BŪVES TEHNISKĀS APSEKOŠANAS ATZINUMS

Pokaiņu informācijas centra ēka

"Pokaiņu mežs", Naudītes pag., Dobeles nov., LV-3701,

Tehniskās apsekošanas atzinums

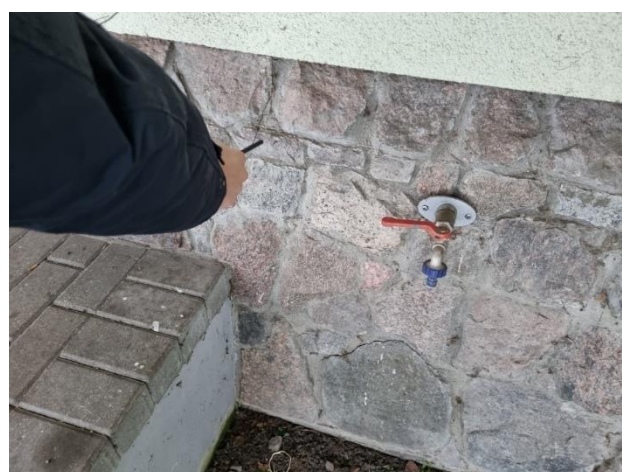
4.1.4.att. Nenožīmīgas plaisas laukakmeņu apdares kārtā

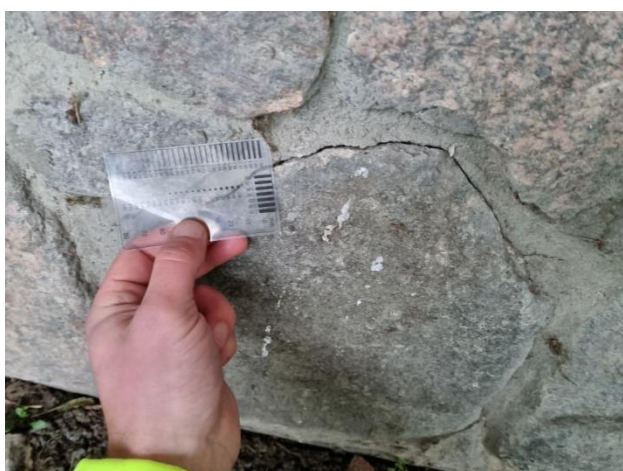
4.1.5.att. Nenožīmīga plaisa laukakmeņu apdares kārtā

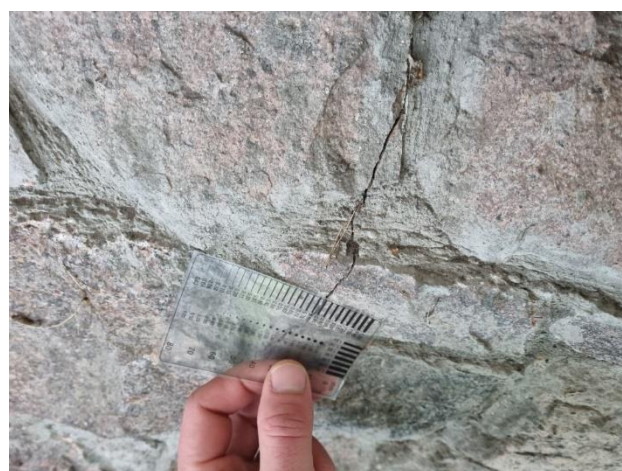
4.1.6.att. Nenožīmīga plaisa laukakmeņu apdares kārtā

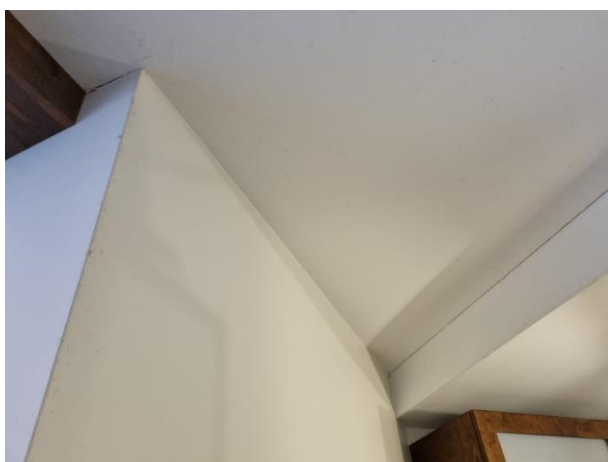
4.6.1.att. Plaisas starp pirmā stāva pārseguma ģipškartona apšuvuma loksnēm

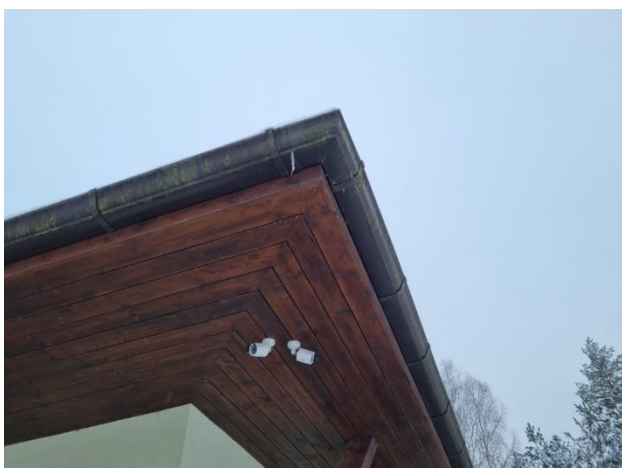
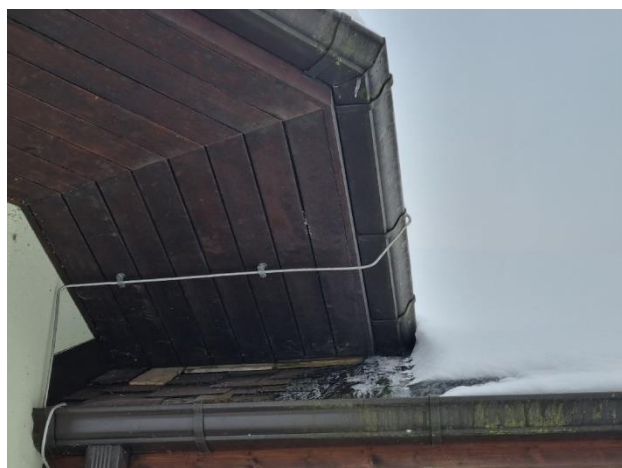
4.8.7.att. Izveidojusies lāstekas lietusūdens teknes posmu savienojuma vietā

4.8.8.att. Izveidojusies lāstekas lietusūdens teknes posmu savienojuma vietā

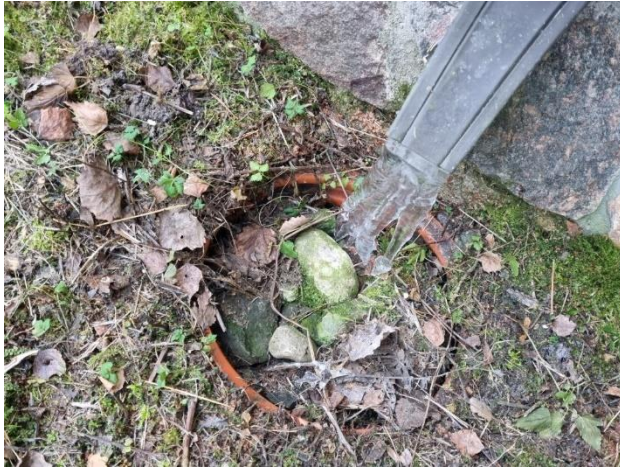
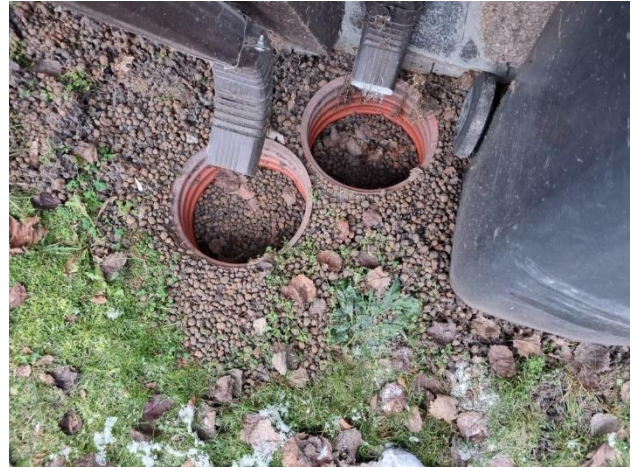
4.8. Jumta elementi: nesošā konstrukcija, jumta klājs, jumta segums, lietusūdens novadsistēma	<p>Nesošā konstrukcija 10% Jumta segums 30% Lietusūdens novadīšanas sistēma 20%</p>
<p><i>Jumta konstrukcijas, ieseguma un ūdens noteku sistēmas veids, konstrukcija un materiāls. Savietotā jumta konstrukcija un materiāls. Konstatētie defekti un to iespējamie cēloņi. Gaisa apmaiņa, temperatūras un gaisa mitruma režīms bēniņos. Tehniskā stāvokļa novērtējums kopumā pa atsevišķiem konstrukciju veidiem</i></p>	
<p>Ēkai ir izbūvēts četrslīpju jumts, bet virs konferenču telpas ir izbūvēts piramīdas formas jumts, kurai virsotnes daļā ir izbūvēti virsgaismas logi (4.8.1 līdz 4.8.2 att.). Jumta konstrukcijas izbūvētas no koka. Ēkas jumts ir izveidots ar ievērojamu pārkari un jumta nesošās konstrukcijas tiek nobalstītas ar koka atgāžņu palīdzību (4.8.5. un 4.8.6. att.). Jumta nesošajām konstrukcijām nav konstatētas palielinātas deformācijas vai bojājumi un to tehniskais stāvoklis ir vērtējams kā labs un atbilstošs Būvniecības likuma 9.panta 1.p. "mehāniskā stiprība un stabilitāte" prasībām.</p> <p>Jumta segums izbūvēts no bitumena šindeljiem. Apsekošanas laikā jumta segums nosepts ar sniega kārtu un jumta segums vizuālais apskatei ir pieejams tikai daļēji. Apsekošanas laikā netika konstatēti bojājumi, kas varētu liecināt par jumta seguma bojājumiem vai nehermētiskumu.</p> <p>Ēkai ir izbūvēta ārējā lietusūdens novadīšanas sistēma no profilētā skārta lietusūdens tekneņiem un notekām. Vietām ūdens tekņu savienojuma vietās konstatētas nelielas lāstekas (4.8.7. un 4.8.18. att.), kas liecina par savienojuma vietu nehermētiskumu, taču kopumā lietusūdens novadīšanas sistēma ir apmierinošā tehniskā stāvoklī. Noteku elektroapsilde nav konstatēta.</p> <p>Atsevišķu ūdensnoteku tuvumā ir izbūvētas lietus uztveršanas akas, kas ir aizpildītas ar laukakmeņiem vai keramzīta oļiem (4.8.9. un 4.8.10. att.). Lai samazinātu lietusūdens novadīšanas sistēmas aizsērēšanos, rekomendējams uzstādīt gūlīju restes.</p>

4.8.9.att. Lietus uztveršanas akām nav uzstādītas restes

4.8.10.att. Lietus uztveršanas akām nav uzstādītas restes

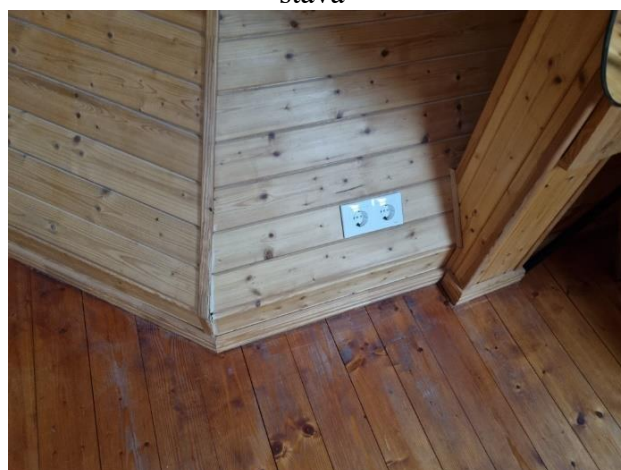
4.12.4.att. Koka dēļu grīdas segums otrajā stāvā. Lakas pārklājuma nodilums

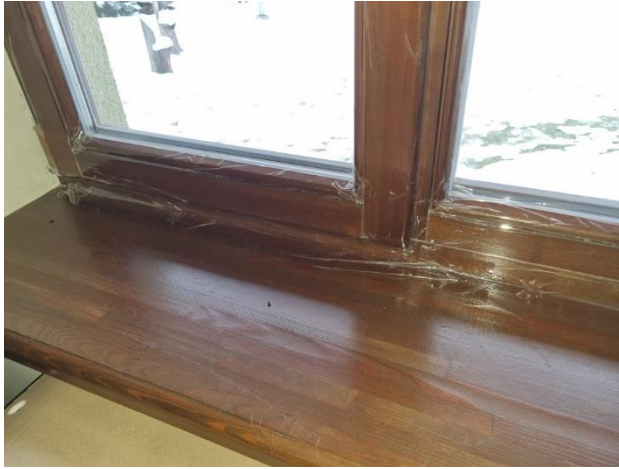
4.13.1.att. Logs aizlīmēts ar līmlentņu

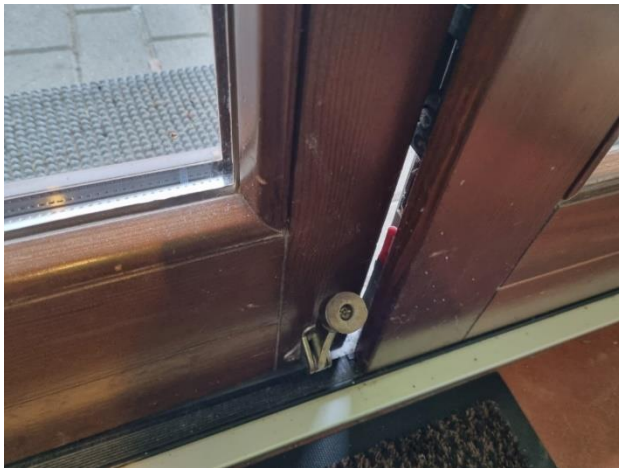
4.13.3.att. Ārējām galvenās ieejas durvīm nepieciešams veikt regulēšanu

17. Galvenās ieejas durvīm nepieciešams veikt regulēšanu, jo ir apgrūtināta, to atvēršana/aizvēršana.
18. Tehniskās telpas ārējo metāla durvju apakšējā daļā radušies durvju stiprību neietekmējuši korozijas bojājumi. Rekomendējams veikt durvju pretkorozijas pārklājuma atjaunošanu.

11.	Veikt logu un durvju regulēšanu	kpl.	2	1 gads
12.	Veikt ārējo metāla durvju pretkorozijas pārklājuma atjaunošanu	gb.	1	1 gads
13.	Iztīrīt gaismekļus no kukaiņiem	gb.	14	1 gads

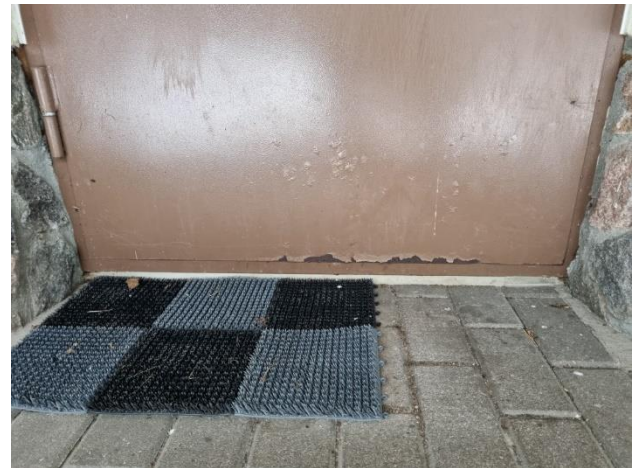
Tehniskās telpas ārējās durvis ir izbūvētas no metāla, durvju apakšējā daļā radušies durvju stiprību neietekmējuši korozijas bojājumi. Rekomendējams veikt durvju pretkorozijas pārklājuma atjaunošanu.

4.13.4.att. Tehniskās telpas ārējo durvju apakšējā daļā radušies korozijas bojājumi

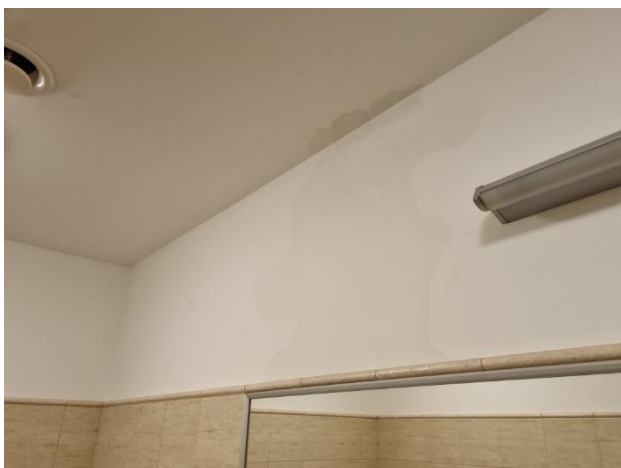
4.18.1.att. Mitruma pleķis invalīdu tualetē

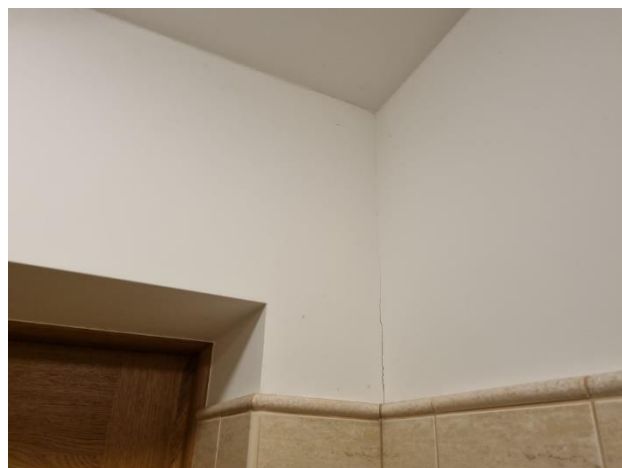
4.18.2.att. Plaisa sienas stūrī

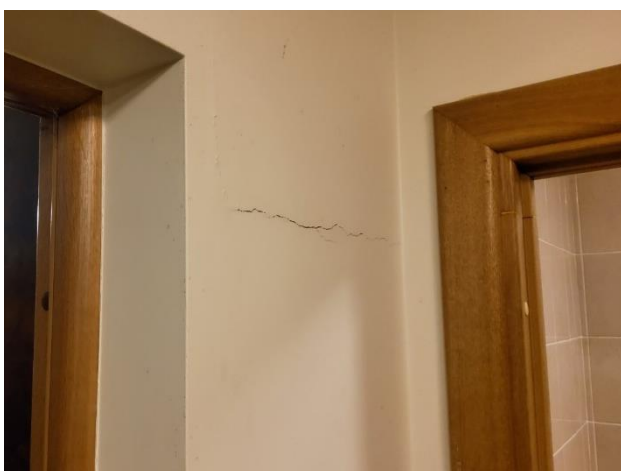
4.18.3.att. Plaisa sienas apdarē

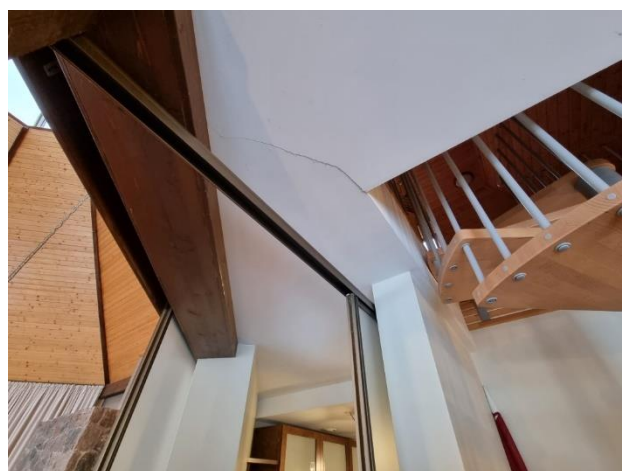
4.18.4.att. Plaisa griestu apdarē

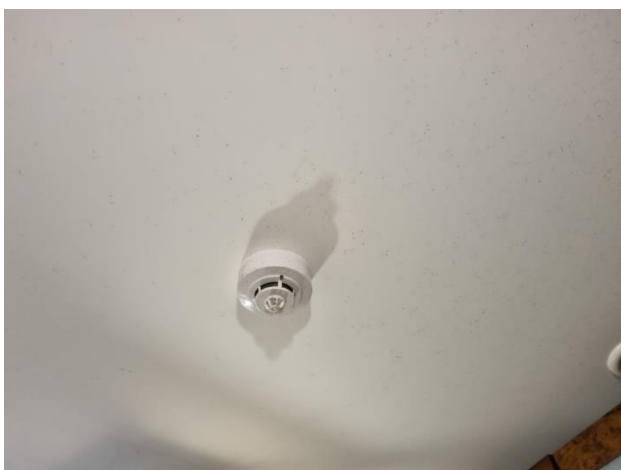
4.18.5.att. Kukaiņu radīdi griestu apdares bojājumi

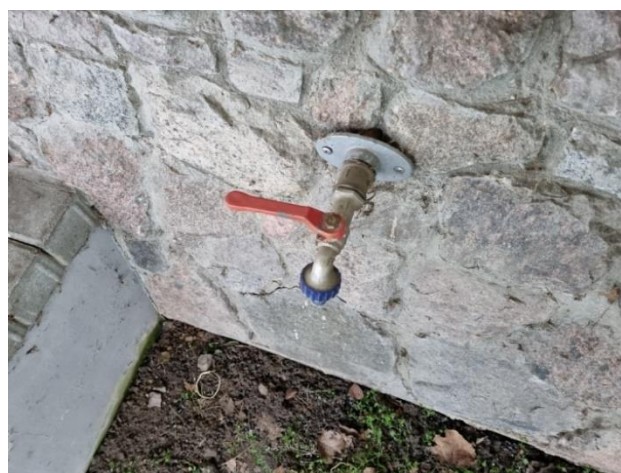
Ēkas ārpusē ir uzstādīts laistīšanas krāns (5.1.2. att.). Saskaņā ar darbinieku sniegto informāciju ūdens uz laistīšanas krānu ir noslēgts, sakarā ar bojājumu caurulē.

5.1.2.att. Ūdens laistīšanas krāns

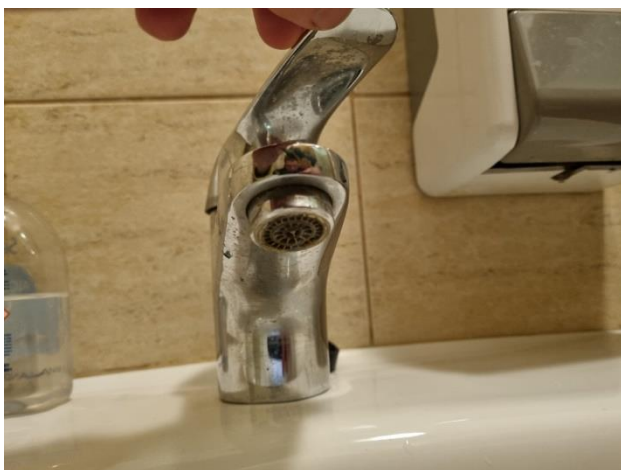
Apsekošanas laikā konstatēts, ka atsevišķu ūdens maisītāji aeratori ir aizsērējuši ar kaļķakmens nogulsnēm (5.1.3. att.).

5.1.3.att. Ūdens maisītāja aerators ir aizsērējis

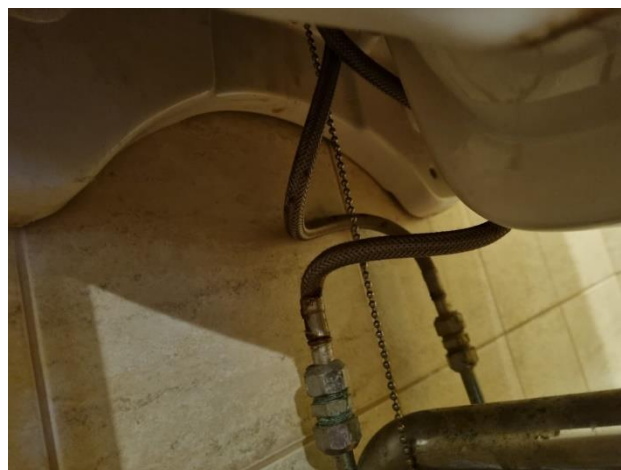
Sanitārtehniskās iekārtas ir pieslēgtas ar lokano gumijas cauruļu ar metāla pinumu apvalku. Vizuāli vērtējot, sieviešu un darbinieku tualetē caurules ir novecojušas, par ko liecina rūsa uz ārējā metāla pinuma (5.1.4. att.). Rekomendējams veikt cauruļu nomaiņu ik pēc 5 gadiem, lai izvairītos no iespējamām noplūdēm cauruļu novecošanas rezultātā.

5.1.4.att. Ar rūsu pārklājies lokanās pievienotājcaurules metāla pinums

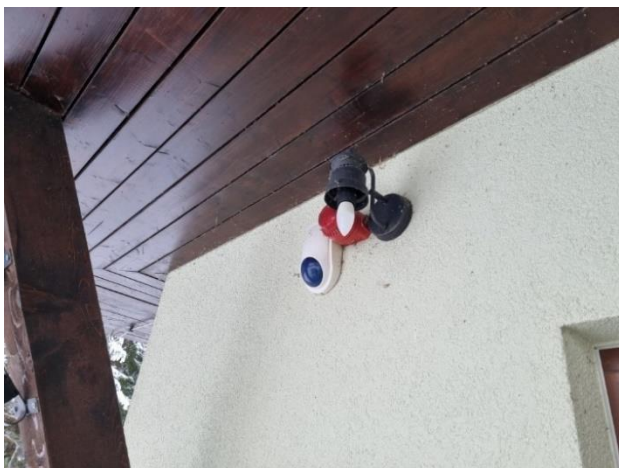
5.9.3.att. Gaismeklis bez noseGPLafona

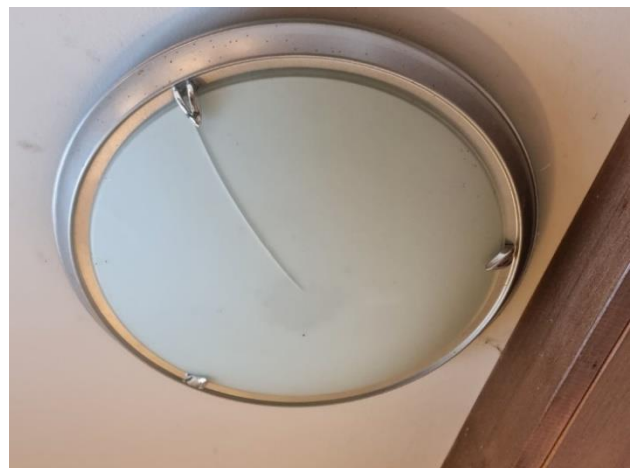
5.9.4.att. IePLīsis gaismekļa noseGPLafona stikls

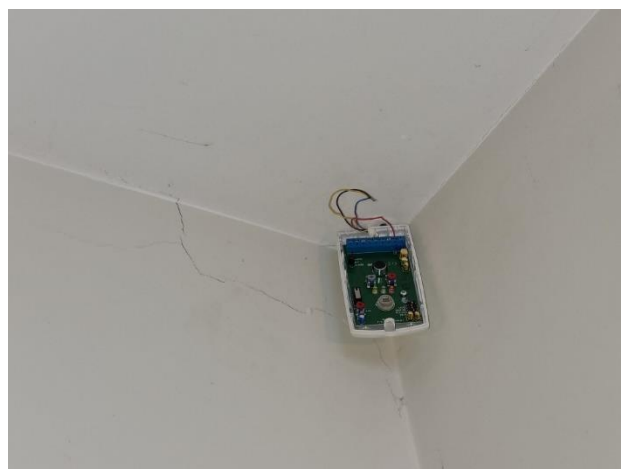
5.10.2.att. Bojāts kustības sensors

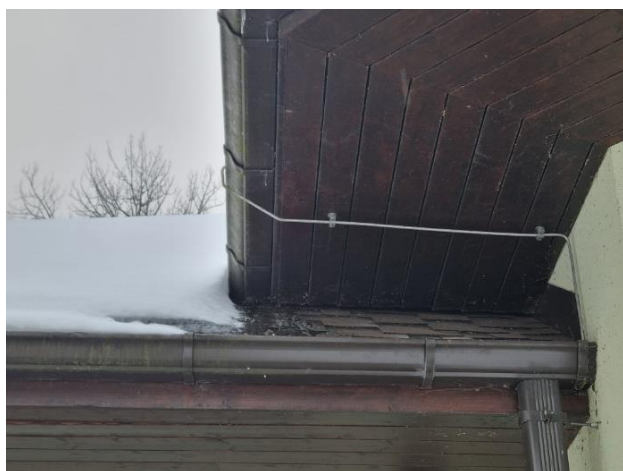
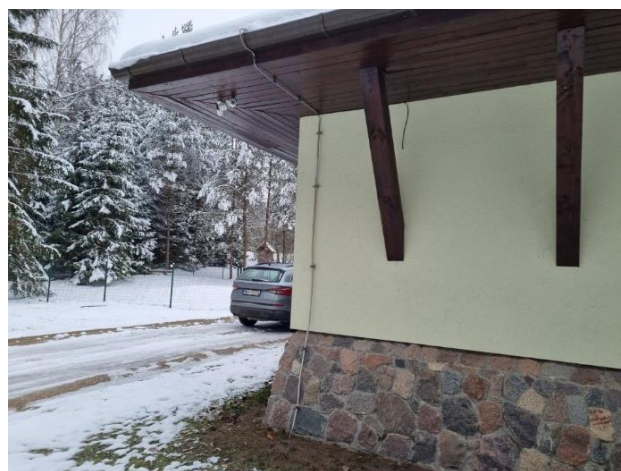
6.5. Gāzes apgāde	-
<i>Gāzes apgādes avots, pagalma gāzesvada trasējums, pievienojuma vieta</i>	
Nav izbūvēts.	
6.6. Zibensaizsardzība	20%
<p>Ēkai ir izbūvēta pasīvā zibensaizsardzības sistēma. Zibensuztvērējs ir uzstādīts uz jumta pie ēkas dūmeņa un piramīdas formas jumta virsotnes. Zibens novadītāji ir izbūvēti no cinkotā skārda stieplēm un pievienojas pazemes zibensnovadīšanas kontūram. Konstatēts, ka lietusūdens notekas nav savienotas ar zibensnovadējiem.</p> <p>Nav informācijas vai ir veikti zemējuma ierīces un zemējumvada nepārtrauktības pretestības pārbaudes mērījumi, kā arī zibensaizsardzības sistēmas pārbaude atbilstoši MK 2016. gada 19. aprīļa noteikumu „Ugunsdrošības noteikumi” prasībām. Nepieciešamības gadījumā veikt mērījumus.</p>

6.6.1.att. Lietusūdens teknes nav savienotas ar zibensnovadītāju

6.6.2.att. Lietusūdens teknes nav savienotas ar zibensnovadītāju
