## Tehniskās apsekošanas atzinums

Dienesta viesnīca, 0100 054 0055, Biešu iela 4, Rīga, LV-1004  
(būves nosaukums, zemes vienības kadastra apzīmējums un adrese)

Rīgas Tehniskā universitāte, mācību iestādes reģ. Nr. 3341000709  
(būves īpašnieks, līguma datums un numurs)

Atzinums izsniegts 2019.gada 07.jūnijā

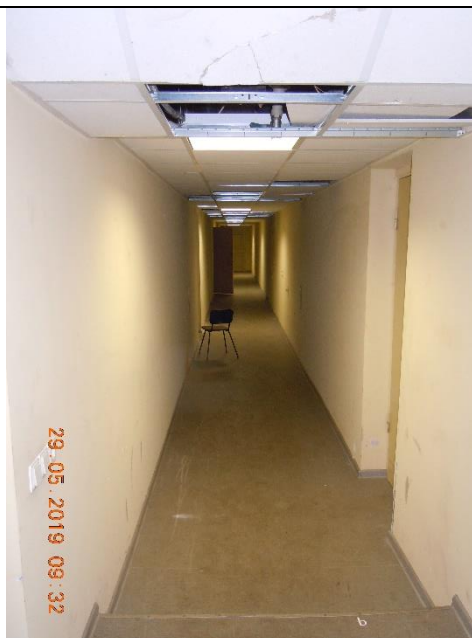
Fotofiksācija Nr.27  
Telpa Nr.1, telpu grupa Nr.013  
Kopskats

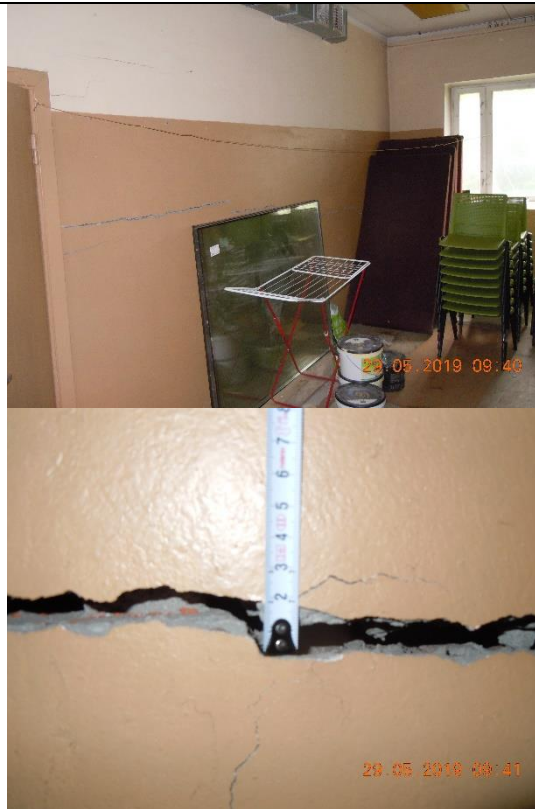
Fotofiksācija Nr.32  
Telpa Nr.4, telpu grupa Nr.013  
Zem loga ailas plaisa nesošajā sienā

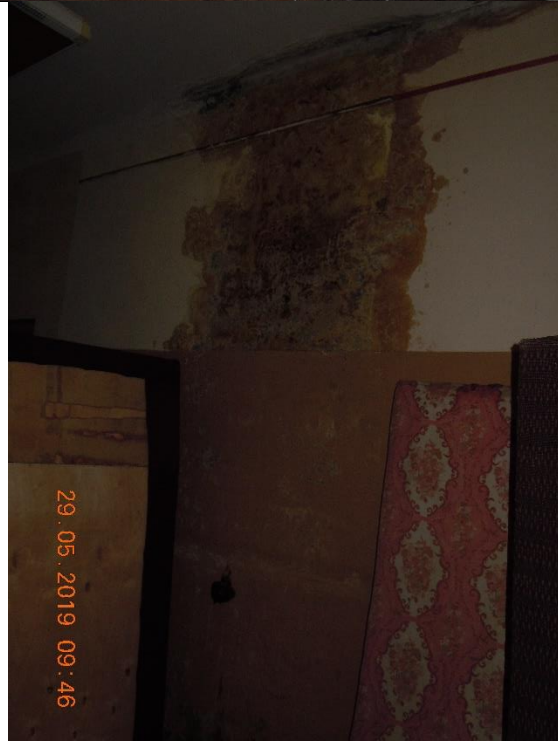
Fotofiksācija Nr.36  
Demontēta iekšējā elektroinstalācija,  
plaisa starpsienā

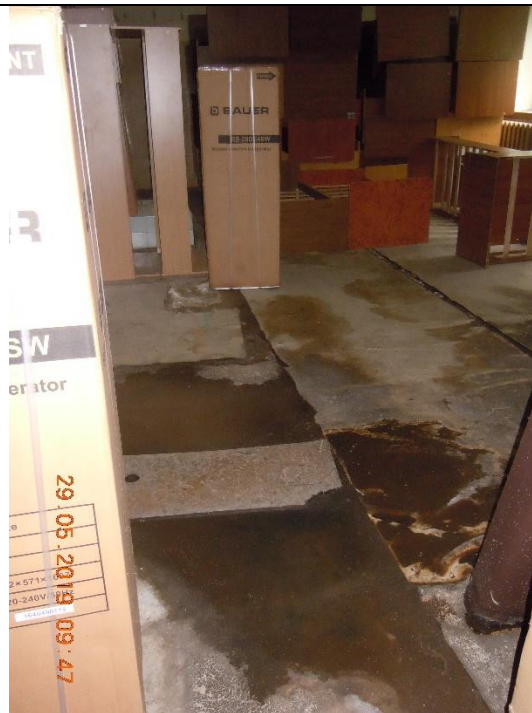
Fotofiksācija Nr.38  
Telpa Nr.2, telpu grupa Nr.013  
Veikts sadzīves kanalizācijas stāvvada  
daļējs remonts  
Uz grīdas seguma uzkrājusies sadzīves  
kanalizācija, šāds telpu stāvoklis neatbilst  
BL 9.panta 3.p

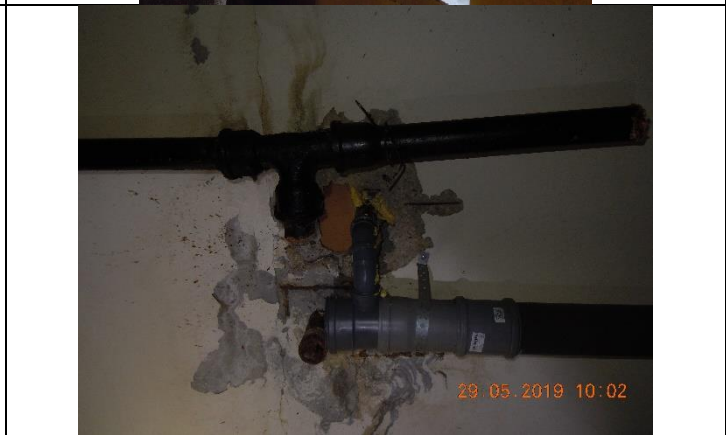
Fotofiksācija Nr.45  
Telpa Nr.6, telpu grupa Nr.013  
Mitruma radīti bojājumi

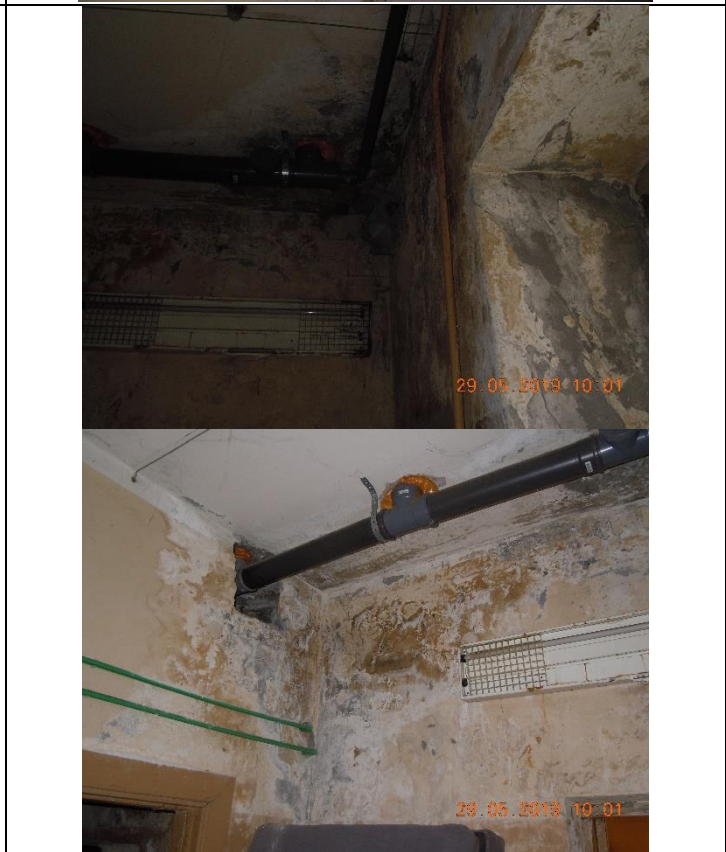
Fotofiksācija Nr.46  
Telpa Nr.8, telpu grupa Nr.013  
Daļējs iekšējās kanalizācijas tīklu remonts

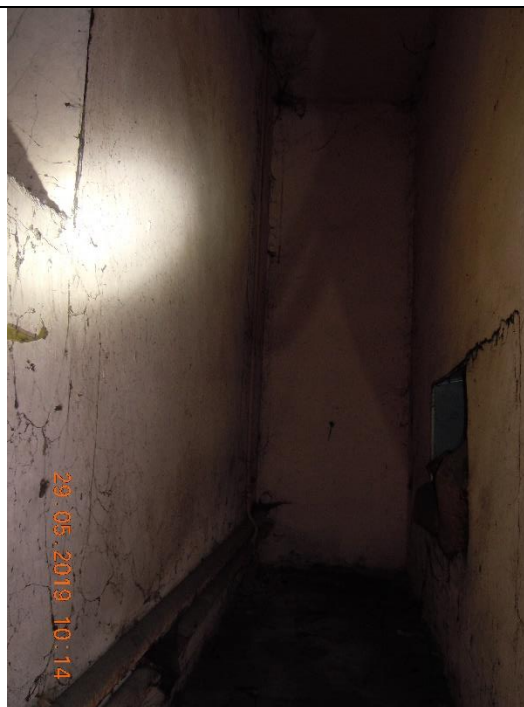
Fotofiksācija Nr.54  
Telpa Nr.21, telpu grupa Nr.013  
Kopskats  
Esošā santehnika un inženiertīkli  
novecojuši

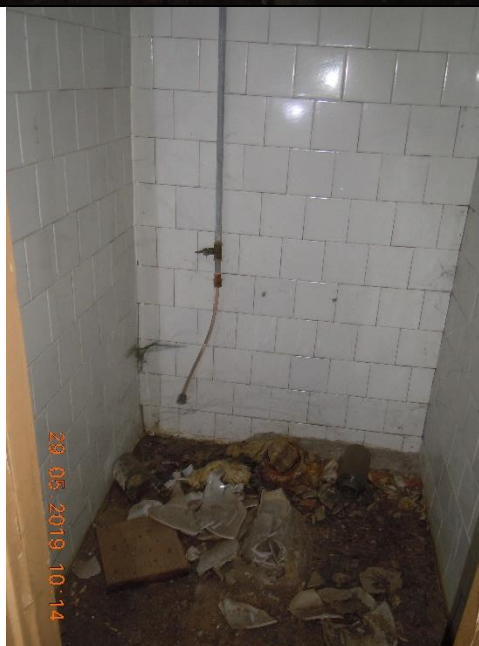
Fotofiksācija Nr.56  
Telpa Nr.21, telpu grupa Nr.013  
Vertikāla plaisa starpsienā, atvērums virs  
20 mm

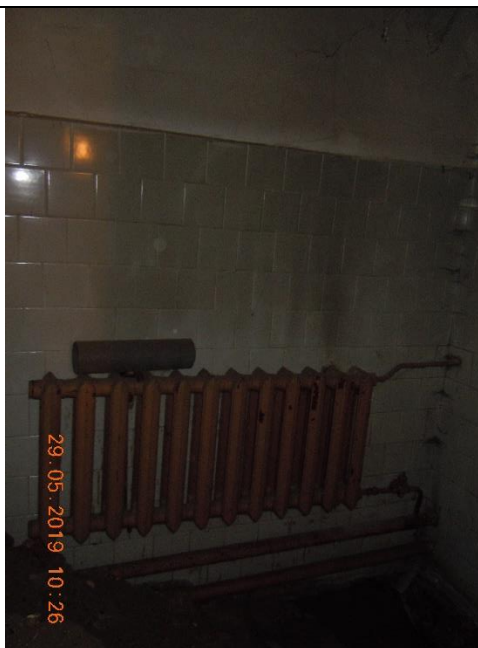
Fotofiksācija Nr.68  
Telpa Nr.2, telpu grupa Nr.911  
Kopskats  
Apdares bojājumi

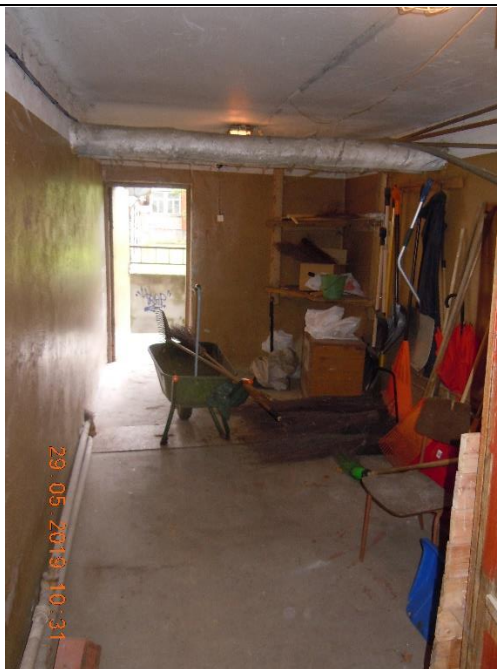
Fotofiksācija Nr.70  
Telpa Nr.10, telpu grupa Nr.911  
Kopskats  
Mitruma radīti bojājumi

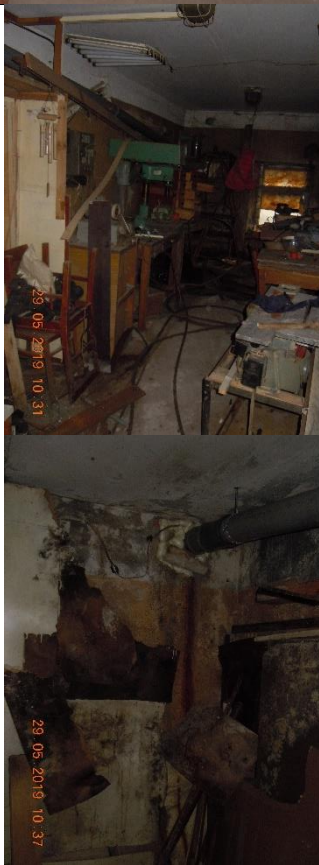
Fotofiksācija Nr.71  
Telpa Nr.10, telpu grupa Nr.911  
Lietusūdens stāvvada bojājums,  
lietusūdens iekļuve telpā

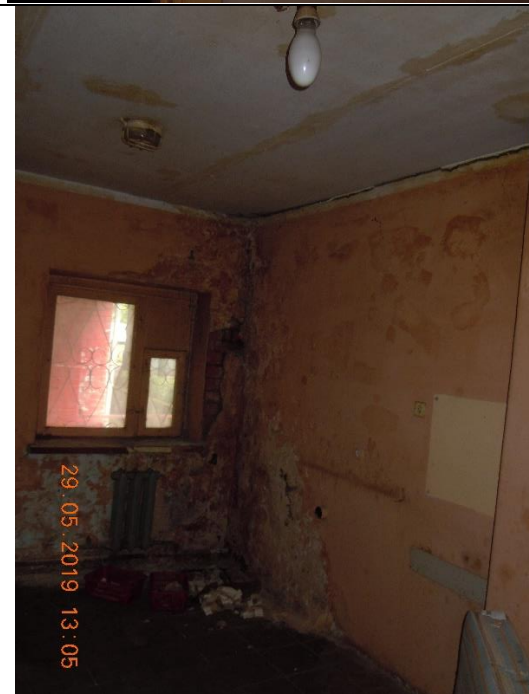
Fotofiksācija Nr.107  
Telpa Nr.4, telpu grupa Nr.003  
Starp sienā konstatēta horizontāla plaisa,  
kas varētu būt izskaidrojama ar grīdas  
pamatnes sēšanos

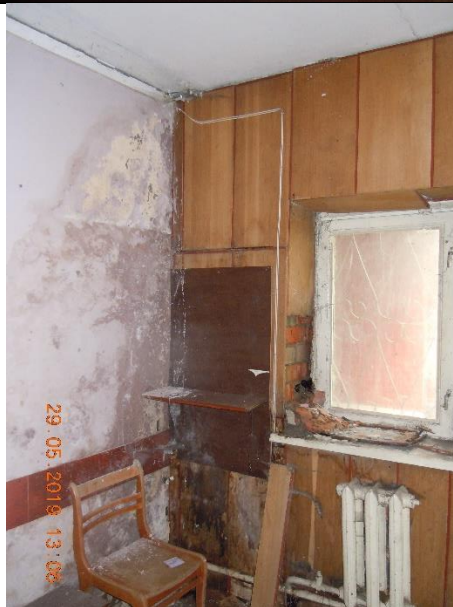
Fotofiksācija Nr.109  
Telpa Nr.2, telpu grupa Nr.003  
Starp sienā konstatēta horizontāla plaisa,  
kas varētu būt izskaidrojama ar grīdas  
pamatnes sēšanos

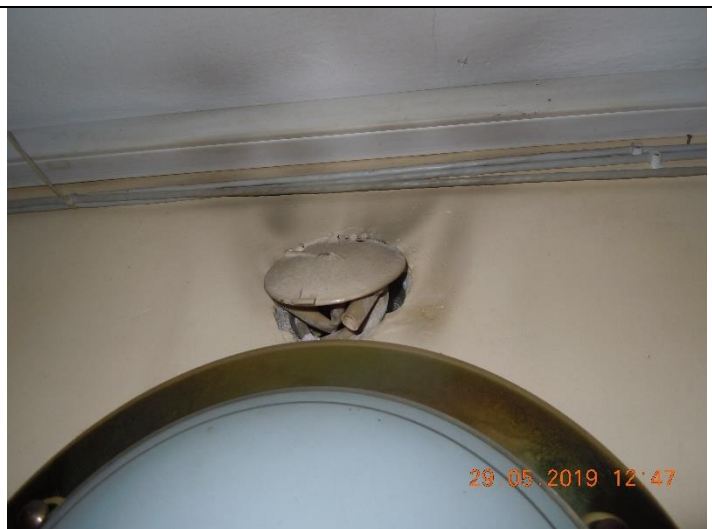
Fotofiksācija Nr.138  
Telpa Nr.1, telpu grupa Nr.005  
Bojāta elektroinstalācija (UN 54.p;  
62.1.p; 62.4.p)  
Uz sienas redzami kvēpi, kas liecina par  
iespējamu degšanas gadījumu, kas  
neatbilst BL 9.panta 2.p.

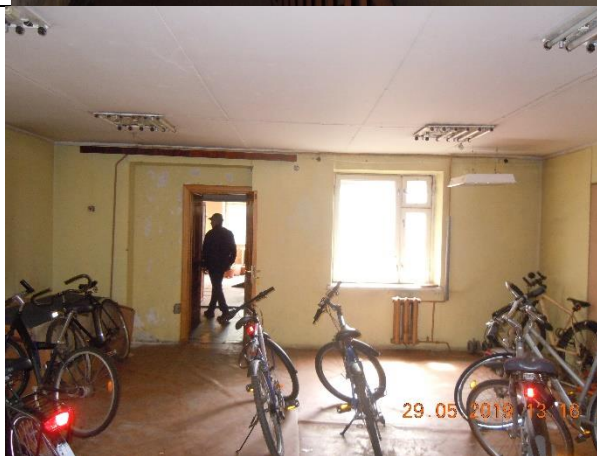
Fotofiksācija Nr.140  
Telpa Nr.8, telpu grupa Nr.004  
Kopskats  
Nav nostiprināti gaismas ķermeņi,  
apgaismes ķermenim nav uzstādīts  
aizsargstils (UN 55.p; 62.1.p)

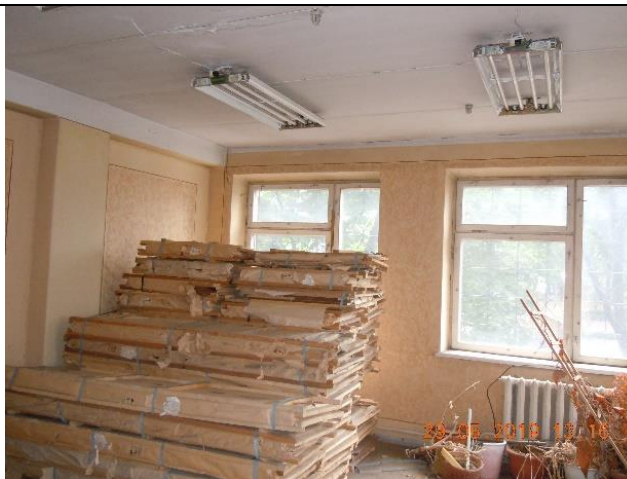
Fotofiksācija Nr.142  
Telpa Nr.9, telpu grupa Nr.004  
Konstatēta plaisa starp loga ailas  
pārsedzi un pārsegumu

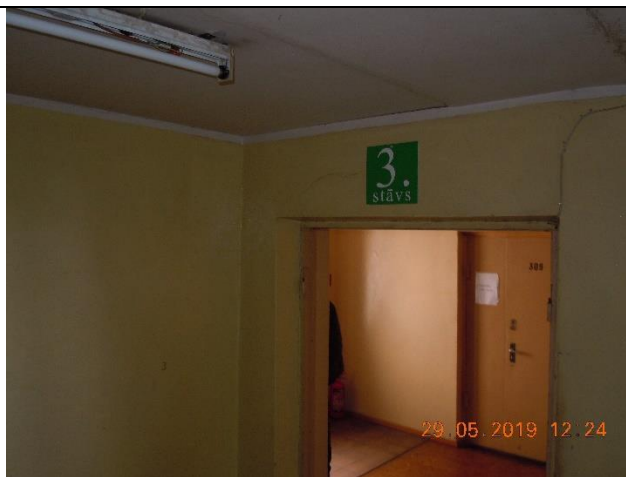
Fotofiksācija Nr.151  
Telpa Nr.3, telpu grupa Nr.902  
Kopskats  
Atsevišķās vietās konstatētas plaisas  
nesošajās sienās

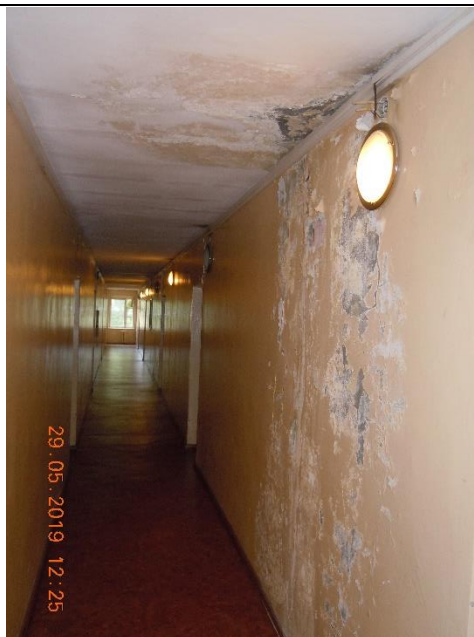
Fotofiksācija Nr.152  
Telpa Nr.1, telpu grupa Nr.007  
Mitruma radīti bojājumi iekštelpās

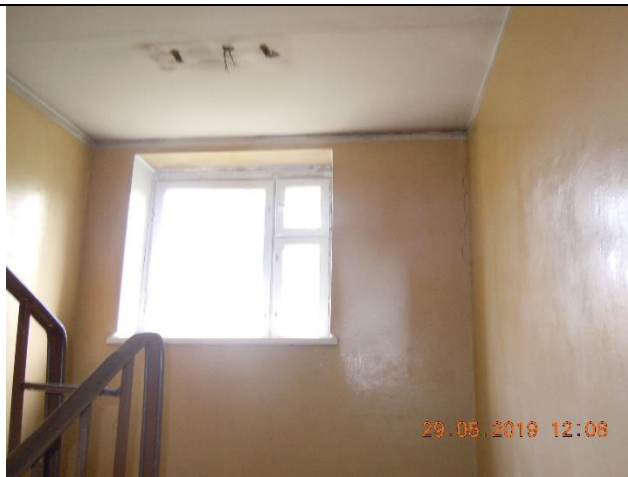
Fotofiksācija Nr.173  
Telpa Nr.4, telpu grupa Nr.903  
Kopskats  
Konstatētas plaisas  
Bojāta elektroinstalācija (UN 54.p; 55.p;  
62.1.p; 62.4.p)

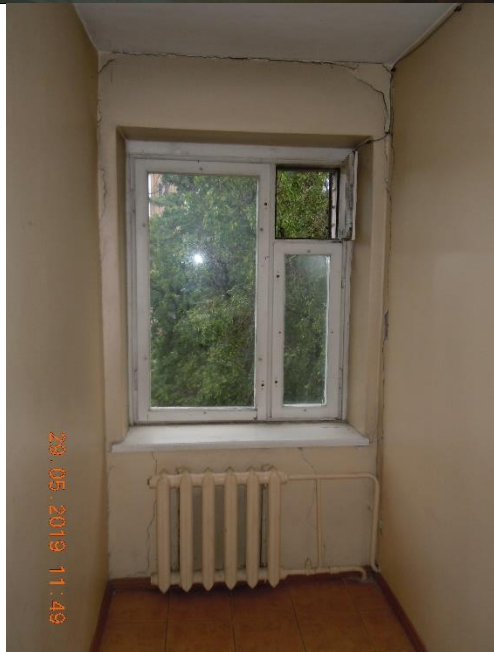
Fotofiksācija Nr.202  
 Telpa Nr.1, telpu grupa Nr.011  
 Būves ziemeļu daļas nesošajās sienās  
 konstatētas plaisas sienu stūros un starp  
 sienu un pārsegumu  
 Plaisu atvērumi 5 mm

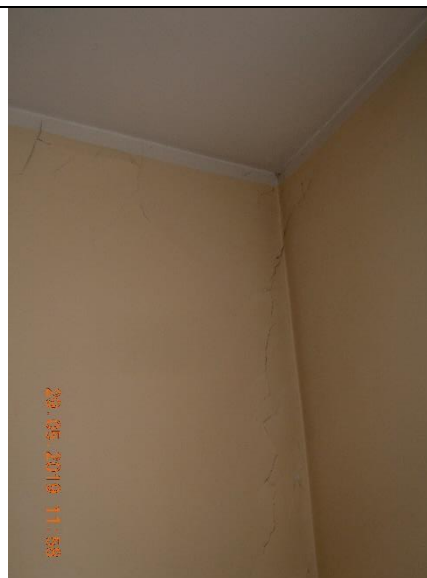
Fotofiksācija Nr.212  
Telpa Nr.2, telpu grupa Nr.012  
Mikroplaisa nesošajā starpsienā

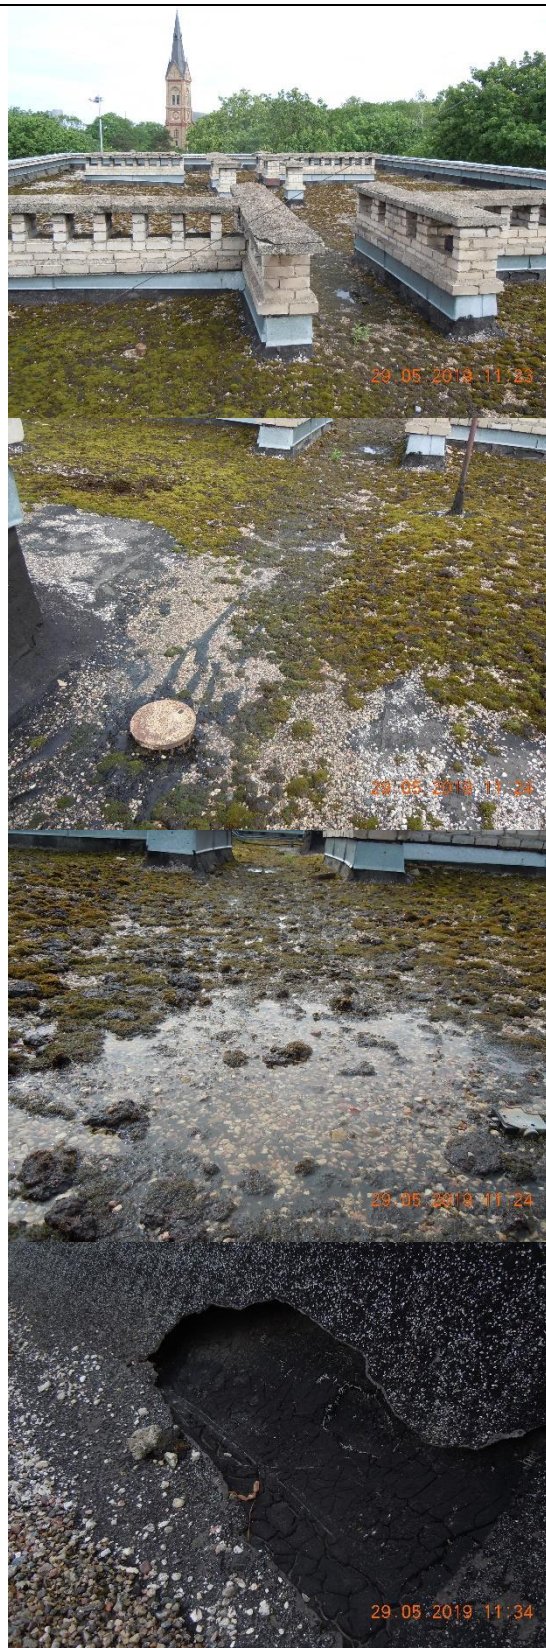
Fotofiksācija Nr.239

4.7.	būves telpiskās noturības elementi	-
4.8.	jumta elementi: nesošā konstrukcija, jumta klājs, jumta segums, lietūsūdens novadsistēma	Jumta segums 90 Lietūsūdens novadsistēma 90
<p>Jumta nesošā konstrukcija ir no saliekamā dzelzsbetona plātnēm (skatīt punktu 4.6.).</p> <p>Jumta segums ir no ruberoīda.</p> <p>Jumta segums būves ziemeļu daļā ir neapmierinošā stāvoklī, noaudzis ar sūnām, kas kavē ūdens noteci uz lietūsūdens novadsistēmas savācējtrapu, veidojas pelķes, daudz ruberoīda seguma bojājumi gan plaknē gan pieslēgumu vietās pie parapeta un ventilācijas šahtas izvadiem. Skatīt Pielikumu Nr.1, fotofiksāciju Nr.239; 240.</p>

<p>Jumta segums būves rietumu daļā vizuāli ir apmierinošā stāvoklī, bet būves 6.stāvā/bēniņos konstatēts mitrums, kas norāda uz jumta seguma bojājumiem. Atsevišķās vietās konstatētas peļķes un netīrumi/sanesumi, kas aizdambējuši esošo lietusūdens novadsistēmas trupu. Skatīt Pielikumu Nr.1, fotofiksāciju Nr.243; 244.</p> <p>Būves 6.stāvā/bēniņos konstatēts mitrums jumta seguma bojājumu rezultātā. Skatīt Pielikumu Nr.1, fotofiksāciju Nr.224; 225; 228; 237.</p> <p>Pakārtoti mitruma bojājumi ir radīti arī 5.stāvā. Skatīt Pielikumu Nr.1, fotofiksāciju Nr.204; 205.</p> <p>Lietusūdens novadsistēmas trapi nedarbojas pilnvērtīgi, jo ir daļēji aizdambējušies (nepieciešama tīrīšana) un jumta plakne atsevišķās vietās nav izveidota kritumā (veidojas peļķes). Konstatēti lietusūdens sistēmas nepilnības būves pagrabstāvā. Skatīt Pielikumu Nr.1, fotofiksāciju Nr.71.</p> <p>Bojāta/neesošā lietusūdens novadsistēma no jumta virs galvenā ieejas mezgla un būves dienvidu pusē, kā rezultātā radīti būtiski lokāli nesošās sienas/fasādes bojājumi. Skatīt Pielikumu Nr.1, fotofiksāciju Nr.2, Nr.11; 106; 108.</p> <p>Konstatēti jumta parapeta skārda nosegelementa bojājumi. Skatīt Pielikumu Nr.1, fotofiksāciju Nr.241; 242.</p> <p>Uz mazo jumtu segumiem (virs galvenā ieejas mezgla un būves dienvidu daļā) arī konstatēti bojājumi, sūna. Skatīt Pielikumu Nr.1, fotofiksāciju Nr.132; 143.</p> <p>Būves apsekošanas laikā netika nodrošināta nokļūšana uz jumta daļas virs būves 2.stāva telpām, kas pēc Lietas atrodas virs telpu grupas 004, bet 2.stāva telpās konstatēti mitruma bojājumi arī norāda uz jumta seguma bojājumiem. Skatīt Pielikumu Nr.1, fotofiksāciju Nr.148.</p>

Jumta kopskats ziemeļu virzienā  
Jumts ir apaudzis ar sūnu, veidojas  
peļķes, nefunkcionē lietussūdens  
novadīšanas trapi  
Jumta seguma bojājumi

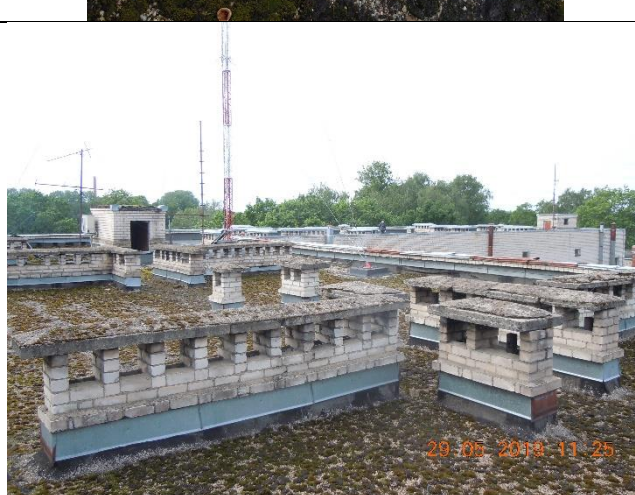
Fotofiksācija Nr.241  
Jumta parapeta bojājumi

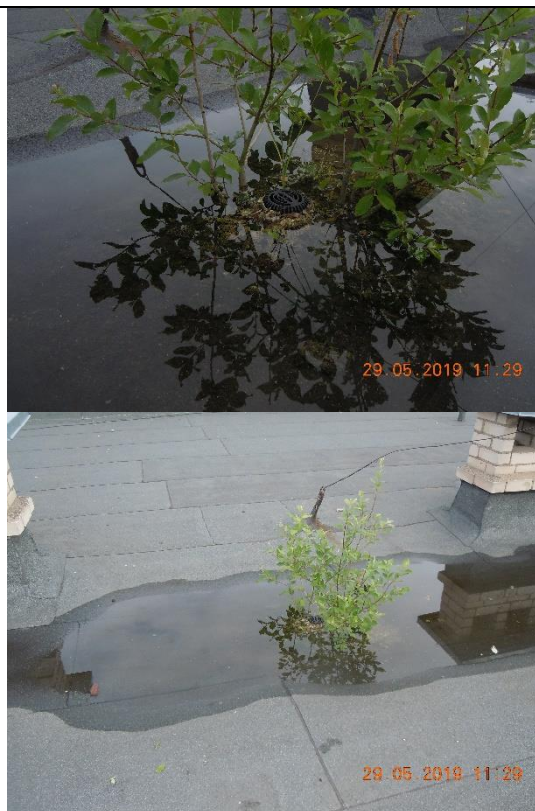
Fotofiksācija Nr.244  
Lietusūdens novadīšanas trāps  
nefunkcionē, veidojas peļķes

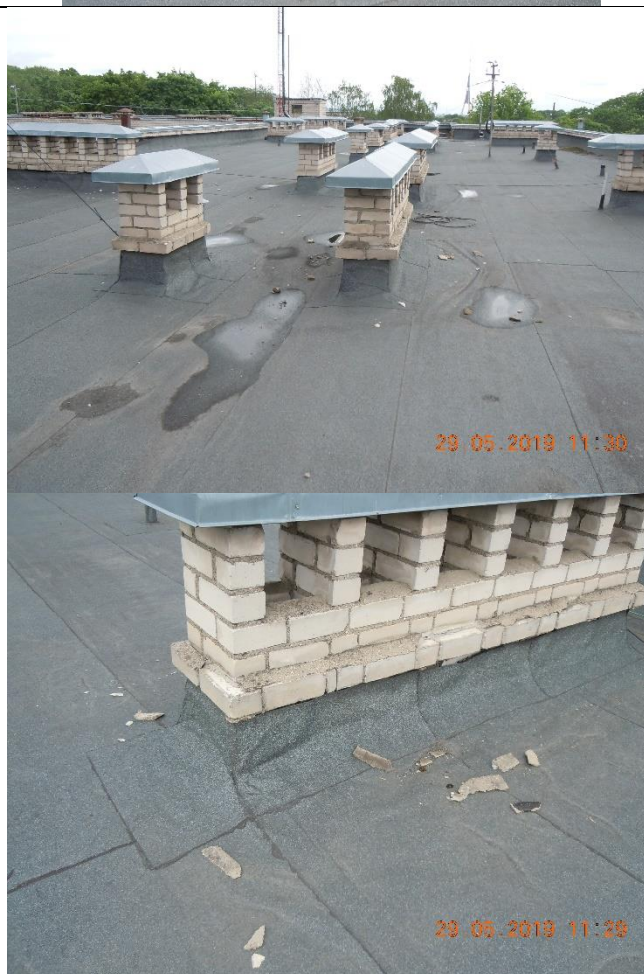
4.16.	ventilācijas šahtas un kanāli	60
<p>Ventilācijas šahtu izvadi veidoti no ķieģeļu mūra. Atsevišķiem izvadiem konstatēti ķieģeļu izdrupumi, bojājumi. Skatīt Pielikumu Nr.1, fotofiksāciju Nr.245; 246.</p> <p>Informācija par ventilācijas kanālu pārbaudēm apsekošanas brīdī nebija pieejama (UN 80.1.p; 91.p).</p> <p>Kopējais ventilācijas šahtu un kanālu stāvoklis vērtējams kā apmierinošs.</p>

Fotofiksācija Nr.245  
Bojāts ventilācijas šahtu izvadu ķieģeļu  
mūris

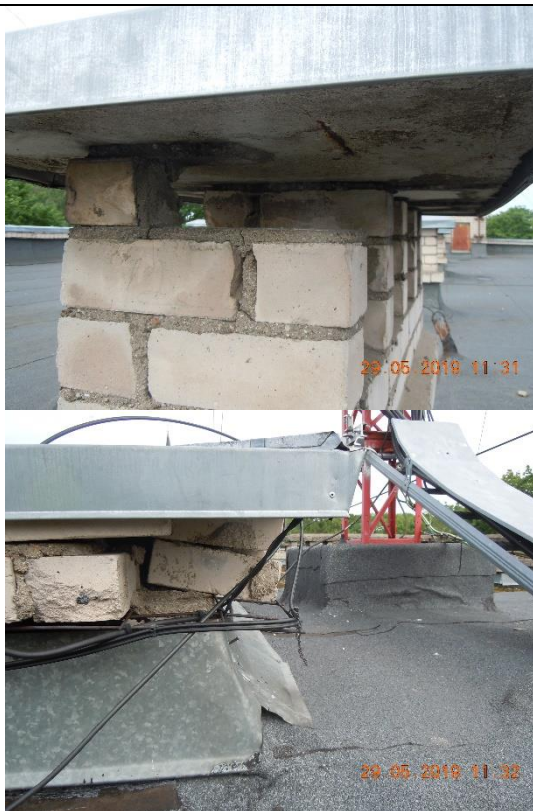
Fotofiksācija Nr.246  
Bojāts ventilācijas šahtu izvadu ķieģeļu  
mūris
