Vizuālās apsekošanas atskaite

Biešu ielā 4, Rīgā

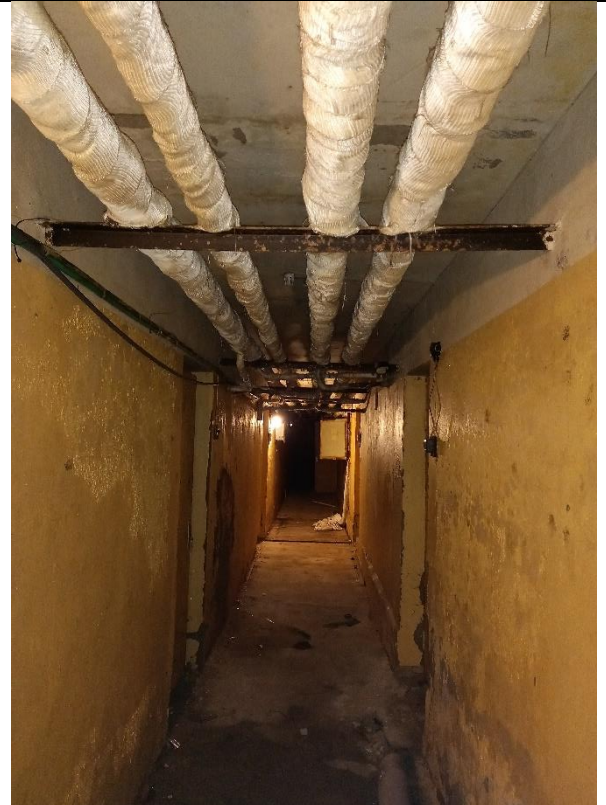
Guļvadi

Ēkā patreiz ūdensapgāde ir atslēgta. Aukstā ūdens stāvvadu un guļvadu stāvoklis, iespējams, vērtējams kā neapmierinošs.

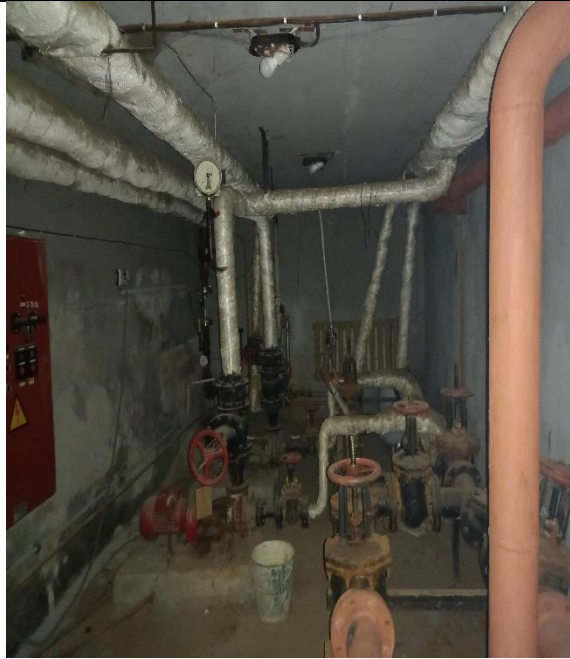
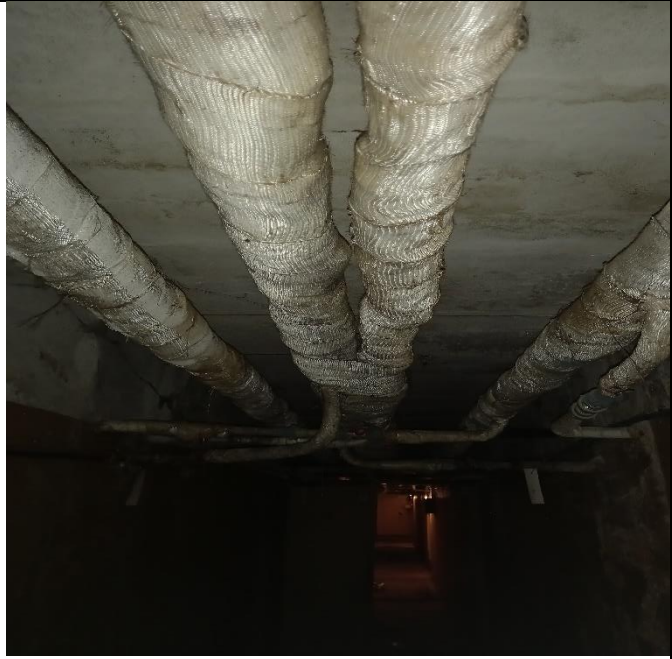
Siltummezgls

Ēkā ir izbūvēta viencauruļu apkures sistēma ar apakšējo sadali. Ēkas apkures sistēma ir bojāta un nepilda savu funkciju. 80% radiatoru ir plīsuši sistēmas sasaldēšanas rezultātā. Sistēmu nepieciešams pilnībā atjaunot.

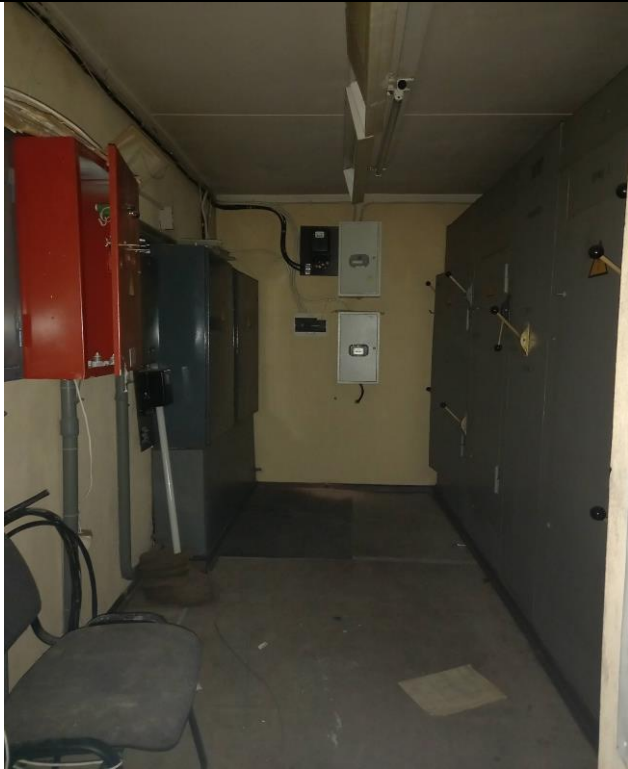
Galvenā sadalne ir apmierinošā stāvoklī.

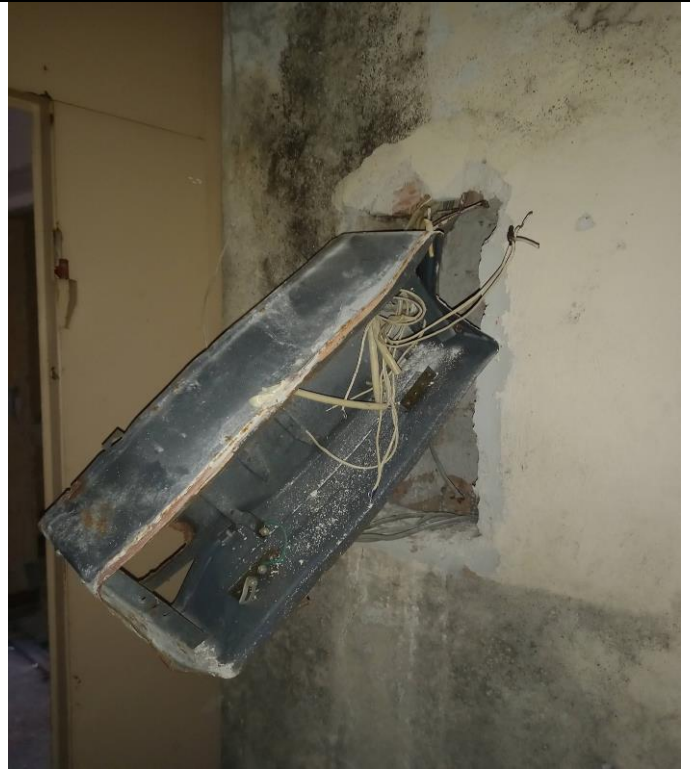
6. stāva sadalne

Ēkai ir divi elektrobarošanas ievada kabeļi no TP 1349. Katrā ievadā ir uzstādīti 160A drošinātāji. Ēkas iekšējie tīkli ir stipri nolietoti. Aptuveni 40% kabeļu līniju ir ar samazinātu izolācijas pretestību. Ieteicama elektrotīklu nomaiņa. Vandālisma rezultātā starpstāvu sadalnes un virsapmetuma elektrolīnijas ir bojātas.

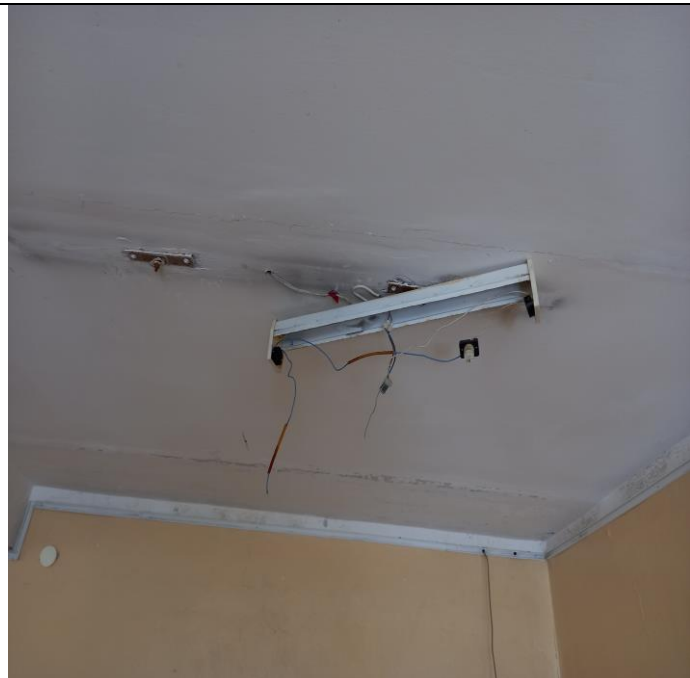
Apgaismojuma armatūra ir pilnībā bojāta un nav funkcionējoša. Ēkas iekšējā elektroapgādes sistēma vērtējama kā avārijas stāvoklī esoša.

Bojātā apgaismes armatūra

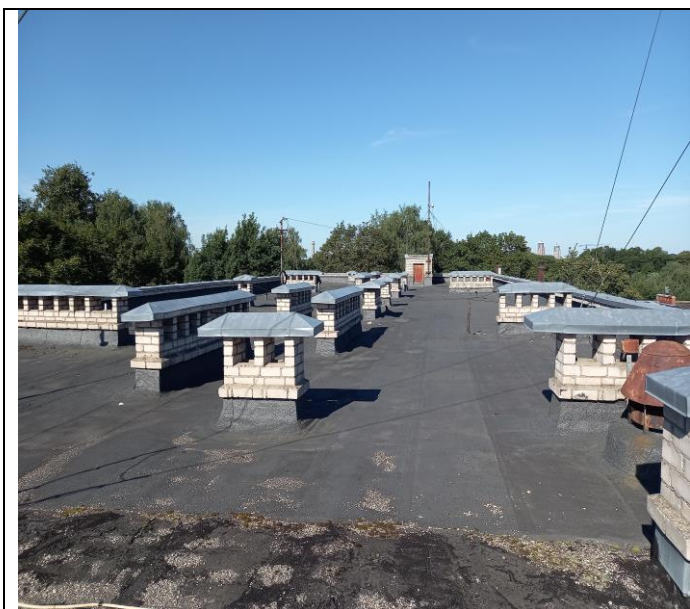
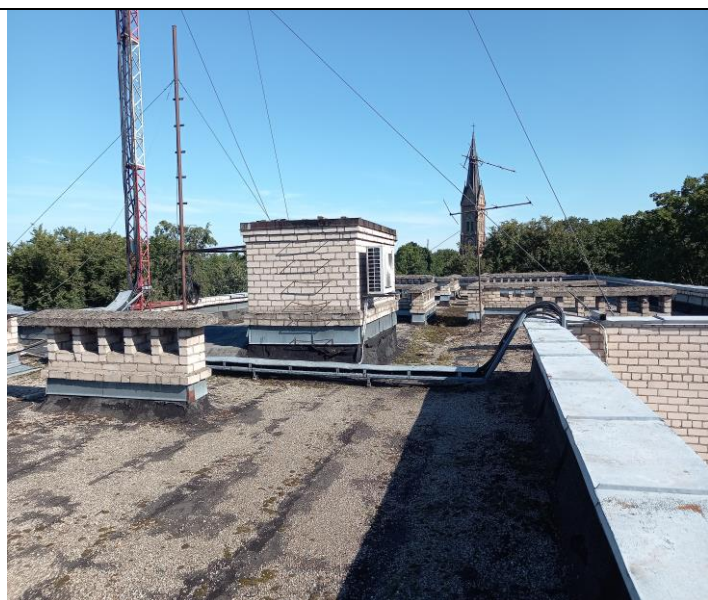
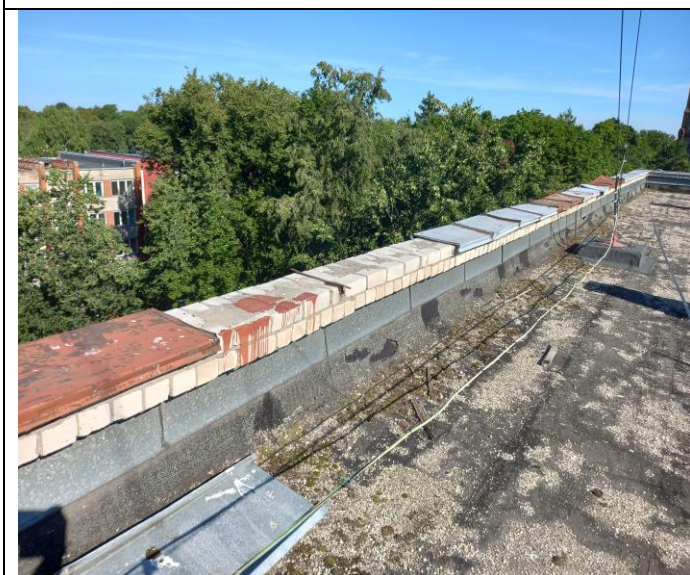
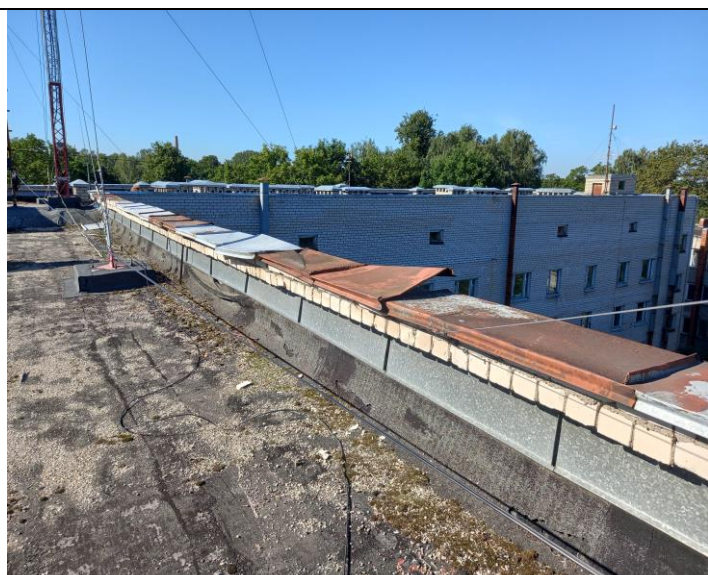
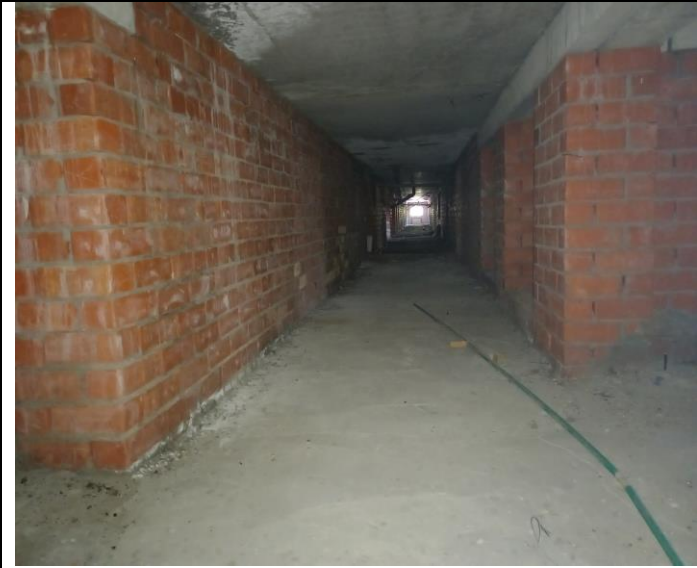
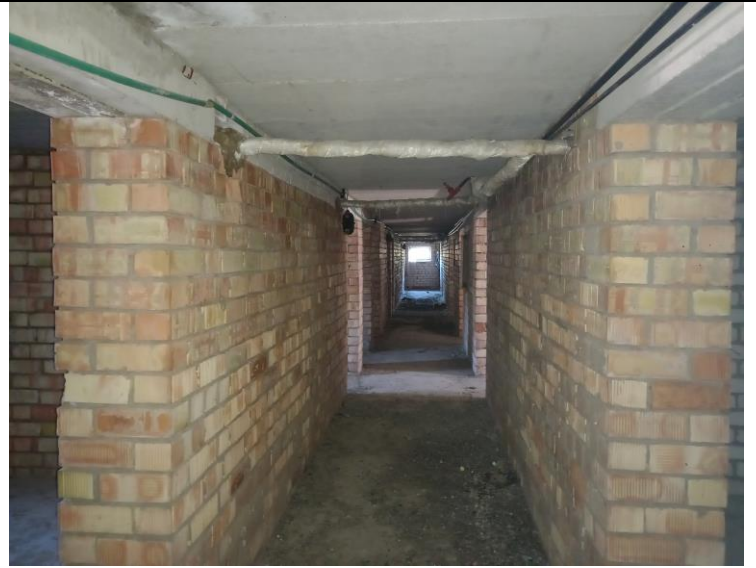
Jumta seguma stāvoklis ir apmierinošā stāvoklī. Jumta segums daļēji mainīts. Jumts nav siltināts. Ēkas ziemeļu pusē jāveic jumta seguma tīrīšana. Jumta konstrukcijas vizuāli apmierinošā stāvoklī.

Parapeta bleķa loksnes vietām ir bojātas un notrūkušas. Parapets vietām ir atsegts, jo loksnes, iespējams, vēja iedarbības rezultātā tikušas norautas.

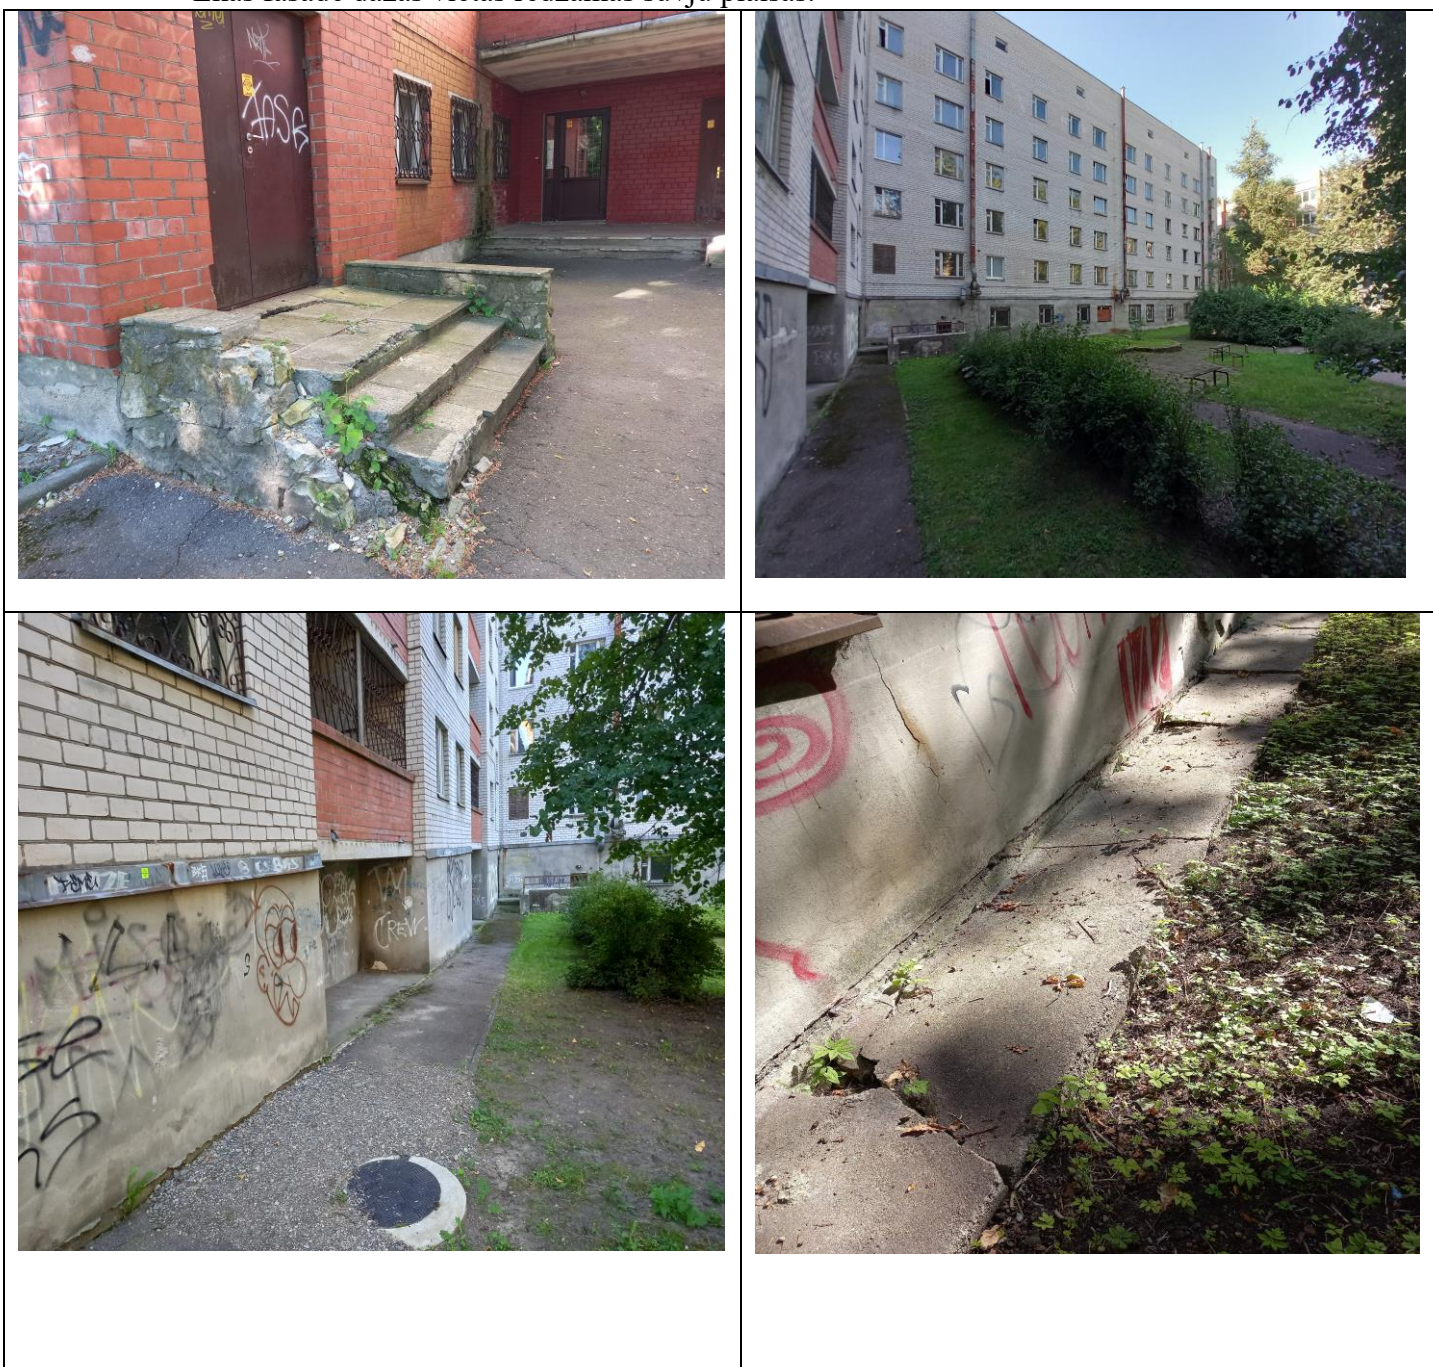
Vizuāli apmierinošā stāvoklī, bez būtiskiem bojājumiem. Ķieģeļu izdrupumi $\pm 5 \text{ m}^2$ platībā novērojami pie galvenās ieejas. Attiecīgie izdrupumi ir veidojušies lietus ūdens iedarbības rezultātā, dēļ lietus ūdens novades sistēmas bojājumiem virs galvenā ieejas mezgla.

Pakāpieni vizuāli apmierinošā stāvoklī izņemot pie galvenās ieejas durvīm – ēdnīcas ieejas daļas. Ēdnīcas ieejas pakāpieni, lievenis un to maliņas ir neapmierinošā vizuālā stāvoklī.

Ēkas apmales daudzviet bojātas un nepieciešams betonēt jaunas.

Ēkas fasādē dažās vietās redzamas šuvju plaisas.

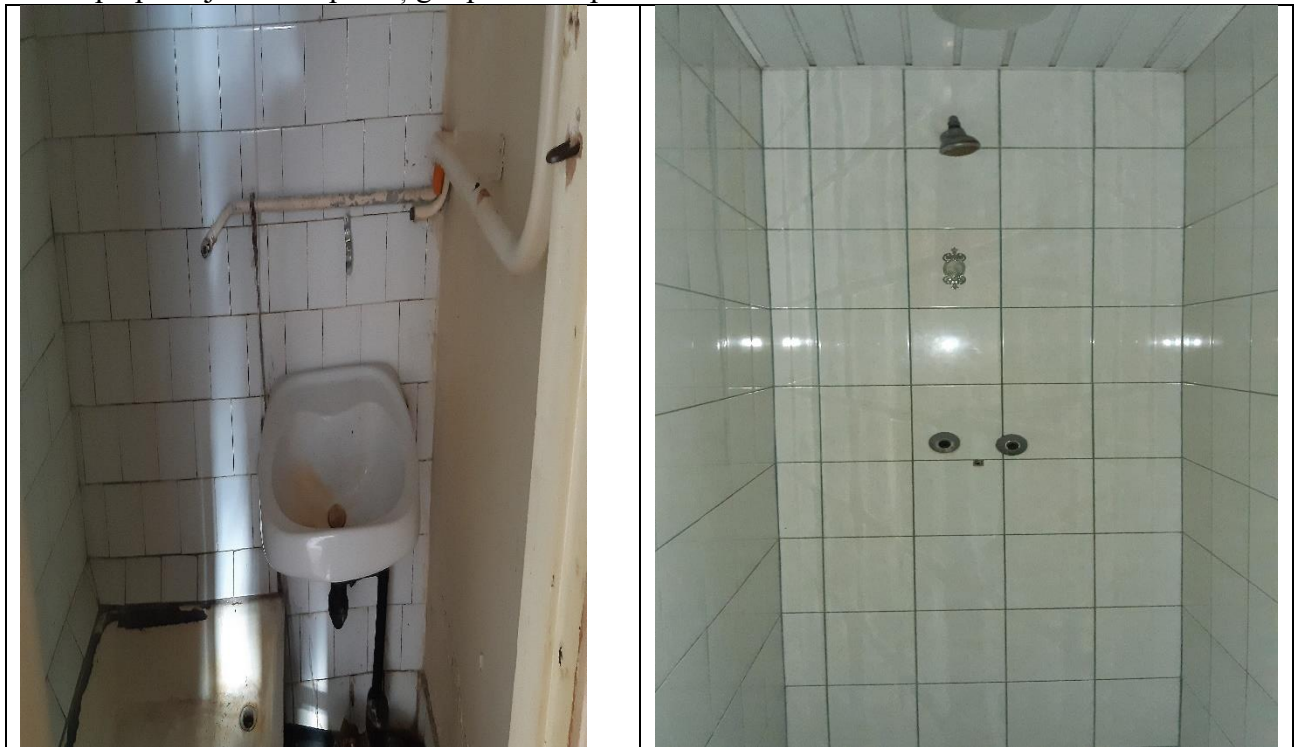
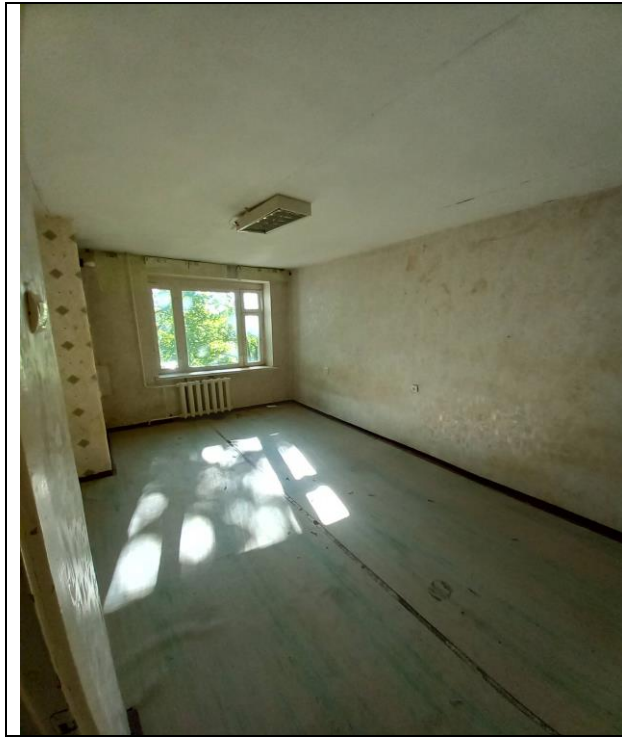
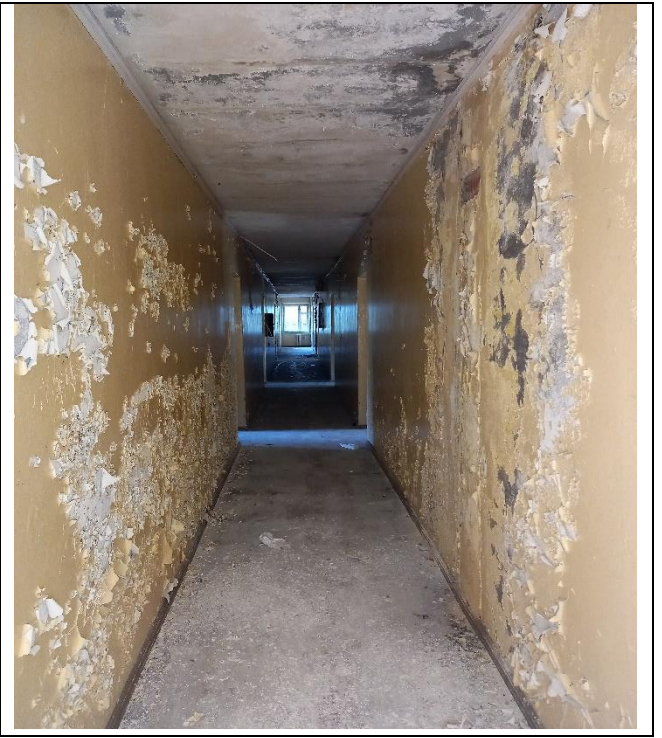
Iekštelpas atrodas vizuāli neapmierinošā stāvoklī. Vandālisma rezultātā daudzviet bojātas iekšdurvis, logi un citi konstruktīvie elementi. Stiklojums daudzviet bojāts.

Mitruma ietekmes rezultātā bojāts sienas krāsojums (atlupusi krāsa).

Linoleja grīdas segums bojāts un vizuāli neapmierinošā stāvoklī. Visām iekštelpām nepieciešams kosmētiskais remonts.

Ūdens jaucējkrāni ir daļēji demontēti. Sēdpoži un dušas telpu santehnika ir vizuāli neapmierinošā stāvoklī, daudzviet bojāta.
