Tehniskās apsekošanas atzinums TAA-LVM-08

"Medņi", Rencēnu pag., Valmieras nov., LV-4232
kadastra apz. 9678 001 0114 005

Saimniecības ēka, zemes kad. apz. 9678 001 0114,
Bez adrese, Rencēnu pag., Valmieras nov., LV-4232

Atzinums izsniegts 2022.gada 15.jūlijā

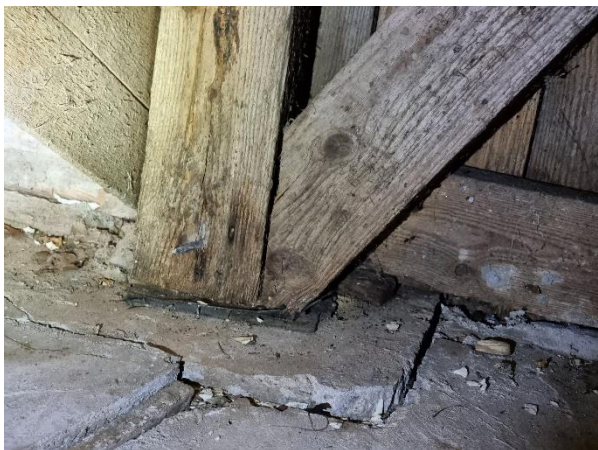
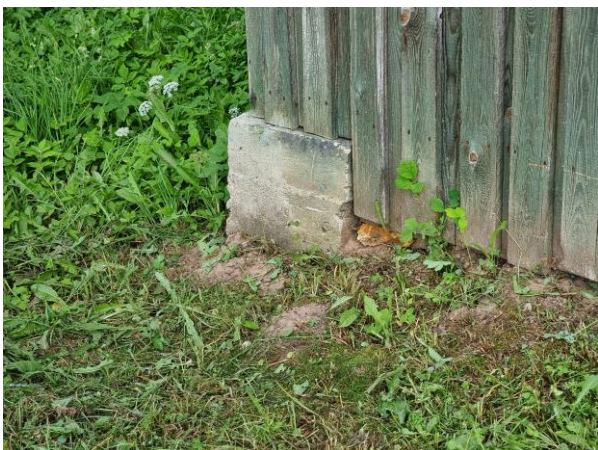
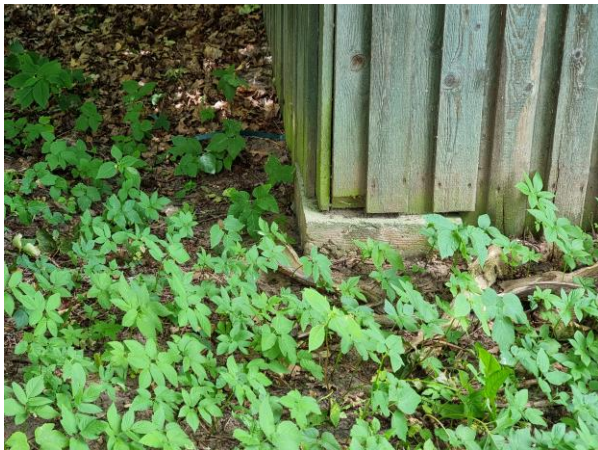
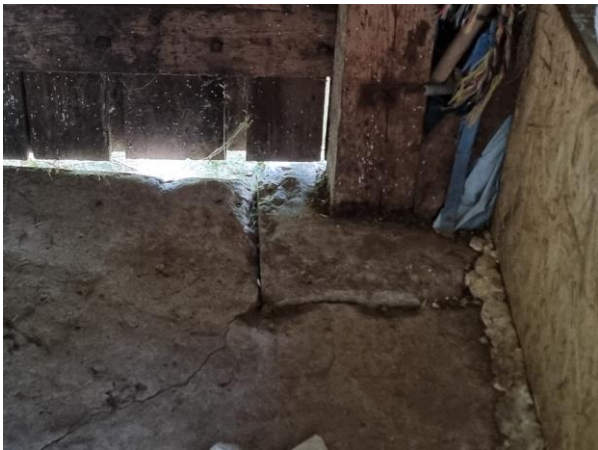
4.1.	pamati un pamatne	Apmierinošs
<p>Ēkas pamatojuma (pamatnes grunšu un esošo pamatu) ģeotehniskā izpēte šajos pētījumos nav veikta. Ēkas pamatu daļa ir segta, ēkai nav pagrabs, līdz ar to pilnvērtīgi vizuāli pamatu daļu nav iespējams apsekot un vizuāli nav iespējams noskaidrot pielietotos konstruktīvos risinājumus. Vairākos ēkas stūros zem koka karkasa statņiem vizuāli ir redzami betona bloki, līdz ar to tiek pieņemts, ka pārsvarā pamatu konstrukciju būvei veido gruntī ierakti betona pamatu bloki, virs kuriem balstīts ēkas nesošais karkasa. Nav konstatētas pamatnes sēšanās, plaisas vai citi nozīmīgi bojājumi. Nav konstatētas būtiskas mitruma pazīmes. Ēkas pamatu daļai izteikti konstruktīvi būves nestspēju ietekmējoši bojājumi nav novērojami. Veicot vizuālo apsekošanu, neradās šaubas par pamatu nestspēju. Pamatu un pamatnes tehniskais stāvoklis vērtējams, kā apmierinošs. Ēkai nav izdalīta cokola daļa, līdz ar grunts līmeni sākas ēkas fasādes apdares dēļu klājs. Ēkai pa perimetru no ārpuses nav aizsargapmale.</p>

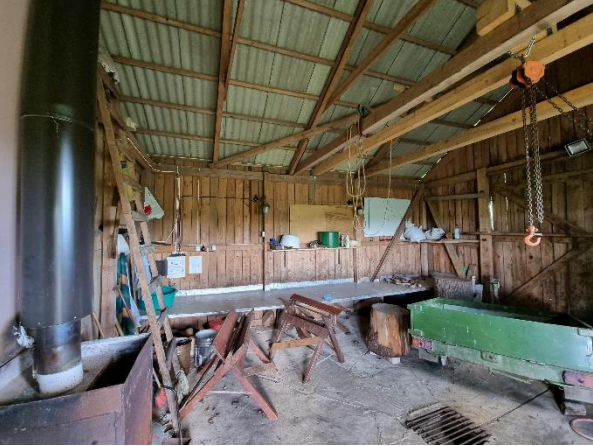
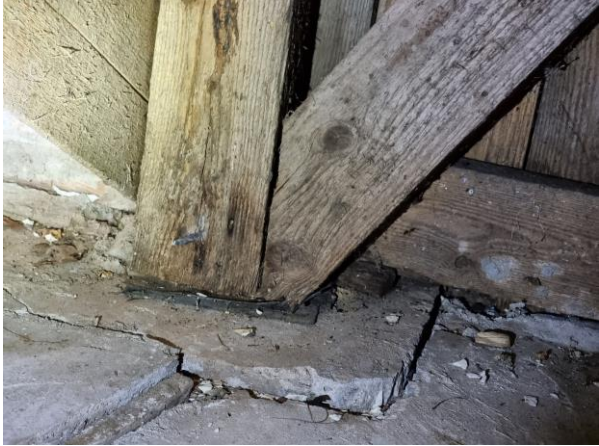
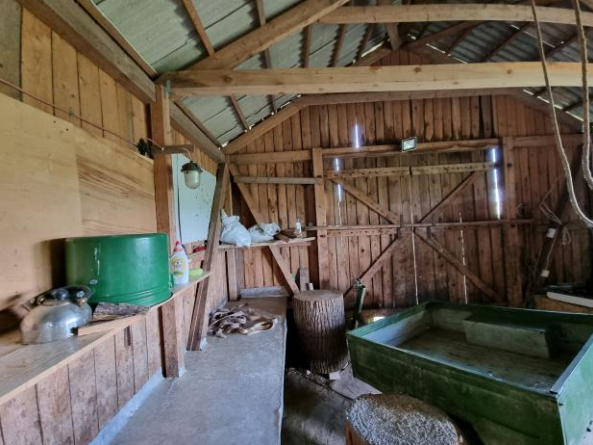
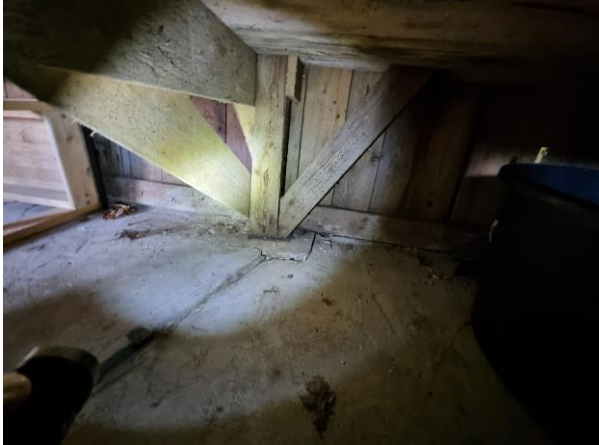
4.3.	karkasa elementi: kolonnas, rīģeļi un sijas	Apmierinošs
<p>Ēka ir koka karkasa būve. Koka karkass veidots no 100x100mm šķērssgriezuma koka brusām. Ir izbūvēti atgāžņi, koka karkasa elementu savienojumu vietas kvalitatīvas. Uz apsekošanas brīdi nav konstatētas būtiskas izlieces, deformācijas vai plaisas, kas liecinātu par esošā karkasa bojājumiem vai nepilnībām. Nav konstatēti trupes vai cita veida bojājumi vai pazīmes, kas par tādiem liecinātu.</p>		
<div style="display: flex; justify-content: space-around;"> <div style="text-align: center;">

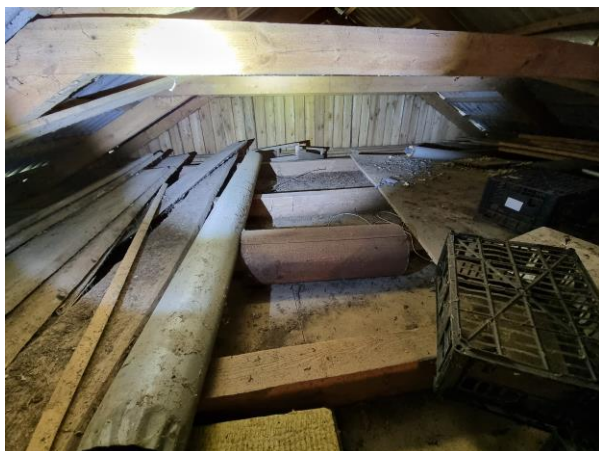
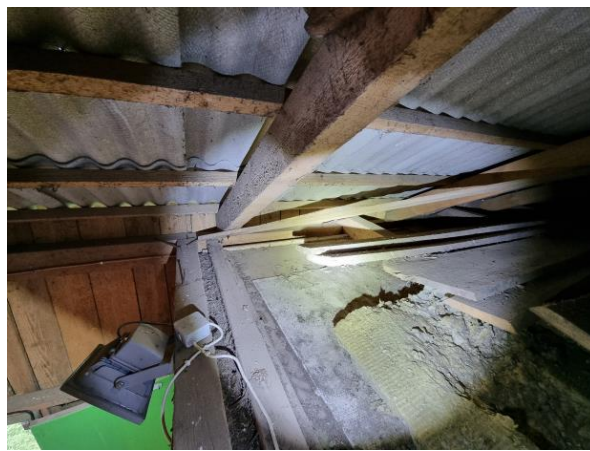
4.6.	pagraba, starpstāvu, bēniņu pārsegumi	Apmierinošs
<p>Pirmā stāva pārsegums virs virtuves telpas veidots no 150x100mm šķērssgriezuma koka sijām ar 1.1m soli starp tām. Siju garums ~6m. Sijas balstītas perpendikulāri ēkas garenvirzienam un balstītas uz ēkas karkasa nesošajiem elementiem. Pārsegums ir bez starpsiju pildījuma un bez siltumizolācijas. Veicot pārsegumu vizuālu apsekošanu, nav konstatētas ievērojamas plaisas, izlieces vai citas deformācijas. Kā arī nav konstatētas pazīmes, kas liecinātu par pārseguma bojājumiem.</p>

Pārsegumam nav konstatētas pazīmes, kas liecinātu par būtiskiem bojājumiem. Pārseguma stāvoklis ir apmierinošs.

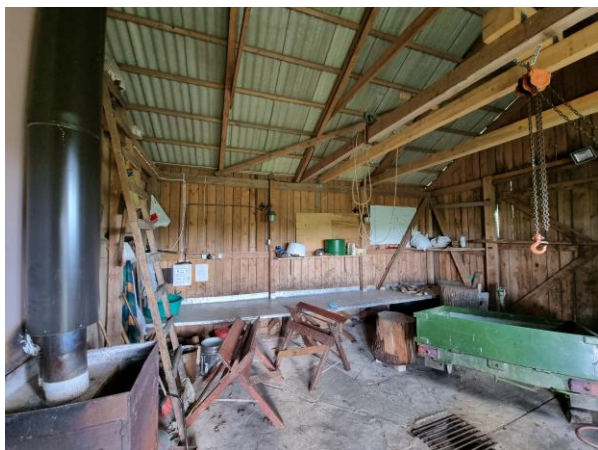
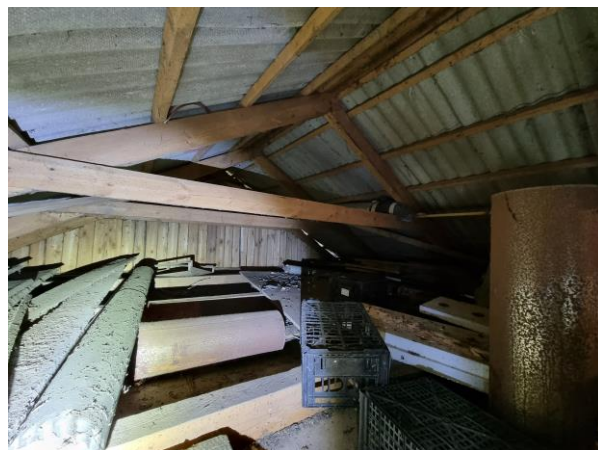
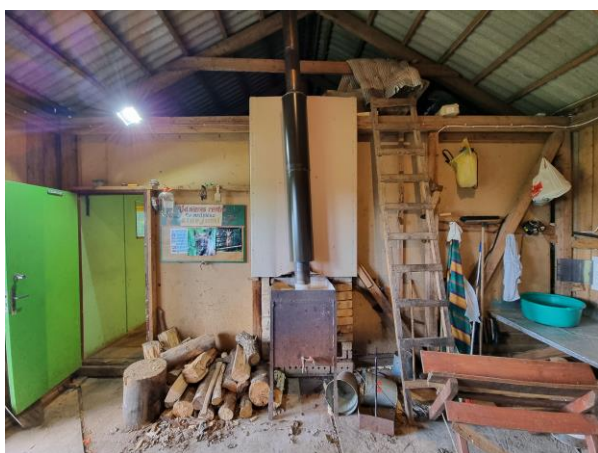
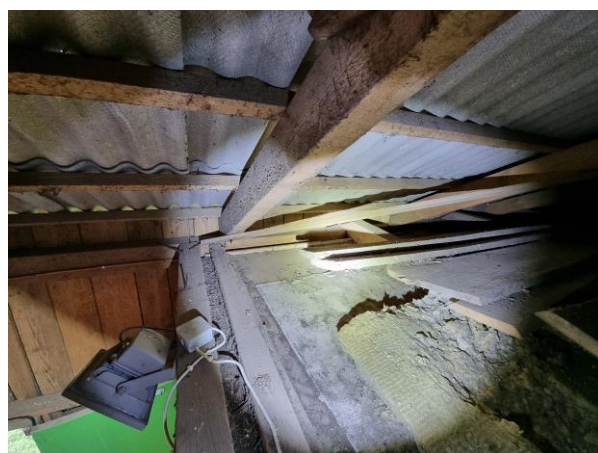
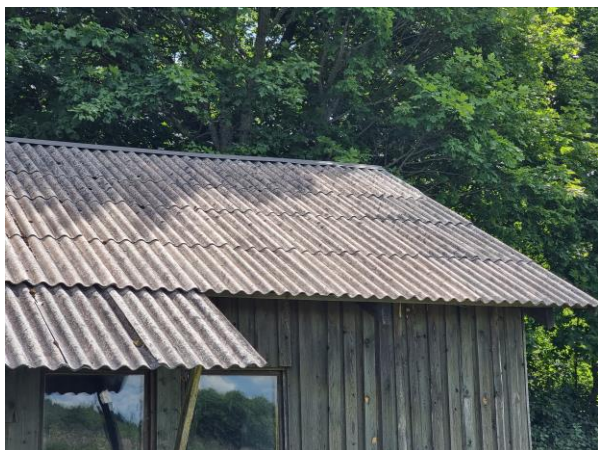
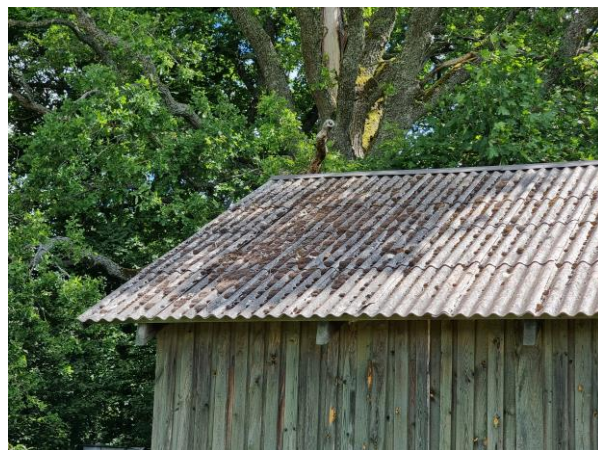
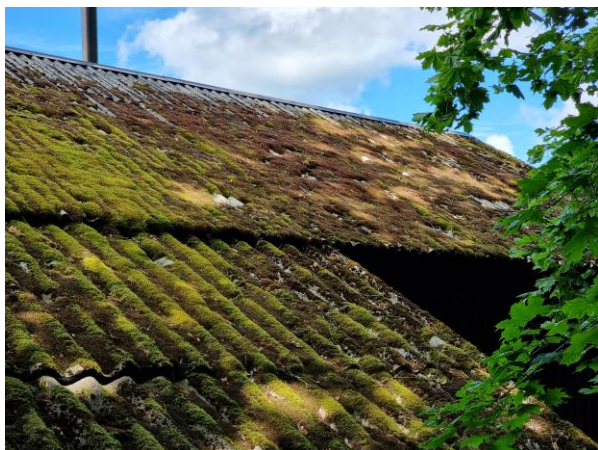
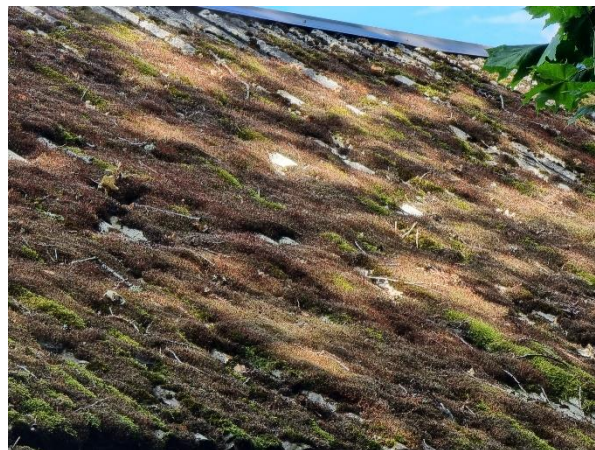
Ēkai ir divslīpu jumts ar aukstajiem bēniņiem. Jumta slīpums ~40°. Galvenie nesošie elementi – koka brusu jumta spāres ar šķērsriezumu 150x80mm un soli ~1,5m, balstītas uz augšējā vainaga un savstarpēji saistītas korē. Nav jumta krēsls. Starp spārēm ir saišķi kas nodrošinātu papildus noturību. Jumta konstrukcijas vizuāli izskatās, ka nav apstrādātas ar antipirēniem un antiseptiķiem. Nesošajām koka konstrukcijām nav konstatēti būtiski bojājumi un to stāvoklis vērtējams kā apmierinošs. Jumta segums veidots no viļņotajām azbestcements loksnes (šifera). Jumta segums visdrīzāk, ka ir ekspluatācijā no 80tjajiem gadiem. Jumta segums ar vidēju nolietojumu, visas jumta loksnes vēl ir derīgas ekspluatācijā. Ministru kabineta noteikumos Nr.158 „Noteikumi par bīstamo ķīmisko vielu un bīstamo ķīmisko produktu lietošanas un tirdzniecības ierobežojumiem un aizliegumiem”, kuri bija spēkā līdz 2009.gada 1.jūnijam, bija iekļauta norma, ka pēc 2010.gada azbestu saturošo materiālu ekspluatācija ir aizliegta, un sākotnēji bija paredzēts, ka azbestu saturoši šifera jumti būs jānomaina. Taču minētais normatīvais akts vairs nav spēkā, un, ja jumts ir ekspluatācijā derīgs, tas var kalpot joprojām. ©lvportals.lv. Jumta segumam nav konstatētas nehermētiskas vietas vai tecējumi caur to. Pieslēguma vieta pie dūmeņa un jumta kore arī apmierinošā stāvoklī. Jumta segums austrumu pusē ir ar ievērojamu piesārņojumu (att.4.8.7;4.8.8;). Piesārņojums apgrūtina pilnvērtīgu lietus ūdeņu novadīšanu, kā rezultātā caur lokšņu savienojumu vietām var rasties tecējumi. Kā arī ievērojams organikas apaugums, pastāvīgi uztur mitrumu un ar savu sakņu sistēmu noārda jumta lokšņu virskārtu un ievērojami samazina lokšņu kalpošanas laiku. Jumtam nav sniega aiztures elementi, pastāv nekontrolēta sniega uzkrāšanās draudi. Ēkai nav uzstādīta lietus ūdens novadsistēma, rekomendējam to ierīkot lai pasargātu ēkas fasādi un pamatu daļu no izskalošanas. Kopumā jumta konstrukcijas un jumta segums ir apmierinošā stāvoklī.

Nr.p.k.	Nosaukums	Aptuvenās izmaksas, EUR bez PVN
1.	Jumta seguma tīrīšana	200,00

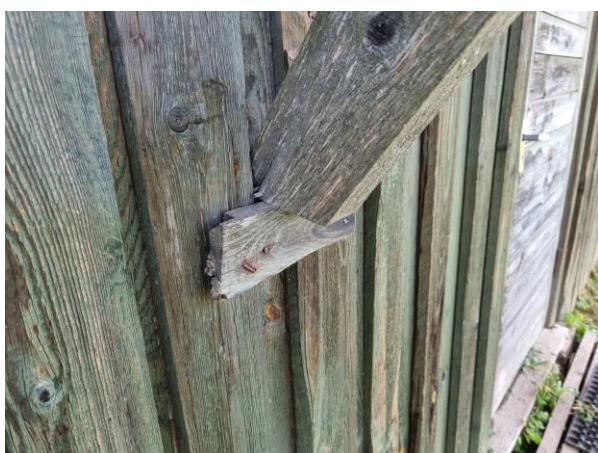
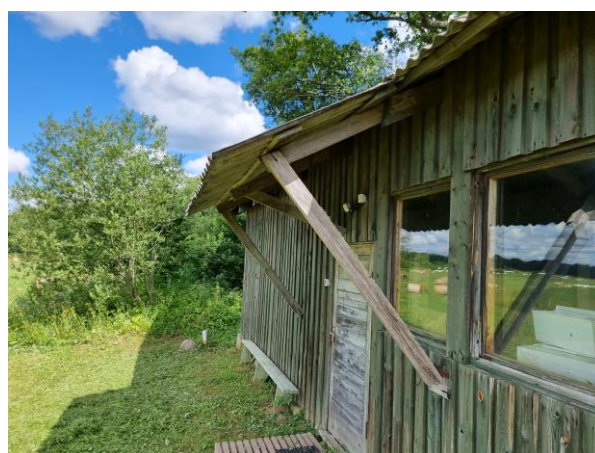
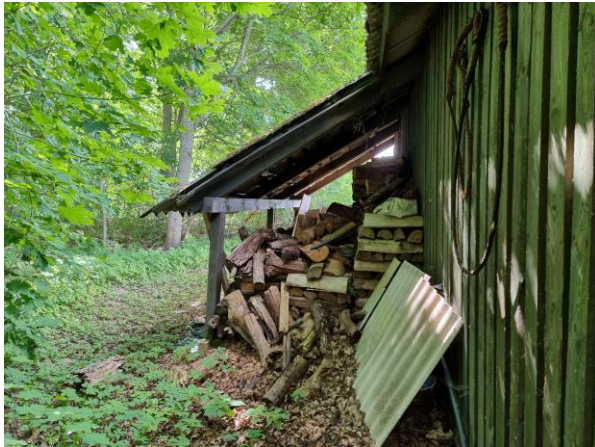
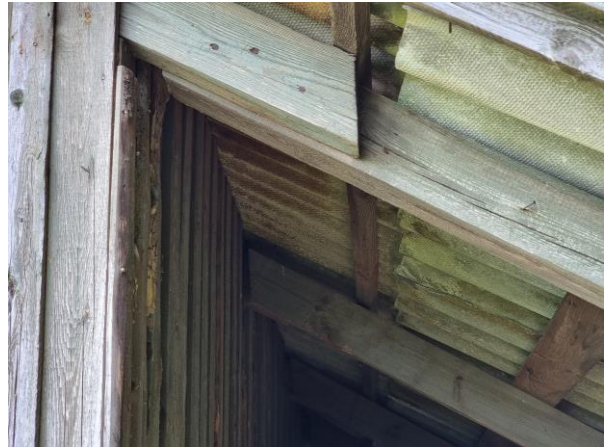
Daļēji apmierinošs

Virs rietumu puses virs ieejas durvīm ir izbūvēts koka karkasa jumtiņš. Jumtiņa nesošo konstrukciju veido koka brusas, kuras ar naglotajiem savienojumiem ir stiprinātas pie ēkas jumta spārēm, kā arī ir divi koka dēļu atgāžņi. Atgāžņi balstīti uz nelieliem koka dēļu gabaliem, kas pienagloti pie fasādes dēļiem (att.4.9.1;). Šis atgāžņu stiprinājums nav stabils un pilnvērtīgs, nelabvēlīgas ārējās mehāniskās slodzes ietekmē pastāv risks, ka atgāžņi nespēs nodrošināt nestspēju un kopējo jumtiņa noturību. Ēkas austrumu pusē ir izbūvēta apjomīga nojume malkas uzglabāšanai (att.4.9.3;). Nojume vizuāli izskatās, ka balstīta uz betona pamatu blokiem virs kuriem balstīti nesošie koka karkasa elementi. Nesošās sienas un jumta konstrukciju veido dēļu un brusu karkass, kur elementi savstarpēji savienoti ar skrūvēm un tērauda leņķiem. Virspusēji apsekojot nojumes konstrukcijas, nav konstatēti bīstami un būtiski neatbilstoši konstruktīvie risinājumi. Nav konstatēti arī būtiski bojājumi esošajā konstrukcijām. Jumta segums veidots no azbestcimenta viļņotajām jumta loksnēm. Nav konstatēti caurumi un aktīvas sūces caur jumta segumu. Līdzīgi kā ēkas jumta galvenā nepilnība saistīta ar ievērojamo piesārņojumu un organikas apaugumiem. Kopumā nojume ir apmierinošā stāvoklī.

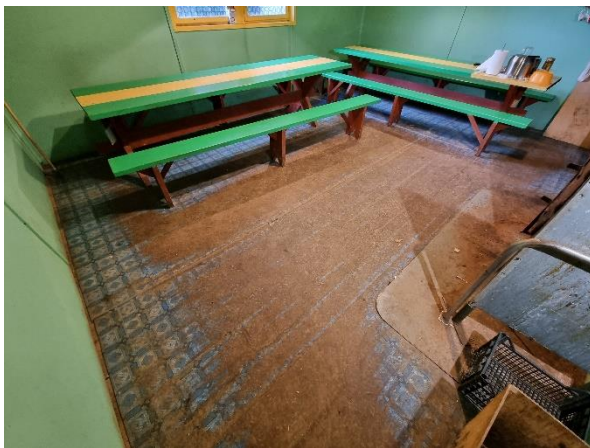
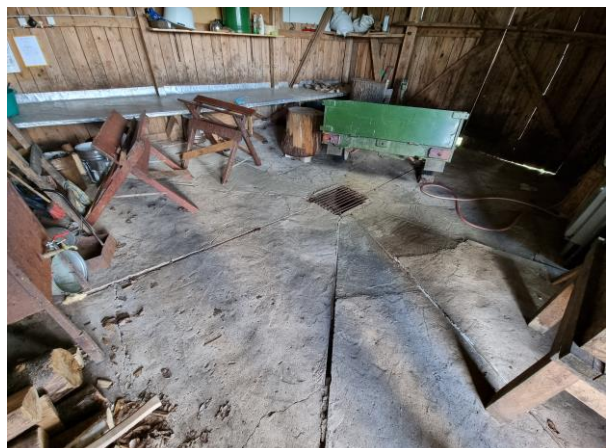
Grīdas pamatni veido betona klons vai koka lāgas ar dēļu klāju. Grīdām nav būtiskas plaisas vai iesēdumi, kas liecinātu par grīdu pamatnes bojājumiem. Nav konstatēti būtiski defekti vai bojājumi, kas ievērojami apgrūtinātu pārvietošanos vai telpu ekspluatāciju. Grīdu pamatnes apmierinošā stāvoklī.

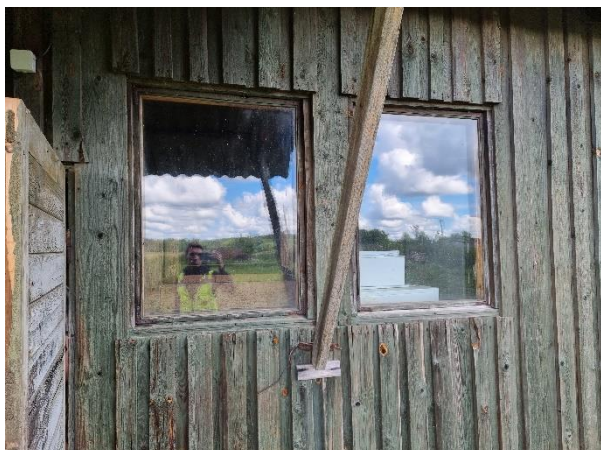
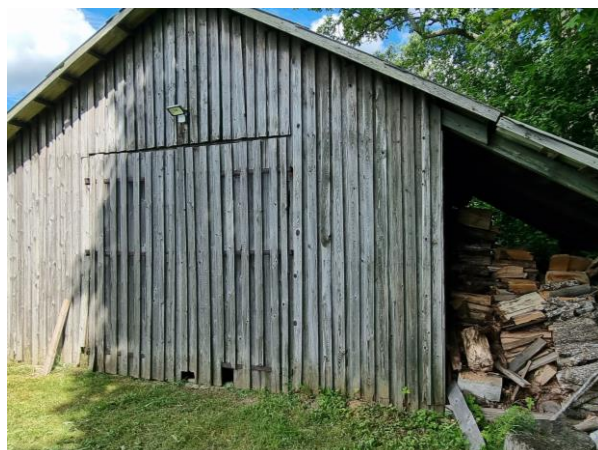
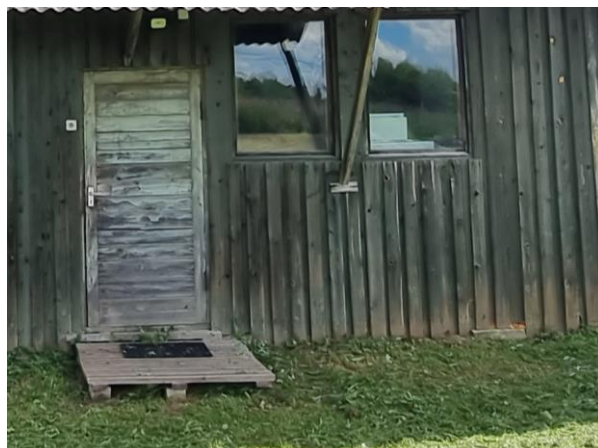
Ārdurvis ir koka karkasa durvis, veidotas ko koka dēļiem. Durvis ir ar vidēju nolietojumu, bez būtiskiem bojājumiem, un savu funkciju telpu norobežošanai veic. Durvju vērtnes aizvērtā stāvoklī pieguļ pietiekoši blīvi kārbai. Vērtnes aizveras ar nelielu aizķeršanos. Dienvidu daļā ir izbūvēti divviru koka karkasa vārti ar dēļu apšuvumu. Vārtu apakšējā daļā ir vērojama apšuvumu dēļu koksnes trupe (att.4.13.3;), bet bojājumi būtiski neietekmē vārtu funkcionalitāti.

Ēkas ārējā fasādē ir izbūvēts vairāki iestikloti logi. Logi ir bez veramām vērtnēm. Ailu iestiklošanai ir izmantots parasts 4mm stikls ar koka rāmi. Logu stāvoklis ir apmierinošs. Logu ailes ir bez palodzēm.

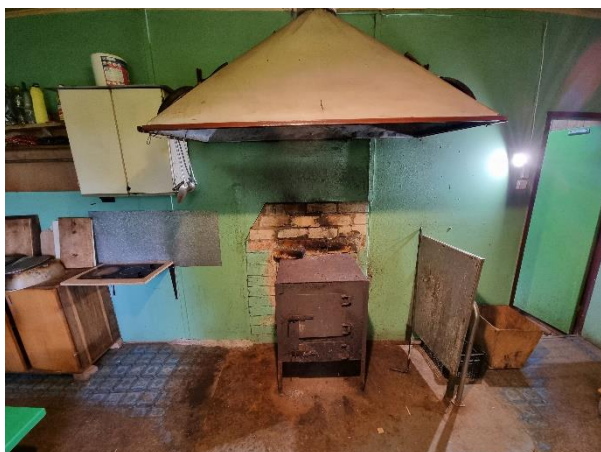
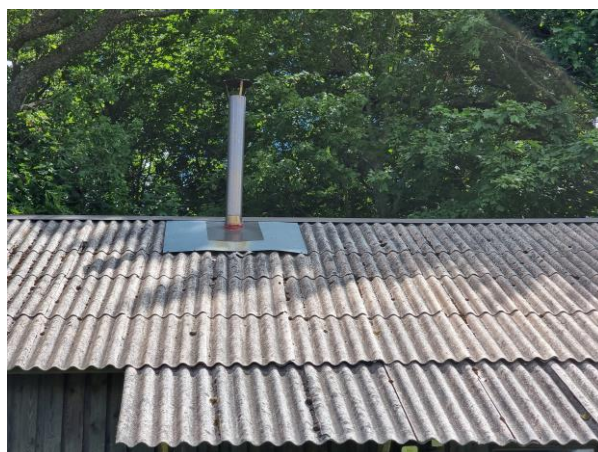
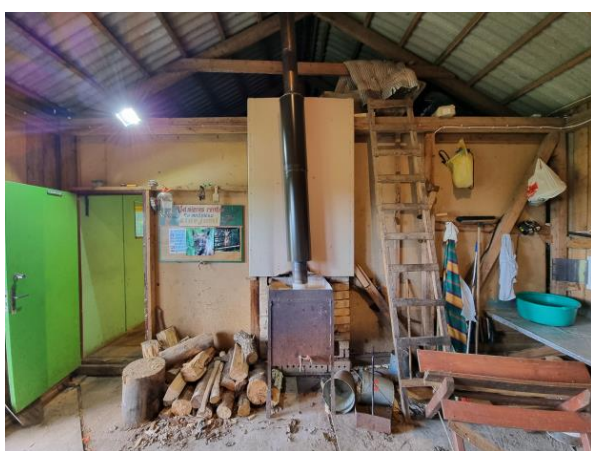
Ir uzstādīta viena tērauda korpusa cietā kurināmā apkures krāsns. Krāsns pieslēgta pie izolēta tērauda dūmeņa. Krāsns darba kārtībā. Vizuāli apsekojot nav konstatēti būtiski tehniski bojājumi. Ir konstatētas vairākas potenciālas uguns bīstamības un sekojošas neatbilstības MK noteikumi nr.238 "Ugunsdrošības noteikumi":

Nav ugunsdroši grīdas pārklājumi, šo noteikumu 63.1 punkts nosaka, ka Cietā kurināmā apkures ierīces kurtuves priekšā degtspējīga materiāla grīdu pārklāj ar degtnespējīgu materiālu, kura izmērs pārsniedz kurtuves platuma izmērus vismaz par 150 mm no kurtuves sānu malām un vismaz 300 mm tās priekšā.

Krāšņu tuvumā tiek uzglabāti degtspējīgi priekšmeti. Šo noteikumu punkts 89.5. nosaka, ka Aizliegts novietot un uzglabāt degtspējīgas vielas un priekšmetus (tai skaitā kurināmo) pie apkures iekārtas un ierīces tuvāk par 0,5 m; 89.6. Aizliegts novietot degtspējīgas vielas un priekšmetus (tai skaitā kurināmo) kurtuves priekšā tuvāk par 1,2 m;

Dūmenis atrodas tuvu pie jumta nesošajām konstrukcijām, kas veidota no koka brusām un ir degtspējīgas. Šo noteikumu punkts 64.1. nosaka, ka Attālums no dūmvada iekšējās virsmas līdz degtspējīgai konstrukcijai ir vismaz: 380 mm, ja dūmvadam pievienotās apkures ierīces darbības laiks ir līdz trim stundām;

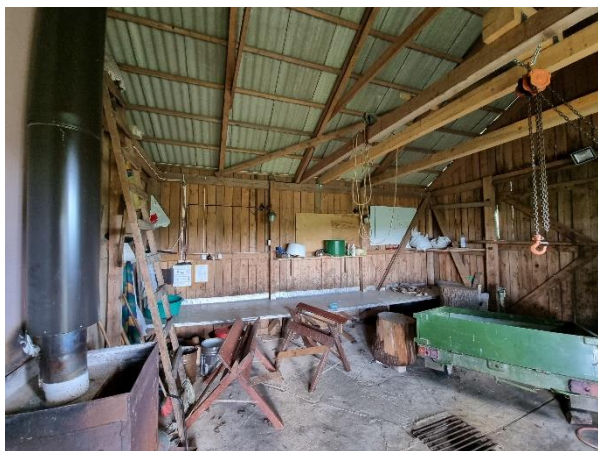
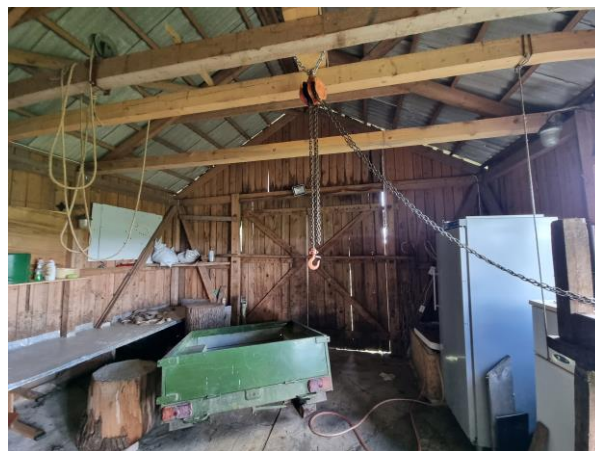
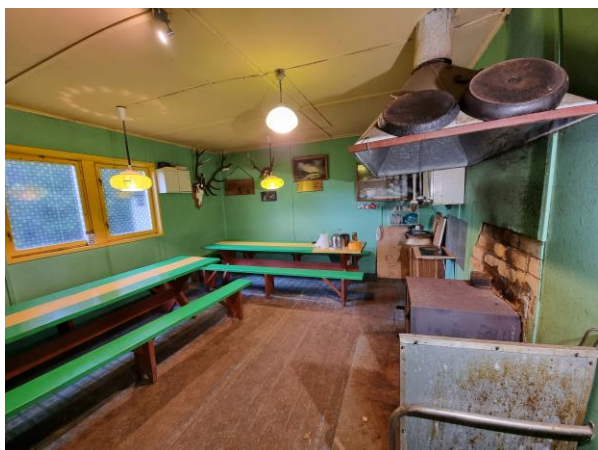
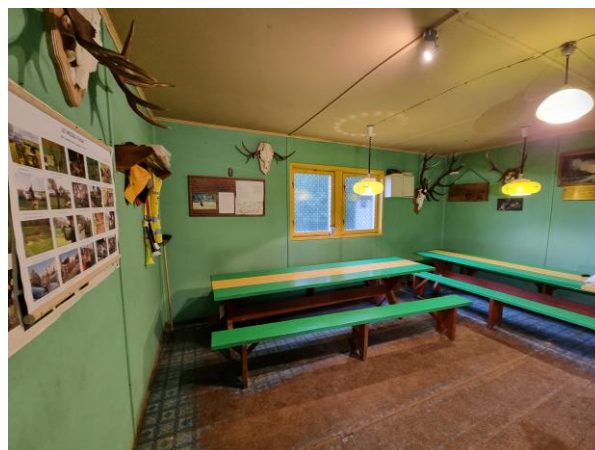
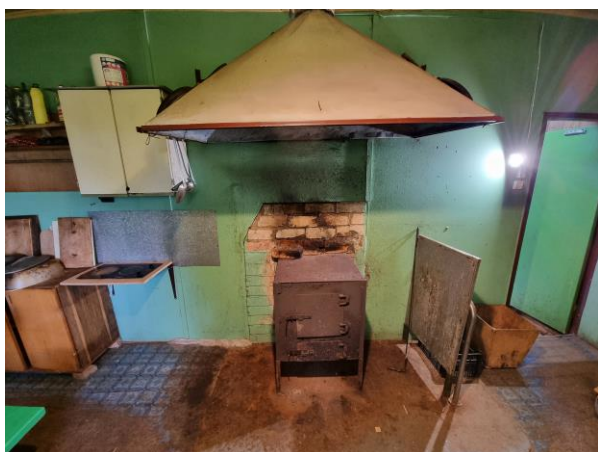
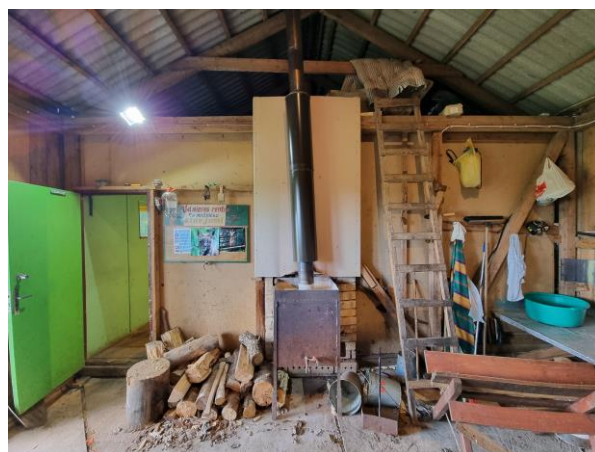
Sienu un griestu iekšēja apdare virtuves daļā – kokskaidu plātnes ar krāsotu virsmas segumu. Sienu apdare ar vidēju nolietojumu. Pārējā telpas bez papildus iekšējās apdares.

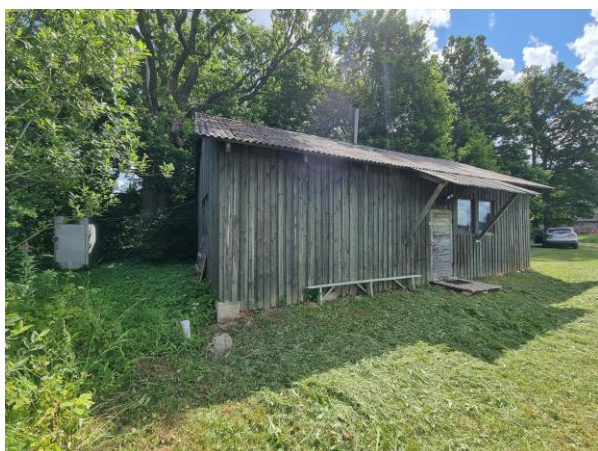
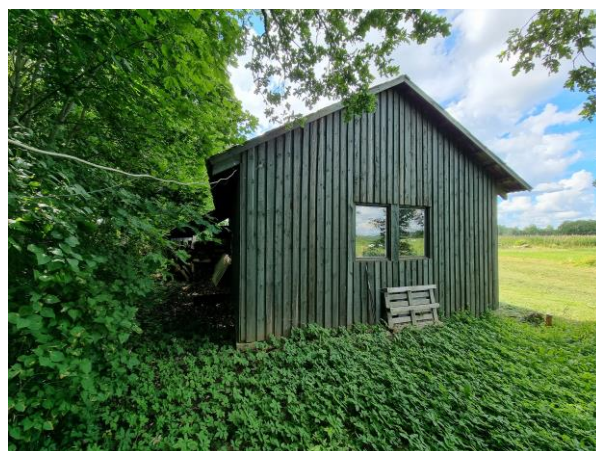
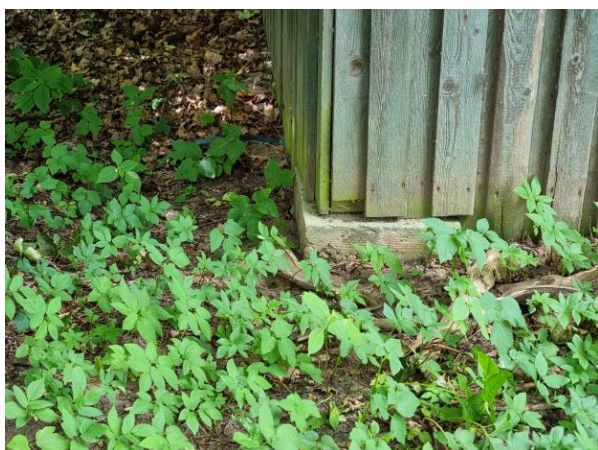
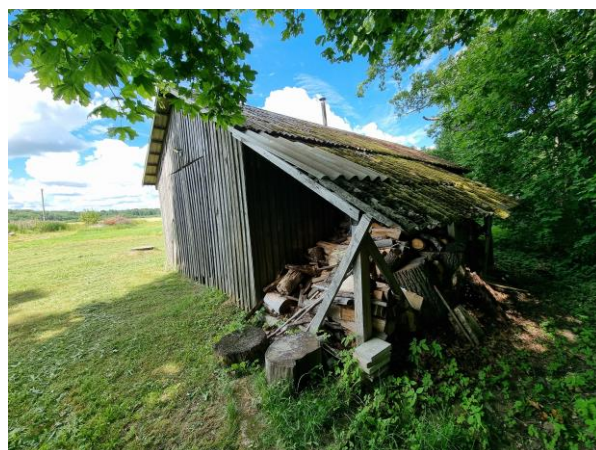
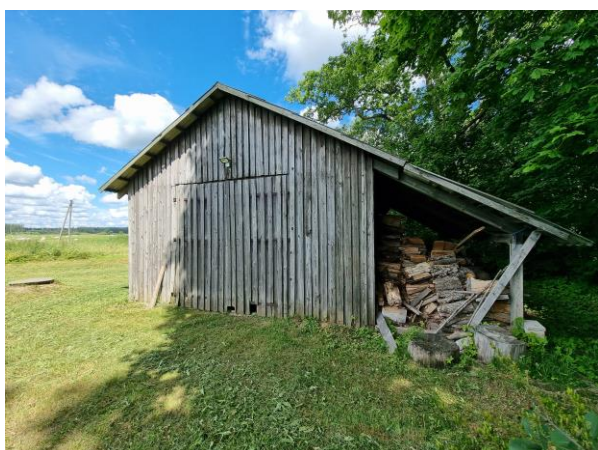
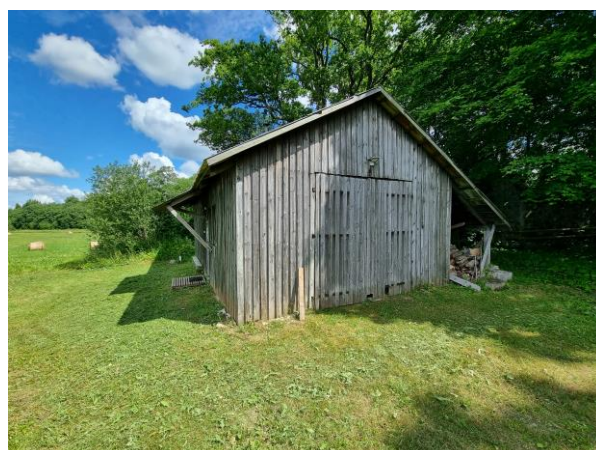
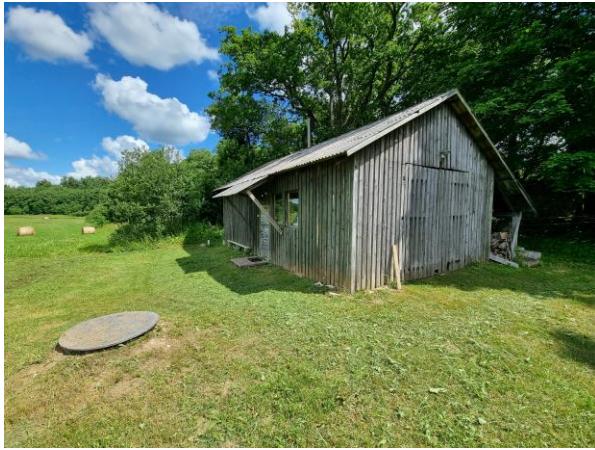
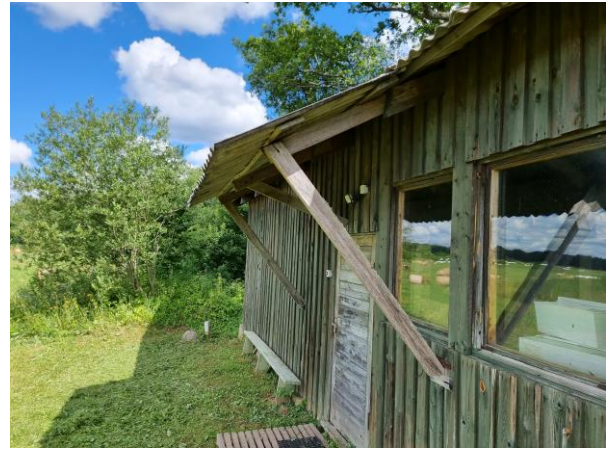
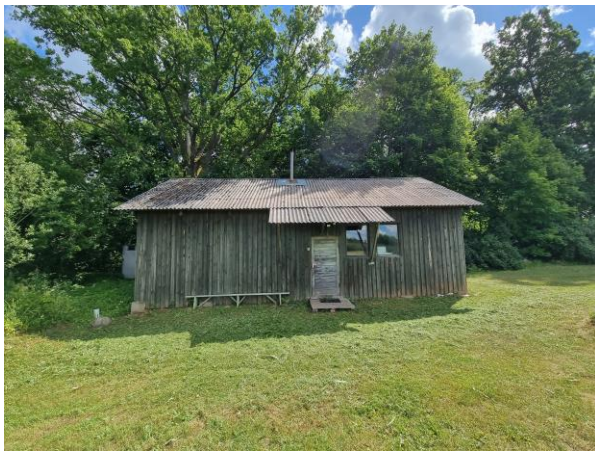
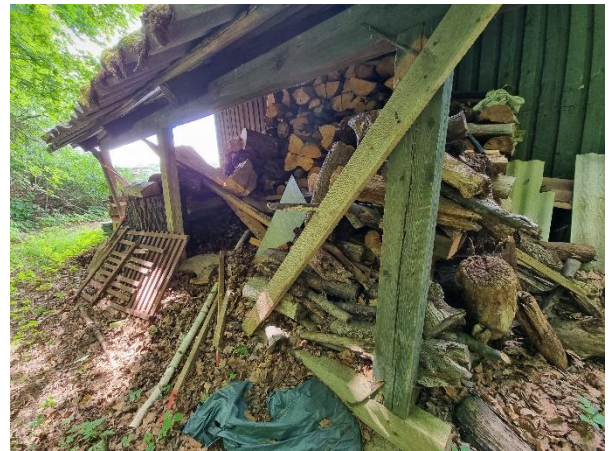
Ārējo fasādi veido vertikāli balstītu dēļu klājs bez papildus virsmas apdares. Vizuāli apsekojot nav konstatēti būtiski bojājumi. Kopumā fasāde apmierinošā stāvoklī.

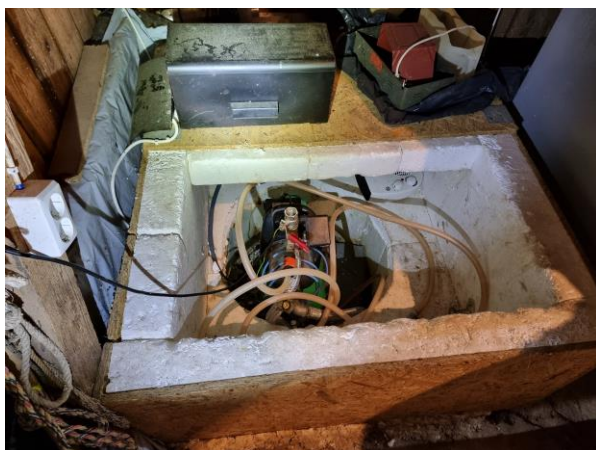
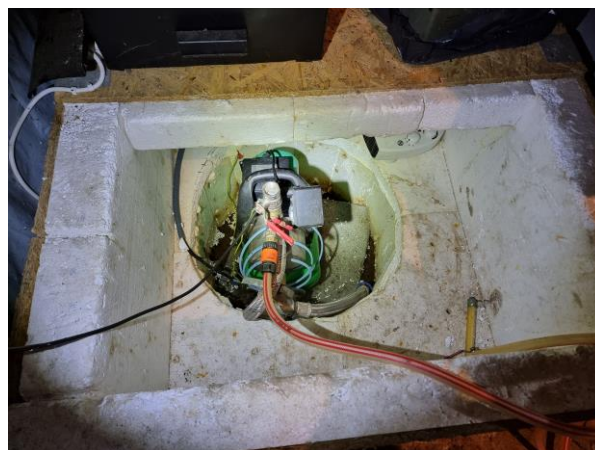
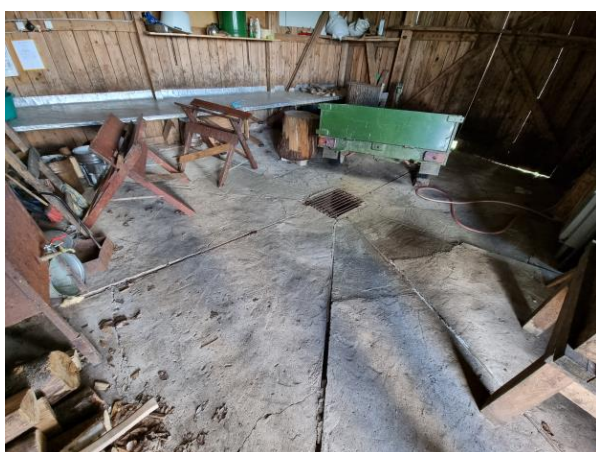
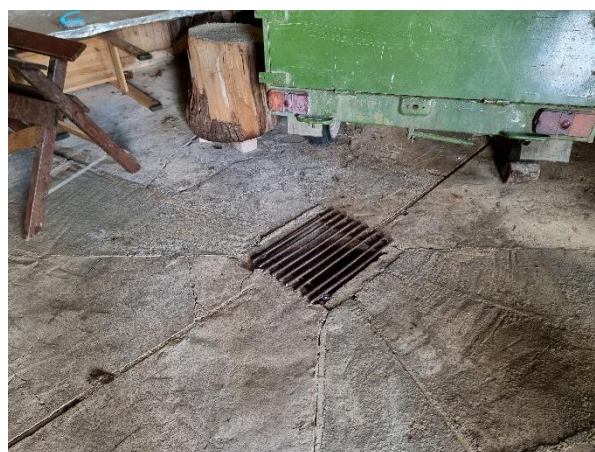
Ārpusē pie ēkas atrodas ~7m dziļš ūdens urbums. Ūdens sūkņi un automātika atrodas ēkā darbnīcas daļā ievietots nosiltinātā kokskaidu plātņu kastē. Ēkā nav iekšējie ūdens apgādes tīkli. Pie sūkņa ir uzstādīts pieslēgums un savienojums dārza šļūtenei, caur kuru arī notiek ūdens izmantošana. Ūdens apgādes aprīkojums vizuāli izskatās ~5 gadus vecs un ir bez būtiska nolietojuma. Nav konstatēti būtiski bojājumi vai nepilnības.

Darbnīcas daļā grīdā ir iestrādāts notekūdeņu savākšanas traps, kas savienots ar kanalizācijas izsūkņamo tvertni, kas novietota teritorijā uz ziemeļu pusi no ēkas. Vizuāli apsekojot, nav konstatēti būtiski bojājumi vai nepilnības.

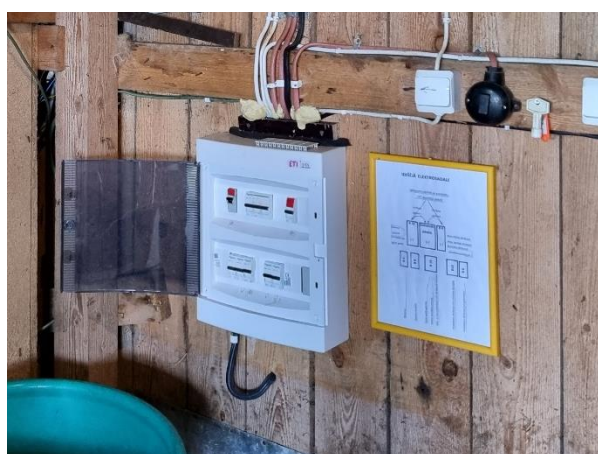
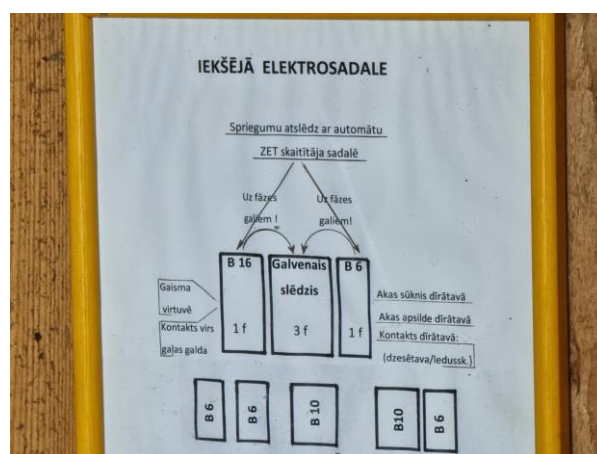
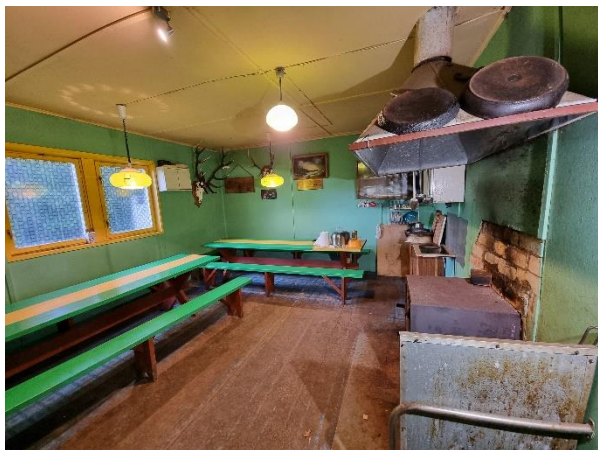
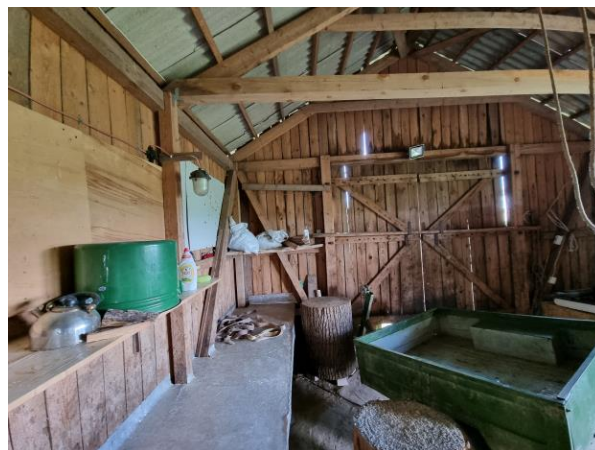
Ēkai ir nodrošināta elektrobarošana ar vienu vienas fāzes elektrības ievada kabeli no sadales tīklu transformatora punkta. Strāvās ievads 3 fāzes / 380V / 16A.

Uz ziemeļu pusi no ēkas atrodas sadales tīklu ārējā sadalne ar automātslēdzi un uzskaites mēraparatūru.

Elektrības ievads un sadalne ar elektroinstalāciju vizuāli izskatās, ka izbūvēta apmēram pēdējo 5 gadu laikā. Iekšējā elektroinstalācija ir izbūvēta no kapara dzīslu elektrības kabeļiem. Telpās pārsvarā ir kvēlspuldzes spuldzes. Gaismekļi ir darba kārtībā. Telpas tiek pietiekoši izgaismotas. Kopumā elektroapgādes sistēma ir apmierinošā stāvoklī.

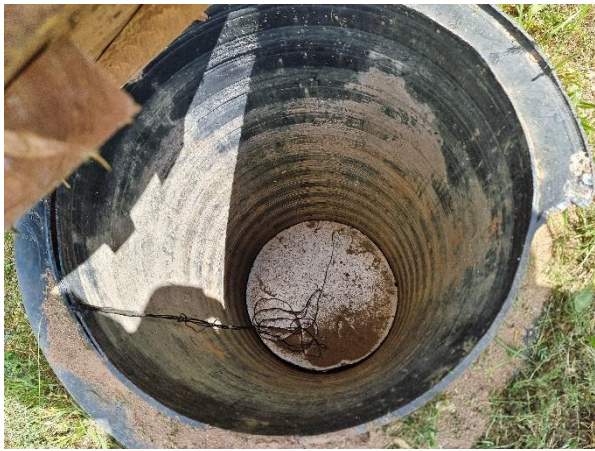
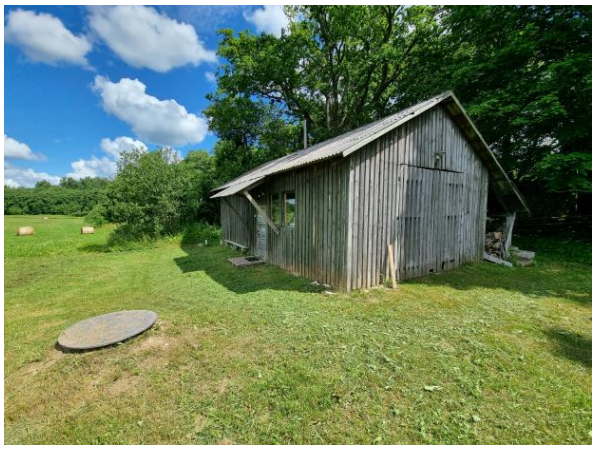
6.1.	ūdensapgāde	Apmierinošs
<p>Ārpusē pie ēkas atrodas ~7m dziļš ūdens urbums. Ūdens sūknis un automātika atrodas ēkā darbnīcas daļā. Urbums vizuāli izskatās izbūvēts salīdzinoši nesn (iespējams pēdējo 5 gadu laikā) un ir bez būtiska nolietojuma. Vizuāli apsekojot, nav konstatēti būtiski bojājumi vai nepilnības.</p>

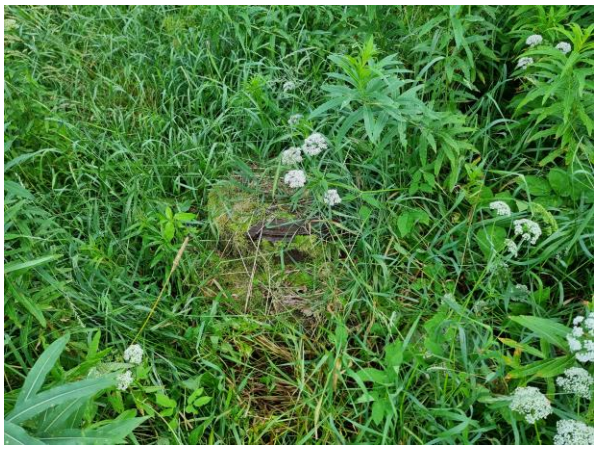
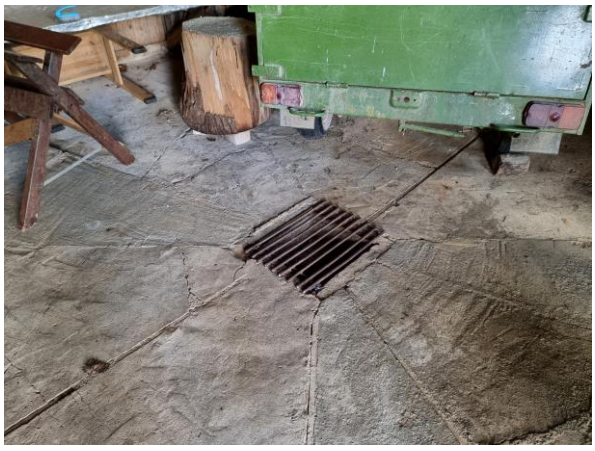
6.2.	kanalizācija	Apmierinošs
<p>Ārpusē pie ēkas atrodas izsūknējams betona grods, pie kura pieslēgts ēkā esošais notekūdeņu trāps. Grods no augšpuses segts ar betona groda vāku un čuguna lūku. Vizuāli apsekojot, nav konstatēti būtiski bojājumi vai nepilnības.</p>
