## Vizuālās/Tehniskās apsekošanas atzinums pēc Latvijas būvnormatīva LBN 405-21

<b>Objekta nosaukums:</b>	Saimniecības ēka (šķūnis)
<b>Adrese:</b>	Būve bez konkrētas adreses Grobiņas pagasts LV-3474, Latvija, GPS koordinātes: 56° 29.73700', 21° 6.48200'
<b>Zemes vienības kadastra apzīmējums:</b>	64600130040
<b>Pasūtītājs:</b>	Akciju sabiedrība "Latvijas valsts meži", vienotais reģistrācijas Nr.40003466281;  Līgums: Nr. 5-5.9.1_0086_260_22_49 (06.06.2022.)
<b>Apsekošanas uzdevums:</b>	Veikt ēku un būvju vizuālo apsekošanu saskaņā ar LBN 405-21 „Būvju tehniskā apsekošana” un apsekošanas uzdevuma prasībām
<b>Izpildītājs:</b>	SIA „JP BŪVINŽENIERU BIROJS”, reģ. Nr. 43603083688 Būvinženieris Jānis Pitkevičs (būvprakses sertifikātu Nr. 5-01691; 4-02456; 20-7787) mob. tel. 29399198, <a href="mailto:j.pitkevics@gmail.com">j.pitkevics@gmail.com</a>

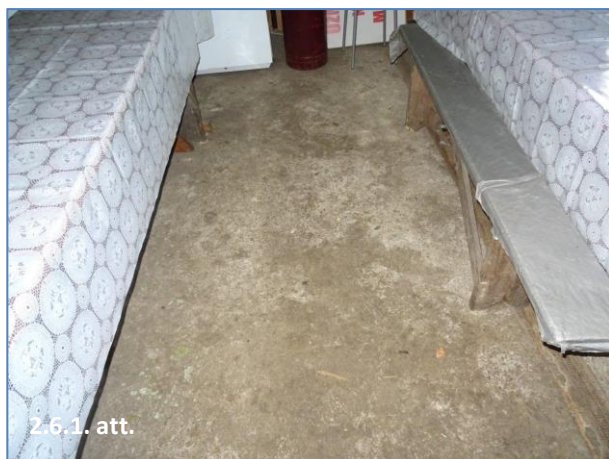
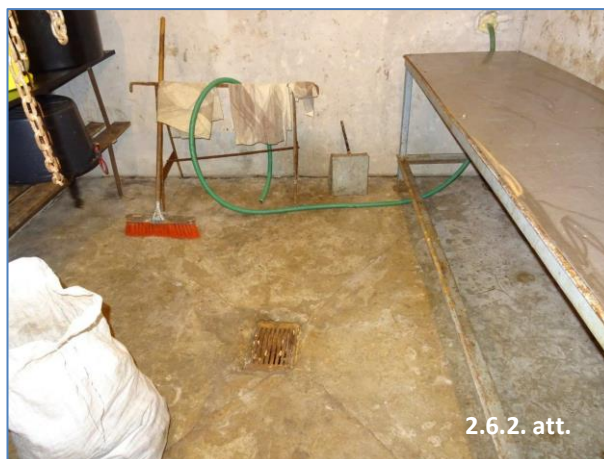
**2.6.1.att. un 2.6.2. att. Grīda**

Ēkā grīdas ir būvētas no monolīta betona bez apdares. Medījumu pēcapstrādes telpā grīda ir veidota ar kritumu uz punktveida trapu (skatīt 2.6.2. att.). Grīdu stāvoklis raksturojams kā apmierinošs.

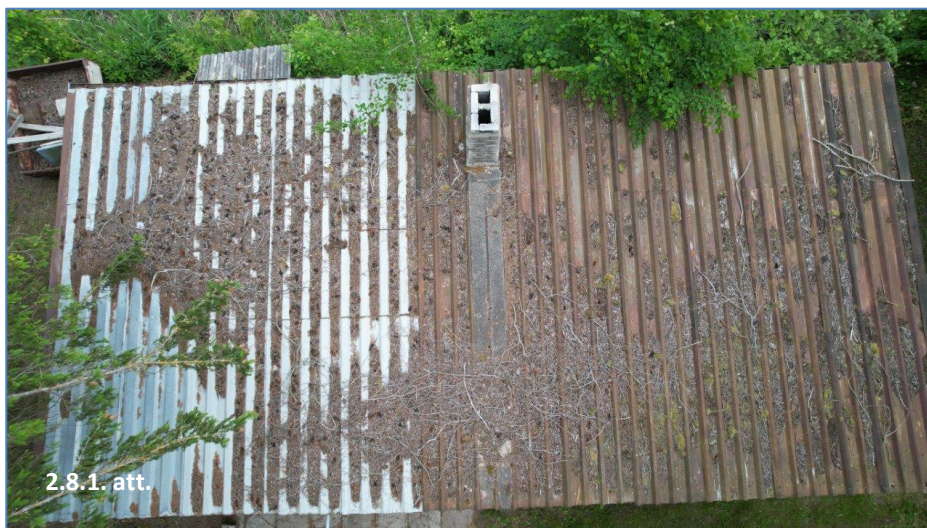
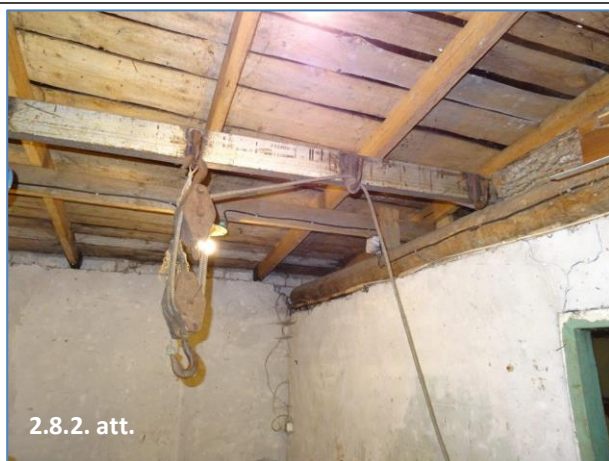
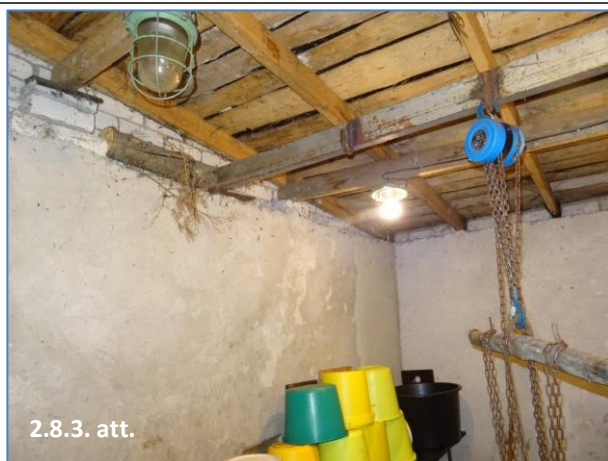
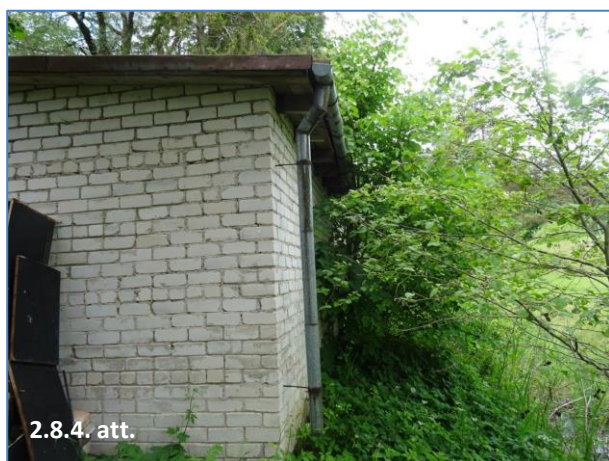
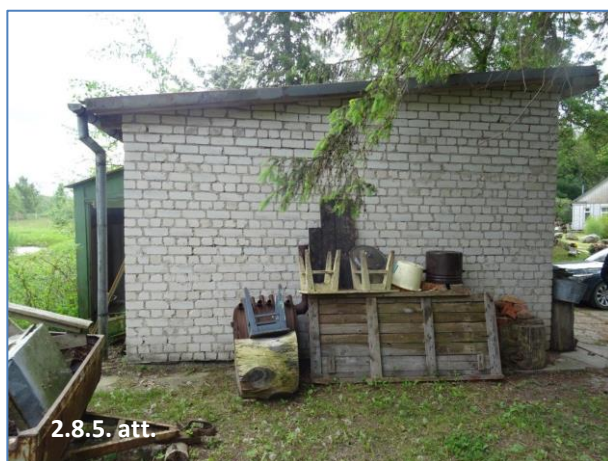
2.8.1. att. līdz 2.8.5. att. Ēkas jumts

Jumta nesošās konstrukcijas ir veidotas no koka. Pēc vizuālām pazīmēm būtisku nesošo konstrukciju bojājumu ēkai nav, jo netika konstatētas jumta plaknes deformācijas. Zonās, kur redzami mitruma pleķi, kas radušies bojāta jumta seguma rezultātā, nepieciešams veikt atsegumus, lai noteiktu konstrukciju tehnisko stāvokli.

Ēkas jumts ekspluatācijas gaitā ir mainīts. Šobrīd uz jumta ir ieklātas profilētās metāla loksnes (trapecprofils). Jumta segums, iespējams, ir daļēji mainīts, jo vairāk kā pusi jumta seguma klāj korozija. Apskatot telpas no iekšpuses, bija redzams, ka nav uzstādīta kondensātizolācija. Jumta seguma stāvoklis raksturojams kā neapmierinošs.

Ēkai ir uzstādīta cinkotā skārda lietus ūdens noteksisstēma. Noteksisstēma ir bez būtiskiem bojājumiem, tai trūkst atsevišķu elementu (apakšējā līkuma).

Turpmākas ekspluatācijas gaitā nepieciešams veikt jumta seguma maiņu un nepieciešamības gadījumā veikt nesošo konstrukciju remontu.

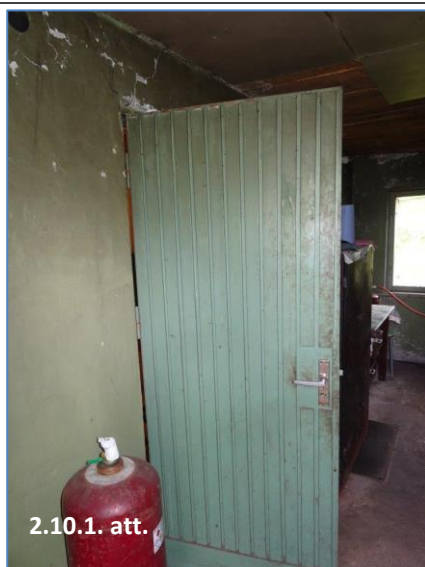
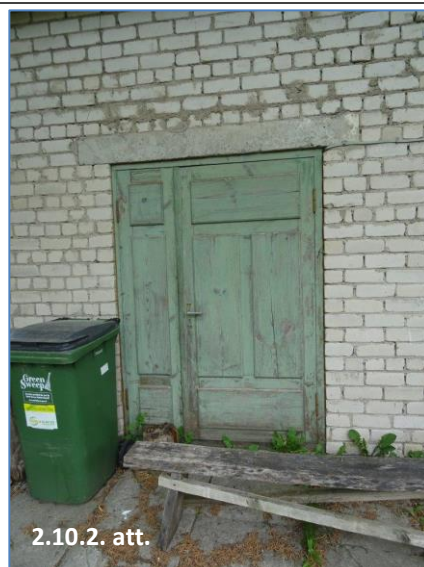
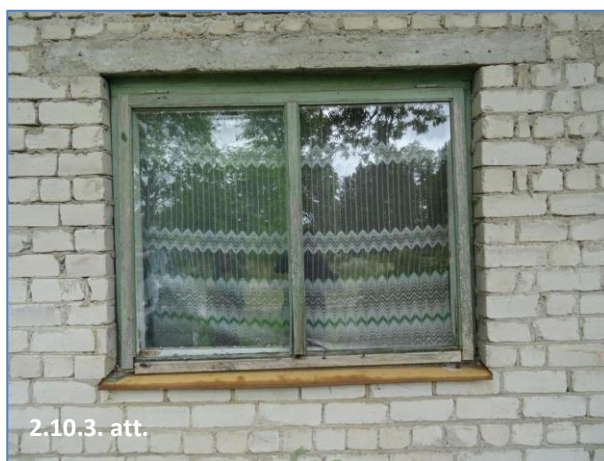
**2.10.1. att. līdz 2.10.3. att. Ailu aizpildījumi**

2.9.	kāpnes un pandusi Ēkā nav izbūvētu kāpņu un pandusu.
2.10.	aiļu aizpildījumi: vārti, ārdurvis, iekšdurvis, logi, lūkas Ēkas ārdurvis ir veidotas no masīvkoka konstrukcijas. Durvis ir krāsotas. Durvis ir bez deformācijas pazīmēm. Iekšdurvis ir veidotas no masīva koka konstrukcijas. Durvis ir krāsotas. Durvis ir bez būtiskām vizuālām deformācijas pazīmēm. Stāvoklis raksturojams kā apmierinošs. Ēkai ir stikloti koka konstrukcijas logi. Logiem ir uzstādītas ārējās skārda palodzes. Ārdurvis un logi neatbilst LBN 002-19 "Ēku norobežojošo konstrukciju siltumtehnika" prasībām. Kopumā aiļu aizpildījumu stāvoklis tiek raksturots kā neapmierinošs. Lai paildzinātu konstrukciju mūžu, tiek rekomendēts veikt koka daļu savlaicīgu krāsošanu un profilaktiskās apkopes. Ja ir iespējams, veikt logu un durvju nomaiņu.

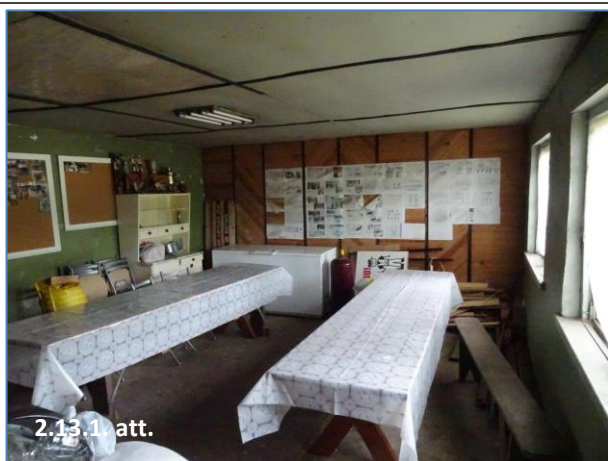
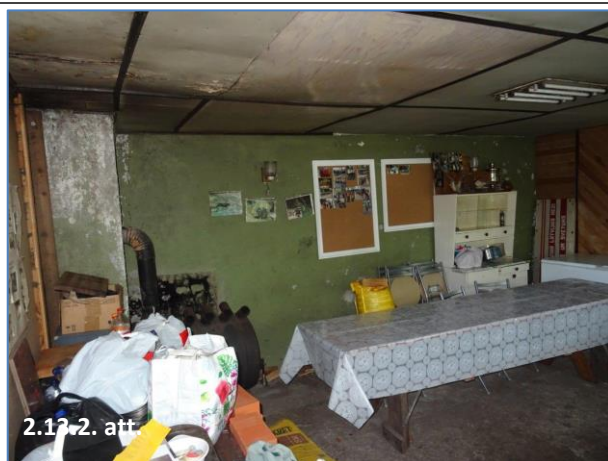
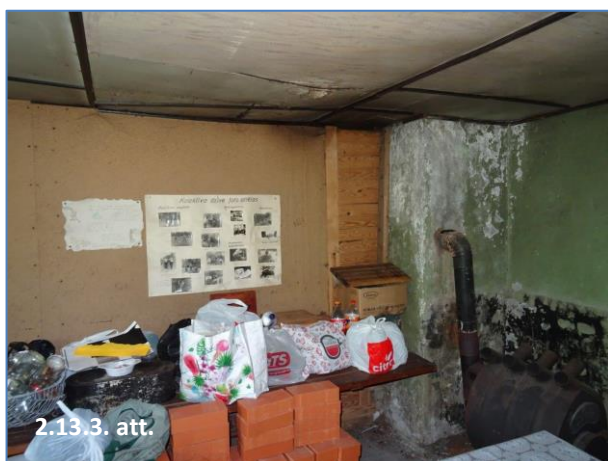
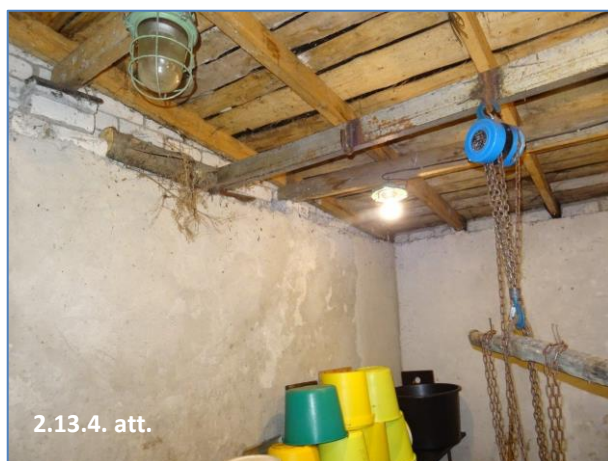
2.13.1. att. līdz 2.13.4. att. Iekšējā apdare

2.13.	iekšējā apdare un arhitektūras detaļas
<p>Iekšējā apdare ir veidota kā krāsots apmetums un lakots dēļu apšuvums. Atsevišķās vietās bija apmestas ķieģeļu sienas bez krāsojuma. Griesti apšūti ar krāsotām preskartona vai finiera loksņēm. Apdare ekspluatācijas laikā ir bojāta un to sedz smērējumi. Apgaides stāvokli var raksturot kā neapmierinošu.</p>

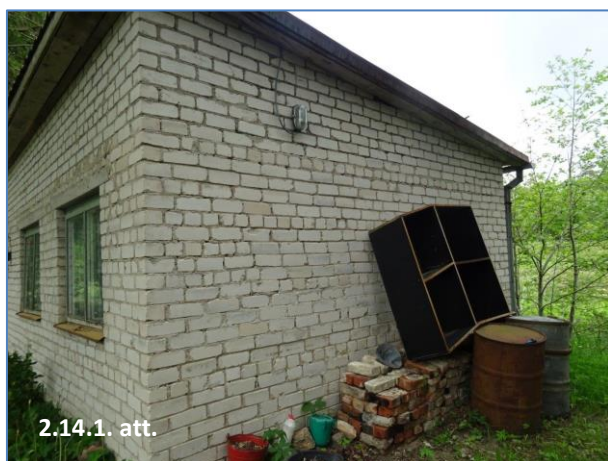
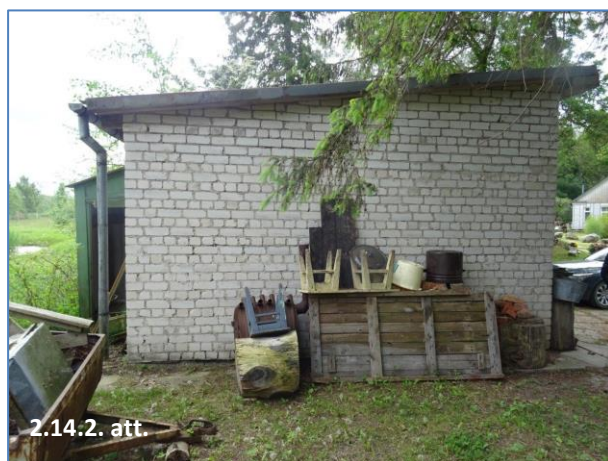
2.14.1. att. un 2.14.2. att. Ēkas ārējā apdare

Ēkas ārējā apdare ir veidota kā neapmests silikātķieģeļu mūris. Stāvoklis raksturojams kā apmierinošs. Nākotnē lemjot par ēkas fasādes apdares veidu, to izvēlēties saskaņā ar apkārt esošo arhitektūru un ēkas lietošanas veidu.

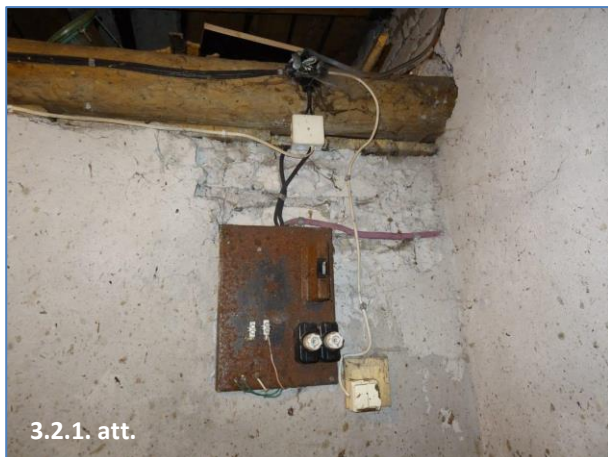
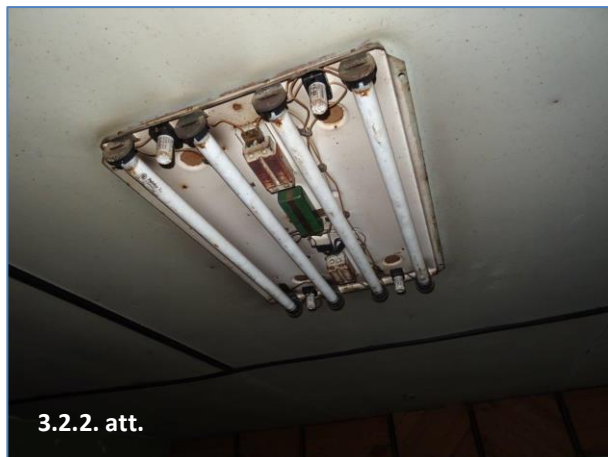
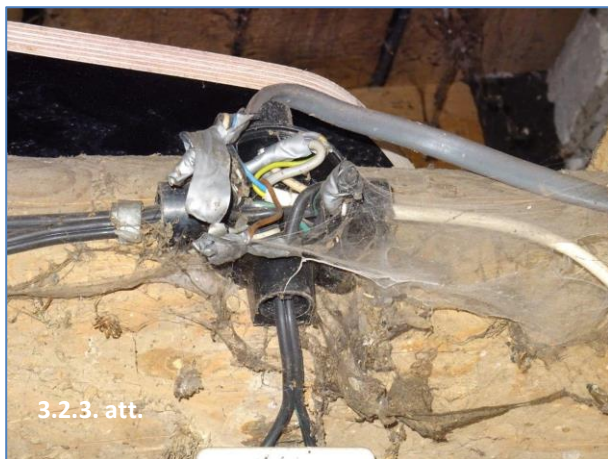
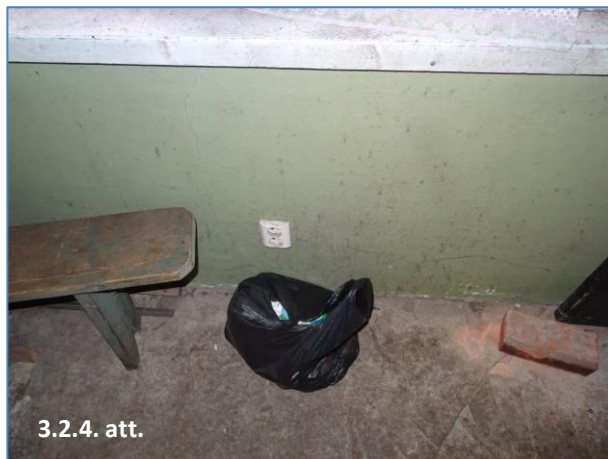
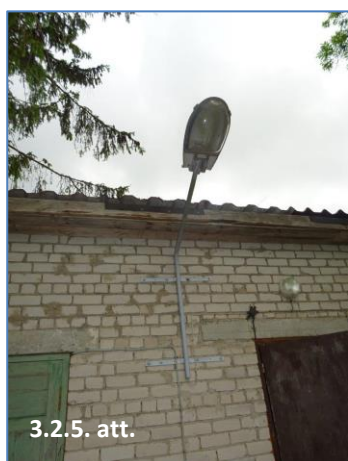
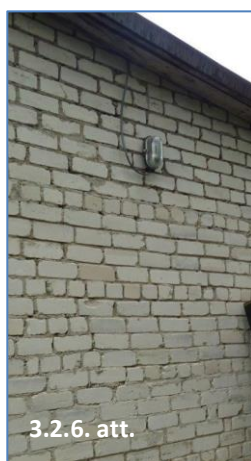
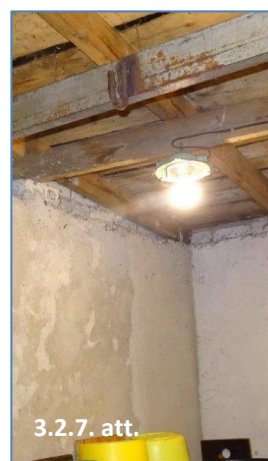
**3.2.1. att. līdz 3.2.7. att. Ēkas elektroinstalācija**

3.2.	<p>elektroapgādes sistēma un elektrotehniskās ietaises</p>
<p>Ēka ir pieslēgta elektroapgādei. Ēkā ir uzstādīti gan mūsdienīgi, gan novecojuši gaismas ķermeņi. Objektā elektroinstalācija ir izbūvēta kā virsapmetuma un zemapmetuma. Ēkā ir gan vecie alumīnija vadi, gan mūsdienu kapara vadi, kuru savienošana nav pieļaujama. Nepieciešams veikt elektroapgādes kabeļu izolācijas pretestības mērījumus, ja tādi nav veikti. Visticamāk, kabeļu izolācijas pretestība neatbilst spēkā esošo normatīvu prasībām, tādēļ būtu nepieciešams veikt elektrotīklu testēšanu. Kabeļu izolācija ir bez mehāniskas aizsardzības. Nozarkārbās savienojumi veidoti tehniski nepareizi.</p> <p>Ēkā nav uzstādīts individuāls uzskaites skaitītājs un aizsargierīces. Elektropadeves avots, visticamāk, ir no blakus esošā īpašuma. Ēkā tika konstatēti veci, tehniski un morāli novecojuši gaismas slēdži, rozetes un gaismas</p>

ķermeņi. Daudzviet būtu jāuzstāda rozetes un slēdži ar atbilstošu putekļu un mitruma aizsardzības pakāpi. Kopumā stāvokli var raksturot kā neapmierinošu un pirmsavārijas stāvoklī esošu.
