## Vizuālās/tehniskās apsekošanas atzinums

Nedzīvojamā ēka - šķūnis

8092 001 0753 001

Atzinums izsniegts pasūtītājam 2021. gada februārī

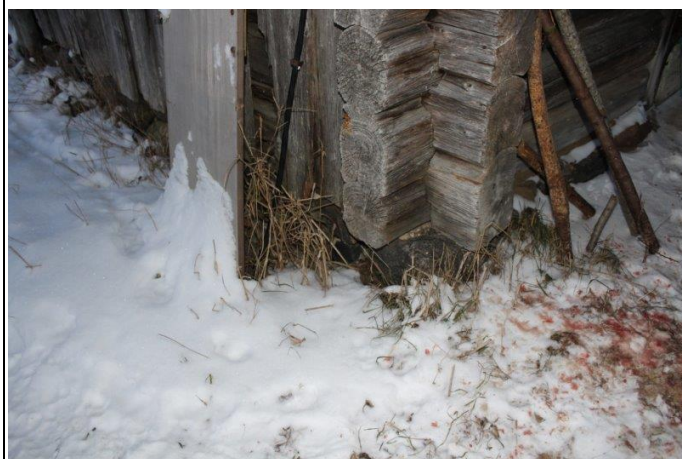
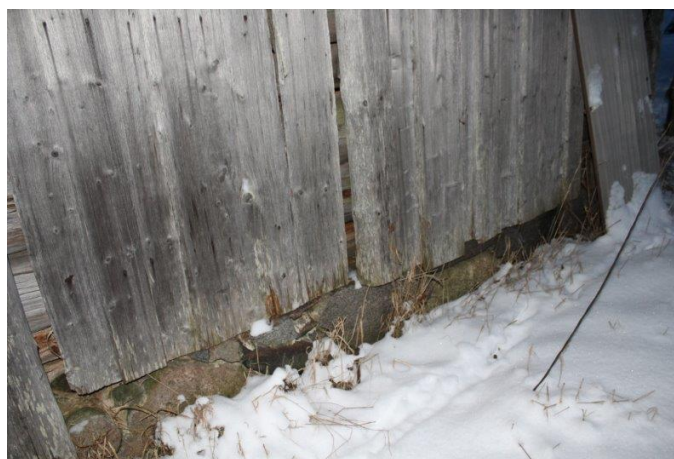
Ēkai zem nesošām sienām ir izveidoti laukakmens lentveida pamati. Pamatu atsegšana (šurfēšana) netika veikta, tāpēc pamatu iebūves dziļumu no apkārtnes virsmas līmeņa, precīzi noteikt nav iespējams. Informācija par inženierģeoloģiskajiem datiem nav saņemta. Ēkai lietus ūdens novadīšanas sistēma nav ierīkota. Lietus ūdens tiek novadīts pietuvināti pamatiem, kā rezultātā, veidojas grunts mitruma piesātinājums pie ēku pamatiem, veicinot mitruma uzkrāšanos pamatu konstrukcijās.

Pamatu tehniskais stāvoklis vērtējams, kā apmierinošs.

4.1.1. un 4.1.2. att. Laukakmens pamati

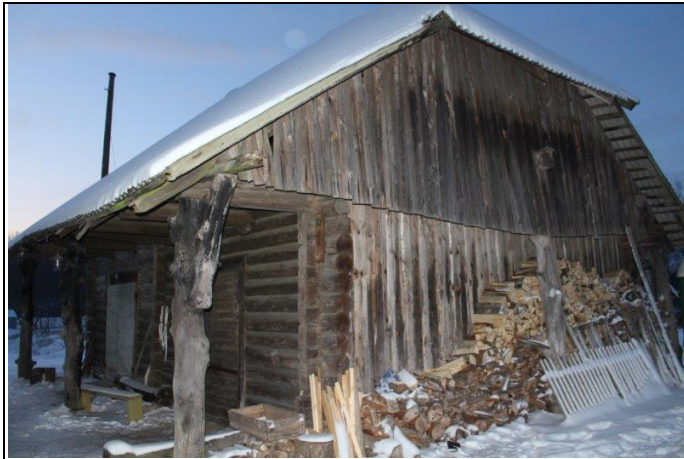
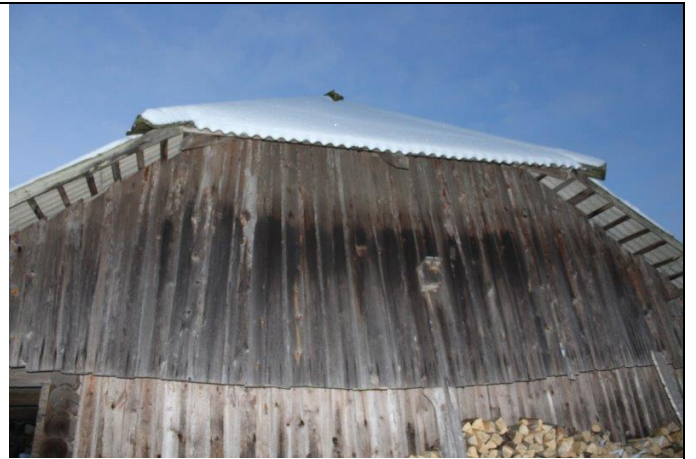
Austrumu puses fasādei sienai novērojams horizontālās līnijas izliekums, kas ir bīstama deformācija. Nepieciešams veikt sienas pastiprināšanu, lai novērstu sienas konstrukcijas iespējamo sabrukšanu.

4.2.1. un 4.2.2. att. Austrumu puses sienas horizontālās līnijas izliekums

Ēkas autrumu sienas tehniskais stāvoklis ir vērtējams kā neapmierinošs, novērojams horizontālās līnijas izliekums, nepieciešams to pastiprināt, lai izliekums nepalielinās.

1. Austrumu puses fasādei sienai novērojams horizontālās līnijas izliekums, kas ir bīstama deformācija. Nepieciešams veikt sienas pastiprināšanu, lai novērstu sienas konstrukcijas tālāko izliekšanos.
2. Ieteicams demontēt esošo jumta segumu un izbūvēt jaunu no videi draudzīga materiāla, tādējādi nodrošinot ēkas atbilstību Būvniecības likuma 9.panta otrajā daļā noteiktajām būtiskajām prasībām - vides aizsardzība un higiēna, tai skaitā nekaitīgums, un ilgtspējīga dabas resursu izmantošana. Esošās koka konstrukcijas apstrādāt ar komplekso aizsardzības līdzekli (antiseptiķa/antipirēna sastāvu).

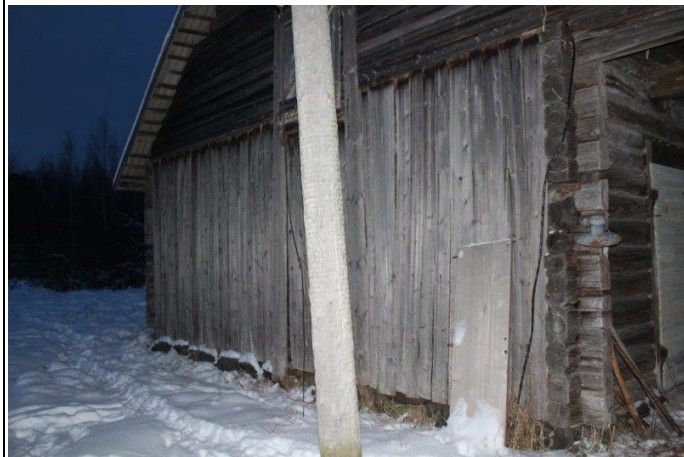
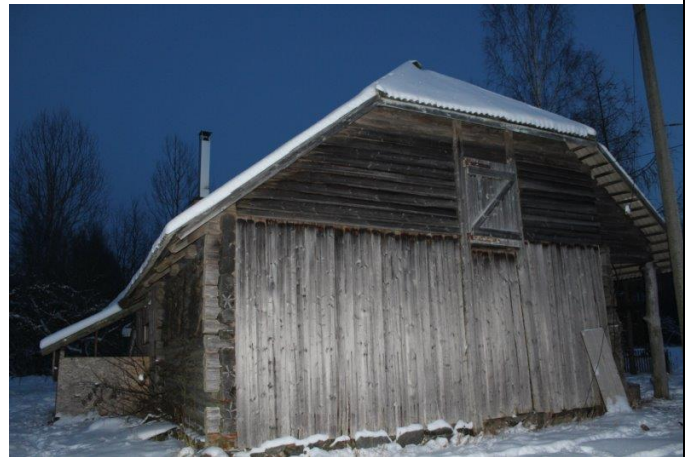
Ēkas nesošās ār sienas veidotas no guļbaļķu konstrukcijām. Ēkas nesošajām ār sienām tika konstatēti sienu bojājumi. No pamatu daļas mitrums nokļūst konstrukcijās. Sienās tiek novērotas mitruma pazīmes, kas liecina, ka sienas ārējā virsma netiek pasargāta no nokrišņiem un mitrums krājās sienas konstrukcijā, kas var izraisīt sienās nevēlamu mitruma piesātinājumu un straujāku bojājumu progresēšanu. Esošais sienu konstrukcijas ir daļēji apmierinošā stāvoklī, to veicinājuši ārējo faktoru iedarbība, gaisa mitrums, UV starojuma ietekme, temperatūras maiņas u.c.

Kopumā nesošo sienu tehniskais stāvoklis vērtējams kā daļēji apmierinošs ar tendenci pasliktināties. Esošos ār sienu apdares dēļus ieteicams demontēt. Atsedzot esošo apdari, nepieciešams izvērtēt koka nesošo sienu konstrukciju tehnisko stāvokli. Veicot iekšējās un ārējās apdares demontāžu, nepieciešams pārliecināties par konstrukciju tehnisko stāvokli zonās kur novērojami bojājumi. Bojātās konstrukcijas jāatjauno.

4.2.3. un 4.2.4. att. Sienu mitruma bojājumi

3. Esošos ārsienu apdares dēļus ieteicams demontēt. Atsedzot esošo apdari, nepieciešams izvērtēt koka nesošo sienu konstrukciju tehnisko stāvokli. Veicot iekšējās un ārējās apdares demontāžu, nepieciešams pārliecināties par konstrukciju tehnisko stāvokli iespējamās problēmu zonās, kur novērojami bojājumi. Bojātās konstrukcijas jāatjauno.
4. Nepieciešams veikt jaunas lietūs ūdens savākšanas un novadīšanas sistēmas montāžu – cinkotā skārda teknes un notekas. Lietūs ūdeni no notekām ieteicams novadīt attālināti no ēkas pamatiem vismaz 2 m attālumā.

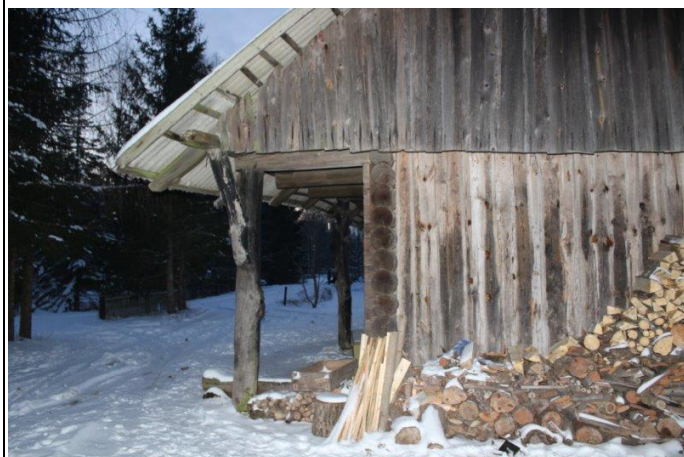
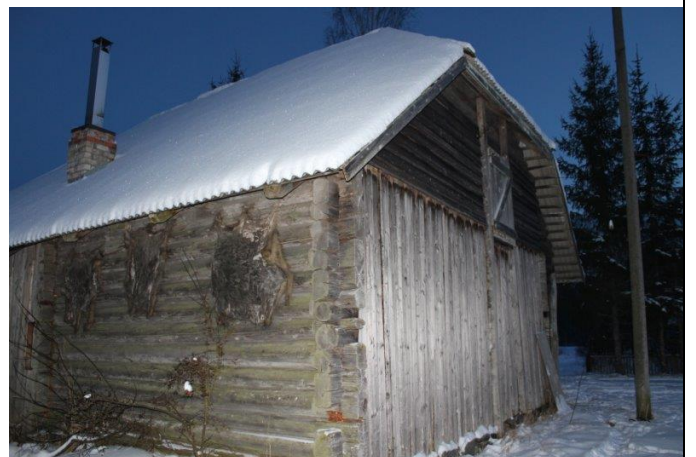
4.2.5. un 4.2.6. att. Sienu mitruma bojājumi

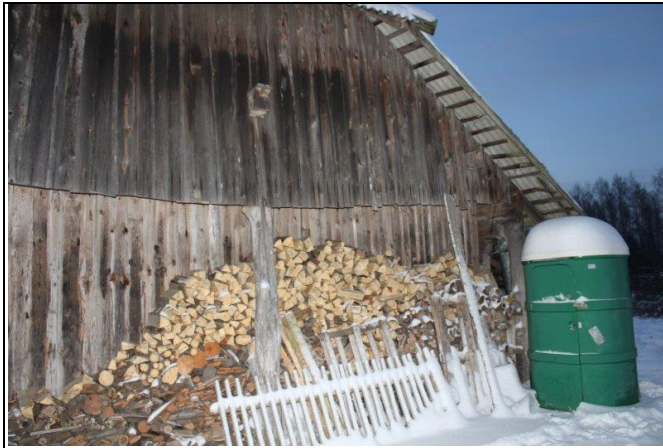
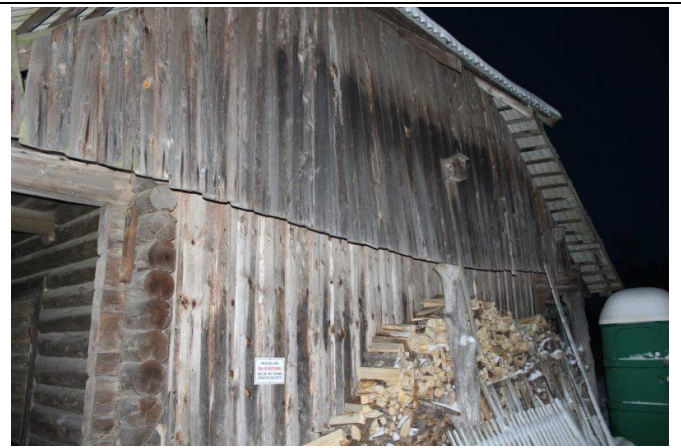
4.2.7. un 4.2.8. att. Sienu izliekuma bojājumi

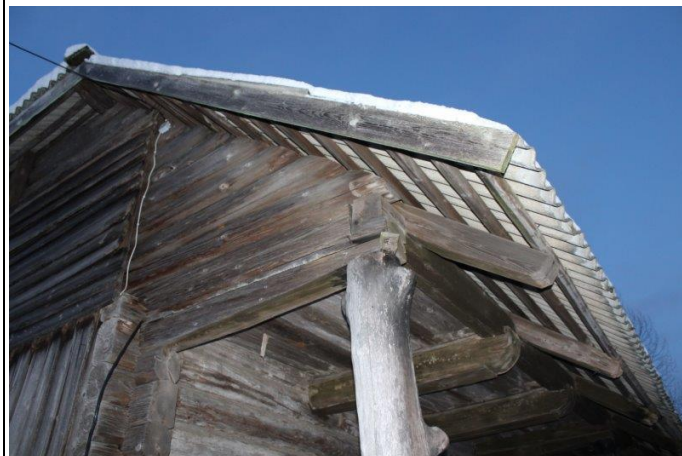
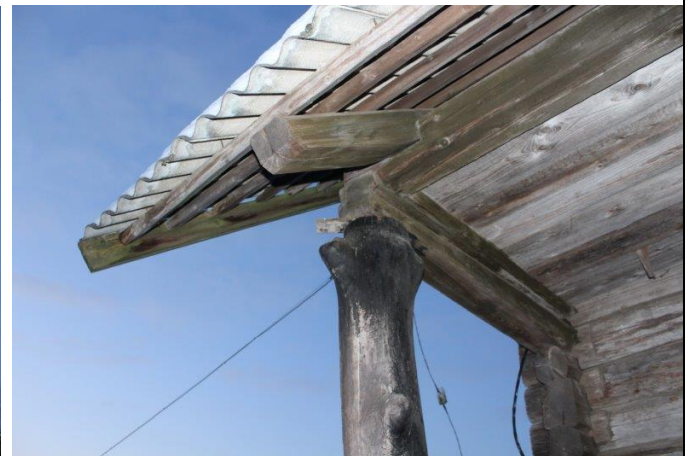
4.8.1. un 4.8.2. att. Jumta elementi

Ēkai izbūvēta divslīpju jumta konstrukcija, kas veidota no koka spārēm uz kurām izveidots dēļu latojums. Uz dēļu latojuma ir ieklāts azbestcementsa viļņoto lokšņu jumta segums, kas ir saglabājies kopš ēkas būvniecības laika. Spāres balstītas uz mūrlatām, kas izveidotas uz sānu ārsienām. Jumta nesošās konstrukcijas vietām pakļautas mitruma ietekmei.

Kopumā jumta nesošo konstrukciju tehniskais stāvoklis vērtējams kā apmierinošs. Ieteicams demontēt esošo jumta segumu un izbūvēt jaunu no videi draudzīga materiāla, tādējādi nodrošinot ēkas atbilstību Būvniecības likuma 9.panta otrajā daļā noteiktajām būtiskajām prasībām - vides aizsardzība un higiēna, tai skaitā nekaitīgums, un ilgtspējīga dabas resursu izmantošana. Tomēr kopumā vērtējams, ka jumts ir ekspluatācijā derīgs un var kalpot joprojām. Esošās koka konstrukcijas apstrādāt ar komplekso aizsardzības līdzekli (antiseptiķa/antipirēna sastāvu).

Nepieciešams izbūvēt un atjaunot lietus ūdens novadīšanas sistēmu, paredzot lietus ūdens novadīšanu attālināti no pamatiem.

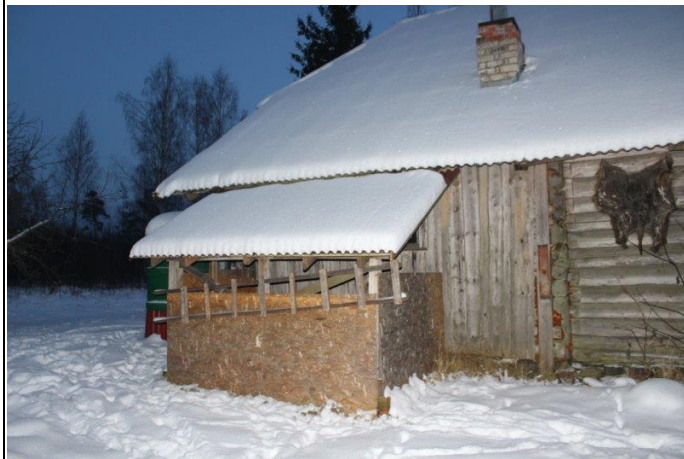
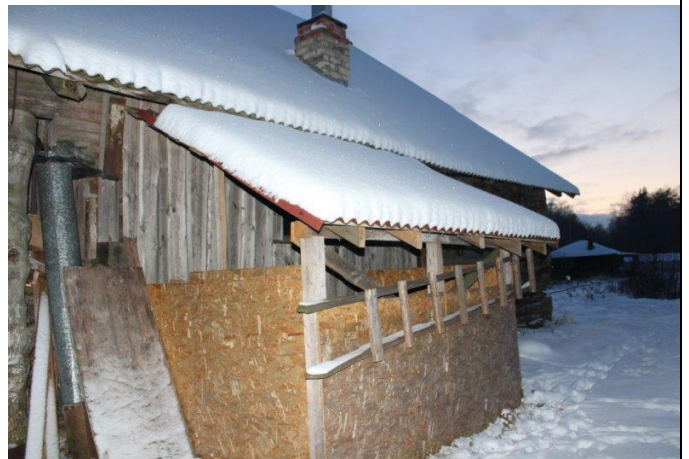
4.8.5. un 4.8.6. att. Jumta segums klāts ar sniegu

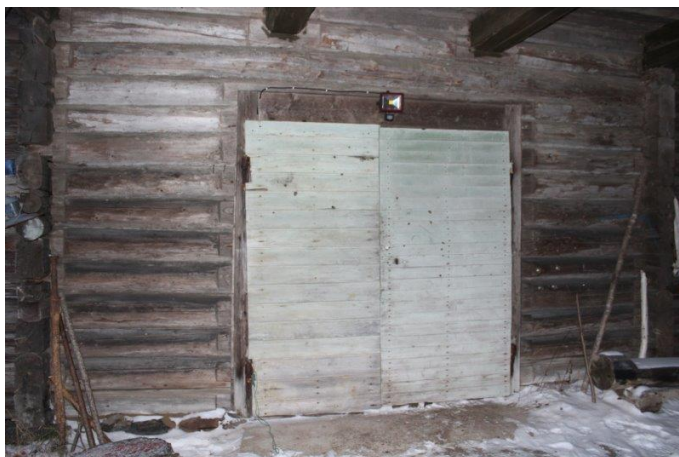
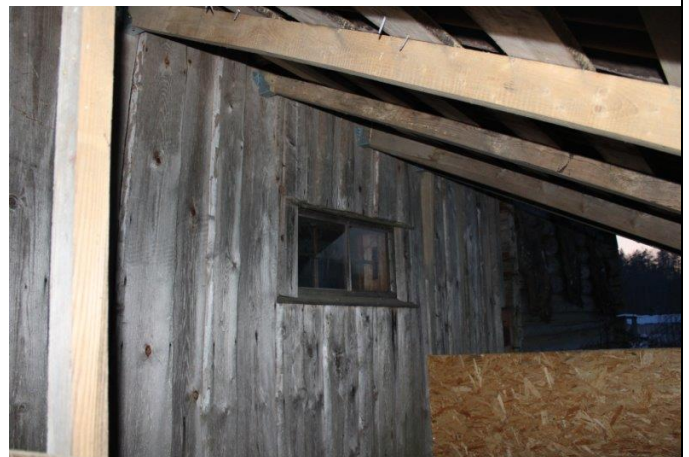
Ēkas ieejās uzstādīti koka konstrukcijas vārti. Vārtiem ir uzstādīti metāla konstrukcijas slēģi. Durvis un vārti ir koka konstrukcijas izstrādājumi, kuri ir novecojuši un neblīvi. Ēkai ir uzstādīti koka konstrukcijas logi.

4.13.1. un 4.13.2. att. Koka konstrukcijas vārti un logs

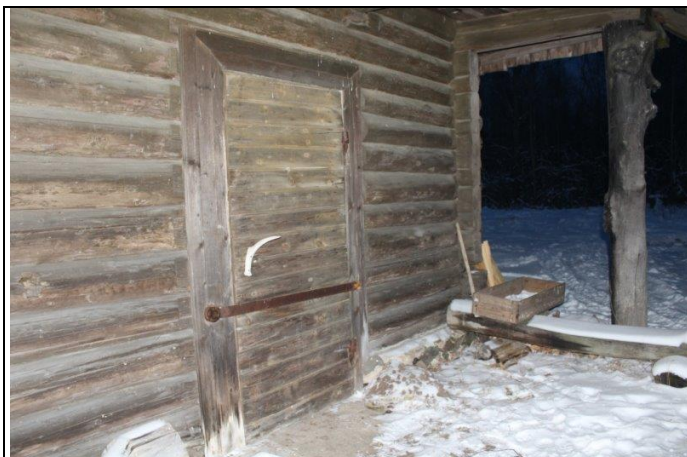
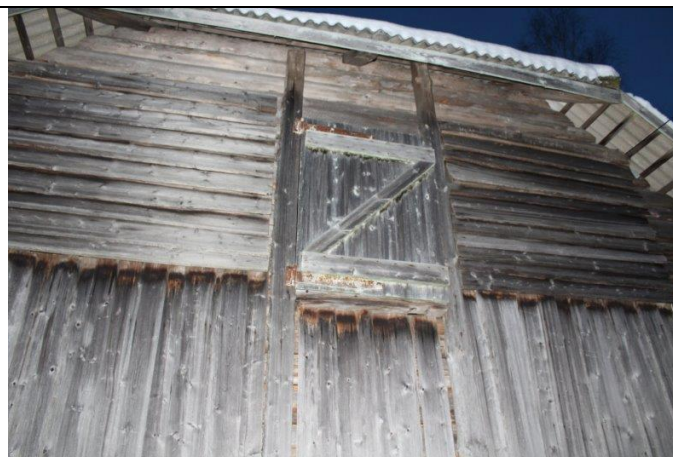
4.13.3. un 4.13.4. att. Koka konstrukcijas durvis

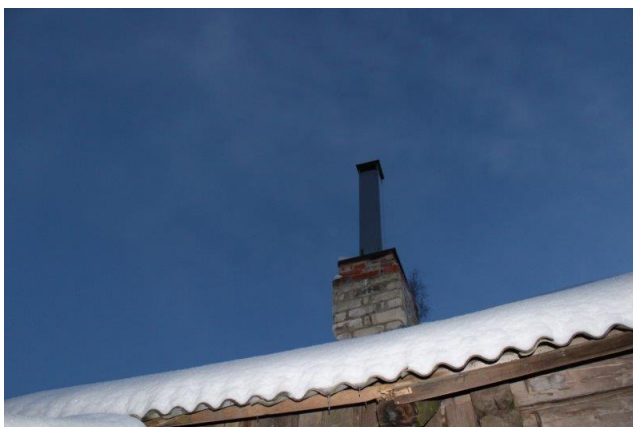
Ēkai izbūvēts skurstenis, kam cauri iebūvēts metāla dūmeņi ar nosegelementu virsjumta daļā.

4.14.1. att. Skurstenis ar metāla dūmeņi

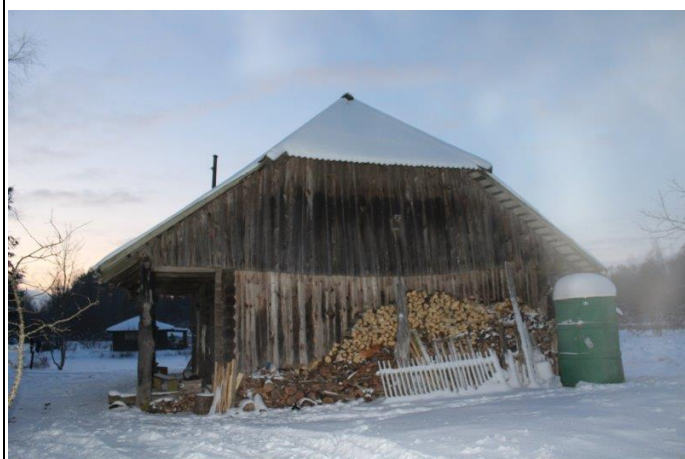
4.19.4. att. Ēkas austrumu puses fasāde

Ēka ir pieslēgta elektroapgādei. Pie rietumu puses fasādes pienāk elektrības tīkla gaisa vads.	
<b>6. Ārējie inženiertīkli un pieguļošās konstrukcijas/būves</b>	
Ja tiek plānota ēkas renovācija, jāņem vērā sekojoši faktori:	
<ol style="list-style-type: none"> <li>1. Ēkas tuvumā ir ūdenstilpne.</li> <li>2. Ēkas rietumu puses fasādei pienāk elektrības tīkla gaisa vads.</li> <li>3. Ēkas austrumu pusē ir sienas izliekums.</li> </ol>
