Vizuālās/Tehniskās apsekošanas atzinums pēc Latvijas būvnormatīva LBN 405-21

| Objekta nosaukums: | Saimniecības ēka |
| Būves kadastra apzīmējums: | 64560070113001 |

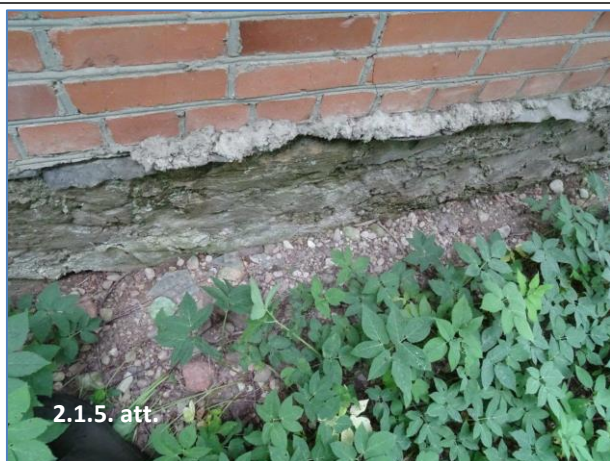
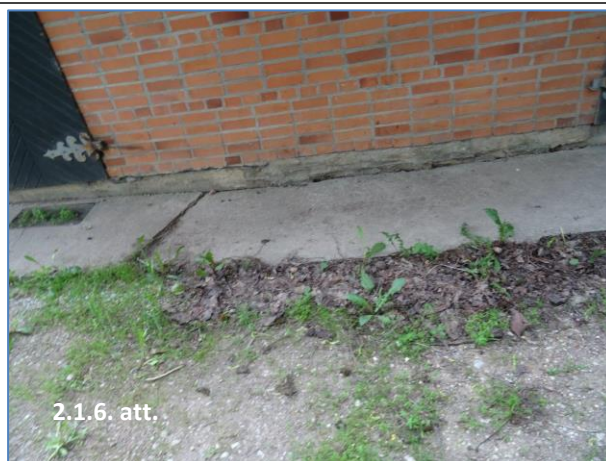
2.1.1. att. līdz 2.1.6. att. Pamati.

| Apsekošanas objekta vai apsekošanas priekšmeta nosaukums. Īss konstatēto bojājumu un to cēloņu apraksts, tehniskā stāvokļa novērtējums atsevišķiem būves elementiem, konstrukciju veidiem, būves daļām. Atbilstība normatīvo aktu prasībām | |
|--|---|
| <p>Ēkai ir izbūvēti lentveida pamati. Pamati ir veidoti no monolīti lieta betona. Gar ēkas pamatiem ir izbūvēta aizsargapmale. Daudzviet aizsargapmale bija deformēta. Ēkai cieši klāt un caur aizsargapmales plaisām aug zālājs. Lai novērstu ēkas un ēkai klāt piebūvētā koka malkasšķūņa konstrukciju bojāšanos, nepieciešams veikt krūmu izciršanu un zālāja pļaušanu, tādā veidā samazinot mitruma koncentrāciju. Pamatiem netika konstatētas būtiskas deformācijas vai bojājumi. Atsevišķās vietās (skatīt sadaļā 2.2.) ārsienām ir attīstījušās plaisas, kas liecina par pamatu nevienmērīgu sēšanos. Pamatu stāvoklis vērtējams kā apmierinošs.</p> | |

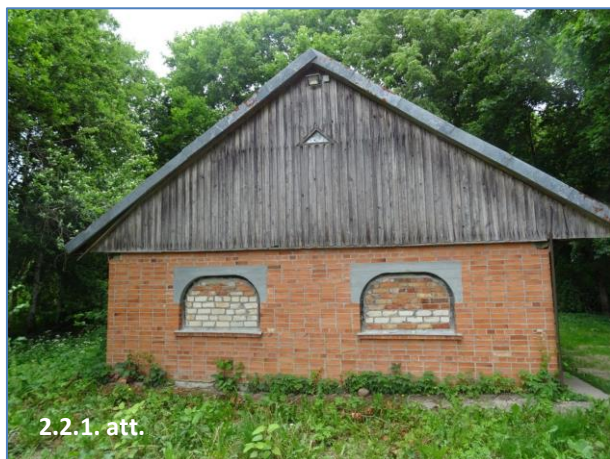
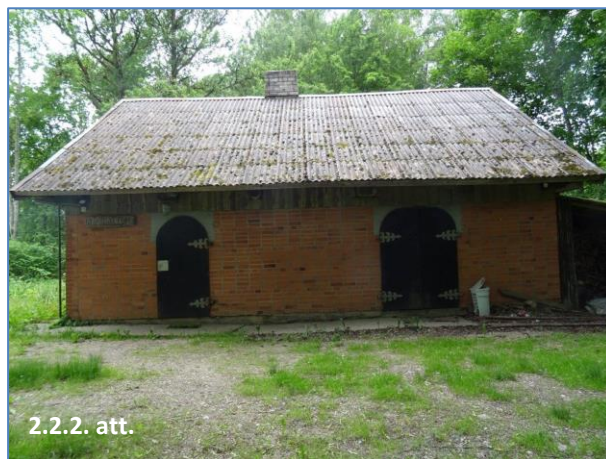
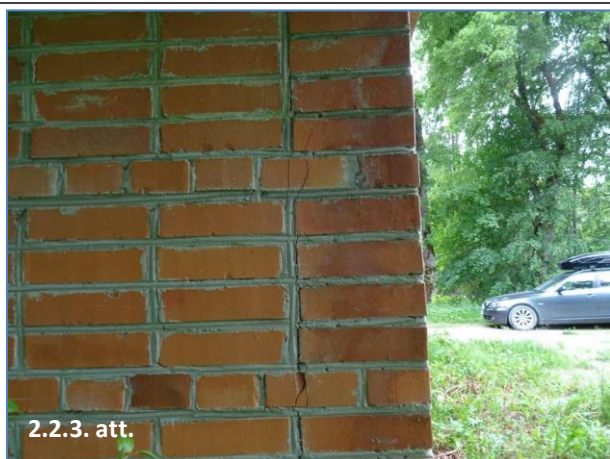
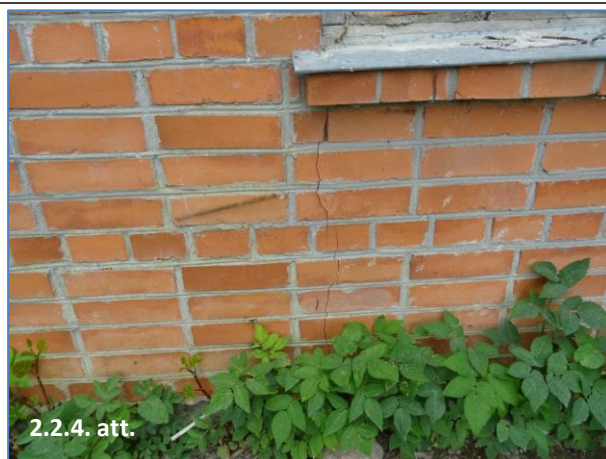
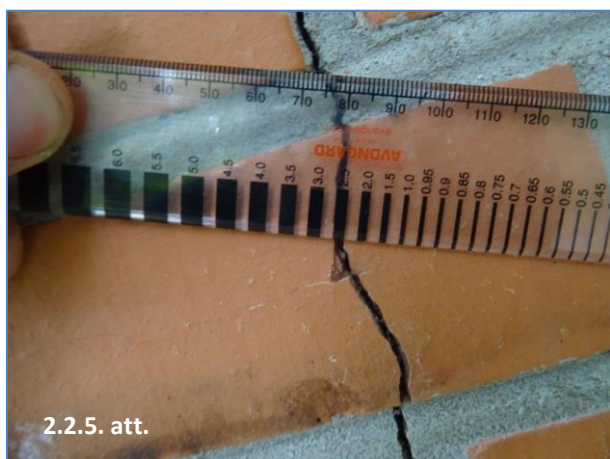
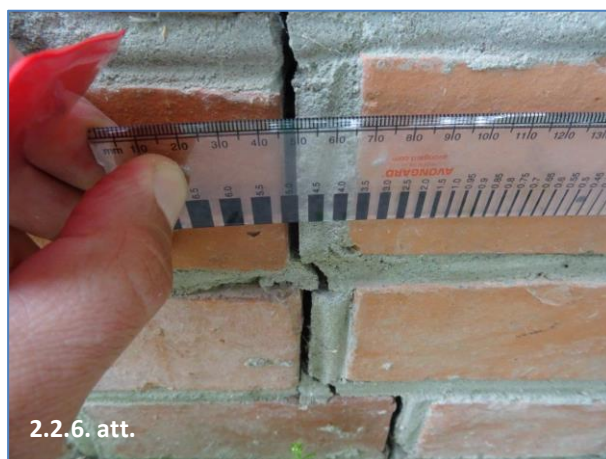
2.2.1. att. līdz 2.2.6. att. Nesošās ārsienas

Ēkas nesošās sienas ir veidotas no ķieģeļi bieza māla ķieģeļu mūra. Ārsienām netika konstatēti būtiski bojājumi vai deformācijas, kas varētu ietekmēt drošu ēkas ekspluatāciju. Ārsienām tika konstatētas plaisas ēkas stūros un zonās ar logu vājinājumiem (ailēm). Iespējams, plaisas radušās nepiemērotas mūra sējuma sistēmas izvēles dēļ, proti, ķieģeļi nepietiekoši pārsienās, kā rezultātā pamatu deformāciju dēļ attīstās plaisas. Stāvoklis raksturojams kā apmierinošs. Tiek rekomendēts veikt plaisu monitoringu, lai noteiktu plaisu attīstības dinamiku. Pēc tam plaisas nepieciešams aizvērt, veicot plaisu cauršūšanu ar tērauda stieņiem.

Logu un durvju ailu pārsedzes veidotas no monolīta betona, veidojot arku (pusloku). Ailēm netika konstatētas būtiskas deformācijas. Stāvoklis vērtējams kā apmierinošs.

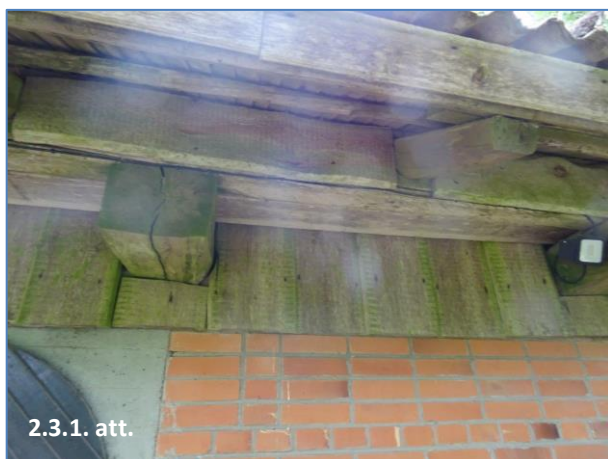
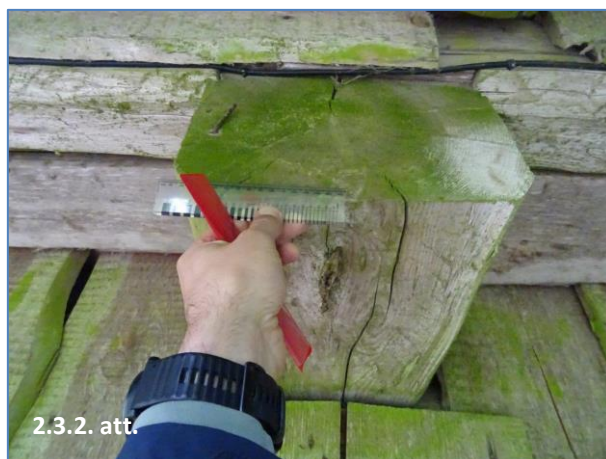
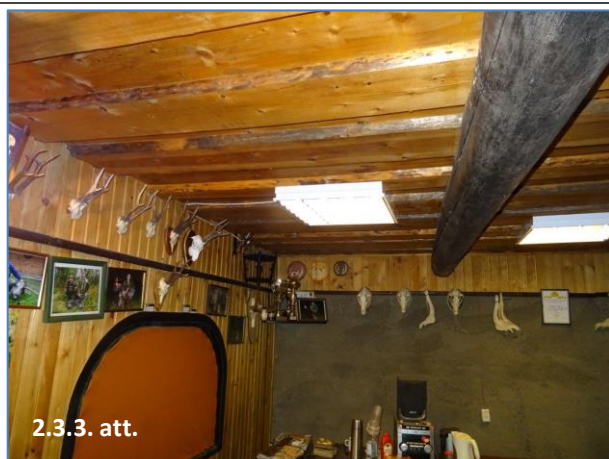
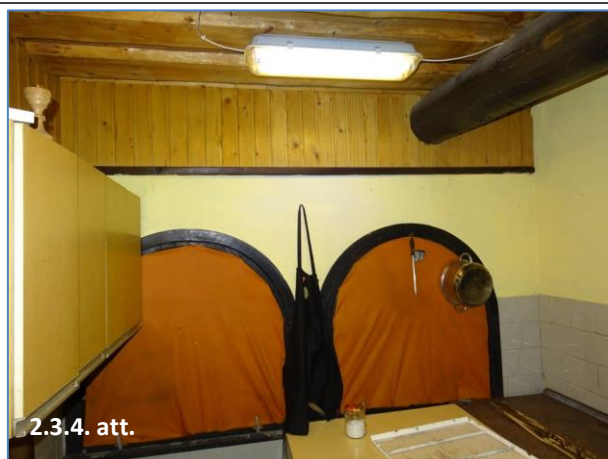
2.3.1. att. līdz 2.3.4. att. Bēniņu pārsegums

Ēkas bēniņu pārsegums ir veidots no masīvām koka sijām, uz kurām ir nostiprināts dēļu klājs, dēļus (50mm biezas neapzāgētas planks) montējot "trīnītī", šādā veidā izveidojot gatavu griestu apdari. Būtiskas deformācijas pārsegumam netika konstatētas. Siju stāvoklis vērtējams kā apmierinošs. Piekļuve bēniņu telpai netika nodrošināta.

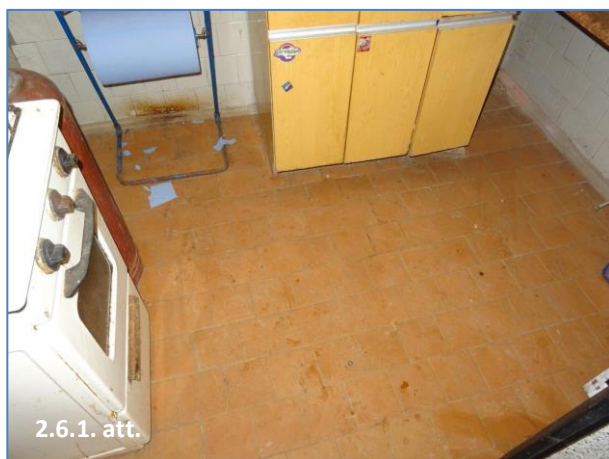
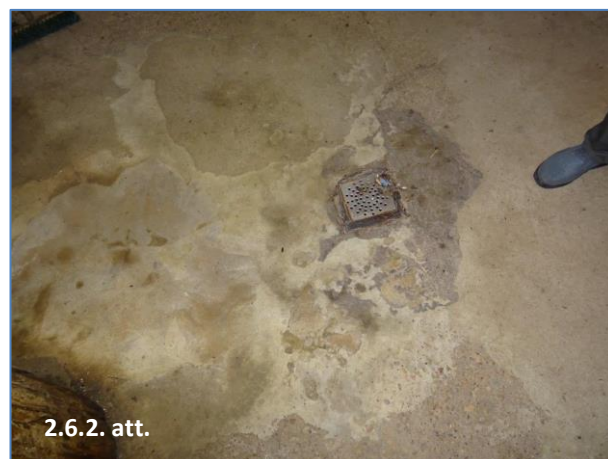
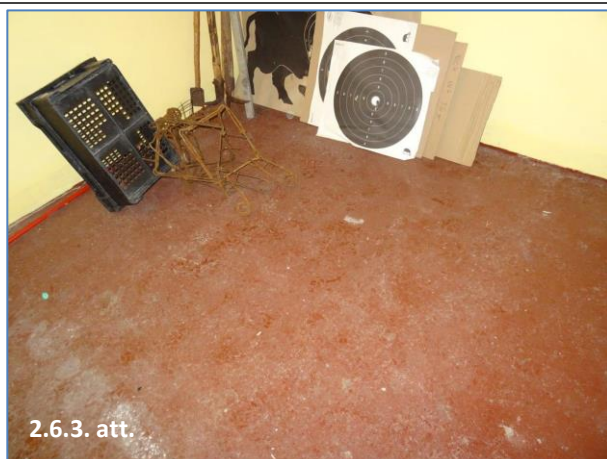
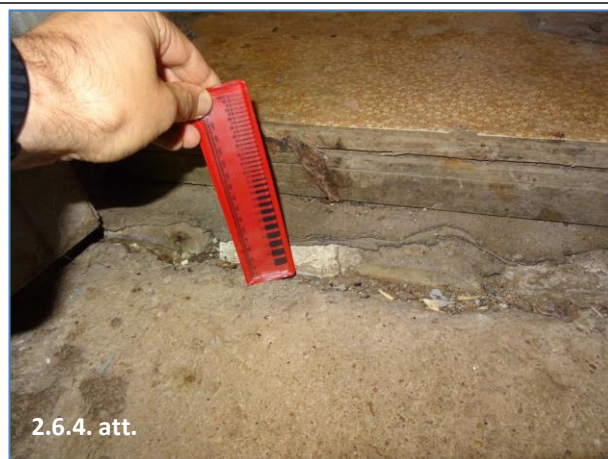
2.6.1.att. līdz 2.6.4. att. Grīdas

Ēkā grīdas ir būvētas no monolīta betona. Atsevišķās telpās grīdām ir mālā flīžu segums, vietām ir ieklāts linolejs uz betona grīdas. Dzīvojamajā telpā ir veikta grīdas līmeņu maiņa, uz grīdas izveidojot koka konstrukciju ar linoleja iesegumu (skatīt 2.6.4. att.). Grīdu stāvoklis raksturojams kā apmierinošs.

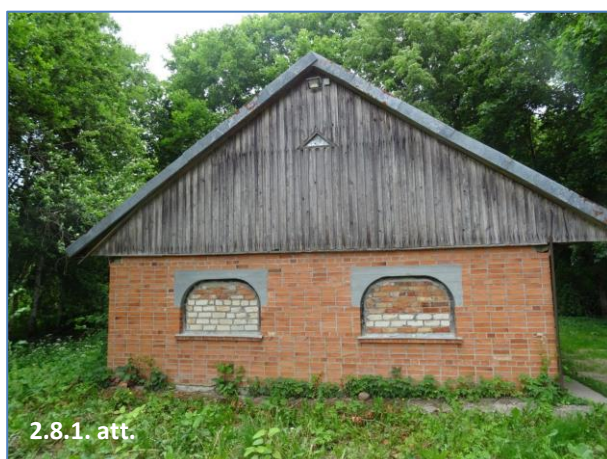
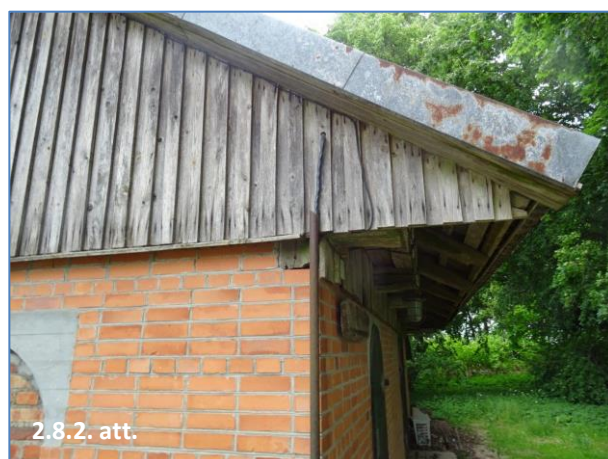
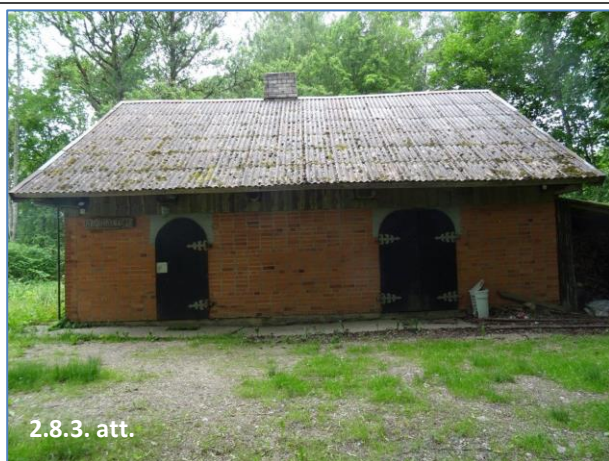
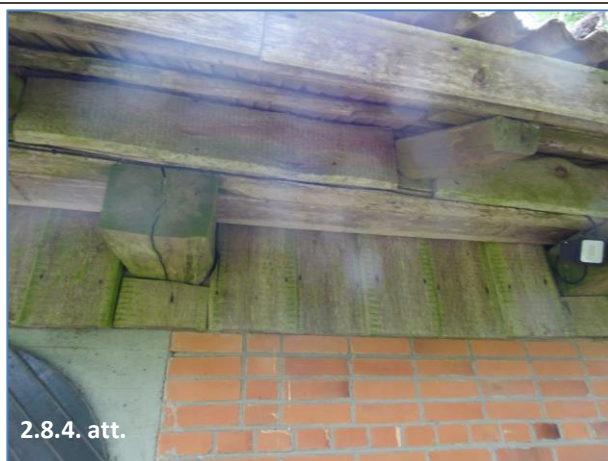
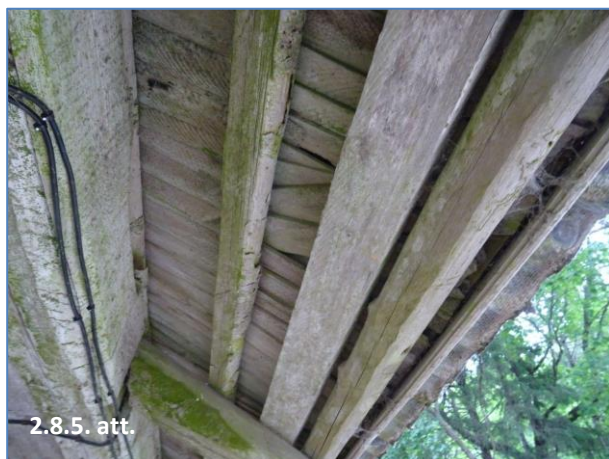
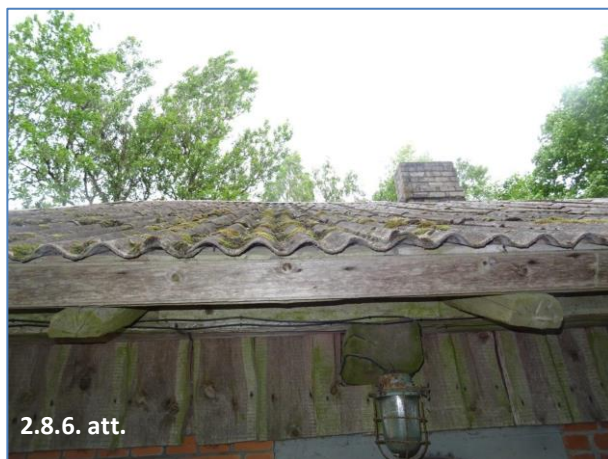
2.8.1. att. līdz 2.8.6. att. Ēkas jumts

Jumta nesošās konstrukcijas ir veidotas no masīvām koka brusām. Pēc vizuālām pazīmēm būtisku nesošo konstrukciju bojājumu ēkai nav, jo netika konstatēta jumta plaknes deformācija un novēroti mitruma traipi ēkas iekšpusē.

Vēsturiski ēkai ir bijis koka lubiņu jumts, kas ekspluatācijas gaitā ir nomainīts uz viļņotajām azbestcements loksnēm, kas ir uzstādītas uz lubiņu jumta seguma. Jumta segums ir apaudzis ar sūnām, un tam ir materiāla erozijas pazīmes. Gar jumta malām esošie skārda vēja dēļi ir ar korozijas bojājuma pazīmēm.

Ēkai nav uzstādīta lietus ūdens notek sistēma.

Turpmākas ekspluatācijas gaitā nepieciešams veikt jumta seguma maiņu un nepieciešamības gadījumā veikt nesošo konstrukciju remontu. Nepieciešams izbūvēt lietusūdens notek sistēmu.

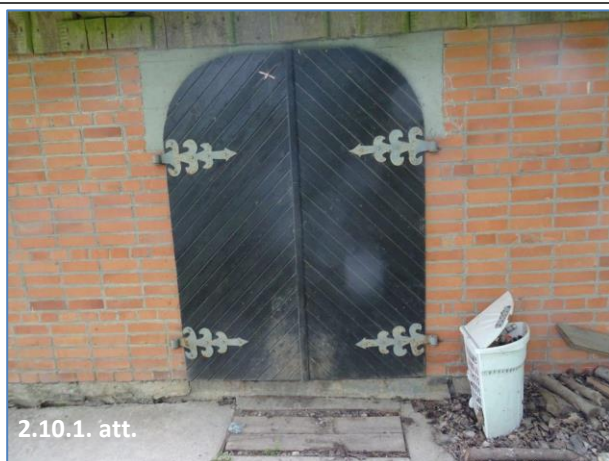
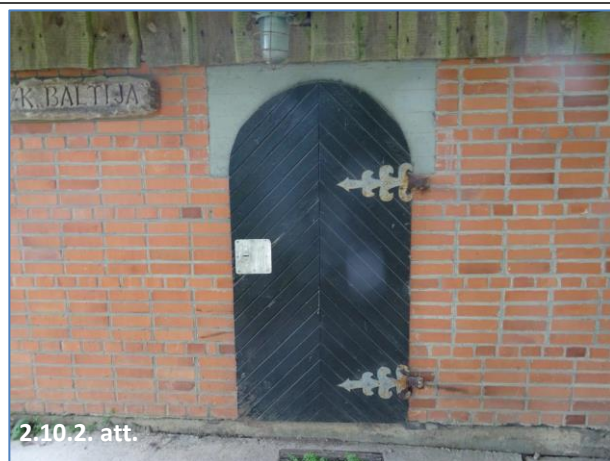
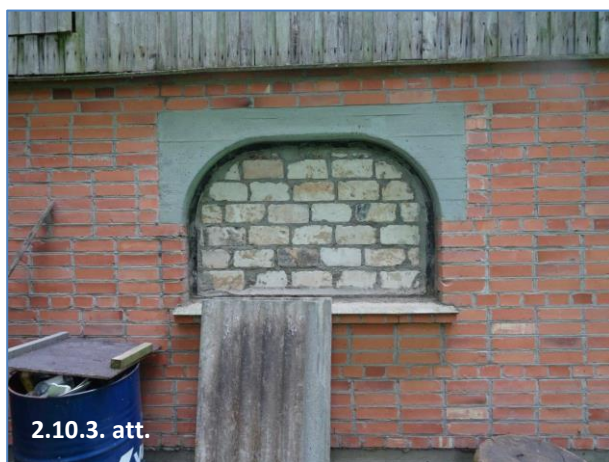
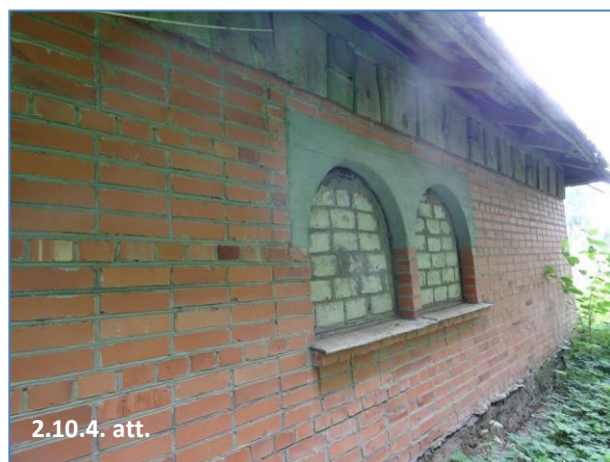
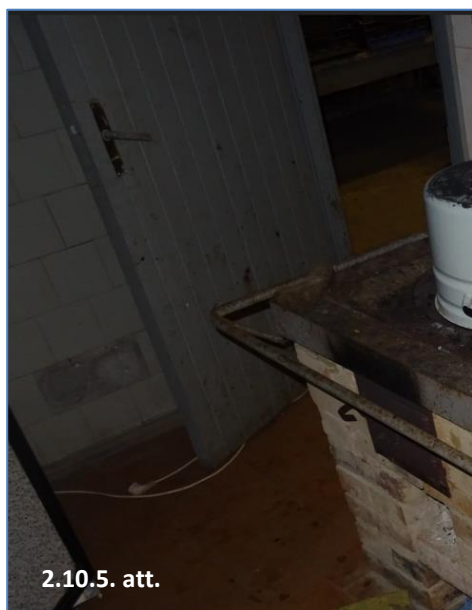
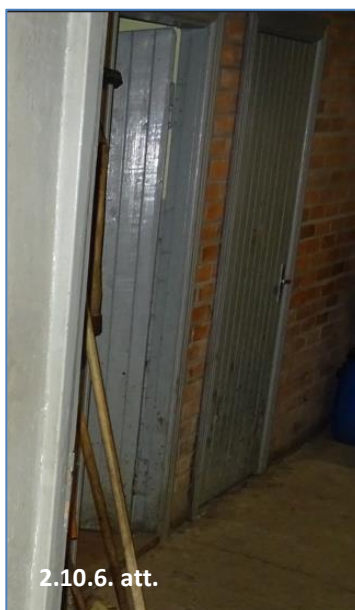
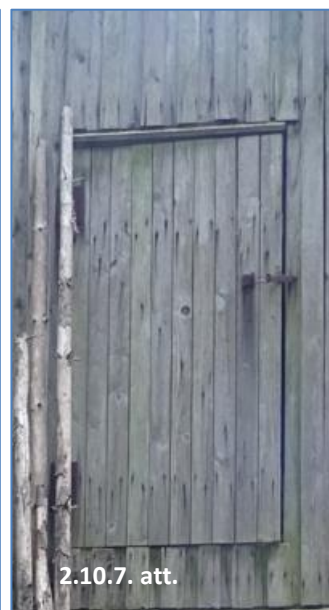
2.10.1. att. līdz 2.10.7. att. Ailu aizpildījumi

| <p>Ēkas ārdurvis ir veidotas no masīvkoka konstrukcijas. Durvis ir krāsotas. Durvis ir bez deformācijas pazīmēm. Ēkas DA fasādē ir uzstādītas divas durvis. Vienas divviru durvis un otras vienviras durvis. Durvju augšējā mala ir arkveida (pusloka). Ēkas zelmenī ir izveidotas koka dēļu durvis iekļūšanai bēniņu telpā. Stāvoklis raksturojams kā apmierinošs.</p> <p>Iekšdurvis ir veidotas no masīva koka konstrukcijas. Durvis ir krāsotas. Durvis ir bez būtiskām vizuālām deformācijas pazīmēm. Stāvoklis raksturojams kā apmierinošs.</p> <p>Ēkas logi ir aizmūrēti. Ailēm ir saglabājušās skārda palodzes.</p> <p>Kopumā aiļu aizpildījumu stāvoklis tiek raksturots kā apmierinošs. Lai paildinātu konstrukciju mūžu, tiek rekomendēts veikt koka daļu savlaicīgu krāsošanu un profilaktiskās apkopes.</p> | |

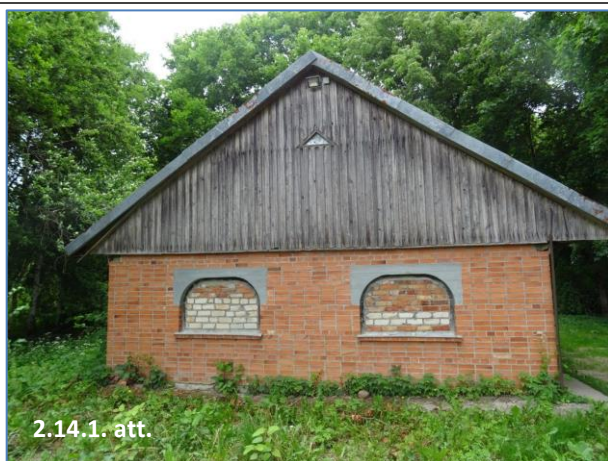
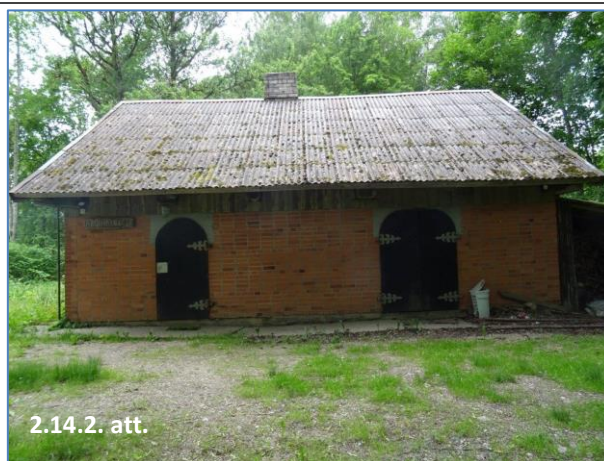
2.14.1. att. un 2.14.2. att. Ēkas ārējā apdare

| <p>Ēkas ārējā apdare ir veidota no neapmesta izšuvota māla ķieģeļu mūra. Aizmūrētās logu ailes nav apmestas. Ēkas zelmeņi ir apšūti ar neapstrādātiem dēļiem "trīnītī". Turpmākās ekspluatācijas laikā nepieciešams veikt koka virsmu apstrādi ar koksnes aizsardzības līdzekļiem (pārkrāsot). Aizmūrētās logu ailes nepieciešams apmest un nokrāsot sienas tonī. Malkas šķūnim tiek rekomendēts veikt apstrādi ar antiseptiķi.</p> | |

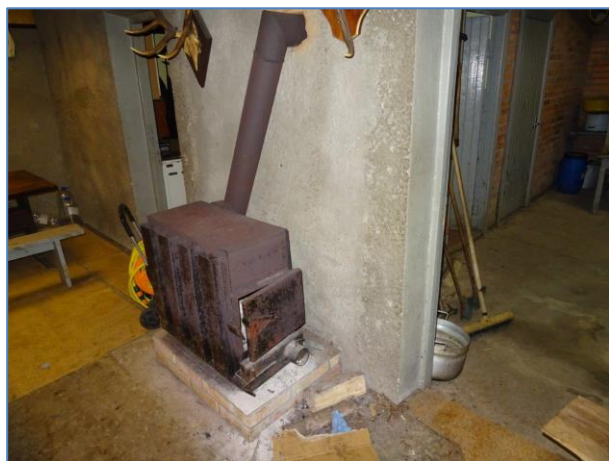
Ēkas dūmenis virsumjata daļā ir veidots no mūrētiem, neapmestiem ķieģeļiem. Iekštelpās dūmeni sedz krāsots apmetums. Apkures nodrošināšanai ēkā ir uzstādīta metāla krāsns ar metāla dūmvada pieslēgumu mūra dūmenim. Ēdiena pagatavošanai un apkurei ēkā ir izbūvēts virtuves pavards. Precīzai dūmeņa tehniskā stāvokļa izvērtēšanai nepieciešams pieaicināt sertificētu skursteņslauķi, kas sagatavotu dūmeņu un apkures ierīču pārbaudes aktu. Tehniskais stāvoklis saskaņā ar LBN 405-21 2.4. punktu netiek vērtēts.

2.15.1. att. Metāla malkas krāsns

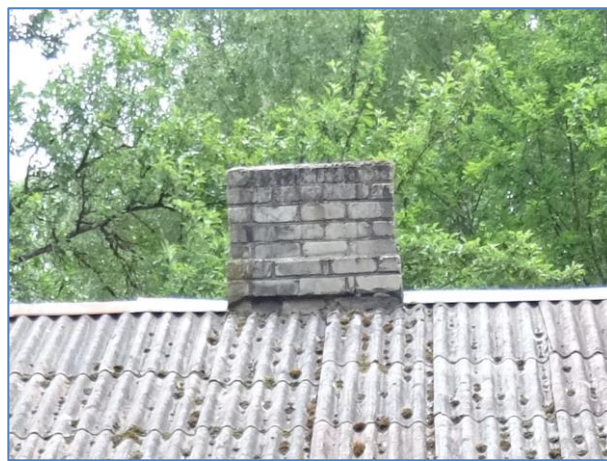
2.15.2. att. Dūmeņa virsumjata daļa

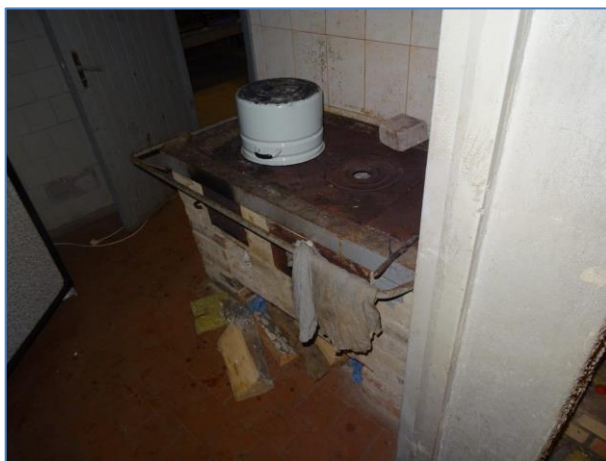
2.15.3. att. Virtuves pavards

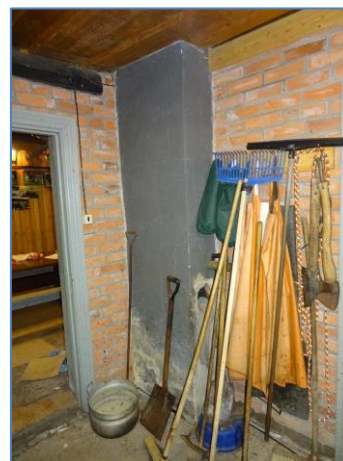
2.15.4. att. Skurstenis

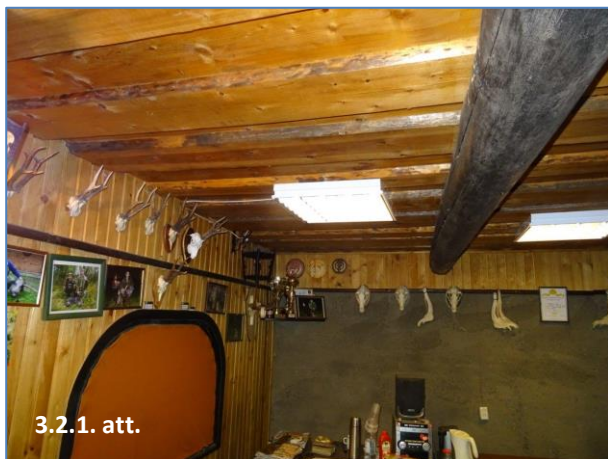
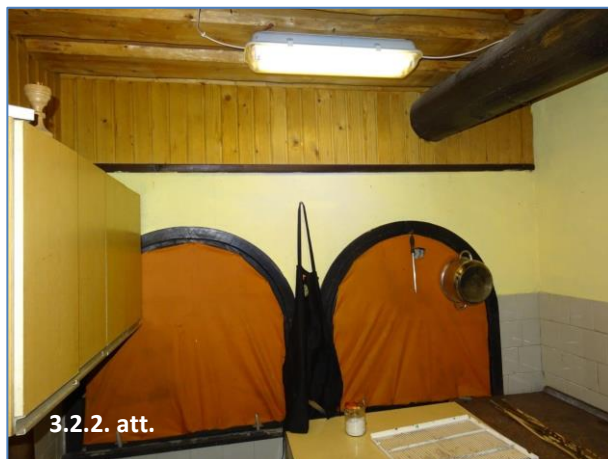
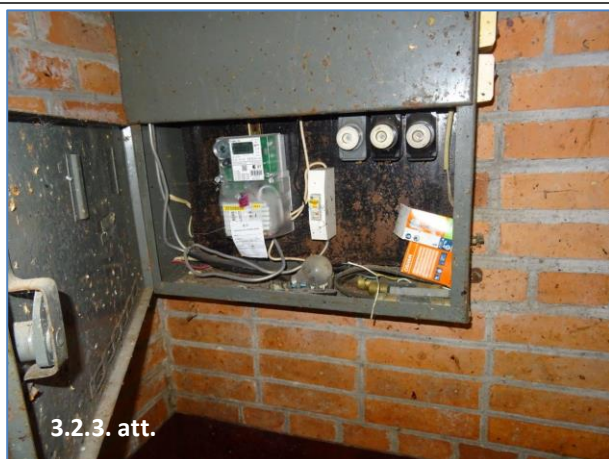
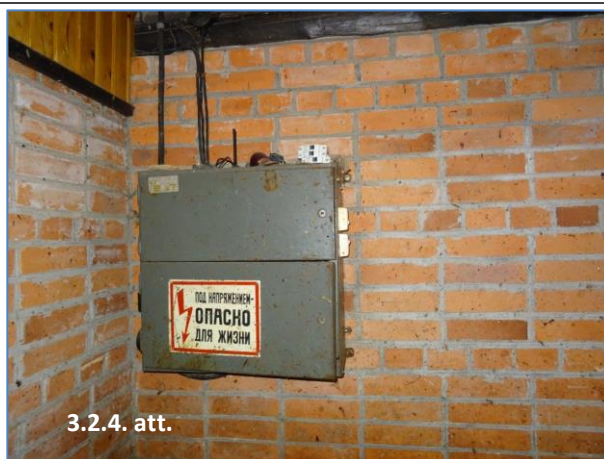
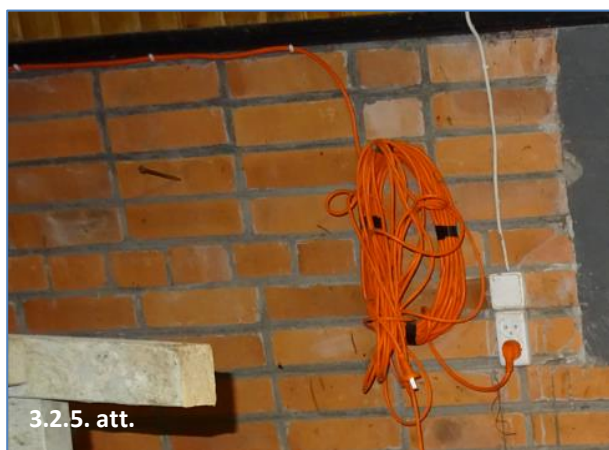
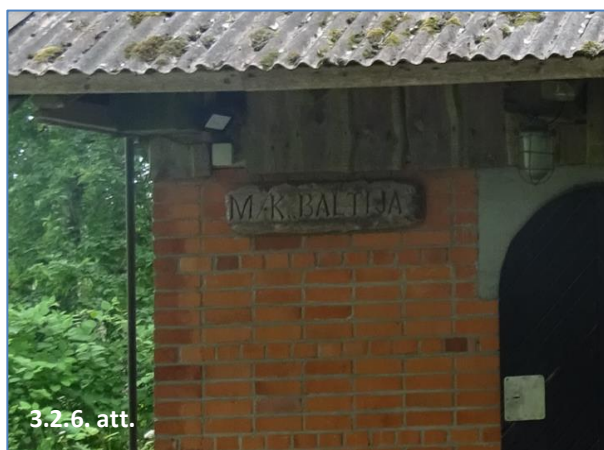
3.2.1. att. līdz 3.2.6. att. Ēkas elektroinstalācija

| Apsekošanas objekta vai apsekošanas priekšmeta nosaukums. Īss konstatēto bojājumu un to cēloņu apraksts, tehniskā stāvokļa novērtējums atsevišķiem būves elementiem, konstrukciju veidiem un būves daļām. Atbilstība normatīvo aktu prasībām | |
|--|---|
| 3.2. | <p>elektroapgādes sistēma un elektrotehniskās ietaises</p> <p>Ēka ir pieslēgta elektroapgādei. Ēkā ir gan mūsdienīgi, gan novecojuši gaismas ķermeņi. Objektā elektroinstalācija ir izbūvēta kā virsapmetuma un zemapmetuma. Ēkā ir gan vecie alumīnija vadi, gan mūsdienu kapara vadi, kuru savienošana nav pieļaujama. Nepieciešams veikt elektroapgādes kabeļu izolācijas pretestības mērījumus, ja tādi nav veikti. Visticamāk, kabeļu izolācijas pretestība neatbilst spēkā esošo normatīvu prasībām, tādēļ būtu nepieciešams veikt elektrotīklu testēšanu. Kabeļu izolācija ir bez mehāniskas aizsardzības.</p> <p>Ēkā ir uzstādīts individuālās uzskaites skaitītājs un aizsargierīces vecā metāla el. sadalnē. Elektropadeves avots - A/S "Sadales tīkli". Ēkā tika konstatēti veci, tehniski un morāli novecojuši gaismas slēdži, rozetes un gaismas ķermeņi. Daudzviet būtu jāuzstāda rozetes un slēdži ar atbilstošu putekļu un mitruma aizsardzības pakāpi. Kopumā stāvokli var raksturot kā neapmierinošu.</p> |
