Ēkas (būves) tehniskās apsekošanas atzinums

Veikals, kad. apzīm. 01000280101001 Tērbatas iela 76, Rīga

Atzinums izsniegts 2021. gada 8. februārī

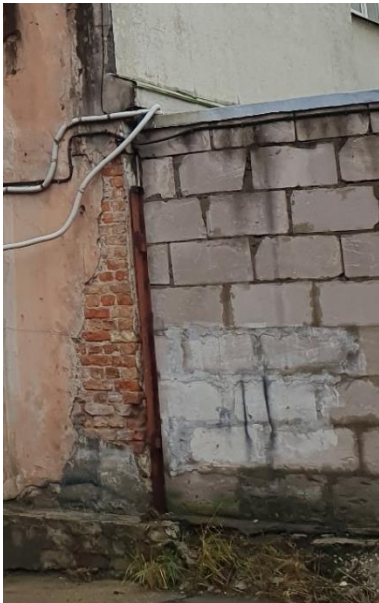
<p style="text-align: center;"><i>3.1.4.1. attēls. Gāzbetona bloku mūra žogs</i></p>	<p>45</p>

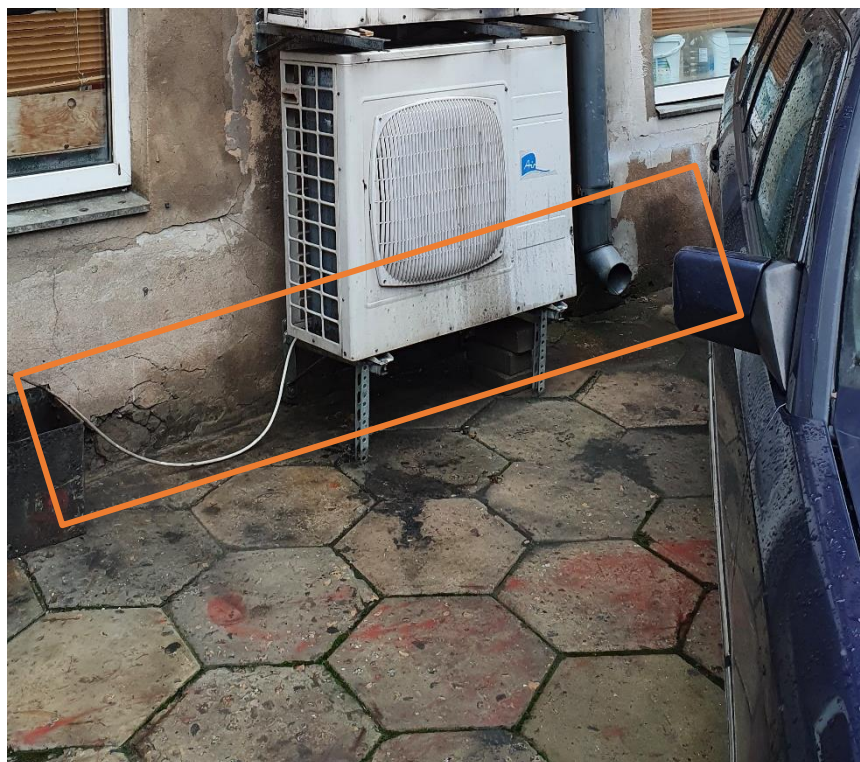
Ēkai ir izbūvēti lentveida ķieģeļu mūra pamati, pa ēkas perimetru. No pieejamajiem materiāliem nav iespējams noteikt pamatu biezumu un iestrādes dziļumu, pamatu atrakšana vizuālajā apsekošanā nav paredzēta. Vērtējot ēkas stāvokli un konstrukciju, pamatu pēdas iespējama iestrādes dziļums no zemes līmeņa lēšams 0,50 – 0,8 m. Pamata biezums ~ 510 mm. Netika konstatētas deformācijas, kas liecinātu, ka pamatu stiprība nav pietiekoša esošajām slodzēm, attiecīgi mūris spēj nodrošināt pietiekošu nestspēju. Ārsienas apdarei zonā pie zemes līmeņa tika konstatētas plaisas un apdares izdrupumi, kas radušies mitruma ietekmē. (att. Nr. 4.1.2.1.) Var secināt, ka horizontālās hidroizolācijas kalpošanas (ekspluatācijas) laiks ir beidzies vai tā var būt bojāta un nepildīt savu funkciju. Ēkai speciāla aizsargapmale nav veidota. Sienai pieslēdzas esošā pagalma brauktuve, tādējādi ļaujot virsūdeņiem uzkrāties pie ēkas pamatiem. Pamatu tehniskais stāvoklis vērtējams kā daļēji neapmierinošs.

4.1.2.1. attēls. Mitrums un mitruma radīti bojājumi uz nesošās ār sienas

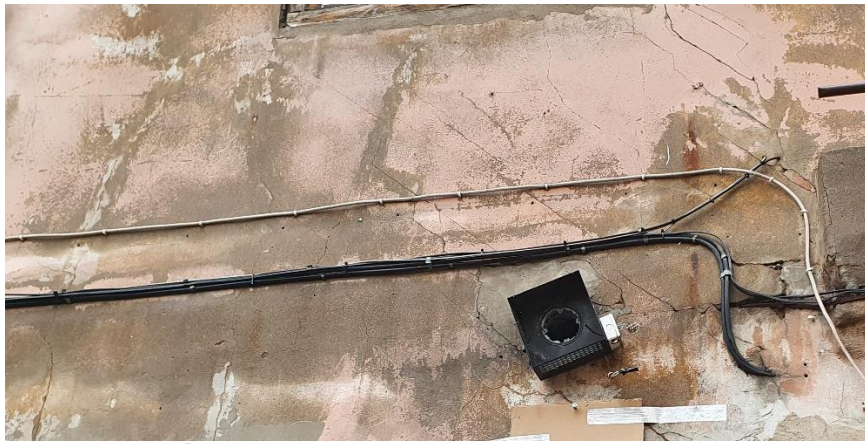
<p>4.2.3.6. attēls. Ēkas pagalma fasādes bojājumi – plaisas, mitruma piesātinājums, apdares atslāņošanās</p>	
<p>4.2.4. virszemes nesošo iekšsienu konstrukcija un materiāls (būvizstrādājums); konstruktīvās shēmas; galveno konstruktīvo elementu biezums un šķērsriezums, atdalošā un tvaika izolācija; virszemes sienu būvmateriālu stiprība, konstrukciju elementu pārbaudes un mūra stiprības aplēšu rezultāti; kontrolzondēšanas rezultāti; nesošo sienu mūra vājinājumi; plaisu atvērumu mērījumu un plaisu attīstības novērojumu dati; koksnes bioloģiskie bojājumi</p>	<p><i>C.12b Baļķu un šķautņu guļbūves nesošās iekšsienas;</i></p> <p>Ēkas nesošās sienas veidotas no koka šķautņu guļbūves konstrukcijas, sienas - apmetas. Sienu biezums ~ 350 mm.</p> <p>Ēkas konstruktīvā shēma veidota no nesošām guļbūves garsienām un šķērssienu ar uz tām balstītiem koka pārseguma konstrukcijām.</p> <p>Nesošo elementu stāvoklis no nestspējas viedokļa vērtējams apmierinoši. Vizuālās apsekošanas laikā netika konstatētas atkāpes no būvniecības likuma 9. panta prasībām par būvkonstrukciju mehānisko stiprību un stabilitāti.</p> <p>Nesošo iekšsienu stāvoklis vērtējams kā apmierinošs.</p>	<p>40</p>

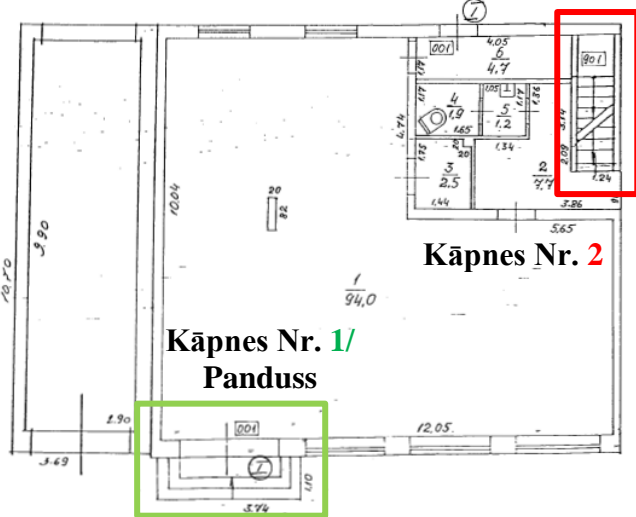
<p style="text-align: center;">4.10.1.1. attēls. Kāpņu novietojums 1. stāva plānā</p> <p>Kāpnes Nr. 1/ Panduss</p> <p>Kāpnes Nr. 2</p>	20
	<p>Kāpnes Nr. 1/ Panduss C.36 Dzelzsbetona kāpnes; C.36a Pandusi;</p> <p>Kāpnes Nr. 1 ir ārējās kāpnes, kas paredzētas iekļūšanai 1. stāva līmenī – ķīmiskās tūritavas telpās, tās novietotas centrā ēkas galvenajā fasādē. (att. Nr. 4.10.1.2.) Kāpnes ir veidotas no dzelzsbetona, tās ir balstītas uz esošās grunts. Kāpņu sānu daļas ir apšūtas ar dekoratīvām akmens masas flīzēm, bet kāpņu</p>

Nepieciešam aktualizēt inventarizācijas lietu – 1. stāva plānā nav parādītas pārbūvētās kāpnes un izbūvētais panduss.

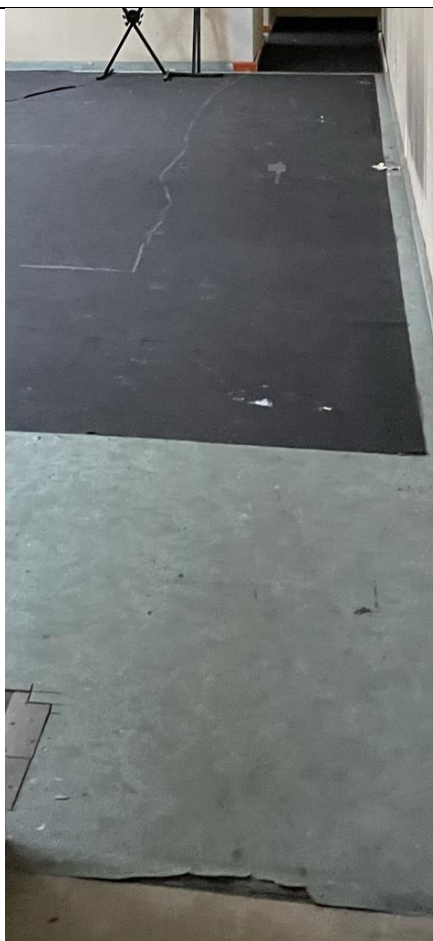
Dažos 2. stāva kabinetos un gaitenī ir ieklāts linoleja grīdas segums. Segums ir nolietojies, nodilis, savienojuma vietas ir atlipušas, linolejs ir atlipis. Kopumā linoleja grīdu seguma stāvoklis vērtējams kā neapmierinošs.

4.12.1.4. attēls. Linoleja grīdas segums (2. stāvs, telpa Nr. 5)

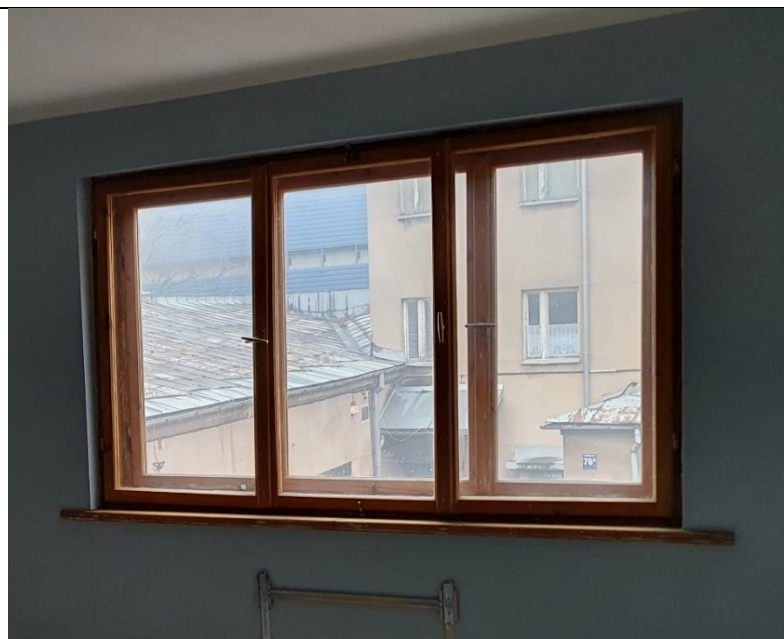
Koka logi veidoti pēc oderlogu (futerlogi) principa, tie sastāv no ārējās vērtnes un iekšējās vērtnes, abas vērtnes veramas uz iekšu. (att. Nr. 4.13.1.3)

Šādi logi neatbilst LBN 002-19 "Ēku norobežojošo konstrukciju siltumtehnika" prasībām.

4.13.1.3. attēls. Koka oderlogs – 2. stāvs, telpa Nr. 1

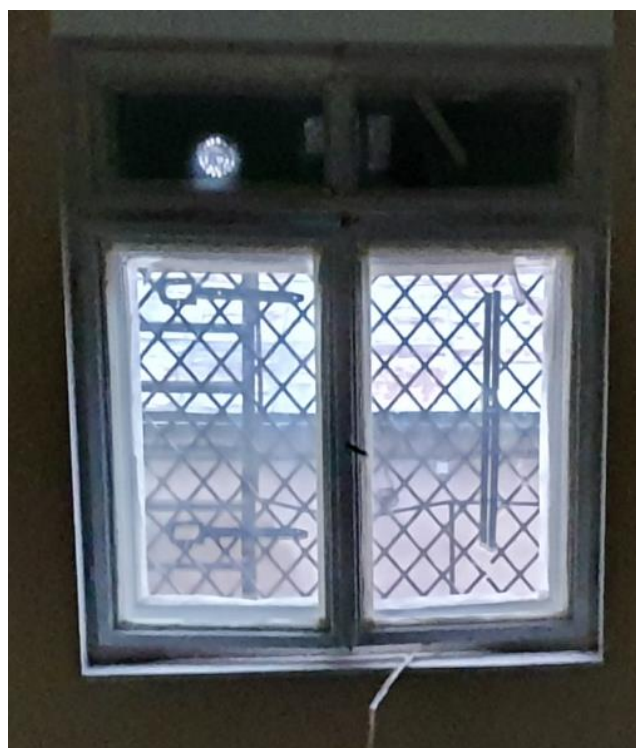
Logam telpā Nr. 3 ir uzstādītas restes. (att. Nr. 4.13.1.4)

4.13.1.4. attēls. Koka oderlogs – 2. stāvs, telpa Nr. 3

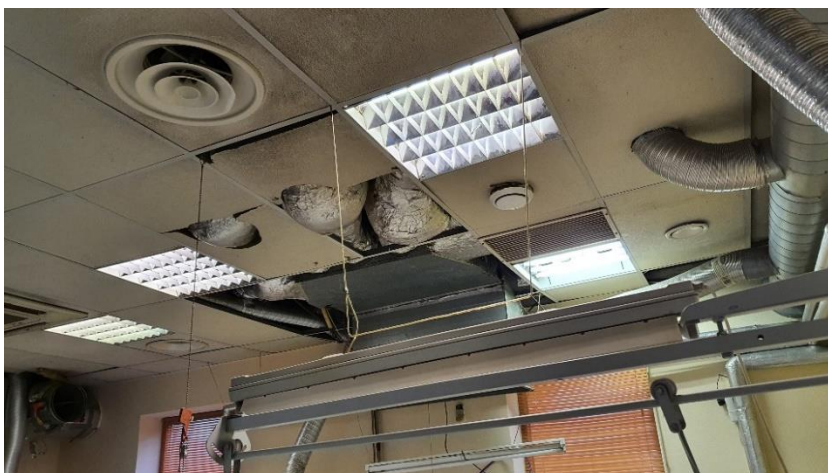
Daļā ēkas 2. stāva telpu sienu apdarei ir redzami nenokrāsoti laukumi un krāsojuma defekti (att. Nr. 4.18.1.4.). Piekārto griestu stāvoklis ir neapmierinošs, daudzviet ēkā iztrūkst griestu plāksnes, plāksnes ir salauztas, ķīmiskās tīrītavas telpās piekārtie griesti nenosedz ventilācijas tīklu caurules. (att. Nr. 4.18.1.3.)

4.18.1.3 .attēls. Piekārtie griesti – 1. stāvs, telpa Nr. 1

Kopumā iekšējās apdares stāvoklis vērtējams kā neapmierinošs. Nepieciešam veikt iekšējās apdares atjaunošanas darbus.

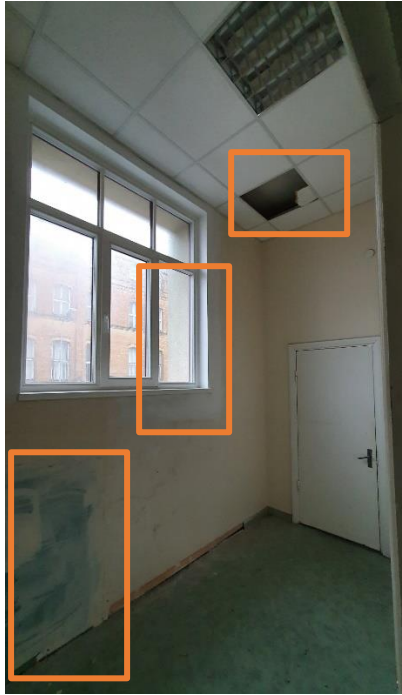
4.18.1.4 .attēls. Krāsots apmetums, piekārtie griesti – 2. stāvs, telpa Nr. 9

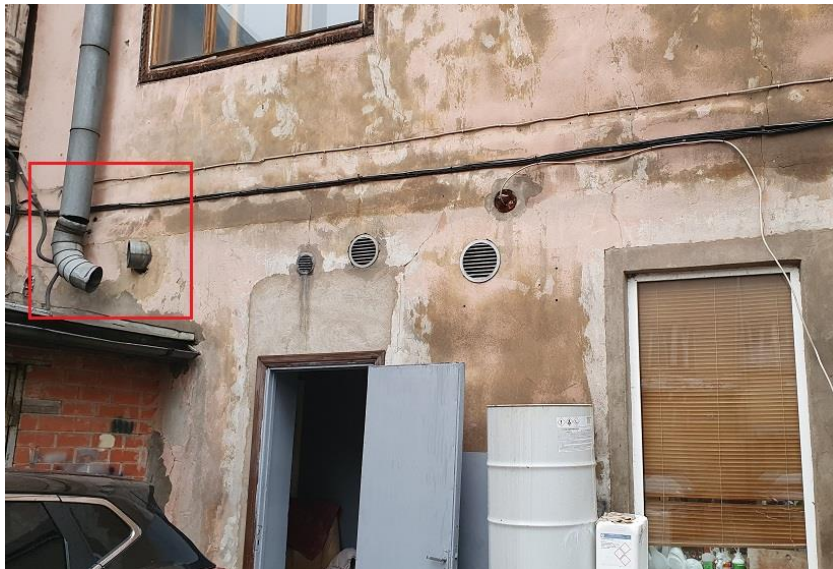
5.6.1.5.attēls. Nosūces gaisa vads ir atvienots no vertikāla stāvvada

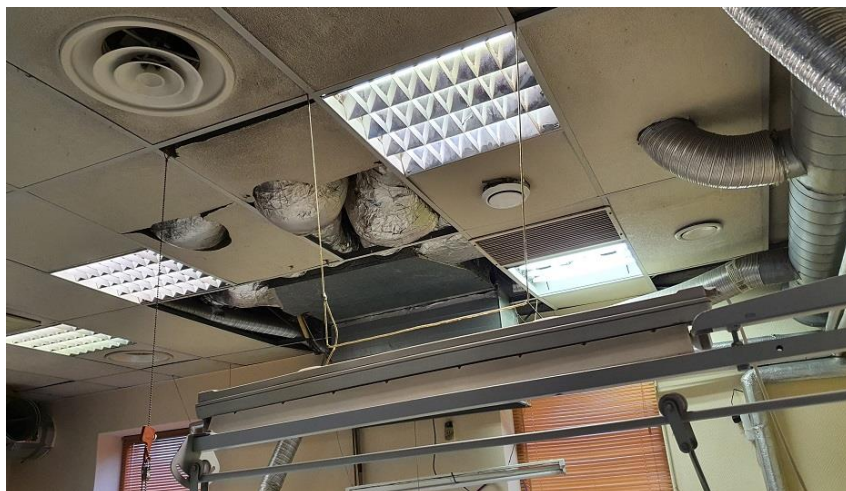
5.6.1.6.attēls. Komunikācijas nav pilnīgi slēpti piekārtajos griestos

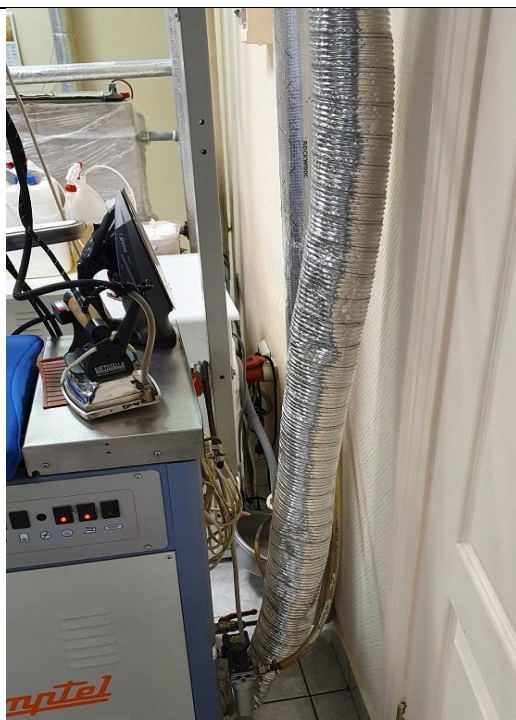
5.6.1.7.attēls. Pievienojums tehnoloģijai. Lokālais gaisa vads ir daļēji deformēts

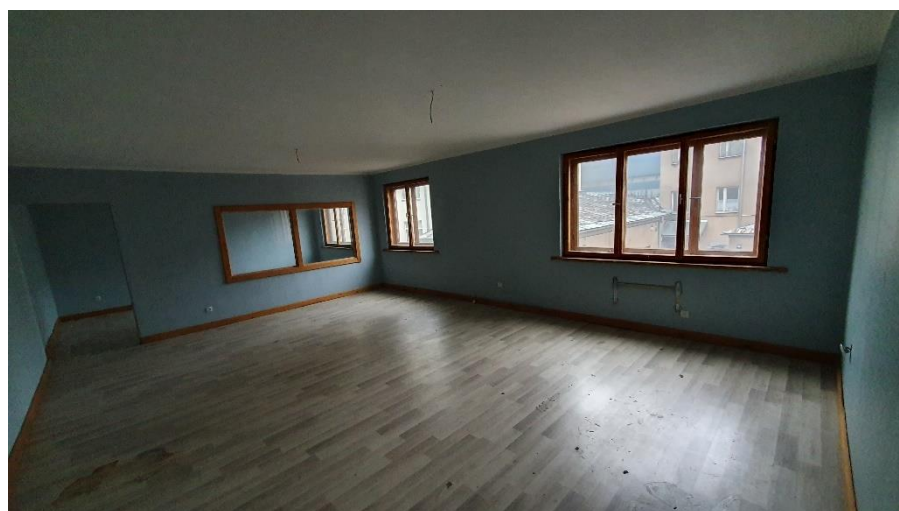
5.9.1.5. attēls. Gaismekļi 2. stāvā daļēji noņemti.
