Ēkas (būves) tehniskās apsekošanas atzinums Nr. 3-4.5.4/80760_red3

Administratīvā ēka, Eksporta ielā 6, Rīgā, kad. Nr. 0100 011 0166 001

Atzinums izsniegts 2020. gada 25. februārī

AS "Inspecta Latvia, Reģ. Nr. 40003130421; BRN 3370-R; Skanstes iela 54A, Rīga, LV-41013;

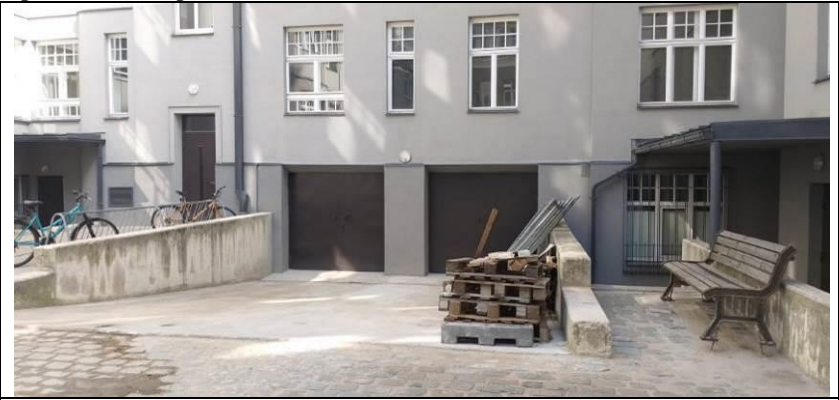
<p>3.4.2.1. att. Skats uz eksponēta betona atbalsta sienām.</p> <p>Atbalsta sienu stāvokļa uzlabošanai jāveic stiegru aizsardzība pret koroziju un to hidrofobizācija, ievērojot materiāla ražotāja nosacījumus.</p>	<p>20%</p>

1. Jāveic atbalsta sienu stāvokļa uzlabošanu, hidrofozibējot virsmu un aizsargājot stiegras pret koroziju, ~84 m².
2. Veikt bēniņos kokmateriālu apstrādi ar antipirēnu, aizsargājot pret uguns iedarbību, ~1250 m².

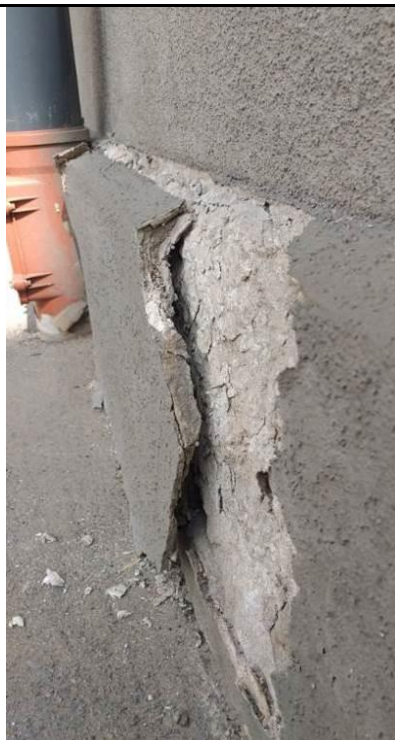
4.1.2.1. att. Cokola daļas bojājumi agresīvas vides ietekmē

Ieteicams nekavējoties veikt ēkas cokola daļas atjaunošanu, veicot ēkas mūra pamatu aizsardzības pasākumus pret agresīvās vides ietekmi uz tiem. Gruntsūdeņi ēkas pazemes stāvā netika konstatēti. Apsekojot pamatu konstrukciju pazemes stāvā, netika gūti pierādījumi arī tam, ka kādai pamatu vai pamatnes zonai ir nepietiekama nestspēja vai deformācijas. Apsekošanas laikā netika konstatētas ne ārējo nesošo sienu un to savienojumu deformācijas, ne būtiski pamatu konstrukcijas defekti, un tas nozīmē, ka pamati un pamatne zem ārējām sienām ir stabila un ēkas ekspluatācija ir

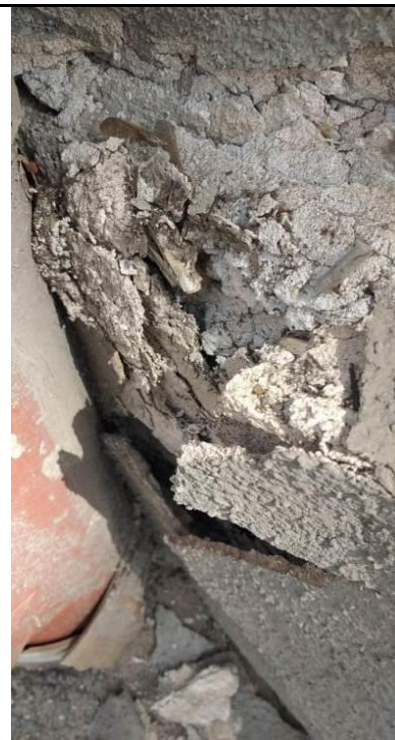
4.1.2.2. att. Uz ārsienām vērojama sēnes attīstības aktīvi procesi

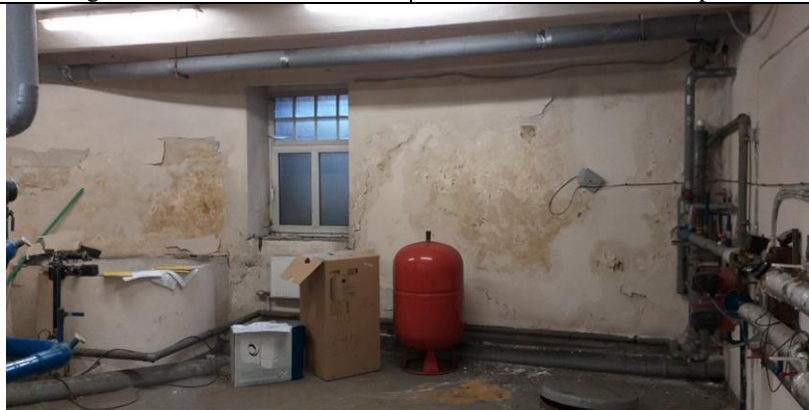
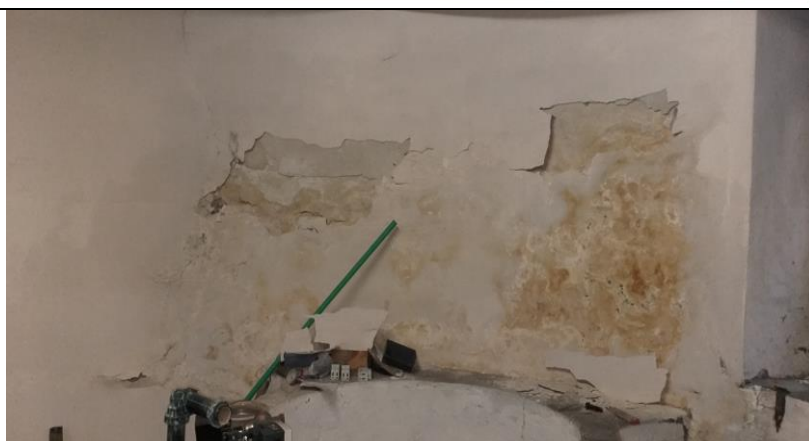
4.1.2.3., 4.1.2.4. att. Uz ārsienām mitruma un sāļu ietekmes pazīmes

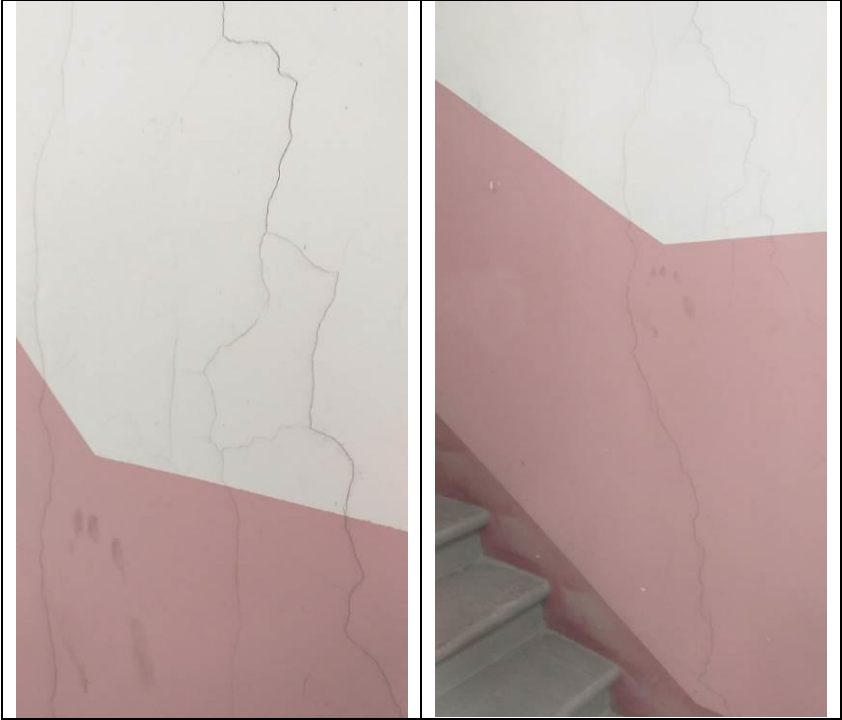
4.1.3.1., 4.1.3.2.att. plaisu tīkls kāpnēs Nr.3	
4.2.	nesošās sienas, ailu sijas un pārsedes	30,20%
4.2.1. pagraba nesošo ārsienu konstrukcija un materiāls (būvizstrādājums); konstruktīvās shēmas; galveno konstruktīvo elementu biežums un šķērsriezums, atdalošā un tvaika izolācija; pagraba sienu būvmateriālu stiprība, konstrukciju elementu pārbaudes un mūra stiprības aplēšu rezultāti;	<p>C.5 Ķieģeļu mūra sienas;</p> <p>Tā kā ēkai ir pazemes stāvs, tad pagraba nesošās ārsienas ir ēkas pamati. Skatīt sadaļu 4.1.2. Pagraba nesošajās ārsienās nav novēroti mūra vājinājumi, plaisas vai citas deformācijas un to stāvoklis vērtējams kā apmierinošs un atbilstošs Būvniecības likuma 9.panta, 2.punkta, 1.apakšpunkta "mehāniskā stiprība un stabilitāte" prasībām.</p>	28%

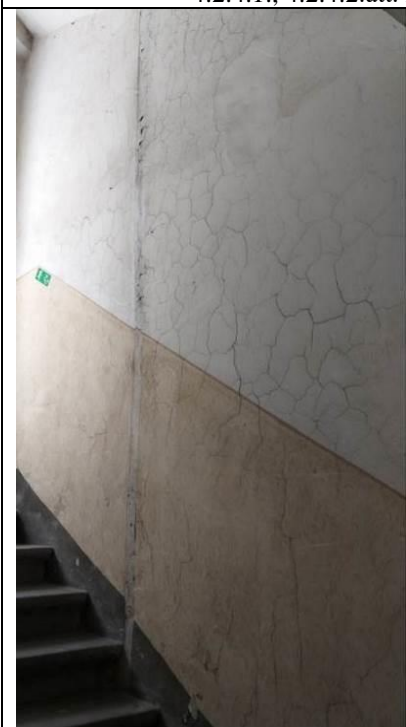
4.2.4.3., 4.2.4.4.att. Plaisu tīkls uz iekšsienām, kāpnes Nr. 6

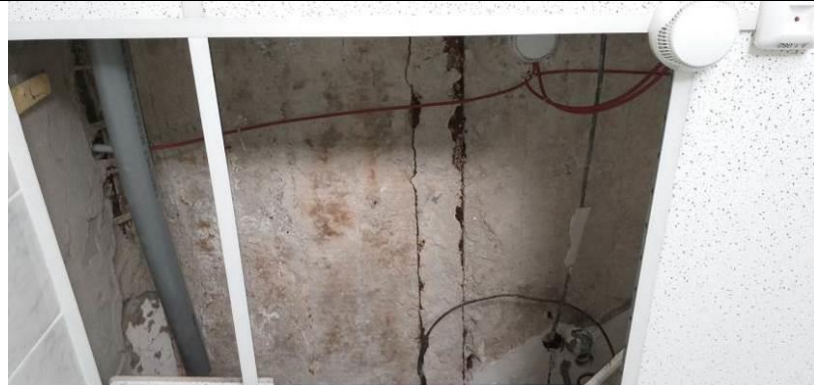
4.6.2.5. Pārsegums sanitārtehniskajā telpā

<p>Redzamo nesošo siju un citu pārseguma koka konstrukciju stāvoklis ēkas 1.stāva telpās (telpu grupa 001 un 003) vērtējams kā neapmierinošs. Ieteicams likumdošanas noteiktajā kārtībā izstrādāt projekta dokumentāciju un veikt pārsegumu atjaunošanu. <u>Līdz trūkumu novēršanai nav pielaujams ekspluatēt telpu grupas 001, telpas 3, 4, 5, un telpu grupas 003, telpas 1, 3, 4.</u></p> <p>Citviet ēkā netika atklātas lieces vai citas pārsegumu deformācijas, kuras varēja liecināt par iespējamo pārsegumu nestspējas samazināšanos, tomēr no redzētā var secināt, ka komunikāciju nepienācīgas uzturēšanas rezultātā, sanitārajos mezglos un cauruļvadu šķērsošanas vietās, pārsegumu stāvoklis var būt līdzīgs.</p> <p>Ņemot vērā šo apstākli un to, ka pārsegumu pamatmateriāls ir koks, kam nelabvēlīgo faktoru rezultātā strauji samazinās ilgmūžība, kopējais starpstāvu pārsegumu stāvoklis vērtējams kā neapmierinošs un ir <u>neatbilstošs</u> Būvniecības likuma 9.pantam "Būtiskās būvei izvirzāmās prasības". Koka konstrukcijas nav pasargātas no uguns reakcijas, kas <u>neatbilst</u> LBN 201-15 "Būvju ugunsdrošība".</p>

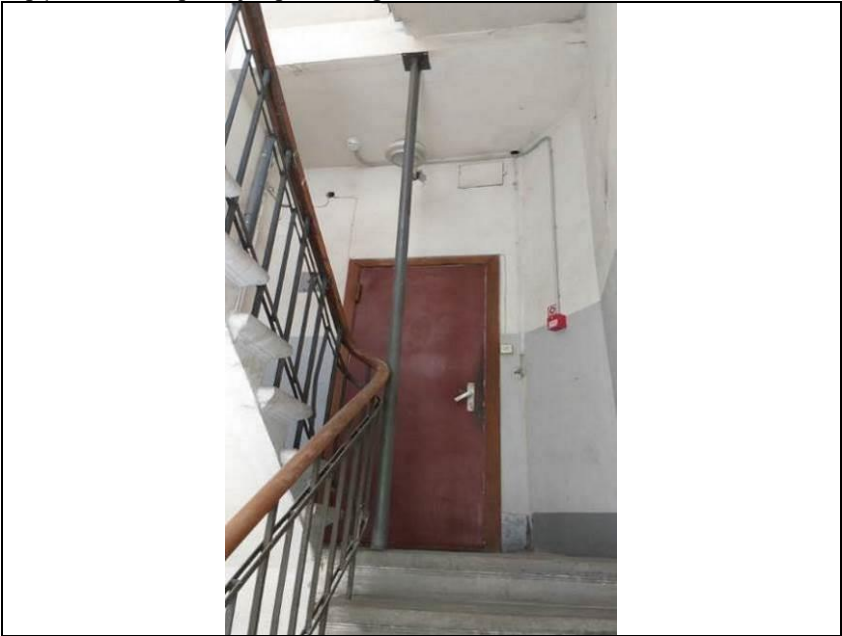
<p style="text-align: center;">4.6.3.1.att. Pagaidu pastiprinājums</p>	25%

4.6.3. pagaidu pastiprinājumi, atslogojošās konstrukcijas	<p>Kāpnēs Nr. 6, 4.stāvā, ir konstatēts pagaidu kāpņu laukuma pastiprinājums, kas ierīkots no cinkotās metāla caurules, ar laukumiem galos. Detalizētāka informācija par pastiprinājuma uzstādīšanas iemesliem nav iegūta. Iespējamais iemesls var būt iepriekš konstatētas deformācijas plaisas gan uz kāpņu laidumu apakšējās plaknes, gan uz sienām (4.6.3.1.att.).</p>

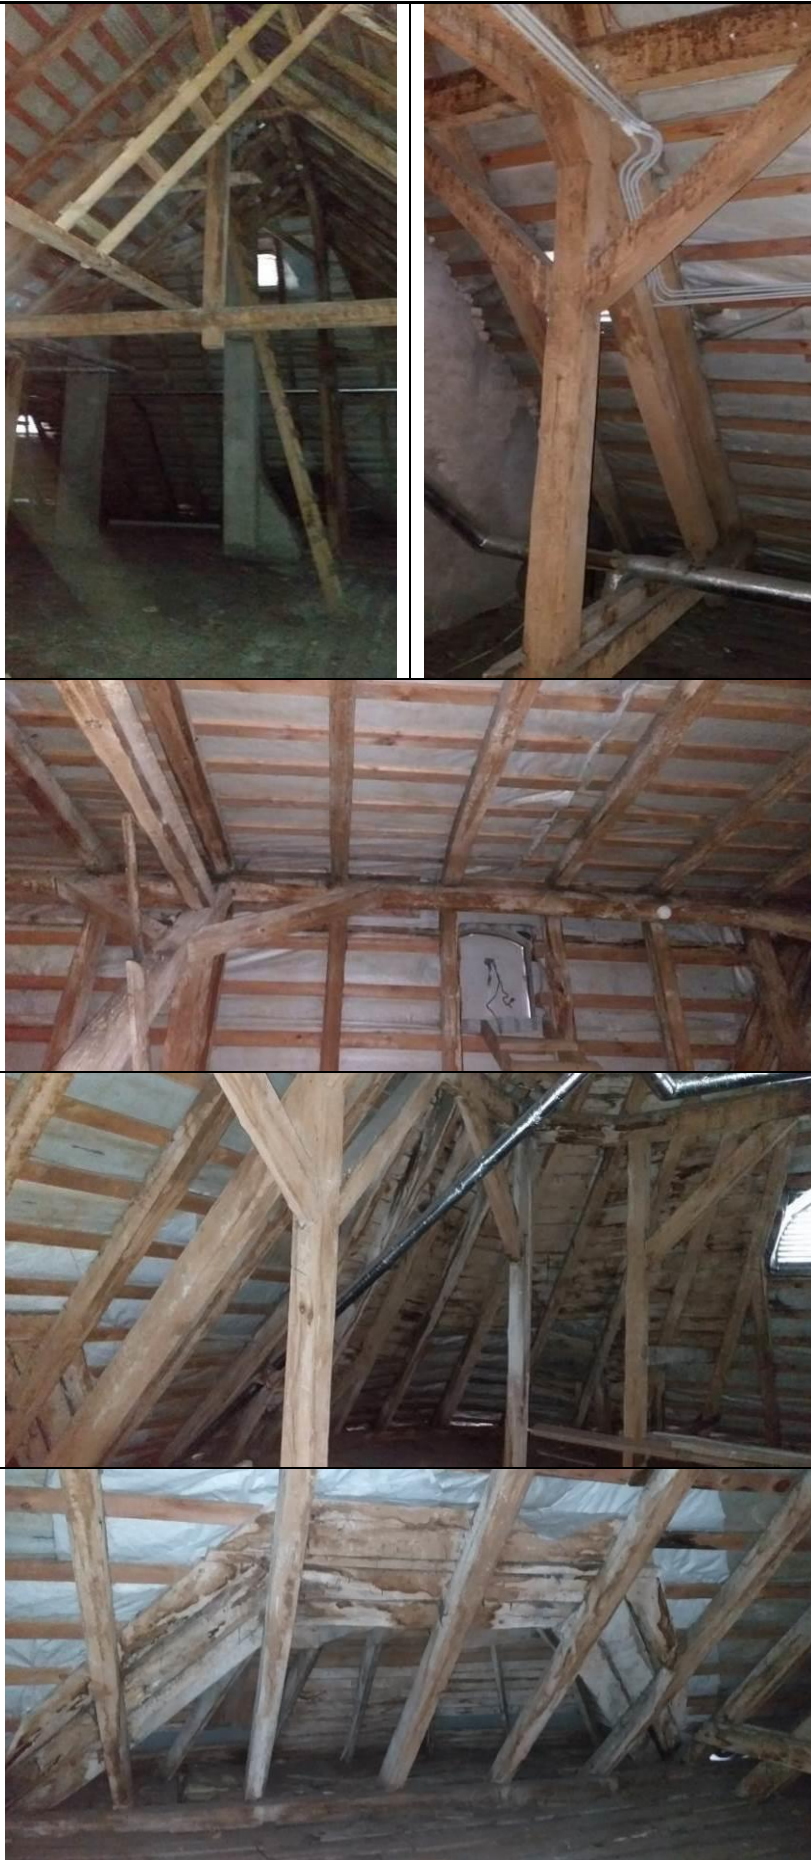
4.8.1.3.- 4.8.1.7.att. Jumta nesošās koka konstrukcijas, ar redzamiem mitruma bojājumiem

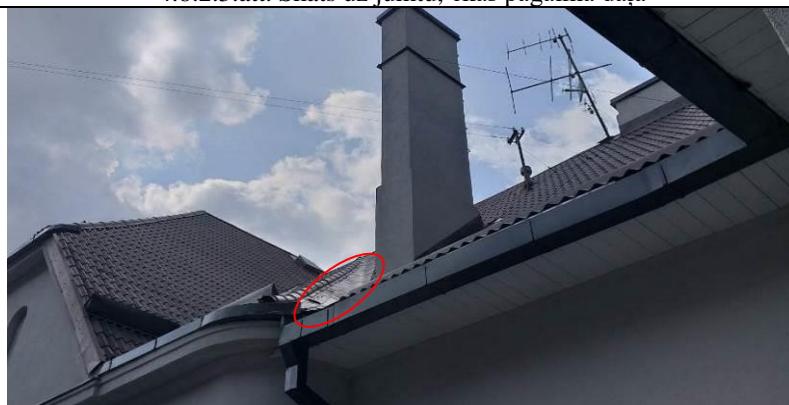
Apsekošanas laikā tika konstatēts, ka jumta seguma nomaiņas laikā, vietām ir nekvalitatīvi veidoti skārda detaļu savienojumi un sateknes stiprinājumi (4.8.2.4.att.), hidroizolācijas materiāla piekļuves pie logiem (bēniņos redzamas gaismas spraugas). Jumta seguma nomaiņas laikā ir nekvalitatīvi izpildīts savienojuma mezgls (4.8.2.6.att.) ar blakus ēku, rezultātā ēkas dzegas daļa nav pietiekami aizsargāta no nokrišņu ūdens daudzuma, kas lietus laikā ēku jumtu plakņu savienojuma vietā ir pietiekami spēcīgs, bet pie zemām temperatūrām ūdenim sasalstot, veido apledojuumu un atkušņa laikā ūdens notek pa āršiem, bojājot to.

4.8.2.4. att. Skats uz jumtu, nekvalitatīvi stiprināta satekne

Ieteicams veikt nekvalitatīvi uzstādīto detaļu, savienojumu un mezglu defektu novēršanu, pirms tam veicot defektu izpēti un nepieciešamības gadījumā (mezglu izstrādāšana) piesaistot sertificētus būvspeciālistus.

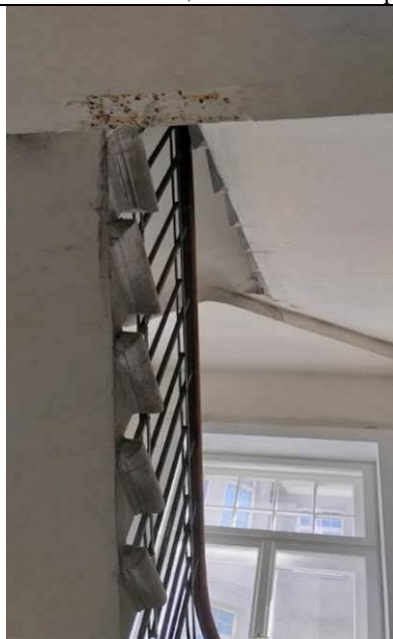
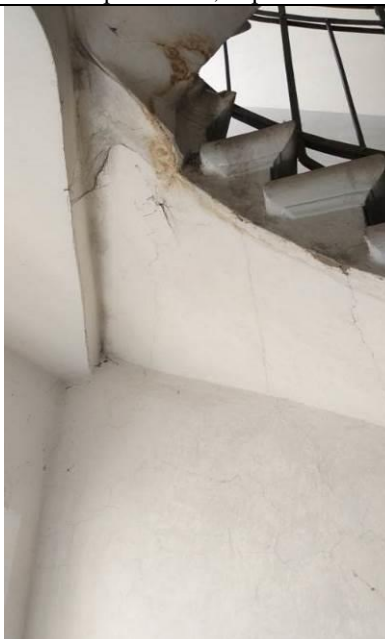
Apsekošanas laikā konstatēta kāpņu laukumu stiegru un sijas korozija (4.10.1.12.-4.10.1.13.att.), kā arī lokāli pakāpienu izdrupumi un plaisas (4.10.1.10.-4.10.1.11.att.) kāpņu laidumu apašējā plāknē. Laidumu plaisāšana novērota pakāpienu savienojuma vietās, kur ir visplānāka betona kārta un kas ir nepietiekama slodžu uzņemšanai.

4.10.1.12.att., 4.10.1.13.att. Metāla siju un stiegru korozija, kāpnes Nr.6

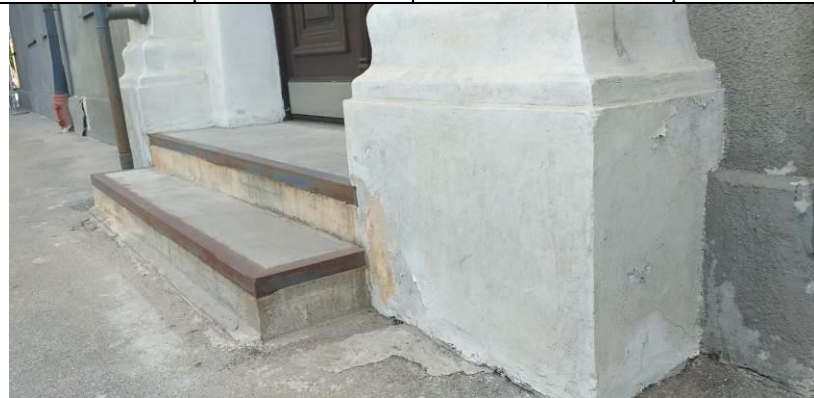
4.10.1.16.att. Ārējās kāpnes ar korodējošiem metāla lenķiem, no Eksporta ielas

6. Pie ēkas ieejas no Eksporta ielas aizsargāt pakāpienu metāla detaļas no korozijas, 3 gab.
7. Ieejas durvīm no Vašingtona laukuma nepieciešams nomainīt saplēsto stiklu, 1 gab.

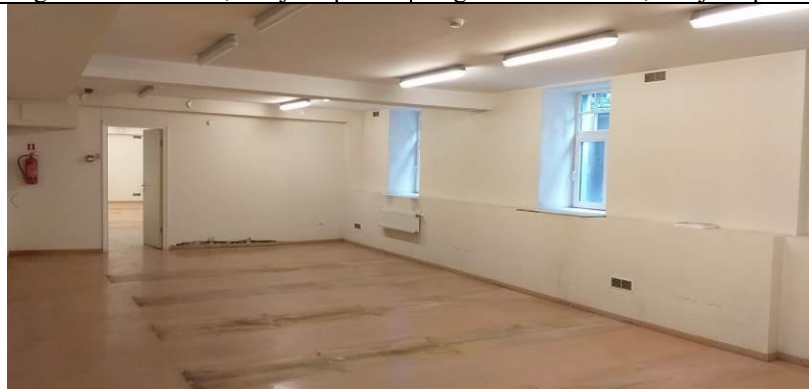
4.12.1.7.att. Linoleja grīda ar nodiluma pazīmēm, ēkas pagrabstāvā

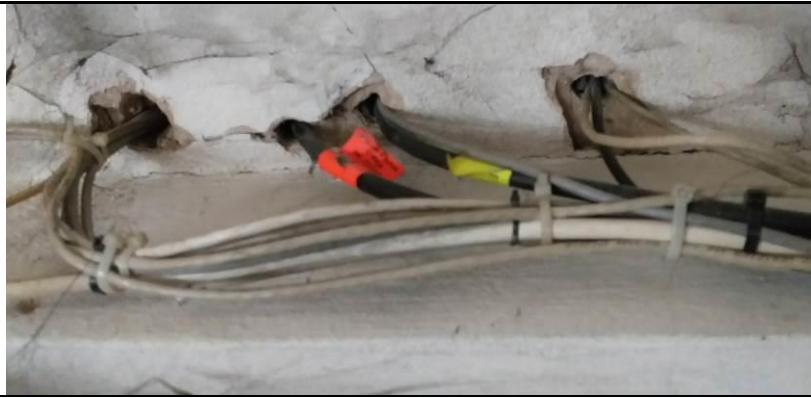
4.15.2.2.att. Atvērumi kāpnēs Nr.6

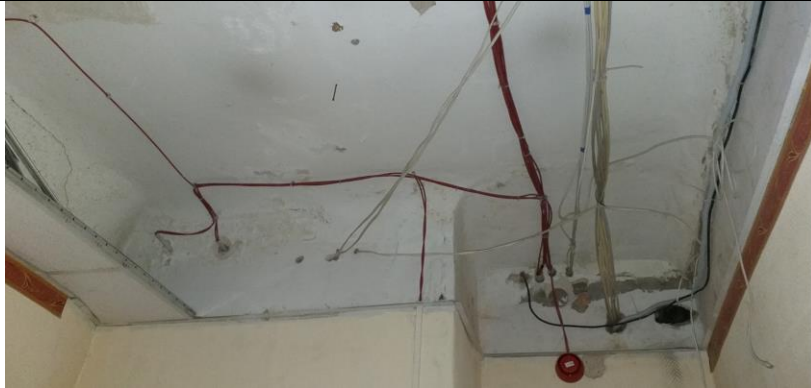
4.15.2.3.att. Atvērumi ēkas 1.stāva biroja telpās

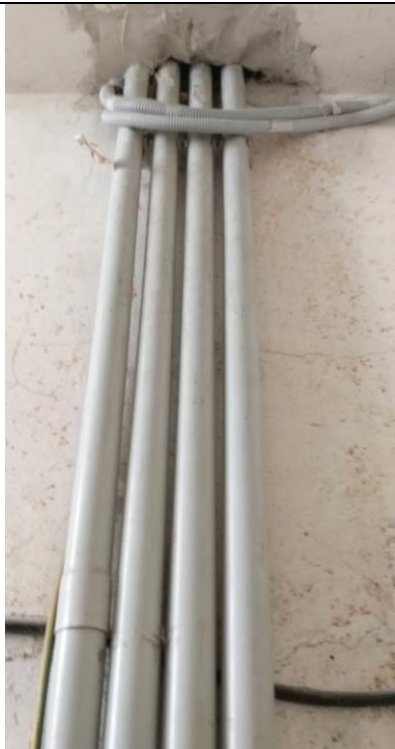
4.15.2.4.att. Atvērumi ēkas 6.kāpnēs
(evakuācijas)

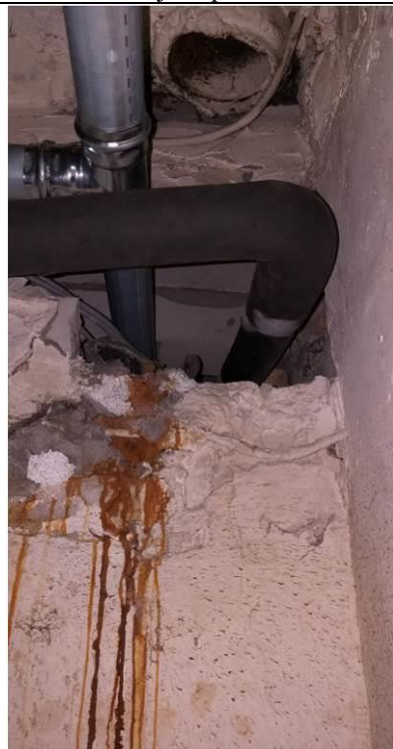
4.15.2.5.att. Atvērumi ēkas pagrabā,
ūdens ievada telpa

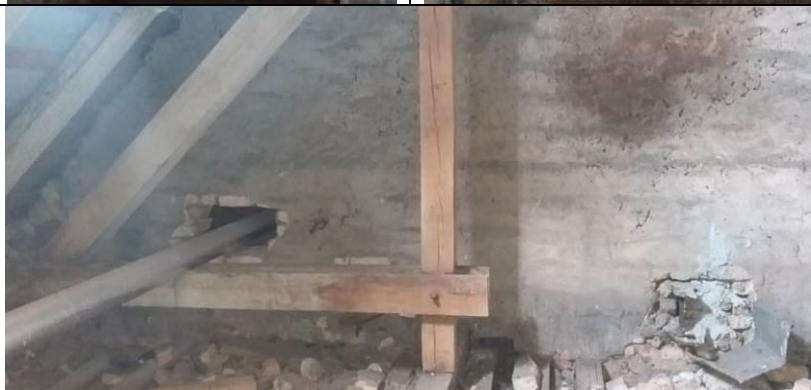
4.15.2.8.-4.15.2.10.att. Nehermetizētie atvērumi komunikācijām bēniņu telpu sienās

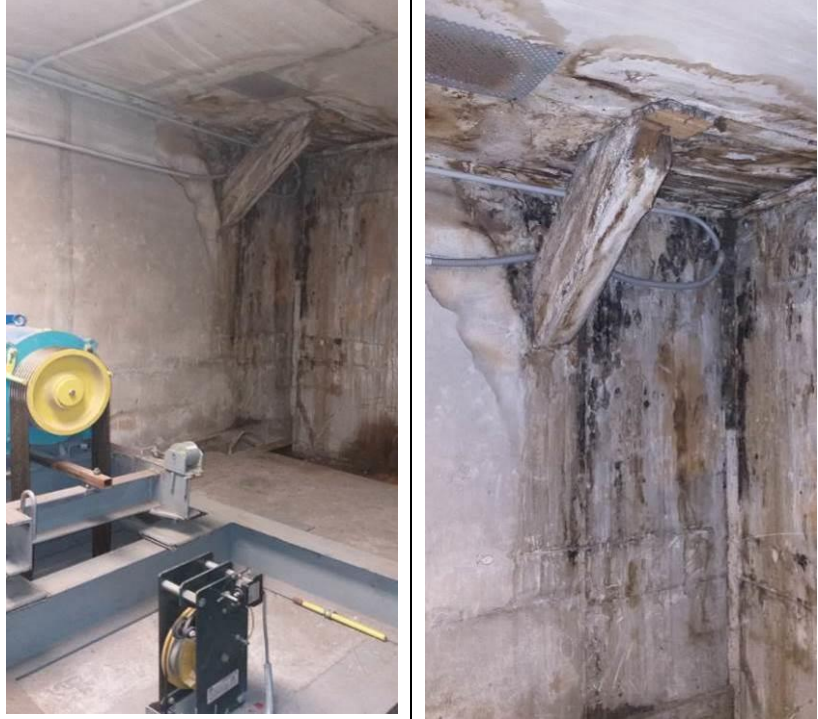
<p style="text-align: center;">4.18.1.5.-4.18.1.6. att. Sienu apdares bojājumi mašīntelpā, kāpnēs Nr.2</p>	
	<p>C.56 Tapetes; Ēkas 1.stāva telpās 001 un 003 ir redzamas ar tapetēm apdarinātās sienas. Tapetes ir fiziski un morāli nolietotojušās, nepieciešama sienu jauna apdare.</p> <p>C.57 Keramikas flīzes; Sanitāro mezglu sienu iekšējā apdarē ir pielietotas keramikās flīzes, kas atrodas apmierinošā tehniskā stāvoklī.</p> <p>C.58 Apmetums; Ēkas iekšējās sienas, galvenokārt, ir apmetas un krāsotas. Iekšējai sienu apdarei – apmetumam, pārsvarā kāpņu telpās, konstatēti tādi vizuālie bojājumi, kā izdrupumi, plaisas un plaisu tīkli. Griestu apdare no krāsota apmetuma veidota kāpņu telpās, tehniskajās telpās, kā arī biroja telpās.</p> <p>C.59c Piekargriesti; Piekārtie griesti, kas ierīkoti no plāksnēm un krāsotām ģipškartona loksnēm, ir konstatēti biroja telpās. Tie atrodas apmierinošā stāvoklī. Kopumā iekšējās apdares stāvoklis vērtējams kā <u>nosacīti</u> apmierinošs.</p>

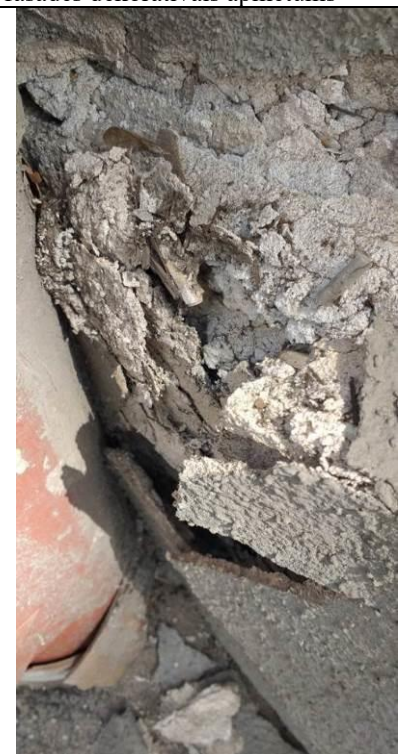
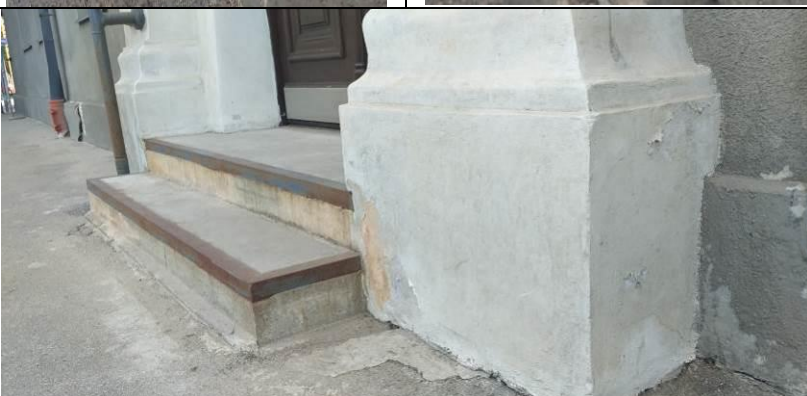
4.19.1.3.-4.19.1.5.att. Fasādes cokola un portāla apdares defekti no Eksporta ielas, pēc fasādes vienkāršotās atjaunošanas darbu pabeigšanas

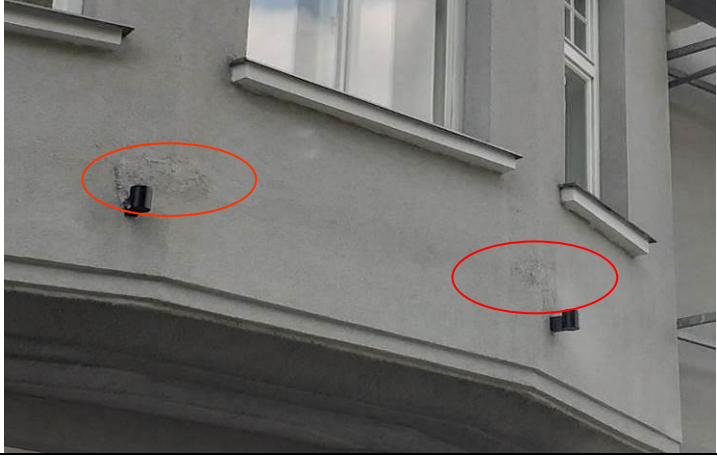
4.19.1.6.att. Fasādes apdares bojājumi virs gaismekļiem, no Vašingtona laukuma puses	
4.20.	 citas būves daļas	-
4.20.1. citas būves daļas	Nav.	-

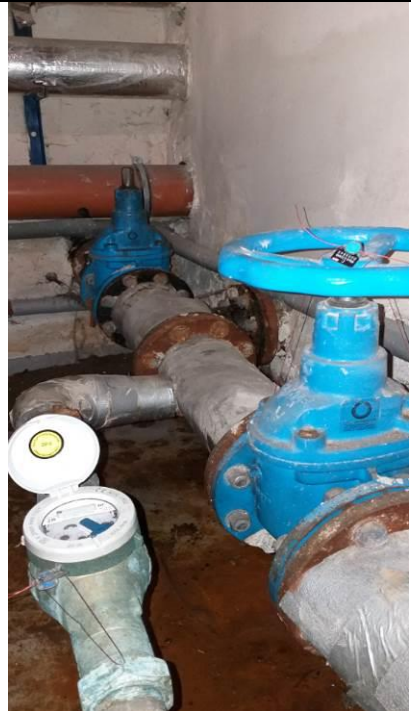
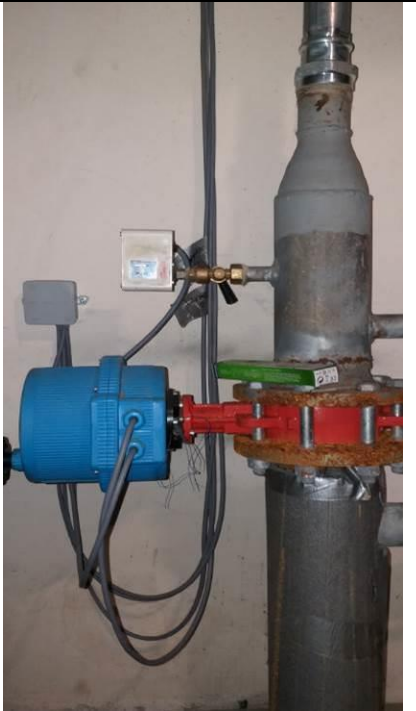
<p>ietais; spiediens tīklā un citi rādītāji; hidrauliskā pārbaude un atbilstība normatīvo aktu prasībām</p>	<p>(flanči). Sistēma izbūvēta no cinkotām caurulēm, nav uzstādīta atbilstoša pretkondensāta izolācija, izolācija vietām ir bojāta, savienojumu blīves ir novecojušas. Iekšējā aukstā ūdens cauruļvadu tīkla kopējais tehniskais stāvoklis vērtējams kā apmierinošs, bet bojājumu dēļ turpmākas ekspluatācijas laikā netiek izslēgtas ūdensvada avārijas. Rekomendējams nomainīt ekspluatācijai nederīgus veidgabalus.</p>

<p>5.1.1.1. Ūdens ievads no fasādes sienas</p>	<p>5.1.1.2. Flanču korozija</p>

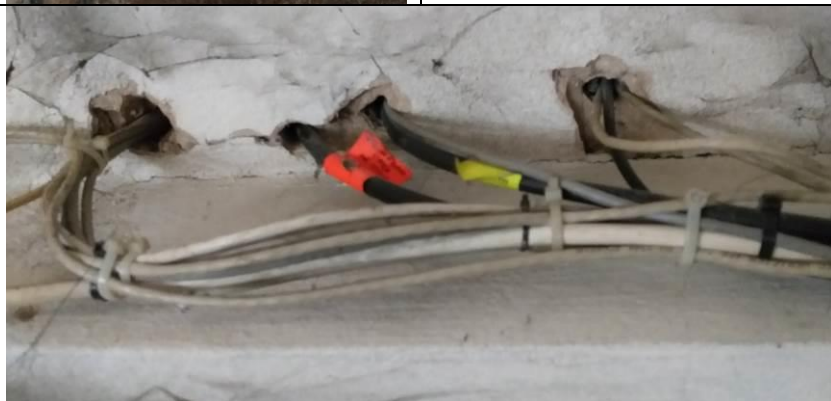
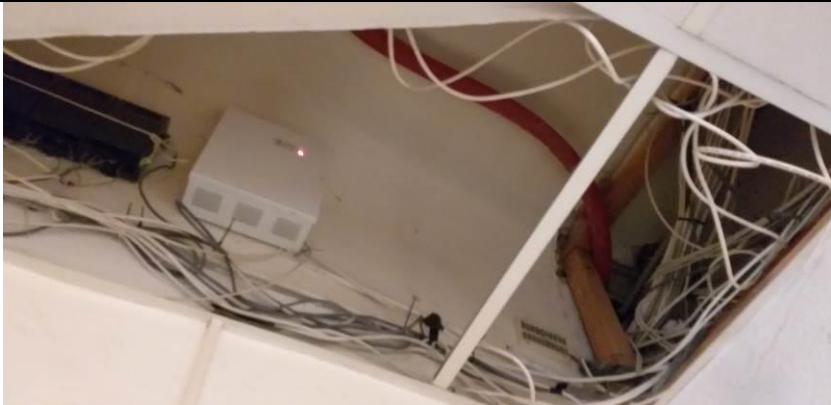
<p>5.9.1.7.- 5.9.1.14.att. Nesakārtota elektroinstalācija, izkalti un ar ugunsdrošiem materiāliem neaizdarinātie atvērumi sienās un pārsegumos</p>

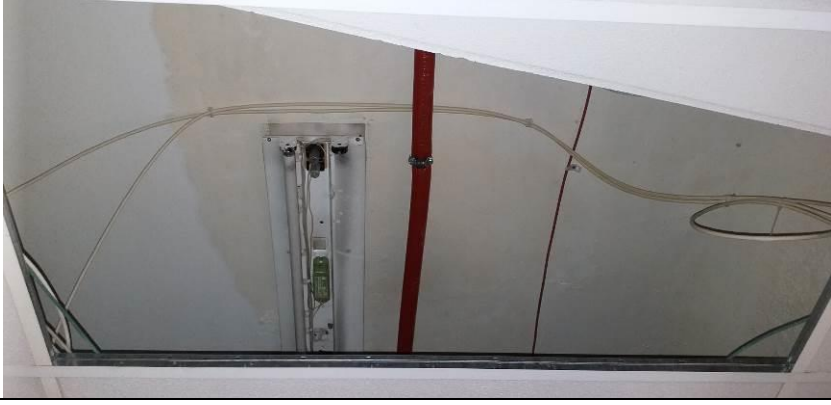
<p>5.9.1.15.att. Elektroinstalācijas montāžas neatbilstība, pārkāpumi.</p>	
<p>5.10.</p>	<p>apsardzes, signalizācijas, saziņas un citas iekārtas</p>	<p>10%</p>
<p>5.10.1. apsardzes signalizācijas iekārtas veids, nodrošinājums ar rezerves elektroapgādi</p>	<p>68. Apsardzes signalizācija; Tiek uzskatīta par ierobežotas lietošanas sistēmu.</p>	<p>10%</p>
<p>5.11.</p>	<p>vājstrāvas tīkli un ietaises</p>	<p>10%</p>
<p>5.11.1. telefonizācijas ietaišu uzskaitījums, centralizētās paziņošanas sistēmas, to veidi, nodrošinājums ar rezerves elektroapgādi</p>	<p>69. Telefonizācija, ieskaitot telefona centrāles; Telefona centrāles nav izbūvētas.</p>	<p>10%</p>
<p>5.11.2. TV ietaišu uzskaitījums, to veidi, nodrošinājums ar rezerves elektroapgādi</p>	<p>70. TV uztvērējiekārta ar iekšējās sadales tīklu; TV ietaises netika novērotas.</p>	<p>-</p>
