## Tehniskās apsekošanas atzinums TAA-LVM-09

Garāža, zemes kad. apz. 6672 003 0059,  
Bez adreses, Salacgrīvas pag., Limbažu nov., LV-4054

**Atzinums izsniegts 2022.gada 15.jūlijā**

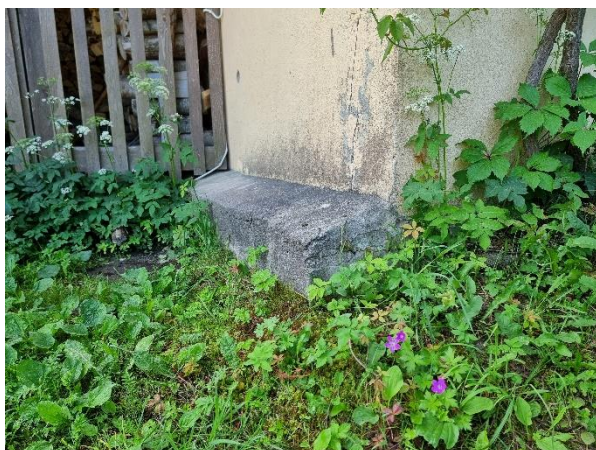
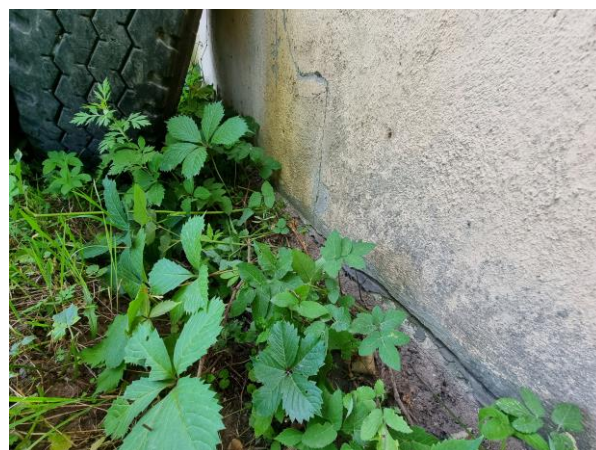
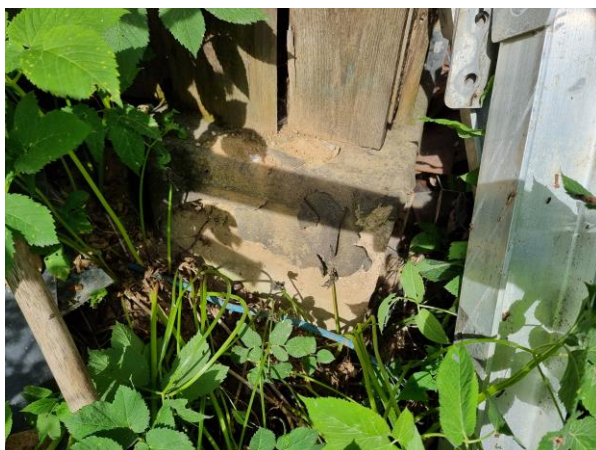
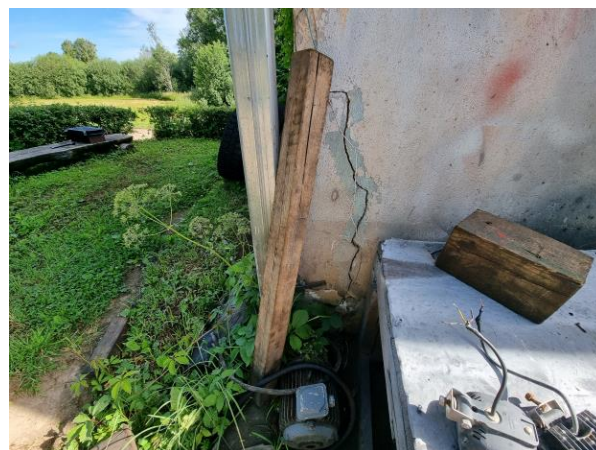
Ēkas pamatojuma (pamatnes grunšu un esošo pamatu) ģeotehniskā izpēte šajos pētījumos nav veikta. Ēkas pamatu daļa ir segta, ēkai nav pagrabs, līdz ar to pilnvērtīgi vizuāli pamatu daļu nav iespējams apsekot un vizuāli nav iespējams noskaidrot pielietotos konstruktīvos risinājumus. Ēka konstruktīvi veidotas divās daļās. Rietumu daļā ēkas norobežojošo ārsienu un nesošo sienu konstrukciju veido vieglbetona celtniecības bloku mūris. Austrumu daļā nesošās slodzes uzņem koka karkass. Austrumu daļā vairākos ēkas stūros zem koka karkasa statņiem vizuāli ir redzami betona bloki, līdz ar to tiek pieņemts, ka pārsvarā pamatu konstrukciju veido gruntī ierakti betona pamatu bloki, virs kuriem balstīts ēkas nesošais karkasa. Rietumu daļā ir betona bloku vai lentveida monolīta dzelzsbetona pamati. Nav konstatētas pamatnes sēšanās, plaisas vai citi nozīmīgi bojājumi. Nav konstatētas būtiskas mitruma pazīmes. Ēkas pamatu daļai izteikti konstruktīvi būves nestspēju ietekmējoši bojājumi nav novērojami. Veicot vizuālo apsekošanu, neradās šaubas par pamatu nestspēju. Pamatu un pamatnes tehniskais stāvoklis vērtējams, kā apmierinošs. Ēkai nav izdalīta cokola daļa, līdz ar grunts līmeni sākas ēkas fasādes apdares dēļu klājs. Ēkai pa perimetru no ārpuses nav aizsargapmale.

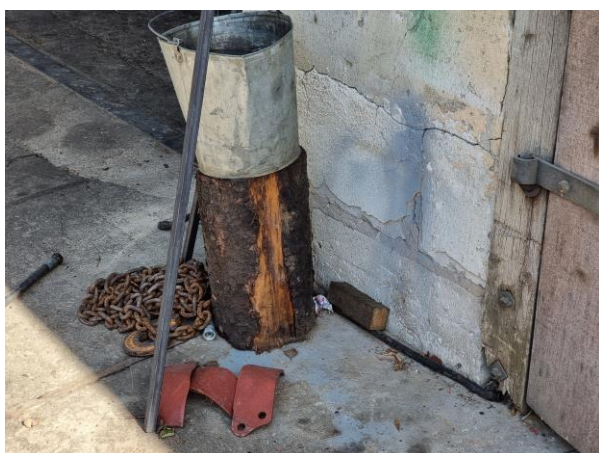
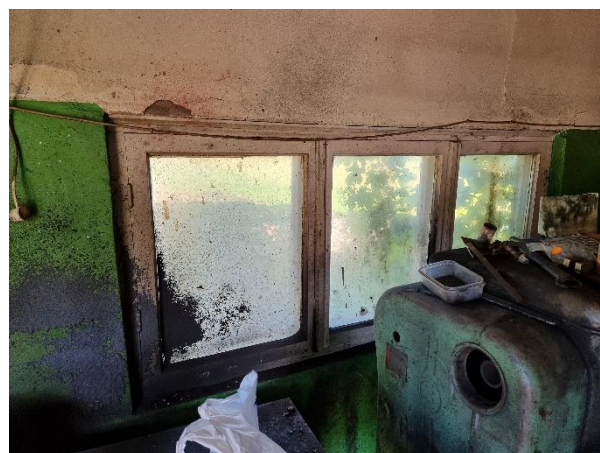
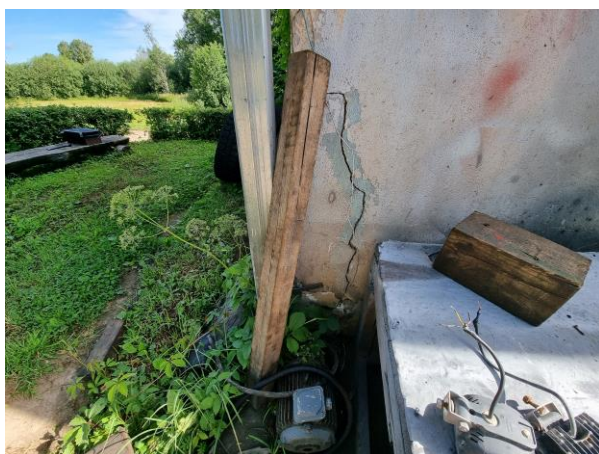
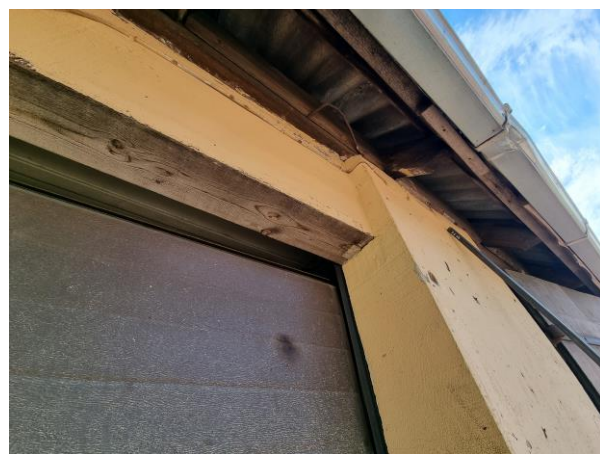
Ēkas nesošās sienās ir ārsienas un iekšējā siena uz austrumu pusi. Nesošās sienas veidotas no gāzbetona blokiem 200mm biezumā, celtniecības bloki mūri mūrēti cementa javā. Ārsienu mūris no ārpuses nav siltināts. Mūris no ārpuses un iekšpuses ir segts ar apmetumu. Nesošajām sienām nav konstatētas būtiskas plaisas, deformācijas vai citi bojājumi, kas norādītu par nestspējas zudumiem. Vairākās vietās, pārsvarā ēkas stūros ir nelielas plaisas mūri (att.4.2.3;), plaisas būtiski neietekmē mūra noturību un nav uzskatāmas par pazīmi kādas citas nesošās konstrukcijas būtiskam bojājumam. Mūra sienas ir apmierinošā tehniskā stāvoklī.

Vizuāli izskatās, ka ailu pārsedzēm ir izmantotas koka brusas. Pie ailu pārsedzēm nav konstatētas plaisas vai citas deformāciju pazīmes. Ailu pārsedzēm nav konstatēti bojājumi vai nepilnības. Ailu pārsedzes apmierinošā stāvoklī.

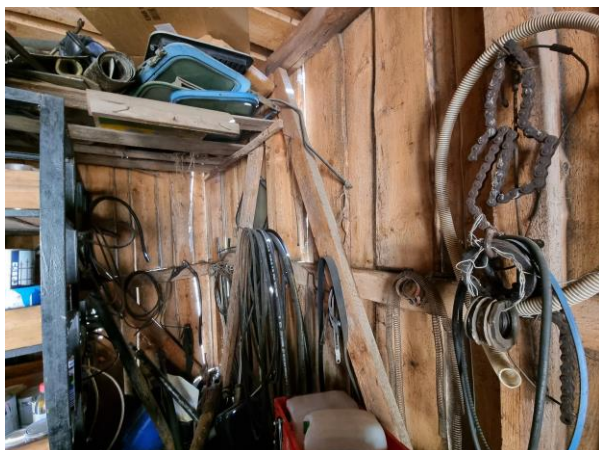
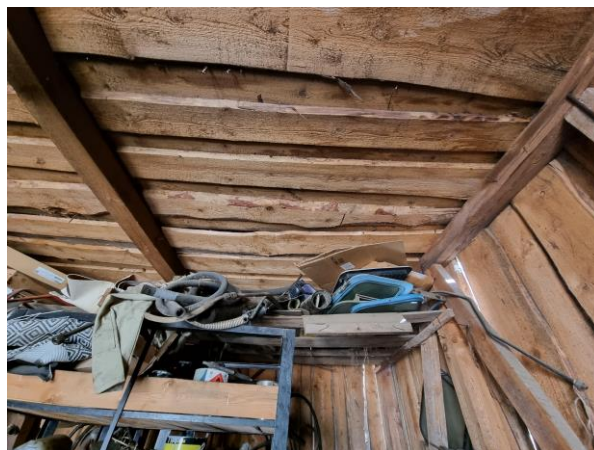
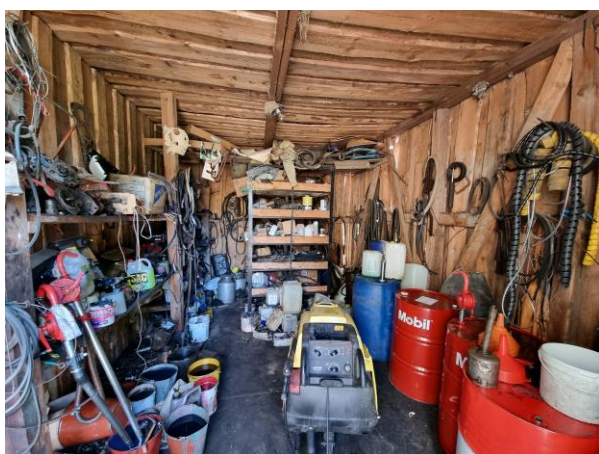
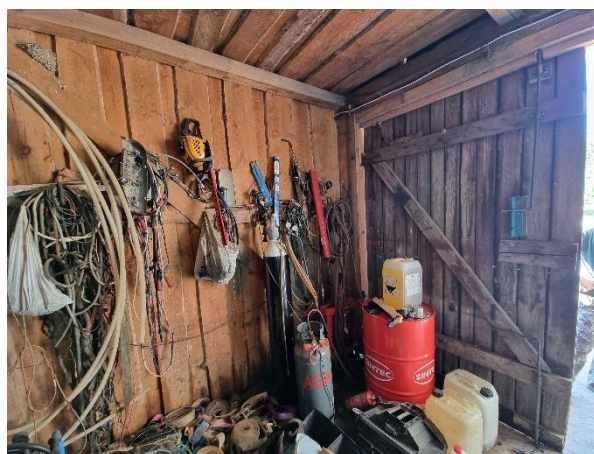
Ēka austrumu daļa ir veidota kā koka karkasa būve. Koka karkass veidots no 120x120mm šķērsgriezuma koka brusām. Ir izbūvēti atgāžņi, koka karkasa elementu savienojumu vietas kvalitatīvas. Uz apsekošanas brīdi nav konstatētas būtiskas izlieces, deformācijas vai plaisas, kas liecinātu par esošā karkasa bojājumiem vai nepilnībām. Nav konstatēti trupes vai cita veida bojājumi vai pazīmes, kas par tādiem liecinātu.

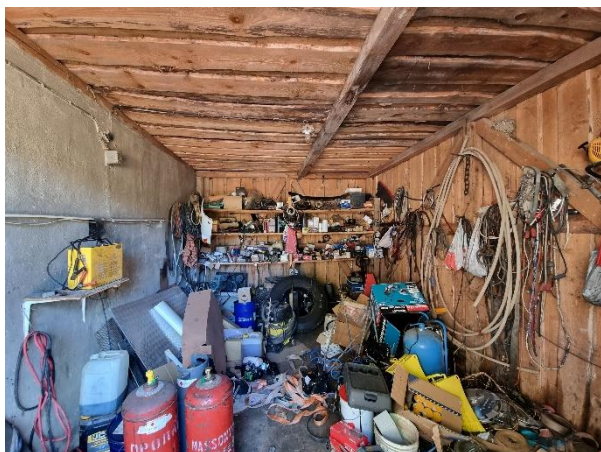
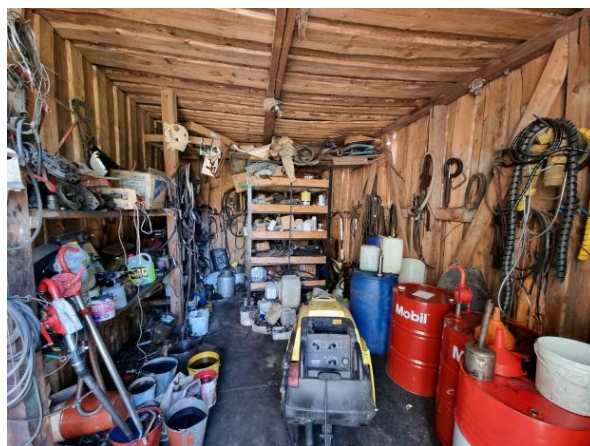
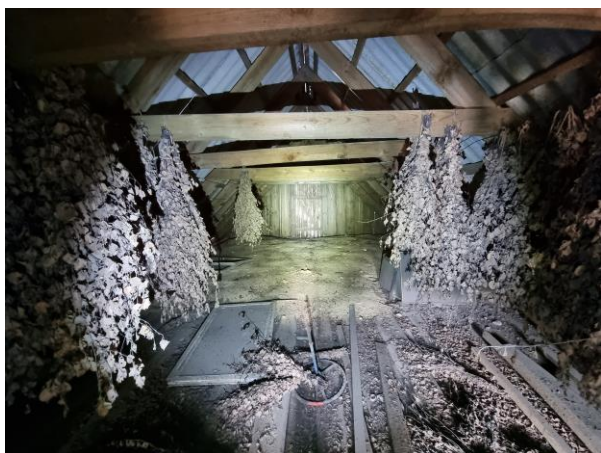
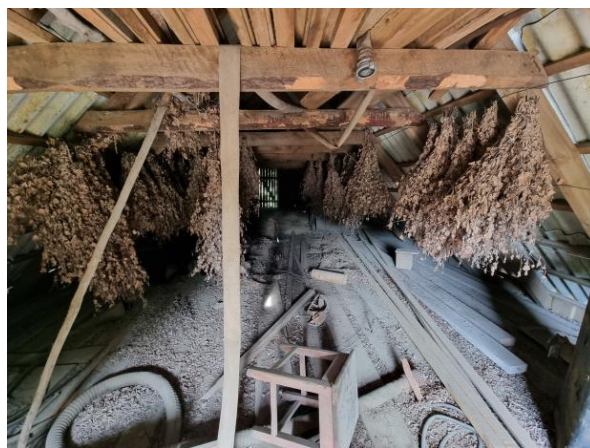
4.6.	pagraba, starpstāvu, bēniņu pārsegumi	Daļēji apmierinošs
<p>Ēkas austrumu daļā pirmā stāva pārsegums veidots no 120x120mm šķērsriezuma koka sijām ar 2.0m soli starp tām. Siju garums ~6m. Sijas balstītas perpendikulāri ēkas garenvirzienam un balstītas uz ēkas karkasa nesošajiem elementiem. Pārsegums ir bez starpsiju pildījuma un bez siltumizolācijas. Izvēlētas koka sijas, ar salīdzinoši mazo šķērsriezuma laukumu un ar ievērojami nepietiekamu soli starp tām, nespēj nodrošināt, lai bēniņu daļa būtu izmantojama lai pārvietotos par to vai uzglabātu priekšmetus tajā. Uz apsekošanas brīdi vizuāli jau ir pat redzams pārseguma izliekums (att.4.6.2;) ēkas austrumu daļā. Izlieces iemesls visdrīzāk ir novietotie metāla priekšmeti bēniņos.</p> <p>Ja bēniņus atbrīvo no priekšmetiem un par tiem nepārvietojas, tad pārseguma stāvoklis ir vērtējams kā apmierinošs.</p>

Rietumu daļā pārsegums no abām pusēm pilnībā segts, vizuāli nav iespējams noteikt pielietotos konstruktīvos risinājumus. Visdrīzāk, ka ir koka siju pārsegums, kas no augšas papildus segts ar smilšu un skaidu slāni. Veicot pārsegumu vizuālu apsekošanu, nav konstatētas ievērojamas plaisas, izlieces vai citas deformācijas. Kā arī nav konstatētas pazīmes, kas liecinātu par pārseguma bojājumiem. Pārsegumam nav konstatētas pazīmes, kas liecinātu par būtiskiem bojājumiem. Pārseguma stāvoklis ir apmierinošs.

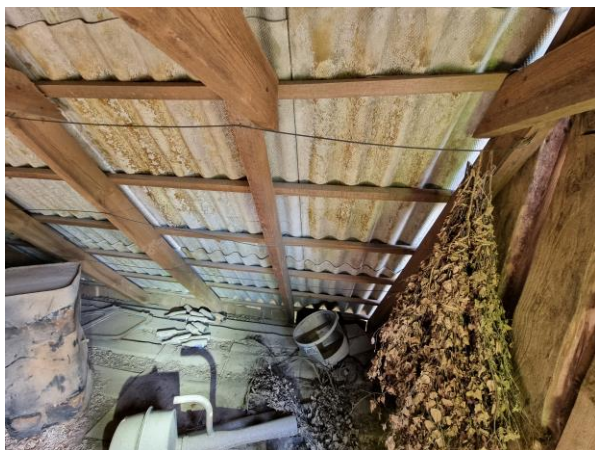
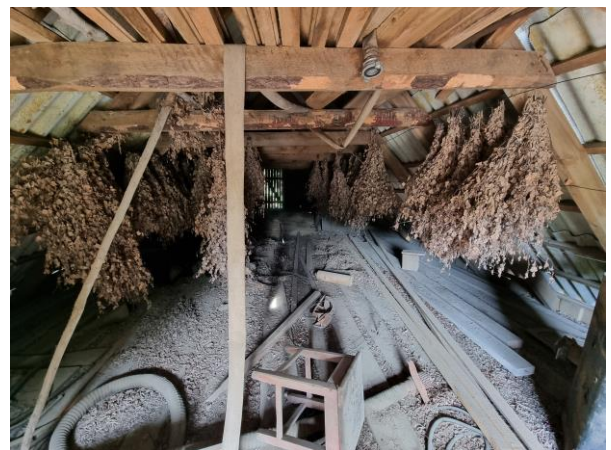
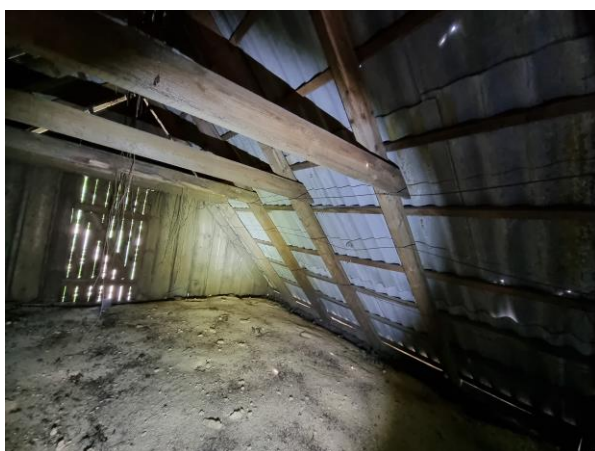
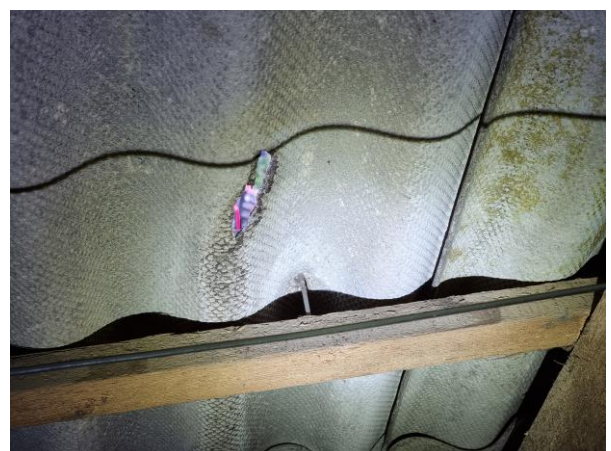
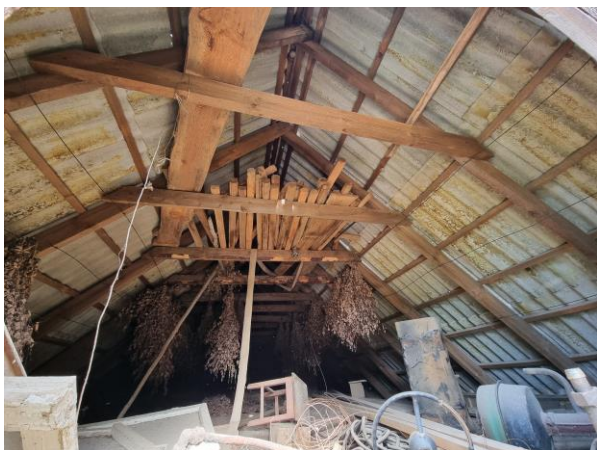
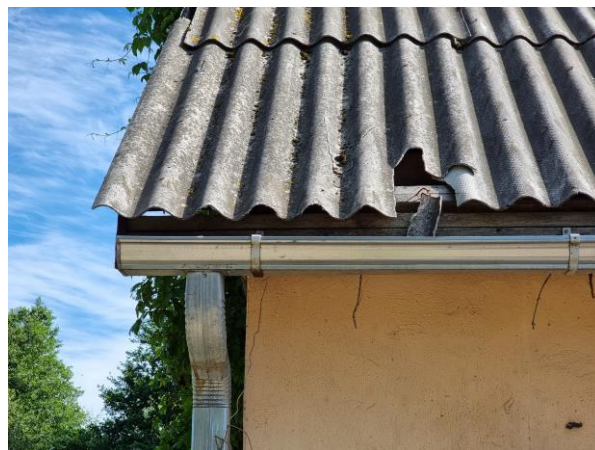
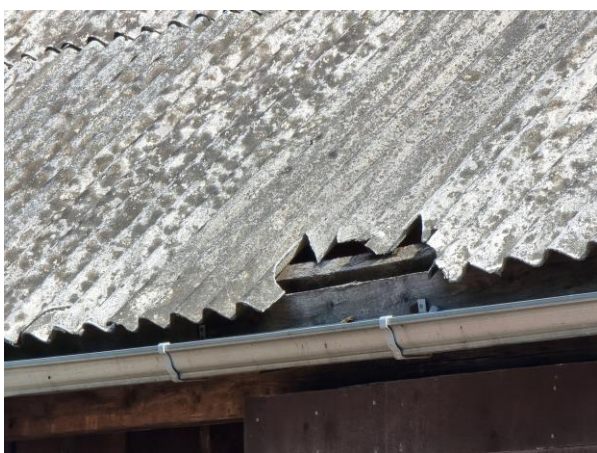
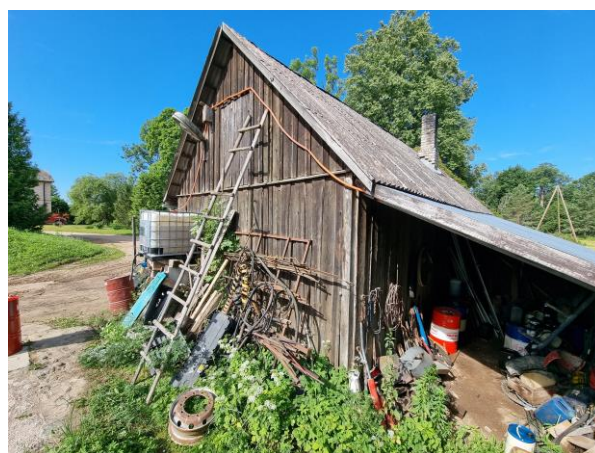
4.7.	būves telpiskās noturības elementi	-
Būves telpisko noturību veido savstarpēji saistīti ēkas elementi – pamati, nesošais karkass, pārsegumi, jumta konstrukcijas.		
4.8.	jumta elementi: nesošā konstrukcija, jumta klājs, jumta segums, lietusūdens novadsistēma	Daļēji apmierinošs
Ēkai ir divslīpu jumts ar aukstajiem bēniņiem. Jumta slīpums ~50'. Galvenie nesošie elementi – koka brusu jumta spāres ar šķērsriezumu 140x60mm un soli ~0,9m, balstītas uz augšējā vainaga un savstarpēji saistītas korē. Nav jumta krēsls. Starp spārēm ir saišķi kas nodrošinātu papildus noturību. Jumta konstrukcijas vizuāli izskatās, ka nav apstrādātas ar antipirēniem un antiseptiķiem. Nesošajām koka konstrukcijām nav konstatēti būtiski bojājumi un to stāvoklis vērtējams kā apmierinošs.

Jumta segums veidots no viļņotajām azbestcements loksniem (šifera). Jumta segums visdrīzāk, ka ir ekspluatācijā no 80tjkiem gadiem. Jumta segums ar vidēju nolietojumu, gandrīz visas jumta loksnes vēl ir derīgas ekspluatācijā. Pa visu jumta segumu kopumā ir ap 10 bojātām jumta loksniem. Ministru kabineta noteikumos Nr.158 „Noteikumi par bīstamo ķīmisko vielu un bīstamo ķīmisko produktu lietošanas un tirdzniecības ierobežojumiem un aizliegumiem”, kuri bija spēkā līdz 2009.gada 1.jūnijam, bija iekļauta norma, ka pēc 2010.gada azbestu saturošo materiālu ekspluatācija ir aizliegta, un sākotnēji bija paredzēts, ka azbestu saturoši šifera jumti būs jānomaina. Taču minētais normatīvais akts vairs nav spēkā, un, ja jumts ir ekspluatācijā derīgs, tas var kalpot joprojām. ©lvportals.lv. Šifera loksnes vairs nav iespējams brīvi iegādāties, tomēr tās ir iespējams iegūt no citiem objektiem, kur tiek veikta jumta seguma nomaiņa. Sludinājumu portālos ir iespējams tādās atrast. Rekomendējam šādā veidā tikt pie vairākām jumta loksniem ar kurām aizstāt esošās bojātās jumta loksnes. Jumta kore ēkas austrumu daļā nav nosepta, vēsturiski visdrīzāk ir bijis no dēļiem veidots nosegs, kas ir satrupējis un vairs nav. Caur jumta kori arī iekļūst nokrišņu ūdeņi. Nepieciešams jumta korei uzstādīt nosegu. Jumta segums ir bez ievērojama piesārņojuma. Jumtam nav sniega aiztures elementi, pastāv nekontrolēta sniega uzkrāšanās draudi.

Ēkai ir uzstādīta ārējā lietusu ūdens novadsistēma. Notekas ir salīdzinoši nesenu uzstādītas un ir bez būtiskiem bojājumiem, lietusu noteksisstēma apmierinošā stāvoklī. Lietusu notekūdeņu novadīšanas sistēmai nepilnības saistītas ar to, ka izplūdes vietas atrodas pie pašas ēkas un izplūst virs grunts. Šajā vietās ir izveidojušies iesēdumi un lietusu laikā uzkrājas ūdeņi, kas var novest pie ēkas pamatnes izskalošanas. Rekomendējam zem noteku izplūdēm ierīkot betona renes ar slīpumu prom no ēkas, kas novadīti ūdeņus prom.

Kopumā jumta konstrukcijas ir apmierinošā stāvoklī un jumta segums ir daļēji apmierinošā stāvoklī. .

Nr.p.k.	Nosaukums	Aptuvenās izmaksas, EUR bez PVN
1.	Bojāto jumta lokšņu nomaiņa izmantojot lietotas azbestcements jumta loksnes.	600,00
2.	Jumta kores skārda noseģa izgatavošana un uzstādīšana.	600,00
3.	Betona reģu uzstādīšana zem noteku izplūdes vietām. 2gab.	300,00

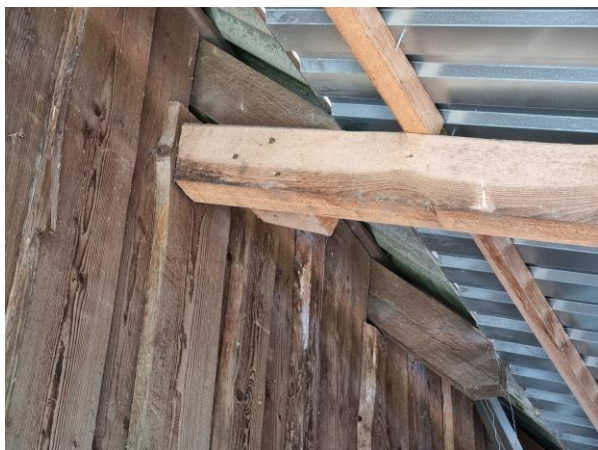
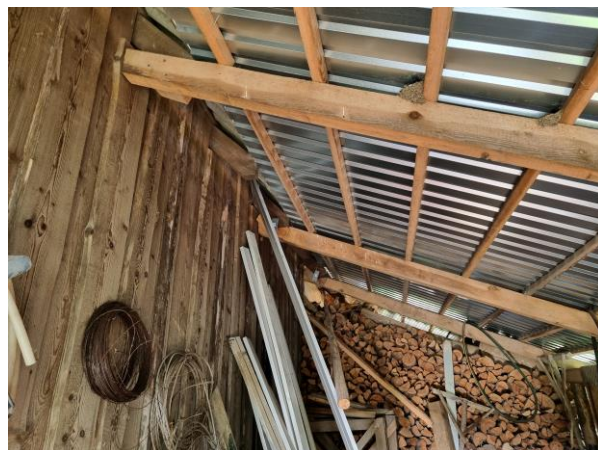
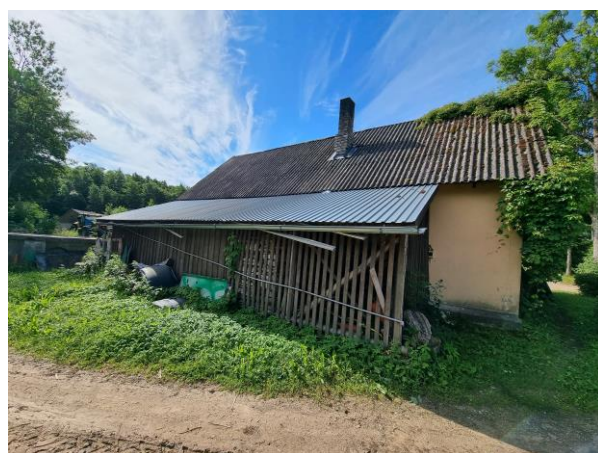
Ēkas ziemeļu pusē ir izbūvēta apjomīga nojume malkas uzglabāšanai (att.4.9.3;). Nojume vizuāli izskatās, ka balstīta uz betona pamatu blokiem virs kuriem balstīti nesošie koka karkasa elementi. Nesošās sienas un jumta konstrukciju veido dēļu un brusu karkass, kur elementi savstarpēji savienoti ar skrūvēm un tērauda leņķiem. Nav konstatēti arī būtiski bojājumi esošajā konstrukcijām. Nojumes jumta konstrukcijas ar naglotajiem savienojumiem stiprinātas pie ēkas jumta spāru galiem. Nojumes jumta slīpums atšķiras no ēkas jumta slīpumu un nojumes nesošās konstrukcijas neveido vienotu karkasu ar ēku. Nojumes jumta koka brusas, kas stiprinātas pie ēkas jumta spārēm veido ievērojamu un nelabvēlīgu sānu bīdes spēku uz ēkas jumta konstrukcijām, kas var nelabvēlīgi ietekmēt kopējo jumta noturību. Jumta segums veidots no profilētām skārda jumta loksņēm. Nav konstatēti caurumi un aktīvas sūces caur jumta segumu. Kopumā nojume ir daļēji apmierinošā stāvoklī.

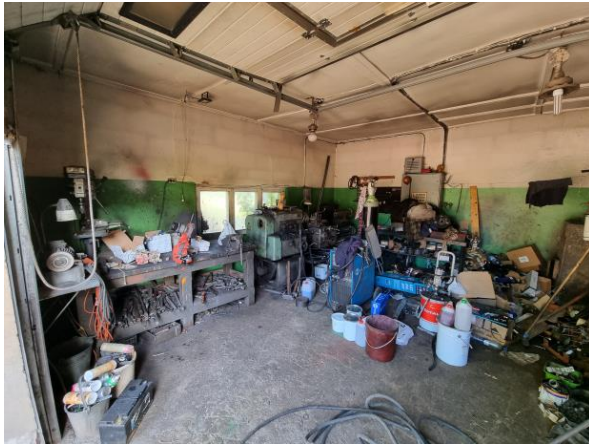
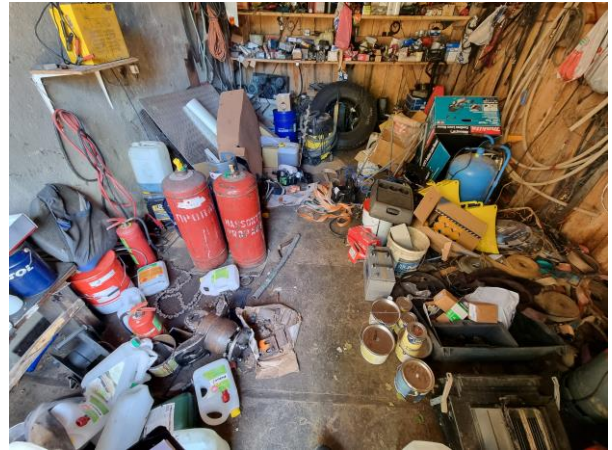
4.10.	kāpnes un pandusi	Nav
4.11.	starpsienas	Nav
4.12.	grīdas	Apmierinošs
<p>Grīdas pamatni veido betona klons. Grīdām nav būtiskas plaisas vai iesēdumi, kas liecinātu par grīdu pamatnes bojājumiem. Nav konstatēti būtiski defekti vai bojājumi, kas ievērojami apgrūtinātu pārvietošanos vai telpu ekspluatāciju. Grīdu pamatnes apmierinošā stāvoklī.</p>

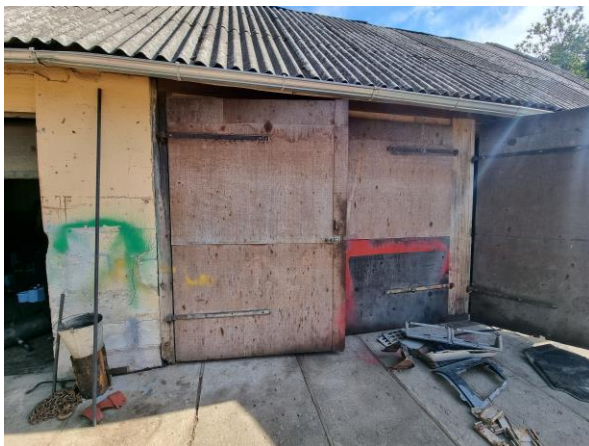
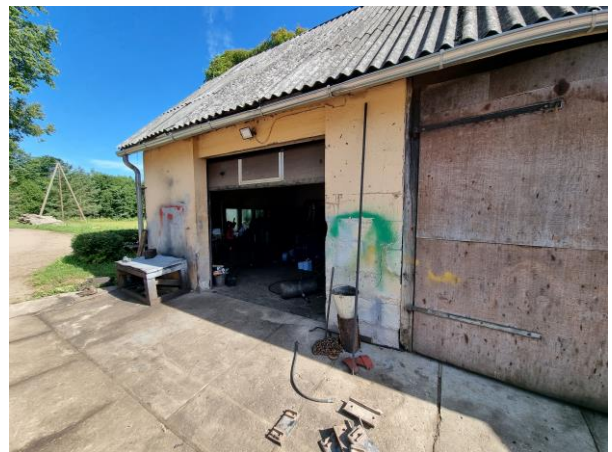
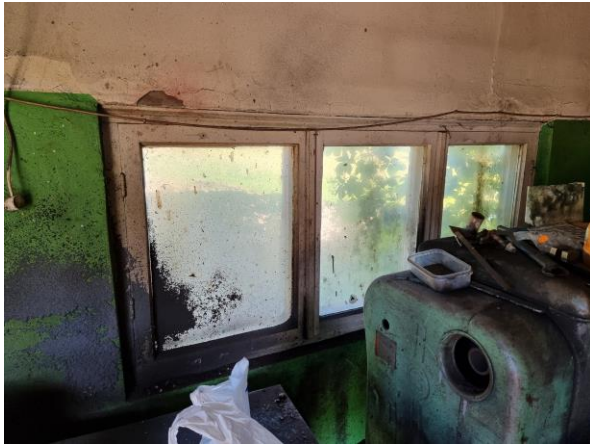
Dienvidu daļā ir izbūvēti divi divviru koka karkasa vārti ar saplākšņa lokšņu apšuvumu. Vārti ir ar salīdzinoši lielu nolietojumu un nelieliem bojājumiem, bet bojājumi būtiski neietekmē vārtu funkcionalitāti.

Ēkas rietumu daļas garāžu telpai ir paceļamie paneļu vārti. Vārti apmierinošā stāvoklī bez būtiskiem bojājumiem.

Ēkas rietumu fasādē ir izbūvēts iestiklots futerlogs logs. Logs ir ar veramām vērtņēm. Loga stāvoklis ir apmierinošs. Loga aile ir bez palodzēm.

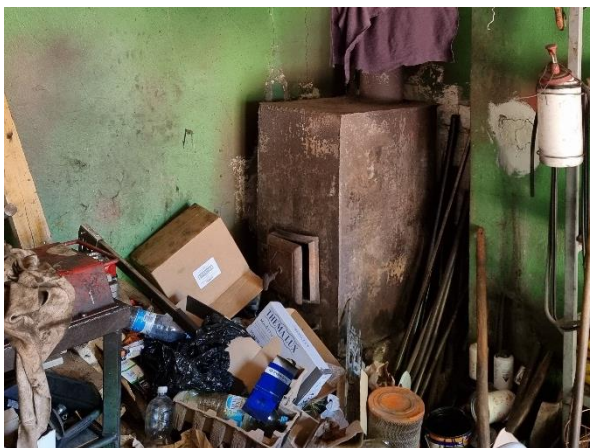
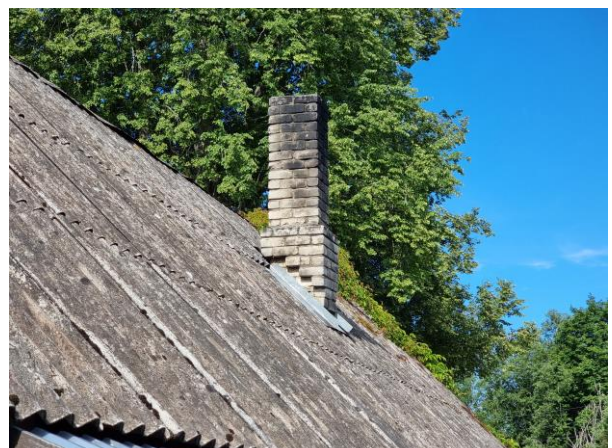
Ir uzstādīta viena tērauda korpusa cietā kurināmā apkures krāsns. Krāsns pieslēgta ķieģeļu mūra dūmeņa. Apsekošanas ietvaros, krāsns darbība nav pārbaudīta. Vizuāli apsekojot nav konstatēti būtiski tehniski bojājumi. Dūmenis veidots no silikāta ķieģeļu mūra, vizuāli to apsekojot nav konstatēti būtiski bojājumi.

Ir konstatētas vairākas potenciālas uguns bīstamības un sekojošas neatbilstības MK noteikumi nr.238 "Ugunsdrošības noteikumi":

Nav ugunsdroši grīdas pārklājumi, šo noteikumu 63.1 punkts nosaka, ka Cietā kurināmā apkures ierīces kurtuves priekšā degtspējīga materiāla grīdu pārklāj ar degtnespējīgu materiālu, kura izmērs pārsniedz kurtuves platuma izmērus vismaz par 150 mm no kurtuves sānu malām un vismaz 300 mm tās priekšā.

Krāšņu tuvumā tiek uzglabāti degtspējīgi priekšmeti. Šo noteikumu punkts 89.5. nosaka, ka Aizliegts novietot un uzglabāt degtspējīgas vielas un priekšmetus (tai skaitā kurināmo) pie apkures iekārtas un ierīces tuvāk par 0,5 m; 89.6. Aizliegts novietot degtspējīgas vielas un priekšmetus (tai skaitā kurināmo) kurtuves priekšā tuvāk par 1,2 m;

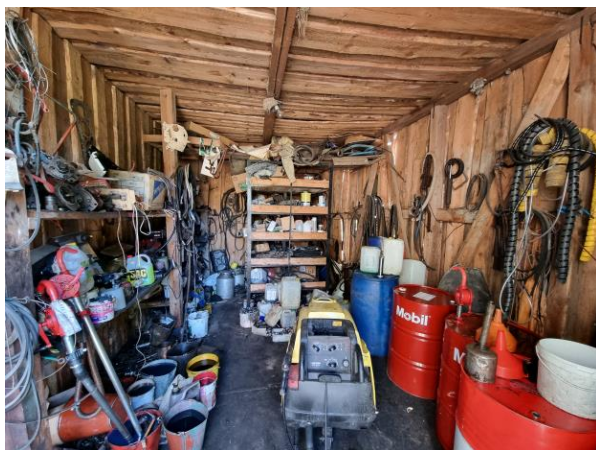
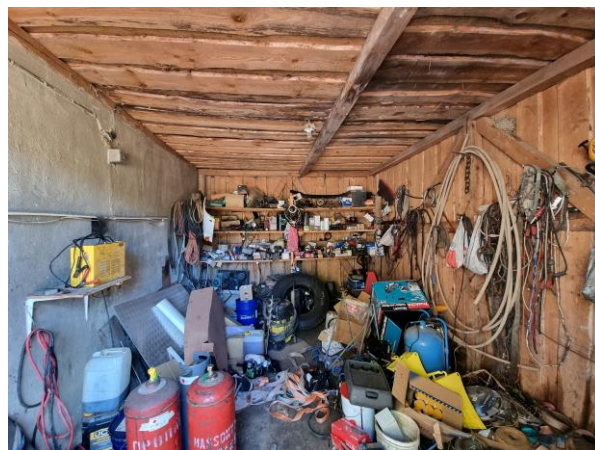
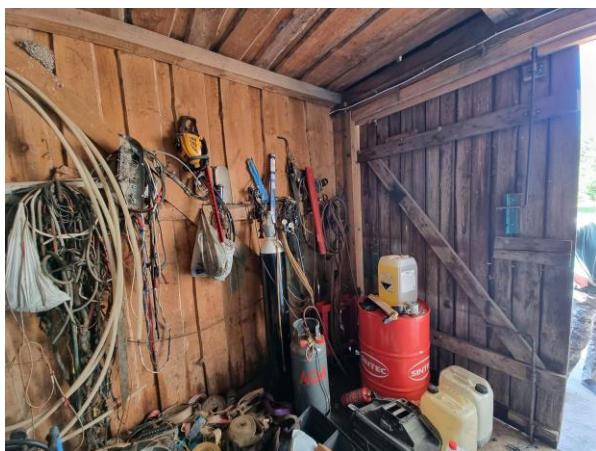
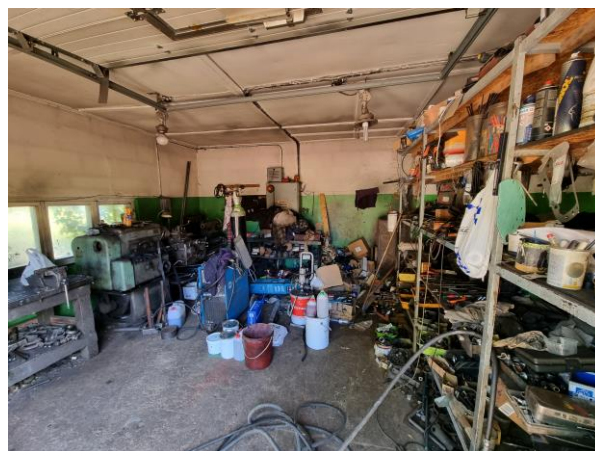
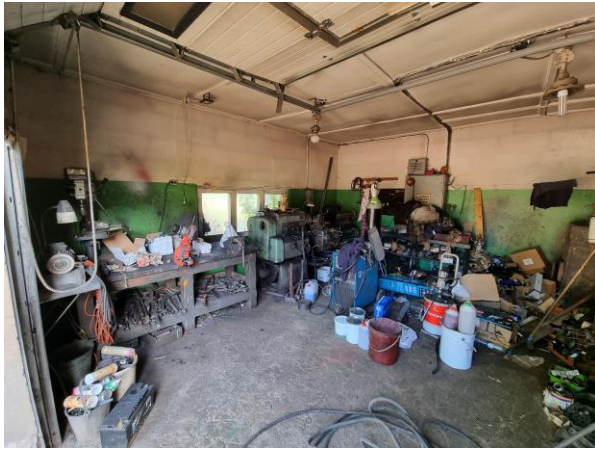
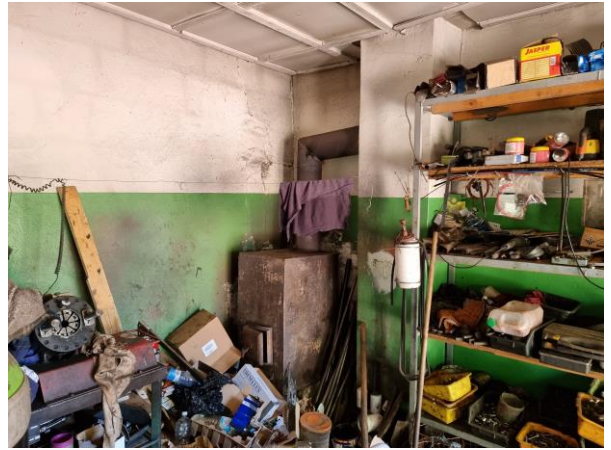
Sienu iekšēja apdare rietumu daļā – krāsots dekoratīvais apmetums virs vieglbetona blokiem. Griestu apdares krāsotas skaidu plātnes. Sienu apdare ar vidēju nolietojumu. Pārējā telpas bez papildus iekšējās apdares.

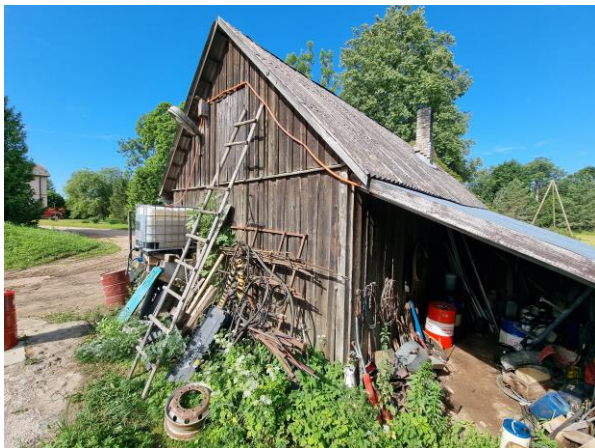
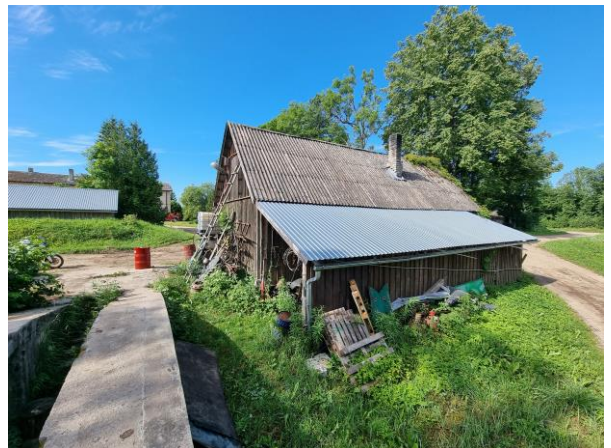
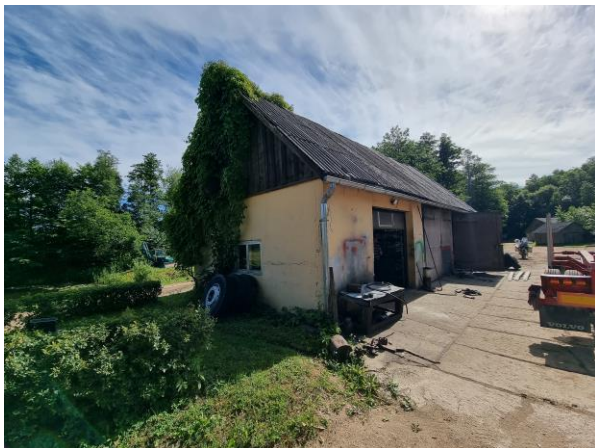
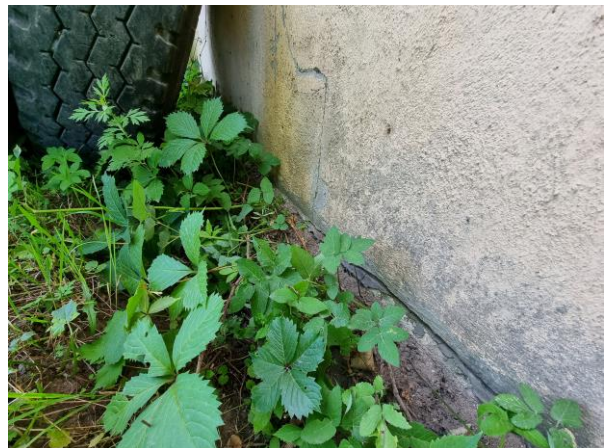
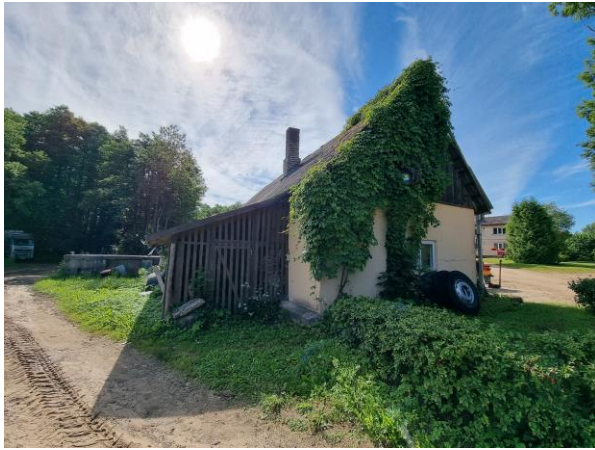
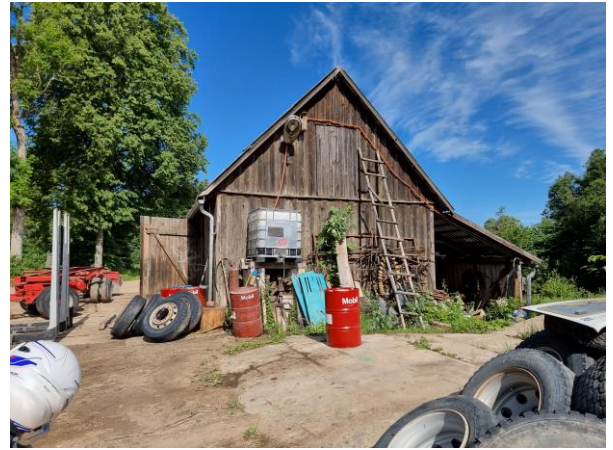
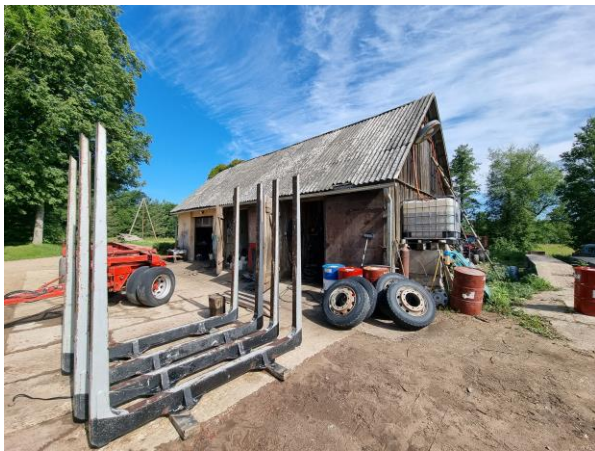
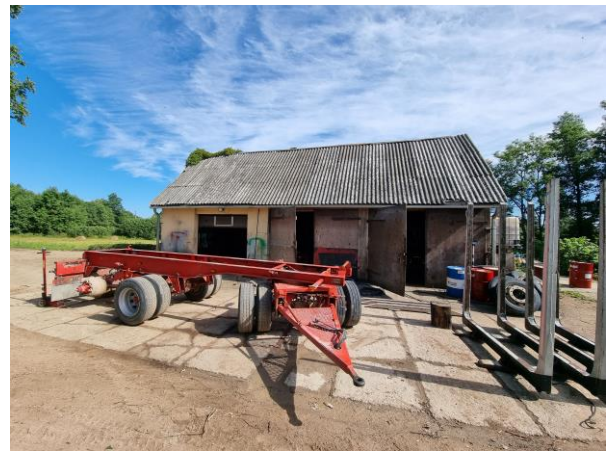
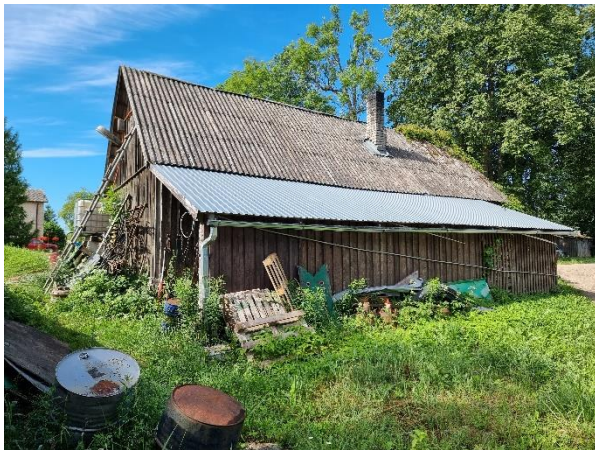
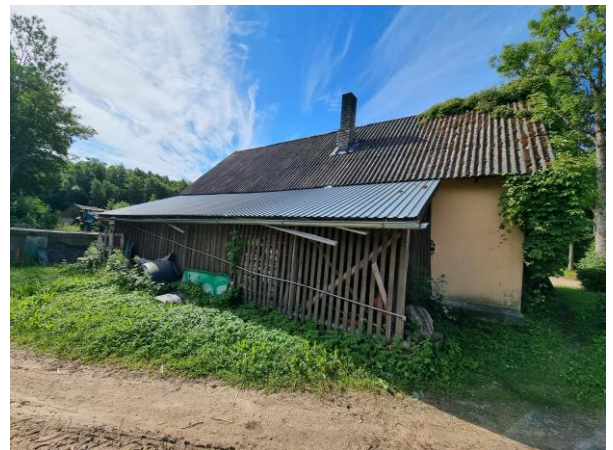
Ēkas būvniecības laiks nav zināms. Ēkas forma, pielietotie konstruktīvie risinājumi, būvmateriāli un apdares nolietojums liecina, ka iespējams ēka ir būvēta pagājušā gadsimta 70-80tajos gados. Ēka ir veidota kā vienkārša saimniecības ēka bez augstas arhitektoniskas vērtības. Ārējo fasādi veido vertikāli balstītu dēļu klājs bez papildus virsmas apdares. Ārējā apdare ir lielu nolietojumu, bet vizuāli apsekojot nav konstatēti būtiski bojājumi. Kopumā fasāde apmierinošā stāvoklī.

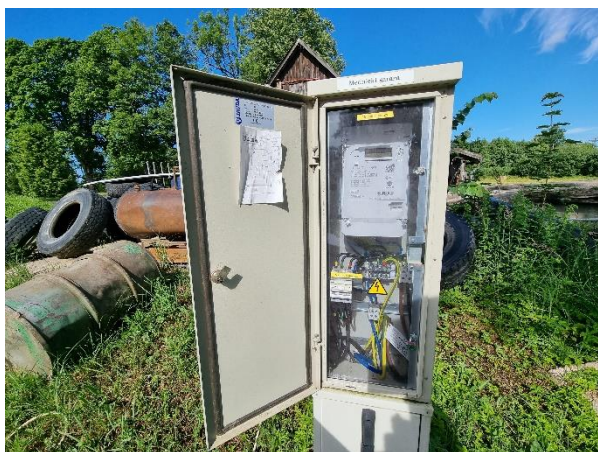
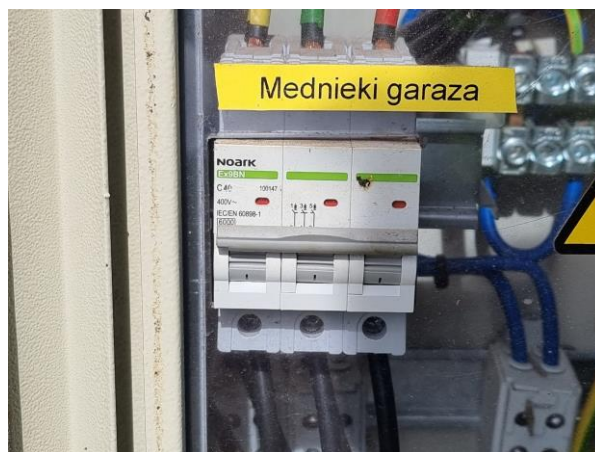
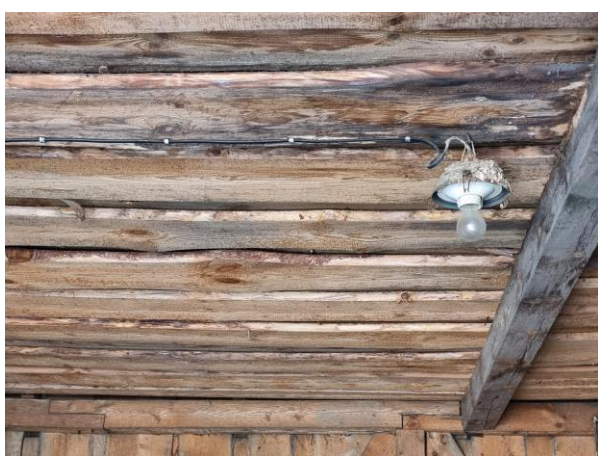
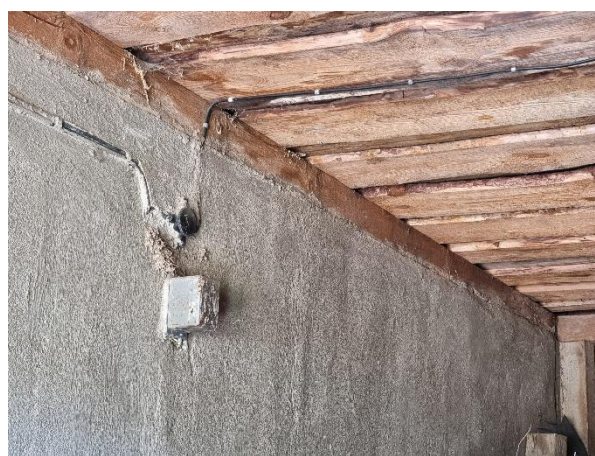
5.8.	gāzesvadi un iekārtas, gāzes ūdenssildītāji, gāzes apkures katli, gāzes patēriņa skaitītāji	Nav
5.9.	elektroapgādes sistēma un elektrotehniskās ietaises	Apmierinošs
<p>Ēkai ir nodrošināta elektrobarošana ar vienu trīs fāzu elektrības ievada kabeli (4x35mm) no sadales tīklu transformatora punkta. Strāvās ievads 3 fāzes / 380V / 40A.</p> <p>Uz austrumu pusi no ēkas atrodas sadales tīklu ārējā sadalne ar automātslēdzi un uzskaites mēraparatūru. Iekšējā elektroinstalācija ir daļēji saglabāta vēsturiskā alumīnija dzīslu kabeļu instalācija, kas laika gaitā papildināta ar kapara dzīslu elektrības kabeļiem. Telpās pārsvarā ir kvēlspuldzes. Gaismekļi ir darba kārtībā. Kopumā elektroapgādes sistēma ir apmierinošā stāvoklī, nav konstatēti būtiski bojājumi vai nepilnības.</p>
