Ēkas (būves) tehniskās apsekošanas atzinums

Biroju ēka, 01000070101001, Mazā Monētu iela 2, Rīga

Atzinums izsniegts 2020. gada 27.februārī

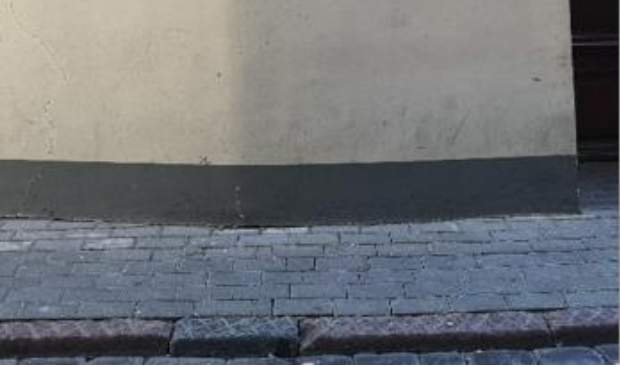
<p style="text-align: center;"><i>11. attēls. Ēkas apmale.</i></p> <p>Ēkai aizsargapmale - veidota no bruģakmens, vienlaikus pilda ietves funkciju. Kopējais aizsargapmales stāvoklis vērtējams kā apmierinošs.</p>	
<p>4.1.3. pamatu veids iekšsienām, to iedziļinājums; pamatos izmantotie būvizstrādājumi, to stiprība; pamatu hidroizolācija, drenāža; būves aizsargapmales;</p>	<p>C.1b Monolītbetona, dabisko akmeņu un ķieģeļu mūra lentveida pamati; Pamati zem iekšējām sienām - dabisko akmeņu lentveida pamati. Gruntsūdens ietekme uz pamatiem netika konstatēta, horizontālā hidroizolācija ir esošā. Mitrums uz pagraba sienām netika konstatēts. Esošo pamatu tehniskais stāvoklis zem iekšsienām vērtējams kā apmierinošs. Pie esošajām slodzēm mūra stiprība ir ar pietiekamu nestspēju, ja tiek paredzēta ēkas pārbūve ar būtisku slodzes palielinājumu, tad papildus ieteicams veikt mūra stiprības laboratoriskās pārbaudes.</p>	<p style="text-align: right;">27</p>

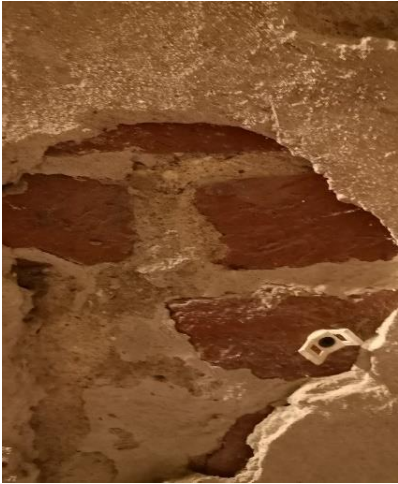
<p style="text-align: center;"><i>12. attēls . Pagrabstāva nesošās ār sienas - ķieģeļu mūra sienas</i></p>	<p style="text-align: right;">38</p>

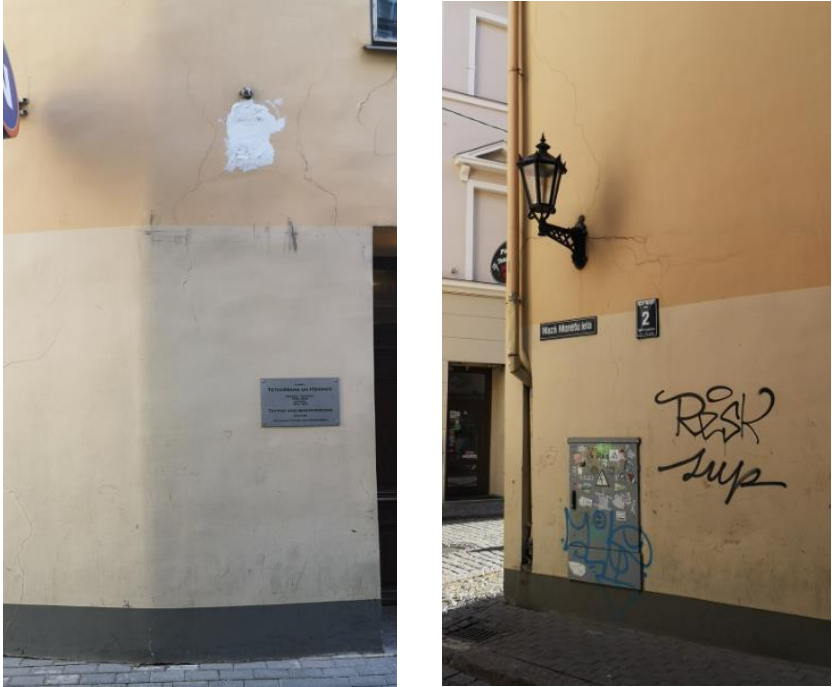
<p>4.2.3. virszemes nesošo ārsienu konstrukcija un materiāls (būvizstrādājums); konstruktīvās shēmas; galveno konstruktīvo elementu biezums un šķēsgriezums, atdalošā un tvaika izolācija; virszemes sienu būvmateriālu stiprība, konstrukciju elementu pārbaudes un mūra stiprības aplēšu rezultāti; kontrolzondēšanas rezultāti; nesošo sienu mūra vājinājumi; plaisu atvērumu mērījumu un plaisu attīstības novērojumu dati; koksnes bioloģiskie bojājumi</p>	<p>12a. attēls . Pagrabstāva nesošās iekšsienas - ķieģeļu mūra sienas</p> <p>C.5 Ķieģeļu mūra sienas; Virszemes nesošās ār sienas veidotas no māla pilnķieģeļu mūra. Vidējā ķieģeļu stiprība spiedē vēsturiskām ēkām ir ap 10 N/mm², bet tā var būt atšķirīga konkrētos iecirkņos, jo šuvju ģeometrija nav viendabīga un ķieģeļu forma mēdz būt neregulāra, kā arī šuvju stiprība mēdz atšķirties. No iekšpuses nesošajās mūra sienās plaisas netika konstatētas. No ārpusē konstatētas palielinātas plaisas apmetumā, kas radušās apkārtējās vides ietekmes rezultātā (sals, lietus ūdens ietekme). Pēc nestspējas sienu tehniskais stāvoklis ir apmierinošs.</p>

<p>13. un 14. attēls . Nesošās ār sienas – apmetuma bojājumi</p>	38

Ēkas nesošās sienas ir veidotas no ķieģeļu mūra. Sienās no ārpusē konstatētas palielinātas plaisas apmetumā. Nepieciešams atjaunot ēkas apmetumu, noņemot bojāto apmetuma slāni.

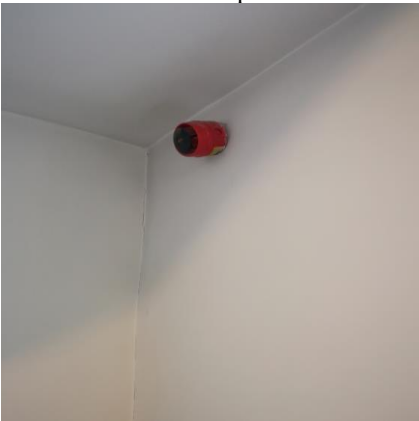
<p>14a. Attēls. Ķieģeļu mūra nesošās iekšsienas;</p>	38

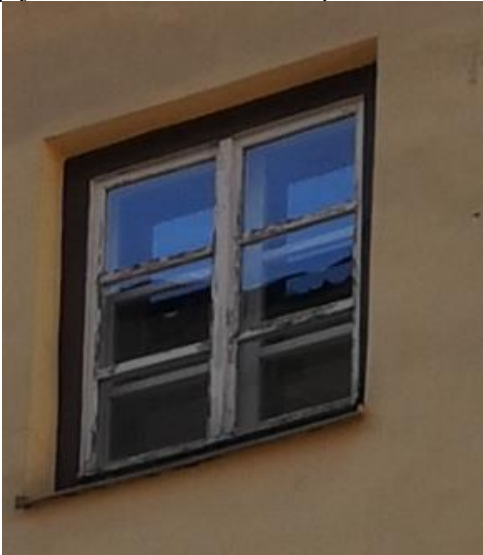
<p>14b. Attēls. Ailu siju un pārsedžu konstrukcija- ķīļveidā ķieģeļu pārsedzes.</p>	<p>38</p>
<p>4.3.</p>	<p>karkasa elementi: kolonnas, rīģeļi un sijas</p>	<p>-</p>
<p>4.3.1. kolonnu, stabu, rīģeļu un siju konstrukcija un materiāls</p>	<p>Ēka ir bezkarkasa sistēma, ar nesošām sienām.</p>	<p>-</p>
<p>4.4.</p>	<p>pašnesošās sienas</p>	<p>38</p>
<p>4.4.1. pašnesošo sienu konstrukcija un materiāls</p>	<p>C.5 Ķieģeļu mūra sienas; Ēkas pašnesošā siena - gala siena veidota no ķieģeļu mūra. Plaisas netika konstatētas. Pēc nestspējas sienu tehniskais stāvoklis ir apmierinošs.</p>

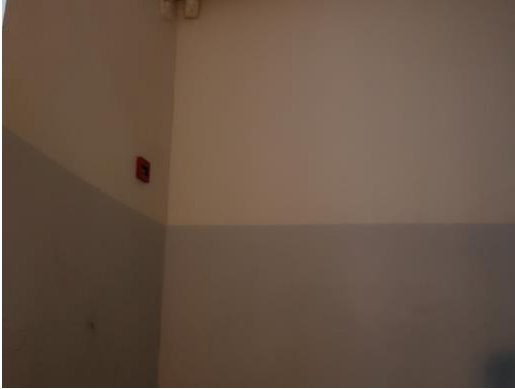
<p>14c. Attēls. Ēkas pašnesošā siena - gala siena veidota no ķieģeļu mūra.</p>	<p>38</p>

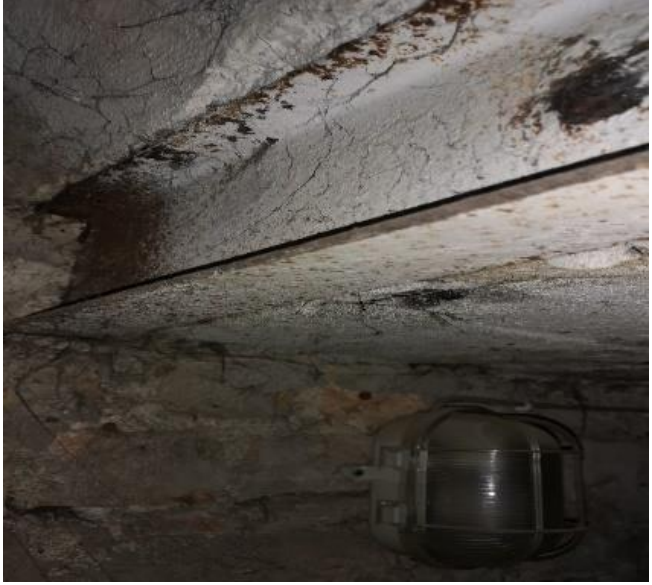
<p>15. attēls . Pagrabstāva pārsegums-uz metāla sijām</p> <p>Sijām nav konstatētas palielinātas deformācijas, kas liecinātu par siju nestspējas samazinājumu vai pārslodzi. Konstatēta korozijas un aizsargkārtas bojājumi. Apsekošanas laikā pārsegumu stāvoklis pēc nestspējas ir apmierinošs. Metāla sijām paredzēt pretkorozijas aizsardzību.</p>

- Metāla sijai zem galvenās kāpņu telpas, paredzēt apstrādi ar pretkorozijas pārklājumu un attīrīt no korozijas [apjoms – 1gb] (sk. p.4.6.1, att.15. un 15.1).

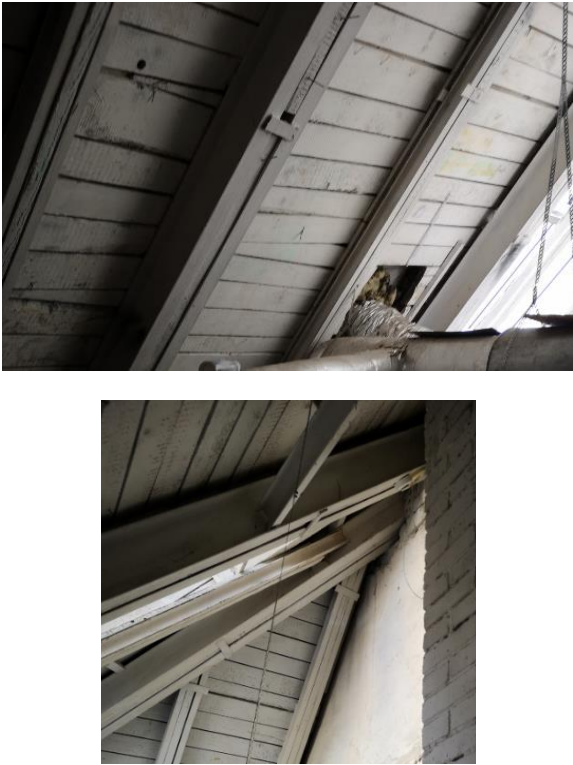
4.8.1. jumta nesošā konstrukcija un materiāls; konstatētie defekti un to iespējamie cēloņi; tehniskā stāvokļa novērtējums kopumā pa atsevišķiem konstrukciju veidiem	<p>C.25a Koka savietotie jumti; C.27a Metāla jumti (nesošā konstrukcija);</p> <p>Jumta nesošā konstrukcija veidota no metāla un koka konstrukciju kombinācijas. Konstrukcijā izmantotas gan metāla dubult – T profila sijas, gan koka spāres un citas jumta konstrukcijas saišķa atbalstsistēmām, kas veidotas gan no koka gan metāla. Spāres ir bez palielinātām deformācijām un redzamiem bojājumiem. Jumta konstrukcijas tehniskais stāvoklis vērtējams kā apmierinošs.</p>

<p><i>17. un 18. attēls . Jumta nesošā konstrukcija</i></p>	35

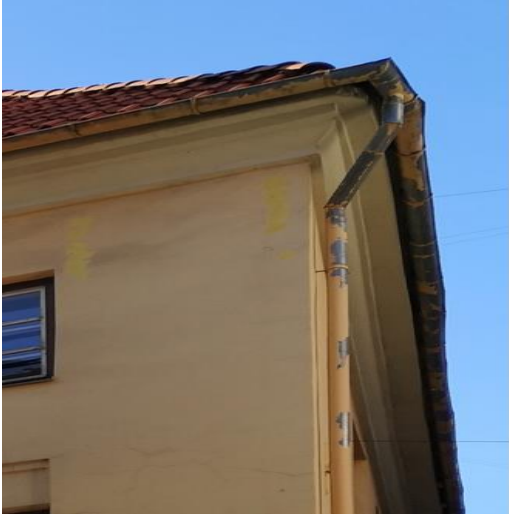
4.8.2. jumta ieseguma un lietūsūdens noteku sistēmas veids, konstrukcija un materiāls; konstatētie defekti un to iespējamie cēloņi; tehniskā stāvokļa novērtējums kopumā pa atsevišķiem konstrukciju veidiem	<p>C.32 Kārniņu segumi;</p> <p>Jumta segums- māla dakstiņu jumta segums. Jumta virssegums ir vizuāli labā stāvoklī, bojājumi netika konstatēti. Lietus ūdens noteku sistēma – skārda, ārējā , bez bojājumiem, tehniski apmierinošā stāvoklī. Aprīkota ar apsildes kabeliem pret noteku un tekņu aizsalšanu.</p>	25

<p style="text-align: center;"><i>19. attēls . Lietus ūdens noteku sistēma – ārējā</i></p>	
4.8.3. gaisa apmaiņa, temperatūras un gaisa mitruma režīms bēniņos	Gaisa apmaiņa notiek caur gaisa šķirkārtu, kas ventilē nesošās jumta būvkonstrukcijas. Tehniskais stāvoklis apmierinošs.	30

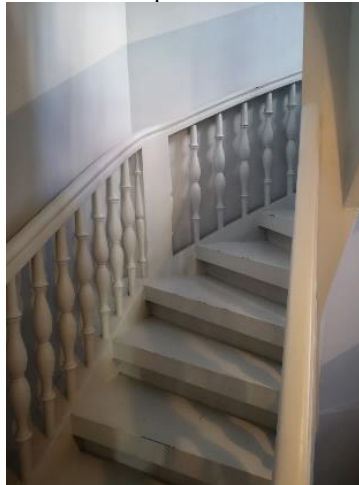
22. attēls . Kāpnes Nr. 2

Kāpņu konstrukcija ir veidota no koka ar nesošām koka sijām un koka pakāpieniem. Kāpnēm uzstādītas koka margas.

Apsekošanas laikā kāpņu stāvoklis ir apmierinošs.

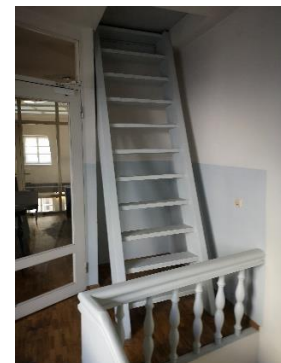
24. attēls . Kāpnes Nr. 3

Ēkas 4. stāvā uzstādītas vienkāršas koka kāpnes – koka sijas ar koka pakāpieniem, bez margām, kas ved uz ēkas bēniņiem.

Kāpņu stāvoklis – apmierinošs.

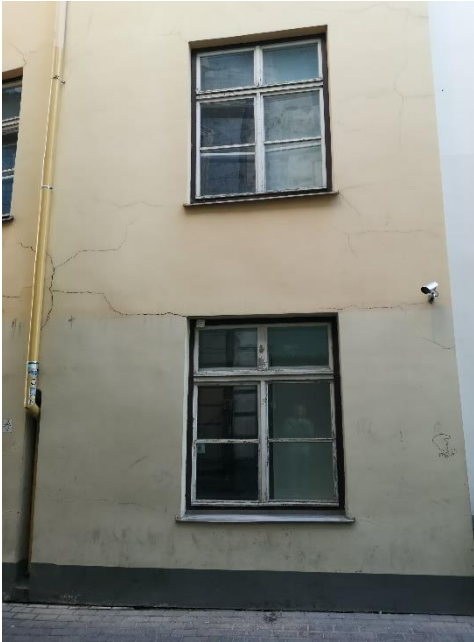
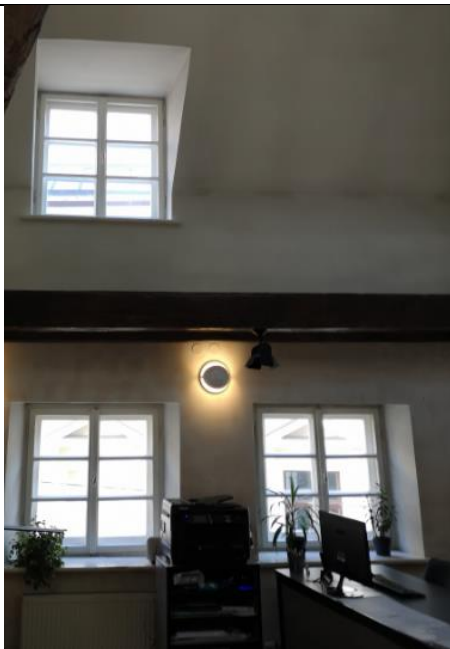
<p data-bbox="847 624 1118 654">27. attēls . Parketa grīda</p>	
<p data-bbox="248 689 312 719">4.13.</p> <p data-bbox="248 723 435 831">4.13.1. logi, slēgi, balkona durvis: materiāls, veids un konstrukcijas</p>	<p data-bbox="472 689 1169 719">ailu aizpildījumi: vārti, ārdurvis, iekšdurvis, logi, lūkas</p> <p data-bbox="472 723 836 770">C.49 Logu un balkona durvju bloki, koka; C.49a Vitrīnas;</p> <p data-bbox="472 801 1385 983">Ēkai ir saglabājušies vēsturiskie koka oderlogi (futerlogi), kas sastāv no ārējās vērtnes un iekšējās vērtnes, abas vērtnes veramas uz iekšu. Nav informācijas vai šādas konstrukcijas logi atbilst LBN 002-15 "Ēku norobežojošo konstrukciju siltumtehnika" prasībām, jo atjaunojot arhitektūras pieminekļus ir iespējamas atkāpes no šī normatīva prasībām. Tehniskais stāvoklis vērtējams kā daļēji neapmierinošs.</p>

28. attēls . Koka logi, skats no fasādes 29. attēls . Koka logi, skats no iekštelpām

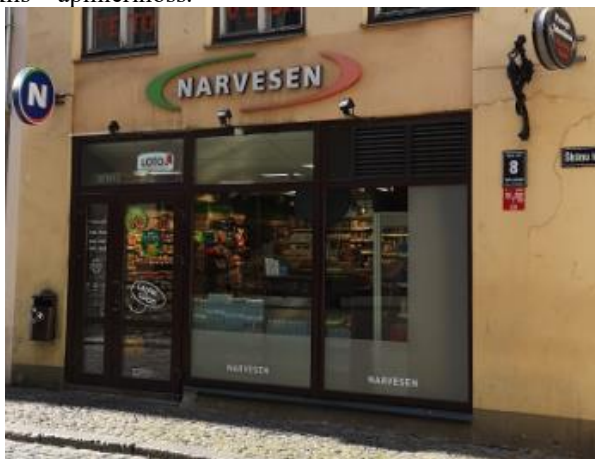
30. attēls . Vitrīna

Tirdzniecības telpām ēkas 1. stāva līmenī, fasādē ir uzstādītas vitrīnas.
Vitrīnu stāvoklis – apmierinošs.

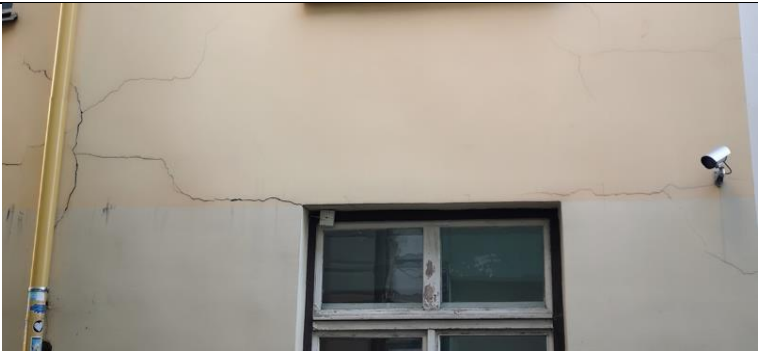
</div> <p>37. attēls. Griestu un sienu apdare</p>		<p>40</p>
<p>4.19.</p>	<p>ārējā apdare un arhitektūras detaļas</p>		<p>41</p>
<p>4.19.1. fasāžu virsmu apdare; fasādes detaļas, to materiāls</p>	<p>C.55-f Eļļas un sintētiskās krāsas; C.55a-f Emulsijas krāsas; C.58-f Apmetums;</p> <p>Ēkas fasāde ir apmesta un krāsota. Apmetumā ir redzamas plaisas un citi ar mitrumu saistīti bojājumi – apdare plaisājusi. Tehniskais stāvoklis neapmierinošs. Ir nepieciešamas fasādes atjaunošanas darbi.</p>		<p>41</p>

<p>38. attēls . Fasāžu sienu apdare</p>

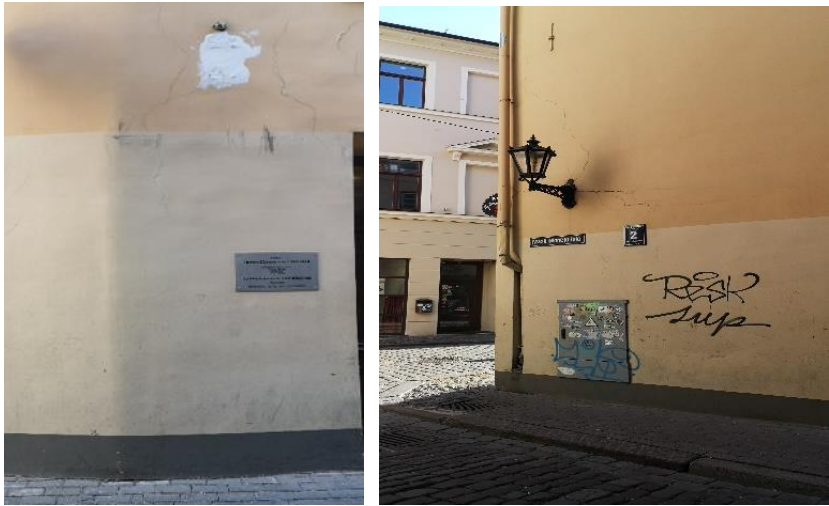
<p>39. un 40. attēli . Fasāžu sienu apdare</p>	
4.20.	 citas būves daļas	-
4.20.1. citas būves daļas	Nav	-

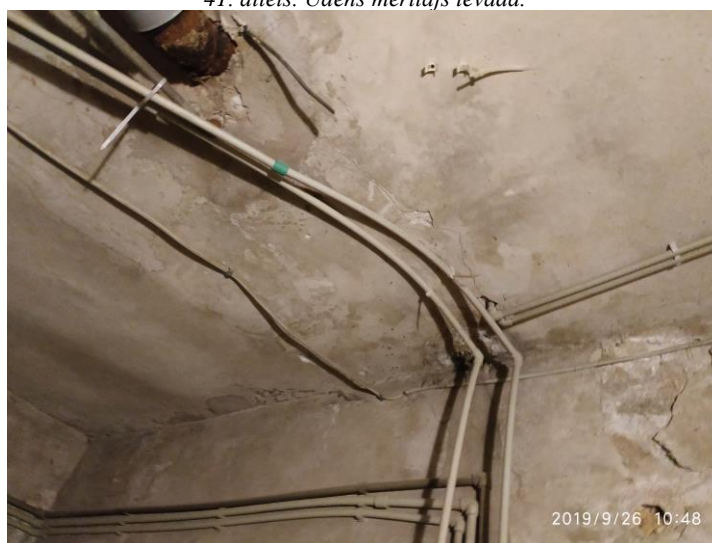
42. attēls. Ūdensvada caurules.

Ēka ir pieslēgta pie ārējiem ūdensvada tīkliem, ēkas pagrabstāvā ir ierīkots ūdensvada ievads ar ūdens mērītāja mezglu. Caurules nav aprīkotas ar pretkondensācijas izolāciju.

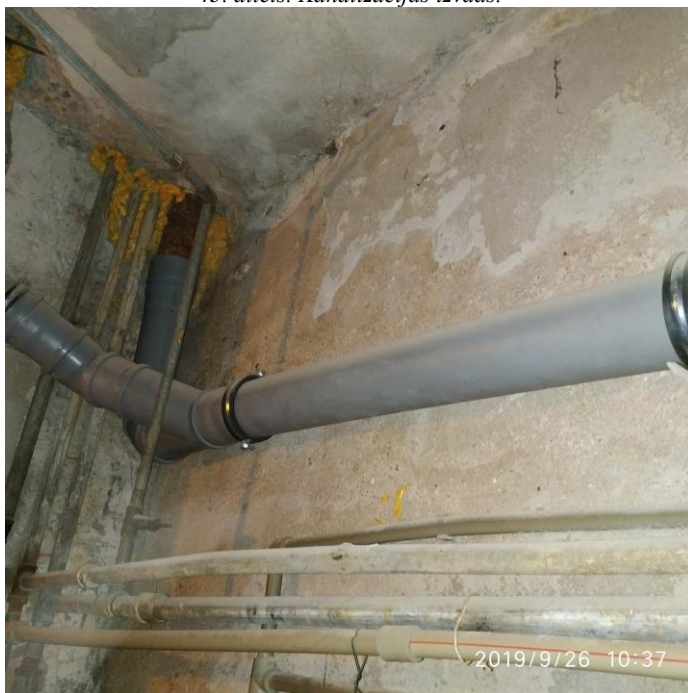
44. attēls. Kanalizācijas tīkls pagrabā.

Ēka ir pieslēgta pie pilsētas kanalizācijas tīkla. Stāvvadi no kaļamā ķeta, kanalizācijas tīkls plastmasas, montēts pie pagraba griestiem un sienām. Nepieciešams papildus aprīkot kanalizācijas tīklu ar revīzijām pirms pagriezieniem, lai nodrošināt tīrīšanas iespēju.

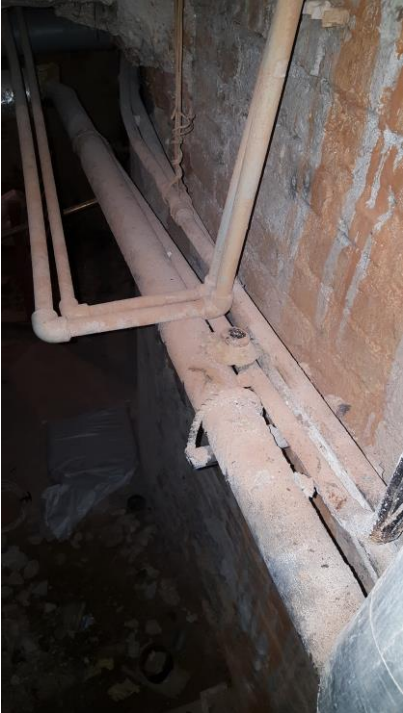
<p>51. attēls. Cauruļvadi bez izolācijas</p> <p>52. attēls. Siltuma ievads ēkā</p>		
<p>5.5.</p>	<p>centrāl apkures radiatori, kaloriferi, konvektori un to pievadi, siltuma regulatori</p>		<p>30</p>
<p>5.5.1. centrāl apkures sildķermeņi, kalpošanas ilgums</p>	<p>C.63b Centrāl apkures sildķermeņi;</p> <p>Kā sildķermeņi ir izmantoti tērauda radiatori. Katram radiatoram ir paredzēts termostats iekštelpu temperatūras pieregulēšanai. Sildķermeņu stāvoklis vērtējams kā apmierinošs.</p> <div data-bbox="616 1115 1241 1464" data-label="Image">
