**Objekta nosaukums:** *Kempinga mājiņas*

**Objekta atrašanās vieta:** *Lielauces ezers, Lielauces pag., Dobeles nov., z.v. kadastra apz. 46760040173.*

*Ēku tehniskā apsekošana - Kempinga mājiņas, Lielauces ezers, Lielauces pag., Dobeles nov., z.v. kadastra apz. 46760040173*

### **Tehniskās apsekošanas atzinums**

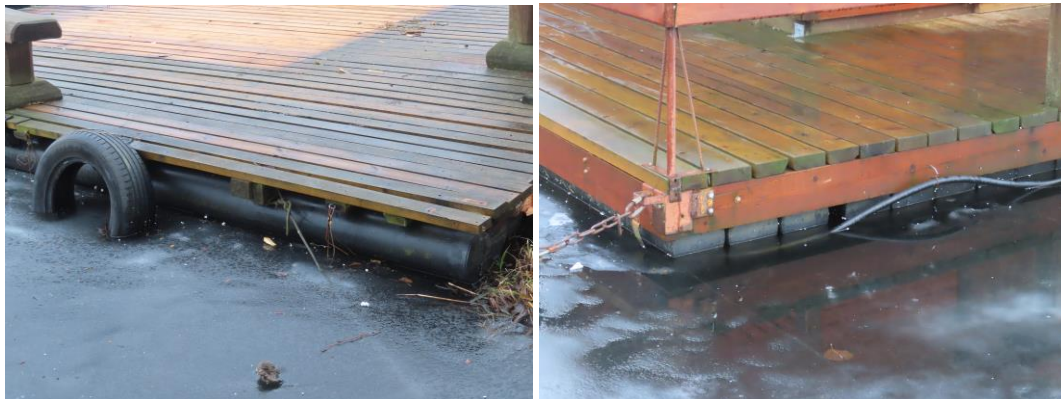
Platforma 1. PVH caurules kā peldošais elements. Kabelis mājiņu apgaismojumam.

Ekspluatācijās procesā, klimatisko faktoru ietekmē, koka balstīšanas elementi sapuva, trupējuši, bojājas un platformai 1 veikti atjaunošanas darbi – sapuvušo pamatnes koka elementu (brusu) nomaīņa/atjaunošana, staigājamās daļas grīdu bojāto koka dēļu elementu nomaīņa. Tomēr daži elementi paliek veci – platformas tehniskam stāvoklim jāseko regulāri.

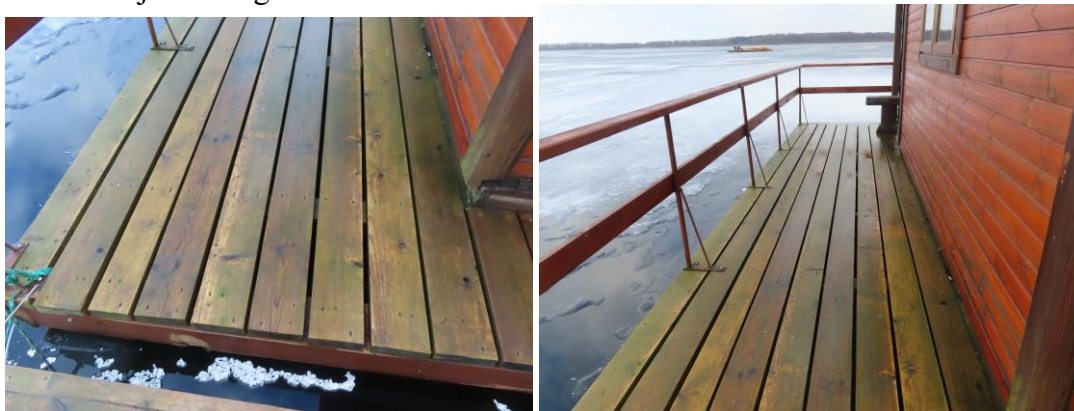
Platforma 1. Atjaunotas brusas balstīšanai un staigājama daļa.

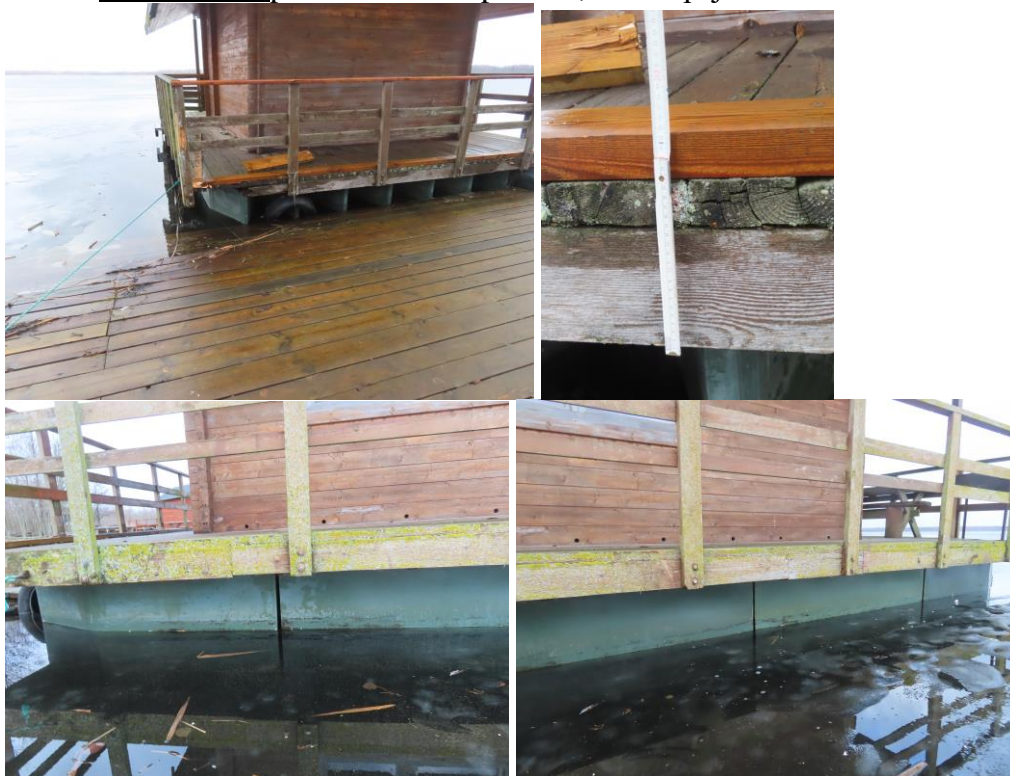
Platforma 2 – PVC pontoni, pamatnes koka elementi sapuvuši.

Uz apsekošanas brīdi PVC elementu vizuāli bojājumi, cik bija iespējams apsekot vizuāli, netika atklāti. Konstatēts pieslēgums elektrībai (mājiņu izmantošanas laikā). Apsekojot koka pamatnes un platformas staigājamo koka elementu vizuālo tehnisko stāvokli, konstatēti lokāli bojājumi (pūšana, elementu trupējums, izdrupumi utt.). Būtu ieteicama bojāto elementu nomaiņa līdzīgi platformai 1, taču labāk to darīt pie sasaluša ezera, vai maksimāli pietuvojot metāla pontonus krastam.

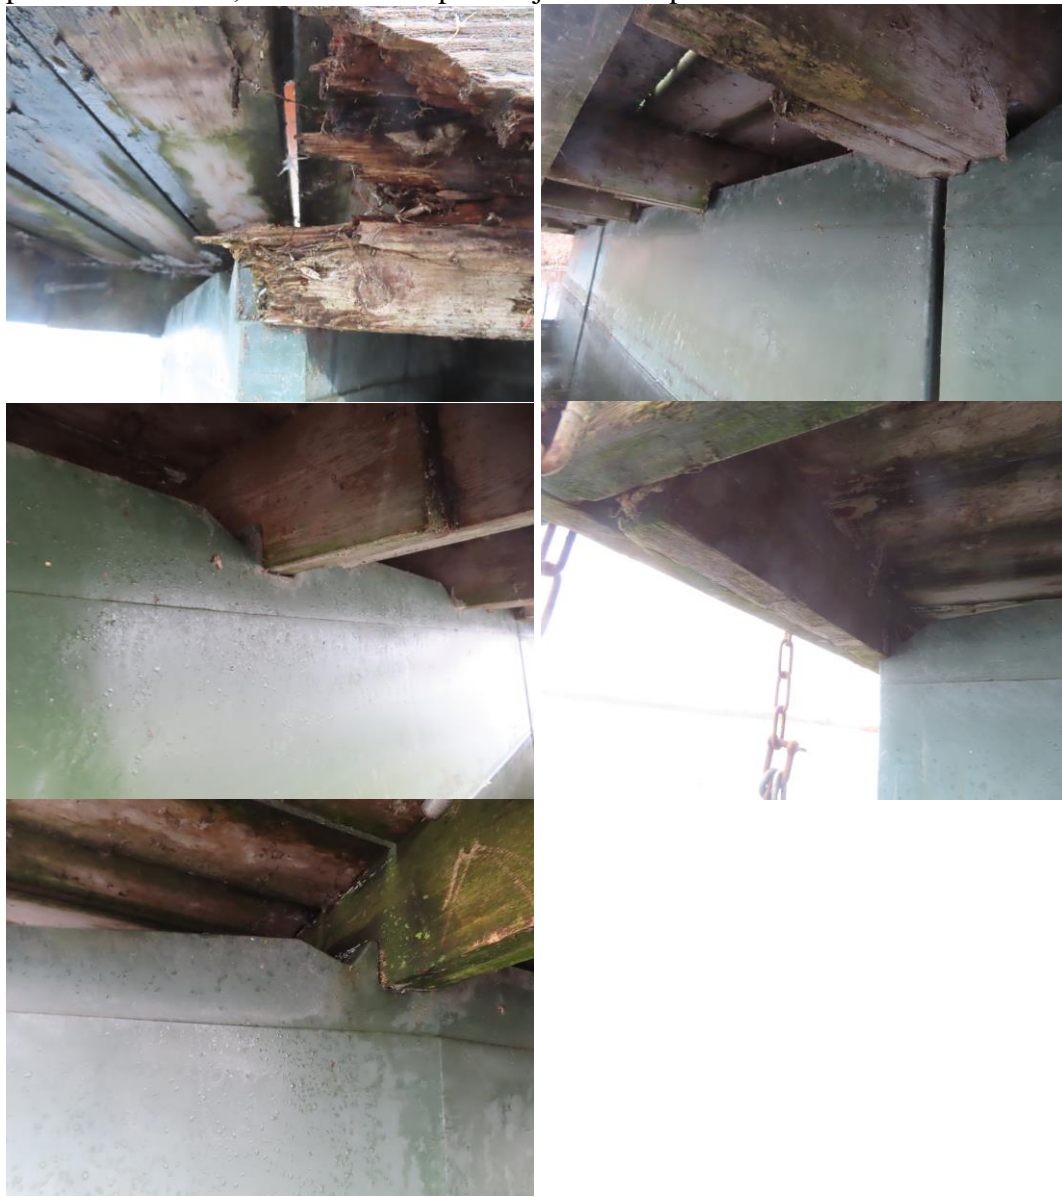
Platforma 2. Sapuvuši balstīšanas koka elementi. Pamatnes balstīšanas mezgls.

Tā kā kempinga mājiņas nav klasiskas mājas uz pamatiem, atsaukties uz *Būvniecības likuma 9.pantā izvirzītajām prasībām attiecībā uz mehānisko stiprību un stabilitāti* nebūs korekti. Sapuvušos pamatnes koka elementus ieteicams nomainīt/atjaunot.

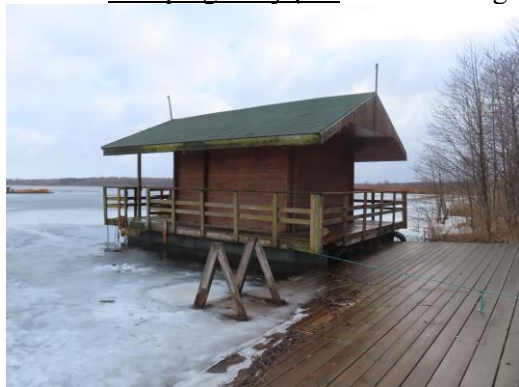
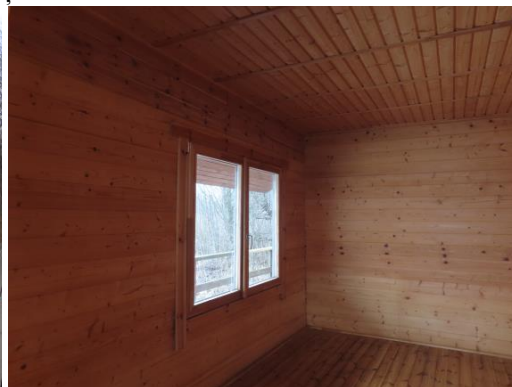
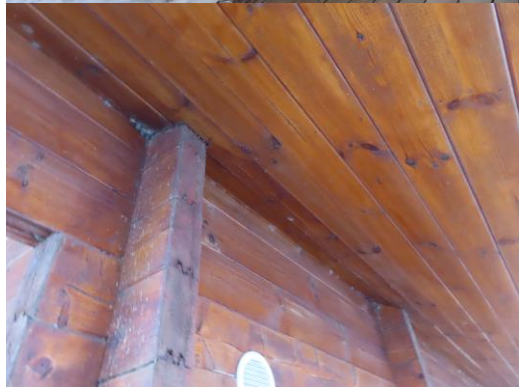
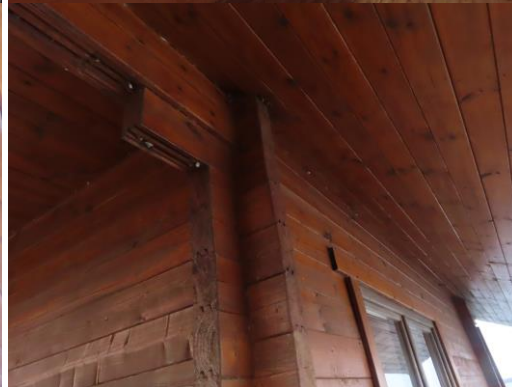
Karkasa elementi un skats no ārpuses.

Būvkonstrukciju savienojumos, kur tos bija iespējams vizuāli apskatīt, deformācijas vai plaisāšana netika konstatēta. Defekti sienas elementiem netika atklāti.

Pārsedzes – koka frēzēto guļbaļķu ēka, logu un durvju ailes izbūvētas līdz ar ēkas izbūvi, veikta apdare. Defekti, kuri norādītu uz sienas konstrukcijas bojājumiem, netika atklāti.

Tehniskais stāvoklis kempinga mājiņas 2 sienu posmiem kopumā ir apmierinošs. Nesošo sienu konstrukcijas uz apsekošanas brīdi var uzskatīt par stabilām – konstrukcijas atbilst Būvniecības likuma 9.pantā izvirzītajām prasībām attiecībā uz mehānisko stiprību un stabilitāti, jo bojājumi nesošo sienu posmiem netika atklāti; ēka kopumā atbilst

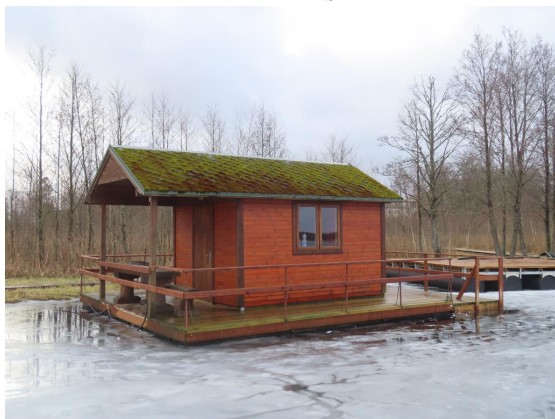
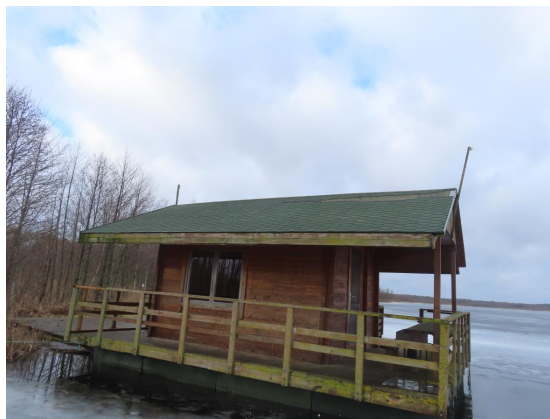
Kempinga mājiņai 1 segums apaudzis ar sūnām. Kempinga mājiņai 2 jumta seguma bojājums.

Jumta nesošo konstrukciju tehniskais stāvoklis ir apmierinošs. Jumta segumiem

nepieciešams lokāls remonts, t.sk. karnīzes daļai (mājiņai 2) un seguma atbrīvošanai no sūnām (mājiņai 1). Ieteicams izbūvēt notekas un notekcaurules, novirzot tās pa taisno ezerā.

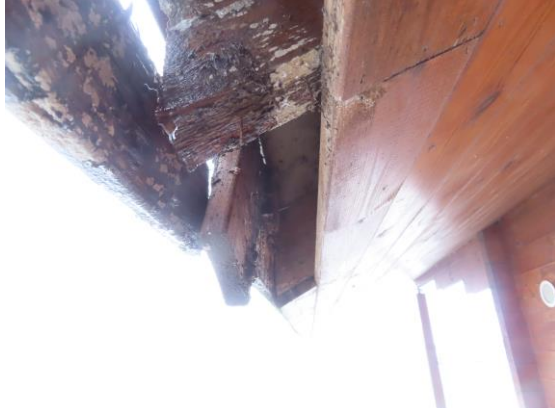
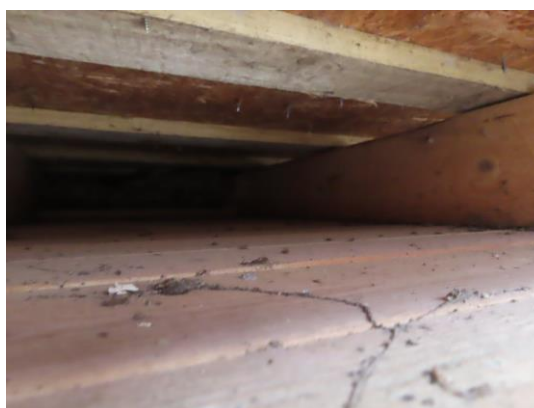
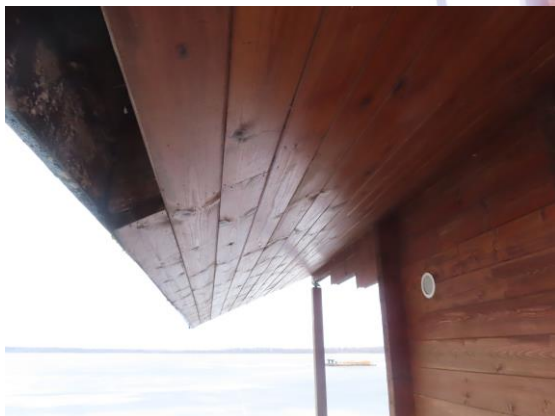
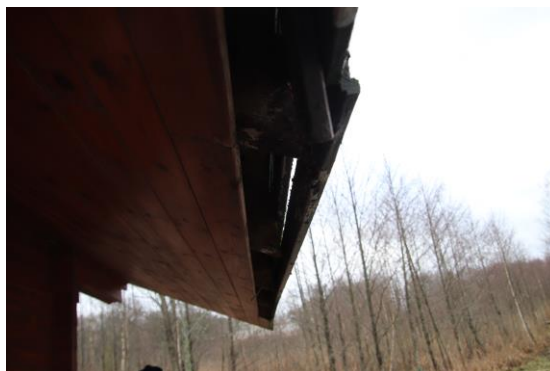
Abām mājiņām nav paredzētas notekas un notekcaurules – to neesamība ietekmē staigājamās daļas (apkārt mājiņām pa perimetru uz platformas) bojājumus, jo notiek ilgstoša tieša klimatisko faktoru ietekme uz koka elementiem ziemas (sniegs) un pārējos laika periodos (lietus).

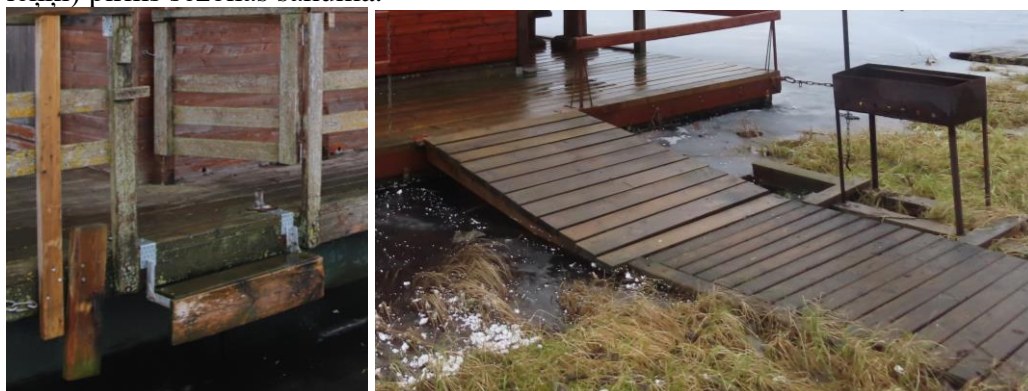
Nelieli pandusi vai lokālas kāpnes izkāpšanai ūdenī vai uz krastu. Regulāri jāseko koka konstrukciju tehniskajam stāvoklim un jāpārbauda stiprinājumi (metāla lenķi) pirms sezonas sākuma.

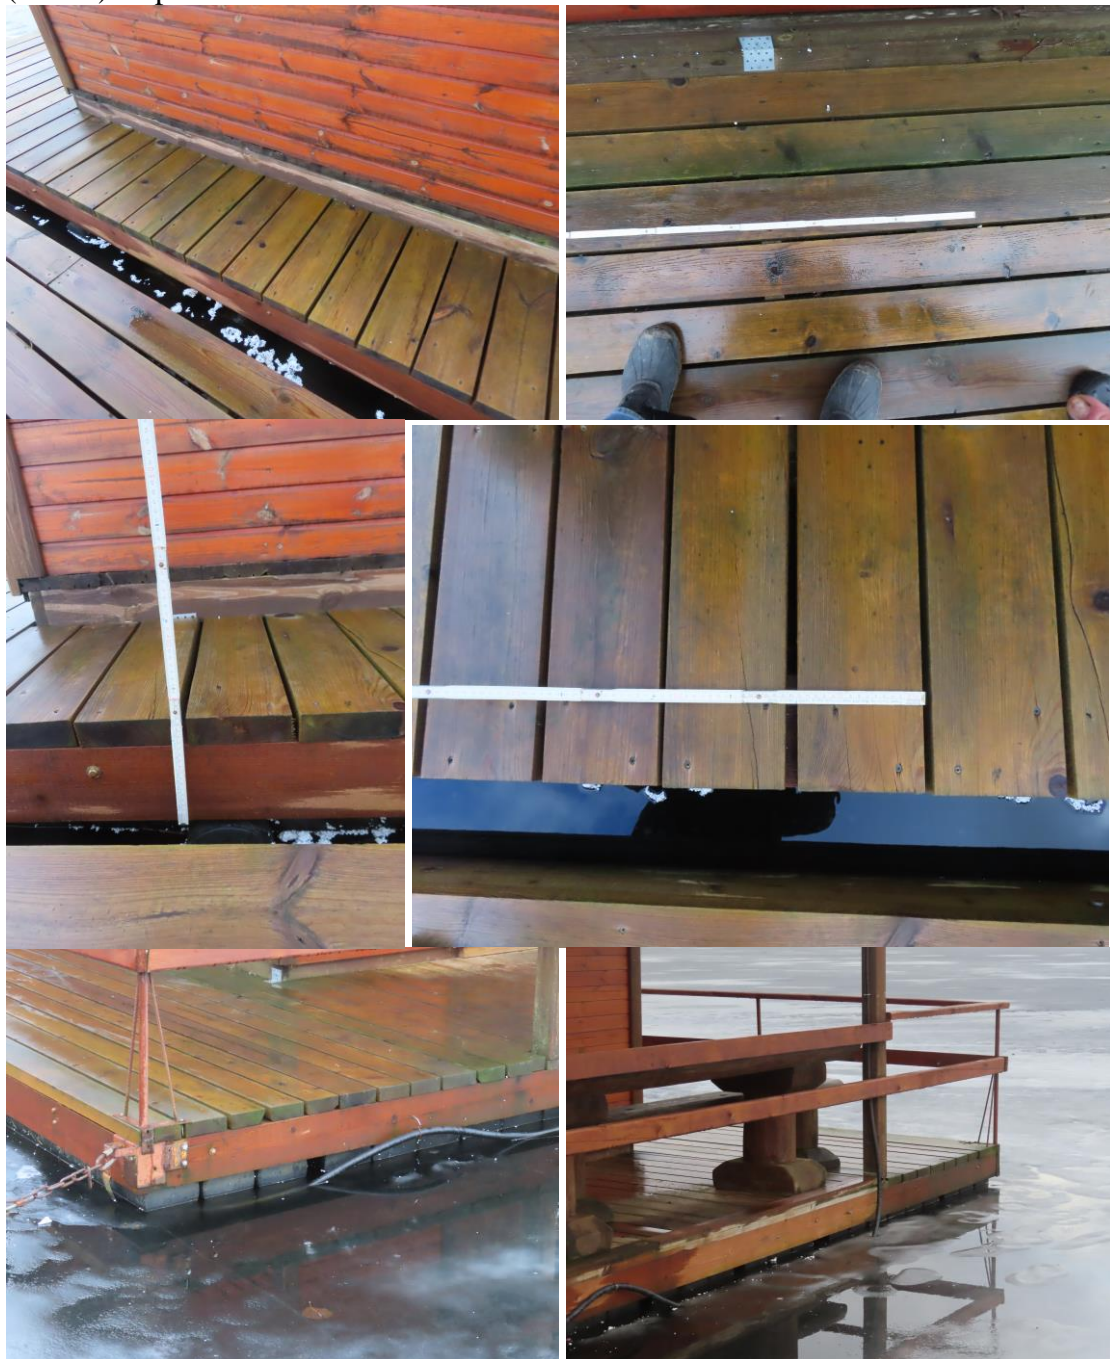
Kempinga mājiņa 1. T.sk. atjaunotas margas un to stiprinājumi (metāla balstīšanas elements un koka marga).

Mitruma ietekmes dēļ dažās vietās koka elementiem no ārpusē (grīdas dēļu gali pa perimetru no ārpusē) konstatētas pūšanas, trupējuma pazīmes. Izvērtējot pamatnes un mājiņu savienojuma vietas pa perimetru, defekti savienojumos netika konstatēti.

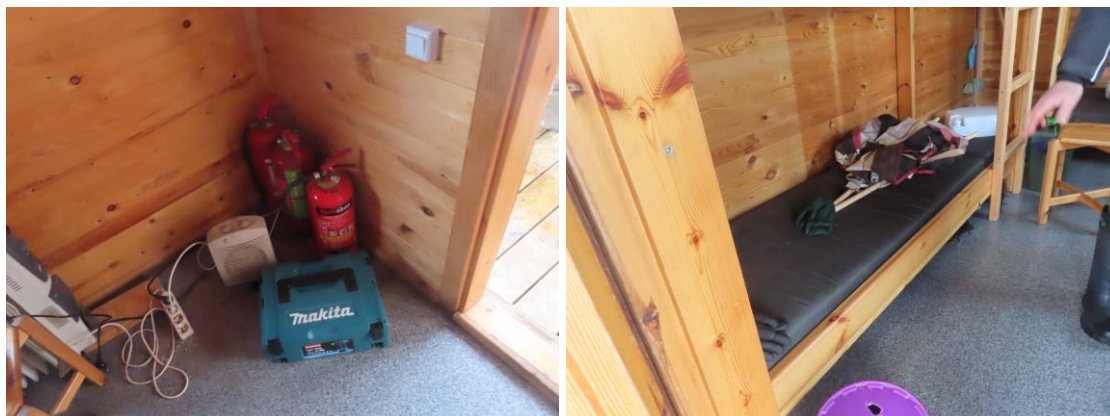
Kempinga mājiņa 1. Iekšpusē uz dēļu klājuma uzlikts linoleja tipa segums, tādēļ noskaidrot koka dēļu klājuma patieso tehnisko stāvokli, nedemontējot segumu, nav iespējams.

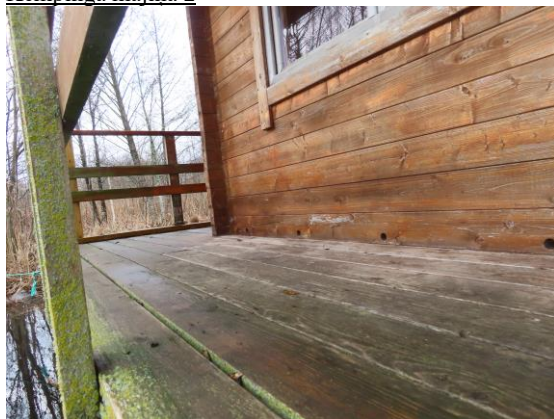
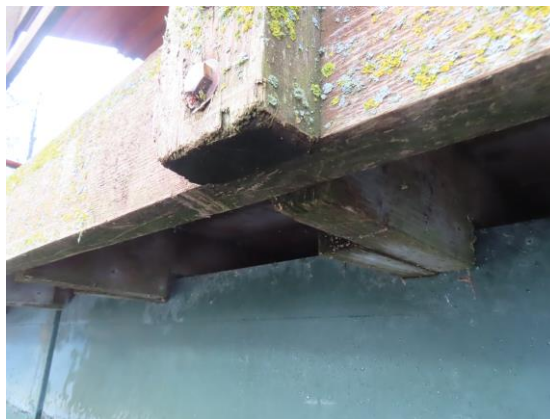
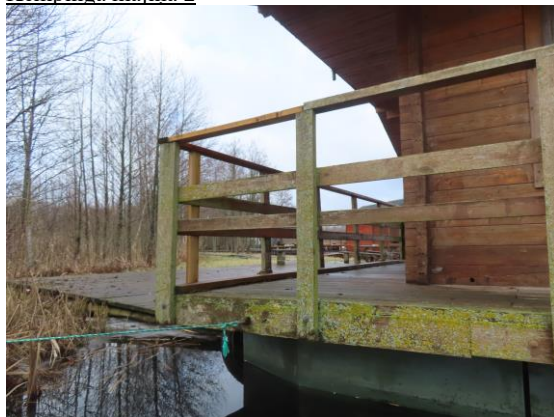
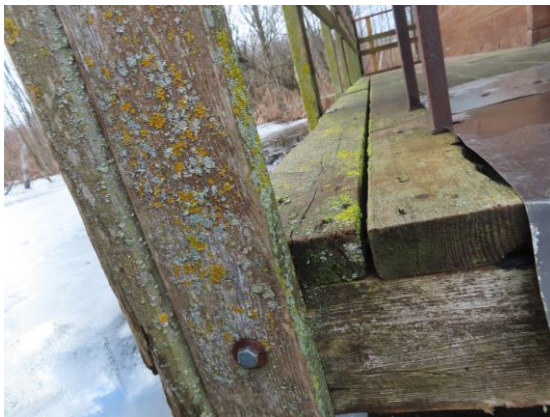
Kempinga mājiņa 2 - grīdai paredzēta ventilēšana – izurbti caurumi pa ēkas perimetru. Iespējams, ka izurbto caurumu nav pietiekami, vai vēdināšanas procesi nenotiek, un kempinga mājiņas 2 grīdai konstatētas pelējuma pazīmes.

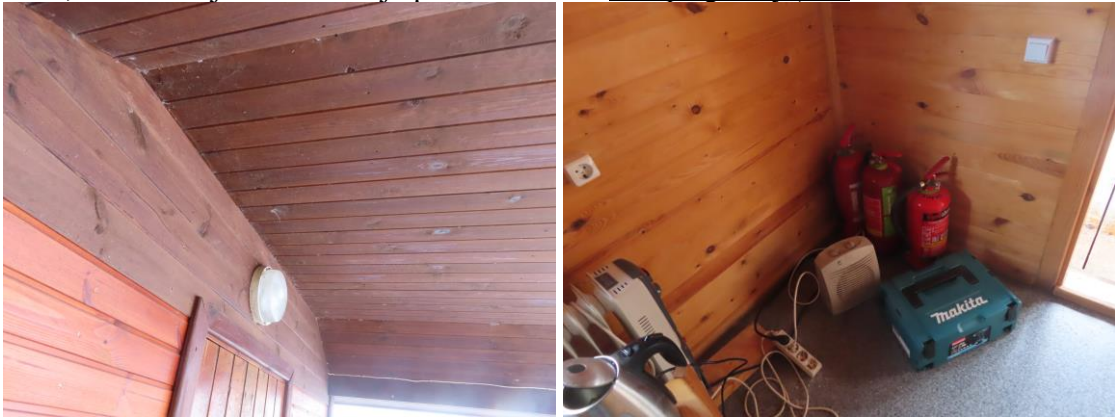
5.9.	elektroapgādes sistēma un elektrotehniskās ietaises	-
Elektroapgādes avots – ēka pieslēgta teritorijas tīkliem mājiņu izmantošanas laikā; ēkas iekšējā el/instalācija paredzēta tikai <u>Kempinga mājiņai 1.</u>

Pirms sezonas ekspluatācijas atsākšanas jāpārbauda elektrības pievadi, lai nepieļautu elektrotraumas.

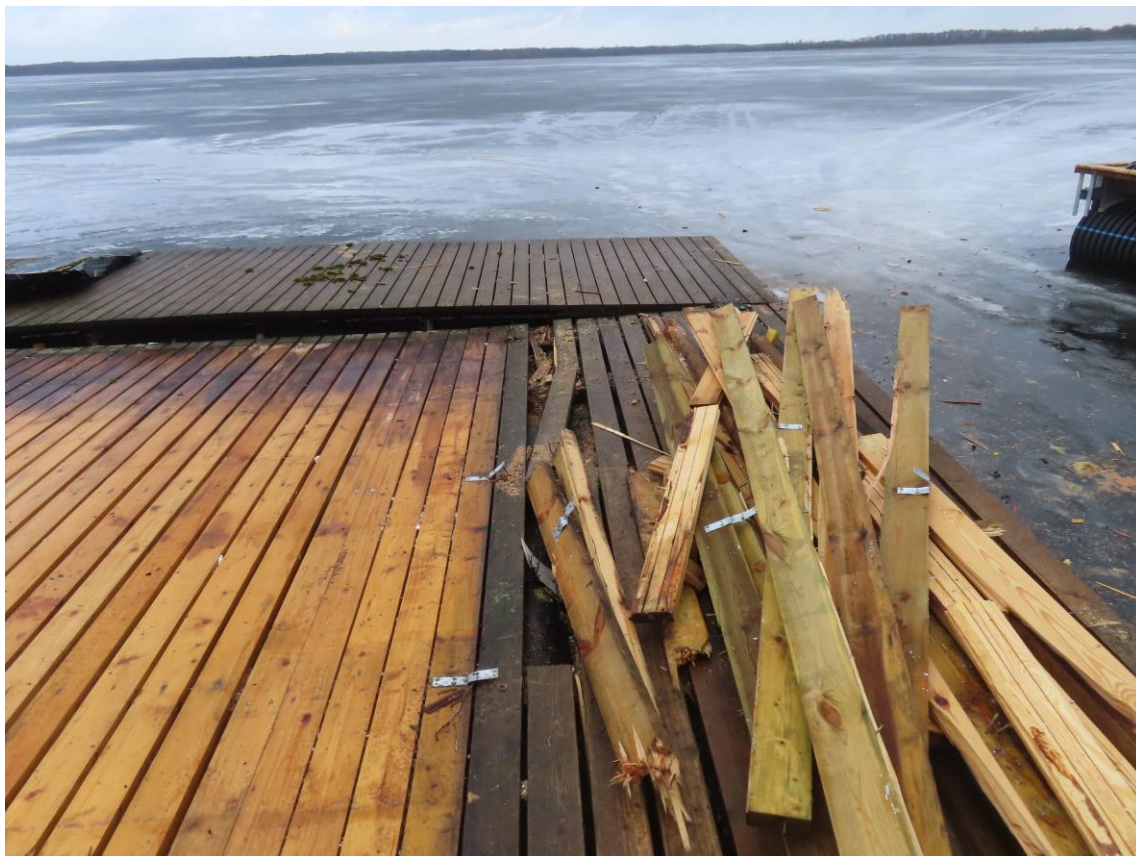
Līdzīga apsekojamiem demontēta kempinga mājiņa – vizuāli redzams, ka konstrukcijas zem ēkas atrodas apmierinošā tehniskā stāvoklī, bojājumi ir vietās, kur no jumta tecēja ūdens un krita sniegs.

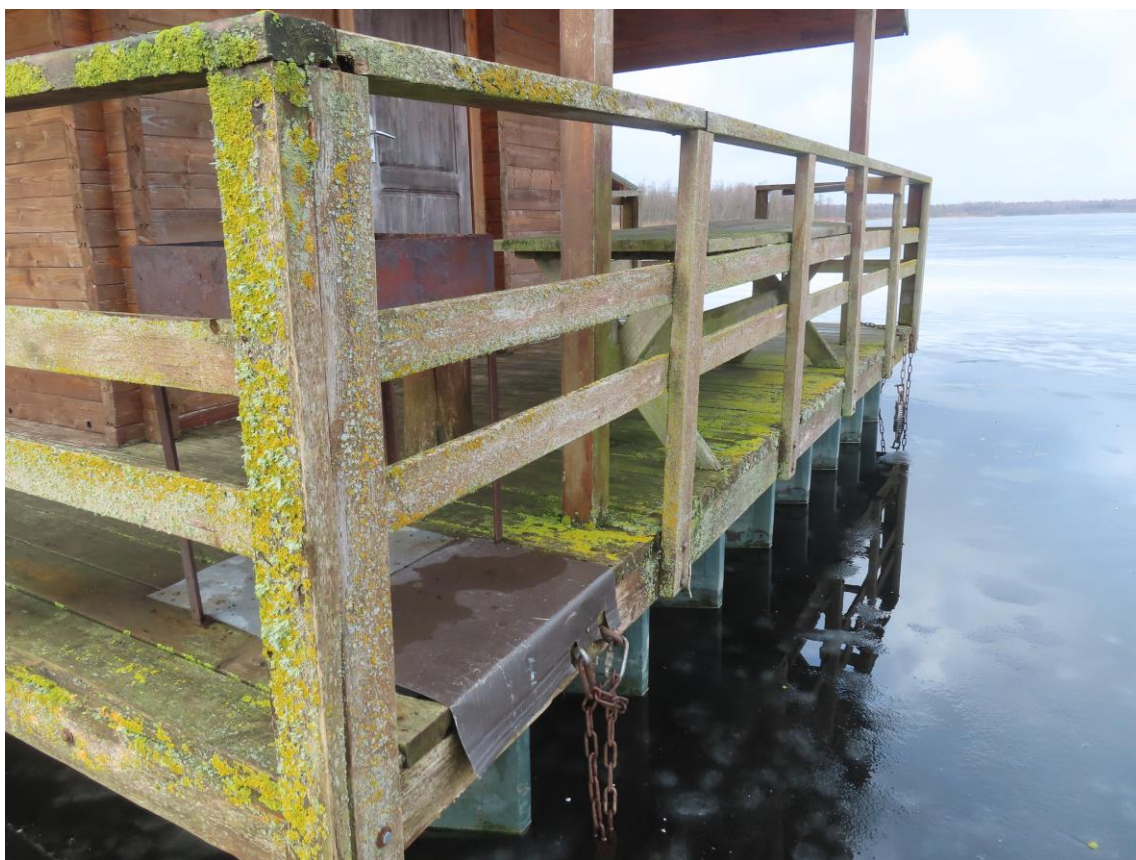
Kempinga mājiņa 2 – novecojuši koka margas elementi un neapstrādāta, daļējie sapuvusi grīda.

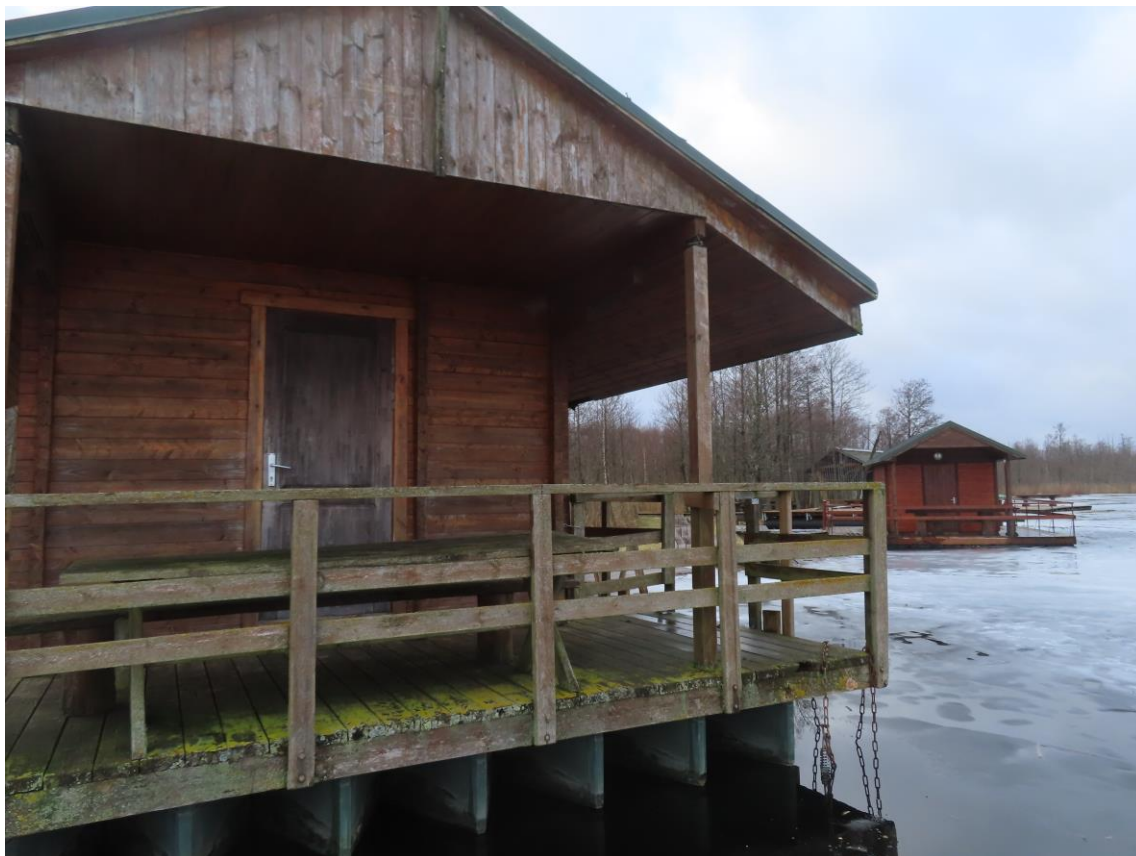
Kempinga mājiņa 2 – novecojuši koka margas elementi un neapstrādāta, daļējie sapuvusi grīda. Jāatjauno fasādes krāsojums.

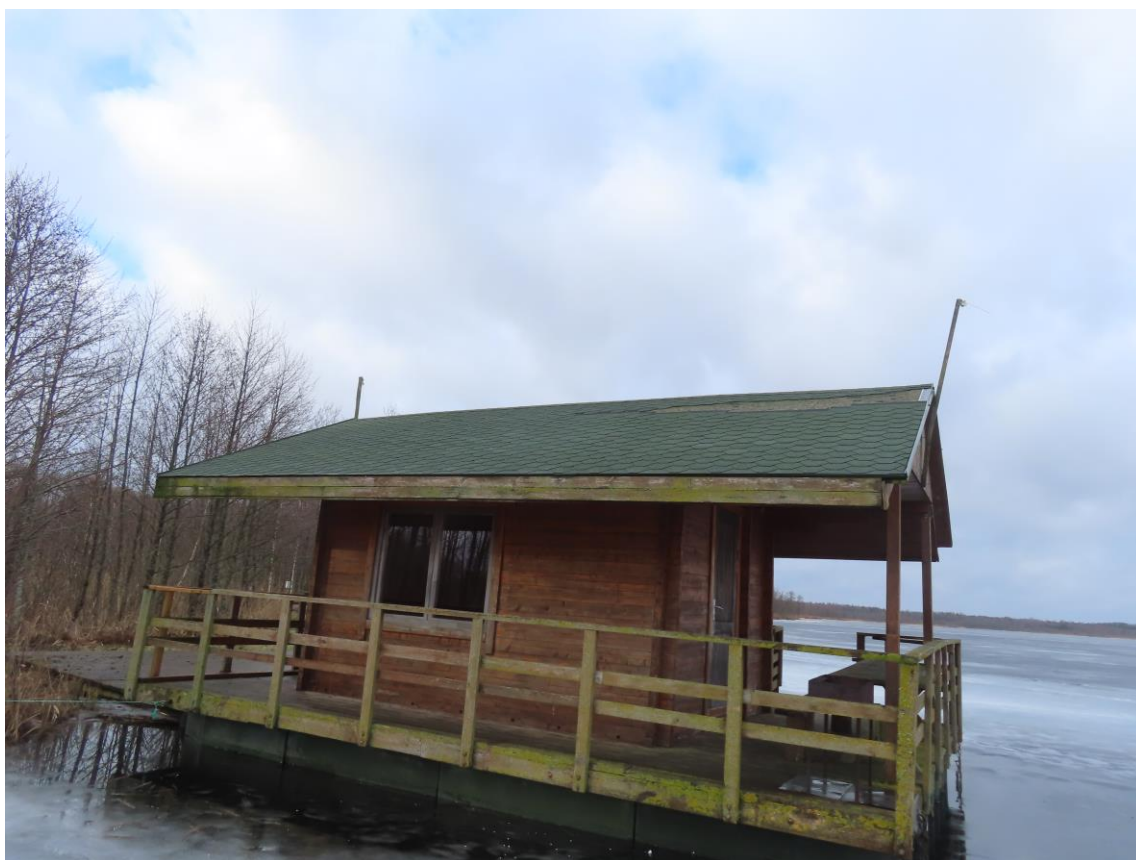
Kempinga mājiņa 2 – novecojuši koka margas elementi un neapstrādāta, daļējie sapuvusi grīda. Jāatjauno fasādes krāsojums. Jumta seguma lokāls bojājums

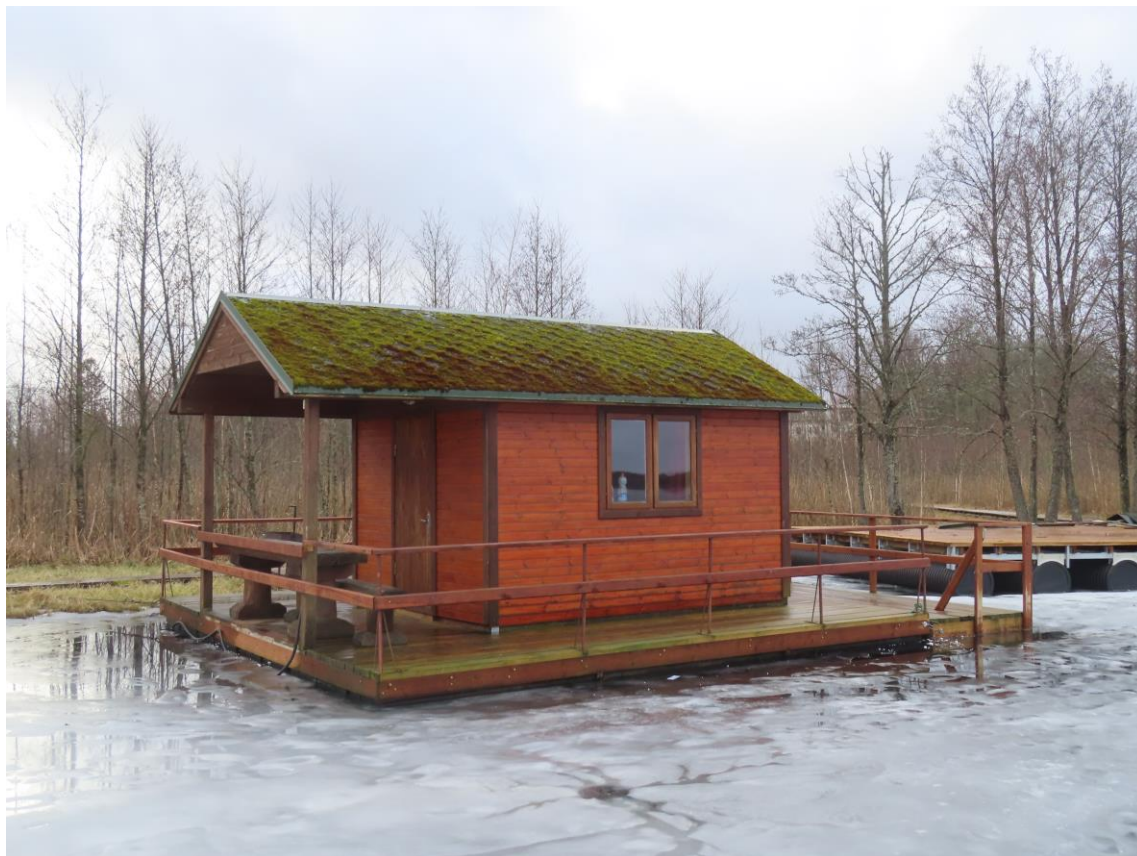
Kempinga mājiņa 1- jumts apaudzis ar sūnām. Elektrības pieslēgumi pie margām. Fasādes krāsojums, grīda platformai un pamatne ir atjaunota.
