Ēkas (būves) tehniskās apsekošanas atzinums

Veikals, Brīvības iela 188, Rīga, LV-1020;kadastra Nr.0100 027 0071 001
(būves nosaukums, adrese, būves kadastra apzīmējums un zemes vienības kadastra apzīmējums)

Atzinums izsniegts 2019. gada 18.aprīlī

SIA "JaunRīga ECO", Reģ Nr. 40103680902, Dunties iela 28 - 3, Rīga, LV-1005,
Būvkomersanta reģ.Nr. 11096-R; Rolands Lipšāns, sert.Nr. 4-02839; 20-7804
(apsekojuma veicējs - fiziskās personas vārds, uzvārds, sert. Nr. vai juridiskās personas nosaukums, reģ. Nr.)

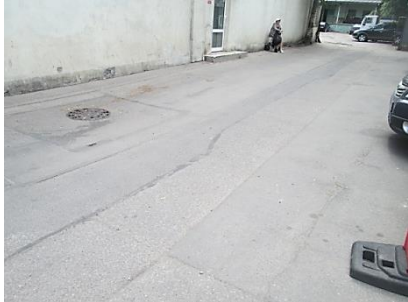
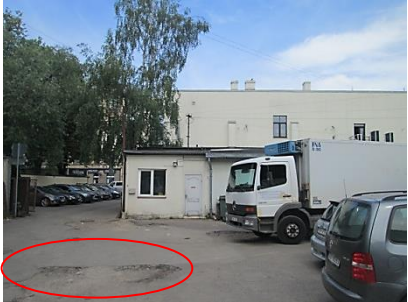
<p>7.att. Piebraucamais ceļš no Brīvības ielas. 8.att. Pagalma ceļš</p> <p>Ietves pamatā veidotas no bruģa. Kopumā tehniskais stāvoklis vērtējams kā apmierinošs, vietām cauraugusi zāle, nelieli bruģakmens iesēdumi.</p>

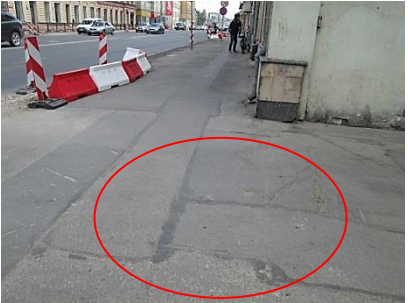
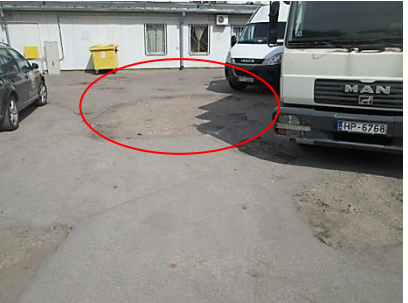
<p>9.att. Ietve gar ēkas ielas fasādi. 10.att. Pagalma ceļš</p>

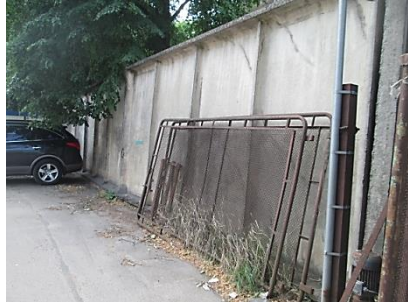
<p>11.att.</p>

3.4.	nožogojums un atbalsta sienas	40%
3.4.1. nožogojumu veids, materiāls (būvizstrādājums), apdare	<p>74. Žogi;</p> <p>Būve atrodas pilsētas centrā, teritorija iežogota daļēji ar blakus ēkām, daļēji teritoriju norobežo dzelzsbetona gatavelementu siena. Kopējais stāvoklis apmierinošs.</p>

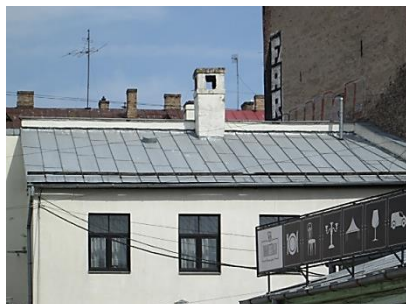
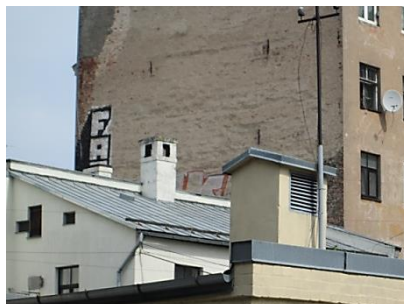
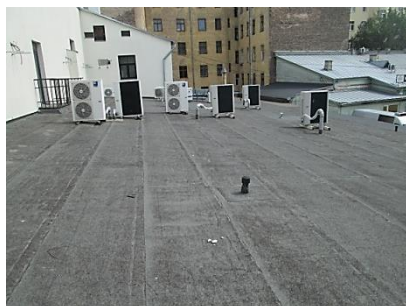
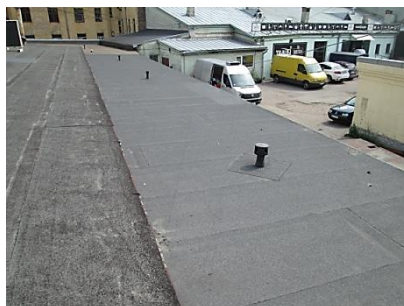
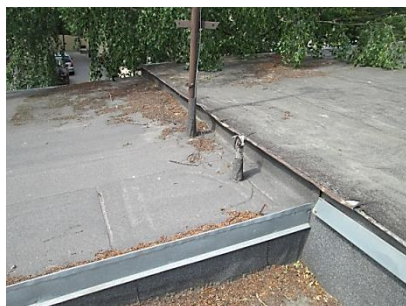
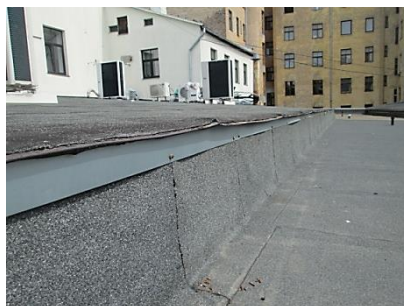
4.8.2. jumta ieseguma un lietūsūdens noteku sistēmas veids, konstrukcija un materiāls; konstatētie defekti un to iespējamie cēloņi; tehniskā stāvokļa novērtējums kopumā pa atsevišķiem konstrukciju veidiem	<p>C.28 Ruļļmateriālu segumi;</p> <p>C.30 Skārda segumi;</p> <p>Jumta segums ēkas divstāvu daļā veidots no skārda seguma. Vizuāli apsekojot, tehniskais stāvoklis vērtējams apmierinošs un nodrošina pilnīgu lietūs ūdeņu necaurīdību. Vienstāvu daļas jumta segums veidots no bituma ruļļu materiāla - ruberoīds. Jumta segums vietām atjaunots, dažviet veikti lokāli labojumi, vizuāli apsekojot, nekādi bojājumi nav novēroti, tomēr esošais segums nenodrošina pilnīgu lietūs nokrišņu necaurīdību. Kopējais stāvoklis daļēji apmierinošs. Ieteicams veikt seguma demontāžu, siltināšanu un jauna seguma ieklāšanu.</p>	45%

Noteksisstēma kopumā fiziski novecojusi, redzami bojājumi, dažviet deformēta. Ielas pusē lietus ūdeņi tiek novadīti lietusūdens kanalizācijā, pagalma pusē uz ceļa seguma, kur daļēji ieplūst pilsētas lietus ūdeņu kanalizācijā. Kopumā noteksisstēma savu funkciju pilda, tomēr nepieciešams atjaunot bojātās vietas un posmus.

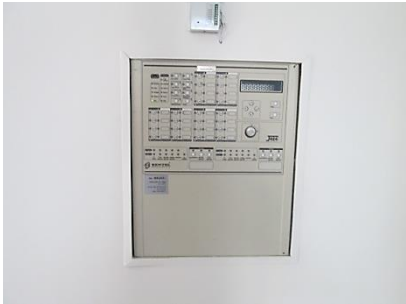
<p>95.att. Signalizācijas panelis.</p> </div> <div data-bbox="855 327 1262 629">

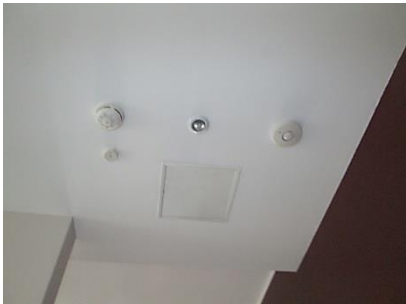
<p>97.att.Dūmu detektors.</p> </div>	<p>10%</p>

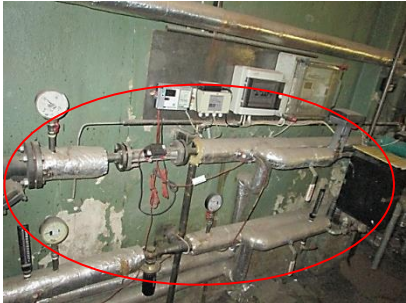
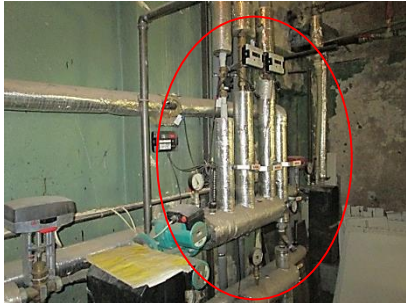
<p>98.att. Siltummezgls.</p> </div> <div data-bbox="855 1532 1262 1834">

<p>99.att. Siltummezgls.</p> </div> </div>

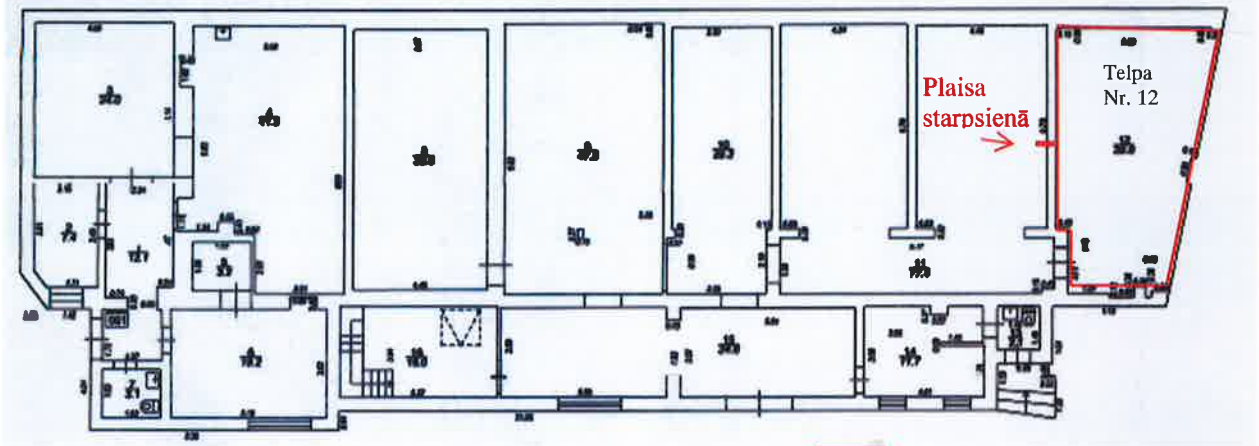
5. attēls. 1. stāva plāns, bojātais pārsegums telpā Nr. 12.

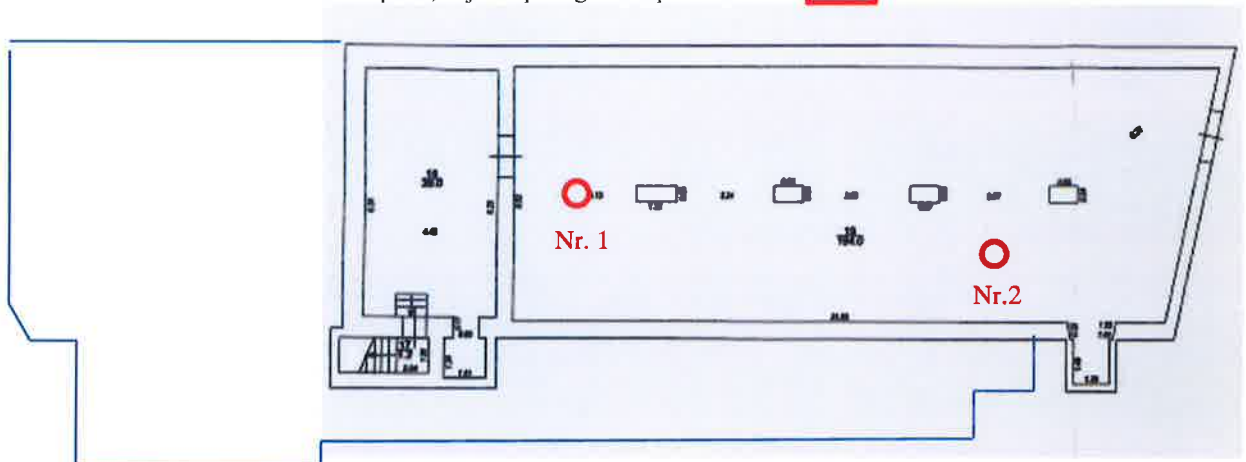
6. attēls. Pagraba stāva plāns, papildus balstu vietas.

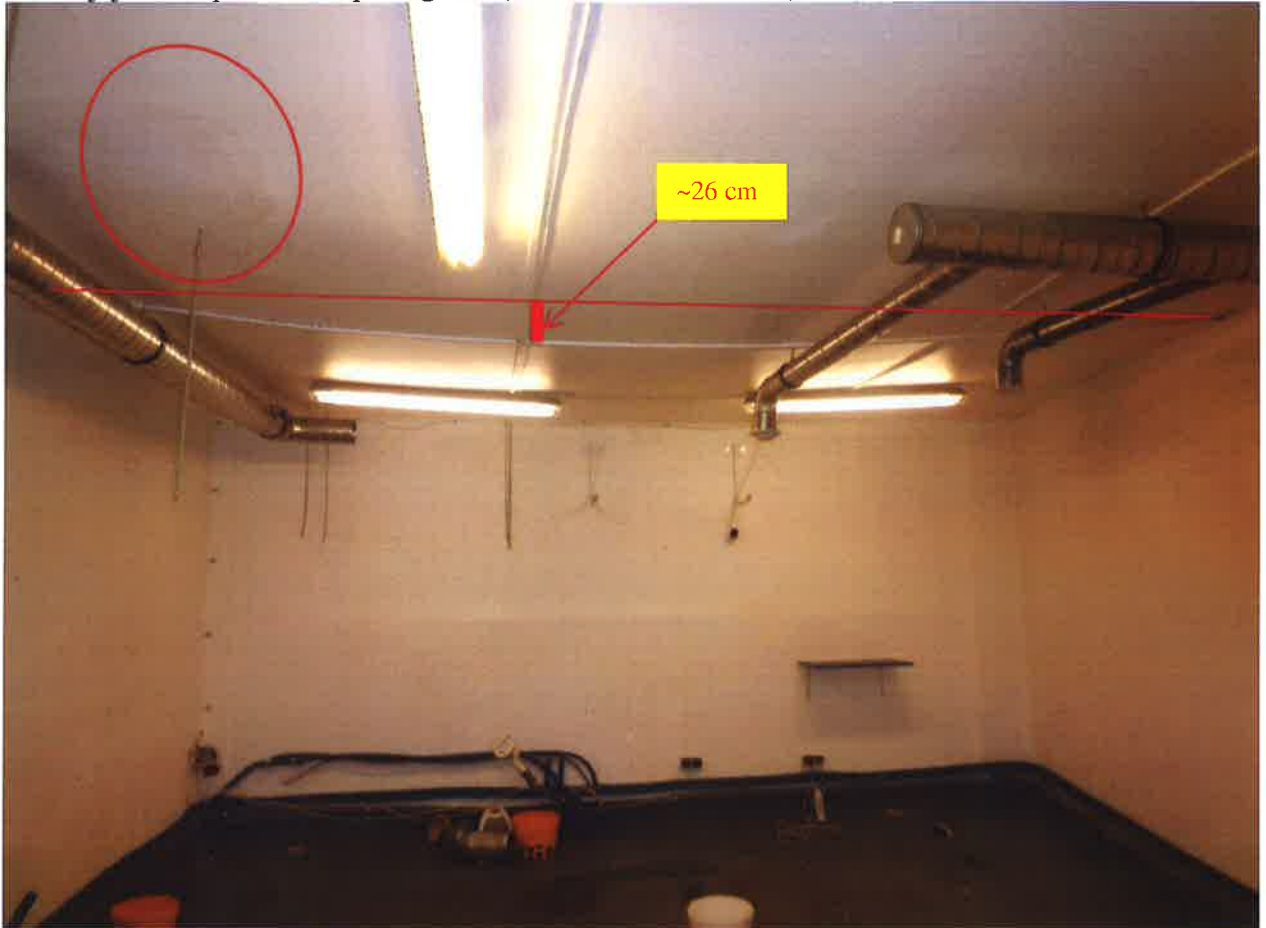
13. attēls. Noliktavas Rīgā, Brīvības ielā 188, k-1, lit.003 telpa Nr. 12 ar griestu apšuvuma izliekumu ~26 cm un mitrinājumu. ○

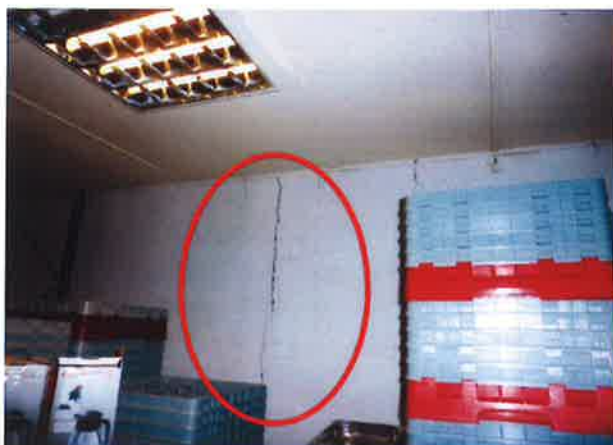
14. attēls. Plaša nenesošajā starpsienā telpas DR pusē, skatā no blakus telpas (sk. shēmu attēlā Nr. 5).

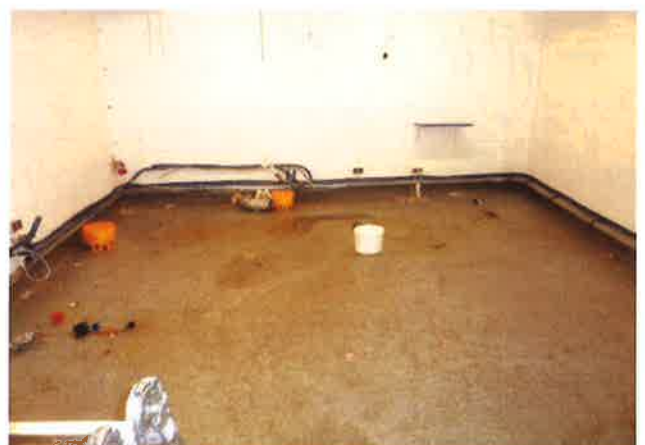
15. attēls. Grīda telpā Nr. 12 pēc iekārtu demontāžas.

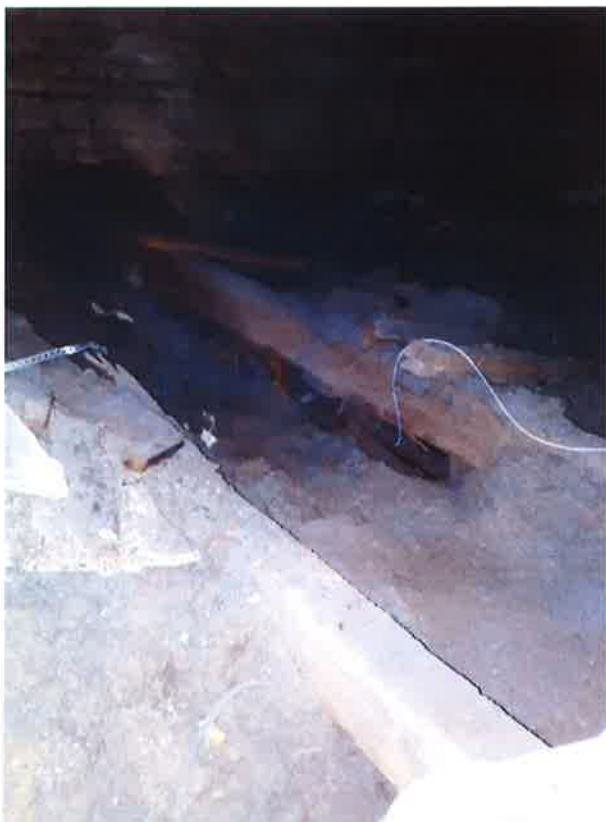
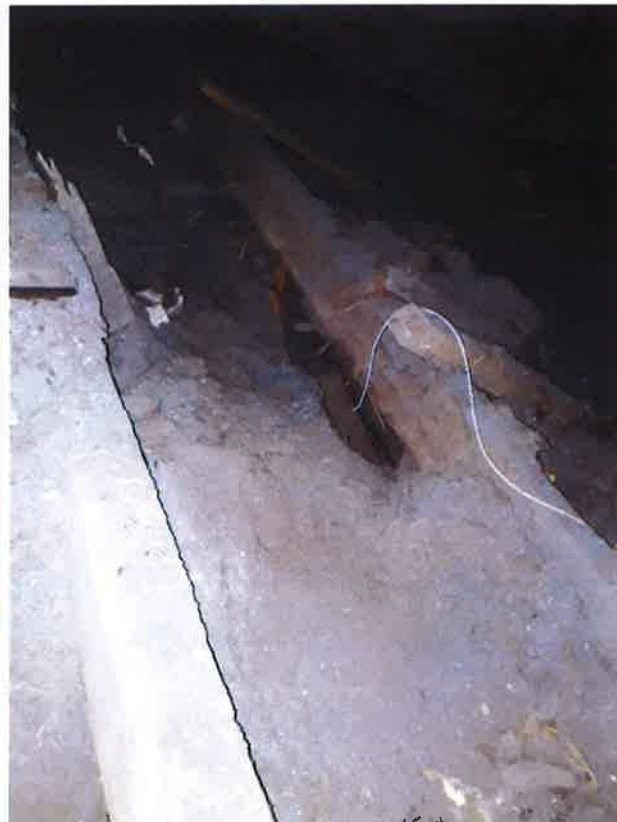
16., 17. attēls. Noliktavas Rīgā, Brīvības ielā 188, k-1, lit.003 bēniņu pārsegums virs telpas Nr. 12 (TS darbinieku foto).

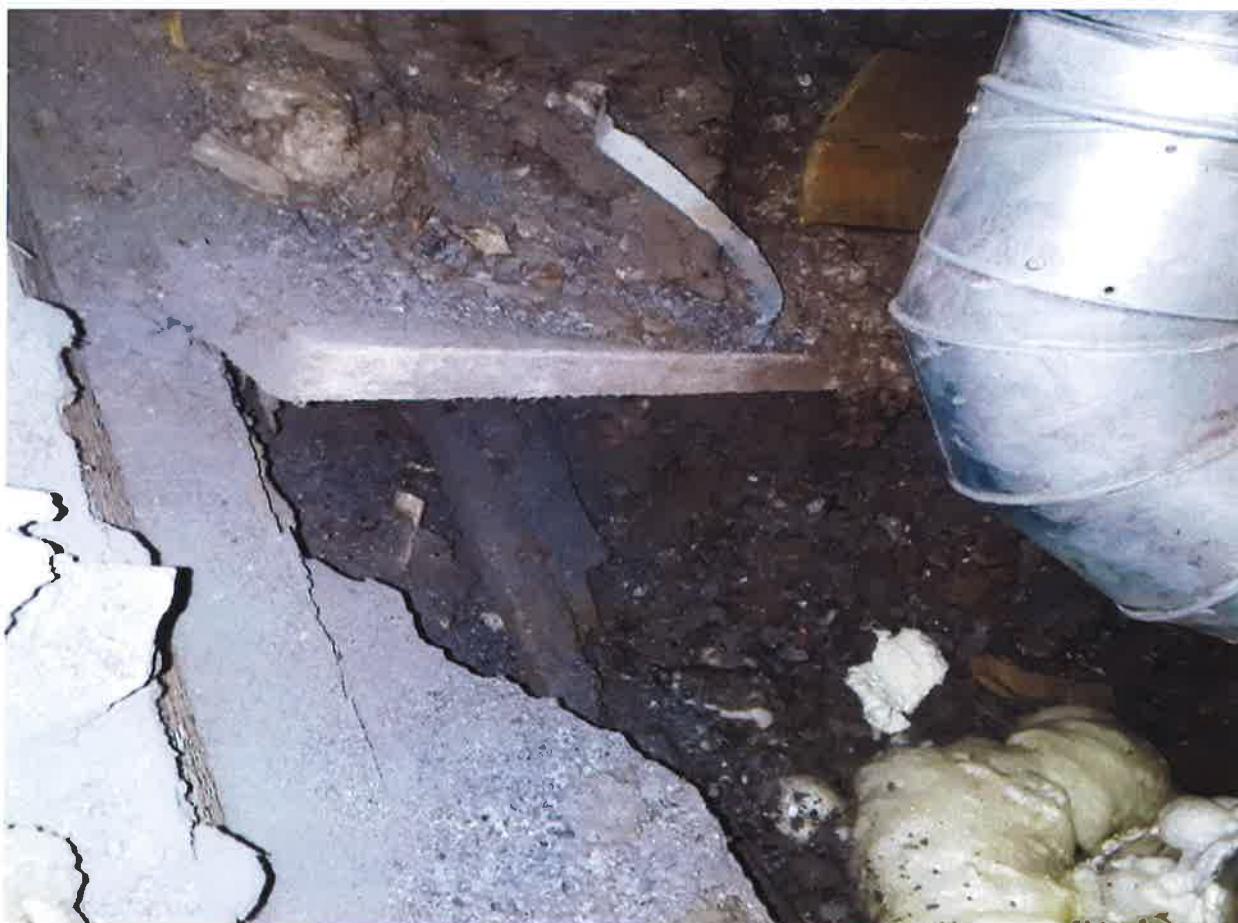
18. attēls. Noliktavas Rīgā, Brīvības ielā 188, k-1, lit.003 bēniņu pārseguma virs telpas Nr. 12 tuvplāns (TS darbinieku foto).

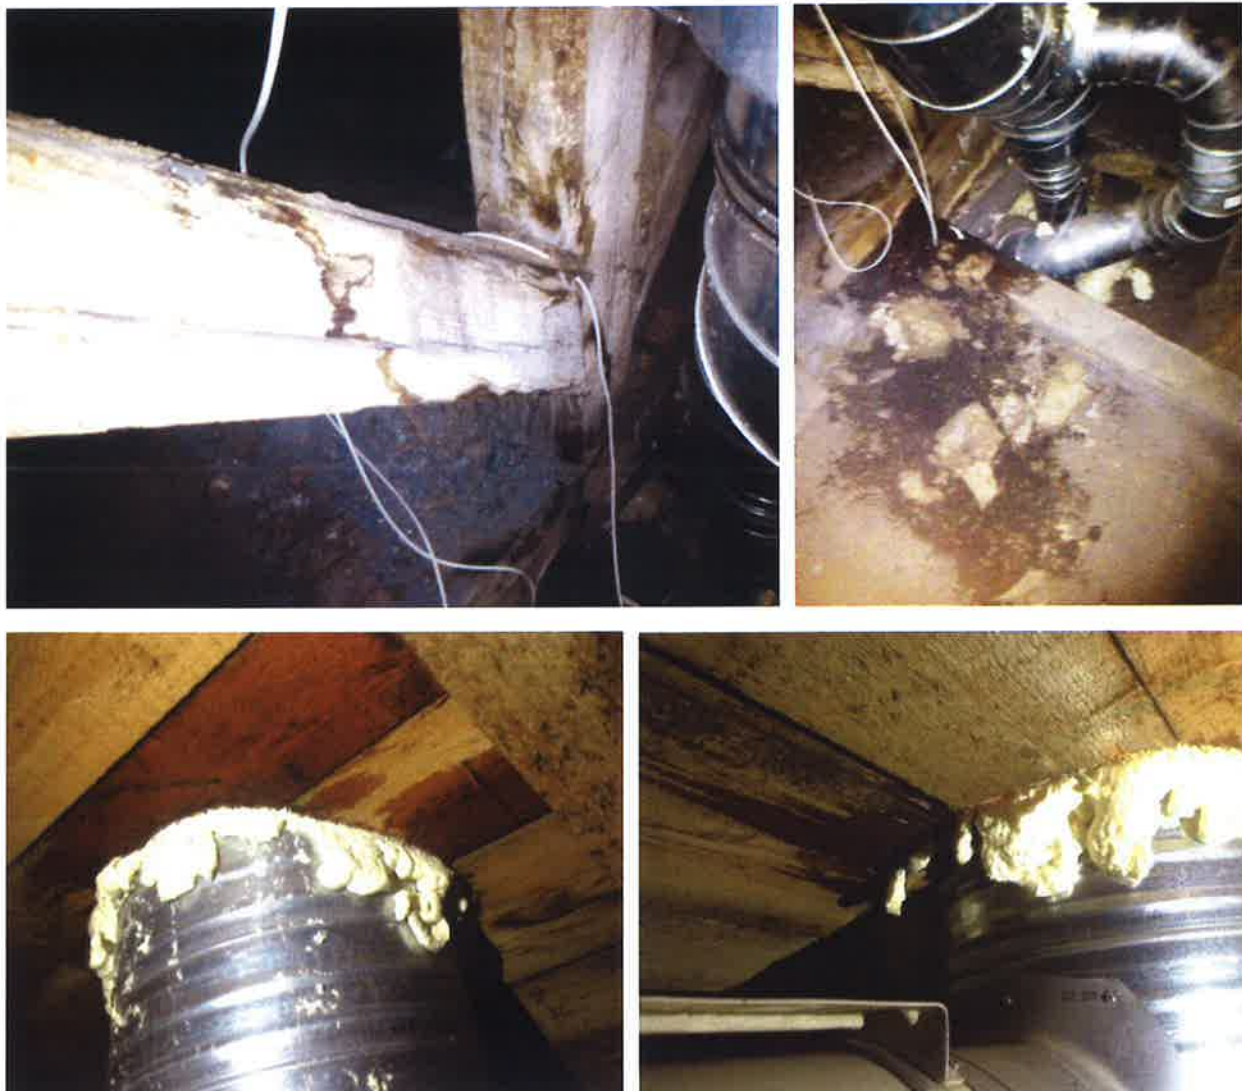
19., 20., 21., 22. attēls. Ventilācijas vadu izvadu vietas nav veidotas hermētiskas (V. Kalmikova 27.10.2017. fotofiksācijas).

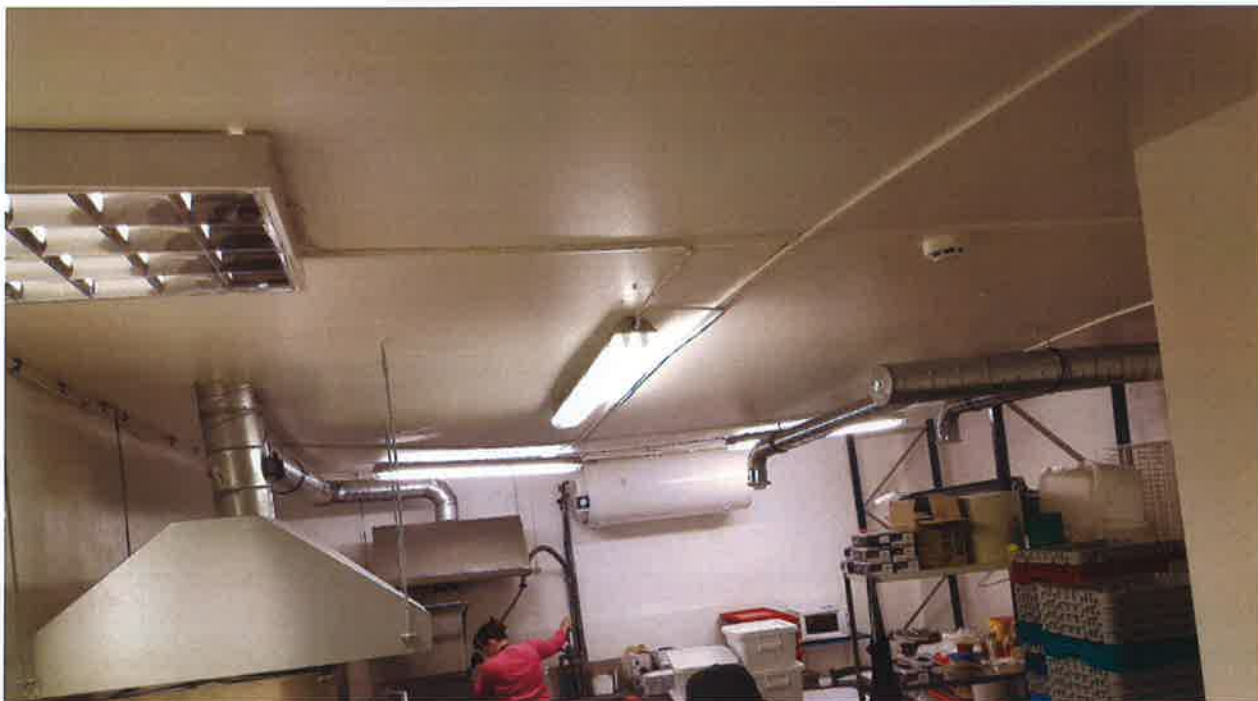
23. attēls. Ventilācijas vadi telpā Nr. 12 (foto no arhīva).

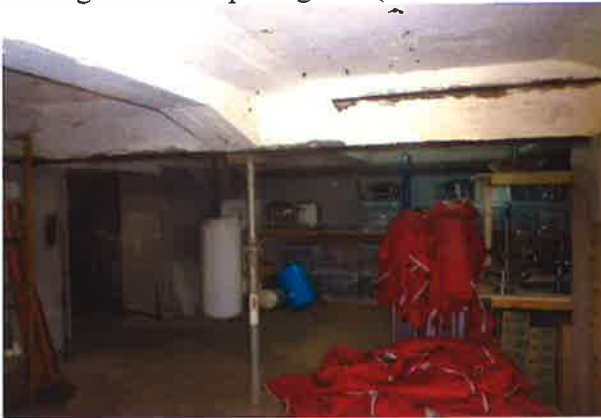
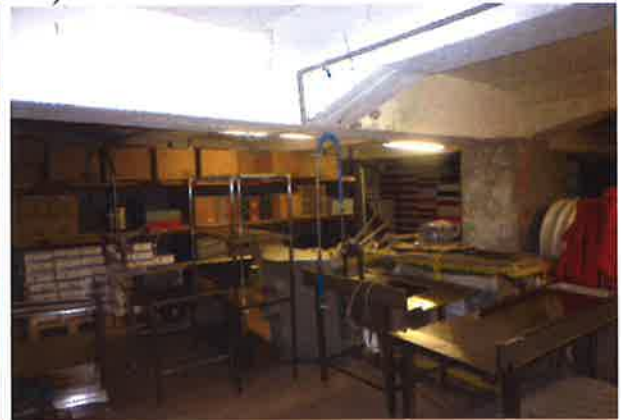
24. attēls. Pasijas stiprinājuma vieta Nr. 1 1. laidumā no durvīm. 25. attēls. Pārējos laidumos pasijai pagaidām nav stiprinājumu.

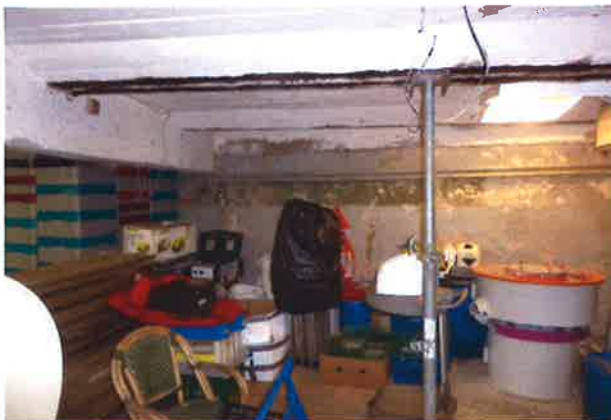
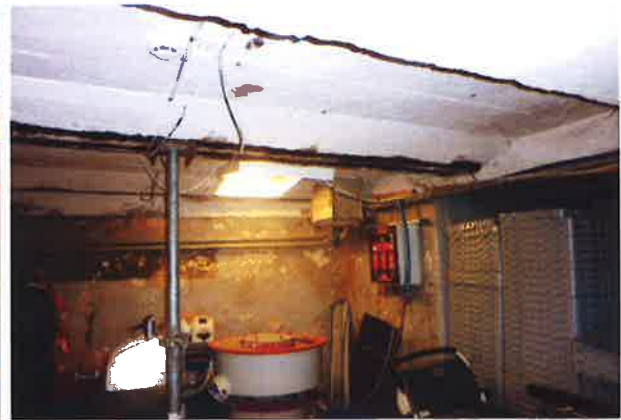
26., 27. attēls. Sijas stiprinājuma vieta Nr. 2 pagraba ZA daļā.

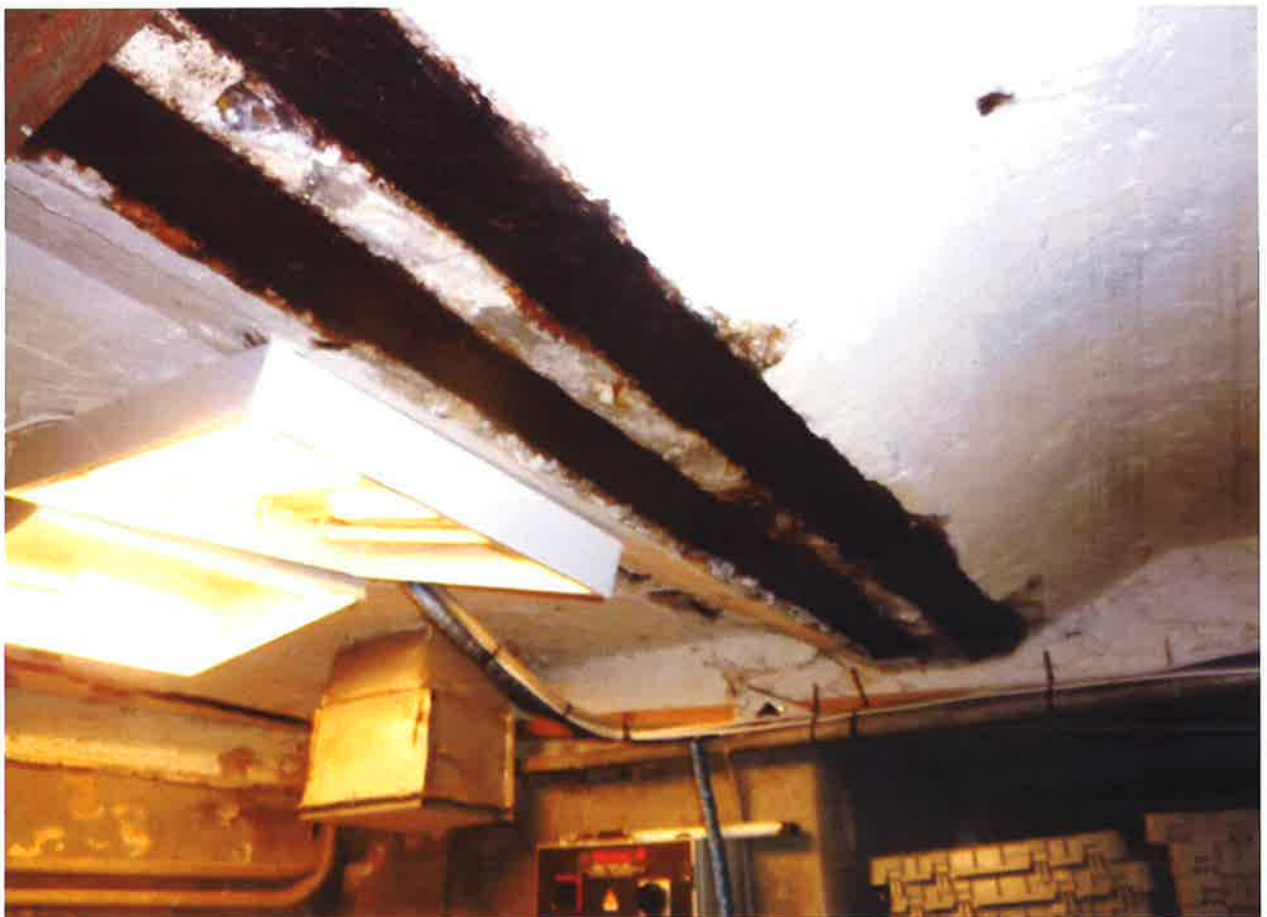
28. attēls. Nesošo siju un pasiju apakšējie plaukti mēģināti attīrīt un apstrādāt ar pretrūcēšanas materiālu.
