## Būvniecības valsts kontroles birojs

### Atzinums par būves ekspluatācijas pārbaudi Nr. BIS-BV-15.1-2024-827

Nosaukums	Plašizklaides pasākumu ēka	
Adrese	Brīvības iela 96A, Rīga, LV-1001	
Būves ekspluatācijas piekritība	BVKB	
Ekspluatēta	Netiek ekspluatēta	
Ir vidi degradējoša vai bojā ainavu	Nē

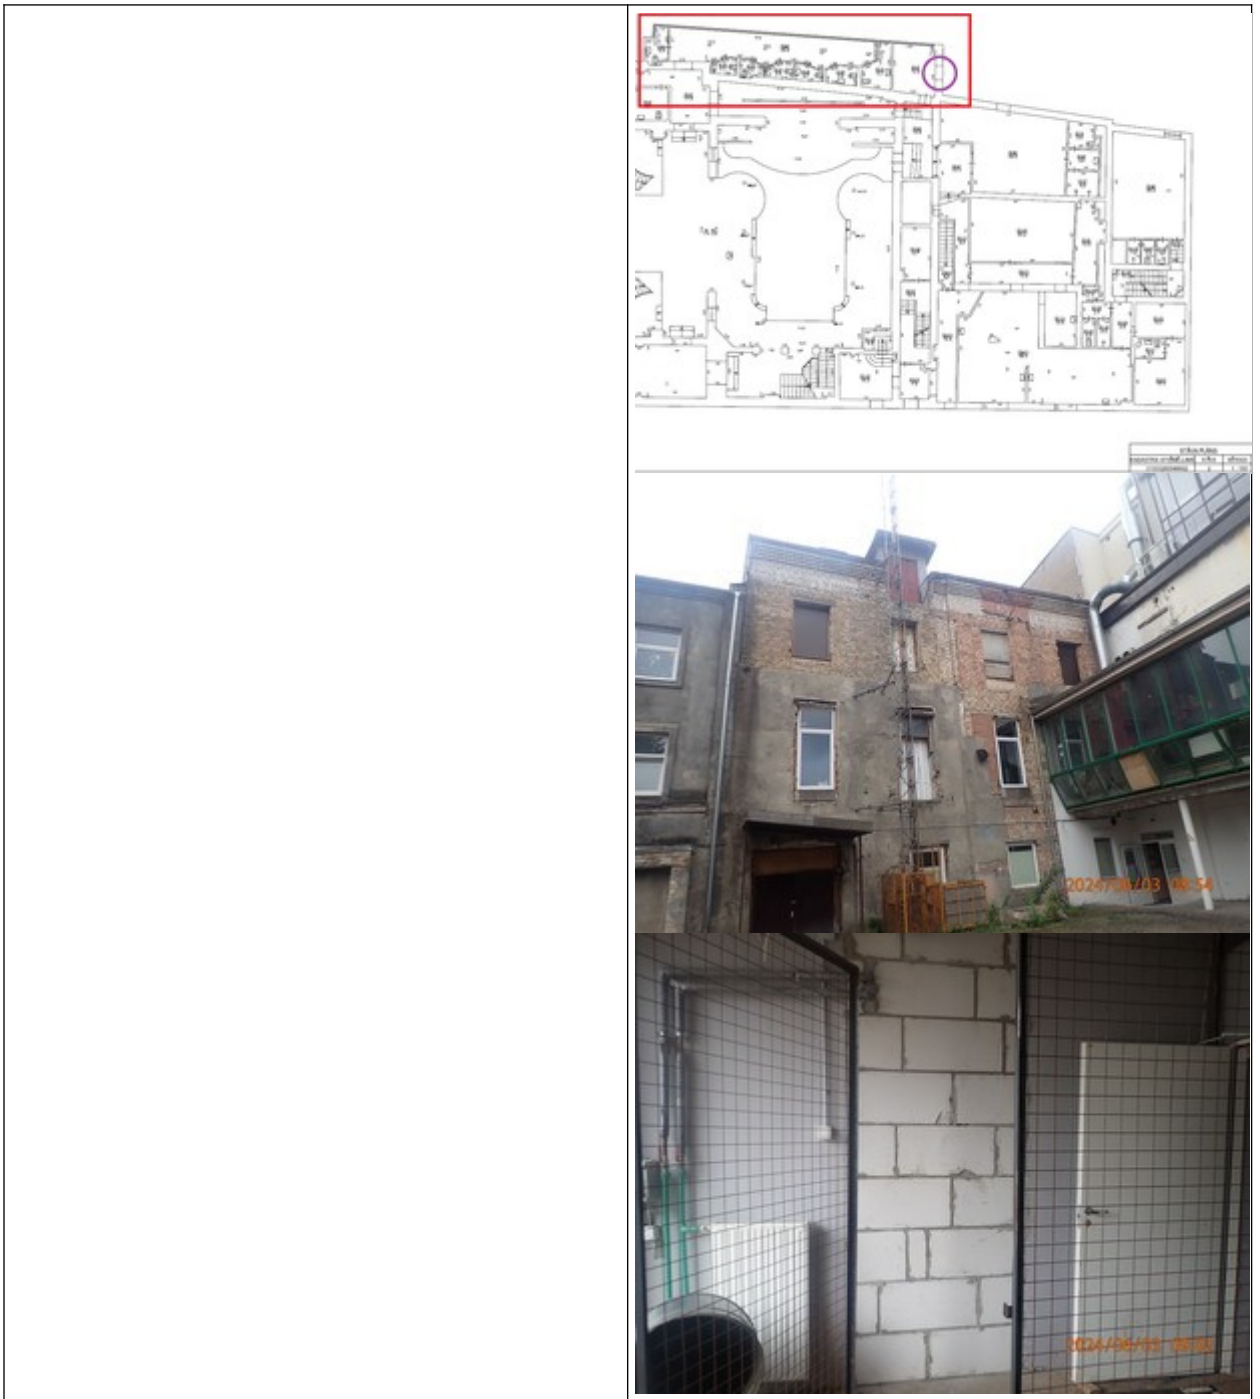
Komentārs: Nesošajā sienā, kas ir kopēja ar  
ēku Tērbatas ielā 75, aizbūvēta durvju aila.

Atzinuma 5.4 sadaļā fiksēta konstatētā patvaļīgā būvniecība - kopējā Ēkas nesošajā sienā aizbūvēta durvju aila, kas savieno terasi ar ēku Tērbatas ielā 75; būvniecības veids - vienkāršotā pārbūve.

Izvērtējot Atzinumā konstatēto kopsakarā ar lietas materiāliem, Birojs secina, ka aillas aizbūvēšana nesošajā sienā kvalificējama kā vienkāršotā pārbūve.

**noteikt pienākumu Ēkas īpašniekam līdz 11.06.2025. saskaņot būvvaldē atbilstošu būvniecības ieceres dokumentāciju, tādējādi novēršot patvaļīgās būvniecības sekas Ēkā; par paveikto informēt Biroju.**

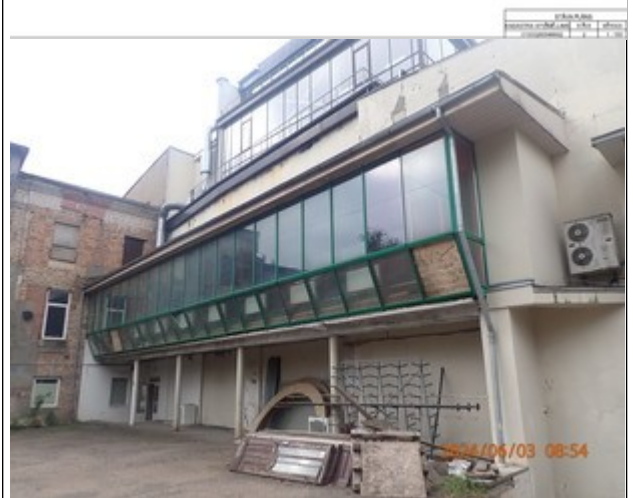
Komentārs: Ēkas terasei otrā stāva līmenī ir kopēja siena ar ēku Tērbatas iela 75. Faktiskā situācija dabā atbilst ĒKUL.  
Terases patvaļīgā būvniecība netika konstatēta.

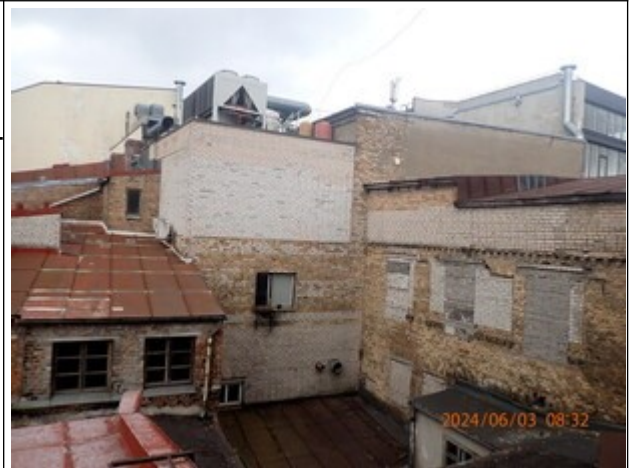
Komentārs: Ēka netiek ekspluatēta, atslēgtas visas inženierkomunikācijas.  
Trešajā stāvā izbūvētā loga aila (redzama fasādē) atbilst aktuālajai ĒKUL.

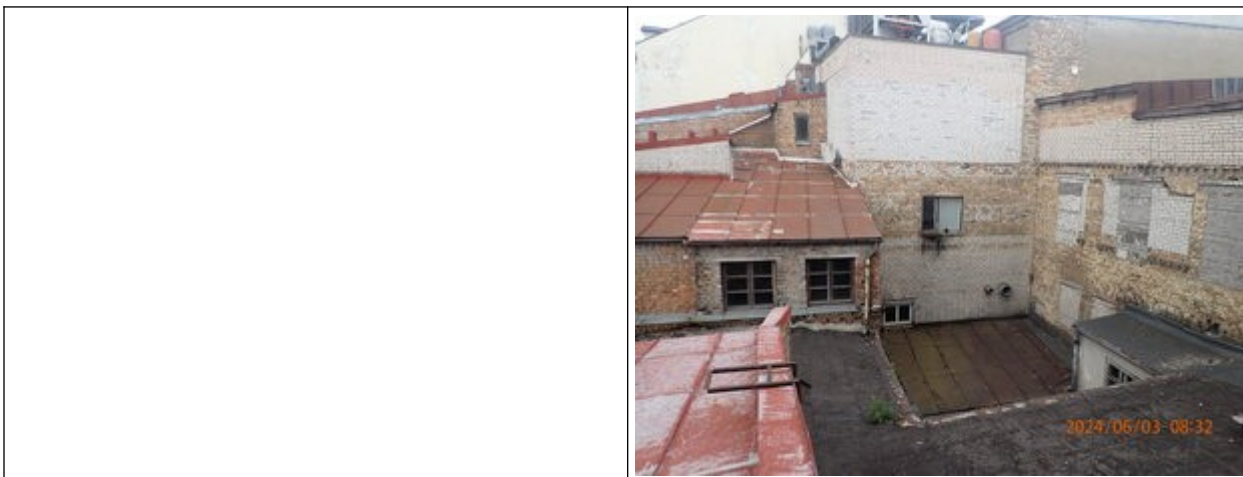
Komentārs: Otrā stāvā izbūvētā loga aila (redzama fasādē) atbilst aktuālajai ĒKUL.

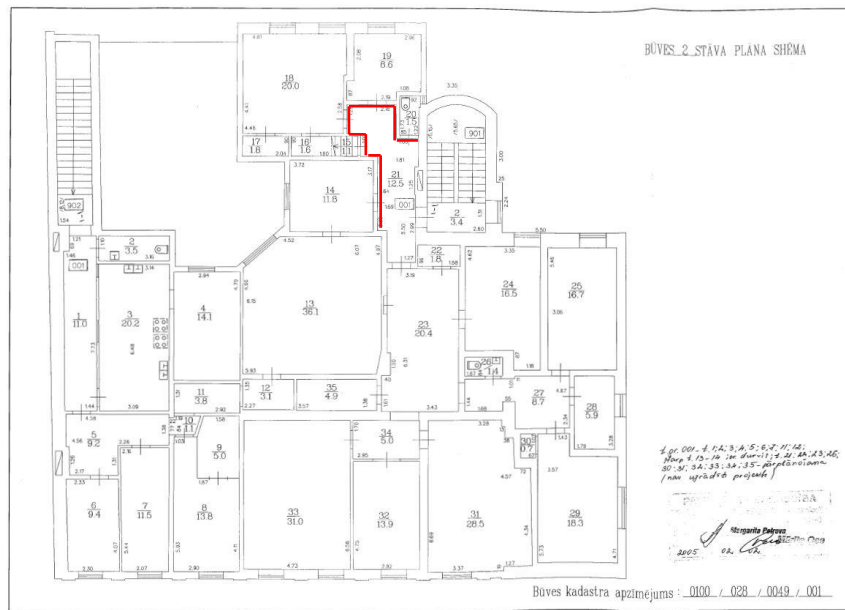
80.att. Deformāciju zona.

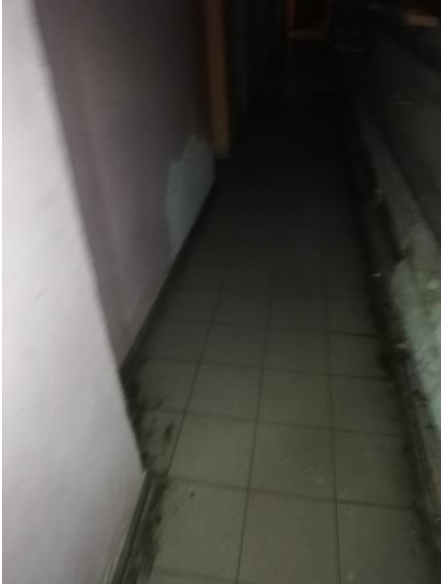
<p>4.1.3.1.att. Pamatu zem nesošajām iekšsienām atsegumi netika veikti.</p> <p>Nesošo iekšsienu pamatu konstrukcijai konstatēti tādi bojājumi kā plaisas, plaisu tīkli, apmetuma izdrupumi, kapilārā mitruma, paaugstināta telpu mitruma un mūra izsālījumu ietekmē radīti apdares bojājumi (skatīt 4.1.2.1. att.). Apsekotās ēkas pagrabā nesošo iekšsienu pamatiem netika konstatētas plaisas, kas liecina par pamatu nebūtisku nevienmērīgu nosēšanos. Iekšsienu pamatu un pamatnes tehniskais stāvoklis no nestspējas viedokļa ir pietiekošs paredzēto slodžu uzņemšanai un <b>atbilst "Būvniecības likuma" 9.panta, 1.punkta „Mehāniskā stiprība un stabilitāte” prasībām.</b></p>	<p>33%</p>

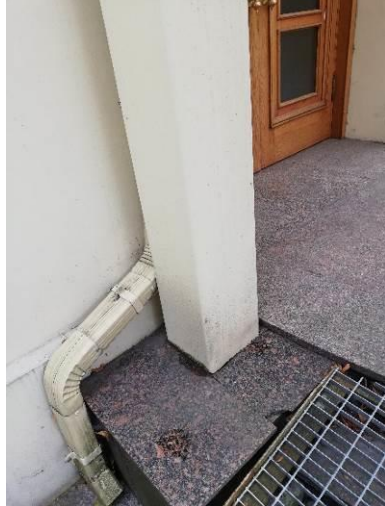
4.3.1.1.att. metāla kvadrātveida kolonna balsta ieejas mezgla jumtu.

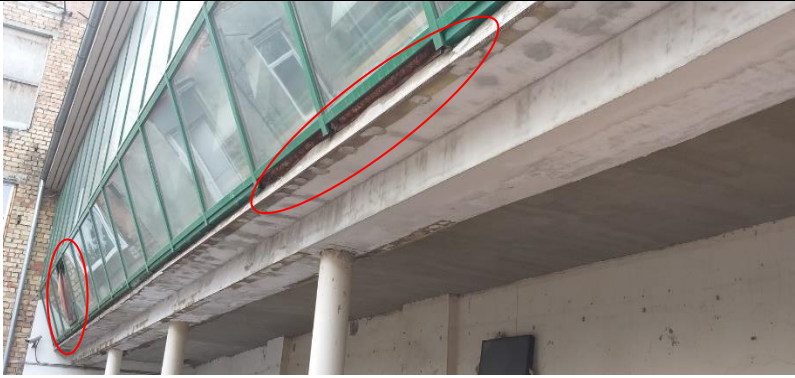
<p>4.4.1.3.att. Pašnesošās stikla sienas bojājumi</p>

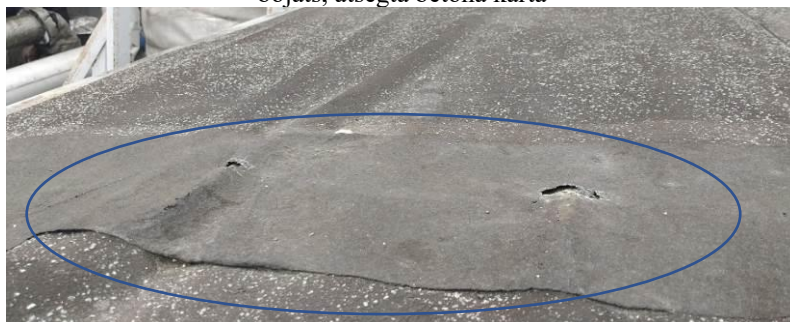
4.8.2.6.att. Savietotā jumta segums nekvalitatīvi ieklāts un ar vizuāli redzamiem bojājumiem, nav hermētiskums

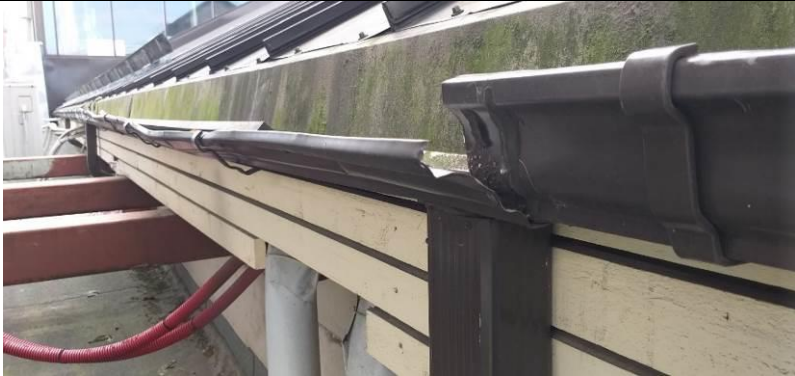
<p>4.8.2.19.att. Deformētas un nehermētiskas lietus ūdens novadišanas renes</p>

Secināms, ka nesakārtotas noteksistēmas rezultātā, lietus ūdens iekļūst ēkas ārsienās, bojājot tās. Nepieciešama lietus notekūdeņu novadīšanas sistēmas sakārtošana un regulāra uzturēšana: pārbaude un tīrīšana no netīrumiem. Lietus notekūdeņu novadīšanas sistēmas tehniskais stāvoklis vērtējams kā **neapmierinošs**.

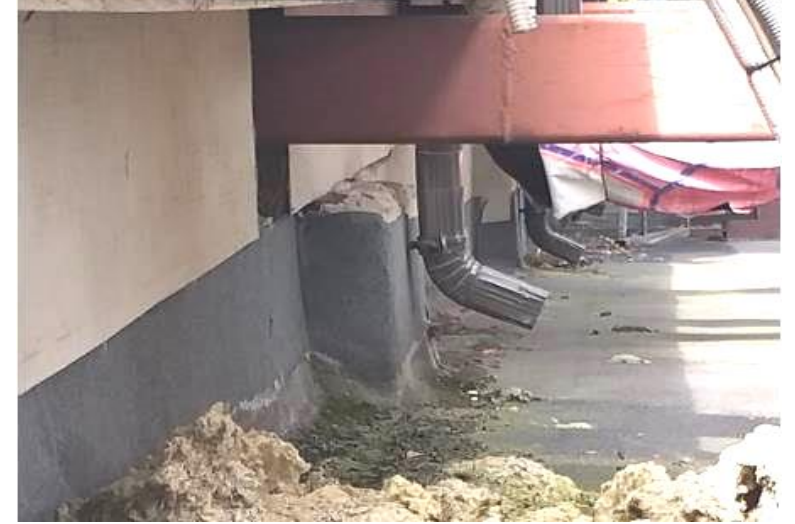
<p>4.8.2.20.att. Nav organizēta lietus ūdens novadišana no jumta seguma</p>

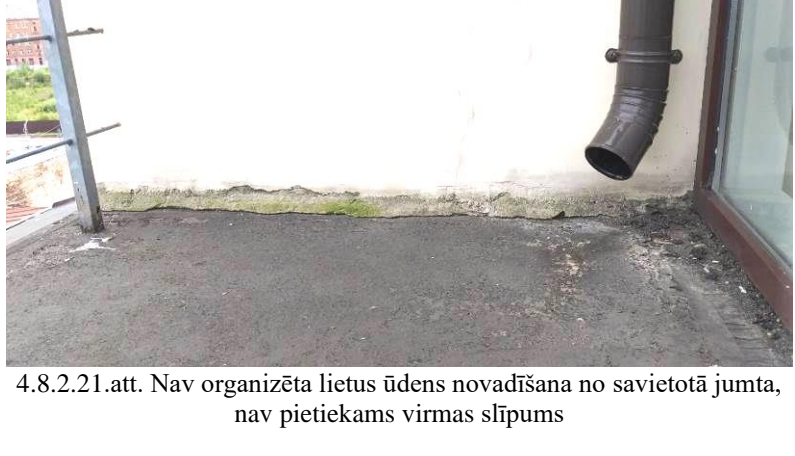
<p>4.8.2.21.att. Nav organizēta lietus ūdens novadišana no savietotā jumta, nav pietiekams virsmas slīpums</p>	
<p>4.8.3. gaisa apmaiņa, temperatūras un gaisa mitruma režīms bēniņos</p>	<p>Apsekošanas laikā bēniņu telpām netika nodrošināta piekļuve.</p>	<p>-</p>
<p><b>4.9.</b></p>	<p><b>balkoni, lodžijas, lieveņi, jumtiņi</b></p>	<p><b>20%</b></p>
<p>4.9.1. izbūves – balkoni un uzjumteņi, to konstrukcija un materiāls; Terminu skaidrojums: <i>izbūve</i> - izvirzīta (piem., celtnes, konstrukcijas) daļa; <i>balkons</i> – fasādē iežogots ēkas ārsienas izvirzījums; <i>lieveņis</i> – segta vaļēja vai slēgta piebūve pie celtnes ieejas; <i>uzjumtenis</i> - neliels jumtveida pārsegums, piem., virs vārtiem, durvīm</p>	<p><b>C.17 Balkoni, lieveņi un uzjumteņi;</b> Pie ēkas galvenās ieejas ir izbūvēts lieveņis (4.9.1.1.att.). Nojumes nesošā konstrukcija ir no krāsota tērauda konstrukcijām, kas apšūta ar kompozītmateriāliem un uz tās balstās lieveņa nojumes nesošā alumīnija konstrukcija. Vizuāli vērtējot, balsta metāla kolonnas un nojumes alumīnija nesošā konstrukcija atrodas apmierinošā stāvoklī. Lieveņim apkārt konstatētas no tērauda ierīkotas norobežojošās konstrukcijas. To tehniskais stāvoklis vērtējams kā apmierinošs. Lieveņa pakāpieniem vietām ir konstatēti bojājumi un nojumes polikarbonāta PVC segumam – nehermētiskums (4.9.1.2.att.). Ieejas lieveņim nav konstatēti defekti vai deformācijas, to stāvoklis apmierinošs. Ēkas pagalmā izbūvētie uzjumteņi ir apšūti ar krāsotiem apdares dēļiem un balstās uz</p>	<p>20%</p>

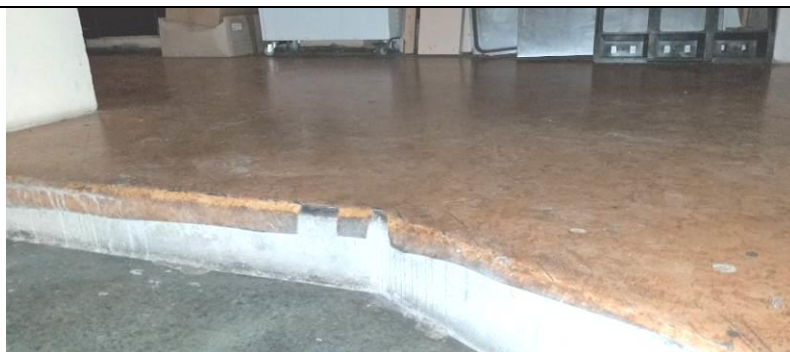
4.12.1.4.att. Nolietojies linolejs

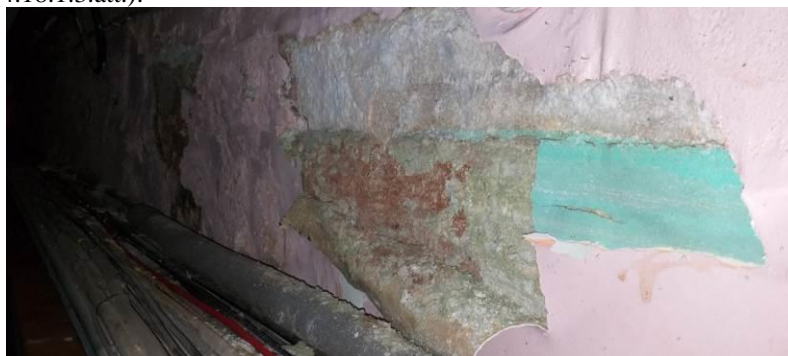
4.18.1.1.att. Eļļas krāsas bojājumi uz pagrabstāva sienām

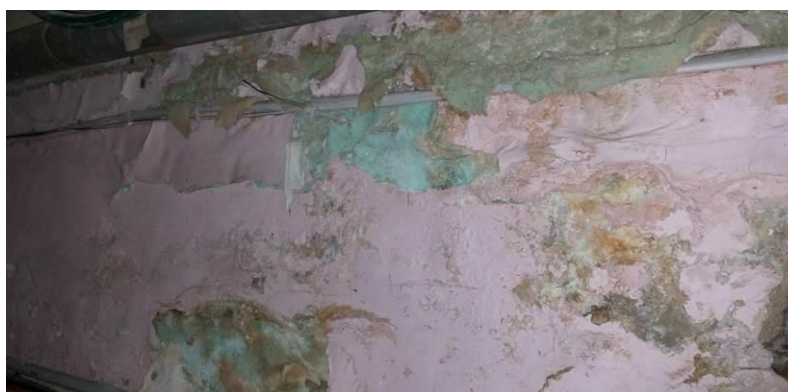
4.18.1.2.att. Eļļas krāsas bojājumi uz pagrabstāva sienām

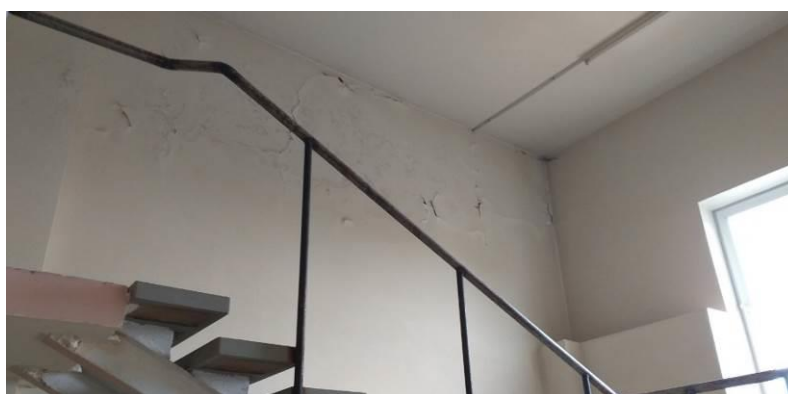
4.18.1.3.att. Sienas ar apmetumu, emulsijas krāsas bojājumi ēkas kāpņu telpā

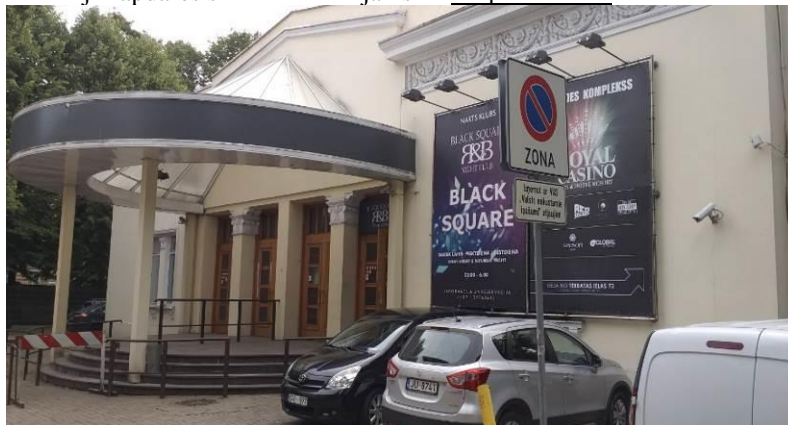
4.19.1.1.att. Ēkas galvenā fasāde, plaisas krāsojumā

Nepieciešams nekavējoties veikt ārsienu bojātās apdares atjaunošanu.  
Ēkas ārējās apdares stāvoklis vērtējams kā neapmierinošs.

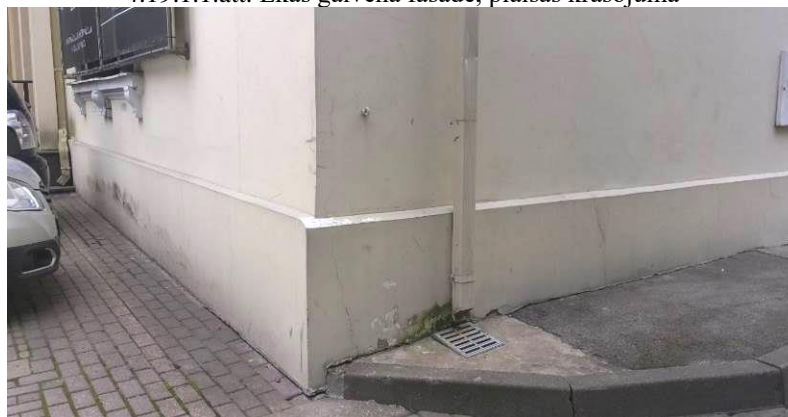
4.19.1.2.att. Mikroplaisu tīkls apdares krāsojumā un apmetumā

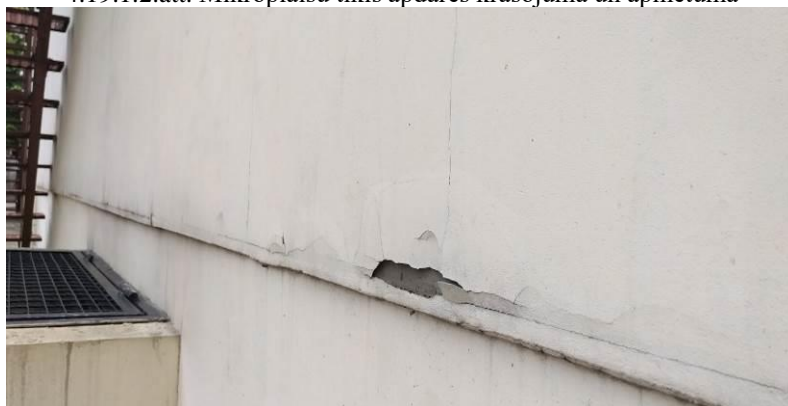
4.19.1.3.att. fasādes apmetuma un krāsojuma bojājumi

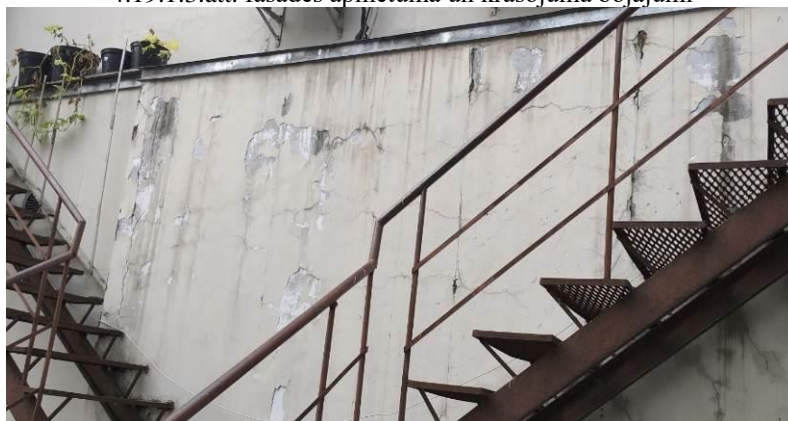
4.19.1.4.att. fasādes apmetuma un krāsojuma bojājumi

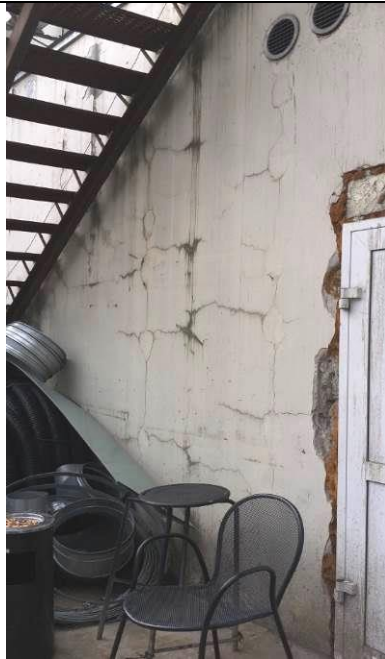
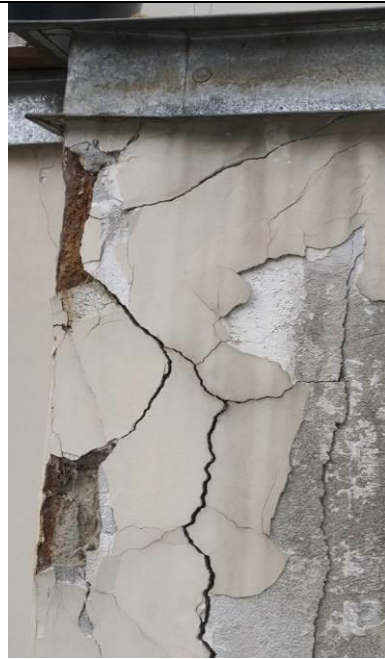
4.19.1.5., 4.19.1.6.att. fasādes apmetuma un krāsojuma bojājumi

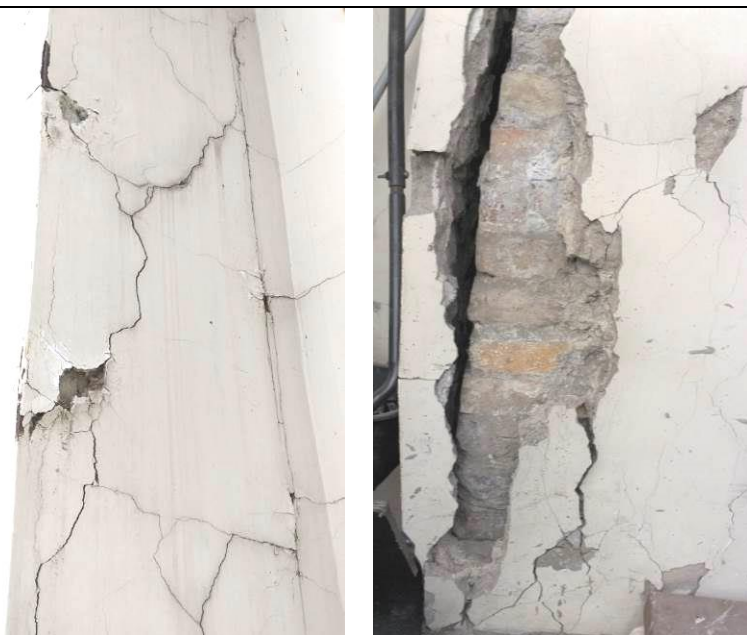
4.19.1.9.-4.19.1.10.att. fasādes apmetuma un krāsojuma bojājumi

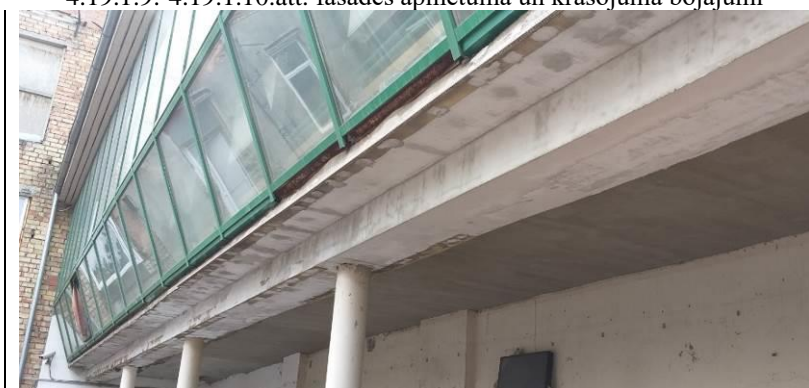
4.19.1.11.att. fasādes krāsojuma bojājumi un nepabeigtie apdares darbi

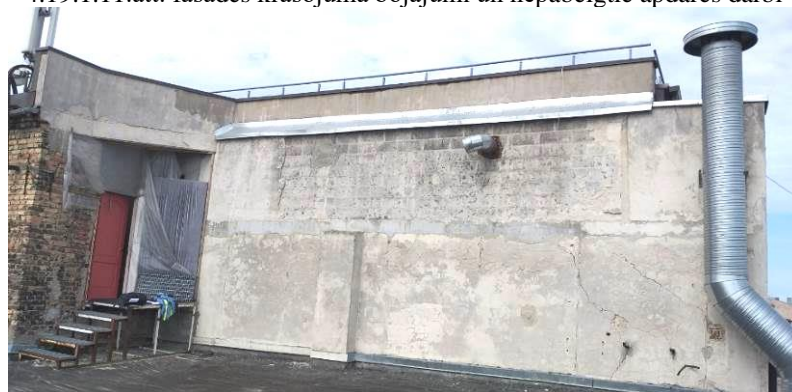
4.19.1.12.att. Plaisas fasādes sienas apmetumā un mūrī, nav veikta ārsienas aizsardzība pret mitruma iekļūšanu

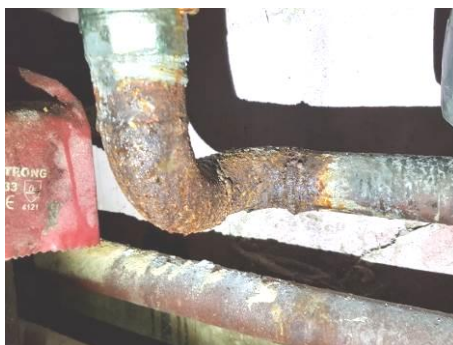
5.1.1.6. att. Aukstā ūdensvada metāla caurules, cauruļvadu korozija

1. Aukstā ūdensvada caurulēm atsevišķiem posmiem nav uzstādīta pretkondensāta izolācija, uz cauruļvadiem izveidojies kondensāts un kondensāta rezultātā atsevišķiem posmiem konstatēta pastiprināta korozija. Kopumā aukstā ūdensvada tehniskais stāvoklis vērtējams kā apmierinošs, nepieciešams veikt korodējošu sistēmas elementu nomaiņu.

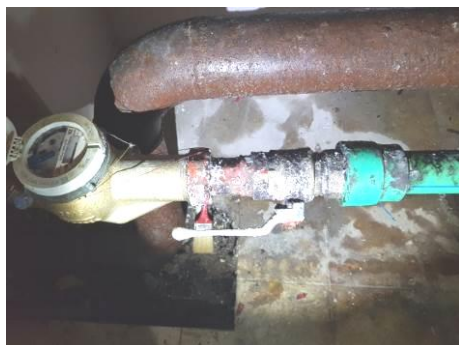
5.1.1.7. att. Aukstā ūdensvada metāla caurules, cauruļvadu korozija

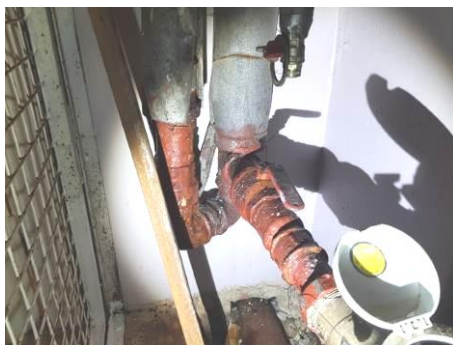
5.1.1.8. att. Aukstā ūdensvada metāla caurules, cauruļvadu korozija

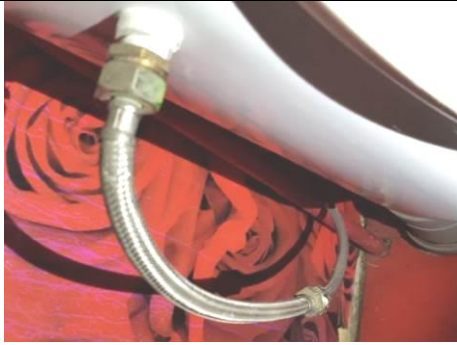
<p>5.1.1.9. att. Klozetpoda pieslēgums ar lokano cauruļvadu, nebūtiska cauruļvadu korozija</p>

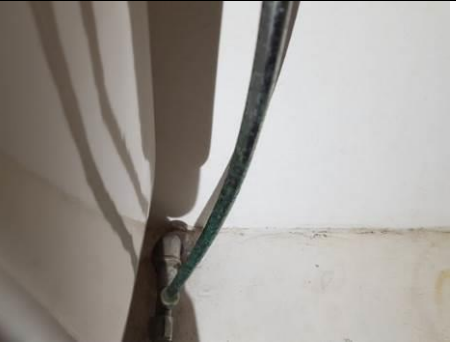
<p>5.1.1.10. att. Klozetpoda pieslēgums ar mīksto hromēto cauruļvadu, nebūtiska cauruļvadu korozija</p>	
<p>5.1.2. notekūdeņu novadīšanas veids un attīrīšanas iespējas</p>	<p><b>C.62 Sadzīves un ražošanas notekūdeņu kanalizācija;</b>  Sadzīves un ražošanas notekūdeņi tiek novadīti pilsētas kanalizācijas sistēmā.  Lielākā daļa no vecās tērauda un čuguna sadzīves kanalizācijas sistēmas cauruļvadiem brīvi pieejamās vietās ir nomainīti pret jaunu plastmasas kanalizācijas cauruļvadu sistēmu (att. 5.1.2.1. līdz 5.1.2.6.). Kanalizācijas cauruļvadi, kas ir iebūvēti starpstāvu pārsegumos vai sienās, atsevišķās vietās nav mainīti (att. 5.1.2.7., 5.1.2.8.). Apsekošanas laikā tika saņemta informācija, ka atsevišķi iebūvētie kanalizācijas cauruļvadu posmi ik pa laikam ir plīsuši un nomainīti. Kopumā visas vecās kanalizācijas sastāvdaļas ir nolietojušās un ir nepieciešama to nomaīņa.  Tehniskās dokumentācijas nav – netika uzrādīta.  Jauno kanalizācijas cauruļvadu tehniskais stāvoklis – apmierinošs  Veco kanalizācijas cauruļvadu tehniskais stāvoklis – daļēji apmierinošs</p> <p><b>Ieteicams:</b></p> <ul style="list-style-type: none"> <li>• Veikt visu veco konstrukcijās iebūvēto čuguna un tērauda cauruļvadu nomaīņu.</li> <li>• Atjaunot visu tehnisko dokumentāciju</li> </ul>		<p><b>30%</b></p>

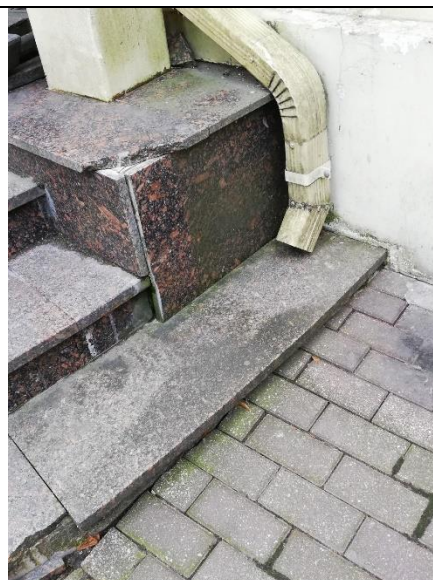
5.1.2.12. Skārda notekcaurules. Ūdens tiek novadīts uz pamatnes, bojājot blakus esošās konstrukcijas
