ZIŅOJUMS

Rīgā, 2024. gada 16. maijā

Par Bulduru prospekta 5, Jūrmalā elektroapgādes apsekojumu

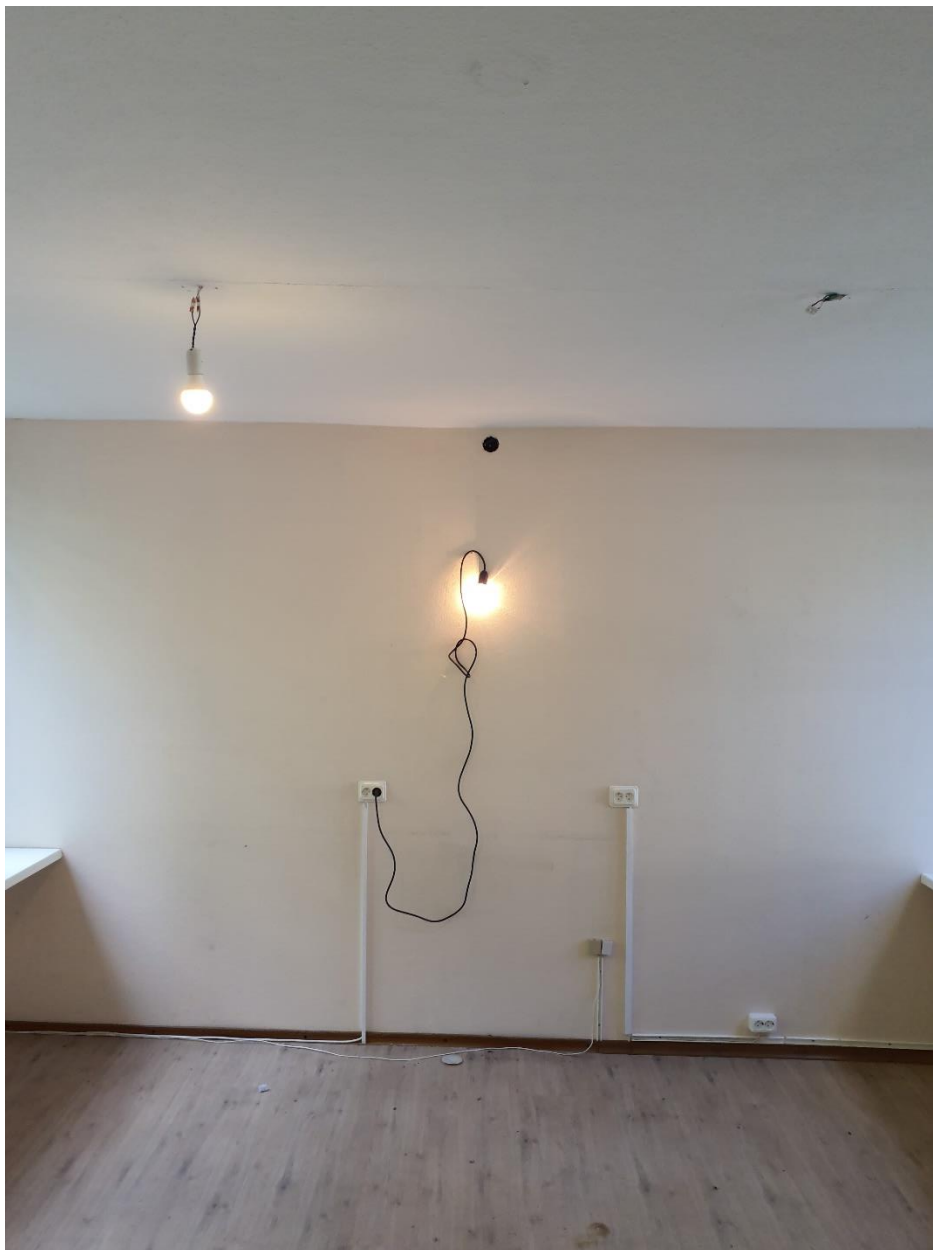
3. Administratīvā ēka lit.005 **elektrība ir visā ēkā, katrā telpā** (spriegums: 0,4 kV, 15 kW 3 fāzes, 25A). Ēkai ir divi stāvi ar 20 telpām. Katrā telpā ir spriegums kontaktligzdās un apgaismojuma līnijās. Kontaktligzdu nolietojums atšķirīgs, dažas esošās ir ieteicams nomainīt pret jaunām, citas var turpināt lietot. Apgaismojuma līnijas un apgaismojuma slēdži ir funkcionējoši, bet daudzās telpās ir demontēti gaismekļi un tur ir pamesti elektroinstalācijas vadi. Demontēto gaismekļu vietā VNĪ elektroķī ir daļēji pievienojuši spuldzes, un gandrīz visās telpās ir iespēja ieslēgt gaismu (vismaz vienu lampiņu). Elektroinstalācija dušu telpās nav atbilstoša šobrīd spēkā esošo normatīvu prasībām, proti, nav strāvas noplūdes aizsardzības.

4. Zemāk pievienotais attēls no ekas lit.005, telpas Nr. 5, kas raksturo situāciju kopumā abās ēkās. Attēlā redzams, ka spriegums ir gan kontaktligzdās, gan apgasmojuma līnijās un griestos ir redzama demintētā gaismekļa palikušie vadi.

1. Dūšu telpu elektroapgāde ir jāpapildina diferenciālās aizsardzības aparātiem.
2. Pirms ēkas ekspluatācijas uzsākšanas jāveic normatīvos paredzētie elektriskie mērījumi.
