EUROEXPERT

**NEKUSTAMĀ ĪPAŠUMA –
Krišjāņa Barona ielā 21A, Rīgā
NOVĒRTĒJUMS**

Reģ. Nr. L13988/ER/2024

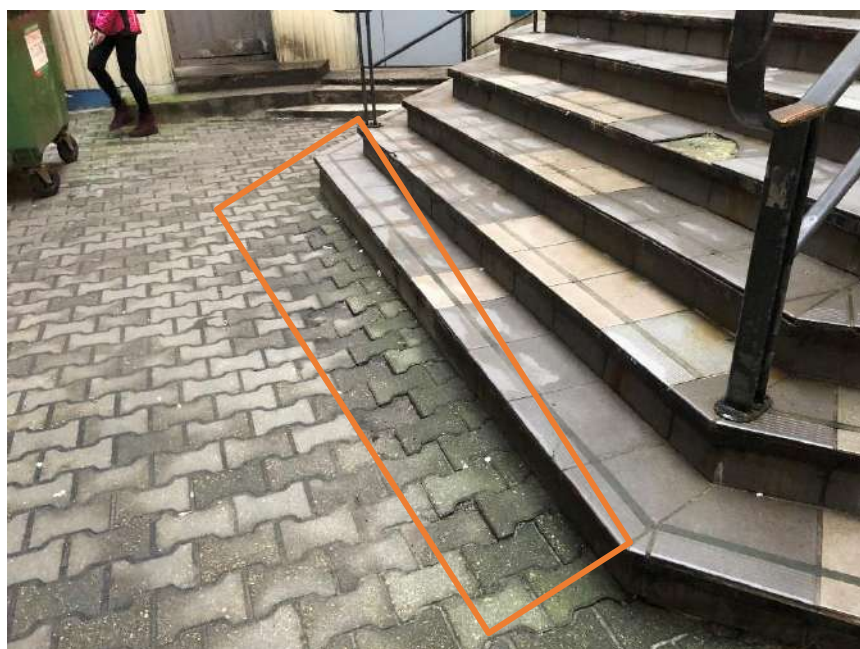
3.1.1.3. attēls. Seguma izcilājums

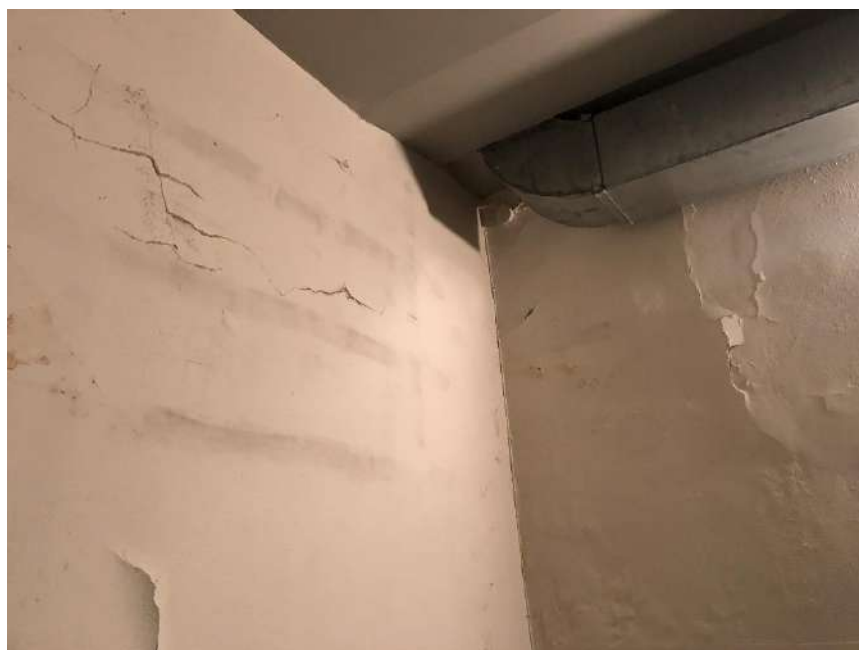
4.1.2.6. attēls. Plaisas Nr. 3

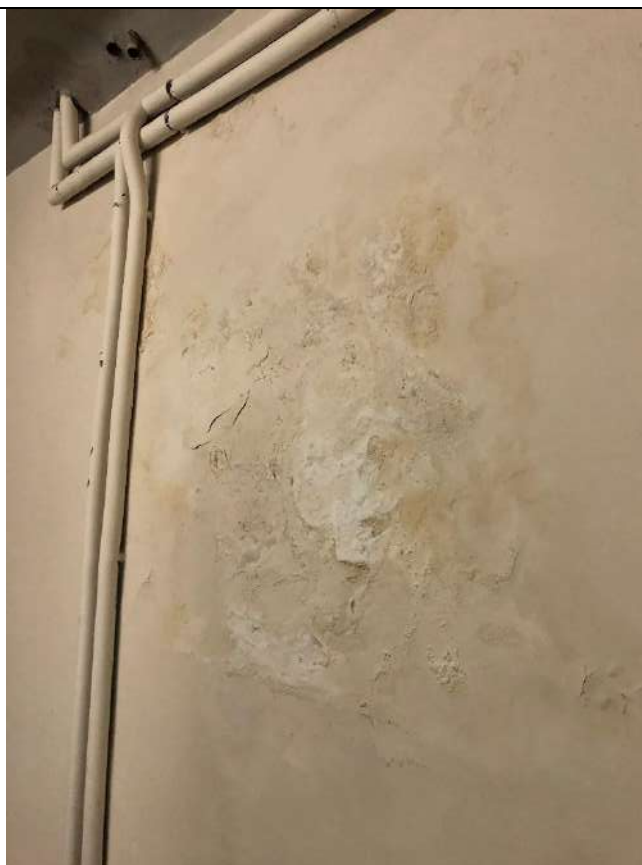
4.1.2.7. attēls. Mitruma radīts bojājums (telpa Nr. 12)

Pamatu tehniskais stāvoklis vērtējams apmierinoši, bet nepieciešams veikt sienas pastiprināšanu un hidroizolācijas atjaunošanu telpā Nr. 12.

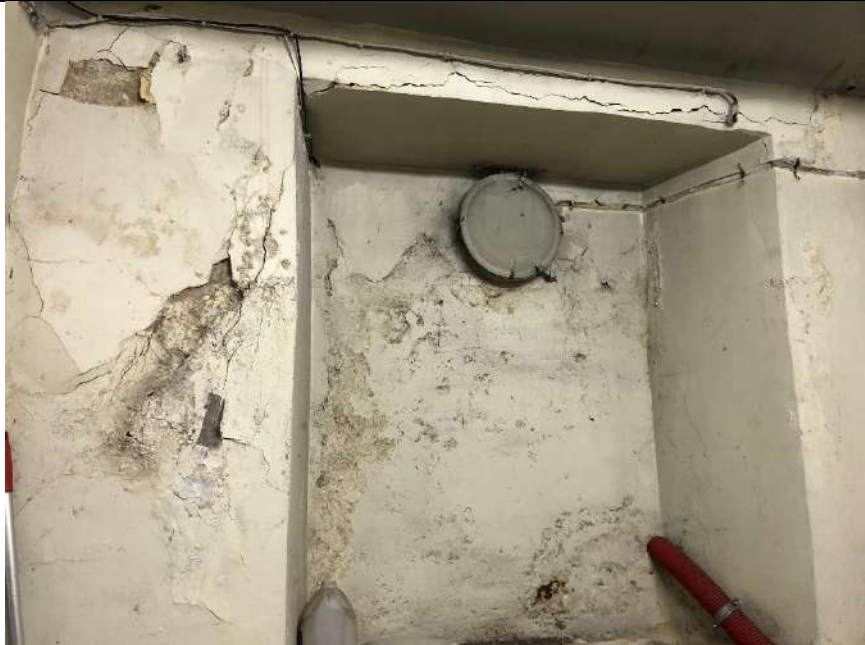
Plaisas ēkas DA sienā (telpa Nr. 9) konstatēts plaisu tīkls, kas skar mūra konstrukciju. Plaisas radušās paaugstinātas slodzes, kā arī grunts nevienmērīgas sēšanās rezultātā. (att. Nr. 4.1.2.9.)

<p style="text-align: center;"><i>4.1.2.9. attēls. Plaisas Nr. 4</i></p> <p>Plaisu rajonos sienās ir konstatēts paaugstināts mitrums un mitruma radīti bojājumi – apdares atslāņošanās, izdrupumi, attiecīgi var secināt, ka bojājumu rezultātā ir bojāta arī pamatu horizontālā un vertikālā hidroizolācija. (att. Nr. 4.1.2.7.)</p> <p>Kopumā pamatu stāvoklis vērtējams kā neapmierinošs, jo tika konstatētas vairākas plaisas, kas liecina par to, ka laukakmens mūra pamati nespēj nodrošināt pietiekošu stiprību esošajām slodzēm.</p>	
<p>4.1.3. pamatu veids iekšsienām, to iedziļinājums; pamatos izmantotie būvizstrādājumi, to stiprība; pamatu hidroizolācija, drenāža; būves aizsargapmales;</p>	<p><i>C.1b Monolītbetona, dabisko akmeņu un ķieģeļu mūra lentveida pamati;</i></p> <p>Ēkai ir izbūvēti lentveida laukakmens mūra pamati, zem nesošajām mūra sienām, kuri pazemes daļā vienlaikus kalpo par pagraba nesošajām sienām. (att. Nr. 4.1.3.1)</p>	40

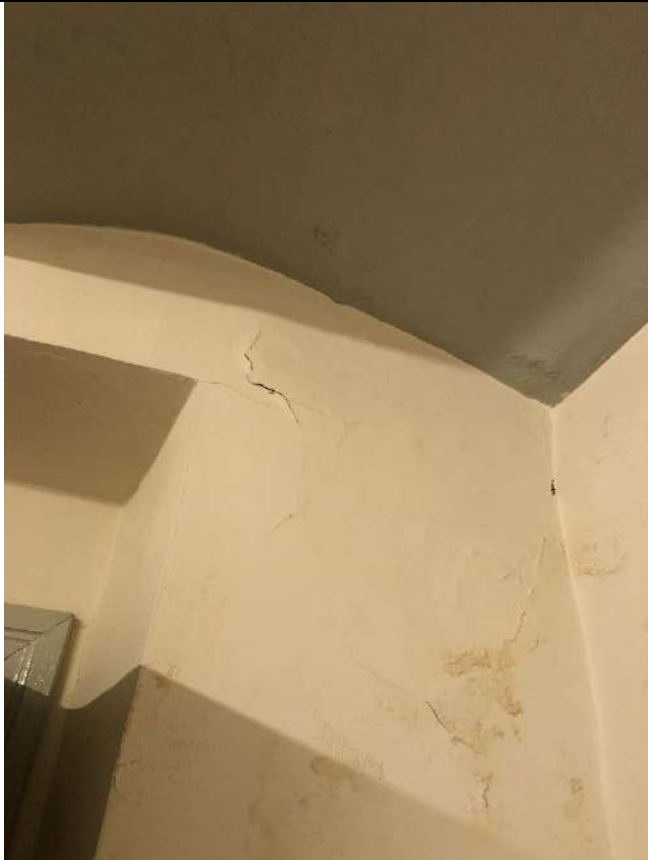
<p style="text-align: center;">4.1.3.2. attēls. Plaisas un mitruma bojājumi (Telpa Nr. 12)</p>	
<p>4.2.</p>	<p>nesošās sienas, ailu sijas un pārsedzes</p>	<p>42</p>
<p>4.2.1. pagraba nesošo ārsienu konstrukcija un materiāls (būvizstrādājums);</p>	<p><i>C.1 Monolītbetona, dabisko akmeņu un ķieģeļu mūra lentveida pamati;</i></p> <p>Ēkai ir izbūvēti lentveida laukakmens mūra pamati, pa ēkas perimetru, kas vienlaikus kalpo par pagraba sienām.</p> <p>Ēkai ir laukakmens mūra pamati, kas saistīti savā starpā ar javas palīdzību. Pamatu biezums saskaņā ar inventarizācijas lietu ir mainīgs, aptuvenās robežas 540 – 780 mm, bet biežākajās vietās pat ~ 1,5 m biezs.</p> <p>No pieejamajiem materiāliem nav iespējams noteikt pamatu iestrādes dziļumu, pamatu atrakšana vizuālajā apsekošanā nav paredzēta. Vērtējot ēkas stāvokli un konstrukciju, pamatu pēdas iespējamais iestrādes dziļums no pagraba grīdas līmeņa lēšams 0,80 - 1,20 m. Kopējais pamatu dziļums no zemes līmeņa lēšams ap 3,50 - 3,80 m.</p> <p>Pagraba nesošajās sienās tika konstatētas vairākas nozīmīgas plaisas, kas var ietekmēt pamatu mūra stiprību, sīkāk skatīt apsekojuma punktu Nr. 4.1.2. Kopumā pagraba nesošo sienu stāvoklis vērtējams kā neapmierinošs.</p>	<p>50</p>

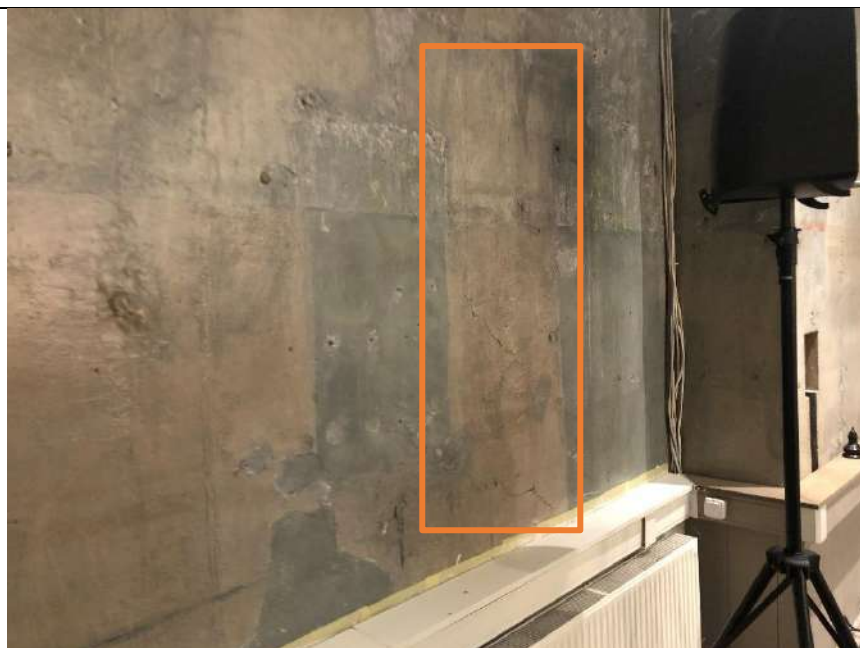
Telpas Nr. 1 ZR nesošās āršienas apdarē konstatēts plaisu tīklojums – bojājums Nr. 1 (telpu grupa 001), plaisas atrodas tajā pašā zonā, kur konstatētas plaisas pagrabstāvā (skat. apsekojuma punktu Nr. 4.1.2.). Plaisas radušās pēc tam, kad blakusesošajā zemesgabalā tika veikti pagraba būvniecības darbi – izbūvētas atbalstsienas, palielinātas slodzes un paaugstinātu vibrāciju rezultātā. (att. Nr. 4.2.3.2. un att. Nr. 4.2.3.3.)

4.2.3.2. attēls. Plaisas – bojājums Nr. 1

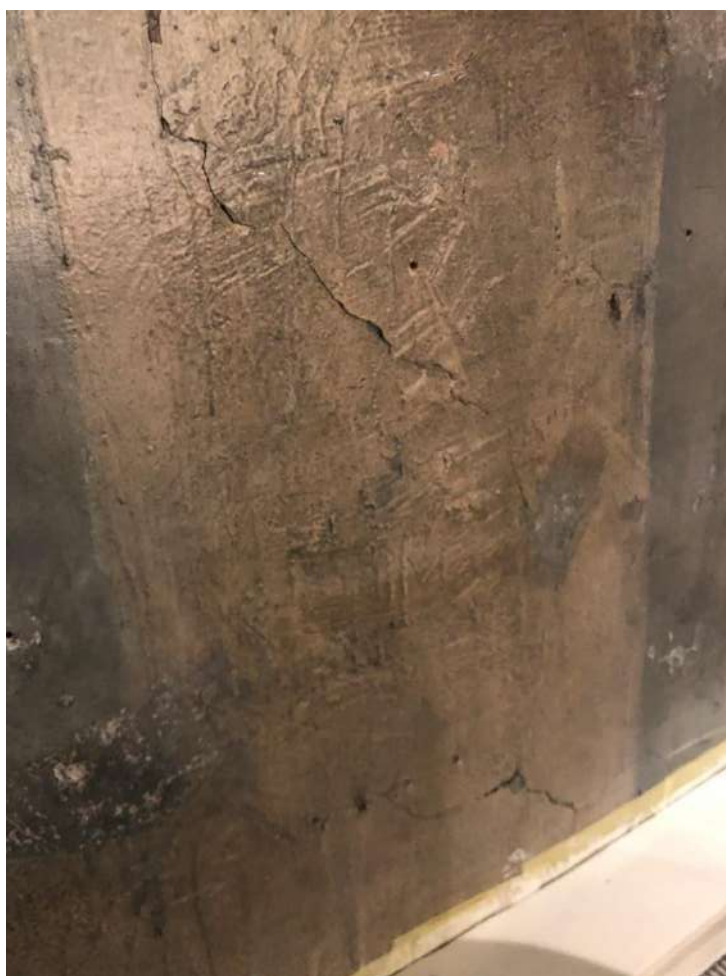
4.2.3.3. attēls. Bojājums Nr. 1 (pietuvināts)

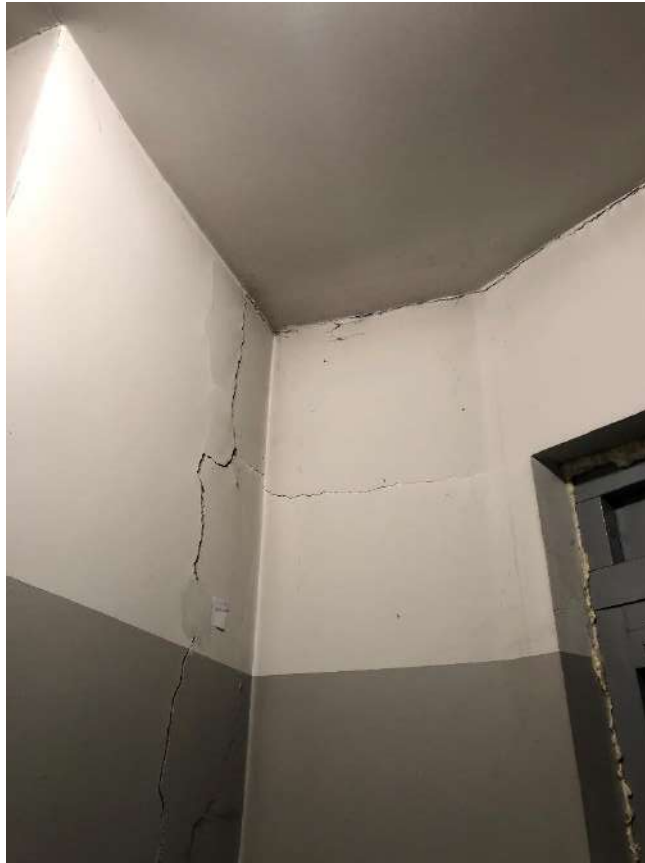
4.2.3.8 attēls. Plaisas – bojājums Nr. 3

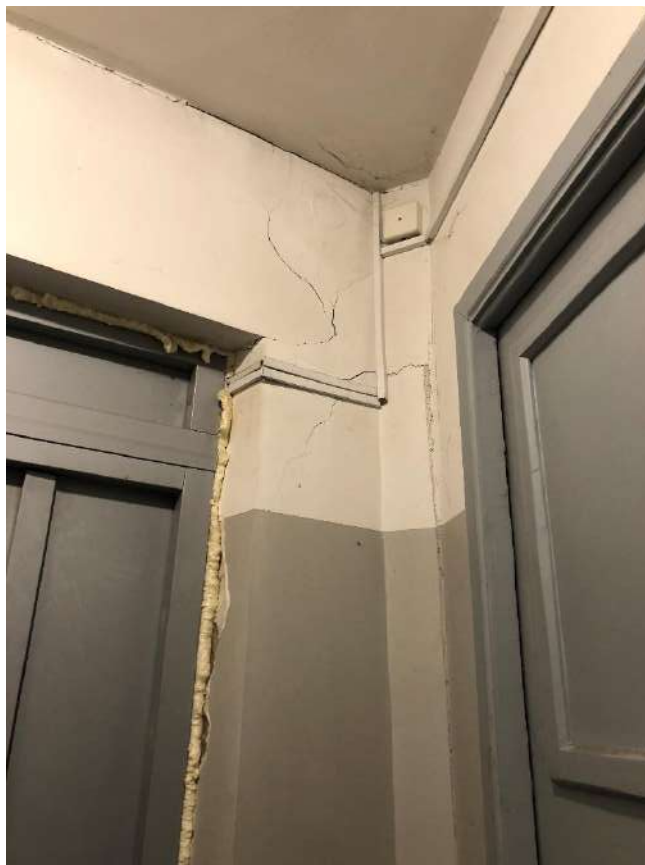
4.2.3.9 attēls. Plaisas – bojājums Nr. 3

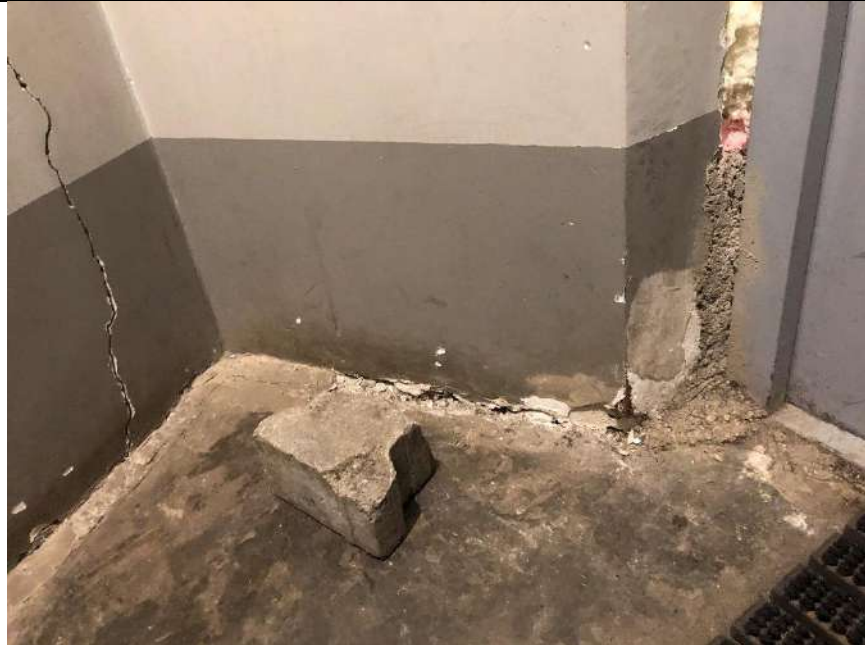
4.2.3.10 attēls. Plaisas, mitruma piesātinājums – bojājums Nr. 3

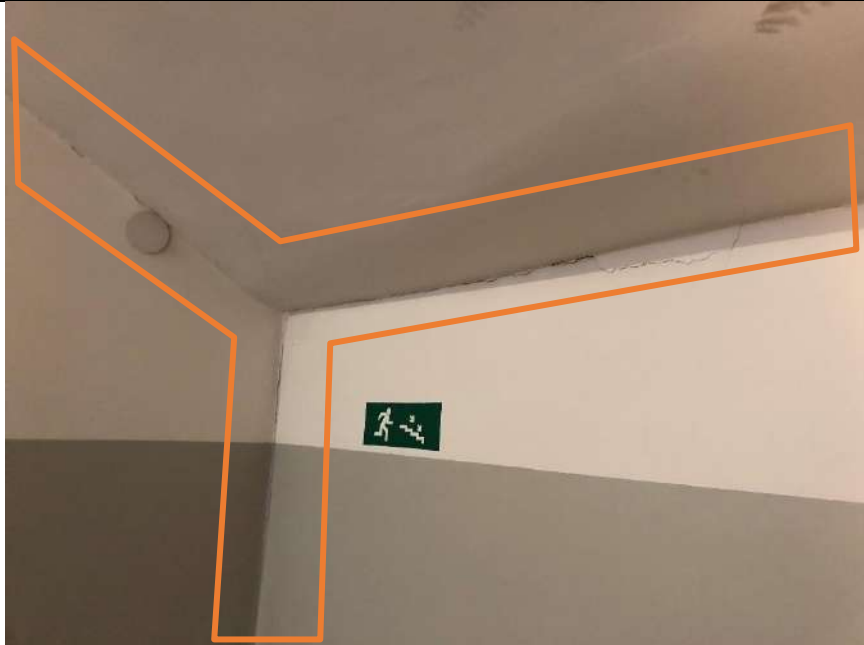
Ēkas kāpņu telpā 4. stāvā konstatētas plaisas nesošo sienu un bēniņu pārseguma savienojuma vietās.

<p style="text-align: center;">4.2.3.12. attēls. Plaisas – bojājums Nr. 4</p>	
<p>4.2.4. virszemes nesošo iekšsienu konstrukcija un materiāls (būvizstrādājums); konstruktīvās shēmas; galveno konstruktīvo elementu biezums un šķērsgriezums, atdalošā un tvaika izolācija; virszemes sienu būvmateriālu stiprība, konstrukciju elementu pārbaudes un mūra stiprības aplēšu rezultāti; kontrolzondēšanas rezultāti; nesošo sienu mūra vājinājumi; plaisu atvērumu mērījumu un plaisu attīstības novērojumu dati; koksnes bioloģiskie bojājumi</p>	<p><i>C.5b Ķieģeļu mūra nesošās iekšsienas;</i></p> <p>Ēkas nesošās iekšsienas veidotas no ķieģeļu mūra, sienu biezums 640 mm. Sienas - apmestas.</p> <p>Ēkas konstruktīvā shēma veidota kā nesošās mūra garensienas ar uz tām balstītiem pārsegumiem – pagrabam ķieģeļu mūra pārsegums, stāviem apmesta koka siju konstrukcija.</p> <p>Ēkas sānu garensienas bloķējas ar blakus esošajām ēkām, attiecīgi šī siena netiek pakļauta ārējā gaisa iedarbībai un šī apsekojuma ietvaros sienas tiek uzskatītas par nesošajām iekšsienām.</p> <p>Vidējā ķieģeļu mūra stiprība spiedē ~ 10 MPa.</p> <p>Nesošajām ārsienām bojājumi netika konstatēti.</p> <p>Tehniskais stāvoklis vērtējams kā apmierinošā stāvoklī.</p>	<p style="text-align: center;">Kopumā ēkas nesošo ārsienu stāvoklis vērtējams kā neapmierinošs.</p> <p style="text-align: right;">35</p>

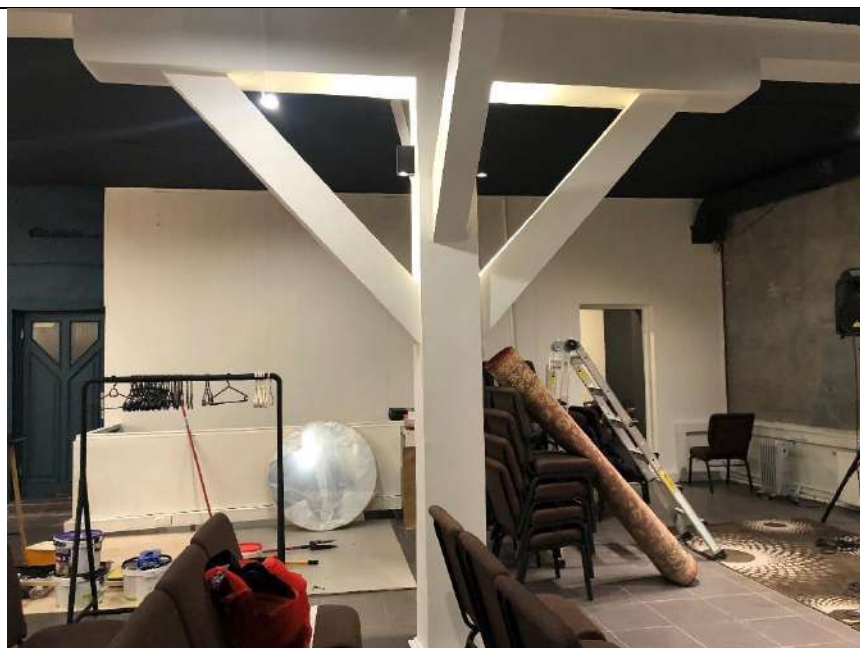
4.3.1.3. attēls. Kolonnas (att. Nr. 4.3.1.1.) apšuvums apsekošanas brīdī

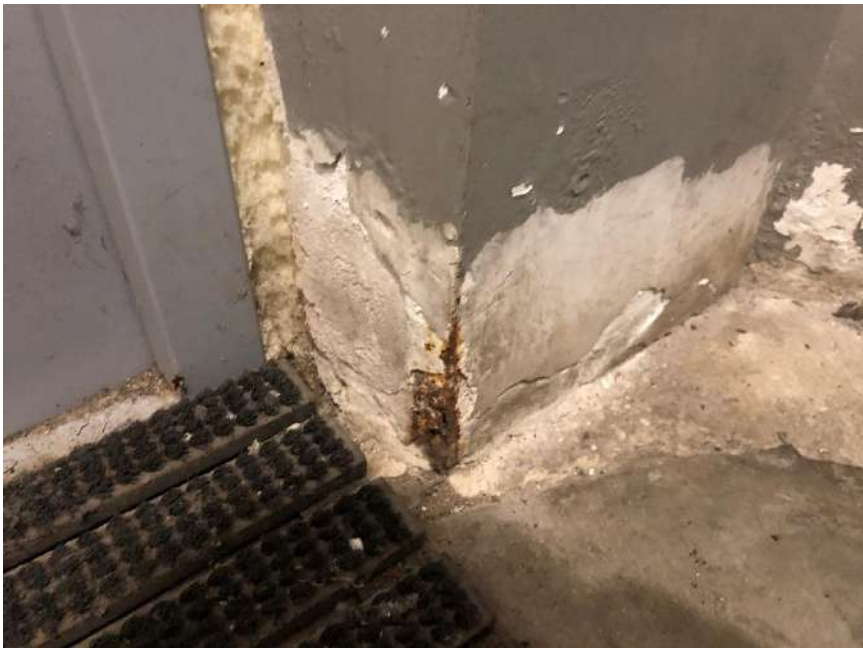
4.5.	šuvju hermetizācija, hidroizolācija un siltumizolācija	50
4.5.1. hermetizācijas un hidroizolācijas materiāls, stāvoklis	<p><i>Šuvju hermetizācija</i></p> <p>Šuvju hermetizācija tiek nodrošināta daļēji. Daļai ēkas telpu ir uzstādīti PVC logi, kas ir hermētiski, bet daļai telpu ir koka oderlogi, kuriem šuvju vietās nav iestrādātas blīvējošas gumijas u.c. materiāli, kas nodrošinātu šuvju hermetizāciju. Kopumā atrodoties iekštelpās netika konstatētas temperatūras izmaiņas, vēja plūsmas, kas liecinātu par logu un durvju sadurvietu nehermētiskumu.</p> <p><i>Hidroizolācija</i></p> <p>Ēkas pamati veidoti no laukakmens mūra, iespējamais horizontālās hidroizolācijas materiāls – pape. Nav informācijas vai hidroizolācija ir atjaunota. Hidroizolācijas bojājumi iekštelpās ir konstatēti pagraba telpās Nr. 11 un Nr. 12 (ēkas ZR siena) un telpā Nr. 9 (DA siena), kā arī 1. stāva telpā Nr. 1 (901), kur ir konstatēts paaugstināts mitrums un mitruma radīti bojājumi – apdares atslāpošanās, izdrupumi. No tā var secināt, ka apsekojuma punktā Nr. 4.1.2. aprakstīto bojājumu rezultātā ir bojāta arī pamatu horizontālā un vertikālā hidroizolācija. Ēkas hidroizolācija ir neapmierinošā stāvoklī.</p>

<p><i>4.5.1.1. attēls. Hidroizolācijas bojājums – telpa nr. 1 (901)</i></p>	50

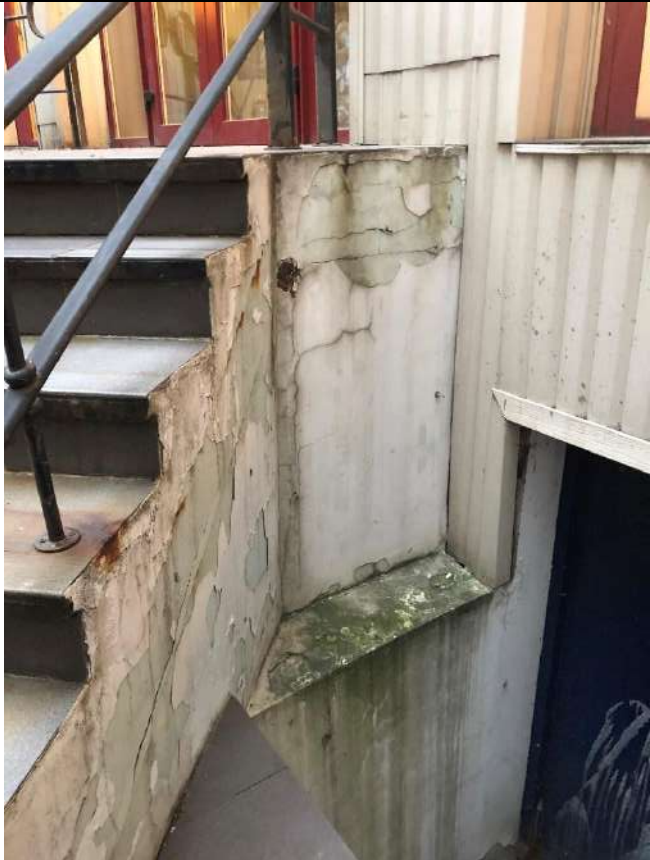
<p style="text-align: center;"><i>4.5.1.2. attēls. Hidroizolācijas bojājumi – galvenās kāpnes</i></p> <p>Kopumā ēkas hermetizācija un hidroizolācija vērtējama kā neapmierinoša.</p>	
<p>4.5.2. siltumizolācijas materiāls, stāvoklis</p>	<p>Norobežojošas pamatu, starpstāvu un grīdas konstrukcijas ir bez siltumizolācijas. Ēkas ZR fasāde ir bez siltumizolācijas, nav informācijas par ēkas DA fasādi, kas ir apšūta ar PVC dēļšiem, bet saskaņā ar ēkas energoaudita pārskatu sienām nav siltumizolācijas.</p> <p>Jumta pārseguma siltumizolācijas slāni veido 200 mm biezs minerālvates slānis. Esošās norobežojošās konstrukcijas neatbilst LBN 002-19 "Ēku norobežojošo konstrukciju siltumtehnika" prasībām.</p> <p>Tehniskais stāvoklis neapmierinošs.</p>	<p>50</p>
<p>4.6.</p>	<p>pagraba, starpstāvu, bēniņu pārsegumi</p>	<p>40</p>
<p>4.6.1. pagraba pārsegumu aplēses shēmas, konstrukcija un materiāls;</p>	<p><i>C.21 Metāla siju pārsegumi ar ķieģeļu velvju aizpildījumu;</i></p> <p>Ēkas pagraba stāva pārseguma konstrukcija veidota no metāla siju pārseguma konstrukcijas ar ķieģeļu velvju aizpildījumu. Pārsegums apmests. (att. Nr. 4.6.1.1.)</p> <p>Pārseguma konstrukcija sastāv no dubult – T profila sijām, profila izmēri 100 x 200 mm, kas balstītas uz nesošajām sienām, paralēli garsienām, ar soli ~ 1000 mm. Siju aizpildījums veidots no ķieģeļu mūra velvēm.</p> <p>Telpās ar lielu laidumu, piemēram telpai Nr. 12, papildus uzstādītas dubult – T profila sijas, kas balsta pārseguma konstrukciju. Sijas profila izmērs 80 x 200 mm, sija apmesta.</p>	<p>50</p>

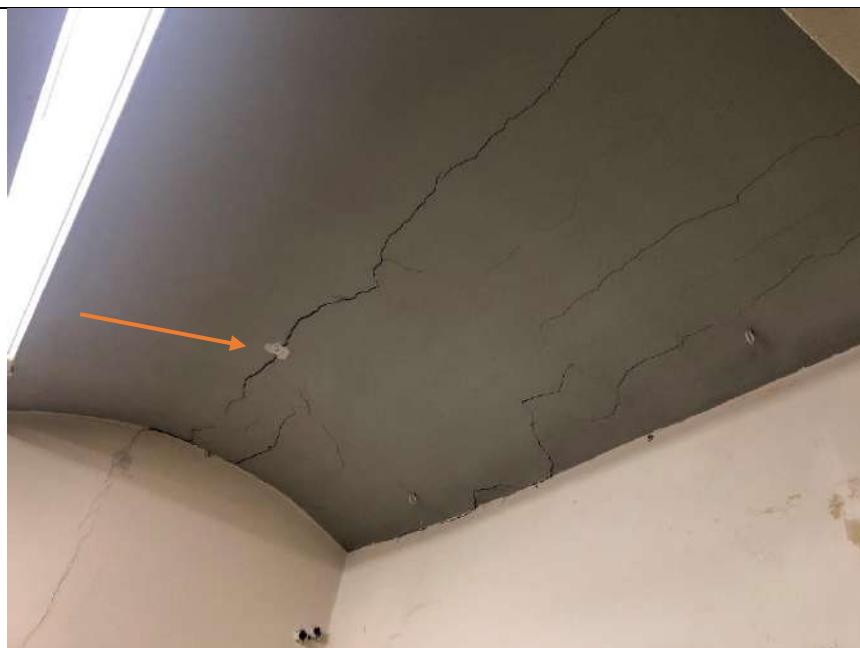
4.6.1.5 attēls. Plaisas pārseguma konstrukcijā, uzlikta kontrolmarka (bojājumu zona Nr. 1)

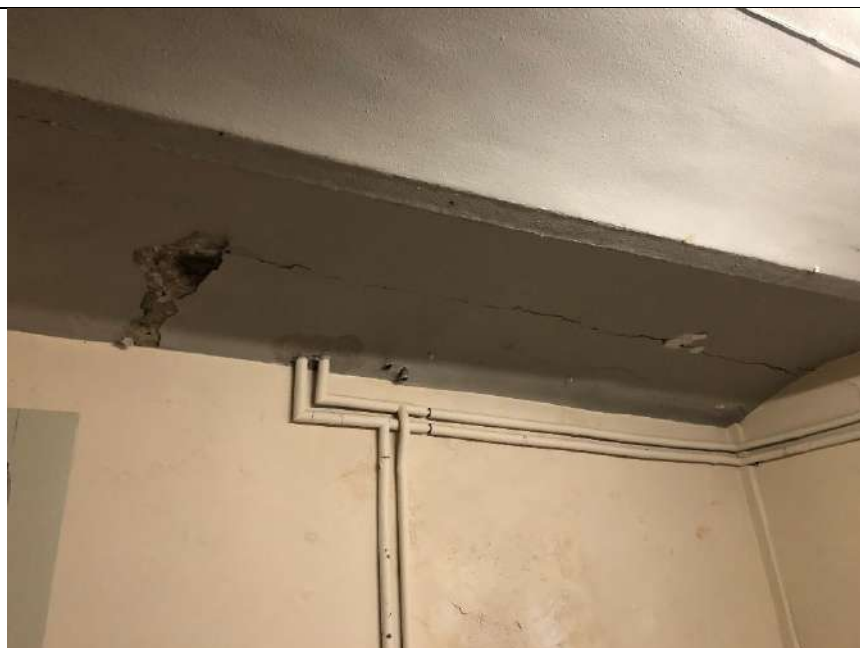
4.6.1.7 attēls. Plaisas un ķieģeļu izdrupums pārseguma konstrukcijā, uzlikta kontrolmarka (bojājumu zona Nr. 2)

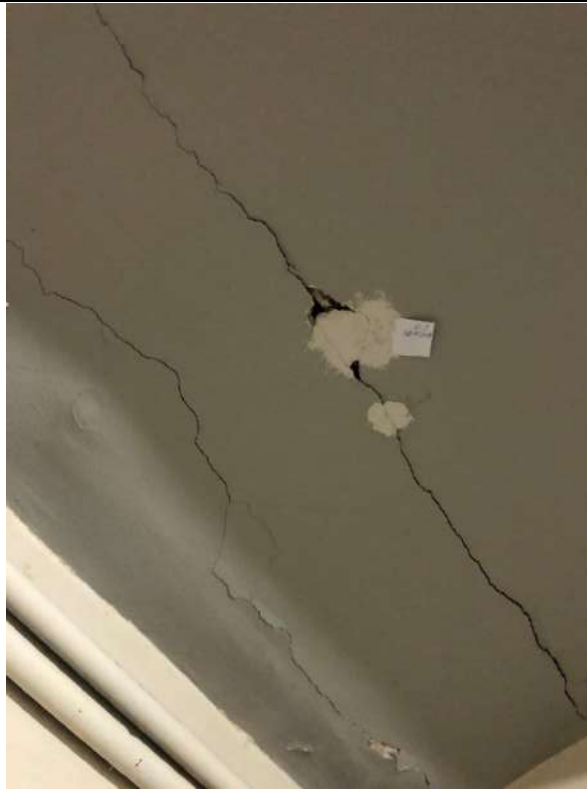
4.6.1.9 attēls. Plaisas pārseguma konstrukcijā, uzlikta kontrolmarka

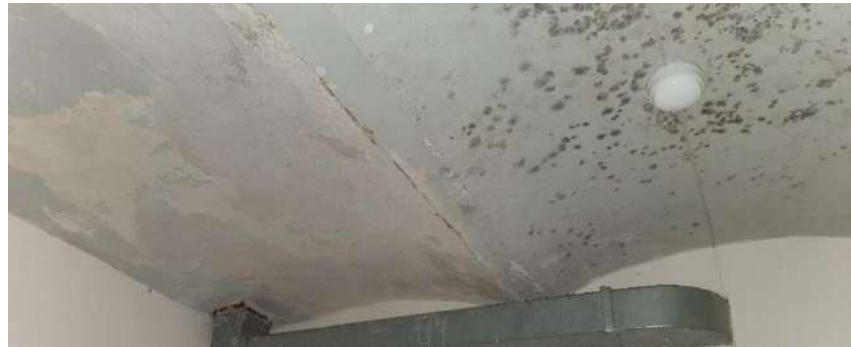
Telpā Nr. 13 (bojājumu zona Nr. 3) tika konstatēts mitruma piesātinājums. Paaugstināta mitruma rezultātā apmetums šajā telpā ir sācis plaisāt un atslāņoties, redzams, ka ir sākusies pārseguma metāla sijas korozija. Pārsegumam sāk veidoties pelējums. (att. Nr. 4.6.1.10.)

4.6.1.10 attēls. Mitruma piesātinājums, atslāņojies apmetums (bojājumu zona Nr. 3)

4. Veikt pagraba telpas Nr. 13 pārseguma atjaunošanu, pirms tam veicot vājo betona slāņu nokalšanu, metāla atsegtu konstrukciju attīrīšanu un apstrādi ar pretkorozijas aizsardzības līdzekļiem. [apjoms ~ 5 m²]

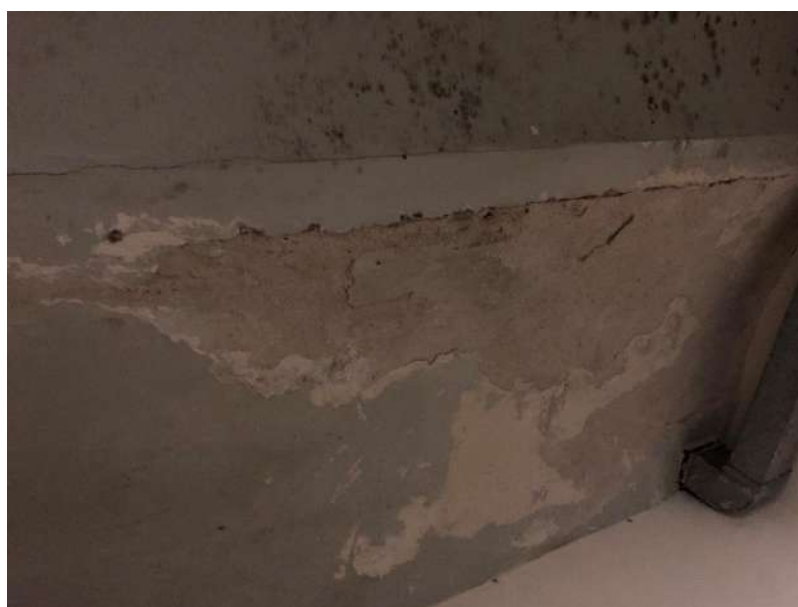
4.6.1.12 attēls. Mitruma piesātinājums – plaisas, metāla sijas korozija, apdares atslāņošanās

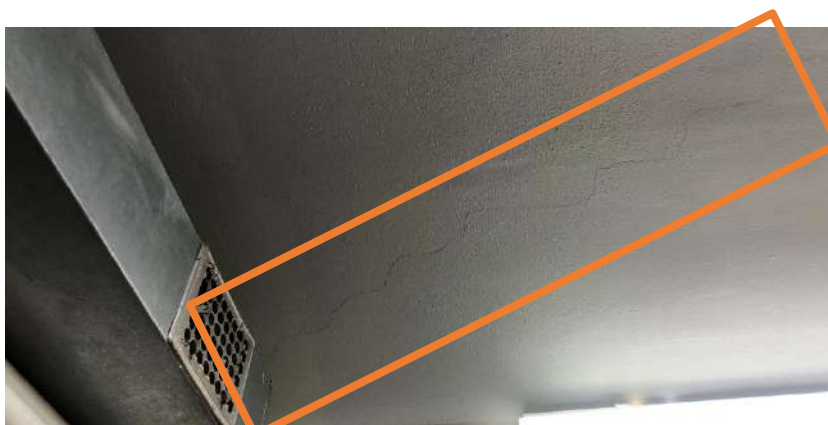
Vietām pārseguma konstrukcijā konstatētas dažas plaisas, kas salīdzinot ar bojājumu zonām Nr. 1 un Nr. 2 ir maznozīmīgas, tās neietekmē konstrukcijas noturību. Plaisas radušās grunts nevienmērīgas sēšanās rezultātā. (att. Nr. 4.6.1.13.)

4.6.1.13.attēls. Plaisa (telpa Nr. 10)

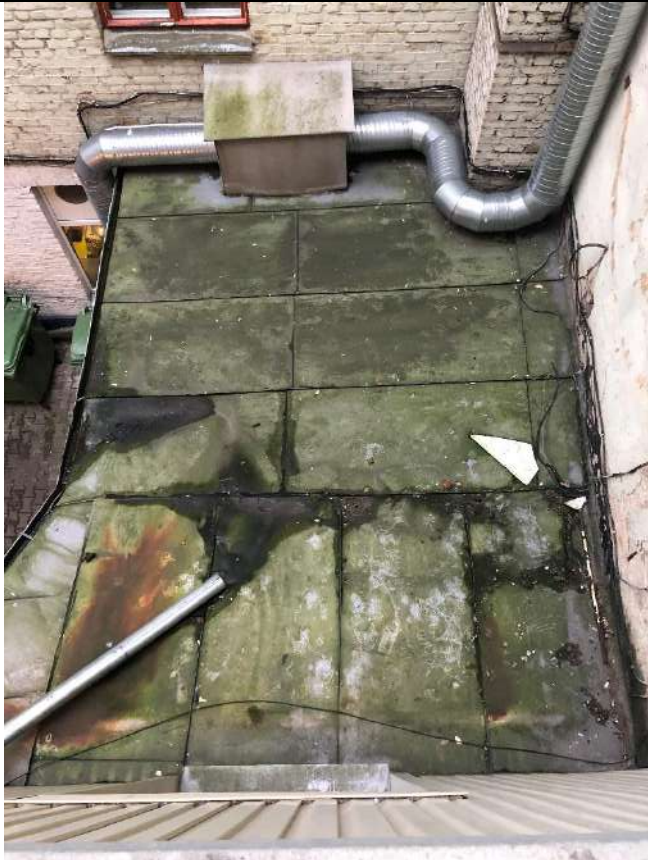
<p style="text-align: center;">4.8.2.3. Juntas segums virs telpām Nr. 1(901) un Nr. 1(005)</p>	
4.8.3. gaisa apmaiņa, temperatūras un gaisa mitruma režīms bēniņos	Gaisa apmaiņa tiek nodrošināta caur ventilējošu šķirkārtu, kas ventilē nesošās jumta būvkonstrukcijas. Tehniskais stāvoklis – apmierinošs.	30

Jumts ir veidots kā nesiltināts jumts ar skārda jumta segumu. Saskaņā ar ēkas inventarizācijas lietā sniegto informāciju, skārda jumta segums ir apstrādāts ar antikorozijas pārklājumu, bet jumta segums ir sācis korodēt. Jumts virs ieejas kāpņu telpā (telpas Nr. 1 (901) un Nr. 1 (005)) ir neapmierinošā stāvoklī. (sīkāk skatīt apsekojuma punktu Nr. 4.8.2.)

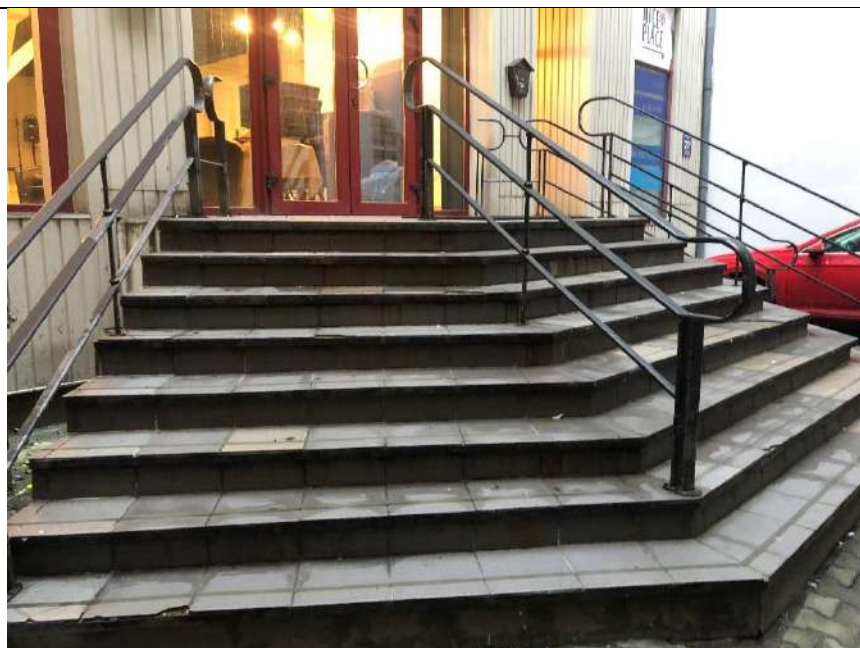
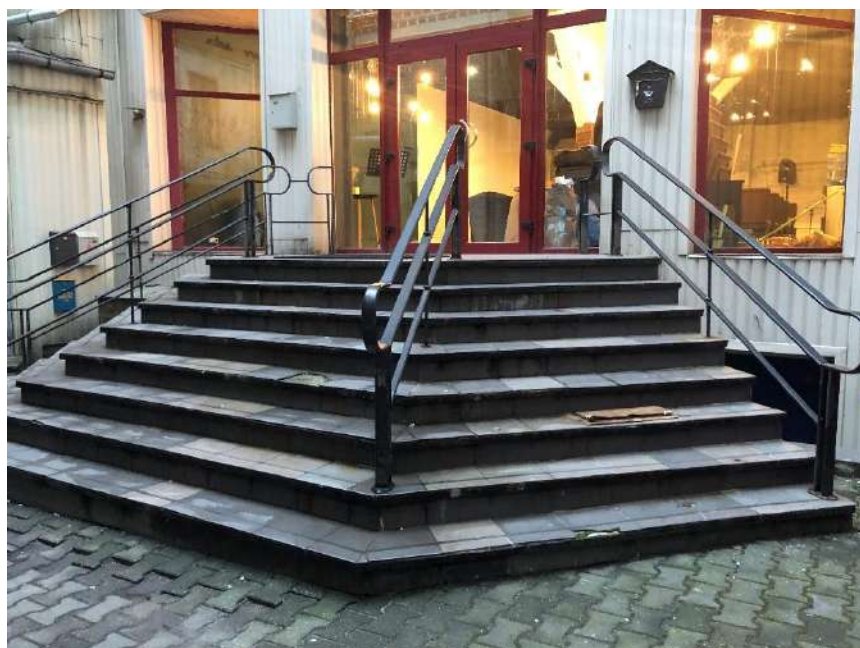
Kāpņu stāvoklis – neapmierinošs.

4.10.1.2. attēls. Kāpnes Nr. 1

4.10.1.3. attēls. Kāpnes Nr. 1

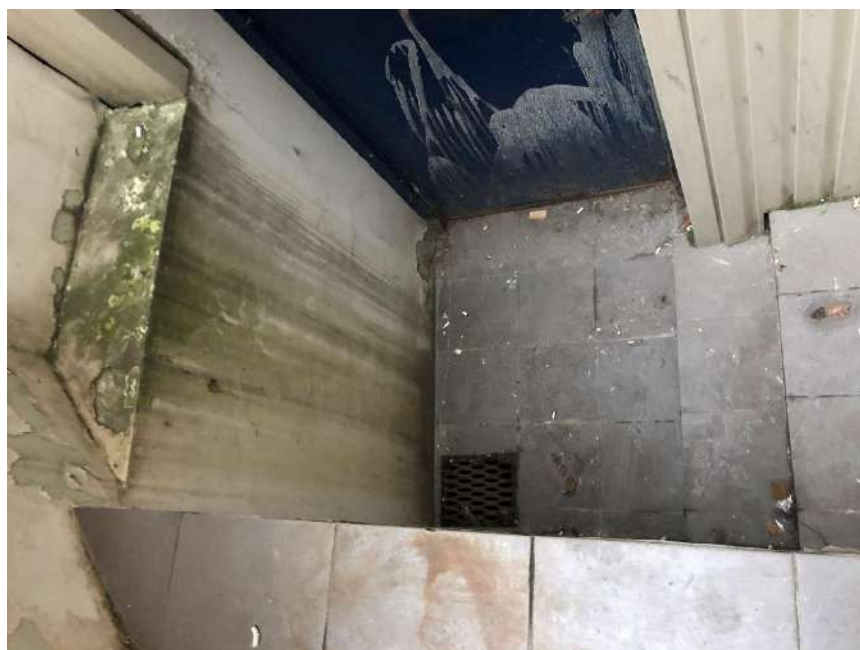
4.10.1.8. attēls. Kāpnes Nr. 2

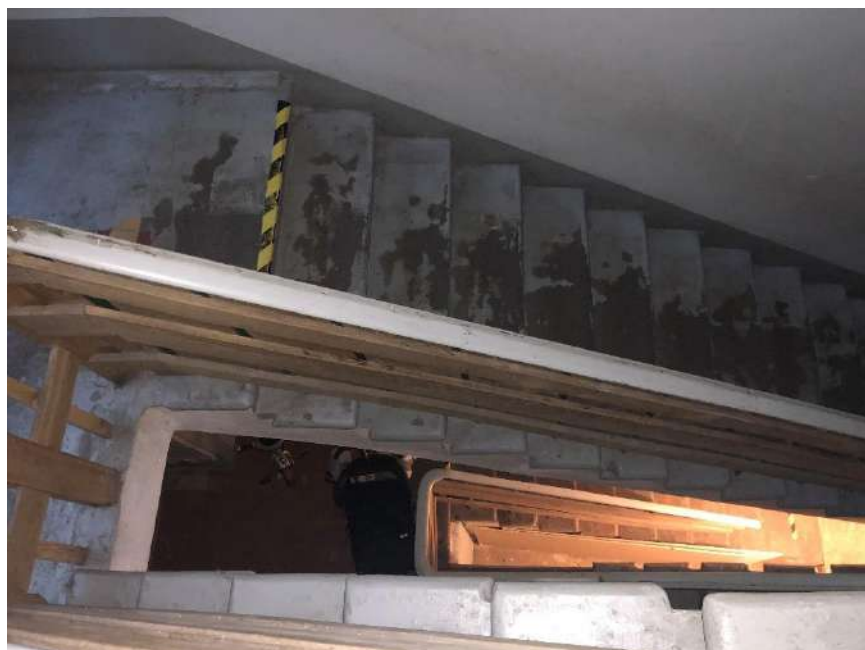
Kāpņu tehniskais stāvoklis vērtējams kā apmierinošs, savukārt vizuāli kāpnes ir neapmierinošā stāvoklī – nepieciešams veikt kāpņu pakāpienu un to apdares atjaunošanu, kā arī margu atjaunošanu.

4.10.1.10. attēls. Kāpnes Nr. 3

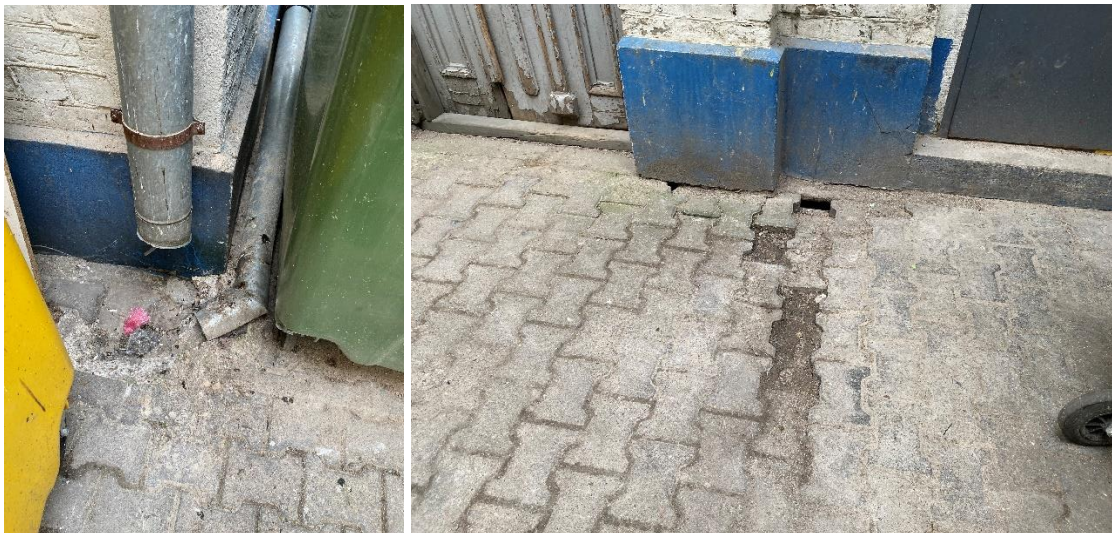
2.1.1. Bruģētajā iekšpagalmā nokrišņu laikā veidojas apjomīgas peļķes, lietus ūdens netiek pienācīgi novadīts. Bruģa segumā izveidojušies iesēdumi, pagalmā izbūvētie lietus ūdens kanalizācijas trapi pilnvērtīgi nefunkcionē. Lai nokrišņu laikā piekļūtu ēkas ieejai, pagalmā izbūvētas laipas.

Nepieciešams veikt iekšpagalma seguma un lietus ūdens kanalizācijas sistēmas atjaunošanu/pārbūvi. Izmaksas (saskaņā ar AS “Būvuzņēmums Restaurators” sniegto tāmi) 13 932,34 EUR (bez PVN);

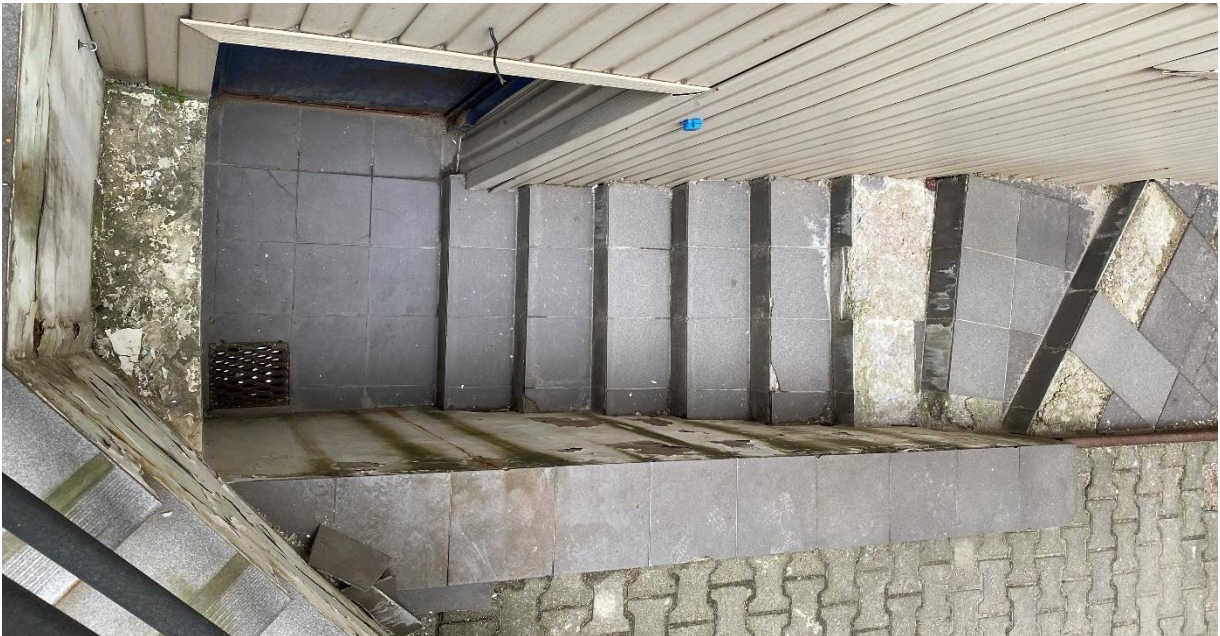
2.1.4. Arī pagalmā esošās kāpnes, kas ved uz pagrabu, ievērojami bojātas – vairākiem pakāpieniem salūzušas, zudušas flīzes, redzama erozija, atbalstsienas apdare bojāta mitruma iedarbības rezultātā, nav izbūvētas margas, kas noejas kāpnes norobežotu no iekšpagalma.

Nepieciešams veikt kāpņu atjaunošanu. Provizoriskās izmaksas ~23 000 EUR (bez PVN);

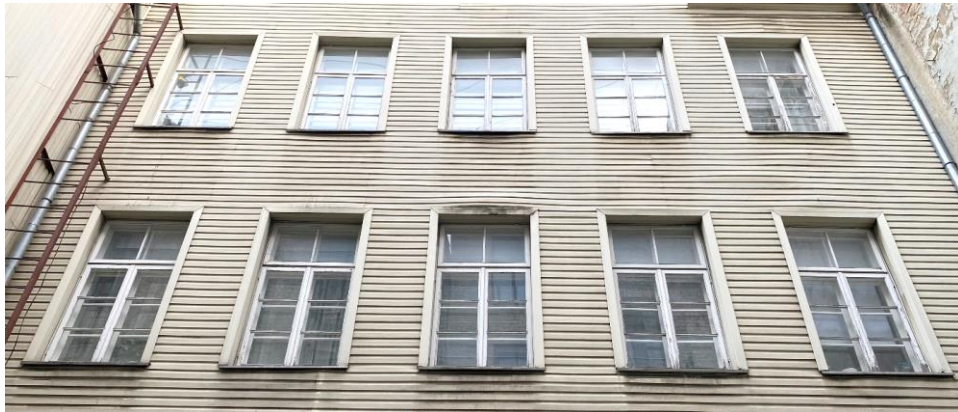
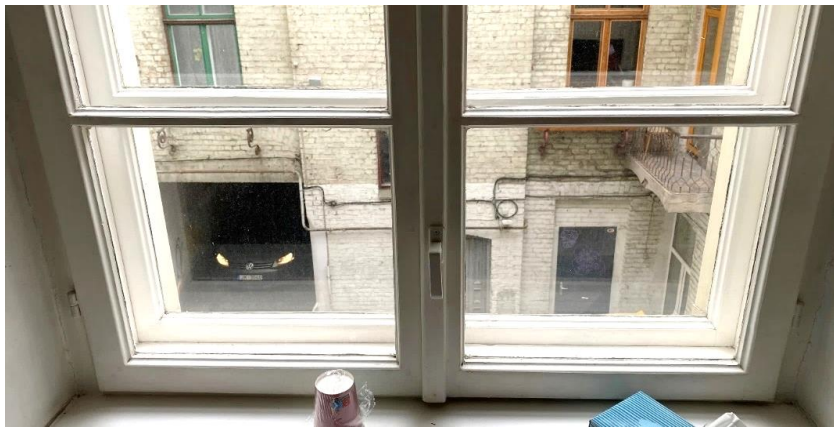
2.1.6. Ēkas iekšpagalma fasādē 2. un 3. stāvā esošajiem koka oderlogiem nolietojies, bojāts ārējo vērtnu krāsojums, tiem nav atbilstošs blīvējums, logu energoefektivitāte ir zema, tie neatbilst LBN 002-19 "Ēku norobežojošo konstrukciju siltumtehnika" prasībām.

Pārredzamā nākotnē būtu jāveic koka logu atjaunošana vai nomaiņa. Koka logu skaits – 10 gab. Provizoriskās izmaksas ~40 000 EUR (bez PVN);

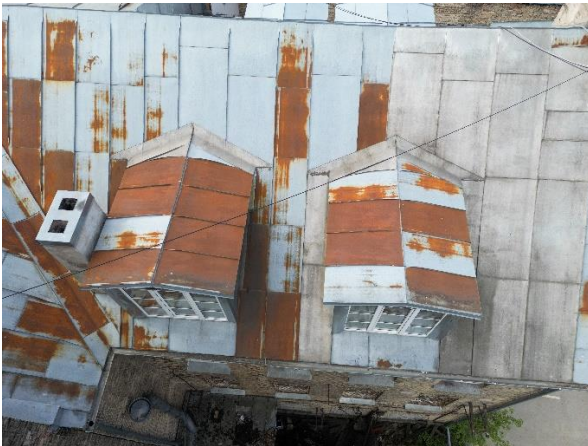
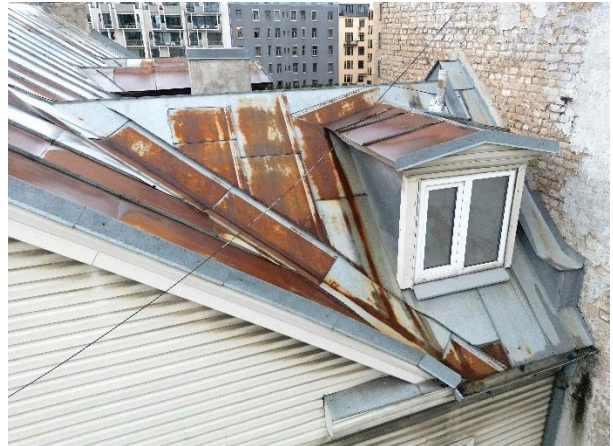
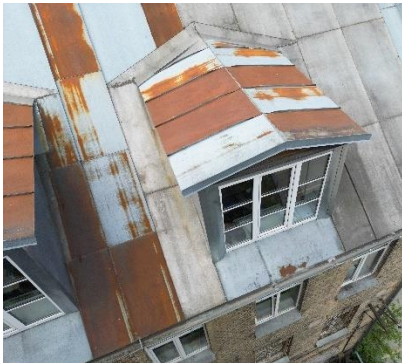
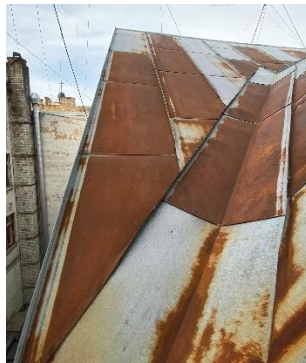
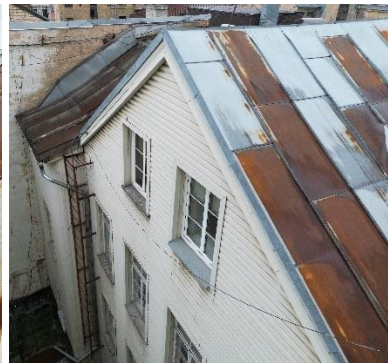
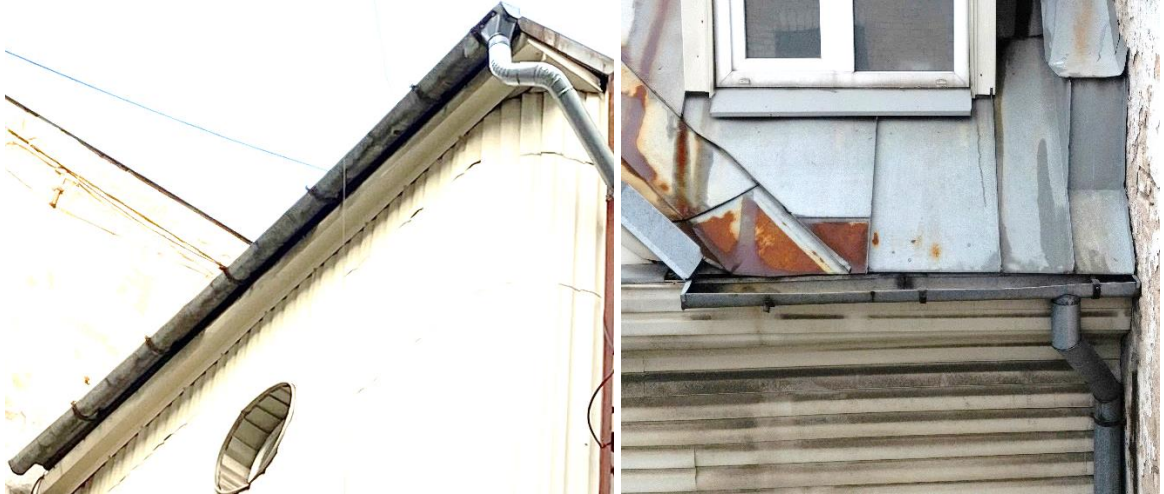
2.1.7. Ēkas cinkoto skārda lokšņu jumta segumu daudzviet klāj korozija. Jumtā izbūvētas jumta logu izbūvēs ar divslīpju jumtiņiem. Augšstāvā savulaik jumta izbūvju zonās notikusi nokrišņu iekļūšana ēkā, kā rezultātā lokālās zonās bojāta iekštelpu apdare. Veikti lokāli remontdarbi, lai nokrišņu iekļūšanu novērstu, bet, saskaņā ar nomnieku sniegtajām ziņām, vēl joprojām atsevišķās zonās spēcīga lietus laikā nokrišņu mitrums bojā iekštelpu apdari. Pārredzamā nākotnē būtu ieteicams veikt jumta seguma nomaiņu, izveidojot kvalitatīvus jumta izbūvju, u.c. pieslēgumus. Jumta seguma nomaiņas ietvaros jāveic arī lietus ūdens notek sistēmas nomaiņa. Atsevišķās zonās esošās lietus ūdens teknes korodējušas, deformējušas. Lietus ūdens notek sistēma nav sakārtota – pagalma fasādē notekcaurule nokrišņus novada uz vienstāvēgā apjoma lēzenā jumta, veicina tā bojāšanos, tālāk ūdens tiek novadīts iekšpagalma lietus ūdens kanalizācijā, kas pilnvērtīgi nefunkcionē. Lietus ūdens notek sistēma nav sakārtota arī ēkas aizmugures fasādē.

Ēkas pamatapjoma jumta seguma nomaiņas (t.sk. projekta dokumentācijas izstrāde, jumta izbūves, lietus ūdens notek sistēma, sniega barjeras, u.c. aprīkojums) apjoms ~250m². Provizoriskās izmaksas ~150 000 EUR (bez PVN);

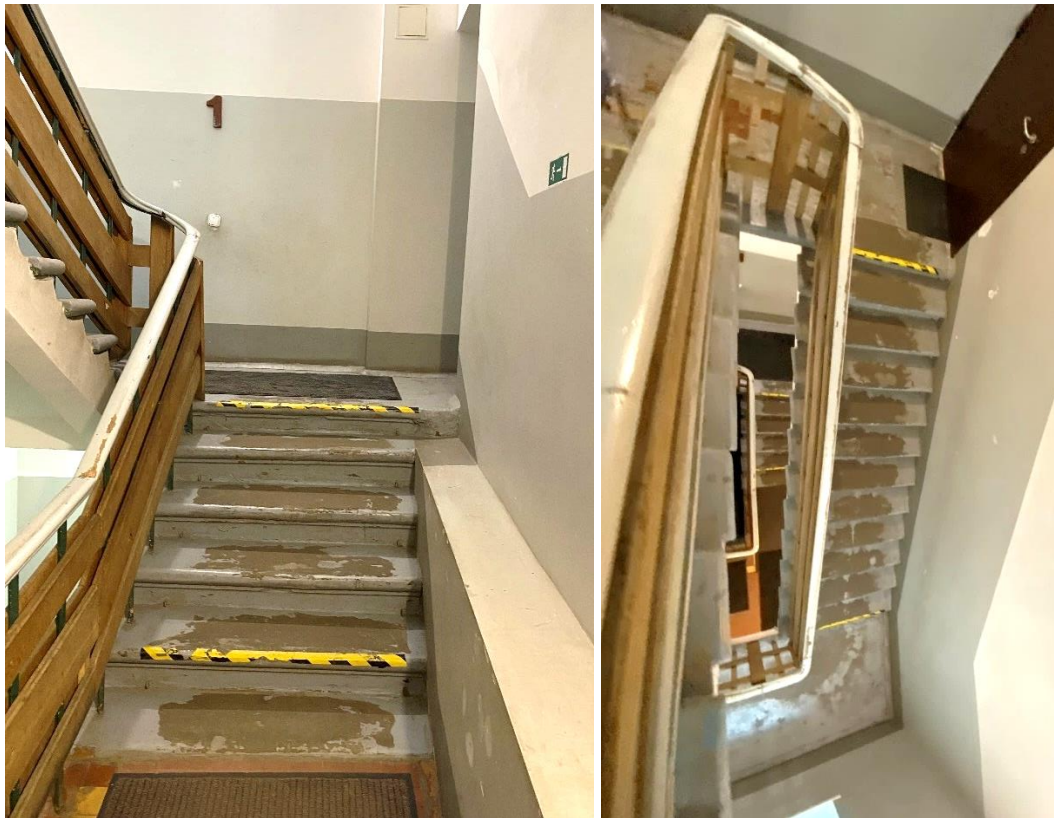
2.1.8. Kāpņu telpā krāsotas flīzētās grīdas, pakāpieni un margas. Kāpņu telpas sienu, griestu, pakāpienu, margu un grīdu krāsojums, kā arī kāpņu marķējums daudzviet nodilis.
