TEHNISKĀS APSEKOŠANAS ATZINUMS

Atpūtas bāze, "Mednieku māja" Vārmes pag., Kuldīgas nov.

Kad. Nr. 62960010047001

Atzinums izsniegts 2023. gada 30.janvārī

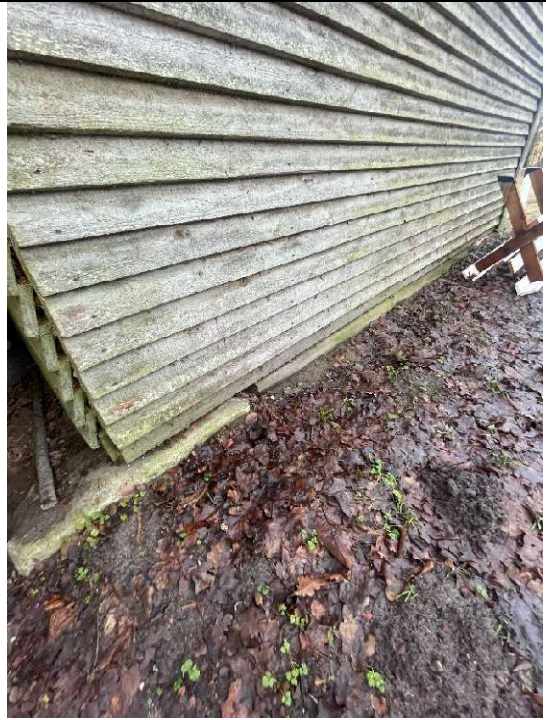
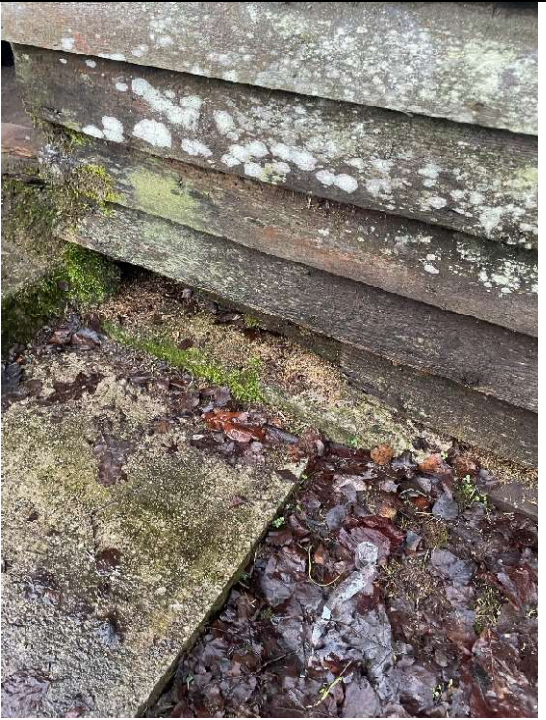
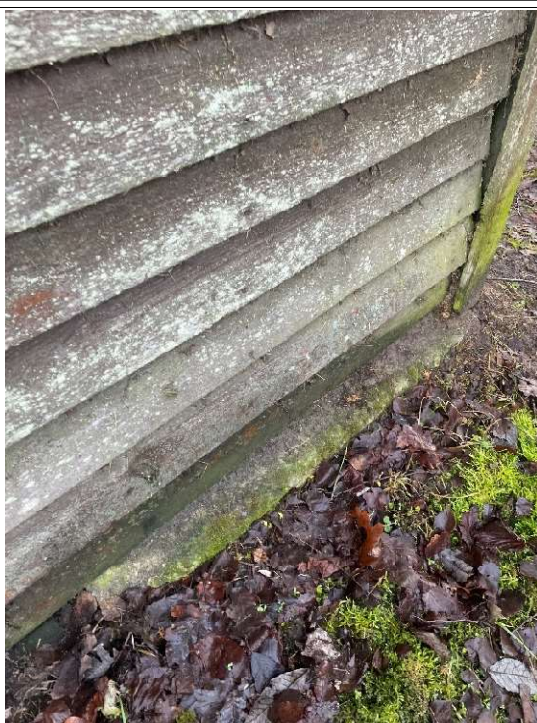
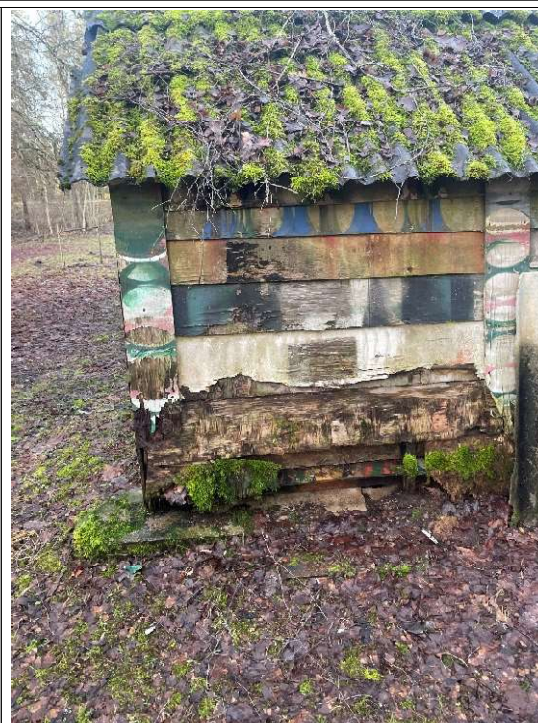
Apsekošanas objekta vai apsekošanas priekšmeta nosaukums. Īss konstatēto bojājumu un to cēloņu apraksts, tehniskā stāvokļa novērtējums atsevišķiem būves elementiem, konstrukciju veidiem, būves daļām. Atbilstība normatīvo aktu prasībām		Tehniskais nolietojums (%)
4.1.	pamati un pamatne	40
<p>Vizuāli apsekojot ēku tika konstatēts, ka ēkai ir izbūvēti betona bloku pamati uz kuriem ir uzstādītā ēka.</p> <p>Kopumā vērtējot pamatu un pamatnes tehniskais stāvoklis vērtējams kā apmierinošs.</p>

4.1.1 att. Betona pamata bloki		4.1.2 att. Betona pamata bloki

4.1.3 att. Betona pamata bloki

4.1.4 att. Betona pamata bloki

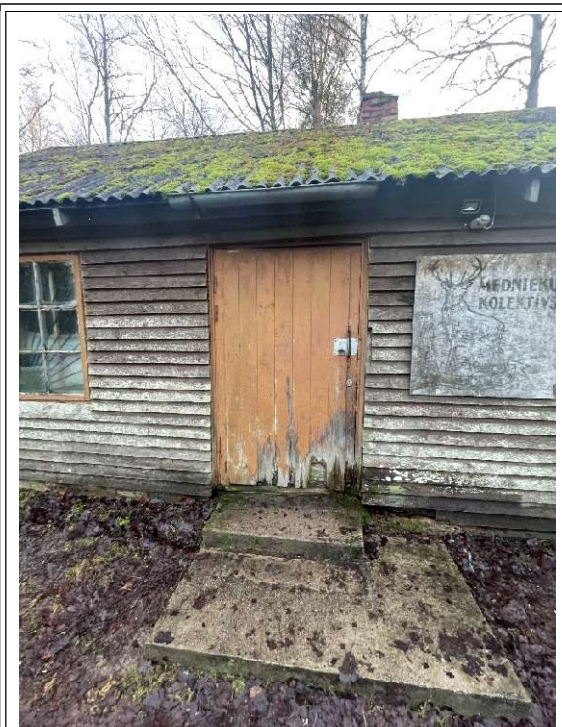
4.9.	balkoni, lodžijas, lieveņi, jumtiņi	-
<p>Vizuāli apsekojot ēku tika konstatēts, ka pie ēkas galvenās ieejas ir izbūvēts betona lievenis.</p> <p>Kopumā vērtējot lieveņa tehniskais stāvoklis ir apmierinošs.</p>

4.9.1 att. Betona lievenis

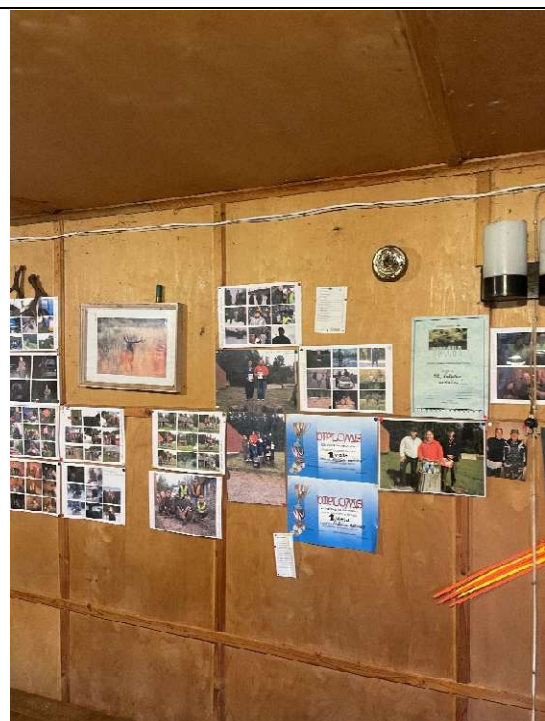
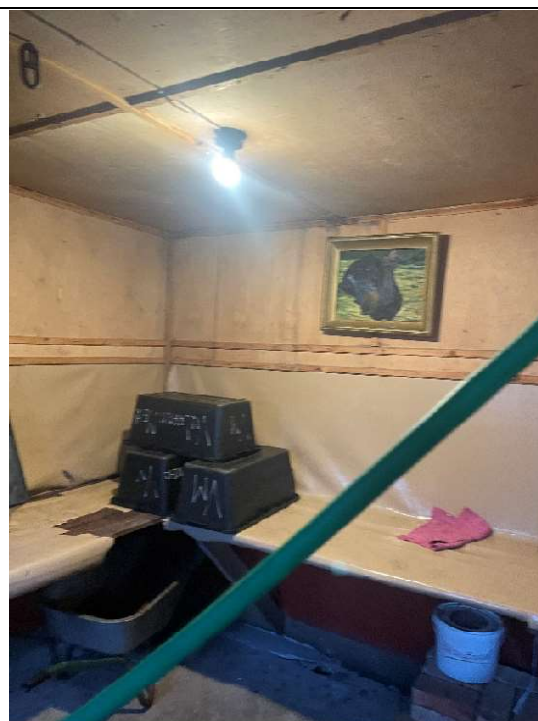
4.14.	ventilācijas šahtas un kanāli	-
<p>Pēc pieejamās informācijas ventilācijas šahtas un kanāli tīrīšanas akts netika konstatēts.</p>		
4.15.	iekšējā apdare un arhitektūras detaļas	-
<p>Vizuāli apsekojot ēku tika konstatēts, ka ēkas iekšējās apdare ir apmierinošā stāvoklī.</p>

Kopumā vērtējot iekšējā apdare tehniskais stāvoklis ir apmierinošs.

4.15.1 att. Ēkas iekšējā apdare

4.15.2 att. Ēkas iekšējā apdare

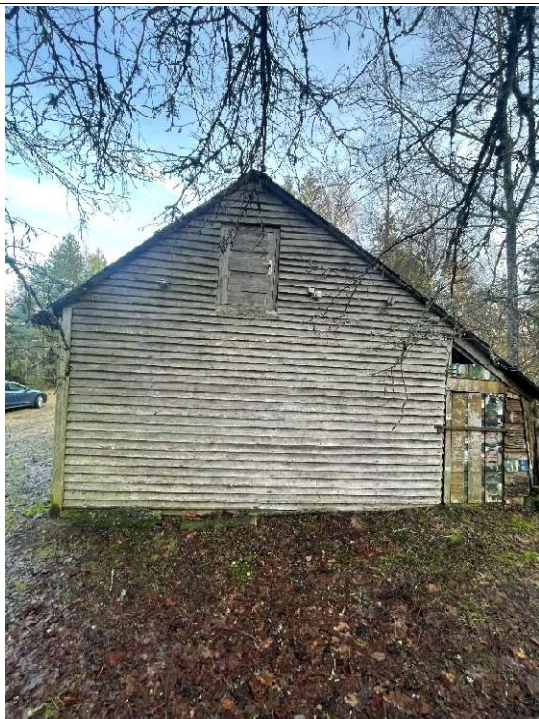
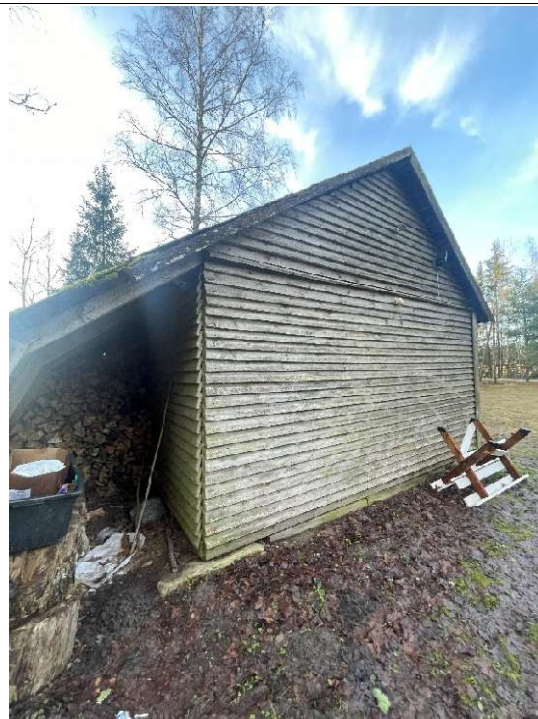
Vizuāli apsekojot ēku tika konstatēts, ka ēkai ārējā apdare ir veidota no dēļu apšuvumu, kas nav apstrādāti un būtu nepieciešams to apstrāde vai nomaiņa

Kopumā vērtējot ārējās apdares tehniskais stāvoklis ir daļēji apmierinošs.

4.16.1 att. Neapstrādāta ārēja apdare

4.16.2 att. Neapstrādāta ārēja apdare

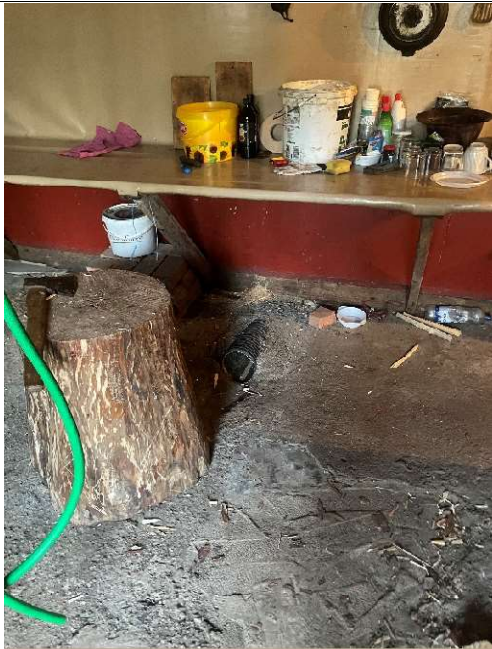
Apsekošanas objekta vai apsekošanas priekšmeta nosaukums. Īss konstatēto bojājumu un to cēloņu apraksts, tehniskā stāvokļa novērtējums atsevišķiem būves elementiem, konstrukciju veidiem un būves daļām. Atbilstība normatīvo aktu prasībām		Tehniskais nolietojums (%)
5.1.	aukstā ūdens un kanalizācijas cauruļvadi, ventiļi, krāni, sanitārtehniskā iekārta, ūdens patēriņa skaitītāji	-
<p>Ēkai ir izbūvēts aukstā ūdens pieslēgums. Aukstā ūdeni iegūst no akas, kur ir ievietots sūknis aukstā ūdens padošanai uz ēku.</p> <p>Ēkai ir izbūvēta kanalizācija, kas tiek novadīta uz dzelzsbetona akas ārpuses ēkas.</p> <p>Kopumā vērtējot aukstā ūdens un kanalizācijas cauruļvadu tehniskais stāvoklis ir daļēji apmierinošs.</p>

5.1.3 att. Kanalizācijas izvads

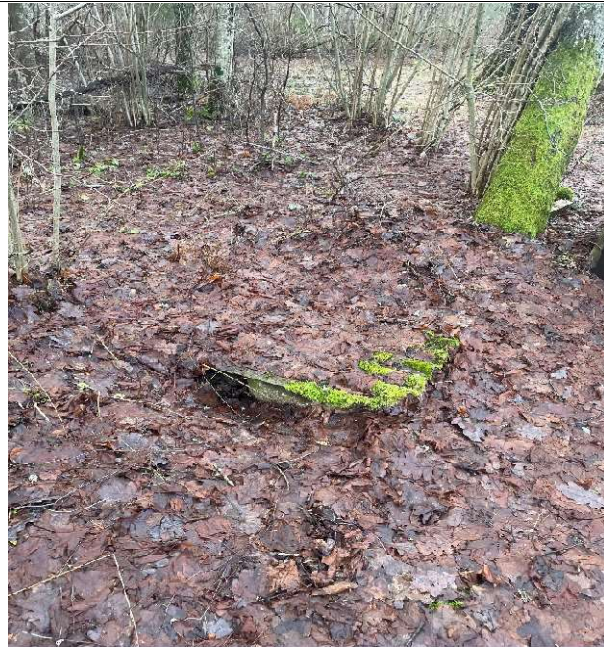
5.1.4 att. Kanalizācijas pieņemšanas vieta

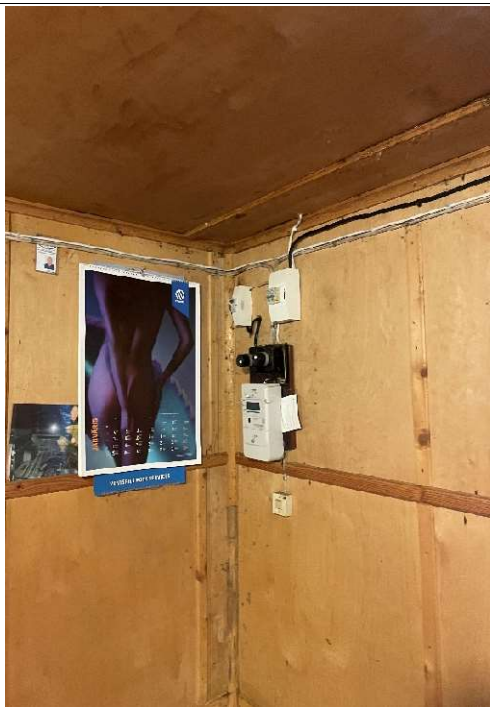
5.2.	karstā ūdens cauruļvadi, to izolācija, ventiļi, krāni, ūdensmaisītāji, žāvētāji, ar cieto kurināmo apkurināmie ūdens sildītāji, ūdens patēriņa un siltumenerģijas patēriņa skaitītāji un citi elementi	-
Nav izbūvēts.		
5.3.	ugunsdzēsības ūdensvads, automātiskās ugunsdzēsības sistēmas un dūmaizsardzības risinājumi	-
Nav izbūvēts.		
5.4.	apkures sistēma, tās cauruļvadi, stāvvadi, ventiļi, cauruļvadu izolācija, apkures katli, siltummaiņi, mēraparāti, automātika un citi elementi	-
-		
5.5.	centrālapkures radiatori, kaloriferi, konvektori un to pievadi, siltuma regulatori	-
-		
5.6.	ventilācijas un gaisa kondicionēšanas iekārta	-
-		
5.7.	elektroapgādes sistēma un elektrotehniskās ietaises	-
<p>Elektroinstalācijas izolācijas pretestības mērījumu netika konstatēts. Ēkai ir izbūvēta jauna virs apmetuma elektroapgādes sistēma.</p>

5.7.1 att. Elektrības pieslēguma vieta

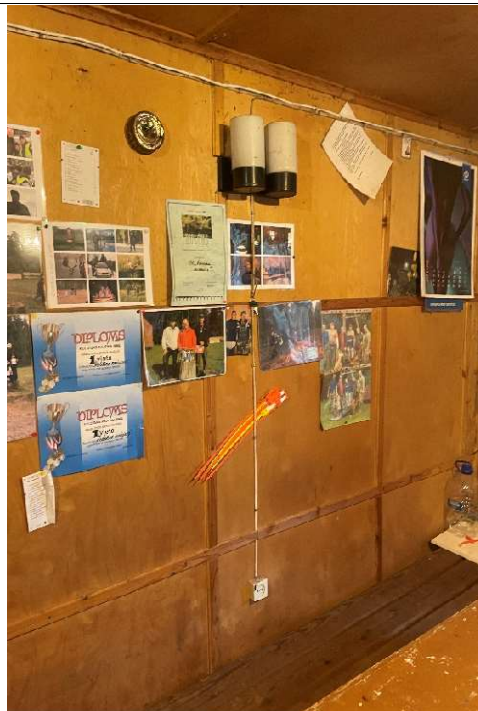
5.7.2 att. Virs apmetuma elektroinstalācija
