TEHNISKĀS APSEKOŠANAS ATZINUMS

Mednieku māja Valdgailes pag., Talsu nov.

Kad. Nr. 88920040009

Atzinums izsniegts 2022. gada 02.augustā

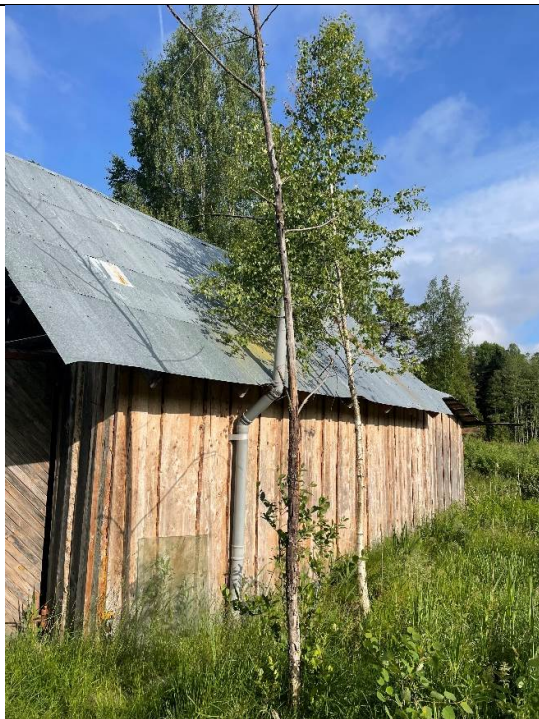
Vizuāli apsekojot ēku tika konstatēts, ka ēkai ir divslīpju jumts no cinkota skārda un ēkai ir piebūvēta nojume, kur arī jumta segums ir no cinkota skārda.

jumta klājs, jumta segums, tehniskais stāvoklis ir apmierinošs ēkai.

4.8.1 att. Ēkas jumta segums no cinkota skārda

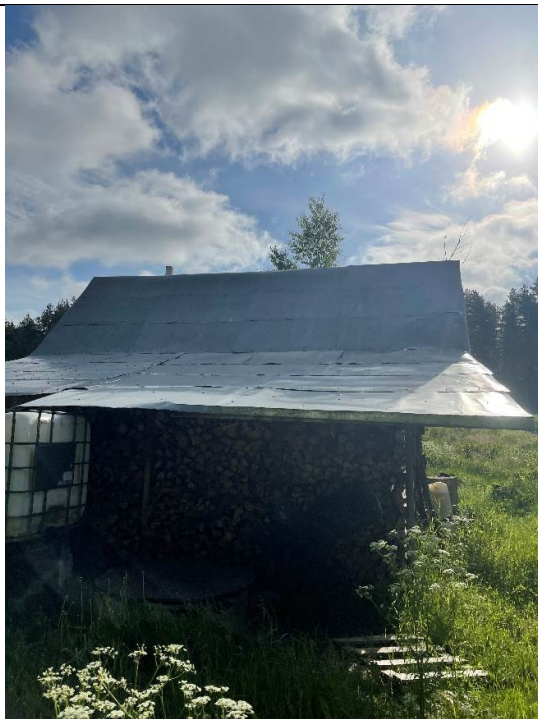
4.8.2 att. Ēkas jumta segums no cinkota skārda

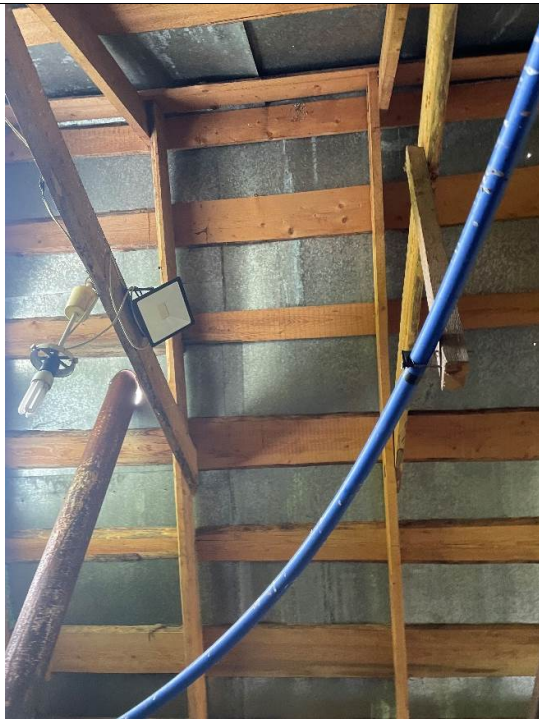
Vizuāli apsekojot ēku tika konstatēts, ka jumta nesošās konstrukcijas ir veidotas no koka spārēm ar izmēriem ~ 70x150mm.

Vizuāli apsekojot tika konstatēts, ka jumta klājs ir uzklāts uz retināta dēļu klāja ~25x150mm.

nesošā konstrukcija tehniskais stāvoklis apmierinošs,

4.8.3 att. Jumta nesošās konstrukcijas ar retinātu dēļu klāju

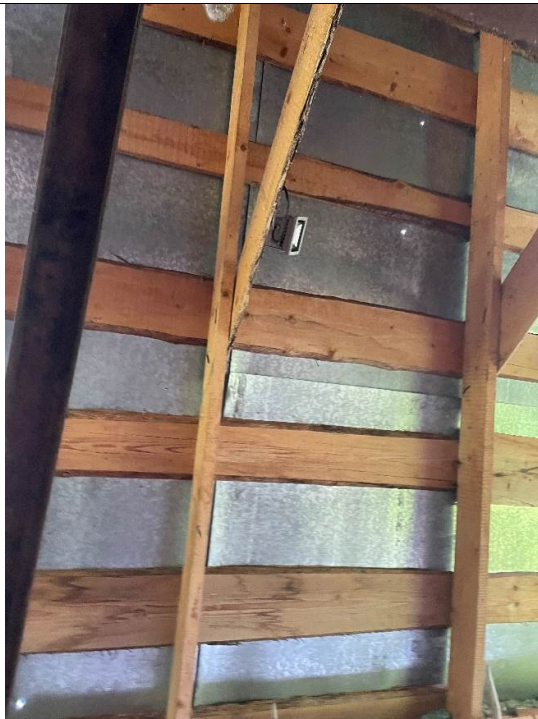
4.8.4 att. Jumta nesošās konstrukcijas ar retinātu dēļu klāju

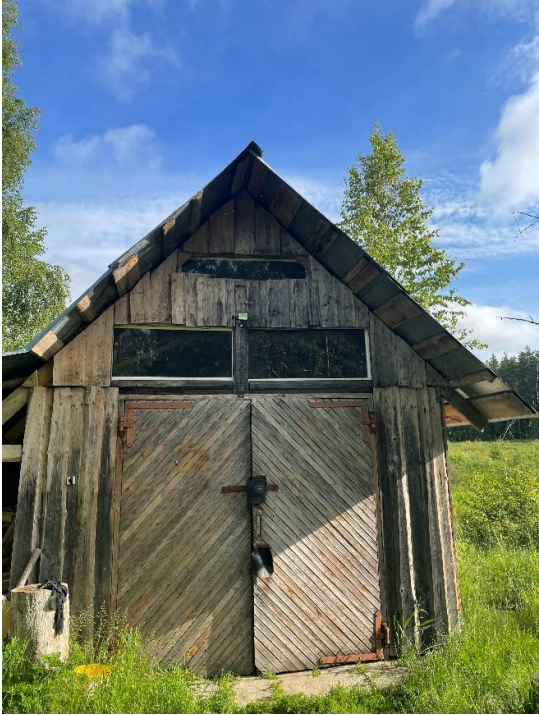
4.12.	ailu aizpildījumi: vārti, ārdurvis, iekšdurvis, logi, lūkas	-
<p>Vizuāli apsekojot ēku tika konstatēts, ka ēkai ir koka ārdurvis.</p> <p>Vizuāli apsekojot tika konstatēts, ka ēkai ir izbūvēti koka logi.</p> <p>Kopumā vērtējot ārdurvju, logu tehniskais stāvoklis ir daļēji apmierinošs.</p>		
<div style="display: flex; justify-content: space-around;"> <div style="text-align: center;">

<p>4.12.1 att. Koka ārdurvis</p> </div> <div style="text-align: center;">

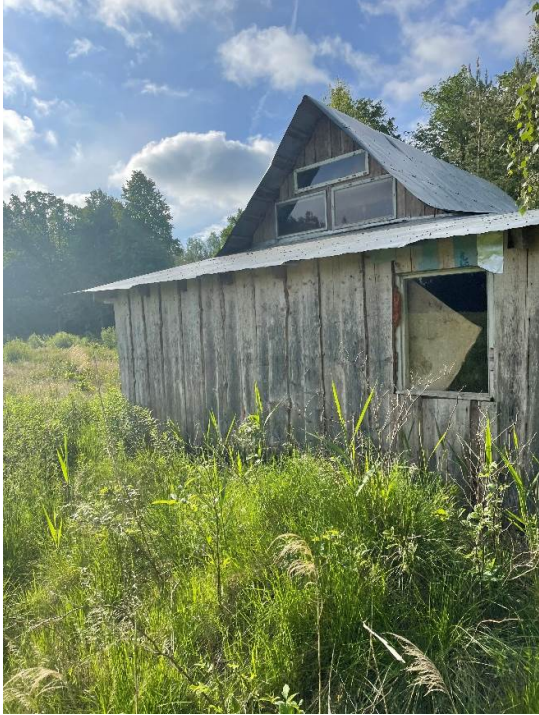
<p>4.12.2 att. Koka logi</p> </div> </div>

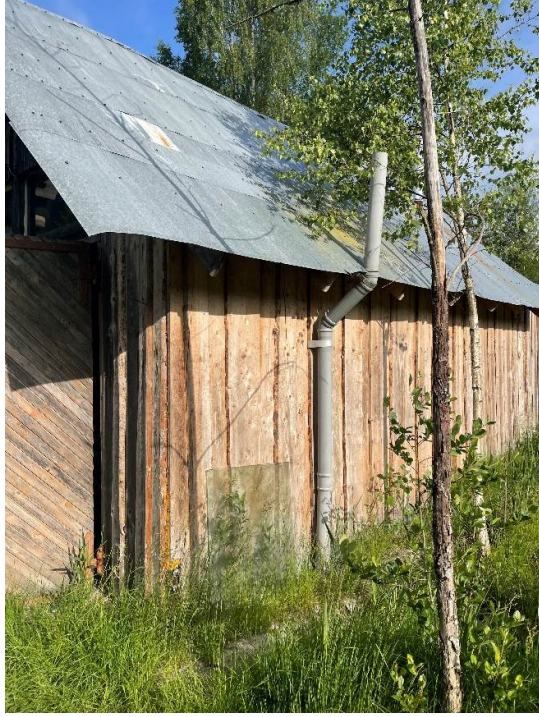
4.14.	ventilācijas šahtas un kanāli	-
<p>Netiek apsekots.</p>		
4.15.	iekšējā apdare un arhitektūras detaļas	-
<p>Netiek apsekots.</p>		
4.16.	ārējā apdare un arhitektūras detaļas	-
<p>Vizuāli apsekojot ēku tika konstatēts, ka ēkai ārējā apdare ir veidota no dēļiem, kas nav apstrādāti.</p> <p>Kopumā vērtējot ārējās apdares tehniskais stāvoklis ir daļēji apmierinošs.</p>

4.16.1 att. Neapstrādāta ārēja apdare

5.1.	būves tehniskais nolietojums
Ēkas pamatkonstrukciju tehniskais nolietojums tiek noteikts ~ 40%.	
5.2.	secinājumi un ieteikumi
<p>Apsekošanas gaitā ir veikta ēkas vispārēja vizuālā apskate, ir novērtēts ēkas pamatkonstrukciju tehniskais stāvoklis un nolietojums.</p> <p>Pēc pamatkonstrukciju tehniskā nolietojuma var secināt, ka ēka kopumā ir apmierinošā tehniskā stāvoklī.</p> <p>Ēka atbilst Būvniecības likuma 9. pantā minētajām būtiskajām prasībām.</p> <p>Apkopojot apsekošanas darbu gaitā konstatēto, ēku īpašniekiem tiek rekomendēts sekojošais:</p> <ol style="list-style-type: none">1. Izstrādāt būvniecības ieceres dokumentāciju ēkas "legalizācijai".2. Veikt ārējās apdares atjaunošanu.

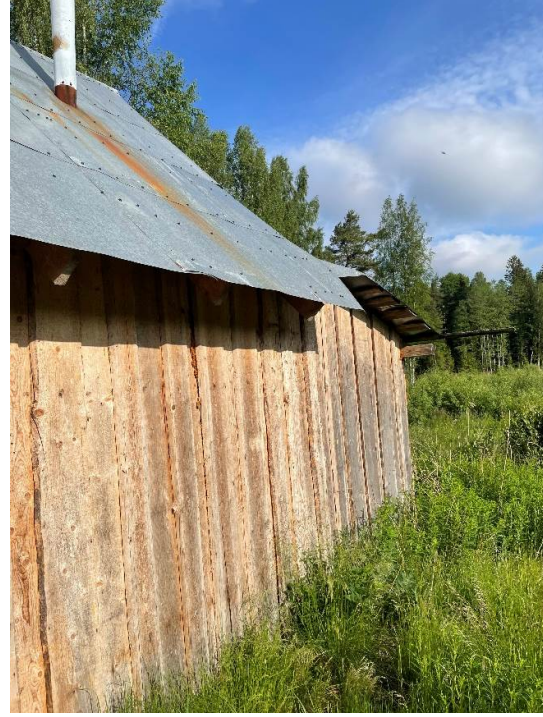
4.16.2 att. Neapstrādāta ārējā apdare
