TEHNISKĀS APSEKOŠANAS ATZINUMS

Barības novietne Dundagas pag., Talsu nov.

Kad. Nr. 88500290008

Akciju sabiedrība "Latvijas valsts meži" Reģ. Nr. 40003466281

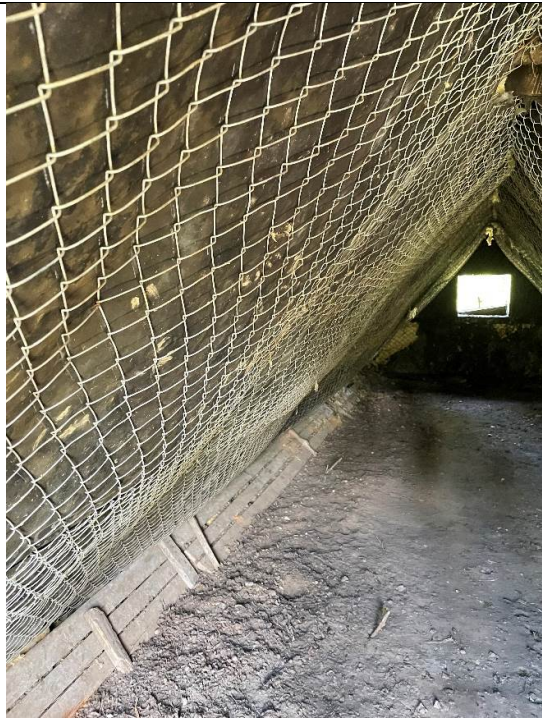
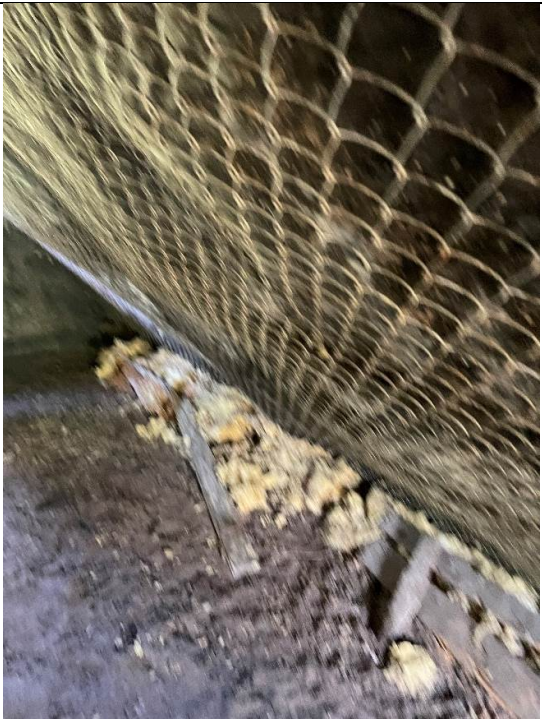
Apsekošanas objekta vai apsekošanas priekšmeta nosaukums. Īss konstatēto bojājumu un to cēloņu apraksts, tehniskā stāvokļa novērtējums atsevišķiem būves elementiem, konstrukciju veidiem, būves daļām. Atbilstība normatīvo aktu prasībām		Tehniskais nolietojums (%)
4.1.	pamati un pamatne	-
<p>Vizuāli apsekojot ēku tika konstatēts, ka ēkai pamati izbūvēti no koka konstrukcijām, kas novietoti uz zemes.</p> <p>Kopumā vērtējot pamatu un pamatnes tehniskais stāvoklis vērtējams kā apmierinošs.</p>

4.1.1att. Ēkas skats no iekšpuses		4.1.2att. Ēkas skats no iekšpuses
4.2.	nesošās sienas, ailu sijas un pārsedzes	-
Netiek apsekots.		
4.3.	karkasa elementi: kolonnas, rīģeļi un sijas	
Netiek apsekots.		
4.4.	pašnesošās sienas	
Netiek apsekots.		
4.5.	šuvju hermetizācija, hidroizolācija un siltumizolācija

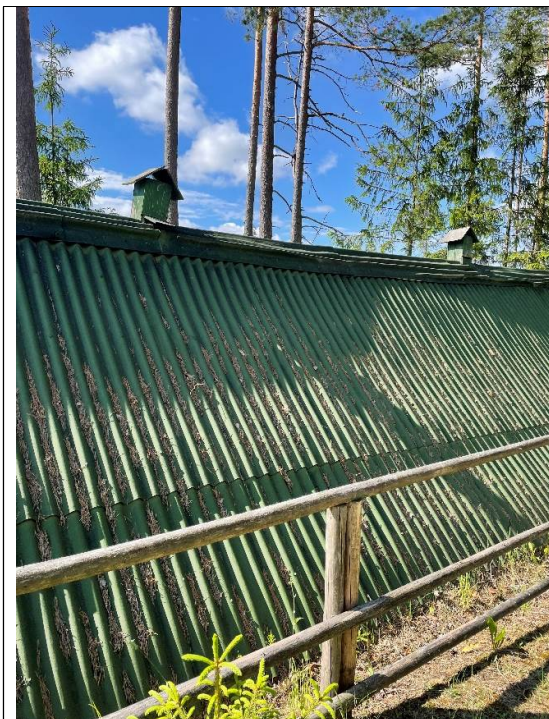
Jumta segums ir veidots no viļņota “onduline” loksnēm. Jumta segums montēts uz latojumu ~ 50x50 ar soli ~ 350mm.

Kopumā vērtējot jumta elementi: nesošā konstrukcija, jumta klājs, jumta segums, tehniskais stāvoklis ir apmierinošs.

4.8.1att. “Onduline” jumta segums

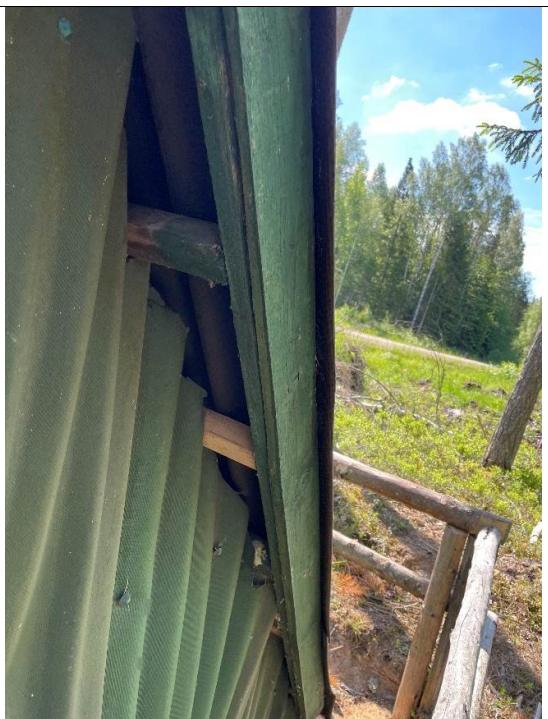
4.8.3att. Jumta latojums

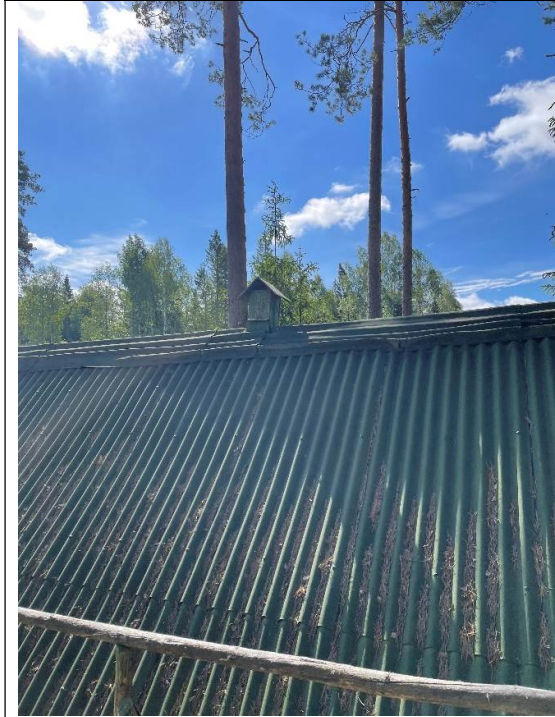
4.12.1 att. Koka ārdurvis		4.12.2 att. Logs, kas tiek aiztaisīts ar koka dēļiem
4.13.	konstrukciju un materiālu ugunsizturība	-
Ēkai jāatbilst U3 ugunsnoturības pakāpei. Saskaņā ar LBN 201-15 “Būvju ugunsdrošība” apsekotā ēka klasificējama kā III izmantošanas veida ēka.		
4.14.	ventilācijas šahtas un kanāli	-
Vizuāli apsekojot ēku, tika konstatēts, ka ēkai ir izbūvēti divi ventilācijas caurumi, kuri ir

izvadīti jumta korē.

Ventilācijas izvadi jumta korē ir izgatavoti no koka.

Kopumā vērtējot ventilācijas šahtas tehniskais stāvoklis apmierinošs.

4.14.1 att. Ventilācijas izvads
