Tehniskās apsekošanas atzinums

Nr. TA-114-04-17/RC/1
Gaļas paviljons, Brīvības iela 90A, Rīga

Tirdzniecības paviljona ēka, kad. Nr. 0100 028 0055 001, Brīvības ielā 90A, Rīgā

Atzinums izsniegts 2017 gada 14. jūnijā.

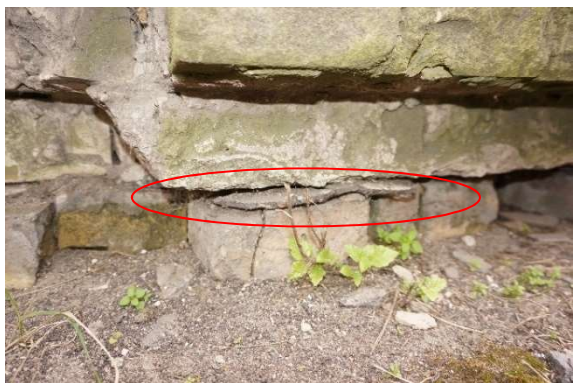
4.1.1. attēls

Starp cokola un sienu konstrukcijām izveidota hidroizolācija (4.1.1. attēls), lai pasargātu sienas no samitrināšanās. Ņemot vērā, ka apsekojot ēku no ārpusē, hidroizolācija konstatēta zem ceļa seguma, tad hidroizolācija nespēj pilnvērtīgi veikt savu funkciju. Iepriekšminētie faktori veicinājuši bojājumus pamatu konstrukcijai. Ilgtermiņa mitruma iedarbībā ķieģeļu mūris sācis apsūnot (4.1.2. attēls). Virszemes pamatu konstrukcijai nav izveidota ārējā apdare, līdz ar to konstrukcija tiek pakļauta tiešai atmosfēras agresīvai iedarbībai, kā arī tehniskās sāls ziemas periodā Matīsa ielas pusē, kā rezultātā pamatu konstrukcijai fiksēta šuvju erozija. Apsekošanas laikā, konstatēta būtiska ķieģeļu erozija kontrforsu apakšējām daļām (4.1.3. attēls). Bojājumu rašanās cēlonis, visticamāk, ir to tuvumā esošās lietus ūdens novadsistēmas nepilnības (skatīt 4.8.3. sadaļu). Ēkas dienvidaustrumu pusē konstatēts iesēdums pamatu konstrukcijai (4.1.4. attēls).

Kopumā lentveida un stabveida pamatu konstrukcijas tehniskais stāvoklis ir vērtējams kā apmierinošs, taču nepieciešams pārmūrēt pamatu konstrukciju daļas, kurām ir būtiska ķieģeļu erozija, atjaunot horizontālo hidroizolāciju, kā arī nepieciešams atjaunot šuvojumu, kur tas nepieciešams, tādā veidā pasargājot nesošās konstrukcijas no mitruma infiltrēšanās.

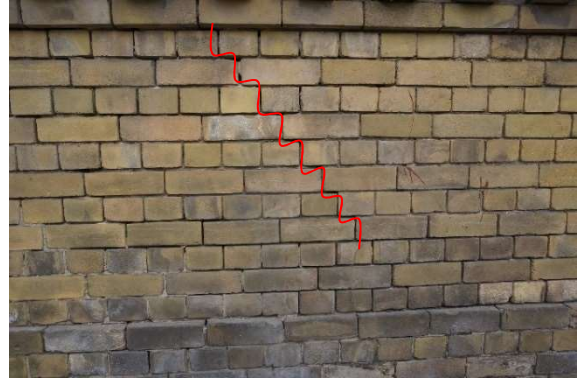
4.2.2. attēls

Apsekojot ēku no ārpuses, fiksēti izsāļojumi ēkas nesošajām sienām (4.2.1. attēls), kā arī lokālas plaisas ķieģeļu mūra šuvju vietās (4.2.2. attēls). Atsevišķās vietās ķieģeļu mūra konstrukcijā ieauguši koki, kas rada mitruma infiltrēšanās risku ēkas nesošajās sienās (4.2.3. un 4.2.4. attēls). Nepieciešams veikt fasādes attīrīšanu no augu valsts organismiem.

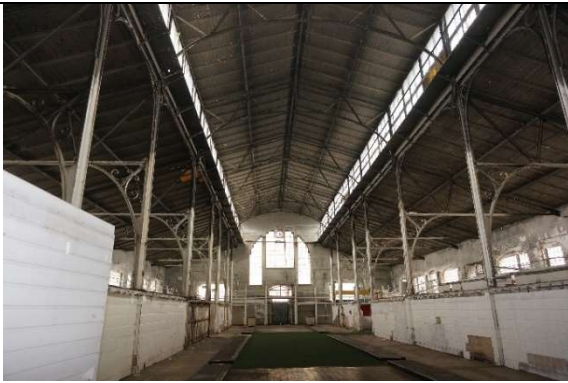
4.3.1. attēls

Ēkas iekšpusē izveidots nesošs tērauda karkass, kas sastāv no kolonnām, sijām un kopnēm (4.3.1. un 4.3.3. attēls). Kolonnas izvietotas ar periodiski mainīgu soli 4,0 un 6,5 m ēkas garenvirzienā starp kolonnām, 6,0 m ēkas garenvirzienā līdz nesošajām ķieģeļu mūra ārsienām, 10,0 m ēkas šķērsvirzienā starp kolonnām un 8,0 m šķērsvirzienā starp kolonnām un ķieģeļu mūra ārsienām. Kolonnas veidotas no četriem ceturtdaļloku tērauda elementiem ar kopējo diametru ~ 170 mm un tiek balstītas uz stabveida pamatu konstrukciju.

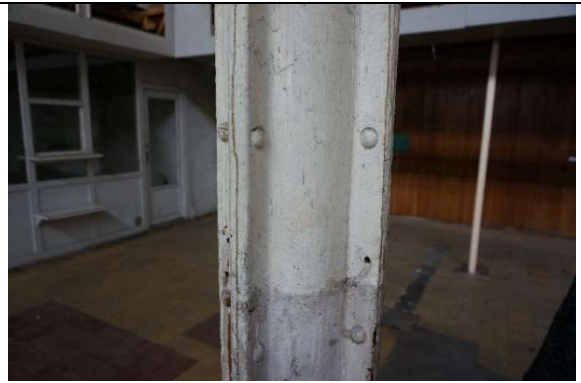
4.3.2. attēls

Kolonnas elementi savā starpā savienoti ar kniedētiem 40 mm platiem atloku savienojumiem (4.3.2. attēls). Apsekošanas laikā, fiksēti atsevišķi izgriezumi kolonnu atloku vietās (4.3.4. attēls). Vairāku kolonnu apakšējās daļas, tieši virs grīdas līmeņa, ir ar būtiskiem korozijas bojājumiem, izveidojot caurumus, kas samazina karkasa konstrukcijas kopējo noturību (4.3.5. attēls). Ņemot vērā esošo situāciju, kolonnu tehniskais stāvoklis šobrīd ir neapmierinošs un nepieciešams veikt kolonnu pastiprināšanu.

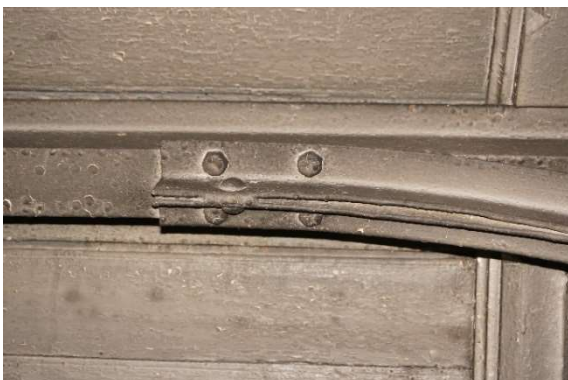
4.3.6. attēls

Karkasa kopnes pārsvarā veidotas no tērauda leņķprofila elementiem, kuri savā starpā ir savienoti ar skrūvsvienojumiem (4.3.6. attēls). Lielākā daļa kopņu elementi jau izgatavošanas procesā savā starpā sakniedēti. Virsgaismas izbūves daļā kopnes veidotas no arkveida apakšjoslas un divslīpnes augšjoslas (4.3.7. attēls). Apakšjosla un augšjosla veidota no divām leņķprofila tērauda sijām 80x80x10 mm. Augšjoslas abas slīpnes savienotas kopnes vidusdaļā (4.3.8. attēls), katras slīpnes garums ~ 5150 mm. Savienojošās tērauda plāknis augstums – 220 mm, bet garums – 480 mm. Kopnes vidusdaļā izbūvēts tērauda statnis, kurš veidots no divām leņķprofila sijām ar izmēriem 40x40x6 mm. Kopnes atgāžņi veidoti no vienas vai divām ~ 1700 mm garām leņķprofila tērauda sijām.

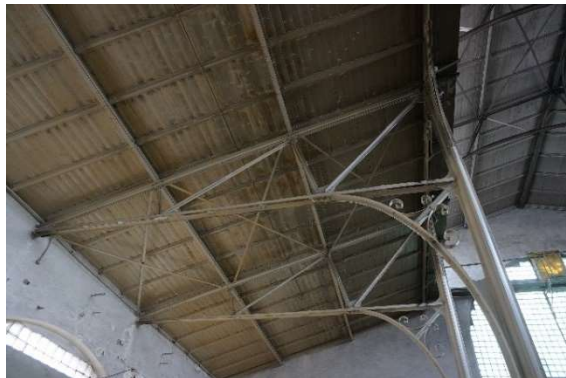
4.3.9. attēls

Pārējā daļā izveidotas trijstūrveida kopnes (4.3.9. attēls). Kopnes stiprinās pie nesošajām tērauda kolonnām un ēkas nesošajās ķieģeļu mūra sienās. Kopnes augšjosla veidota ~37° leņķī no divām leņķprofila tērauda sijām, kuras izvietotas ar vertikālajām sieniņām pa asi. Kopnes apakšjosla veidota no divām 7900 mm garām leņķprofila tērauda sijām ar izmēriem 65x65 mm, kuras izvietotas ar vertikālajām sieniņām pa joslas ārmaļu un savā starpā ir sakniedētas (4.3.10. attēls). Apsekošanas laikā kopnes elementiem konstatēti lokāli korozijas bojājumi.

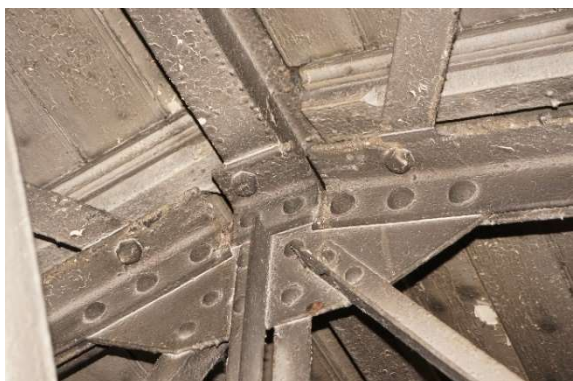
4.3.14. attēls

Kopņu savienojumiem netika konstatēts atslābums, kā arī būtiski korozijas bojājumi (4.3.14. – 4.3.17. attēls). Savienojumu tehniskais stāvoklis ir apmierinošs.

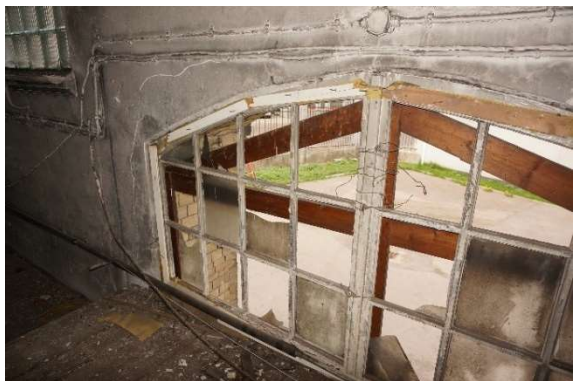
4.5.1. attēls

Apsekošanas laikā, konstatēts, ka logu ailai ēkas dienvidaustrumu gala sienā lielākā daļa logu rūtis ir bez aizpildījuma.

Nepieciešams veikt loga nomaiņu, tādā veidā nepieļaujot atmosfēras nokrišņu infiltrēšanos ēkas iekštelpās. Ēkas dienvidrietumu pusē demontētas atsevišķi stikla bloki ventilācijas kanālu izvadīšanai. Logu ailas trūkstošie stikla bloki

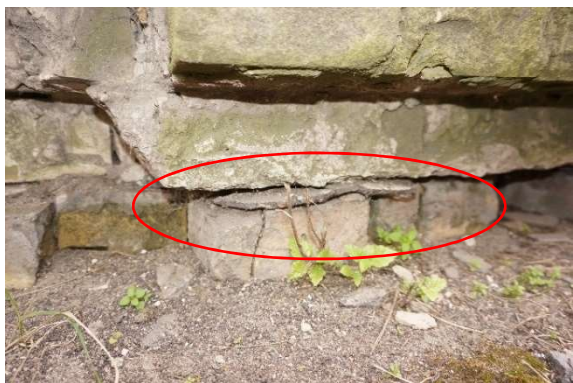
4.5.3. attēls

Starp cokola un sienu konstrukcijām izveidota hidroizolācija, lai pasargātu sienas no samitrināšanās (4.5.3.attēls). Ņemot vērā ēkas būvniecības laiku, Vidzemes tirgus teritorijā apkārtējās zemes līmenis ir ticis paaugstināts, un šobrīd vēsturiski veidotais hidroizolācijas slānis atrodas zem tirgus laukuma seguma, un hidroizolācija vairs nespēj pilnvērtīgi veikt tai paredzēto funkciju, veicinot bojājumu veidošanos pamatu un sienu konstrukcijām (skatīt 4.1. sadaļu). Ēkas dienvidrietumu pusē hidroizolācija ir gandrīz vienā līmenī ar ceļa segumu (4.5.4. attēls). Hidroizolācijas tehniskais stāvoklis ir vērtējams kā neapmierinošs. Nepieciešams izstrādāt un realizēt horizontālās hidroizolācijas risinājumu, neļaujot virsūdeņiem nokļūt uz sienas un veicināt to kapilāro migrāciju pa sienām.

6. Vēsturiski veidotais hidroizolācijas slānis atrodas zem tirgus laukuma seguma. Hidroizolācijas tehniskais stāvoklis ir vērtējams kā neapmierinošs. Nepieciešams izstrādāt un realizēt horizontālās hidroizolācijas risinājumu, neļaujot virsūdeņiem nokļūt uz sienas un veicināt to kapilāro migrāciju pa sienām.

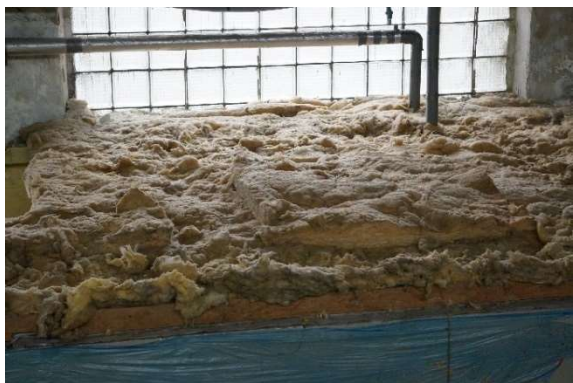
4.5.5. attēls

Apsekojot ēku no iekšpuses, konstatēta siltumizolācija virs telpas, kurā izvietots siltummezgls (4.5.5. attēls). Ēkas ārējās norobežojošās konstrukcijas, kas aptver lietderīgās apkurināmās platības, ir bez siltumizolācijas (4.5.6. attēls). Tiek rekomendēts siltināt jumta konstrukciju ēkas energoefektivitātes paaugstināšanai, izvērtējot nepieciešamību un ēkas specifiku.

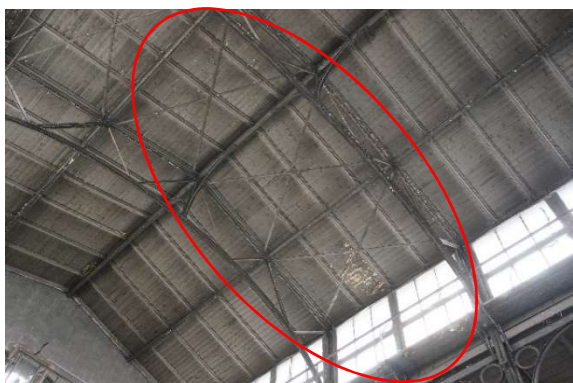
4.7.1. attēls

Ēka veidota no nesošajām ķieģeļu mūra sienām un nesošā tērauda karkasa. Nesošajam karkasam starp tērauda konstrukciju kopnēm otrajā laidumā no abām gala sienām izveidotas krusteniskās vēja saites (4.7.1. un 4.7.2. attēls).

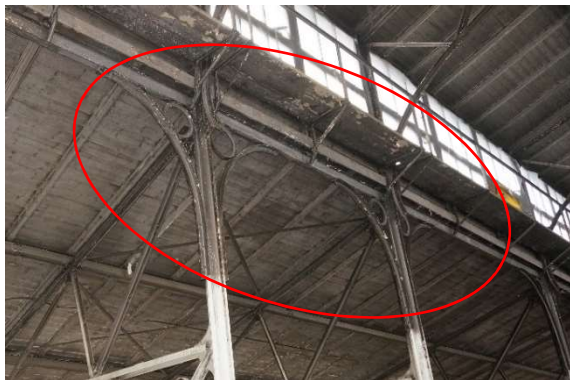
4.7.3. attēls

Telpisko noturību nodrošināšana arī kolonnu – siju un kolonnu – kopņu savienojuma stūros izveidotie tērauda elementi (4.7.3. un 4.7.4. attēls). Ēkas telpisko noturību nodrošina arī ēkai pa perimetru izvietotās nesošās ķieģeļu mūra sienas. Ņemot vērā ēkas būvniecībā izmantotos materiālus un konstrukciju risinājumus, šobrīd ēkai nav nepieciešams ierīkot speciālus telpiskās noturības elementus. Apsekošanas laikā, netika konstatētas pazīmes, kas liecinātu par būves konstrukciju deformācijām, līdz ar to būves telpiskās noturības elementi ir apmierinošā tehniskā stāvoklī.

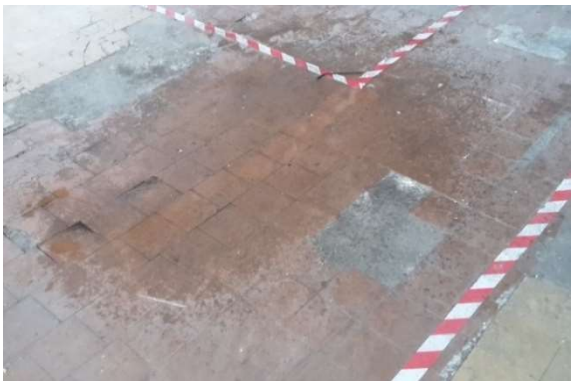
4.8.5. attēls

Virš koka klājsijām ieklāts koka dēļu klājs, kas ir kā pamats skārda lokšņu jumta segumam. Apsekošanas laikā, konstatēta lietus ūdens infiltrācija caur jumtu, kas liecina par lokāliem jumta seguma neblīvumiem (4.8.5. attēls).

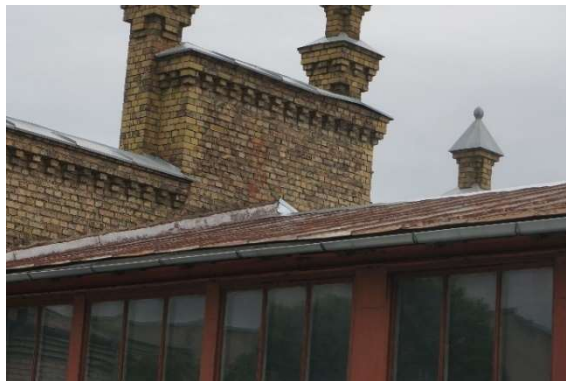
4.8.6. attēls

Virsgaismas izbūves jumta segums ir ar būtiskiem korozijas bojājumiem (4.8.6. attēls), taču pārējais jumta segums korodējis tikai lokāli (4.8.7. attēls). Jumta segumam no ārpuses konstatēti lokāli skārda lokšņu bojājumi (4.8.8. attēls). Skārda lokšņu pieslēgumi pie sienām ir bez vizuāli saskatāmiem bojājumiem.

9. Jumta nesošās konstrukcijas tehniskais stāvoklis ir apmierinošs, bez būtiskiem bojājumiem.
10. Jumta segums veidots no skārda loksnes. Daudzviet skārda loksnes ir ar korozijas bojājumiem. Kopumā jumta segums veic tam paredzēto funkciju, taču nepieciešams veikt jumta seguma nomainīšanu virsgaismas izbūves daļai un atsevišķām nosedzošajām skārda loksnes virs sienu izvirzījumiem. Ja paredzēts siltināt jumtu, tad seguma atjaunošana jāveic visā jumta platībā.

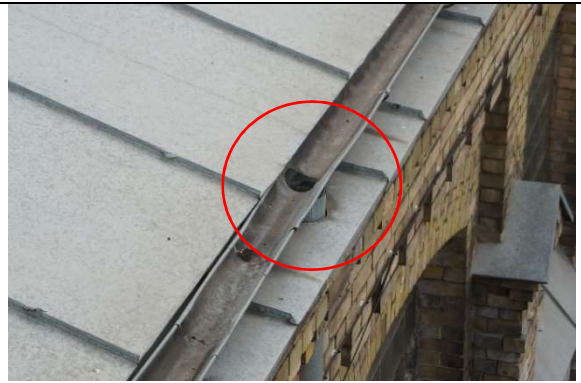
4.8.12. attēls

Apsekotajai ēkai izveidota tekņu un noteku ārējā lietus ūdens novadsistēma. Gan lielākā daļa teknes, gan palodzes ir ar neatbilstošu kritumu, kā rezultātā ēkai pa perimetru kontrforsu apakšdaļās konstatēti būtiski mitruma bojājumi lietus ūdens notecējumu rezultātā no jumta un palodzēm (4.8.11. attēls). Nepieciešams izstrādāt un realizēt atbilstošu lietus ūdens novadsistēmas risinājumu. Apsekošanas laikā, fiksēts, ka atsevišķas teknes ir deformējušās, kā rezultātā tekne ar noteku netiek savienotas un nespēj pilnvērtīgi veikt savu funkciju (4.8.12. attēls).

Kopumā lietus ūdens novadsistēmas tehniskais stāvoklis ir vērtējams kā apmierinošs, tomēr nepieciešams nomainīt deformējušos lietus ūdens novadsistēmas elementus, izveidot novadsistēmas elementus ar atbilstošu kritumu un blīvējumu un novērst bojājumus, kuri veicina lietus ūdens pārplūšanu.

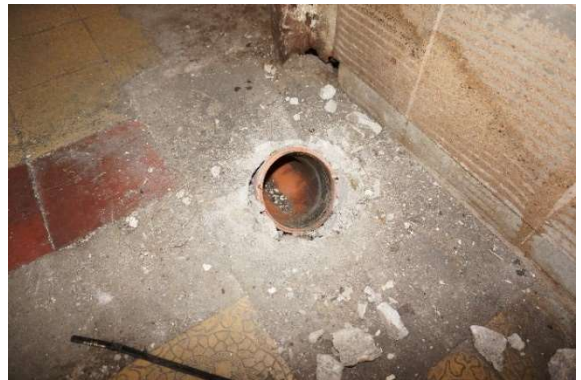
4.8.14. attēls

Lielākā daļa savienojumu ir bojāti un korodējuši. Ēkas ziemeļaustrumos konstatēts teknes elementa iztrūkums (4.8.13. attēls), kā rezultātā radušies bojājumi nesošo sienu apakšējā daļā. Ēkas iekšpusē grīdas konstrukcijā izveidoti kanalizācijas trapi (4.8.14. attēls).

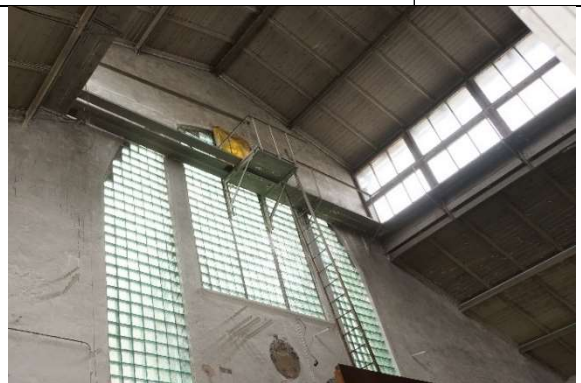
4.10.1. attēls

Ēkas iekštelpās izveidotas metāla konstrukciju kāpnes, kuras nodrošina piekļūšanu virsgaismas izbūves daļai (4.10.1. attēls). Kāpnes nav stabilas, nepieļaut nepiederošu personu piekļūšanu.

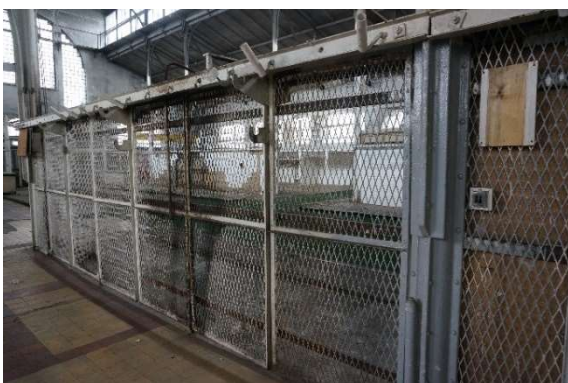
4.11.5. attēls

Tirdzniecības telpu nodalīšanai izmantoti metāla karkasi. Starp metāla kolonnām izveidotas ģipškartona plākšņu apšuvuma sienas vai metāla režģu norobežojumi (4.11.5. attēls). Gar ēkas garenfasādēm izveidotajām tirdzniecības telpām izbūvēta metāla režģu paceļamie vārti (4.11.6. attēls). Nepieciešams veikt arhitektonisko izpēti un noteikt paceļamo vārtu saglabāšanas nepieciešamību. Kopumā starpsienu konstrukcijām būtiski vizuāli saskatāmi bojājumi konstatēti netika un starpsienu tehniskais stāvoklis ir apmierinošs.

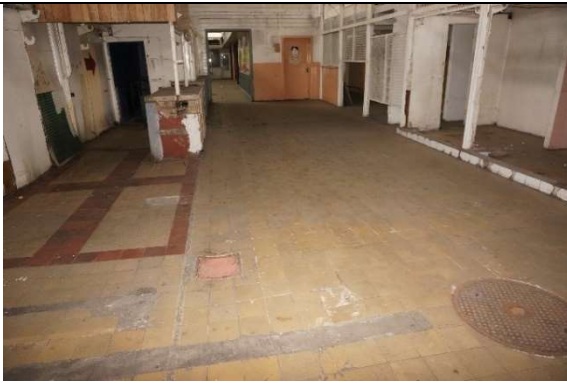
4.12.1. attēls

Apsekotās ēkas iekštelpās visā platībā grīdām izveidots flīžu segums (4.12.1. attēls). Segums ir ar daļēji jau sākotnēji izveidotu slīpumu uz tuvumā esošajiem kanalizācijas trapiem un daļēji ekspluatācijas laikā izveidojušos slīpumu grunts nevienmērīgas sēšanās rezultātā (4.12.2. attēls). Grīdas segumam fiksēts virskārtas nodilums, kā arī atsevišķu flīžu atšķēlumi. Kopumā grīdas segums ir novecojis, taču veic tam paredzēto funkciju. Tiek rekomendēts veikt grīdas seguma un pamatnes nomaiņu, tā ietvaros nomainot novecojušos inženiertīklus. Grīdai rekomendēts izveidot hidroizolāciju, to savienojot ar ārsienu hidroizolāciju.

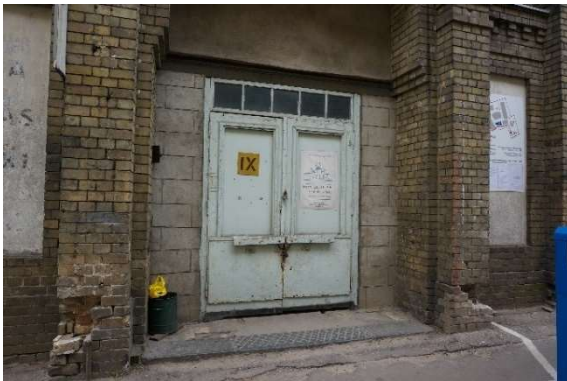
4.13.1. attēls

Ārējās un vējtveru durvju ailas aizpildītas ar koka konstrukciju durvīm (4.13.1. un 4.13.2. attēls). Eksploatācijas laikā durvju konstrukcijām dažviet nolupis krāsojums. Durvis ir novecojušas, tās nav blīvas, taču kopumā būtiski bojājumi netika konstatēti. Ārdurvju un vējtvera durvju tehniskais stāvoklis ir vērtējams kā apmierinošs, tomēr tiek rekomendēts veikt koka konstrukciju durvju nomaiņu.

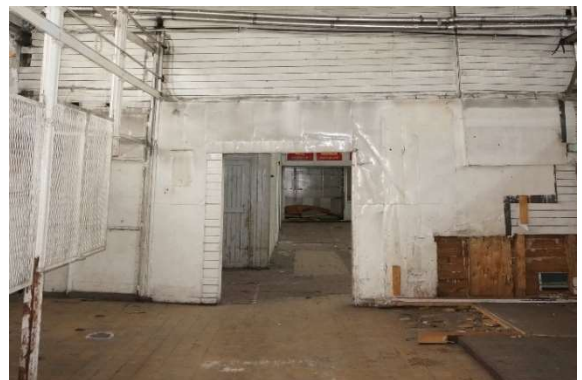
4.13.4. attēls

Durvju ailas, kuras izveidotas starpsienā starp abiem korpusiem, ir bez aizpildījuma (4.13.4. attēls).
