Tehniskās apsekošanas atzinums

Nr. TA-114-04-17/RC/2

Piena paviljons, Brīvības iela 90A, Rīga

Tirdzniecības paviljona ēka, kad. Nr. 0100 028 0055 002, Brīvības ielā 90A, Rīgā

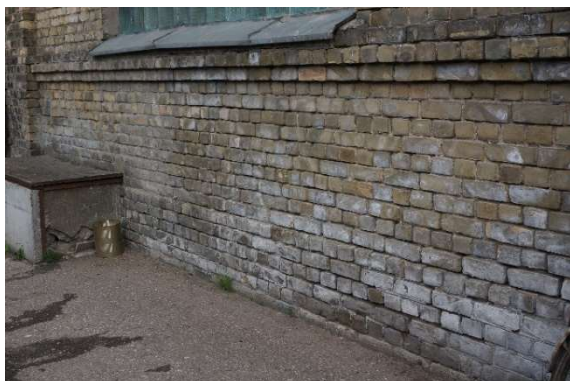
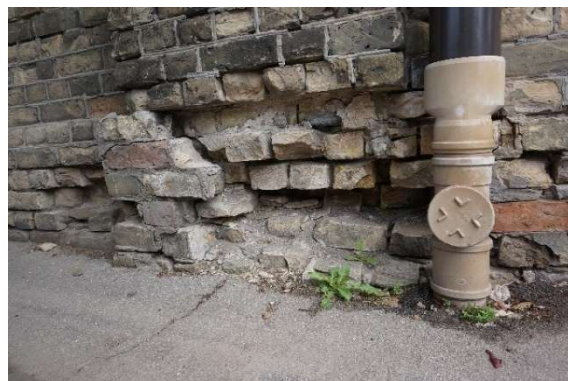
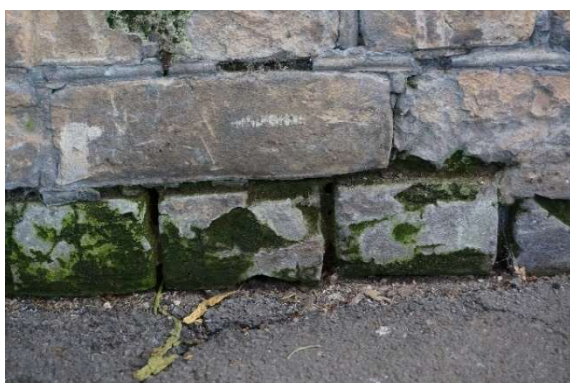
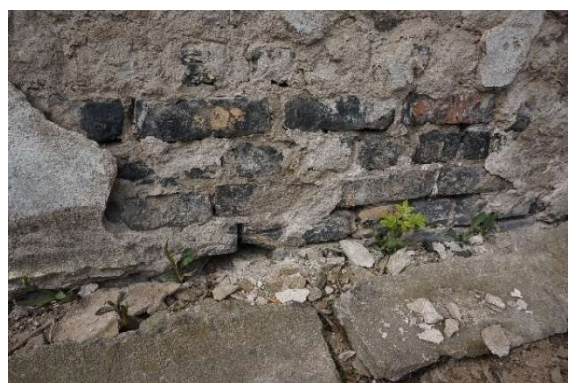
Ēkai izbūvēti ķieģeļu mūra lentveida pamati, kuri nodod ēkas konstrukciju un ekspluatācijas radītās slodzes uz zemes pamatni. Nesošā tērauda karkasa konstrukciju slodze uz zemes pamatni tiek nodota ar stabveida pamatiem. Lentveida pamatu konstrukcijai fiksēti vairāki ekspluatācijas laikā radušies bojājumi.

Apsekošanas laikā, ēkas nesošajam tērauda karkasam netika konstatētas pazīmes, kas liecinātu par būtiskām pamatu konstrukciju deformācijām. Ķieģeļu mūra sienā konstatētas plaisas, ka liecina par ēkas ziemeļrietumu stūra nevienmērīgu sēšanos (skatīt 4.2 sadaļu). Apsekojot ēku no ārpuses, netika fiksēta hidroizolācija starp pamatu un sienu konstrukcijām. Ņemot vērā, ka no ārpuses fiksēti izsāļojumi ķieģeļu mūra sienās, šuvju un ķieģeļu erozija, kā arī pamatu konstrukcija sākusi apsūnot, var secināt, ka hidroizolācijas tehniskais stāvoklis ir neapmierinošs (4.1.1. – 4.1.3. attēls), un tā, visticamāk, atrodas zem apkārtējā zemes līmeņa. Ēkas ziemeļaustrumu pusē ķieģeļu mūrim izveidota apmetuma ārējā apdare. Apsekojot ēku no ārpuses, konstatēti apmetuma nodrupumi ilgtermiņa mitruma iedarbībā (4.1.4. attēls).

Kopumā lentveida un stabveida pamatu konstrukcijas ir apmierinošā tehniskā stāvoklī, taču nepieciešams pārmūrēt pamatu/sienu konstrukciju daļas, kur konstatēta ķieģeļu mūra erozija, jāatjauno horizontālā hidroizolācija, kā arī nepieciešams atjaunot mūra šuvojumu, kur tas nepieciešams, tādā veidā pasargājot nesošās konstrukcijas no mitruma infiltrēšanās.

1. Kopumā pamatu konstrukcijas ir apmierinošā tehniskā stāvoklī, taču nepieciešams pārmūrēt pamatu konstrukciju daļas, kuras ir ar būtisku ķieģeļu eroziju, atjaunot horizontālo hidroizolāciju un izveidot vertikālo, kā arī nepieciešams atjaunot šuvojumu, kur tas nepieciešams, tādā veidā pasargājot nesošās konstrukcijas no mitruma infiltrēšanās.

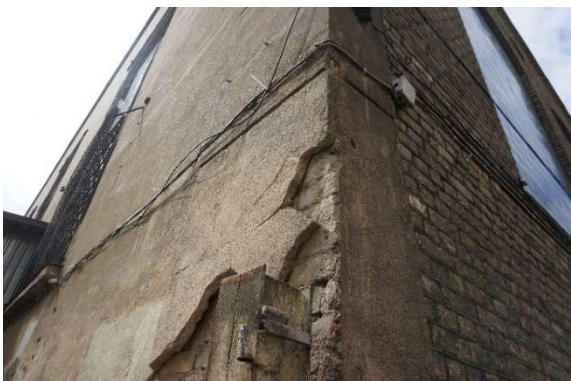
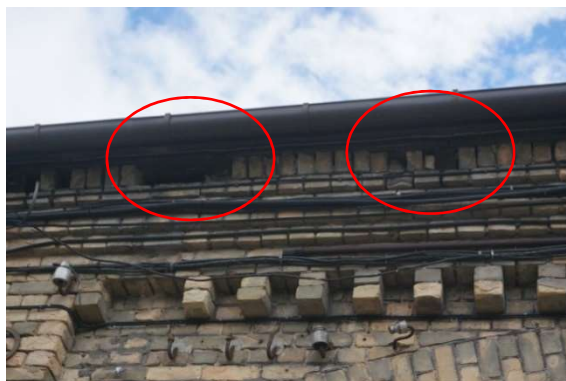
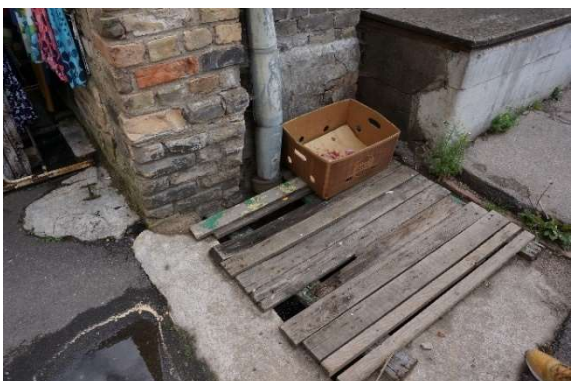
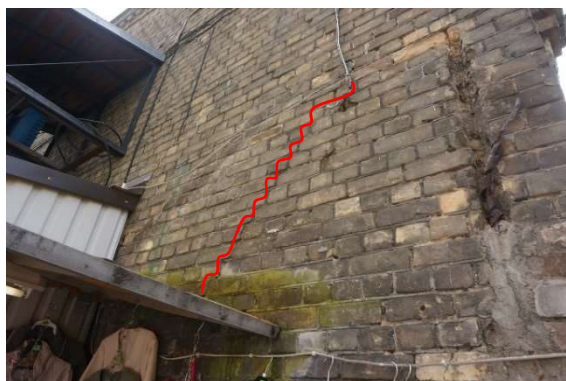
Ēkas ziemeļaustrumu pusē ķieģeļu mūra sienai izveidota apmetuma ārējā apdare, taču pārējās fasādes ir bez papildu ārējās apdares (4.2.1. attēls). Apsekojot ēku no ārpuses, konstatētas atsevišķas plaisas ķieģeļu mūra sienās, kuras izveidojušās ēkas daļu deformāciju rezultātā. Dienvidrietumu sienas augšdaļā pie dzegas konstatēti apjomīgi ķieģeļu izdrupumi, izteikti jumta koka spāru tuvumā (4.2.2. attēls). Dzegas tehniskais stāvoklis ir neapmierinošs un, lai novārstu ķieģeļu krišanas risku, nekavējoties ir jāatjauno mūrējums dzegas daļā. Daudzviet mūra sienām izveidojusies šuvju erozija, ilgtermiņa mitruma

iedarbībā. Nepieciešams atjaunot šuvojumu ēkai pa perimetru, kur tas nepieciešams. Ziemeļu gala sienas rietumu stūris ir ar nevienmērīgas sēšanās pazīmēm, kas radušās grunts izskalojumu rezultātā, ko, visticamāk, izraisījuši bojāta lietus ūdens novadsistēma un nokrišņu ūdens uzkrāšanās (4.2.3. attēls) izbetonētā bedrē pie ēkas pamatiem. Ziemeļrietumu stūris ir apsūņojis, kā arī izveidojušās plaisas mūra šuvju vietā (4.2.4. attēls). Nepieciešams izvērtēt ziemeļrietumu stūrī esošās bedres funkcionālo nepieciešamību. Ja bedre ir nepieciešama, tad jāveic bedres hermetizēšana, tādā veidā novēršot atmosfēras nokrišņu infiltrēšanos gruntī, kā arī jāizveido atbilstošs lietus ūdens novadsistēmas risinājums atmosfēras nokrišņu aizvadīšanai prom no bedres. Nepieciešams veikt ziemeļrietumu stūrī esošo plaisu monitoringu vismaz kalendārā gada garumā, lai konstatētu vai deformācijas neattīstās un pēc tam pieņemt lēmumu, nepieciešamības gadījumā veikt sienas pastiprināšanu.

- Nepieciešams atjaunot mūrējumu dzegas daļā, kā arī nepieciešams atjaunot mūra šuvojumu ēkai pa perimetru, kur šuves ir izdrupušas, jāveic lokālu sienas fragmentu atjaunošana.

- Nepieciešams izvērtēt ziemeļrietumu stūrī esošās bedres funkcionālo nepieciešamību. Ja bedre ir nepieciešama, tad jāveic bedres hermetizēšana, tādā veidā novēršot atmosfēras nokrišņu infiltrēšanos gruntī, kā arī jāizveido atbilstošs lietus ūdens novadsistēmas risinājums atmosfēras nokrišņu aizvadišanai prom no bedres. Nepieciešams veikt ziemeļrietumu stūrī esošo plaisu monitoringu vismaz kalendārā gada garumā, lai konstatētu vai deformācijas neatīstās un pēc tam pieņemt lēmumu, nepieciešamības gadījumā veikt sienas pastiprināšanu.

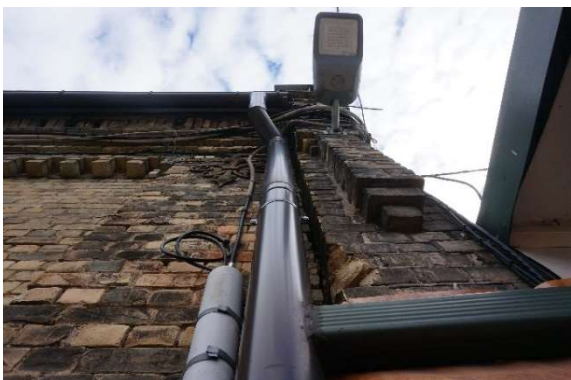
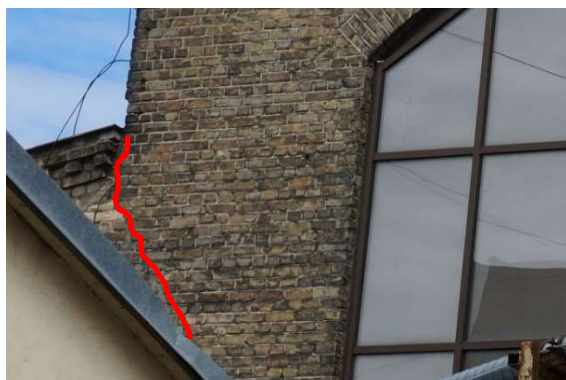
4.2.5. attēls

Dienvidu gala sienai rietumu pusē fiksēta sānu daļas novirze no dienvidrietumu fasādes, kā rezultātā sienu augšdaļā konstatēts saduršuves paplašinājums (4.2.5. attēls), sienas vidusdaļā, kur ir sienas paaugstinājums virsgaismām, konstatēta diagonāla, caurejoša plaisa (4.2.6. attēls). Bojājumu rašanās cēlonis, visticamāk, ir ēkas dienvidu sienā stiprināti inženiertīkli ar trosēm, kas rada papildu slodzi uz sienu konstrukciju. Kosmētisko remontdarbu laikā ēkas iekšpusē šajā sienas zonā ir izveidota plātņu apdares kārtā, līdz ar to nav iespējams fiksēt, vai kopš kosmētiskā remonta veikšanas bojājumi dienvidu stūrī nav izveidojušies no jauna. Tiek rekomendēts demontēt esošos inženiertīklu stiprinājumus, sienu saduršuves paplašinājumu nepieciešams aizpildīt ar hermētisku materiālu, kā arī jāizveido stūra pastiprinājums, piemēram, aptveru sistēma. 4.2.6. attēlā redzamajai plaisai ir rekomendēts veikt monitoringu vismaz kalendārā gada garumā, lai konstatētu vai deformācijas neattīstās un pēc tam pieņemt lēmumu, nepieciešamības gadījumā veikt sienas pastiprināšanu.

- Tiek rekomendēts demontēt esošos inženiertīklu stiprinājumus, sienu sadursuves paplašinājumu nepieciešams aizpildīt ar hermētisku materiālu, kā arī jāizveido stūra pastiprinājums, piemēram, aptveru sistēma. Iepriekšminētā stūra tuvumā esošajai plaisai ir rekomendēts veikt monitoringu vismaz kalendārā gada garumā, lai konstatētu vai deformācijas neatīstās un pēc tam pieņemt lēmumu, nepieciešamības gadījumā veikt sienas pastiprināšanu.

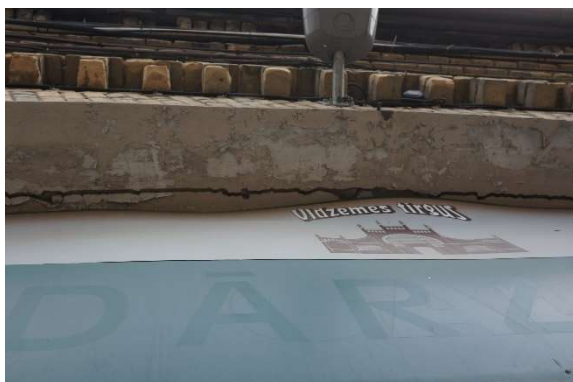
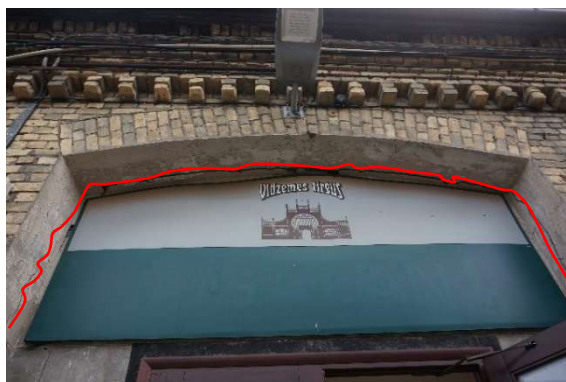
Apsekošanas laikā, konstatēta plaisa apdares slānī pa perimetru ārējai durvju ailai ziemeļaustrumu fasādes vidusdaļā (4.2.7. un 4.2.8. attēls). Plaisa, visticamāk, izveidojusies durvju atvēršanas un aizvēršanas ciklu ietekmē un dinamisku iedarbju dēļ, kā rezultātā kustās durvju rāmis un iespaido durvju ailas apdares slāni. Esošās plaisas neietekmē nesošās sienas konstrukcijas kopējo noturību.

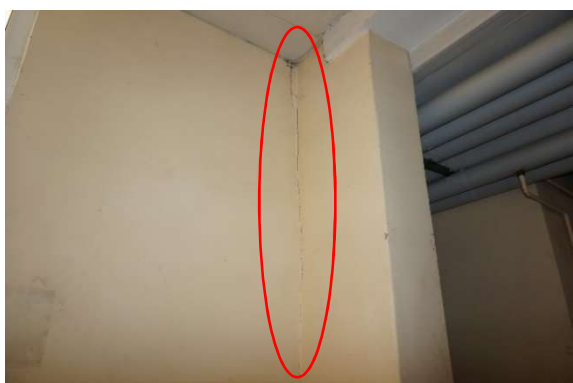
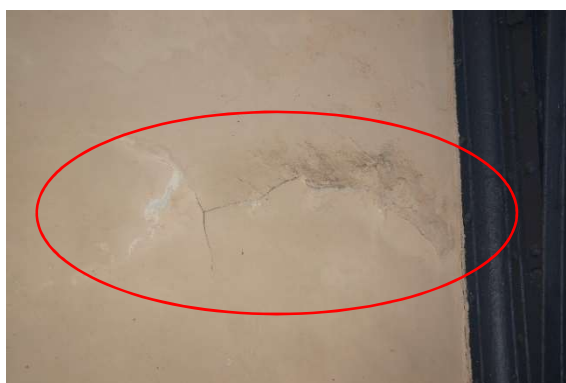
Apsekojot ēku no iekšpuses, fiksētas atsevišķas plaisas apdares slānī ēkas ķieģeļu mūra sienu un nesošo kolonnu savienojuma vietās (4.2.9. attēls). Plaisas raksturs un lielums šobrīd nav bīstams ēkas turpmākai ekspluatācijai un tā neietekmē konstrukciju kopējo noturību, šobrīd plaisas novēršanai nav jāveic tūlītēji pasākumi. Lokāli ilgtermiņa mitruma iedarbībā iekšējās apdares apmetums ir saplaisājis, kā arī apdare ap plaisu ir atslāņojusies. Bojājumiem ir vizuāls raksturs (4.2.10. attēls).

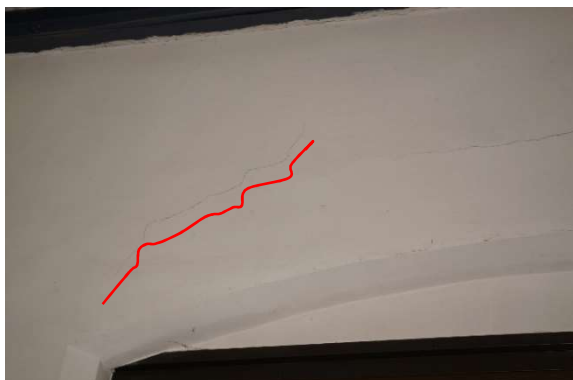
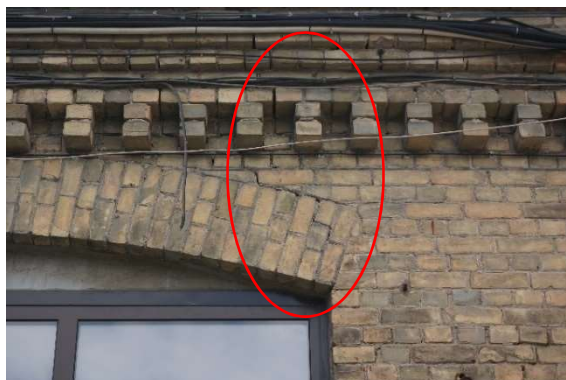
Dienvidrietumu fasādē tuvumā ēkas dienvidu stūrim, konstatēta caurejoša plaisa loga ailes pārsedzes stūrī (4.2.11. un 4.2.12. attēls). Plaisa, visticamāk, izveidojusies ēkas stūra konstrukciju deformāciju rezultātā. Ņemot vērā, ka ēkas dienvidu daļas iekšējā apdare tika atjaunota, tad plaisa izveidojusies atkārtoti pēdējo desmit gadu laikā – jāveic pārsedzes pastiprināšana ar enkuriem. Kopumā ēkas nesošās ķieģeļu mūra sienas ir apmierinošā tehniskā stāvoklī, taču nepieciešams īstenot atzinumā minētos ieteikumus.

- Jāveic ēkas dienvidrietumu stūrī loga pārsedes pastiprināšana ar enkuriem.
3. Ēkas iekšpusē izbūvēts nesošs tērauda karkass, kas sastāv no kolonnām, sijām un kopnēm. Kopumā ēkas nesošā tērauda karkasa tehniskais stāvoklis ir vērtējams kā apmierinošs. Nepieciešams nesošo kolonnu apakšdaļas tieši virs grīdas seguma attīrīt no korodējušā slāņa, apstrādāt ar pretkorozijas līdzekļiem, atjaunot krāsojumu, kā arī norobežot kolonnu otrajā solī pie dienvidrietumu sienas no dušas telpas.

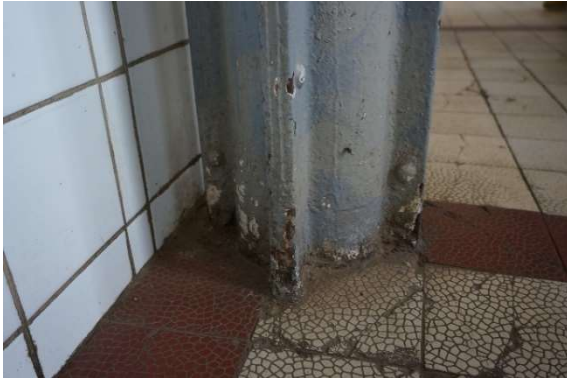
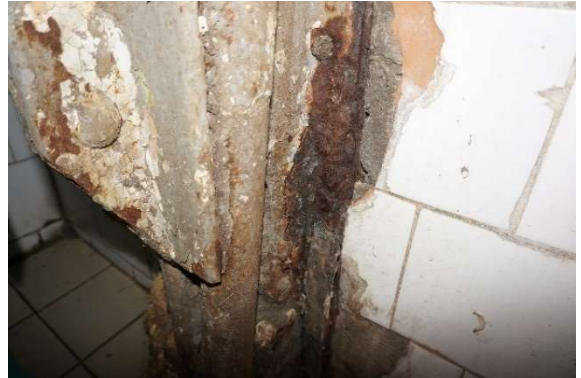
Ēkas iekšpusē izveidots nesošs tērauda karkass, kas sastāv no kolonnām, sijām un kopnēm. Kolonnas izvietotas ēkai pa perimetru, un ēkas garenvirzienā pa viduslīniju ar soli 6,40 m starp kolonnām, 7,95 m garenvirzienā starp kolonnām un gala sienām un 11,6 m attālumā no nesošajām sienām ēkas šķērsvirzienā. Kolonnas veidotas no četriem ceturtdaļloku tērauda elementiem ar kopējo diametru – 170 mm. Kolonnas elementi savā starpā savienoti ar kniedētiem 40 mm platiem atloku savienojumiem. Lielākajai daļai kolonnu apsekošanas laikā konstatēti korozijas bojājumi tieši virs grīdas seguma (4.3.1. attēls). Nepieciešams nesošo kolonnu apakšējās daļas apstrādāt ar pretkorozijas līdzekļiem un atjaunot krāsojumu. Kolonnai otrajā solī pie dienvidrietumu sienas fiksēti korozijas bojājumi kolonnas apakšdaļā aptuveni metra augstumā no grīdas līmeņa (4.3.2. attēls). Nepieciešams iepriekšminēto kolonnu attīrīt no korodējušā slāņa, apstrādāt ar pretkorozijas līdzekļiem, atjaunot krāsojumu, kā arī norobežot konstrukciju no dušas telpas.

Kopumā nesošo kolonnu tehniskais stāvoklis ir vērtējams kā apmierinošs.

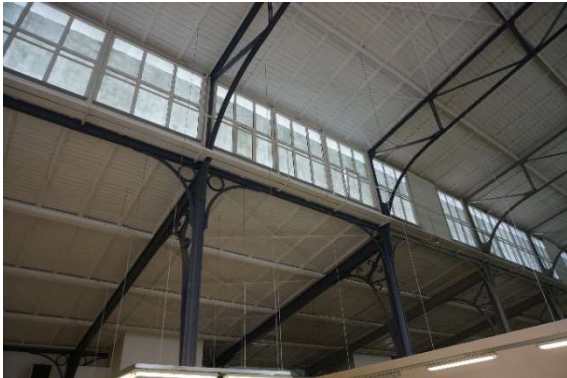
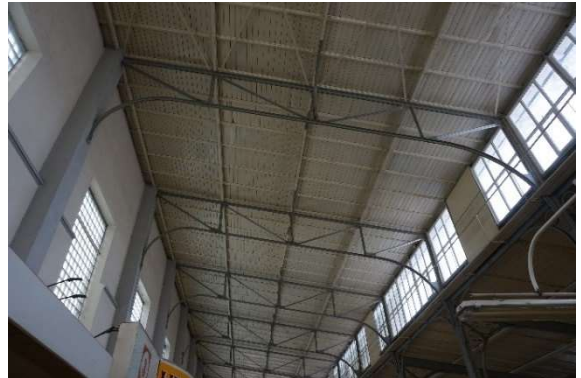
Kopnes izvietotas austrumu daļā 16° slīpumā un stiprinās pie nesošajām tērauda kolonnām (4.3.3. attēls). Kopnes veidotas no tērauda leņķprofila elementiem, kuri savā starpā ir sakniedēti. Kopnes augstums vidusdaļā ir 1,6 m, bet laidums – 11,6 m (4.3.4. attēls). Kopņu tehniskais stāvoklis ir apmierinošs.

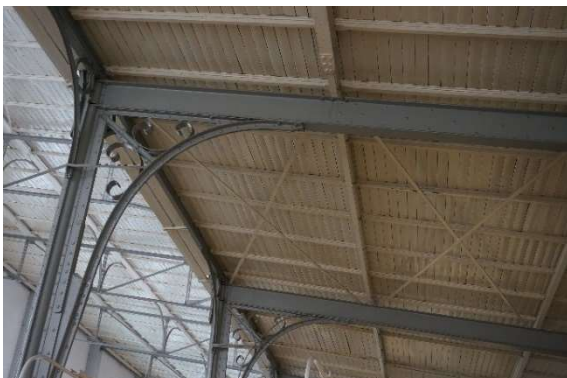
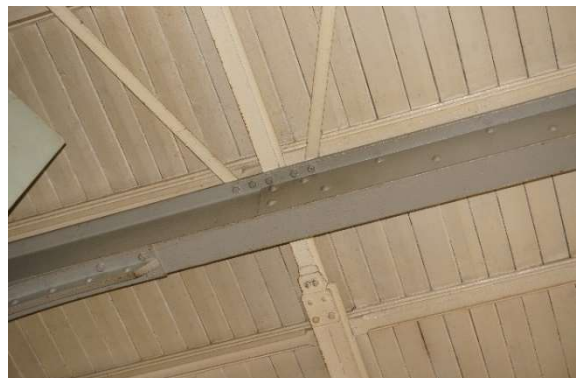
Rietumu daļā jumta konstrukcija tiek balstīta uz dubult-T profila tērauda sijām, kuras izbūvētas tādā pašā slīpumā kā augstākā daļa ar kopnēm un balstās pie nesošajām kolonnām (4.3.5. attēls). Tērauda sijas veidotas no dubult-T profila elementiem ar kopējo augstumu – 410 mm. Ēkas garenvirzienā pirmajām sijām no abiem galiem piestiprinātas papildu tērauda loksnes sieniņas biezuma palielināšanai (4.3.6. attēls).

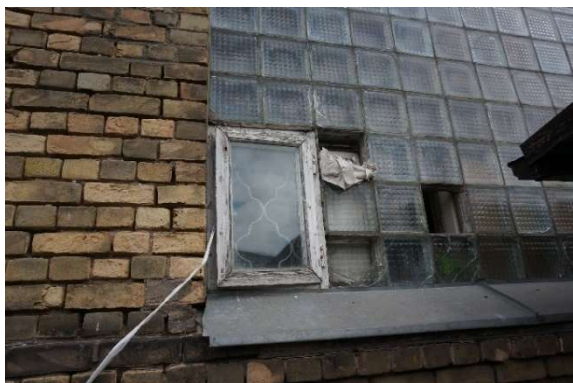
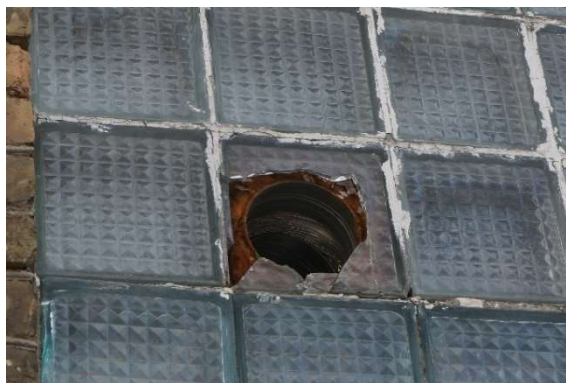
Apsekotajās ēkas telpās netika konstatētas pazīmes par būtisku nokrišņu infiltrāciju caur jumtu. Ēkas apsekošanas laikā, fiksēti atsevišķi stikla bloku iztrūkumi. Lokāli stikla bloki nomainīti ar koka konstrukciju logu (4.5.1. attēls). Ēkas rietumu pusē stikla bloku logā izbūvēts ventilācijas kanāla izvads (4.5.2. attēls). Nepieciešams veikt esošā ventilācijas kanāla izvada pārvietošanu ārpus logu ailas un logu ailas iestiklošanu.

Apsekojot ēku no ārpuses, daudzviet konstatēta šuvju erozija ilgtermiņa mitruma iedarbībā, kas rada risku atmosfēras nokrišņiem infiltrēties ēkas nesošajās sienās, veicinot nopietnākus bojājumus. Nepieciešams atjaunot šuvojumu ēkai pa perimetru, kur tas nepieciešams.

4. Ēkas rietumu pusē stikla bloku logā izbūvēts ventilācijas kanāla izvads. Nepieciešams veikt esošā ventilācijas kanāla izvada pārvietošanu ārpusē logu ailas un logu ailas iestiklošanu.

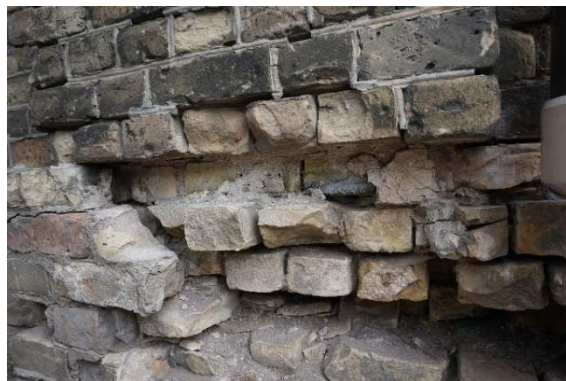
4.5.3. attēls

Apsekošanas laikā, netika konstatēta hidroizolācija starp pamatu un sienu konstrukcijām (4.5.3. attēls). Ņemot vērā, ka no ārpuses fiksēti izsāļojumi ēkas sienās, šuvju un ķieģeļu erozija, kā arī pamatu konstrukcija sākusi apsūnot, var secināt, ka hidroizolācijas tehniskais stāvoklis ir neapmierinošs. Hidroizolācijas slānis, visticamāk, ir zem asfaltbetona ceļa seguma, līdz ar to tas nespēj veikt tam paredzēto funkciju. Nepieciešams atjaunot horizontālo hidroizolāciju, tādā veidā pasargājot sienu konstrukcijas no samitrināšanās.

5. Hidroizolācijas tehniskais stāvoklis ir neapmierinošs. Visticamāk, hidroizolācijas slānis ir zem asfaltbetona ceļa seguma, līdz ar to tas nespēj veikt tam paredzēto funkciju. Nepieciešams atjaunot horizontālo hidroizolāciju un izveidot vertikālo, tādā veidā pasargājot sienu konstrukcijas no samitrināšanās.

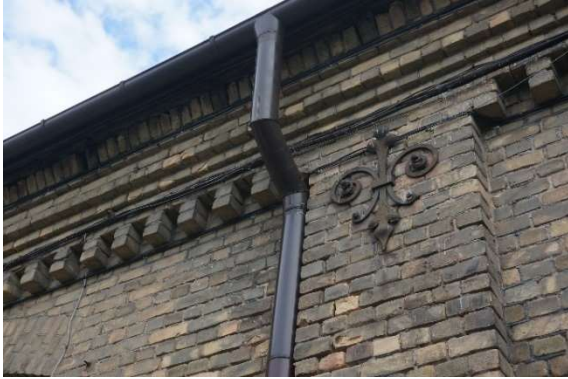
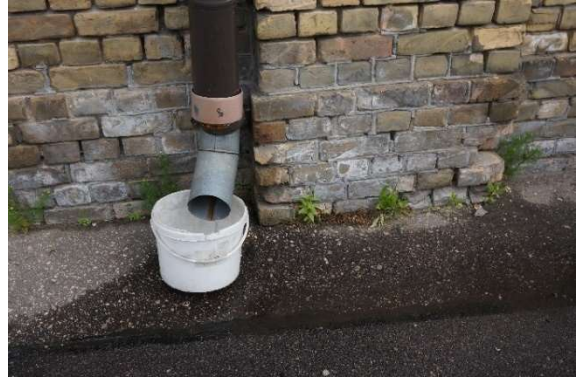
Ēkai izveidota ārējā tekņu un noteku lietus ūdens novadsistēma (4.8.9. attēls). Pārsvārā notekas uzņemto lietus ūdeni novada uz kanalizācijas sistēmu. Apsekojot ēku no ārpuses, konstatēts, ka lokāli noteka izveidota tā, ka uzņemtais atmosfēras nokrišņu daudzums tiek novadīts tieši pie pamatiem (4.8.10. attēls). Lokāli notekas galā novietots spainis lietus ūdens uzņemšanai, taču risinājums ir īslaicīgs un veicina lietus ūdens pārplūšanu un infiltrēšanos ēkas nesošajās sienās.

Kopumā lietus ūdens novadsistēmas tehniskais stāvoklis ir vērtējams kā apmierinošs, taču nepieciešams izveidot betona renes noteku galos, kur tas nepieciešams.

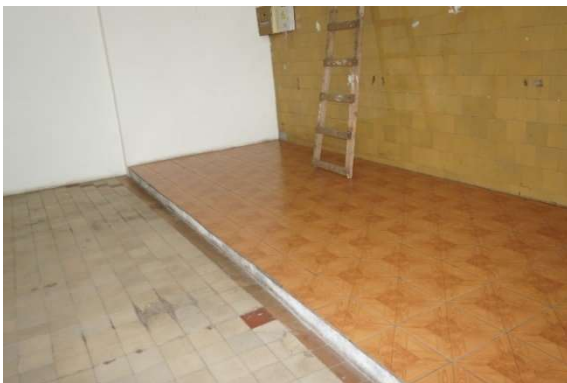
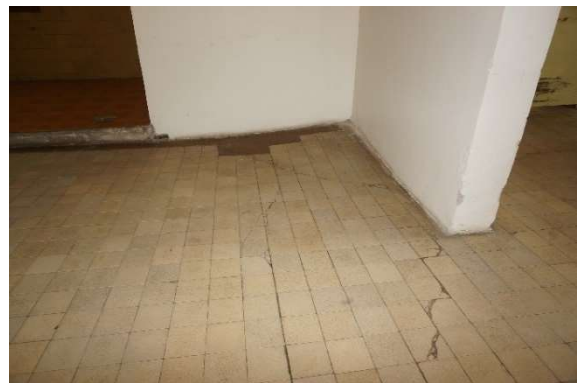
Tirdzniecības paviljona iekštelpās visā platībā izveidots flīžu grīdas segums (4.12.1. attēls). Apsekojot ēkas iekštelpas, vēsturiskajā daļā konstatēti atsevišķi flīžu atšķēlumi, plaisas, grīdas seguma iesēdumi (4.12.2. attēls). Kopumā grīdas segums veic tam paredzēto funkciju, taču tas ir novecojis un nepieciešams nomainīt grīdas segumu analogu ēkas atjaunotajai daļai, ietverot hidroizolācijas izveidi un veco inženiertīklu nomaiņu.

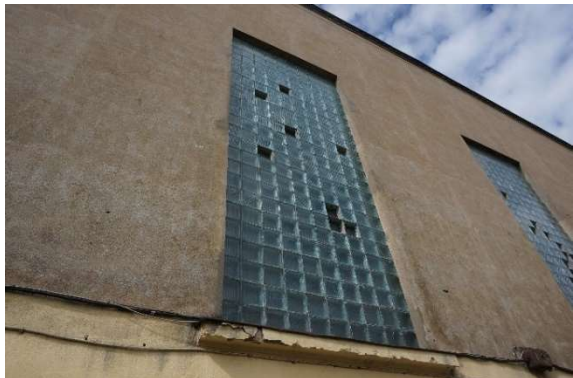
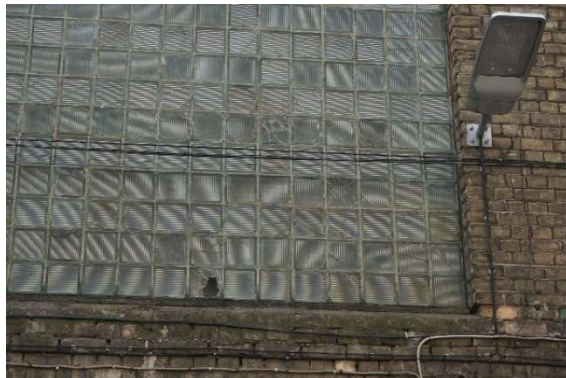
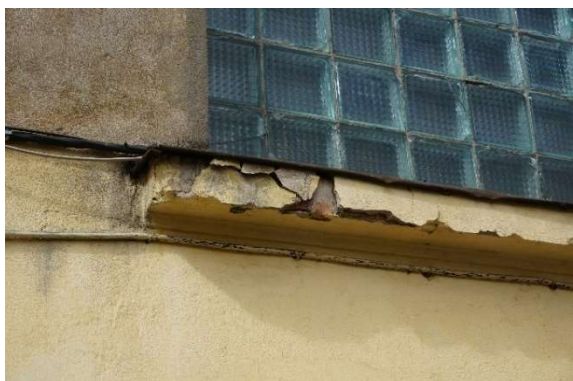
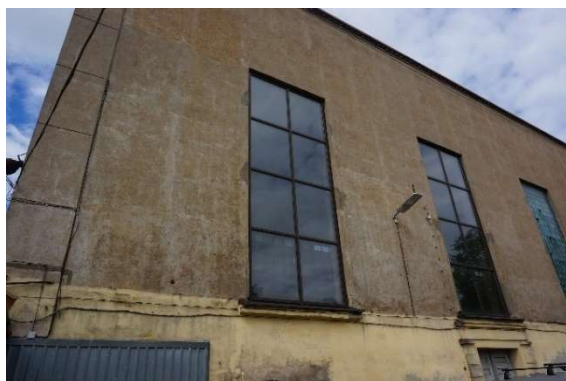
Lielākā daļa logu ailas aizpildītas ar stikla blokiem (4.13.4. attēls). Apsekošanas laikā, konstatēts atsevišķu stikla bloku iztrūkums, kā arī vairāki bloki ir saplaisājuši (4.13.5. attēls). Plaisas izveidojušās temperatūru svārstību rezultātā. Tiek rekomendēts stikla bloku logus nomainīt pret stikla pakešu logiem. Ēkas ziemeļaustrumu pusē fiksētas plaisas apdares slānī un apmetuma nodrupumi logu palodžu konstrukcijām (4.13.6. attēls). Pēc ēkas pārstāvju teiktā, aptuveni 10 gadus atpakaļ tika atjaunota ēkas dienvidu daļa, tā ietvaros nomainot logu konstrukcijas. Atjaunotajā daļā logu ailas aizpildītas ar stiklojumu PVC rāmjos (4.13.7. attēls). PVC logu tehniskais stāvoklis ir apmierinošs, bez būtiskiem bojājumiem.

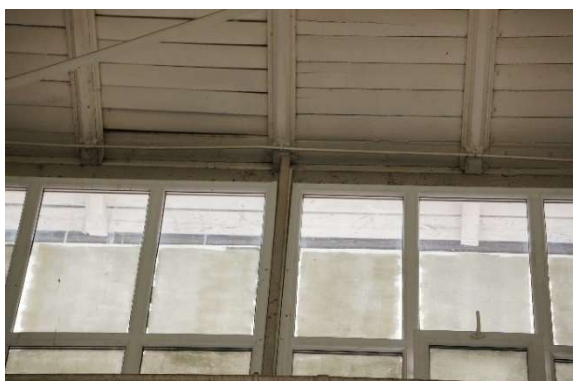
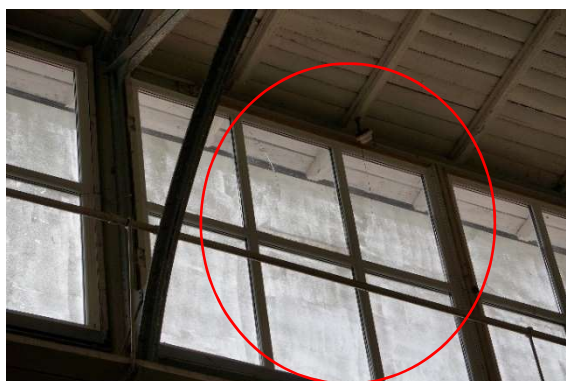
Ēkas virsgaismas aizpildītas ar PVC konstrukciju logiem (4.13.8. attēls). Eksploatācijas laikā logu stiklojums ir nokrāsots, visticamāk, lai samazinātu saules radītu siltumu vasaras periodā. Apsekošanas laikā, konstatētas atsevišķas plaisas stiklojumā (4.13.9. attēls). Kopumā virsgaismas logi ir apmierinošā tehniskā stāvoklī, taču nepieciešams nomainīt ieplaisājušos stiklojumus.

14. Iekšējo un ārējo durvju konstrukcijas ir bez būtiskiem bojājumiem un apmierinošā tehniskā stāvoklī.
15. Paviljona logu ailas aizpildītas ar PVC konstrukciju logiem un stikla blokiem. Tiek rekomendēts stikla bloku logus nomainīt pret stikla pakešu logiem, kā arī nepieciešams nomainīt ieplaisājušos stiklojumus.

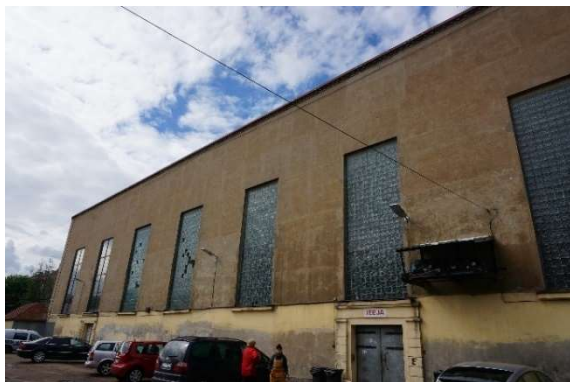
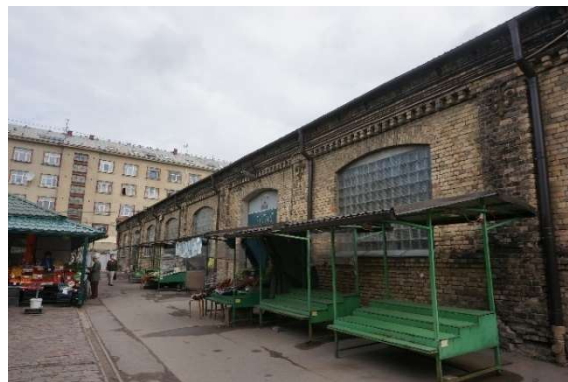
Ēkas ziemeļaustrumu fasādei izveidota apmetuma ārējā apdare. Ēkas apsekošanas laikā, konstatēti apmetuma nodrupumi, plaisas zem logailēm, kā arī samitrinājuma paliekas, kuras, visticamāk, liecina par sniega uzkrāšanos ziemas laikā (4.19.1. attēls). Pārējās ēkas fasādes ir bez papildu ārējās apdares, kā rezultātā nesošajām ķieģeļu mūra sienām izveidojušies izsāļojumi, mitruma bojājumi, ķieģeļu un šuvju erozija, kā arī tās sākušas apsūnot (skatīt 4.3. sadaļu). Ārējās apdares tehniskais stāvoklis ir vērtējams kā neapmierinošs. Nepieciešams atjaunot apmetuma apdari ēkas ziemeļaustrumu pusē, kā arī atjaunot šuvojumu, kur tas nepieciešams, ēkai pa perimetru.

16. Ķieģeļu mūrīm papildus pasākumi ugunsizturības palielināšanai konstrukcijām nav nepieciešami. Apsekošanas laikā netika konstatēts, ka tērauda nesošās konstrukcijas būtu apstrādātas ar ugunsizturību paaugstinošiem risinājumiem.
17. Iekšējai apdarei konstatēti ekspluatācijas laikā radušies bojājumi, taču kopumā tehniskais stāvoklis ir apmierinošs.
18. Ēkas ziemeļaustrumu fasādei izveidota apmetuma ārējā apdare. Pa pārējo perimetru ķieģeļu mūra sienas ir ar atsevišķiem bojājumiem un plaisām. Nepieciešams atjaunot apmetuma apdari ēkas ziemeļaustrumu pusē.
