Objekts: Tirdzniecības paviljons Lit.001 Rīgā, Brīvības ielā 90A

PAR JUMTA KONSTRUKCIJAS NESTSPĒJU

Rīgā, 2023.gada 26.aprīlī
Nr.04/2023_Lit.001

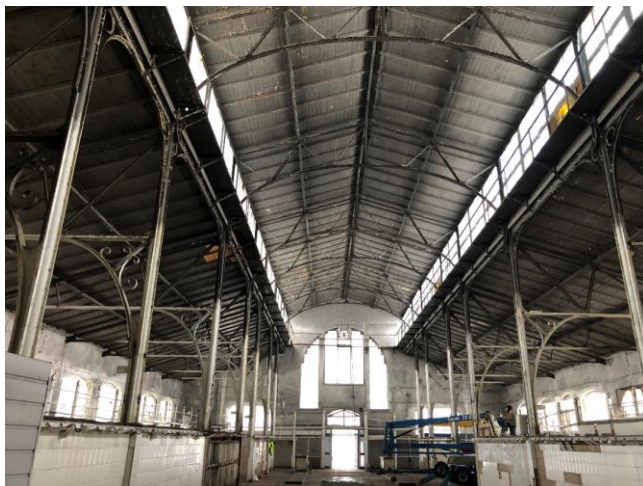
Foto Nr. 4 Jumta konstrukcija.

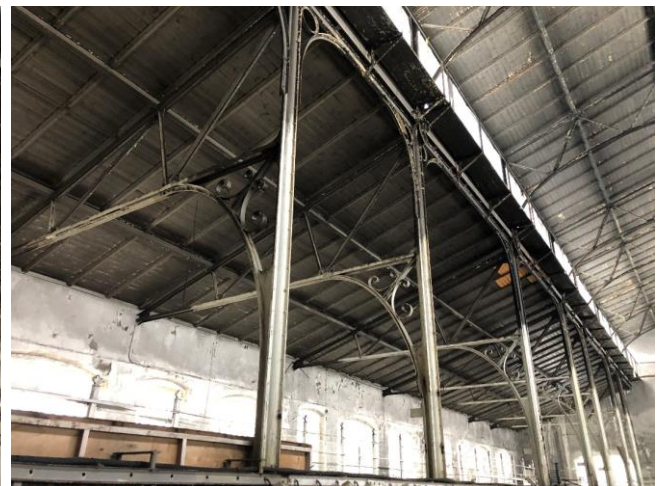
Foto Nr. 5 Jumta konstrukcija.

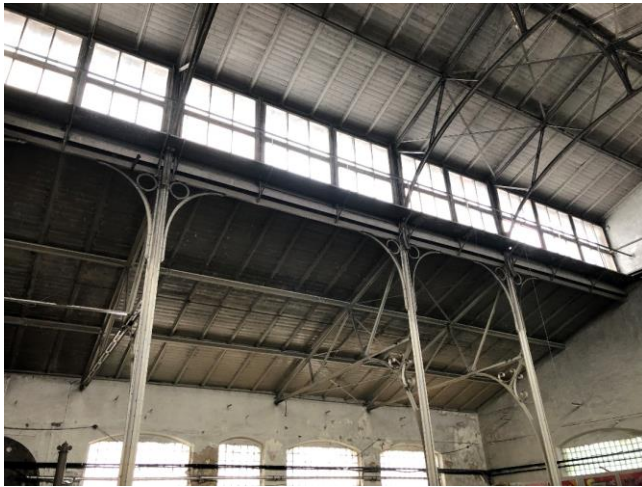
Foto Nr. 6 Jumta konstrukcija.

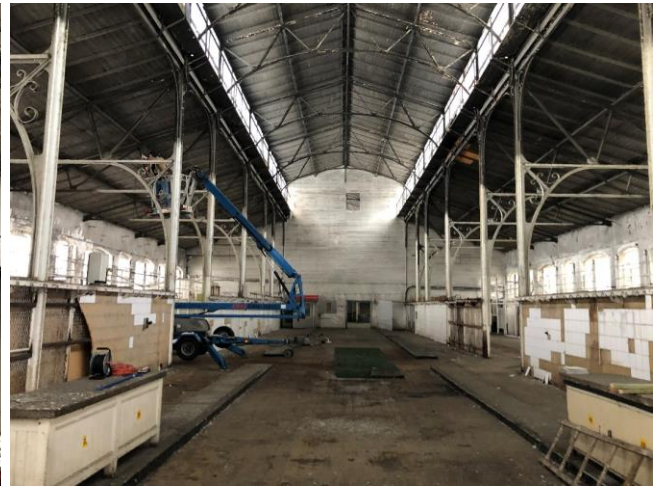
Foto Nr. 7 Jumta konstrukcija.

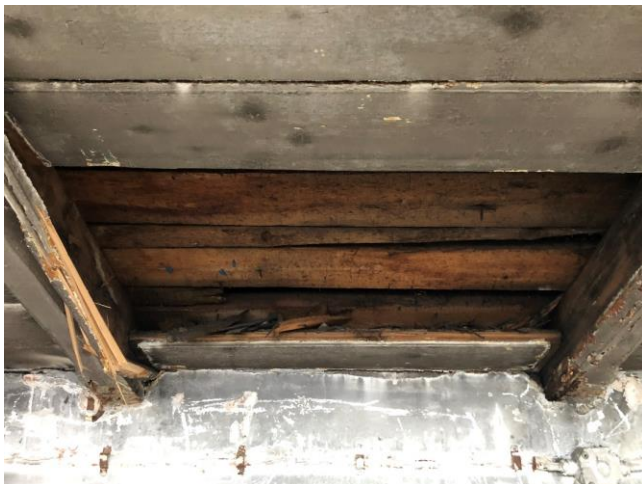
Foto Nr. 8 Atsegums no jumta apakšas.

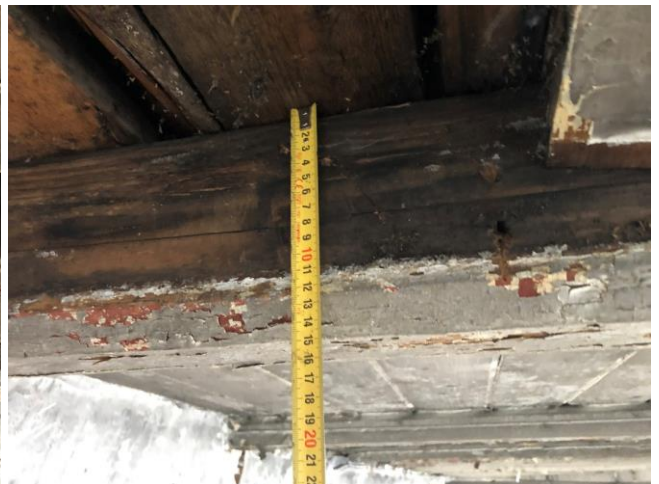
Foto Nr. 9 Spāres 150hx100mm, s-1.0m.

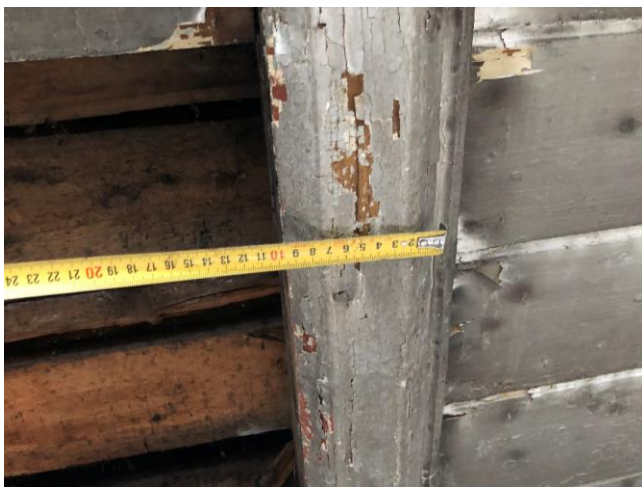
Foto Nr. 10 Spāres 150hx100mm, s-1.0m.

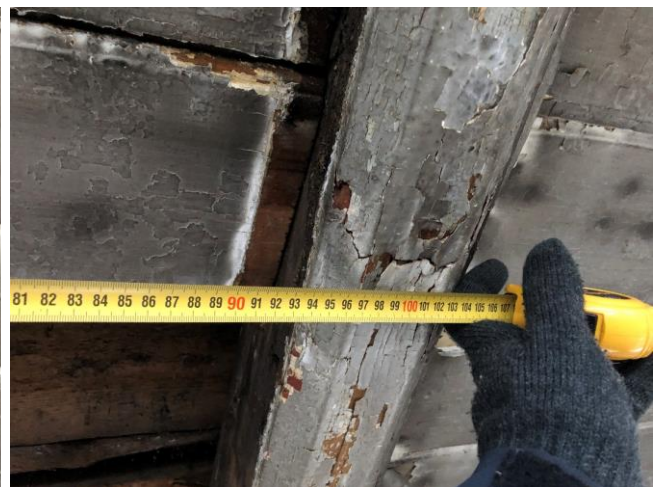
Foto Nr. 11 Spāres 150hx100mm, s-1.0m.

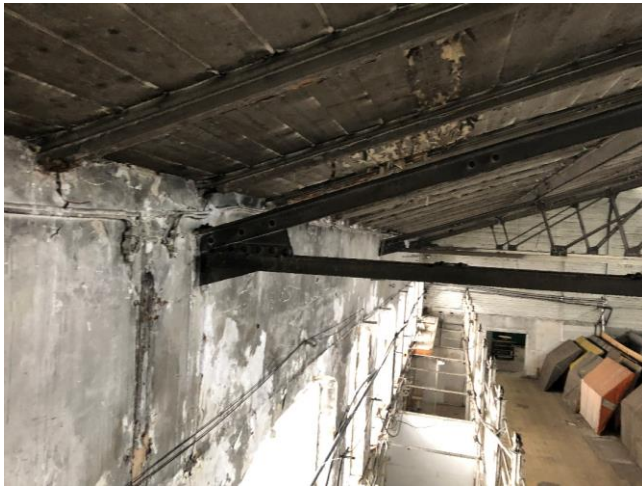
Foto Nr. 12 Kopnes gala iespīlējums mūrī.

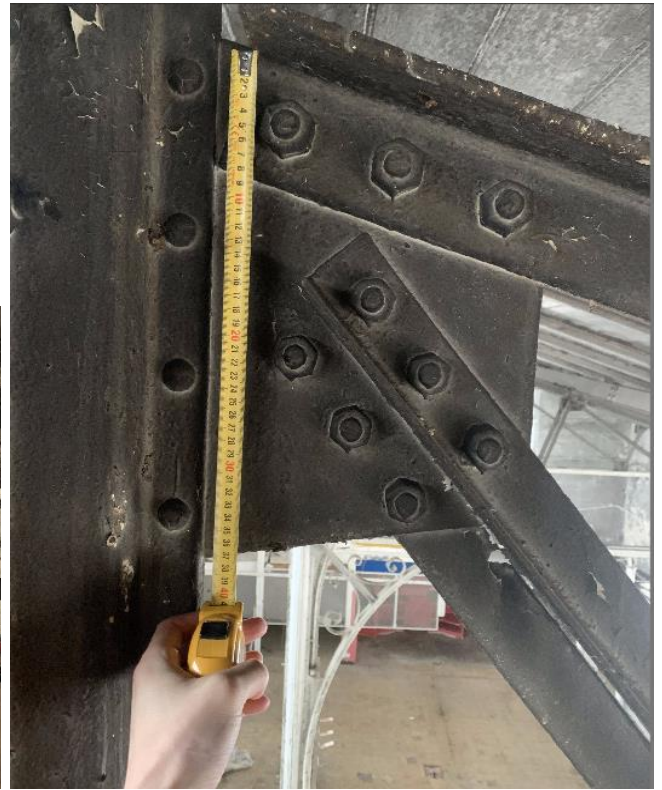
Foto Nr. 13 Kopnes augšjoslas balsta mezgls pie kolonnas.

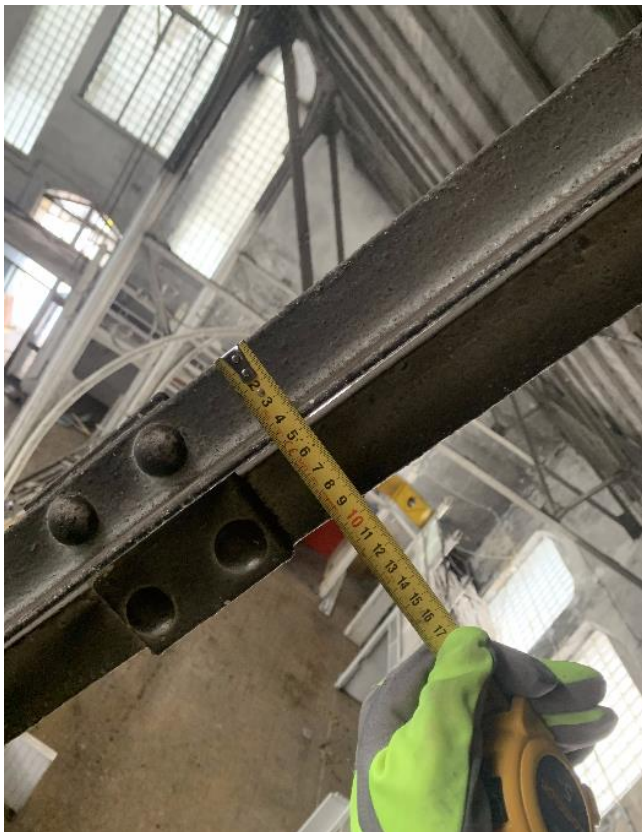
Foto Nr. 14 Kopnes atgāžņi.

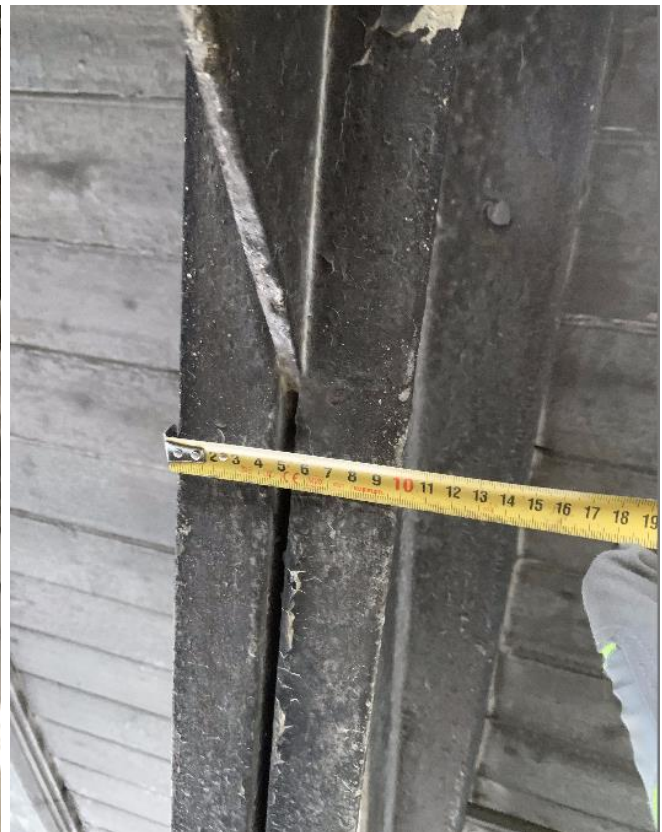
Foto Nr. 15 Kopnes augšjoslas profili.

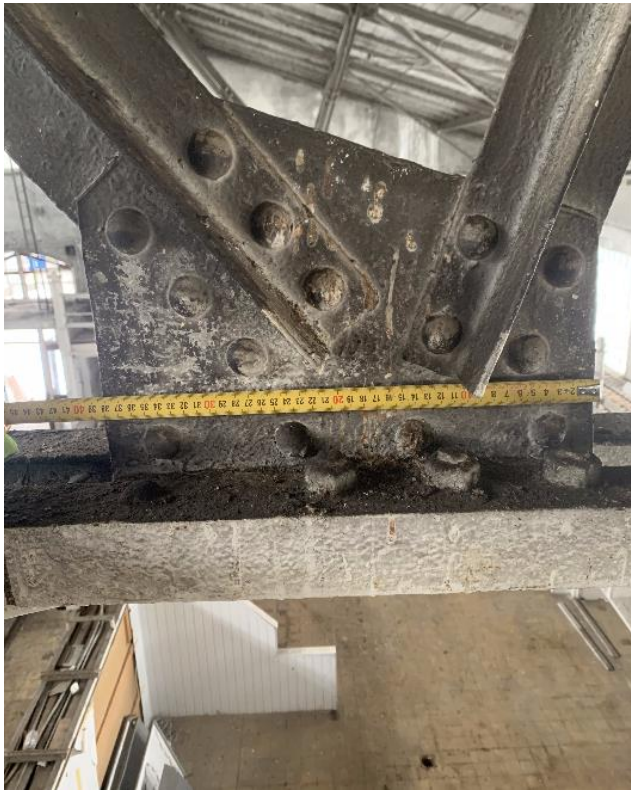
Foto Nr. 16 Kopnes atgāžņu un apakšjoslas mezgls.

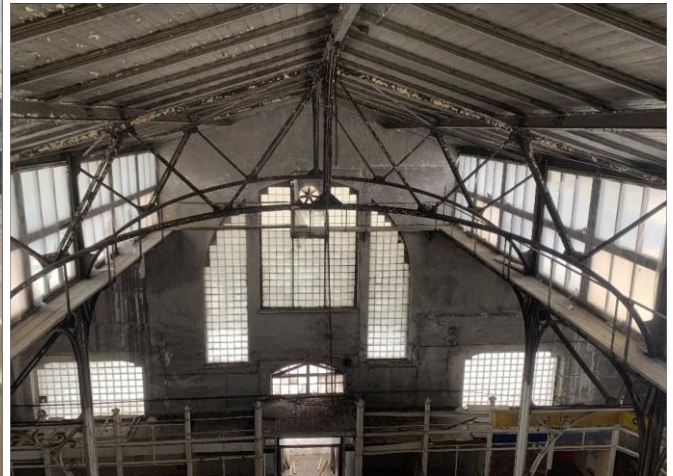
Foto Nr. 17 Virsgaismas daļas kopnes konstrukcija.

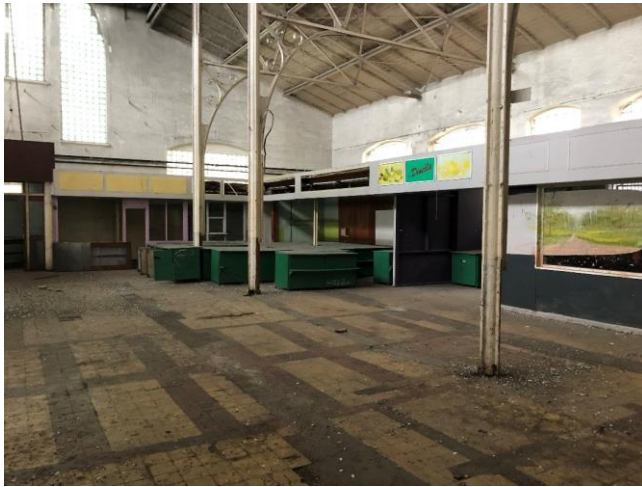
Foto Nr. 18 Kolonnu tīkls.

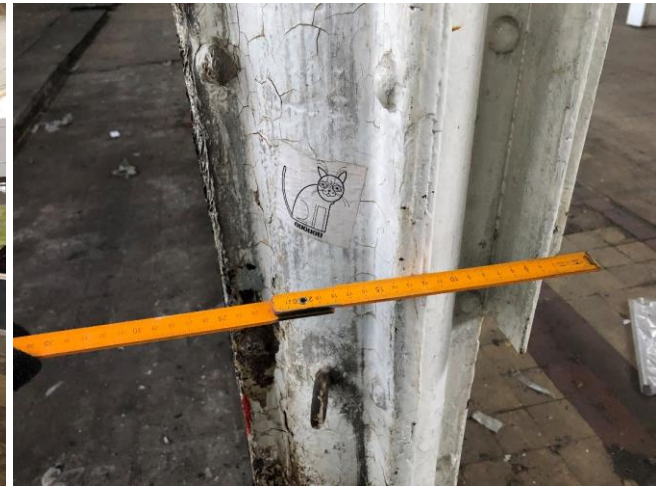
Foto Nr. 19 Kolonna Ø250m, iekšējā daļa Ø170m.

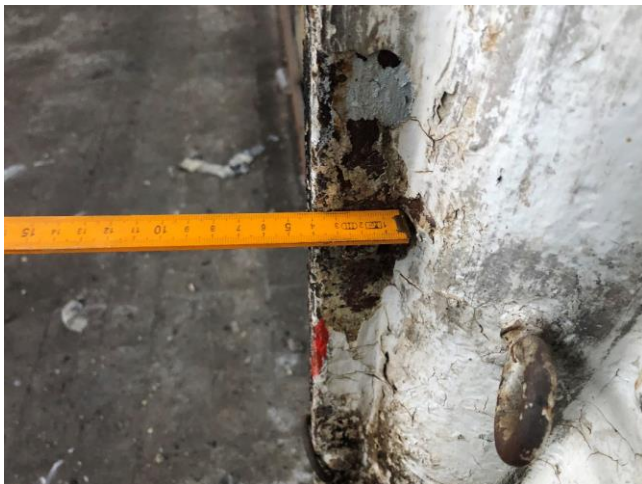
Foto Nr. 20 Kolonna Ø250m, iekšējā daļa Ø170m.

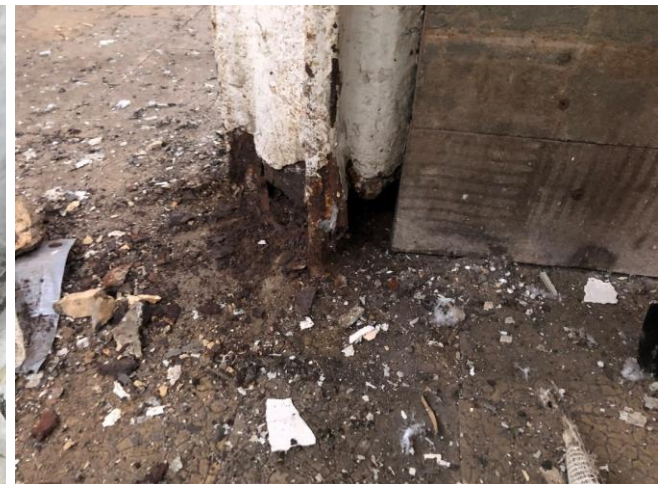
Apsekojot paviljona kolonnas tika secināts, ka to balsta mezgli pie grīdas ir ievērojami korodējuši. Kolonnas ir veidotas no četriem kopā sakniedētiem segmentiem, tādejādi veidojot tērauda kolonnu Ø250mm. Laboratoriskie mērījumi uzrādīja, ka kolonnas ir tērauda (Fe 99%), mērījumi tika veikti paviljonam Lit.002, bet tā kā abiem ir līdzvērtīgs tehnoloģiskais pielietojums un būvēšanas laiks kā arī kolonnas ir identiskas, tad var pieņemt, ka paviljona Lit.001 tērauda elementu īpašības ir analogiskas ar Lit.002 konstrukcijām. skatīt laboratorijas atskaiti pielikumā Nr.2. Padziļināta izpēte kolonnas balsta mezglam uz pamata netika veikta. Kolonnu sienīgas 70% kolonnu apjomam grīdas līmenī ir caurkorodējušas. Kolonnu balstmezglēm nepieciešams veikt padziļinātu izpēti un izstrādāt balstmezgla pastiprinājumu, izpētes mērķis noteikt kolonnu ribu stāvokli zemgrīdas daļā un noskaidrot kolonnas balstījuma uz pamata izpildījumu. Deformācijas, kas liecinātu par kolonnu nepietiekamu nestspēju netika konstatētas. Nestspējas aprēķini uzrāda, ka kolonnu pašreizējā noslodze uz vertikālām slodzēm ir 54%.

Foto Nr. 21 Kolonnu balsta mezgli virs grīdas caurkorodējuši.

Kopumā paviljona mehāniskā stiprība un stabilitāte pie esošām slodzēm nav apdraudēta, lai arī kolonnu bāzes daļas ir korodējušas, nestspējas aprēķini rāda, ka ass spēku (spiedes spēks 175KN, apakšējā daļā 26,58MPa) spēj uzņemt ~13% no kolonnas šķērsriezuma pie nosacījuma, ja korozija no visām pusēm ir vienmērīga, pretējā gadījumā kolonnas balstījums ir ekscentrisks, kas ir nelabvēlīgs apstāklis, līdz ar to kolonnu balstmezgliem ir jāveic padziļināta tehniskā izpēte (atsegumu veikšana noskaidrojot kolonnas un pamata balstījuma izpildījumu kā arī nosakot korozijas apjomu, pakāpi) un jāizstrādā kā arī jārealizē to pastiprināšanas risinājums, līdz tam brīdim **paviljona ekspluatācija nav pieļaujama.**

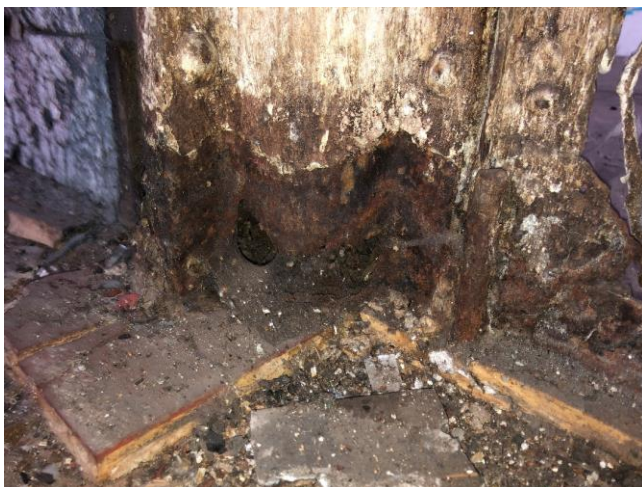
Foto Nr. 22 Kolonnu balsta mezgli virs grīdas caurkorodējuši.

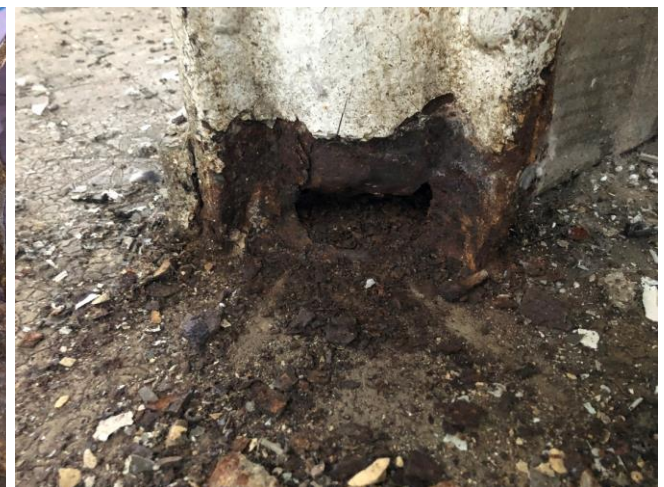
Foto Nr. 23 Kolonnu balsta mezgli virs grīdas caurkorodējuši.

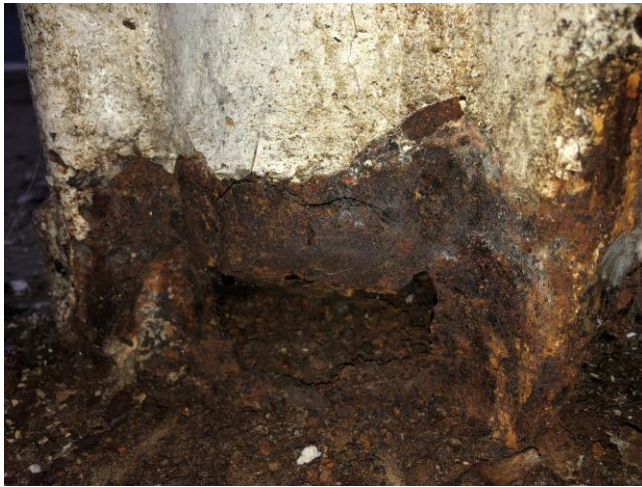
*Foto Nr. 24 Kolonnu balsta mezgli virs grīdas caurkorodējuši.*

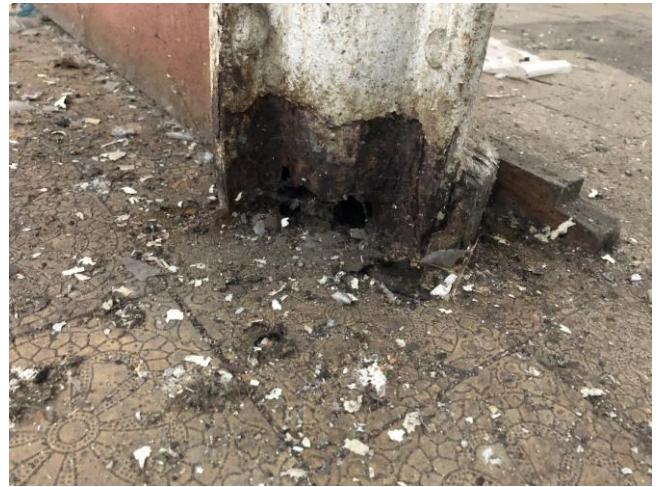
*Foto Nr. 25 Kolonnu balsta mezgli virs grīdas caurkorodējuši.*

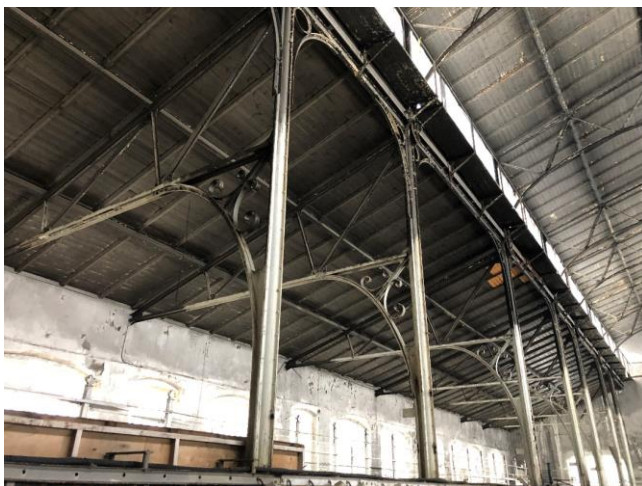
Paviljona Z/R spārnā redzams, ka ir bijis ugunsgrēks un jumta konstrukcijas ir apkvēpušas, mehāniski attīrot apkvēpušo krāsas slāni redzams, ka zem apkvēpušā krāsas slāņa atrodas vēlviens krāsas slānis zem kura redzama sarkanas nokrāsas gruntskrāsa. Zem gruntskrāsa ir spīdīga metāla struktūra. Virsējais krāsas slānis, kurš ir apkvēpis daudzviet lobās nost, kam par iemeslu iespējams ir temperatūras ietekme uz to. Dziļākie krāsas slāņi temperatūras ietekmē nav bojāti, kas nozīmē, ka tērauda un koka konstrukcijas nav bijušas pakļautas destruktīvai uguns iedarbei. Konstrukciju deformācijas ugunsgrēka vietā netika novērotas.

*Foto Nr. 26 Zona ar apkvēpušām jumta konstrukcijām.*

Apkvēpušās tērauda un koka konstrukcijas ir iespējams mehāniski attīrīt un pārkrāsot. Degšanas zonā speciāli jumta konstrukciju pastiprināšanas darbi nav nepieciešami.

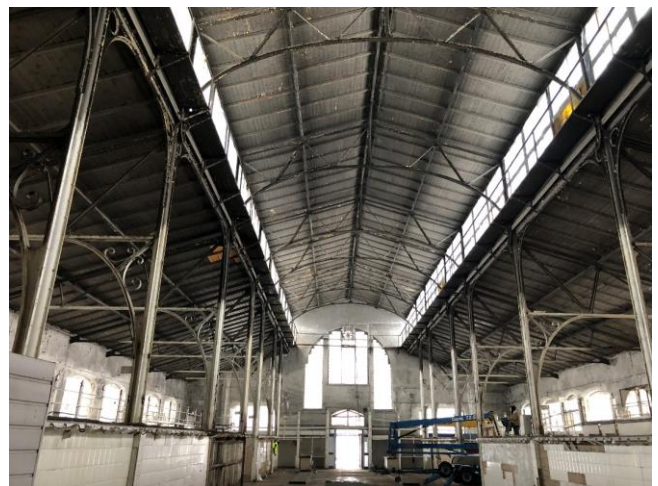
*Foto Nr. 27 Zona ar apkvēpušām jumta konstrukcijām.*

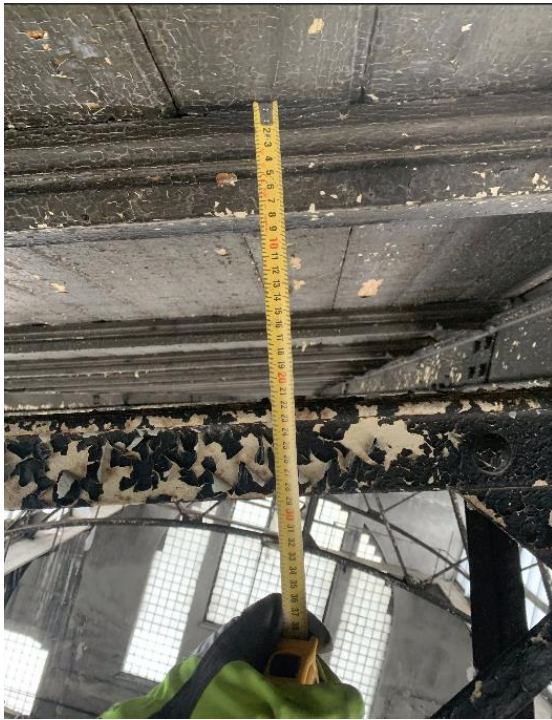
Foto Nr. 28 Nokvēpis, no pamatnes atdalījies krāsojums.

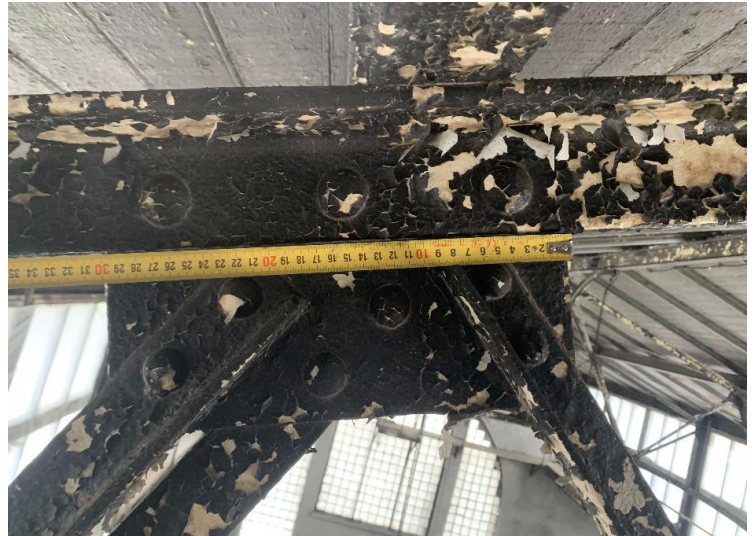
Foto Nr. 29 Nokvēpis, no pamatnes atdalījies krāsojums.

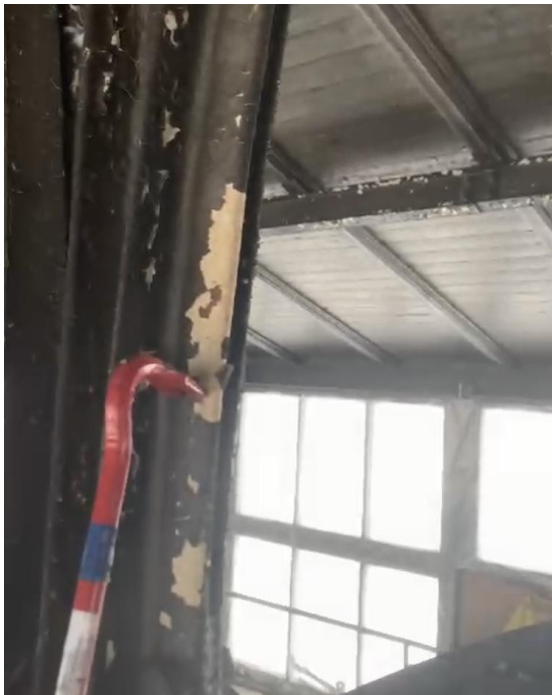
Foto Nr. 30 Mehāniski noņemts virsējais krāsas slānis.

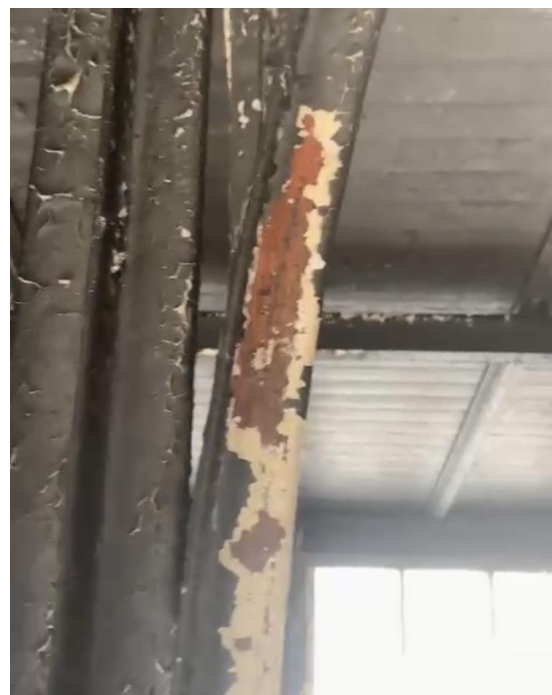
Foto Nr. 31 Mehāniski noņemts otrais krāsas slānis.

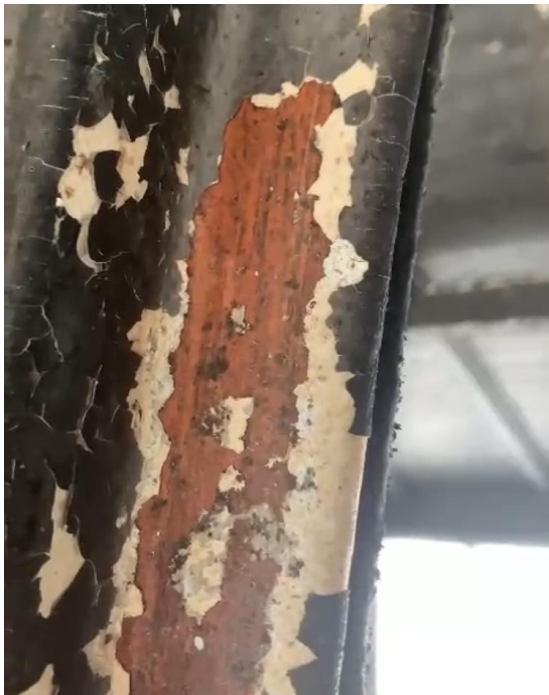
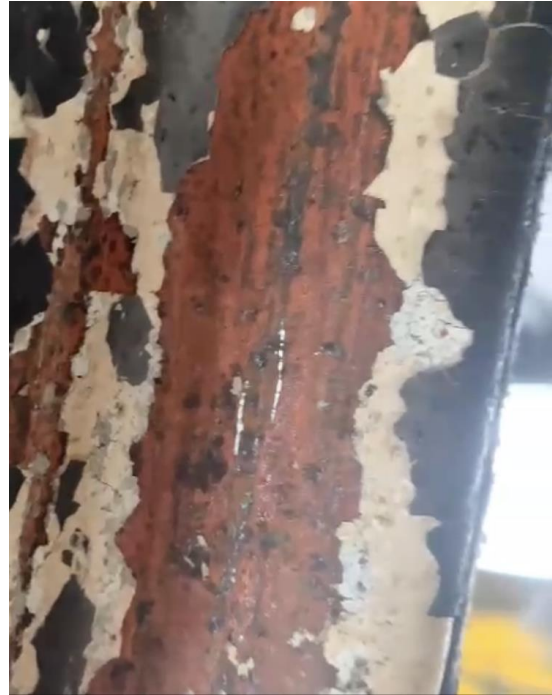
Foto Nr. 32 Zem diviem krāsas slāņiem redzama gruntskrāsa. Foto Nr. 33 Zem gruntskrāsas spīdīga metāla struktūra.

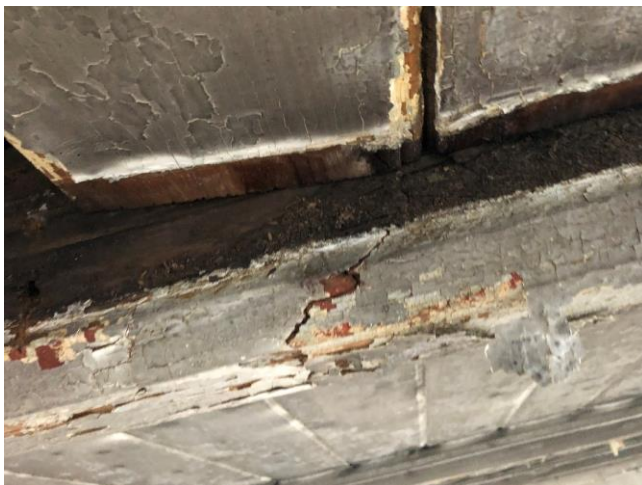
Veicot jumta konstrukcijas atsegumu tika konstatēts, ka atseguma vietā koka spāre ir trupējusi un pārlūzusi. Ņemot vērā, ka jumta spāru šķērsriezums redzams tikai daļēji, jo lielākā daļa spāres atrodas virs griestu dēļu apšuvuma un spāres ir daudzkārt krāsotas un apkvēpušas, tad pilnvērtīgi konstatēt spāru kopējo tehnisko stāvokli nebija iespējams.

Foto Nr. 34 Pārlūzusi spāre.

Veicot jumta konstrukcijas, griestu attīrīšanu, remontu pievērst uzmanību koka spāru tehniskajam stāvoklim, ja tiek konstatēti koka konstrukciju bojājumi tādi kā koka trupe, tad veikt bojāto posmu protezēšanu, nomaiņu. Zonā, kur tika konstatēta bojāta spāre, veikt tās protezēšanu, nomaiņu (foto Nr.34-37). Virsgaismu jumtam veikt esošā seguma nomaiņu vai pārkrāsošanu.

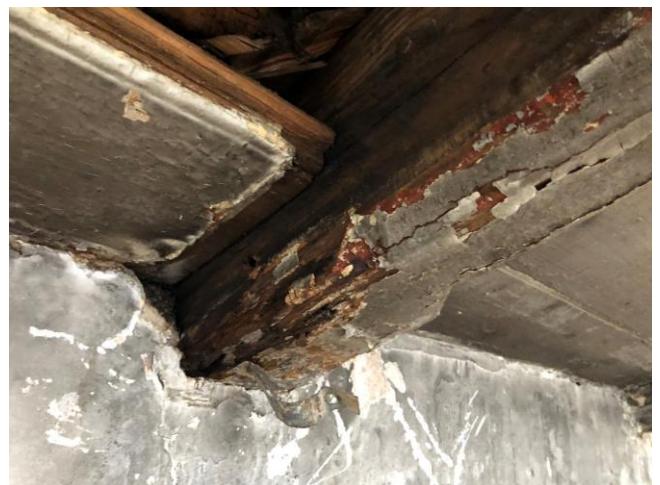
Foto Nr. 35 Trupējis spāres balsta mezgls.

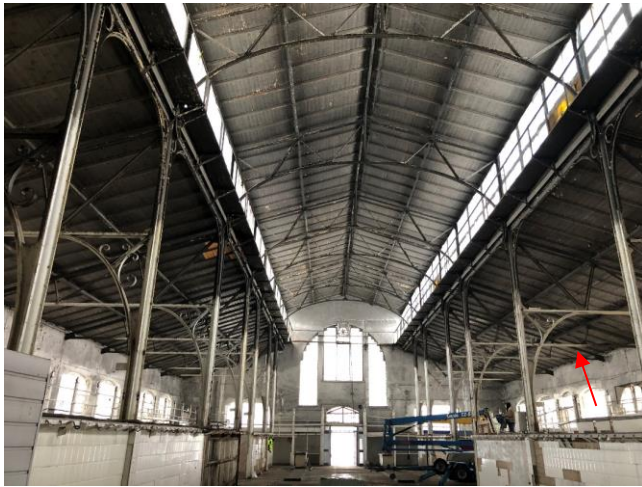
Foto Nr. 36 Zona, kur bojāta koka spāre.

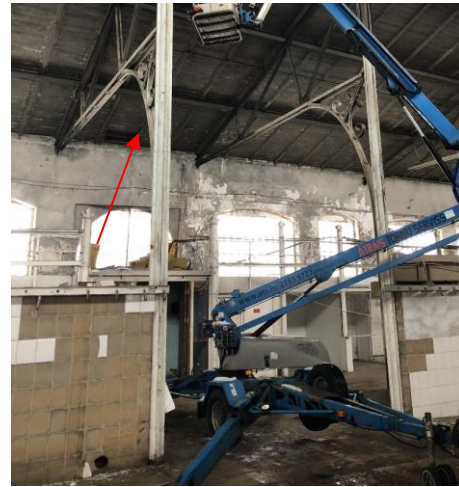
Foto Nr. 37 Zona, kur bojāta koka spāre.

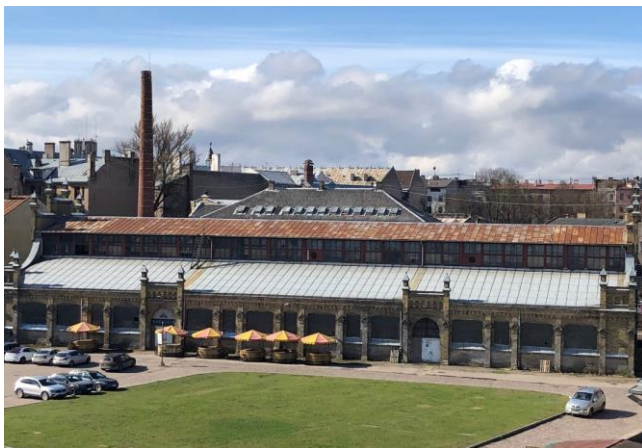
Jumta segums skārda valcprofils virsgaismas zonā no ārpuses korodējis, korozija novērojama tikai uz seguma virsmas, seguma struktūra nav bojāta.

Foto Nr. 38 Virsgaismas zonas jumta segums korodējis.

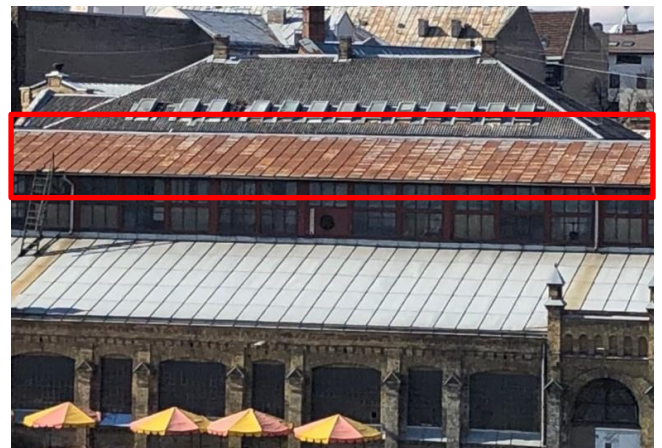
Foto Nr. 39 Virsgaismas zonas jumta segums korodējis.

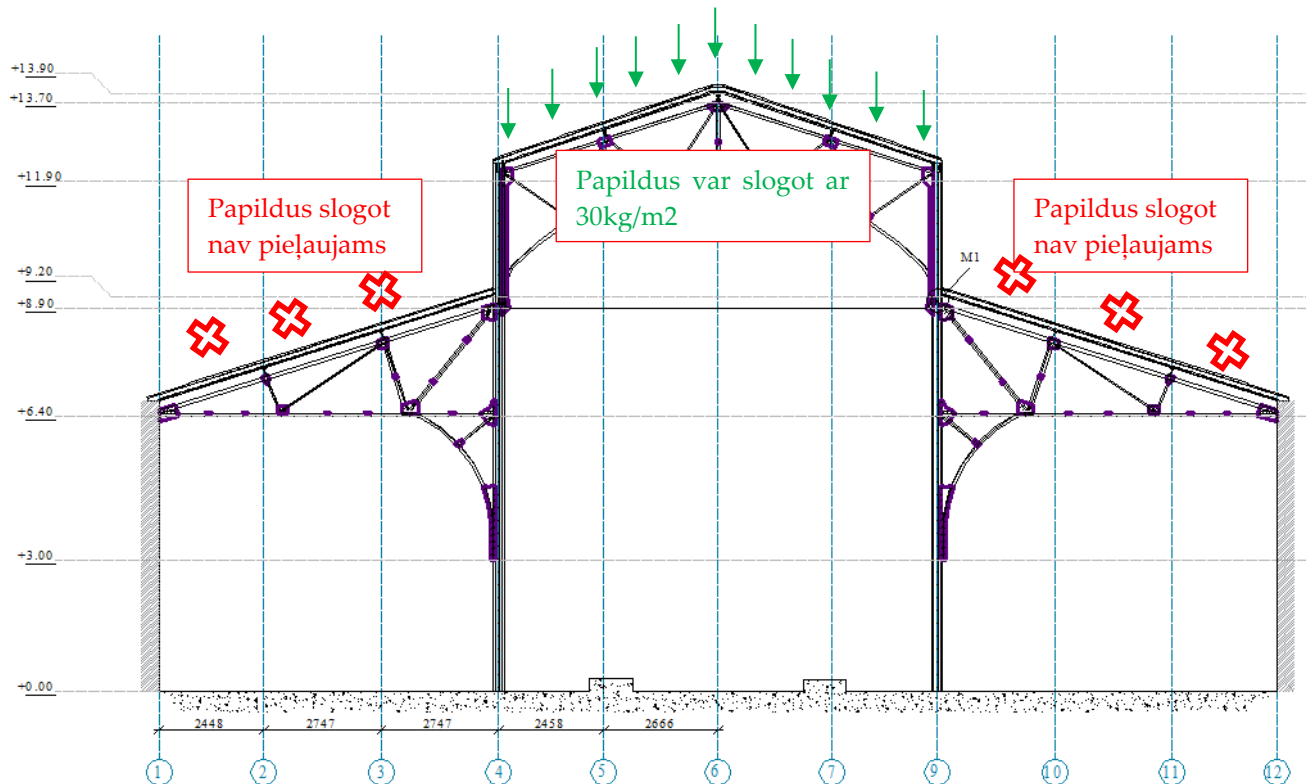
Veicot jumta konstrukciju elementu nestspējas izvērtējumu secināms, ka pieļaujamā raksturīgā/normatīvā papildus uzliekamā slodze uz virsgaismas zonu jumta konstrukcijām ir **30kg/m²**. Uz zemākām jumta daļām nav pieļaujams palielināt esošās slodzes, jo aprēķina rezultāti uzrāda atsevišķu jumta IPN180 siju (klātas ēkas garenvirzienā) pārslodzi līdz 1,86 reizēm, kam cēlonis ir teorētiskā sniega sanesumu veidošanās blakus virsgaismām. Pēc aprēķina rezultātiem redzams, ka juma sijas ir spējīgas uzņemt vienmērīgu sniega slodzi bez sanesumiem.

Foto Nr. 40 Jumta zonas, kur pieļaujams un nav pieļaujams veikt papildus pieslodzi.
