Objekts: Tirdzniecības paviljons Lit.002 Rīgā, Brīvības ielā 90A

### **PAR JUMTA KONSTRUKCIJAS NESTSPĒJU**

Rīgā, 2023.gada 28.aprīlī  
Nr.04/2023\_Lit.002

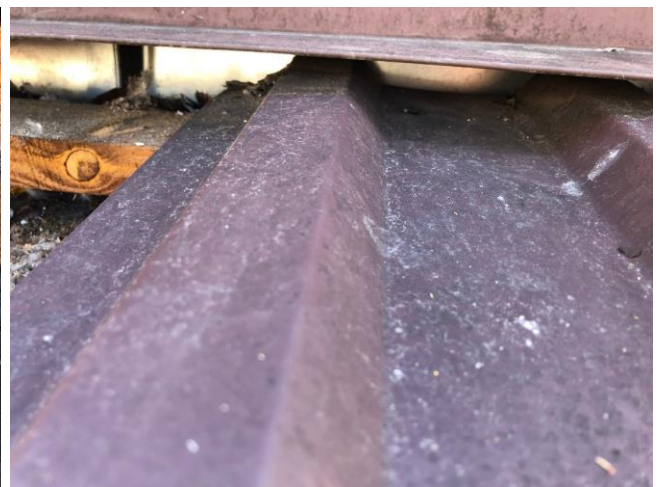
Foto Nr. 23 Neblīvs kores mezgls, putina iekšā sniegu zem seguma.

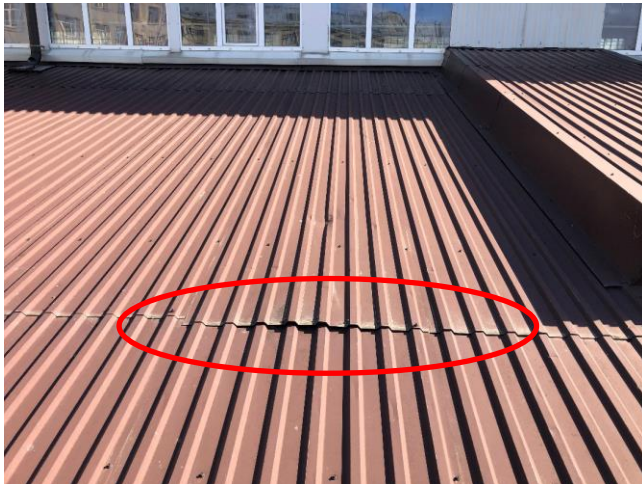
Foto Nr. 24 Lokālā vietā nenostiprināts seguma savienojums.

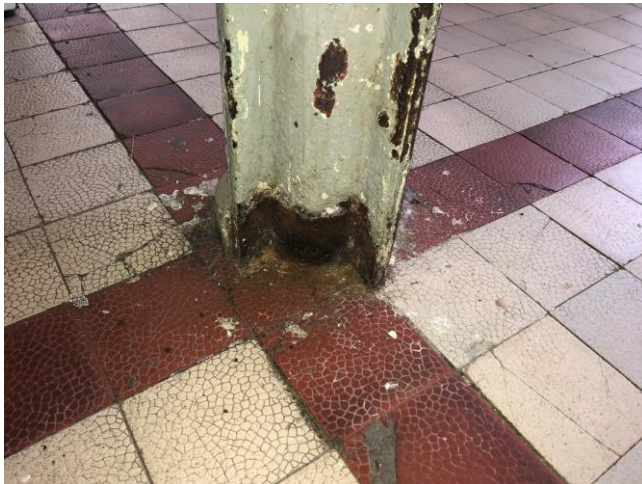
Apsekojot paviljona kolonnas tika secināts, ka to balsta mezgli virs grīdas lokālās vietās ir korodējuši, mehāniski attīrot koroziju tika secināts, ka korozija tērauda struktūru nav sagrāvusi, kolonnu bāzes daļas nav caurkorodējušas. Kolonnas ir veidotas no četriem kopā sakniedētiem segmentiem, tādejādi veidojot tērauda kolonnu Ø250mm. Laboratoriskie mērījumi uzrādīja, ka kolonnas ir tērauda (Fe 99%), skatīt laboratorijas atskaiti pielikumā Nr.2. Lai noskaidrotu vai kolonnu sienīgas zemgrīdas daļā nav ievērojami korodējušas, atsevišķām kolonnām nepieciešams veikt padziļināta izpēti atsedzot kolonnu balstmezglus līdz pamatam uz kura viņas balstās. Ja zemgrīdas daļā novērojama kolonnu sienīgu ievērojama korozija, tad nepieciešams izstrādāt un realizēt kolonnu balstmezgla pastiprināšanu. Deformācijas, kas liecinātu par kolonnu nepietiekamu nestspēju netika konstatētas. Nestspējas aprēķini uzrāda, ka kolonnu pašreizējā noslodze uz vertikālām slodzēm ir 22%.

Foto Nr. 28 Lokāla korozija kolonnu balsta mezglā virs grīdas.

Atsevišķu kolonnu balstmezgliem ir jāveic padziļināta tehniskā izpēte (atsegumu veikšana noskaidrojot kolonnas un pamata balstījuma izpildījumu kā arī nosakot korozijas apjomu, pakāpi) ja izpētē tiek konstatēts, ka kolonnu bāzes daļas zemgrīdas apjomā ir ievērojami korodējušas, tad nepieciešams izstrādāt un realizēt kolonnu balstmezglu pastiprināšanu.

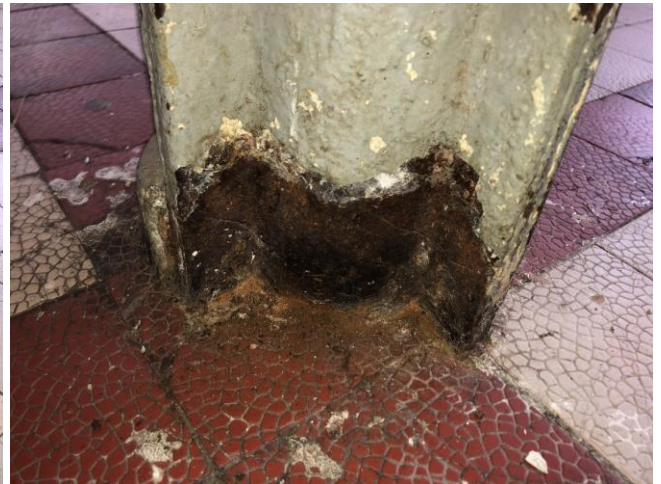
Foto Nr. 29 Lokāla korozija kolonnu balsta mezglā virs grīdas.

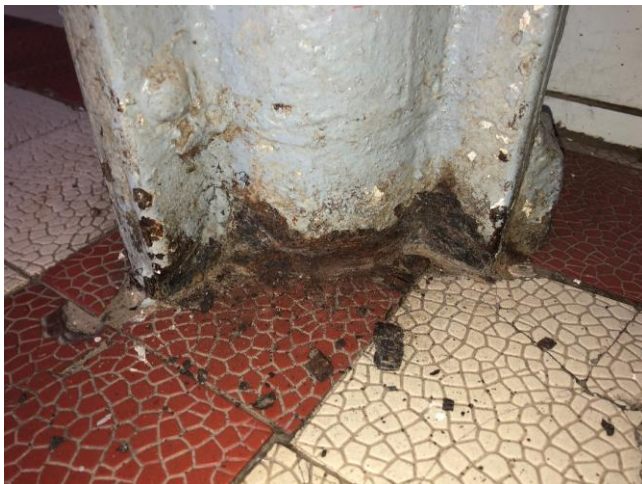
Foto Nr. 30 Lokāla korozija kolonnu balsta mezglā virs grīdas.

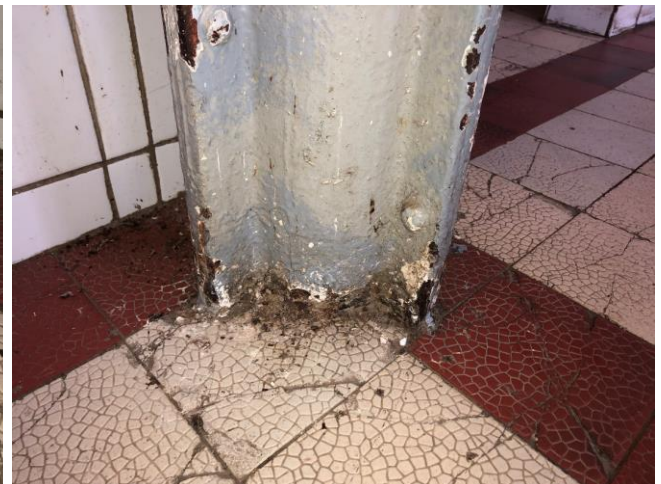
Foto Nr. 31 Lokāla korozija kolonnu balsta mezglā virs grīdas.

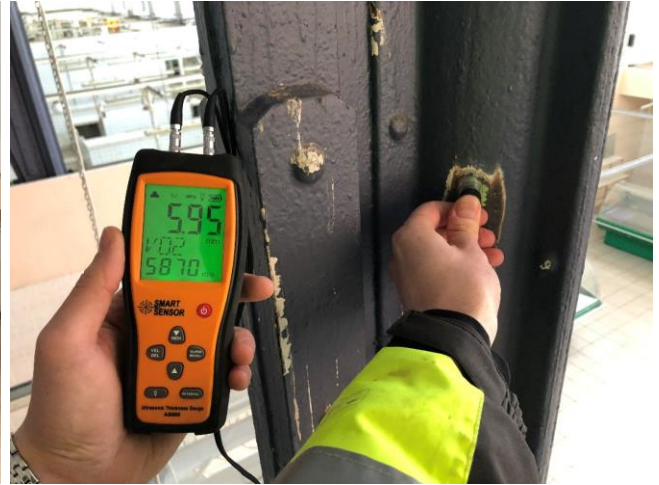
Foto Nr. 35 Kolonnas sienīņas biežuma uzmērījums – 6mm.

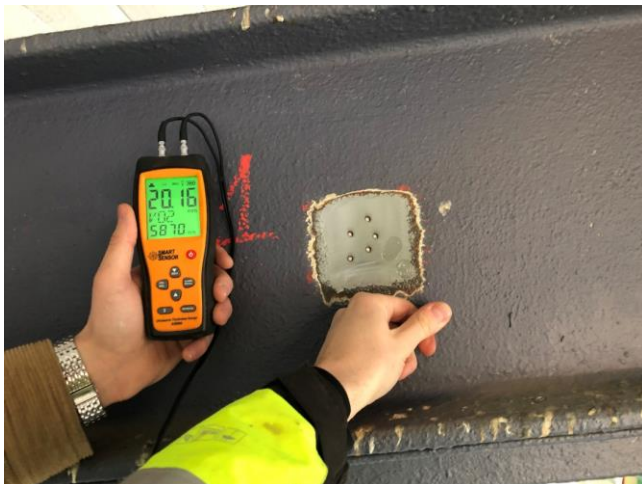
Foto Nr. 36 Dubult T40 sienīņas biežuma uzmērījums – 20mm.

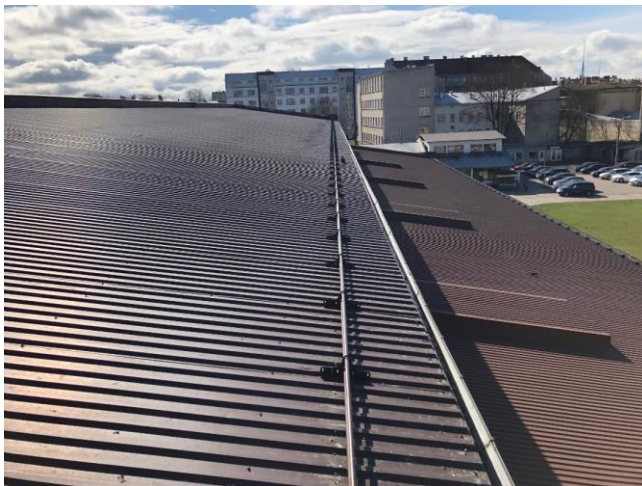
Jumta segums skārda profilloknes T20, stāvoklis apmierinošs.

Foto Nr. 44 Virsgaismas zonas jumta segums T20.

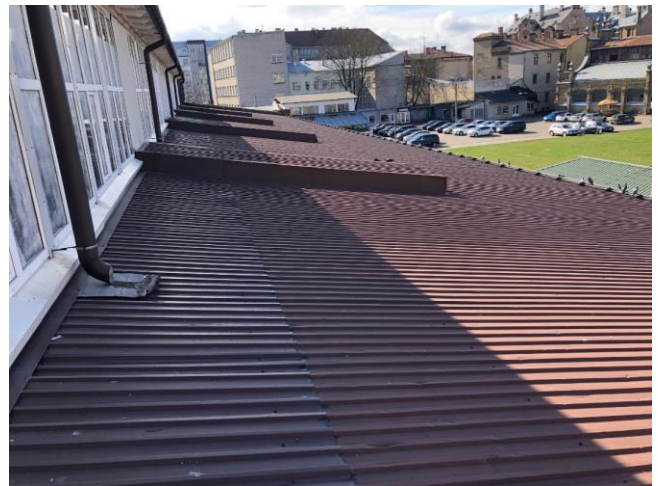
Foto Nr. 45 Zemākās jumta daļas segums T20.

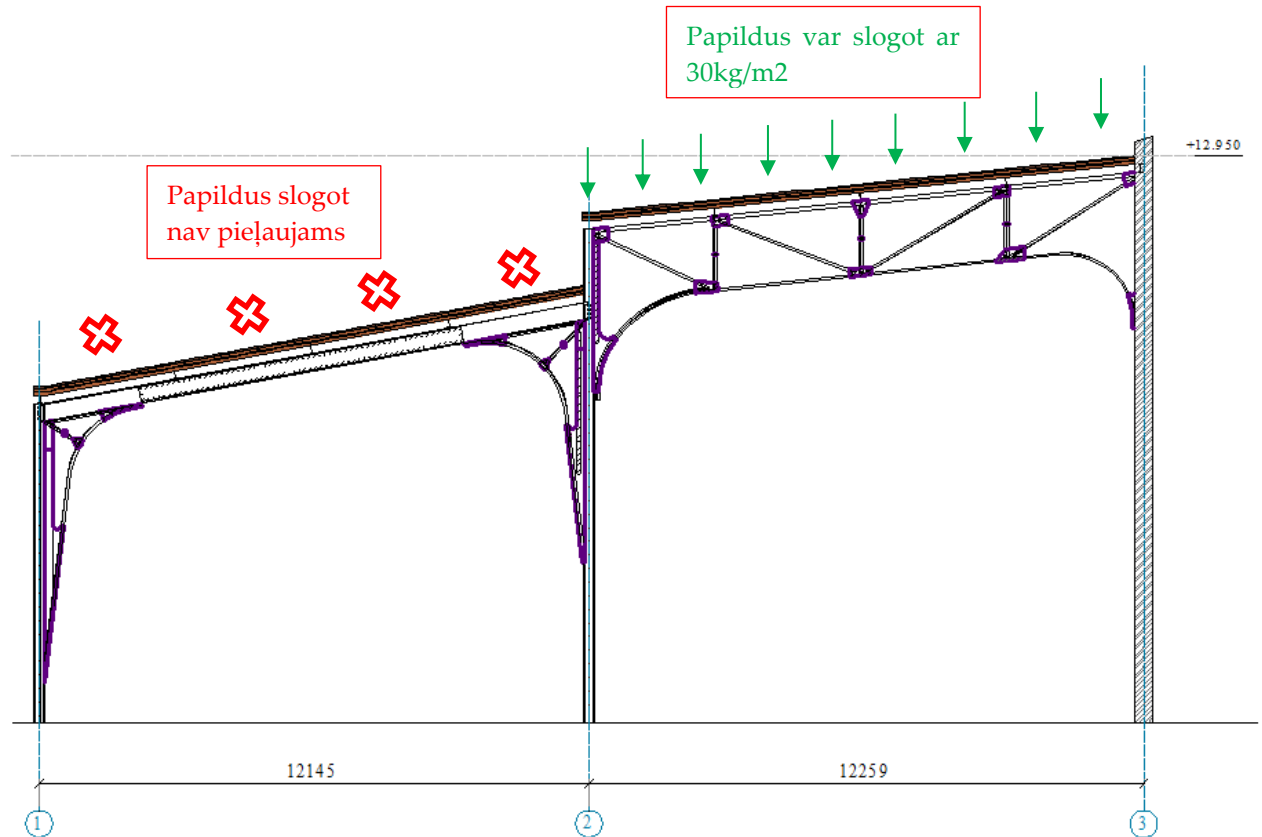
Veicot jumta konstrukciju elementu nestspējas izvērtējumu secināms, ka pieļaujamā raksturīgā/normatīvā papildus uzliekamā slodze uz virsgaismas zonu jumta konstrukcijām ir **30kg/m<sup>2</sup>**. Uz zemākām jumta daļām nav pieļaujams palielināt esošās slodzes, jo aprēķina rezultāti uzrāda atsevišķu koka spāru 120x90mm (klātas ēkas šķērsvirzienā) pārslodzi līdz 1,17 reizēm, kam cēlonis ir teorētiskā sniega sanesumu veidošanās blakus virsgaismām. Pēc aprēķina rezultātiem redzams, ka spāres ir spējīgas uzņemt vienmērīgu sniega slodzi bez sanesumiem. Jumta konstrukcijas nestspējas aprēķinus skatīt pielikumā Nr.1.

Foto Nr. 46 Jumta zonas, kur pieļaujams un nav pieļaujams veikt papildus pieslodzi.
