Tehniskās apsekošanas atzinums

Mācību korpus, kad. apz. 01000610087002, Daugavgrīvas iela 2, Rīga.
(būves nosaukums, zemes vienības kadastra apzīmējums un adrese)

Rīgas Tehniskā universitāte, reģ. Nr. 90000068977
(būves īpašnieks, līguma datums un numurs)

Atzinums izsniegts 2023. gada 7.decembrī.

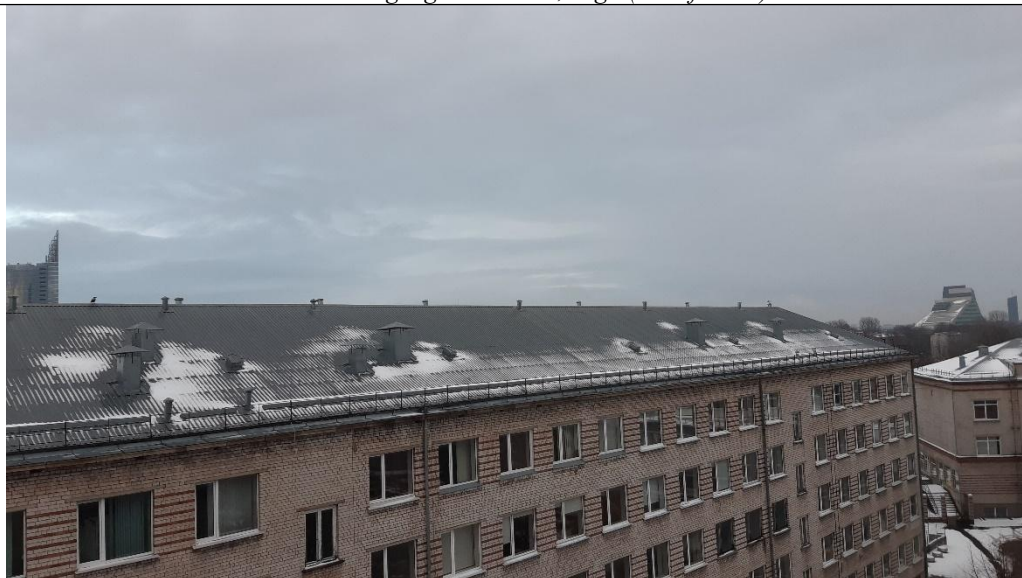
8.att.: *Daugavgrīvas iela 2, Rīga (jumts)*

4.8.	jumta elementi: nesošā konstrukcija, jumta klājs, jumta segums, lietusūdens novadsistēma	15 (konstrukcija); 25 (segums)
<p>Ēkas jumta nesošā konstrukcija ir izbūvēta kā koka elementu telpiska konstrukcija (koka spāres balstītas uz koka konstrukciju "krēsliem". Koka konstrukciju tehniskais stāvoklis vērtējams kā labs, ir konstatēti nebūtiski notecējumi. Koka konstrukcijas ir apstrādātas ar antipirēnu. Lietusūdens novadsistēma veidota ar ārējiem lietus kanalizācijas stāvvadiem/renēm, kas izvietoti pa ēkas garenfasādes sienām. Jumta segums ir izbūvēts no viļņotā skārda, kas balstās uz koka dēļu latojuma. Vietām ir konstatētas jumta seguma nolietojuma pazīmes (stiprinājuma vietās parādās rūsa), līdz ar to tuvākajā laikā prognozējama lietus ūdens nokļūšana konstrukcijā, kas var veicināt jumta nesošās konstrukcijas bojāšanos, skatīt pielikumā Nr.1. foto fiksāciju.</p> <p>Kopējais jumta konstrukcijas, seguma un lietusūdens novadsistēmas tehniskais stāvoklis vērtējams kā apmierinošs.</p>

7.2.	secinājumi un ieteikumi
<ol style="list-style-type: none"> 1. Būves ekspluatācijas laikā pievērst uzmanību jumta seguma tehniskam stāvoklim. 2. Ir nepieciešams ieplānot tuvākajā nākotnē veikt šādu darbus, ievērojot pastāvošos Latvijas būvnormatīvus: <ol style="list-style-type: none"> 1) jumta seguma nomaiņu/atjaunošanu, lai nodrošinātu tā hermētiskumu, kā arī jumta lietussūdens novadsistēmas sakārtošanu, 2) veikt ēkas siltināšanu, 3) Nokrāsot jumta kāpņu konstrukcijas, 4) veikt fasādes lokālu vietu remontu, kā arī visas fasādes mazgāšanu un pārkrāsošanu, lai nepieļautu fasādes apdares stāvokļa pasliktināšanos, 5) veikt ēkas cokola daļas remontu, 6) nodrošināt ēkas ugunsdrošības prasības.

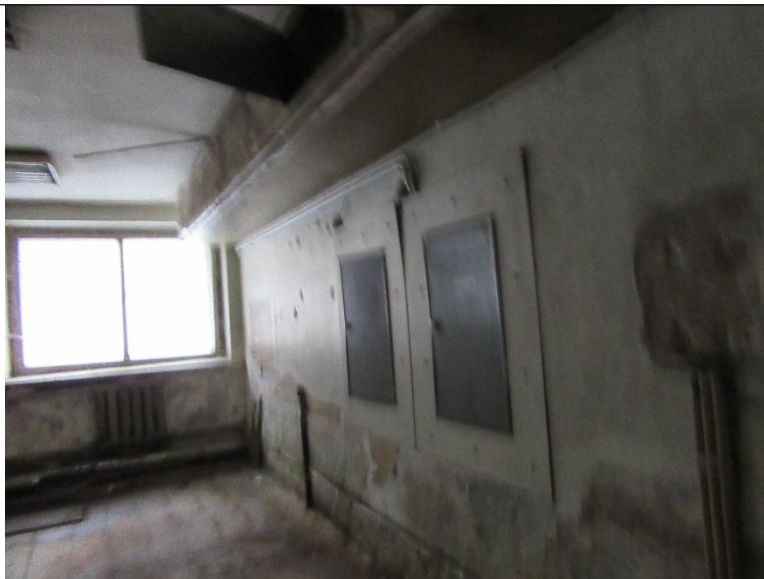
15.att.: *Daugavgrīvas iela 2, Rīga (pagraba sienas)*

4.5.	šuvju hermetizācija, hidroizolācija un siltumizolācija	40
<p>Ēkas pagrabstāvā ir konstatēti apdares bojājumi, kas ir radušies mitruma ietekmē, pamatu konstrukcijas hidroizolācija ir bojāta.</p> <p>Ēkas ārsienas nav siltinātas. Ēkas energoefektivitātes sertifikāts (bez numura) izstrādāts 21.04.2015.</p> <p>Ēkas norobežojošās konstrukcijas neatbilst 25.06.2019. Ministru kabineta noteikumu Nr. 280 "Noteikumi par Latvijas būvnormatīvu LBN 002-19 "Ēku norobežojošo konstrukciju siltumtehnika"" prasībām.</p>

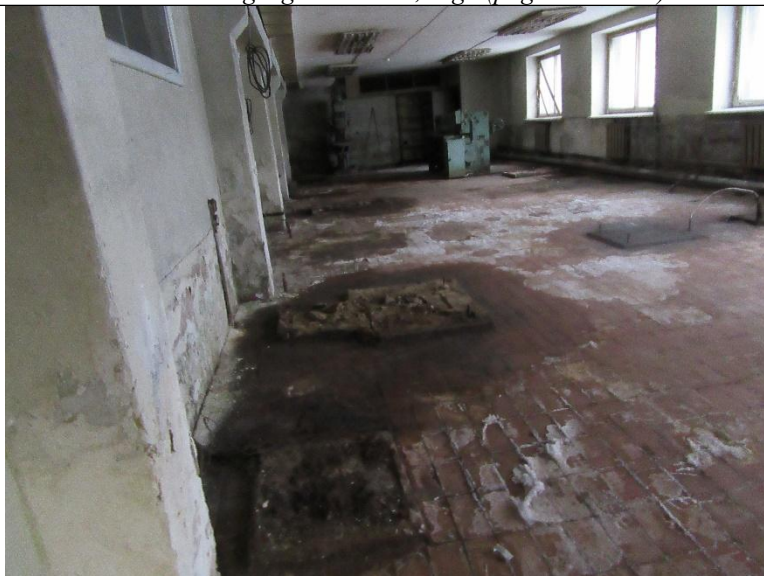
16.att.: *Daugavgrīvas iela 2, Rīga (pagraba grīda)*

starp sienās netika konstatētas plaisas vai kāda cita veida deformācijas.		
Starpsienu tehniskais stāvoklis vērtējams kā apmierinošs.		
4.12.	grīdas	20
<p>Grīdas segums ēkā pamatā veidots no dažādiem materiāliem (linolejs, lamināts), sanitārajos mezglos ir flīžu grīdas segums. Seguma tehniskais stāvoklis vērtējams kā daļēji apmierinošs.</p> <p>Ēkas pagrabstāvā ir dzelzsbetona grīda, kuras tehniskais stāvoklis vērtējams kā daļēji apmierinošs (konstatētas plaisas un izdurumi).</p> <p>Skatīt pielikumā Nr. 1. foto fiksāciju.</p> <p>Kopējais grīdu stāvoklis ēkā vērtējams kā labs.</p>

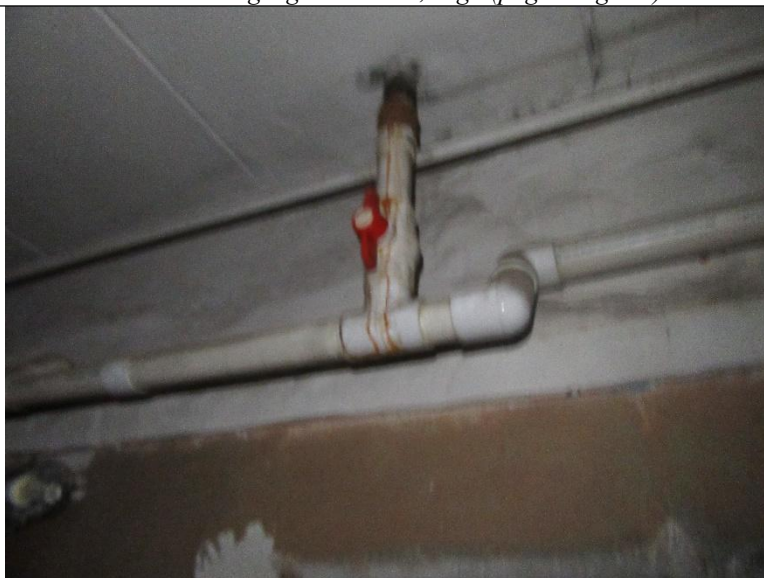
17.att.: *Daugavgrīvas iela 2, Rīga (ēdensvads)*

5.1.	aukstā ūdens un kanalizācijas cauruļvadi, ventiļi, krāni, sanitārtehniskā iekārta, ūdens patēriņa skaitītāji	30
<p>Aukstā ūdens ievads ar ūdens patēriņa uzskaites mezglu atrodas ēkas pagrabstāva tehniskajā telpā – siltummezglā. Aukstā ūdens ievads atrodas šahtā zem grīdas līmeņa. Iekšējā aukstā ūdensvadiem un ugunsdzēsības ūdensvadām vietām redzami rūsas radīti bojājumi. Augstā ūdens spiediena nodrošināšanai ēkas augšējos stāvos, ir uzstādīti otrā pacēluma ūdens sūkņi. Pagrabstāvā ir izbūvētas akas drenāžas ūdens savākšanai.</p> <p>Skatīt pielikumā Nr.1. foto fiksāciju.</p> <p>Aukstā ūdens un kanalizācijas cauruļvadu tehniskais stāvoklis vērtējams kā apmierinošs.</p>

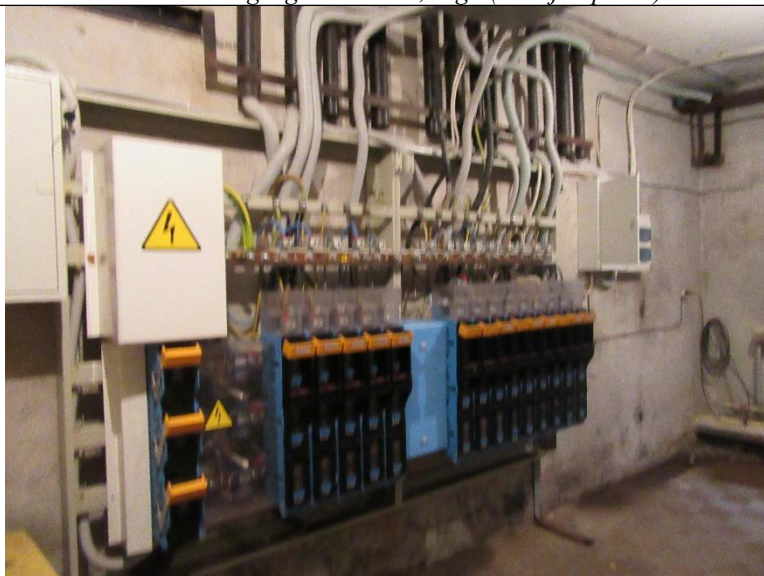
22.att.: *Daugavgrīvas iela 2, Rīga (sadalne)*

5.8.	gāzesvadi un iekārtas, gāzes ūdenssildītāji, gāzes apkures katli, gāzes patēriņa skaitītāji	
<p>Ēkā nav gāzes pieslēguma.</p>		
5.9.	elektroapgādes sistēma un elektrotehniskās ietaises	30
<p>Galvenā elektroievada un uzskaites telpa atrodas ēkas pagrabstāvā, tehniskajā telpā. Elektrosadalņu tehniskais stāvoklis ir apmierinošs. Pretestības mērījumi ir veikti likumā noteiktajā kārtībā, mērījumu atskaite atrodas saimniecības departamentā, pie galvenā enerģētiķa.</p> <p>Ēkas elektroapgādes sistēma ēkā vērtējama kā apmierinoša.</p>

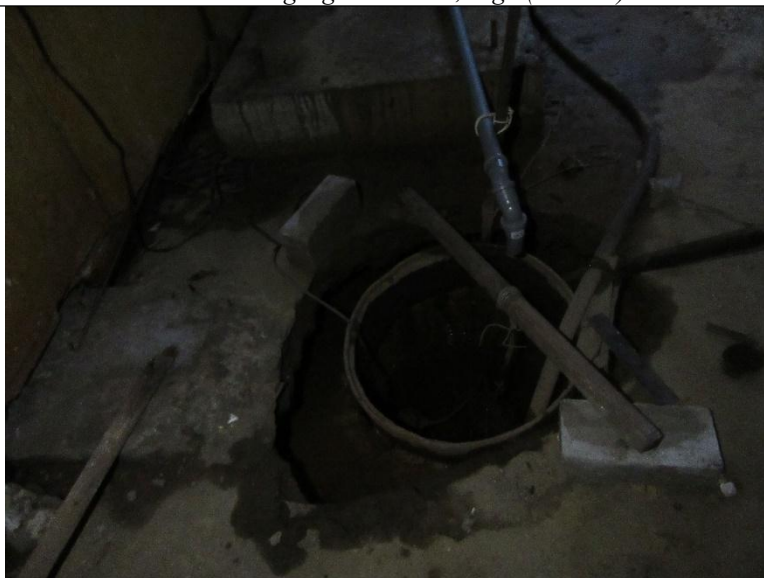
23.att.: *Daugavgrīvas iela 2, Rīga (drenāžas aka)*

6.3.	drenāžas sistēmas	30
<p>Gar ēkas perimetru ir izbūvēta drenāžas sistēma. Lietus kanalizācija no ēkas jumtiem un automašīnu stāvlaukuma tiek novadīta kopējā pilsētas lietus kanalizācijas tīklā. Lietus kanalizācijas tīklu tehniskais stāvoklis vērtējams kā apmierinošs.</p>

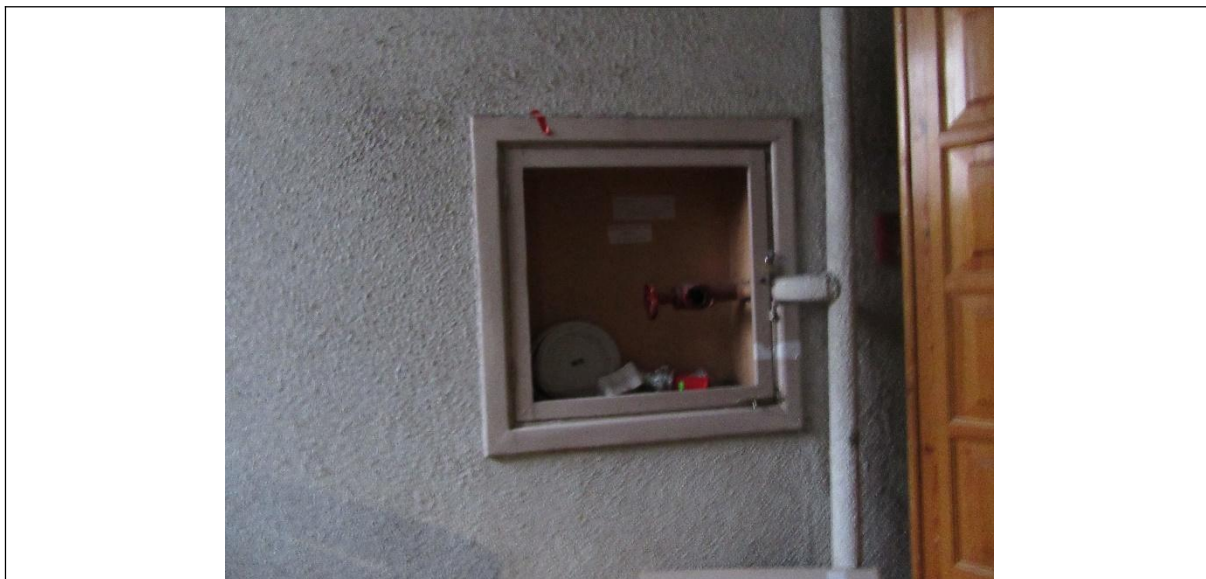
24.att.: *Daugavgrīvas iela 2, Rīga (ugunsdzēsības krāns)*

5.3.	ugunsdzēsības ūdensvads, automātiskās ugunsdzēsības sistēmas un dūmaizsardzības risinājumi	30
<p>Ēkā ir izbūvēta iekšējā ugunsdzēsības ūdensvada sistēma. Cauruļvada diametrs 50 mm. Spiediena nodrošināšanai ēkas augšējos stāvos, siltummezglā ir uzstādīti 2. gab. otrā pacēluma sūkņi. Ēkas kāpņu telpās un gaitenēs izvietoti ugunsdzēsības krāni ar to aprīkojumu, kas izvietoti aizslēdzamos ugunsdzēsības skapjos. Uz skapja ir izvietota uzlīme ar pārbaudes datumu un pārbaudītāja vārdu, uzvārdu. Skatīt pielikumā Nr.1. foto fiksāciju.</p>

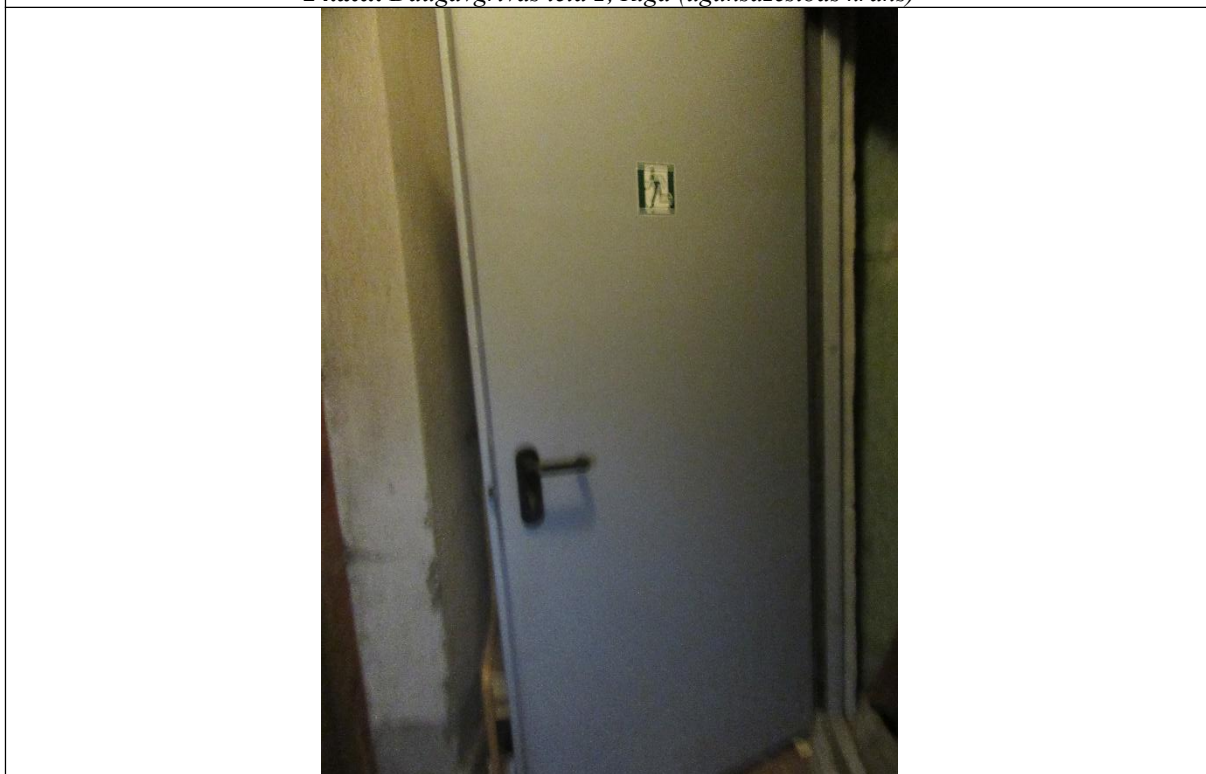
25.att.: *Daugavgrīvas iela 2, Rīga (durvis)*

4.13.	ailu aizpildījumi: vārti, ārdurvis, iekšdurvis, logi, lūkas	20
<p>Ēkā ir daļēji uzstādīti PVC logi (daļēji ir palikuši vēsturiskie koka rāmju) un alumīnija konstrukcijas ārdurvis, iekšējās durvis ir daļēji koka konstrukcijas, daļēji metāla. Ugunsdrošo nodalījumu (saskaņā ar normatīvo aktu prasībām kāpņu telpas) norobežojošās durvis nenodrošina nepieciešamo ugunsdrošības klasi. Tehniskajās telpās uzstādītas metāla durvis. Skatīt pielikumā Nr.1. foto fiksāciju.</p> <p>Kopumā ēkas logu un durvju tehniskais stāvoklis vērtējams kā labs.</p>

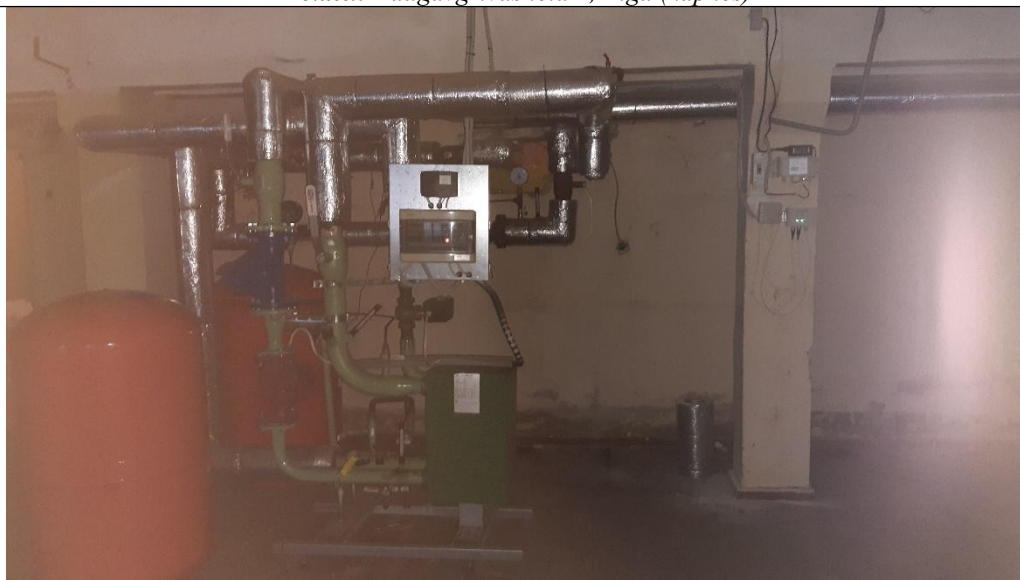
27.att.: *Daugavgrīvas iela 2, Rīga (siltummezgls)*

5.4.	apkures sistēma, tās cauruļvadi, stāvvadi, ventiļi, cauruļvadu izolācija, apkures katli, siltummaiņi, mēraparāti, automātika un citi elementi	30
<p>Ēkas siltumapgāde tiek nodrošināta no centralizētiem siltumtīkliem. Siltummezgls izvietots tehniskajā telpā, ēkas pagrabstāvā. Maģistrālās siltumtrases cauruļvadi tehniski labā stāvoklī. Cauruļvadi, stāvvadi, ventiļi, cauruļvadu izolācija, siltummaiņi uzskatāmi atbilstoši, apsekoti bez būtiskiem bojājumiem. Skatīt pielikumā Nr.1. foto fiksāciju.</p> <p>Apkures sistēma kopumā vērtējama kā apmierinoša.</p>
