## Tehniskās apsekošanas atzinums

Mācību korpus, kad. apz. 01000610087001, Sētas iela 2, Rīga.

Rīgas Tehniskā universitāte, reg. Nr. 90000068977

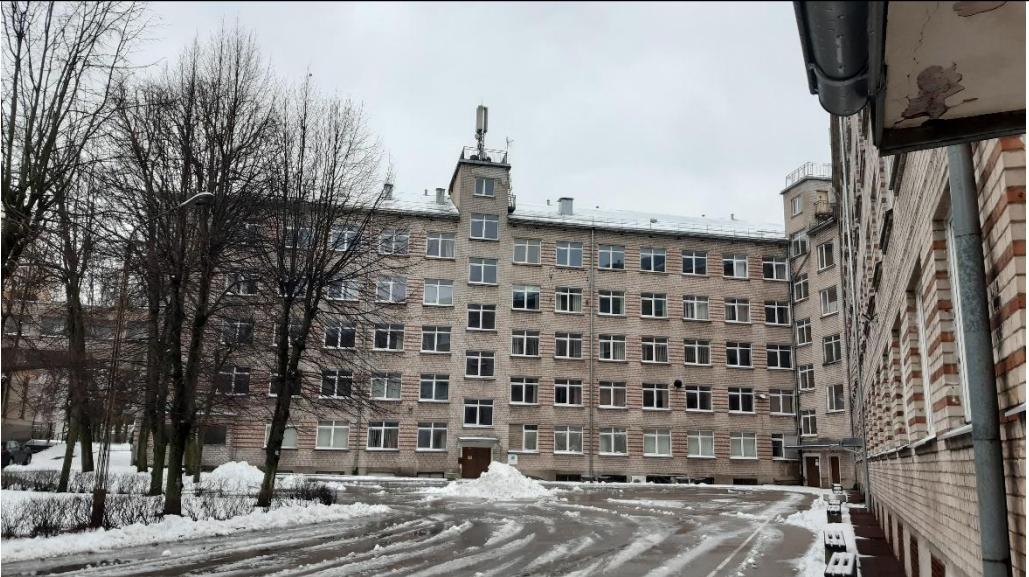
**1.att.: Sētas iela 1, Rīga (ēkas fasāde)**

| Ēka ir izbūvēta bez ārējās apdares (atklāts kieģeļu mūris). Apmetuma apdare iz izbūvēta tikai ēkas cokola daļā. Vietām ir konstatētas apmetuma nolietojuma pazīmes, klimatisko apstākļu (ēnas pusē) ietekmē sienas ir nosūnojušas, kas var veicināt turpmāko apmetuma bojāšanos. Papildus konstatētas krāsas nodiluma pazīmes klimatisko apstākļu ietekmē (krās lobās nost) ārejo kāpņu (uz jumta) konstrukcijām, līdz ar to var progresa rūsas parādīšanās uz tērauda konstrukcijas. Cokola daļā, mitruma ietekmē, vietām vērojama lokāla apmetuma atslānošanās. Skatīt pielikumā Nr.1. foto fiksāciju. | | |

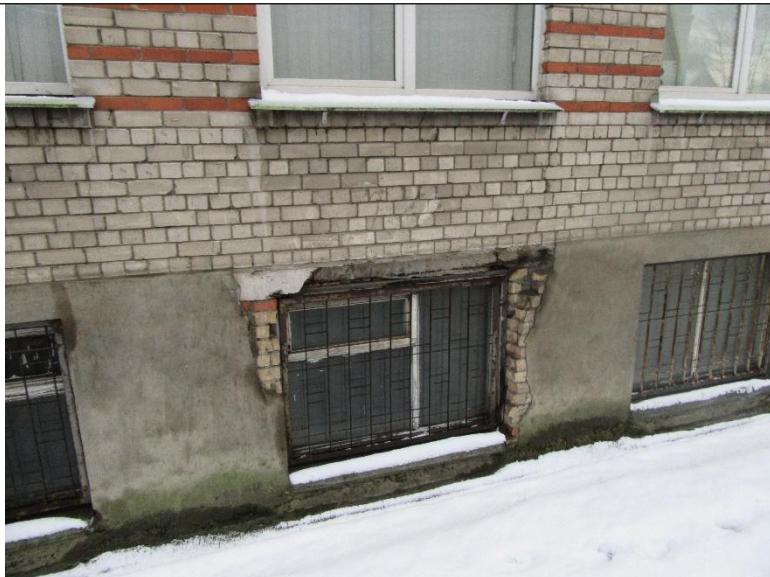
6.att.: Sētas iela 1, Rīga (ailas pārsedze)

kieģeļu mūra nesošām sienām 510mm un 250mm biezumā. Ēkā ir izbūvētas dzelzsbetona ailu pārsedzes atbilstoši sienas biezumam. Vienā vietā ir konstatēti ailu pārsedzes bojājumi klimatisko apstākļu ietekmē. Apsekošanas laikā netika konstatētas pazīmes (attiecīgas formas un izvietojuma plāsas, kā arī citas deformācijas), kas liecinātu par nesošo sienu un ailu pārsedžu nestspējas trūkumu. Pagalma fasādes sienās ir konstatētas plāsas, kuru forma un izvietojums liecina par to, ka tās ir radušās mehānisku bojājumu ietekmē. Izvērtējot plāsu izvietojumu secināms, ka tās neietekmē kopējo fasādes sienu nestspēju. Nesošo sienu kopējais tehniskais stāvoklis ir vērtējams kā apmierinošs un atbilstošs Būvniecības likuma 9.panta 2.punkta 1.prasībai "mehāniskā stiprība un stabilitāte".

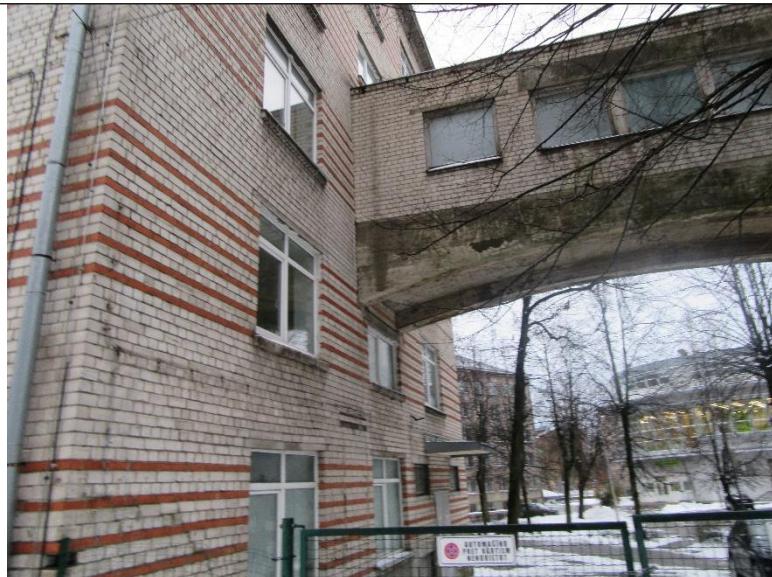
9.att.: Sētas iela 1, Rīga (pāreja)

Būve iepriekš tika izmantota kā RTU mācību korpusa ēka. Būves plānojums atbilst tās lietošanas veidam. Šā nav nodrošinātas publisku būvju vides pieejamības prasības, atbilstīgi LBN 200- 21 “Būvju vispārīgo prasību būvnormatīvs LBN 200-21” prasībām. Apsekošanas laikā tika konstatētas neatbilstības šākas plānojumā un kadastrālās uzmērišanas lietā, papildus 22.06.2006.gada šākas kadastrālās uzmērišanas lieta ir veikta atzīme par patvalīgu būvniecību. Šā sākot no 3.stāva uz augšu ir apvienota ar blakus šāku Daugavgrīvas ielā 2, Rīgā. Savienojuma vietā nav izbūvētas ugunsdrošā nodalījuma norobežojošās konstrukcijas.

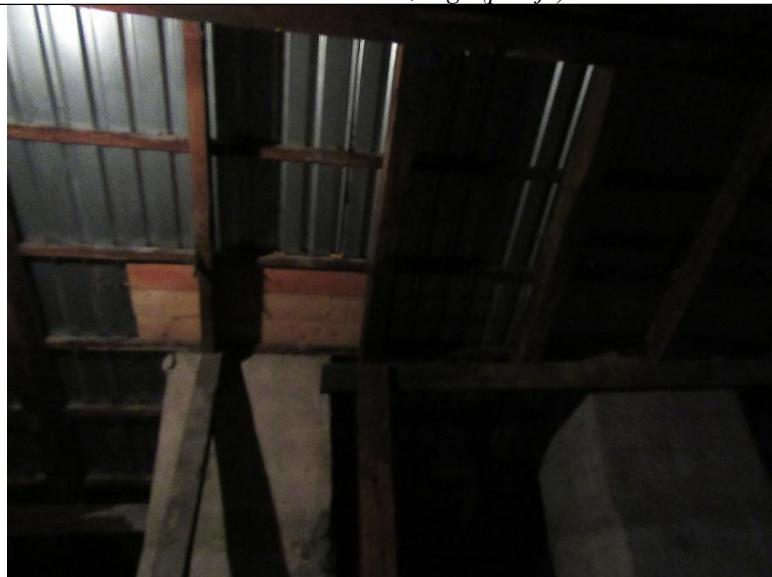
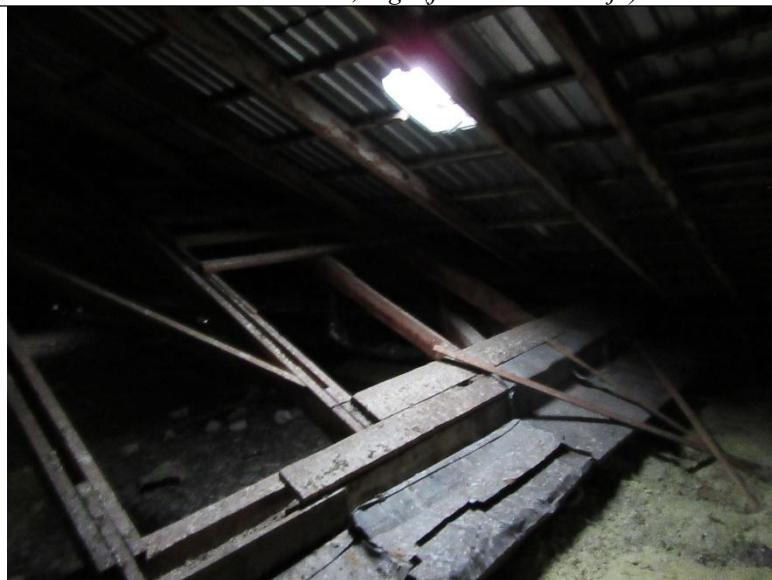
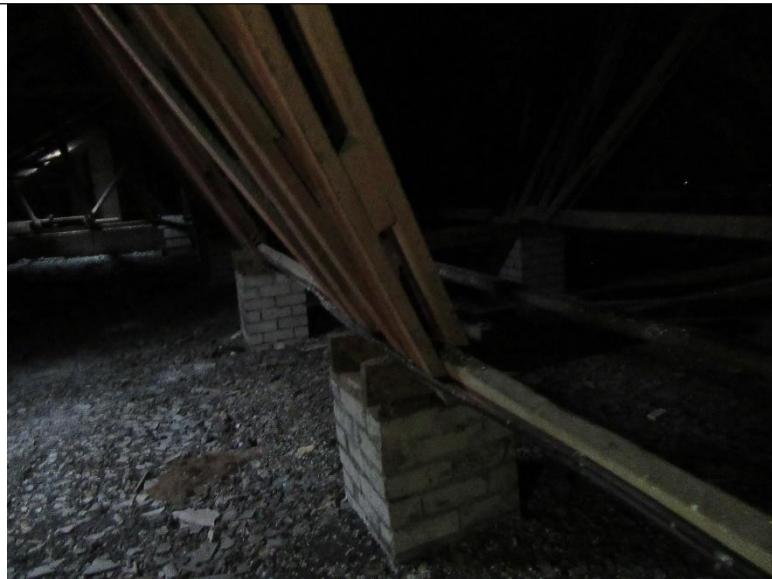
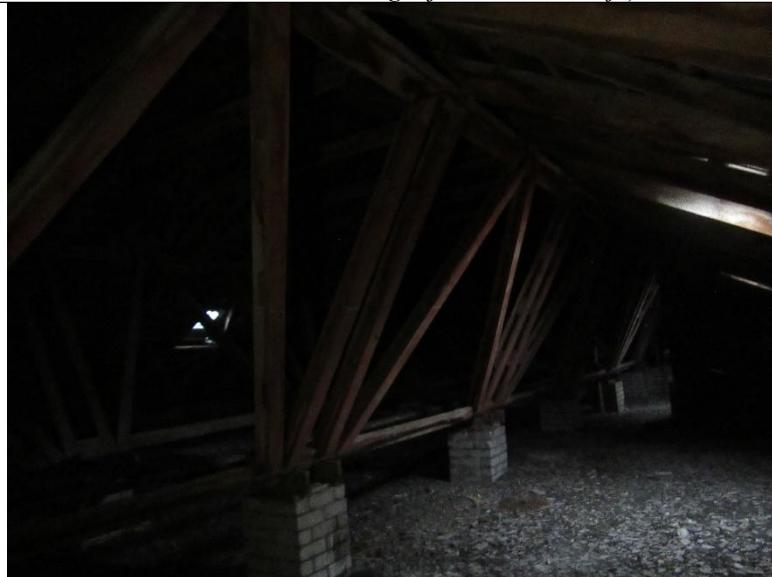
Ēkas jumta nesošā konstrukcija ir izbūvēta kā koka elementu telpiska konstrukcija (koka spāres balstītas uz koka konstrukciju "krēsliem"). Koka konstrukciju tehniskais stāvoklis vērtējams kā labs, ir konstatēti nebūtiski notecejumi. Koka konstrukcijas ir apstrādātas ar antipirēnu. Lietusūdens novadsistēma veidota ar ārējiem lietus kanalizācijas stāvvadiem/renēm, kas izvietoti pa ēkas garenfasādes sienām. Jumta segums ir izbūvēts no vilnotā skārda, kas balstās uz koka dēļu latojuma. Vietām ir konstatētas jumta seguma nolietojuma pazīmes (stiprinājuma vietās parādās rūsa), līdz ar to tuvākajā laikā prognozējama lietus ūdens nokļūšana konstrukcijā, kas var veicināt jumta nesošās konstrukcijas bojāšanos, skatīt pielikumā Nr.1. foto fiksāciju.

Kopējais jumta konstrukcijas, seguma un lietusūdens novadsistēmas tehniskais stāvoklis vērtējams kā apmierinošs.

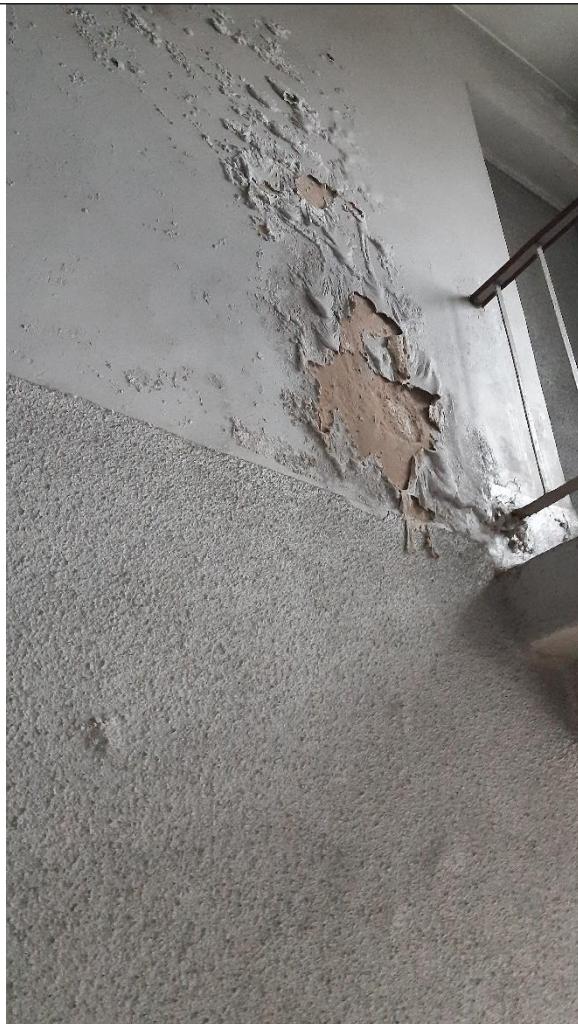
14.att.: Sētas iela 1, Rīga (iekšējā apdare)

| Ēkā dažādos laikos ir veikti kosmētiskie remonta darbi, sienas krāsotas ar emulsijas krāsām, sanitārajos mezglos veikta flīžu apdare, gaiteņos un mācību telpās uz grīdām ir ieklāts nodilumizturīgs linolejs, giestu apdarē izmantoti piekārto sistēmu plākšņu apdares materiāli. Skatīt pielikumā Nr.1. foto fiksāciju . | | |

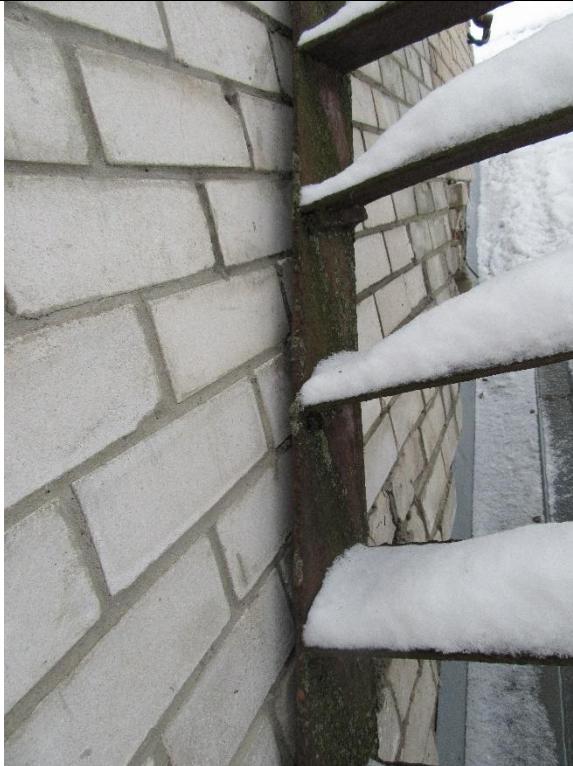
17.att.: Sētas iela 1, Rīga (ārējās kāpnes)

Ēkas ārējās kāpnes veidotas no betona bez apdares. Iekšējās kāpnes veidotas no dzelzbetona laidiem ar epoksīda masas/ flīžu/ gumijota pārklāja pakāpieniem un krāsotām metāla margām. Starp jumta līmeņu starībām ir izbūvētas tērauda kāpnes. To apdare ir pilnībā bojāta klimatisko apstākļu ietekmē, konstrukcija ir norūsējusi. Ieteicams veikt antikorozijas apstrādi un atjaunot apdares pārklājumu. Ēkas kāpnes uz pagrabstāvu ir neapmierinošā stāvoklī (konstatēti būtiski izdrupumi pakāpienos, nav droša ekspluatācija).

Ēkas ārējo kāpņu un pandusa tehniskais stāvoklis vērtējams kā apmierinošs, iekšējo kāpņu tehniskais stāvoklis vērtējams kā labs.

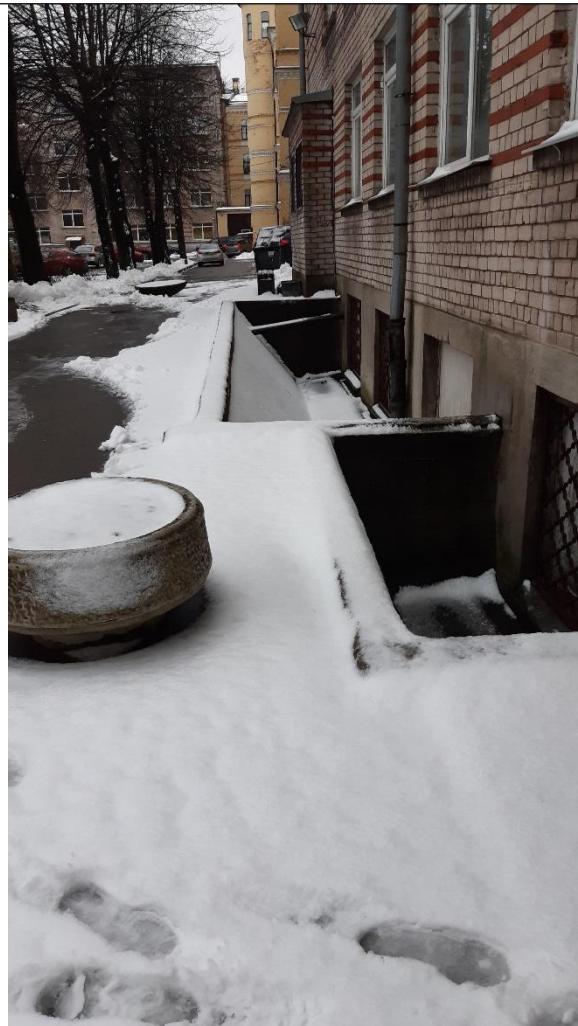
**18.att.: Sētas iela 1, Rīga (virsgaismas)**

Pa ēkas perimetru iz izbūvētas atbalsta sienu virsgaismu konstrukcijas, kas daļēji ir nosegtas ar metala restēm. Konstrukciju tehniskais stāvoklis vērtējams kā apmierinošs.

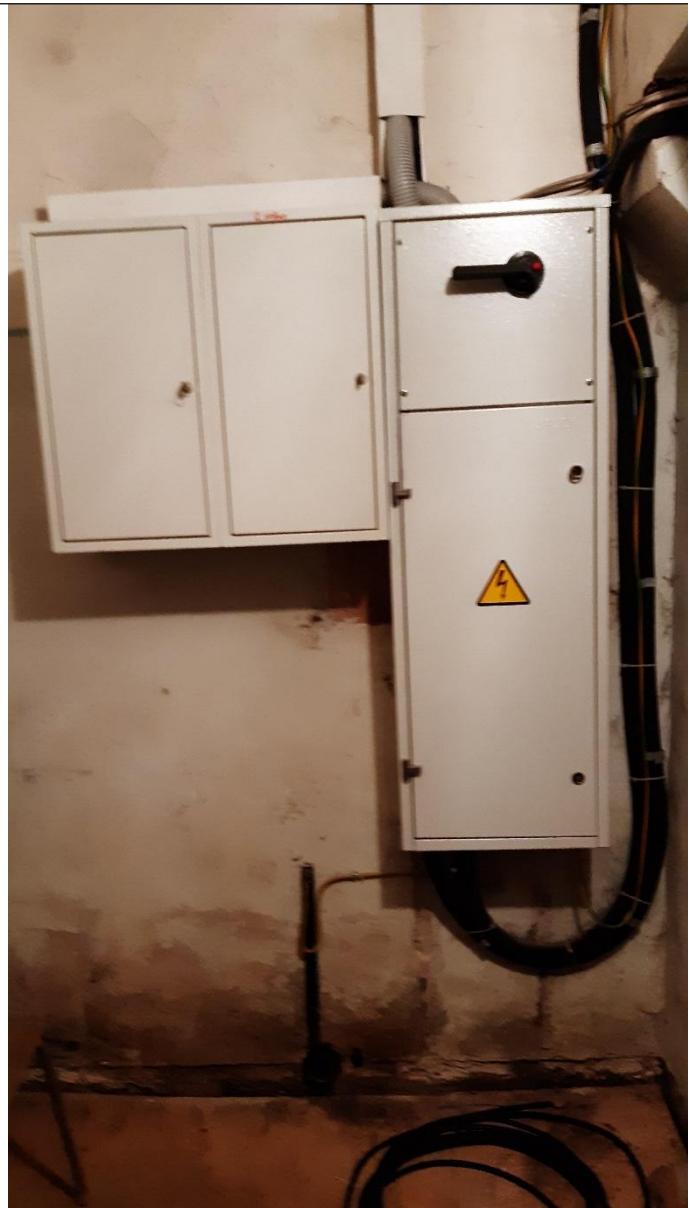
22.att.: Sētas iela 1, Rīga (sadalne)

| Galvenā elektroievada un uzskaites telpa atrodas ēkas pagrabstāvā, tehniskajā telpā. Elektrosadalīnu tehniskais stāvoklis ir apmierinošs. Pretestības mērījumi ir veikti likumā noteiktajā kārtībā, mērījumu atskaite atrodas saimniecības departamentā, pie galvenā energētīķa. | | |

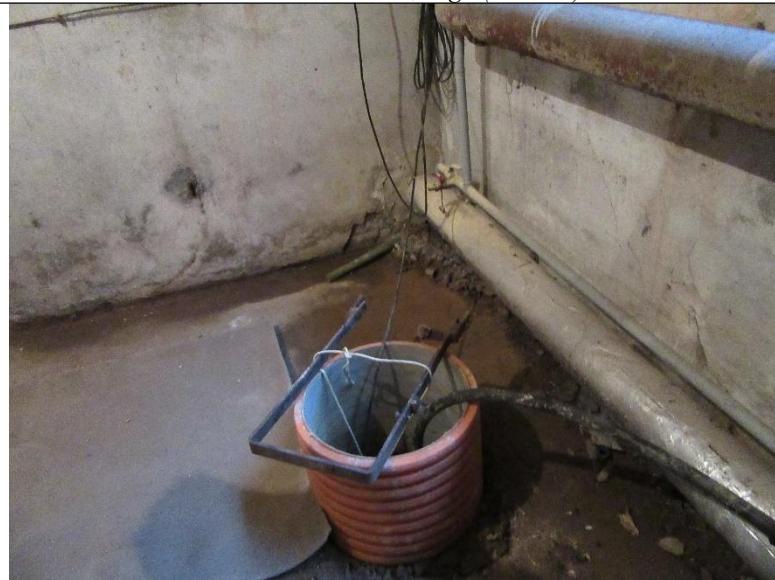
23.att.: Sētas iela 1, Rīga (drenāžas aka)

| Apsekošanas objekta vai apsekošanas priekšmeta nosaukums. Šis konstatēto bojājumu un to cēloņu apraksts, tehniskā stāvokļa novērtējums atsevišķiem būves elementiem, konstrukciju veidiem un būves daļām. Atbilstība normatīvo aktu prasībām | | Tehniskais nolietojums (%) |
|---|--|---|
| Aukstā ūdens ievads ar ūdens patēriņa uzskaites mezglu atrodas ēkas pagrabstāva tehniskajā telpā – siltummezglā. Aukstā ūdens ievads atrodas šahtā zem grīdas līmeņa. Iekšējā aukstā ūdensvadiem un ugunsdzēsības ūdensvadam vietām redzami rūsas radīti bojājumi. Augstā ūdens spiediena nodrošināšanai ēkas augšējos stāvos, ir uzstādīti otrā pacēluma ūdens sūknī. Pagrabstāvā ir izbūvētas akas drenāžas ūdens savākšanai. | | |

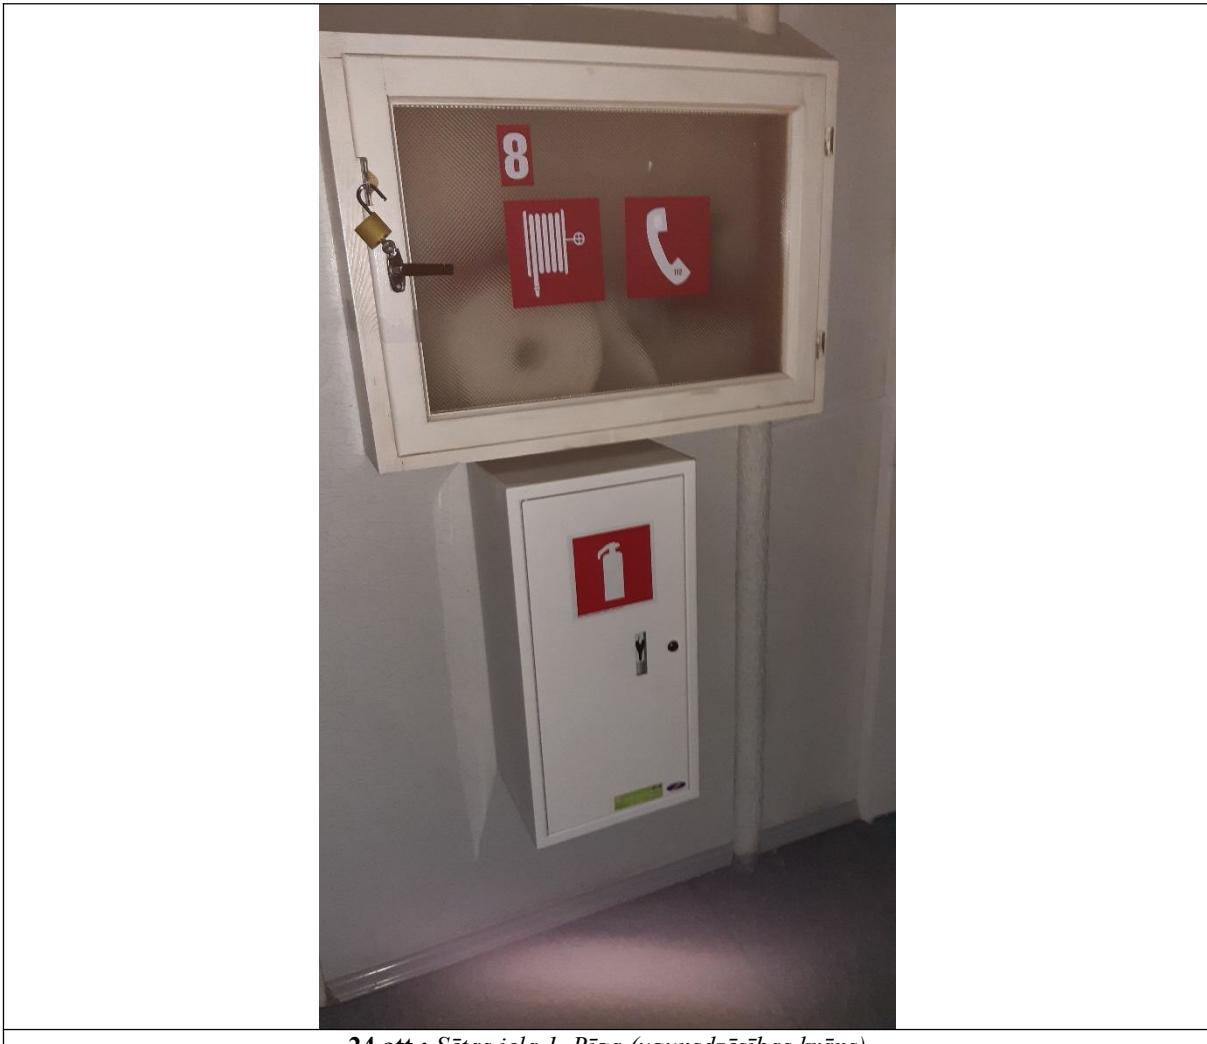
**24.att.:** Sētas iela 1, Rīga (ugunsdzēsības krāns)

Kāpņu telpās un gaiteņos ir izbūvēta iekšējās ugunsdzēsības krāni, kuru šķūtenes daļēji ir atvienotas.

| Ēkā ir izbūvēta iekšējā ugunsdzēsības ūdensvada sistēma. Cauruļvada diametrs 50 mm. Spiediena nodrošināšanai ēkas augšējos stāvos, siltummezglā ir uzstādīti 2. gab. otrā pacēluma sūknī. Ēkas kāpņu telpās un gaiteņos izvietoti ugunsdzēsības krāni ar to aprīkojumu, kas izvietoti aizslēdzamos ugunsdzēsības skapjos. Uz skapja ir izvietota uzlīme ar pārbaudes datumu un pārbaudītāja vārdu, uzvārdu. Skatīt pielikumā Nr.1. foto fiksāciju. | | |

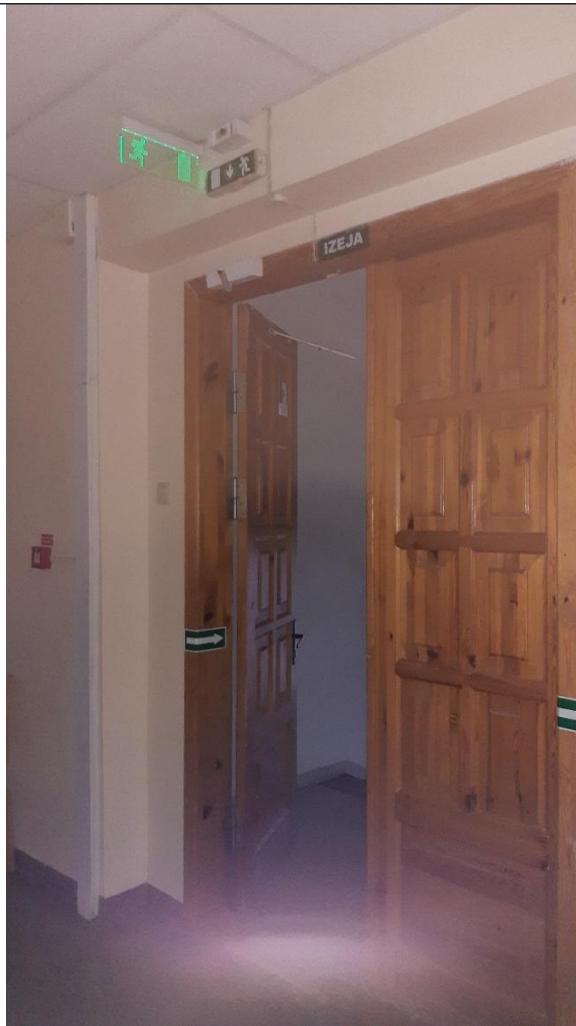
25.att.: Sētas iela 1, Rīga (durvis)

Ēkā ir daļēji uzstādīti PVC logi (daļēji ir palikuši vēsturiskie koka rāmju) un alumīnija konstrukcijas ārdurvis, iekšējās durvis ir daļēji koka konstrukcijas, daļēji metāla. Ugunsdrošo nodalījumu (saskaņa ar normatīvo aktu prasībām kāpņu telpas) norobežojošās durvis nenodrošina nepieciešamo ugunsdrošības klasi. Tehniskajās telpās uzstādītas metāla durvis. Skatīt pielikumā Nr.1. foto fiksāciju.

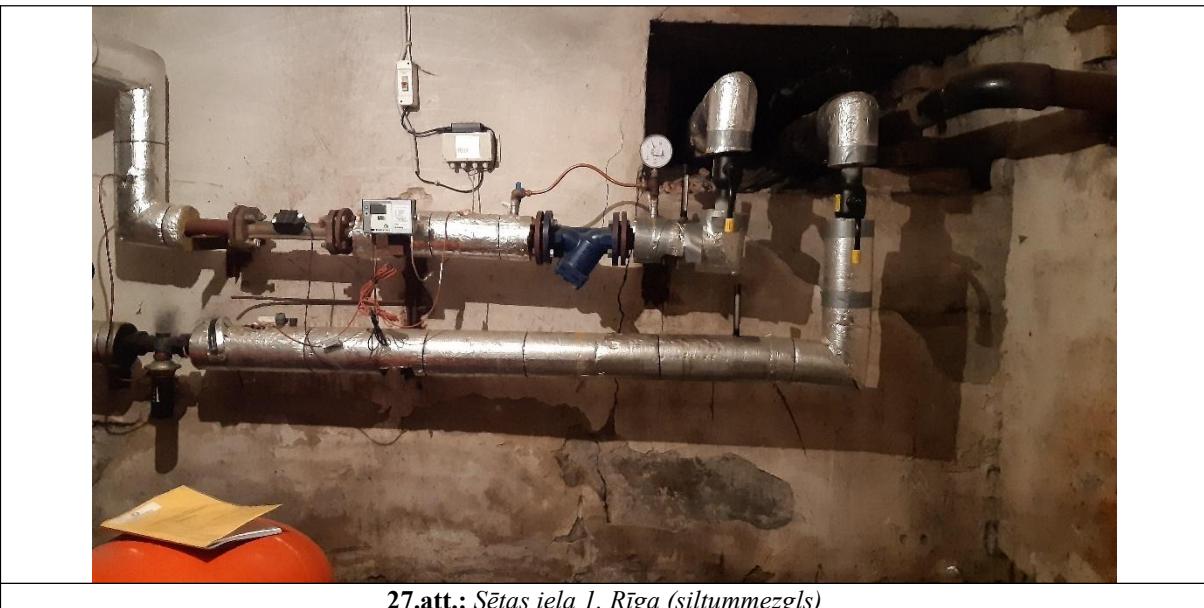
27.att.: Sētas iela 1, Rīga (siltummezglis)

| Ēkas siltumapgāde tiek nodrošināta no centralizētiem siltumtīkliem. Siltummezglis izvietots tehniskajā telpā, ēkas pagrabstāvā. Maģistrālās siltumtrases cauruļvadi tehniski labā stāvoklī. Cauruļvadi, stāvvadi, ventiļi, cauruļvadu izolācija, siltummaiņi uzskatāmi atbilstošiem, apsekoti bez būtiskiem bojājumiem. Skatīt pielikumā Nr.1. foto fiksāciju. | | |
