Ēkas (būves) tehniskās apsekošanas atzinums

Administratīvā ēka, Stabu iela 18, Rīga, kadastra Nr. 0100 022 0019 001
(būves nosaukums, adrese, būves kadastra apzīmējums un zemes vienības kadastra apzīmējums)

Atzinums izsniegts 2019. gada 18.aprīlī

SIA "JaunRīga ECO", Reģ Nr. 40103680902, Dunties iela 28 - 3, Rīga, LV-1005,
Būvkomersanta reģ.Nr. 11096-R; Rolands Lipšāns, sert.Nr. 4-02839; 20-7804
(apsekojuma veicējs - fiziskās personas vārds, uzvārds, sert. Nr. vai juridiskās personas nosaukums, reģ. Nr.)

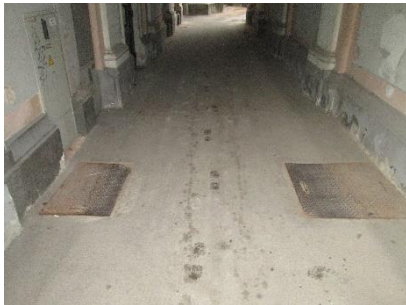
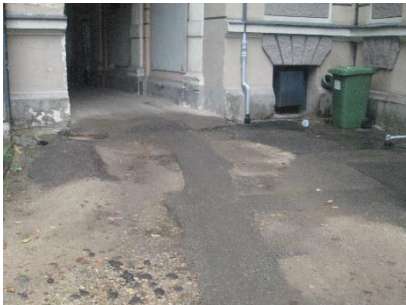
3.1.	brauktuves, ietves, ceļi un saimniecības laukumi	40%
3.1.1. segums, materiāls, apdare	<p>75. Ietves, ceļi un iesēgti laukumi;</p> <p>Apsekotās ēkas pievedceļš uz pagalma teritoriju no Stabu ielas, un iekšpagalma segums veidots no asfalta seguma. Kopējais stāvoklis daļēji apmierinošs, segumā redzami iesēdumi, plaisas, vietām vispār nav, ieteicams atjaunot seguma bojātās daļas.</p> <div style="display: flex; justify-content: space-around;">

</div> <p>11.att. Piebraucamais ceļš no ielas. 12.att. Pagalms</p>	40%

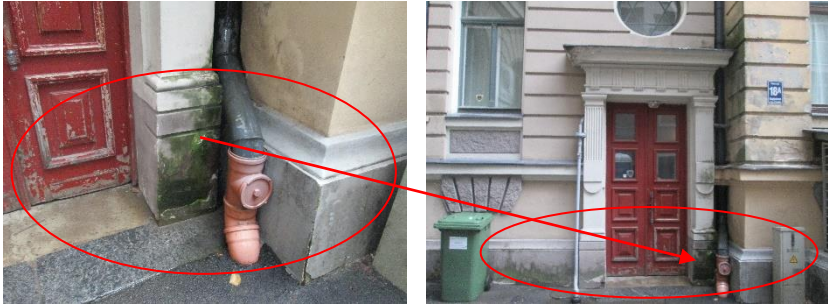
<p>23.; 24.att. Pagalms no ēkas aizmugurējās daļas fasādes, pastiprināts mitruma piesātinājums. Stāvoklis neapmierinošs.</p>	
<p>4.1.3. pamatu veids iekšsienām, to iedziļinājums; pamatos izmantotie būvizstrādājumi, to stiprība; pamatu hidroizolācija, drenāža; būves aizsargapmales;</p>	<p>C.1b Monolītbetona, dabisko akmeņu un ķieģeļu mūra lentveida pamati;</p> <p>Iekšsienu pamatu veidoti lentveida, no ķieģeļu mūra konstrukcijām. Iekšsienu pamatu konstrukcijas tehniskais stāvoklis apsekošanas brīdī vērtējams, kā daļēji apmierinošs, konstrukcijas ir stabilas, tomēr telpas netiek ikdienā izmantotas un nepietiekamas gaisa apmaiņas rezultātā, kā arī bojātas horizontālās izolācijas rezultātā redzama lokāla apmetuma atslāņošanās, sīkplaisas, pelējuma pazīmes (25.; 26.att.). Ieteicama pamatu konstrukciju apdare ar sanācības apmetumu, hidroizolācijas atjaunošana ar infekcijām mitruma piesātinājuma vietās.</p>

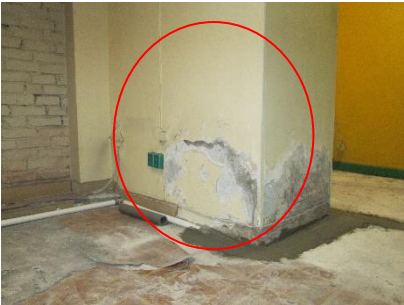
<p>25.att. Eksploatējamas telpas.</p>

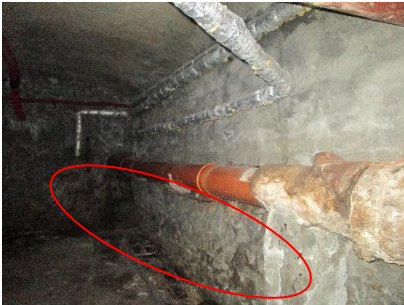
<p>26.att. Tehniskās telpas.</p>	<p>45%</p>

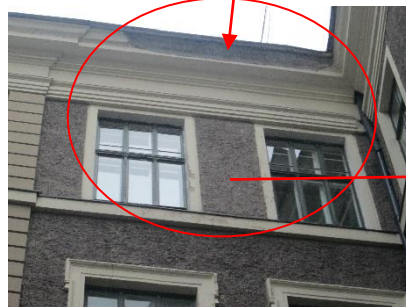
30.att. Pagalma fasādes apmetu atdalīšanās

kosmētiskie apdares darbi. Kopumā nesošo ārējo tehniskais stāvoklis vērtējams kā daļēji apmierinošs, bojātās vietas ieteicams atjaunot, kā arī hermetizēt izveidojušās plaisas, rekomendējama visu fasādes plakņu atjaunošana, kā arī jumta pieslēguma nosedzošo elementu nomaiņa un lietus notekcauruļu atjaunošana.

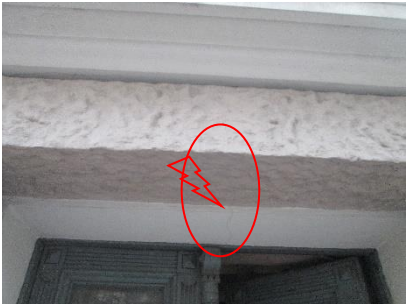
<p>45.att. Plaisa mūra pārsedzē ielas fasādē</p>	
<p>4.3.</p>	<p>karkasa elementi: kolonnas, rīģeļi un sijas</p>	<p>40%</p>
<p>4.3.1. kolonnu, stabu, rīģeļu un siju konstrukcija un materiāls</p>	<p>Ēkas pagrabstāvā ir izbūvētas ķieģeļu kolonnas, kolonnu pamatnes zonā novērojams pastiprināts mitrums un atslāņojumi (49.att.), kas bojā konstrukciju, nepieciešams atkalt apmetumu un atjaunot bojāto horizontālo hidroizolācijas slāni un izveidot sanācijas apmetumu. Kopumā vērtējot kolonnu tehniskais stāvoklis uzskatāms kā apmierinošs un stabils. Atsevišķās telpās pēdējajā griestu konstrukcijas veidotas ar redzamām koka sijām, kopējais stāvoklis apmierinošs.</p>

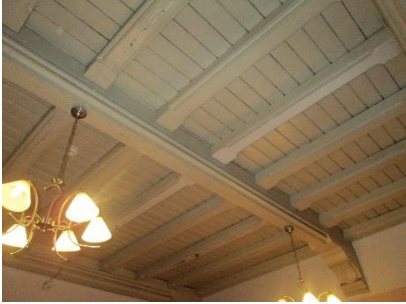
<p>46.att. Koka sijas.</p>

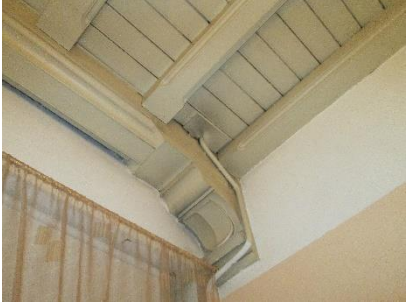
<p>47.att. Koka siju balstvieta.</p>

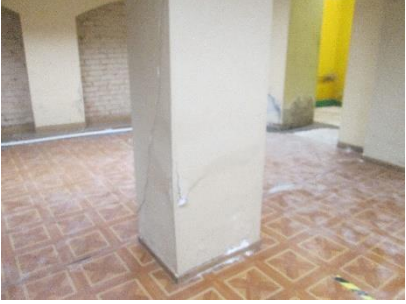
<p>49.att. Kolonna pagrabā.</p>	<p>40%</p>
<p>4.4.</p>	<p>pašnesošās sienas</p>	<p>30%</p>
<p>4.4.1. pašnesošo sienu konstrukcija un materiāls</p>	<p>C.5 Ķieģeļu mūra sienas;</p> <p>Pašnesošo sienu konstrukcijas veidotas no koka stāvbrusām, ar apmetumu un apdari, atsevišķas starpsienas veidotas no ķieģeļu mūra, telpās lokāli veikti atjaunošanas pasākumi un stāvoklis apmierinošs.</p>

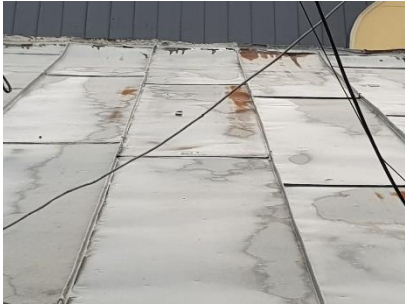
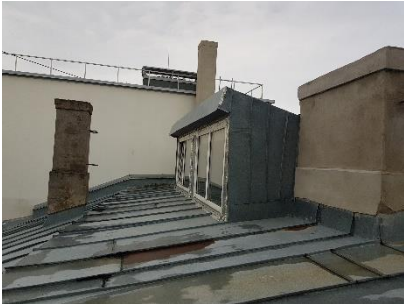
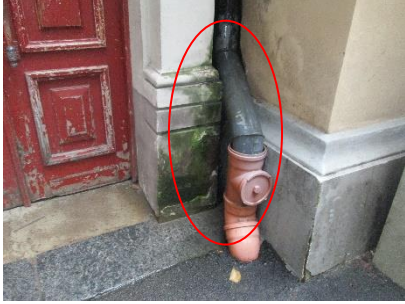
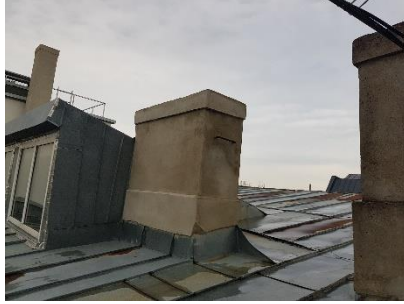
<p>61.att. Jumta konstrukcijas.</p> <p>62.att. Jumta konstrukcijas.</p>	
<p>4.8.2. jumta ieseguma un lietusūdens noteku sistēmas veids, konstrukcija un materiāls; konstatētie defekti un to iespējamie cēloņi; tehniskā stāvokļa novērtējums kopumā pa atsevišķiem konstrukciju veidiem</p>	<p>Jumta segums veidots no skārda lokšņu materiāla ar lokālām, nenozīmīgām korozijas pazīmēm. Jumta segums vērtējams kā apmierinošs un nodrošina nokrišņu necaurlaidību. Būves lietusūdeņu notekas ir novadītas pilsētas lietus notekūdeņu kanalizācijas sistēmā (66.; 67.att.). Atsevišķi notekūdeņu posmi ar bojājumiem. Ieteicama jumta seguma nomaiņa atjaunojot bojātās koka konstrukcijas, iestrādājot kondensāta izolāciju un atjaunojot lietus novadīšanas sistēmu.</p>

<p>63.att. Skārda jumts.</p> <p>64.att.</p> <p>65.att.</p> <p>66.att. Pilsētas noteksisatēma.</p> <p>67.att.</p> <p>68.att.</p>	<p>45%</p>

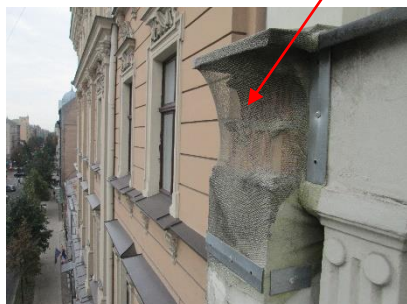
balkonu konstrukcijas var secināt, ka nespēja nav mazinājusies, tomēr kopējais stāvoklis neapmierinošs, uz balkoniem novērojami apdares bojājumi, pastiprināts mitruma piesātinājums konstrukciju tuvumā, apmetuma atdalīšanās, kā arī nav izveidota hidroizolācija, kā rezultātā mitrums iekļūst balkonu un sienu konstrukcijās. Balkoniem nepieciešams atjaunot bojātos stiprinājumus, atjaunot apdares kārtu, no augšpusē izveidot hidroizolācijas slāni un atjaunot segumu.

83.att. Balkona margu bojājumi.

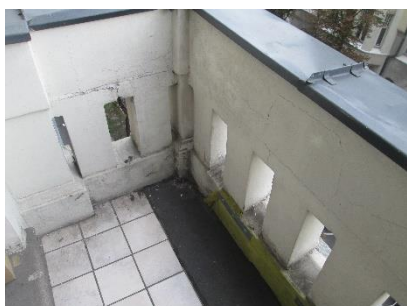
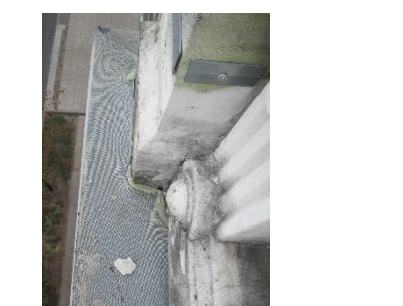
85.att. Balkona margas.

86.att. Balkona margas.

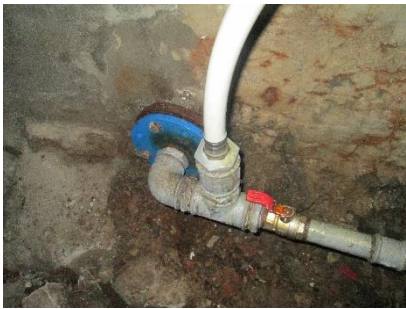
<p>116.att. Aukstā ūdens ievads.</p> </div> <div style="text-align: center;">

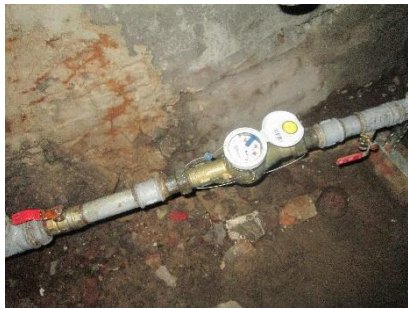
<p>117.att. Korodējuši cauruļvadi, savienojumi.</p> </div> </div> <div style="display: flex; justify-content: space-around;"> <div style="text-align: center;">

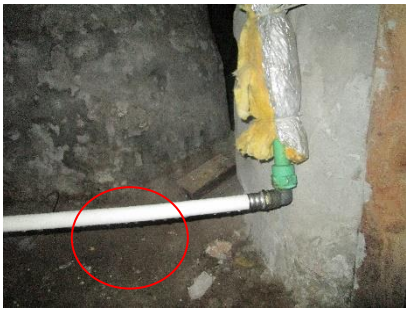
<p>118.att. Kondensāta izolācija nepilnīga.</p> </div> <div style="text-align: center;">

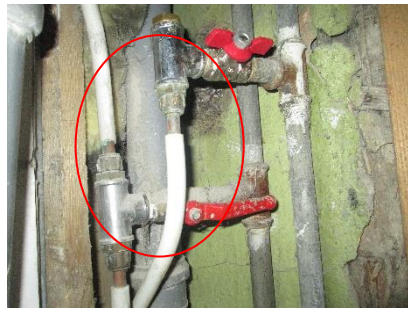
<p>119.att. Savienojumi ar koroziju.</p> </div> </div>	45%

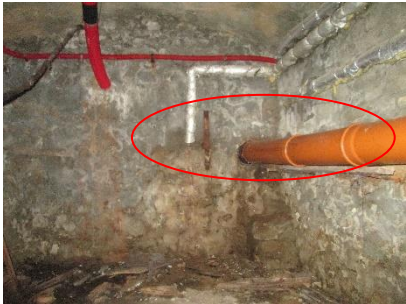
<p>120.att. PVC kanalizācijas caurules.</p>

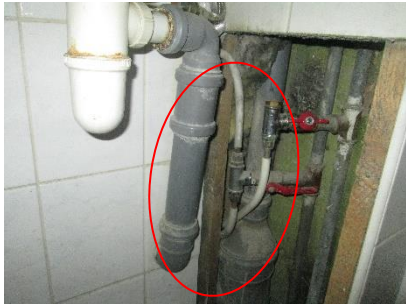
<p>121.att. Kanalizācijas stāvovads.</p>

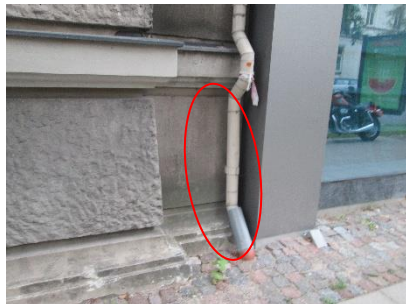
<p>122.att. Pilsētas lietussūdeņu kanalizācija.</p>	
<p>5.2.</p>	<p>karstā ūdens cauruļvadi, to izolācija, ventīļi, krāni, ūdensmaisītāji, žāvētāji, ar cieto kurināmo apkurināmie ūdens sildītāji, ūdens patēriņa un siltumenerģijas patēriņa skaitītāji un citi elementi</p>	<p>25%</p>
<p>5.2.1. iekšējā karstā ūdensvada sistēma, tīkla shēma, cauruļvadi un sūkņi; siltuma patēriņš karstā ūdens sagatavošanai; ūdens sildītāja novietojums</p>	<p>Ēka pieslēgta centralizētajiem karstā ūdensvada tīkliem. Karstā ūdens cauruļvadi mainīti, ar vai bez izolācijas slāņa, vai pavirši izveidoti. Kopējais stāvoklis apmierinošs, nepieciešams nomainīt bojātos posmus un atjaunot izolāciju.</p>

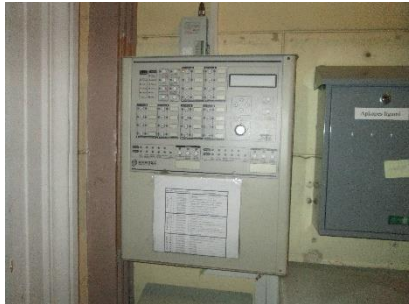
<p>125.att. Vadības panelis.</p> </div> <div style="text-align: center;">

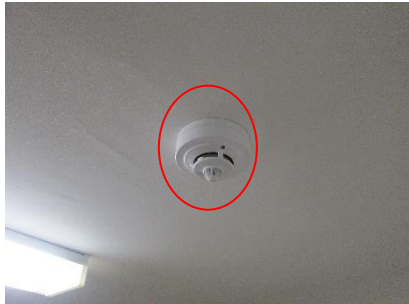
<p>126.att. Dūmu sensors.</p> </div> </div>	
<p>5.4.</p>	<p>apkures sistēma, tās cauruļvadi, stāvvadi, ventiļi, cauruļvadu izolācija, apkures katli, siltummaiņi, mērāparāti, automātika un citi elementi</p>	<p>55%</p>
<p>5.4.1. siltummezgla iekārta; apkures sistēmas veids, cauruļvadi, izplešanās tvertne; sistēmas kalpošanas ilgums, galvenie defekti, atbilstība normatīvo aktu prasībām; būves siltuma zudumi; vietējās katlumājas iekārta, aptuvenā maksimālā jauda</p>	<p>C.63 Centrālāpkure no centralizētiem (pilsētas) siltuma tīkliem; C.63a Centrālāpkure no lokāla siltuma avota (katls, siltuma ģenerators u.c.);</p> <p>Ēkas pagrabstāvā izbūvētais siltummezgls apmierinošā stāvoklī. Siltummezgls aprīkots atbilstoši mūsdienu prasībām. Siltuma apgādi nodrošina siltummaiņa sistēma, kad siltuma nesējs plūstot cauri siltummainim uzsilda ēkas noslēgtās apkures sistēmas siltuma nesēju, ir uzstādīta izplešanās tvertne siltummezglā. Uzstādīti trīs siltummaiņi. Apkures sistēma veidota divcauruļu ar augšējo sadali, novērojamas korozijas un sulošanās pazīmes savienojumu un ventiļu vietās, nepilnīga izolācijas iestrāde. Siltummezglam veikta modernizācija, un ir apmierinošā stāvoklī, nepieciešams kompleksi atjaunot apkures cauruļvadu sistēmu un uzstādīt siltumizolāciju ar follija pārvalku.</p> <div style="display: flex; justify-content: space-around;"> <div style="text-align: center;">

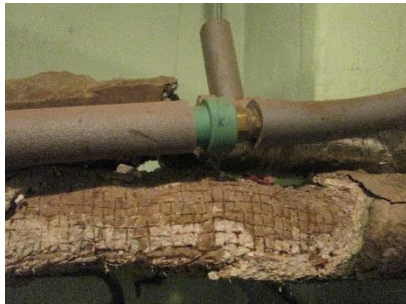
<p>129.att. Cauruļvadi.</p> </div> <div style="text-align: center;">
