TEHNISKĀS APSEKOŠANAS ATZINUMS

Pirts ēka Dundagas pag., Talsu nov.

Kad. Nr. 88500290008

Tehniskais apsekošanas atzinums pirts ēkai Dundagas pag., Talsu nov.

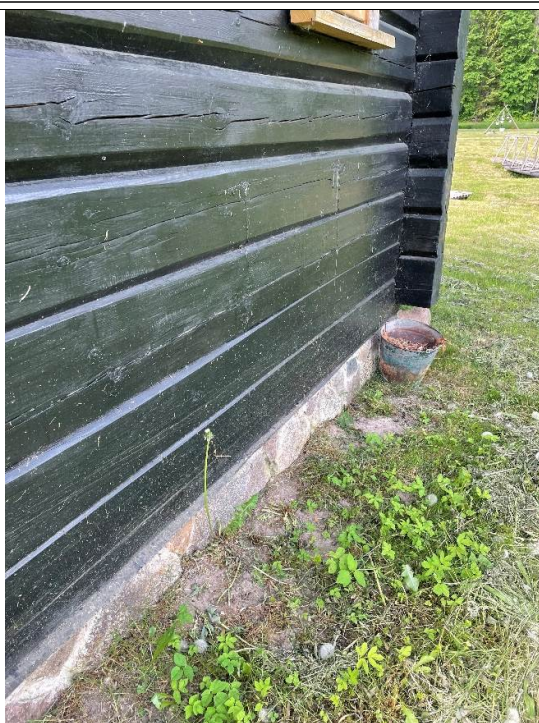
Vizuāli apsekojot ēku tika konstatēts, ka ēkas pamatiem ir izbūvēta horizontālā hidroizolācijas no bitumena ruļļveida materiāla.

Kopumā vērtējot hidroizolācijas tehniskais stāvoklis vērtējams kā apmierinošs

4.5.1 att. Horizontālā hidroizolācija no bitumena ruļļveida materiāla

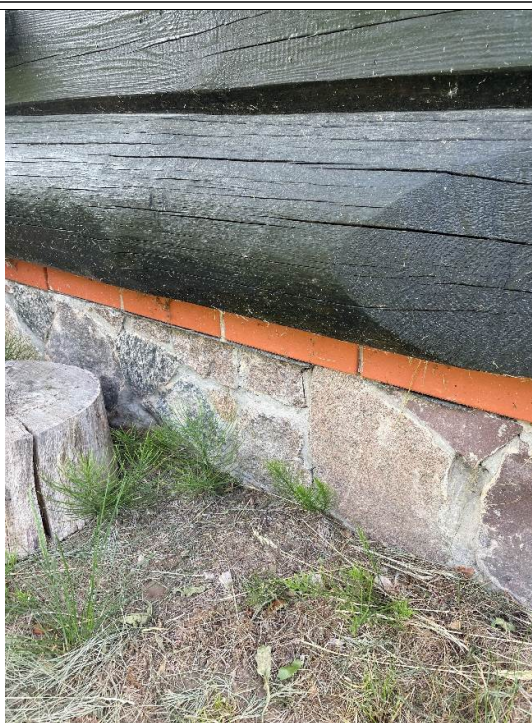
4.5.2 att. Horizontālā hidroizolācija no bitumena ruļļveida materiāla

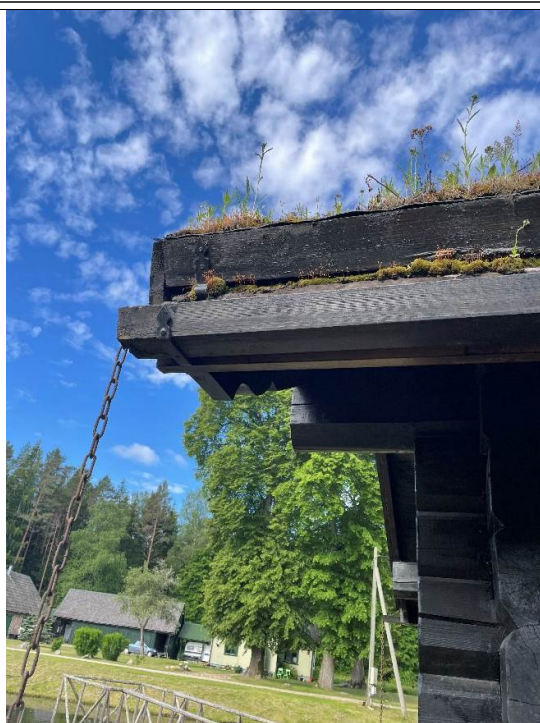
4.8.	jumta elementi: nesošā konstrukcija, jumta klājs, jumta segums, lietusūdens novadsistēma	35
<p>Vizuāli apsekojot ēku tika konstatēts, ka ēkai ir divslīpju jumts. Vizuāli apsekojot tika konstatēts, ka uz jumta ir uzklāta hidroizolācija slānis un uz tā izveidots “zaļais” jumts no sūnām.</p> <p>Vizuāli apsekojot ēku tika konstatēts, ka ēkai koka lietus rene.</p> <p>Kopumā vērtējot jumta elementi: nesošā konstrukcija, jumta klājs, jumta segums, tehniskais stāvoklis ir apmierinošs.</p>

4.8.3 att. koka lietus rene

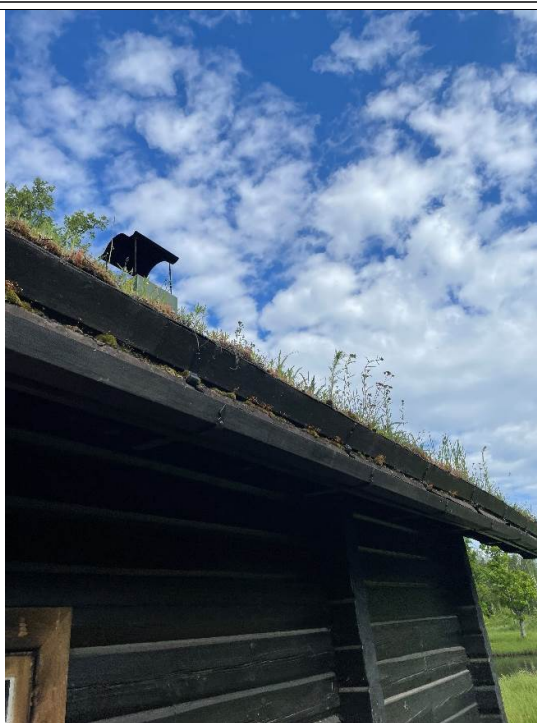
4.8.4 att. koka lietus rene

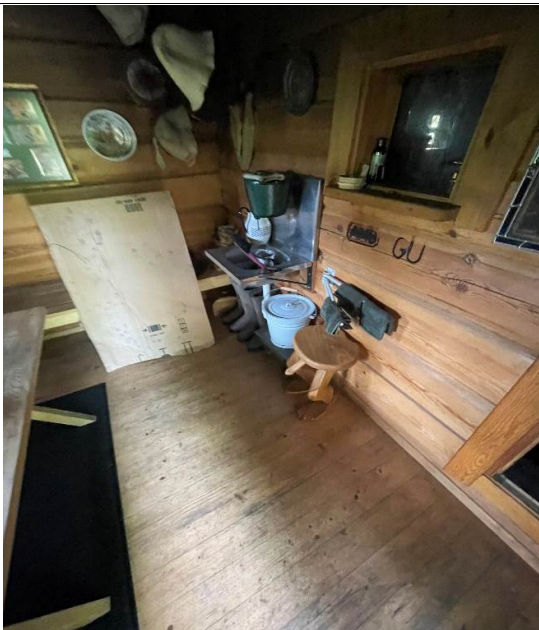
4.9.	balkoni, lodžijas, lieveņi, jumtiņi	-
Netiek apsekots.		
4.10.	kāpnes un pandusi	-
Netiek apsekots.		
4.11.	grīdas	-
<p>Vizuāli apsekojot ēku tika konstatēts, ka ēkai ir koka dēļu grīda priekštelpā un ķieģeļu grīda pirts daļā.</p> <p>Kopumā vērtējot grīdas tehniskais stāvoklis ir apmierinošs.</p>

4.11.1 att. Koka dēļu grīda priekštelpā

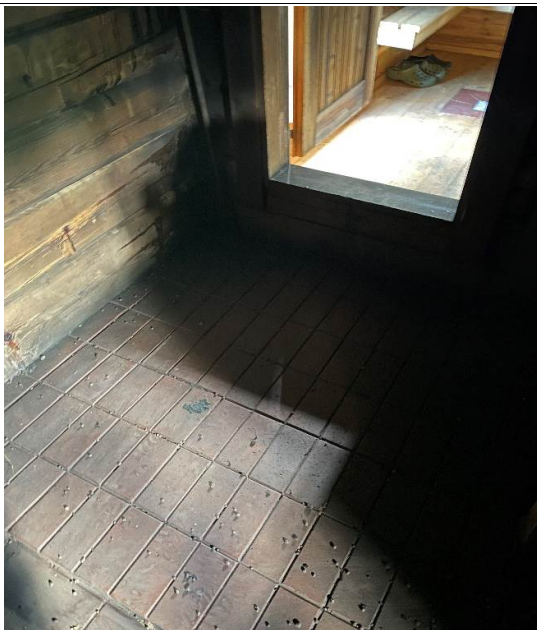
4.5.2 att. Ķieģeļu grīda pirts daļā

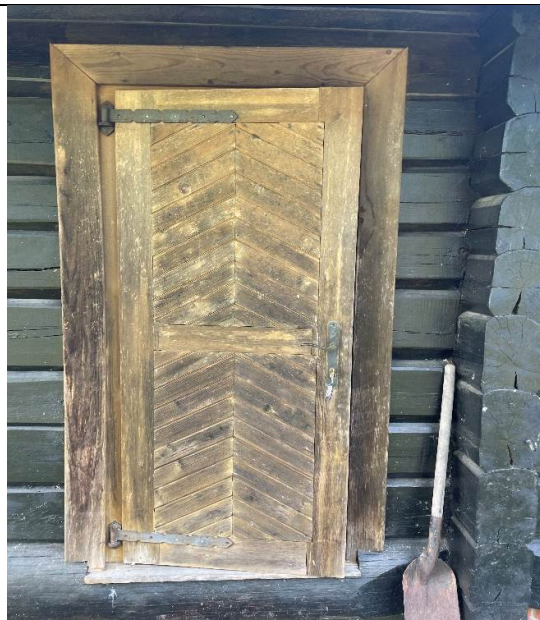
Vizuāli apsekojot ēku tika konstatēts, ka ēkai ir koka ieejas durvis un ēkai ir izbūvēti koka logi

Kopumā vērtējot ārdurvju, logu tehniskais stāvoklis ir apmierinošs.

4.12.1 att. Koka ārdurvis

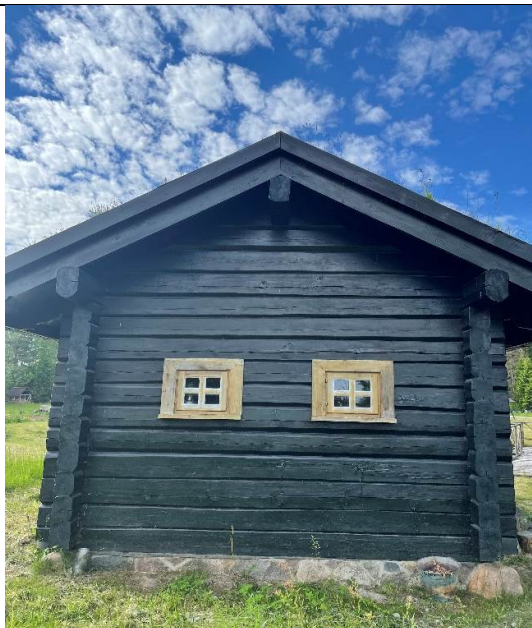
4.12.2 att. Koka logi
