NEKUSTAMĀ ĪPAŠUMA APSEKOŠANAS AKTS

22.04.2024.

Nr. RN-2024-436-npa/4.9-5

Kungu iela 34, Rīga
(Īpašuma adrese, nosaukums)

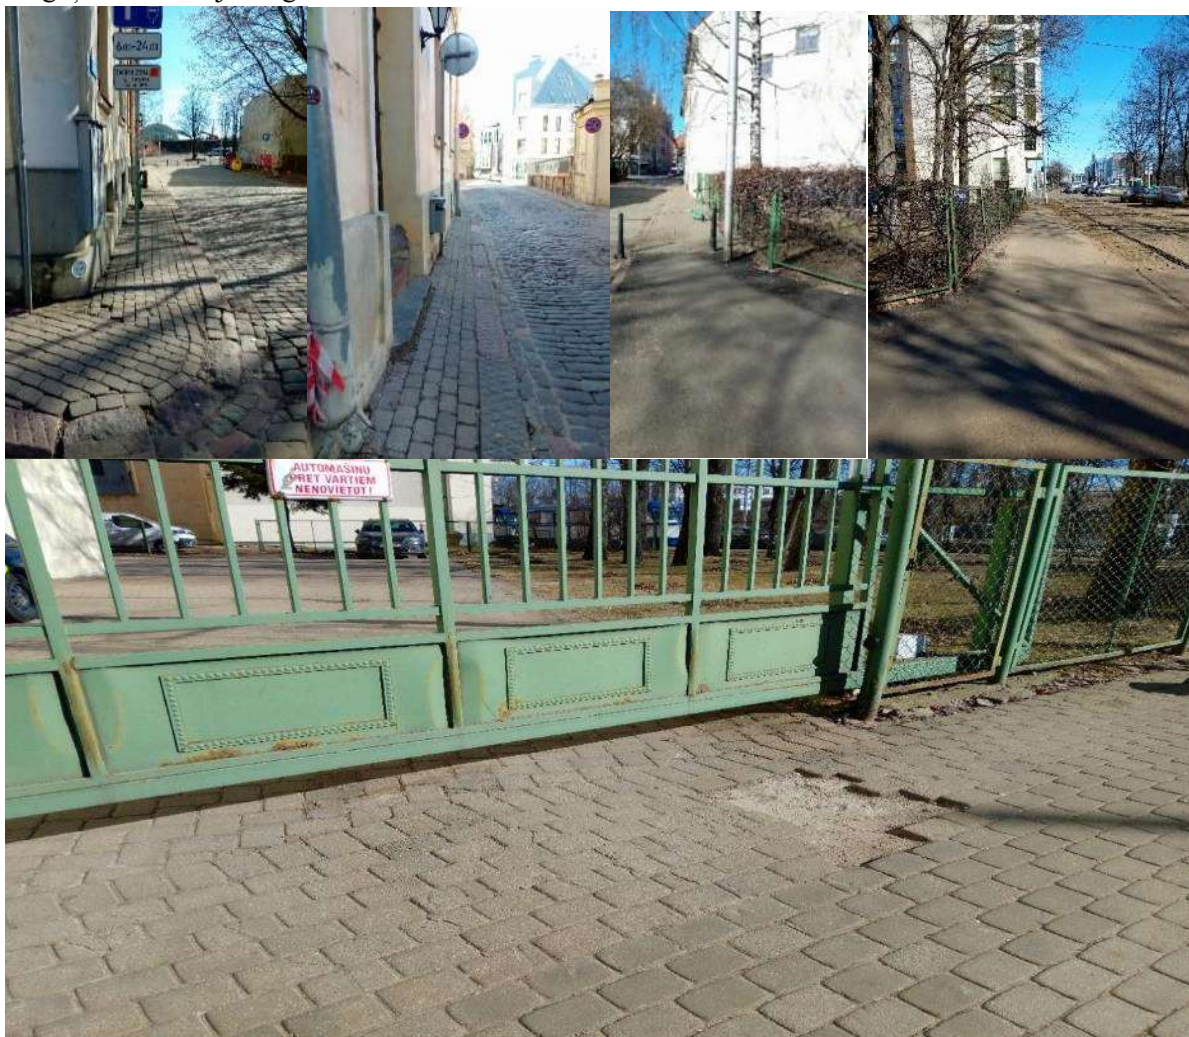
Brauktuves segums – dabīgais bruģakmens, ietves - betona bruģis ar dabīgā akmens apmalēm. Pieguļošās teritorijas segums labā stāvoklī.

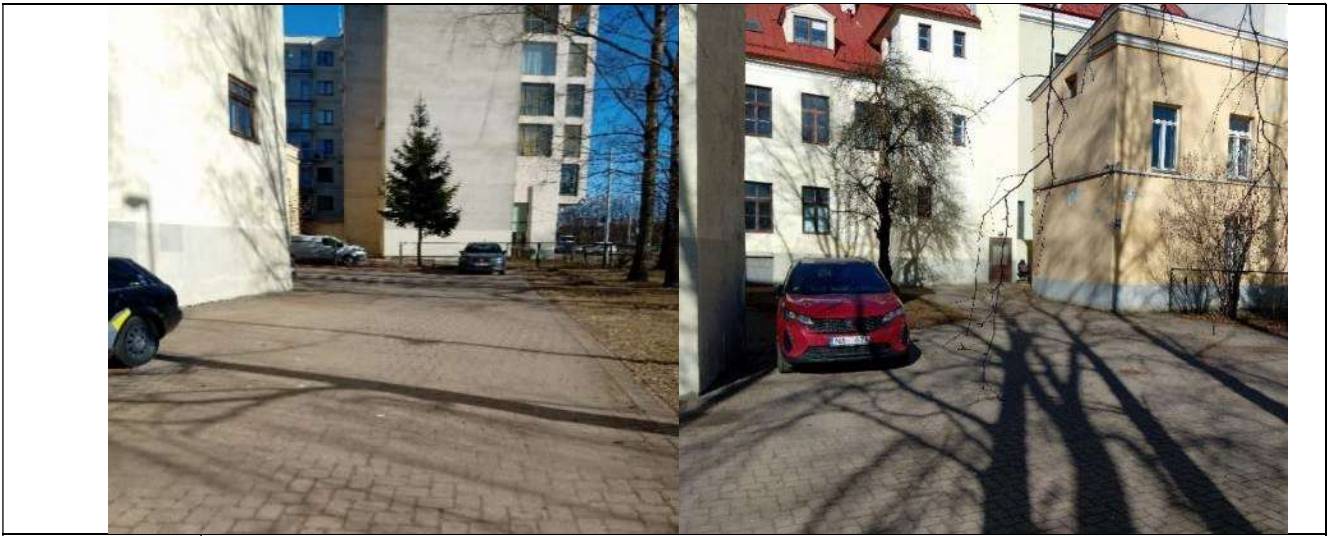
Pagalmā teritorija daļēji bruģēta – betona bruģis. Pieguļošās teritorijas daļēji ietver zaļo zonu

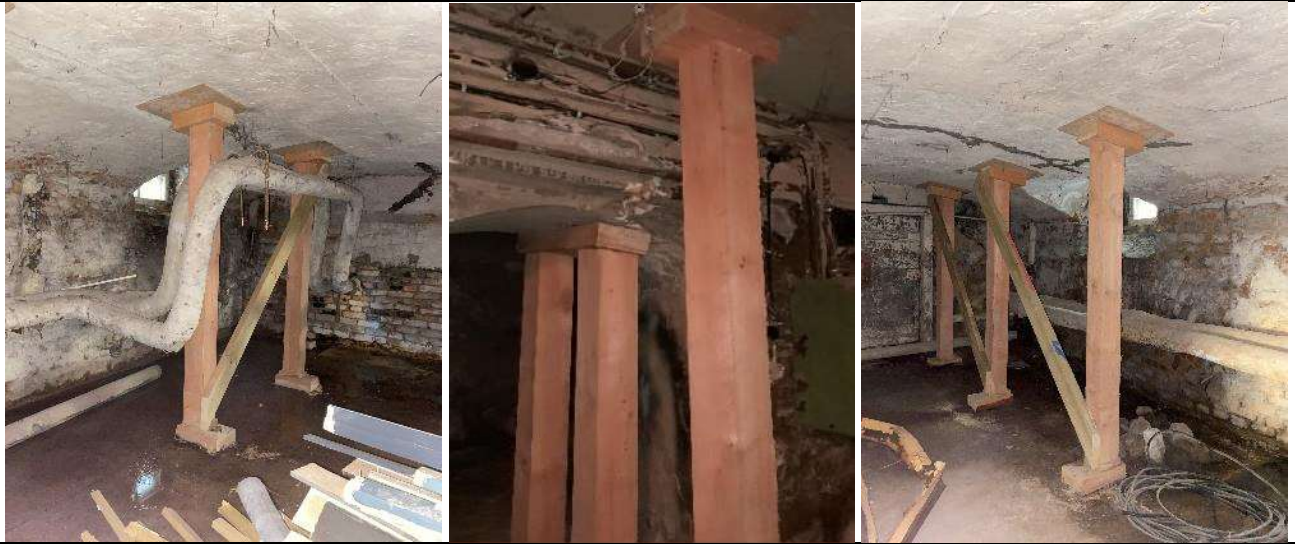
4.1.1.	Ēkas karkass, pamatu veids, to iedzīlīnājums, pārsegums, izmantotie materiāli, to stiprība, hidroizolācija, drenāža, būves aizsargapmales, ārsienu aizsardzība pret mitrumu
<p>5-stāvu mūra ēka ar pagrabstāvu. Akmens mūra lentveida pamati, uz koka režģoga un pāļiem. Pagrabstāvā - velvju pārsegumi. Lentveida mūra pamatu apakšējā daļa izbūvēta no laukakmeņiem smilts – kaļķu javā. Saskaņā ar Viktora Kopitina (sertifikāts Nr.3-00305,20-6374) 2016.gada 15.septembra “Tehniskās apsekošanas atzinumu” (turpmāk tekstā – tehniskās apsekošanas atzinums), kas ir pievienots 24.07.2017. apsekošanas akta Nr.RN-17-6-akt pielikumā Nr.1, konstatēts, ka “koka režģoga un pāļu augšējo galu koksne vietumis ir trupes bojāta pazemes ūdeņu līmeņa sezonālo svārstību rezultātā, kas savukārt izraisīja plaisu rašanos sienās un velvēs. Atsevišķā posmā pagraba grīdas līmenis ir zemāks par pamatu pēdu. Pamatu un pamatnes tehniskais stāvoklis kopumā vērtējams kā slikts.” Detalizēts būves konstrukciju un daļu apraksts (t.sk. pagraba, virszemes sienu pārsegumu apraksts) iekļauts iepriekš minētajā dokumentā.</p> <p>Ir veikta ēkas pagraba pārseguma pastiprināšana ar pagaidu balstiem (30.11.2016. SIA “Hansaprojects” Atzinums par sociālās apkalpošanas centra ēkas Rīgā, Kungu ielā 34 atsevišķu konstrukciju veiktajiem nostiprināšanas darbiem (detalizēts apraksts - 24.07.2017. apsekošanas akta Nr.RN-17-6-akt 3.pielikumā).</p> <p>Laikā no 29.11.2017. regulāri (1xmēnesī) tiek veikta pagraba pagaidu balstu konstrukciju pārbaude. Uz raksturīgākajām plaisām ēkas konstrukcijās ir uzstādīti marķieri un tiek veikts plaisu attīstības monitorings 1 x 3 mēnešos.</p> <p>Noniju rādījumu izmaiņas liecina par daļas novērojamo plaisu attīstības dinamiku - atvērumu platumu palielināšanos.</p> <p>Ir saņemts <u>būvspeciālista slēdziens</u>, kas apliecina 04.02.2020. veiktu atsevišķu konstrukciju vizuālo apskati, kuras gaitā tika konstatēts, ka ēka netiek ekspluatēta, turpinās tās atsevišķu ārsienu posmu un pārsedžu deformāciju attīstība, atsevišķās vietās notiek ārsienu apmetuma atslāņošanās (slēdziens pievienots šī akta 1.pielikumā).</p> <p>Pamatojoties uz būvspeciālista slēdzienu tika veikta fasādes atslāņojuma noņemšana (akts pievienots šī akta 2.pielikumā), un atbilstoši SIA “Hansaprojects” izstrādātajiem nostiprināšanas darbu risinājumiem, 16.04.2020. tika veikta pret 13.janvāra ielu orientētās ēkas fasādē (galasienā) esošo deformēto pārsedžu nostiprināšana ar mūrī iebūvētiem metāla leņķprofiliem.</p> <p>24.04.2020. tika saņemts <u>atkārtots būvspeciālista slēdziens</u>, kur konstatēts, ka nepieciešamie darbi ir veikti atbilstoši piedāvātajiem risinājumiem, bet turpmāk līdz ēkas pārbūves, atjaunošanas vai restaurācijas darbu veikšanai nepieciešams:</p> <ul style="list-style-type: none">- veikt plaisu monitoringu (ne mazāk kā 1x kvartālā);- turpmāk veikt regulāru ēkas vizuālo apskati (ar papildus fasāžu pārbaudi), konstatējot defektus – nodrošināt nodauzīšanu vai noseģšanu ar aizsargtīklu. <p>Šī akta 1.-12.pielikumos pievienoti no 08.2021. – 07.2022. SIA “JIMARI” balstu pārbaudes akti, kas apliecina, ka 40 balsti apsekoti un balstu konstrukcijas ir pārbaudītas un tie atbilst būvspeciālista V.Kopitina (sert.Nr. 3-00305) pagrabstāva pārseguma nostiprinājuma risinājuma definētajām prasībām.</p> <p>2021.gadā tika veikta ēkas konstrukciju padziļināta izpēte, lai sagatavotu darba uzdevumu ēkas konstrukciju atjaunošanas būvprojekta izstrādei, pēc kura realizācijas varētu tikt atsākta ēkas ekspluatācija (SIA “Arhitektoniskās izpētes grupa” veiktās tehniskās apsekošanas atzinums šī akta pielikumā).</p>

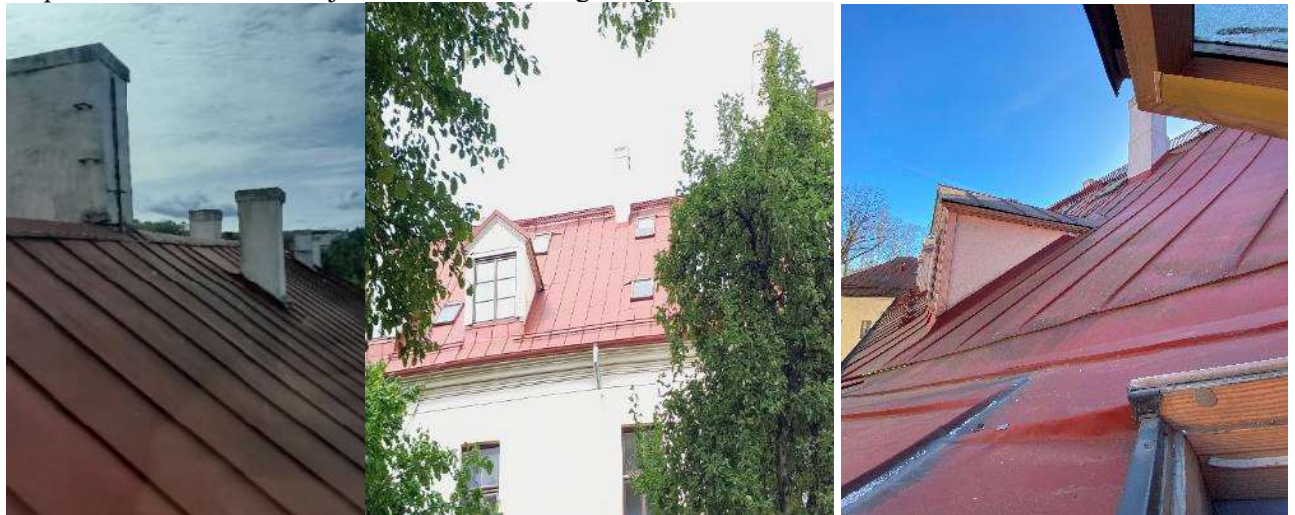
Jumta segums - gluds divslīpju, cinkotā valcprofila skārda segums ar izbūvētiem bēniņiem un jumta logiem, kas no ārpuses krāsots. Ēkas jumta konstrukcijas lielākoties ir apšūtas, vai aizbūvētas ar ģipškartona loksņēm. Kopumā jumta konstrukciju un ieseguma tehniskais stāvoklis ir apmierinošs. Lietus ūdens novadīšanas sistēma ir apmierinošā stāvoklī. Uz jumta uzstādītas sniega barjeras.

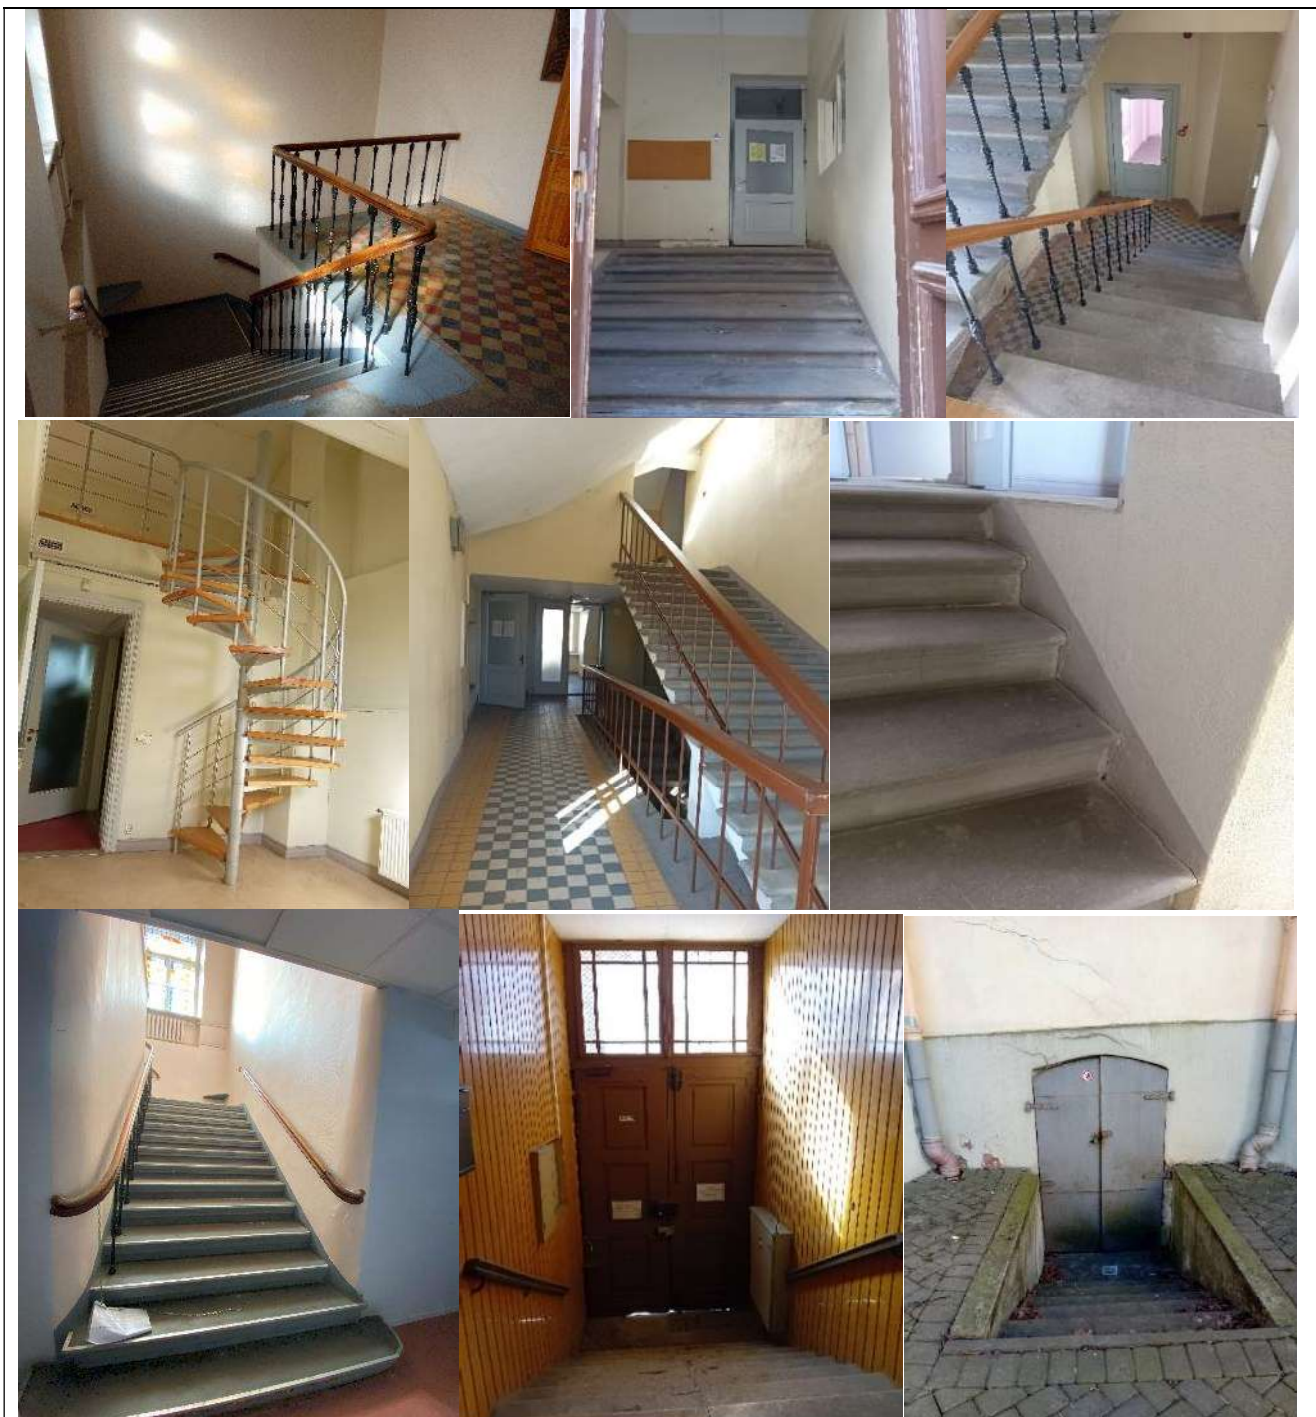
Kāpnes – galvenokārt monolītā betona un dzelzsbetona, betona un dzelzsbetona pakāpienu uz metāla laidsijām, ka arī koka konstrukcijas. No trešā uz ceturto un no ceturto uz piekto stāvu kāpnes – metāla-koka vītņu. Atsevišķi pakāpieni ar betona izdrupumiem, nošķēlumiem un plaisām, ka arī ar nodilumu. Kopumā kāpņu konstrukciju tehniskais stāvoklis ir apmierinošs.

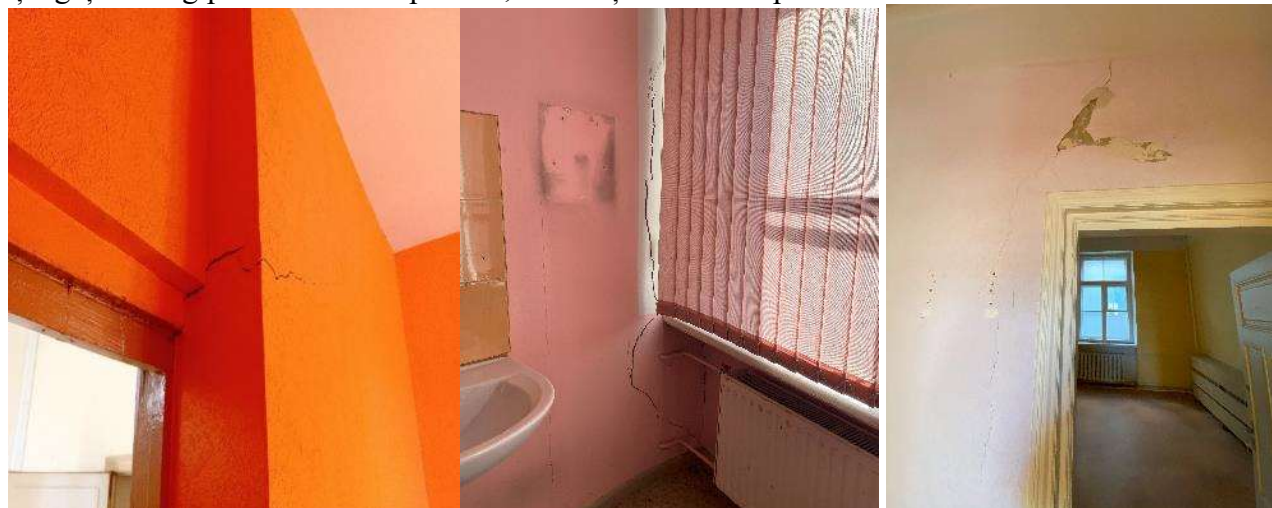
Ķieģeļu un režģiša karkasa starpsienas, atsevišķās vietās ar plaisām.

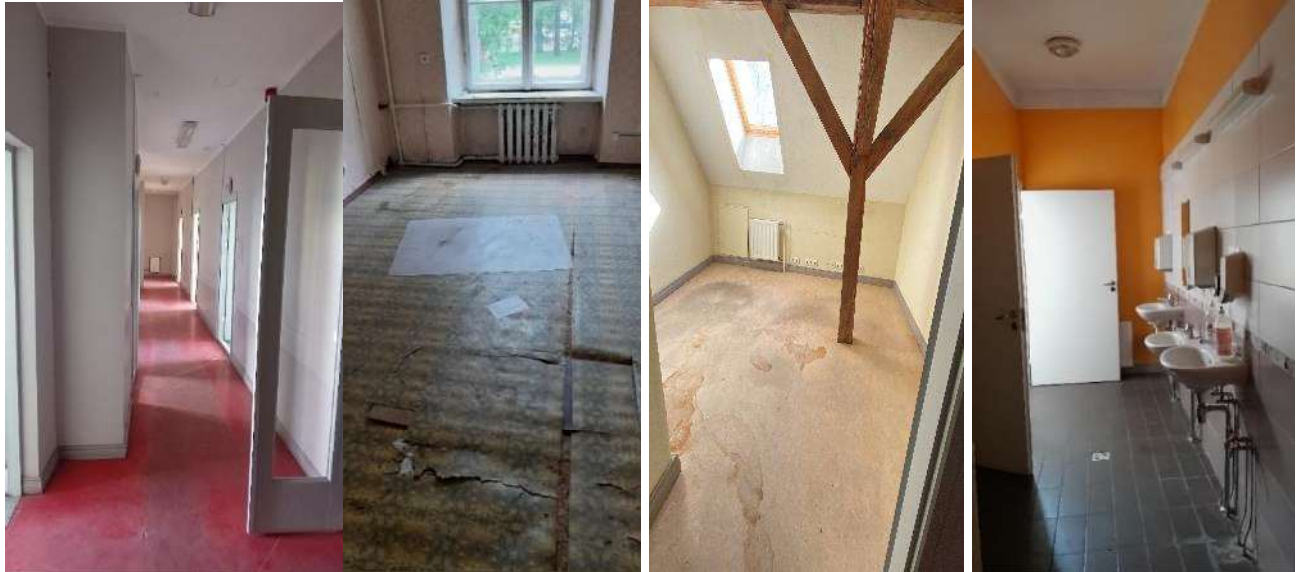
Grīdas segums – lamināts, linolejs, flīzes. Telpās ilgstoši nav veikts kosmētiskais remonts, grīdu segumi fiziski un morāli novecojuši. Telpas ir atbrīvotas un tukšas.

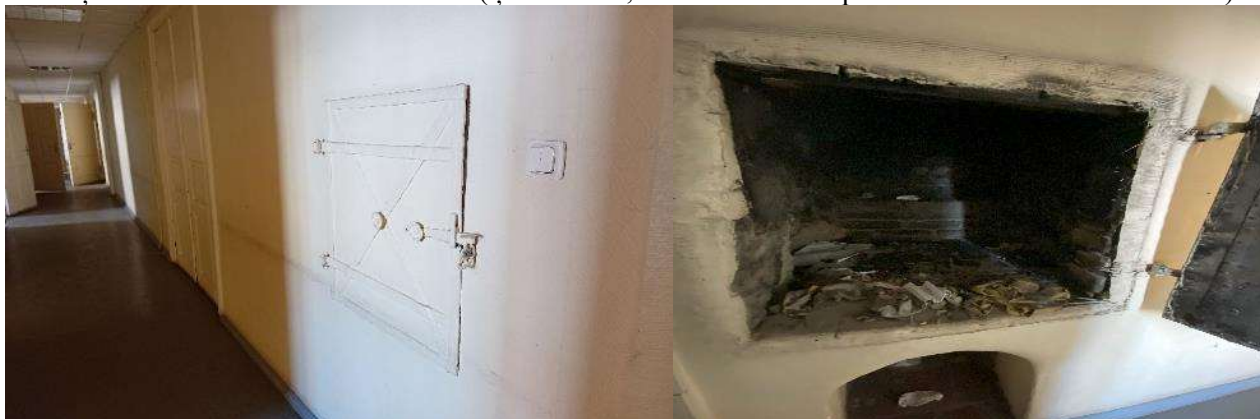
Dūmeņi netiek izmantoti kā dūmkanāli. (Ņemot vērā, ka ēka netiek ekspluatēta – dūmkanāli netiek tīrīti).

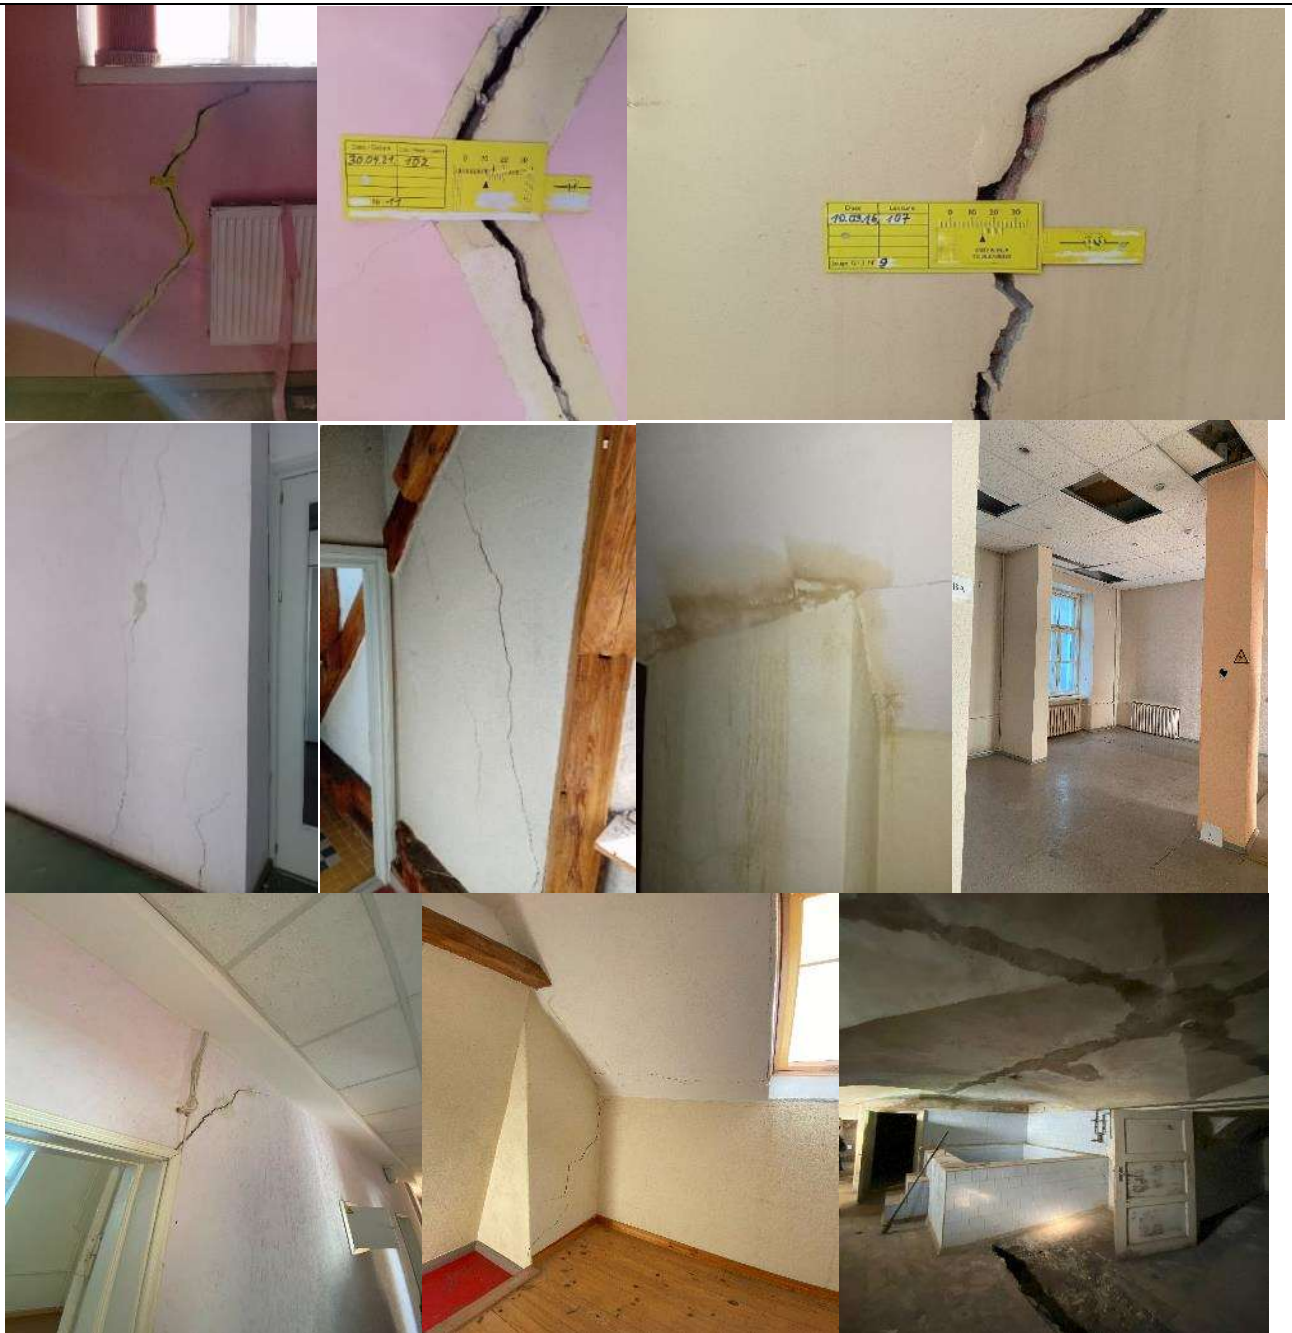
Kabinetos un gaitēnos, kā arī piektajā stāvā griestu un sienu apmetumā ir plaisas. Ēkas virszemes stāva telpu kosmētiskais stāvoklis morāli novecojis.

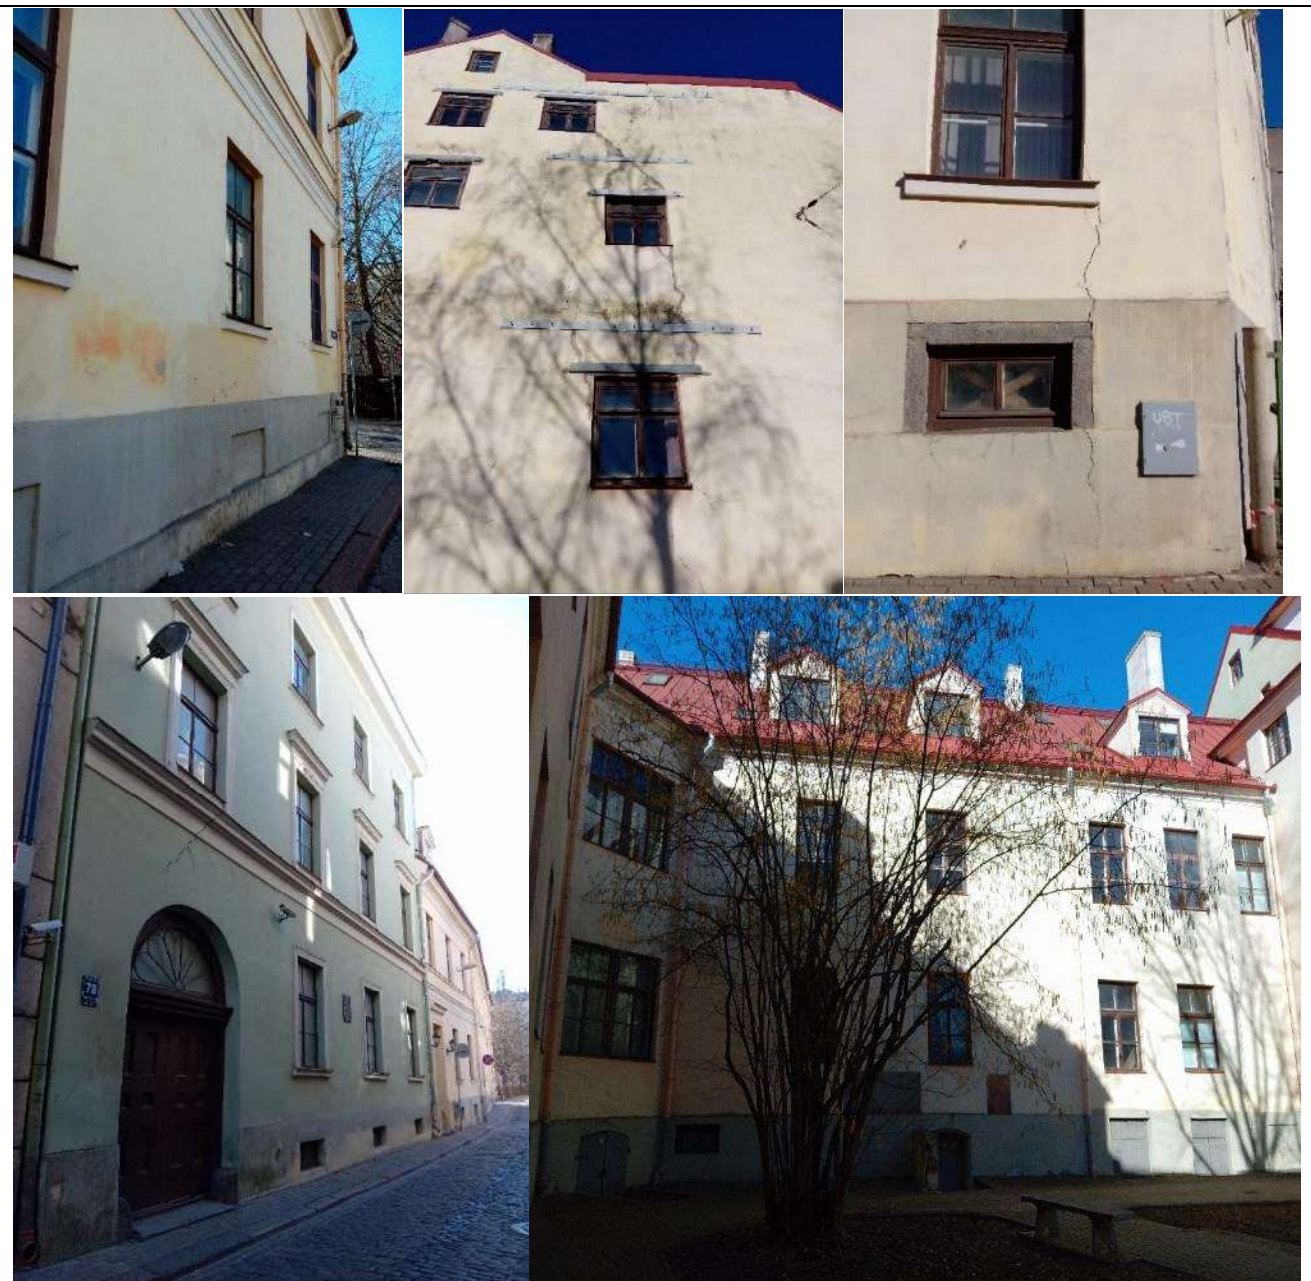
Fasādes apmetas un krāsotas. Plaisas ār sienās un pārsedzē, starpdzegas un logu ailes taisno līniju lūzums. Ēkas gala fasāde (pret 13.janvāra ielu) ir saplaisājusi. 2016.gada novembrī veikta ēkas gala sienas, fasādes, kas orientēta pret 13.janvāra ielu, plaisu zonas un tajā esošo deformēto pārsedžu nostiprināšana ar mūrī iebūvētām savilcēm. Uz plaisām uzstādīti marķieri un tiek veikts plaisu attīstības monitorings. Aktuālie monitoringa dati iekļauti 05.05.2022. plaisu attīstības monitoringa atskaitē (14.pielikums)). 16.04.2020. atbilstoši SIA "Hansaprojects" izstrādātajiem nostiprināšanas darbu risinājumiem, tika veikta pret 13.janvāra ielu orientētās ēkas fasādē (galasienā) esošo deformēto pārsedžu nostiprināšana ar mūrī iebūvētiem metāla leņķprofilēm.

Nacionālā kultūras mantojuma pārvalde (turpmāk – Pārvalde) 22.06.2021. atzinumā Nr.NKMP/2021/14.1-03/3386 aicina turpināt uzsāktos darbus, tāpat gada laikā veikt Ēkas fasādes frontona no Kungu ielas puses un minētā ciļņa arhitektoniski māksliniecisko izpēti un pamatojoties uz to, plānot ciļņa un frontona restaurāciju. Arhitektoniski māksliniecisko izpēti un darba plānu ciļņa un frontona restaurācijai iesniegt Pārvaldē.

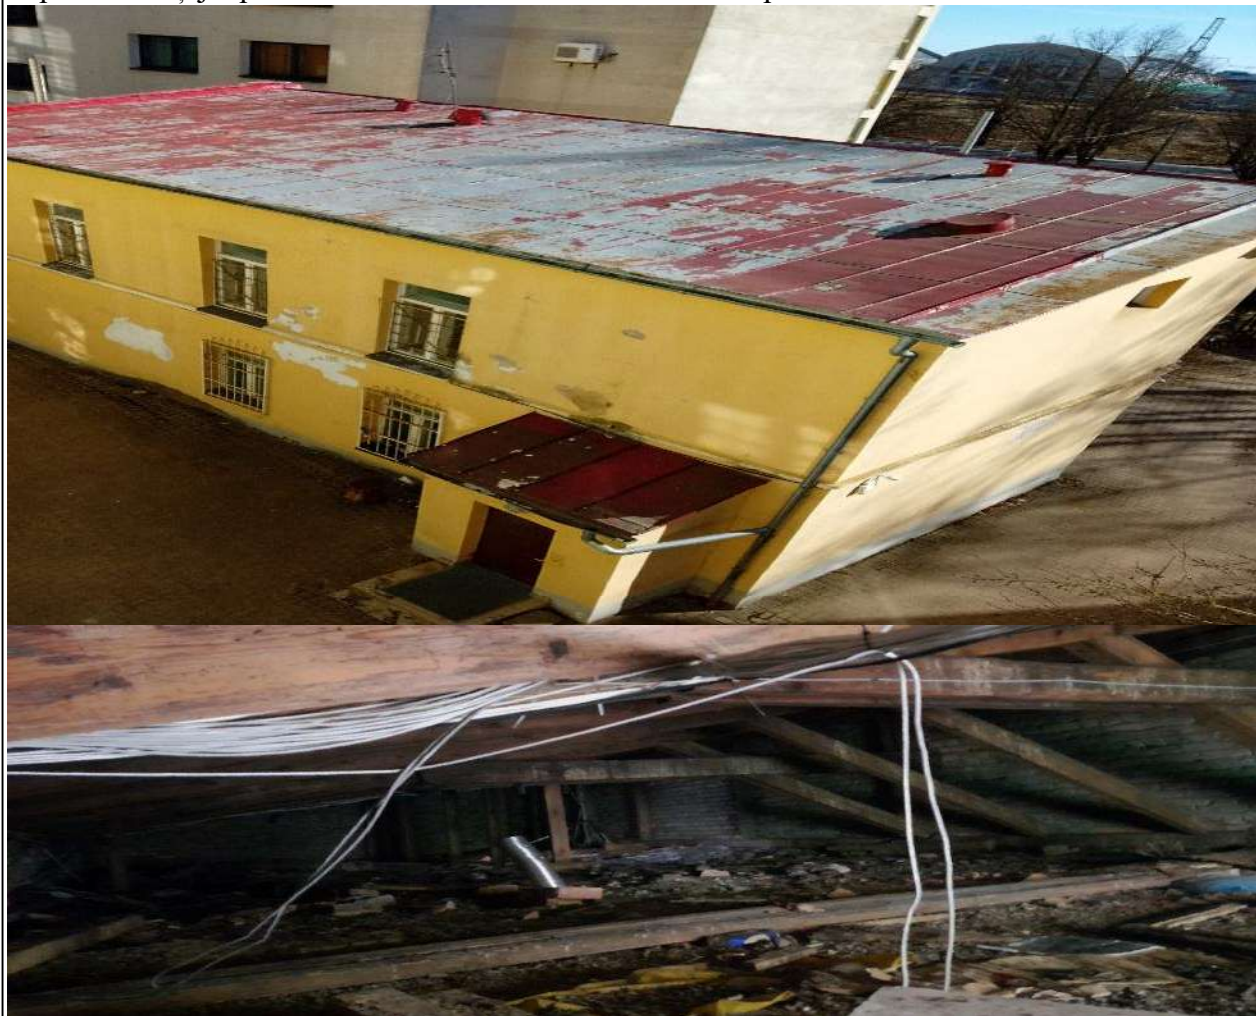
Jumts – koka pieslejspāru vienslīpes jumts. Atsevišķiem jumta koka elementiem vizuāli konstatējami bioloģiskie bojājumi – trupes un koksngrauzi. Atsevišķi jumta elementu savienojuma mezgli ir izpildīti nekvalitatīvi. Viecama koka konstrukciju apstrāde ar anitiprēņiem. Jumta iesegums – gludā cinkotā skārda, no ārpuses krāsots, virs retināta dēļu klāja. Neraugoties uz konstatētiem defektiem un bojājumiem, jumta konstrukciju un ieseguma tehniskais stāvoklis kopumā ir daļēji apmierinošs. Lietus ūdens novadsistēma apmierinošā stāvoklī.

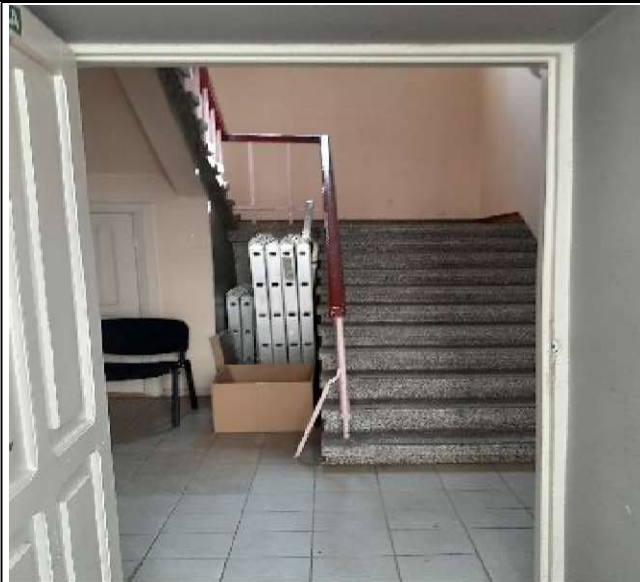
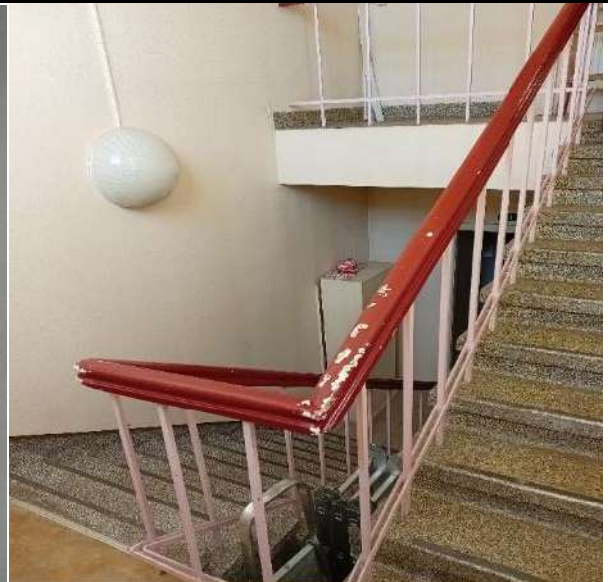
Iekšējās kāpnes no dzelzsbetona ar metāla margām. Ugunsdzēsības kāpņu nav. Saskaņā ar Viktora Kopitina (sertifikāts Nr.3-00305,20-6374) 2016.gada 8.aprīļa “Tehniskās apsekošanas atzinumu” (turpmāk tekstā – tehniskās apsekošanas atzinums), kas ir pievienots 24.07.2017. apsekošanas akta Nr.RN-17-6-akt pielikumā Nr.2, konstatēts, ka “kāpņu apakšējās daļas laidsijas un sijas, uz kurām tās balstās ievērojami korozijas bojātas ilglaicīga mitruma iedarbības rezultātā. Kopumā kāpņu konstrukciju tehniskais stāvoklis ir neapmierinošs.”

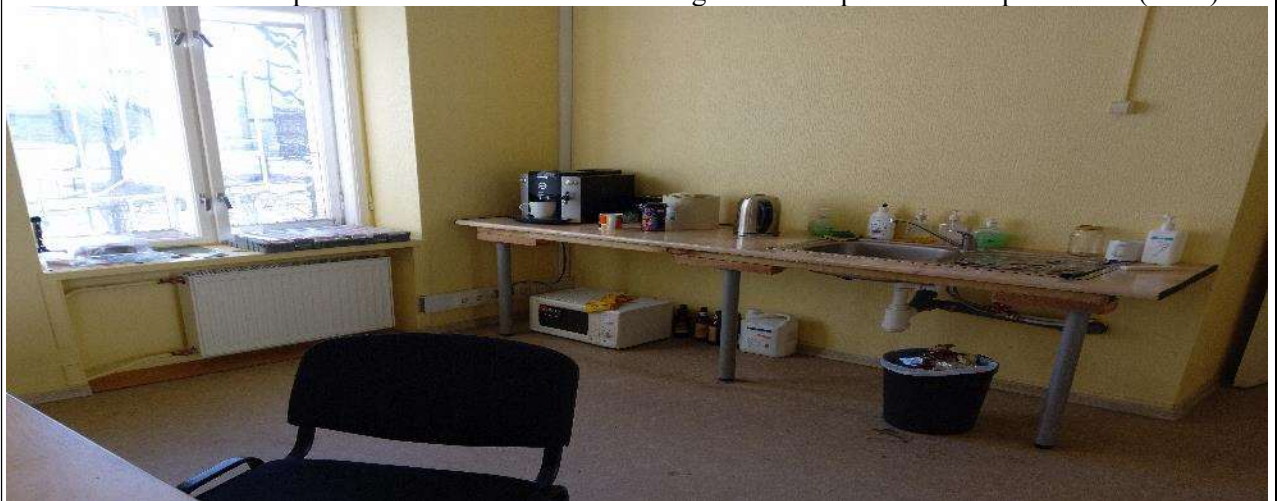
Ēkas virszemes stāva telpu kosmētiskais stāvoklis labs. Pagrabstāva telpu stāvoklis apmierinošs (saus).

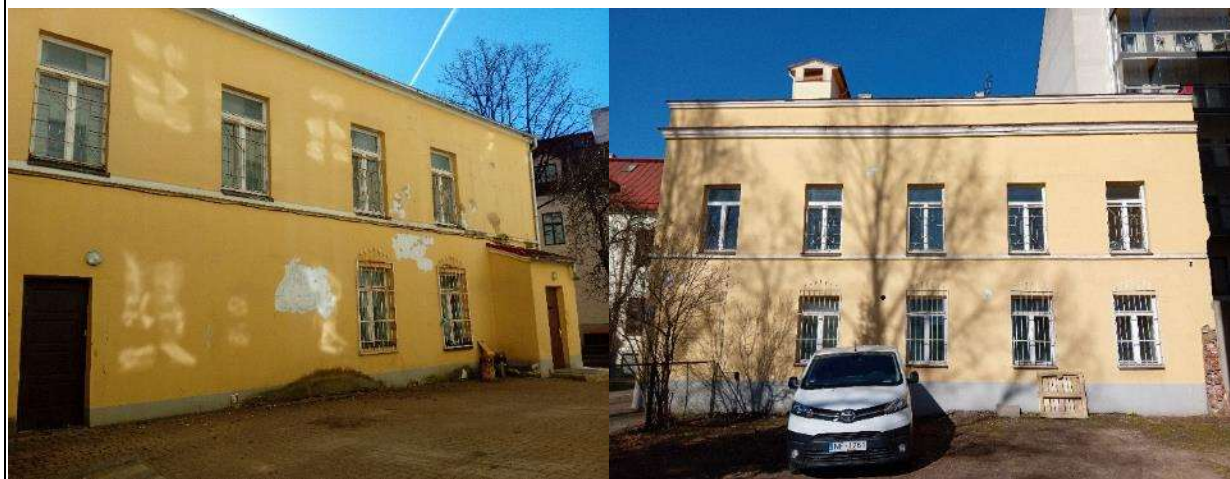
Fasādes apmestas un krāsotas. Vērojama apmetuma un krāsojuma atdalīšanās (pastiprināti – iekšpagalmā).

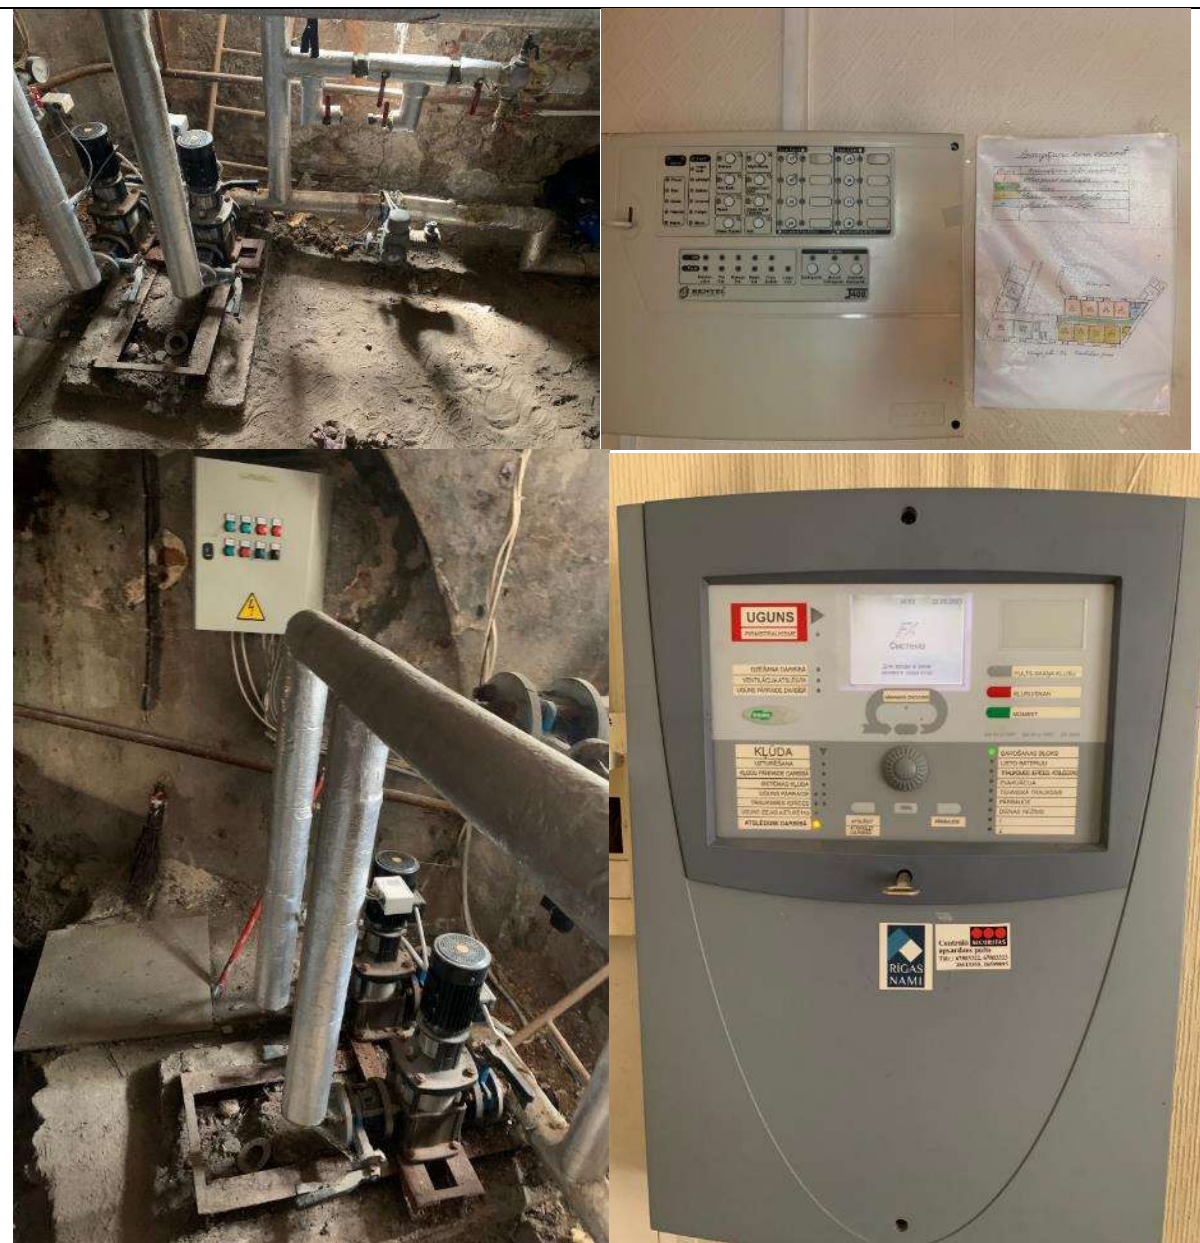
5.1.2.	Uguns aizsardzības sistēmas un ugunsdzēsības līdzekļi - automātiskā ugunsgrēka atklāšanas un trauksmes signalizācijas, automātiskā ugunsgrēka balss izziņošanas, stacionārās ugunsdzēsības, gaisa virsspiediena un dūmu izvades sistēmas, iekšējais ugunsdzēsības ūdensvads, izgaismotas evakuācijas izeju norādes zīmes
<p>Ēkā ir nodrošināta:</p> <ul style="list-style-type: none"> - iekšējā ugunsdzēsības ūdensapgādes sistēma, kurā ir divi ūdens spiediena paaugstināšanas sūkņi un 8 ugunsdzēsības krāni; - ar evakuācijas izeju izgaismotām zīmēm; - ugunsgrēka atklāšanas un trauksmes signalizācijas sistēmu. - ar pārnēsājamiem ugunsdzēsības pulvera aparātiem. <p>Sākot ar 2018./2019. ziemas sezonu ēka Kungu iela 34 netiek ekspluatēta, īpašumam atslēgta ūdens padeve. Ūdens padeve atjaunota 2021. gadā – ēkas Kalēju 78 (003) vajadzībām.</p>

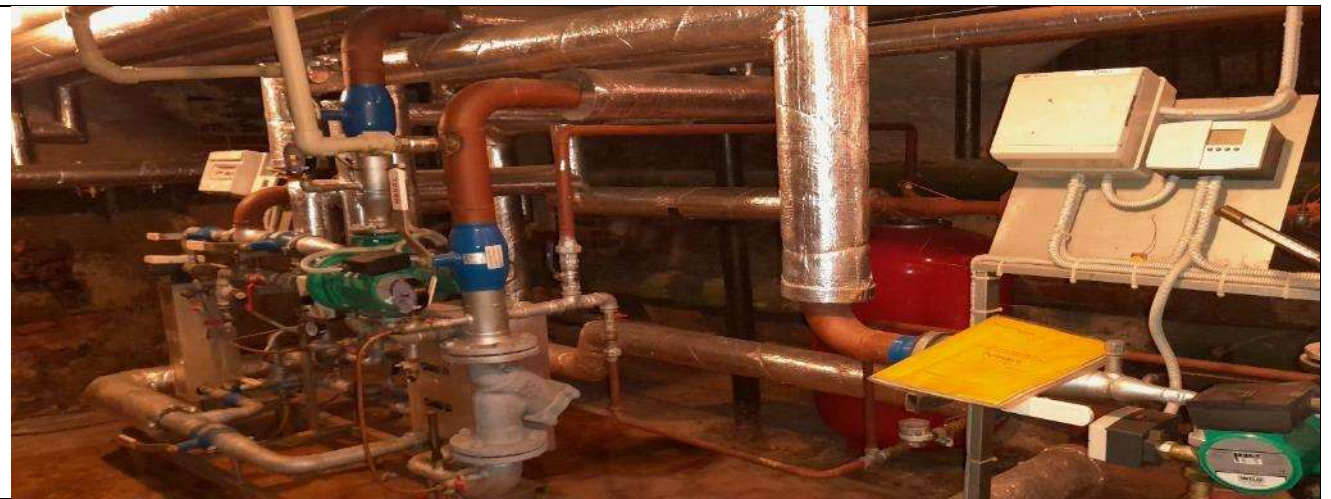
Ēka ir pieslēdzama centrālajai pilsētas siltumapgādes sistēmai. Sākot ar 2018./2019. ziemas sezonu tā tika atslēgta no AS Rīgas Siltums siltumtīkliem. Siltuma padeve daļēji (nodrošinot Kalēju 78 ēkas 003 apkuri, atjaunota 2021. gadā

Ēkas pagrabstāvā izvietota AS “Rīgas siltums” siltumtrase (ekspluatācijas aizsargjosla gar pazemes siltumvadu, siltumapgādes iekārtu un būvi).

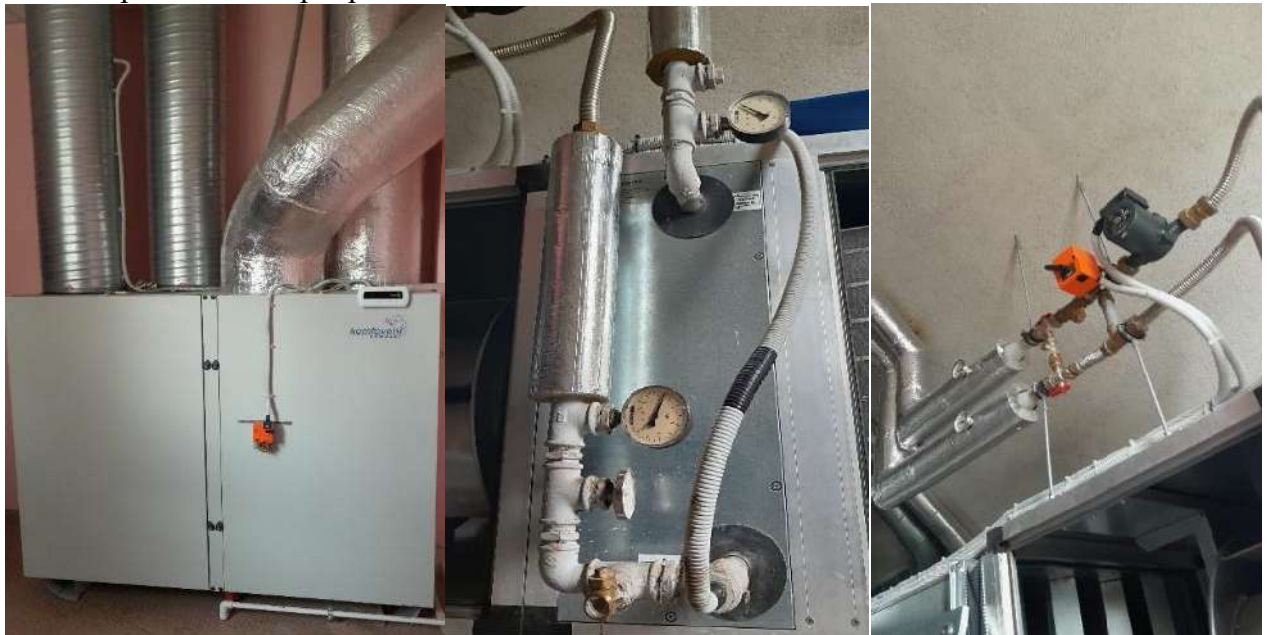
Ēkas 3.un 4. stāvos ierīkota centralizēta ventilācijas sistēma (2018./ 2019. gadā atslēgta). Nav veikta darbības pārbaude un apkope.

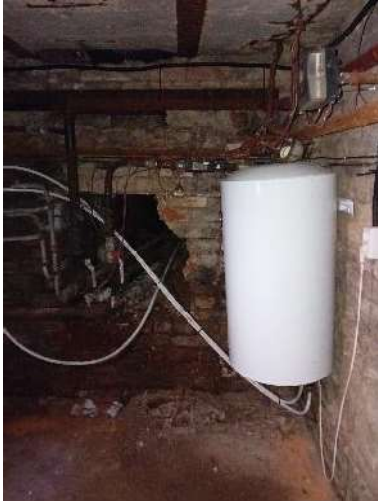
5.2.1.	Iekšējā aukstā ūdensvads ievads, ūdens mērītājs, cauruļvadi un ietaises; Kanalizācijas notekūdeņu novadīšanas sist.
Ūdensapgādes un kanalizācijas sistēmas saistītas ar ēkas Kungu ielā 34 sistēmām.
