## **Paskaidrojuma raksts**

Ēkas tehniskā stāvokļa un ieguldījumu novērtējumam

Objekts: Noliktava, kadastra apz. 0100 027 0071 003, Brīvības iela 188 k-3, Rīga LV-1020.

## Ēkas (būves) tehniskās apsekošanas atzinums

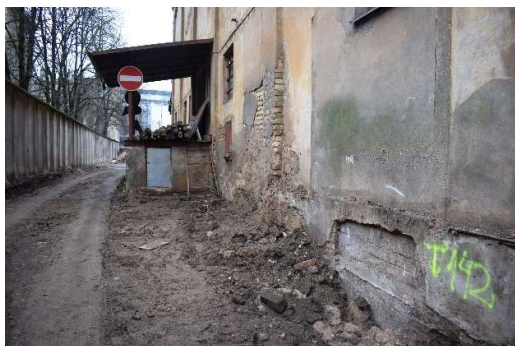
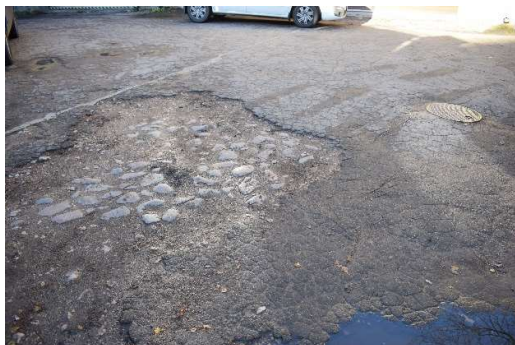
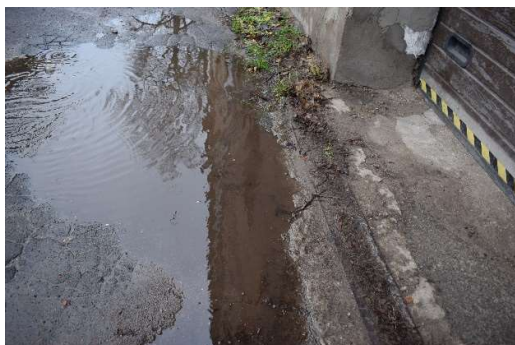
slodzes, konstatētie defekti nerada sevišķu bīstamību, taču seguma tehniskais stāvoklis apgrūtina nokrišņu novadīšanu un seguma uzkopšanu. Izveidotās stāvvietas neapzīmētas un neorganizētas.

3.1.1. att. Asfaltbetona seguma bojājumi

3.1.3. att. Asfaltbetona seguma bojājumi

3.1.5. att. Asfaltbetona seguma bojājumi

| Atzinuma sadaļa | Secinājumi | Ieteikumi |
|---|---|---|
| 3.1.1. | Bojāta ieklātā asfaltbetona seguma struktūra, seguma izdrupumi, izveidojušās plaisas un būtiskas bedres, seguma pamatnes sēšanās, uz seguma virsmas izveidojušies veģetatīvie apaugumi, daudzviet segums pilnībā demontēts.<br>Nevienmērīgas sēšanās rezultātā novērojami seguma nelīdzenumi kā rezultātā netiek nodrošināta normāla nokrišņu ūdeņu novadīšana no stāvlaukumu virsmas, kas veicina seguma degradāciju. | |

Nepieciešams veikt pilnīgu seguma un pamatnes nesošo kārtas demontāžu. Izbūvēt jaunu drenējošo slāni, nesaistītu minerālmateriālu pamatnes nesošo slāni, veikt armēšanu ar ģeosintētiskiem materiāliem (ģeorežģis), nesaistītu minerālmateriālu kārtu un bruģakmens vai asfaltbetona seguma izbūvi.

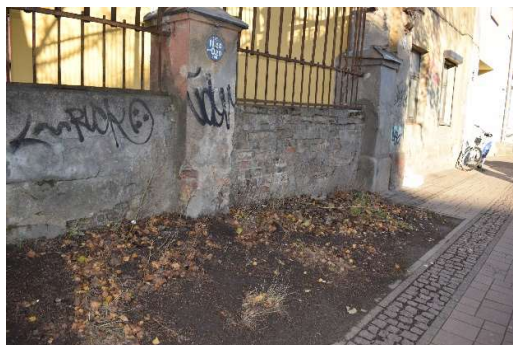
Dienvidu pusē izbūvēts apmests māla ķieģeļu nožogojums ar metāla segmentiem. Mūra nožogojuma apdares slānis tehniski nolietojies, konstatēta lokāla mūra erozija, tērauda segmentiem bojāts pretkorozijas pārklājums un atsevišķi posmi ir deformēti (skatīt 3.4.1. līdz 3.4.6. att.). Nožogojumā izbūvēti metāla vārti un automātiskā barjera. Vārti pilda savu funkciju, bet ir bojāts vārtu pretkorozijas pārklājums un attīstījusies korozija. Nožogojuma tehniskais stāvoklis neapmierinošs. Nepieciešams veikt esošās apdares demontāžu, izveidot jaunu apdares slāni, rekomendējams veikt tērauda segmentu nomaiņu. Izvērtēt metāla vārtu nepieciešamību, ņemot vērā, ka teritorija norobežota ar automātisku barjeru, rekomendējams veikt esošo vārtu demontāžu.

3.4.1. att. Teritorijas dienvidu daļas nožogojuma bojājumi

| 3.4.3. | <p>Dienvidu pusē izbūvēts apmests māla ķieģeļu nožogojums ar metāla segmentiem. Mūra nožogojuma apdares slānis tehniski nolietojies, konstatēta lokāla mūra erozija, tērauda segmentiem bojāts pretkorozijas pārklājums un atsevišķi posmi ir deformēti.</p> <p>Nožogojumā izbūvēti metāla vārti un automātiskā barjera. Vārti pilda savu funkciju, bet ir bojāts vārtu pretkorozijas pārklājums un attīstījusies korozija. Nožogojuma tehniskais stāvoklis neapmierinošs.</p> | <p>Rekomendējams remontdarbu plānā iekļaut esošās apdares demontāžu, izveidot jaunu apdares slāni, rekomendējams veikt tērauda segmentu nomainīšanu.</p> <p>Izvērtēt metāla vārtu nepieciešamību, ņemot vērā, ka teritorija norobežota ar automātisku barjeru, rekomendējams veikt esošo vārtu demontāžu.</p> <p>Rekomendējamais izpildes termiņš 3-5 gadi.</p> |

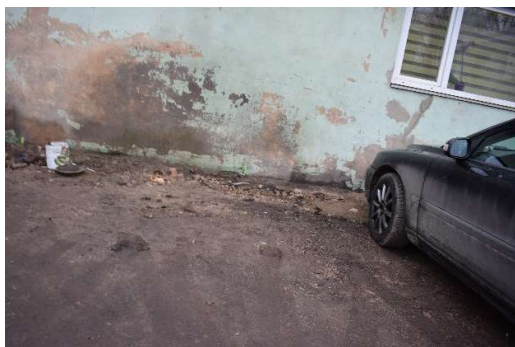
4.1.2.3. att. Virspamata bojājumi

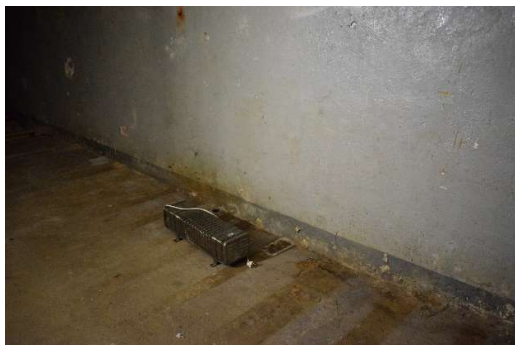
4.1.2.5. att. Kapilārā mitruma bojājumi

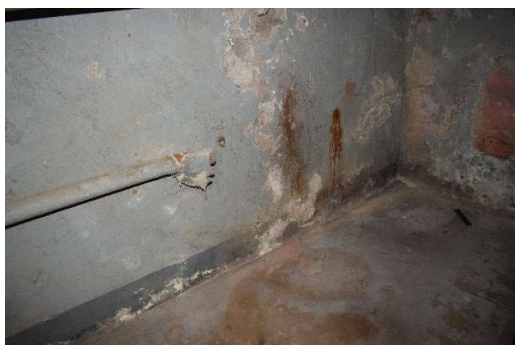
4.1.2.7. att. Kapilārā mitruma bojājumi

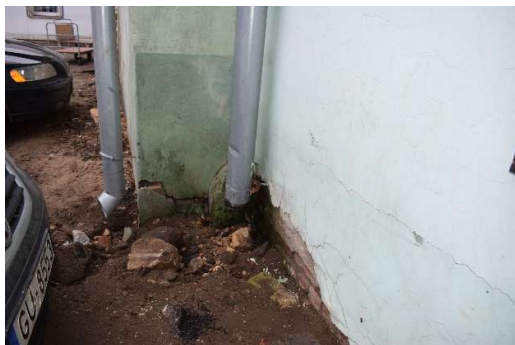
4.2.3.1. att. Lokāla mūra erozija

Nepieciešams veikt būtiskāko plaisu pastiprināšanu ar spirālenkuriem, veikt plaisu attīrīšanu un aizpildīšanu ar remontsastāviem (skatīt pielikumu Nr.2).

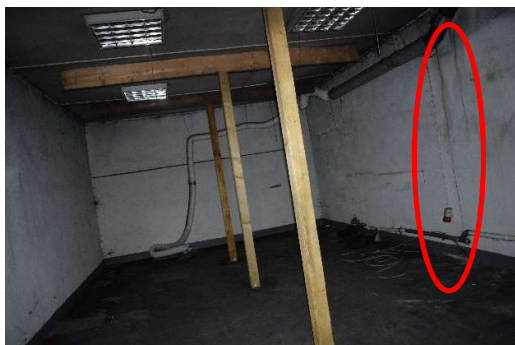
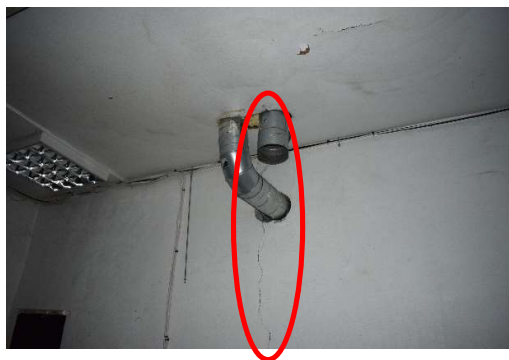
| <p><b>C.5b Ķieģeļu mūra nesošās iekšsienas</b><br/>Apsektotās ēkas nesošās iekšsienas konstrukciju veido ķieģeļu mūris.<br/>Starp telpām Nr.11 un 12 konstatēta caurejoša plaisa (skatīt 4.2.4.1. un 4.2.4.2. att.).<br/>Kopumā nesošajām iekšsienām nav konstatēti būtiski bojājumi, kas liecinātu par to nepietiekamu nestspēju, līdz ar to tehniskais stāvoklis vērtējams kā labs.<br/>Ēkas virszemes nesošās iekšsienas atbilst spēkā esošā 2014. gada 1. oktobra Būvniecības likuma 9. panta 1. punkta "Mehāniskā stiprība un stabilitāte" prasībām.<br/>Nepieciešams veikt plaisu pastiprināšanu ar spirālenkuriem (skatīt pielikumu Nr.2).</p> | | <p>20%</p> |

4.2.4.1. att. Caurejoša plaisa starpsienā starp telpām Nr. 11 un 12

4.2.4.2. att. Caurejoša plaisa starpsienā starp telpām Nr. 11 un 12

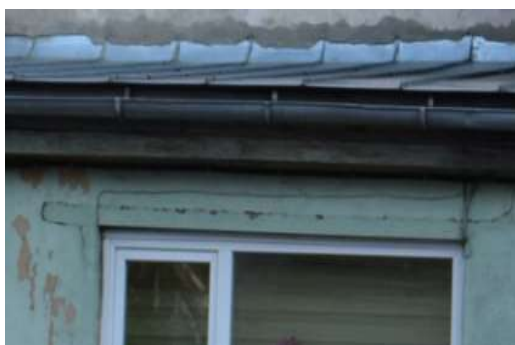
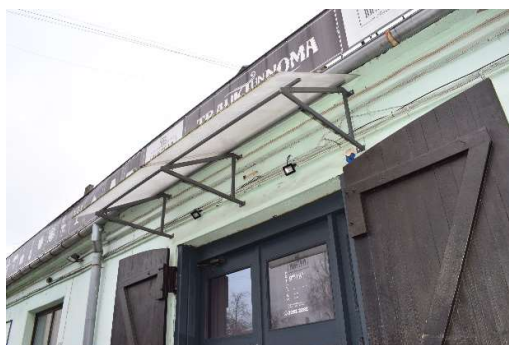
Apsekošanas laikā nav veikta pārsedžu atsegšana un to konstrukciju noteikšana, bet ņemot vērā ēkas uzbūvi, iekšienā izveidotas dzelzsbetona un metāla siju pārsedzes. Ārējām pārsedzēm konstatēta nebūtiska korozija (skatīt 4.2.5.1. un 4.2.5.2. att.).

Kopumā pārsedžu tehniskais stāvoklis apmierinošs. Ēkas ailu pārsedzes atbilst spēkā esošā 2014. gada 1. oktobra Būvniecības likuma 9. panta 1. punkta "Mehāniskā stiprība un stabilitāte" prasībām.

4.2.5.1. att. Nebūtiska metāla siju korozija

4.2.5.2. att. Nebūtiska metāla siju korozija

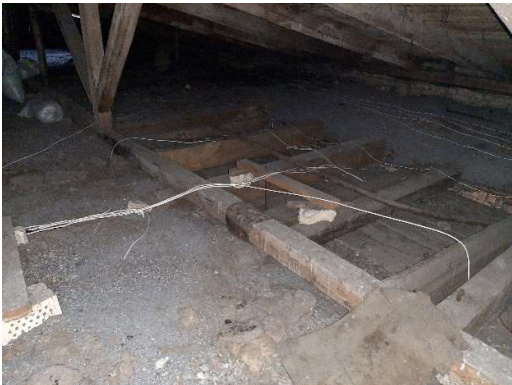
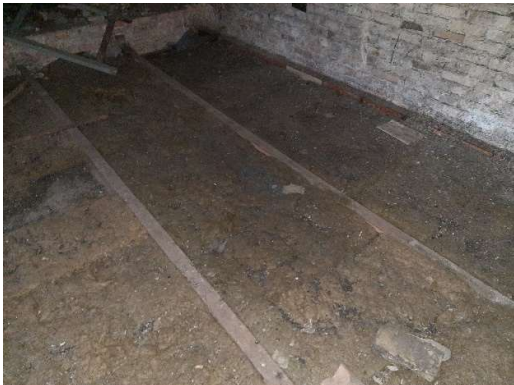
| <p>Apsekošanas laikā konstatēts, ka ēkas norobežojošās konstrukcijas (pamati, ārsienas, pagrabstāva pārsegums) nav siltinātas un neatbilst spēkā esošajiem 2015. gada 30. jūnija Ministru kabineta noteikumu Nr. 339 "Noteikumi par Latvijas būvnormatīvu LBN 002-19 "Ēku norobežojošo konstrukciju siltumtehnika"" izvirzītajām prasībām attiecībā uz konstrukciju caurlaidības koeficientu.</p> <p>Ēkai nav veikta energosertifikācija.</p> <p>Bēniņu pārsegumam ierīkots izdedžu siltumizolācijas slānis, kas lokāli nomainīts uz minerālvati (skatīt 4.5.2.1. un 4.5.2.2. att.). Siltumizolācijas tehniskais stāvoklis neapmierinošs.</p> <p>Rekomendējams veikt esošā siltumizolācijas slāņa demontāžu, veikt pārseguma un dēļu apšuvuma tehnisko izpēti, ja nepieciešams veikt koka konstrukciju nomaiņu. Kad konstrukcijām nodrošināti atbilstoši ekspluatācijas apstākļi, virs pārseguma ieklāt gaisa un tvaika izolācijas plēvi, ieklāt beramās vai minerālvates siltumizolācijas slāni, ierīkot dēļu klāju.</p> | <b>60%</b> |

| 4.5.2.1. att. Bēniņu pārseguma siltumizolācija | 4.5.2.2. att. Bēniņu pārseguma siltumizolācija | |

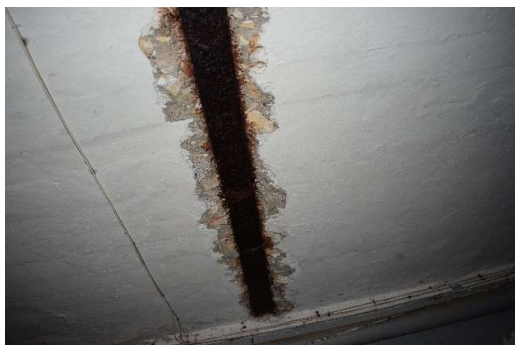
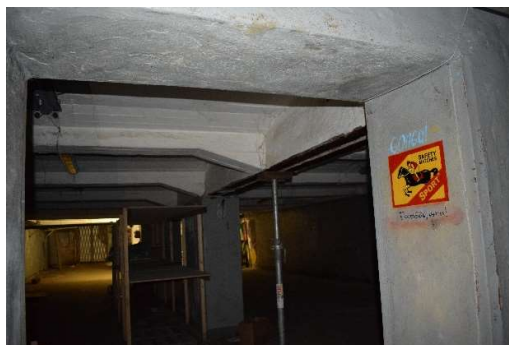
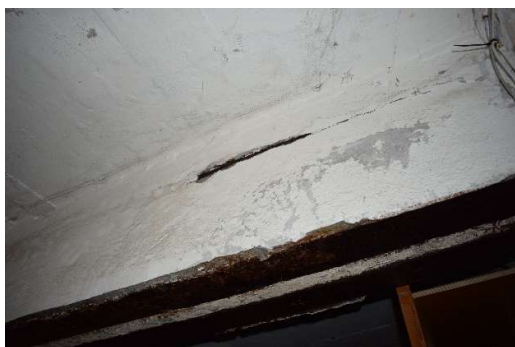
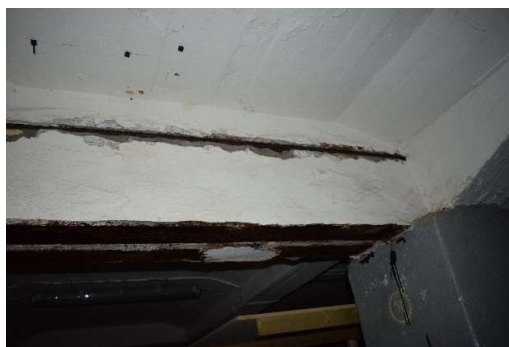
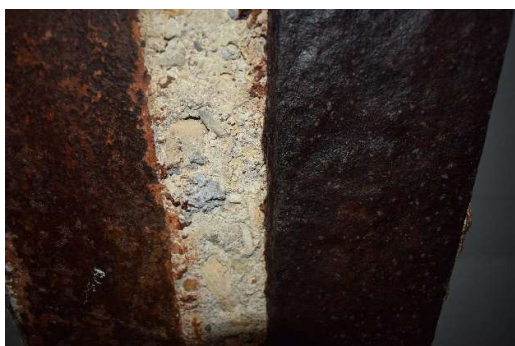
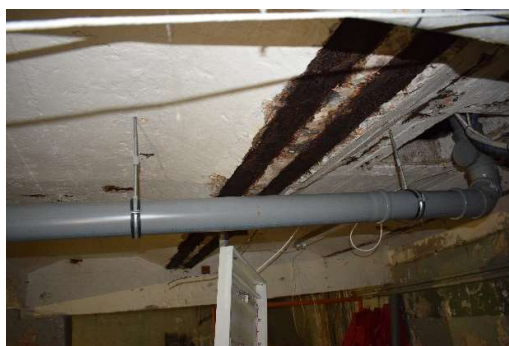
| <p><u>C.23 Monolīta dzelzsbetona pārsegumi.</u></p> <p>Ēkas pagrabstāvam izbūvēts monolītā dzelzsbetona siju pārsegums.</p> <p>Vairākās zonās konstatēta pastiprināta metāla dubult T un stiegrojuma korozija (skatīt 4.6.1.1. līdz 4.6.1.10. att.). Atsevišķām stiegrām korozija attīstījies līdz pakāpei, ka tās ir bojātas visā šķēsgriezumā. Vizuāli vērtējot pārseguma sijām korozijas līmenis virs 10% no šķēsgriezuma laukuma. Atsevišķās zonās uzstādīti pagaidu balsti (skatīt šī atzinuma pielikumu Nr.2).</p> <p>Apsektās sijas profils atbilst vēsturiskajam Vācu normālajiem I profiliem Np (Deutsche Normal I Eisen, avots Handbuch für P-Träger : Ilseder Hütte, Abt. Walzwerk Peine, 1922), kas mūsdienu profilu sistēmā atbilst IPN tērauda profiliem. Ņemot vērā konstatēto siju korozijas pakāpi, izlases kārtā veikti siju atlikušā metāla biezuma uzmērījumi ar ultraskaņas metodi. Uzmērīšanas laikā konstatēts, ka siju korozija ir tādā pakāpē, ka IPN siju šķēsgriezuma samazinājums pārsniedz 10%. Detalizētu informāciju par veiktajiem mērījumiem skatīt atzinuma pielikumā Nr.1.</p> <p>Lai izvērtētu betona stiprību, noteikta betona karbonizācija saskaņā ar standarta LVS EN 14630:2007 “Betona konstrukciju aizsardzības un remonta materiāli un to sistēmas. Testēšana. Sacietējuša betona karbonizācijas dziļuma noteikšana ar fenoltaleīna metodi” metodiku. Apsekošanas laikā konstatēts, ka pagrabstāva betons nav karbonizējies. Tiek pieņemta betona karbonizācija līdz 1.0 mm. Detalizētu informāciju par veiktajiem mērījumiem skatīt atzinuma pielikumā Nr.1.</p> <p>Noteiktā betona virsmas kubiskā stiprība ar nesagraujošo metodi atbilstoši LVS EN 12504-2:2013 “Betona testēšana konstrukcijās. 2. daļa: Nesagraujošā testēšana. Atsitiena skaitļa noteikšana” ar oriģinālkonstrukcijas N tipa ar atsperi darbināmu tērauda Šmita āmuru. Noteiktā betona virsmas kubiskā stiprība atbilst betona klasei C25/30.</p> <p>Nepieciešams veikt detalizētu pārseguma tehnisko izpēti, veicot pārseguma siju un stiegrojuma atsegšanu, noteikt korozijas pakāpi un tās ietekmi uz pārseguma kopējo nestspēju. Veikt pārseguma konstrukcijas nestspējas aprēķinus. Normatīvo aktu kārtībā izstrādāt būvniecības ieceres dokumentāciju pārseguma atjaunošanai/pastiprināšanai.</p> <p>Pagrabstāva pārseguma tehniskais stāvoklis kopumā neapmierinošs. Apsekošanas laikā nav konstatēta palielināta pārseguma deformācija vai plaisas, kas liecinātu par tā nepietiekamu nestspēju, tomēr lokālās pārseguma zonās tērauda detaļām attīstījies būtiska korozija</p> <p>Pagrabstāva pārsegums neatbilst spēkā esošā 2014. gada 1. oktobra Būvniecības likuma 9. panta 1. punkta “Mehāniskā stiprība un stabilitāte” prasībām.</p> | | 50% |

4.6.1.1. att. Pastiprināta pārseguma siju korozija

4.6.1.2. att. Pastiprināta pārseguma siju korozija, uzstādīts pagaidu balsts

4.6.1.3. att. Pastiprināta pārseguma siju un stierojuma korozija

4.6.1.4. att. Pastiprināta pārseguma siju un stierojuma korozija

4.6.1.5. att. Pastiprināta pārseguma siju korozija

4.6.1.6. att. Pastiprināta pārseguma siju korozija

| 4.6.1. | Vairākās zonās konstatēta pastiprināta metāla dubult T un stiegrojuma korozija. Šķām stiegrām korozija attīstījusies līdz pakāpei, ka tās ir bojātas visā | Nepieciešams veikt detalizētu pārseguma tehnisko izpēti, veicot pārseguma siju un stiegrojuma atsegšanu, noteikt korozijas |

| | <p>šķērsgriezumā. Vizuāli vērtējot pārseguma sijām korozijas līmenis virs 10% no šķērsriezuma laukuma. Atsevišķās zonās uzstādīti pagaidu balsti.</p> <p>Ņemot vērā konstatēto siju korozijas pakāpi, izlases kārtā veikti siju atlikušā metāla biezuma uzmērījumi ar ultraskaņas metodi. Uzmērīšanas laikā konstatēts, ka siju korozija ir tādā pakāpē, ka IPN siju šķērsriezuma samazinājums pārsniedz 10%.</p> <p>Noteiktā betona virsmas kubiskā stiprība atbilst betona klasei C25/30.</p> <p>Pagrabstāva pārseguma tehniskais stāvoklis kopumā neapmierinošs. Apsekošanas laikā nav konstatēta palielināta pārseguma deformācija vai plaisas, kas liecinātu par tā nepietiekamu nestspēju, tomēr lokālās pārseguma zonās tērauda detaļām attīstījusies būtiska korozija</p> <p>Pagrabstāva pārsegums neatbilst spēkā esošā 2014. gada 1. oktobra Būvniecības likuma 9. panta 1. punkta "Mehāniskā stiprība un stabilitāte" prasībām.</p> | <p>pakāpi un tās ietekmi uz pārseguma kopējo nestspēju. Veikt pārseguma konstrukcijas nestspējas aprēķinus. Normatīvo aktu kārtībā izstrādāt būvniecības ieceres dokumentāciju pārseguma atjaunošanai/pastiprināšanai.</p> <p>Rekomendējamais izpildes termiņš 1 gads.</p> |

| Nr.p.k. | Apraksts | Apjoms | Mērvienība |
|---|---|---|---|
| 7.3.1.5. | Veikt detalizētu pagrabstāva pārseguma tehnisko izpēti, veicot pārseguma siju un stiegrojuma atsegšanu, noteikt korozijas pakāpi un tās ietekmi uz pārseguma kopējo nestspēju. Veikt pārseguma konstrukcijas nestspējas aprēķinus. Tehniskās izpētes laikā noteikt remontdarbu apjomu. | 520,00 | m <sup>2</sup> |

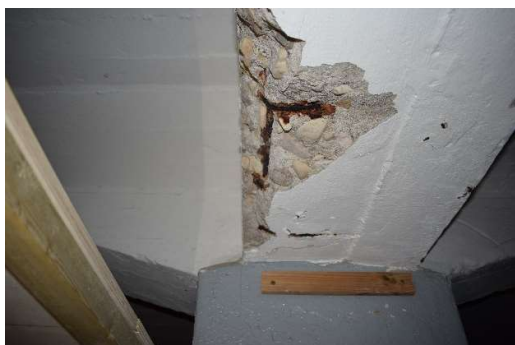
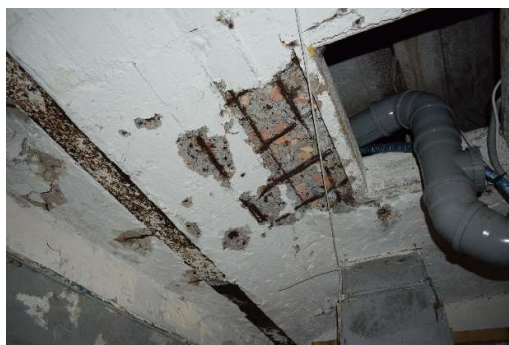
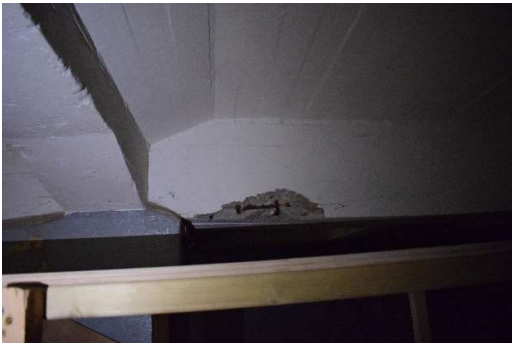
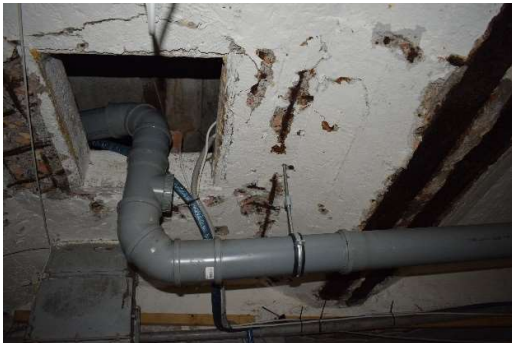
4.6.1.7. att. Pastiprināta pārseguma stierojuma korozija

4.6.1.8. att. Pastiprināta pārseguma stierojuma korozija

| <p>4.6.1.9. att. Pastiprināta pārseguma stiegrojuma korozija</p> | <p>4.6.1.10. att. Pastiprināta pārseguma stiegrojuma korozija</p> | |

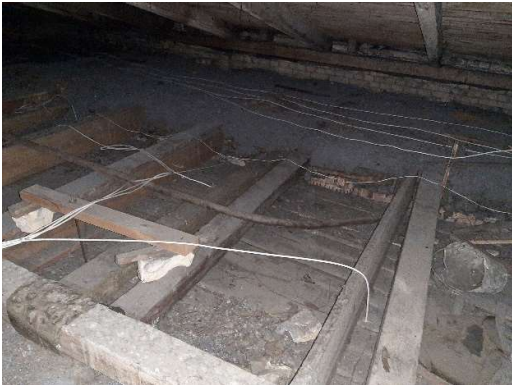
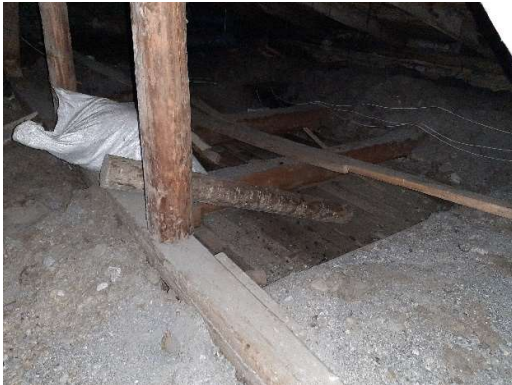
| <p><u>C.20 Apmesti koka pārsegumi</u></p> <p>Lielākajā daļā ēkas pirmā stāva pārsegums izbūvēts no koka sijām, kas no apakšas apšūts ar dēļiem un apmests. Pārsegumu siju apakšējā daļā konstatēta lokāla koksnes trupe (skatīt 4.6.2.1. un 4.6.2.2. att.). Uz pārseguma izvietoti maiši ar būvgružiem un neekspluatējamas inženiertīklu sistēmu elementi (skatīt 4.6.2.3. un 4.6.2.4. att.). Pārsegumiem no pirmā stāva puses konstatēta palielināta izliece, atsevišķās telpās uzstādīti papildus balsti (skatīt 4.6.2.5. un 4.6.2.6. att., šī atzinuma pielikums Nr.1).</p> <p>Nepieciešams veikt esošā siltumizolācijas slāņa demontāžu, veikt griestu apdares demontāžu un veikt koka pārsegumu un dēļu apšuvuma tehnisko izpēti. Noteikt koka konstrukciju tehnisko stāvokli un bojājumu apjomu. Nepieciešamības gadījumā normatīvo aktu kārtībā izstrādāt būvniecības ieceres dokumentāciju pārseguma atjaunošanai/pastiprināšanai, kā arī nepieciešamības gadījumā paredzēt konstrukciju nomaiņu.</p> <p>Koka starpstāvu pārsegumu stāvoklis neapmierinošs.</p> <p>Ēkas koka starpstāvu un bēniņu pārsegumi neatbilst spēkā esošā 2014. gada 1. oktobra Būvniecības likuma 9. panta 1. punkta "Mehāniskā stiprība un stabilitāte" prasībām.</p> | | |
| <p>4.6.2.1. att. Pirmā stāva koka pārsegums, konstatēta lokāla koksnes trupe pazīmes siju apakšējā daļā</p> | <p>4.6.2.2. att. Pirmā stāva koka pārsegums, konstatēta lokāla koksnes trupe pazīmes siju apakšējā daļā</p> | |

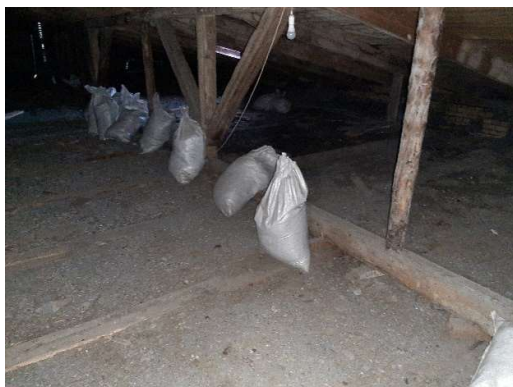
4.6.2.3. att. Pirmā stāva koka pārsegums, uz pārseguma tiek uzglabāti būvgruži

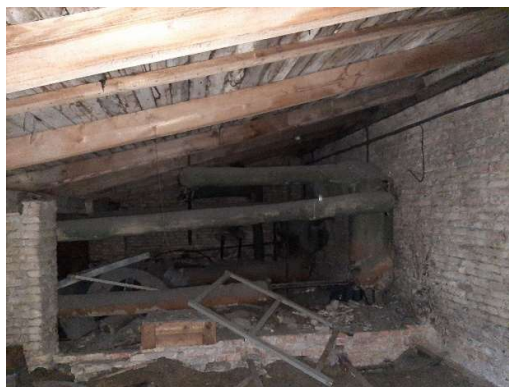
4.6.2.4. att. Pirmā stāva koka pārsegums, uz pārseguma tiek uzglabātas neekspluatējamas inženiersistēmas

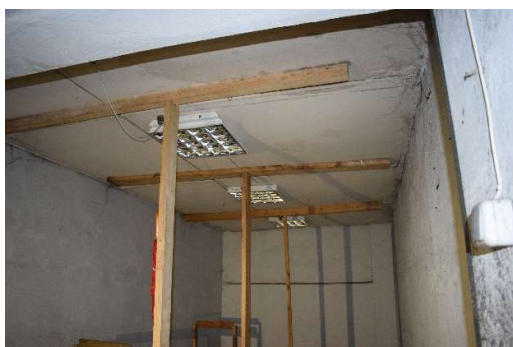
4.6.2.5. att. Pirmā stāva koka pārsegums, uzstādītie pagaidu balsti

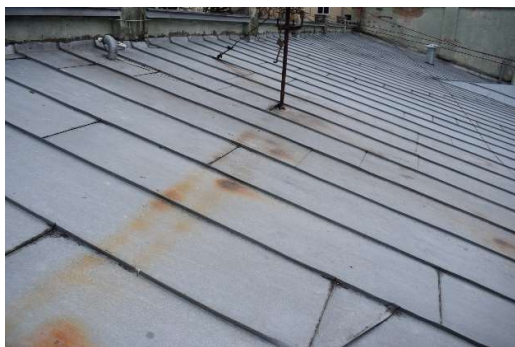
Segumam konstatēti nebūtiski pretkorozijas pārklājuma bojājumi (skatīt 4.8.2.3. att.). Jumta segumam konstatētas izbūves nepilnības kā rezultātā nav nodrošināts pilnvērtīgs seguma hermētiskums – savienojumu

4.8.2.3. att. Jumta segums, nebūtiski pretkorozijas pārklājuma bojājumi

Jumta seguma tehniskais stāvoklis kopumā vērtējams kā apmierinošs, lai nodrošinātu pilnvērtīgu jumta seguma hermētiskumu, jāveic konstatēto neatbilstību novēršana.

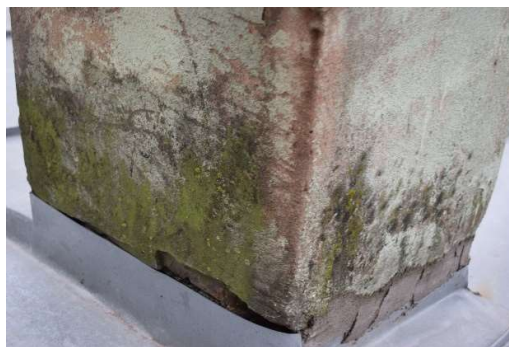
4.8.2.4. att. Nehermētisks jumta seguma un dūmeņa savienojums

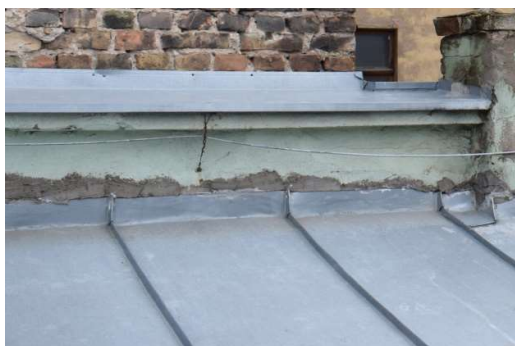
4.8.2.5. att. Nehermētisks jumta seguma un mūra savienojums

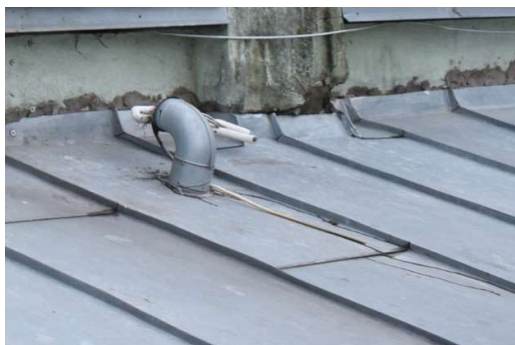
4.8.2.7. att. Nedemontēti dzesēšanas sistēmas ārējo bloku pievadi

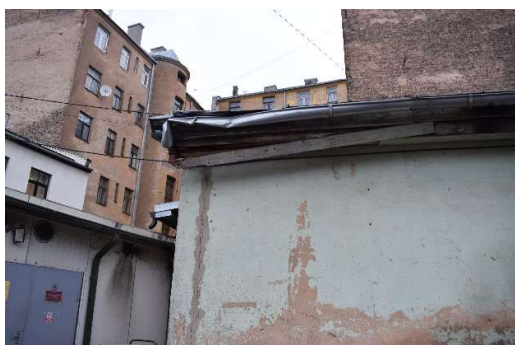
Sistēmai konstatēti nozīmīgi mehāniskie bojājumi, kā arī atsevišķiem sistēmas elementiem konstatēta korozija, lietus ūdens stāvvadi nenodrošina efektīvu nokrišņu novadīšanu prom no ēkas kā rezultātā tiek bojātas ēkas nesošās mūra konstrukcijas, iztrūkstoši sistēmas posmi, nenostiprināti sistēmas stāvvadi (skatīt 4.8.2.9. līdz 4.8.2.12. att.). Lietus ūdens novadīšanas sistēmas stāvvoklis neapmierinošs.

4.8.2.9. att. Bojāta lietus ūdens novadīšanas sistēmas tekne, iztrūkstošs stāvvads

Nepieciešams veikt sistēmas sakārtošanu, ilgtermiņā paredzēt jaunas sistēmas izbūvi un pieslēgt ārējiem lietus ūdens savākšanas kolektoriem.

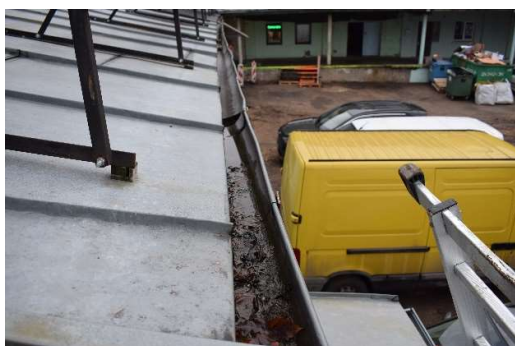
4.8.2.11. att. Nebūtisks teknes aizsērējums, nebūtiski teknes pretkorozijas pārklājuma bojājumi

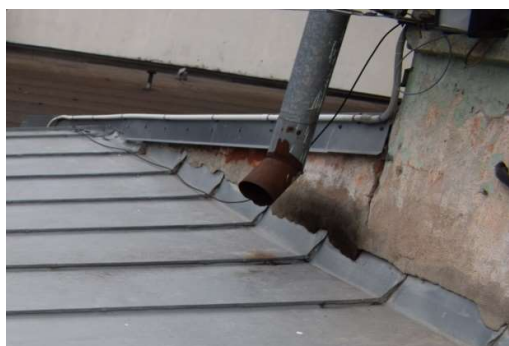
4.8.2.12. att. Būtiska lietus ūdens novadīšanas sistēmas stāvvada korozija

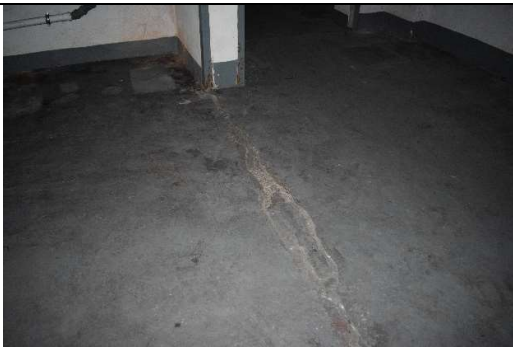
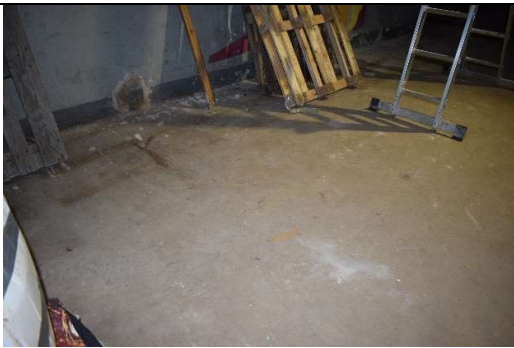
| <p><u>C.42 Smilšcementa, betona klonu grīdas;</u><br/><u>C.43 Keramikas flīžu grīdas;</u><br/><u>C.47 Mīksto ruļļmateriālu grīdas.</u><br/>Grīdas segums telpās ir atšķirīgs un veidots pēc telpu specifikas.<br/>Apsekošanas laikā nav veikti atsegumi, bet ņemot vērā ēkas būvniecības laiku, visticamāk grīdu konstrukcijās papildus skaņas izolācija nav izbūvēta.<br/>Grīdas segums lielākoties telpās nav mainīts un tas ir nolietojies (skatīt 4.12.1.1. līdz. 4.12.1.4. att.).<br/>Pagrabstāvā izbūvēta betona grīdas, virszemes stāvos veikta betona grīdu nokrāsošana vai ieklāti mīkstie ruļļmateriālu segumi. Pagrabstāva segums kopumā apmierinošā stāvoklī, rekomendējams veikt pilnīgu virszemes stāva grīdas segumu nomaiņu. Kopumā grīdas segumu tehniskais stāvoklis vērtējams kā neapmierinošs.</p> <div style="display: flex; justify-content: space-around;"> </div> <p>4.12.1.1. att. Grīdas segumu bojājumi</p> <p>4.12.1.2. att. Grīdas segumu bojājumi</p> | <p>45%</p> |

| <p>4.12.1.3. att. Grīdas segumu bojājumi</p> | <p>4.12.1.4. att. Grīdas segumu bojājumi</p> | |

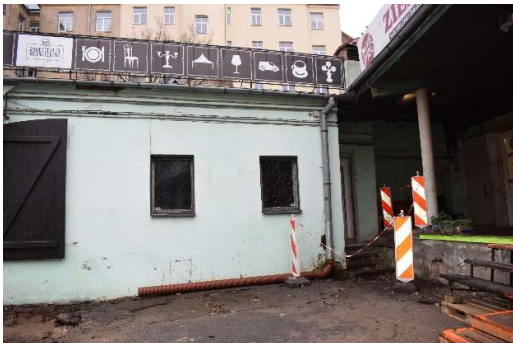
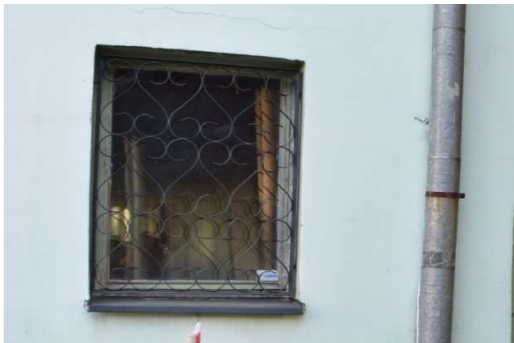
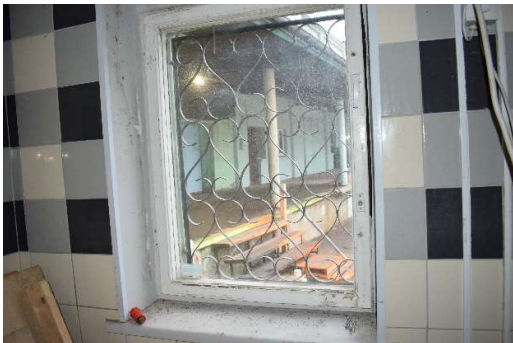
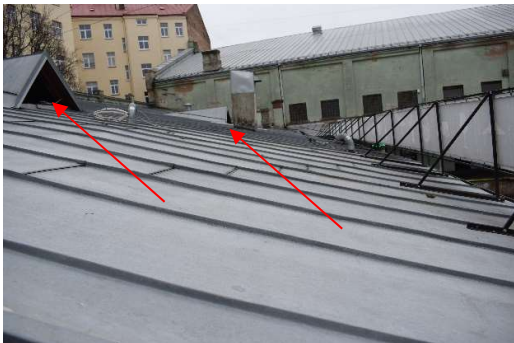
| <p><u>C.49 Logu un balkona durvju bloki, koka</u></p> <p>Apsekotajai ēkai ailu aizpildījums daļēji saglabājies no laika, kad ēka nodota ekspluatācijā.</p> <p>Ēkas rietumu fasādes pusē un bēniņu stāvam saglabājušies logi ar koka rāmjiem (skatīt 4.13.1.1. līdz 4.13.1.4. att.).</p> <p>Koka logi nav pilnvērtīgi ekspluatējami, to veramās daļas ir ar spraugām, konstatēta koksnes trupe, krāsojums ir nolobījies, uzstādītajām logu restēm konstatēta nebūtiska korozija.</p> <p>Logiem uzstādītas iekšējās koka palodzes un ārējās skārda.</p> <p>Kopumā vēsturisko logu tehniskais stāvoklis ir vērtējams kā neapmierinošs.</p> <p>Apsekošanas laikā konstatēts, ka visi ēkas koka logi neatbilst spēkā esošajiem 2015. gada 30. jūnija Ministru kabineta noteikumu Nr. 339 "Noteikumi par Latvijas būvnormatīvu LBN 002-19 "Ēku norobežojošo konstrukciju siltumtehnika"" izvirzītajām prasībām attiecībā ailu elementu caurlaidības koeficientu. Lai uzlabotu ēkas energoefektivitātes rādītājus, rekomendējams veikt koka logu nomaiņu.</p> <div> <div data-bbox="266 1167 776 1507"> </div> <div data-bbox="802 1167 1312 1507"> </div> <div data-bbox="266 1566 776 1906"> </div> <div data-bbox="802 1566 1312 1906"> </div> </div> | | <p>45%</p> |

| 4.13.1. | Koka logi nav pilnvērtīgi ekspluatējami, to veramās daļas ir ar spraugām, konstatēta koksnes trupe, krāsojums ir nolobījies, uzstādītajām logu restēm konstatēta nebūtiska korozija.<br><br>Kopumā vēsturisko logu tehniskais stāvoklis ir vērtējams kā neapmierinošs.<br><br>Apsekošanas laikā konstatēts, ka visi ēkas koka logi neatbilst spēkā esošajiem 2015. gada 30. jūnija Ministru kabineta noteikumu Nr. 339 "Noteikumi par Latvijas būvnormatīvu LBN 002-19 "Ēku norobežojošo konstrukciju siltumtehnika"" izvirzītajām prasībām attiecībā ailu elementu caurlaidības koeficientu. | Rekomendējams remontdarbu plānā iekļaut koka logu nomaiņu.<br>Rekomendējamais izpildes termiņš 3-5 gadi. |

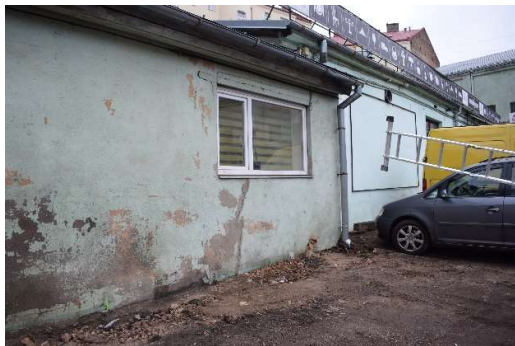
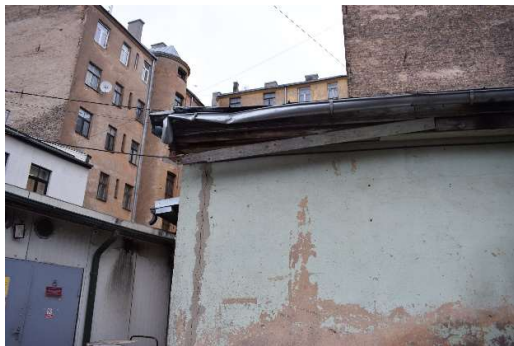
| <p>4.19.1.5. att. Ārējās apdares bojājumi</p> | <p>4.19.1.6. att. Ārējās apdares bojājumi</p> | |

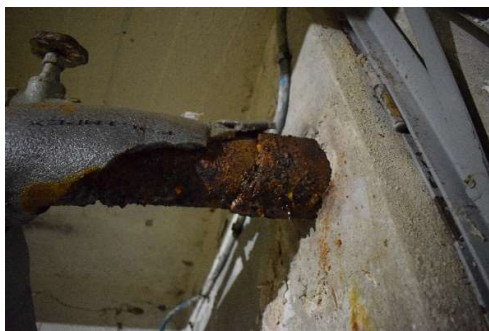
5.1.1.1. att. Aukstā ūdensvada ievads, pastiprināta cauruļvada korozija ar nehermētiskuma pazīmēm

| 5.1.1. | Aukstā ūdensvada sistēmas ievadam ēkas āršienā konstatēta pastiprināta korozija un nehermētiskuma pazīmes. | Nepieciešams veikt ievada nomaiņu.<br>Rekomendējamais izpildes termiņš 1 gads. |

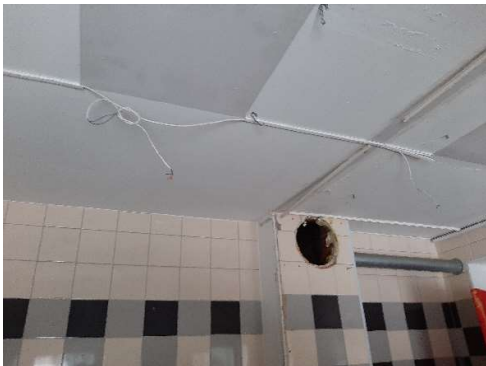
| 5.9.3. att. Ugunsgrēka laikā cietusī elektroinstalācija | 5.9.4. att. Pēc ugunsgrēka elektroinstalācijas elementi: gaismekļi, iekārtas ir demontēti |

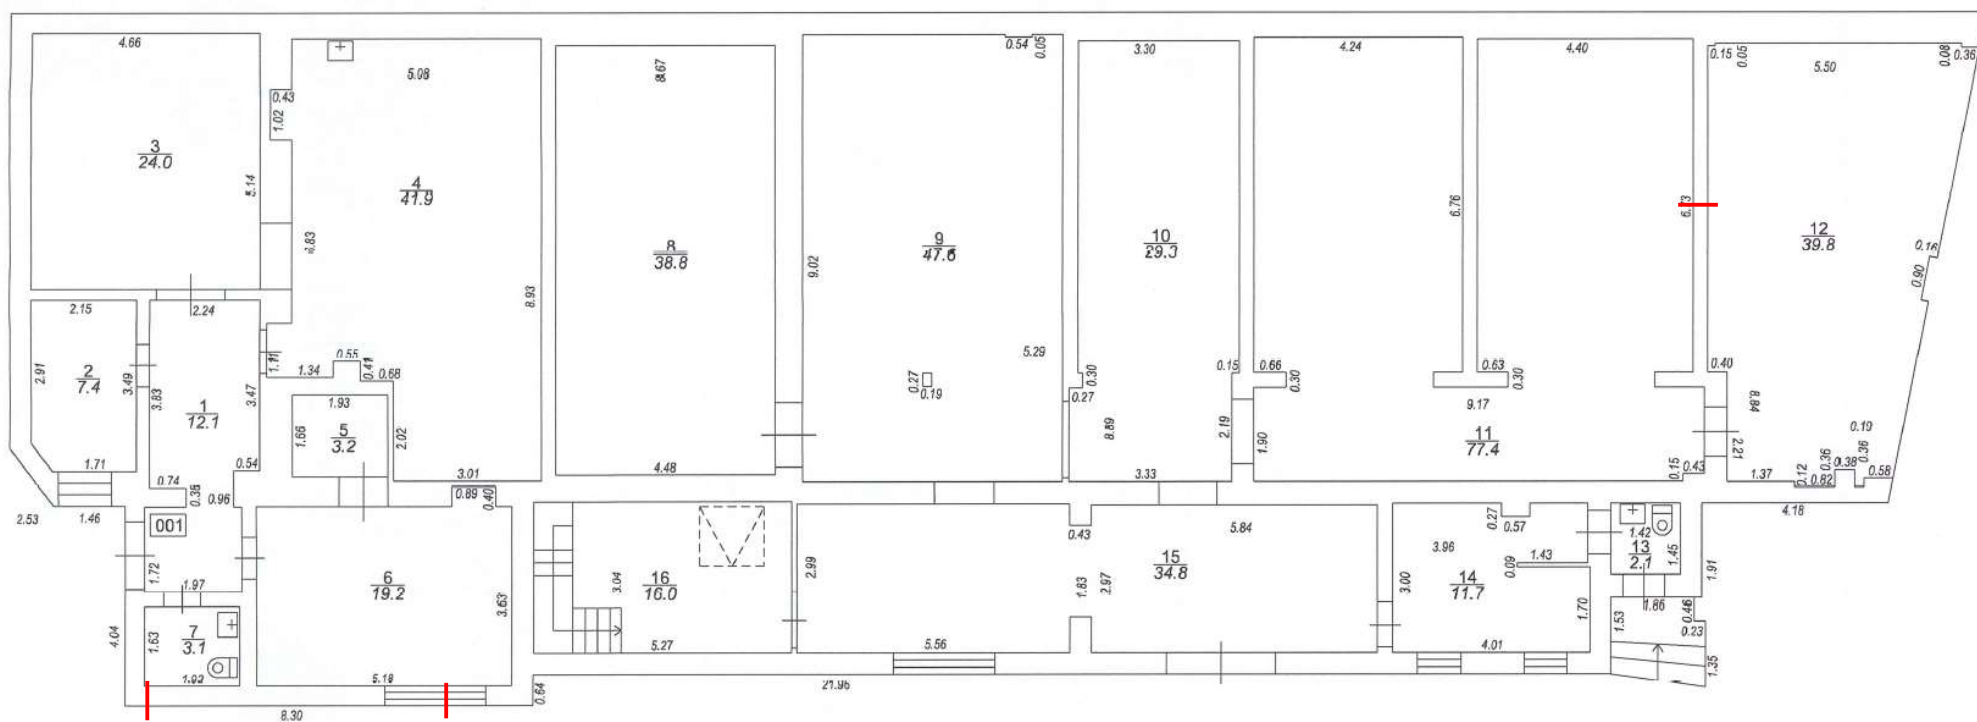
1.att. Pirmā stāva plāna shēma ar būtiskāko plaisu izvietojumu

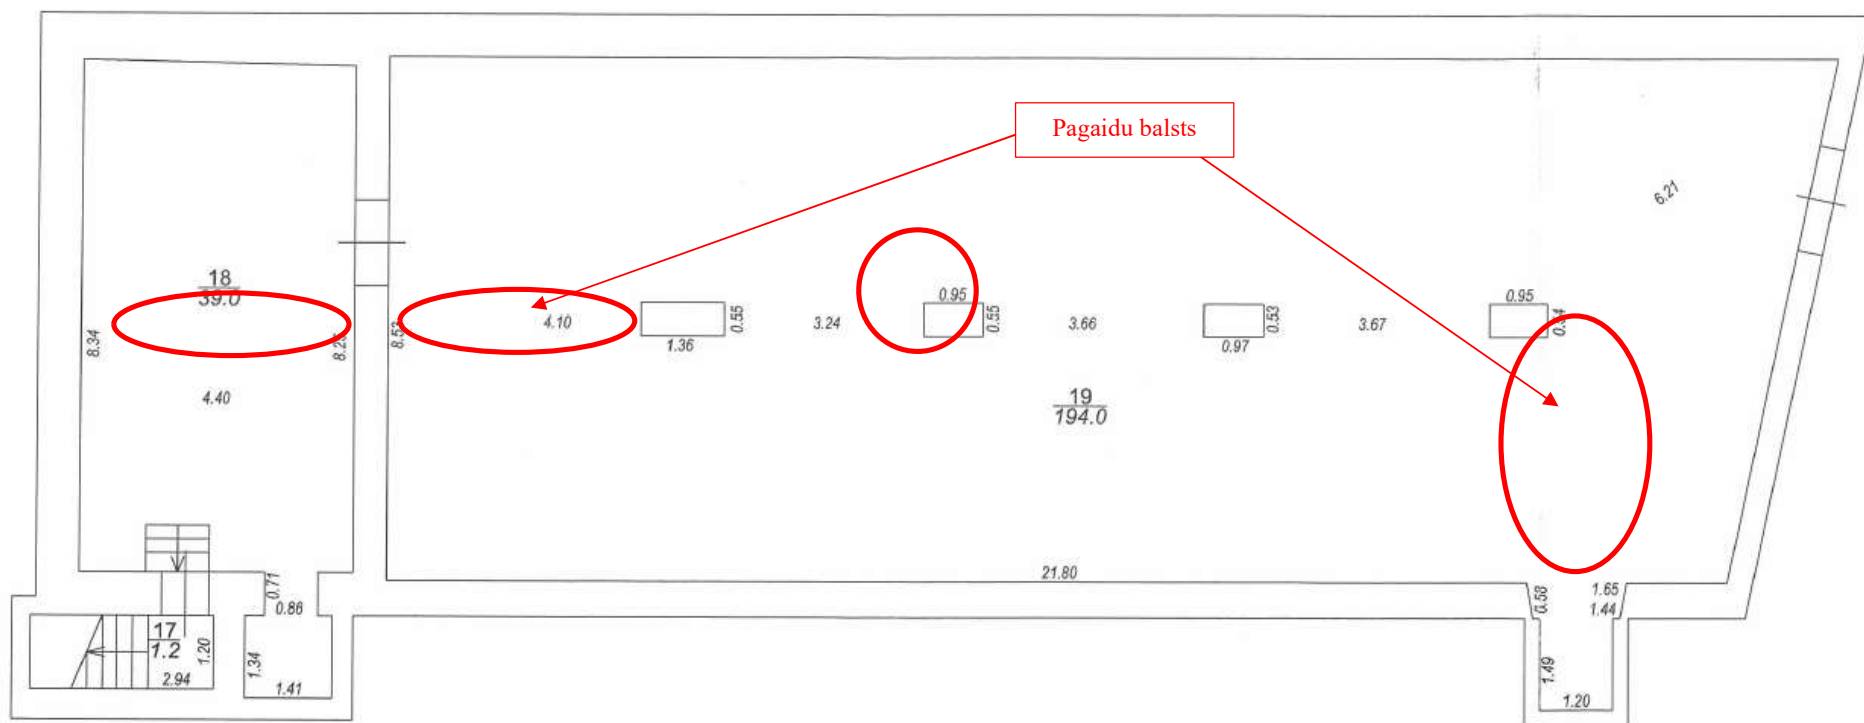
2.att. Pagrabstāva plāna shēma ar būtiskāko siju un stiegrojuma koroziju izvietojumu

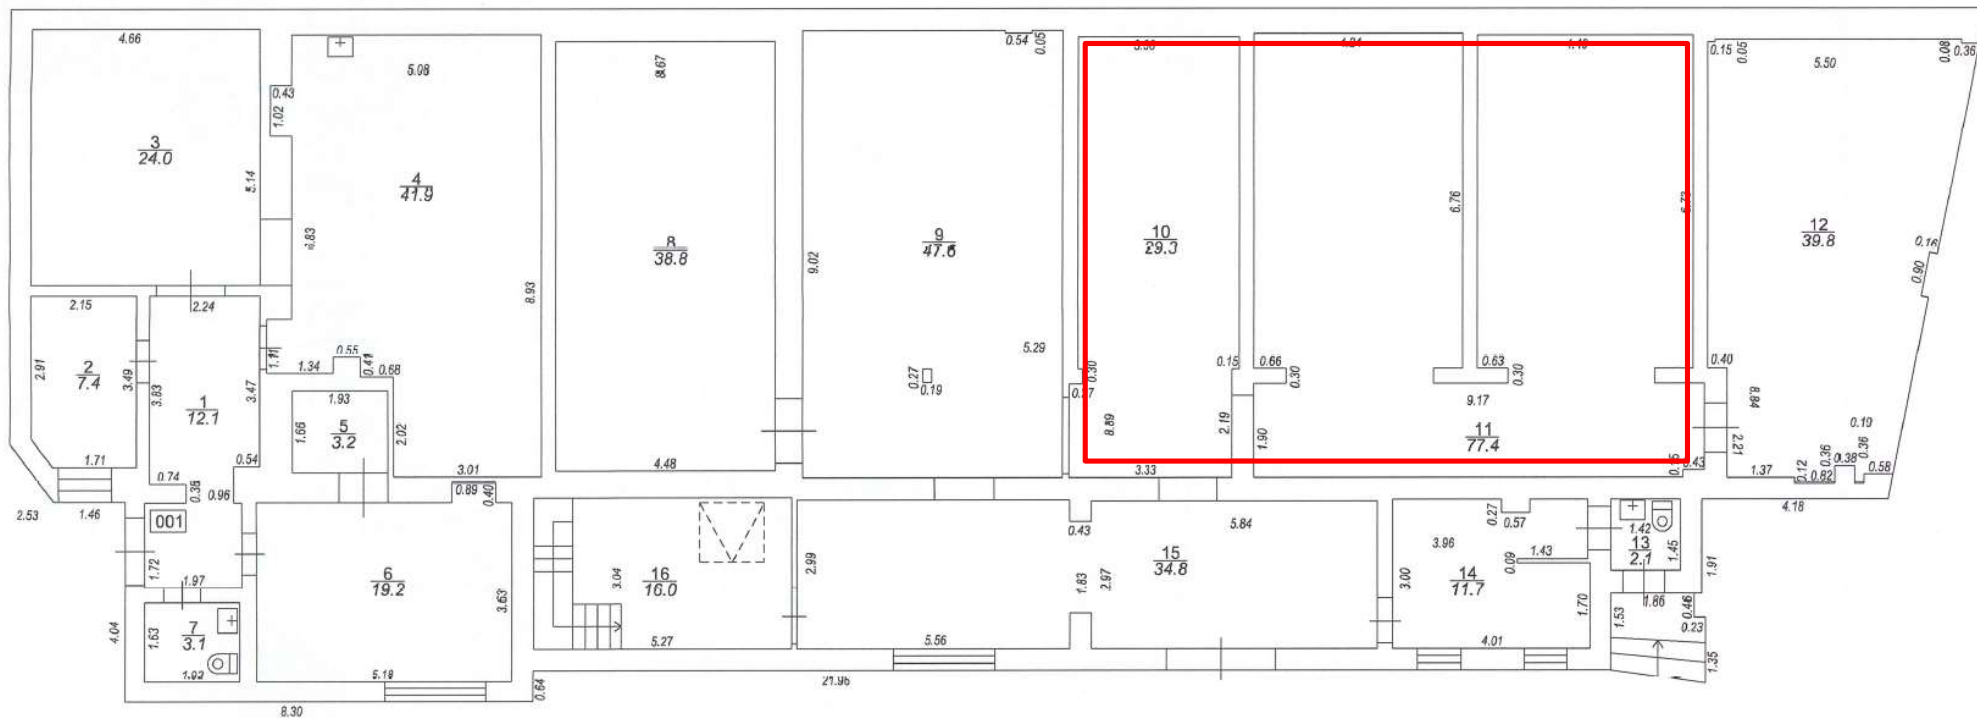
3.att. Pirmā stāva plāna shēma ar izvietotajiem pirmā stāva pārseguma pagaidu balstiem
