## **Paskaidrojuma raksts**

Ēkas tehniskā stāvokļa un ieguldījumu novērtējumam

Objekts: Noliktava, kadastra apz. 0100 027 0071 004, Brīvības iela 188 k-2, Rīga LV-1020.

## Ēkas (būves) tehniskās apsekošanas atzinums

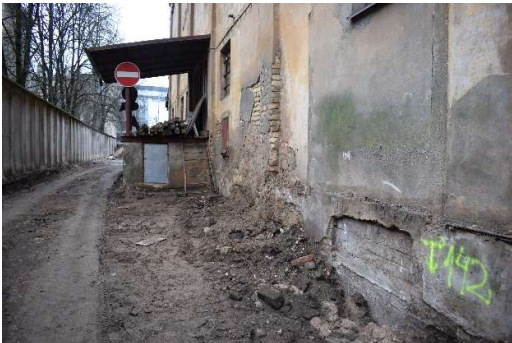
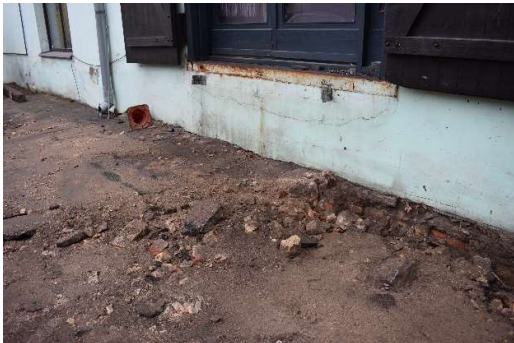
| <p>Apsēkošanas objekta vai apsēkošanas priekšmeta nosaukums</p> <p>Īss konstatēto bojājumu un to cēloņu apraksts, tehniskā stāvokļa novērtējums atsevišķiem būves elementiem, konstrukciju veidiem, būves daļām. Atbilstība normatīvo aktu prasībām</p> | <p>Tehniskais nolietojums (%)</p> |
|---|---|
| <p><u>75. Ietves, celi un iesēgti laukumi.</u></p> <p>Gar apsēkoto ēku gājēju celiņi un brauktuves ir izveidotas no asfaltbetona seguma.</p> <p>Bojāta ieklātā asfaltbetona seguma struktūra, seguma izdrupumi, izveidojušās plaisas un būtiskas bedres, seguma pamatnes sēšanās, uz seguma virsmas izveidojušies veģetatīvie apaugumi, daudzviet segums pilnībā demontēts (skatīt 3.1.1. līdz 3.1.6. att.). Nevienmērīgas sēšanās rezultātā novērojami seguma nelīdzenumi kā rezultātā netiek nodrošināta normāla nokrišņu ūdeņu novadīšana no stāvlaukumu virsmas, kas veicina seguma degradāciju.</p> <p>Kopumā brauktuvju, ietvju un stāvlaukumu segumu tehniskais stāvoklis vērtējams kā neapmierinošs un fiziski nolietojies, daļēji pilda savas funkcijas. Ņemot vērā, ka brauktuvēm nav jāuzņem lielas satiksmes slodzes, konstatētie defekti nerada sevišķu bīstamību, taču seguma tehniskais stāvoklis apgrūtina nokrišņu novadīšanu un seguma uzkopšanu. Izveidotās stāvvietas neapzīmētas un neorganizētas.</p> <p>Nepieciešams veikt pilnīgu seguma un pamatnes nesošo kārtas demontāžu. Izbūvēt jaunu drenējošo slāni, nesaistītu minerālmateriālu pamatnes nesošo slāni, veikt armēšanu ar ģeosintētiskiem materiāliem (ģeorežģis), nesaistītu minerālmateriālu kārtu un bruģakmens vai asfaltbetona seguma izbūve.</p> | <p>60%</p> |

| 3.1.1. att. Asphaltbetona seguma bojājumi | 3.1.2. att. Asphaltbetona seguma bojājumi | |

| Atzinuma sadaļa | Secinājumi | Ieteikumi |
|---|---|---|
| 3.1.1. | Bojāta ieklātā asfaltbetona seguma struktūra, seguma izdrupumi, izveidojušās plaisas un būtiskas bedres, seguma pamatnes sēšanās, uz seguma virsmas izveidojušies veģetatīvie apaugumi, daudzviet segums pilnībā demontēts.<br>Nevienmērīgas sēšanās rezultātā novērojami seguma nelīdzenumi kā rezultātā netiek nodrošināta normāla nokrišņu ūdeņu novadīšana no stāvlaukumu virsmas, kas veicina seguma degradāciju. | |

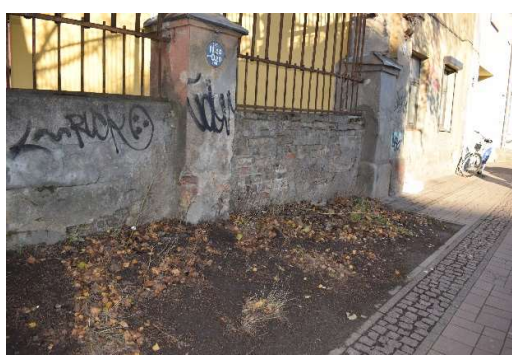
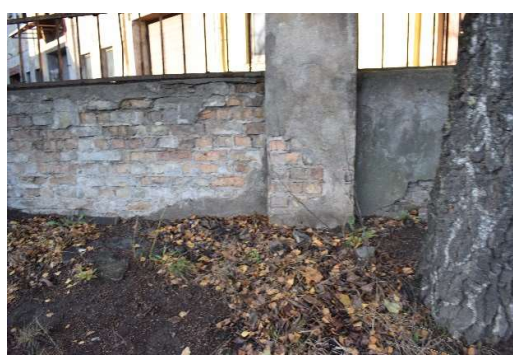
| <p>3.4.1. att. Teritorijas dienvidu daļas nožogojuma bojājumi</p> | <p>3.4.2. att. Teritorijas dienvidu daļas nožogojuma bojājumi</p> | |

| Atzinuma sadaļa | Secinājumi | Ieteikumi |
|---|---|---|
| 3.4.3. | Dienvidu pusē izbūvēts apmests māla ķieģeļu nožogojums ar metāla segmentiem. Mūra nožogojuma apdares slānis tehniski nolietojies, konstatēta lokāla mūra erozija, tērauda segmentiem bojāts pretkorozijas pārklājums un atsevišķi posmi ir deformēti.<br>Nožogojumā izbūvēti metāla vārti un automātiskā barjera. Vārti pilda savu funkciju, bet ir bojāts vārtu pretkorozijas pārklājums un attīstījusies korozija. Nožogojuma tehniskais stāvoklis neapmierinošs. | Rekomendējams remontdarbu plānā iekļaut esošās apdares demontāžu, izveidot jaunu apdares slāni, rekomendējams veikt tērauda segmentu nomaiņu.<br>Izvērtēt metāla vārtu nepieciešamību, ņemot vērā, ka teritorija norobežota ar automātisku barjeru, rekomendējams veikt esošo vārtu demontāžu.<br>Rekomendējamais izpildes termiņš 3-5 gadi. |

| | Dienvidu pusē izbūvēts apmests māla ķieģeļu nožogojums ar metāla segmentiem. Mūra nožogojuma apdares slānis tehniski nolietojies, konstatēta lokāla mūra erozija, tērauda segmentiem bojāts pretkorozijas pārklājums un atsevišķi posmi ir deformēti | esošās apdares demontāžu, izveidot jaunu apdares slāni, rekomendējams veikt tērauda segmentu nomaiņu | 3.0 | | | 3141.90 | | 3141.90 |

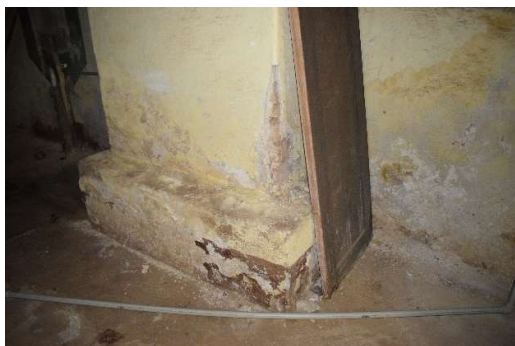
4.1.2.5. att. Kapilārā mitruma bojājumi

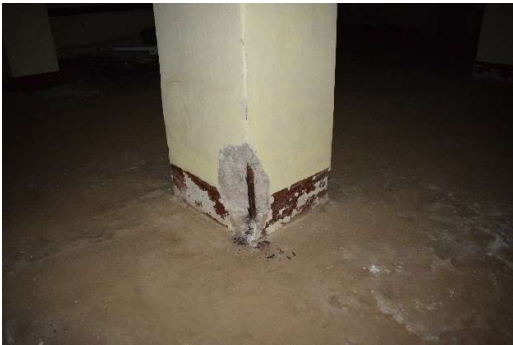
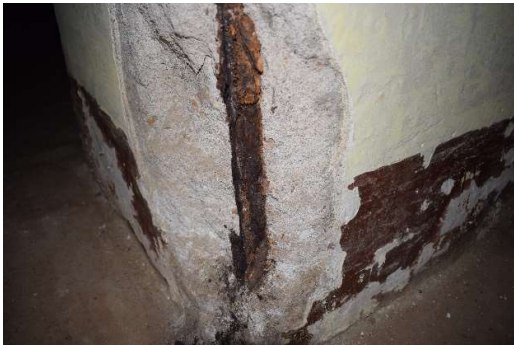
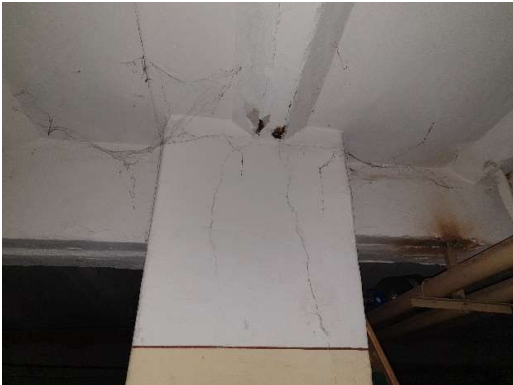
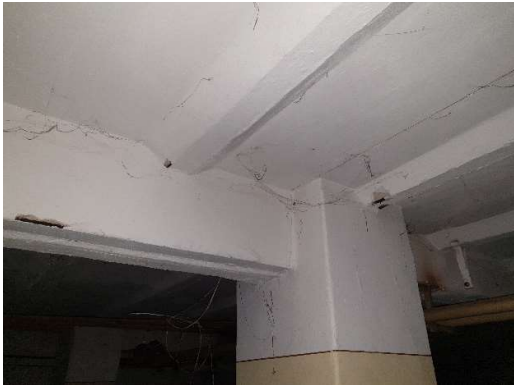
Pagrabstāva telpā nesošās iekšsienas funkciju pilna monolītā betona kolonnas (skatīt 4.2.2.3. att.). Kolonnām konstatēti kapilārā mitruma un paaugstinātā telpu mitruma rezultātā radīti bojājumi, vienai kolonnai bojāts betona aizsargslānis un attīstījusies būtiska stiebrojuma korozija, atsevišķām kolonnām konstatētas deformāciju plaisas līdz 0.1 mm platumā (skatīt 4.2.2.4. līdz 4.2.2.8. att.).

| <p>4.2.2.5. att. Bojāts betona aizsargslānis, pastiprināta stieģrojuma korozija</p> | <p>4.2.2.6. att. Bojāts betona aizsargslānis, pastiprināta stieģrojuma korozija</p> | |
| <p>4.2.2.7. att. Plaisas kolonnas betona struktūrā</p> | <p>4.2.2.8. att. Plaisas kolonnas betona struktūrā</p> | |

| 4.2.3. | <p>Kolonnām konstatēti kapilārā mitruma un paaugstinātā telpu mitruma rezultātā radīti bojājumi, vienai kolonnai bojāts betona aizsargslānis un attīstījusies būtiska stieģrojuma korozija, atsevišķām kolonnām konstatētas deformāciju plaisas līdz 0.1 mm platumā.</p> <p>Noteiktā betona virsmas kubiskā stiprība kolonnām atbilst betona klasei C12/15 – C20/25, pārsegumiem C12/15 – C16/20.</p> <p>Kopumā pagrabstāva nesošo kolonnu tehniskais stāvoklis no nestspējas viedokļa ir apmierinošs.</p> <p>Ēkas pagrabstāva nesošā kolonnas atbilst spēkā esošā 2014. gada 1. oktobra Būvniecības likuma 9.panta 1.punkta "Mehāniskā stiprība un stabilitāte" prasībām</p> | |

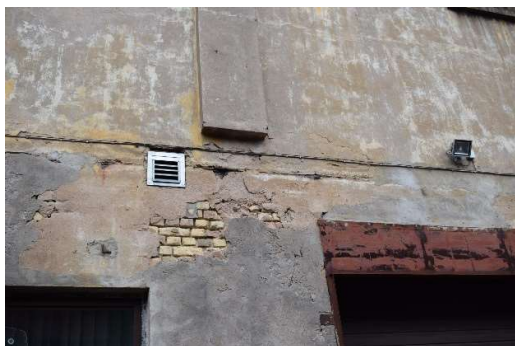
4.2.3.3. att. Lokāla mūra erozija

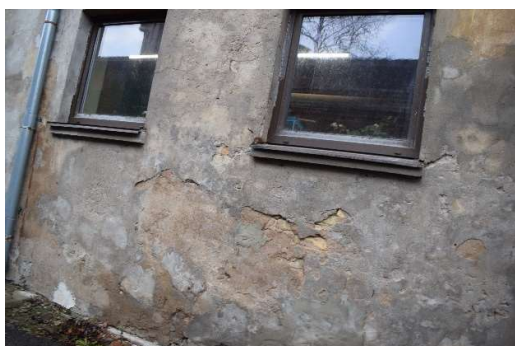
4.2.3.7. att. Mūra zona ar mitruma piesātinājumu

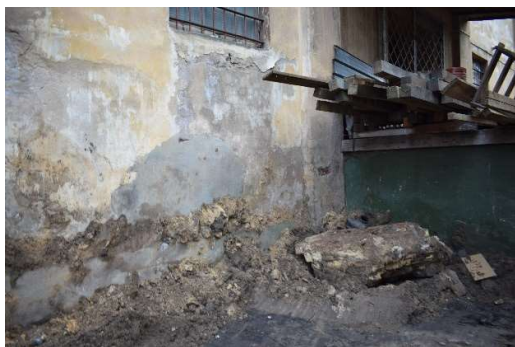
4.2.3.9. att. Mūra zona ar mitruma piesātinājumu

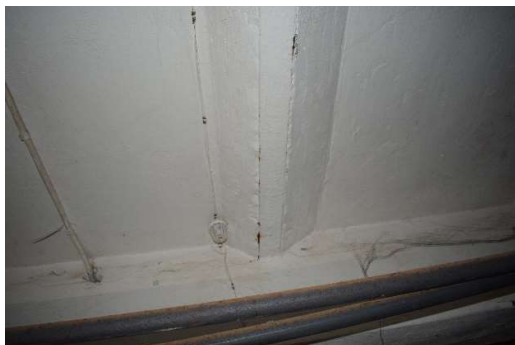
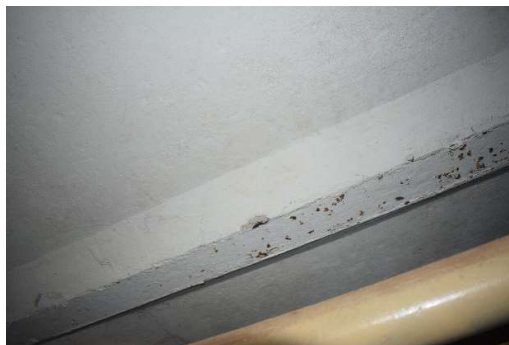
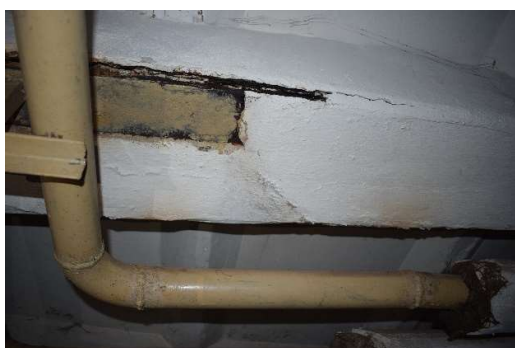
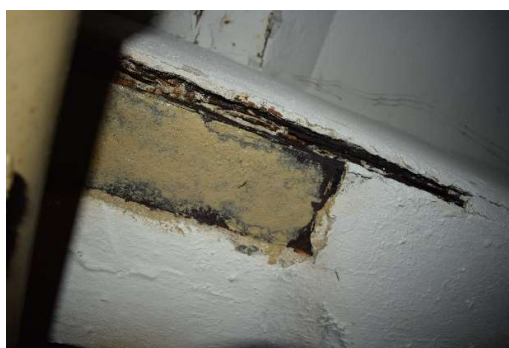
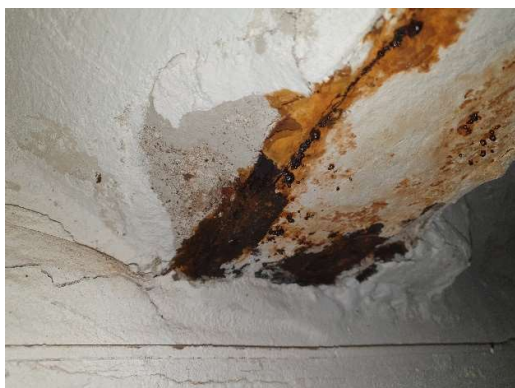
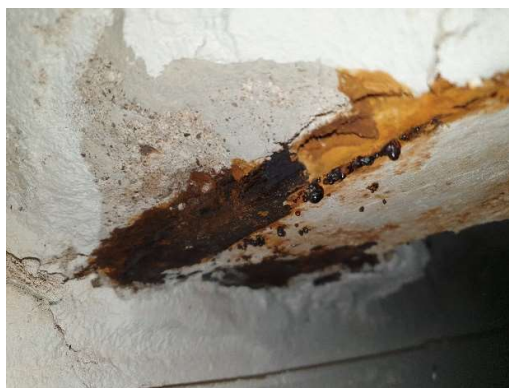
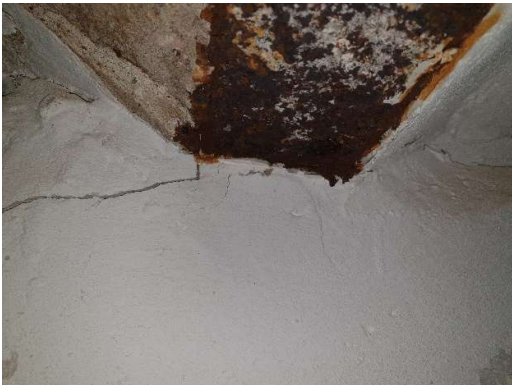
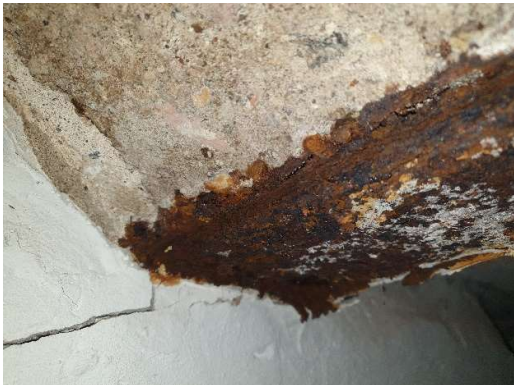
| <p><u>C.23 Monolīta dzelzsbetona pārsegumi.</u></p> <p>Ēkas pagrabstāvam izbūvēts monolītā dzelzsbetona siju pārsegums (skatīt 4.6.1.1. un 4.6.1.2. att.).</p> <p>Atsevišķās zonās konstatēta pastiprināta metāla dubult T korozija (skatīt 4.6.1.3. līdz 4.6.1.10. att., šī atzinuma pielikums Nr.2). Vizuāli vērtējot pārseguma sijām korozijas līmenis virs 10% no šķērsgriezuma laukuma.</p> <p>Apsektās sijas profils atbilst vēsturiskajam Vācu normālajiem I profiliem Np (Deutsche Normal I Eisen, avots Handbuch für P-Träger : Ilseder Hütte, Abt. Walzwerk Peine, 1922), kas mūsdienu profilu sistēmā atbilst IPN tērauda profiliem. Ņemot vērā konstatēto siju korozijas pakāpi, izlases kārtā veikti siju atlikušā metāla biezuma uzmērījumi ar ultraskaņas metodi. Uzmērīšanas laikā konstatēts, ka siju korozija ir tādā pakāpē, ka IPN siju šķērsgriezuma samazinājums pārsniedz 10%. Detalizētu informāciju par veiktajiem mērījumiem skatīt atzinuma pielikumā Nr.1.</p> <p>Nepieciešams veikt detalizētu pārseguma tehnisko izpēti, veicot pārseguma siju un stiegrojuma atsegšanu, noteikt korozijas pakāpi un tās ietekmi uz pārseguma kopējo nestspēju. Veikt pārseguma konstrukcijas nestspējas aprēķinus. Normatīvo aktu kārtībā izstrādāt būvniecības ieceres dokumentāciju lokālai pārseguma atjaunošanai/pastiprināšanai.</p> <p>Pagrabstāva pārseguma tehniskais stāvoklis kopumā neapmierinošs. Apsekošanas laikā nav konstatēta palielināta pārseguma deformācija vai plaisas, kas liecinātu par tā nepietiekamu nestspēju, tomēr lokālās pārseguma zonās tērauda detaļām attīstījusies būtiska korozija.</p> <p>Pagrabstāva pārsegums neatbilst spēkā esošā 2014. gada 1. oktobra Būvniecības likuma 9. panta 1. punkta "Mehāniskā stiprība un stabilitāte" prasībām.</p> | 50% |

4.6.1.3. att. Pārseguma siju korozija

4.6.1.4. att. Pārseguma siju korozija

4.6.1.5. att. Pastiprināta pārseguma siju korozija

4.6.1.6. att. Pastiprināta pārseguma siju korozija

4.6.1.7. att. Pastiprināta pārseguma siju korozija

4.6.1.8. att. Pastiprināta pārseguma siju korozija

| <p>4.6.1.9. att. Pastiprināta pārseguma siju korozija</p> | <p>4.6.1.10. att. Pastiprināta pārseguma siju korozija</p> | |

| 4.6.1. | <p>Atsevišķās zonās konstatēta pastiprināta metāla dubult T korozija. Vizuāli vērtējot pārseguma sijām korozijas līmenis virs 10% no šķērsriezuma laukuma.</p> <p>Ņemot vērā konstatēto siju korozijas pakāpi, izlases kārtā veikti siju atlikušā metāla biezuma uzmērījumi ar ultraskaņas metodi. Uzmērīšanas laikā konstatēts, ka siju korozija ir tādā pakāpē, ka IPN siju šķērsriezuma samazinājums pārsniedz 10%.</p> <p>Noteiktā betona virsmas kubiskā stiprība atbilst betona klasei C12/15 – C16/20.</p> <p>Pagrabstāva pārseguma tehniskais stāvoklis kopumā neapmierinošs. Apsekošanas laikā nav konstatēta palielināta pārseguma deformācija vai plaisas, kas liecinātu par tā nepietiekamu nestspēju, tomēr lokālās pārseguma zonās tērauda detaļām attīstījusies būtiska korozija.</p> <p>Pagrabstāva pārsegums neatbilst spēkā esošā 2014. gada 1. oktobra Būvniecības likuma 9. panta 1. punkta “Mehāniskā stiprība un stabilitāte” prasībām.</p> | <p>Nepieciešams veikt detalizētu pārseguma tehnisko izpēti, veicot pārseguma siju un stieģrojuma atsegšanu, noteikt korozijas pakāpi un tās ietekmi uz pārseguma kopējo nestspēju. Veikt pārseguma konstrukcijas nestspējas aprēķinus. Normatīvo aktu kārtībā izstrādāt būvniecības ieceres dokumentāciju lokālai pārseguma atjaunošanai/pastiprināšanai.</p> <p>Rekomendējamais izpildes termiņš 1 gads.</p> |

| 7.3.1.5. | Veikt detalizētu pagrabstāva pārseguma tehnisko izpēti, veicot pārseguma siju un stiegrojuma atsegšanu, noteikt korozijas pakāpi un tās ietekmi uz pārseguma kopējo nestspēju. Veikt pārseguma konstrukcijas nestspējas aprēķinus. Tehniskās izpētes laikā noteikt remontdarbu apjomu. | 850,00 | m <sup>2</sup> |

| 3.6.1 | Vairākas zonas konstatēta pastiprināta metāla dubult T un stiegrojuma korozija. Šķām stiegrām korozija attīstījusies līdz pakāpei, ka tās ir bojātas visā šķēsgriezumā. Vizuāli vērtējot pārseguma šijām korozijas līmenis virs 10% no šķēsgriezuma laukuma. Atsevišķās zonās uzstādīti pagaidu balsti. Ņemot vērā konstatēto siju korozijas pakāpi, izlases kārtā veikti siju atlikušā metāla jumta elementi: nesošā konstrukcija, jumta klājs, jumta segums, lietusūdens novadsistēma | Veikt detalizētu pārseguma tehnisko izpēti, veicot pārseguma siju un stiegrojuma atsegšanu, noteikt korozijas pakāpi un tās ietekmi uz pārseguma kopējo nestspēju. Veikt pārseguma konstrukcijas nestspējas aprēķinus.<br>Normatīvo aktu kārtībā izstrādāt būvniecības ieceres dokumentāciju pārseguma atjaunošanai/pastiprināšanai | 6.5 | 2520.00 | | | | 2520.00 |

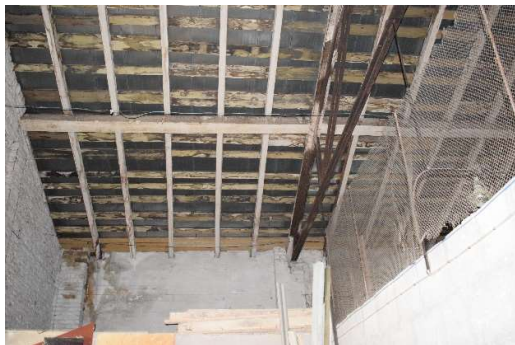
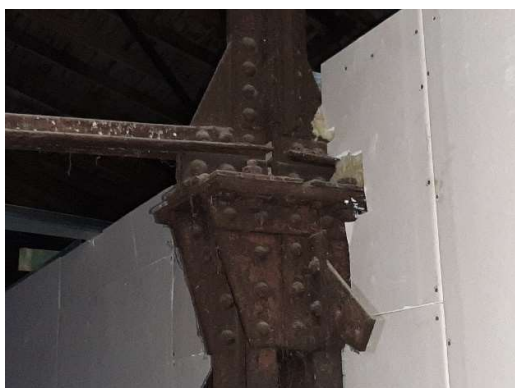
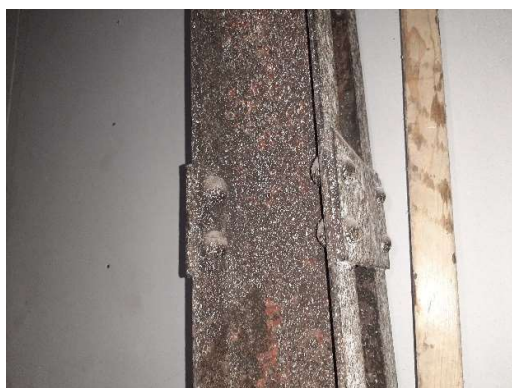
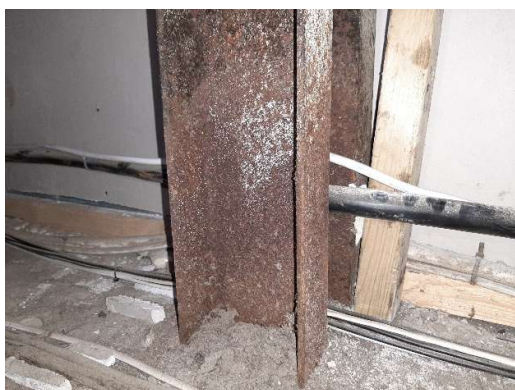
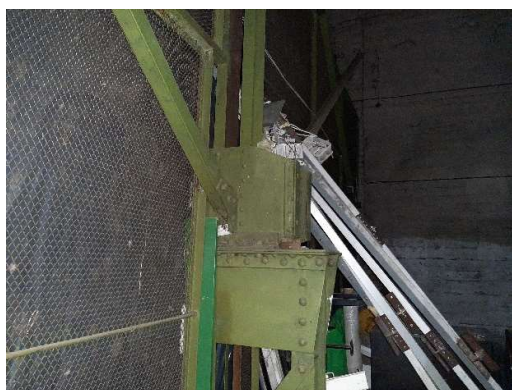
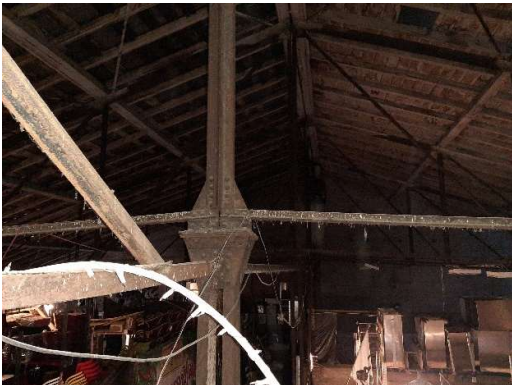
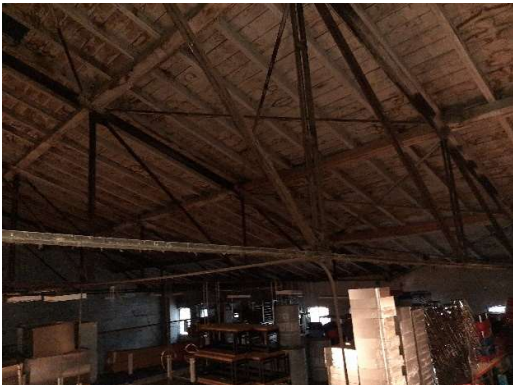
| <p><u>C.27a Metāla jumti (nesošā konstrukcija)</u></p> <p>Ēkai ir izbūvēts divslīpju jumts ar aukstajiem bēniņiem.</p> <p>Jumta nesošās konstrukcijas izgatavotas no metāla profilu kopnēm (skatīt 4.8.1.1. līdz 4.8.1.12. att.). Nesošās konstrukcijas izvietotas ēkas šķērsvirzienā. Konstrukciju savienošanai izmantoti kniedētie, skrūvētie un metinātie savienojumi. Apsekošanas laikā nav konstatētas konstrukciju savienojumu neatbilstības. Jumta konstrukcijām ir bojāts pretkorozijas pārklājums, attīstījusies nebūtiska metāla korozija bez būtiskiem šķērsgriezuma samazinājumiem, korozija līdz 1 mm dziļumam.</p> <p>Saskaņā ar apsekošanas uzdevumu nav veikta jumta nesošo konstrukciju uzmērīšana.</p> <p>Virš metāla konstrukcijām ēkas garenvirzienā izbūvētas koka zāģmateriālu sijas, šķērssijas un dēļu klājs. Visām koka konstrukcijām konstatēti samitrinājuma bojājumi. Izmantotajiem kokmateriāliem konstatēti nebūtiski materiāla defekti – zarojumi, nebūtiskas plaisas. Veicot jumta seguma nomaiņu, nav izbūvēta pretkondensāta plēve. Apsekošanas laikā jumta segumam konstatēts paaugstināts mitrums (skatīt 4.8.1.13. un 4.8.1.14. att.). Jumta seguma nomaiņas laikā veikta daļēja dēļu klāja nomaina, vizuāli vērtējot apsekošanas brīdī klāja konstrukcijas ar paaugstinātu mitrumu (skatīt 4.8.1.15. un 4.8.1.16. att.).</p> <p>Nav saņemta informācija, ka ir veikta jumta nesošo konstrukciju apstrāde ar pretuguns sastāviem. Apsekošanas laikā tika konstatēts, ka visām jumta nesošajām konstrukcijām uzklātais pretuguns sastāvs pēdējo gadu laikā nav atjaunots, līdz ar to ir rekomendējams veikt jauna kombinētā koksnes aizsardzības un pretuguns pārklājuma uzklāšanu.</p> <p>Apsekošanas laikā jumta nesošajām konstrukcijām nav konstatēta palielināta deformācija vai bojājumi, kas liecinātu par tās nepietiekamu nestspēju. Kopumā jumta nesošo konstrukciju stāvoklis vērtējams kā apmierinošs, jumta nesošajām konstrukcijām nepieciešams nodrošināt atbilstošus ekspluatācijas apstākļus. Ēkas otrā stāva telpām ierīkot atbilstošu ventilācijas sistēmu, ilgtermiņā paredzēt otrā stāva pārseguma nosiltināšanu, lai samazinātu kondensāta risku.</p> <p>Ēkas jumta nesošā konstrukcija atbilst spēkā esošā 2014. gada 1. oktobra Būvniecības likuma 9. panta 1. punkta "Mehāniskā stiprība un stabilitāte" prasībām.</p> <div data-bbox="266 1335 776 1677" data-label="Image"> </div> <div data-bbox="313 1707 725 1738" data-label="Caption"> <p>4.8.1.1. att. Jumta nesošās konstrukcijas</p> </div> <div data-bbox="799 1335 1305 1677" data-label="Image"> </div> <div data-bbox="847 1707 1260 1738" data-label="Caption"> <p>4.8.1.2. att. Jumta nesošās konstrukcijas</p> </div> | <p>40%</p> |

| 4.8.1. | <p>Jumta konstrukcijām ir bojāts pretkorozijas pārklājums, attīstījusies nebūtiska metāla korozija bez būtiskiem šķērsriezuma samazinājumiem, korozija līdz 1 mm dziļumam.</p> <p>Izmantotajiem kokmateriāliem konstatēti nebūtiski materiāla defekti – zarojumi, nebūtiskas plaisas. Veicot jumta seguma nomaiņu, nav izbūvēta pretkondensāta plēve. Apsekošanas laikā jumta segumam konstatēts paaugstināts mitrums.</p> <p>Jumta seguma nomaiņas laikā veikta daļēja dēļu klāja nomaina, vizuāli vērtējot apsekošanas brīdī klāja konstrukcijas ar paaugstinātu mitrumu.</p> <p>Nav saņemta informācija, ka ir veikta jumta nesošo konstrukciju apstrāde ar pretuguns sastāviem.</p> <p>Apsekošanas laikā tika konstatēts, ka visām jumta nesošajām konstrukcijām uzklātais pretuguns sastāvs pēdējo gadu laikā nav atjaunots.</p> <p>Apsekošanas laikā jumta nesošajām konstrukcijām nav konstatēta palielināta deformācija vai bojājumi, kas liecinātu par tās nepietiekamu nestspēju. Kopumā jumta nesošo konstrukciju stāvoklis vērtējams kā apmierinošs, jumta nesošajām konstrukcijām nepieciešams nodrošināt atbilstošus ekspluatācijas apstākļus.</p> <p>Ēkas jumta nesošā konstrukcija atbilst spēkā esošā 2014. gada 1. oktobra Būvniecības likuma 9. panta 1. punkta “Mehāniskā stiprība un stabilitāte” prasībām.</p> | <p>Rekomendējams remontdarbu plānā iekļaut jumta nesošo konstrukciju attīrīšana no korozijas un apstrāde ar pretkorozijas pārklājumu.</p> <p>Rekomendējamais izpildes termiņš 1-2 gadi.</p> <p>Jumta nesošo konstrukciju apstrāde ar kombinēto koksnes aizsardzības un pretuguns sastāviem.</p> <p>Rekomendējamais izpildes termiņš 1 gads.</p> <p>Ēkas otrā stāva telpām ierīkot atbilstošu ventilācijas sistēmu.</p> <p>Rekomendējamais izpildes termiņš 1 gads.</p> <p>Rekomendējams remontdarbu plānā iekļaut otrā stāva pārseguma nosiltināšanu, lai samazinātu kondensāta risku.</p> <p>Rekomendējamais izpildes termiņš 3-5 gadi.</p> |

| 7.3.2.11. | Jumta nesošo metāla konstrukciju attīrīšana un apstrāde ar pretkorozijas pārklājumu visā platībā | 400,00 | m <sup>2</sup> |

| 3.7.1 | Jumta konstrukcijām ir bojāts pretkorozijas pārklājums, attīstījusies nebūtiska metāla korozija bez būtiskiem šķēsgriezuma samazinājumiem, korozija līdz 1 mm dziļumam | Jumta nesošo metāla konstrukciju attīrīšana un apstrāde ar pretkorozijas pārklājumu visā platībā | 4.5 | | 4520.00 | | | 4520.00 |

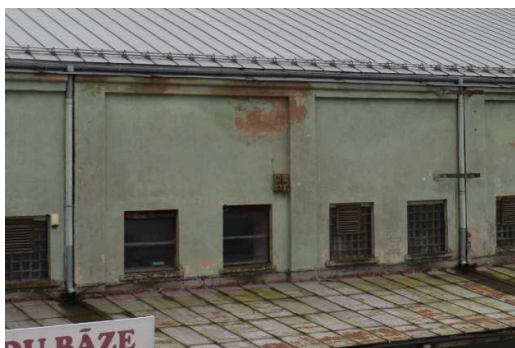
Sistēmai konstatēti nozīmīgi mehāniskie bojājumi, kā arī atsevišķiem sistēmas elementiem konstatēta korozija, lietus ūdens stāvvadi nenodrošina efektīvu nokrišņu novadīšanu prom no ēkas kā rezultātā tiek bojātas ēkas nesošās mūra konstrukcijas, iztrūkstoši sistēmas posmi, nenostiprināti sistēmas stāvvadi (skatīt 4.8.2.3. līdz 4.8.2.6. att.). Lietus ūdens novadīšanas sistēmas stāvoklis neapmierinošs.

4.8.2.3. att. Lietus ūdens novadīšanas sistēma, nav nodrošināta nokrišņu novadīšana

| 4.8.3. | Lietus ūdens novadīšanas sistēmai konstatēti nozīmīgi mehāniskie bojājumi, kā arī atsevišķiem sistēmas elementiem konstatēta korozija, lietus ūdens stāvvadi nenodrošina efektīvu nokrišņu novadīšanu prom no ēkas kā rezultātā tiek bojātas ēkas nesošās mūra konstrukcijas, iztrūkstoši sistēmas posmi, nenostiprināti sistēmas stāvvadi. Lietus ūdens novadīšanas sistēmas stāvoklis neapmierinošs. | Veikt sistēmas pārbūvi – sistēmas elementu nostiprināšana, bojāto tekņu un stāvvadu nomaiņa. Tekņu iztīrīšana un savienojumu hermetizēšana.<br>Rekomendējamais izpildes termiņš 1 gads.<br><br>Rekomendējams remontdarbu plānā iekļaut sistēmas stāvvadu pieslēgšanu pie ārējiem lietus ūdens novadīšanas kolektoriem.<br>Rekomendējamais izpildes termiņš 3-5 gadi. |

Nepieciešams veikt sistēmas sakārtošanu, ilgtermiņā paredzēt nemainīto posmu nomaiņu rietumu fasādes pusē un pieslēgt visu sistēmu ārējiem lietus ūdens savākšanas kolektoriem.

| 3.7.4 | Lietus ūdens novadišanas sistēmai konstatēti nozīmīgi mehāniskie bojājumi, kā arī atsevišķiem sistēmas elementiem konstatēta korozija, lietus ūdens stāvvadi nenodrošina efektīvu nokrišņu novadišanu prom no ēkas kā rezultātā tiek bojātas ēkas nesošās mūra konstrukcijas, iztrūkstošī sistēmas posmi, nenostiprināti sistēmas stāvvadi | Veikt sistēmas pārbūvi – sistēmas elementu nostiprināšana, bojāto tekņu un stāvvadu nomaiņa. Tekņu iztīrīšana un savienojumu hermetizēšana | 6.0 | 1793.60 | | | | 1793.60 |

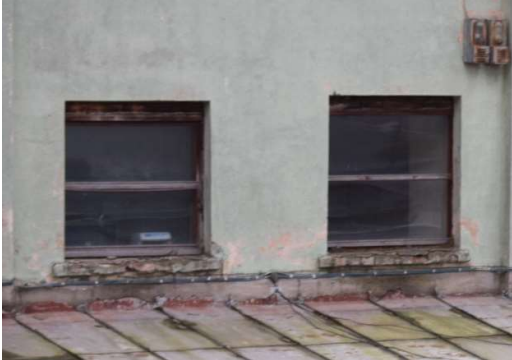
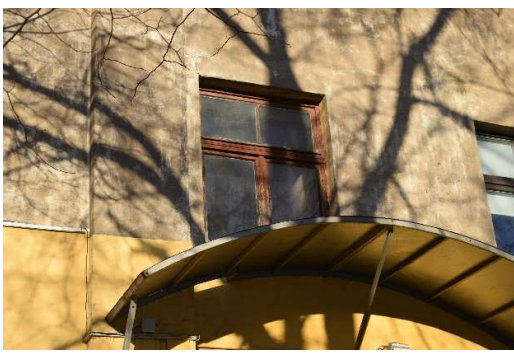
| <p><u>C.49 Logu un balkona durvju bloki, koka</u></p> <p>Apsekotajai ēkai atsevišķās vietās ailu aizpildījums daļēji saglabājies no laika, kad ēka nodota ekspluatācijā, saglabājušies logi ar koka rāmjiem (skatīt 4.13.1.1. līdz 4.13.1.4. att.).</p> <p>Koka logi nav pilnvērtīgi ekspluatējami, to veramās daļas ir ar spraugām, konstatēta koksnes trupe, krāsojums ir nolobījies.</p> <p>Logiem uzstādītas iekšējās koka palodzes un ārējās skārda, atsevišķās ailes iztrūkstošas palodzes.</p> <p>Kopumā vēsturisko logu tehniskais stāvoklis ir vērtējams kā neapmierinošs.</p> <p>Apsekošanas laikā konstatēts, ka visi ēkas koka logi neatbilst spēkā esošajiem 2015. gada 30. jūnija Ministru kabineta noteikumu Nr. 339 "Noteikumi par Latvijas būvnormatīvu LBN 002-19 "Ēku norobežojošo konstrukciju siltumtehnika"" izvirzītājām prasībām attiecībā ailu elementu caurlaidības koeficientu. Lai uzlabotu ēkas energoefektivitātes rādītājus, rekomendējams veikt koka logu nomaiņu.</p> | | |
| <p>4.13.1.1. att. Logi ar koka kārbu</p> | <p>4.13.1.2. att. Logs ar koka kārbu</p> | |

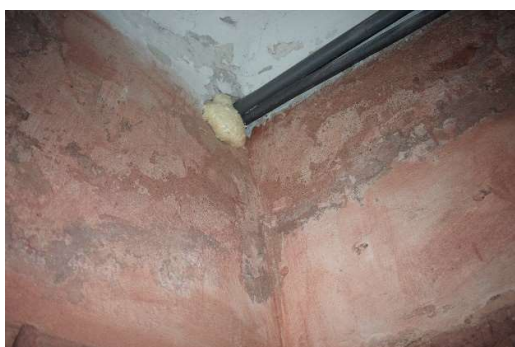
4.18.1.3. att. Iekšējās apdares bojājumi

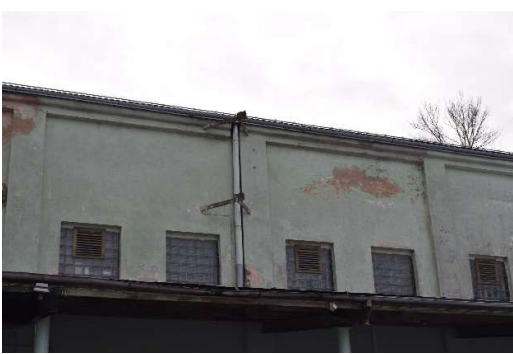
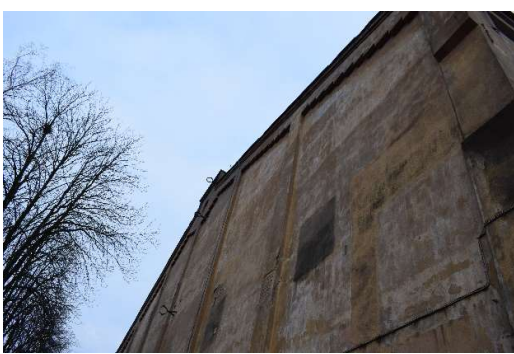
| <p>4.19.1.5. att. Ārējās apdares bojājumi</p> | <p>4.19.1.6. att. Ārējās apdares bojājumi</p> | |

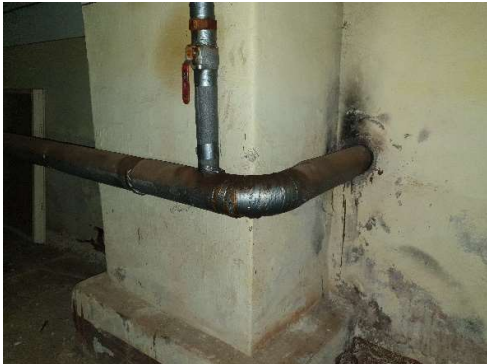
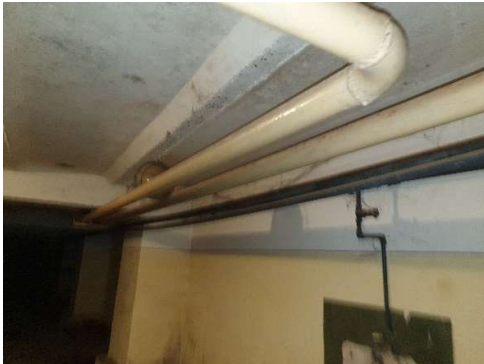
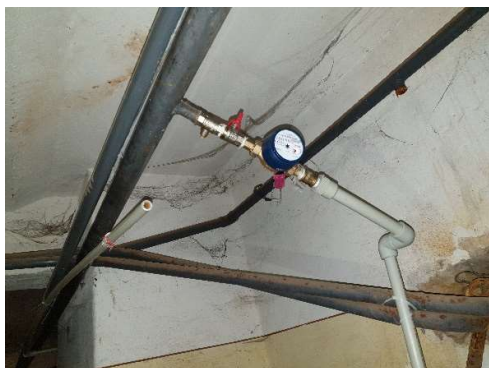
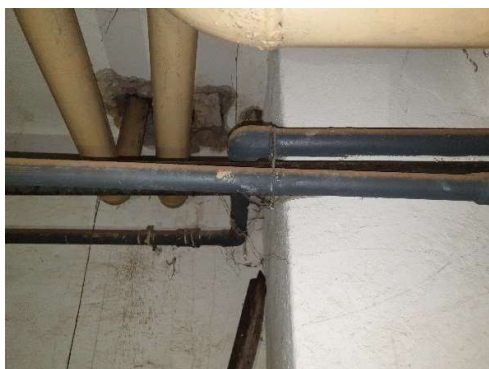
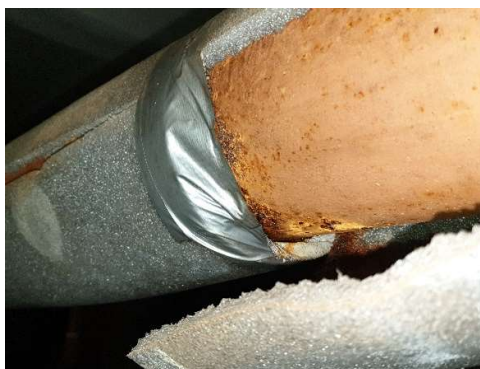
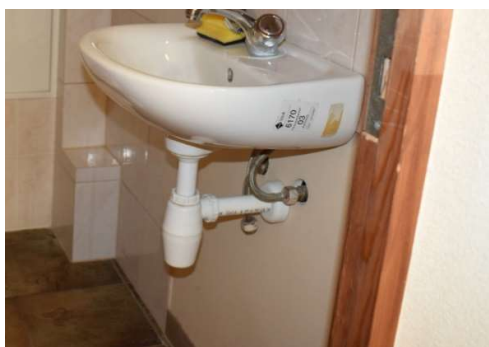
| Apsekošanas objekta vai apsekošanas priekšmeta nosaukums | Īss konstatēto bojājumu un to cēloņu apraksts, tehniskā stāvokļa novērtējums atsevišķiem būves elementiem, konstrukciju veidiem, būves daļām. Atbilstība normatīvo aktu prasībām | Tehniskais nolietojums (%) |
|---|---|---|
| <u>C.60 Aukstā ūdens ūdensvads</u><br><br>Ēka pieslēgta centralizētajam pilsētas aukstā ūdensvada tīklam.<br><br>Aukstā ūdensvada ievads un uzstādīts pagrabstāva telpā Nr. 70 (skatīt 5.1.1.1. līdz 5.1.1.3. att.). Patēriņa skaitītāji izvietoti pa telpu grupām.<br><br>Aukstā ūdensvada maģistrālais cauruļvads no tērauda, pārējā ēkā pievadi uz sanitārtehniskajām iekārtām no daudzslāņu un PE cauruļvadiem. Caurulēm atsevišķos posmos uzstādīta pretkondensāta izolācija. Cauruļvadiem nav uzstādīti atbilstoši balsti, vairākos posmos konstatēta pastiprināta korozija, nehermētiskums nav konstatēts (skatīt 5.1.1.4. līdz 5.1.1.6. att.).<br><br>Ņemot vērā, ka sistēmas ekspluatācijas laiks pārsniedz normatīvo ilgumu, nav izslēgta sistēmas avārija. Samērā nesen veikta pievadu nomaiņa uz daudzslāņu cauruļvadiem, nav veikta maģistrālā cauruļvada nomaiņa.<br><br>Apsekošanas laikā nav konstatēta sistēmas tīkla shēma.<br><br>Lielākā daļā sanitārtehnisko iekārtu ir nomainītas un to tehniskais stāvoklis ir apmierinošs. Apsekošanas laikā konstatēts, ka ir veikta vairāku sanitāro un tehnoloģisko iekārtu demontāžu, bet to pievadi saglabāti. To pievienojumi veikti ar lokanajiem cauruļvadadiem (skatīt 5.1.1.5. un 5.1.1.6. att.). Saskaņā ar ražotāju rekomendācijām, lai izvairītos no neparedzētiem lokano cauruļu plīsumiem, tos rekomendējams nomainīt ik pēc pieciem gadiem. Rekomendējams veikt pievadu nomaiņu uz cietajiem savienojumiem.<br><br>Kopumā vērtējot ūdensapgādes sistēmas tehniskais stāvoklis ir vērtējams kā apmierinošs. Rekomendējams veikt maģistrālā cauruļvada ievada pārbūvi, visas sistēmas cauruļvadiem sakārtot un uzstādīt pretkondensāta izolāciju. Ēkas pārbūves laikā veikt neizmantojamo pievadu demontāžu.<br><br>Ēkas sadzīves aukstā ūdensvada sistēma atbilst spēkā esošo 2015. gada 30. jūnija Ministru kabineta noteikumu Nr. 322 "Noteikumi par Latvijas būvnormatīvu LBN 221-15 "Ēku iekšējais ūdensvads un kanalizācija"" prasībām. | | 35% |
| 5.1.1.1. att. Aukstā ūdensvada ievads | | 5.1.1.2. att. Aukstais ūdensvads |

5.1.1.3. att. Aukstais ūdensvads

5.1.1.5. att. Aukstais ūdensvads, nav izveidoti atbilstoši balsti

5.1.1.4. att. Aukstais ūdensvads, cauruļvada korozija

5.1.1.5. att. Sanitārtehnisko iekārtu pievadi

| 5.1.1. | Aukstā ūdensvada maģistrālais cauruļvads no tērauda, pārējā ēkā pievadi uz sanitārtehniskajām iekārtām no daudzslāņu un PE cauruļvadiem. Caurulēm atsevišķos posmos uzstādīta pretkondensāta izolācija. Cauruļvadiem nav uzstādīti atbilstoši balsti, vairākos posmos konstatēta pastiprināta korozija, nehermētiskums nav konstatēts. Kopumā vērtējot ūdensapgādes sistēmas tehniskais stāvoklis ir vērtējams kā apmierinošs. | Visas sistēmas cauruļvadiem sakārtot un uzstādīt pretkondensāta izolāciju.<br>Rekomendējamais izpildes termiņš 1 gads.<br><br>Rekomendējams remontdarbu plānā iekļaut jaunas sistēmas izbūvi.<br>Rekomendējamais izpildes termiņš 3-5 gadi. |

| 4.1.1 | Caurulvadiem nav uzstādīti atbilstoši balsti, vairākos posmos konstatēta pastiprināta korozija, nehermētiskums nav konstatēts. | Esošā aukstā ūdensvada demontāža, jaunas sistēmas izbūve, caurulvadiem uzstādīt pretkondensāta izolāciju. Uzstādīt sistēmas izpildshēmu. | 5.0 | | | 2716.80 | 2716.80 |

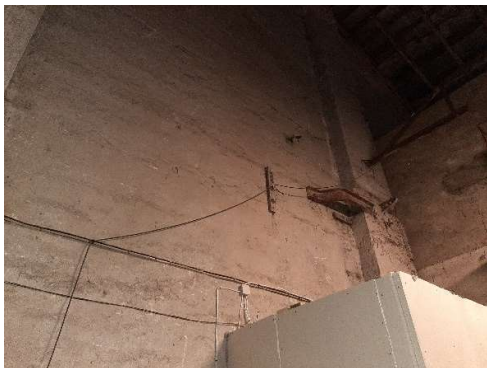
5.9.7. att. Nenostiprināts kabelis, aizsardzības aparāts kuram sarežģīti piekļūt

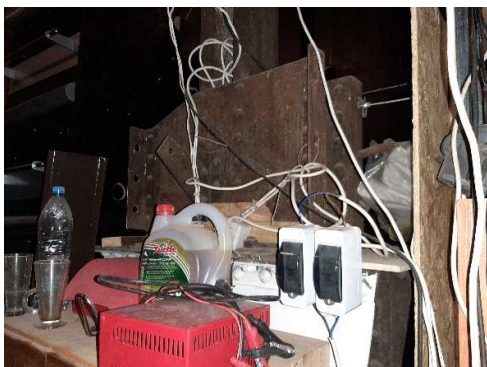
5.9.11. att. Nenostiprināti kabeļi

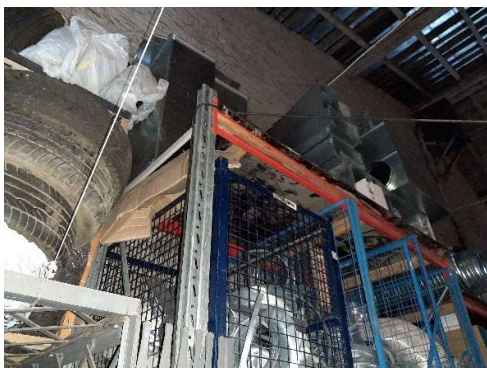
5.9.13. att. Kabelis stiprināts pie nezemētām metāliskām konstrukcijām

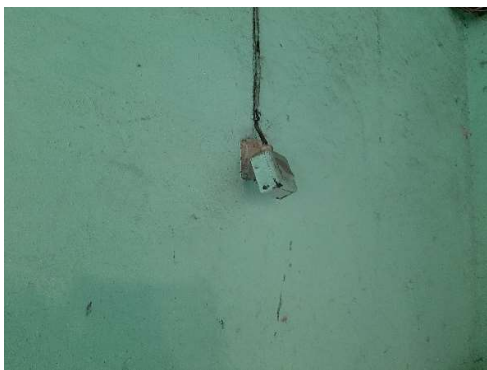
Ēkas rampas elektroinstalācija – slēdži un kontaktligzdas ir ar bojātu korpusu un nav nostiprinātas.

5.9.15. att. Nenostiprināts slēdzis uz rampas

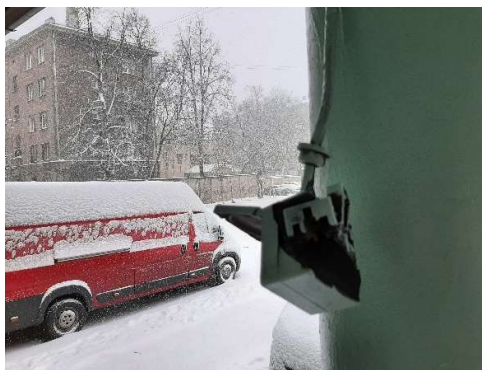
5.9.16. att. Nenostiprināta, bojāta kontaktligzda uz rampas

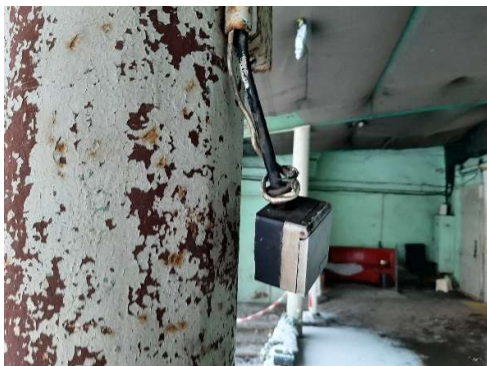
5.9.17. att. Nenostiprināta kontaktligzda uz rampas

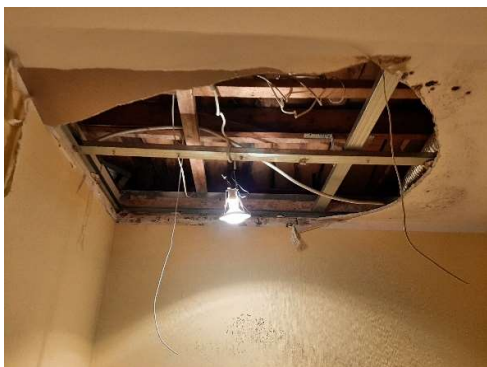
5.9.19. att. Neatbilstoša elektroinstalācija

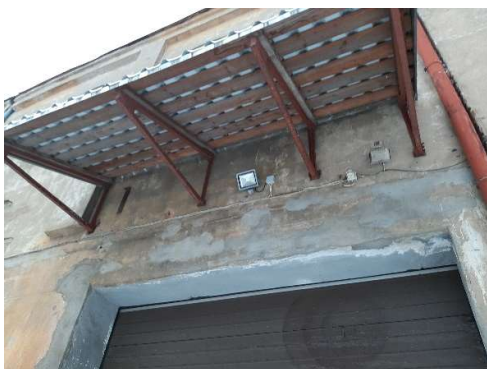
5.9.21. att. Klimatiskiem apstākļiem neatbilstoši kabeļi (baltie kabeļi)

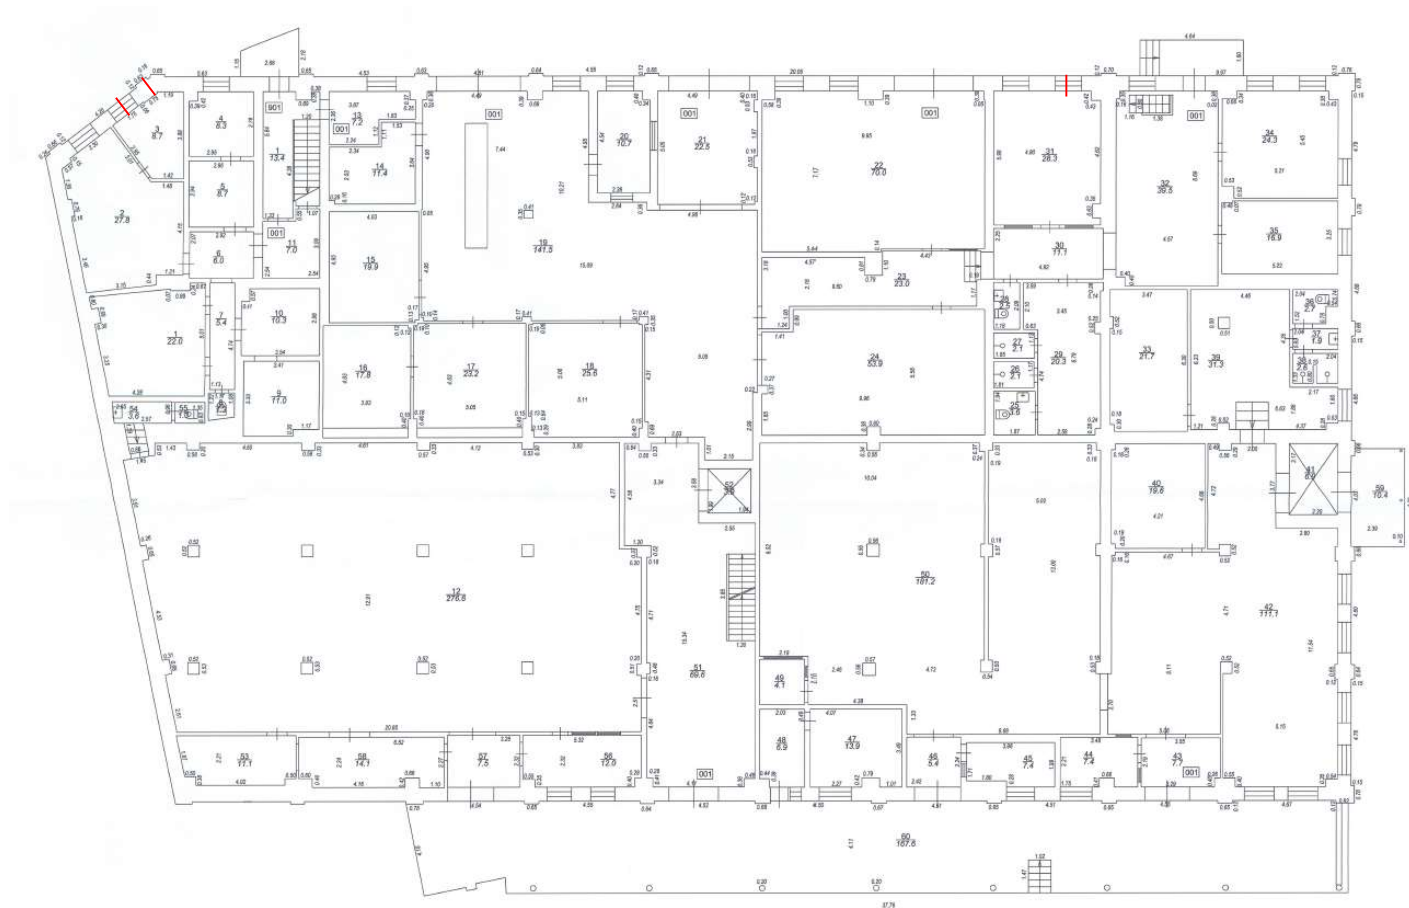
1.att. Pirmā stāva plāna shēma ar būtiskāko plaisu izvietojumu

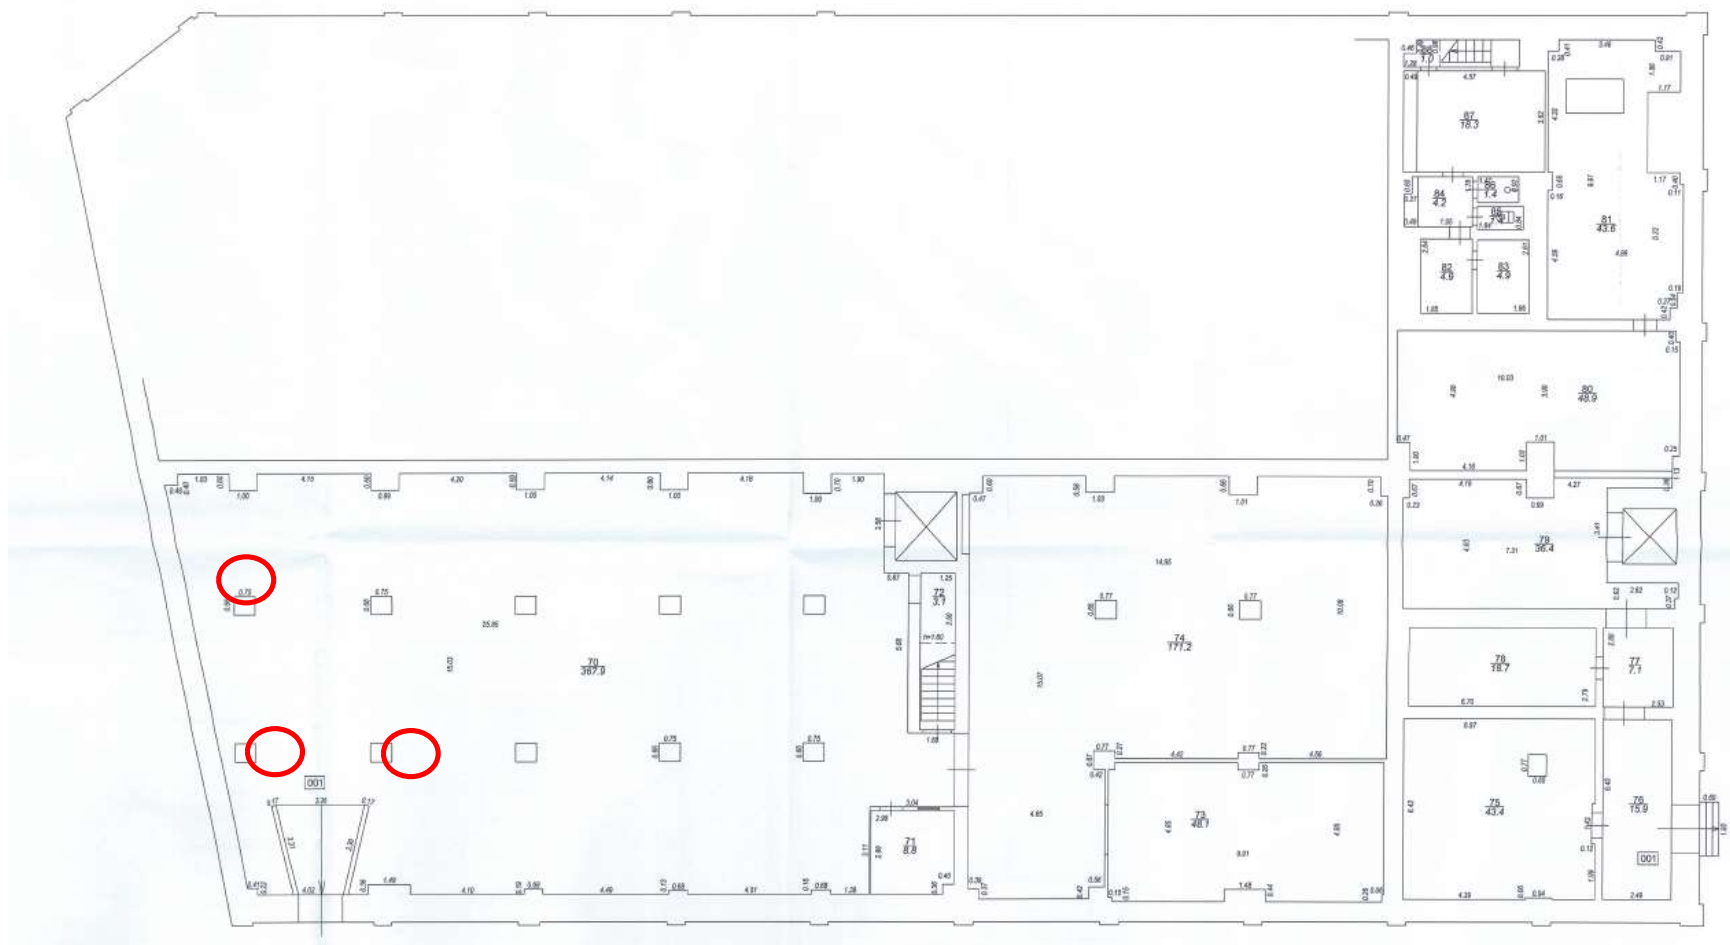
2.att. Pagrabstāva plāna shēma ar būtiskāko siju un stiegrojuma koroziju izvietošanu
