## Ēkas (būves) tehniskās apsekošanas atzinums

Veikals, Brīvības iela 188, Rīga, LV-1020; kadastra Nr.0100 027 0071 001  
(būves nosaukums, adrese, būves kadastra apzīmējums un zemes vienības kadastra apzīmējums)

Atzinums izsniegts 2019. gada 18.aprīlī

SIA "JaunRīga ECO", Reģ Nr. 40103680902, Dunties iela 28 - 3, Rīga, LV-1005,  
Būvkomersanta reģ.Nr. 11096-R; Rolands Lipšāns, sert.Nr. 4-02839; 20-7804  
(apsekojuma veicējs - fiziskās personas vārds, uzvārds, sert. Nr. vai juridiskās personas nosaukums, reģ. Nr.)

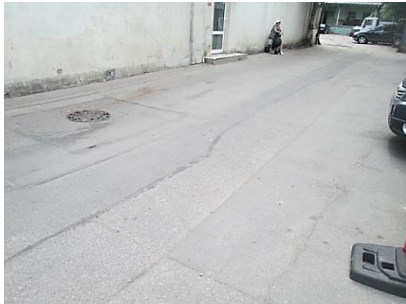
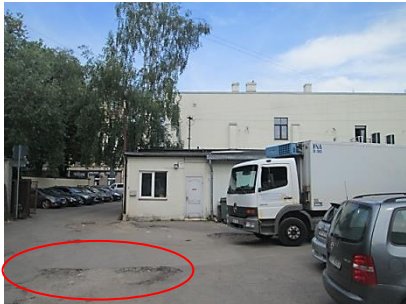
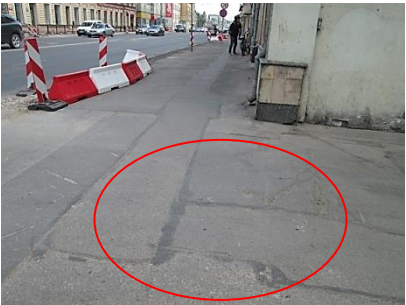
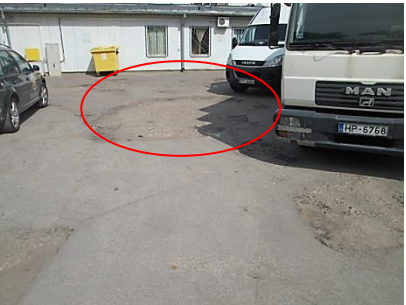
| Apsekošanas objekta vai apsekošanas priekšmeta nosaukums | Īss konstatēto bojājumu un to cēloņu apraksts, tehniskā stāvokļa novērtējums atsevišķiem būves elementiem, konstrukciju veidiem, būves daļām. Atbilstība normatīvo aktu prasībām | Tehniskais nolietojums (%) |
|---|---|---|
| 3.1.1. segums, materiāls, apdare | <p>75. Ietves, ceļi un iesegti laukumi;</p> <p>Apsekotās ēkas pievedceļš no Brīvības ielas veidots no asfalta seguma. Asfalta segumā novērojamas lokālas bedres, iesēdumi, kopumā daļēji apmierinoši. Pagalma teritorijas segums sākotnēji veidots no asfalta, ņemot vērā transporta plūsmu uz komercplatībām (piegādātāji), pagalma segums bedrains, iesēdies. Kopējais stāvoklis kopumā neapmierinošs.</p> | 40% |

| | <p>7.att. Piebraucamais ceļš no Brīvības ielas. 8.att. Pagalma ceļš</p> <p>Ietves pamatā veidotas no bruģa. Kopumā tehniskais stāvoklis vērtējams kā apmierinošs, vietām cauraugusi zāle, nelieli bruģakmens iesēdumi.</p> <p>9.att. Ietve gar ēkas ielas fasādi. 10.att. Pagalma ceļš</p> | |

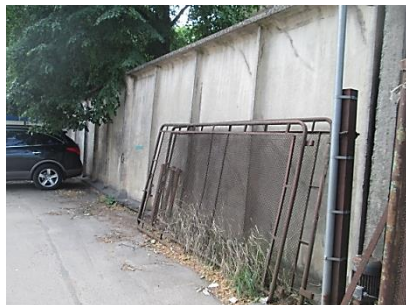
| 3.4.1. nožogojumu veids, materiāls (būvizstrādājums), apdare | <p>74. Žogi;</p> <p>Būve atrodas pilsētas centrā, teritorija iežogota daļēji ar blakus ēkām, daļēji teritoriju norobežo dzelzsbetona gatavelementu siena. Kopējais stāvoklis apmierinošs.</p> <p>11.att.</p> | |

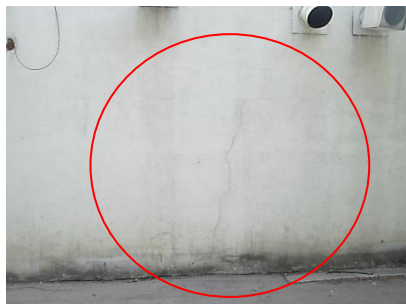
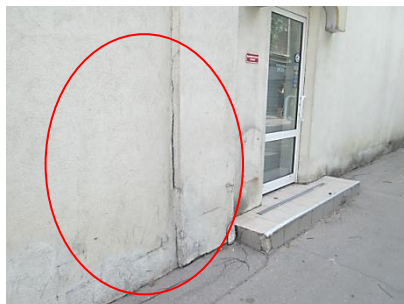
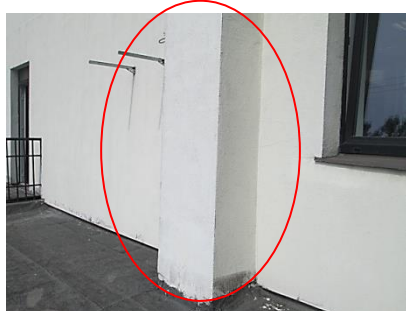
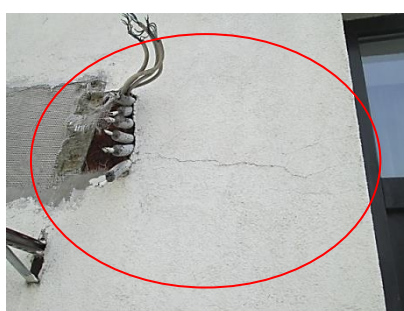
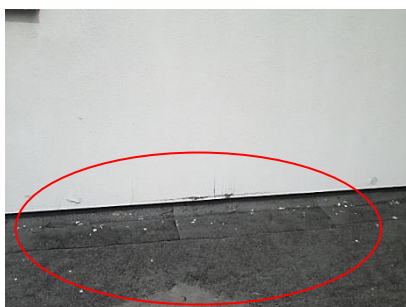
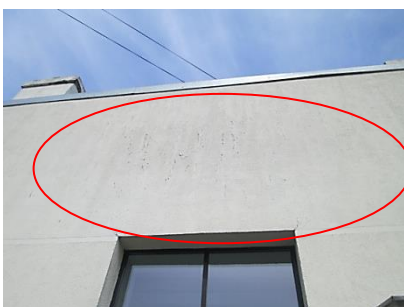
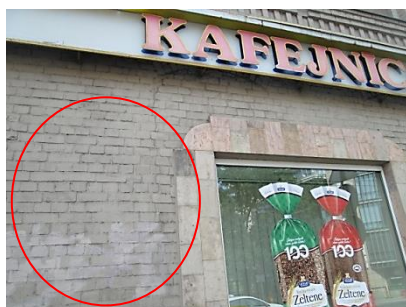
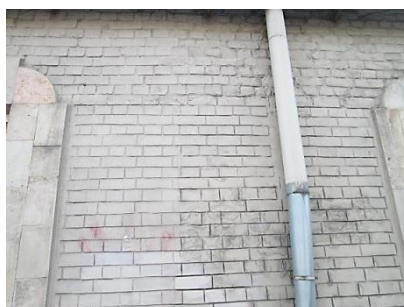
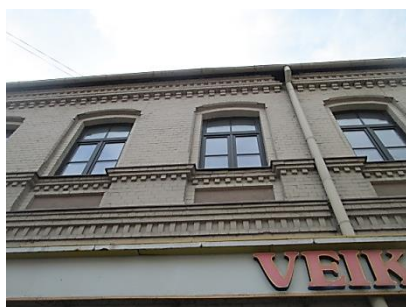
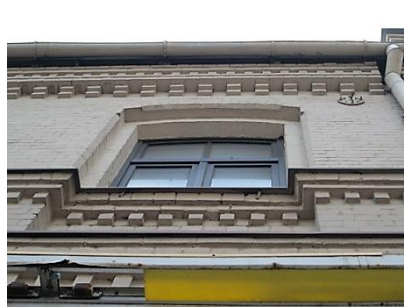
| <p>4.2.3. virszemes nesošo<br/>ārsienu konstrukcija un<br/>materiāls (būvizstrādā-<br/>jums); konstruktīvās<br/>shēmas; galveno<br/>konstruktīvo elementu<br/>biezums un<br/>šķērsgriezums, atdalošā<br/>un tvaika izolācija;<br/>virszemes sienu<br/>būvmateriālu stiprība,<br/>konstrukciju elementu<br/>pārbaudes un mūra<br/>stiprības aplēšu rezultāti;<br/>kontrolzondēšanas<br/>rezultāti;<br/>nesošo sienu mūra<br/>vājinājumi; plaisu<br/>atvērumu mērījumu un<br/>plaisu attīstības<br/>novērojumu dati;<br/>koksnes bioloģiskie<br/>bojājumi</p> | <p>C.5 Ķieģeļu mūra sienas;</p> <p>Ēkas nesošās ārsienas sākotnēji būvētas no ķieģeļa, atsevišķās vietās novērojamas nenožīmīgas sīkplaisas, kas iespējams radušās no eksploatacijas laikā mainītiem logu ailu izmēriem. Pagalma un gala sienas ir siltinātas ar putupolisterolu (~100 mm) un ar dekoratīvā apmetuma apdari, apmetumā redzamas sīkplaisas un bojājumi. Nesošās ārsienas no iekšpuses ir apmetas, telpās veikti kosmētiskie apdares darbi. Sienu siltumtehniskās īpašības pēc šī brīža normām LBN 002-15 „Ēku norobežojošo konstrukciju siltumtehnika” ir nepietiekošas. Kopumā nesošo ārsienu tehniskais stāvoklis vērtējams kā daļēji apmierinošs, un bojātās vietas ieteicams atjaunot, kā arī attīrīt, atjaunot un hermetizēt izveidojušās plaisas. Mitrumam nokļūstot mūrī, tiek bojāta konstrukcija. Ieteicams ārējās plaknes siltināt (kuras iespējams) ar siltumizolācijas slāni kura biezums pēc šī brīža normām ir 150 mm, un atjaunot apdari. Fasādes pagalma daļā pēc kondicioniera demontāžas palikuši izvadi (26.att.) un stiprinājums, tādā veidā dodot iespēju mitrumam iekļūt konstrukcijā, kā arī samazina norobežojoši konstrukciju siltumtehniku.</p> | <p>45%</p> |

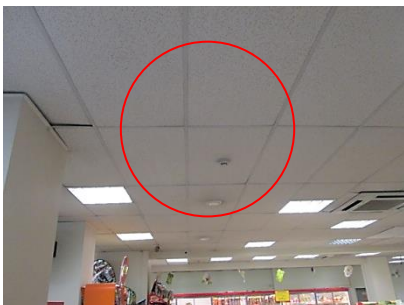
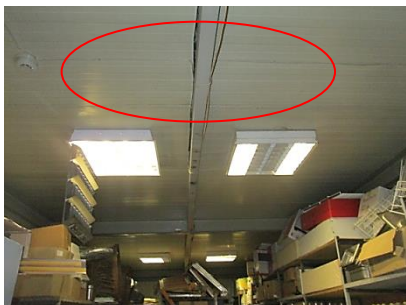
| 4.6.2. starpstāvu un bēniņu pārsegumu aplēses shēmas, konstrukcija un materiāls; nesošo elementu biezums vai šķērsriezums; konstatētās deformācijas, bojājumi un to iespējamie cēloņi; plaisu atvērumu mērījumu dati; kontrolzondēšanas un atsegšanas rezultāti; nestspējas pārbaudes aplēšu rezultāti | <p>C.20ab Metāla pārsegumi;<br/>C.20b Apmesti koka pārsegumi;<br/>C.21b Metāla siju pārsegumi ar ķieģeļu velvju aizpildījumu;</p> <p>Ēkas pārsegums veikala noliktavas zonā veidots no metāla konstrukcijām. Starpstāva un jumta pārsegums veidots no koka konstrukcijām, vizuāli defekti nav novēroti, telpās veikti apdares kosmētiskie pasākumi, griestu apdare pamatā piekārtas konstrukcijas ar pildījumu. Kāpņu telpas pārsegums veidots no metāla sijām ar ķieģeļu velvju pildījumu. Kopējais pārsegumu tehniskais stāvoklis apmierinošs.</p> <div style="display: flex; justify-content: space-around;"> </div> <div style="display: flex; justify-content: space-around;"> <span>39.att. Veikals.</span> <span>40.att. Noliktava</span> </div> | 35% |

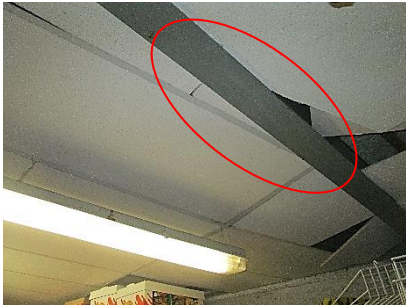
| 4.6.4. betona stiprība; metāla konstrukciju un stieģrojuma korozija | <p>Metāla konstrukcijas noliktavas zonā apmierinošā stāvoklī, bez redzamiem defektiem.</p> <p>42.att.</p> | 25% |

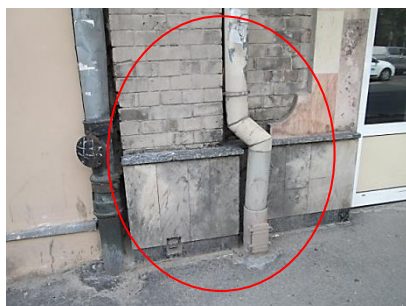
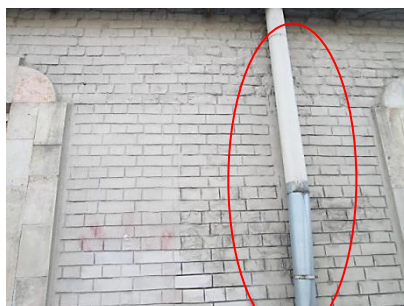
| 4.8.2. jumta ieseguma un lietussūdens noteku sistēmas veids, konstrukcija un materiāls; konstatētie defekti un to iespējamie cēloņi; tehniskā stāvokļa novērtējums kopumā pa atsevišķiem konstrukciju veidiem | <p>C.28 Ruļļmateriālu segumi;<br/>C.30 Skārda segumi;</p> <p>Jumta segums ēkas divstāvu daļā veidots no skārda seguma. Vizuāli apsekojot, tehniskais stāvoklis vērtējams apmierinošs un nodrošina pilnīgu lietussūdens neaurlaidību. Vienstāvu daļas jumta segums veidots no bituma ruļļu materiāla - ruberoīds. Jumta segums vietām atjaunots, dažviet veikti lokāli labojumi, vizuāli apsekojot, nekādi bojājumi nav novēroti, tomēr esošais segums nenodrošina pilnīgu lietussūdens nokrišņu neaurlaidību. Kopējais stāvoklis daļēji apmierinošs. Ieteicams veikt seguma demontāžu, siltināšanu un jauna seguma ieklāšanu.</p> | 45% |

Noteksistēma kopumā fiziski novecojusi, redzami bojājumi, dažviet deformēta. Ielas pusē lietus ūdeņi tiek novadīti lietusūdens kanalizācijā, pagalma pusē uz ceļa seguma, kur daļēji ieplūst pilsētas lietus ūdeņu kanalizācijā. Kopumā noteksisitēma savu funkciju pilda, tomēr nepieciešams atjaunot bojātās vietas un posmus.

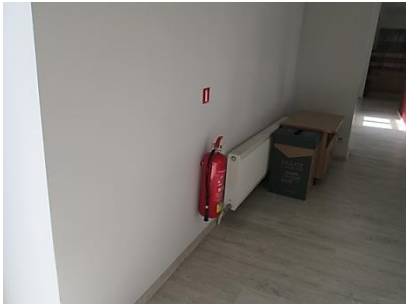
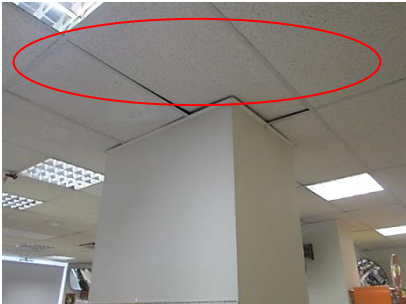
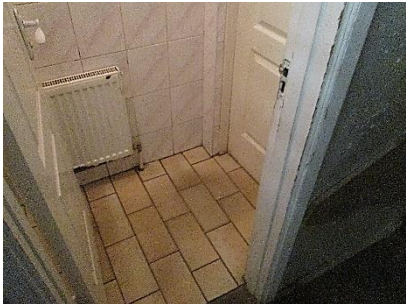
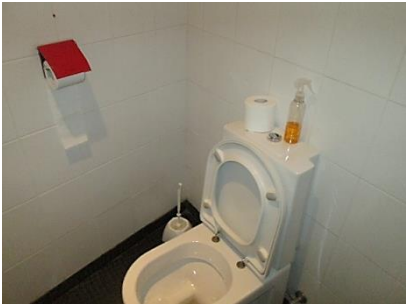
| 4.18.1. iekšējo virsmu apdares veidi | <p>C.55a Emulsijas krāsas;<br/> C.57 Keramikas flīzes;<br/> C.58 Apmetums;<br/> C.59c Piekargriesti;</p> <p>Iekštelpu sienu apdari veido apmetums. Sienas ar krāsojumu, vai tapetēm, sanmezglos flīzējums. Griestu apdare ir krāsota uz sagataves kārtas, vai piekārtu griestu konstrukcijas. Telpās pārsvarā veikti kosmētiskā remonta atjaunošanas pasākumi, kopējais stāvoklis apmierinošs. Ēkas pirmā stāva atsevišķās telpās nepieciešams atjaunot apdares slāni un apdari.</p> | |

| | <p>78.att. Špaktelētas un krāsotas virsmas.</p> <p>79.att. Piekārtie griesti.</p> <p>80.att. Flīžu virsmas.</p> <p>81.att.</p> | |

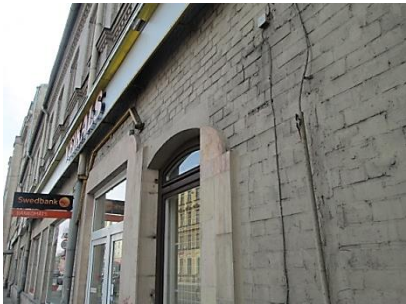
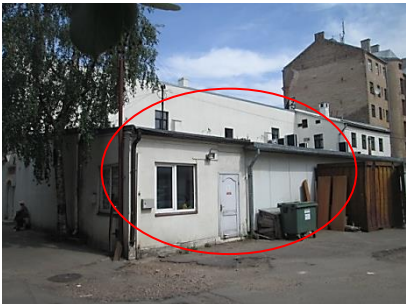
| <p><b>4.19.</b></p> <p>4.19.1. fasāžu virsmu apdare; fasādes detaļas, to materiāls</p> | <p><b>ārējā apdare un arhitektūras detaļas</b></p> <p>C.57b-f Šuvots ķieģeļu mūris;<br/>C.58-f Apmetums;</p> <p>Fasāžu virsmu veido sākotnējais izšuvotais ķieģeļu mūrējums, ielas fasādē virsmu klāj krāsojums. Pagalma fasādes siltinātas ar dekoratīvā apmetuma apdari. Fasāžu virsmu apdare kopumā daļēji apmierinoša, ķieģeļu sienas ieteicams attīrīt un atjaunot bojātās šuvju vietas, pagalma fasādes apdare dažviet atlupusi, redzamas plaisas, jumta daļā redzamas mitruma pēdas, ieteicams demontēt esošo siltinājuma slāni un izveidot jaunu ar biežumu atbilstoši šī brīža normām, izveidot apdari.</p> <p>82.att. Ielas fasāde.</p> <p>83.att. Pagalma fasāde.</p> | <p><b>35%</b></p> |

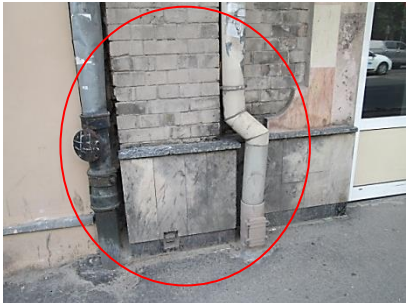
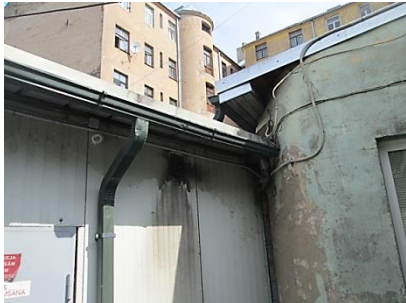
| | <p>Sadzīves kanalizācija pieslēgta pilsētas kanalizācijas tīkliem. Sadzīves kanalizācijas cauruļvadi (d=100 mm; 50 mm) vizuāli nav redzami, mainīti ir tikai pieslēgumu elementi. Nepieciešams atjaunot bojātos posmus.</p> <p>Lietusūdeņu novadīšana ielas fasādes daļā tiek novadīta pilsētas sistēmā. Ēkas pagalma daļā lietusūdeņi tiek novadīti pieguļošajā teritorijā. Kopējais stāvoklis apmierinošs, jāatjauno atsevišķas daļas, vai elementi.</p> | |
| | <p>89.att. Pilsētas notekūdeņi</p> <p>90.att. Lokāla notekūdeņu novadīšana</p> | |

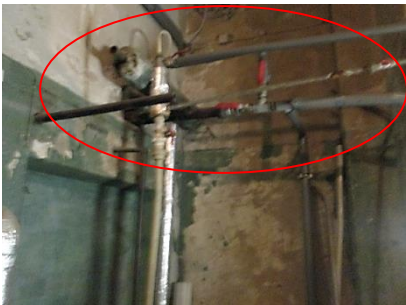
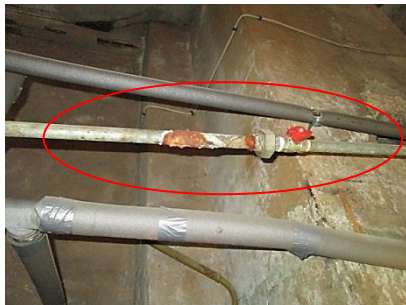
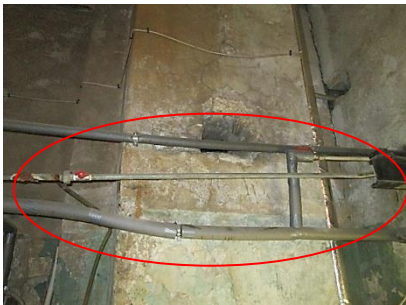
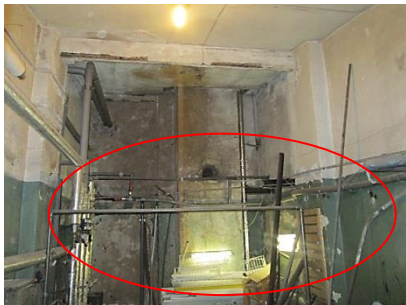
| 5.2.1. iekšējā karstā ūdensvada sistēma, tīkla shēma, cauruļvadi un sūkņi; siltuma patēriņš karstā ūdens sagatavošanai; ūdens sildītāja novietojums | <p>C.61 Karstā ūdens ūdensvads;</p> <p>Ēkai pieslēgti pilsētas karstā ūdensvada tīkli, komunikācijas pārsvarā ieviestas sienas konstrukcijās un vizuāli nav redzamas. Karstā ūdens cauruļvadi siltummezglā ar korozijas pazīmēm, nepieciešams nomainīt bojātos posmus un savienojumus, kopējais stāvoklis daļēji apmierinošs, ieteicama kompleksa komunikāciju atjaunošana.</p> | |
| | <p>91.att.</p> <p>92.att. Cauruļvadu korozija.</p> <p>93.att.</p> <p>94.att.</p> | |

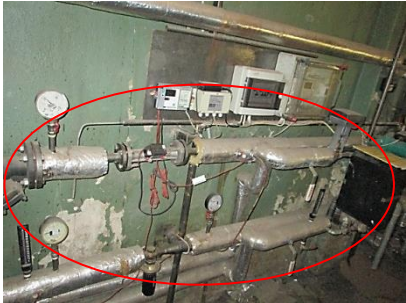
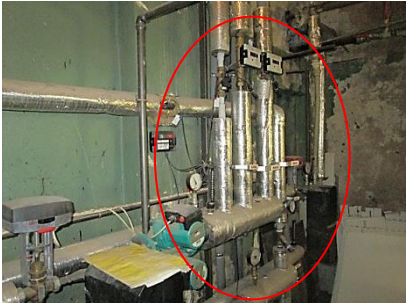
| <p>5.4.1. siltummezgla iekārta; apkures sistēmas veids, cauruļvadi, izplešanās tvertne; sistēmas kalpošanas ilgums, galvenie defekti, atbilstība normatīvo aktu prasībām; būves siltuma zudumi; vietējās katlumājas iekārta, aptuvenā maksimālā jauda</p> | <p>C.63 Centrālāpkure no centralizētiem (pilsētas) siltuma tīkliem;</p> <p>Siltummezgls izbūvēts ēkas pirmajā stāvā. Siltummezgls aprīkots atbilstoši mūsdienu prasībām. Siltuma apgādi nodrošina siltummaiņa sistēma, kad siltuma nesējs plūstot cauri siltummainim uzsilda ēkas noslēgtās apkures sistēmas siltuma nesēju, ir uzstādīta izplešanās tvertne, cirkulācijas sūknis. Apkures sistēma veidota viencauruļu, ar apakšējo sadali, un saglabājusies sākotnējā, ar, vai bez izolācijas slāņa, kas rada lielus siltuma zudumus, guļvadu posmi ar korozijas pazīmēm, ar neatbilstošu siltumizolāciju. Ieteicams atjaunot sistēmu kopumā, un uzstādīt atbilstošu siltumizolāciju ar folija pārklāju. Siltummezglam veikta modernizācija, un ir apmierinošā stāvoklī, nepieciešams izolēt apsāistes cauruļvadus.</p> <div data-bbox="424 1532 831 1834"> </div> <p>98.att. Siltummezgls.</p> <div data-bbox="857 1532 1264 1834"> </div> <p>99.att. Siltummezgls.</p> | |
