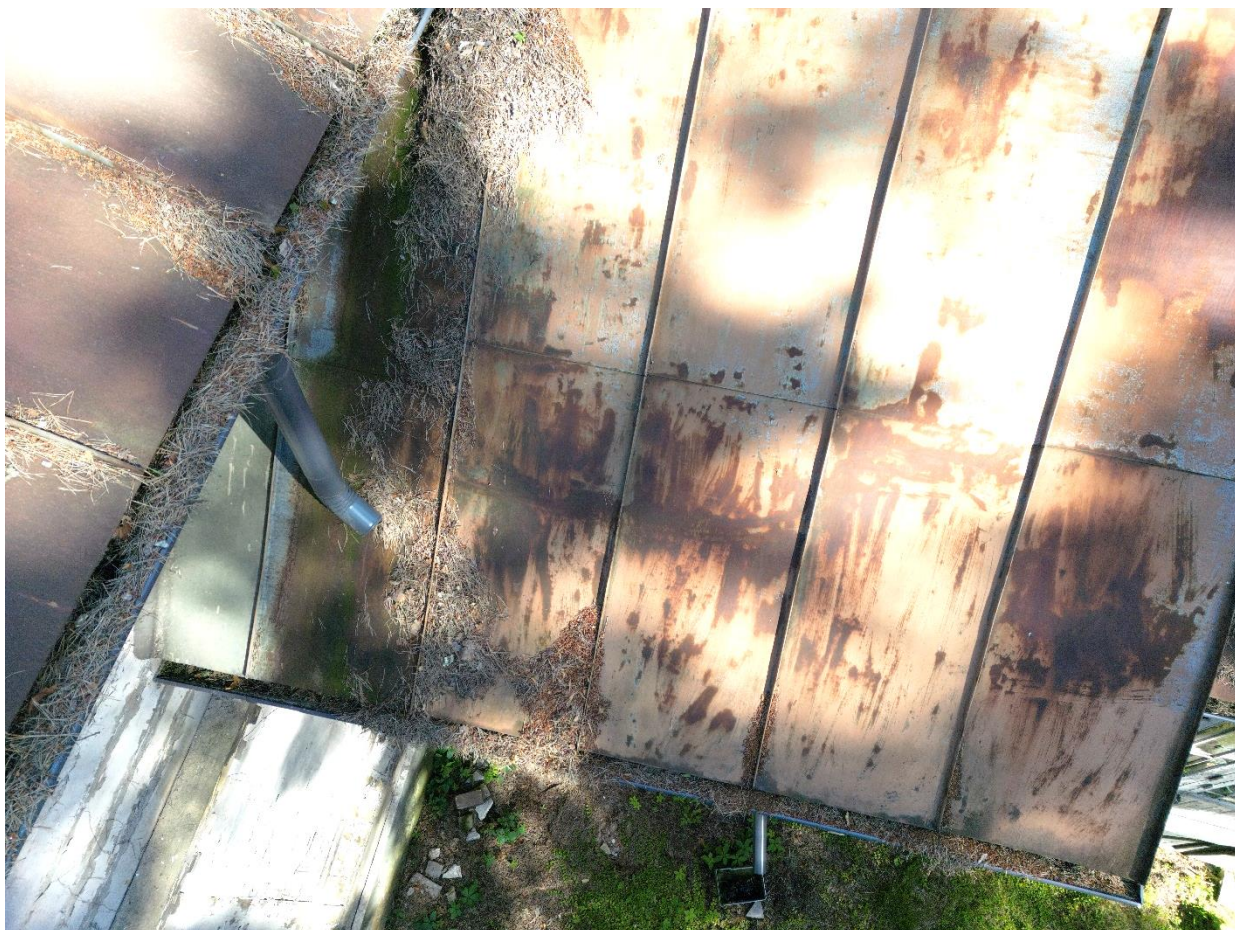
3. att. Lietus ūdens teknes piegrūžotas, nosprostotas ar skujām, pilnvērtīgi nefunkcionē

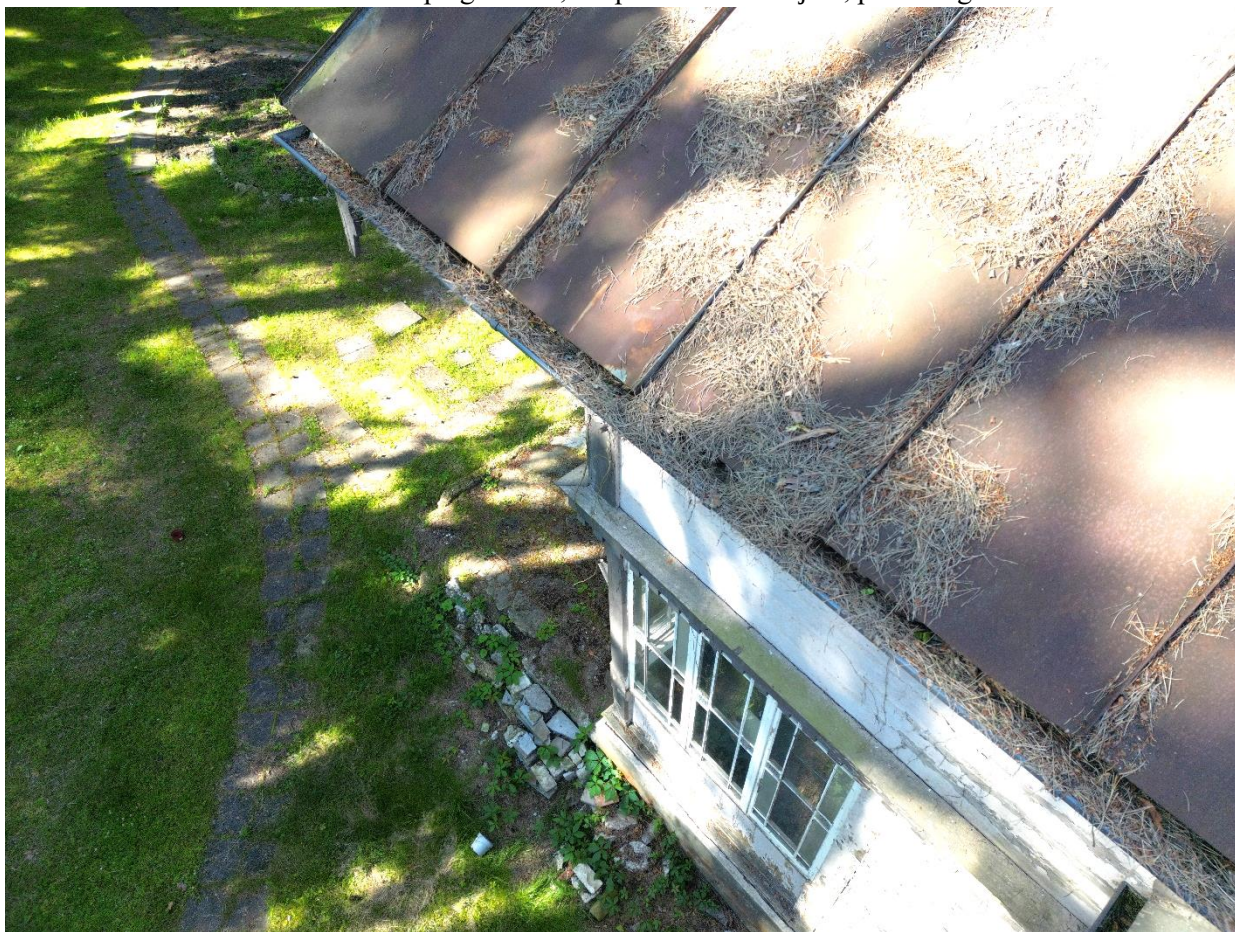
4. att. Lietus ūdens teknes piegrūžotas, nosprostotas ar skujām, pilnvērtīgi nefunkcionē

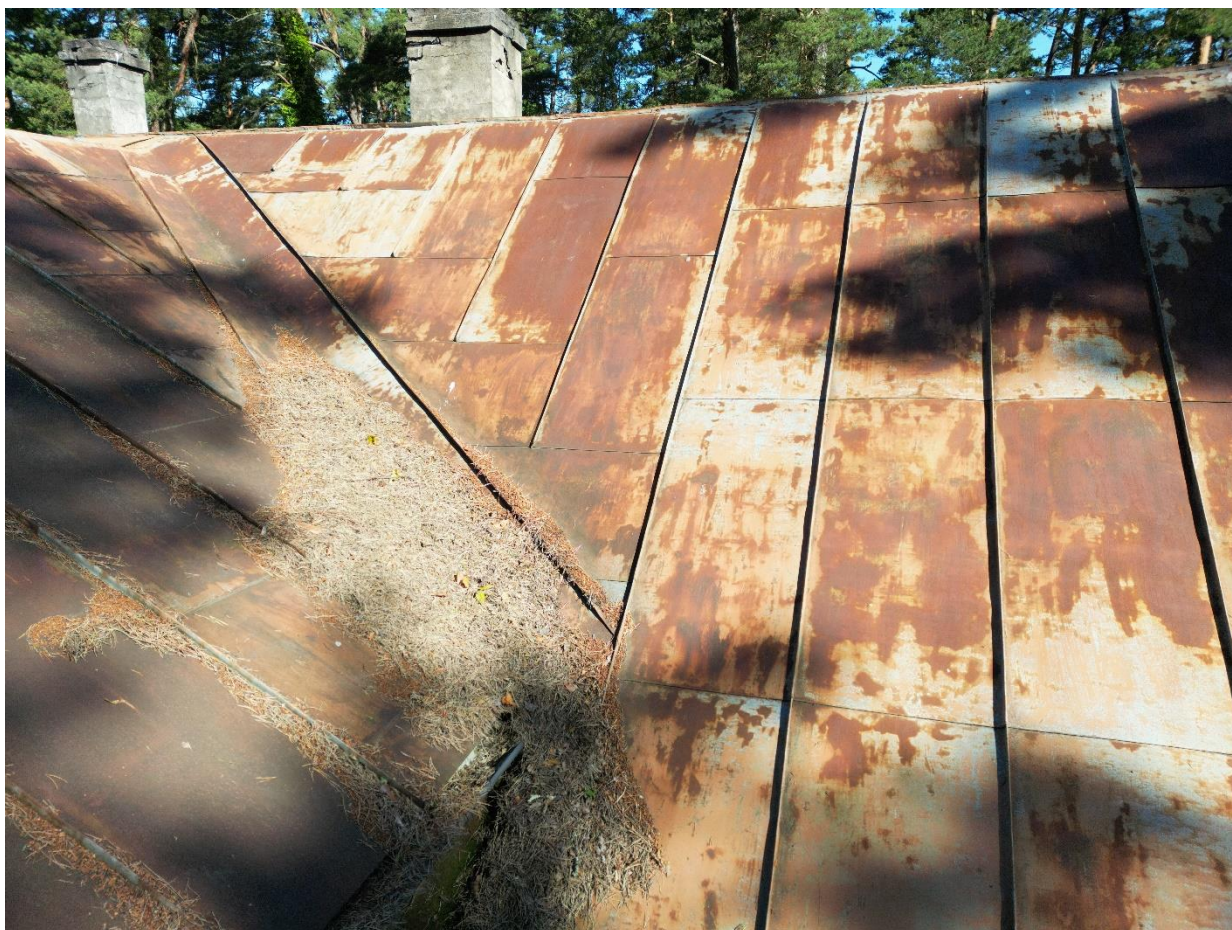
5. att. Skujas sakritušas, uzkrājas arī jumta satekņu zonās

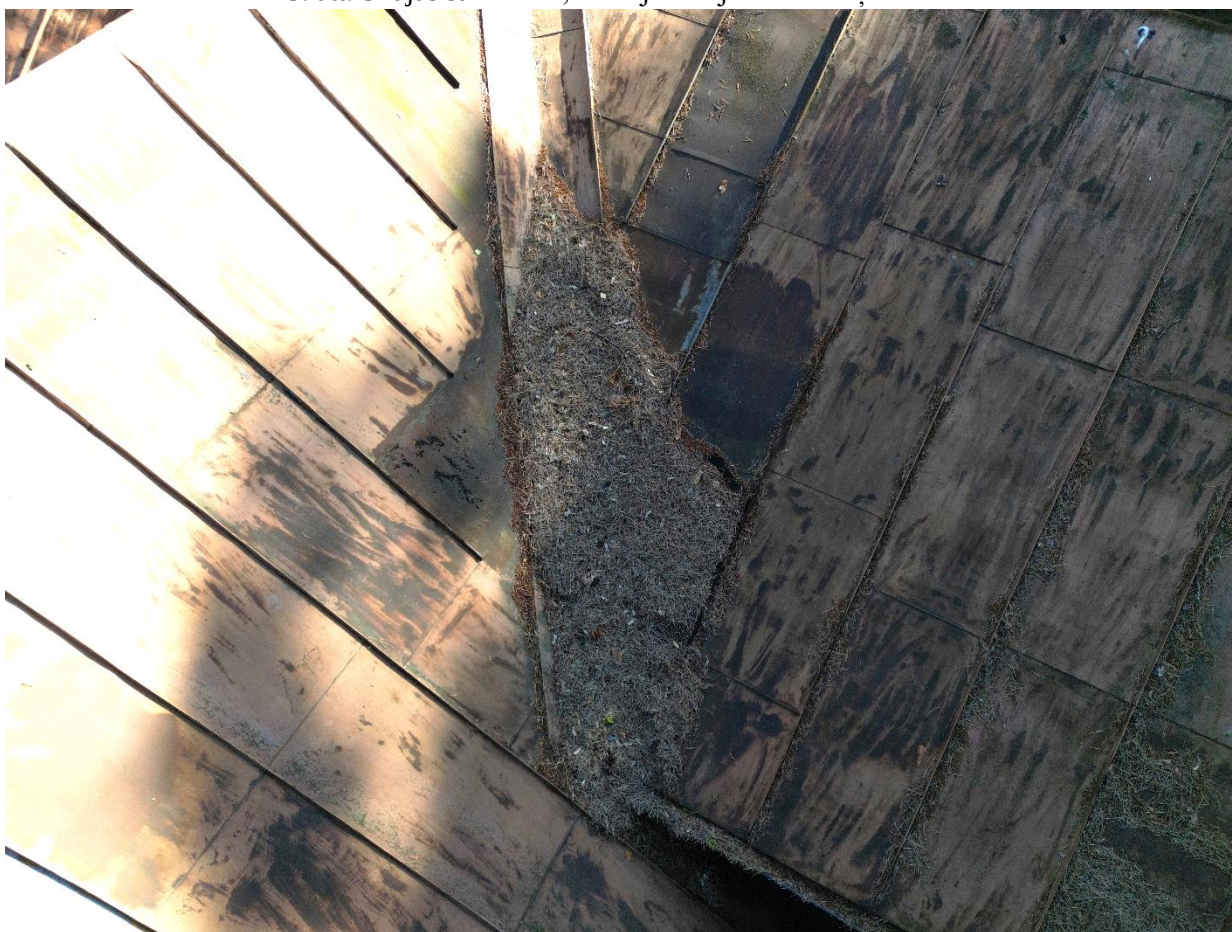
6. att. Skujas sakritušas, uzkrājas arī jumta satekņu zonās

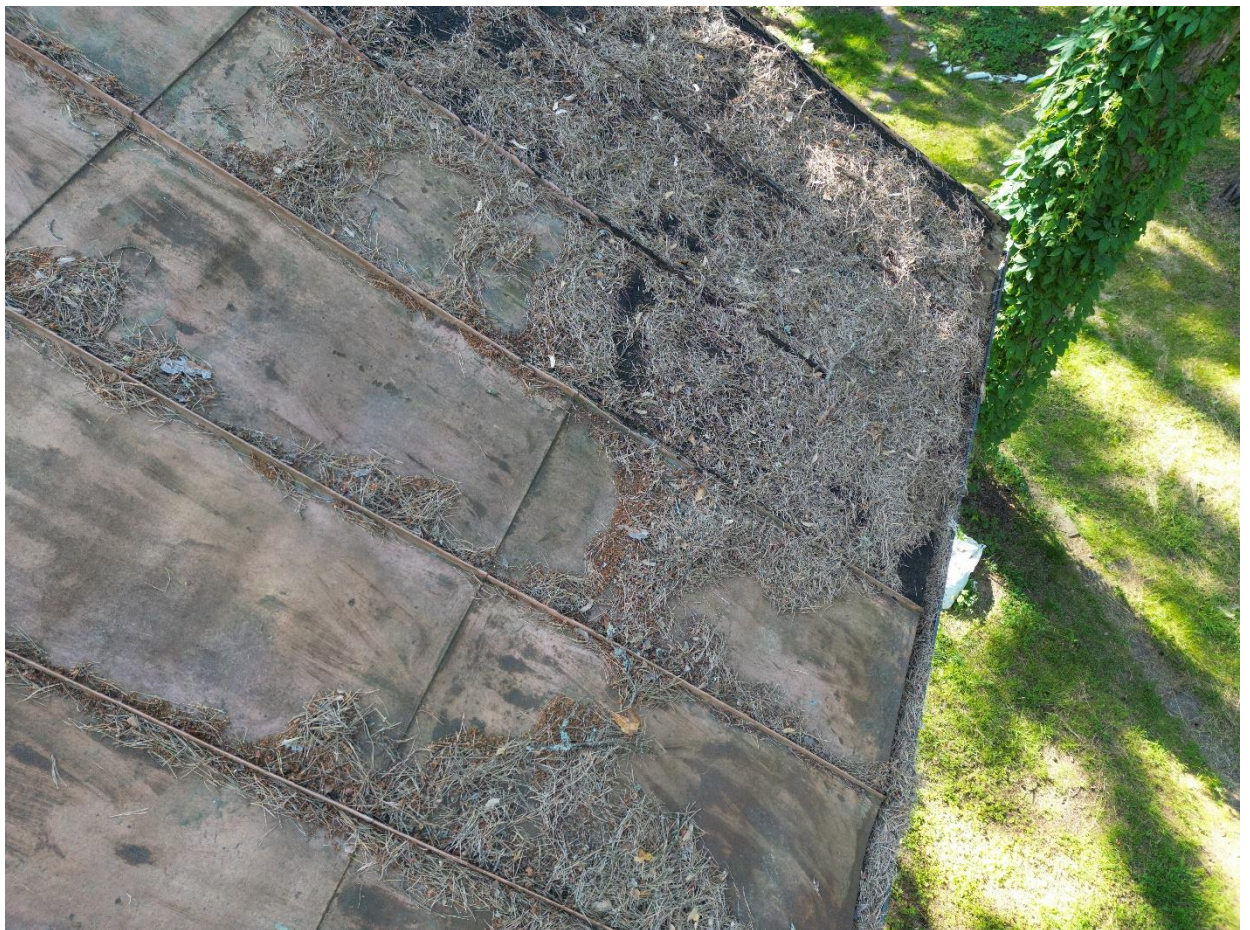
7. att. Uz ēkas jumta un lietus ūdens tehnēs uzkrājas skujuas

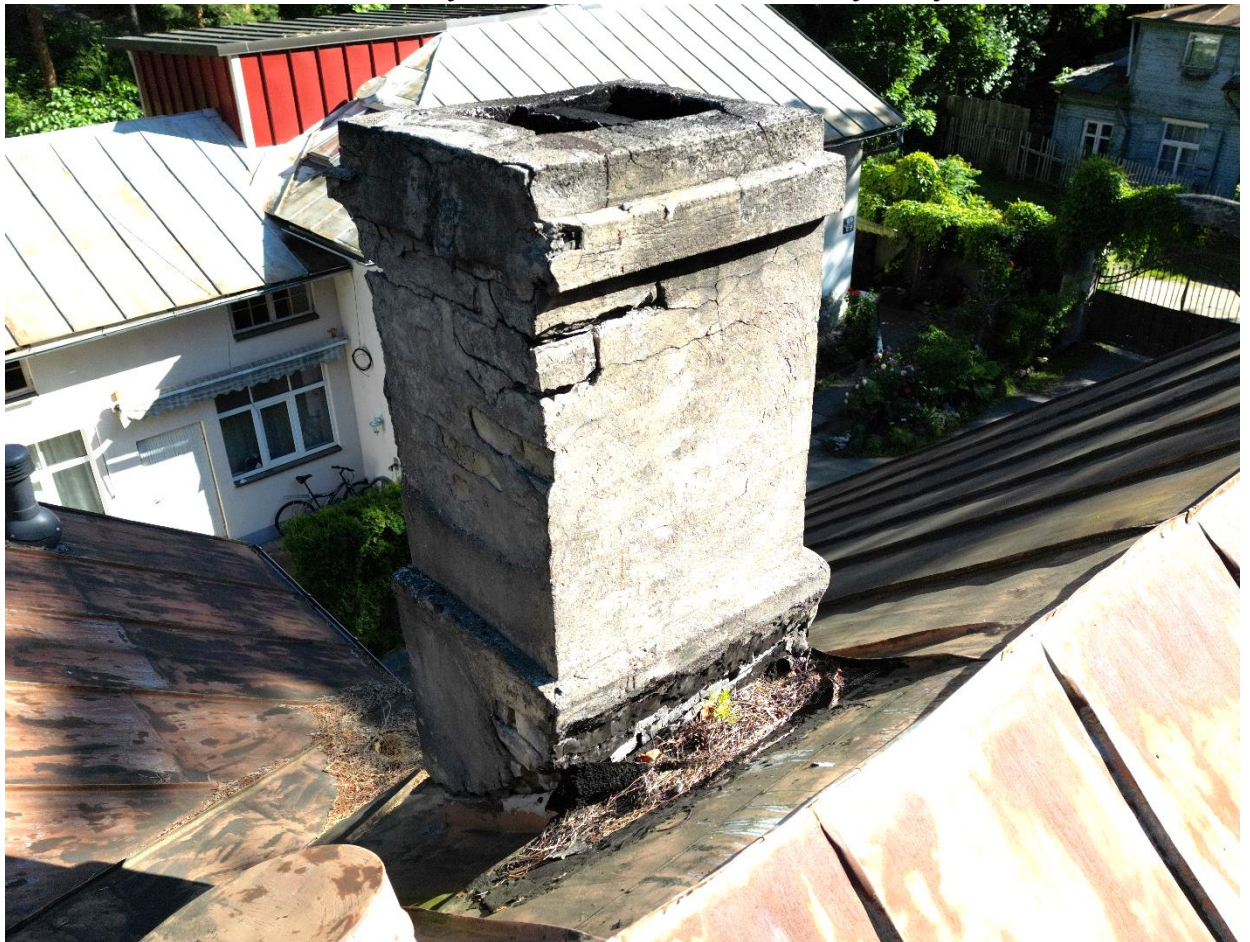
8. att. Apdares un mūra erozija, izdrupumi skursteņa virsjumta daļā

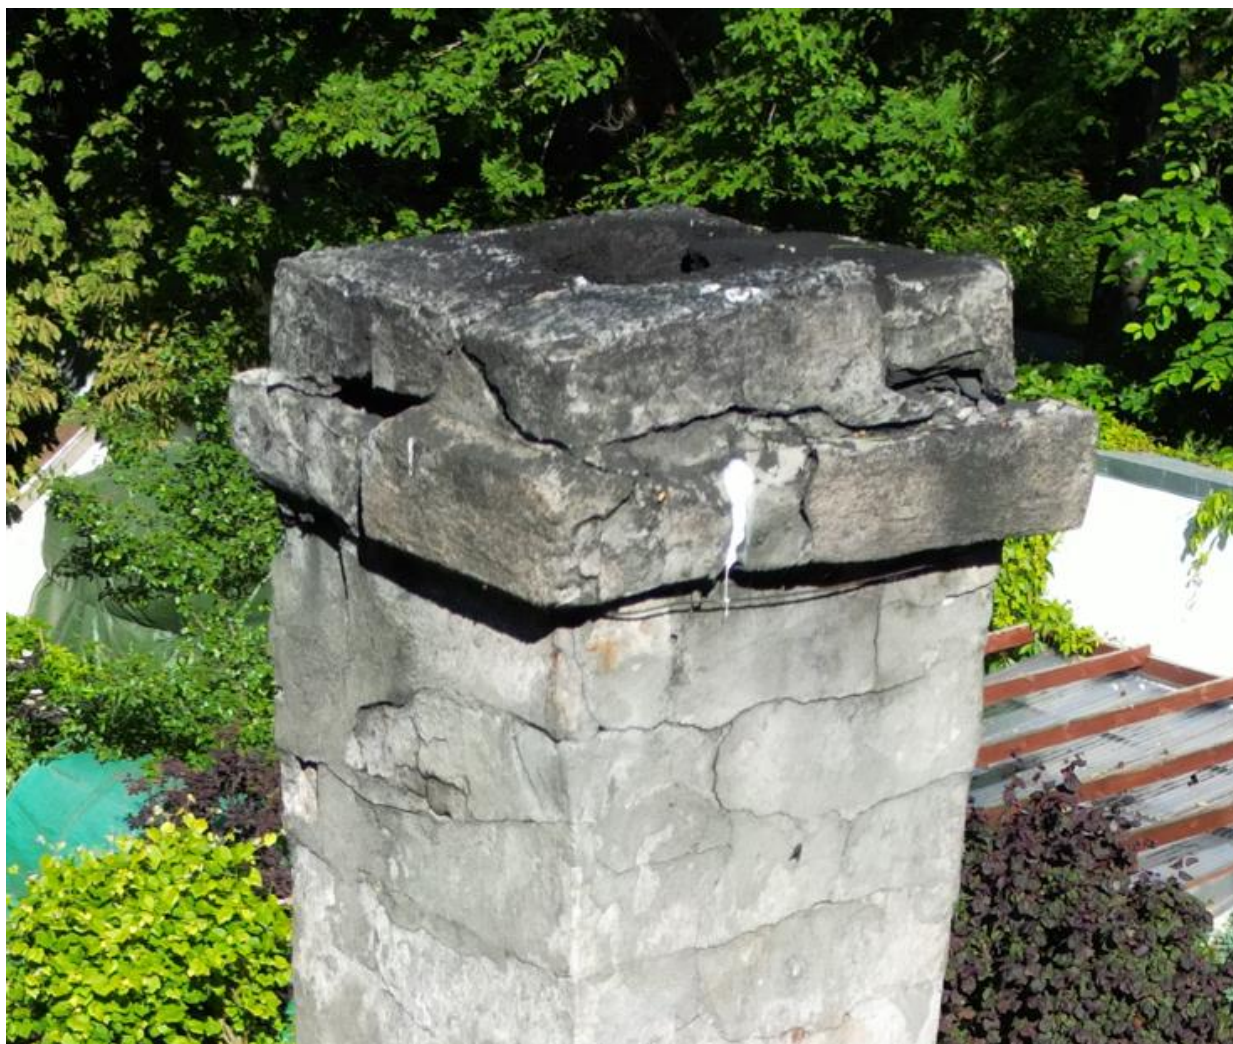
9. att. Apdares un mūra erozija, izdrupumi skursteņa virsumta daļā

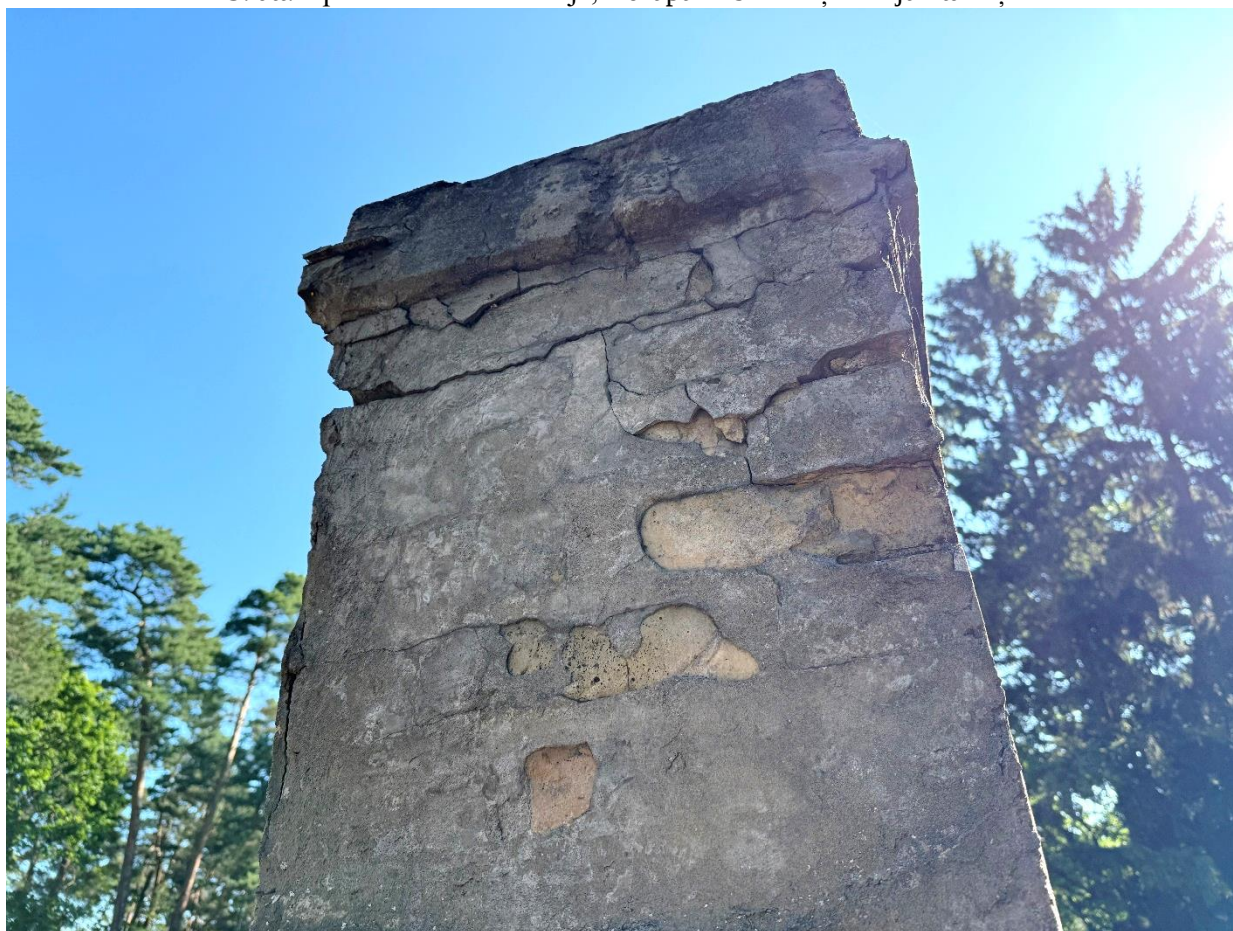
10. att. Apdares un mūra erozija, izdrupumi skursteņa virsumta daļā

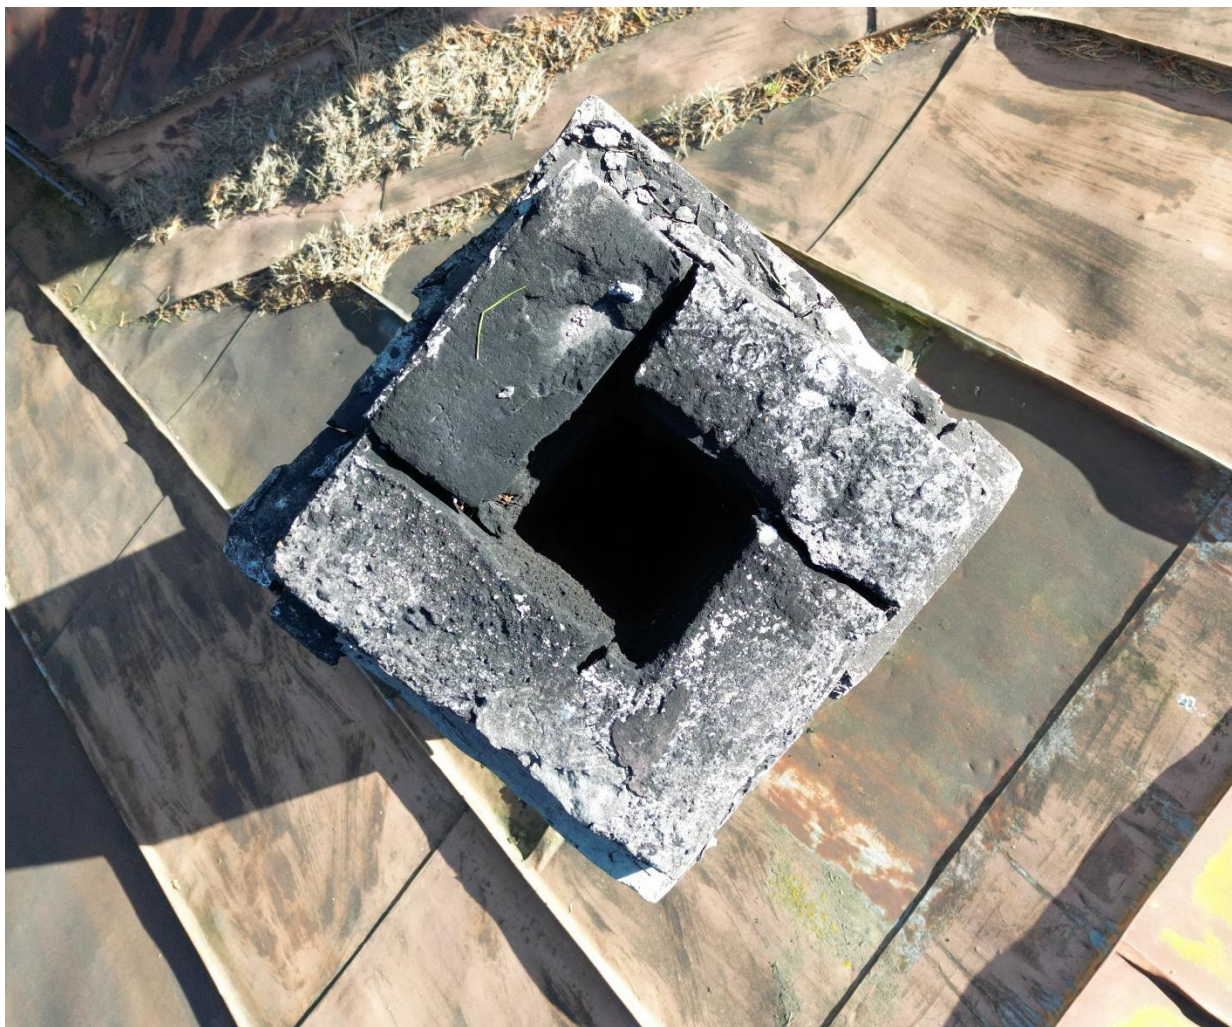
11. att. Apdares un mūra erozija, izdrupumi skursteņa virs jumta daļā

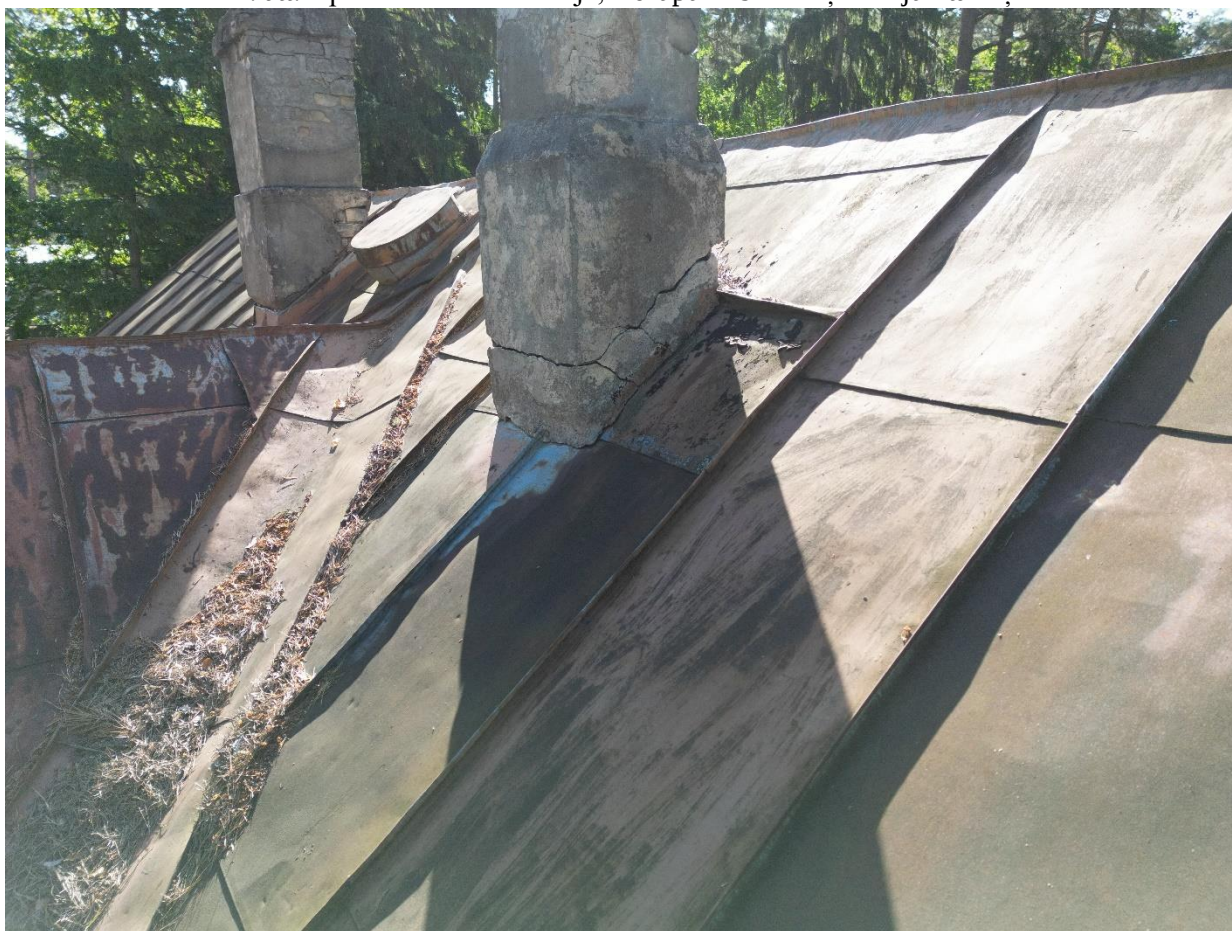
12. att. Apdares un mūra erozija, izdrupumi skursteņa virs jumta daļā

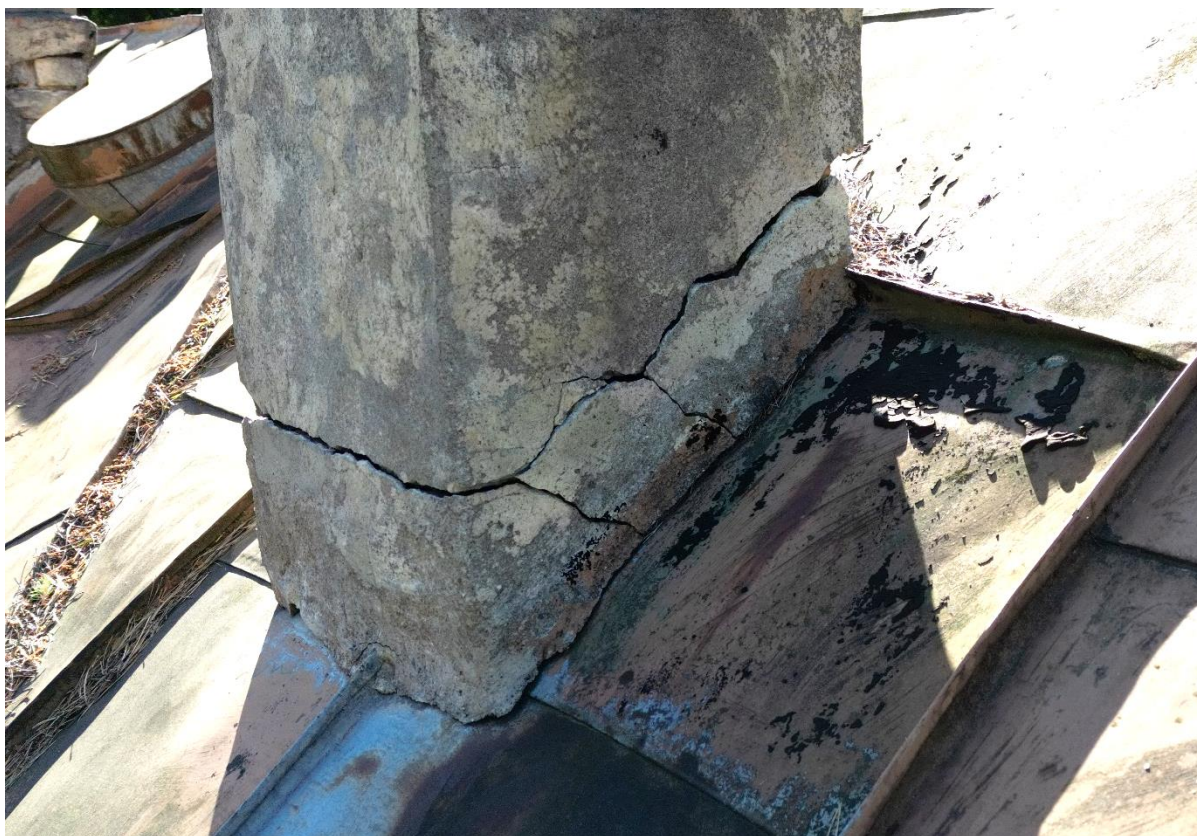
13. att. R puses skurstenim lejas daļā redzamas izteiktas plaisas

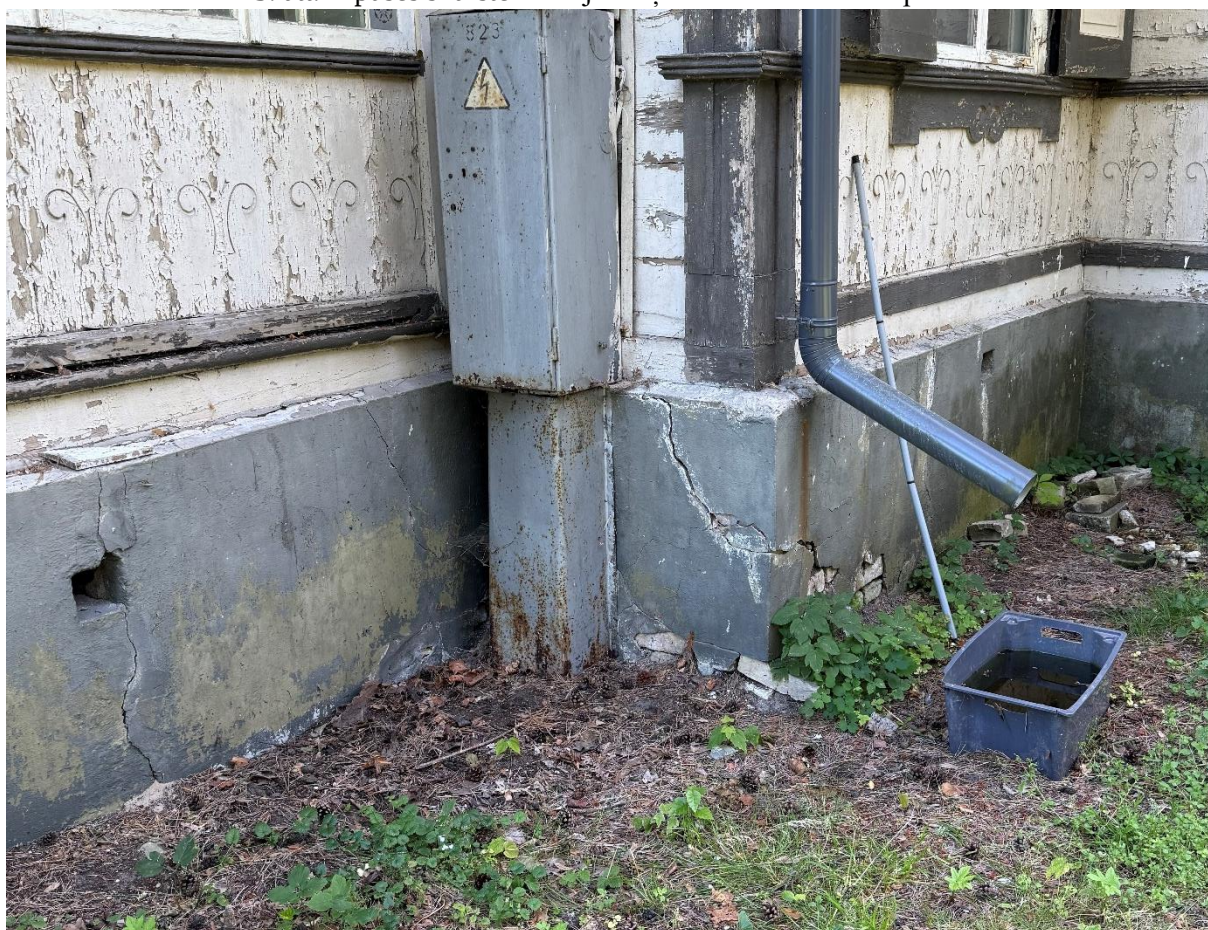
14. att. Lietus ūdens notek sistēmas notekcaurules nokrišņu ūdeni novada tvertnē pie pamatiem, tvertnei pārplūstot, ūdens nonāk, uzkrājas un skalojas gar pamatiem. Virspamatos redzamas izteiktas plaisas

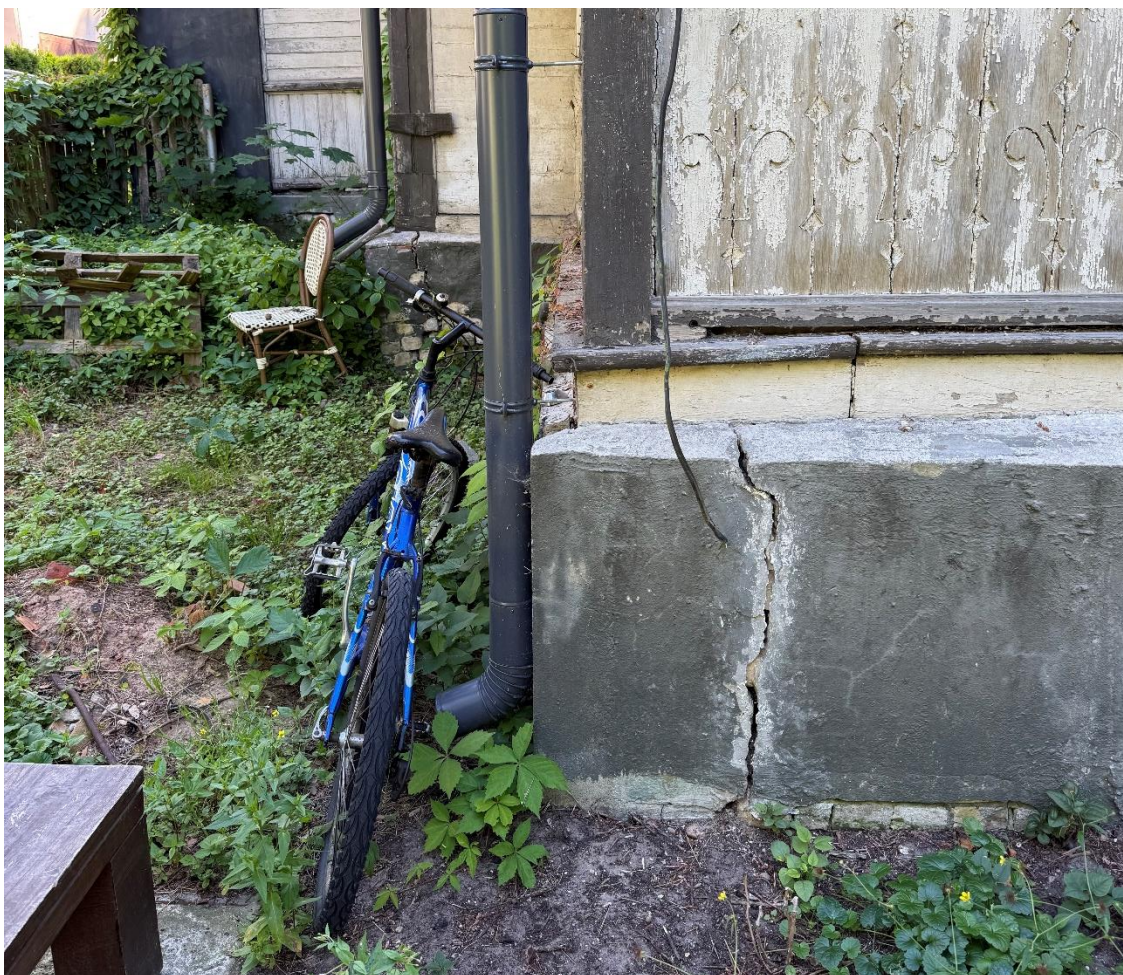
15. att. Lietus ūdens noteksislēmas notekcaurules nokrišņu ūdeni novada pie pamatiem. Virspamatos redzamas izteiktas plaisas

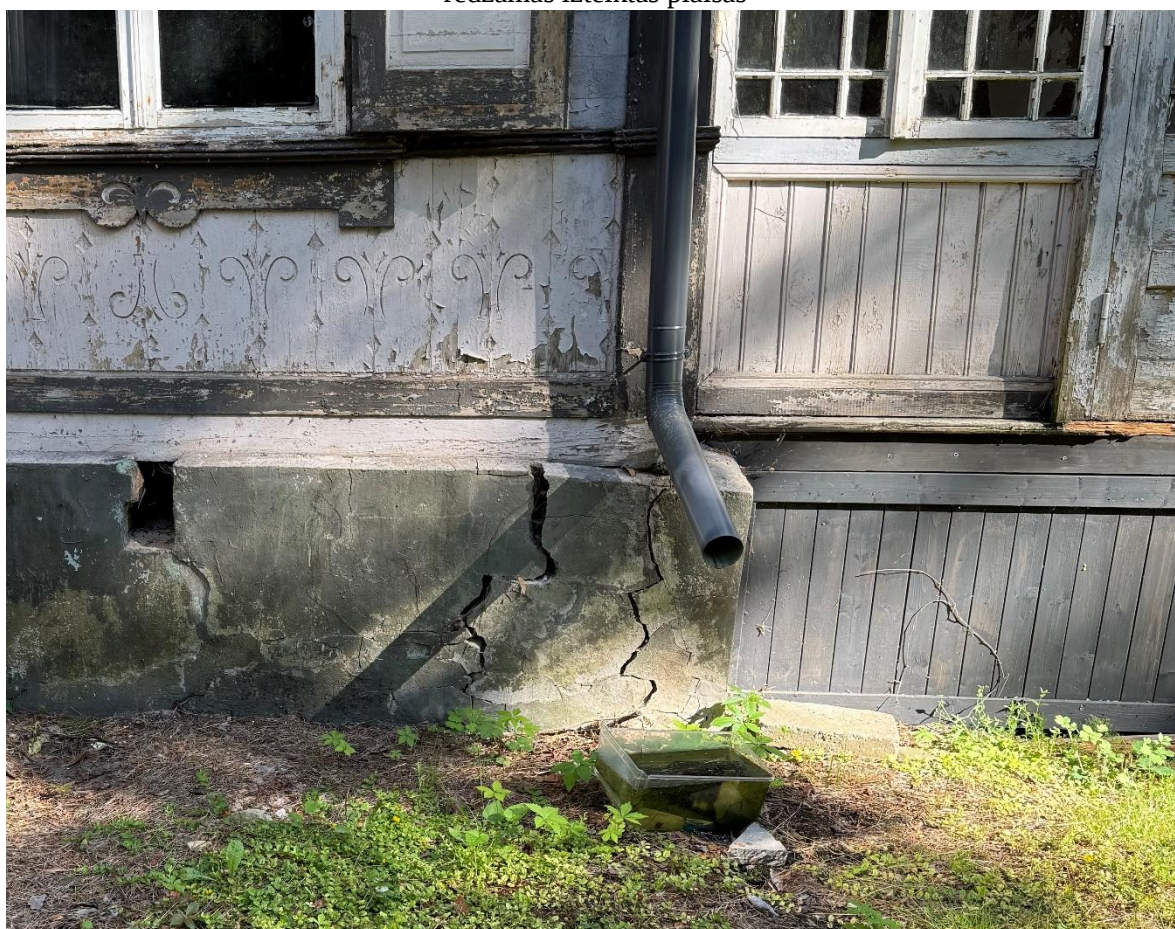
16. att. Lietus ūdens noteksislēmas notekcaurules nokrišņu ūdeni novada tvertnē pie pamatiem, tvertnei pārpļūstot, ūdens nonāk, uzkrājas un skalojas gar pamatiem. Virspamatos redzamas izteiktas plaisas

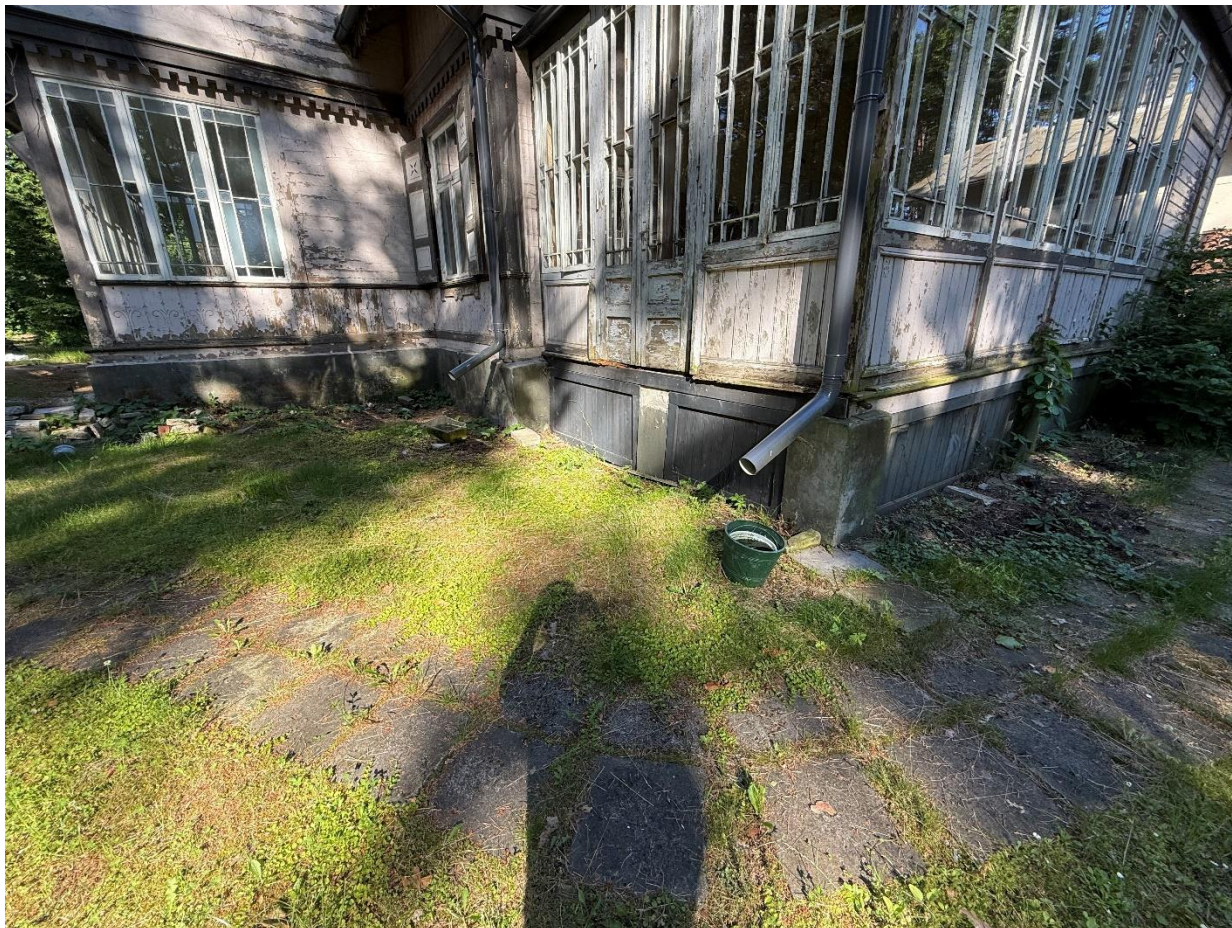
17. att. Lietus ūdens noteksiskāmes notekcaurules nokrišņu ūdeni novada tvertnēs pie pamatiem, tvertnēm pārplūstot, ūdens nonāk, uzkrājas un skalojas gar pamatiem. Virspamatos redzamas izteiktas plaisas. Ap ēku nav sakārtota lietus ūdens novadīšana

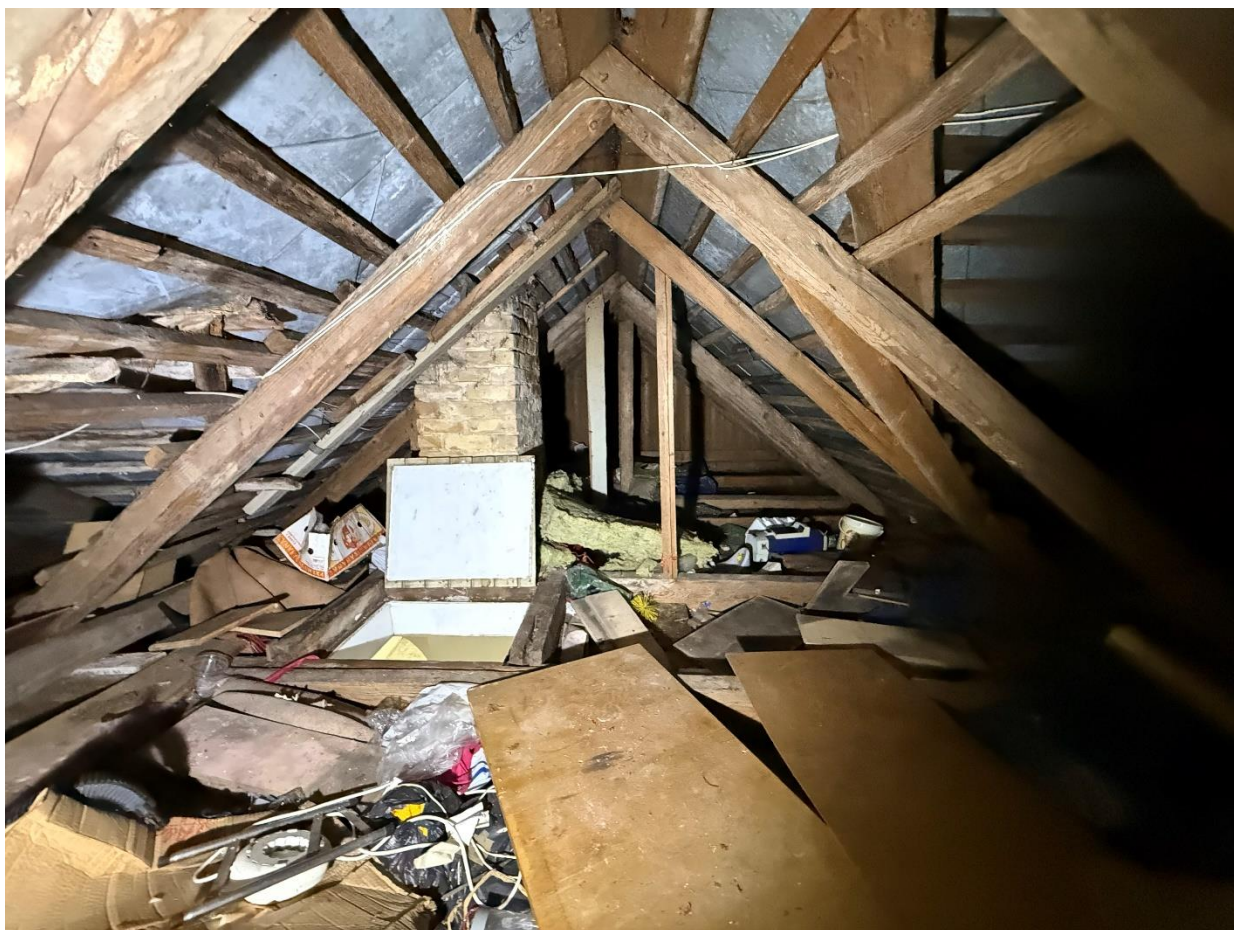
19. att. Ēkas bēniņi piegružoti

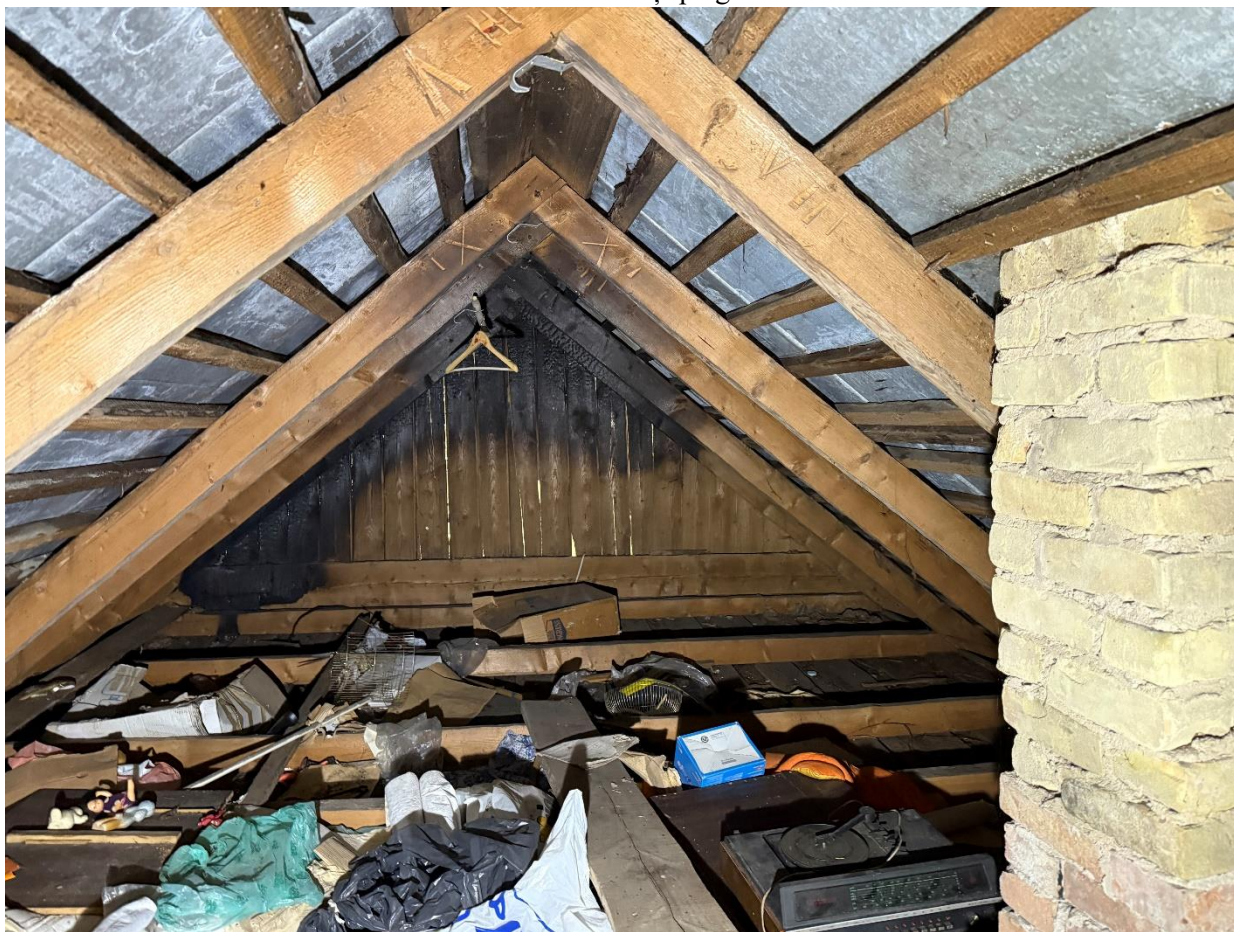
20. att. Ēkas bēniņi piegružoti. R puses zelminis un jumta konstrukcijas savulaik degušas
