### **TEHNISKĀS APSEKOŠANAS ATZINUMS**

**Mednieku šķūnis, "Pie Ceplīšiem" Medzes pag., Dienvidkurzemes nov.**

Kad. Nr. 64760090031

Atzinums izsniegts 2023. gada 15.novembrī

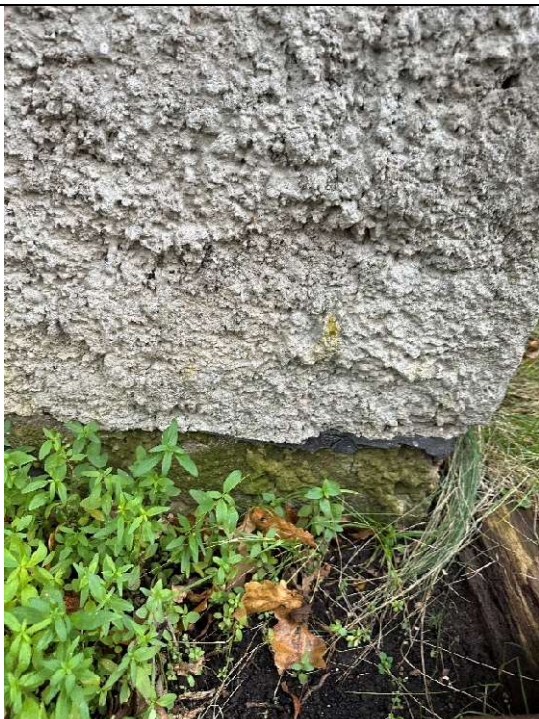
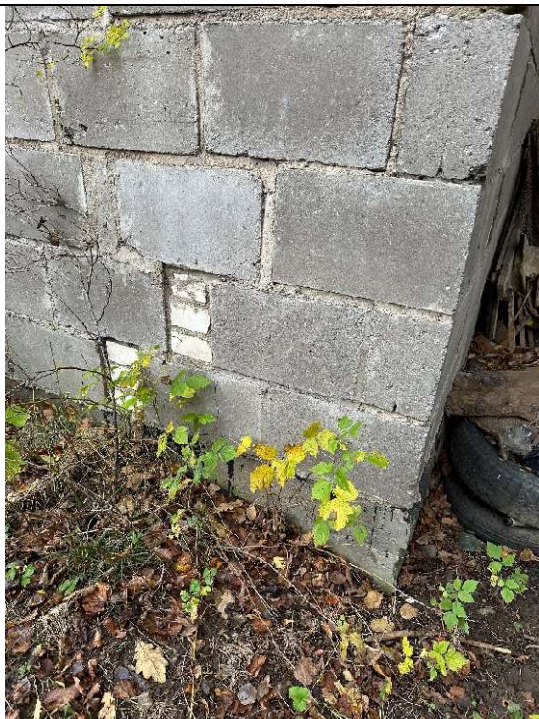
| Apsekošanas objekta vai apsekošanas priekšmeta nosaukums. Īss konstatēto bojājumu un to cēloņu apraksts, tehniskā stāvokļa novērtējums atsevišķiem būves elementiem, konstrukciju veidiem, būves daļām. Atbilstība normatīvo aktu prasībām | | Tehniskais nolietojums (%) |
|---|---|---|
| Vizuāli apsekojot ēku tika konstatēts, ka ēkai ir lentveida betona pamati uz kuriem ir uzbūvēta ēka. Ēkas piebūvei arī tika konstatēti betona pamati. | | |
| <b>Kopumā vērtējot pamatu un pamatnes tehniskais stāvoklis vērtējams kā apmierinošs.</b> | | |
| 4.1.1 att. Betona pamati | | 4.1.2 att. Betona pamati |

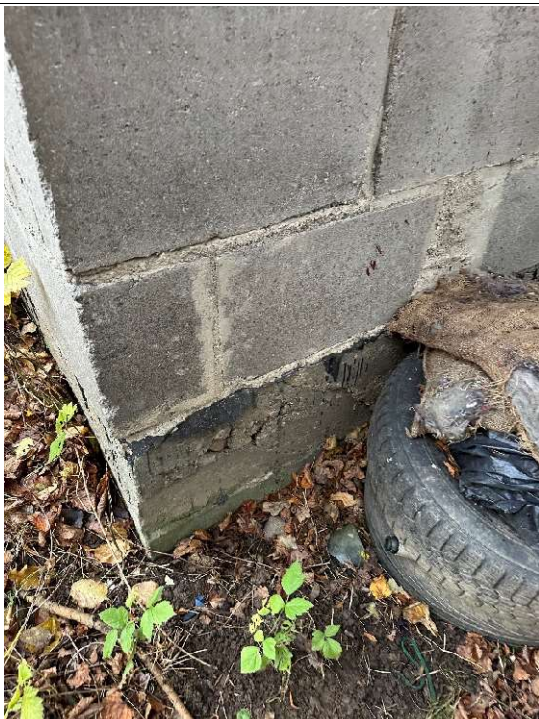
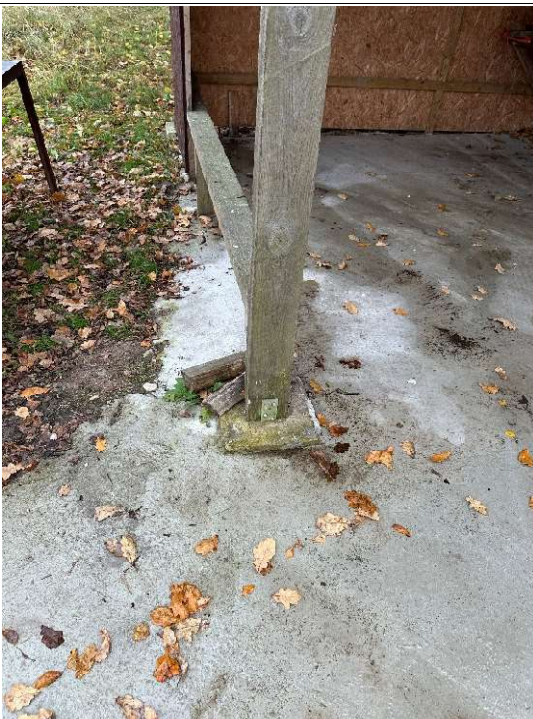
| <p>4.1.3 att. Betona pamati</p> | <p>4.1.4 att. Betona pamati ēkas piebūvei</p> |

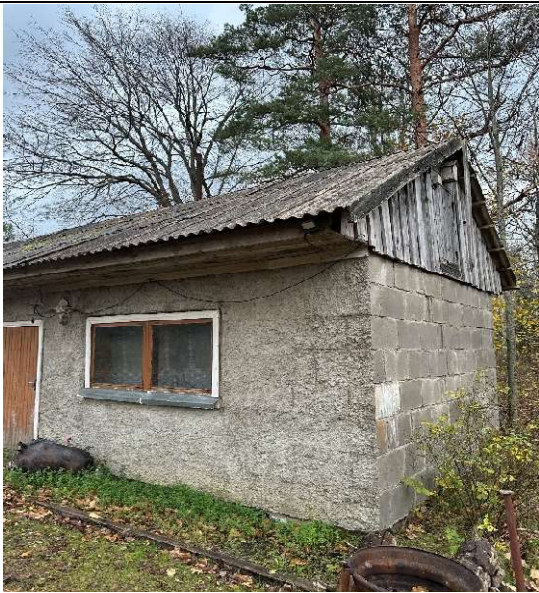
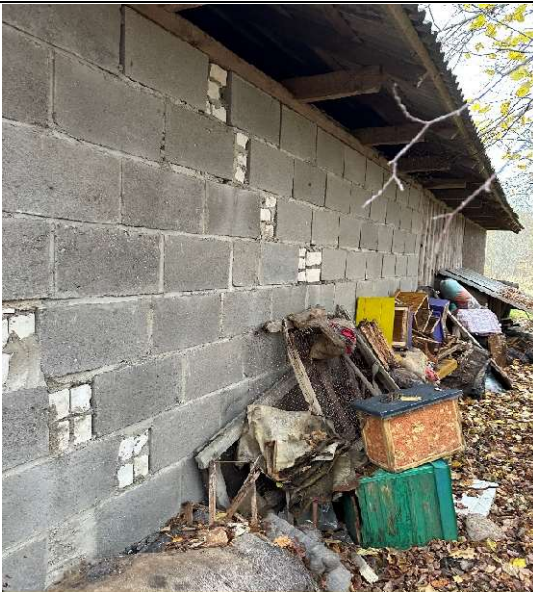
| <p>Vizuāli apsekojot ēku tika konstatēts, ka ēka ir mūrēta no blokiem, kuri daļēji ir apmesti.<br/> <b>Kopumā vērtējot nesošo sienu, ailu sijas un pārsedzes tehniskais stāvoklis vērtējams kā apmierinošs.</b></p> | |
| <p>4.2.1 att. Bloka nesošās sienas, kas daļēji ir apmestas</p> | <p>4.2.2 att. Bloka nesošās sienas, kas nav apmestas</p> |

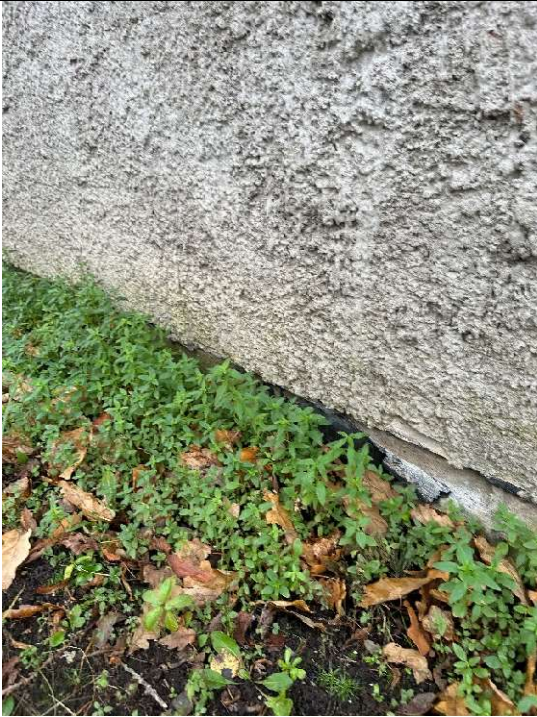
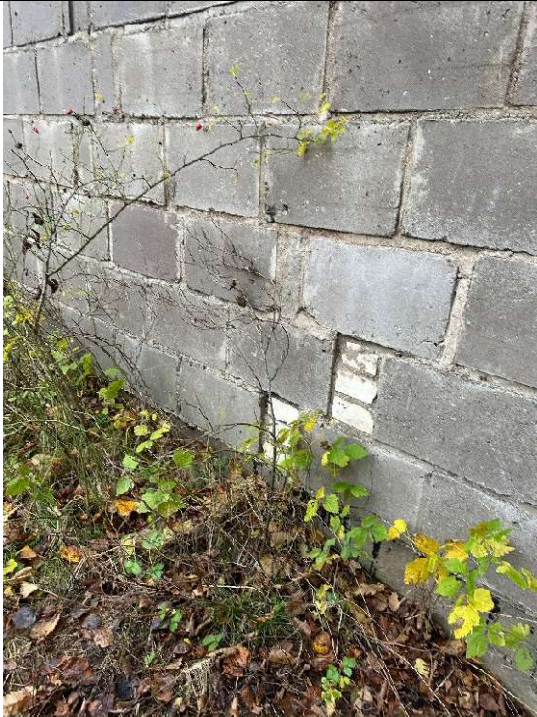
| <p>Vizuāli apsekojot ēku tika konstatēts, ka ēkas pamatiem nav izbūvēta vertikālā hidroizolācija, bet tika konstatēta horizontālā hidroizolācija.</p> <p><b>Kopumā vērtējot hidroizolācijas tehniskais stāvoklis vērtējams kā apmierinošs</b></p> | | |
| 4.5.1 att. Horizontālā hidroizolācija | | 4.5.2 att. Horizontālā hidroizolācija |

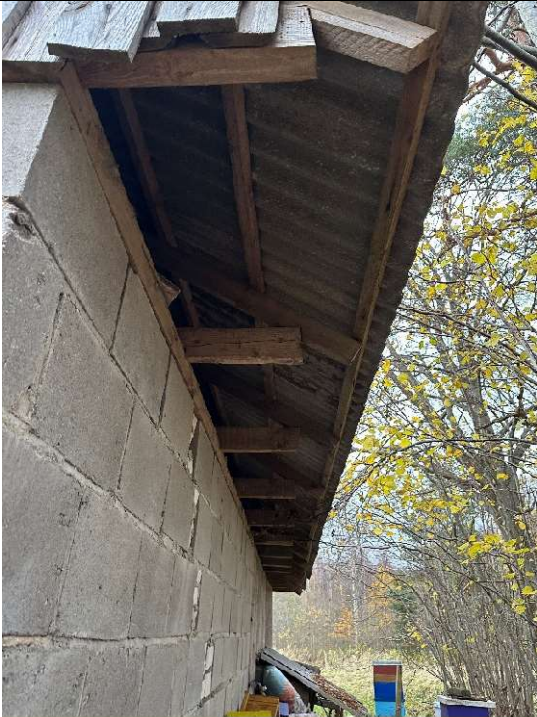
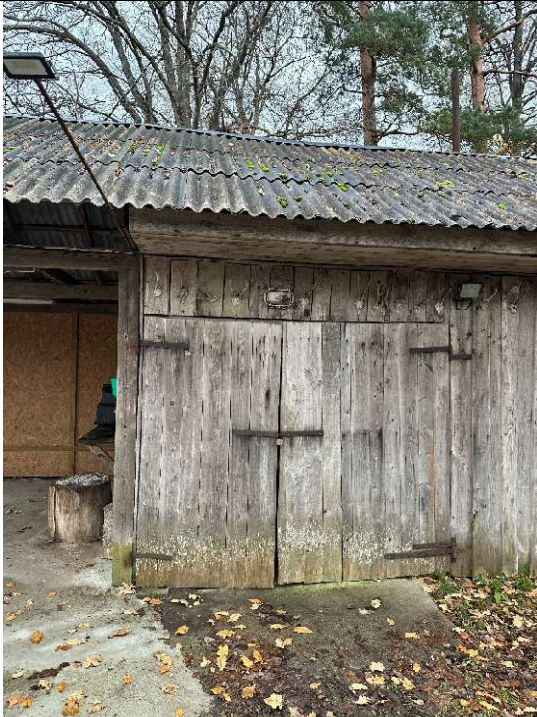
| <p>Jumta nesošās konstrukcijas ir veidotas no koka sijām ar izmēriem ~ 50x100mm. Vizuāli apsekojot jumta konstrukcijas netika konstatēts jumta konstrukciju deformācijas vai bojājumi.</p> <p>Vizuāli apsekojot ēku tika konstatēts, ka ēkai ir divslīpju jumts no azbestcements seguma, kas ir nolietojies, kuru būtu nepieciešams nomainīt.</p> <p>Ēkai netika konstatēts lietus ūdens novadišanas sistēma kā rezultātā tiek bojāti betona pamati.</p> <p><b>Kopumā vērtējot jumta elementu tehniskie stāvokļi:</b></p> <p><b>jumtu nesošo konstrukciju tehniskais stāvoklis apmierinošs,</b></p> <p><b>jumta klājs, jumta segums, tehniskais stāvoklis ir neapmierinošs ēkai.</b></p> | | |
| 4.8.1 att. Jumta nesošās konstrukcijas | | 4.8.2 att. Azbestcements jumta segums bez lietus novadišanas sistēmas |

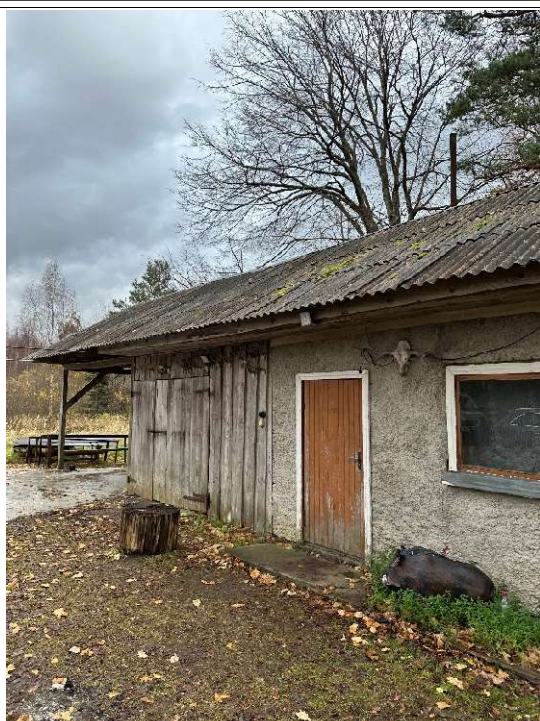
| <p>Vizuāli apsekojot ēku tika konstatēts, ka pie ēkas galvenās ieejas ir izbūvēts betona lievenis.</p> <p><b>Kopumā vērtējot lieveņa tehniskais stāvoklis ir apmierinošs.</b></p> | | |

**4.9.1 att. Betona lievenis**

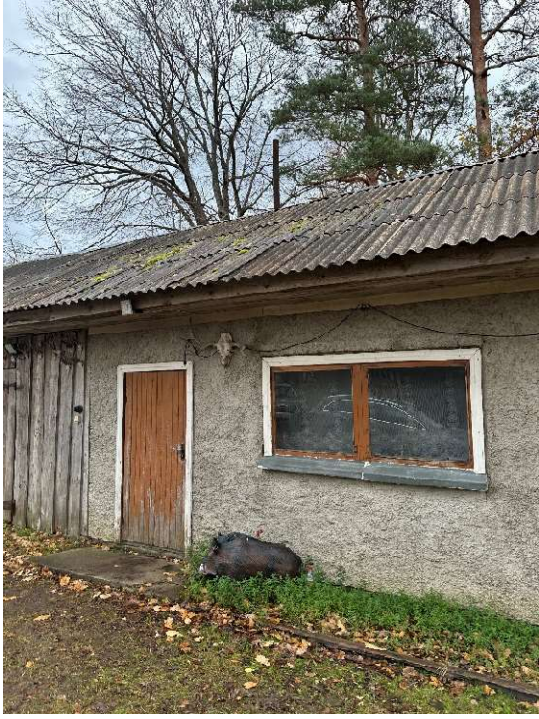
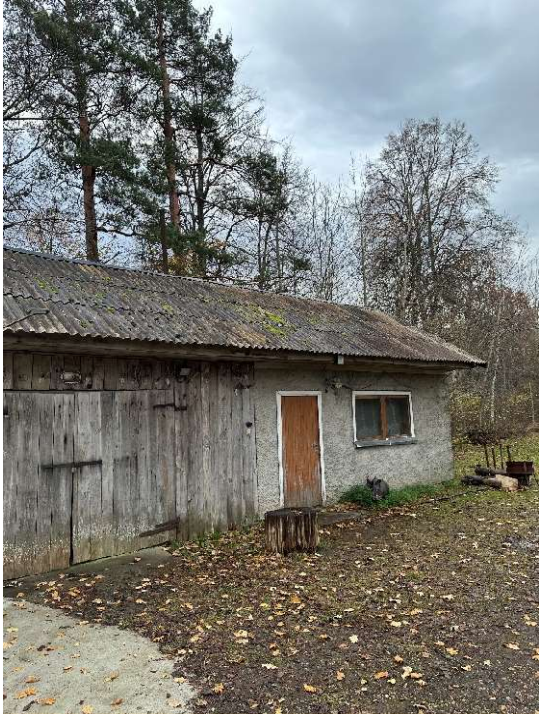
| <p>Vizuāli apsekojot ēku tika konstatēts, ka ēkai ir koka ārdurvis, kuras būtu nepieciešams nomainīt.</p> <p>Ēkai tika konstatēti koka logi, kurus būtu nepieciešams nomainīt.</p> <p>Ēkas piebūvei tika konstatēti koka vārti. Koka vārtus būtu nepieciešams nomainīt.</p> <p><b>Kopumā vērtējot ārdurvju, logu un vārtu tehniskais stāvoklis ir daļēji apmierinošs.</b></p> | | |
| 4.12.1 att. Koka ārdurvis un logs | | 4.12.2 att. Koka vārti |

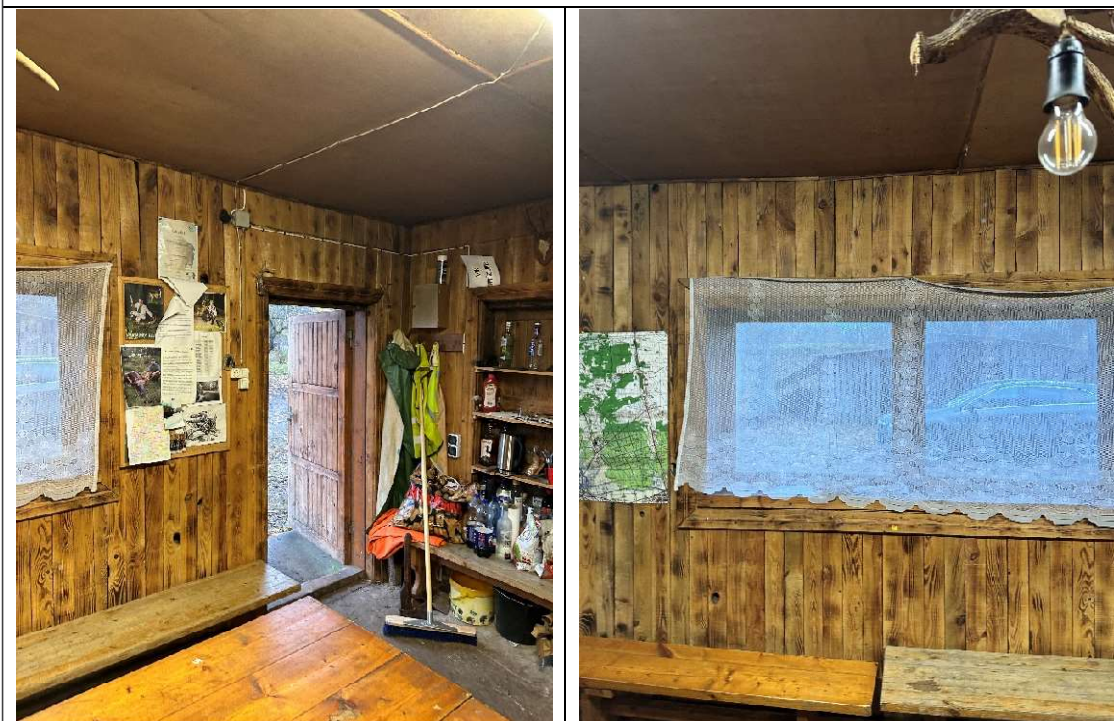
| <p>Vizuāli apsekojot ēku tika konstatēts, ka ēkas iekšējās apdare ir veidota no koka dēļiem.</p> <p><b>Kopumā vērtējot iekšējā apdare tehniskais stāvoklis ir apmierinošs.</b></p> | | |

4.15.1 att. Ēkas iekšējā apdare

4.15.2 att. Ēkas iekšējā apdare

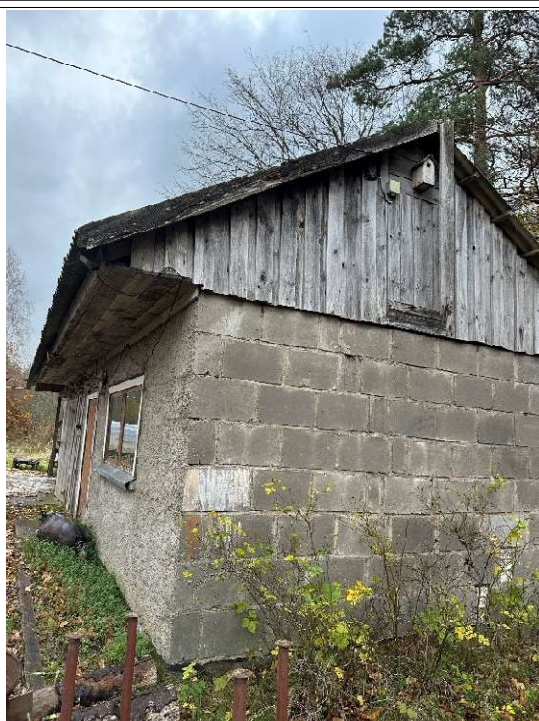
Vizuāli apsekojot ēku tika konstatēts, ka ēkai ārējā apdare ir daļēji apmesta un daļēji ir veidota no dēļu un OSB plātņu apšuvumu.

**Kopumā vērtējot ārējās apdares tehniskais stāvoklis ir daļēji apmierinošs.**

**4.16.1 att. Neapmestas un apmestas sienas**

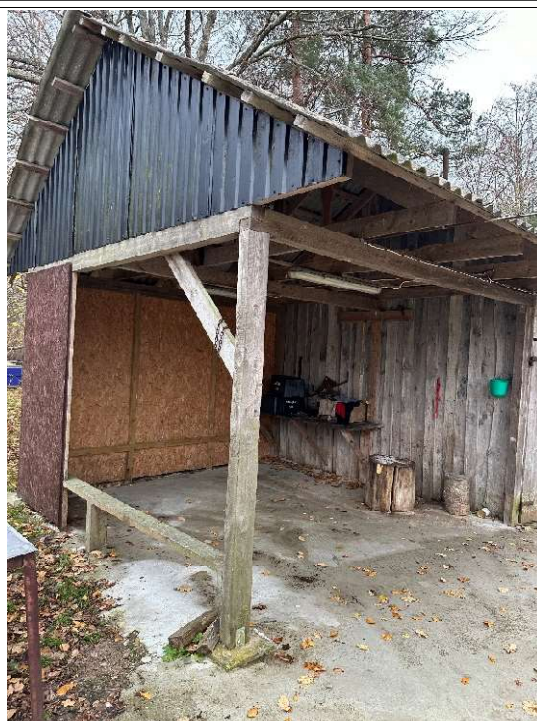
**4.16.2 att. Dēļu un OSB plātņu apšuvums**

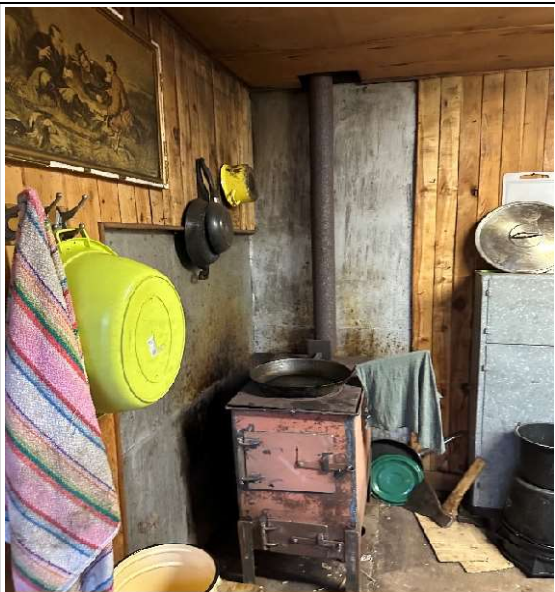
| Apsekošanas objekta vai apsekošanas priekšmeta nosaukums. Īss konstatēto bojājumu un to cēloņu apraksts, tehniskā stāvokļa novērtējums atsevišķiem būves elementiem, konstrukciju veidiem un būves daļām. Atbilstība normatīvo aktu prasībām | | Tehniskais nolietojums (%) |
|---|---|---|
| <p>Vizuāli apsekojot tika konstatēts, ka ēkai ir izbūvēta metāla krāsnīņa, kas kalpo kā apkure.</p> <p><b>Kopumā vērtējot apkures krāsnīņas tehniskais stāvoklis ir apmierinošs.</b></p> <div data-bbox="211 1249 763 1837"> </div> | | |
| 5.4.1 att. Metāla krāsnīņa | | |

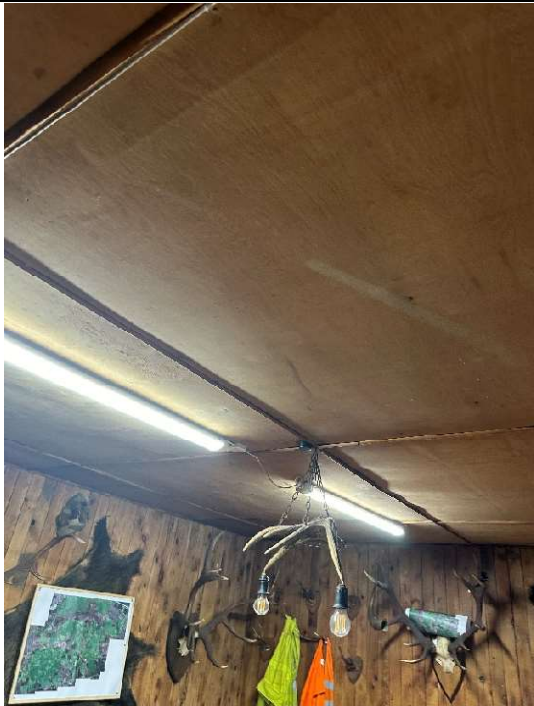
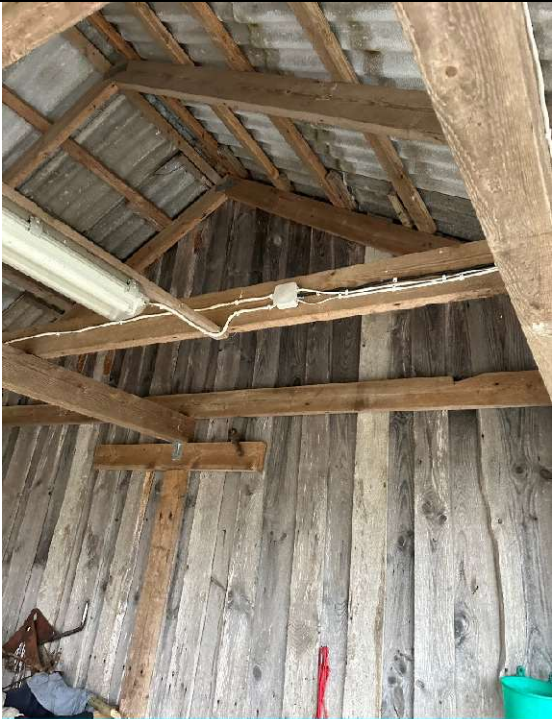
| 5.6. | ventilācijas un gaisa kondicionēšanas iekārta | - |
| - | | |
| <p>Elektroinstalācijas pretestības mērījums netika konstatēts. Ēkai ir izbūvēta jauna virs apmetuma elektroapgādes sistēma.</p> | | |
| <div style="display: flex; justify-content: space-around;"> <div style="text-align: center;"> <p>5.7.1 att. Virs apmetuma elektroinstalācija</p> </div> <div style="text-align: center;"> <p>5.7.2 att. Virs apmetuma elektroinstalācija</p> </div> </div> | | |
