## Ēkas (būves) tehniskās apsekošanas atzinums

**Administratīva ēka, 01000070005001, Pils iela 21, Rīga**

**VAS "Valsts nekustamie īpašumi", 27.08.2019., Nr. IZD/2019-VV/200-7**

Atzinums izsniegts 2020. gada 27.februārī

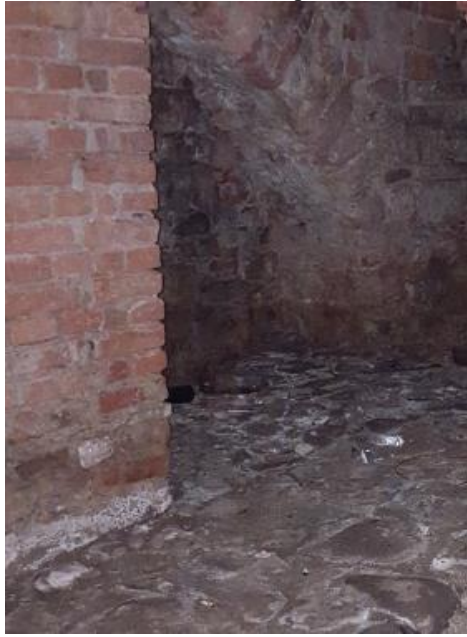
| <p>4.2.3. virszemes nesošo ārsienu konstrukcija un materiāls (būvizstrādājums); konstruktīvās shēmas; galveno konstruktīvo elementu biezums un šķērsgriezums, atdalošā un tvaika izolācija; virszemes sienu būvmateriālu stiprība, konstrukciju elementu pārbaudes un mūra stiprības aplēšu rezultāti; kontrolzondēšanas rezultāti; nesošo sienu mūra vājinājumi; plaisu atvērumu mērījumu un plaisu attīstības novērojumu dati; koksnes bioloģiskie bojājumi</p> | <p>C.5 Ķieģeļu mūra sienas;<br/>Virszemes nesošās ārsienas veidotas no māla pilnķieģeļiem. Konstrukciju tips C.5 No iekšpuses nesošajās mūra sienās plaisas netika konstatētas. No ārpuses konstatētas nebūtiskas plaisas apmetumā, kas radušās apkārtējās vides ietekmes rezultātā (sals, lietus ūdens ietekme).<br/>Pēc nestspējas sienu tehniskais stāvoklis ir apmierinošs.</p> <p>7.a.attēls. Virszemes nesošās ārsienas.</p> | <p>38</p> |

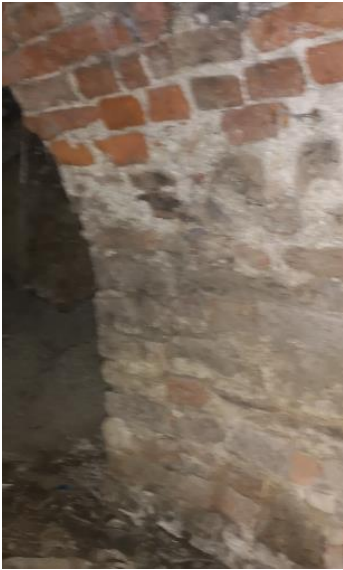
| <p>4.2.4. virszemes nesošo iekšsienu konstrukcija un materiāls (būvizstrādājums); konstruktīvās shēmas; galveno konstruktīvo elementu biezums un šķērsgriezums, atdalošā un tvaika izolācija; virszemes sienu būvmateriālu stiprība, konstrukciju elementu pārbaudes un mūra stiprības aplēšu rezultāti; kontrolzondēšanas rezultāti; nesošo sienu mūra vājinājumi; plaisu atvērumu mērījumu un plaisu attīstības novērojumu dati; koksnes bioloģiskie bojājumi</p> | <p>C.5.b Ķieģeļu mūra sienas;<br/>Virszemes nesošās iekšsienas veidotas no māla pilnķieģeļiem. Konstrukciju tips C.5b. No iekšpuses nesošajās mūra sienās plaisas netika konstatētas.<br/>Pēc nestspējas sienu tehniskais stāvoklis ir apmierinošs.</p> <p>7.b.attēls. Virszemes nesošās iekšsienas veidotas no māla pilnķieģeļiem</p> | <p>38</p> |

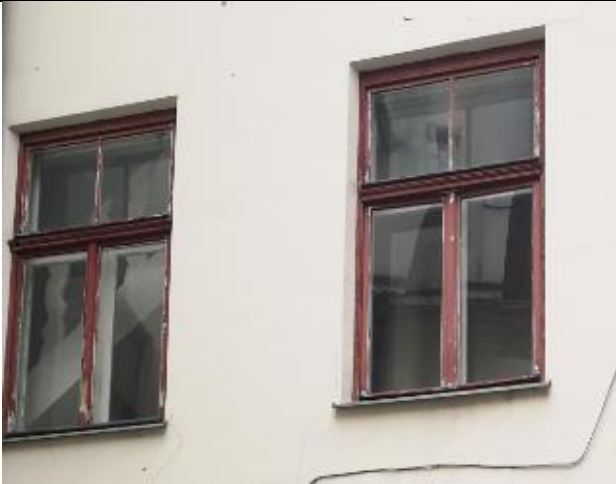
| | <p>7c.attēls. Pārsedžu konstrukcija- ķīlveidā ķieģeļu pārsedzes.</p> | |

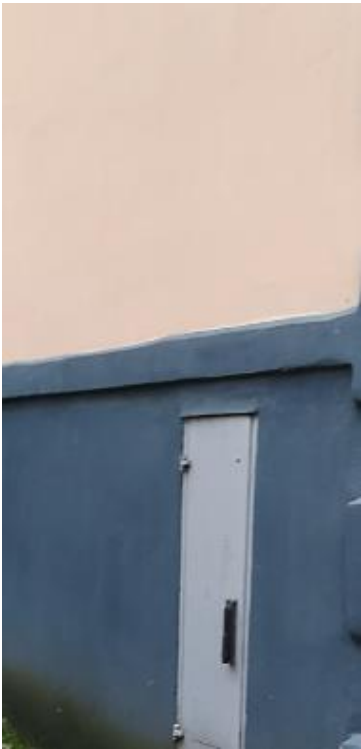
| 4.4.1. pašnesošo sienu konstrukcija un materiāls | <p>Ēkas pašnesošās sienas - Ķieģeļu mūra sienas, tips C.5<br/>Tehniskais stāvoklis vērtējams kā apmierinošs.</p> <p>7.d.attēls. Ēkas pašnesošās sienas - Ķieģeļu mūra sienas</p> | 38 |

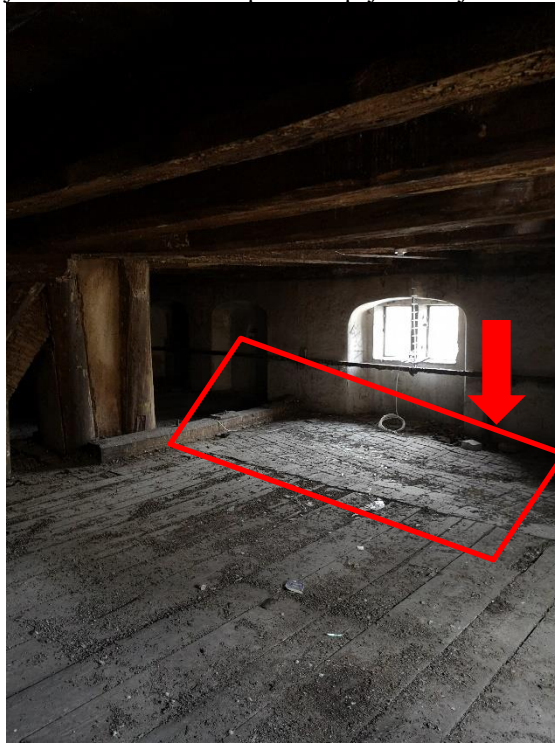
un dažviet koka dēļu grīda. Grīdas stāvoklis vērtējams neapmierinoši. Mūra segums ir ar deformācijām. Koka dēļi ir bojāti un nav piestiprināti pie pārseguma sijām. Nepieciešams pārbūvēt 3.stāva pārseguma grīdas pīrāgu. sk. 11.attēlu.

*11.a. attēls. Koka dēļu virssegums/ķieģeļu mūra virssegums (redzamas deformācijas).*

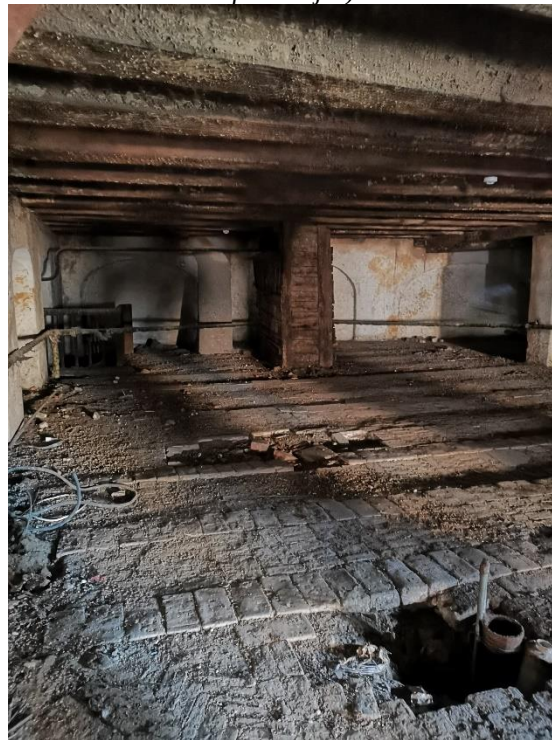
*11.b. attēls. ķieģeļu mūra virssegums (redzamas deformācijas).*

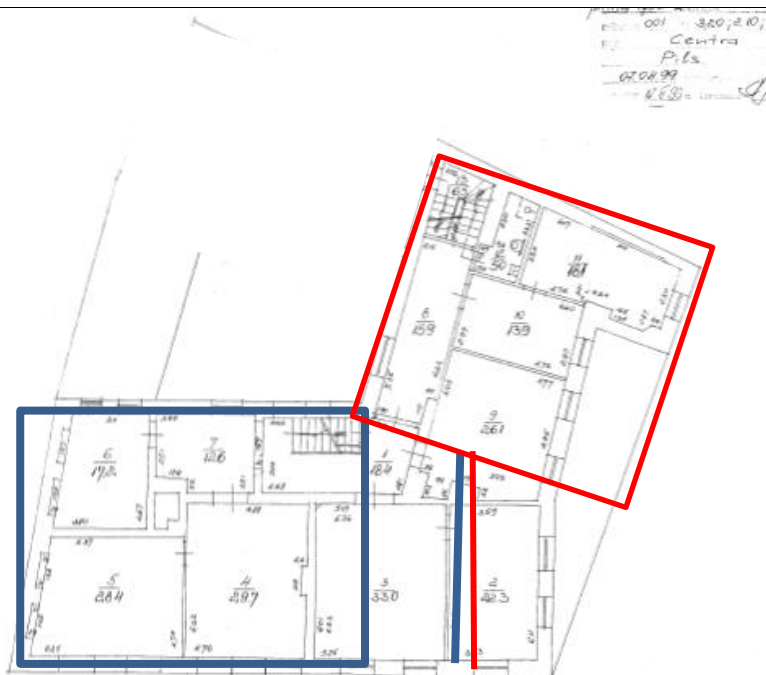
11.c. attēls. Zils – koka dēļu grīda/ sarkans – ķieģeļu mūra segums  
**4.stāva pārsegums** izbūvēts no koka sijām un dēļu klāja. Atsevišķās vietās koka sijas ir bojātas (11. d attēls.). Bojājumi laidumā nav uzskatāmi par būtiskiem, bet nepieciešams atjaunot esošās 4.stāva siju balstvietas protezējot vai nomainot esošās sijas. Siju tehniskais stāvoklis vērtējams neapmierinoši. Tehniskais stāvoklis grīdas dēļu klājam ir slikts.

- Pārbūvēt koka dēļu grīdu.
- Nomainīt mūrlatu, kas parādīta 11.c.1. attēlā.
- Apstrādāt visas sijas ar antiseptiķiem un antipirēniem.
- Protezēt esošās koka pārseguma siju balstvietas.

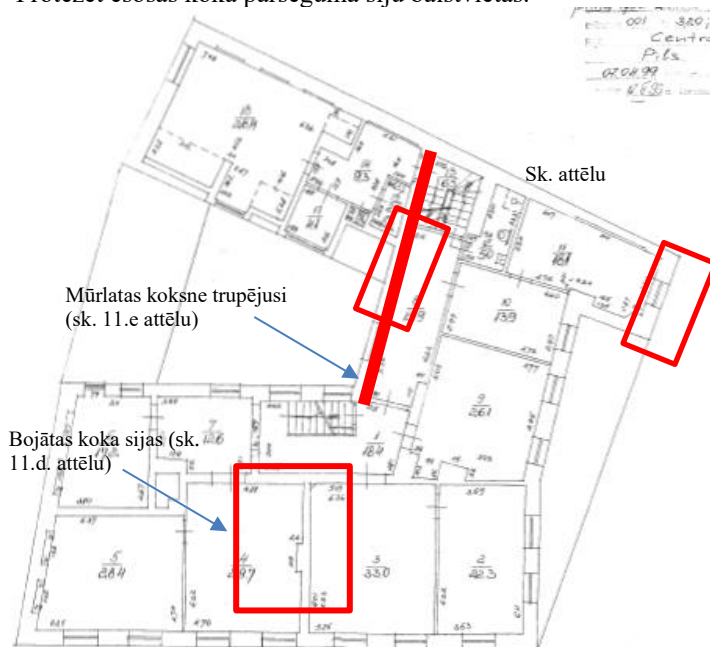
11.c.1. attēls 4.stāva pārseguma bojājumi

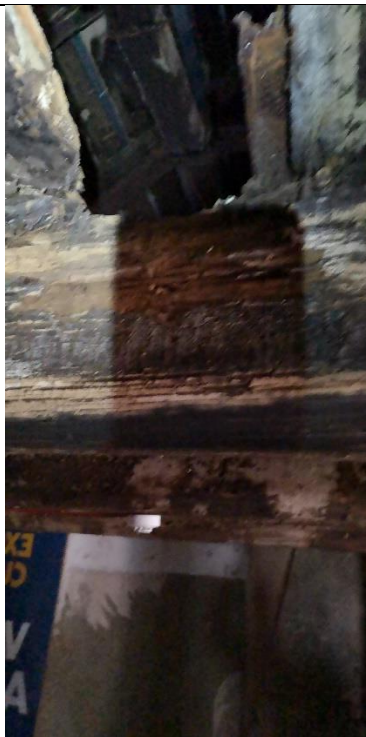
11.d. attēls. Bojāta bēniņu sija, trūks dēļu klājs. (4.stāva pārsegums)

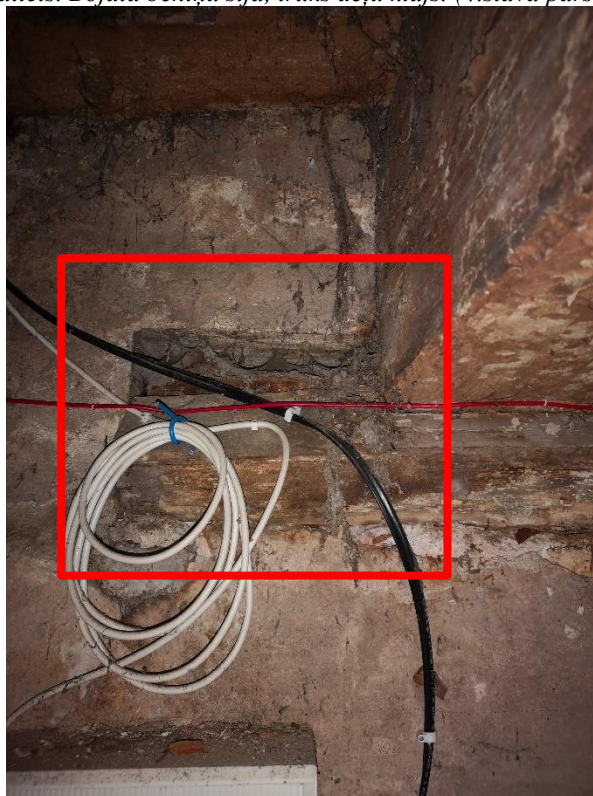
11.e. Redzams, ka esošā mūrlata zem 4.stāva pārseguma sijas ir saspiesta.

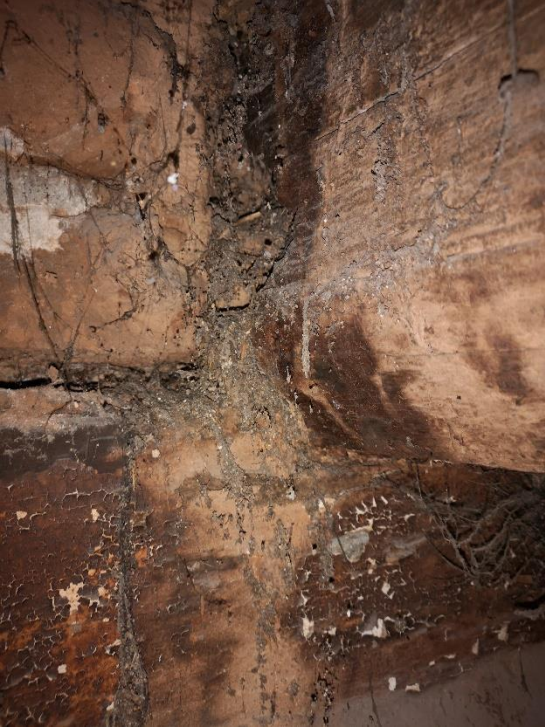
| | <p><i>11.f. attēls. Bojāta 4.stāva pārseguma sijas balstvieta</i></p> | |

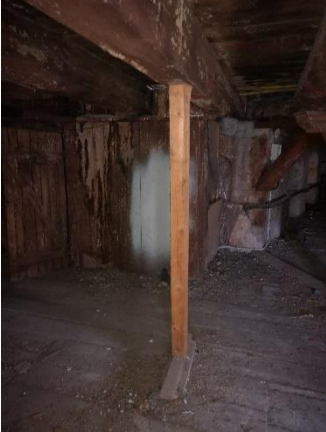
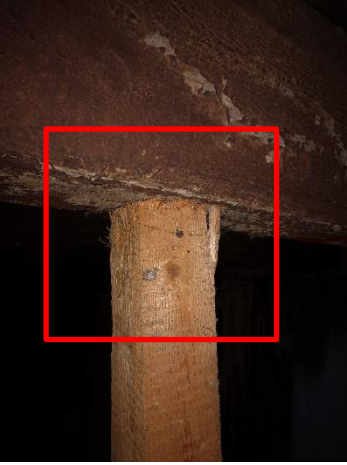
| <p>4.6.3. pagaidu pastiprinājumi, atslogojošās konstrukcijas</p> | <p>Bēniņu pārseguma 2. līmenī (4.stāva pārsegums) konstatēti pastiprinājumi:</p> <ul style="list-style-type: none"> <li>- metāla protēzēm. (sk.11.i. attēlu)</li> <li>- Koka statņiem (sk. 11.g-11.h. attēlam)</li> </ul> <p><i>11.g. attēls. 4.stāva pagaidu pārseguma pastiprinājums</i></p> <p><i>11.h. attēls. Pagaidu stute ar nepietiekamu šķērsgriezumu (nespēj uzņemt pārseguma sijas radītās slodzes)</i></p> | - |

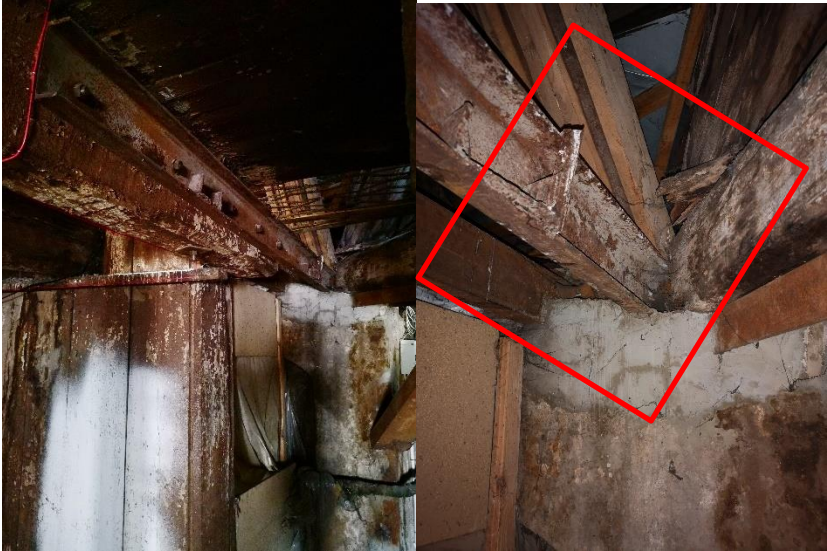
| | <p>11.i. attēls Protezēta 4.stāva pārseguma sija ar diviem U profiliem.</p> | |

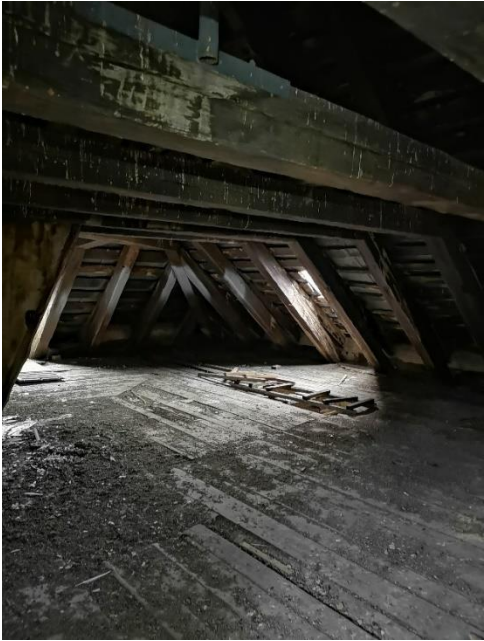
| 4.8.1. jumta nesošā konstrukcija un materiāls; konstatētie defekti un to iespējamie cēloņi; tehniskā stāvokļa novērtējums kopumā pa atsevišķiem konstrukciju veidiem | <p>Jumta nesošā konstrukcija - C.25 Koka jumti (nesošā konstrukcija); Sk. attēlus 12-14</p> <p>Jumta nesošās konstrukcijas šķērsgriezums ir pietiekošs slodzēm (spāru šķērsgriezums <math>A = 24(h) \cdot 20\text{cm}</math>).</p> <p>Koka jumta nesošās konstrukcijas nepieciešams apstrādāt ar antiseptiķiem un antipirēnu, atjaunot vai aizvietot bojātos spāru galus.</p> <p>Apsekošanas laikā kopējais stāvoklis ir neapmierinošs.</p> <p>12.attēls. Koka jumti (nesošā konstrukcija);</p> | 60 |

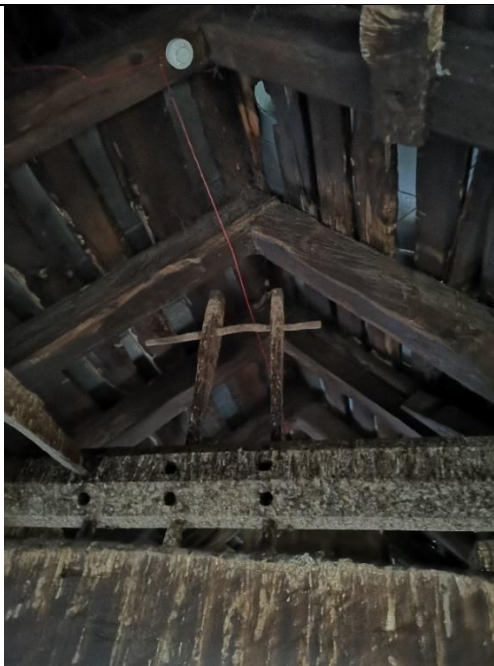
13. attēls. Koka spāru balstījums korē (stāvoklis labs);

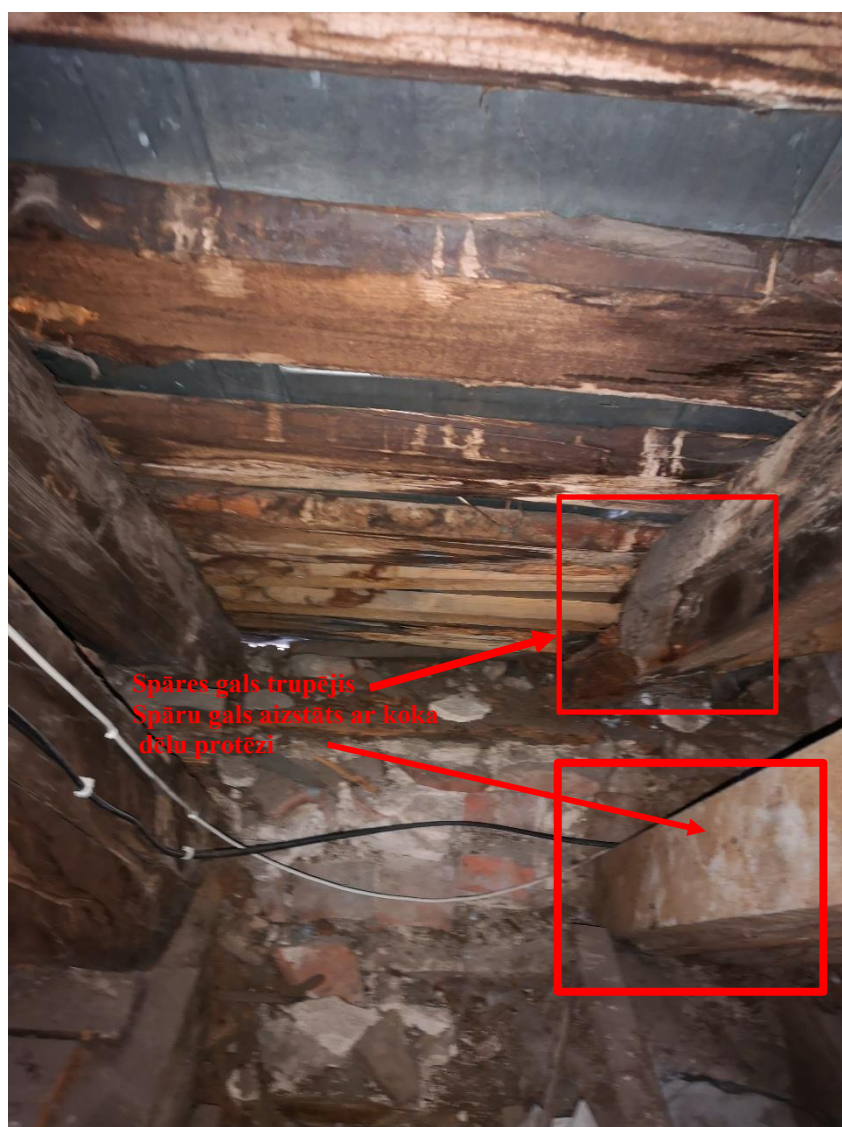
14. attēls Koka jumti. Spāru balstvietas (nesošā konstrukcija)

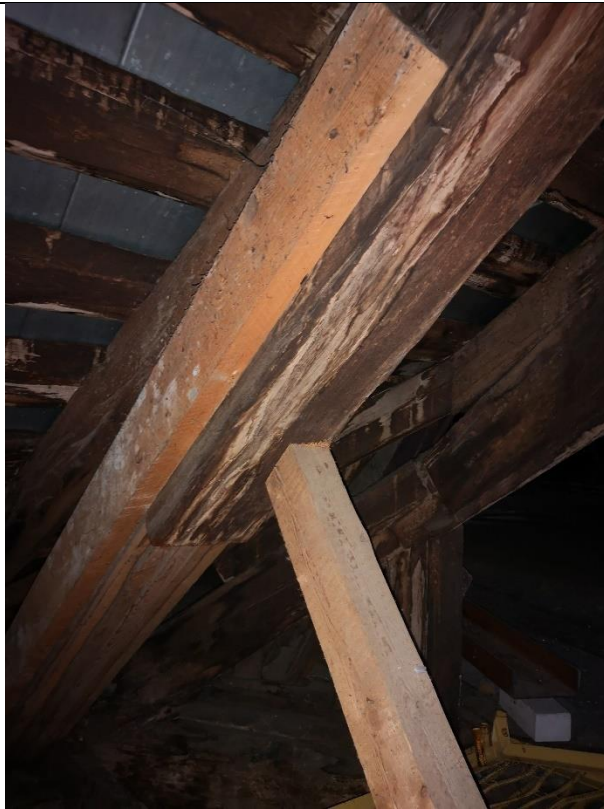
| | <i>14.a. attēls Koka jumti. Spāru galu protēze (pagaidu pastiprinājums)</i> | | |

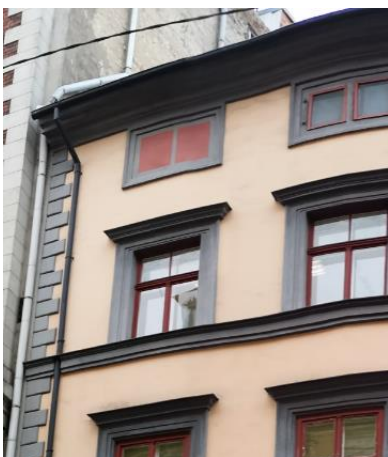
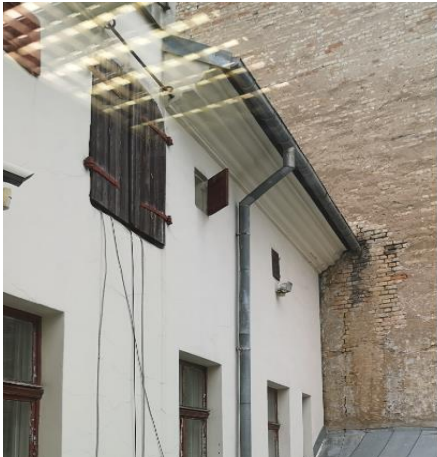
| 4.8.2. jumta ieseguma un lietusūdens noteku sistēmas veids, konstrukcija un materiāls; konstatētie defekti un to iespējamie cēloņi; tehniskā stāvokļa novērtējums kopumā pa atsevišķiem konstrukciju veidiem | <p>Jumta iesegums - C.30 Skārda segumi; Uz latojuma konstatēti mitruma notecējumi. Starp skārdu un latojumu nav pretkondensāta plēves. Lietusūdens noteku sistēmas veids- ārējā, paštecēs, materiāls-skārds, sk. attēlus 15-16</p> <div></div> <p><i>15. attēls Skārda segumi</i> <i>16. attēls. Skārda segumi</i></p> <p>Tehniskais stāvoklis vērtējams kā apmierinošs.</p> <p>C.30 Skārda segumi;</p> | 30 | |

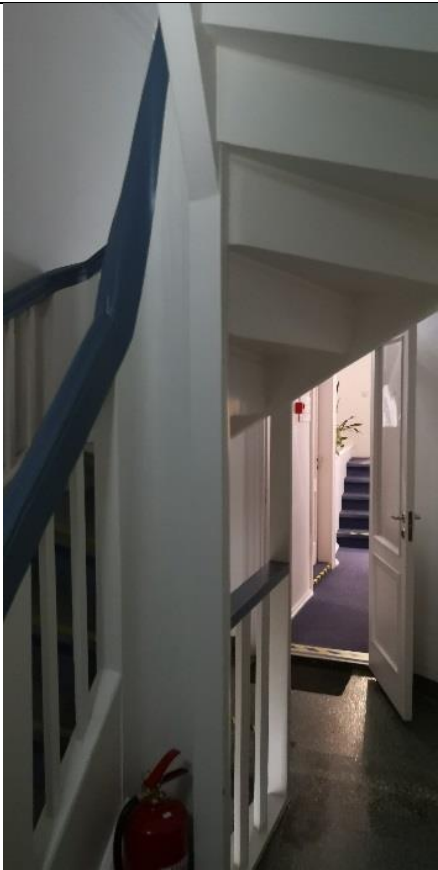
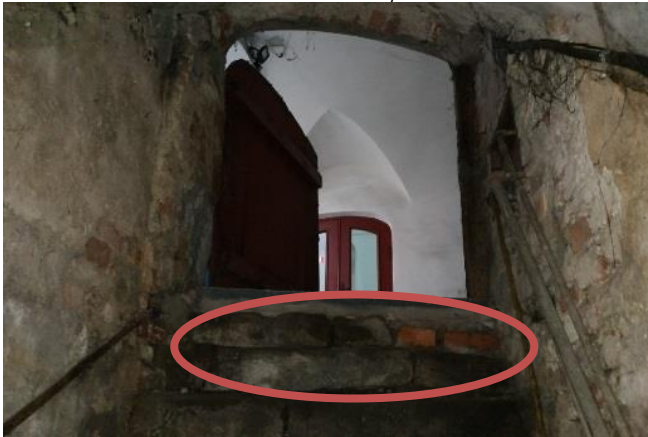
| | <p>18.1.attēls. Koka kāpnes</p> <p>18a. Attēls. Kāpnes uz pagrabu.</p> <p>Kāpnēm uz pagrabu tehniskais stāvoklis vērtējams kā neapmierinošs. Kāpnēm nepieciešami atjaunošanas darbi.</p> | |

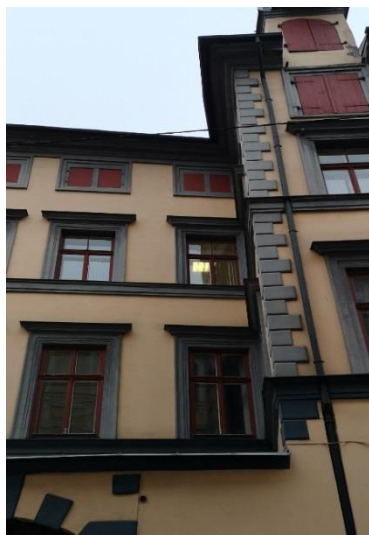
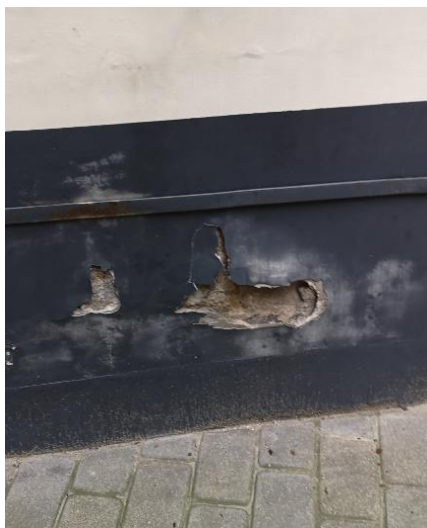
32.attēls. Ārējās apdares apmetuma bojājums

| | Ir nepieciešamas fasādes atjaunošanas darbi. | |

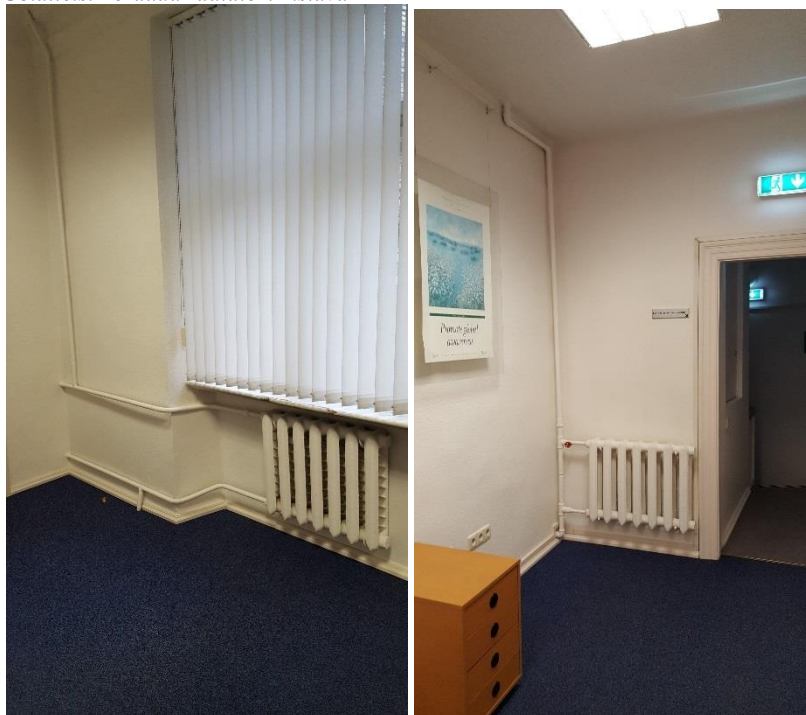
51.attēls. Čuguna radiatori bez termoregulatoriem

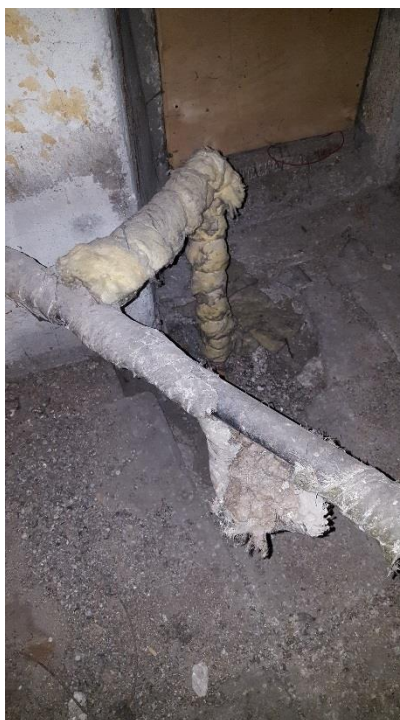
52.attēls. Cauruļvadu siltumizolācija bēniņos ir sliktā stāvoklī.
