## **Ēkas Teātra ielā 9, Rīgā tehniskās apsekošanas atzinums**

Biroju ēka Teātra ielā 9, Rīgā (kadastra apzīmējums 0100 002 0034 001)

Atzinums izsniegts 2021. gada 01.februārī

**PS ”Lūsis V un MV Būveksperti” reģ.nr. 40203068864**

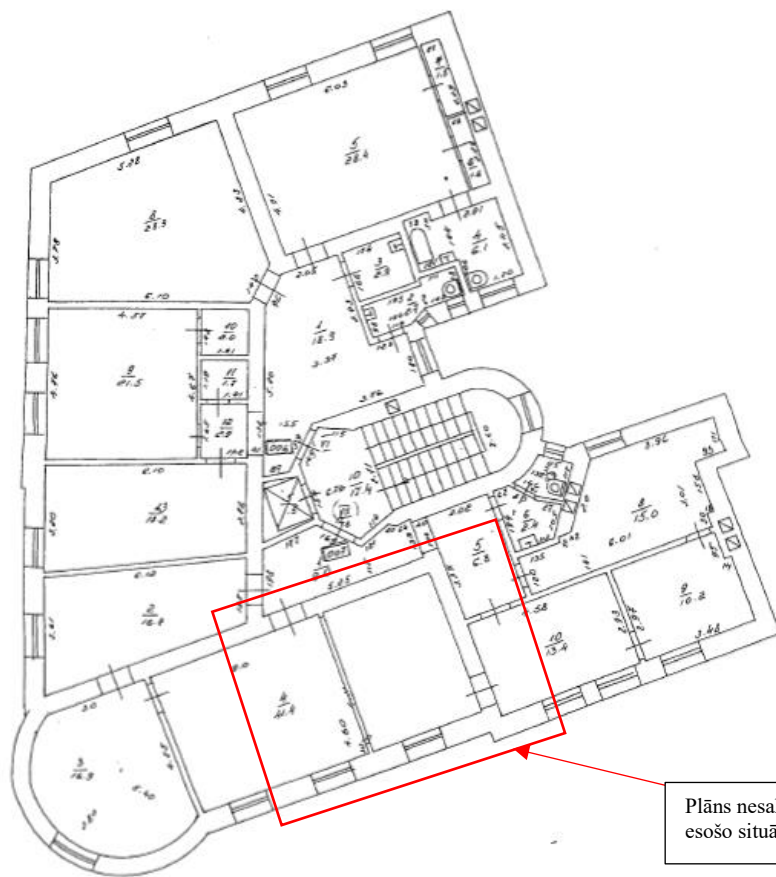
2.3. 9. attēls. 5.stāva plāna shēma

Plāns nesakrīt ar  
esošo situāciju dabā

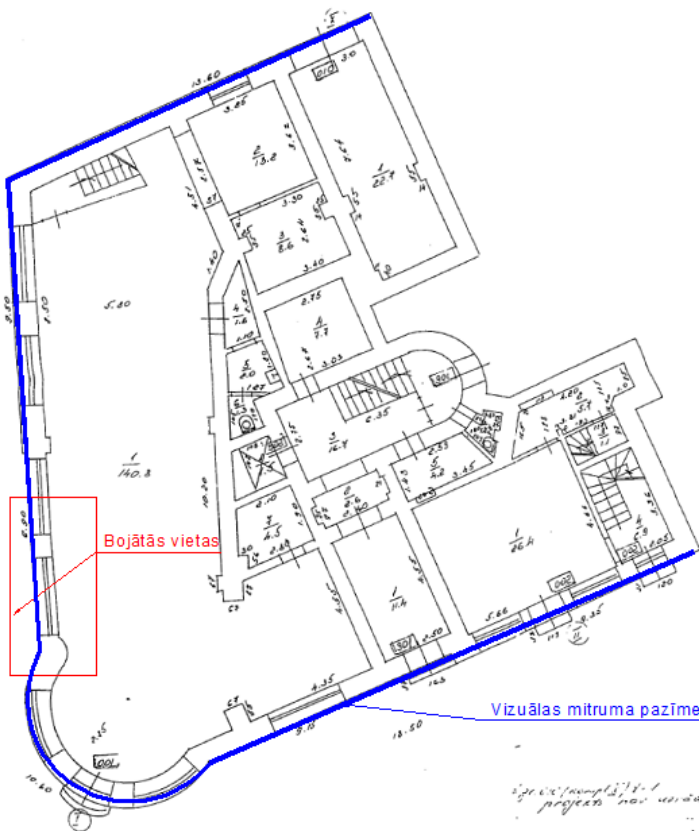
| | <p>3.1.1. 4. attēls. Bojātu vietu shematiskais izvietojums 1.stāva plānā</p> | |

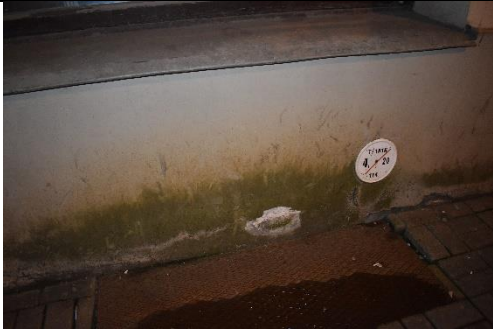
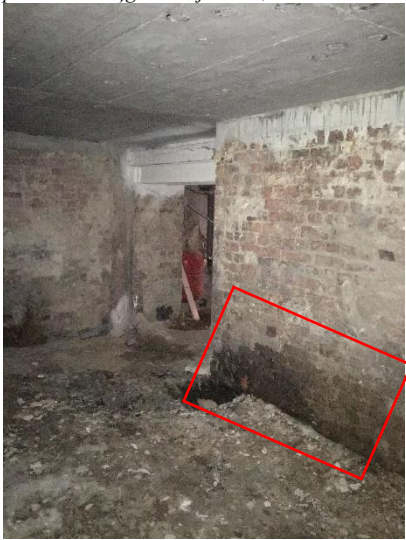
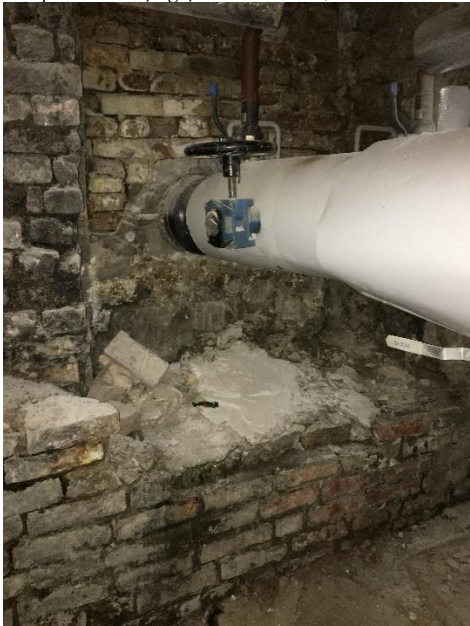
| | <p>4.2.1. 1.attēls. Cokola apmetums ar aļģu veidojumiem, metālā vāks ar augstu korozijas pakāpi</p> <p>4.2.1. 2.attēls. Mitruma piesātināta ķieģeļu mūra ārsiena, uz sienas redzami sāls uzslāņojumi</p> <p>4.2.1. 3.attēls. Ķieģeļu mūris uz kura virsmas nogulsņējušies sāļi.</p> | |

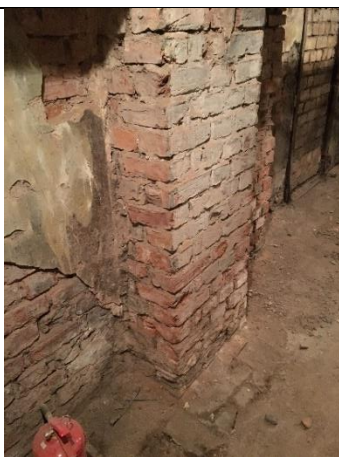
4.2.2. 1.attēls. Esošā pagraba iekšsiena

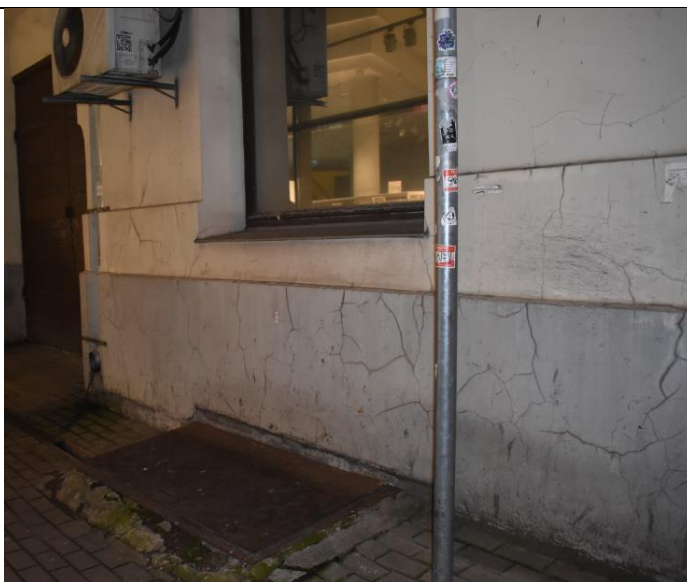
4.2.3. 3 attēls.. fasāde Nr.3 plaisas cokola apmetumā

Plaisas un bojājumi, kas norādīti 4.2.3. 1.attēlā līdz 4.2.3. 5.attēlā ir plaisas fasādes apdarē, turpinoties destruktiem apkārtējās vides ietekmes procesiem, apmetums var sākt atslāņoties lielākos apjomos.

Nepieciešams atjaunot fasādes apdares cokola daļu un karnīzes zonu pilnā apjomā. Paredzot caurejošo plaisu pastiprināšanu un aizpildīšanu. Kā arī bojāto zonu fasādes apdares atjaunošana fasādes virszemes daļā. Kā arī lai turpmāk nebojātos un mitrums neuzkrātos ēkas karnīzes zonā, nepieciešams to atjaunot, lai samazinātu mituma, nokrišņu nokļūšanu karnīzē. Ēkai nepieciešams veikt ēkas vienkāršotas fasādes atjaunošanu, paredzot fasādi atjaunot saskaņā ar izstrādātā AMI konstatētajiem izmantotajiem vēsturiskajiem būvizstrādājumiem, piemēram apmetuma zondāžā precizēts apmetuma veids – kaļķu, cementa vai jauktā java.

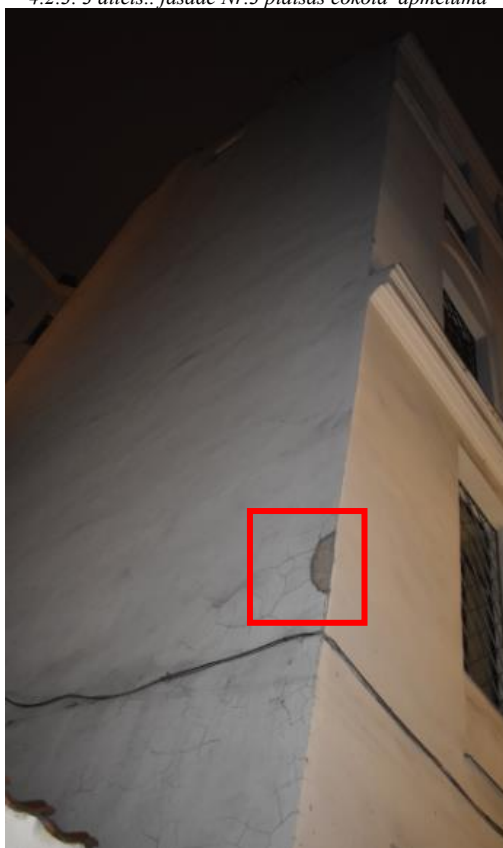
4.2.3. 4. attēls.. fasāde Nr.4 plaisas apmetumā, atslāņojies dekoratīvā apmetuma slānis

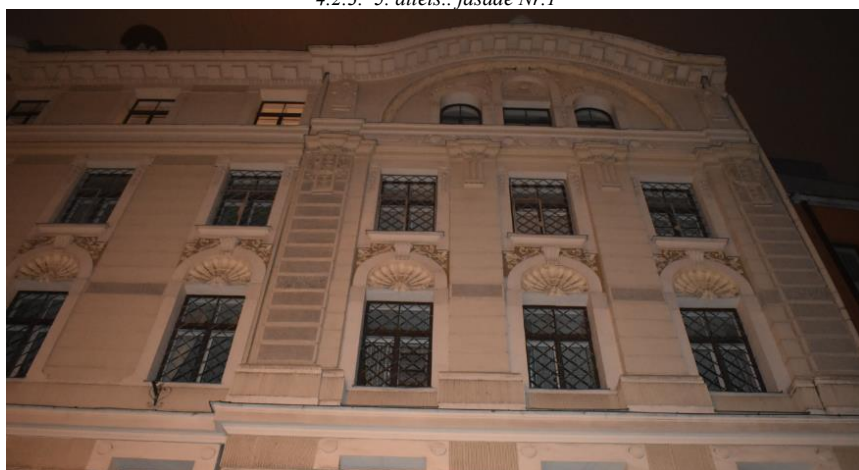
4.2.3. 6. attēls.. fasāde Nr.1 Apdare labā tehniskā stāvoklī, izņemot karnīzes daļu

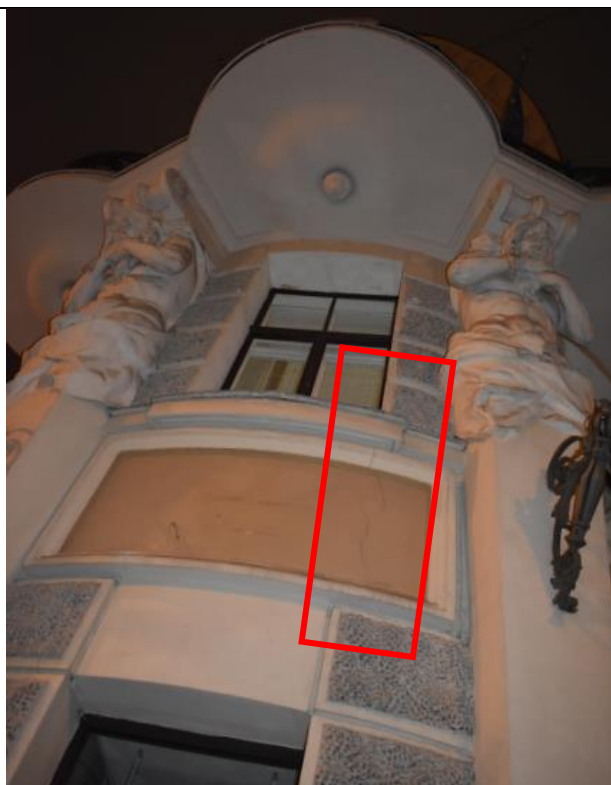
4.2.3. 8. attēls.. fasāde Nr.1 Plaisa mūri

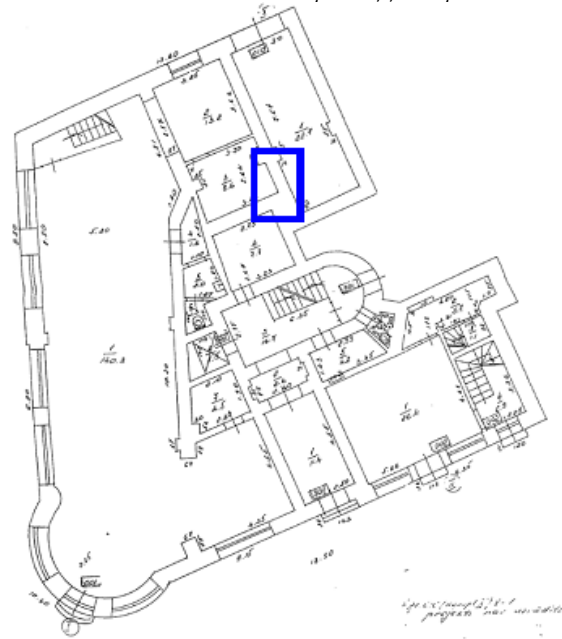
4.2.5. 2. attēls. Nelikumīgi izbūvēta pārsedze 1.stāva plāns

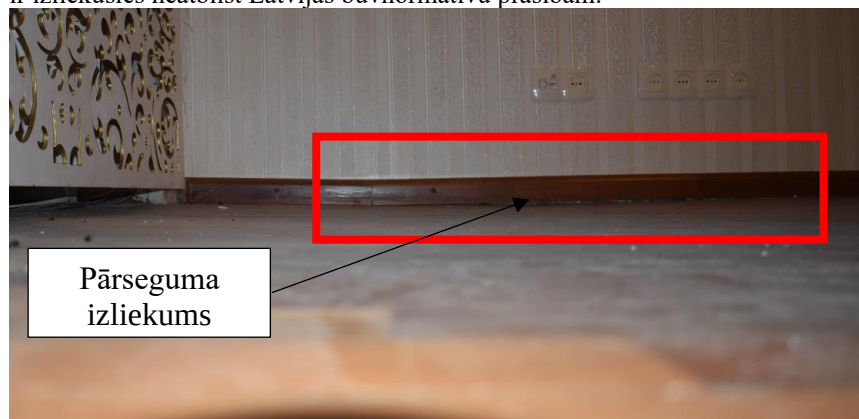
Kā arī pašreiz ēkā konstatēts, ka virszemes stāvu pārsegumiem ir paaugstinātas deformācijas, izlieces. Līdz ar to pašreiz jau atsevišķi pārseguma elementi, kas ir izliekušies neatbilst Latvijas būvnormatīvu prasībām.

4.6.2. 13. attēls. Vizuāli konstatētās pārseguma deformācijas 4.stāvā

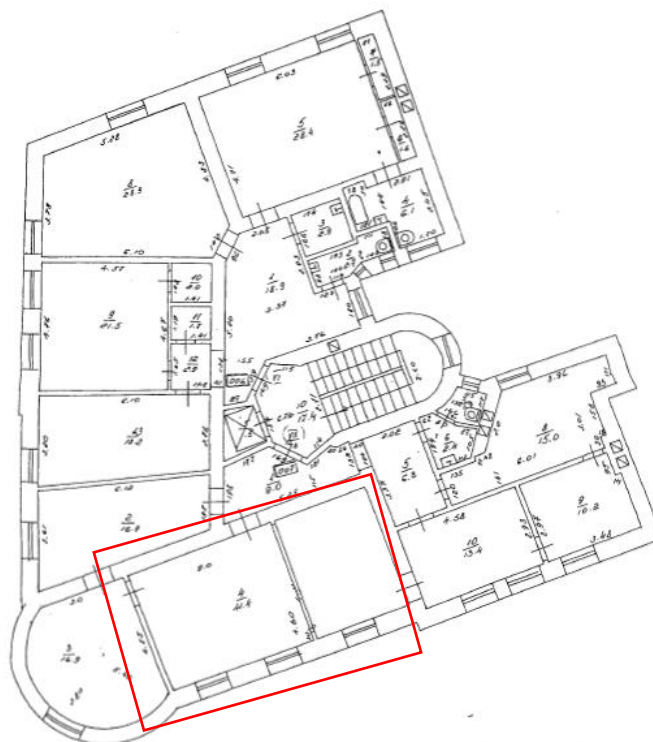
4.6.2. 14. attēls. Vizuāli konstatētās pārseguma deformācijas 5.stāva plānā

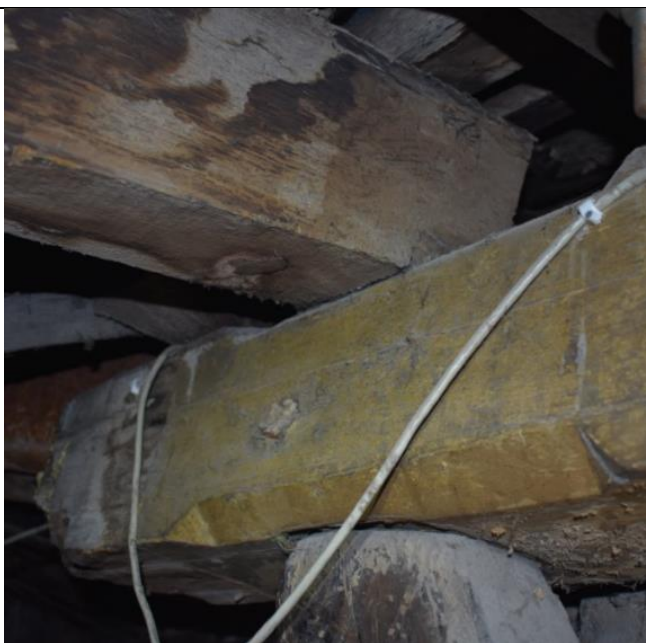
4.8.1. 2.attēls. Savienojuma mezgls ar iecirtumu(spāre brīvi balstīta uz koptura)

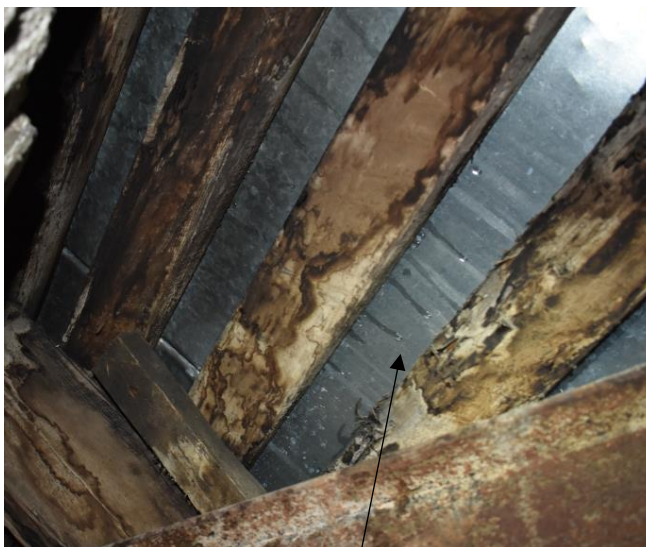
4.8.1. 4.attēls. Redzams kondensāts starp skārda un koka latojumu.

- Latojuma trupēšana.
- Stiprinājuma elementu (naglu) korozija.
- Iespējama spāru augšējās daļas trupēšana, zonā kur stiprinās latojums pie spārēm.

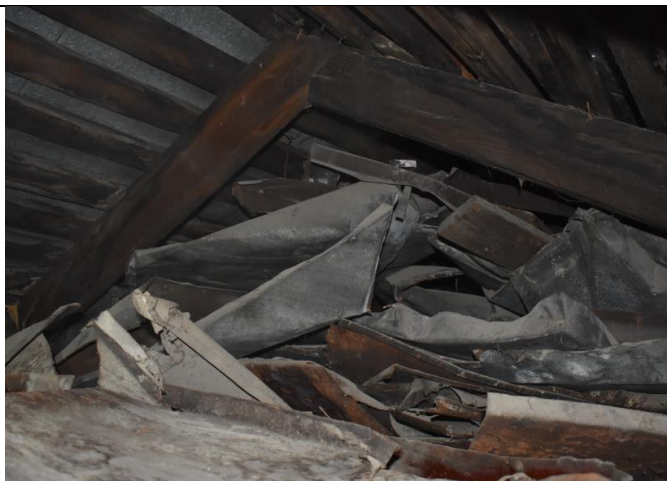
4.8.1. 5.attēls. Spāru galu savienojums kore (uz bēniņu pārseguma atstāts vecais metāla lokšņu jumta segums).

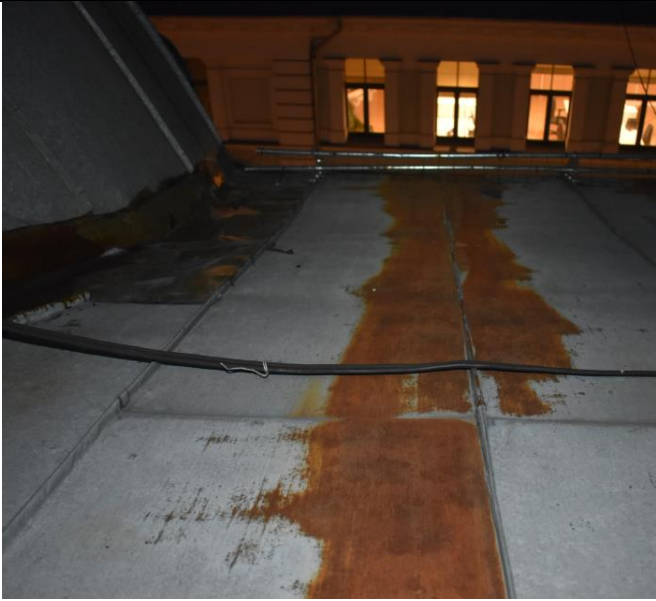
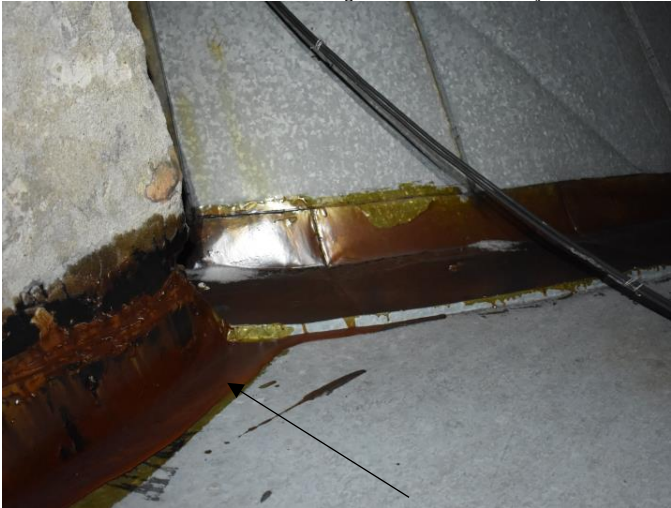
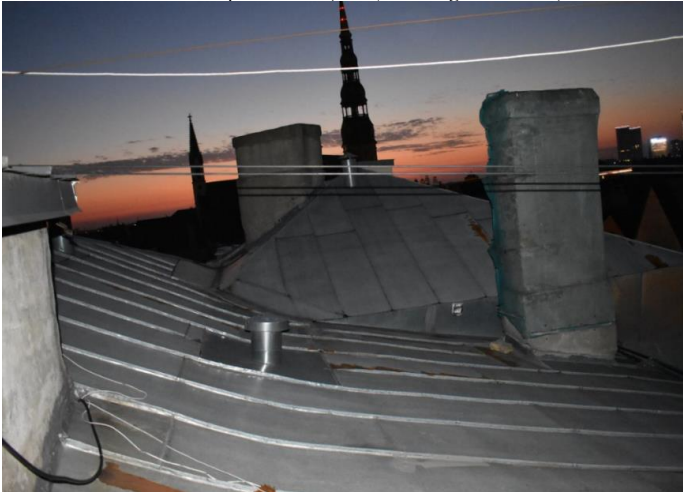
| | <p>4.8.2. 1. attēls. Skārda iesegums. Redzama korozija.</p> <p>4.8.2. 2. attēls. Saduru hermetizācija. Nav veidoti skārda elementi ap skursteņiem, bet vienkārši noblīvēts ar epoksīda sveķiem (vai līdzīgu materiālu).</p> <p>4.8.2. 3. attēls. Seguma kopskats</p> | |

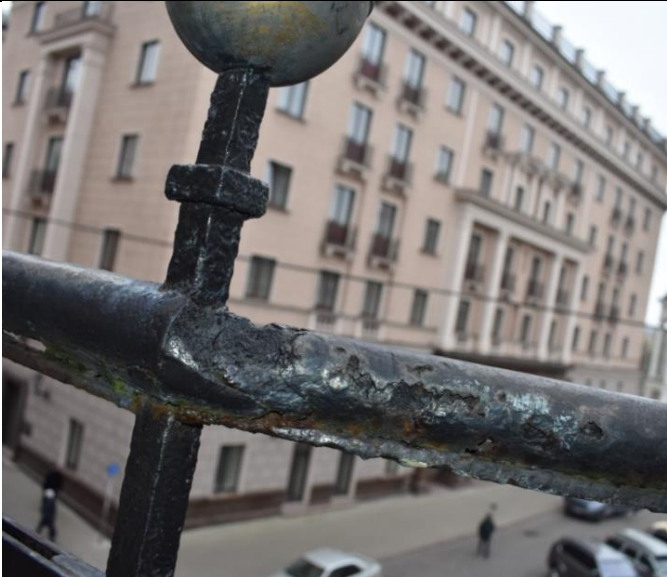
| | 4.9.1. 3. attēls. Metāla margu bojājuma piemērs | |

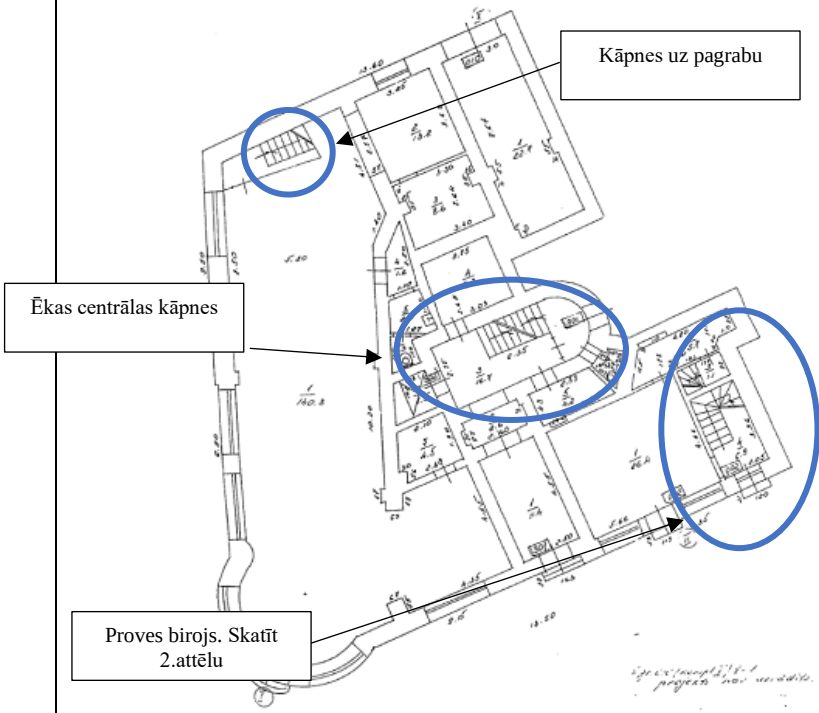
| | 4.10.1. 1. attēls. 1.stāva plāns bojātās kāpnes | |

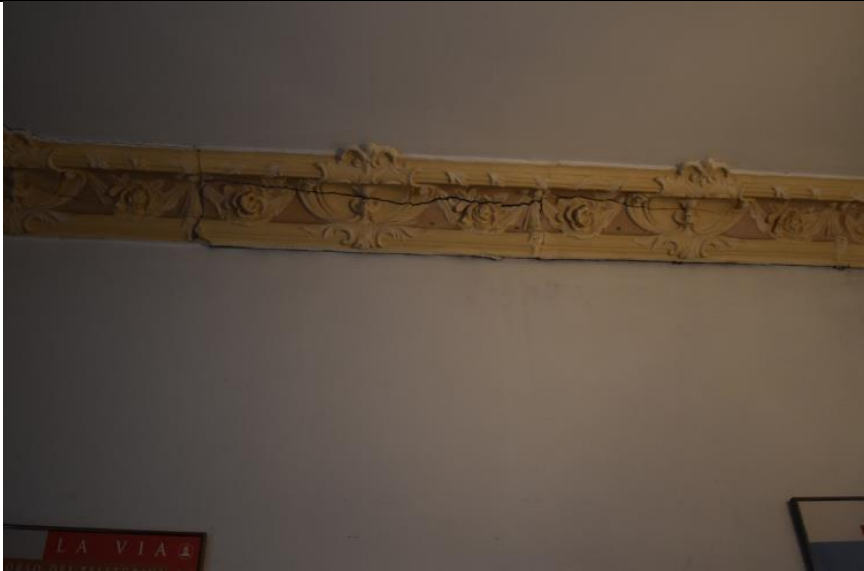
| | 4.11.1. 1. attēls. Plaisa dekoratīvajā ģipša elementā | |

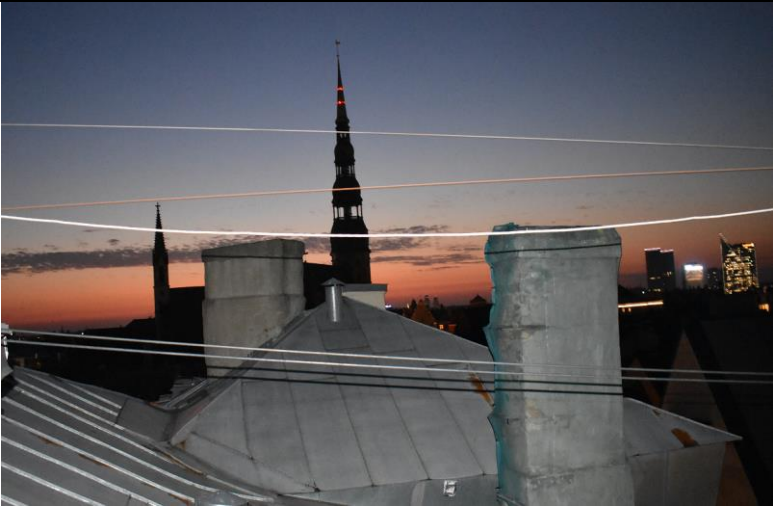
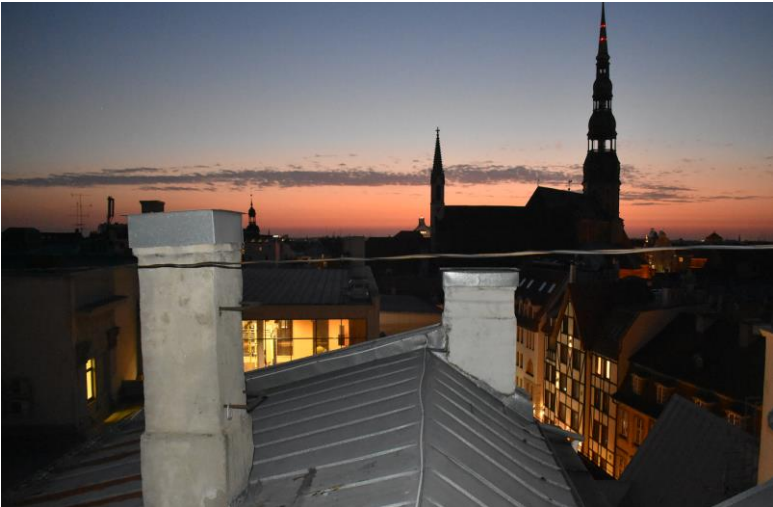
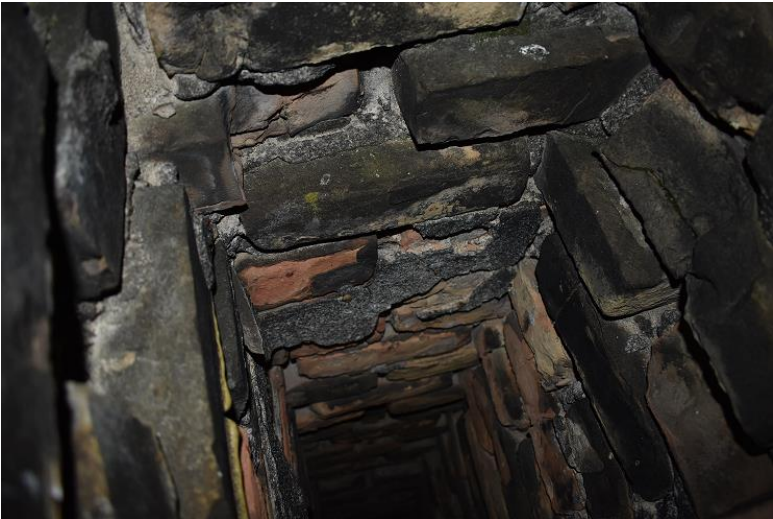
| 4.16.1. veids, materiāls; gaisa apmaiņa, temperatūras un gaisa mitruma režīms bēniņos | Ēkai ir mūrēti ķieģeļu ventilācijas kanāli, kas iziet virs jumta līmeņa. Ventilācijas kanāli iet no 1.stāva līdz jumtam. Atbilstoši <i>Dabīgās ventilācijas kanālu tehniskā stāvokļa pārbaudes aktam Nr.78379</i> , 16 kanāli no 18 ir darba kārtībā, atļauta to ekspluatācija. Viens skurstenis ar diviem kanāliem ir avārijas stāvoklī, ir nepieciešama ventkanāla pārmūrēšana virsumta daļai. Ventkanālu stāvoklis vērtējams kā neapmierinošs. | 50 |

| | <p>4.16.1.1.attēls. Ventilācijas kanālu izvadi uz jumta</p> <p>4.16.1.2.attēls. Ventilācijas kanālu izvadi uz jumta</p> <p>4.16.1.3.attēls. Ventilācijas kanāls no iekšpuses</p> | |

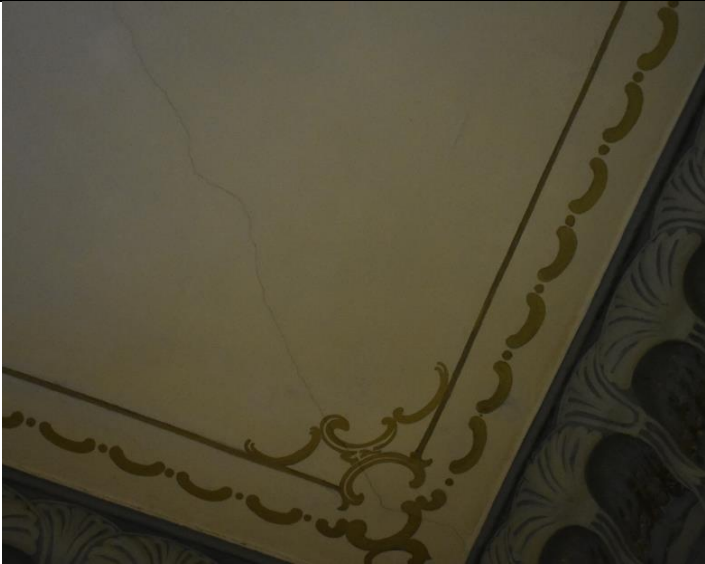
| | <p>4.18.1.11. attēls. Plaisa pārseguma apdarē (4.stāvs)</p> <p>4.18.1.12. attēls. Parketa segums (4.stāvs)</p> <p>4.18.1.13. attēls. Ieejas mezgla flīžu segums</p> | |

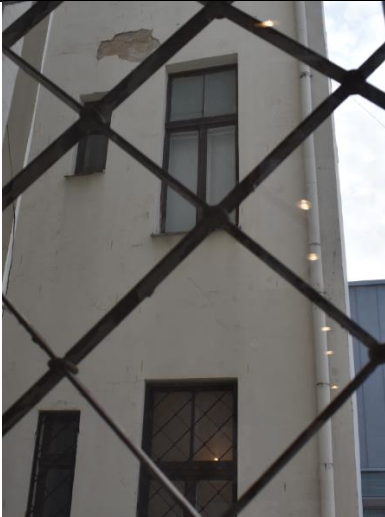
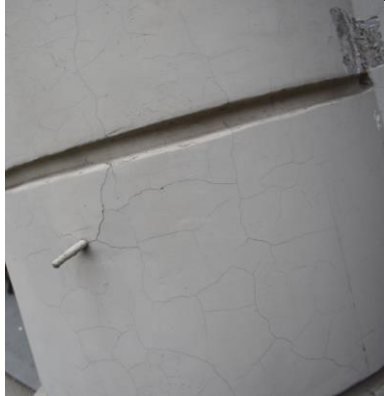
| | <p>4.19.1. 1. attēls. Fasādes apdares bojājumi (krāsas un nobeiguma apmetuma atslānošanās)</p> <p>4.19.1. 2. attēls. Plaisas apmetumā.</p> | |

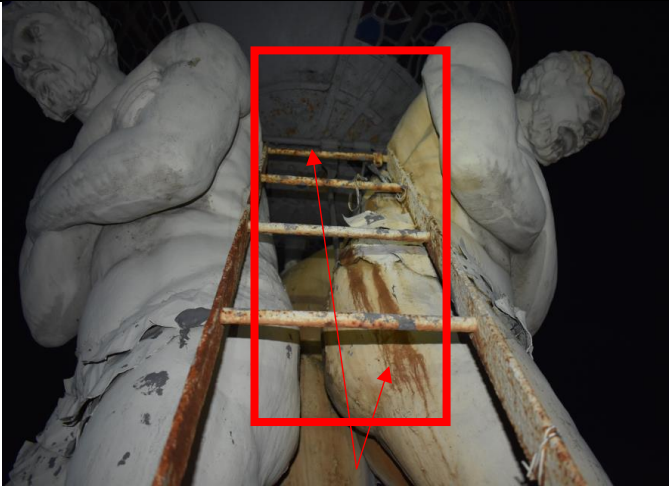
4.20.1. 1. attēls. Metāla skulptūras uz jumta (korozija)

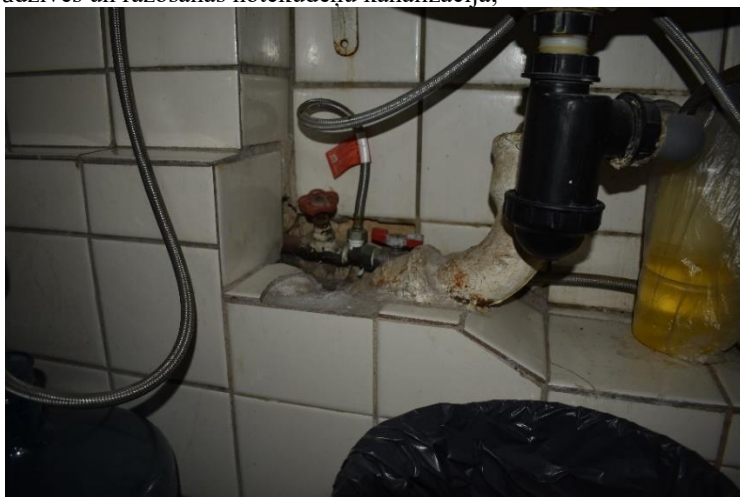
5.1.2.1. attēls. Ķeta kanalizācijas caurules sanmezglā.

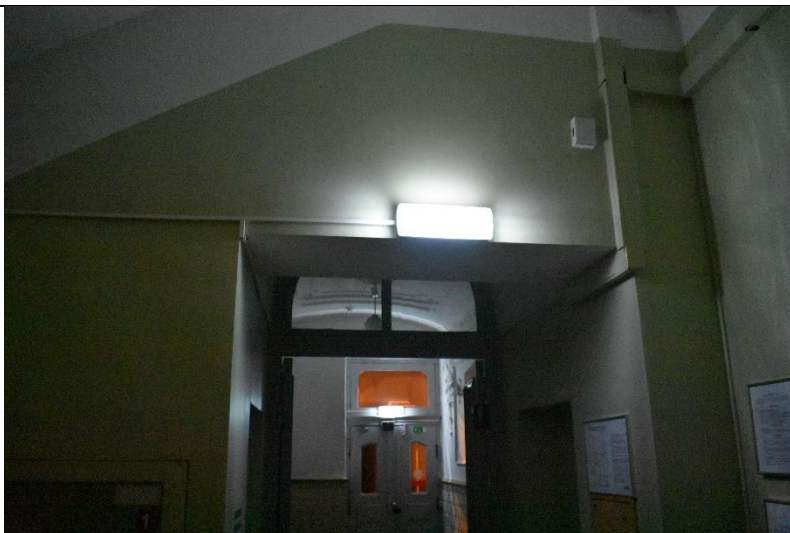
5.9.2.1. attēls. Evakuācijas gaismekļi bez virziena norādēm.

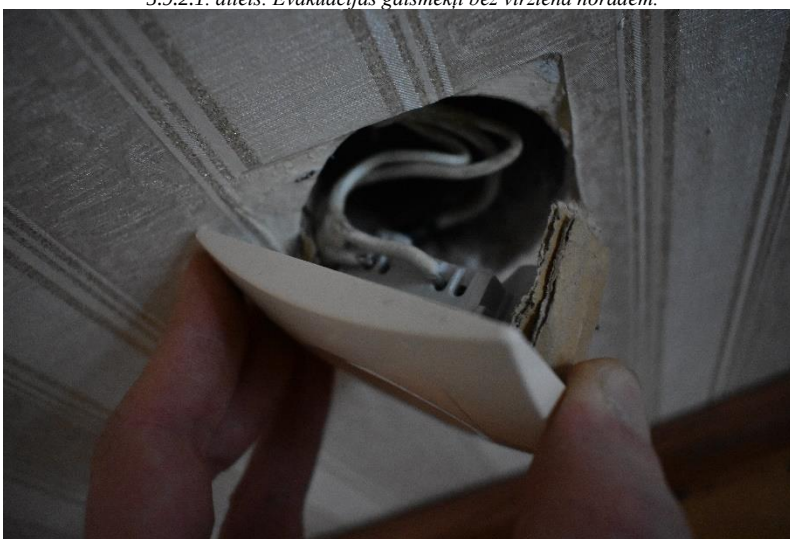
5.9.2.1. attēls. Rozešu pieslēgums veikts ar alumīnija kabeļiem.

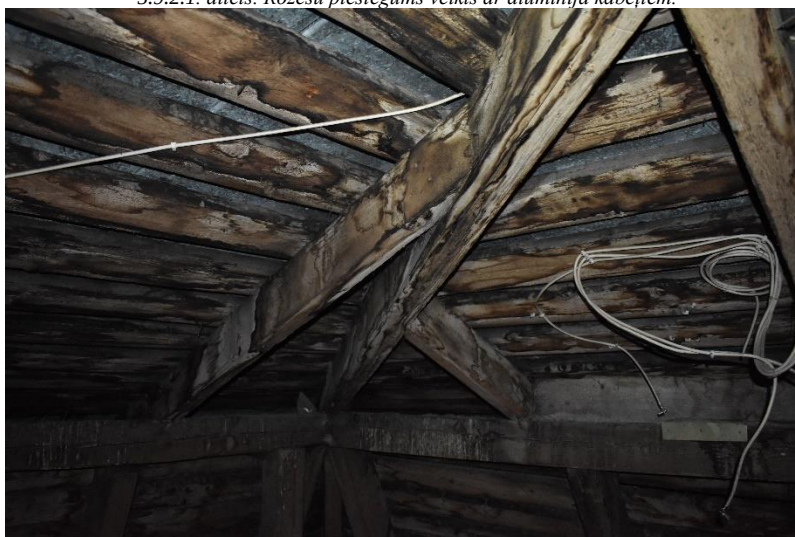
5.9.2.1. attēls. Kabeļi bēniņos montēti bez aizsargcaurulēm.
