**Tehniskās apsekošanas atzinums**  
**Saimniecības ēka Liepas ciemā, Zasas pag., Jēkabpils nov.**  
**Zemes vienības kadastra apzīmējums 5698 005 0023**  
(būves nosaukums, zemes vienības kadastra apzīmējums un adrese)

Atzinums izsniegts 2021. gada 9.februārī

**Tehniskās apsekošanas atzinums**  
**Šķūna ēkas Liepas ciemā, Zasas pag., Jēkabpils nov.**  
**Zemes vienības kadastra apzīmējums 5698 005 0023**  
(būves nosaukums, zemes vienības kadastra apzīmējums un adrese)

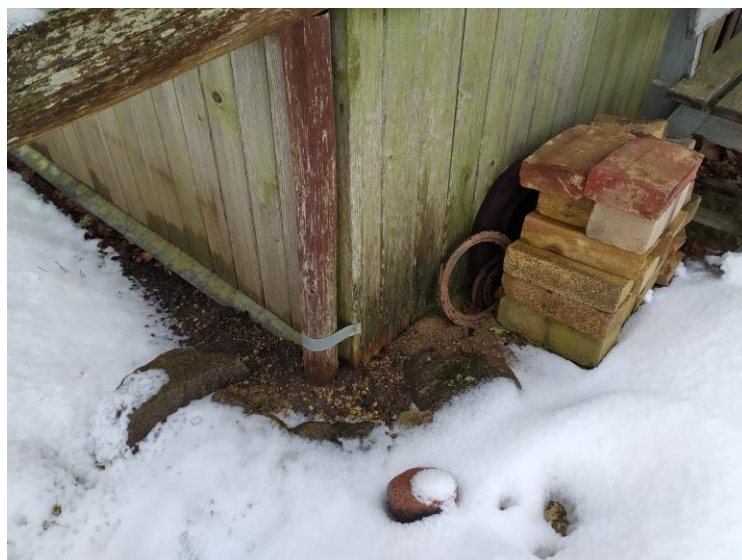
Ēkai lietusūdens novadīšana no ēkas jumta organizēta pa cinkotā skārda piekarnēm un notekcaurulēm ar brīvu izplūdi no apakšējā lenķgabala. Noteksisēmā trūkst atsevišķi tekņu posmi. Pašlaik nav nodrošināta jumtudeņu novadīšana pietiekami tālu prom no ēkas pamatiem.

F-3. Nav izbūvēta aizsargapmale

3. Virsūdeņu un pie ēkas izplūstošo jumtūdeņu novadīšanas nodrošināšana pietiekami tālu prom no ēkas pamatiem. Aizsargapmales izveidošana gar ēkas ārsienām, nodrošinot nepieciešamos kritumus virzienā no ēkas.

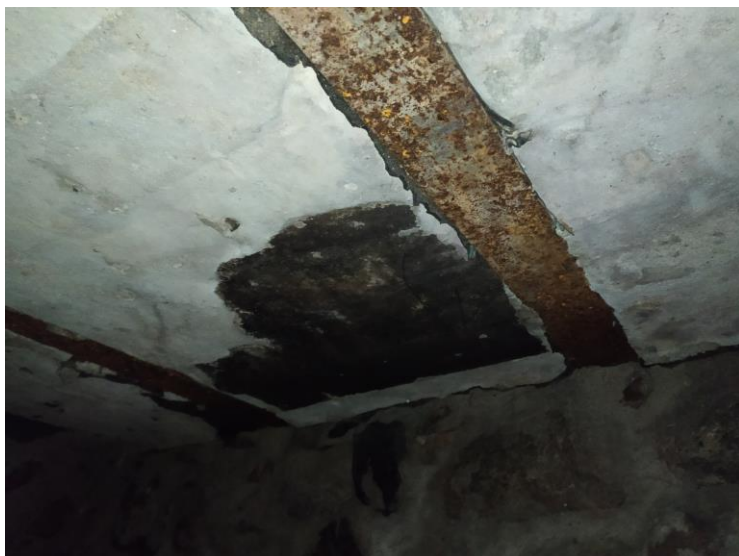
| Apsekošanas objekta vai apsekošanas priekšmeta nosaukums. Īss konstatēto bojājumu un to cēloņu apraksts. Tehniskā stāvokļa novērtējums atsevišķiem būves elementiem, konstrukciju veidiem, būves daļām. Atbilstība normatīvo aktu prasībām | | Tehniskais nolietojums % |
|---|---|---|
| <p><u>Pagraba pārsegums</u></p> <p><i>Pagraba pārsegumu veido tērauda sijas ar monolītbetona starpsiju aizpildījumu 10 cm biezumā. Sijas virspusēji korodējušas.</i></p> <p><u>Starpstāvu pārsegums</u></p> <p><i>Pārsegumu veido koka sijas (šķērsgriezums 12x12 cm, izvietotas ar soli 1,10 m), balstītas nesošajās sienās.</i></p> <p><i>Deformācijas, kas varētu liecināt par pārseguma nestspējas nepietiekamību, daļēju vai pilnīgu zudumu, kā arī citi būtiski bojājumi apsekošanā netika konstatēti.</i></p> <p><i>Pārseguma tehniskais stāvoklis vērtējams kā <b>apmierinošs</b> (nolietojums līdz 40%).</i></p> | | |

F-7. Pagraba metāla sija virspusēji korodējusi

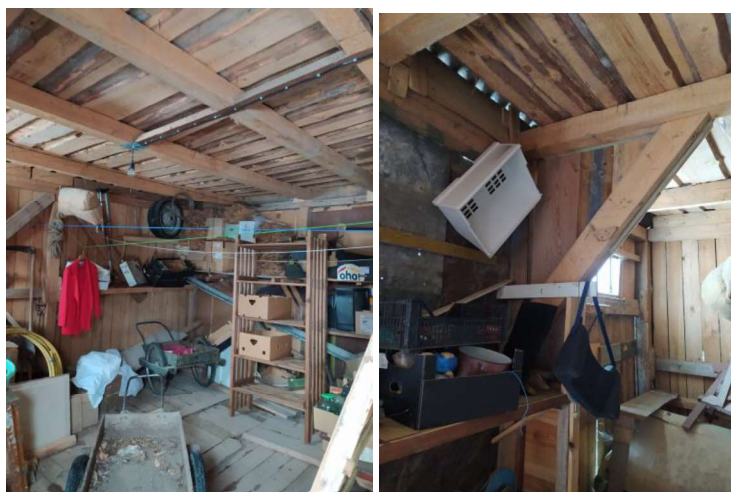
| Apsekošanas objekta vai apsekošanas priekšmeta nosaukums. Īss konstatēto bojājumu un to cēloņu apraksts. Tehniskā stāvokļa novērtējums atsevišķiem būves elementiem, konstrukciju veidiem, būves daļām. Atbilstība normatīvo aktu prasībām | | Tehniskais nolietojums % |
|---|---|---|
| <p><i>Ēkas virszemes nesošās sienas būvētas koka karkasā - koka statņi ar šķērsriezumu 12x12 cm, izvietoti ar soli 1,9 m.</i></p> <p><i>Ailu pārsedzes sienās – koka karkasa horizontālie elementi.</i></p> <p><i>Apsekojot ēkas ārsienas vizuāli no ārienes, ārsienām novērojami mitruma bojājumi. Karkass nedaudz izklāvēs, novirzījies no vertikāles.</i></p> <p><i>Nesošo virszemes sienu tehniskais stāvoklis vērtējams kā <b>apmierinošs</b> (nolietojums līdz 40%).</i></p> <p><i>DR pusē izveidota koka karkasa nojume kuras konstrukcijas trupējušas un deformējušas. Nojumes konstrukciju tehniskais stāvoklis <b>neapmierinošs</b>.</i></p> | | |

F-3. Iekšskats, F-4. Koka statņi

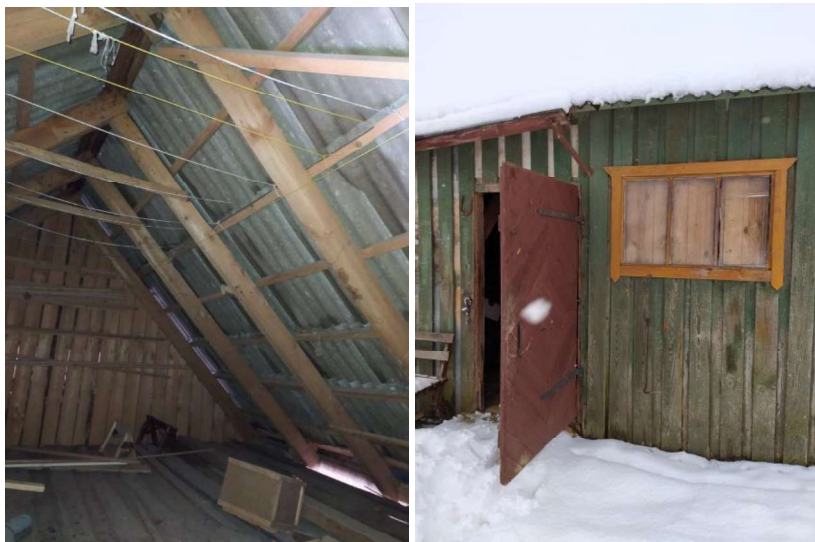
Ēkai izbūvēts divslīpju koka spāru konstrukcijas jumts, spāres (šķērsgriezums 7x15 cm izvietotas ar soli 1,1m) balstītas uz ārsienām un uz jumta "krēsla" konstrukcijas. Tehniskais stāvoklis pēc vizuālām pazīmēm vērtējams kā **apmierinošs** (nolietojums līdz 40%).

F-5. Koka jumta konstrukcija, F-6. Ieejas mezgls

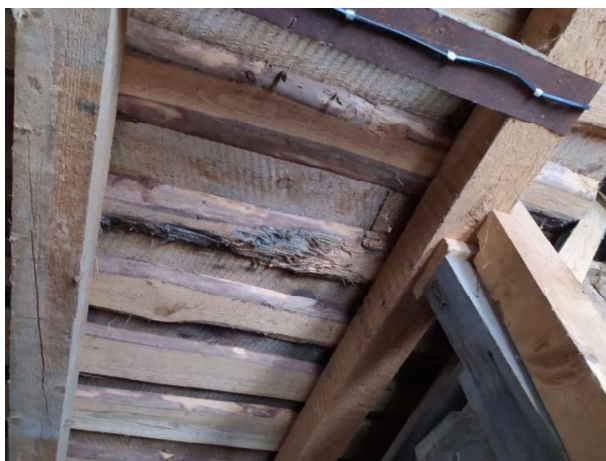
| Apsekošanas objekta vai apsekošanas priekšmeta nosaukums. Īss konstatēto bojājumu un to cēloņu apraksts. Tehniskā stāvokļa novērtējums atsevišķiem būves elementiem, konstrukciju veidiem, būves daļām. Atbilstība normatīvo aktu prasībām | | Tehniskais nolietojums % |
|---|---|---|
| <p><i><u>Starpstāvu pārsegums</u></i></p> <p><i>Ēkai izbūvēts koka siju pārsegums (brusas šķērsriezums 12x12 cm), kas balstīts uz koka karkasa. Pārseguma sijas nedaudz ieliekušās. Izlieču deformācijas pieļaujamajās robežās un nepārsniedz 3cm. Deformācijas, kas varētu liecināt par pārseguma nestspējas nepietiekamību, daļēju vai pilnīgu zudumu, kā arī citi būtiski bojājumi apsekošanā netika konstatēti. Vietām konstatēti lokāli koka trapes bojājumi.</i></p> <p><i>Pārseguma tehniskais stāvoklis vērtējams kā <b>apmierinošs</b> (nolietojums līdz 40%).</i></p> | | |

F-7. Lokāli satrupējies dēļu pārsegums
