## **Tehniskās apsekošanas atzinums**

Bērnu-bārēņu aprūpes centrs, zemes vienības kadastra apz.: 0100 059 0231,  
Kapseļu iela 18, Rīga

Latvijas Republikas Labklājības ministrija, līgums Nr. ŠN 2020/86

Atzinums izsniegts 2020.gada 16.oktobrī

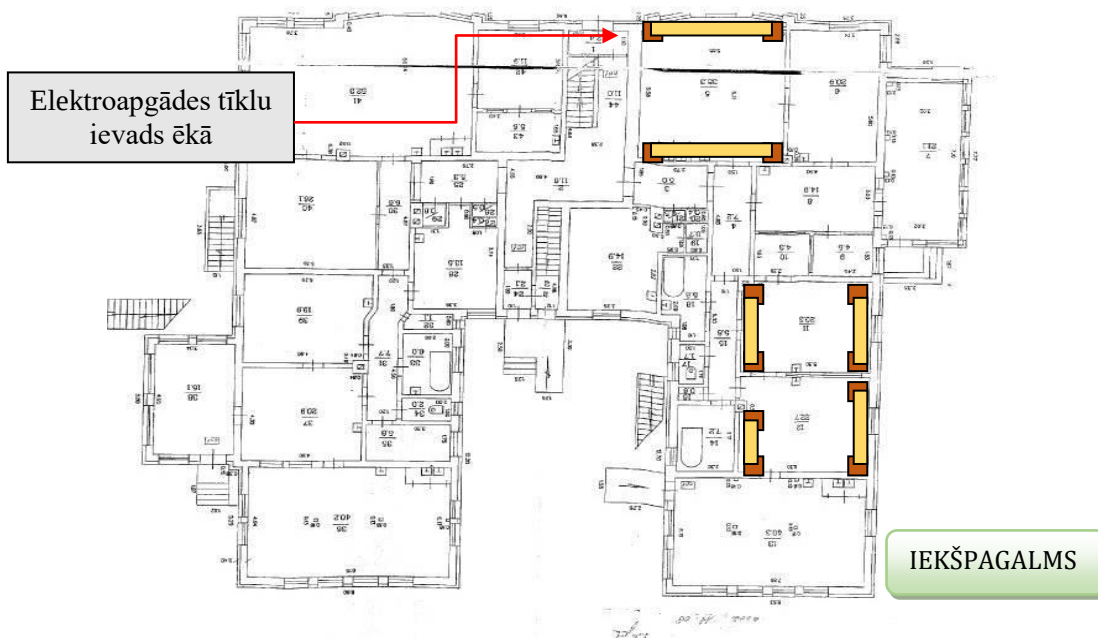
Koka statņu vietas
-

Koka sijas (balstās uz statņiem)

Pāris 1.stāva telpās ir veikti (it kā) pārseguma stiprināšanas darbi (**skatīt 2.3.punktu 1.stāva plānu; 31.-40. att.**). Ir uzstādīti koka statņi un tiem pa virsu uzmontētas sijas, kas savā starpā sastiprināti ar skrūvēm. Statņi uz grīdas konstrukcijas brīvi balstās – tie nav piestiprināti (noenkuroti). Augšējā daļā koka sijas, kas balstās uz statņiem, speciāli nav stiprinātas pie augšējā pārseguma. (**33. att.**). Pietam, dažās telpās koka sijas uz statņiem ir montētas zem piekārtu griestu konstrukcijas, dažās – virs piekārtu griestu konstrukcijas. (**35.-40. att.**). Lielākā daļa no koka statņiem un sijām ir savērpušies un ieplaisājuši, kas visticamāk saistīts ar koka žūšanas procesu pēc montāžas darbiem. (**34.-40. att.**). Projekta dokumentācija saistībā ar šo koka konstrukciju izbūvēm nav pieejama.

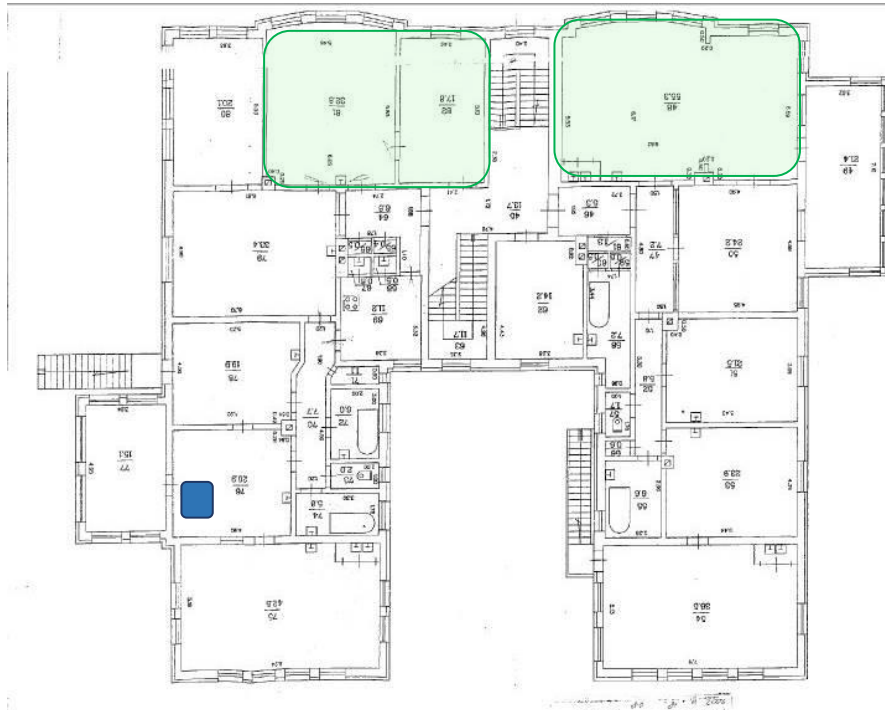
Telpas, kurās tika konstatēts augšējā pārsegumu izliekums

Lokālas mitruma pazīmes telpa nr.76 augšējā pārsegumā

Vairākās 2.stāva telpās (gar ielas fasādi) tika konstatēts augšējā pārseguma jeb bēniņu grīdas konstrukcijas izliekums tās vidusdaļā (skatīt 2.3.punktu 2.stāva plānu; 41.-44. att.). Nav informācijas par to, kad šīs pārseguma konstrukcijas izliekušās. Griestu apdarē netika konstatētas plaisas, apmetuma izdrupumi. Saskaņā ar LVS EN 1995-1-1 "Koka konstrukciju projektēšana" nacionālo pielikumu konstatētās izlieces pārsniedz galējās izlieces vērtību, kas ir 1/200, līdz ar to, ieteikums veikt šo pārsegumu konstrukcijas atsegšanas darbus no iekštelpām, lai pārliecinātos par nesošo konstrukciju (koka sijas) faktisko stāvokli. Jāveic padziļinātāka pārsegumu izpēte piesaistot būvkonstruktoru.

2.stāva telpā nr.76 uz aiz piekārtu griestu konstrukcijas tik konstatēts lokāls mitruma pleķis uz oriģinālā koka skalu sieta apmetuma. (Skatīt 2.3.punktu 2.stāva plānu). Iespējams jumta seguma bojājuma dēļ mitrums ir nokļuvis līdz pārsegumam.

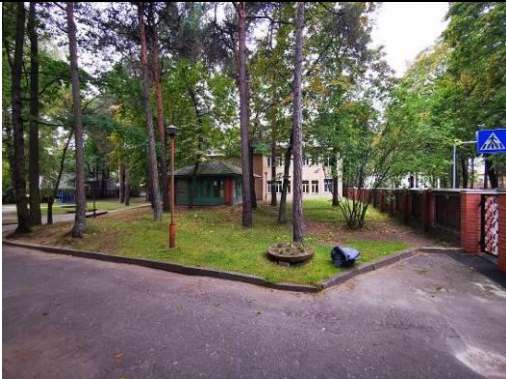
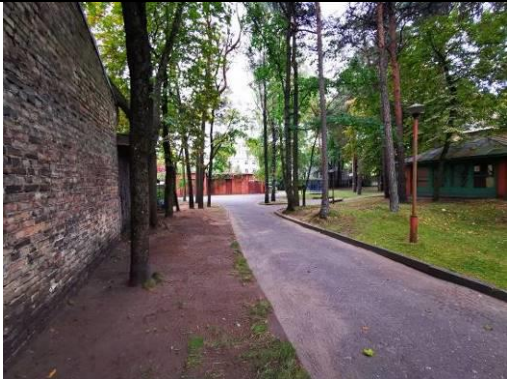
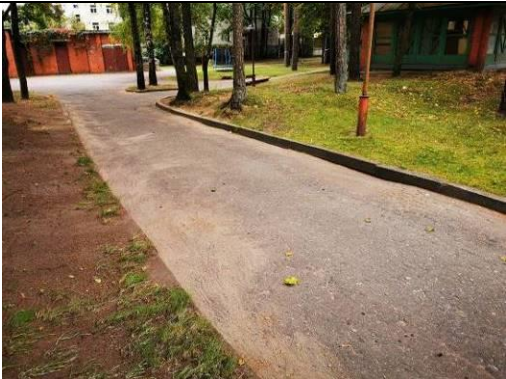
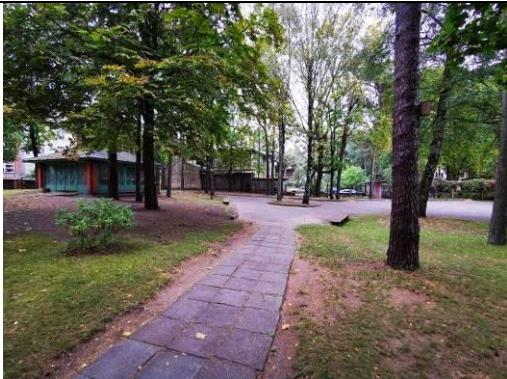
| Ēkas piebraucamais ceļš, iekšpagalma laukumi ir asfaltēti, gājēju celiņu posmi, lielākoties, ir izbūvēti no betona plāksnēm. <u>Betona plāksnes mitruma un sala ietekmē ir izcilātas, vietām nosēdušās, kas apgrūtina pārvietošanos.</u> Tehniskais stāvoklis betona plāksnēm vērtējams kā <b>neapmierinošs</b> . Saimniecības laukumi apsekojamai ēkai nav. <b>(1. - 4. att.)</b> . | | |

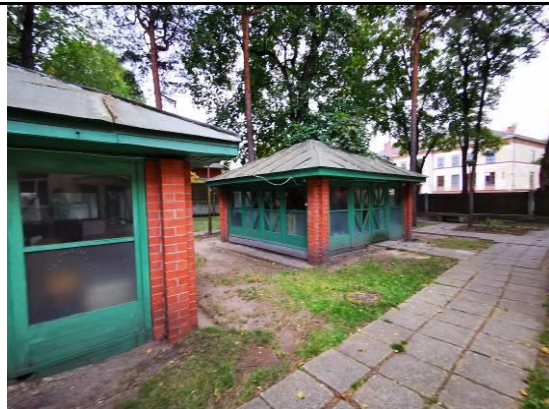
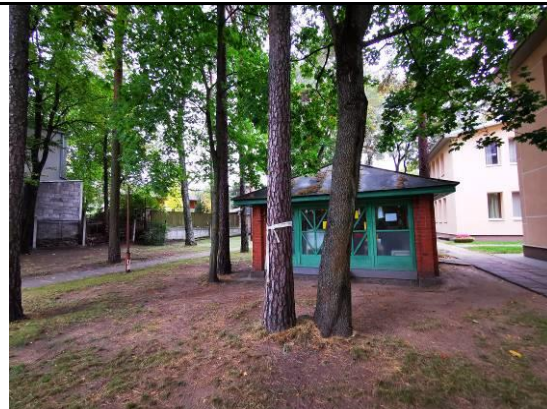
| Apsekojamai ēkai apkārt esošā brīvā teritorija plānota atbilstoši bērnu-bāreņu aprūpes centra vajadzībām. Nelielā apjomā ir izbūvēti pastaigu laukumi, nosacīti atbilstoši celiņi ar betona plāksņu segumu. Betona plāksņu celiņu suguma tehniskais stāvoklis vērtējams kā <b>neapmierinošs</b> . Sporta laukumi apkārt ēkai nav. <b>(5. - 6. att.)</b> . | | |

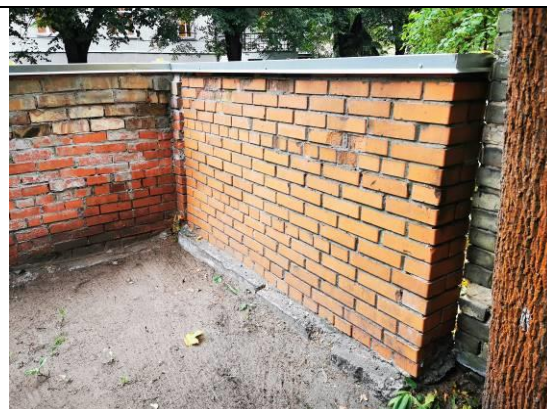
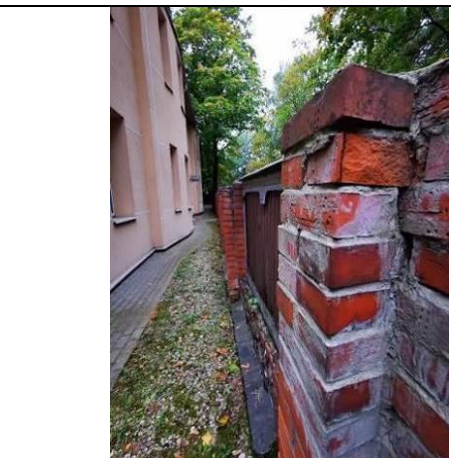
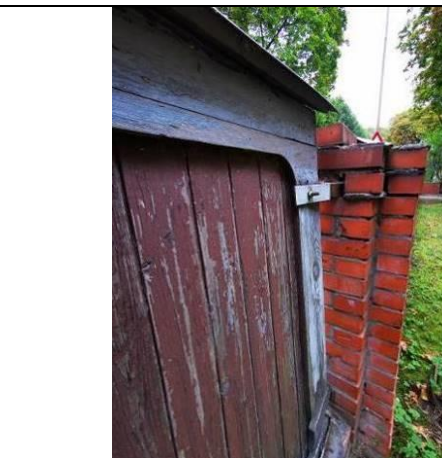
Apsekojamās ēkas teritorija ir iezogota ar ķieģeļu mūra stabu un koka dēļu pildījuma sētu, vietām ir arī metāla konstrukcijas žogs. Ķieģeļu mūris un koka dēļu pildījums daudzviet ir bojāts mitruma un sala ietekmē. Tehniskais stāvoklis vērtējams kā **neapmierinošs**. Teritorijā atbalsta siena netika konstatēta. (8. - 10. att.).

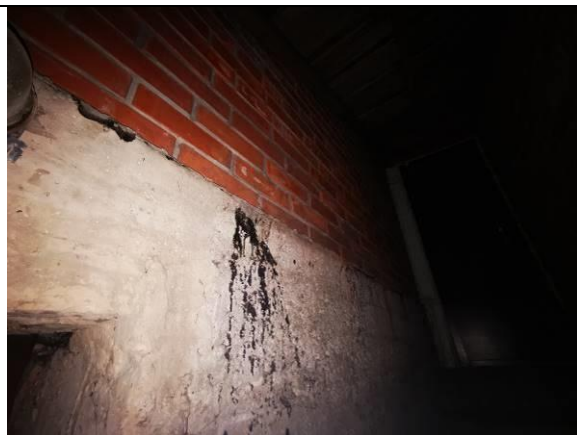
11.att.

Apsekojot pamatus no pagrabstāva puses tika konstatēts, ka pamati veidoti no dzelzsbetona konstrukcijas, taču pagraba ārdurvju ailes tuvumā (rietumu fasāde) redzami arī ķieģeļi – ķieģeļu mūrējums (b=400mm - 670mm). **(11.-12. att.).**

Kā pamatu horizontālā hidroizolācija kalpo ruberoīds bitumena mastikā. Ņemot vērā, ka atsegumi netika veikti, tad par vertikālo hidroizolāciju nav informācijas. **(11. att.)**.

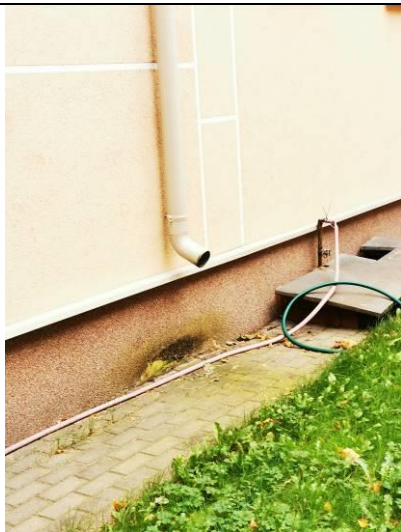
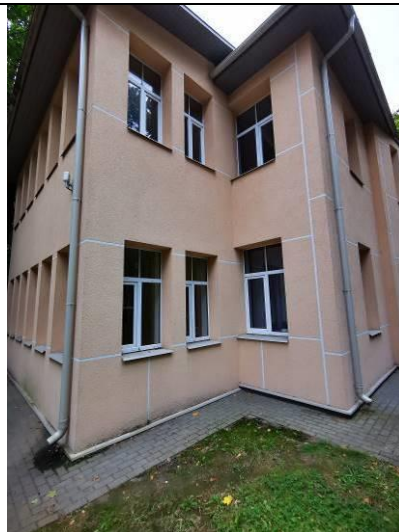
Apsekojot ēku no ārpuses tika konstatēts, ka pagraba ārsienas atrodas pilnībā zem grunts līmeņa. Ap ēku ir izveidots dekoratīvs cokols, kas apšūts ar dekoratīvajām cementa koka skaidu plāksnēm. Pamatu siltinājuma biezums – b=80mm (putupolistirols). **(13.-14. att.).**

Apkārt ēkai ir izveidota jauna bruģakmens klājuma apmale, taču nav izveidota drenāžas sistēma, līdz ar to, viss savāktais lietusūdens tiek novadīts uz bruģakmens un šajās vietās ēkas pamati pastiprināti tiek pakļauti mitruma ietekmei, kā rezultātā, pamati var caursalt, deformēties. **(13.-14. att.).**

Ēkas ārsienas no ārpuses ir siltinātas ar minerālvati (b=110mm, atsaucoties uz Pasūtītāja atsūtīto dokumentāciju) un apmetas ar dekoratīvo apmetumu. **(13.-16., 21. att.)**.

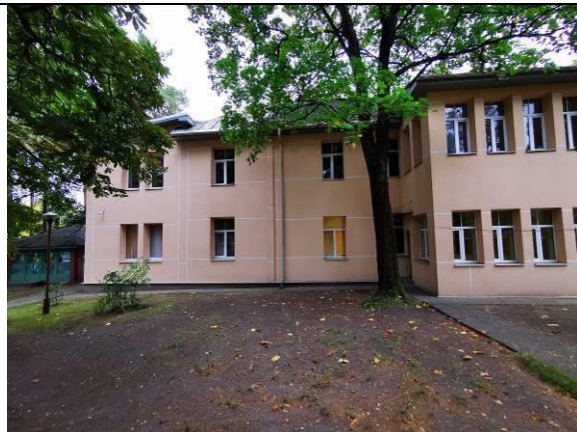
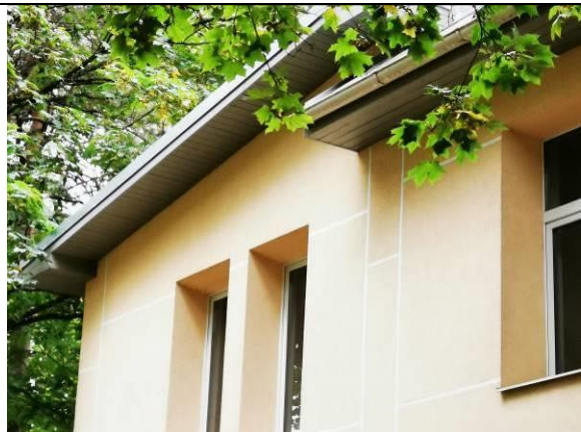
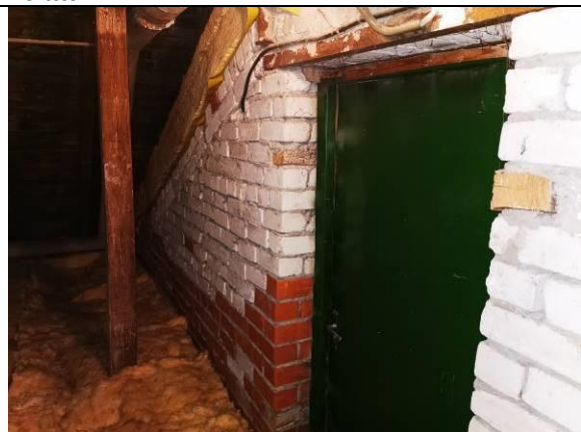
Ēkai kā nesošās sienas kalpo ārsienas ar kopējo biezumu 500mm-530mm – koka konstrukcijas (b~250mm), kuras, laika gaitā, apmūrētas ar ķieģeļu mūri (b~130mm), un 2015.gadā ārsienas tika nosiltinātas (dekoratīvais apmetums no ārpuses (10mm) un no iekšpuses apmetums vai ģipškartona apšuvums), šķērssienas – koka konstrukcijas (b~200-250mm), kā arī kāpņu telpas sienas – ķieģeļu mūrējums 510mm-640mm biezumā. **(11, 14.-18. att.)**.

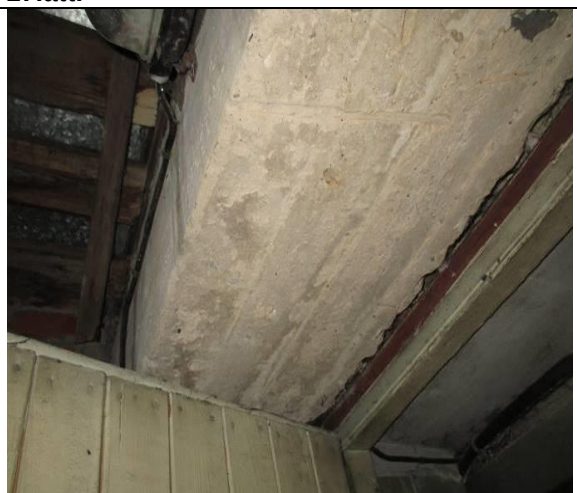
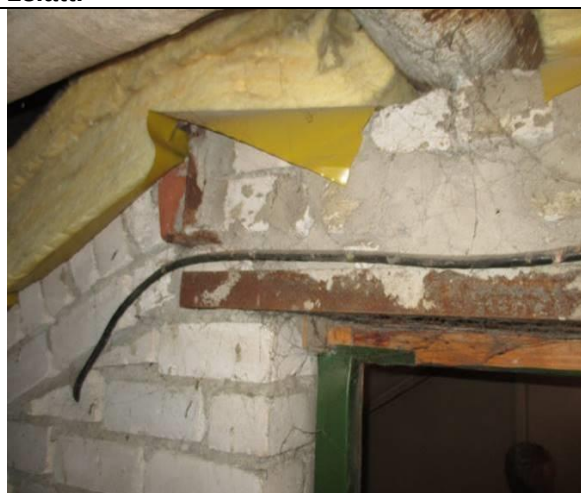
Tika konstatētas tērauda (durvju ailei uz bēniņiem) un dzelzsbetona pārsedzes (pagrabstāvā). No ārpuses ailēm atsegumi netika veikti. **(18.-20. att.)**.

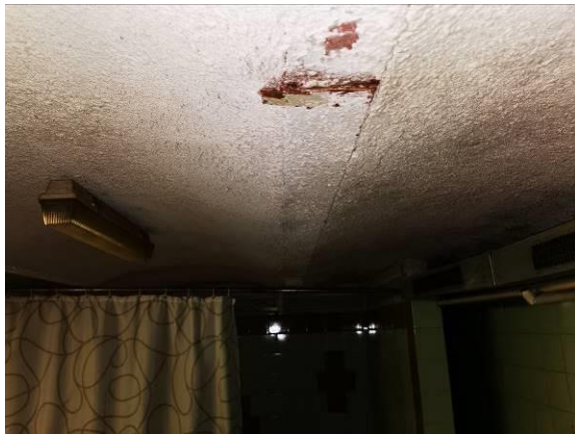
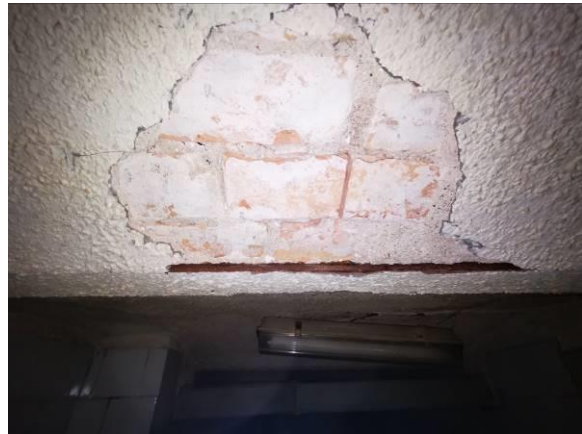
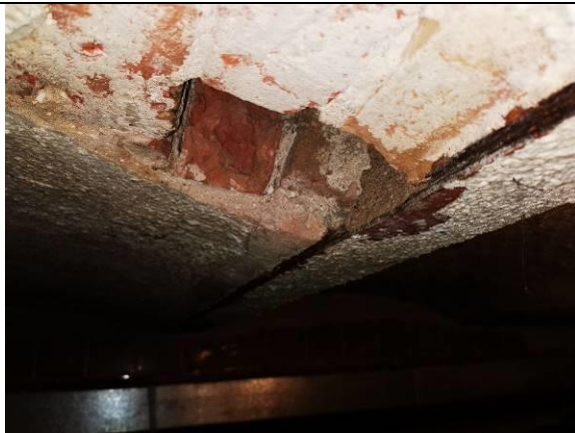
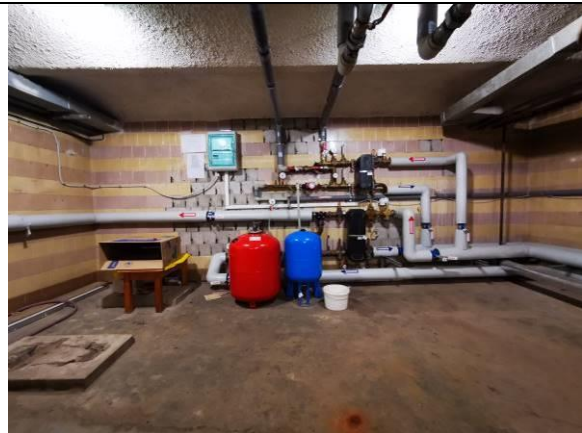
Pagraba pārsegums veidots no ķieģeļu velju mūrējuma ar tērauda siju pastiprinājumiem. Vietām tērauda sijas ir nokorodējušas un šo vietu tuvumā griestu apmetums ir saplaisājis vai nodrupis. **(22.-26. att.)**.

A. Attiecīgās zonas jāattīra no rūsas un jāapstrādā ar pretkorozijas grunti. Pēc tam jānokrāso. Jāatjauno nodrupušais apmetums;

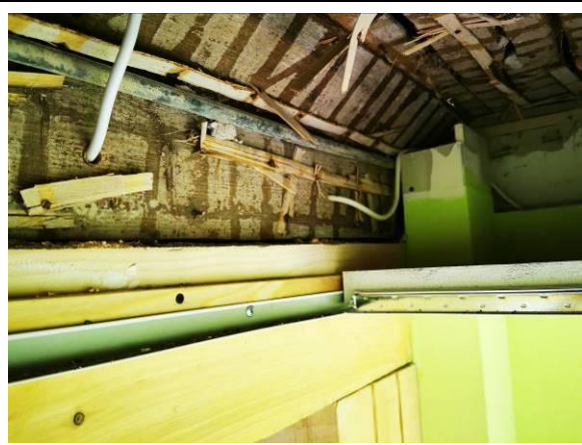
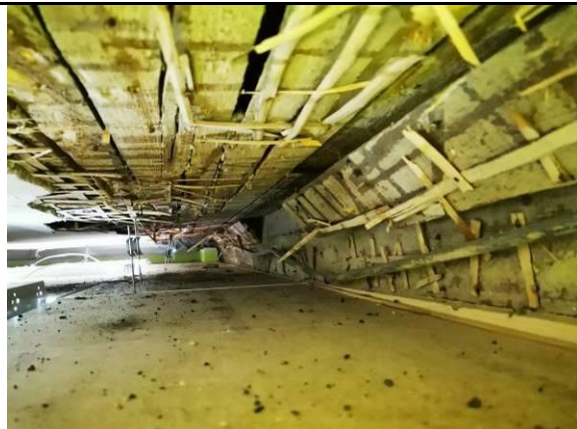
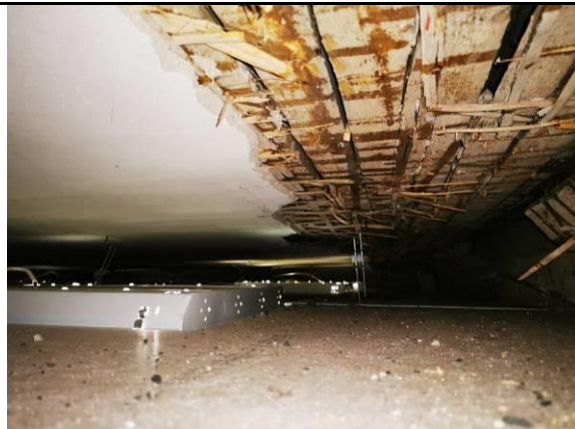
Bēniņu grīda (2.stāva pārsegums) un starpstāvu pārsegums ir veidots no koka konstrukcijas, kur kā nesošais elements kalpo koka sijas (atsegumi netika veikti). Apsekojot bēniņu pārsegumu no iekšpuses (aiz piekārtu griestu konstrukcijas) tika konstatēts, ka kā griestu apdare kalpo apmetums ar koka skalu sietu, kas piestiprināts pie koka dēļu klāja. Vietās, kur veikti inženiertīklu izbūves darbi u.tml., griestu apmetums ir noskaldīts (demonēts). (27.-30. att.).

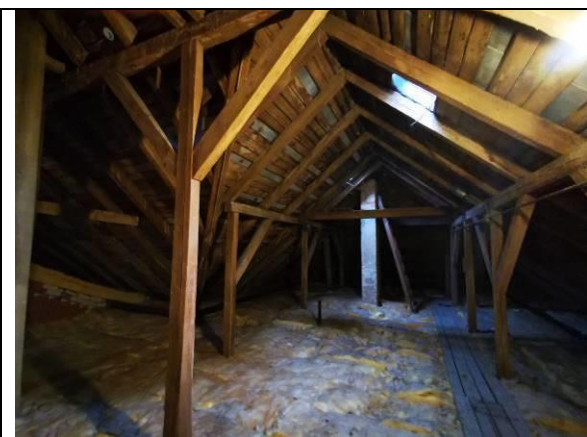
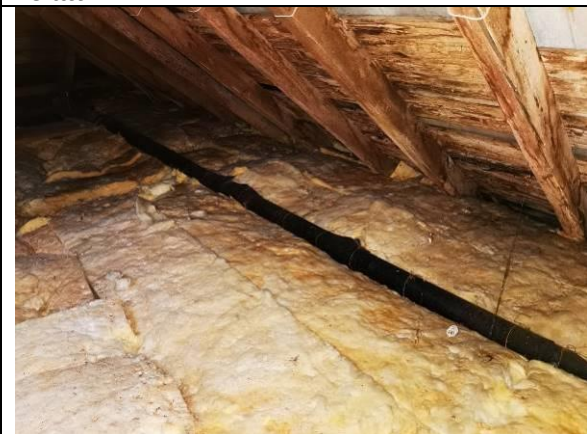
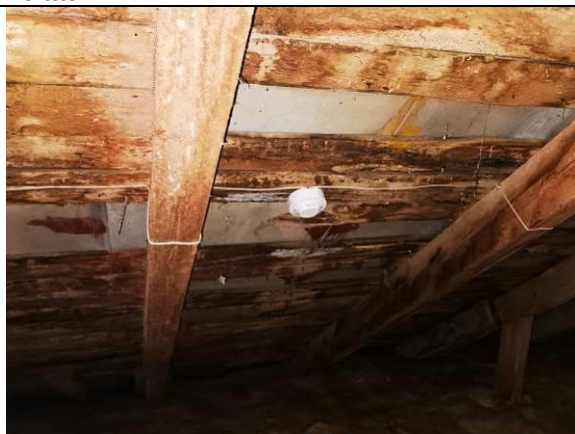
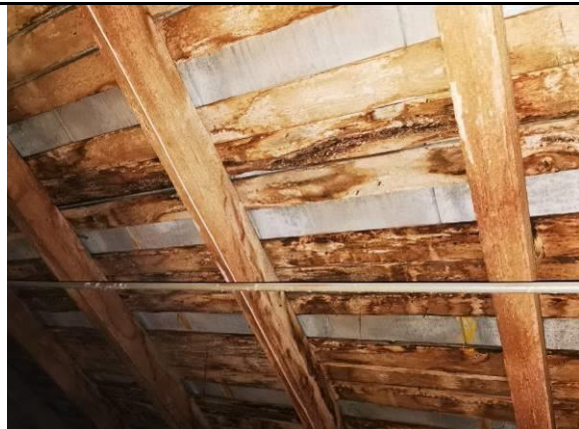
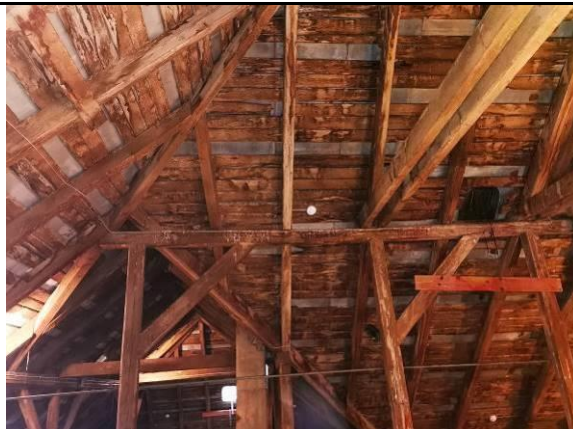
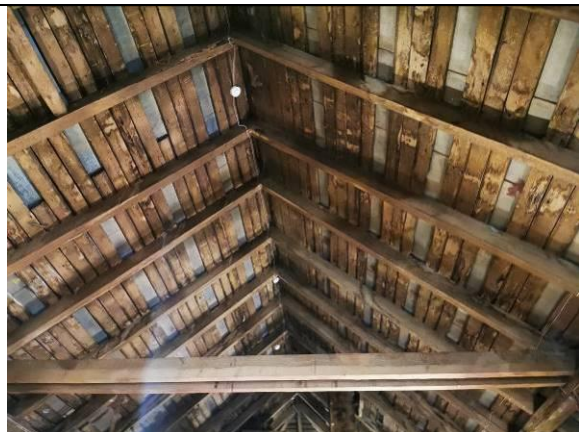
| <p>Ēkai ir izveidots koka konstrukcijas daudzslīpju jumts, kur nesošais elements ir koka spāres (platums – 100mm, augstums – 150mm), kuras balstītas uz mūrlatas.</p> <p>Jumta konstrukcijai tika konstatēta jumta krēsla izbūve (augšsējais, apakšējais kopturis, statņi). Reizi trijos gados jumta koka konstrukcijas elementi tiek apstrādāti ar antipirēnu. Bēniņos ir uzstādīti dūmu detektori. Jumta koka konstrukcijas elementi ir tehniski apmierinošā stāvoklī. (45.-52. att.).</p> | | |

Jumta klāju veido koka dēļi uz kurām uzklāts skārda segums. Skārds vietām ir nokorodējis. Zem skārda seguma netika konstatēta antikondensāta plēve. Ir uzstādīts sniega ķērājs. Tehniskais stāvoklis apmierinošs. (45.-54. att.).

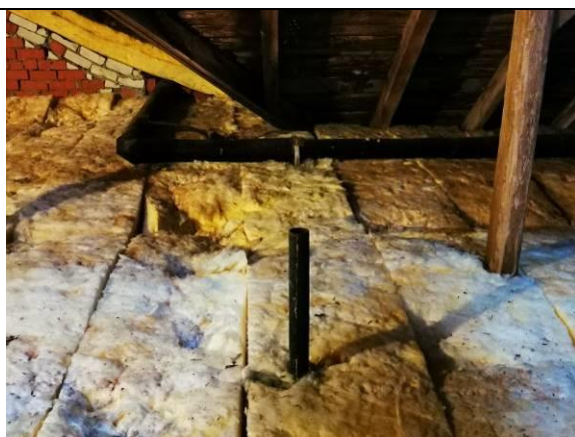
46.att.

Bēniņos ir izvirzīti kanalizācijas izvadi vairākās vietās. Ieteicams šos izvadus izvirzīt virs jumta konstrukcijas plaknes, lai lieki nepiesildītu bēniņus un neradītu lieku mitrumu bēniņu telpā (kondensāta risks). (46. att.).

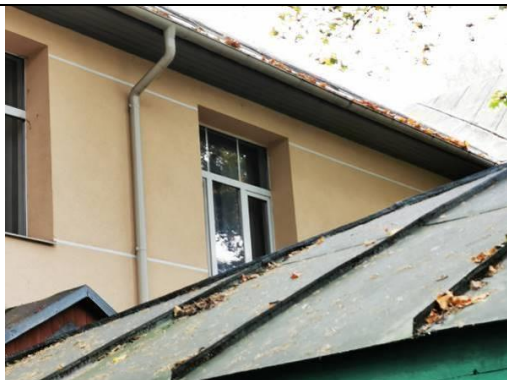
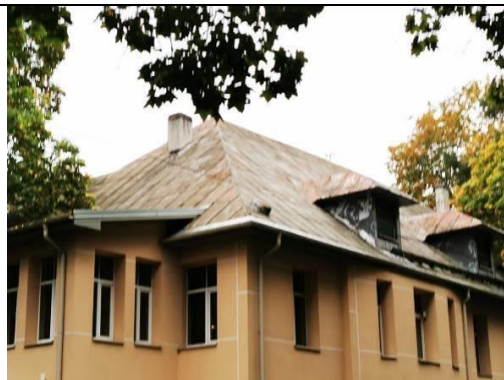
Ēkai ir izbūvēta ārējā lietusūdens noteksisatēma. Vietām tika konstatēts, ka notekrenēs ir sakrituši žagari, lapas ir redzamas sūnas un citi šķēršļi lietusūdens brīvai kustībai. Ap ēku nav izbūvēta drenāžas sistēma. Tehniskais stāvoklis apmierinošs. (53.-54. att.).

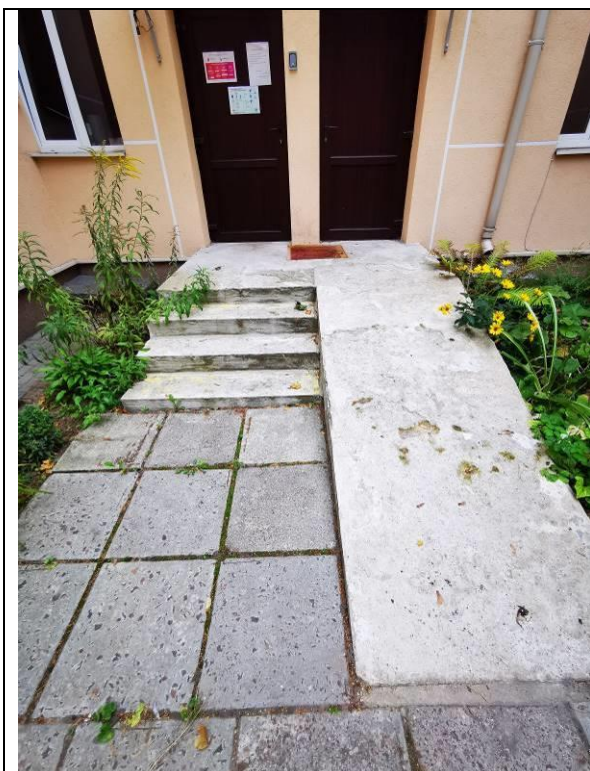
55.att.

Pirms ieejām ēkā kā lieveņi kalpo betonējums ar betona pakāpieniem (izņemot centrālai ieejai ēkā). Mitruma un sala ietekmē vietām redzamas plaisas, izdrupumi. Tehniskais stāvoklis vērtējams kā apmierinošs. **(55.-56. att.)**.

Visu pandusu kāpums visa to garumā pārsniedz 1:20 (5%), līdz ar to, izbūvētie pandusi neatbilst LBN 208-15 "Publiskas būves"; p.34. Ārējās uzbrauktuves, iekštelpu, kā arī viesnīcu un sanatoriju numuros, pandusu kāpums gājēju ceļos nedrīkst pārsniegt 1:20 (5 %). (55., 59.-60. att.).

Visiem pandusiem vietām redzami lokāli izdrupumi un plaisas. Tehniskais stāvoklis apmierinošs. (55., 59.-60. att.).

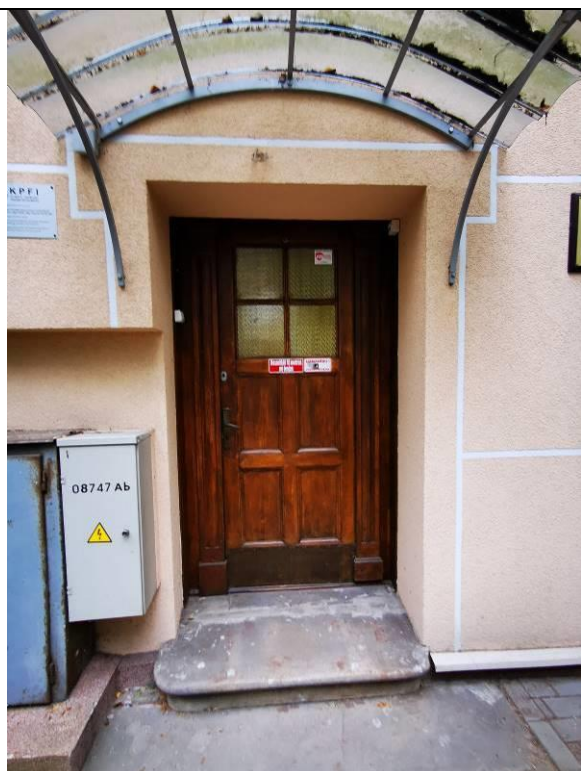
56.att.

Pirms centrālās ieejas ēkā ir uzstādīts jauns metāla konstrukcijas jumtiņš, kur kā segums kalpo polikarbonāta caurspīdīga loksne. Tehniskais stāvoklis apmierinošs. **(56. att.)**.

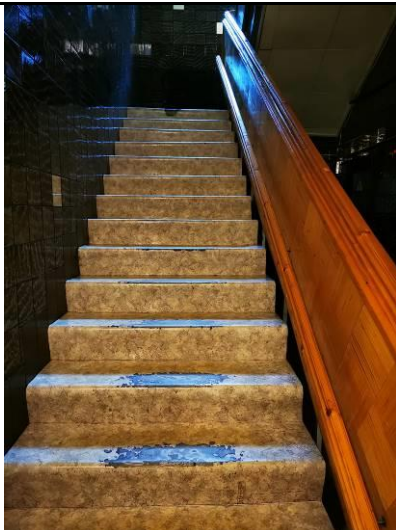
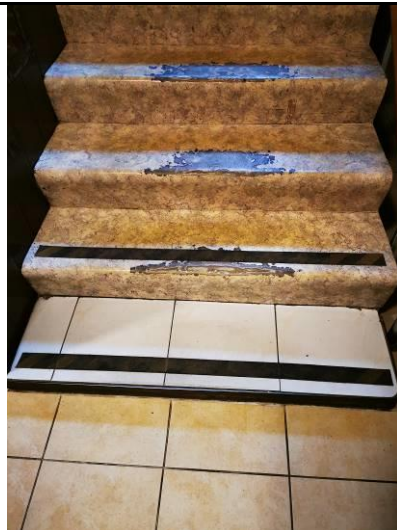
Ēkā ir viena iekšējā kāpņu telpa, kurai ieeja ir no ielas puses (ziemeļu fasādē). Stāvu kāpnes ir no saliekamā dzelzsbetona pakāpieniem un laukumiņiem. Pirmā un pēdējā pakāpiena spilgtais marķējums ir nolietojies, ieteicams to atjaunot. Kāpņu margas ir izveidotas no metāla konstrukcijas ar koka apdari. Rietumu fasādē ir izbūvēta papildus izeja no pagrabstāva, kur arī kāpnes ir no saliekamā dzelzsbetona pakāpieniem. Tehniskais stāvoklis apmierinošs. **(57.-58. att.)**.

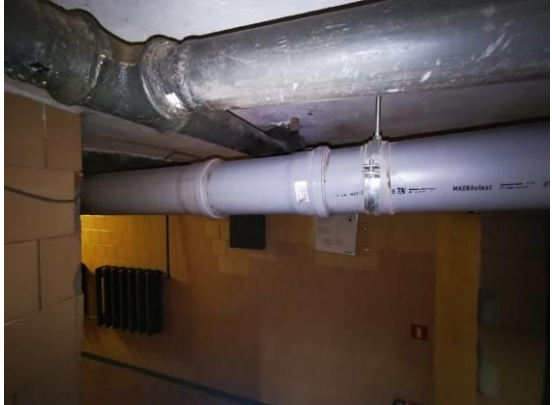
| Kanalizācijas caurules – sākotnējās - čuguna, vietām sākotnējie cauruļvadi nomainīti pret jauniem PVC tipa cauruļvadiem. <b>(63.-64. att.).</b> <u>Tehniskais stāvoklis čuguna cauruļvadiem vērtējams kā neapmierinošs.</u> | | |

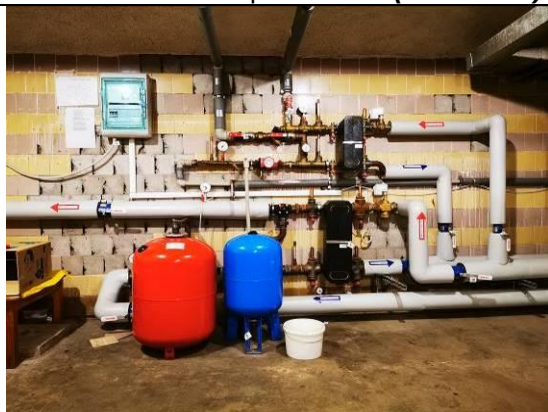
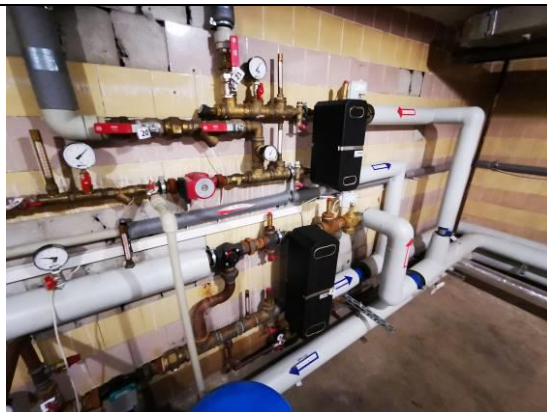
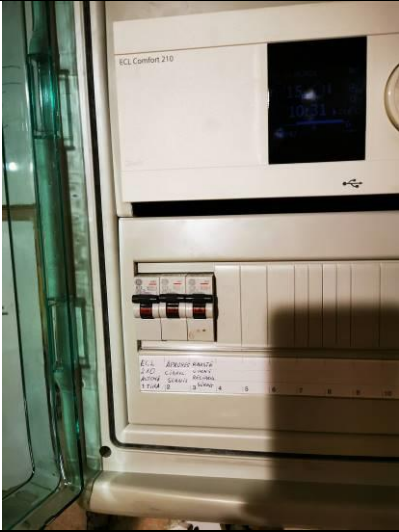
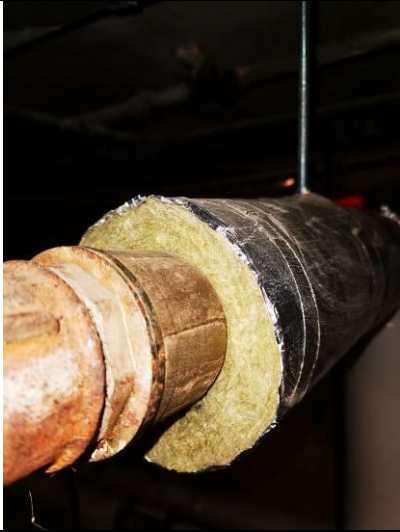
Sākotnējā apkures sistēma (lielākai daļai telpu) ir pārbūvēta uz jaunu divcauruļu apkures sistēmu (ar augšējo sadali), bet pagarbstāvā un pāris koridoros ir saglabājusies sākotnējā sistēma. Cauruļvadi ir veidoti no tērauda un pvc tipa, izolēti ir siltummezgla telpā (rūpnieciski ražotas izolācijas čaulas ar folijas pārklājumu, b=30mm) un bēniņos, kur cauruļvadiem ir saglabājusies sākotnējā izolācija – stikla vate. Siltummezgls arī ir pārbūvēts - tajā ir uzstādīts siltumenerģijas skaitītājs, vadības bloks, kurā var ieprogrammēt vajadzīgās siltumnesēja temperatūras. Tehniskais stāvoklis apmierinošs. (73.-76. att.).

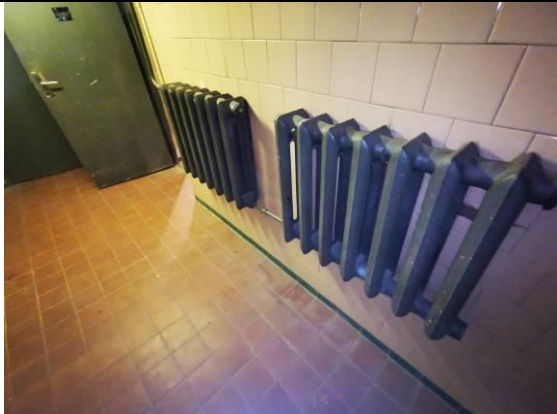
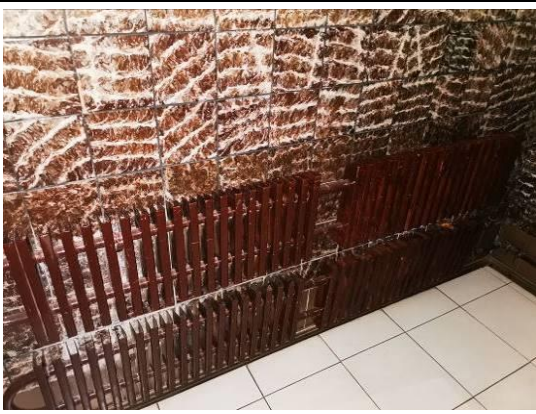
Ēkā ir uzstādīti jauni tērauda radiatori, pagrabstāvā ir čuguna radiatori, vietām redzami arī metāla konvektori. Kaloriferu ēkā nav. Siltumnesēja temperatūras regulēšanu var veikt siltummezglā un arī ēkas iekšējās, jo sildķermeņiem ir uzstādīti termoregulatori. (77.-80. att.).
