## Būves periodiskās tehniskās apsekošanas atzinums

*Dienesta viesnīcas korpuss, 0100 040 0021 001, 0100 040 0119*

*Lāčplēša iela 106, Rīga, LV-1003*

Atzinums izsniegts 2025. gada 10. martā

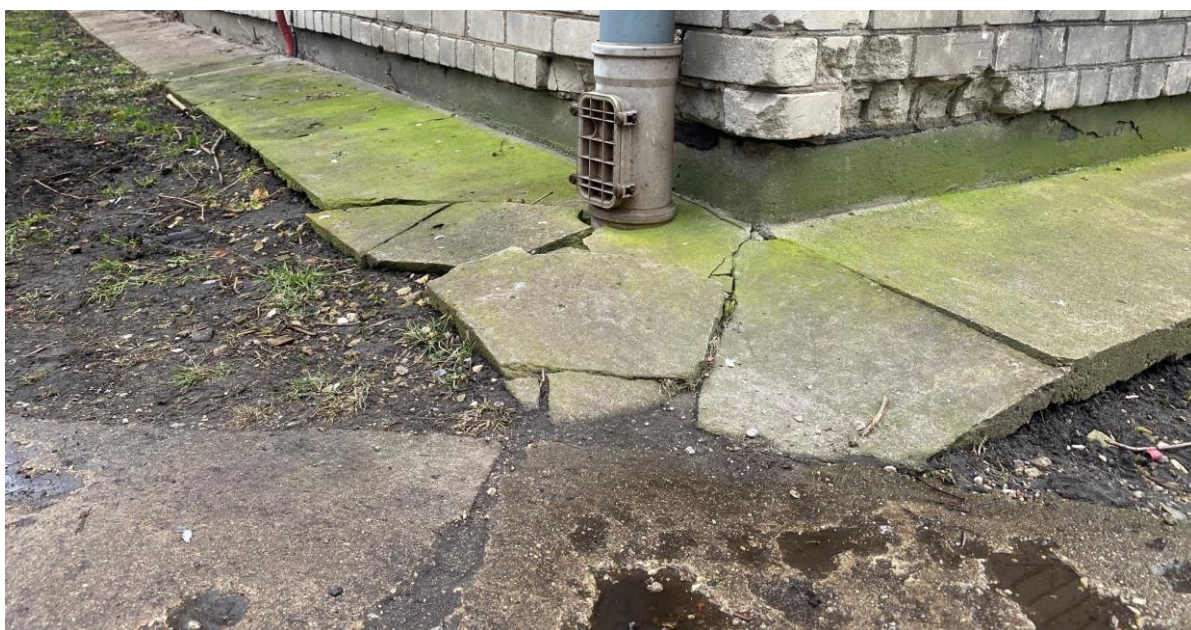
3. att. Ēkas A puses stūrī bojāta, deformējusies nokrišņu novadapmale

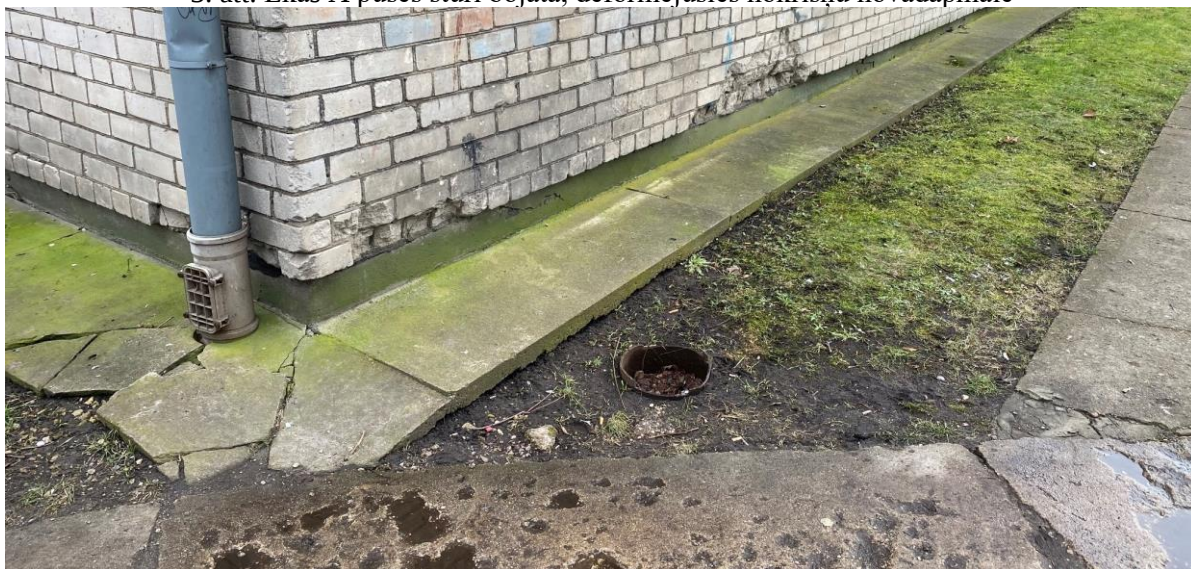
4. att. Ēkas A puses stūrī bojāta, deformējusies nokrišņu novadapmale. Cokolā lokālās zonās redzamas plaisas, apdares bojājumi, veidojas bioloģiskais (aļģu) apaugums

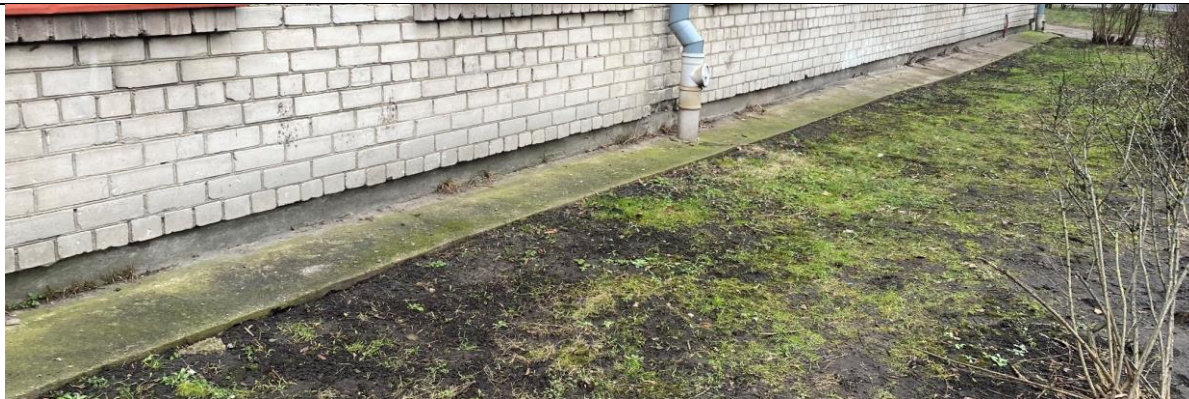
5. att. Nokrišņu novadapmale

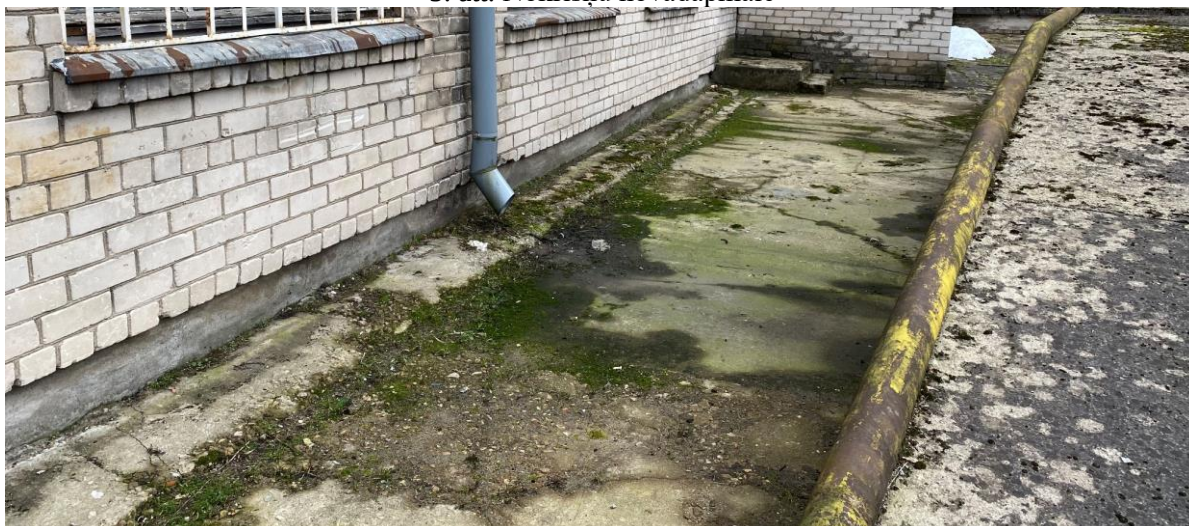
6. att. Pagalma puses segums bojāts, deformējies, nenodrošina pilnvērtīgu nokrišņu aizvadīšanu, kā rezultātā veidojas bioloģiskais apaugums

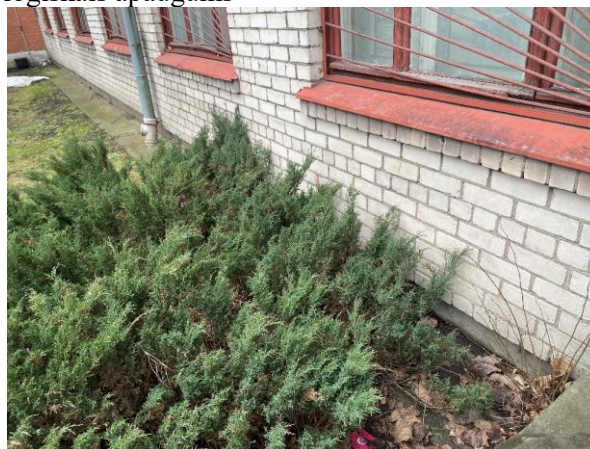
8. att. Ēkas pamatu/cokola tiešā tuvumā veidoti apstādījumi

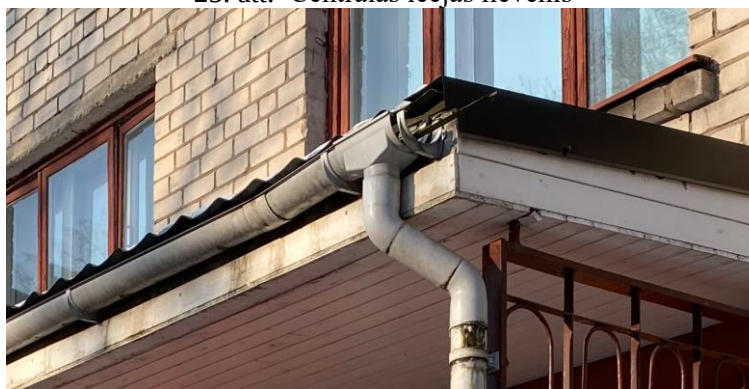
Centrālās ieejas lievenim profilēto lokšņu segums. Lieveņa jumta tekne lokāli deformējusies, bojāta, notekcaurule nokrišņu ūdeni novada uz ieejas kāpnēm.

26. att. Lievena teknes bojājumi

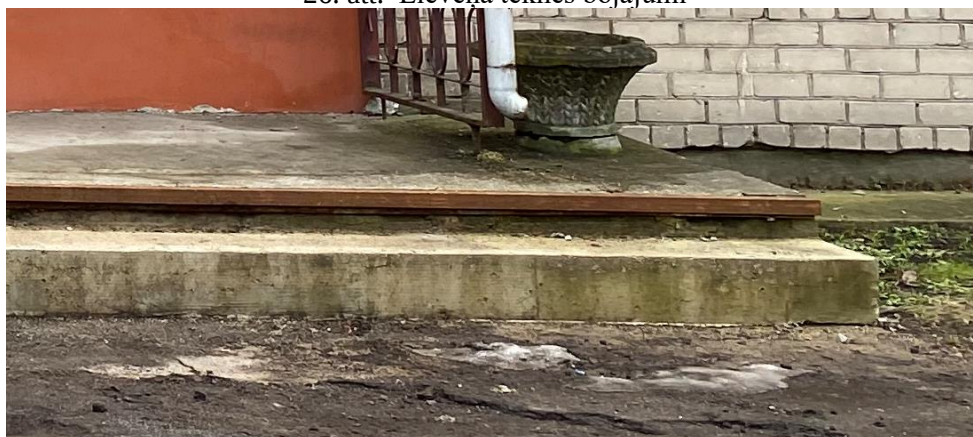
27. att. Lieveņa jumta lietus ūdens notekcaurule nokrišņu ūdeni novada uz kāpnēm

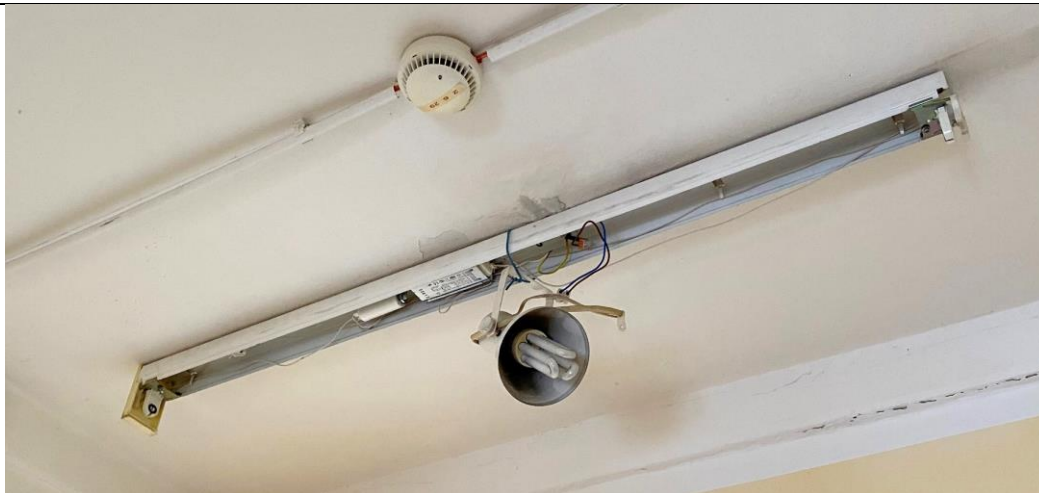
30. att. Elektroinstalācijas defekti

Pamatojums: Konstatēti elektroinstalācijas defekti. Ugunsdrošības līdzekļi netiek uzturēti darba kārtībā, neatbilstības jānovērš līdz ekspluatācijas atsākšanai.

4.2.2. Līdz ēkas ekspluatācijas atsākšanai jānovērš elektroinstalācijas un ugunsdrošības sistēmas/līdzekļu neatbilstības ugunsdrošības noteikumiem.

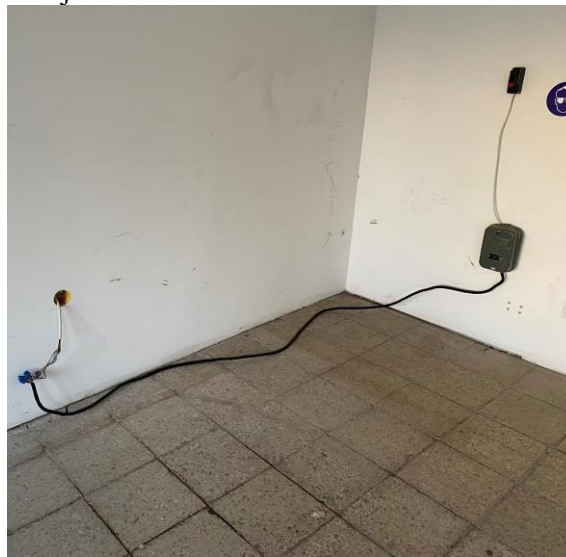
32. att. Elektroinstalācijas defekti

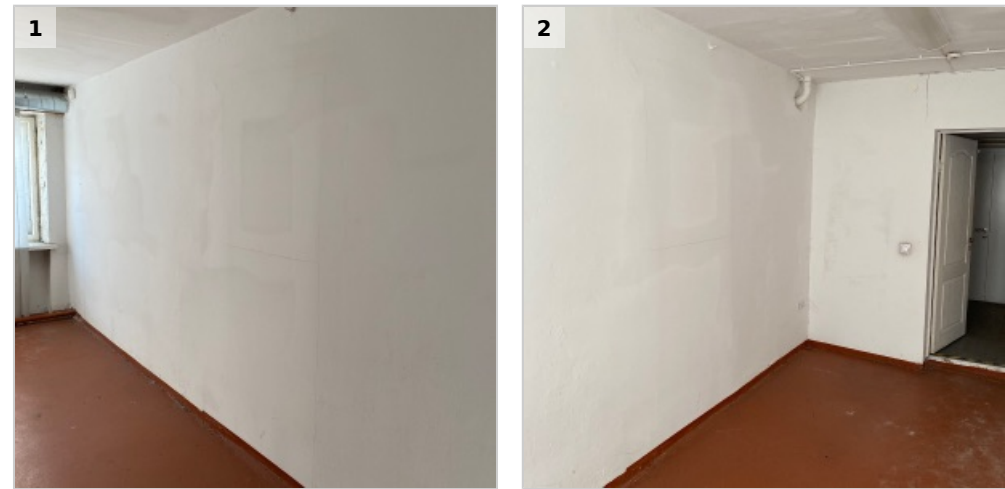
#25 - Aizbūvēta durvju aile nesošā sienā

4.2.1. Izstrādājot atbilstošu dokumentāciju, jānovērš ēkā konstatētās patvaļīgas būvniecības pazīmes. Termiņš – 10.03.2026.;

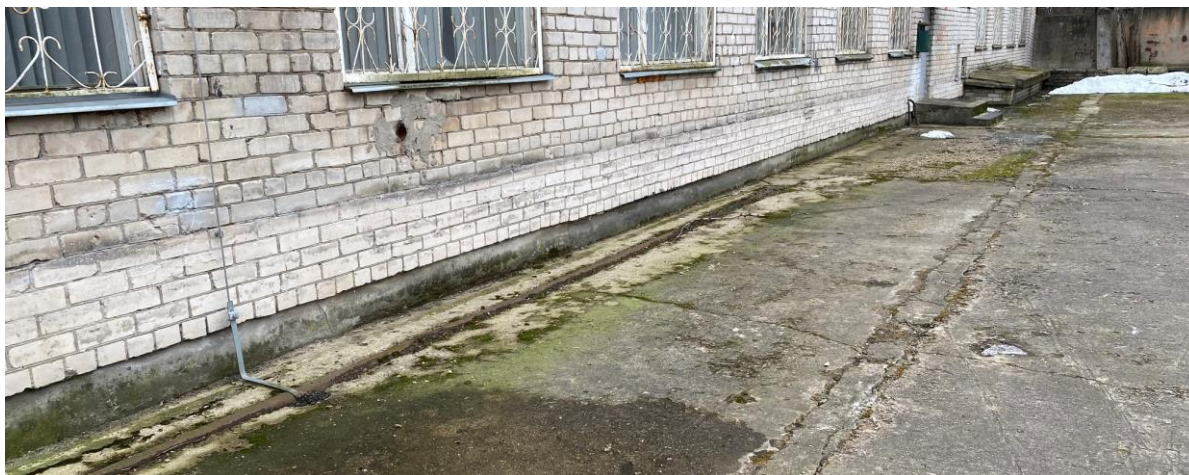
3. att. Uz ēkas cokola un pagalma puses seguma veidojas bioloģiskais apaugums, jo dažviet netiek nodrošināta efektīva nokrišņu aizvadīšana

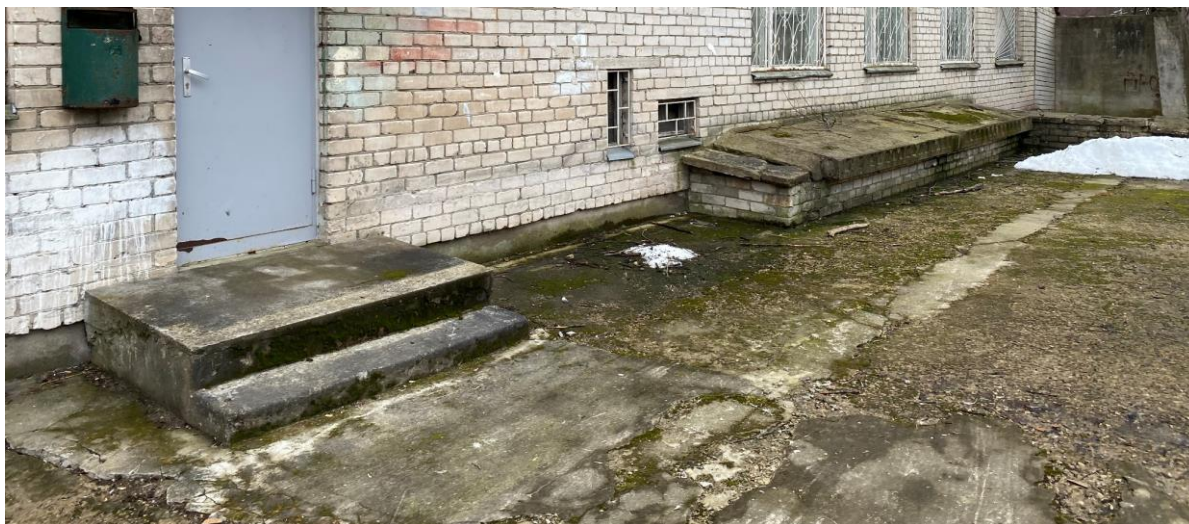
4. att. Uz ēkas cokola un pagalma puses seguma veidojas bioloģiskais apaugums, jo dažviet netiek nodrošināta efektīva nokrišņu aizvadīšana. Ēkas ZR stūrī cokolam piekļaujas siltumtrase

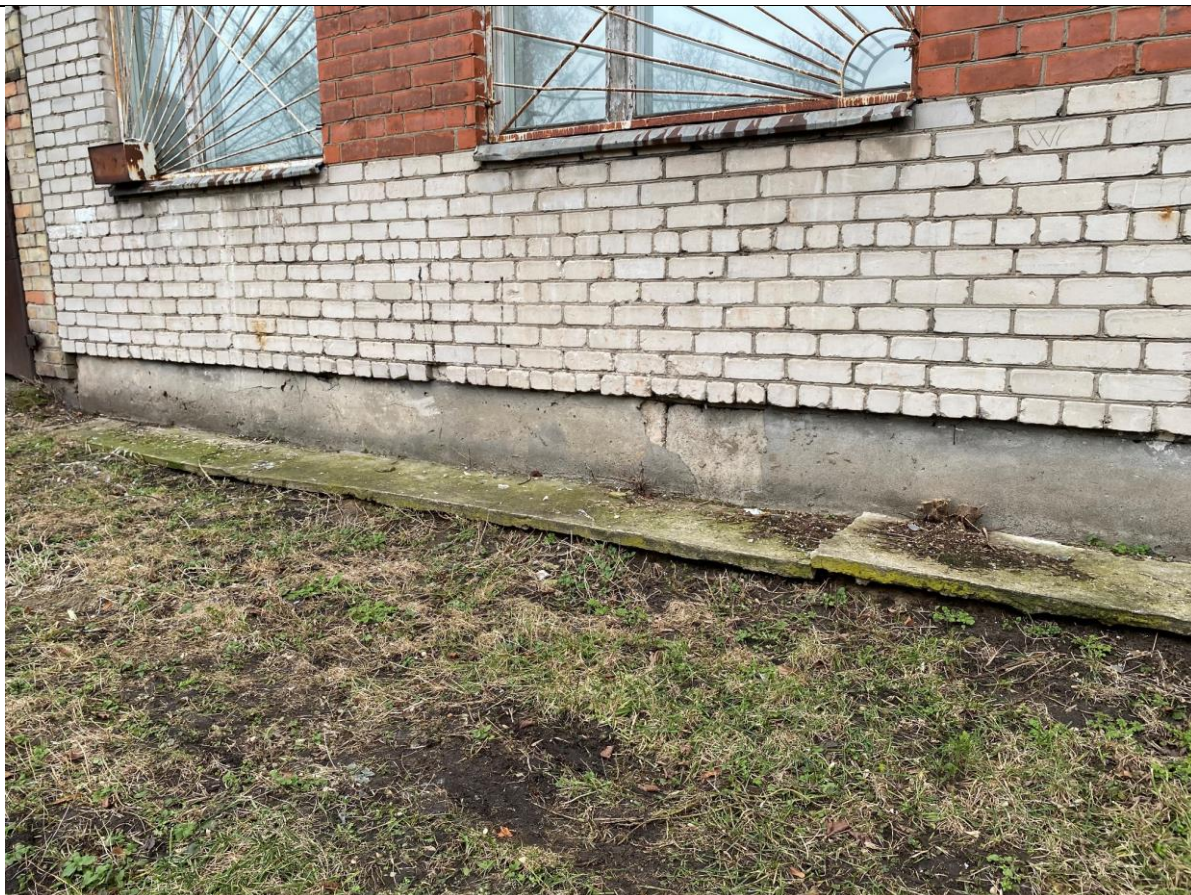
5. att. Ēkas D puses fasādē nokrišņu novadapmale vairākās vietās bojāta, deformējusies, pie cokola bijuši icauguši koki/krūmi. Dažviet bojāta cokola apdare

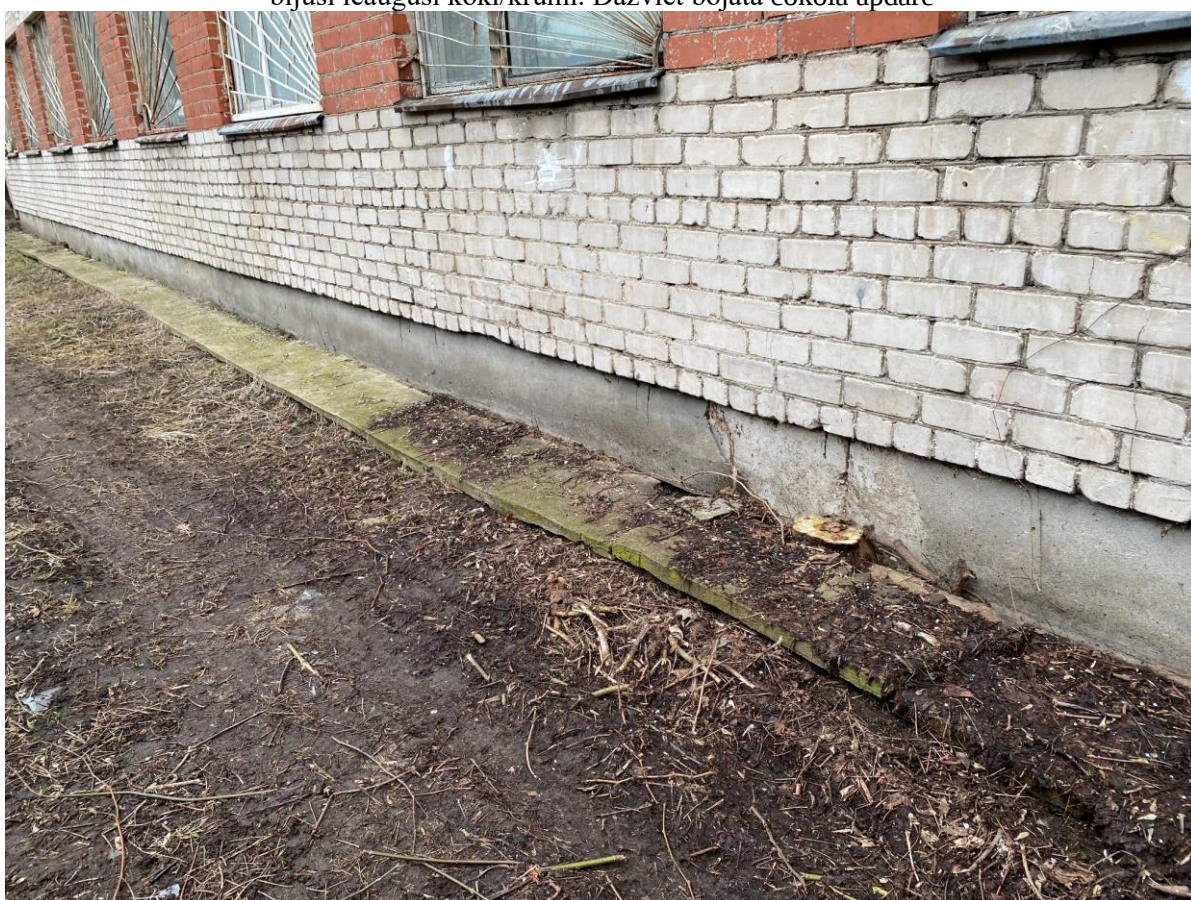
6. att. Ēkas D puses fasādē nokrišņu novadapmale vairākās vietās bojāta, deformējusies, pie cokola bijuši icauguši koki/krūmi. Dažviet bojāta cokola apdare

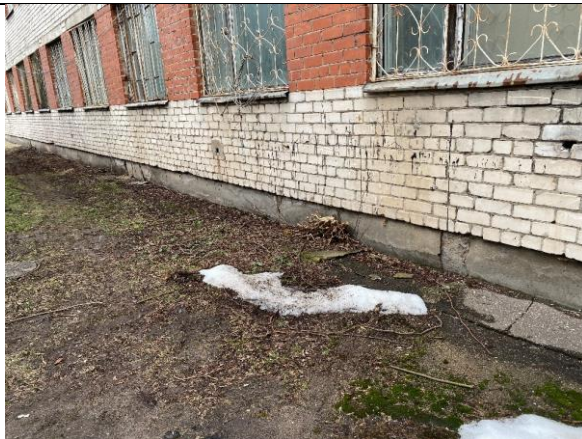
7. att. Ēkas D puses fasādē nokrišņu novadapmale vairākās vietās bojāta, deformējusies, pie cokola bijuši izauguši koki/krūmi. Dažviet bojāta cokola apdare

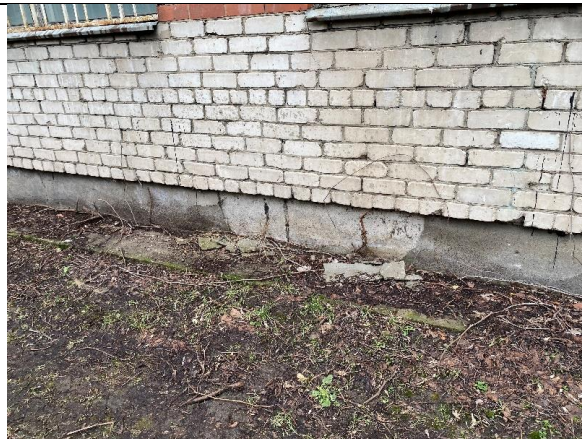
8. att. Ēkas D puses fasādē nokrišņu novadapmale vairākās vietās bojāta, deformējusies, pie cokola bijuši izauguši koki/krūmi. Dažviet bojāta cokola apdare

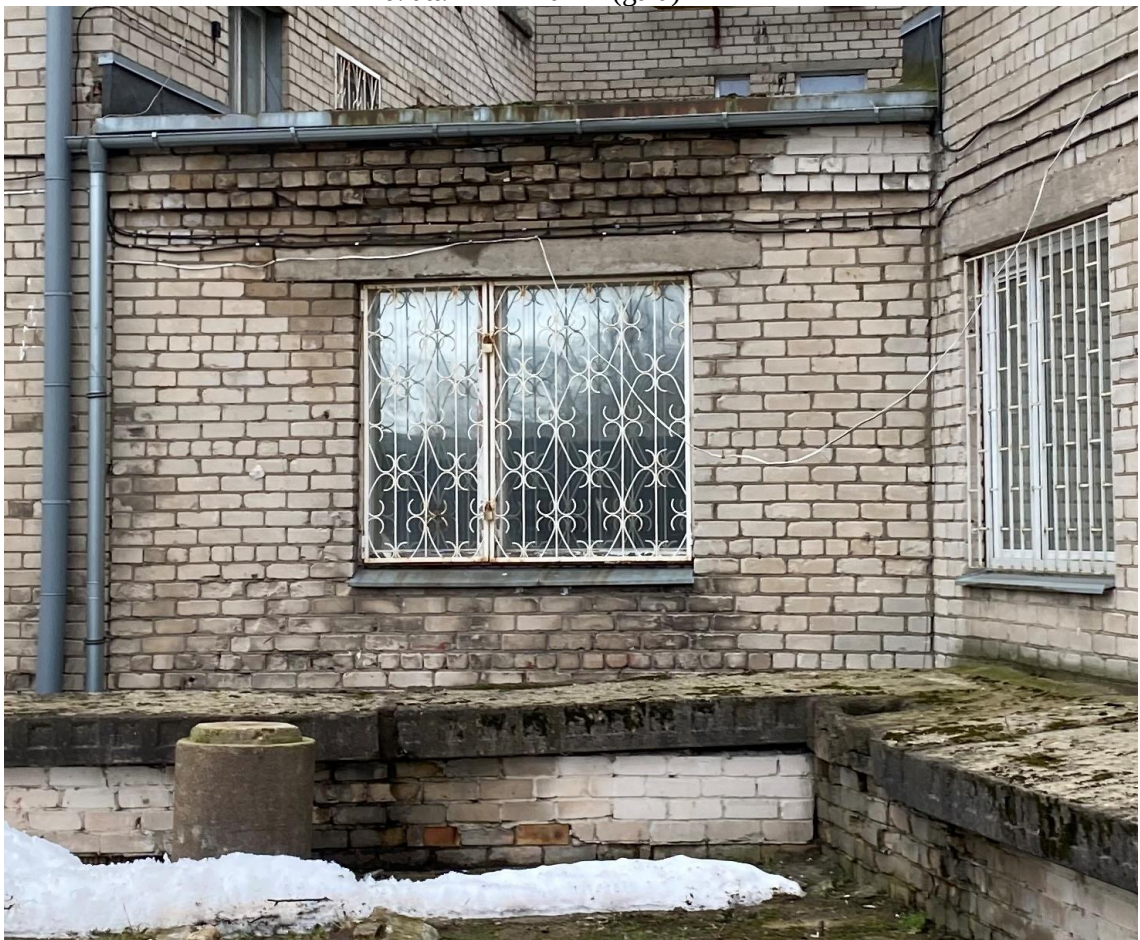
11. att. Ēkas savienošais apjoms. Uz dzegas zonas nonāk nokrišņu ūdens, veicinot mūra eroziju

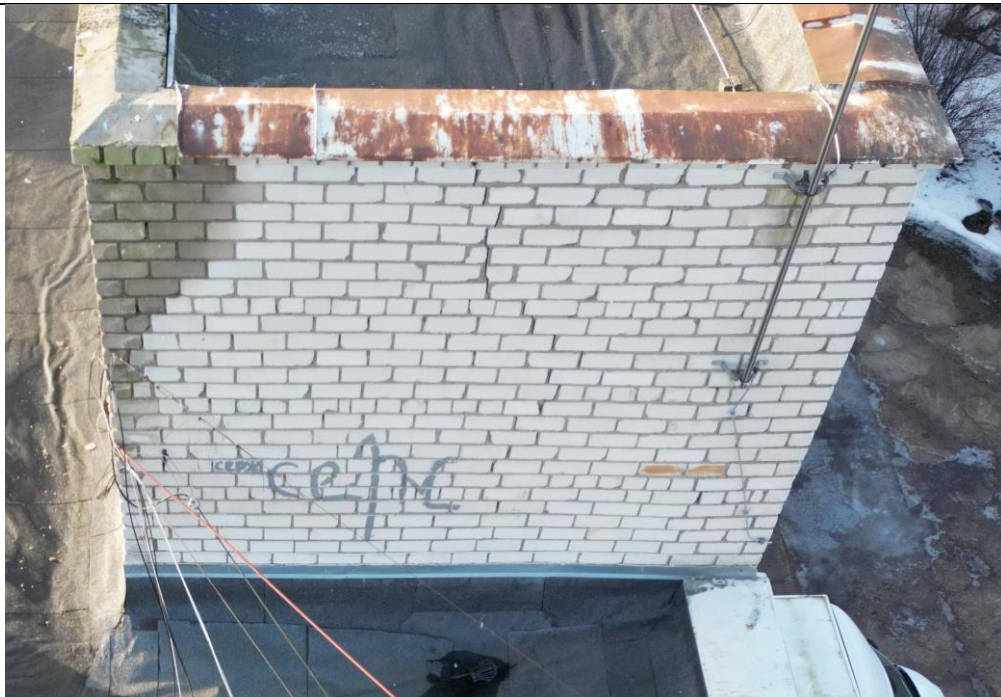
12. att. Jumta izbūves apjoms. A puses sienā redzamas plaisas

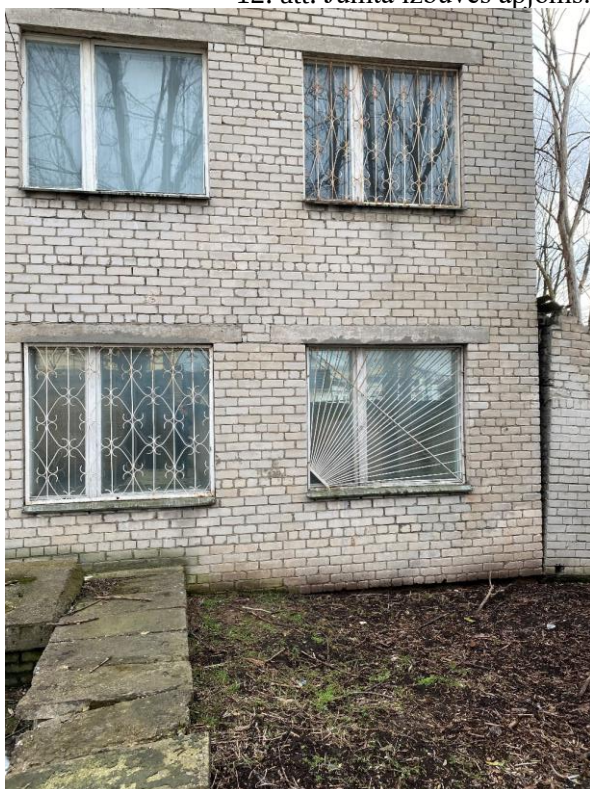
13. att. Ēkas ZR stūrī piekļaujas siltumtrase, zemes līmenis augstāks kā citviet

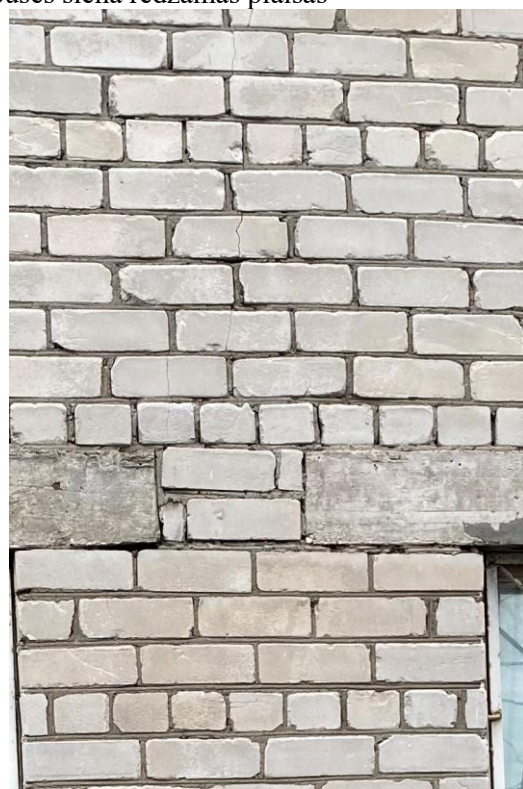
14. att. Ēkas ZR daļā ārsienās redzamas neliela atvērums plaisas

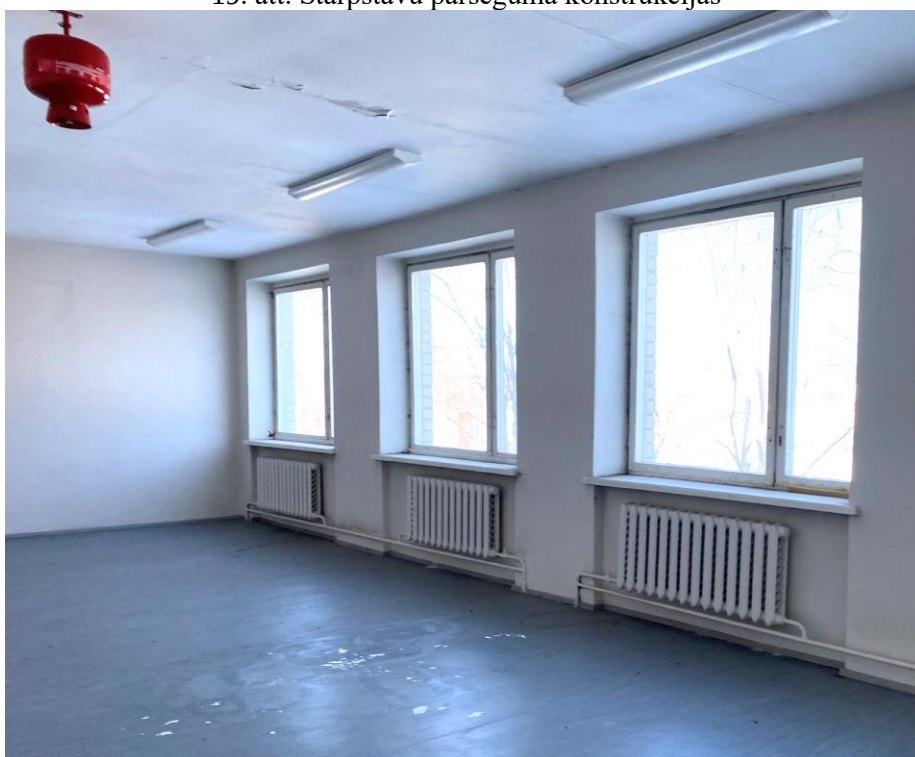
20. att. Augšstāva (4. stāva) pārsegumam lokālās zonās redzami apdares bojājumi, kas radušies mitruma iedarbības rezultātā

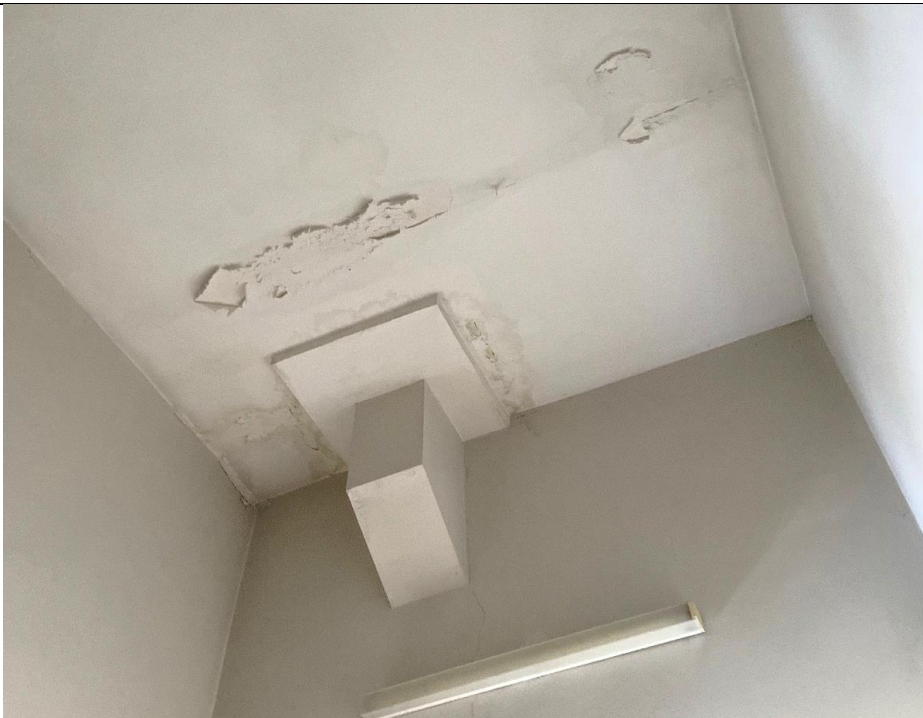
21. att. Jumta izbūves apjoma pārsegumā redzams mitruma piesātinājums, griestu apdares bojājumi zonā pie lietus ūdens notekas šķērsojuma

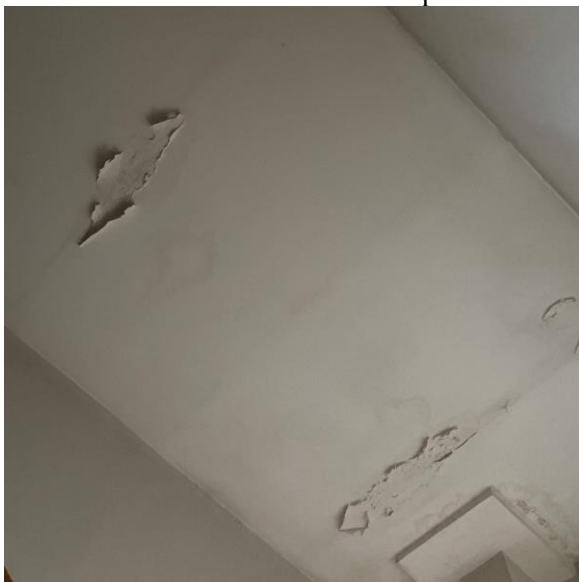
22. att. Jumta izbūves apjoma pārsegumā redzami mitruma bojājumi, apdares atslāņošanās

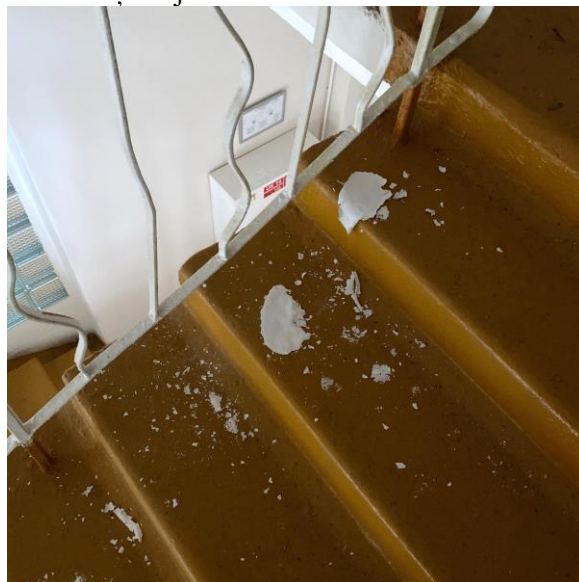
23. att. Griestu apdares fragmenti sakrituši uz kāpnēm

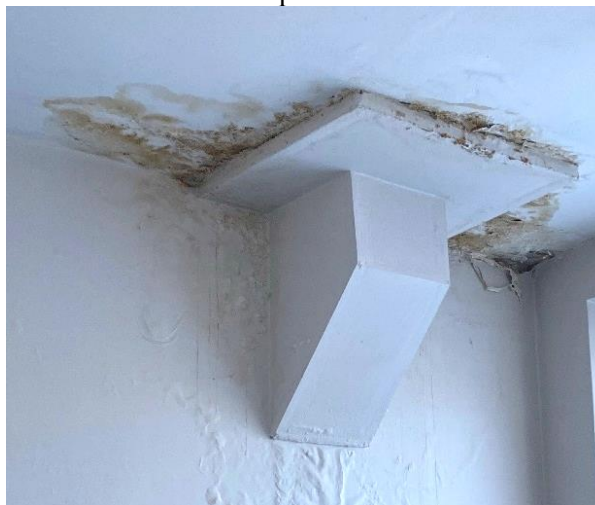
25. att. Ēkas 4. stāva telpā Nr. 1, zonā, kur izbūvēts lietus notekas šķērsojums pārsegumā, nokrišņu mitums nonāk ēkā, redzami bojājumi griestu un sienu apdarē

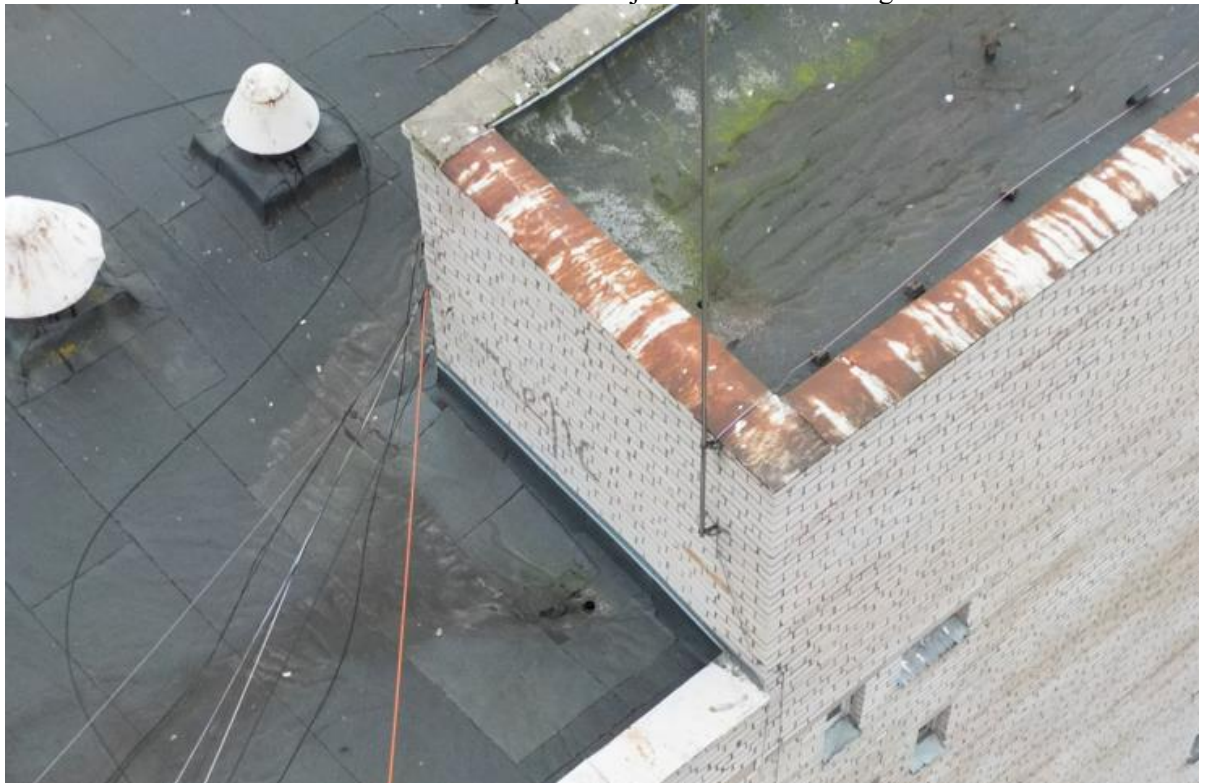
27. att. Ēkas izbūvēta iekšējā lietus ūdens novadsistēma. Noteku šķērsojumi, pie kuriem iekšstelpās redzami mitruma radīti bojājumi (skat. 21., 22., 23. att.)

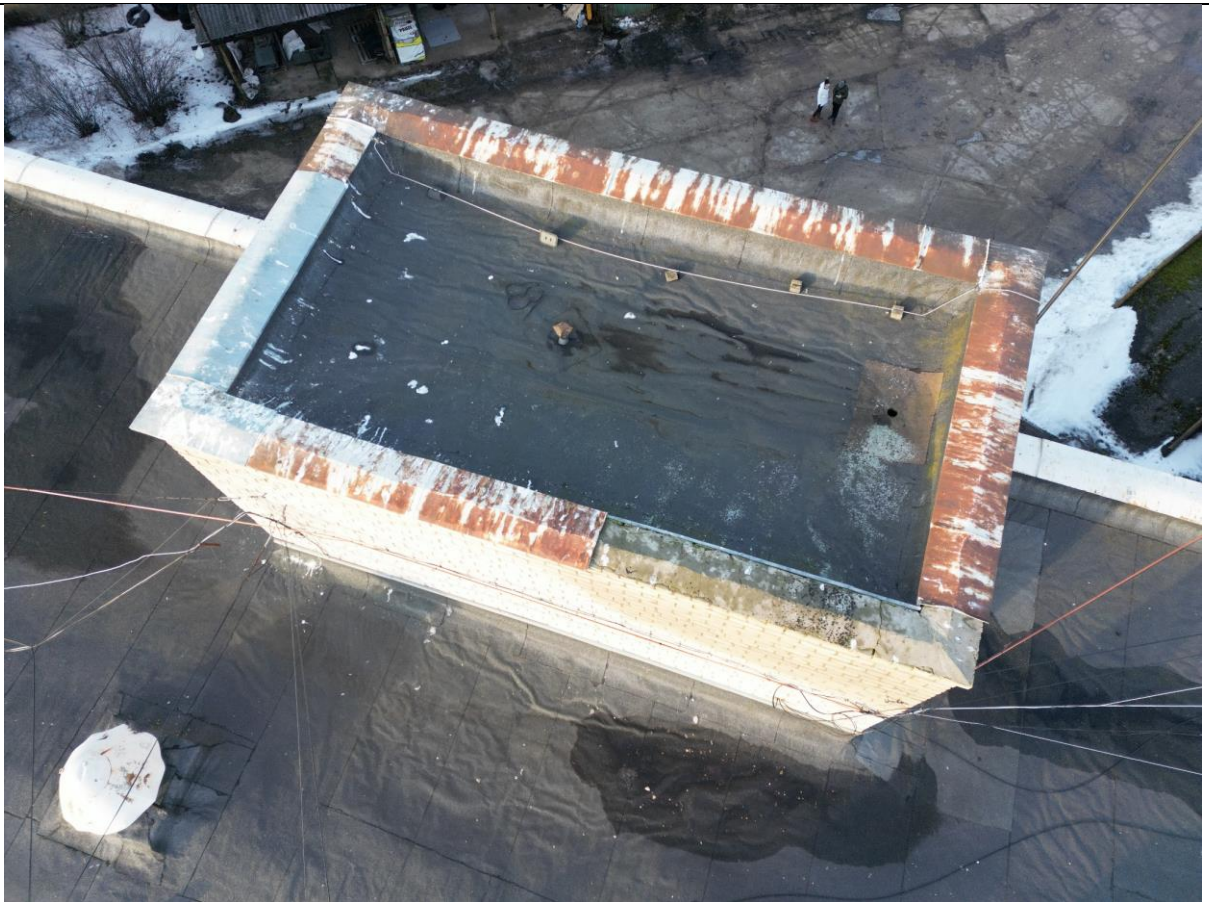
28. att. Jumta izejas izbūve. Parapetam zudis nosežskārda fragments (2024. g. foto)

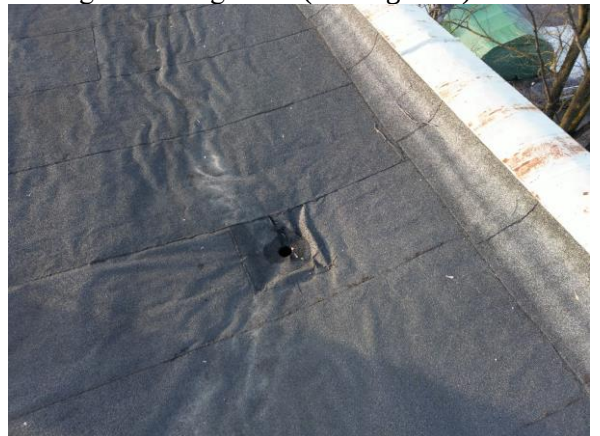
30. att. Jumta segumā lokālās zonās redzama iesēdumu, krokojumu veidošanās (2024. g. foto)
