## **Ēkas (būves) tehniskās apsekošanas atzinums**

Laboratorija, Kliņānu iela 7, Rīga, kadastra Nr.0100 026 0008 001  
(būves nosaukums, adrese, būves kadastra apzīmējums un zemes vienības kadastra apzīmējums)

VAS "Valsts nekustamie īpašumi", līgums Nr. IZD/2019-VV/200/41  
(pasūtītājs, līguma datums un numurs)

Atzinums izsniegts 2021. gada 17.maijā

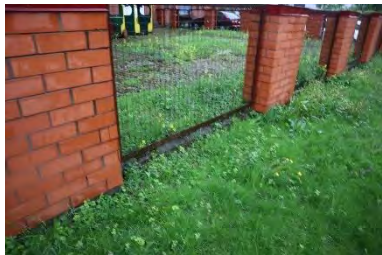
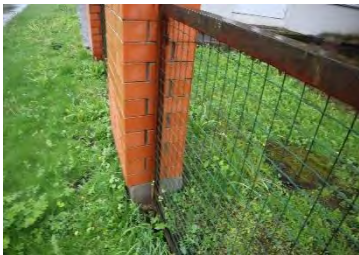
| Apsekošanas objekta vai apsekošanas priekšmeta nosaukums | Īss konstatēto bojājumu un to cēloņu apraksts, tehniskā stāvokļa novērtējums atsevišķiem būves elementiem, konstrukciju veidiem, būves daļām. Atbilstība normatīvo aktu prasībām | Tehniskais nolietojums (%) |
|---|---|---|
| 3.4.1. nožogojumu veids, materiāls (būvizrādājums), apdare | <p>74. Žogi;</p> <p>Ēkas teritorija ar stāvlaukumu iekšpagalmā norobežo būves, nelielo laukumu pie Klijānu ielas (3.1.4.att.) norobežo žogs, kas izbūvēts no ķieģeļiem ar metāla žoga pildījumu (3.4.1. – 3.4.2.att.). Metāla konstrukcijas ar korozijas pazīmēm, ieteicams attīrīt un atjaunot krāsojumu. Mūra konstrukciju stabi bez būtiskiem defektiem, lokāli redzamas ķieģeļu fragmentu plaisas, kas radušās mitrumam iekļūstot mūrī, bojātās vietas ieteicams atjaunot.</p> | |

| | <p>3.4.1.att. Žoga konstrukcijas</p> | <p>3.4.2.att. Žoga konstrukcijas</p> | |

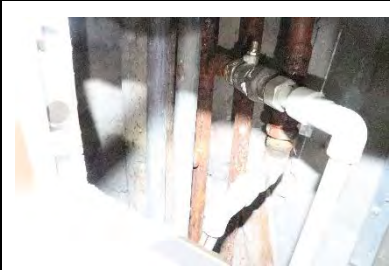
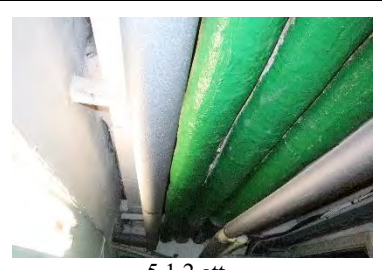
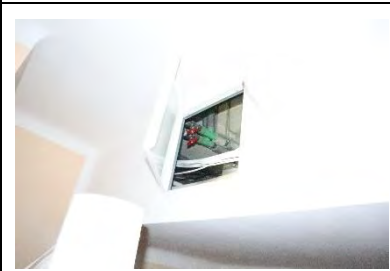
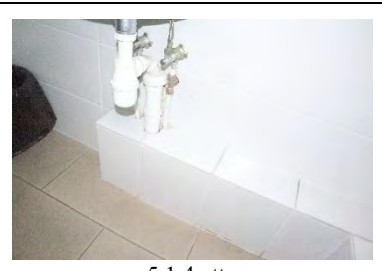
| Apsekošanas objekta vai apsekošanas priekšmeta nosaukums | Īss konstatēto bojājumu un to cēloņu apraksts, tehniskā stāvokļa novērtējums atsevišķiem būves elementiem, konstrukciju veidiem, būves daļām. Atbilstība normatīvo aktu prasībām | Tehniskais nolietojums (%) |
|---|---|---|
| 5.1.1. iekšējā aukstā ūdensvada ievadi, ūdens mērītājs, tīkla shēma, cauruļvadi un ietaises; spiediens tīklā un citi rādītāji; hidrauliskā pārbaude un atbilstība normatīvo aktu prasībām | <p>C.60 Aukstā ūdens ūdensvads;</p> <p>Ēkas aukstā ūdens apgāde tiek nodrošināta no pilsētas tīkla ievada. Cauruļvadi kopumā apmierinošā stāvoklī, cauruļvadi, savienojumi un ventiļi ar lokālām korozijas pazīmēm, bez izolācijas, atsevišķi posmi nomainīti, nepieciešama kompleksa cauruļvadu nomaiņa ar kondensāta izolācijas apdari. Apsekošanas laikā sistēma ir funkcionējoša.</p> <div> </div> <div> </div> | 45% |

23. Aukstā, karstā ūdensvada un kanalizācijas komunikācijas saglabājušās sākotnējās ar korozijas pazīmēm, nepieciešams veikt kompleksu atjaunošanu, esošais stāvoklis neapmierinošs.

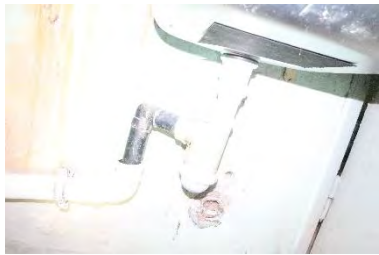
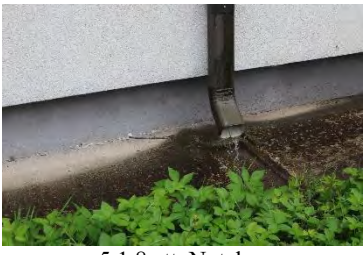
| Apsekošanas objekta vai apsekošanas priekšmeta nosaukums | Īss konstatēto bojājumu un to cēloņu apraksts, tehniskā stāvokļa novērtējums atsevišķiem būves elementiem, konstrukciju veidiem, būves daļām. Atbilstība normatīvo aktu prasībām | Tehniskais nolietojums (%) |
|---|---|---|
| 5.1.2. notekūdeņu novadīšanas veids un attīrīšanas iespējas | <p>C.62 Sadzīves un ražošanas notekūdeņu kanalizācija;<br/>C.62a Lietus ūdens notekas un lietus ūdens kanalizācija;</p> <p>Sadzīves kanalizācija pieslēgta pilsētas kanalizācijas tīkliem, cauruļvadi saglabājušies sākotnējie ar lokāliem mainītiem PVC posmiem, kopumā stāvoklis neapmierinošs, ieteicams kompleksi atjaunot.</p> <p>Lietus novadīšana piebūvei vietējā, lietus ūdeņi noplūst pamatu konstrukciju tuvumā, nepieciešams pagarināt un izbūvēt notekrenes un novirzīt vismaz 2 m no pamatu zonas, kopējais stāvoklis apmierinošs. Iekšējās sistēmas pieslēgtas pilsētas notekūdeņu sistēmai.</p> <div> </div> | 45% |

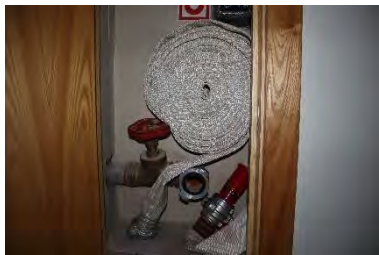
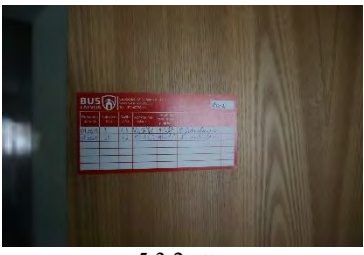
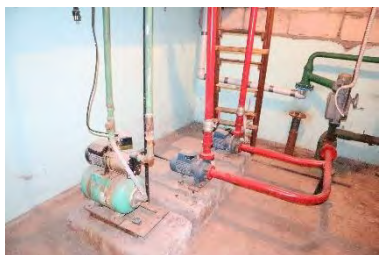
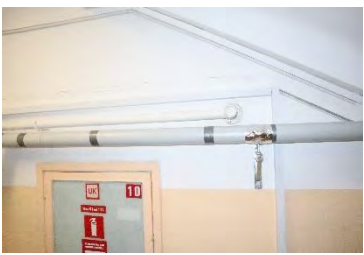
| 5.3.1. iekšējās ugunsdzēsības sistēmas veids, tīkla shēma, cauruļvadi, sūkņu iekārtas, ugunsdzēsības krāni, šļūtenes un stobri; hidrauliskā pārbaude | <p>C.60a Ugunsdzēsības ūdensvads;</p> <p>Ēkā sākotnēji izbūvēta ugunsdzēsības ūdensvada sistēma, apsekošanas brīdī sistēma darbojas, pārbaude veikta 08.2020.</p> <div> </div><br><div> </div><br>5.3.1.att. 5.3.2.att.<br>5.3.3.att. 5.3.4.att. | | 20% |

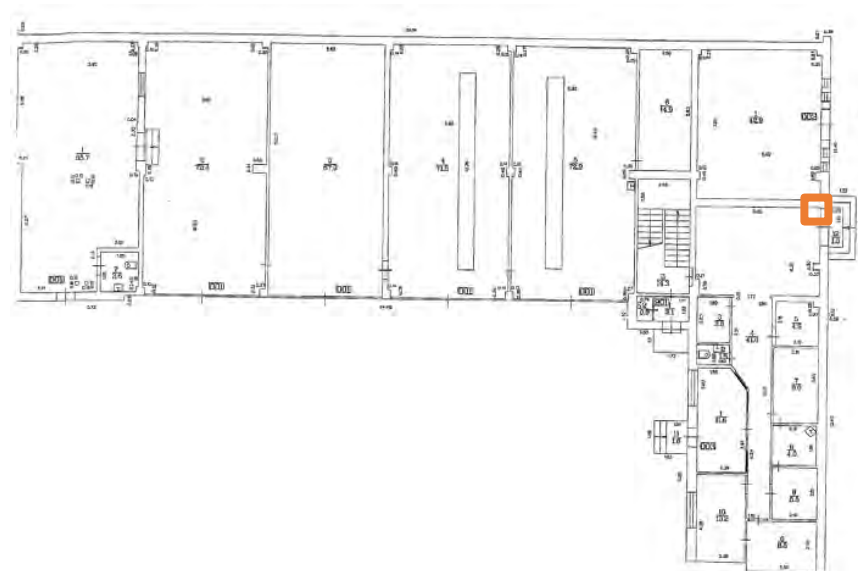
Apsekojot ēku tika konstatēts viens nozīmīgs ārsienas bojājums telpas Nr. 4 stūrī. (att. Nr. 4.2.3.4.)

4.2.3.4. attēls. Bojājuma shematiskais novietojums 1. stāva plānā

| | <p>Kopumā ēkas nesošo ārsienu stāvoklis vērtējams kā apmierinošs, bet nepieciešams veikt plaisas telpā Nr. 4 aizpildīšanu un iekšējās apdares atjaunošanu bojājuma zonā un veikt paneļa ēkas Z fasādē aizsargslāņa atjaunošanu, pirms tam veicot vājo slāņu atkalšanu.</p> <p>Vizuālās apsekošanas laikā netika konstatētas atkāpes no būvniecības likuma 9. panta prasībām par būvkonstrukciju mehānisko stiprību un stabilitāti.</p> | |

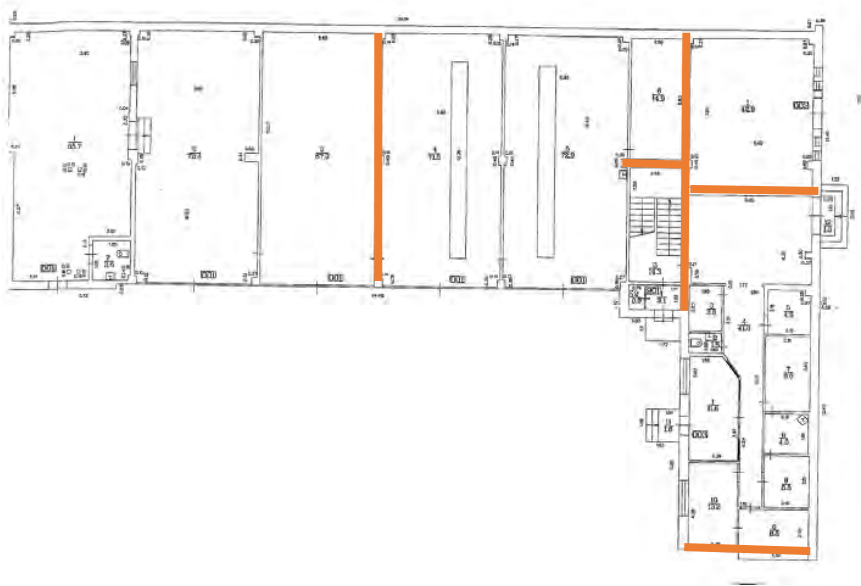
| <p>4.2.4. virszemes nesošo iekšsienu konstrukcija un materiāls (būvizstrādā-jums); konstruktīvās shēmas; galveno konstruktīvo elementu biezums un šķērsgriezums, atdalošā un tvaika izolācija; virszemes sienu būvmateriālu stiprība, konstrukciju elementu pārbaudes un mūra stiprības aplēšu rezultāti; kontrolzondēšanas rezultāti; nesošo sienu mūra vājinājumi; plaisu atvērumu mērījumu un plaisu attīstības novērojumu dati; koksnis bioloģiskie bojājumi</p> | <p><i>C.5b Ķieģeļu mūra sienas;</i><br/> <i>C.15b Iekštelpu nesošās dzelzsbetona kolonnas (gatavkonstrukciju un monolītās);</i></p> <p>Ēkas konstruktīvā shēma veidota no nesošo kolonnu rindām ar uz tām balstītiem rīģeļiem. Tā kā ēka bloķējas ar blakusesošo ēku (001), ēkām ir kopēja nesošā siena, pieņemam, ka siena tiek uzskatīta kā nesošā iekšsiena, jo tā nav pakļauta ārējās vides ietekmei. Nesošās iekšsienas funkciju pilda arī kāpņu telpas sienas. (att. Nr. 4.2.4.1.)</p> <p>4.2.4.1. attēls. Nesošo starpsienų izvietojums 1. stāva plānā</p> <p>Ēkas sienas veidotas no ķieģeļu mūra, sienu biezums ~ 400 – 510 mm. Sienas - apmestas. Vidējā ķieģeļu mūra stiprība spiedē ~ 10 MPa.</p> <p>Telpas Nr. 4 stūrī (1. stāvs), kur savienojas nesošā iekšsiena ar nesošo ārsienu konstatēta plaisa, kas platākajā vietā ir ~ 2-3 mm plata un stiepjas visā telpas augstumā. Saskaņā ar Lietotāja sniegto informāciju plaisa ir radusies laikā, kas pāri ielai ("Rīgas satiksme" 5. tramvaju depo) ir notikuši būvniecības darbi. Plaisa ir radusies pirms apmēram 8 gadiem un pēc rašanās nav kļuvusi lielāka, platāka vai garāka, attiecīgi plaisu var uzskatīt par neaktīvu. Plaisa ir radusies būvniecības laikā radīto paaugstināto vibrāciju ietekmē. (att. Nr. 4.2.4.2. un att. Nr. 4.2.4.3.)</p> | 30 |

| | <div style="display: flex; justify-content: space-around;"> </div> <p>4.2.4.2. attēls. Plaisa iekšsienas un ārsienas sadurvietā</p> <p>4.2.4.3. attēls. Plaisa iekšsienas un ārsienas sadurvietā</p> <p>Tehniskais stāvoklis kopumā vērtējams kā apmierinošs.<br/>Kolonnu tehniskā stāvokļa novērtējumu skatīt apsekojuma punktā Nr. 4.3.</p> | |

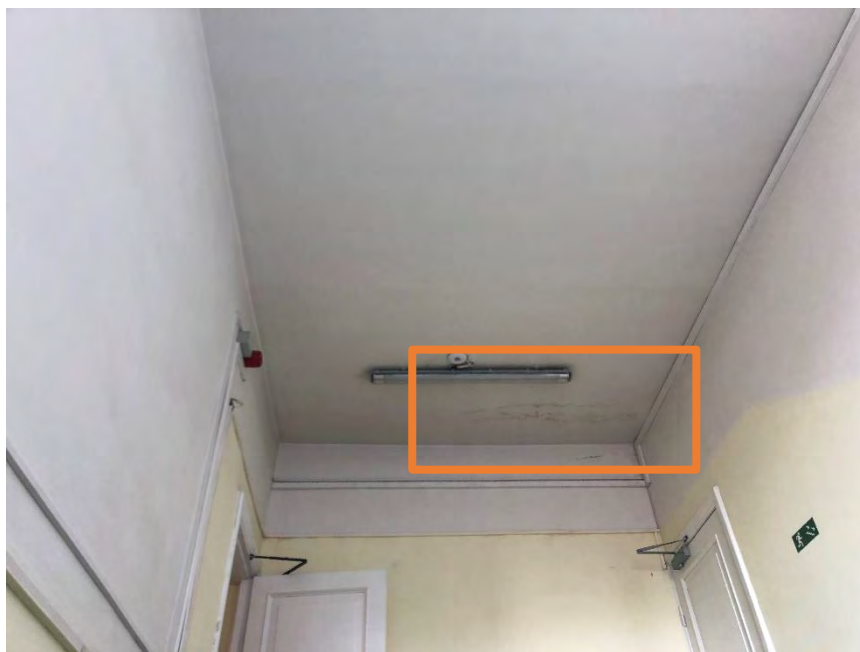
4.8.1.4. attēls. Jumta nesošā konstrukcija – mitruma piesātinājums

| Nr.p.k. | Apraksts | Apjoms | Mērvienība |
|---|---|---|---|
| 5. | Pārseguma plātņu atjaunošana lokālās vietās (t.sk. jumta pārseguma plātnes), pirms tam veicot vājo betona slāņu nokalšanu, metāla atsegto konstrukciju attīrīšanu un apstrādi ar pretkorozijas aizsardzības līdzekļiem. | 210,00 | m <sup>2</sup> |

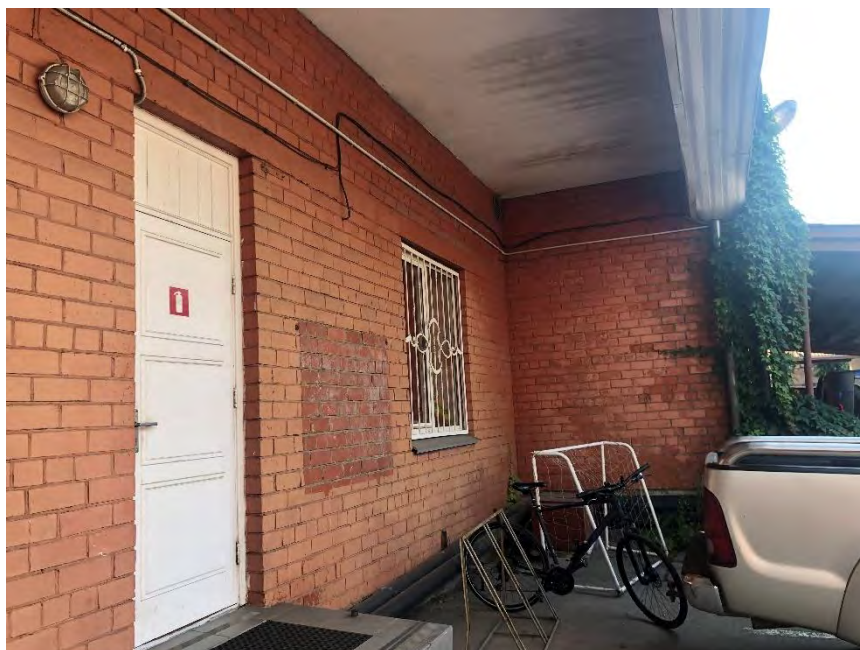
4.9.1.2. attēls. Lieveņa – mitruma piesātinājums

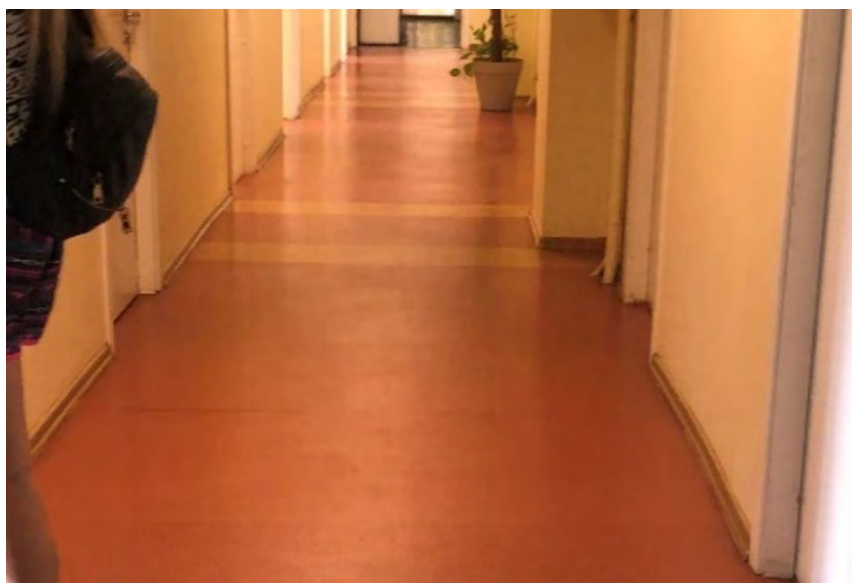
Vairumā ēkas 2. stāva telpu ir ieklāts linoleja grīdas segums. Segums ir apmierinošā stāvoklī, tika konstatētas nelielas nolietojuma pazīmes. (att. Nr. 4.12.1.6. un att. Nr. 4.12.1.7.)

4.12.1.6. attēls. Linoleja grīdas segums (2. stāvs, telpa Nr. 25, 005)

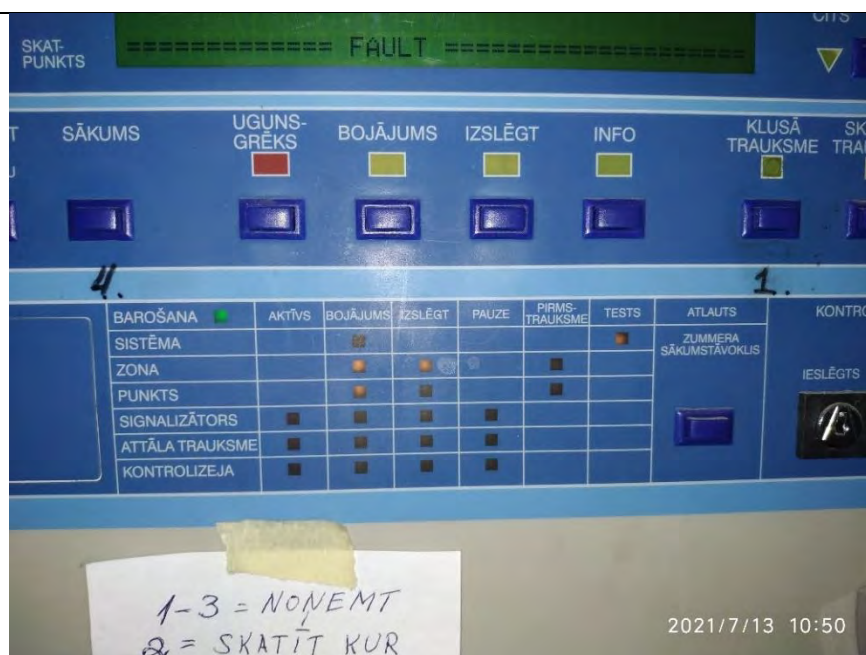
5.3.2.3. attēls Ugunsdrošības signalizācijas sistēmas panelis – uzrādās bojājums

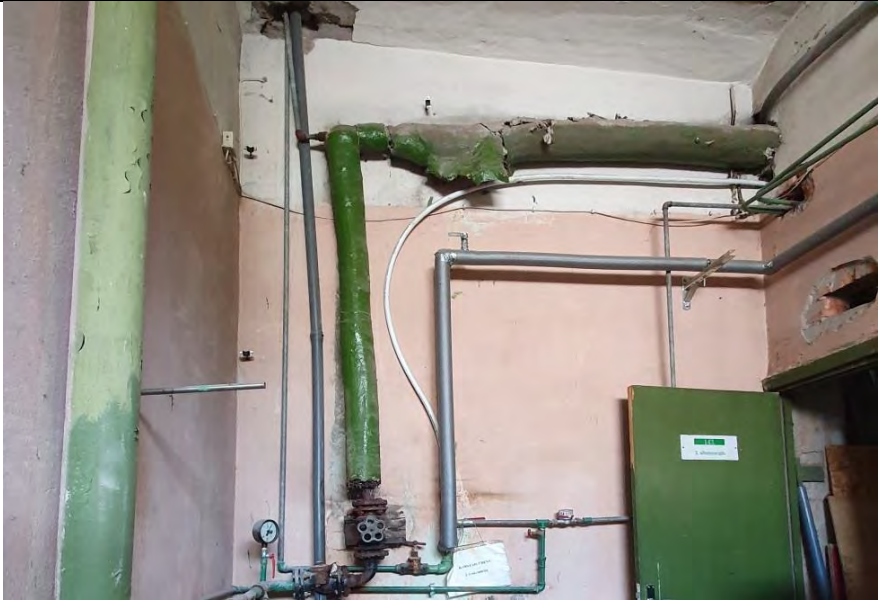
| | <p>5.4.1.4.attēls. Cauruļvadu posms 1.stāvā ar veco siltumizolāciju</p> <p>5.4.1.5.attēls. Cauruļvadu posms 1.stāvā ar veco siltumizolāciju</p> | |

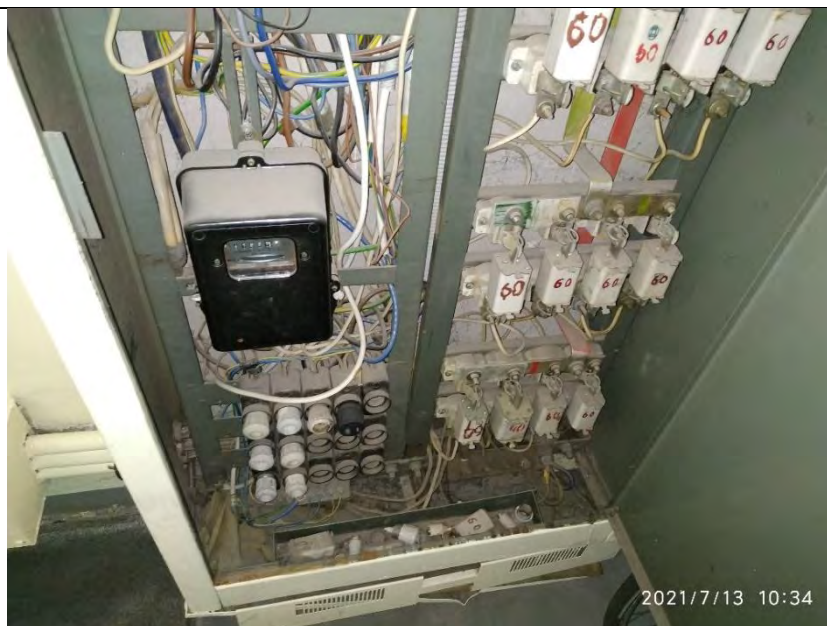
5.9.1.2. attēls. Galvenā sadalne, ar vecā tipa drošinātājiem

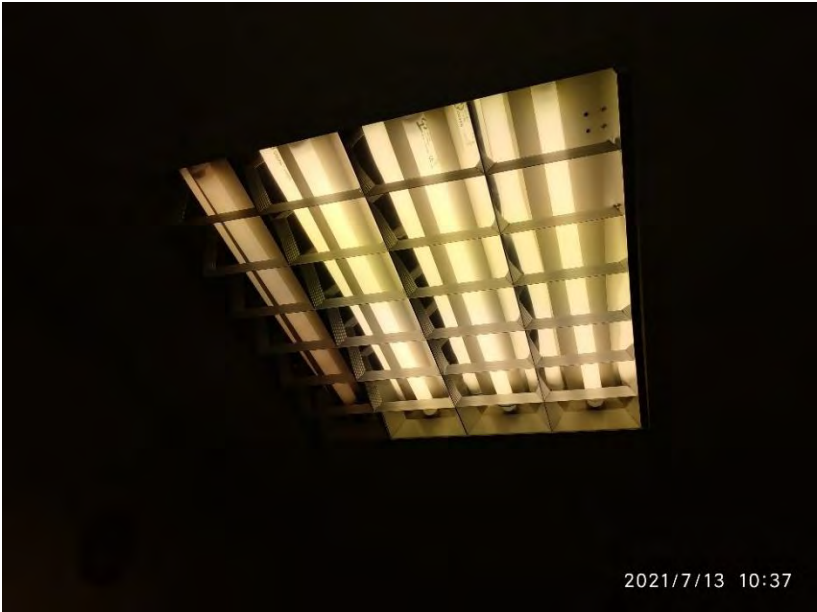
| | <p>5.9.1.5. attēls. Vecā tipa gaismekļu piemērs</p> <p>5.9.1.6. attēls. Izejas gaismeklis</p> <p>Ēka ir pieslēgta pie elektroapgādes tīkliem, AS “Sadales tīkls” uzskaites sadalne atrodas ēkas teritorijā. Ēka ir aprīkota ar grupu sadalnēm stāvos, galvenā sadalne uzstādīta kāpņu telpā. Elektroapgādes sistēma izpildīta ar alumīnija un vara kabeļiem, kabeļi ir montēti zem un virsapmetuma. Gaismekļi daļēji nomainīti uz LED variantiem, ēka ir aprīkota ar evakuācijas apgaismojumu. Nav informācijas (izsniegti akti) vai ēkai ir veiktas elektroapgādes sistēmas pārbaudes (t. sk. mērījums), saskaņā ar MK noteikumiem Nr. 238. Kopējais elektroapgādes sistēmas statuss vērtējams apmierinoši.</p> | |
