Nekustamā īpašuma – zemes un apbūves

**Kuldīgas novada  
Turlavas pagastā, “Lauces”**

novērtējums

Novērtējuma datums: 2025. gada 16. jūlijs

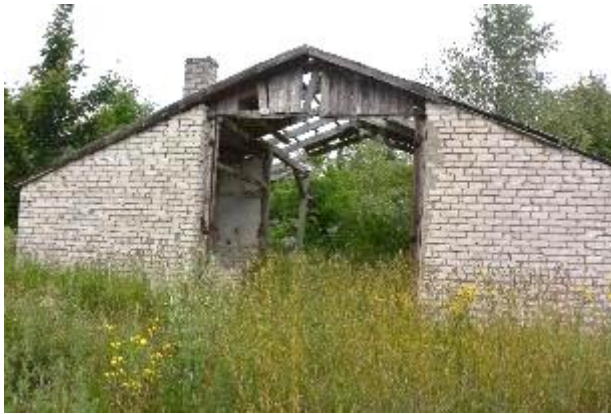
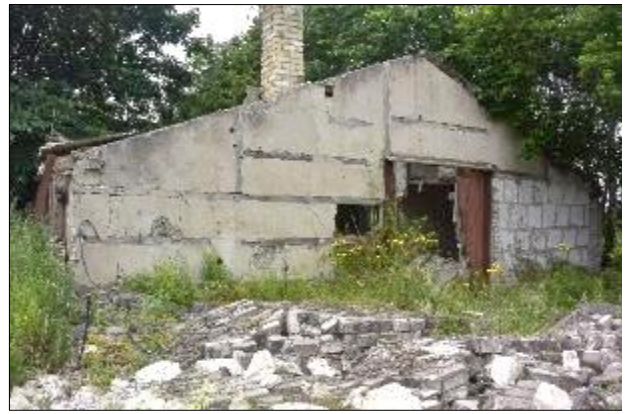
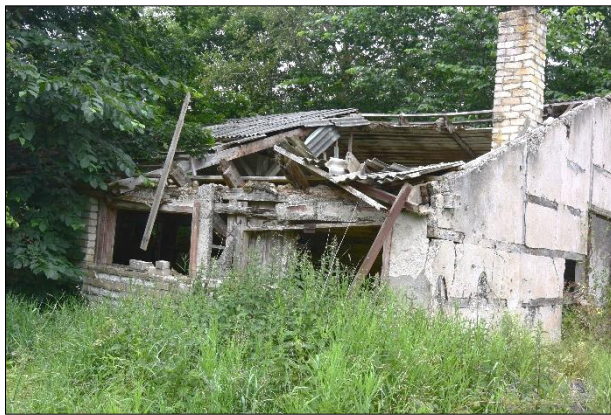
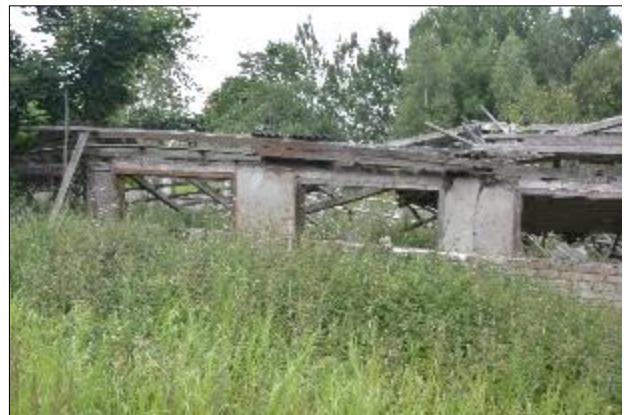
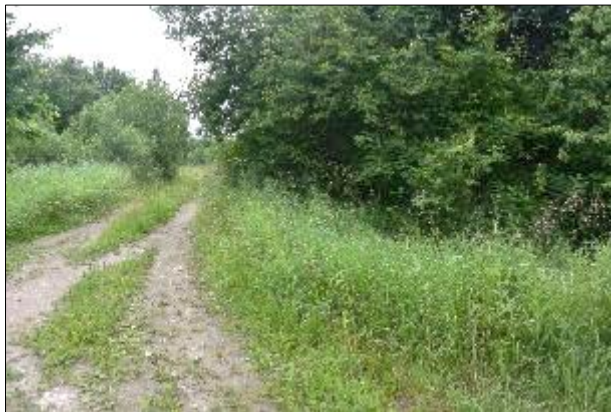
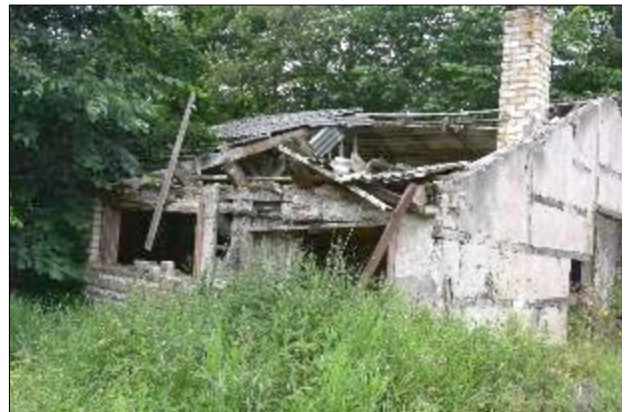
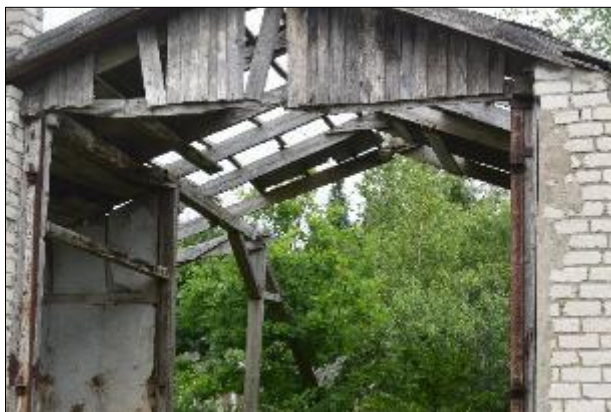
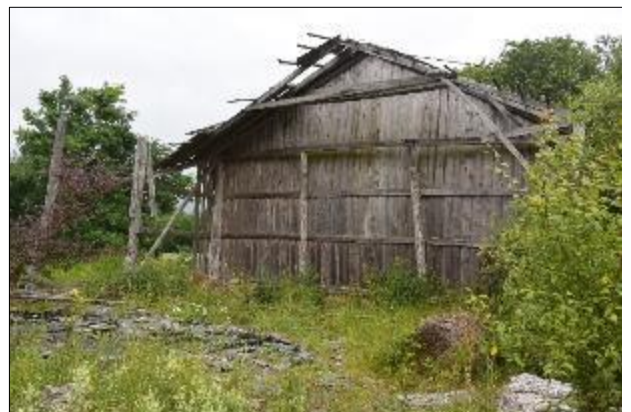
### 1.5. ĪPAŠUMA FOTOATTĒLI

Vērtējamā Objekta sastāvā ietilpst nedzīvojamās ēkas kūts pamati – ēka ir praktiski ir sabrukusi.

Zemesgrāmatā reģistrētā, uz vērtējamā zemes gabala esošā šķūņa (Nr. 002) reālā daļa, tai skaitā pamati (VZD Kadastra dati – koka stabi) ir pilnībā sabrukusi.

Vērtētāju rīcībā ir informatīvā izdrukā no Kadastra informācijas sistēmas, kas pievienota šai atskaitei. Šeit minētie kūts ēkas fiziskie parametri tika izmantoti vērtēšanas gaitā. Pamatu tehniskais stāvoklis ir neapmierinošs.

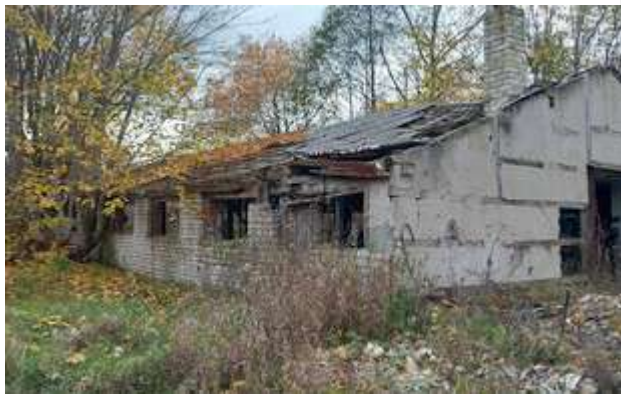
| <p>Komentārs: Neatrokot ēkas pamatus, tos vizuāli nav iespējams apsekot. Ēkas ārsienās esošās plaisas liecina par nevienmērīgām pamatu deformācijām. Ēkas pamatu virszemes daļā novērojama mitruma ietekme.</p> | |

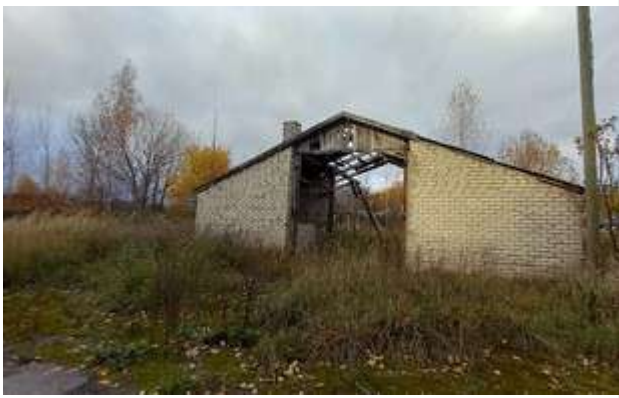
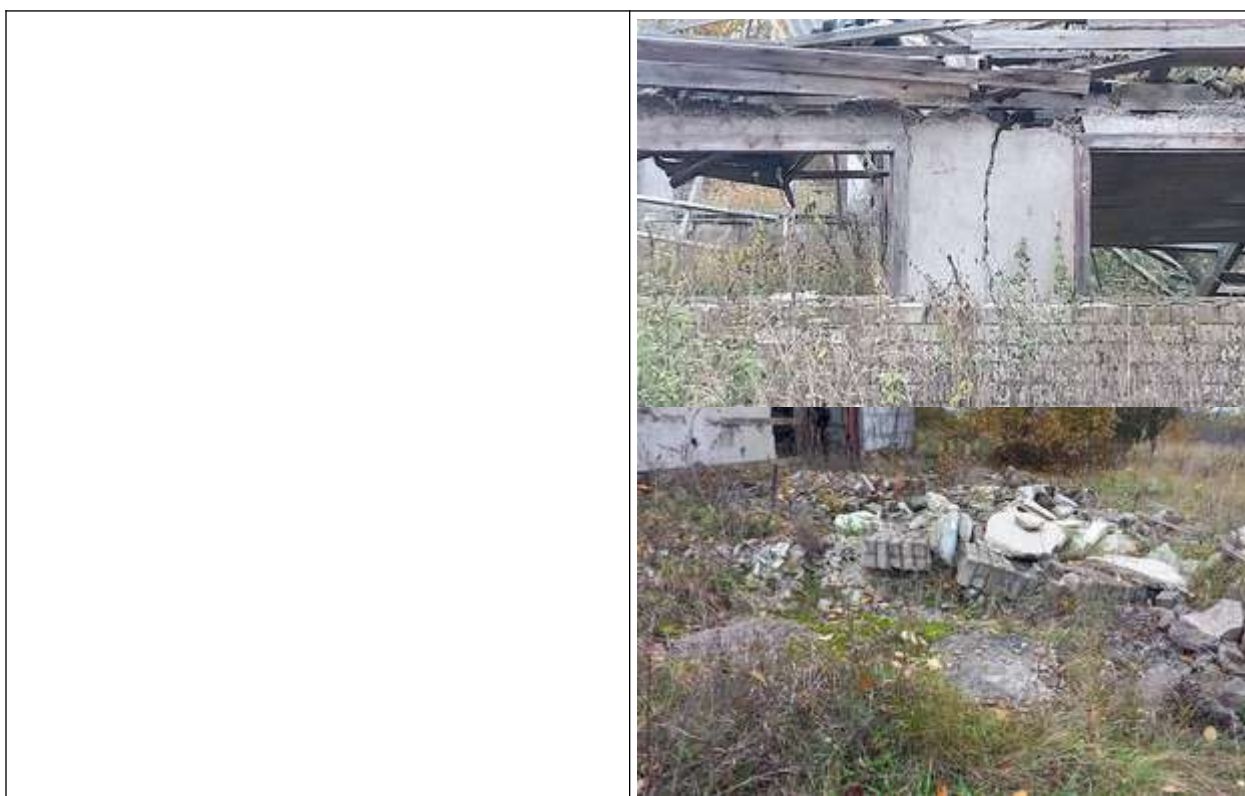
###### 5.1.2. Vertikālās konstrukcijas

| <p>Bojājumu veids: Pirmsavārijas vai avārijas stāvoklis</p> <p>Vērtējumi: Materiāla stāvoklis</p> | |
| <p>Komentārs: Ēkas ķieģeļu mūra un skaidbetona sienās ir caurejošas plaisas, atsevišķās vietās sienas ir daļēji sabrukušas. Ēkas ārsienas ir avārijas stāvoklī, iespējama pilnīga sienu sabrukšana.</p> | |

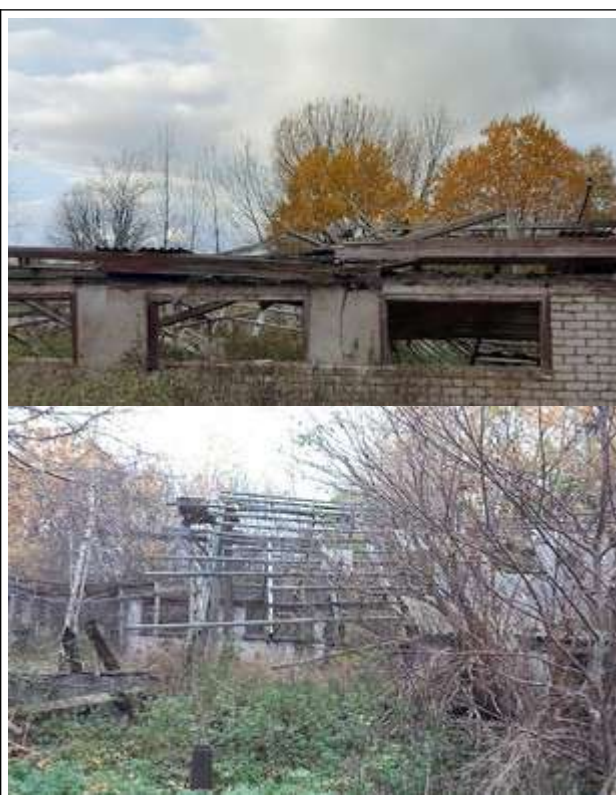
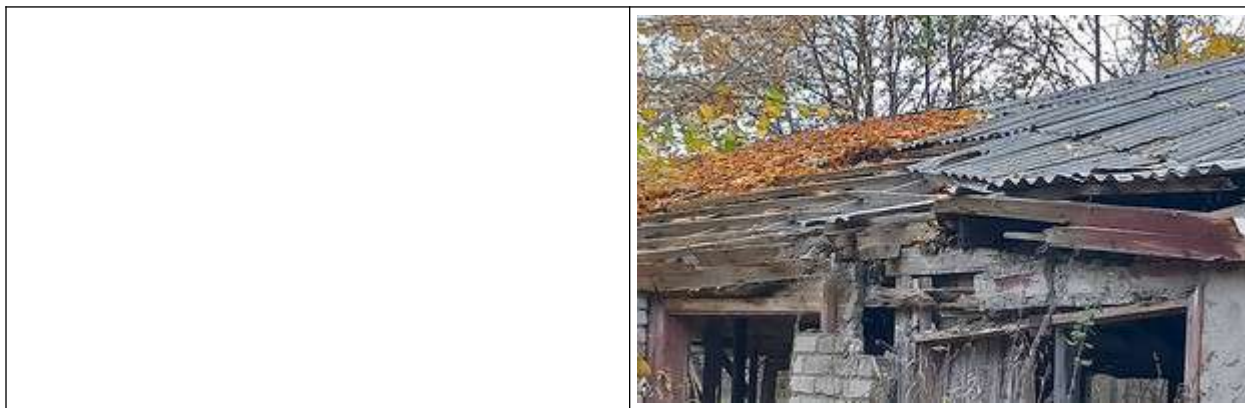
#### 5.1.4. Jumta konstrukcijas

Bojājumu veids: Pirmsavārijas vai avārijas stāvoklis

Komentārs: Ēkas jumta nesošās koka konstrukcijas laikapstākļu ietekmē ir satrupējušas un atsevišķās vietās sabrukušas. Ēkas jumts ir avārijas stāvoklī. Vietās kur jumta konstrukcijas nav sabrukušas, jumta segums (azbestcements loksnes) ir bojātas vai iztrūkst.

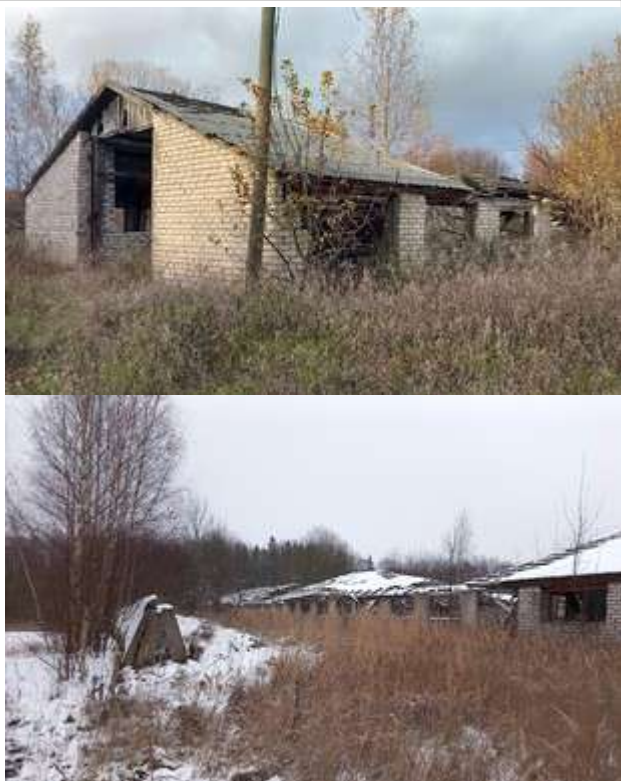
| <p>Riski: Uzkrīšana</p> | |
| <p>Vērtējumi: Pirmsavārijas vai avārijas stāvoklis</p> <p>Komentārs: Ēka tiek apsekota no 2022. gada un tās tehniskais stāvoklis nav uzlabojies - ēka ir avārijas stāvoklī. Kūts ēkas logu un durvju ailes ir vaļējas, radot iespēju ēkā iekļūt jebkurai personai. Ēkas nesošās jumta un ārsienu konstrukcijas ir nedrošas un var nokrist, apdraudot ēkā un tās tuvumā esošās personas. Teritorija ap ēku nav norobežota.</p> | |

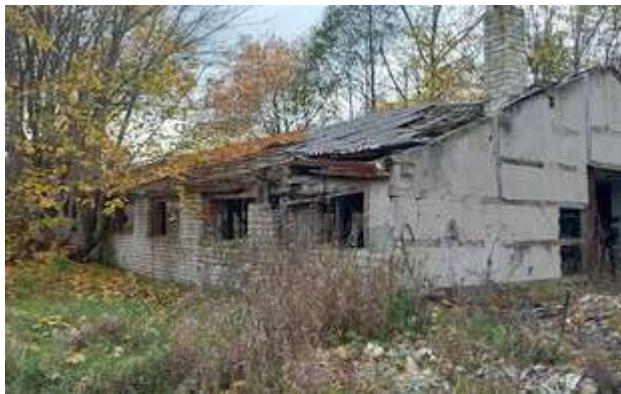
| <p>Komentārs: Neatrokot ēkas pamatus, tos vizuāli nav iespējams apsekot. Ēkas ārsienās esošās plaisas liecina par nevienmērīgām pamatu deformācijām. Ēkas pamatu virszemes daļā novērojama mitruma ietekme.</p> | |

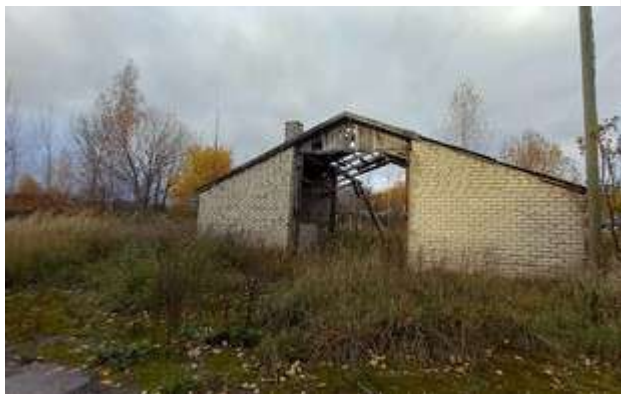
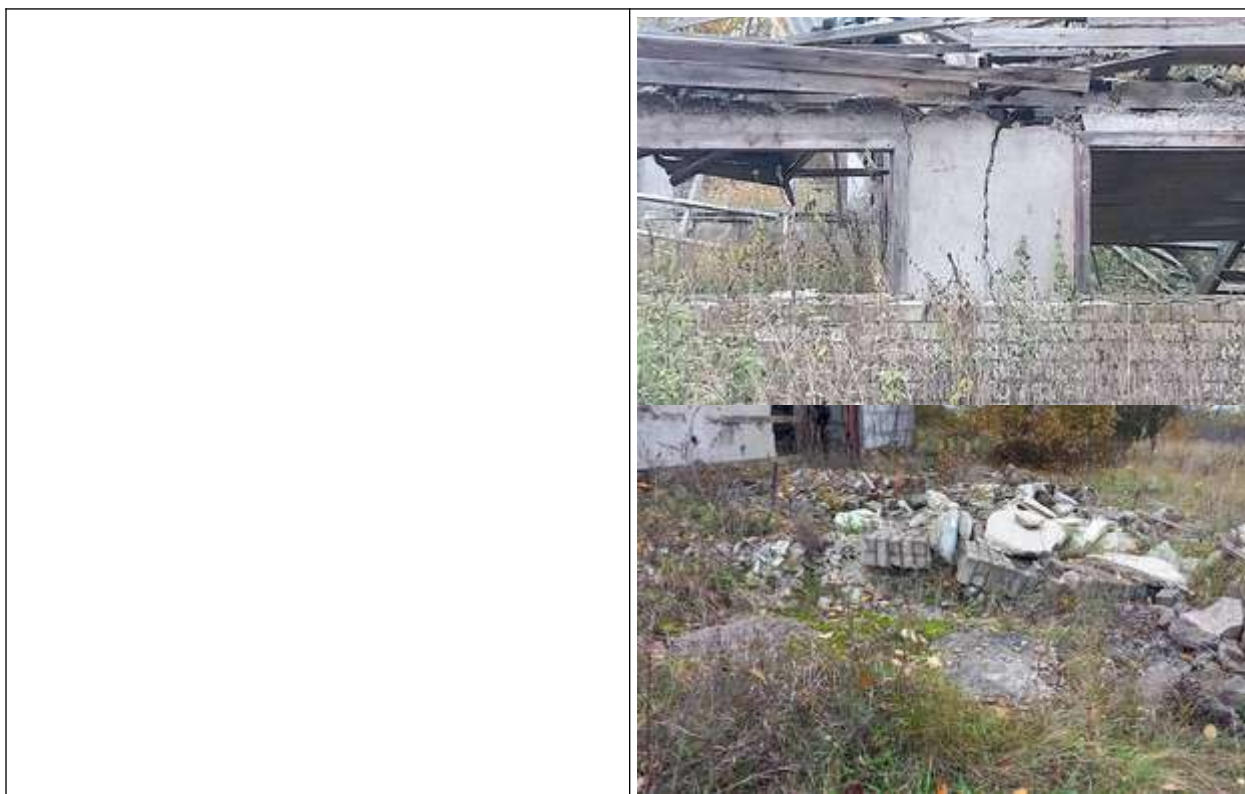
###### 5.1.2. Vertikālās konstrukcijas

| <p>Bojājumu veids: Pirmsavārijas vai avārijas stāvoklis</p> <p>Vērtējumi: Materiāla stāvoklis</p> | |
| <p>Komentārs: Ēkas ķieģeļu mūra un skaidbetona sienās ir caurejošas plaisas, atsevišķās vietās sienas ir daļēji sabrukušas. Ēkas ārsienas ir avārijas stāvoklī, iespējama pilnīga sienu sabrukšana.</p> | |

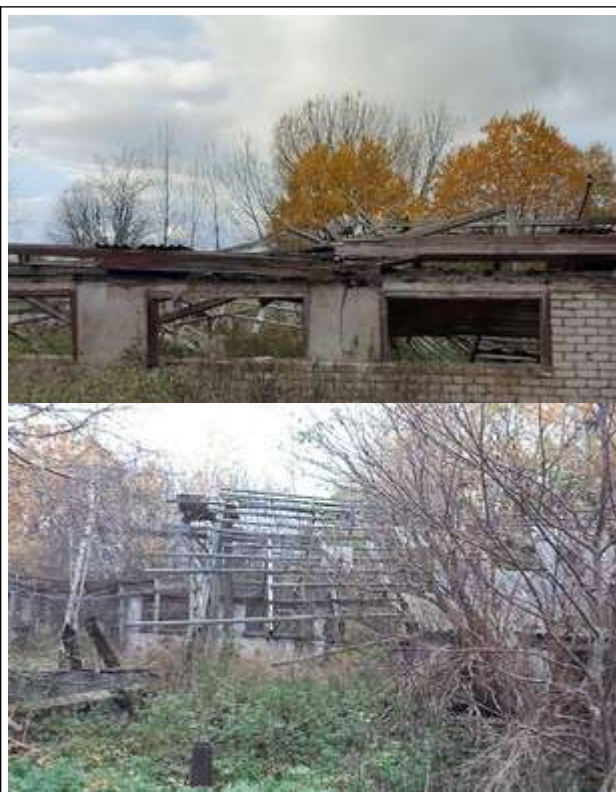
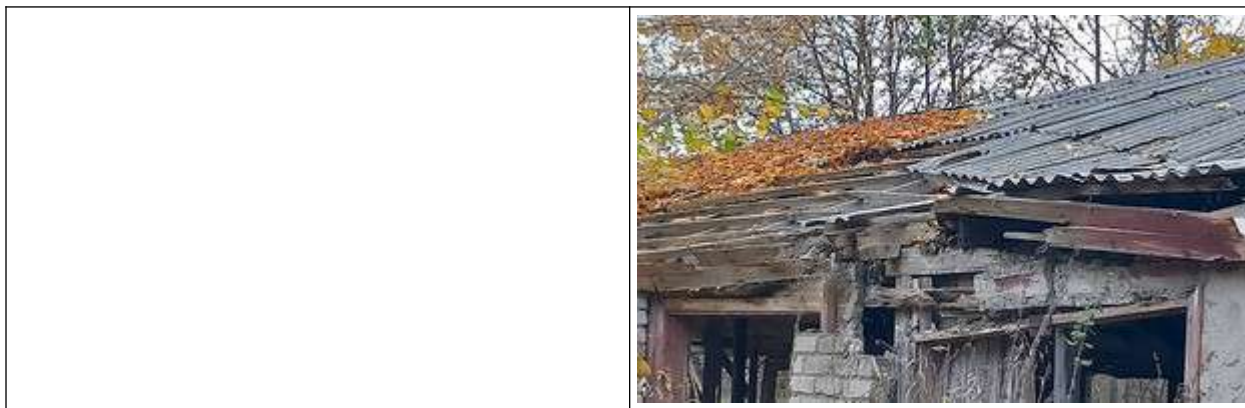
#### 5.1.4. Jumta konstrukcijas

Bojājumu veids: Pirmsavārijas vai avārijas stāvoklis

Komentārs: Ēkas jumta nesošās koka konstrukcijas laikapstākļu ietekmē ir satrupējušas un atsevišķās vietās sabrukušas. Ēkas jumts ir avārijas stāvoklī. Vietās kur jumta konstrukcijas nav sabrukušas, jumta segums (azbestcements loksnes) ir bojātas vai iztrūkst.

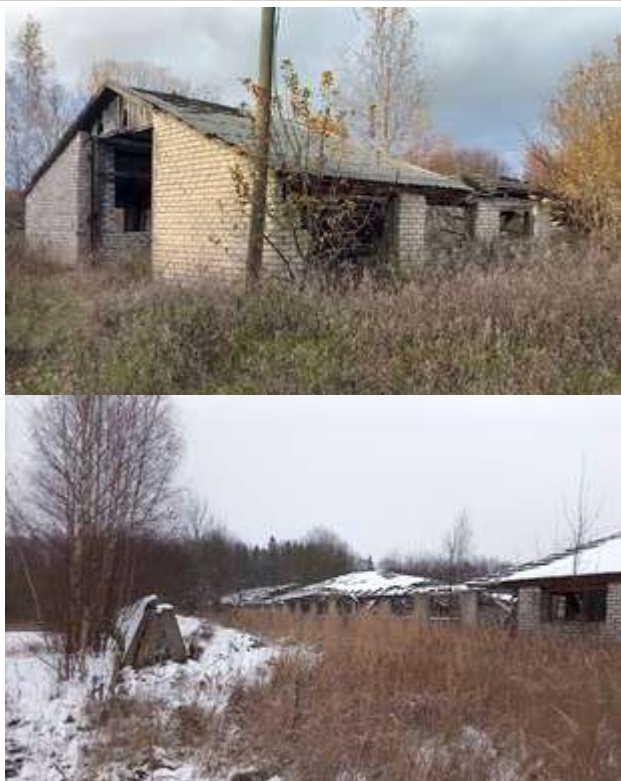
| <p>Riski: Uzkrīšana</p> | |
| <p>Vērtējumi: Pirmsavārijas vai avārijas stāvoklis</p> <p>Komentārs: Ēka tiek apsekota no 2022. gada un tās tehniskais stāvoklis nav uzlabojies - ēka ir avārijas stāvoklī. Kūts ēkas logu un durvju ailes ir vaļējas, radot iespēju ēkā iekļūt jebkurai personai. Ēkas nesošās jumta un ārsienu konstrukcijas ir nedrošas un var nokrist, apdraudot ēkā un tās tuvumā esošās personas. Teritorija ap ēku nav norobežota.</p> | |

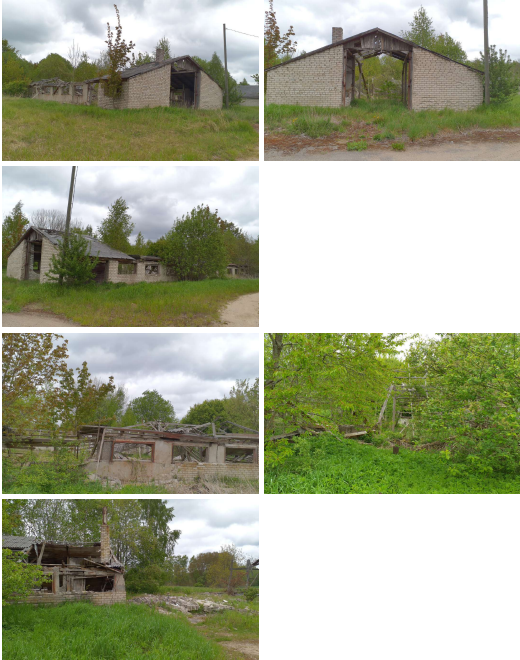
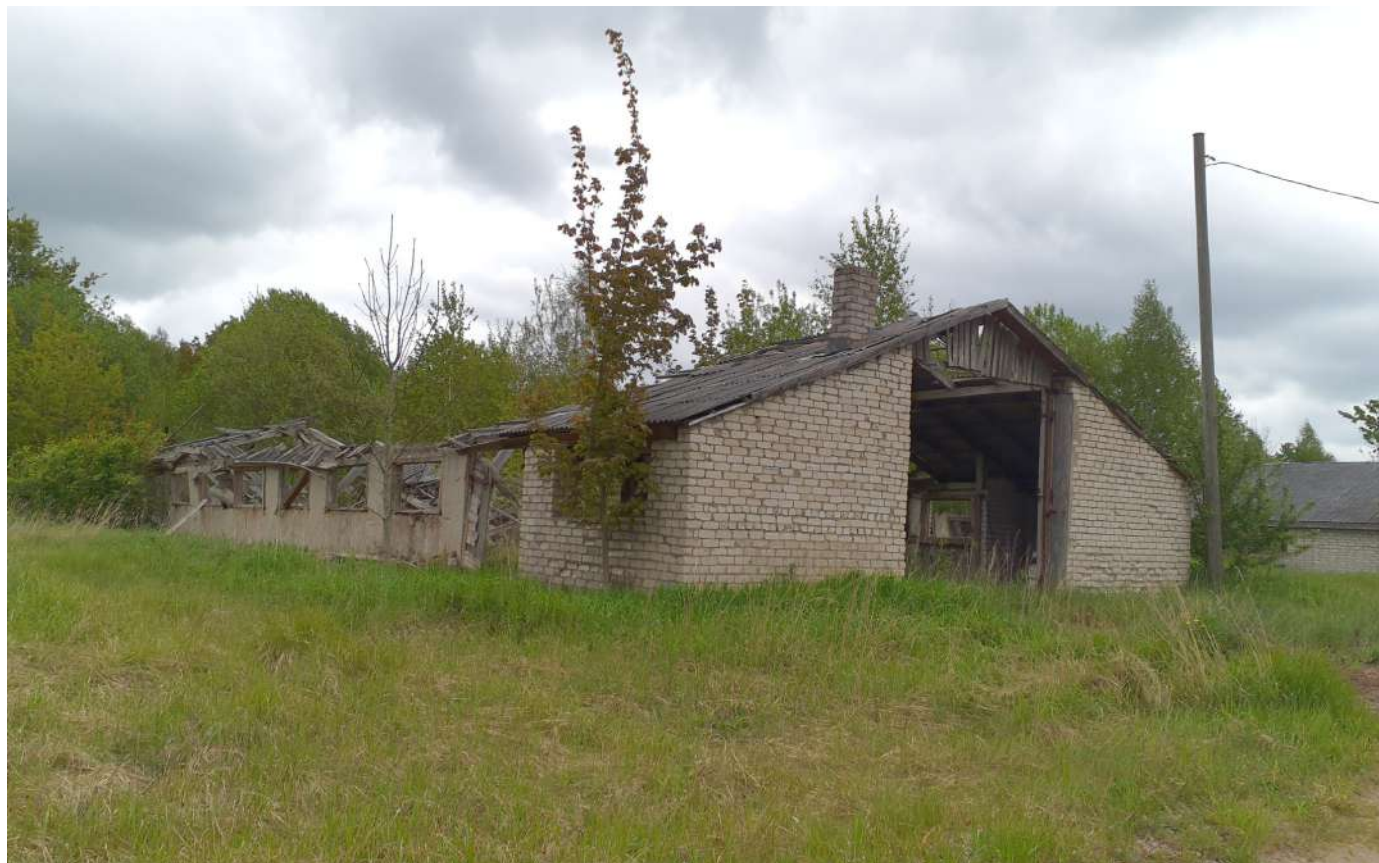
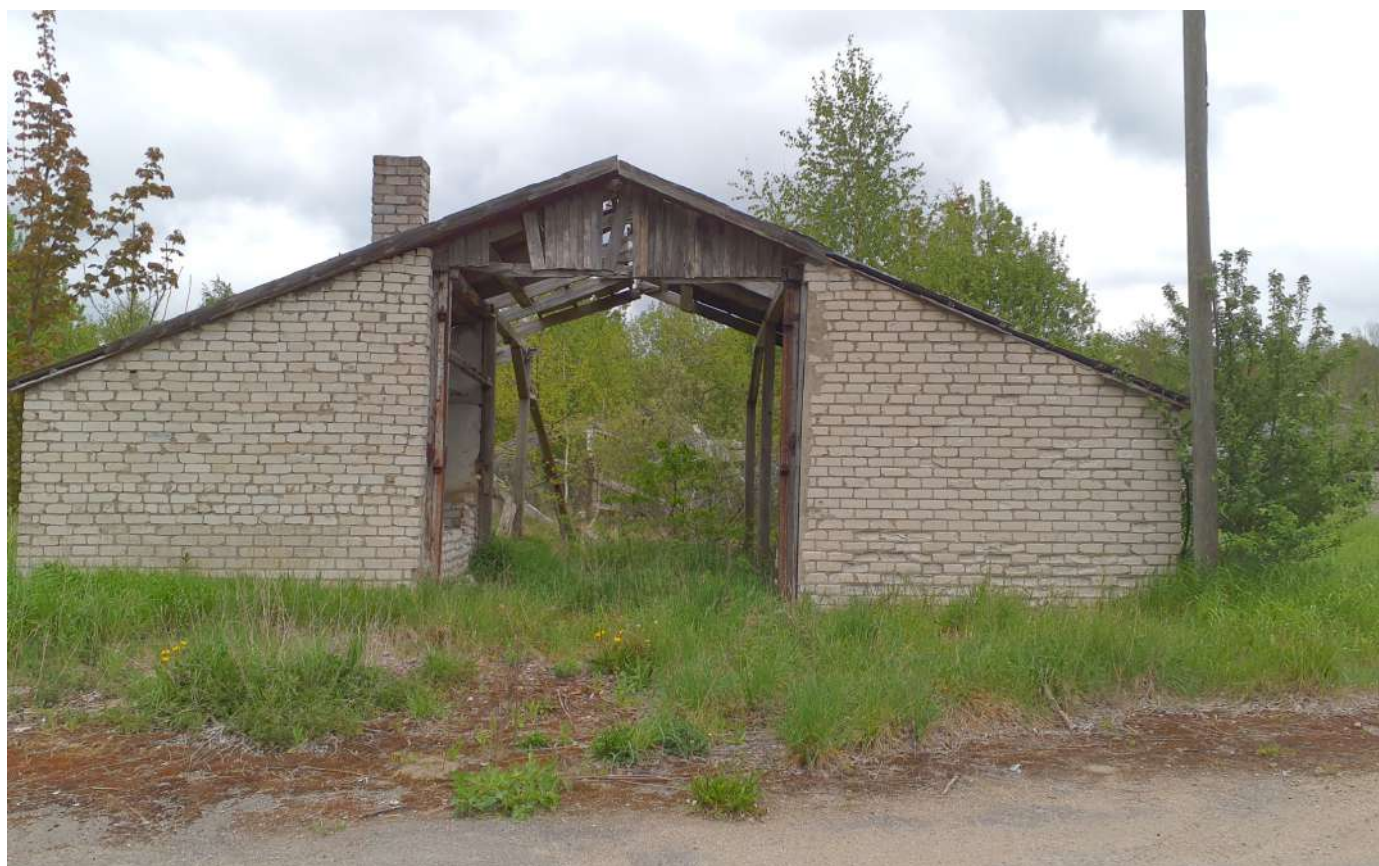
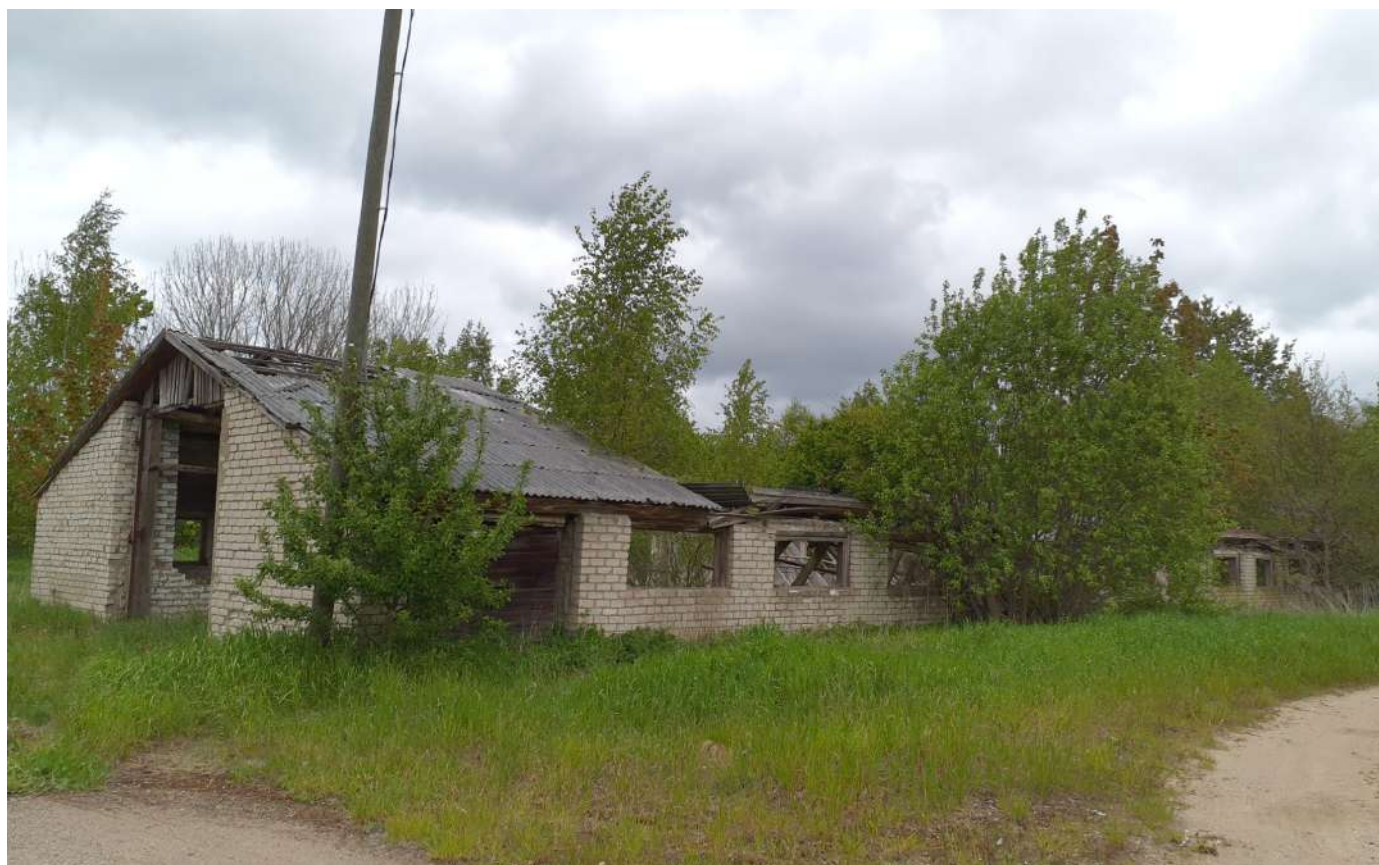
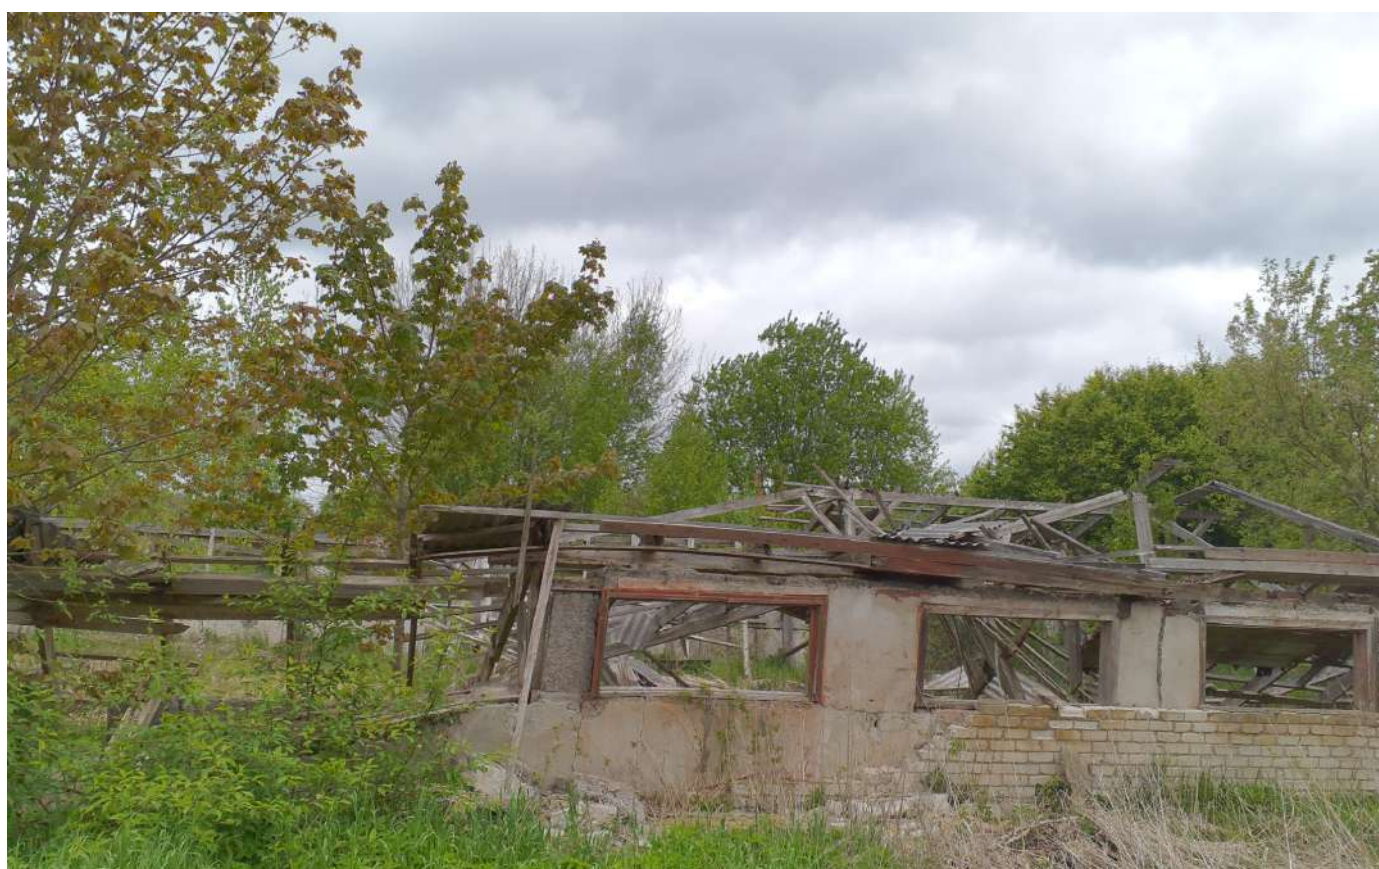
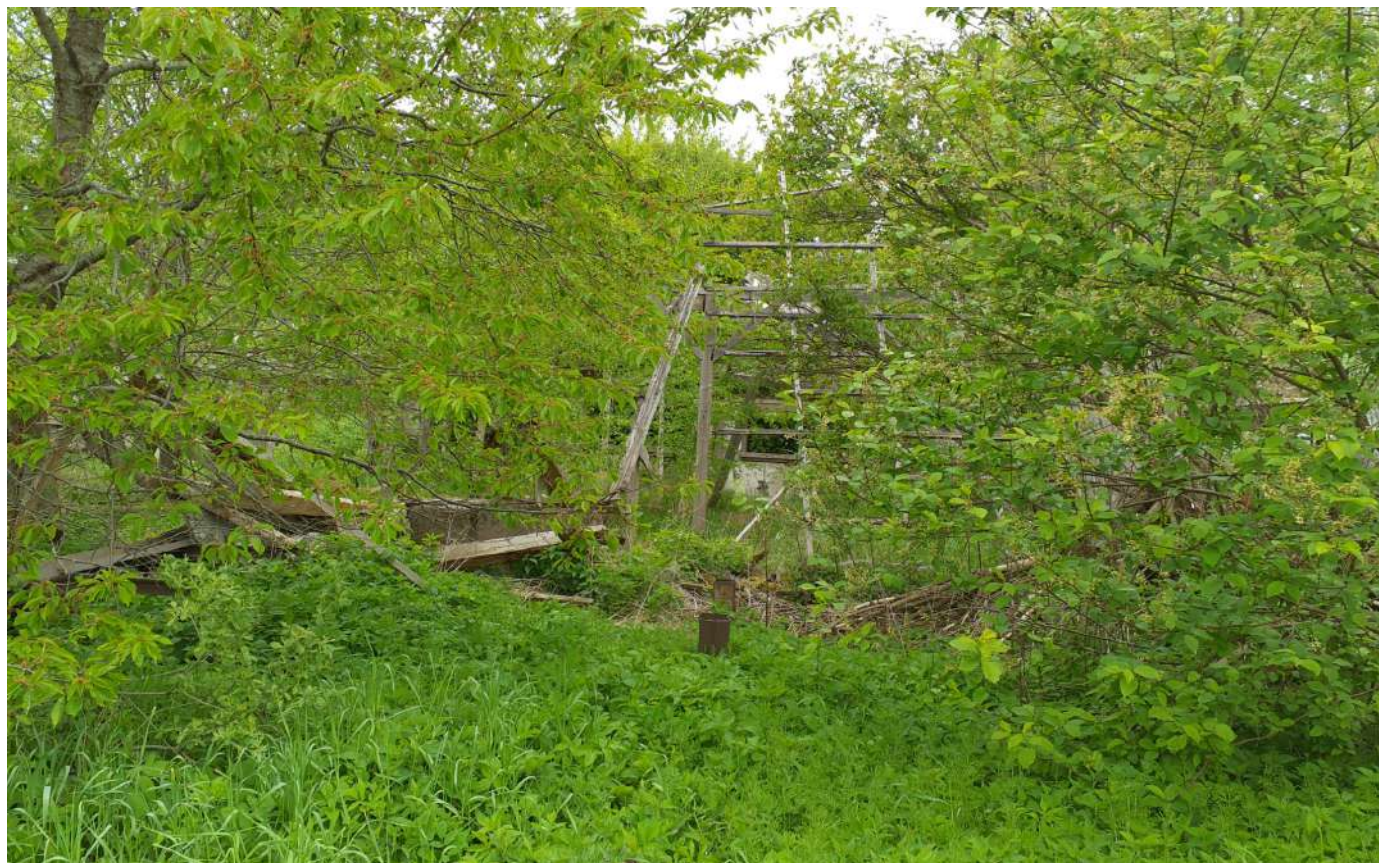
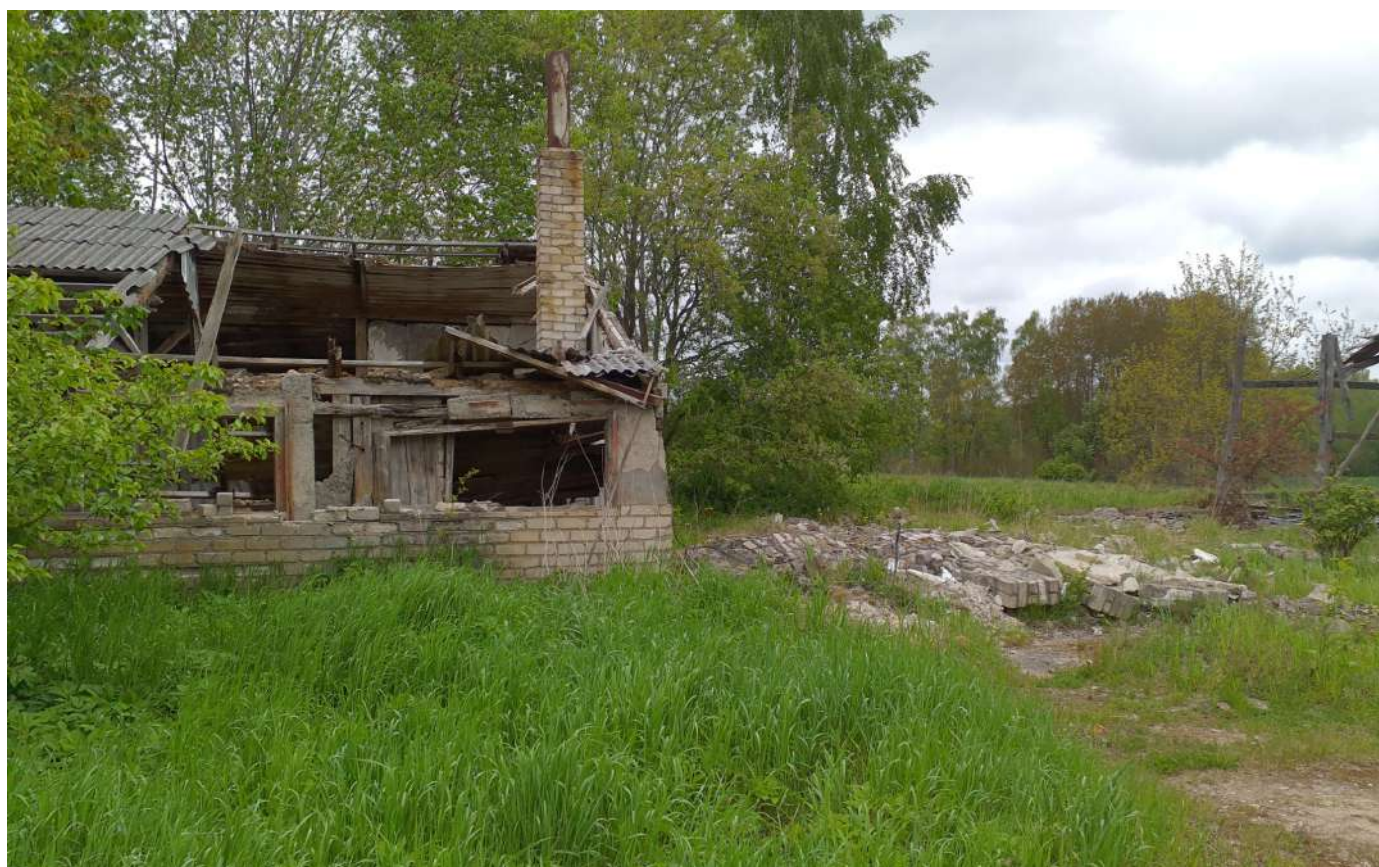
| Būves kopskats | |
|---|---|
| 2. Vizuāli novērtēt būves tehnisko nolietojumu (ja nav TAA) | <div>avārijas (61% - 80%)</div> <div>Komentārs: 80% -daļēji sabrukusi.</div> |

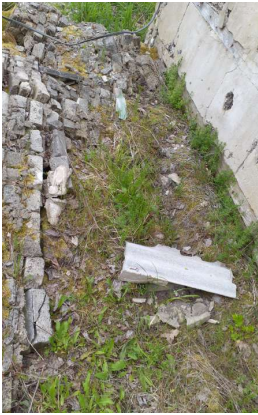
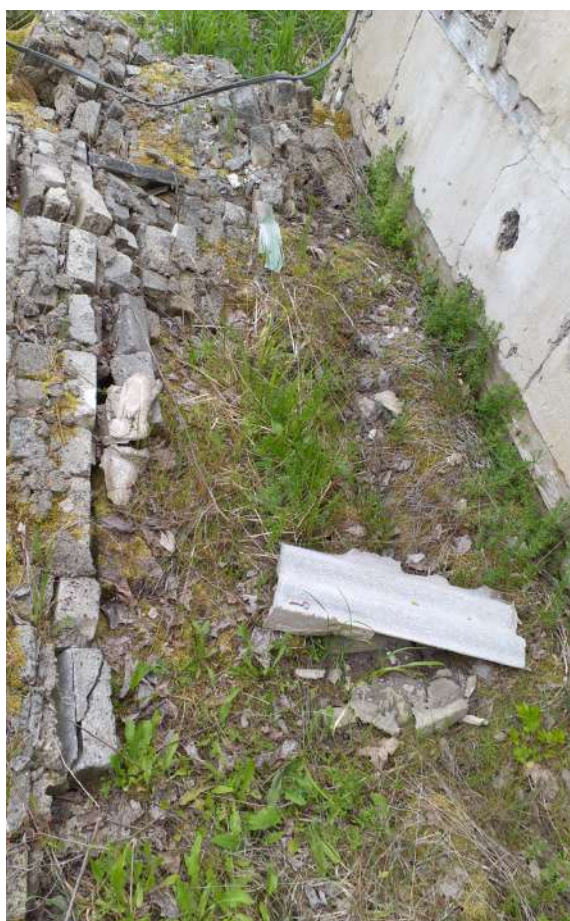
Attēls pievienots jautājumam Nr. 14

| 14. Konstatēt, vai teritorija ir tīra no bīstamiem atkritumiem vai būvniecības atkritumiem (riepas, dzelzsbetons, luminiscentās spuldzes utt.) | Ir<br>Komentārs: Teritorija piesārņota ar viļņotām azbestcimenta loksnēm (sabrūkot ēkas jumtam).<br> |

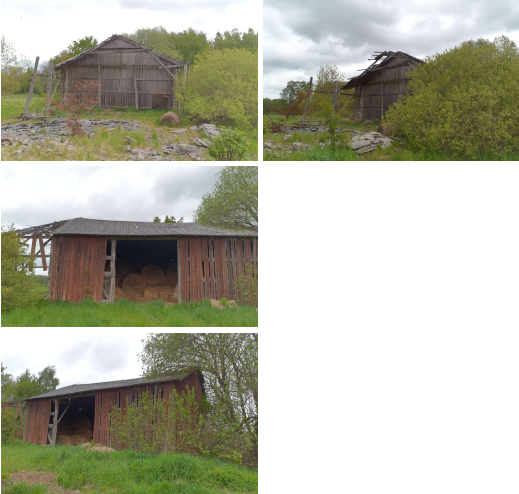
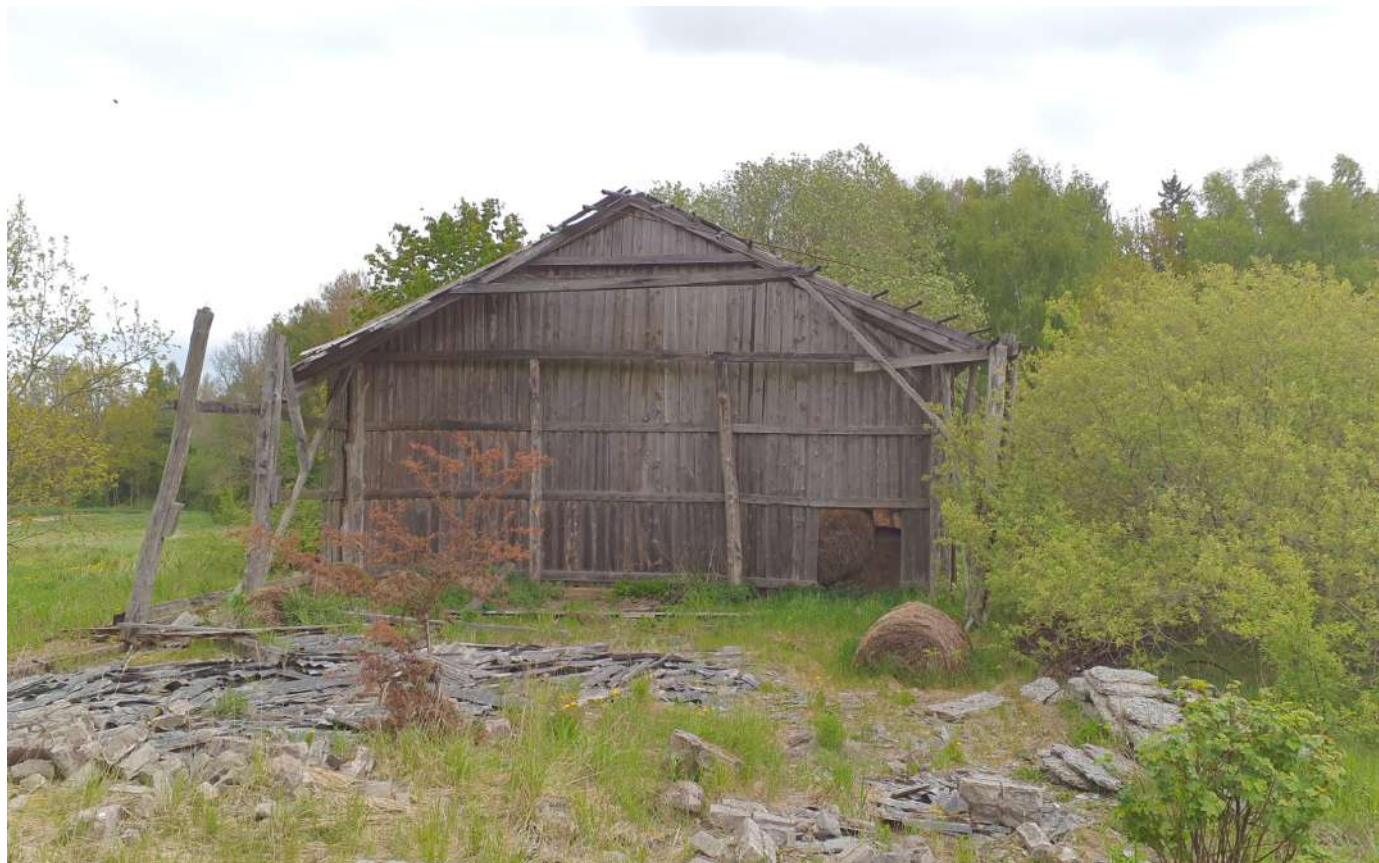
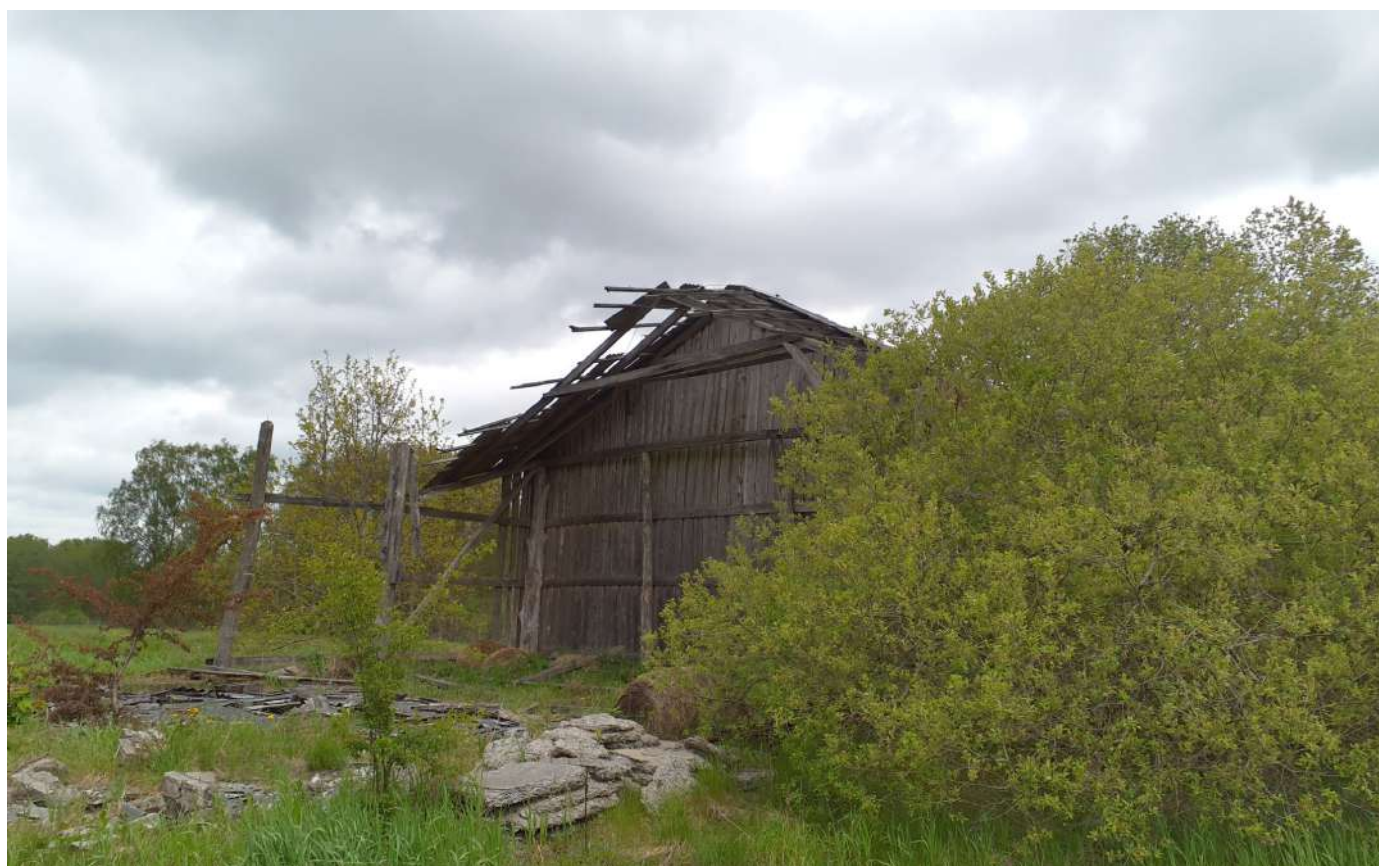
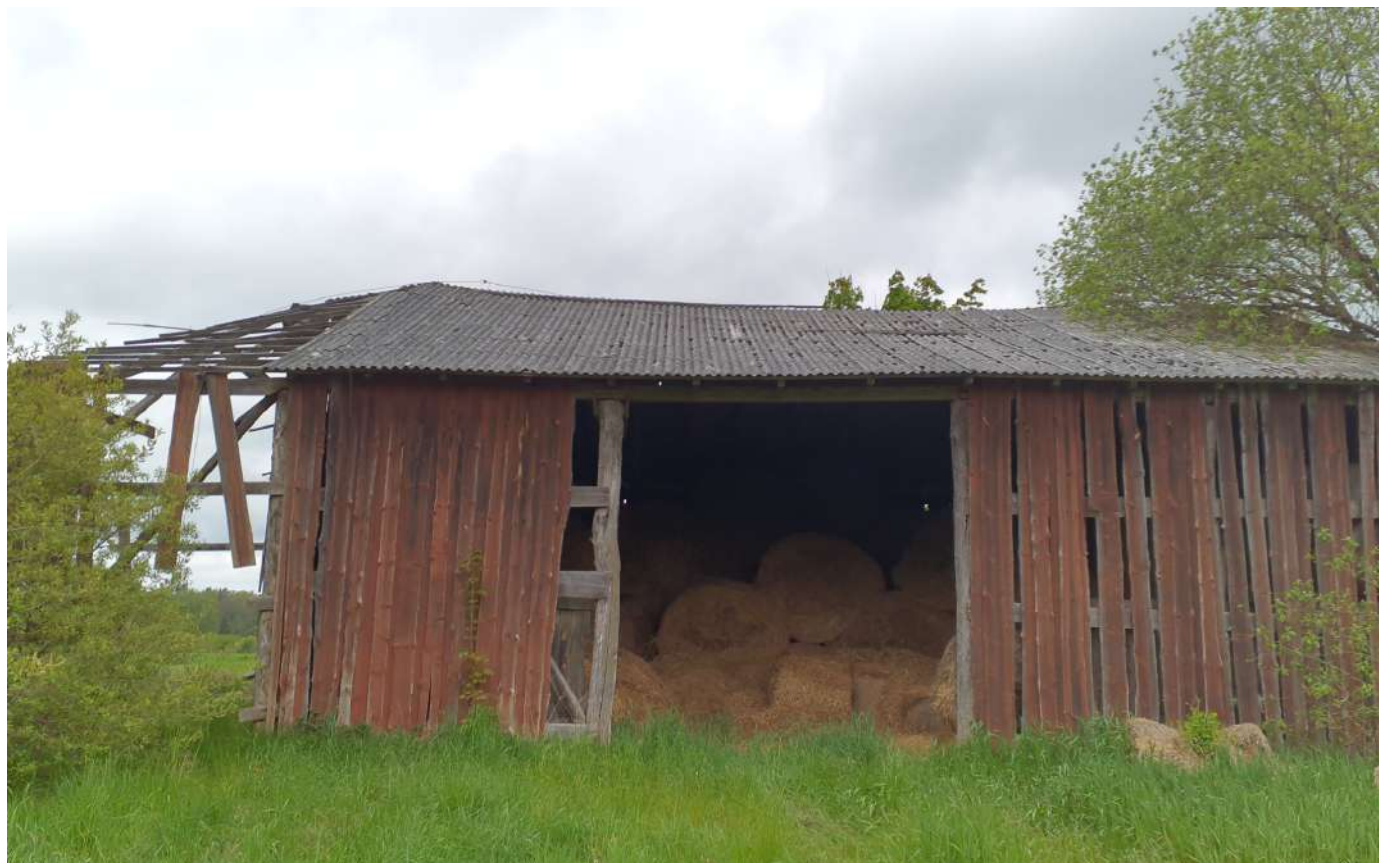
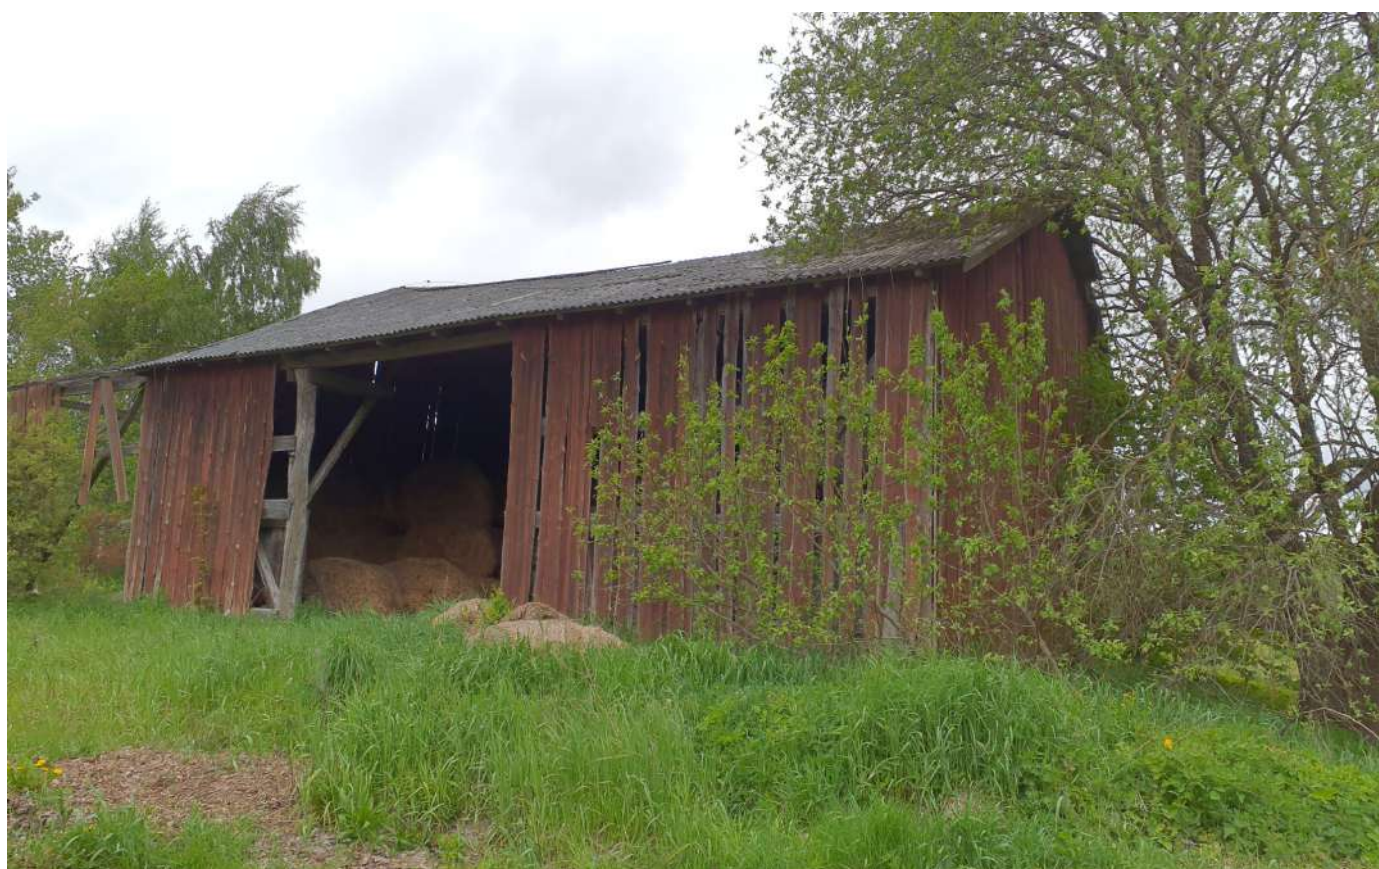
| Būves kopskats | |
|---|---|
| 2. Vizuāli novērtēt būves tehnisko nolietojumu (ja nav TAA) | <div>avārijas (61% - 80%)</div> <div>Komentārs: Daļēji sabrukusi</div> |
