**"Zemkopības institūts 19",  
Zemkopības institūts, Skrīveru pag.,  
Aizkraukles nov.**

Tirgus vērtības aprēķins

**Latvijas Biozinātņu un tehnoloģiju universitāte**

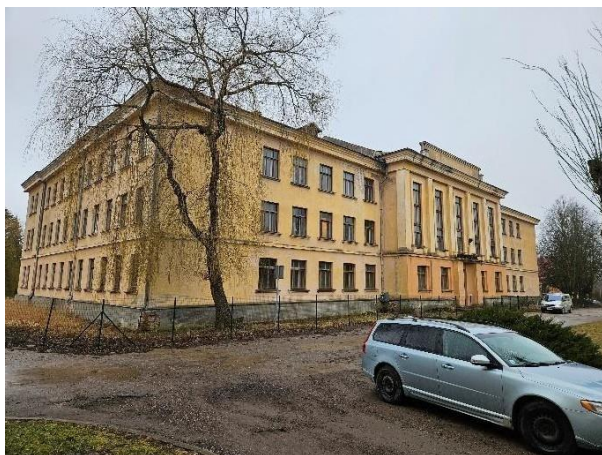
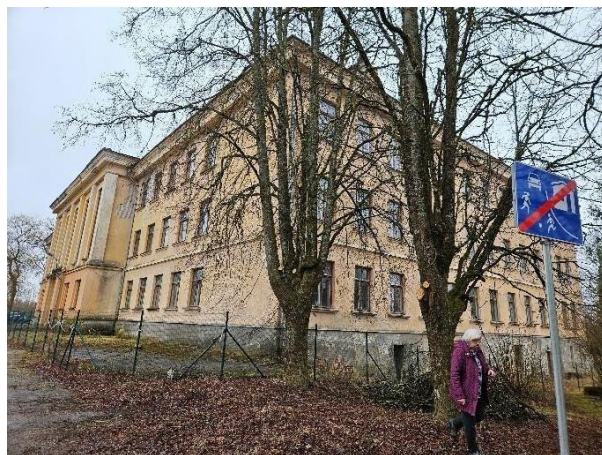
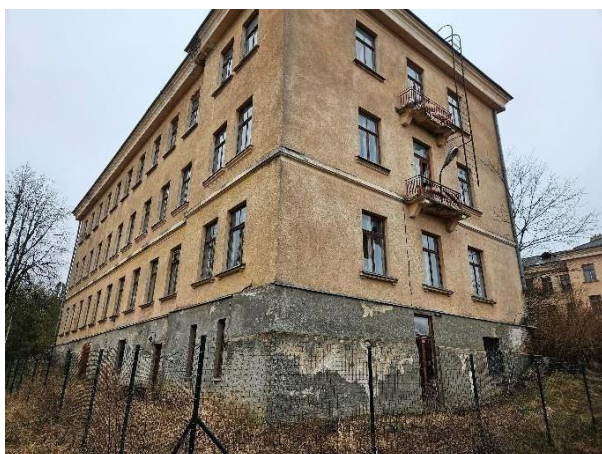
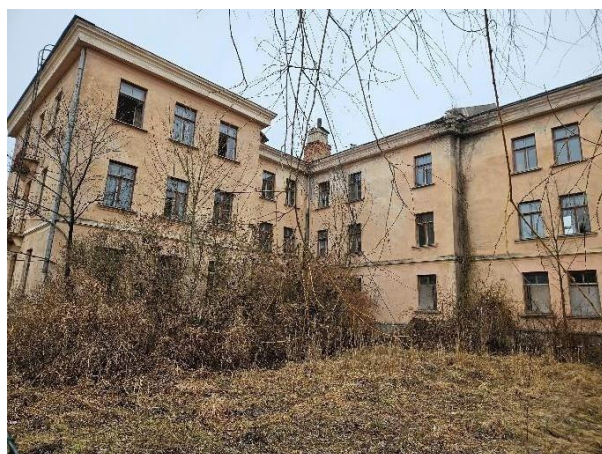
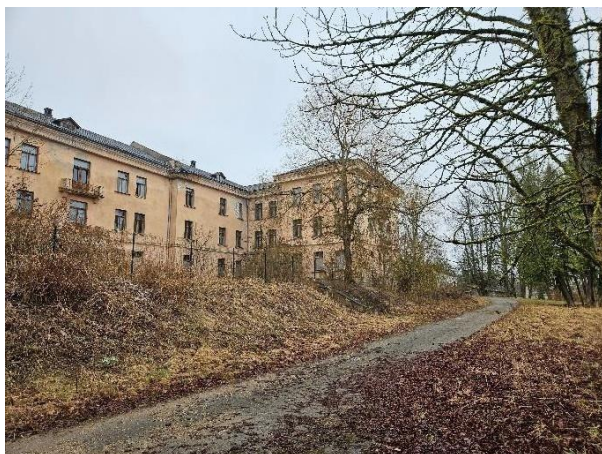
**Novērtējamā ēka**

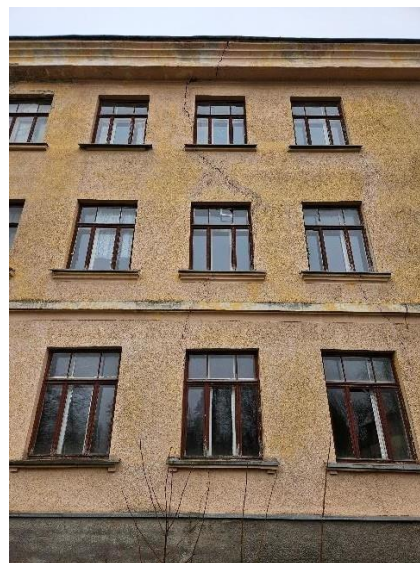
**Ēkas fasāde ar plaisu**

| Ārsienas: | Ķieģeļu mūris 2,5 ķieģeļu biezumā vai biežāks | Konstatēta plaša nesošajā ārsienā |

Neekspluatējamai ēkai bojāts jumta segums un noteku sistēma, kā rezultātā daudzviet bojātas karnīzes daļas. Plaisas uz fasādes daļas norāda uz pamatu daļas deformācijām. Pamati jāpastiprina (izvērtēt SIA URETEK Baltija izmantoto pamatu pacelšanas tehnoloģiju). Dažām iekšējām un ārējām nesošajām sienām varētu būt nepieciešama savilkšana – jāveic plaisas monitorings un jākonsultējas ar sertificētu konstruktoru.

1. Plaisas, izdrupuši ķieģeļi, atdalījies apmetums - uz fasādes daļām, kā ēkas bojājumu ietekmējošais faktors un tas arī vizuāli konstatēts esošā apsekošanā. Plaisas ir 1-20 mm un tas būtiski ietekmē ēkas konstruktīvo daļu, jo norāda uz pamatu deformācijām zem ēkas perimetra. Apkārt ēkai ir mālaina grunts un tās esamība varēja ietekmēt pamatu sezonālu deformāciju.
2. Konstatēti bojājumi vertikālām konstrukcijām (ārējo un iekšējo sienu mūrējumi) – šis fakts arī apstiprināts vizuāli un bojājumi konstrukcijām aprakstīti atbilstošās sadaļās.

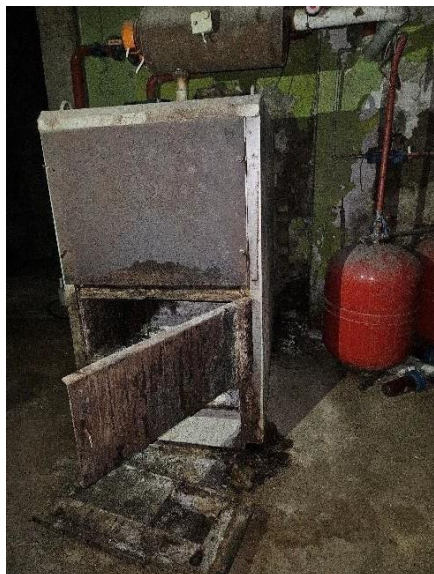
**Apkures telpa pagrabā**

| Apkure: | Lokālā centrālā apkure ar cietā kurināmā apkures katlu (apskates datumā nedarbojas) | |
