2022.gada 28.jūnijā
Atzinums par nekustamā īpašuma,
kas atrodas **Rīgas pilsētā, Rankas ielā 9**,
tirgus vērtību

Valsts akciju sabiedrība "Valsts nekustamie īpašumi"

Pēc Jūsu pasūtījuma esam veikuši nekustamā īpašuma ar kadastra numuru 0100 013 0201, kas atrodas **Rīgas pilsētā, Rankas ielā 9**, ir reģistrēts Rīgas pilsētas zemesgrāmatas nodaļā Nr.1000 0061 0621 un sastāv no zemes gabala ar kopējo platību 95 427 m² un noliktavas kad.apz.001 ar kopējo platību 461,8 m², turpmāk tekstā vērtēšanas „Objekts”, novērtēšanu. Atzinums satur mūsu viedokli par iepriekš minētā nekustamā īpašuma tirgus vērtību.

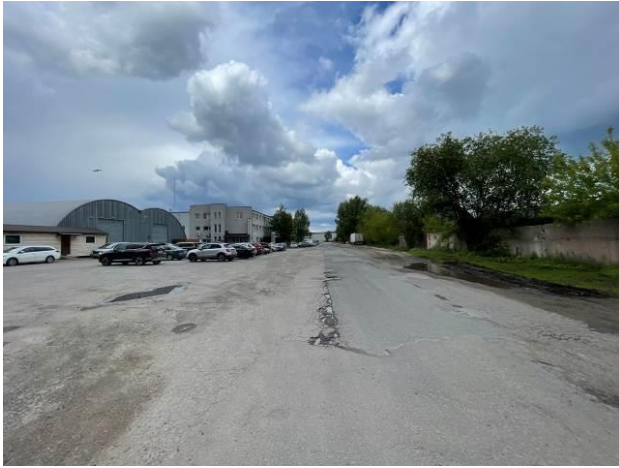
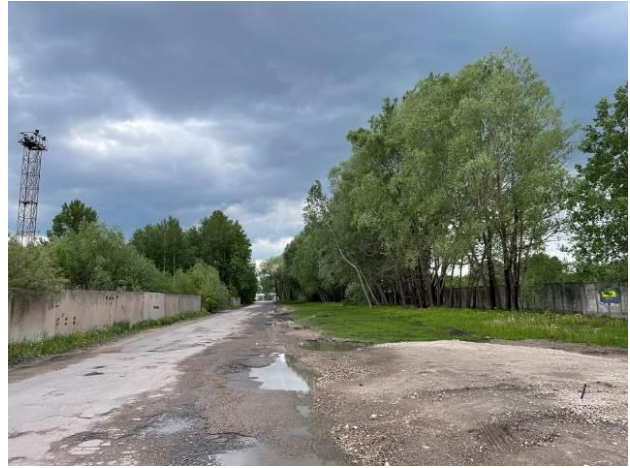
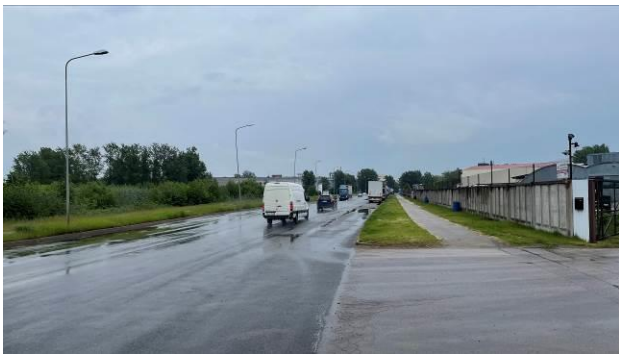
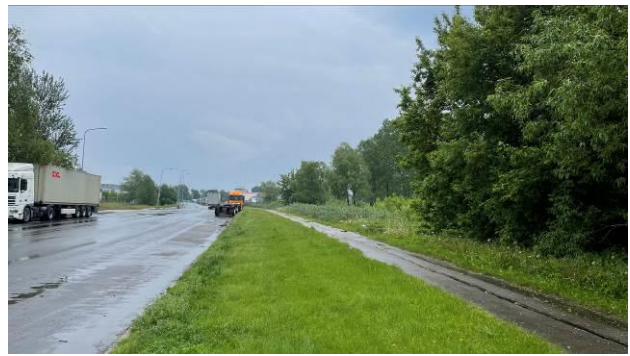
Piebraucamais ceļš un apkārtējā apbūve

Piebraukšana zemes gabalam no divām pusēm - pa pašvaldībai piederošām Rankas un Uriekstes ielām, kas klātas ar asfaltbetona ceļu segumu, gājēju ceļiņi klāti ar asfaltbetona ceļu segumu. Autotransporta plūsma un gājēju kustība Rankas un Uriekstes ielās ir zemas intensitātes. Kopumā piebraukšana zemes gabalam ar personīgo autotransportu ir ērta.

Iebraukšanas ceļš pagalmā klāts ar grants ceļu segumu.

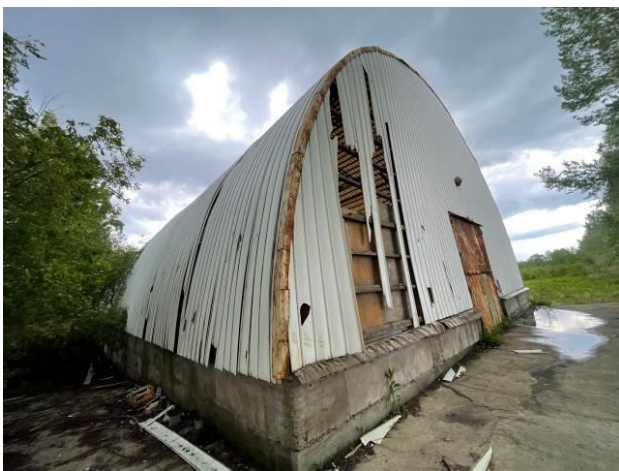
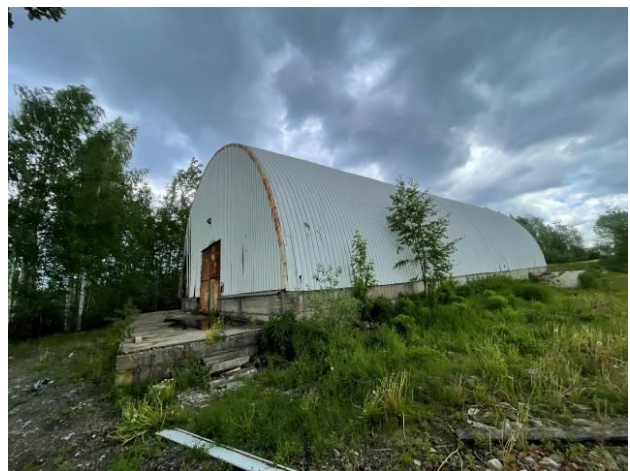
Noliktavas ēka kad.apz.001 ir neapmierinošā tehniskā stāvoklī (plašāku informāciju skat.pielikumā 2019.gada 11.jūnija noliktavas kad.apz.001 vizuālās apsekošanas atzinumu).

Ēkas nosaukums	Ēkas platība, m ²	Apbūves laukums, m ²	Ārsienu materiāls	Pamati	Jumta segums	Logu ailes
Noliktava kad.apz.001	461,8	814,2	Profilētas plastmasas loksnes	Dzelzsbetons	Profilētas plastmasas loksnes	-

- 1) Veikt jumta bojāto lokšņu un angāra malu skārda nosegdetaļu nomaiņu;
- 2) Veikt jumta metāla konstrukciju attīrīšanu no rūsas, veikt jumta metāla konstrukciju gruntēšanu un ugunsdrošā pārklājuma uzklāšanu;
- 3) Atjaunot ēkai elektrotīklus;
- 4) Veikt betona pandusa un betona laukumu remontu angāra galos;
- 5) Veikt jaunu metāla vārtu montāžu;

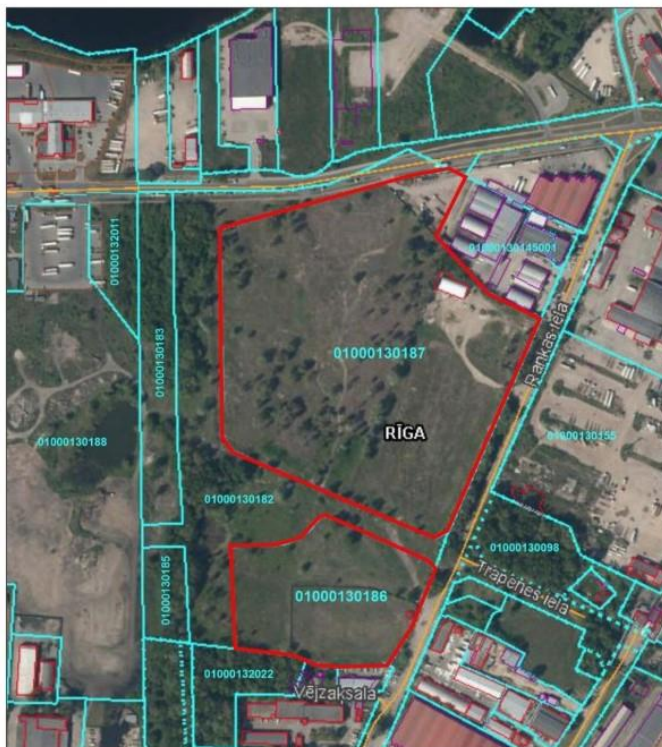
1.1.attēls. Ģeoloģiskās izpētes teritorija un tā atrašanās vieta

Ģeoloģiskās izpētes mērķis – novērtēt grunts un gruntsūdens piesārņojuma ar naftas produktiem izplatību un apjomu.

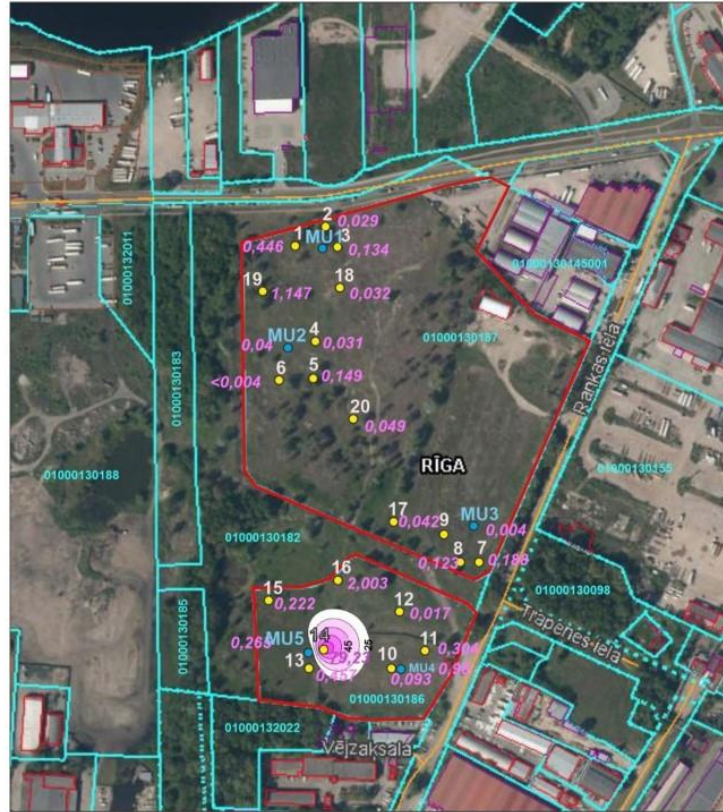
- MU4 0,98 Monitoringa urbums, tā numurs un ksilolu koncentrācija, mg/kg
- 14 79,23 Grunts urbums, tā numurs un ksilolu koncentrācija, mg/kg
- Ksilolu koncentrācijas sadalījuma iespējamā izolīnija, mg/kg
- 01000130186 Izpēte teritorijas zemes vienības kadastra robeža un tā numurs
