Nekustamā īpašuma – apbūves  
**Dobeles novada Aucē,  
Raina ielā 11A**

novērtējums

Novērtējuma pasūtītājs: VAS “Valsts nekustamie īpašumi”

Par nekustamā īpašuma – apbūves  
Dobeles novada Aucē, Raiņa ielā 11A, novērtēšanu

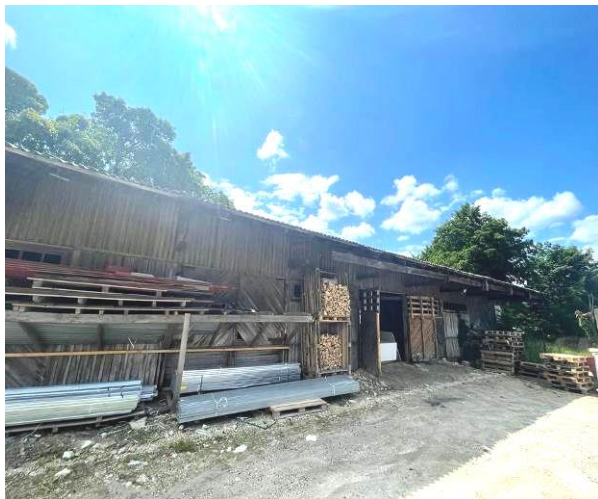
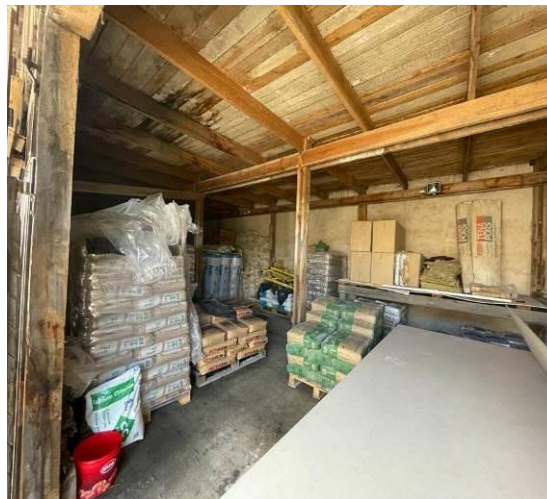
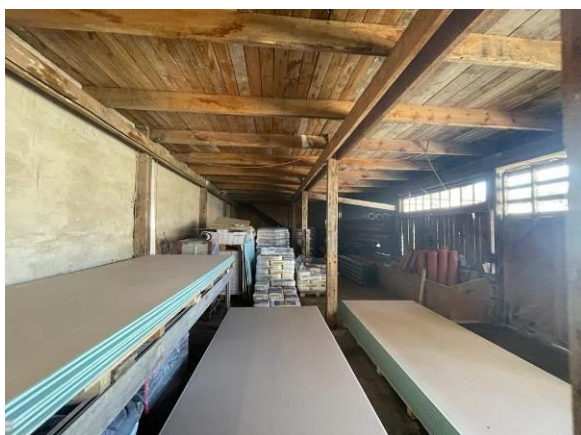
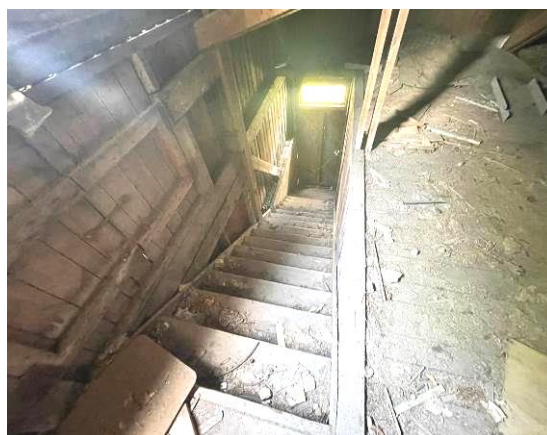
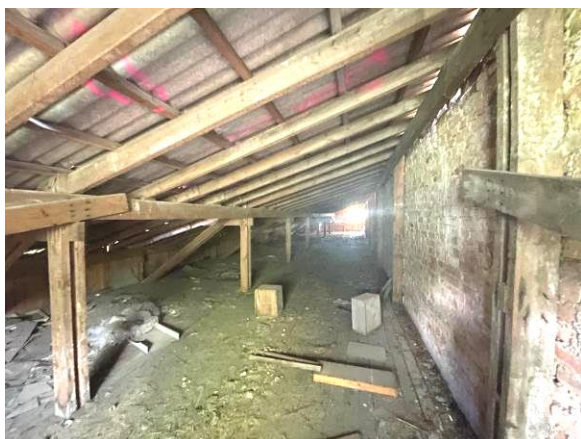
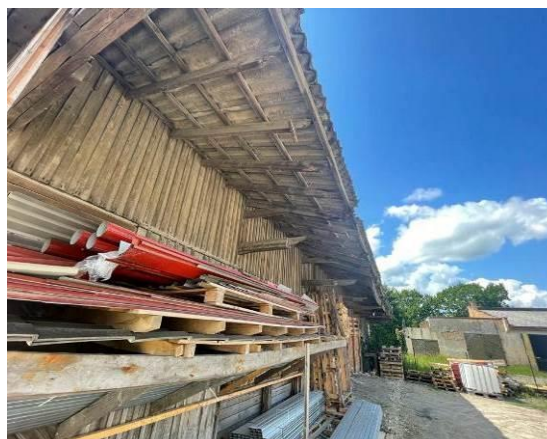
| Vizuāli apskatot nedzīvojamo ēku, tika konstatēti konstruktīvo elementu bojājumi ārsienās, jumta konstrukciju bojājumi, tādēļ var secināt, ka celtnē kopumā ir sliktā tehniskā stāvoklī. | | |

Skats uz sāls noliktavu

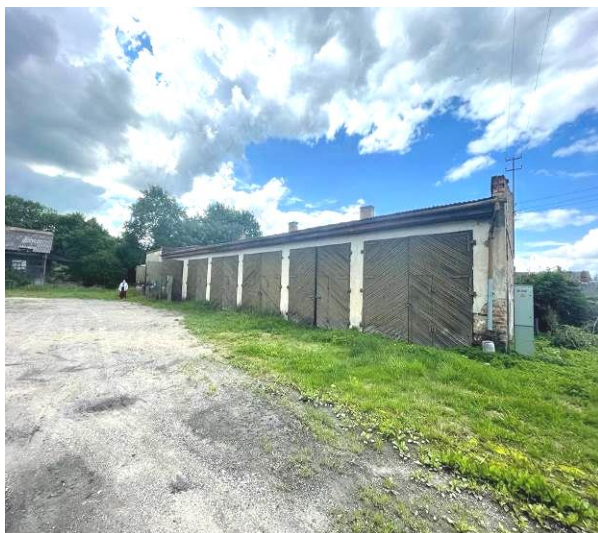
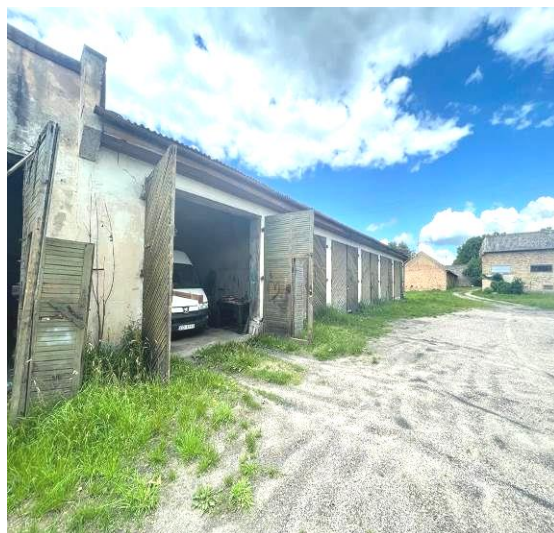
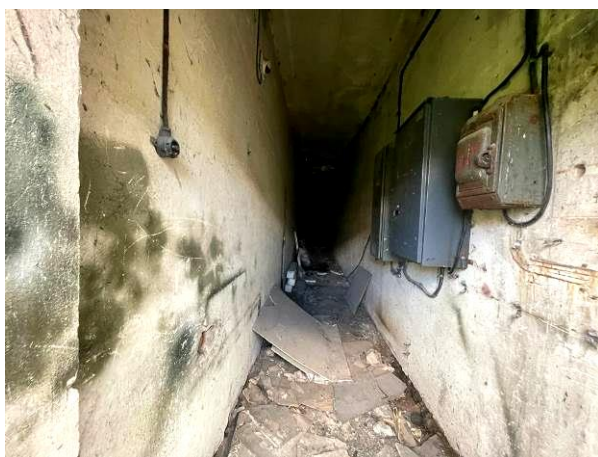
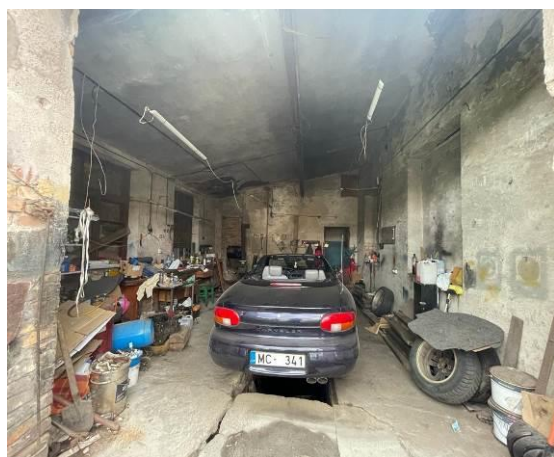
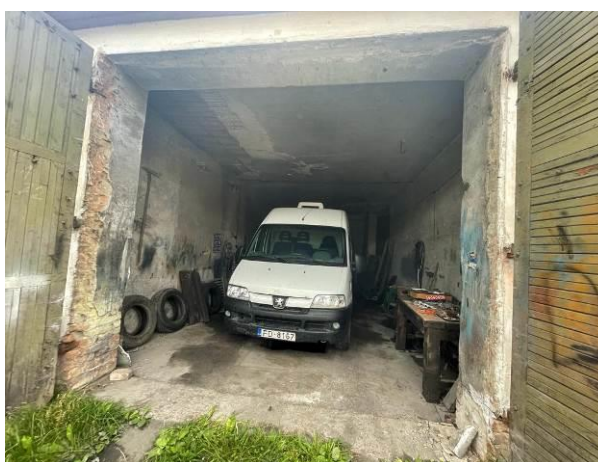
Vizuāli apskatot nedzīvojamo ēku, tika konstatēti konstruktīvo elementu bojājumi ārsienās, jumta konstrukciju bojājumi, tādēļ var secināt, ka celtnē kopumā ir sliktā tehniskā stāvoklī.

Skats uz garāžu
