**Kaļķu iela 24, Rīga**

10.1.2. Nosaukums:.....Administratīva ēka

## **Ēkas (būves) tehniskās apsekošanas atzinums**

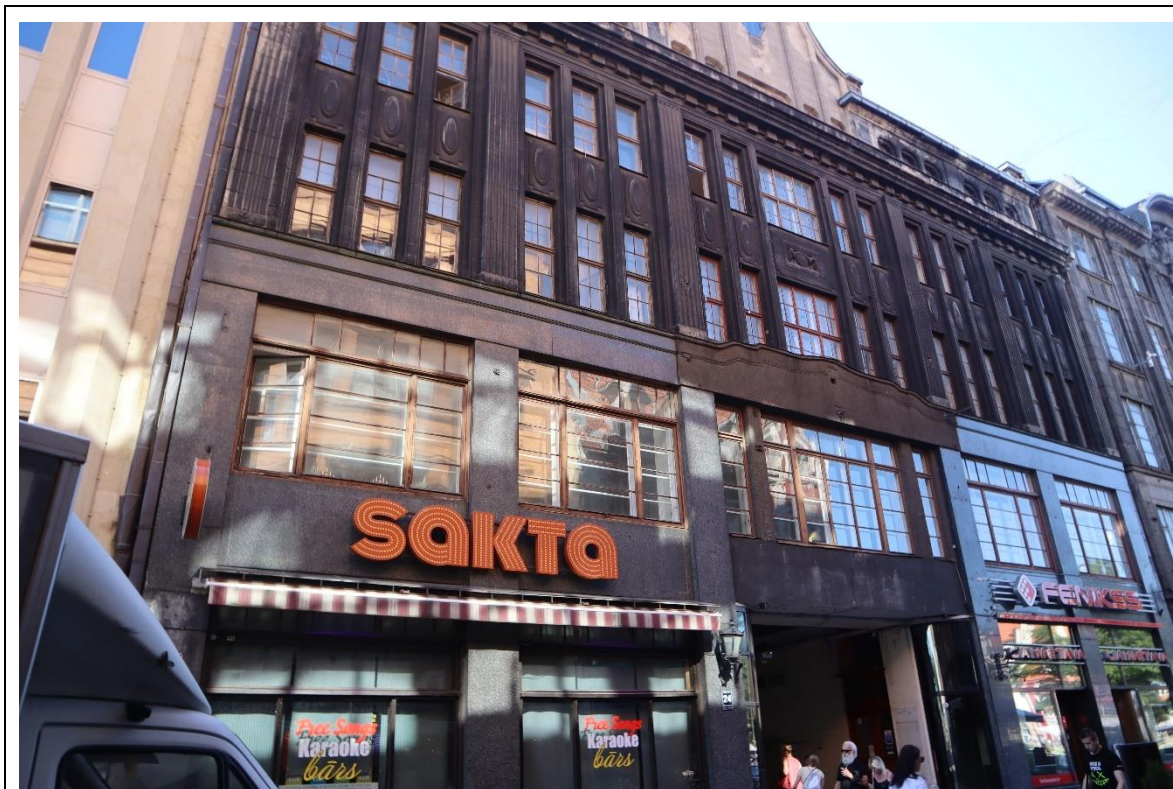
1.att.

*Administratīvā ēka*

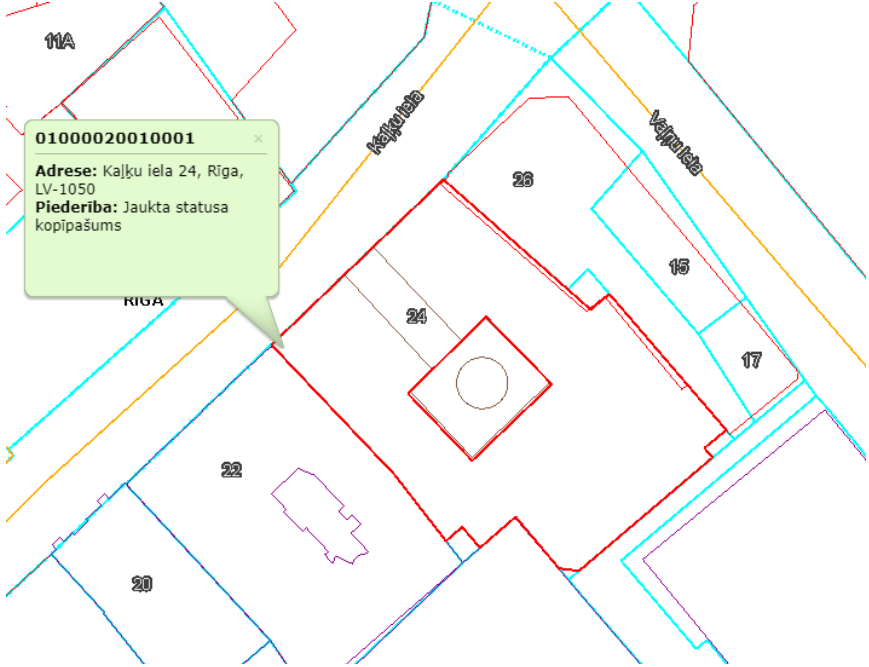
<p>2.2.1.att. Novietnes plāns.</p> <p>Apsekojamā ēkas adrese pēc VZD pieejamajiem datiem atrodas Kaļķu ielā 24, Rīgā. Ēka izvietota paralēli Kaļķu ielai.</p>
<p><b>2.3.</b></p> <p>Līdzšinējais būves lietošanas veids, būves plānojuma atbilstība būves lietošanas veidam</p>	<p><b>būves plānojums</b></p> <p>Ēka celta sešos virszemes stāvos un viena līmeņa pagraba stāva 4043,5 m<sup>2</sup> platībā. Ēkas paredzētās funkcijas pēc būves veida ir administrācijas ēka – pašizklaides pasākumu ēkas, apsekošanas brīdī tiek daļēji ekspluatēta. Telpu grupa 002 netiek ekspluatēta, ēkā atsevišķās telpu grupās veikti nesaskaņoti pārplānošanas darbi – patvaļīga būvniecība, nepieciešams sakārtot nepieciešamās formalitātes ar attiecīgajām valsts vai pašvaldības iestādēm un aktualizēt inventarizācijas lietu.</p>

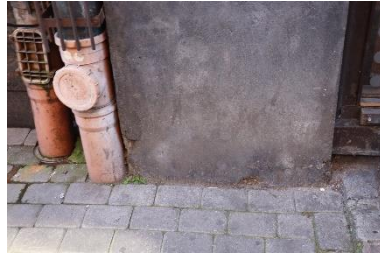
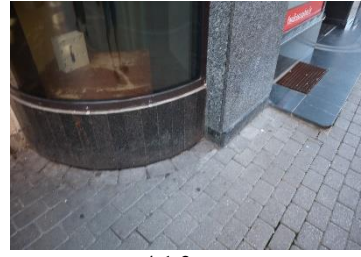
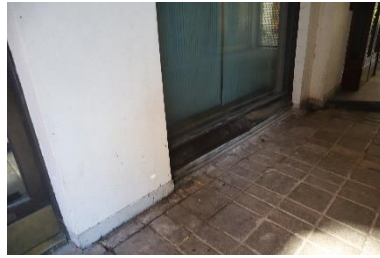
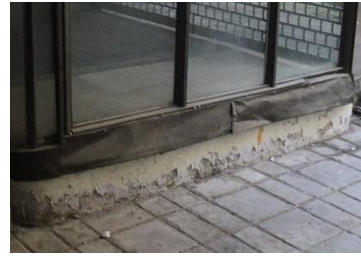
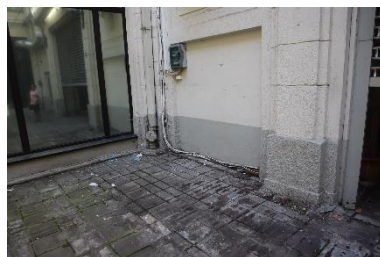
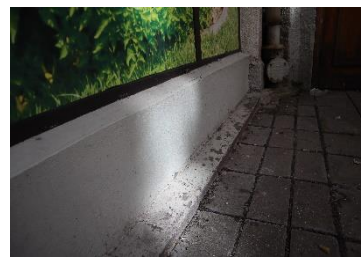
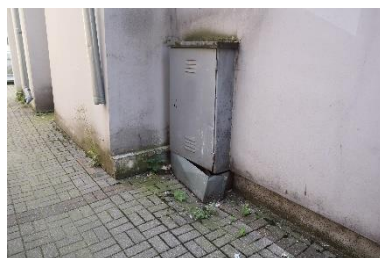
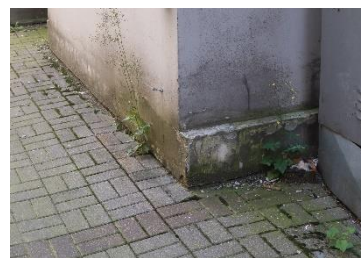
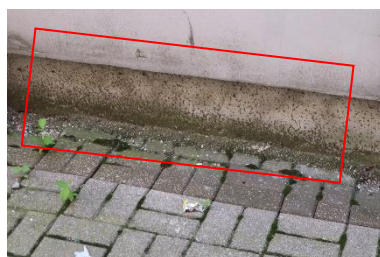
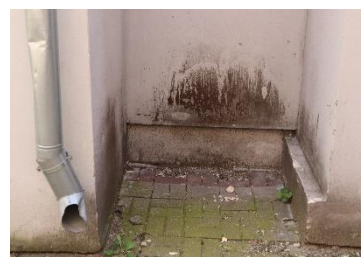
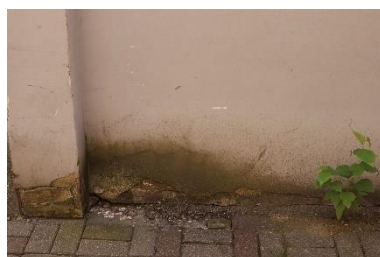
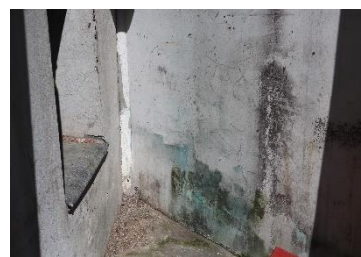
<p>4.1.2. pamatu veids ārsienām, to iedziļinājums; pamatos izmantotie būvizstrādājumi, to stiprība; pamatu hidroizolācija, drenāža; būves aizsargapmales; ārsienu aizsardzība pret mitrumu</p>	<p>C.1 Monolītbetona, dabisko akmeņu un ķieģeļu mūra lentveida pamati;</p> <p>Pamatu konstrukcijas veidotas no māla ķieģeļu mūra ar iedziļinājumu ~3,8 m. Nekādas papildus aizsardzības pret mitrumu nav fiksētas, pamatu tehniskais stāvoklis ir stabils un pietiekošs esošo slodžu uzņemšanai, taču ņemot vērā, ka uz sienām (4.1.7. – 4.1.12.att.) fiksētas izteiktas mitruma pazīmes, var secināt, ka nav izveidota vertikālā hidroizolācija un bojāta horizontālā hidroizolācija, kā rezultātā mitrums iekļuvis pamatu konstrukcijā un apmetuma kārtā izveidojušās sīkplaisas, apdares destrukcija, pārsvarā telpās novērojama sēnīte un pelējums, ko arī veicinājusi ūdensvada avārija, kā rezultātā tika nopludināta liela daļa pagraba telpu. Esošajā situācijā tiek pasliktinātas pamatu konstrukcijas un stāvoklis vērtējams kā neapmierinošs. Nepieciešams atsegt pamatu daļas un iestrādāt vertikālo hidroizolāciju un horizontālo hidroizolāciju mitruma pastiprinātajās zonās, atjaunot apmales (ietves) segumu. Pagraba telpās nepieciešams attīrīt esošo apdares kārtu un izveidot sanācijas apmetumu. Fasādēs izbūvēta ārējā lietus ūdeņu novadīšanas sistēma daļēji pieslēgta pilsētas centralizētajai notekūdeņu sistēmai. Vietējā lietus ūdeņu novadīšana notiek pamatu zonas tuvumā, kas rada papildus mitruma piesātinājumu, pagalma zonās (4.1.7.-4.1.12.att.).</p>	45%

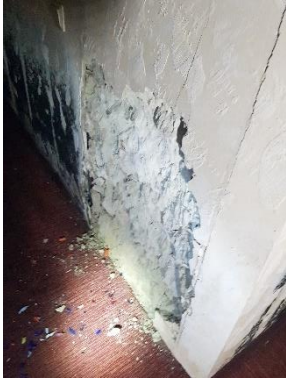
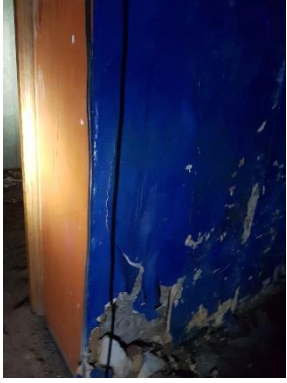
<p>4.1.3. pamatu veids iekšsienām, to iedziļinājums; pamatos izmantotie būvizstrādājumi, to stiprība; pamatu hidroizolācija, drenāža; būves aizsargapmales;</p>	<p>Ēka būvēta ar pagrabstāvu, nekādi skatrakumi telpās netika veikti, ņemot vērā, ka uz iekšsienām nav izteiktas plaisas un deformācijas pazīmes, var secināt, ka iekšsienām ir pietiekama esošo slodžu uzņemšanai. Pamatu konstrukcijas pagraba telpās analogas ārsienu pamatiem ar apdares bojājumiem un mitruma piesātinājumu.</p> <p>Iekšsienu pamati veidoti lentveida, no ķieģeļu mūra konstrukcijām. Iekšsienu pamatu konstrukcijas tehniskais stāvoklis apsekošanas brīdī vērtējams, kā daļēji apmierinošs, konstrukcijas ir stabilas, tomēr telpas netiek ikdienā izmantotas un nepietiekamas gaisa apmaiņas rezultātā, kā arī patstāvīga mitruma rezultātā redzama lokāla apmetuma atslāņošanās, sīkplaisas, pelējuma pazīmes (4.1.23. - 4.1.28.att.). Ieteicama pamatu konstrukciju apdare ar sanācijas apmetumu, hidroizolācijas atjaunošana ar infekcijām mitruma piesātinājuma vietās, ieteicams attīrīt pamatu konstrukcijas un atjaunot apdari ar sanācijas apmetumu.</p>	<p>45%</p>

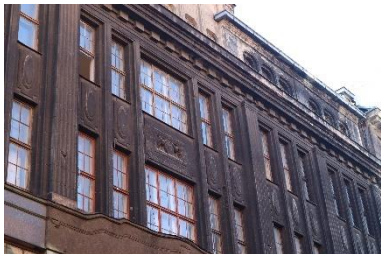
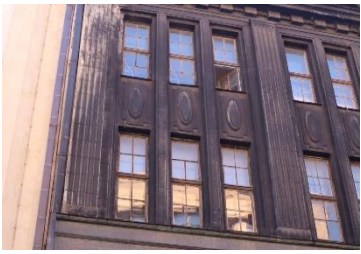
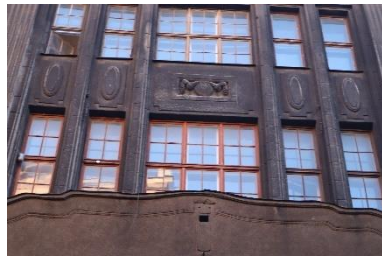
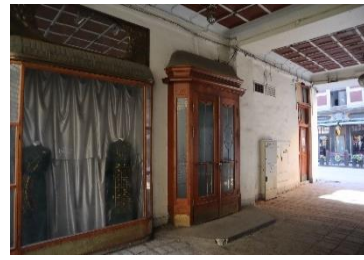
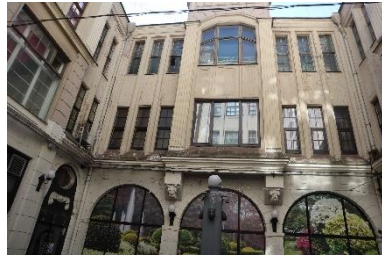
<p style="text-align: center;">4.1.27.att.</p>	
<p><b>4.2.</b></p>	<p><b>nesošās sienas, ailu sijas un pārsedzes</b></p>		<p><b>47%</b></p>
<p>4.2.1. pagraba nesošo ārsienu konstrukcija un materiāls (būvizstrādājums); konstruktīvās shēmas; galveno konstruktīvo elementu biezums un šķērsriezums, atdalošā un tvaika izolācija; pagraba sienu būvmateriālu stiprība, konstrukciju elementu pārbaudes un mūra stiprības aplēšu rezultāti; kontrolzondēšanas rezultāti; nesošo sienu mūra vājinājumi; plaisu atvērumu mērījumu un plaisu attīstības novērojumu dati; koksnes bioloģiskie bojājumi</p>	<p>C.5 Ķieģeļu mūra sienas;</p> <p>Skatīt p.4.1.2. Pamatu ār sienas ir pagraba nesošās ār sienas.</p> <p>Pamatu konstrukcijas veidotas no māla ķieģeļiem. Nekādas papildus aizsardzības pret ārējiem faktoriem nav fiksētas, pamatu stāvoklis ir stabils un pietiekošs esošo slodžu uzņemšanai, apdares kārtā ar lokāliem bojājumiem. Kopumā ār sienu pamati daļēji apmierinošā stāvoklī, nepieciešams veikt vertikālās hidroizolācijas izbūvi un sanācijas apmetuma izveidi pagrabā, kā arī izveidot atbilstošu ventilāciju pagraba telpās.</p>		<p>50%</p>

<p>4.2.2. pagraba nesošo iekšsienu konstrukcija un materiāls (būvizstrādājums); konstruktīvās shēmas; galveno konstruktīvo elementu biezums un šķērsriezums, atdalošā un tvaika izolācija; pagraba sienu būvmateriālu stiprība, konstrukciju elementu pārbaudes un mūra stiprības aplēšu rezultāti; kontrolzondēšanas rezultāti; nesošo sienu mūra vājinājumi; plaisu atvērumu mērījumu un plaisu attīstības novērojumu dati; koksnes bioloģiskie bojājumi</p>	<p>C.5b Ķieģeļu mūra nesošās iekš sienas;</p> <p>Skatīt p.4.1.3. Pamatu iekš sienas pamatā ir pagraba nesošās iekš sienu konstrukcijas. Iekš sienu pamati veidoti no ķieģeļu mūra konstrukcijām, atsevišķās zonās redzami apdares defektu un mitruma klātbūtne. Ieteicams atjaunot apdari atbilstoši telpām un nodrošināt gaisa apmaiņu pagraba telpās.</p>		<p>50%</p>

<p>4.2.3. virszemes nesošo ārsienu konstrukcija un materiāls (būvizstrādājums); konstruktīvās shēmas; galveno konstruktīvo elementu biežums un šķērsriezums, atdalošā un tvaika izolācija; virszemes sienu būvmateriālu stiprība, konstrukciju elementu pārbaudes un mūra stiprības aplēšu rezultāti; kontrolzondēšanas rezultāti; nesošo sienu mūra vājinājumi; plaisu atvērumu mērījumu un plaisu attīstības novērojumu dati; koksnes bioloģiskie bojājumi</p>	<p>C.5 Ķieģeļu mūra sienas;</p> <p>Ēkas nesošās ār sienas būvētas no ķieģeļa mūra konstrukcijas, uz visām fasādes plaknēm novērojamas nenožīmīgas sīkplaisas apmetuma slānī un atsevišķu apmetuma fragmentu atdalīšanās, ko veicinājuši ārējo laikapstākļu, temperatūru svārstību un saules sakaršanas un atdzišanas rezultāts, atsevišķas zonas nosegtas ar sietu.</p> <p>Ēkas fasādēs, kas izvietotas iekšpagalmā, novērojams pastiprināts mitruma piesātinājums, kas veidojies bojātas jumta un dzegu pieslēguma vietās, kā rezultātā mitrums iekļuvis konstrukcijā un veicinājis apdares atdalīšanos. Mitrumam iekļūstot sienu nesošajās konstrukcijās tiek pasliktināta mūra konstruktīvā noturība un siltuma noturības īpašības.</p> <p>Nesošās ār sienas no iekšpuses ir apmestas. Pagraba un pirmā stāva telpās, kas apsekošanas brīdī netiek ekspluatētas un atrodas patstāvīgā mitruma ietekmē konstatēti apdares bojājumi. Telpās kosmētiskie apdares darbi nav veikti. Kopumā nesošo ār sienu tehniskais stāvoklis vērtējams kā daļēji apmierinošs, bojātās vietas ieteicams atjaunot, kā arī hermetizēt izveidojušās plaisas, rekomendējama visu fasādes plakņu atjaunošana, kā arī jumta pieslēguma nosedzošo elementu nomaiņa un lietus notekcauruļu atjaunošana.</p> <p>Ēkas nesošajās mūra ār sienās apsekošanas brīdī netika konstatēti plaisu atvērumi vai kādi nestspēju samazinoši bojājumi, lokāli iekšpusē konstatēti nekonstruktīvi plaisu atvērumi (4.2.12.; 4.1.13.att.), <b>plaisām nepieciešams uzstādīt marķierus un veikt plaisas monitoringu vismaz vienu gadu, rezultātus fiksēt monitoringa žurnālā.</b> Iekštelpās nepieciešams attīrīt bojāto apdari un atjaunot.</p> <p>Nesošās ār sienas no iekšpuses ir apmestas. Sienu siltumtehniskās īpašības pēc šī brīža normām LBN 002-19 ‘‘Ēku norobežojošo konstrukciju siltumtehnika’’ ir nepietiekošas.</p>	<p>45%</p>

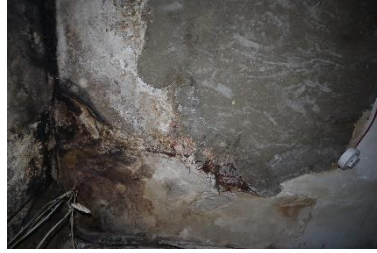
4.6.5.att.

4.6.	<b>pagraba, starpstāvu, bēniņu pārsegumi</b>	<b>40%</b>
<p>4.6.1. pagraba pārsegumu aplēses shēmas, konstrukcija un materiāls; nesošo elementu biezums vai šķērsriezums; konstatētās deformācijas, bojājumi un to iespējamie cēloņi; plaisu atvērumu mērījumu dati; kontrolzondēšanas un atsegšanas rezultāti; nestspējas pārbaudes aplēšu rezultāti</p>	<p>C.21a Ķieģeļu velvju pārsegumi;</p> <p>Pagraba pārsegumi izbūvēti no metāla sijām ar ķieģeļu velvju konstrukcijām un dzelzsbetona konstrukcijām. Pārseguma konstrukcijas apmetas, atsevišķās telpās apdares slānis ar mitruma un destrūcijas pazīmēm, pastiprināti telpās pēc ūdensvada avārijas, kas sekmējis korozijas veidošanos, bojātās vietas nepieciešams atjaunot un hermetizēt, metāla sijas attīrīt un atjaunot aizsargslāni vai atjaunot. <b>Pagraba telpās nepieciešams demontēt griestu apdares konstrukcijas, ventilācijas cauruļvadus, līdz pārseguma konstrukcijai, lai vizuāli apjaustu mitruma radītos bojājumus. Pagraba mitruma bojātajai pārseguma konstrukcijām, kā arī pārseguma konstrukcijām, kas atrodas zem ieejas tuneļa un pagalma nepieciešams veikt pārseguma nestspējas pārbaudi, pēc rezultātu saņemšanas nepieciešamības gadījumā veikt pārsegumu pastiprināšanu vai pārbūvi. Apsekošanas brīdī konstatēta metāla siju korozija (4.6.8.-4.6.9.att.), atsevišķās zonās atklāts stiegrojums ar korozijas pazīmēm. Korodējušās metāla sijas nepieciešams pastiprināt un atklātās stiegrojuma zonas attīrīt un atjaunot aizsargslāni.</b> Kopumā apdares stāvoklis vairums telpu neapmierinošs, veicot sienu apdares atjaunošanu jāparedz kompleksi veikt griestu apdares atjaunošanu. Nekādas deformācijas, ielieces vai pagaidu balstu konstrukcijas netika konstatētas, pagraba pārsegumu tehniskais stāvoklis neapmierinošs.</p> <div style="display: flex; justify-content: space-around;"> <div data-bbox="448 1189 839 1480">   <p>4.6.1.att.</p> </div> <div data-bbox="855 1189 1241 1480">   <p>4.6.2.att.</p> </div> </div> <div style="display: flex; justify-content: space-around;"> <div data-bbox="448 1480 839 1771">   <p>4.6.3.att.</p> </div> <div data-bbox="855 1480 1241 1771">   <p>4.6.4.att.</p> </div> </div>	<p>45%</p>

Pagraba pārsegumi veidoti no dzelzsbetona un māla ķieģeļu arkveida mūrējuma konstrukcijas uz metāla sijām, kas balstās uz nesošajām mūra sienām. Kopvērtējumā nestspēja ir pietiekoša, pagraba telpās pēc ūdensvada avārijas telpas būtiski piesātinātas ar mitrumu, kā rezultātā apdares kārtā ir bojāta, kā arī konstatēta metāla siju korozija un atklātas pārseguma stiegras ar koroziju, atsevišķos posmos konstatēta pastiprināta metāla siju korozija (4.6.8.-4.6.9.att.), metāla sijas nepieciešams pastiprināt un atklātās stiegrojuma zonas attīrīt un atjaunot aizsargslāni. Ēkas starpstāvu pārsegumi veidoti no koka konstrukcijas ar pildījumu. Starpstāvu pārseguma koka konstrukcijas ar apmetumu, atsevišķās telpās nosegtas ar piekārtu griestu apdari, apsekojot telpas var secināt, ka novērojams nestspēju neietekmējošas sīkplaisas apmetuma apdarē, vietām atsegtas griestu konstrukcijas, starpstāvu griestu stāvoklis apmierinošs.

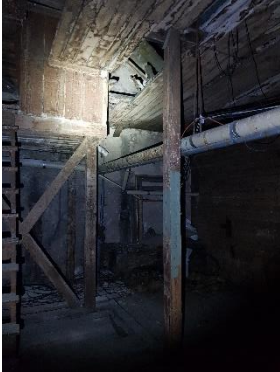
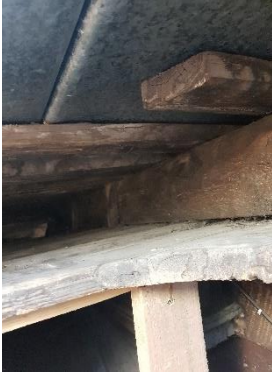
4.8.1. jumta nesošā konstrukcija un materiāls; konstatētie defekti un to iespējamie cēloņi; tehniskā stāvokļa novērtējums kopumā pa atsevišķiem konstrukciju veidiem	<p>C.25 Koka jumti (nesošā konstrukcija);</p> <p>Jumta konstrukcijas veidotas no dažāda šķērsriezuma koka konstrukcijām, spāres balstītas uz mūrlatas, kas izvietotas uz ēkas nesošajām ārsienām un kores daļā uz izveidotā koptura. Koku konstrukcijas vizuāli apstrādātas ar tumšu aizsardzības sastāvu. Koka konstrukciju stāvoklis apmierinošs, nekādi bojājumi netika fiksēti.</p>	35%
	  <p>4.8.1.att.</p>   <p>4.8.2.att.</p>   <p>4.8.3.att.</p>   <p>4.8.4.att.</p>   <p>4.8.5.att.</p>   <p>4.8.6.att.</p>

Ēkas nesošās jumta konstrukcijas veidotas no dažāda šķērsriezuma koka konstrukcijām, koka konstrukcijas vizuāli apsekojot, var secināt, ka apstrādātas ar koksnes aizsardzības līdzekļiem, un kopējais stāvoklis apmierinošs. Jumta segums veidots no skārda valcprofila loksniem, atsevišķas plaknes apkautas ar ruberoīda segumu, kas liecina par jumta seguma bojājumiem, skārda segums ar korozijas pleķiem, kopējais stāvoklis neapmierinošs.

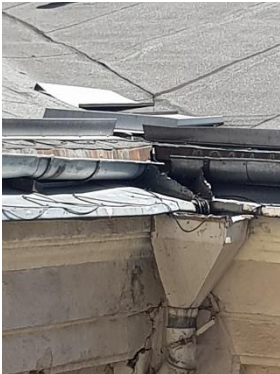
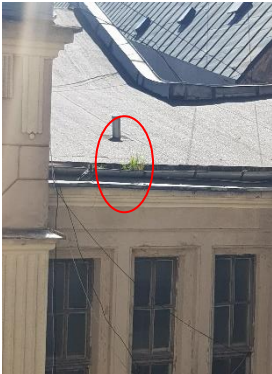
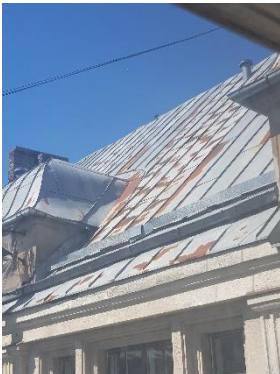
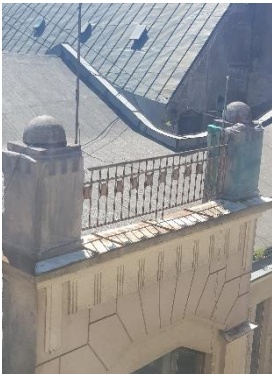
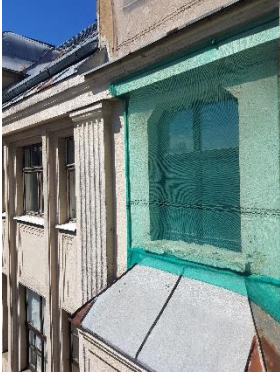
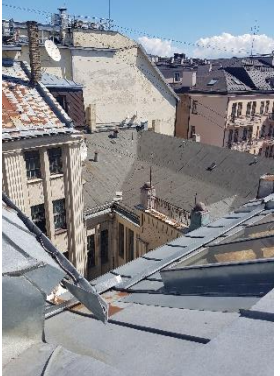
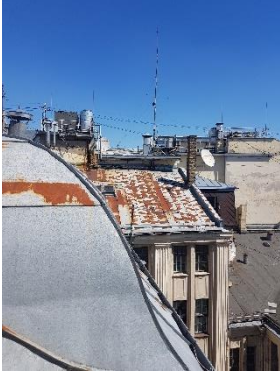
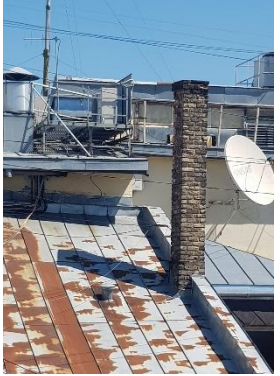
<p>4.8.8.att.</p>	
<p>4.8.2. jumta ieseguma un lietusūdens noteku sistēmas veids, konstrukcija un materiāls; konstatētie defekti un to iespējamie cēloņi; tehniskā stāvokļa novērtējums kopumā pa atsevišķiem konstrukciju veidiem</p>	<p>C.30 Skārda segumi;</p> <p>Jumta segums izbūvēts no skārda materiāla, jumta segums ar korozijas pleķiem, atsevišķas plaknes klāj ruberoīds, kas liecina par sāknējiem skārda seguma bojājumiem, kopumā jumta segums ir daļēji apmierinošā stāvoklī ar tendenci pasliktināties, ieteicama jumta seguma nomaiņa ar vēdināšanas izvadiem gaisa apmaiņas nodrošināšana.</p> <p>Lietus novadīšana veidota ielas daļā pilsētas notekūdeņu sistēmā, pagalma daļā ar ārējo novadīšanas sistēmu. Atjaunojot jumta segumu nepieciešams atjaunot skārda pieslēgumus un lietus novadīšanas sistēmu.</p> <div style="display: flex; flex-wrap: wrap;"> <div data-bbox="443 1025 847 1444">

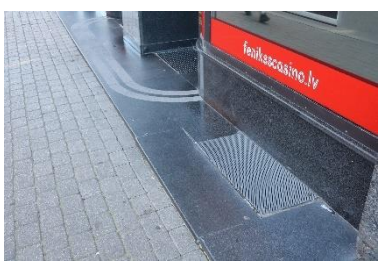
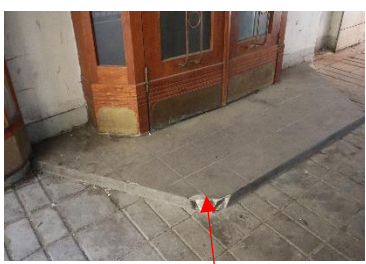
<p>4.8.16.att.</p>	
<p>4.8.3. gaisa apmaiņa, temperatūras un gaisa mitruma režīms bēniņos</p>	<p>Netika konstatēta.</p>		<p>-</p>
<p><b>4.9.</b> 4.9.1. izbūves – balkoni un uzjumteņi, to konstrukcija un materiāls; <i>Terminu skaidrojums: izbūve - izvirzīta (piem., celtnes, konstrukcijas) daļa; balkons – fasādē iežogots ēkas ārējais izvirzījums; lievenis – segta vaļēja vai slēgta piebūve pie celtnes ieejas; uzjumtenis - neliels jumtveida pārsegums, piem., virs vārtiem, durvīm</i></p>	<p><b>balkoni, lodžijas, lieveņi, jumtīņi</b> C.17 Balkoni, lieveņi un uzjumteņi; Ēkas ieejas lieveņi veidoti no dažādiem materiāliem, granīta plātņu lievenis (4.9.1.att.), betona ar flīžu segumu, flīžu apdarē konstatēti lokāli flīžu nodrupumi. Pagalma ieejas mezgliem lieveni veido laukuma bruģa segums. Jumtīņa konstrukcijas nav izbūvētas.</p>

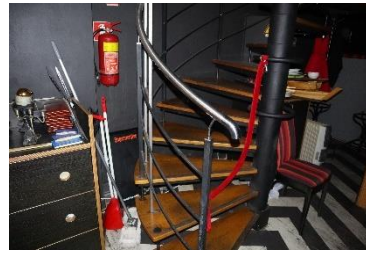
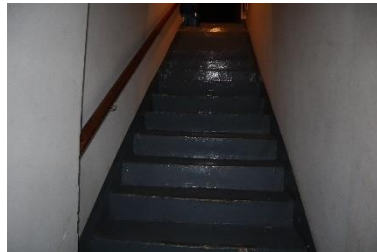
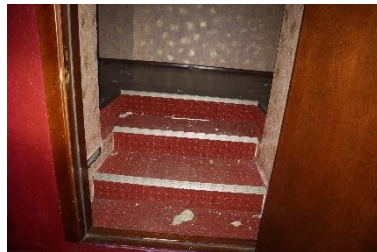
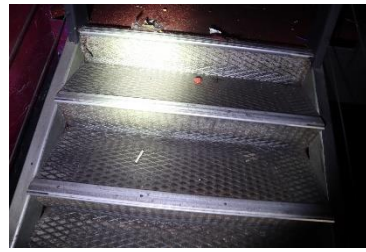
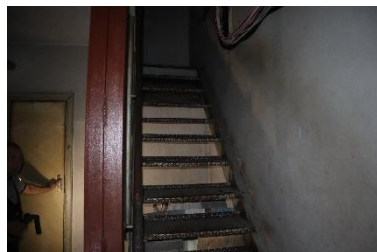
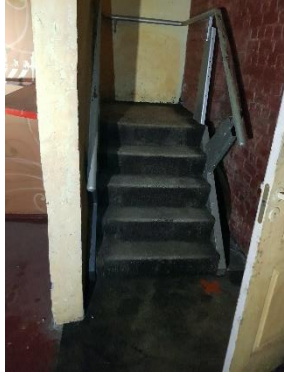
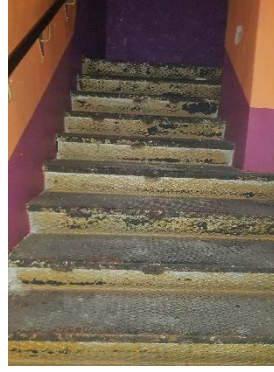
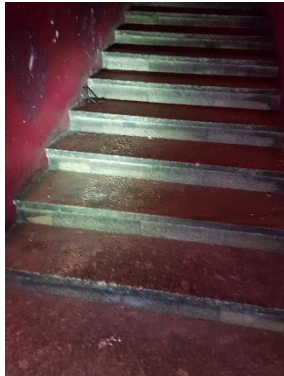
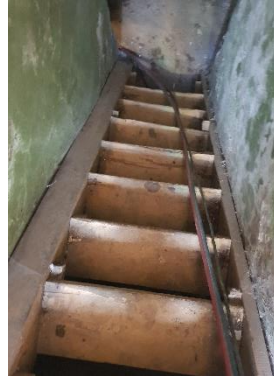
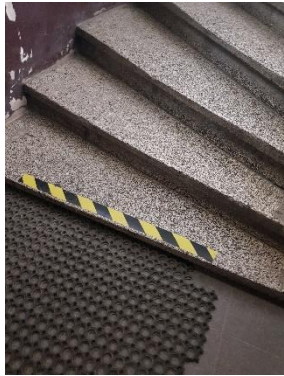
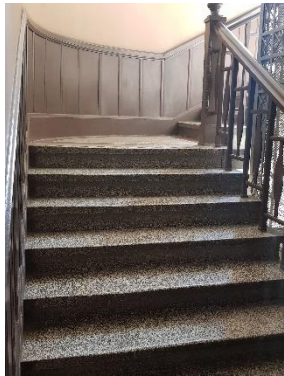
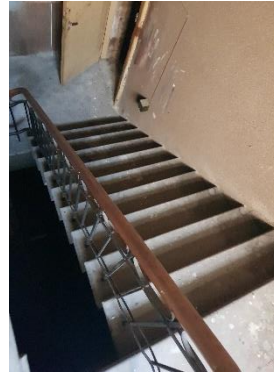
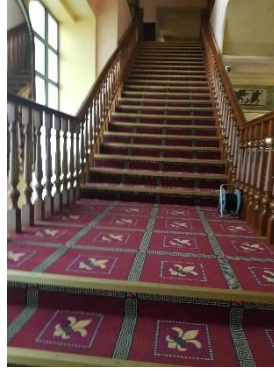
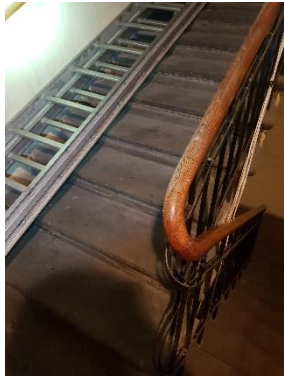
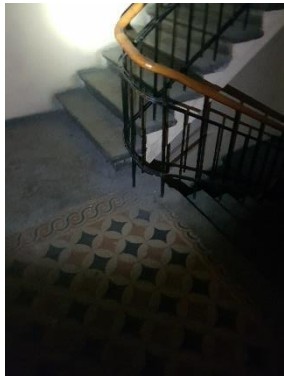
laukumi un margu stāvoklis apmierinošs, visām kāpnēm konstatēts nodilums. Metāla kāpņu konstrukcijas pagraba telpās bez aizsargslāņa un nenodrošina atbilstošu ugunsnoturības klasi, atsevišķas pakāpienu konstrukcijas klāj mīkstā seguma materiāls, pagraba telpas netiek ekspluatētas, nepieciešams atjaunot pagraba metāla kāpņu konstrukcijas (K-4; K-5) un apstrādi ar pretuuguns aizsardzības sastāvu veicot pagraba telpu atjaunošanu. Starpstāvu evakuācijas dzelzsbetona kāpņu konstrukcijas apmierinošas.

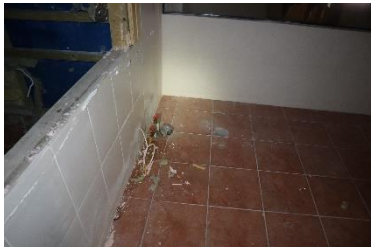
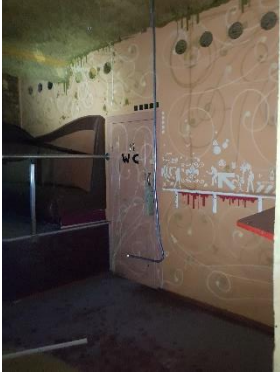
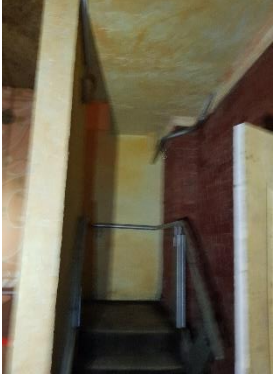
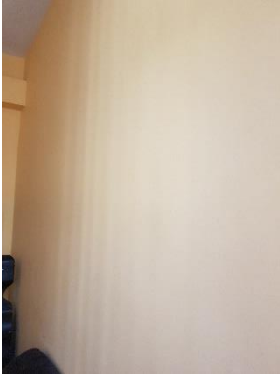
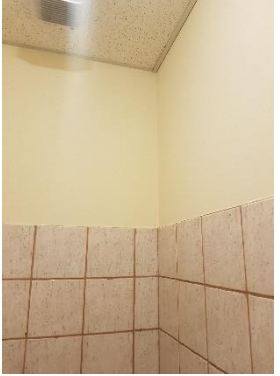
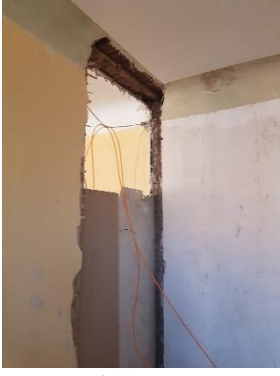
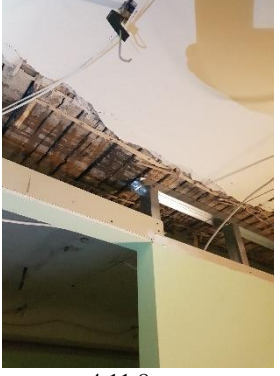
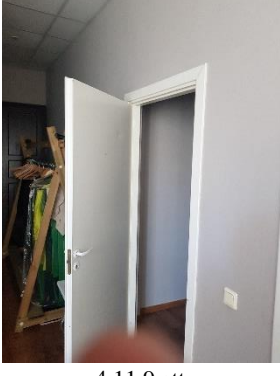
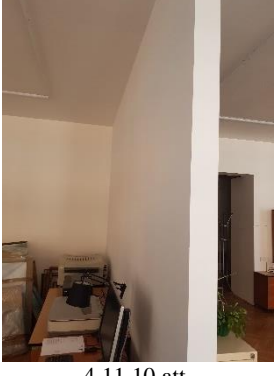
<p style="text-align: center;">4.10.24.att. Otrā stāva plāns</p>	
<p><b>4.11.</b></p> <p>4.11.1. starpsienu veidi un konstrukcijas, materiāls, skaņas izolācija</p>	<p><b>starpsienas</b></p> <p>C.40 Apmetas koka starpsienas;</p> <p>Starpsienas izbūvētas no mūra karkasa konstrukcijām ~150 mm biezumā ar apmetuma apdari. Izbūvētās starpstāvu starpsienas ir apmierinošā stāvoklī, telpās daļēji veikti kosmētiskie atjaunošanas darbi, kopējais stāvoklis apmierinošs. Pagraba telpās ar pastiprinātu mitruma piesātinājumu un pelējumu nepieciešams atjaunot starpsienu apdari.</p> <div style="display: flex; justify-content: space-around;"> <div data-bbox="448 1547 842 1809">

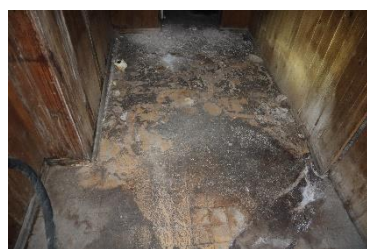
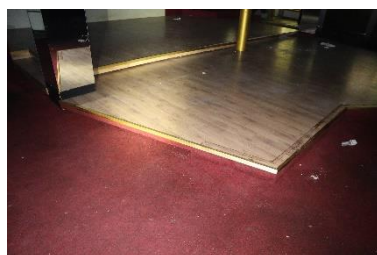
Grīdas segums veidots pēc telpu specifikas un telpu atjaunošanas secības. Pagraba grīdas izbūvētas no betona ar vai bez flīžu apdares, stāvoklis atbilstoši telpu grupai, telpās figurē flīžu, parketa, lamināta un dēļu segumi. Grīdu segumi atsevišķās telpu grupās ar nolietojuma pazīmēm.

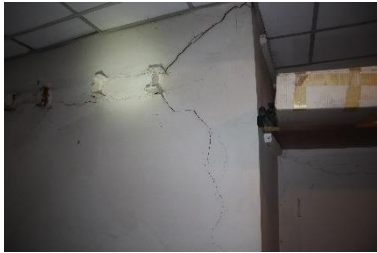
<p>4.17.1.att.</p>

4.17.1. veids, materiāls	Lifta šahta izbūvēta no ķieģeļu mūra sienām pagraba stāvā un virszemes stāvos no metāla ar sietu, pagraba telpā konstatētas plaisas metāla konstrukciju zonās, starpstāvos metāla konstrukcijas bez būtiskiem defektiem. Plaisu zonas nepieciešams savilkt un hermetizēt atvērumus.

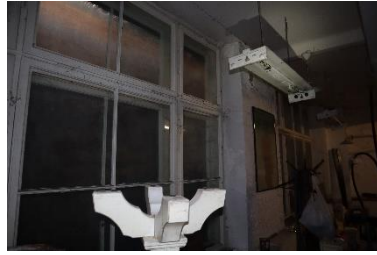
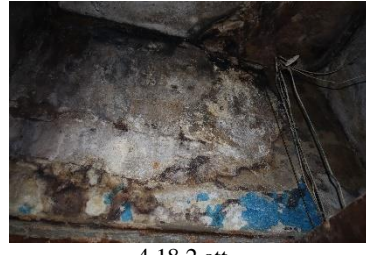
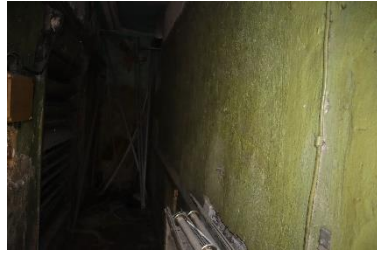
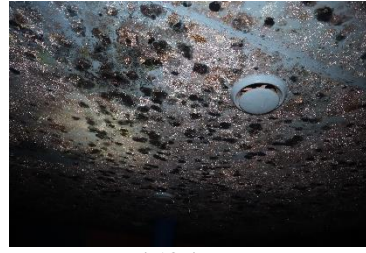
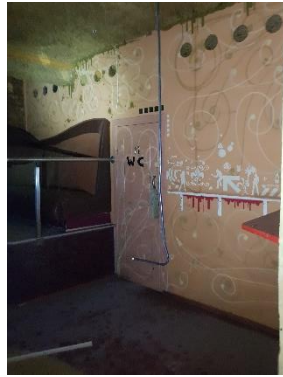
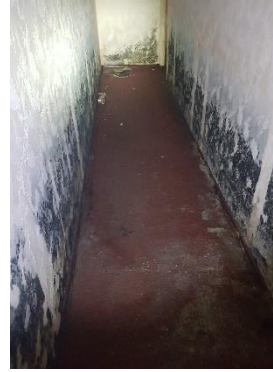
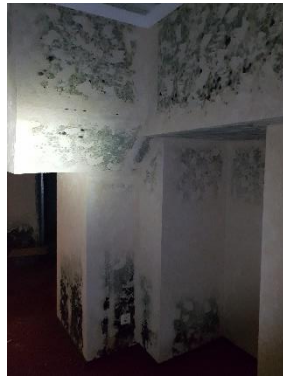
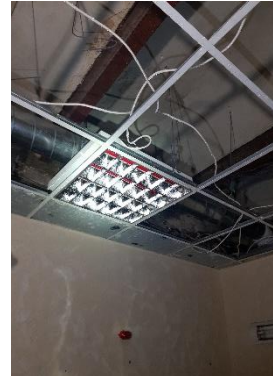
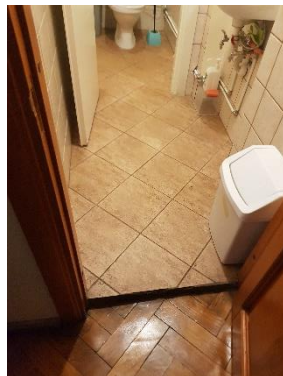
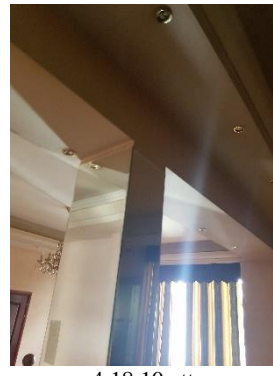
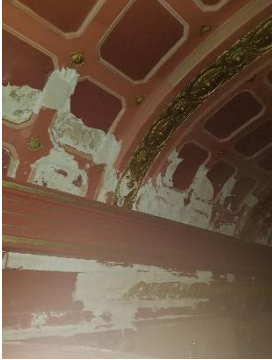
4.18.1. iekšējo virsmu apdares veidi	C.55 Eļļas un sintētiskās krāsas; C.55a Emulsijas krāsas; C.57 Keramikas flīzes; C.58 Apmetums; C.59c Piekargriesti;  Iekštelpu sienu apdare veidota pēc telpu specifikas, no dažāda veida apdares materiāliem, kopējais apdares stāvoklis starpstāvu telpās apmierinošs, pagraba telpās ar lielākiem bojājumiem, nepieciešams veikt telpu atjaunošanas pasākumus, primāri demontējot nolietās apdares konstrukcijas, telpu vēdināšana.  <b>Pagraba apdare – 60%</b> <b>Starpstāvu apdare – 30%</b>

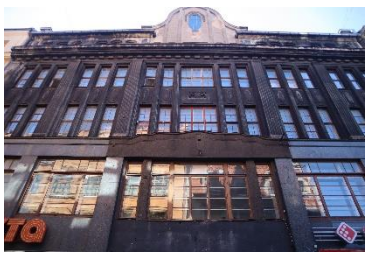
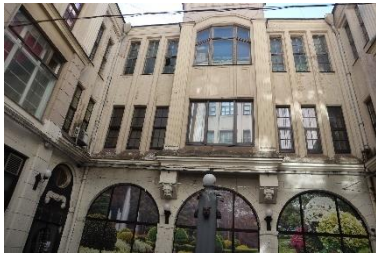
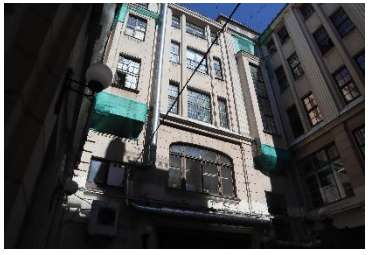
4.18.11.att.	4.18.12.att.	
<b>4.19.</b>	<b>ārējā apdare un arhitektūras detaļas</b>		<b>45%</b>
4.19.1. fasāžu virsmu apdare; fasādes detaļas, to materiāls	<p>C.58-f Apmetums;</p> <p>Fasāžu virsmu veido ķieģeļu mūris ar apmetuma slāni. Uz visām fasādes plaknēm novērojamas sīkplaisas apdarē, apmetuma lokāla atslāņošanās. Šādā stāvoklī mitrums iekļūst mūrī un samazina konstrukcijas ilgmūžību, kā arī samazina siltumnoturību, fasādes virsmas nepieciešams atjaunot, izmantojot atbilstošu apdari vēsturiskām ēkām.</p>

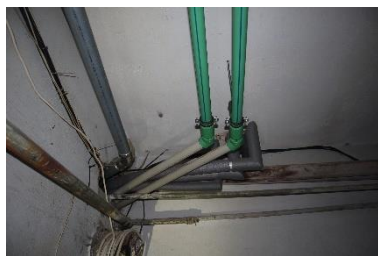
5.1.1.att.

pagraba telpās novērojama tērauda cauruļvadu savienojumu korozija, nav izveidota kondensāta izolācija. Daļa sākotnējo tērauda cauruļvadu nomainīti uz jauniem PVC cauruļvadiem, pamatā sanmezglu pieslēgumu vietās, ar dažādiem diametriem ar, vai bez kondensāta izolācijas, vai nepilnīgi izveidotu. Nepieciešams atjaunot korodējušos posmus un uzstādīt, vai atjaunot kondensāta izolāciju. Ieteicams veikt kompleksu inženierkomunikāciju nomaiņu.

Ēkas inženierkomunikācijas daļēji atjaunotas, bez izolācijas slāņa, vai nepilnīgi iestrādāta. Ūdensvada un kanalizācijas cauruļvadi neapmierinošā stāvoklī. Apkures sistēma saglabājusies kopš izbūves, apsekošanas laikā novērojamas korozijas pazīmes, izolācija sākotnējā vai bez tās, kopējais stāvoklis neapmierinošs.

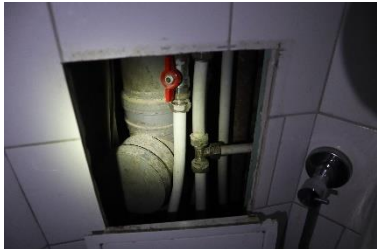
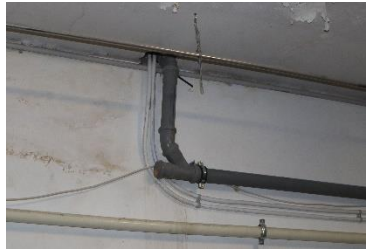
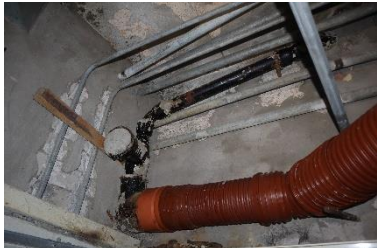
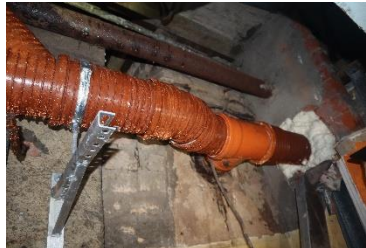
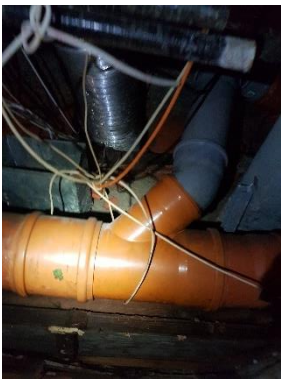
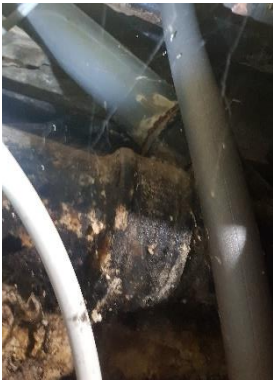
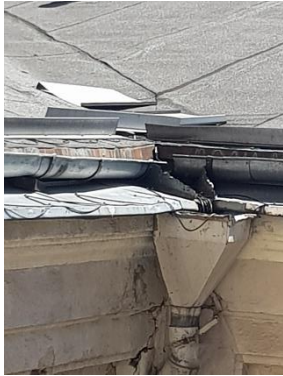
<p>5.1.8.att.</p>	
<p>5.1.2. notekūdeņu novadīšanas veids un attīrīšanas iespējas</p>	<p>C.62 Sadzīves un ražošanas notekūdeņu kanalizācija; C.62a Lietus ūdens notekas un lietus ūdens kanalizācija;</p> <p>Sadzīves kanalizācija pieslēgta pilsētas kanalizācijas tīkliem, cauruļvadi saglabājušies sākotnējie ar lokāliem mainītiem PVC posmiem, kopumā stāvoklis neapmierinošs, atsevišķi savienojumi neblīvi, ieteicams kompleksi atjaunot.</p> <p>Lietus novadīšana pieslēgta pilsētas notekūdeņu sistēmai ielas fasādēs, pagalma daļā vietējā, lietus ūdeņi noplūst pamatu tuvumā, kas negatīvi ietekmē pamatu konstrukcijas, kopējais stāvoklis neapmierinošs.</p> <div style="display: flex; flex-wrap: wrap;"> <div style="width: 50%;">

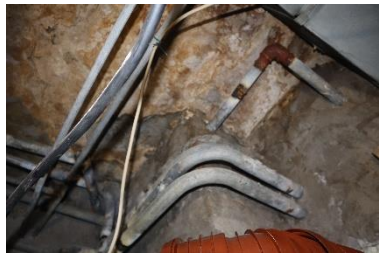
<p>5.2.1.att.</p>

<p>5.1.16.att.</p>	
<p><b>5.2.</b></p>	<p><b>karstā ūdens cauruļvadi, to izolācija, ventiļi, krāni, ūdensmaisītāji, žāvētāji, ar cieto kurināmo apkurināmie ūdens sildītāji, ūdens patēriņa un siltumenerģijas patēriņa skaitītāji un citi elementi</b></p>		<p><b>45%</b></p>
<p>5.2.1. iekšējā karstā ūdensvada sistēma, tīkla shēma, cauruļvadi un sūkņi; siltuma patēriņš karstā ūdens sagatavošanai; ūdens sildītāja novietojums</p>	<p>C.61 Karstā ūdens ūdensvads;</p> <p>Ēkas karstā ūdens cauruļvadu stāvoklis analogs aukstajam, kopumā neapmierinošā stāvoklī, cauruļvadi, savienojumi un ventiļi ar korozijas pazīmēm, nepieciešama bojāto elementu nomainīšana vai kompleksa cauruļvadu nomainīšana.</p> <div data-bbox="427 958 1224 1252">

Ēkas aukstā un karstā ūdens apgāde tiek nodrošināta no pilsētas tīkla ievada. Cauruļvadi kopumā neapmierinošā stāvoklī, redzamas korozijas pazīmes savienojumu, ventiļu vietās. Apsekošanas laikā sistēma ir funkcionējoša.

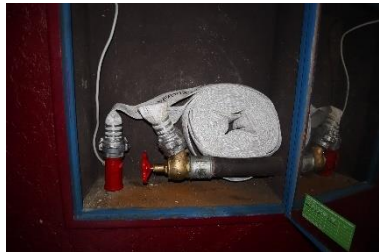
<p>5.3.1.att.</p>

<p>5.3.1. iekšējās ugunsdzēsības sistēmas veids, tīkla shēma, cauruļvadi, sūkņu iekārtas, ugunsdzēsības krāni, šļūtenes un stobri; hidrauliskā pārbaude</p>	<p>C.60a Ugunsdzēsības ūdensvads;</p> <p>Ēkā izbūvēta ugunsdzēsības ūdensvada sistēma, skapji aprīkoti ar šļūtenēm un stobriem, pēdējā pārbaude veikta 2017. gadā, <b>nepieciešams veikt nepieciešamās pārbaudes.</b></p> <div data-bbox="427 1541 1224 2033">

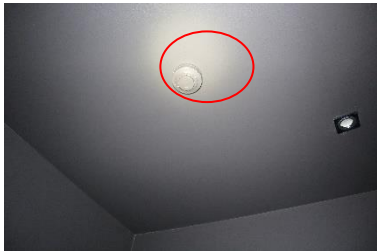
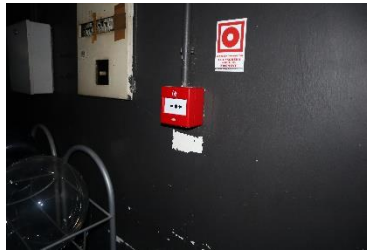
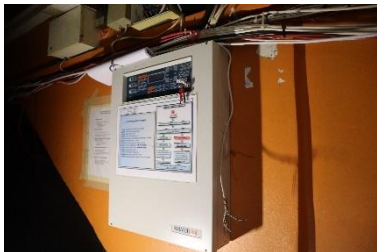
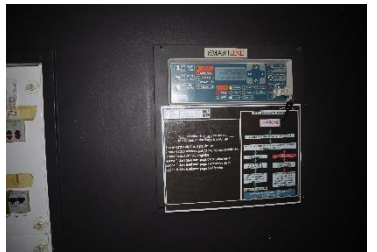
<p>5.3.2. automātiskās ugunsdzēsības sistēmas veids; uguns dzēšanai lietojamās vielas; ūdensvada ievadi, tīkla shēma, cauruļvadi, ietaises un sūkņu iekārtas; automātiskās vadības nodrošinājums, rezerves elektroapgāde, sistēmas kalpošanas ilgums; dūmaizsardzības risinājumu veidi, gaisa vadi, ietaises un iekārtas; rezerves elektroapgāde, automātiskā vadība, bloķējums ar citām sistēmām; sistēmas kalpošanas ilgums</p>	<p>68a. Ugunsdrošības signalizācija;</p> <p>Ēkā izbūvēta ugunsdrošības signalizācija ar signalizācijas vadības paneli (2.gb.) un dūmu detektoriem, ēkā izvietotas plāksnītes ar evakuācijas plānu. Vizuāli novērtējot, stāvokli var uzskatīt kā apmierinošu. Apsekošanas laikā objektā netiek glabāta sistēmas dokumentācija kā to prasa MK 238. Evakuācijas plāni un ugunsdzēsāmie neatbilst faktiskajai situācijai</p> <div style="display: flex; flex-wrap: wrap;"> <div style="width: 50%; text-align: center;">

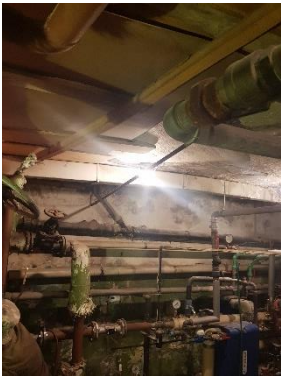
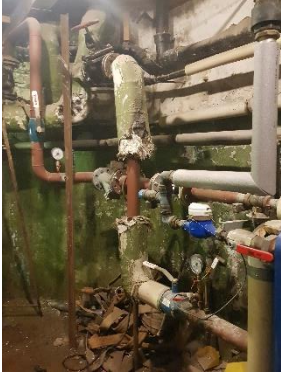
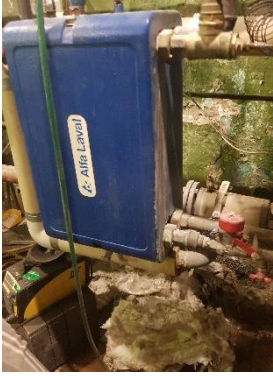
<p><b>5.4.</b></p>	<p><b>apkures sistēma, tās cauruļvadi, stāvvadi, ventiļi, cauruļvadu izolācija, apkures katli, siltummaiņi, mērāparāti, automātika un citi elementi</b></p>	<p><b>45%</b></p>
<p>5.4.1. siltummezgla iekārta; apkures sistēmas veids, cauruļvadi, izplešanās tvertne; sistēmas kalpošanas ilgums, galvenie defekti, atbilstība normatīvo aktu prasībām; būves siltuma zudumi; vietējās katlumājas iekārta, aptuvenā maksimālā jauda</p>	<p>C.63 Centrālāpkure no centralizētiem (pilsētas) siltuma tīkliem;</p> <p>Ēkas pagrabstāvā izbūvētais siltummezgls apmierinošā stāvoklī. Siltummezgls aprīkots atbilstoši mūsdienu prasībām. Siltuma apgādi nodrošina siltummaiņa sistēma, kad siltuma nesējs plūstot cauri siltummainim uzsilda ēkas noslēgtās apkures sistēmas siltuma nesēju. Apkures sistēma veidota viencauruļu ar augšējo sadali, cauruļvadi saglabājušies vecie ar vai bez izolācijas slāņa, kas rada lielus siltuma zudumus. Cauruļvadi, savienojumi un ventiļi daudzviet ar korozijas pazīmēm. Nepieciešama apkures sistēmas kompleksa atjaunošana un izolācijas kārtas ar folija pārklāju izveide.</p> <div style="display: flex;"> <div style="width: 50%; text-align: center;">

Apkures sistēma veidota divcauruļu ar augšējo sadali, cauruļvadi saglabājušies vecie ar vai bez izolācijas slāņa, kas rada lielus siltuma zudumus. Cauruļvadi, savienojumi un ventiļi daudzviet ar korozijas pazīmēm.

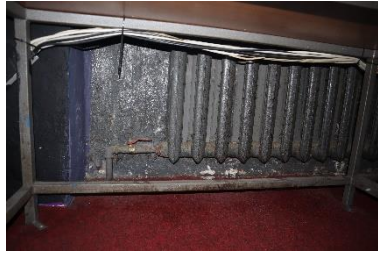
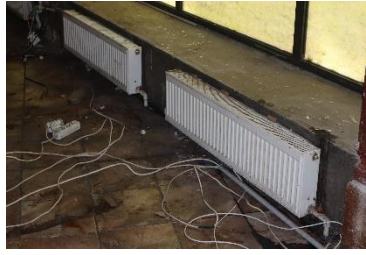
<p>5.4.8.att.</p>	
<p><b>5.5.</b></p>	<p><b>centrālapkures radiatori, kaloriferi, konvektori un to pievadi, siltuma regulatori</b></p>		<p><b>45%</b></p>
<p>5.5.1. centrālapkures sildķermeņi, kalpošanas ilgums</p>	<p>C.63b Centrālapkures sildķermeņi;</p> <p>Centrālapkures sildķermeņi saglabājušies sākotnējie čuguna tipa bez regulēšanas iespējām, vairākkārt krāsoti, kas samazina to siltuma atdevi. Neveicot sildķermeņu nomaiņu, nepieciešams esošos čuguna sildķermeņus attīrīt, izveidot apvadcaurules, pārgrupēt un uzstādīt termoregulatorus. Atsevišķās telpās un telpu grupās uzstādīti tērauda sildķermeņi. Tērauda sildķermeņu garantijas laiks ir 10.gadi, un kalpošanas laiks 25.gadi.</p>

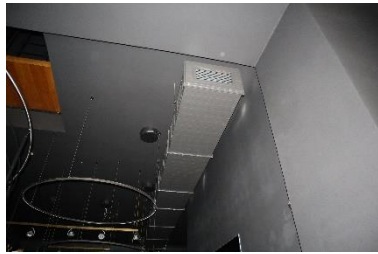
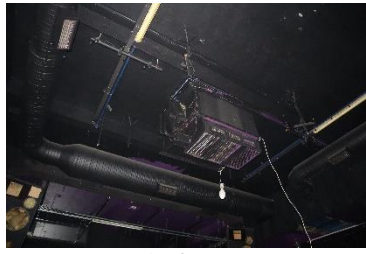
5.6.1.att.	5.6.2.att.

5.5.1.att.	5.5.2.att.	
<b>5.6.</b>	<b>ventilācijas un gaisa kondicionēšanas iekārta</b>		<b>45%</b>
5.6.1. ventilācijas un gaisa kondicionēšanas sistēma, iekārtas un citi elementi	<p>66a. Mehāniskā vēdināšana;</p> <p>Atsevišķās telpās izbūvētas ventilācijas sistēmas, ēka netiek ekspluatēta, sistēma netiek izmantota. Pagraba telpās ventilācijas cauruļvadi ar būtiskām korozijas pazīmēm, nepieciešams demontēt esošo sistēmu un izbūvēt jaunu, atbilstoši telpu pielietojumam.</p>

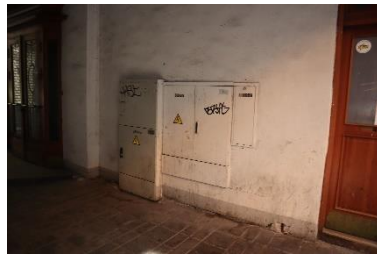
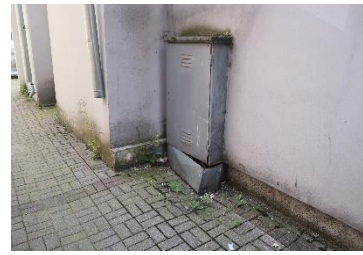
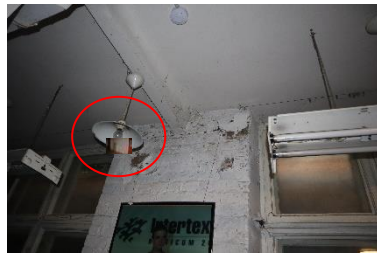
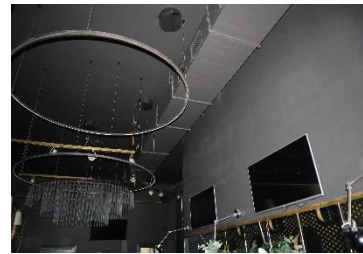
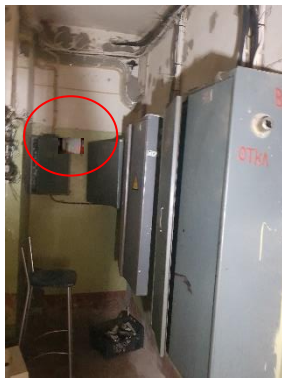
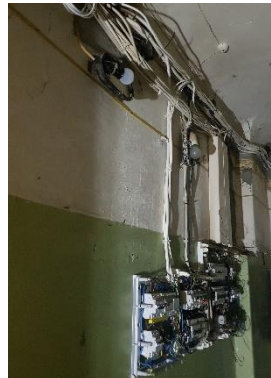
Kopumā elektroinstalācijas un apgaismojuma stāvoklis vērtējams kā apmierinošs, ar izņēmumu var minēt pagraba telpas, īpaši zonās kas tika pakļautas ūdenim, avārijas negadījumā, kā arī sadales skapji saglabājušies vecie ar atklātiem vadiem, atsevišķas instalācijas izvilktas bez kabeļu trepēm, veidojot kabeļu mudžekli, nepieciešams atjaunot elektroinstalācijas tīklus un uzstādīt mūsdienu prasībām atbilstošus LED gaismekļus.

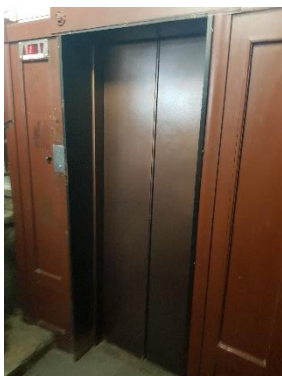
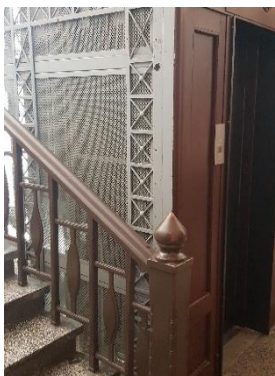
5.12.1.att.	5.12.2.att.

5.11.4. videonovērošanas ietaišu uzskaitījums, to veidi, nodrošinājums ar rezerves elektroapgādi	Nav.		
<b>5.12.</b>	<b>lifta iekārta</b>		<b>35%</b>
5.12.1. liftu skaits un izmantošanas veids, celjspēja, atrašanās vieta; kabīne, šahtas priekšlaukums; montāžas gads, raksturojumi, elektroninstalācijas tehniskais stāvoklis	65. Liftu iekārtas; Ēkā izbūvētais lifts darbojas, pēc uzlīmes lifta kabīnē lifts ir pārbaudīts un derīgs ekspluatācijā, savukārt pie mehānisma jumta stāva iekārtas paziņojums par lietošanai nederīgu, nepieciešams veikt nepieciešamās darbības.
