Ēkas (būves) tehniskās apsekošanas atzinums

Administratīvā ēka, Miesnieku iela 11, Rīga, kadastra Nr.0100 008 0023 001
(būves nosaukums, adrese, būves kadastra apzīmējums un zemes vienības kadastra apzīmējums)

VAS "Valsts nekustamie īpašumi", līgums no 10.05.18., Nr. 4/4-1-18-28/970
(pasūtītājs, līguma datums un numurs)

Atzinums izsniegts 2019. gada 18.aprīlī

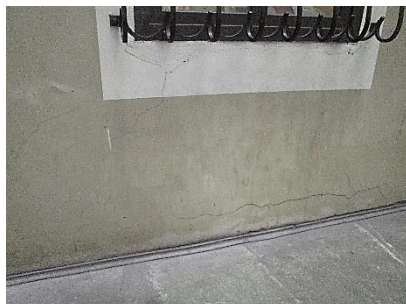
13.att. Pagalma pamatu skats.

4.1.2. pamatu veids ārīsiem, to iedziļinājums; pamatos izmantotie būvizstrādājumi, to stiprība; pamatu hidroizolācija, drenāža; būves aizsargapmales; ārīsienu aizsardzība pret mitrumu	C.1 Monolītbetona, dabisko akmeņu un ķieģeļu mūra lentveida pamati; Pamatu konstrukcijas veidotas no māla ķieģeļiem. Nekādas papildus aizsardzības pret ārējiem faktoriem nav fiksētas, pamatu stāvoklis ir stabils un pietiekošs esošo slodžu uzņemšanai. Pamatu horizontālā hidroizolācija apsekošanas laikā nav fiksēta, vai tās ekspluatācijas termiņš ir beidzies, tomēr uz fasādēm ir novērojams lokāls mitruma piesātinājums, ieteicams izveidot / atjaunot horizontālo hidroizolāciju. Pagraba telpas veidotas zem daļas ēkas, pagrabā izvietots siltummezgls. Kopumā ārīsienu pamati neapmierinošā stāvoklī, ieteicams veikt vertikālās hidroizolācijas izbūvi un sanācijas apmetuma izveidi pagrabā. Būves apmales veidotas no bruģakmens, kas ir pieguļošās ielas ietves, un bruģa pagalma segums. Ielas fasādēs izbūvēta lietusu ūdeņu novadīšanas sistēma, kas pieslēgta pilsētas lietusu ūdens kanalizācijai. Bruģa apmales stāvoklis vērtējams kā apmierinošs.	55%

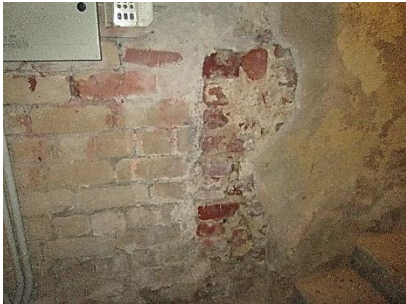
<p>20.att. Pamatu starpsiena.</p>

Pagraba telpas izbūvētas nelielā apjomā zem pirmā stāva. Iekšsienu pamati veidoti no betona un ķieģeļu mūra konstrukcijām, līdzīgi kā ārsienām, atsevišķās vietās redzami bojājumi un atslāņošanās. Kopējais stāvoklis neapmierinošs, ieteicams veikt visu pamatu konstrukciju apmetumu ar sanāciju, atbilstoši ražotāja norādījumiem. Izbūvētajai ailei (23.att.) nepieciešams atjaunot mūra starpsienas demontēto fragmentu.

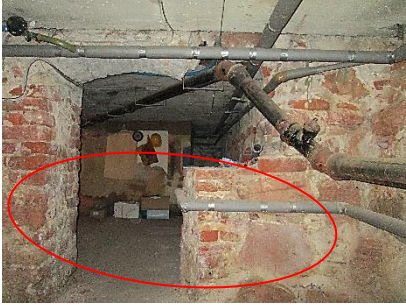
<p>23.att.</p>	
<p>4.2.</p>	<p>nesošās sienas, ailu sijas un pārsedzes</p>	<p>50%</p>
<p>4.2.1. pagraba nesošo ārsienu konstrukcija un materiāls (būvizstrādājums); konstruktīvās shēmas; galveno konstruktīvo elementu biezums un šķērsriezums, atdalošā un tvaika izolācija; pagraba sienu būvmateriālu stiprība, konstrukciju elementu pārbaudes un mūra stiprības aplēšu rezultāti; kontrolzondēšanas rezultāti; nesošo sienu mūra vājinājumi; plaisu atvērumu mērījumu un plaisu attīstības novērojumu dati; koksnes bioloģiskie bojājumi</p>	<p>C.5 Ķieģeļu mūra sienas;</p> <p>Skatīt p.4.1.2. Pamatu ār sienas ir pagraba nesošās ār sienas. Pamatu konstrukcijas veidotas no māla ķieģeļiem. Nekādas papildus aizsardzības pret ārējiem faktoriem nav fiksētas, pamatu stāvoklis ir stabils un pietiekošs esošo slodžu uzņemšanai. Pamatu horizontālā hidroizolācija apsekošanas laikā nav fiksēta, vai tās ekspluatācijas termiņš ir beidzies, tomēr uz fasādēm ir novērojams lokāls mitruma piesātinājums, ieteicams izveidot / atjaunot horizontālo hidroizolāciju. Pagraba telpas veidotas zem daļas ēkas, pagrabā izvietots siltummezgls. Kopumā ār sienu pamati neapmierinošā stāvoklī, ieteicams veikt vertikālās hidroizolācijas izbūvi un sanācijas apmetuma izveidi pagrabā.</p>	<p>55%</p>

<p>4.2.2. pagraba nesošo iekšsienu konstrukcija un materiāls (būvizstrādājums); konstruktīvās shēmas; galveno konstruktīvo elementu biezums un šķērsriezums, atdalošā un tvaika izolācija; pagraba sienu būvmateriālu stiprība, konstrukciju elementu pārbaudes un mūra stiprības aplēšu rezultāti; kontrolzondēšanas rezultāti; nesošo sienu mūra</p>	<p>C.5b Ķieģeļu mūra nesošās iekš sienas;</p> <p>Skatīt p.4.1.3. Pamatu iekš sienas ir pagraba nesošās iekš sienu konstrukcijas. Pagraba telpas izbūvētas nelielā platībā zem pirmā stāva. Iekš sienu pamati veidoti no betona un ķieģeļu mūra konstrukcijām, līdzīgi kā ār sienām, atsevišķās vietās redzami bojājumi un atslāņošanās. Kopējais stāvoklis neapmierinošs, tomēr ieteicams veikt visu pamatu konstrukciju apmetumu ar sanāciju, atbilstoši ražotāja norādījumiem. Izbūvētajai ailei (23.att.) nepieciešams atjaunot mūra starpsienas demontēto fragmentu.</p>	<p>55%</p>

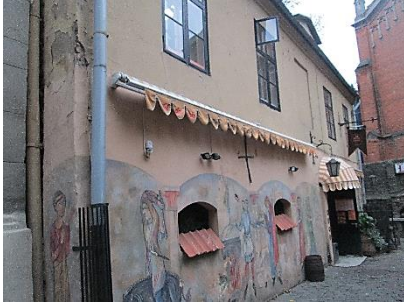
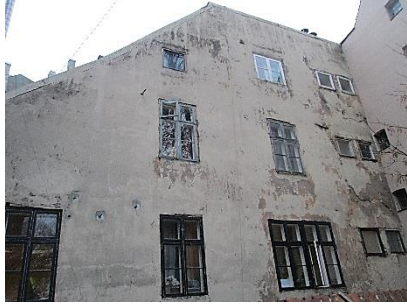
<p>vājinājumi; plaisu atvērumu mērījumu un plaisu attīstības novērojumu dati; koksnes bioloģiskie bojājumi</p>		
<p>4.2.3. virszemes nesošo ārsienu konstrukcija un materiāls (būvizstrādājums); konstruktīvās shēmas; galveno konstruktīvo elementu biezums un šķērsgriezums, atdalošā un tvaika izolācija; virszemes sienu būvmateriālu stiprība, konstrukciju elementu pārbaudes un mūra stiprības aplēšu rezultāti; kontrolzondēšanas rezultāti; nesošo sienu mūra vājinājumi; plaisu atvērumu mērījumu un plaisu attīstības novērojumu dati; koksnes bioloģiskie bojājumi</p>	<p>C.5 Ķieģeļu mūra sienas;</p> <p>Ēkas nesošās ār sienas būvētas no ķieģeļa, visās ār sienu fasādēs apmetumā novērojamas sīkplaisas un apmetuma atslāņošanās, pagalma daļā novērojama plaisa starp blakus esošo ēku. Esošajā situācijā mitrums iekļūst ār sienas mūra konstrukcijā, neveicot fasādes atjaunošanu sienu nesošās konstrukcijas tikai pasliktināsies. Nesošās ār sienas no iekšpuses ir apmetas, telpās veikti kosmētiskie apdares darbi. Kopumā nesošo ār sienu tehniskais stāvoklis vērtējams kā neapmierinošs, un nepieciešams atkalt apdares slāni un hermetizēt izveidojušās plaisas zem apmetuma un izveidot jaunu, atbilstoši videi un vietai, apmetumu. Mitrumam nokļūstot mūrī tiek bojāta konstrukcija.</p>                	<p>55%</p>

<p>32.att. Aklās ielas fasāde.</p> <p>33.att. Fasāde no aklās ielas.</p>	
<p>4.2.4. virszemes nesošo iekšsienu konstrukcija un materiāls (būvizstrādājums); konstruktīvās shēmas; galveno konstruktīvo elementu biežums un šķērsriezums, atdalošā un tvaika izolācija; virszemes sienu būvmateriālu stiprība, konstrukciju elementu pārbaudes un mūra stiprības aplēšu rezultāti; kontrolzondēšanas rezultāti; nesošo sienu mūra vājinājumi; plaisu atvērumu mērījumu un plaisu attīstības novērojumu dati; koksnes bioloģiskie bojājumi</p>	<p>C.5b Ķieģeļu mūra nesošās iekšsienas;</p> <p>Nesošā iekšsiena veidota no ķieģeļiem un izvietota ēkas garenvirzienā. Telpās veikti kosmētiskie atjaunošanas pasākumi, atsevišķās telpās novērojamas plaisas ar uzstādītiem marķieriem (36.; 37.att.), plaisu monitoringam. Apsekojot minētās sienas, var secināt, ka plaisas nav palielinājušās, kopējais stāvoklis daļēji apmierinošs, jāturpina plaisu monitoringa.</p>

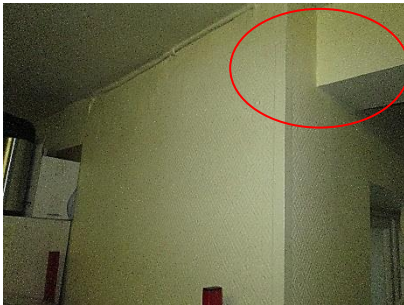
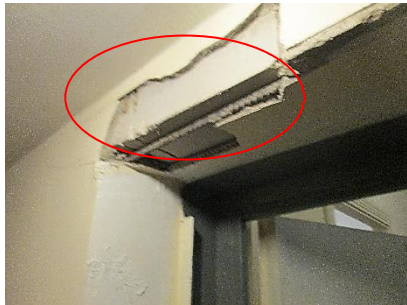
<p>38.att.</p> <p>39.att.</p>	<p>40%</p>

<p>4.2.5. ailu siju un pārsedžu raksturojums, to balstvietas, citi raksturojošie rādītāji</p>	<p>Ailu sijas un pārsedzes veidotas no dzelzsbetona konstrukcijām, kas balstītas uz javas slāņa, vai koka sijām, nekādi bojājumi vai nestspējas pastiprinoši zudumi nav novēroti, kopējais stāvoklis apmierinošs. Ailu pārsedzei (39.att.) nodrupusi apmetuma apdare un redzamas mūra pārsedzes atbalstošās stiegras, stiegras nepieciešams apstrādāt ar aizsardzības līdzekļiem un atjaunot aizsargslāni.</p>

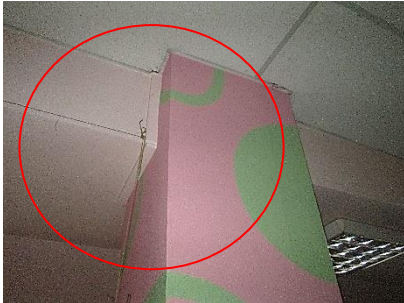
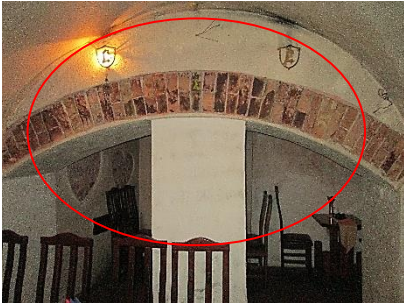
</div> <p style="display: flex; justify-content: space-around;"> 40.att. Rīģeļa konstrukcija. 41.att. </p>

4.3.	karkasa elementi: kolonnas, rīģeļi un sijas	35%
4.3.1. kolonnu, stabu, rīģeļu un siju konstrukcija un materiāls	<p>Ēkas pārseguma konstrukcijas balstās uz nesošajām sienām, telpās ar lielāku platību izbūvētas mūra konstrukcijas kolonnas un rīģeļi pārseguma pastiprināšanai, apdares kārtā apšūta ar ģipškartonu nekādi bojājumi nav novērojami, atsevišķās pirmā stāva telpās (kafejnīca) izbūvētas mūra kolonnas ar arkveida mūra rīģeļiem, nekādi nestspēju samazinoši defekti apsekošanas brīdī nav novēroti un stāvoklis uzskatāms kā apmierinošs.</p> <div style="display: flex; justify-content: space-around;">

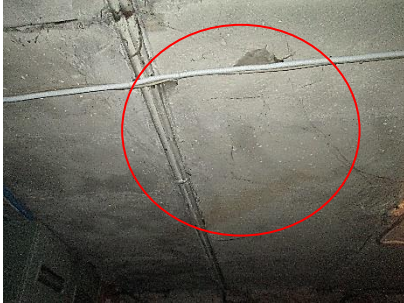
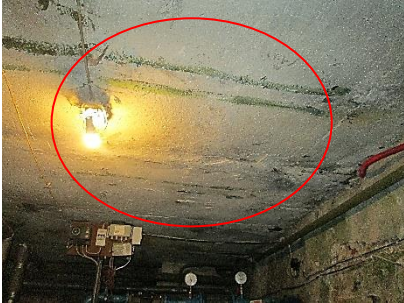
</div> <p style="display: flex; justify-content: space-around;"> 42.att. 43.att. </p>	45%

4.6.1. pagraba pārsegumu aplēses shēmas, konstrukcija un materiāls; nesošo elementu biezums vai šķērsriezums; konstatētās deformācijas, bojājumi un to iespējamie cēloņi; plaisu atvērumu mērījumu dati; kontrolzondēšanas un atsegšanas rezultāti; nestspējas pārbaudes aplēšu rezultāti	<p>C.20d Metāla siju pārsegumi ar betona plātņu vai monolītbetona aizpildījumu; C.21a Ķieģeļu velvju pārsegumi;</p> <p>Pagraba pārsegumi veidoti no metāla nesošām sijām un dzelzsbetona konstrukciju pildījumu. Pārseguma stāvoklis apmierinošs, nepieciešams attīrīt korodēt sākušās metāla konstrukcijas un elementus, atjaunot aizsargslāni, kā arī aizblīvēt komunikāciju vietās atstātās atveres vietas pārsegumā ar ugunsdrošu materiālu.</p> <div style="display: flex; justify-content: space-around;">

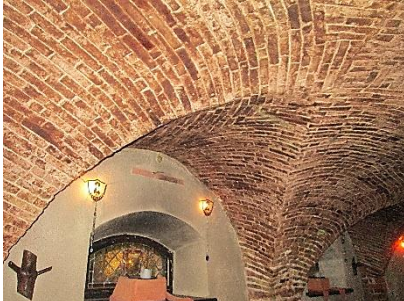
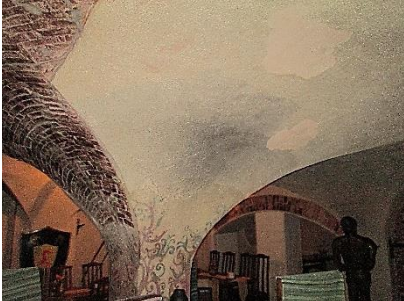
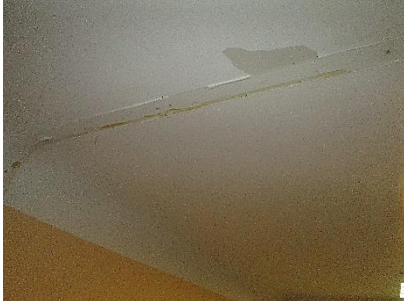
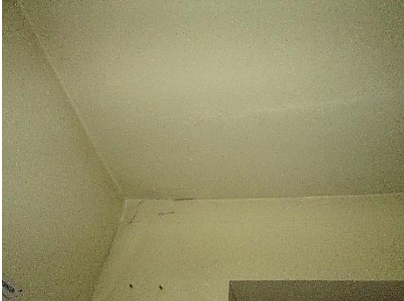
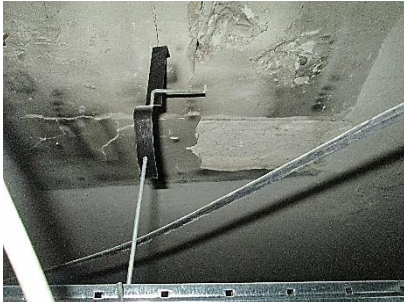
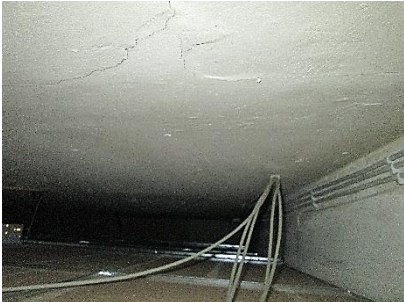
<p>4.6.2. starpstāvu un bēniņu pārsegumu aplēses shēmas, konstrukcija un materiāls; nesošo elementu biezums vai šķērsgriezums; konstatētās deformācijas, bojājumi un to iespējamie cēloņi; plaisu atvērumu mērījumu dati; kontrolzondēšanas un atsegšanas rezultāti; nestspējas pārbaudes aplēšu rezultāti</p>	<p>C.20b Apmesti koka pārsegumi;</p> <p>Ēkas pārsegumi pirmā stāva kafējnīcā veidoti no ķieģeļu arkveida mūra konstrukcijas bez redzamiem defektiem (44.; 45.att.). Starpstāvu pārsegumu veidoti no koka konstrukcijām (46. - 49.att.), kas balstās uz ķieģeļu nesošajām sienām, kopējais stāvoklis apmierinošs, un apsekošanas brīdī nerada šaubas par to nestspēju. Telpās veikti atjaunošanas pasākumi.</p>

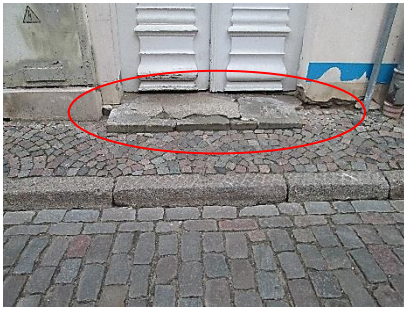
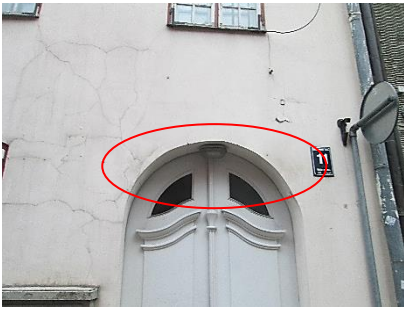
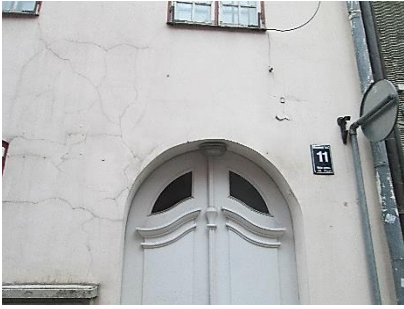
<p>4.8.3. gaisa apmaiņa, temperatūras un gaisa mitruma režīms bēniņos</p>	<p>Ēkai nav bēniņu telpu.</p>	
<p>4.9.</p>	<p>balkoni, lodžijas, lieveņi, jumtiņi</p>	<p>55%</p>
<p>4.9.1. izbūves – balkoni un uzjumteņi, to konstrukcija un materiāls; Terminu skaidrojums: <i>izbūve</i> - izvirzīta (piem., celtnes, konstrukcijas) daļa; <i>balkons</i></p>	<p>C.17 Balkoni, lieveņi un uzjumteņi;</p> <p>Ieejas mezglam no Miesnieku ielas (56.; 57.att.) jumtiņa nav, esošais lieveņis veidots no betona, kurš ir saplaisājies, ar atdrupumiem, nepieciešams atjaunot ieejas lieveņi. Kafējnīcas ieejas izveidots auduma tipa, vieglas konstrukcijas</p>

<p>– fasādē iežogots ēkas ār sienas izvirzījums; lievenis – segta vaļēja vai slēgta piebūve pie celtnes ieejas; uzjumtenis - neliels jumtveida pārsegums, piem., virs vārtiem, durvīm</p>	<p>nojume un flīžu lievenis, kopējais stāvoklis apmierinošs.</p>

<p>57.att.</p> <p>58.att. Kafejnīca.</p> <p>59.att.</p>	
<p>4.9.2. izbūves - lodžijas, erkeri, rīzalīti un markīzes, to konstrukcija un materiāls; Terminu skaidrojums: izbūve - izvirzīta (piem., celtnes, konstrukcijas) daļa; erkeris – slēgta izbūve ēkas ār sienā, kas atrodas tās fasādē vai stūros, ne vienmēr sniedzas līdz zemei; lodžija - ēkas fasādē iebūvēta telpa, kuru ār sienas vietā norobežo marga; rīzalīti – ēkas daļas izvirzījums visā tās augstumā; markīze - saules sargs (parasti no audekla) virs logiem, durvīm, balkoniem u.c..</p>	<p>Nav.</p>	
<p>4.10.</p>	<p>kāpnēs un pandusi</p>	<p>40%</p>
<p>4.10.1. kāpņu veids, konstrukcija un materiāls; kāpņu laukumi (podesti), margas; kāpņu telpas sienu stāvoklis kāpņu elementu iebūves vietās; lieveņi; avārijas, pagraba, ugunsdzēsēju kāpnēs un palīgkāpnēs; pandusu konstrukcija un materiāls</p>	<p>C.34 Koka kāpnēs; C.36 Dzelzsbetona kāpnēs;</p> <p>Ēkas iekšējām kāpnēm, kuras veidotas no koka konstrukcijas stāvoklis ir stabils, tomēr krāsojums nodilis, vietām dzirdama čīkstoņa, kas raksturīgs koka konstrukciju kāpnēm, kopējais stāvoklis daļēji apmierinošs, ieteicams atjaunot krāsojumu (60.; 61.att.). Dzelzsbetona kāpnēs uz metāla siju laidiem (62.; 63.att.) izbūvētas ēkas otrajā daļā, kāpnēs tiek ekspluatētas ikdienā, kopējais stāvoklis apmierinošs.</p> <p>Ieejas kāpnēs uz pagraba telpām (65.att.) veidotas no betona, pakāpieni ekspluatācijas laikā sabrukuši papilduši ar lokāliem nodrupumiem, stāvoklis vērtējams kā apmierinošs, nepieciešams atjaunot bojātās vietas.</p>

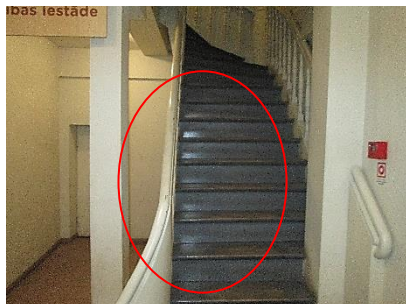
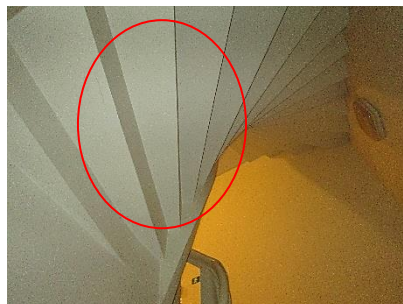
60.att. Koka kāpnes. Nr. 1

61.att. Kāpnes Nr. 1

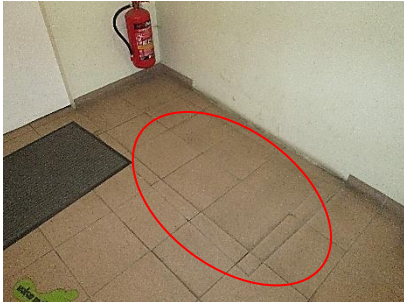
<p>67.att. Flīžu grīdas.</p> </div> <div style="text-align: center;">

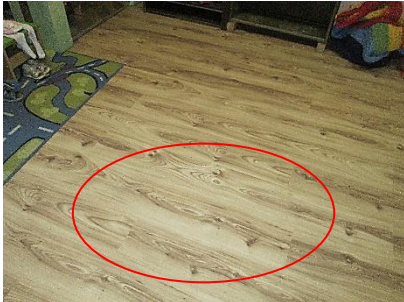
<p>69.att. Grīda ar laminātu.</p> </div> <div style="text-align: center;">

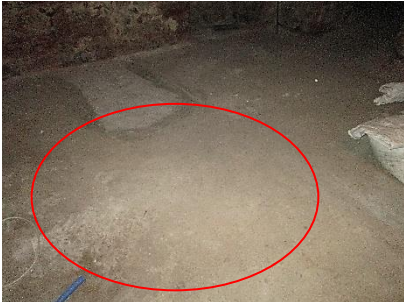
<p>70.att. Betona grīda pagrabā.</p> </div> </div>	<p>35%</p>

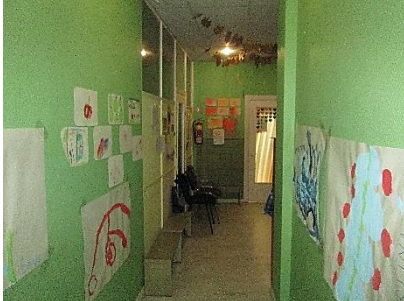
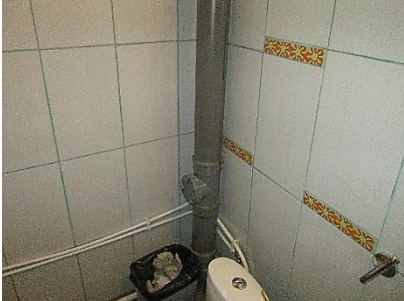
4.17.	liftu šahtas	
4.17.1. veids, materiāls	Nav.	
4.18.	iekšējā apdare un arhitektūras detaļas	35%
4.18.1. iekšējo virsmu apdares veidi	C.55a Emulsijas krāsas; C.57 Keramikas flīzes; C.57b Šuvots ķieģeļu mūris; C.58 Apmetums; C.59c Piekargriesti; Iekštelpu sienu apdari veido apmetums uz kā veidots krāsojums uz sagataves kārtas, vai krāsojamās tapetes, sanmezglas flīzējums. Griestu pārseguma konstrukcijas ir krāsotas uz sagataves kārtas, vai piekārtu griestu konstrukcijas. Telpās pārsvarā veikti kosmētiskā remonta atjaunošanas pasākumi, kopējais stāvoklis apmierinošs.

79.att. Špaktelētas un krāsotas virsmas.	80.att. Flīžu apdare.

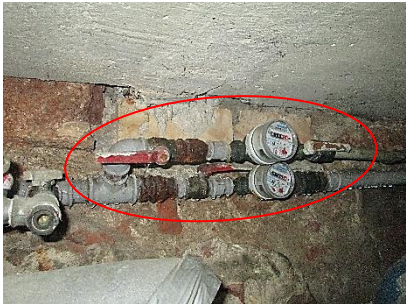
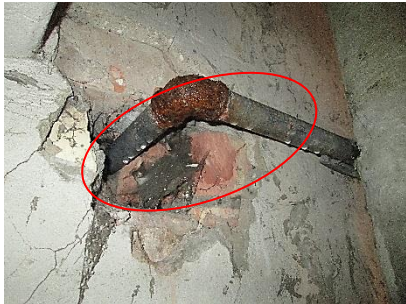
</div> <p>87.att. Aukstā ūdens skaitītājs. 88.att. Cauruļvadi bez izolācijas.</p>	
<p>5.1.2. notekūdeņu novadīšanas veids un attīrīšanas iespējas</p>	<p>C.62 Sadzīves un ražošanas notekūdeņu kanalizācija; C.62a Lietus ūdens notekas un lietus ūdens kanalizācija;</p> <p>Sadzīves kanalizācijas pieslēgta pilsētas kanalizācijas tīkliem, cauruļvadi ēkā saglabājušies sākotnējie, čuguna ($d=100$ mm), ekspluatācijas laikā daļēji nomainīti uz PVC caurulēm, kopējais tehniskais stāvoklis vecajiem cauruļvadiem neapmierinošs (92.att.). Nepieciešams nomainīt bojātos posmus, vai atjaunot sistēmu kompleksi.</p> <p>Lietus ūdeņi tiek novadīti pilsētas sistēmā (89.att.). Lietusūdeņu novadcaurulēm novērojami lokāli bojājumi savienojumu vietās, nepieciešams atjaunot bojātos posmus un savienojuma vietas, vai atjaunot sistēmu kopumā.</p> <div style="display: flex; justify-content: space-around;">

Ēkas inženierkomunikācijas kopumā daļēji apmierinošā stāvoklī, sistēma funkcionējoša. Ūdensvada metāla cauruļvadi, savienojumi, ventiļi pārsvarā ar korozijas un kondensāta mitruma pazīmēm, daļa cauruļvadu posmi mainīti uz PVC caurulēm bez kondensāta izolācijas, vai pavirši iestrādātas. Karstais ūdens tiek nodrošināts ar boileru palīdzību. Kanalizācijas cauruļvadi mainīti tikai iekārtu tuvumā, kopējais stāvoklis neapmierinošs, sistēma funkcionējoša, tomēr novērojamas korozijas un savienojumu bojājumi. Apkures sistēma vizuāli apmierinoša, lokāli mainītas pievadcaurules, pagraba telpā daļēji mainīti guļvadi ar izolācijas slāni. Siltummezgls modernizēts un apmierinošā stāvoklī, nav veikta apsaistes sistēmas izolēšana. Ieteicama visu cauruļvadu nomaiņa.
