Nekustamā īpašuma – apbūves

**Ludzas novada Zilupē,
Kalna ielā 3**

novērtējums

Ēkas (būves) vizuālās apsekošanas atzinums

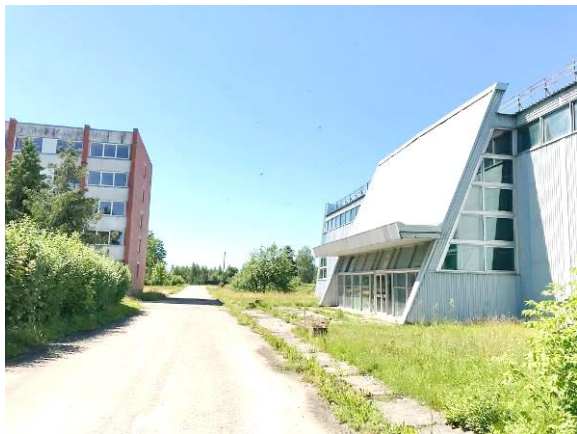
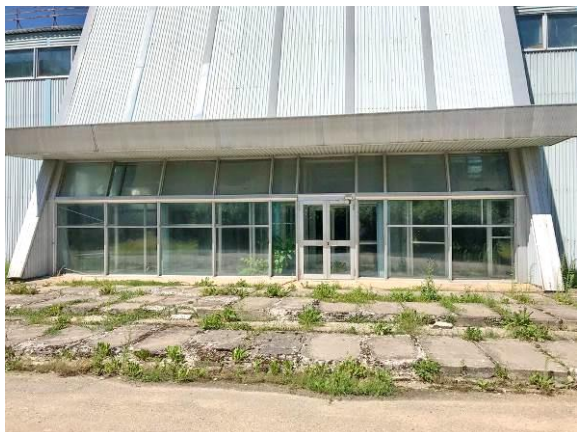
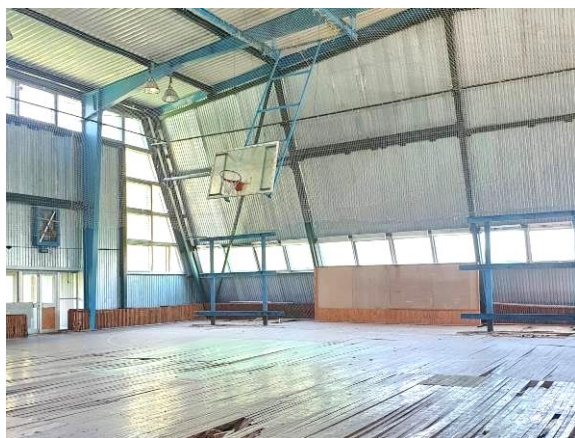
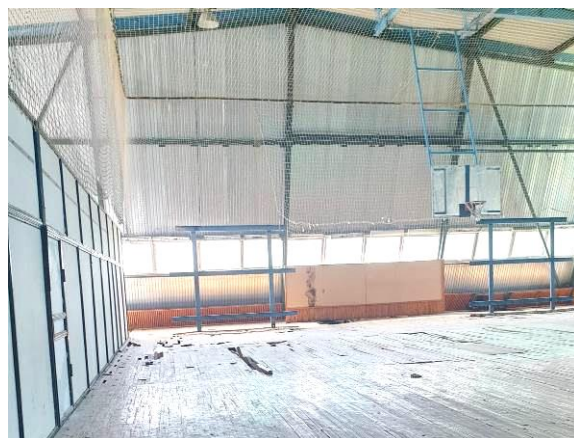
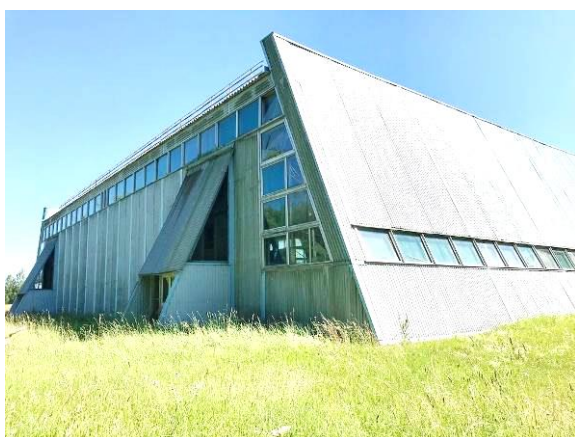
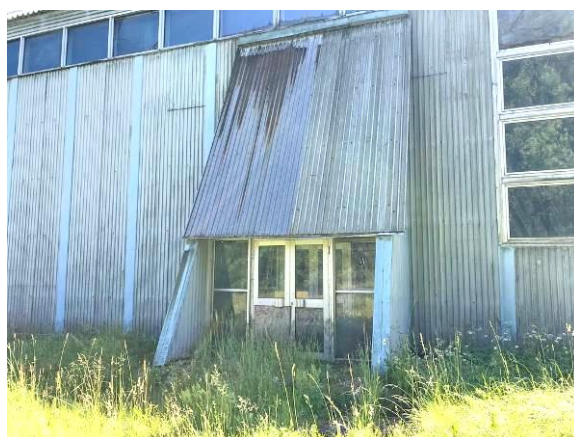
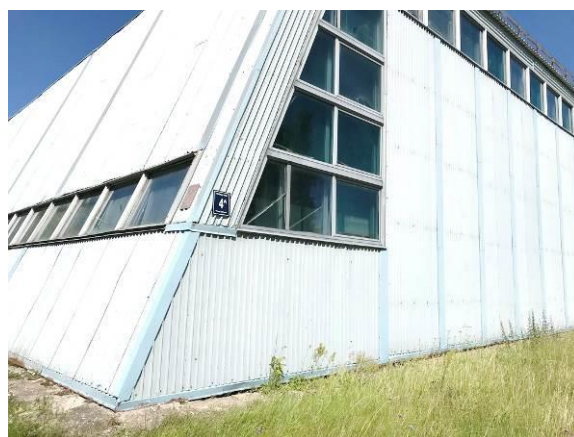
1.6. NOVĒRTĒJAMĀ OBJEKTA FOTOATTĒLI

Ēka ilgstošu laiku netiek izmantota, telpu iekšējā apdare pamatā nolietota, morāli novecojusi. Kopumā ēkas pamatkonstrukcijas ir apmierinošā tehniskā stāvoklī. Pieguļošā celtnei teritorija nav sakopta.

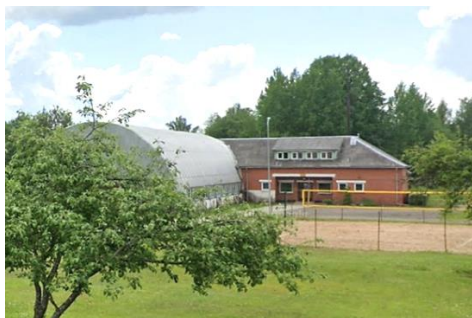
- 1) īpašumu *Alūksnes novada Annas pagasta Annā, "Vairogi"*. Īpašuma sastāvā ietilpst zemes gabals ar platību 18 438 m² un 2-stāvu ķieģeļu/metāla sporta zāle ar kopējo platību 862,8 m². Ēka ir apmierinošā tehniskā stāvoklī. Īpašums pārdots 2022. gada septembrī par 19 679 EUR.

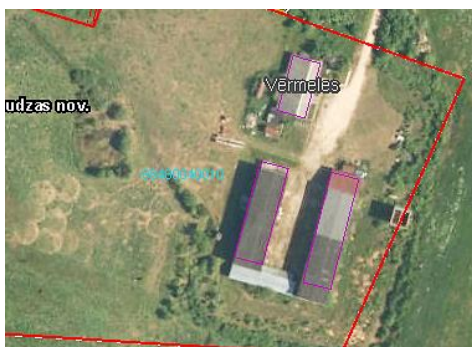
- 2) īpašumu *Ludzas novada Ciblas pagasta Felicianovā, "Vērmeles"*. Īpašuma sastāvā ietilpst zemes gabals ar platību 26 000 m² un trīs 1-stāva metāla ēkas ar kopējo platību 1 319,7 m²: administratīvā ēka ar platību 248,3 m² un divas ražošanas ēkas ar platībām 563,6 m² un 507,8 m². Apbūve ir apmierinošā/sliktā tehniskā stāvoklī. Īpašums pārdots 2022. gada martā par 15 000 EUR.

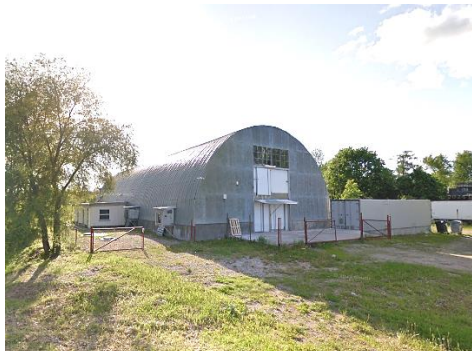
- 3) īpašumu *Tukuma novada Irlavas pagastā, "Angārs"*. Īpašuma sastāvā ietilpst zemes gabals ar platību 5 700 m² un 2-stāvu metāla ražošanas ēka ar kopējo platību 803,2 m². Ēka ir apmierinošā tehniskā stāvoklī. Īpašums pārdots 2022. gada oktobrī par 25 300 EUR.
