Nekustamā īpašuma – apbūves  
**Ludzas novada Zilupē,  
Kalna ielā 5**

Par nekustamā īpašuma – apbūves  
Ludzas novada Zilupē, Kalna ielā 5, novērtēšanu

## Ēkas (būves) vizuālās apsekošanas atzinums

Katlumāja, 6817 003 0043 001, 6817 003 0043,  
Kalna iela 5, Zilupe, Ludzas novads, LV-5751

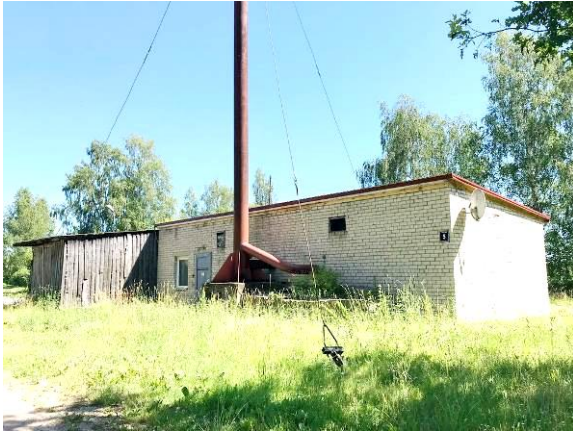
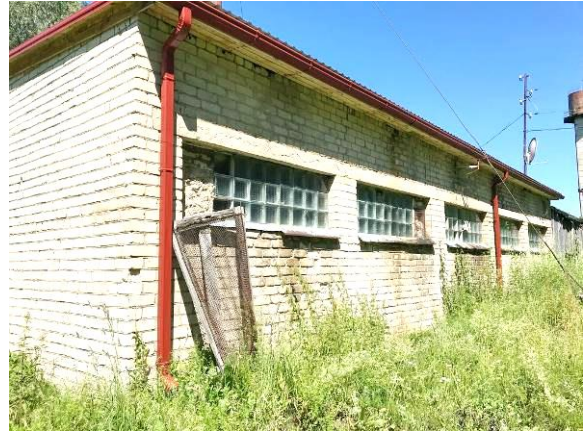
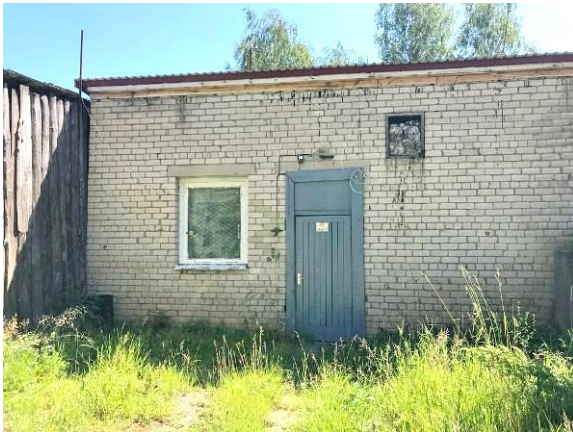
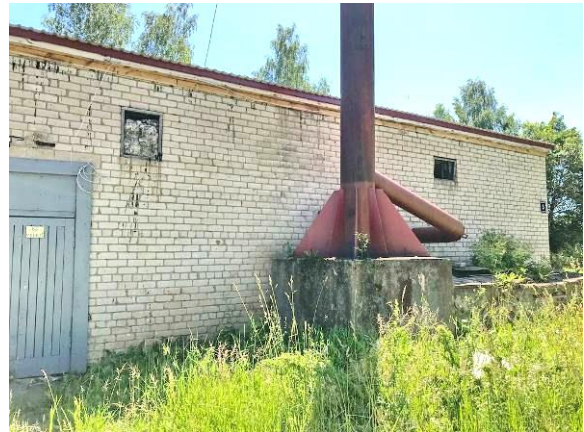
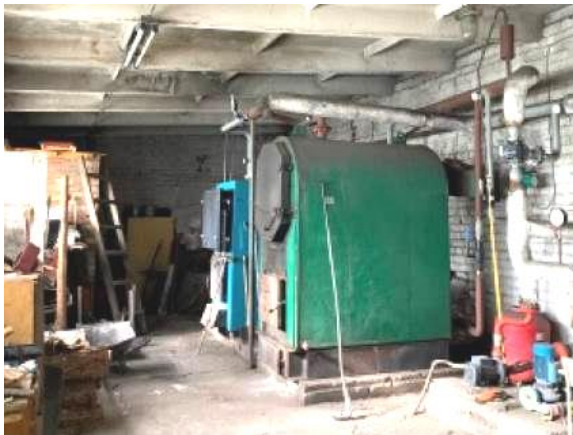
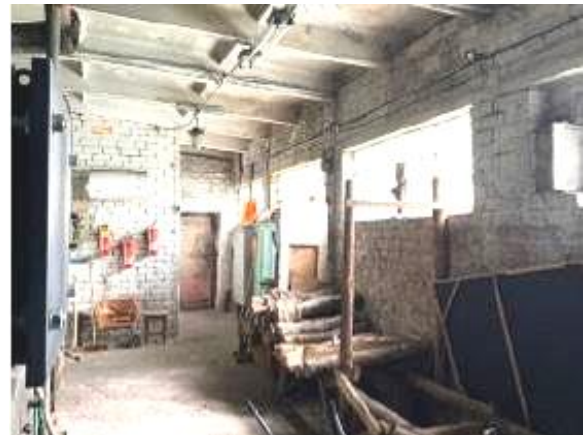
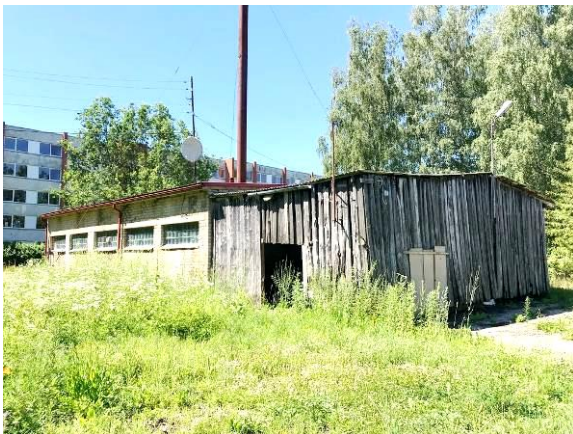
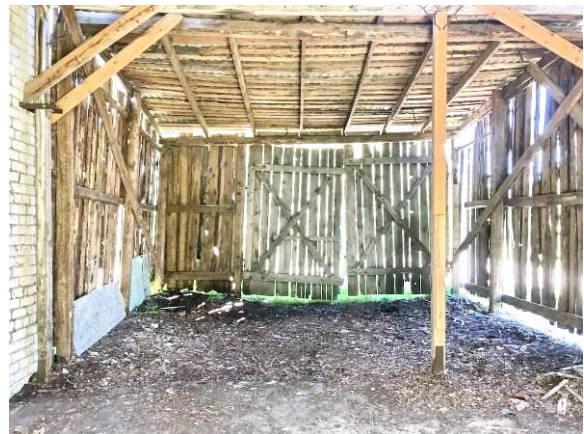
**1.6. NOVĒRTĒJAMĀ OBJEKTA FOTOATTĒLI**

Ēka ilgstošu laiku netiek izmantota, telpu iekšēja apdare nolietota. Kopumā katlu ēkas pamatkonstrukcijas ir apmierinošā tehniskā stāvoklī, piebūve – šķūnis ir sliktā tehniskā stāvoklī.

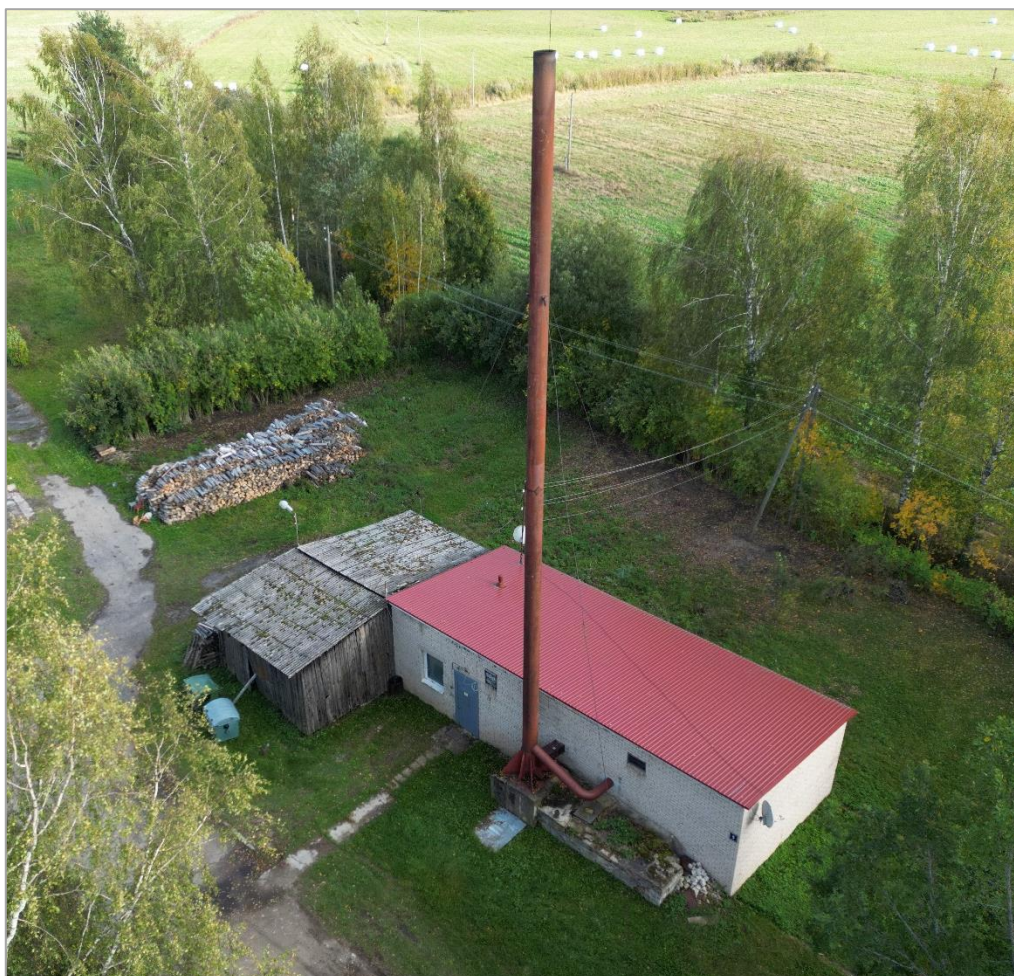
1.att. Apsekotā ēka

4.1. Vizuāli apsekojot katlumājas ēku Kalna ielā 5, Zilupē (ēkas kadastra apzīmējums 6817 003 0043 001), konstatēts, ka ēkas pamatapjoma galvenās būvkonstrukcijas, t.i. ēkas pamati, sienas, pārsegumi kopumā ir daļēji apmierinošā stāvoklī. Ēkas A galā piebūvētā šķūņa galvenās konstrukcijas ir sliktā tehniskā stāvoklī – uz koka konstrukcijām redzami notecējumi, trupes bojājumi, deformācijas, azbestcements lokšņu jumta segums bojāts, nenodrošina pilnvērtīgu aizsardzību pret nokrišņiem. Šķūņa piebūve neatbilst būves tehniskās inventarizācijas lietas plānam un ir definējama kā patvaļīgā būvniecība. Katlumājas pamatapjoma sienu lejas daļā novērojama mitruma izplatība, nav nodrošināta efektīva nokrišņu aizvadīšana no pamatiem. Uz pārseguma/jumta paneļiem redzami notecējumi un apdares bojājumi, kas liecina par mitruma iedarbību, bet jumta segums, vizuāli vērtējot, samērā nesenā pagātnē mainīts, ir apmierinošā/labā stāvoklī. Nesošajām ārsienām dažviet sienās redzamas plaisas. Ēkas iekšējā apdare un inženiertīkli pilnībā nolietojušies. Ailu elementi sliktā tehniskā stāvoklī, nolietojušies un bojāti, logiem bojātas palodzes. Ēkā konstatētas patvaļīgas būvniecības pazīmes.
