### **Pielikums nekustamā īpašuma Jelgavā, Mātera ielā 57, 2022. gada 4. aprīļa novērtējuma atskaitei**

**Jelgavā, Mātera ielā 57  
(kad.nr. 0900 001 0014)**

## **Ēkas (būves) tehniskās apsekošanas atzinums**

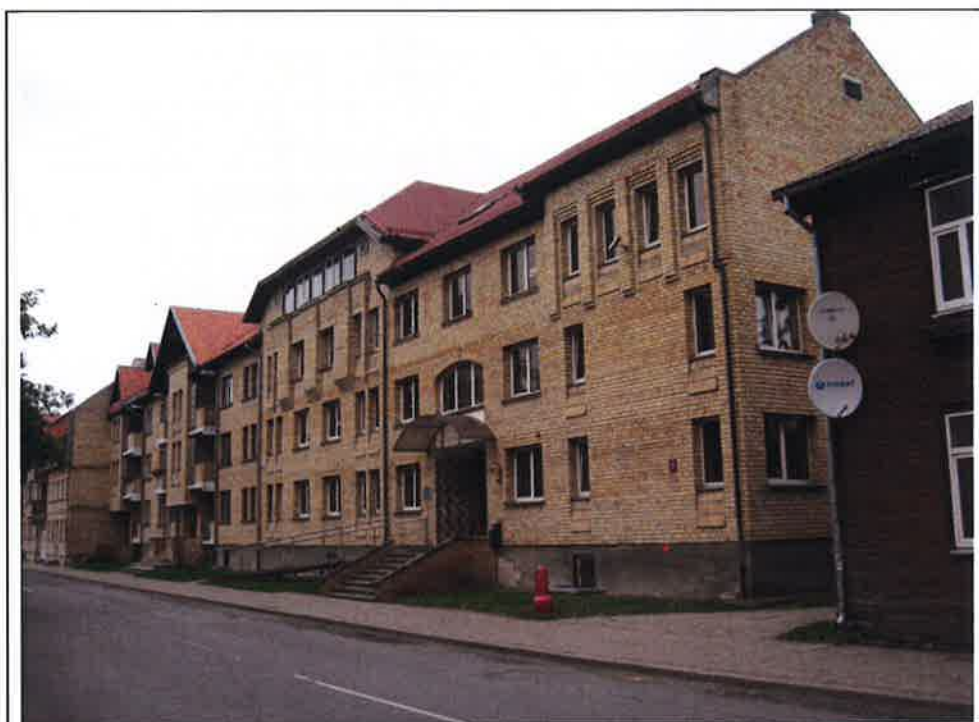
1. att. Mātera iela 57, Jelgava

1.1.	Būves veids	1220 / Biroju ēkas
1.2.	Kapitalitātes grupa	I
1.3.	Apbūves laukums (m <sup>2</sup> )	586.6
1.4.	Būvtilpums (m <sup>3</sup> )	9104
1.5.	Kopējā / lietderīgā / dzīvojamā platība (m <sup>2</sup> )	2638.2 / 2638.2 / 0

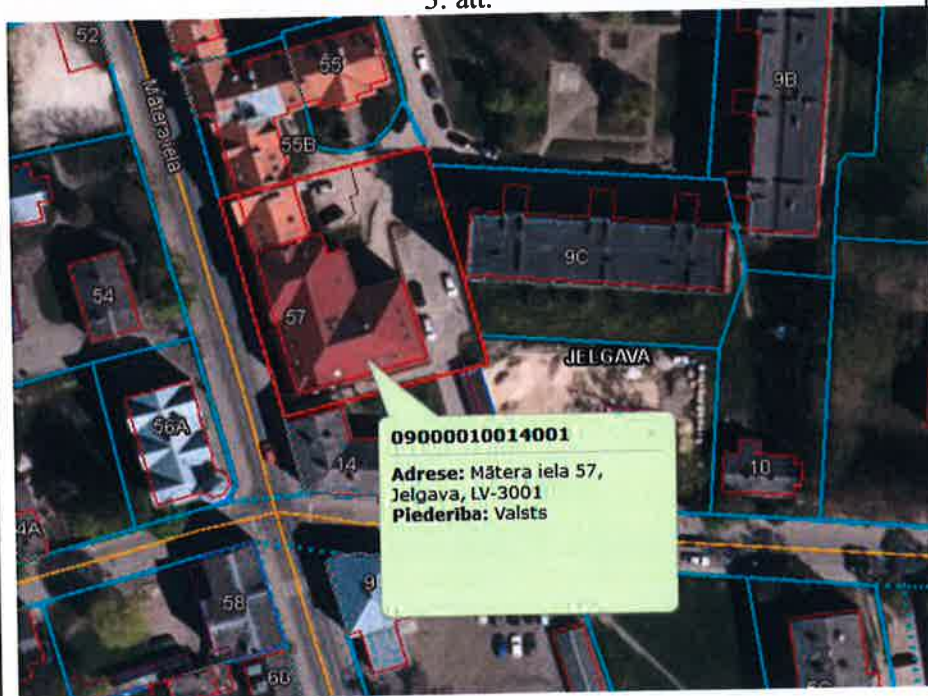
4. att. Būves novietojums

<b>3.</b>	<b>būves plānojums</b>
Līdzšinējais būves lietošanas veids, būves plānojuma atbilstība būves lietošanas veidam	Ēka ar sākotnējo ieceri būvēta viesnīcas pakalpojumu sniegšanas vajadzībām. Apsekošanas brīdī būvi ekspluatē Valsts iestāde. 4. stāvā - mansardstāvā atsevišķas telpas (Nr. 93; 94; 95;) stāv tukšas un netiek ekspluatētas. Būves plānojums pakārtots Valsts iestādes funkciju pildīšanai.

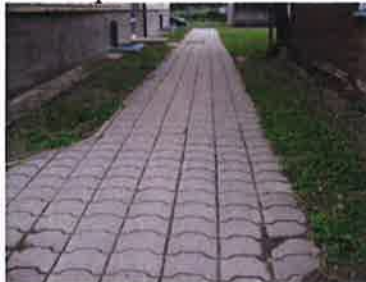
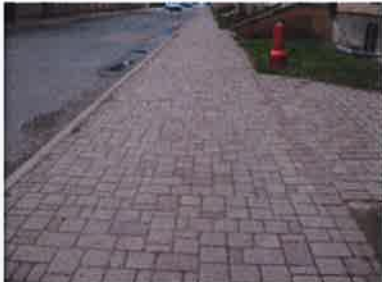
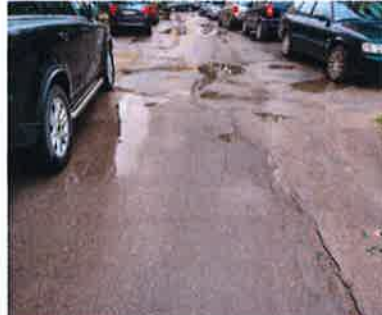
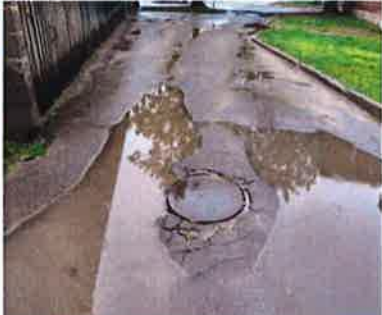
<p>7. att. 8. att. Iebrauktuve pagalmā</p>	
<b>3.2.</b>	<b>bērnu rotaļlaukumi, atpūtas laukumi un sporta laukumi</b>

3.1.1. segums, materiāls, apdare	<p>75. Ietves, ceļi un iesēgti laukumi;  Objekta teritorijā ietves un celiņi ar betona bruģa iesegumu. Iebrauktuve pagalmā ar asfaltbetona segumu – asfaltbetona seguma nolietojums 45%; Asfaltbetona segums vietām remontēts, daudzviet virsmas plaknes iesēdumi.</p>

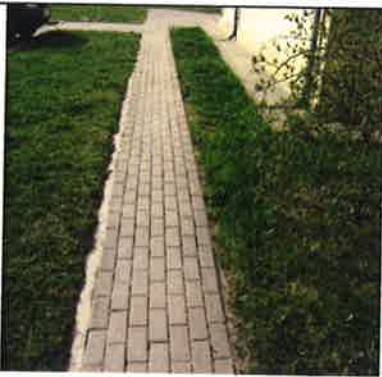
3.3.1. dekoratīvie stādījumi, zāliens; lapenes, ūdensbaseini, skulptūras	76. Zaļie stādījumi; Teritorijā nelielās platībās figurē zāliens, atsevišķi košuma krūmi, lapu koki.	30

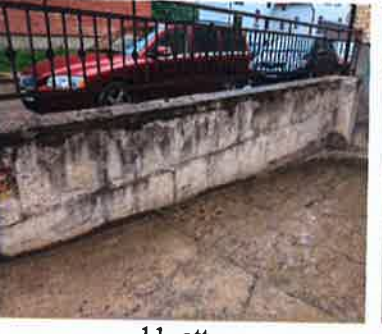
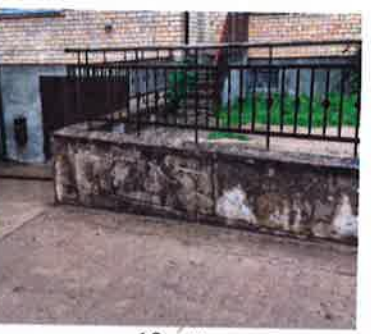
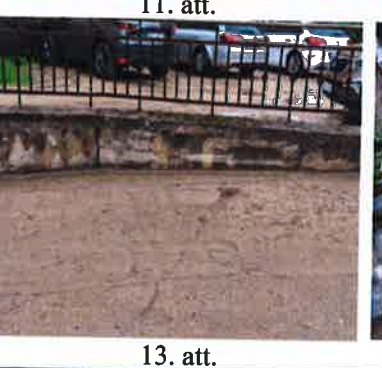
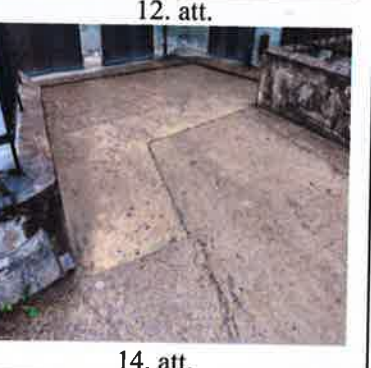
11. att.	12. att.	
	13. att.	14. att.

3.4.	<b>nožogojums un atbalsta sienas</b>		45
3.4.1. nožogojumu veids, materiāls (būvizstrādājums), apdare	74. Žogi; Žogi objektā nav konstatēti.		
3.4.2. atbalstsieni veids, materiāls (būvizstrādājums), apdare	<p>Pagalmā būves ZA pusē izbūvētas atbalsta sienas pusloka formā iebraukšanai auto garāžas boksos. Atbalsta sienas izbūvētas no dzelzsbetona gatavelementu pamatu blokiem ar krāsotu apmetuma apdari. Atbalsta sieniņu apmetums visā atbalstsieni apjomā atšķēlies, nodrupis, sieniņu apdares tehniskais stāvoklis neapmierinošs.</p>		45

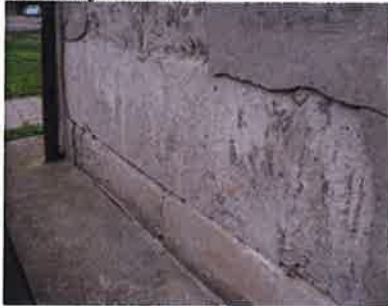
<p style="text-align: center;">15. att.</p>

<p>4.1.2. pamatu veids ār sienām, to iedziļinājums; pamatos izmantotie būvizstrādājumi, to stiprība; pamatu hidroizolācija, drenāža; būves aizsargapmales; ār sienu aizsardzība pret mitrumu</p>	<p>C.2 Betona un dzelzsbetona gatavelementu lentveida pamati; Būves ār sienu un iekš sienu pamatu izbūvei pielietoti dzelzsbetona pamatu gatavelementi – iekš sienām pamatu bloki, pamatu pēdas. Ār sienu pamatu tehniskais stāvoklis ir apmierinošs, defekti, kādi raksturīgi pamatu nepietiekamas stiprības ietekmē nav konstatēti. Pagrabstāva telpās konstatēts lokāls mitruma piesātinājums ār sienās (22. att.), kas norāda uz pamatu sienu vertikālās hidroizolācijas defektiem. Ār sienu pamatu konstrukcijas iedziļinājums ~3,5/4.0 m. Pamatu aizsargapmale – monolīti betonēta ~750 mm plata vietās, kur tā izbūvēta. Aizsargapmale saplaisājusi, vietām nogrimusi. Nolietojums 40%.</p>	40

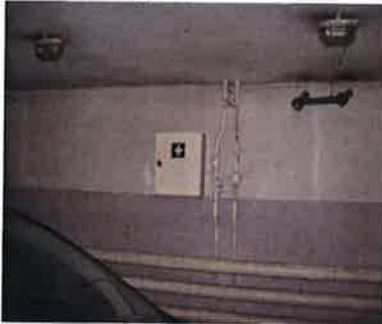
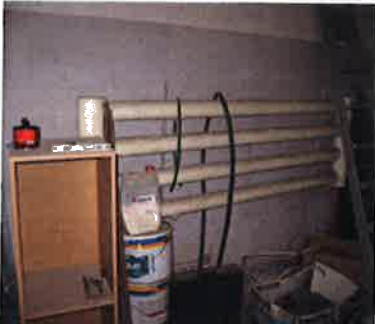
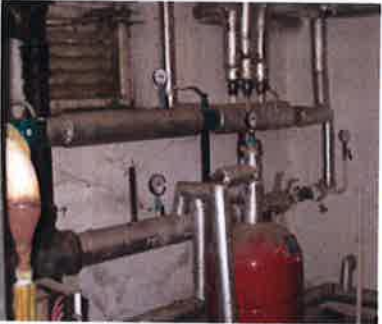
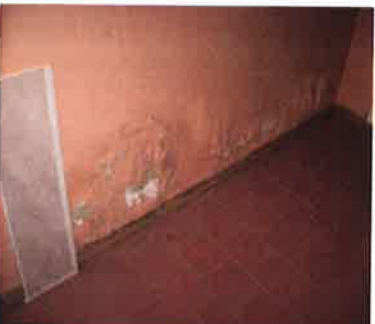
<p>4.2.2. pagraba nesošo iekšsienu konstrukcija un materiāls (būvizstrādājums); konstruktīvās shēmas; galveno konstruktīvo elementu biezums un šķērsriezums, atdalošā un tvaika izolācija; pagraba sienu būvmateriālu stiprība, konstrukciju elementu pārbaudes un mūra stiprības aplēšu rezultāti; kontrolzondēšanas rezultāti; nesošo sienu mūra vājinājumi; plaisu atvērumu mērījumu un plaisu attīstības novērojumu dati; koksnis bioloģiskie bojājumi</p>	<p>C.10 Betona un dzelzsbetona sienas; Pagraba nesošo iekšsienu konstrukcija ir analoga ārsienu pamatu konstrukcijai, arī iedziļinājums ir analogs. Nesošo iekšsienu mūra vājinājumi, plaisu atvērumi nav konstatēti.</p>

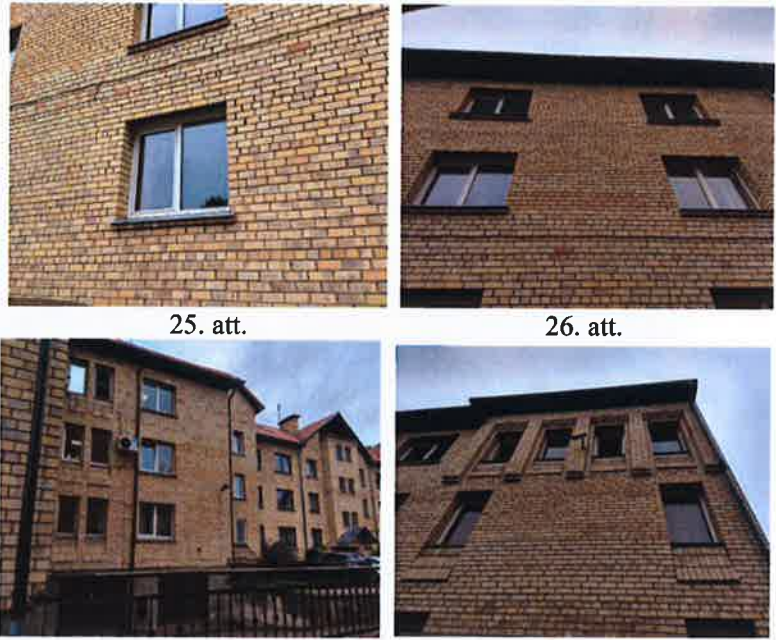
<p>25. att. 26. att. 27. att. 28. att.</p>	<p>40</p>

<p>23. att. 24. att.</p>	<p>40</p>
<p>4.2.3. virszemes nesošo ārsienu konstrukcija un materiāls (būvizstrādājums); konstruktīvās shēmas; galveno konstruktīvo elementu biezums un šķērsriezums, atdalošā un tvaika izolācija; virszemes sienu būvmateriālu stiprība, konstrukciju elementu pārbaudes un mūra stiprības aplēšu rezultāti; kontrolzondēšanas rezultāti; nesošo sienu mūra vājinājumi; plaisu atvērumu mērījumu un plaisu attīstības novērojumu dati; koksnis bioloģiskie bojājumi</p>	<p>C.5 Ķieģeļu mūra sienas; Ēkas virszemes ār sienas - ķieģeļu mūris šuvots. Minēto ār sienu tehniskais stāvoklis ir apmierinošs. Ār sienu biezums ~510 mm. Nesošo ār sienu vājinājumi, plaisu atvērumi nav konstatēti. Būves ār sienas nav siltinātas.</p>

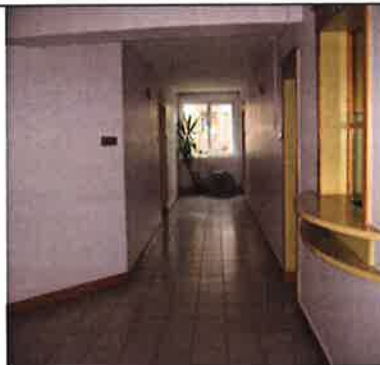
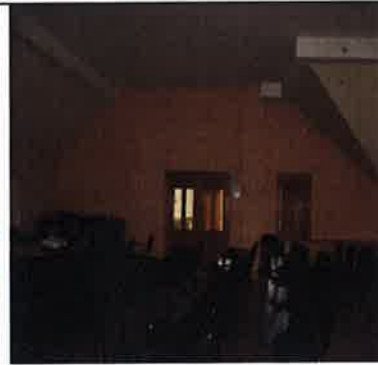
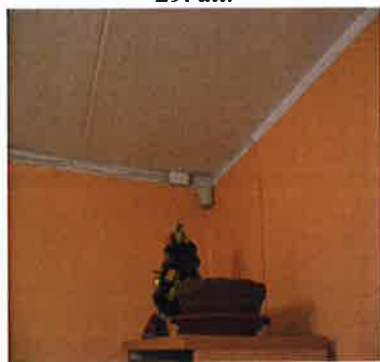
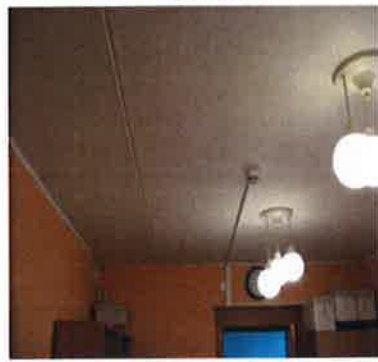
<p>4.2.4. virszemes nesošo iekšsienu konstrukcija un materiāls (būvizstrādājums); konstruktīvās shēmas; galveno konstruktīvo elementu biezums un šķērsriezums, atdalošā un tvaika izolācija; virszemes sienu būvmateriālu stiprība, konstrukciju elementu pārbaudes un mūra</p>	<p>C.5b Ķieģeļu mūra nesošās iekšsienas; Nesošo iekšsienu konstrukcija – ķieģeļu mūris ar apmetumu. Būves atbildīgo – nesošo būvelementu konstruktīvā shēma ir ār sienu un iekšsienu karkass sajūgts ar starpstāvu pārsegumu.</p>	<p>40</p>

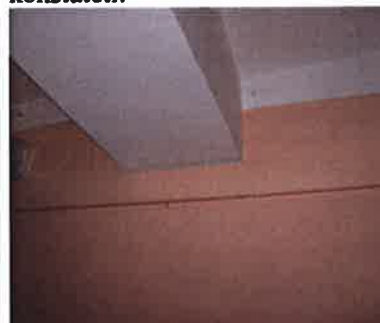
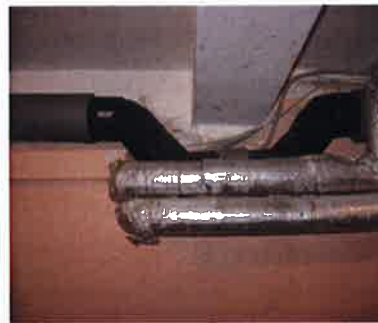
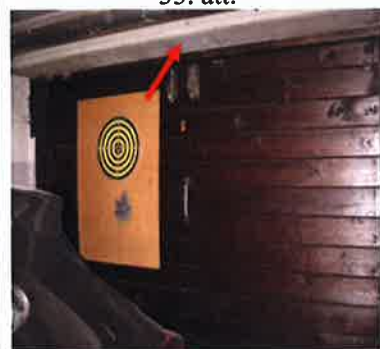
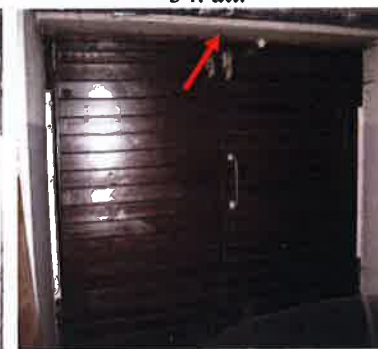
Ailu sijas un pārsedzes – dzelzsbetons, metāla profili. Nesošajās  
ārsienās kā ailu pārsedzes iebūvētas metāla plakandzelzs lokšnes.  
Apsekošanas laikā siju, pārsedžu vājinājumi, siju un pārsedžu  
ieliekumi, balstvietu deformācijas vai konstrukcijas bojājumi nav  
konstatēti.

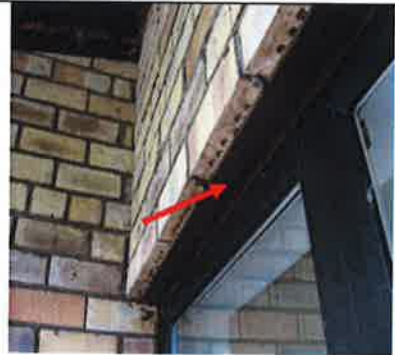
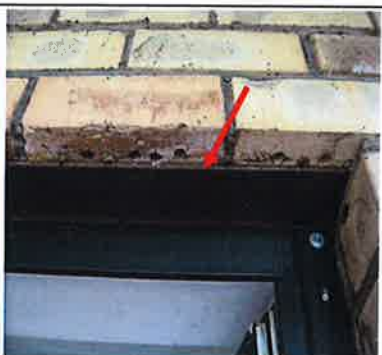
Vārtu ailu dz/b pārsedzes

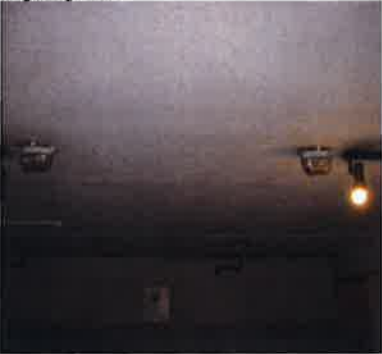
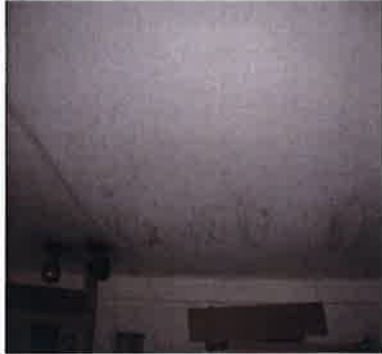
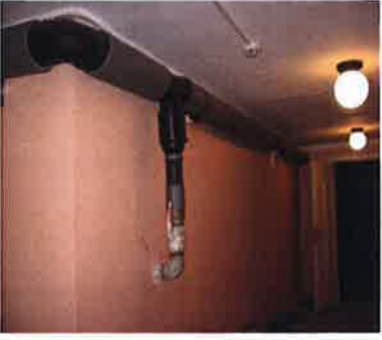
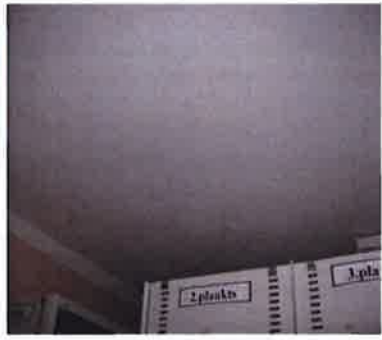
4.6.	<b>pagraba, starpstāvu, bēniņu pārsegumi</b>	35
4.6.1. pagraba pārsegumu aplēses shēmas, konstrukcija un materiāls; nesošo elementu biezums vai šķērsriezums; konstatētās deformācijas, bojājumi un to iespējamie cēloņi; plaisu atvērumu mērījumu dati; kontrolzondēšanas un atsegšanas rezultāti; nestspējas pārbaudes aplēšu rezultāti	<p>C.22 Dzelzsbetona gatavkonstrukciju klāja pārsegumi;  Pagrabstāva pārsegums veidots no dobiem dzelzsbetona pārseguma paneļiem, kas balstīti uz nesošām iekšsienām un ār sienām. Jebkāda veida pagraba pārseguma konstrukcijas defekti, plaisas, vai vājinājumi netika konstatēti.</p> <div style="display: flex; justify-content: space-around;"> <div style="text-align: center;">

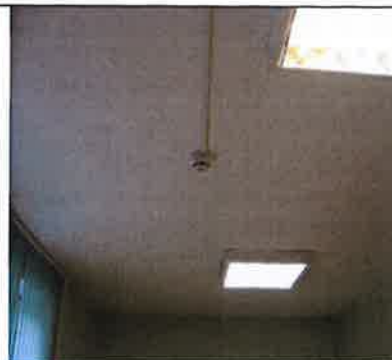
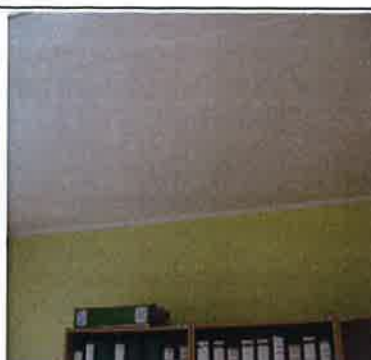
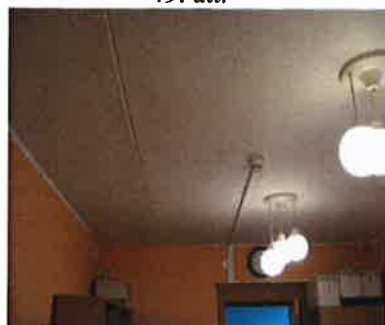
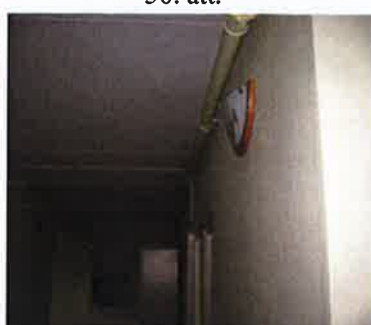
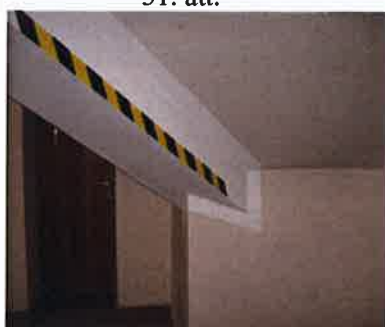
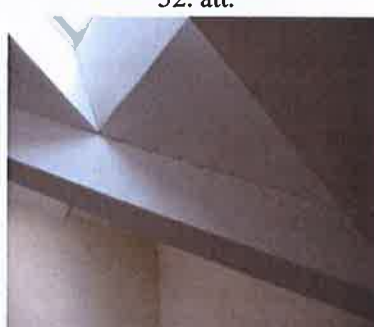
4.6.2. starpstāvu un bēniņu pārsegumu aplēses shēmas, konstrukcija un materiāls; nesošo elementu biezums vai šķērsriezums; konstatētās deformācijas, bojājumi un to iespējamie cēloņi; plaisu atvērumu mērījumu dati; kontrolzondēšanas un atsegšanas rezultāti; nestspējas pārbaudes aplēšu rezultāti	<p>C.20db Metāla siju pārsegumi ar betona plātņu vai monolītbetona aizpildījumu;  C.22b Dzelzsbetona gatavelementu klāja pārsegumi;  Starpstāvu pārseguma konstrukcija – dobie dzelzsbetona pārseguma paneļi b=220mm balstīti uz nesošām iekšsienām un nesošām ār sienām. Kā ceturtā stāva pārsegums ir jumta nesošā koka konstrukcija. Pārsegumos plaisas, vai pārseguma un balstvietu vājinājumi netika konstatēti. Deformācijas, bojājumi starpstāvu pārsegumos nav konstatēti. Būves nosacīti centrā veidots apjomīgs vestibils ar gaisa telpu līdz pārsegumam.</p>	35

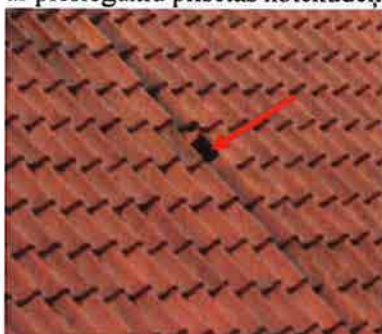
4.8.2. jumta ieseguma un lietussūdens noteku sistēmas veids, konstrukcija un materiāls; konstatētie defekti un to iespējamie cēloņi; tehniskā stāvokļa novērtējums kopumā pa	<p>C.32 Kārniņu segumi;  Jumta segums – galvenokārt māla kārniņi. Jumta segums būtiski nolietojies. Vietām māla kārniņi izkrituši no seguma klājiena. Dažviet konstatēta māla kārniņu destrukcija. Vietām iztrūkst jumta seguma kores elementi. Māla kārniņu jumta seguma tehniskais stāvoklis neapmierinošs. Jumta seguma Zn skārda detaļas ar korozijas pazīmēm. Būves konstrukcijas no saliešanas ar lietus</p>	50

ūdeņiem pasargā zem jumta seguma ieklātā kondensāta barjera.  
Lietus ūdeņu ārējā novadīšanas sistēma funkcionālā stāvoklī.  
Tehniskais stāvoklis apmierinošs. Ārējā lietusūdens noteces sistēma  
ar pieslēgumu pilsētas notekūdeņu kanalizācijas ārējiem tīkliem.

63. att. Iztrūkst seguma elements

Būves visā apjomā izbūvēta koka jumta nesošā konstrukcija ar māla kārniņu jumta iesegumu. Jumta segums – galvenokārt māla kārniņi. Kārniņu segums būtiski nolietojies, par ko liecina apdares defekti 4. stāva telpās. Vietām māla kārniņi izkrituši no seguma klājiena. Dažviet konstatēta māla kārniņu destruktija. Vietām iztrūkst jumta seguma kores elementi. Māla kārniņu jumta seguma tehniskais stāvoklis neapmierinošs. Jumta seguma Zn skārda detaļas ar korozijas pazīmēm, ieteicams jumta segumu nomainīt. Ārējā lietusūdens noteces sistēma apmierinošā tehniskā stāvoklī ar pieslēgumu pilsētas notekūdeņu kanalizācijas ārējiem tīkliem.

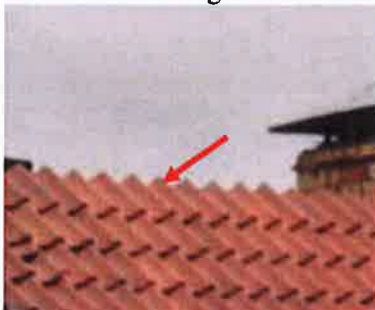
65. att. Iztrūkst kores elementi

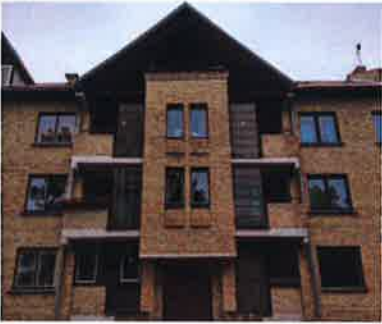
<p>83. att.</p>

<p>82. att.</p>	
<p>4.9.2. izbūves - lodžijas, erkeri, rizalīti un markīzes, to konstrukcija un materiāls; Terminu skaidrojums: <i>izbūve</i> - izvirzīta (piem., celtnes, konstrukcijas) daļa; <i>erkeris</i> – slēgta izbūve ēkas ār sienā, kas atrodas tās fasādē vai stūros, ne vienmēr sniedzas līdz zemei; <i>lodžija</i> - ēkas fasādē iebūvēta telpa, kuru ār sienas vietā norobežo marga; <i>rizalīti</i> – ēkas daļas izvirzījums visā tās augstumā; <i>markīze</i> - saules sargs (parasti no audekla) virs logiem, durvīm, balkoniem u.c..</p>	<p>C.18 Lodžijas, erkeri un markīzes Lodžijas un markīzes nav konstatētas. 2. un 3. stāva līmeņos DR un ZA fasādēs izbūvēti erkeri. Analogi kā fasādēm, erkeru ār sienu konstrukcija - kriegēļu mūris.</p>

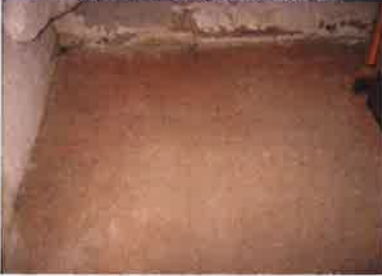
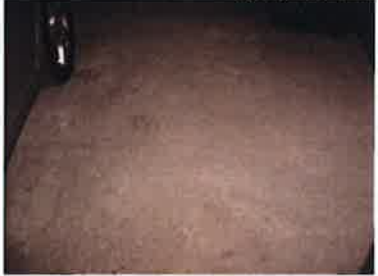
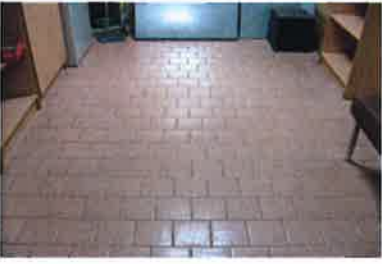
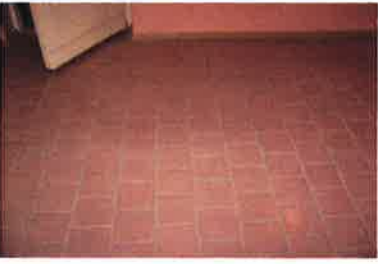
4.12.1. grīdu konstrukcijas, seguma un virsseguma veidi; skaņas un siltuma izolācija	<p>C.42 Smilšcements, betona klonu grīdas; C.43 Keramikas flīžu grīdas; C.44a Lamināta grīdas; C.47 Mīksto ruļļmateriālu grīdas (linolejs); Pagrabstāvā betona klona grīdas iestrādātas uz grunts pamatnes. Stāvu grīdas ieklātas uz starpstāvu pārsegumiem. Atkarībā no telpu lietošanas veida, attiecīgi ieklāti grīdas segumi. Pagrabstāva telpā dominē betona klona grīdas. Sanmezglos grīdas flīzētas. Iekštelpās galvenokārt ieklāts linolejs. Koplietošanas gaitēnos slīpēta betona klona grīdas. Kopumā grīdu tehniskais stāvoklis ir apmierinošs.</p>

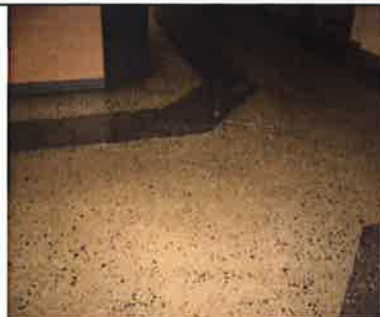
100. att. Slīpēts betona klons

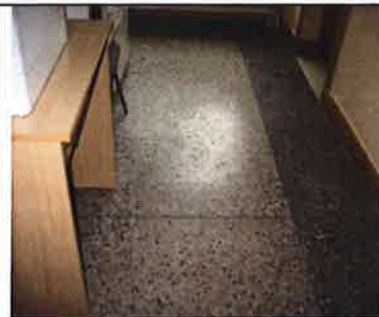
101. att. Slīpēts betona klons

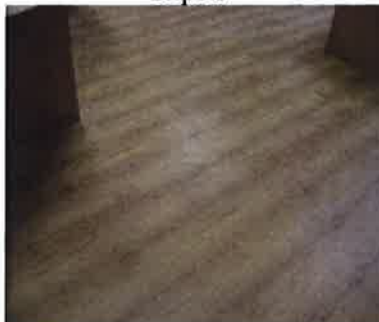
103. att. Lamināts

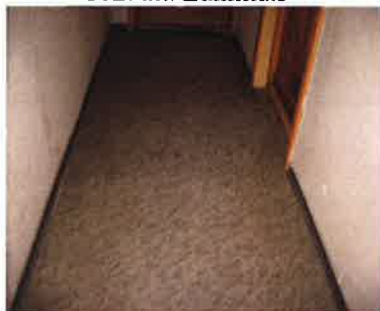
104. att. Linolejs

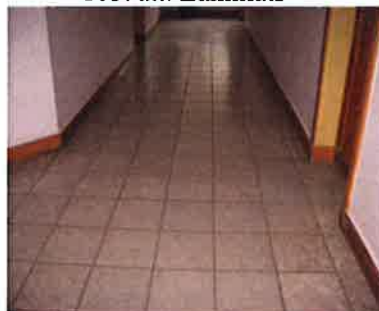
105. att. Flīzes

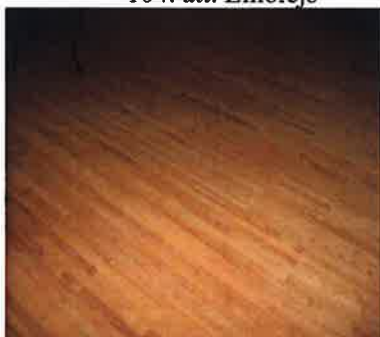
106. att. Parkets

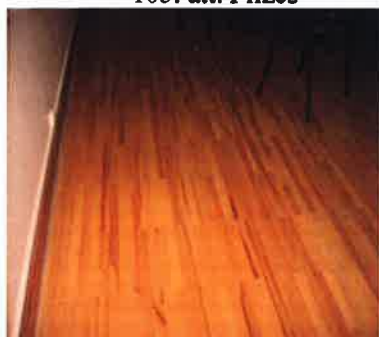
107. att. Parkets

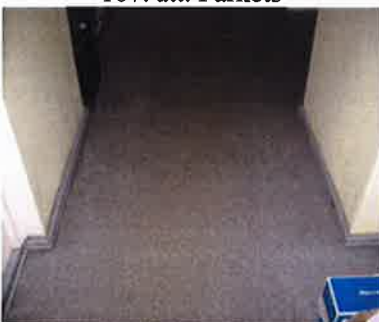
109. att. Linolejs

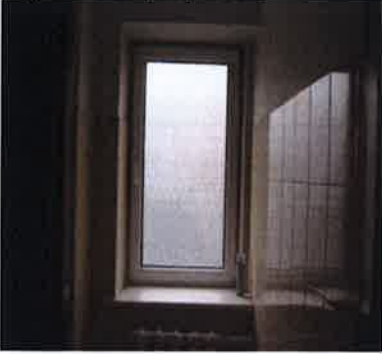
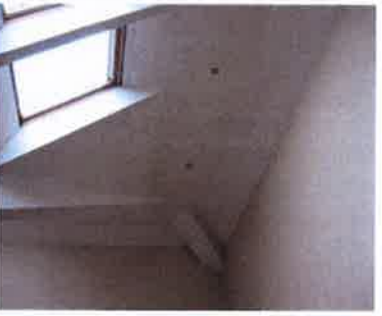
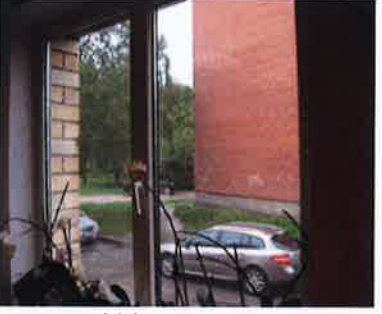
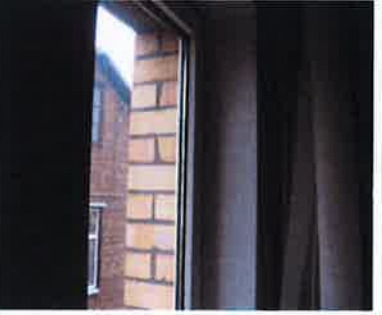
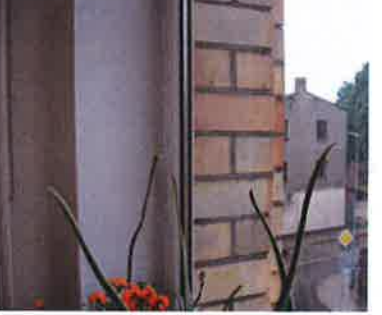
<p><b>4.13.</b></p>	<p><b>ailu aizpildījumi: vārti, ārdurvis, iekšdurvis, logi, lūkas</b></p>	<p><b>40</b></p>
<p>4.13.1. logi, slēgi, balkona durvis: materiāls, veids un konstrukcijas</p>	<p>C.50a Logu un balkona durvju bloki, plastmasas; Galvenokārt ēkā iebūvēti PVC stikla pakešu logi. Logu tehniskais stāvoklis apmierinošs. Būves jumta pārsegumā iebūvēti VELUX tipa jumta logi. Iebūvēto jumta logu modelis ir novecojis. Iesakām jumta seguma maiņas procesā nomainīt arī jumta logus.</p> <div style="display: flex; flex-wrap: wrap;"> <div style="width: 50%; text-align: center;">

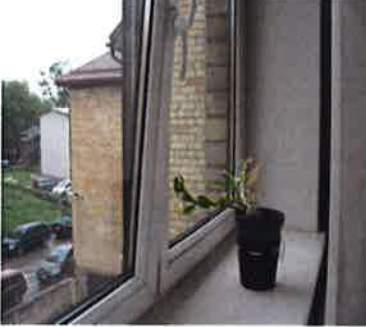
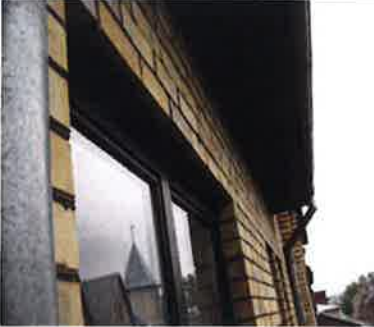
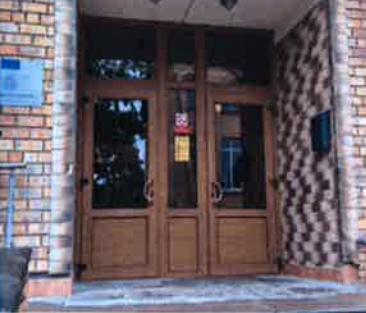
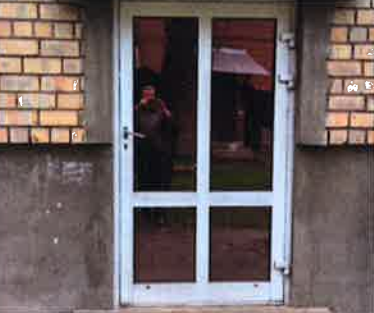
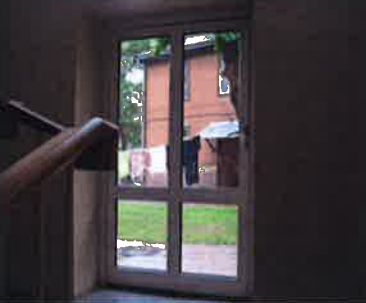
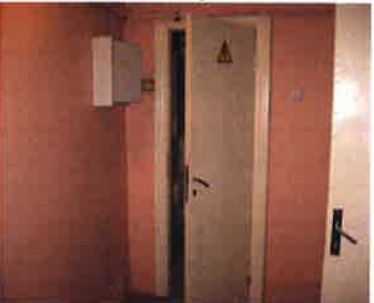
<p>120. att. Ieejas ārdurvis</p>	<p>121. attēls Ieejas ārdurvis</p>	
	<p>122. att.</p>	<p>123. att.</p>

<p>4.13.2. ārdurvis, iekšdurvis un vārti: materiāls, veids un konstrukcijas</p>	<p>C.51 Koka durvis;  C.51a Stiklotas durvis;  C.51b Koka vārti;  C.51c Plastmasas durvis;  <b>Galvenās ieejas ārdurvis un citas ārdurvis izgatavotas no PVC profiļiem ar stikla paketi. Ēkas pārējās durvis pamatā vēsturiskās – koka ar stiklojumu un bez stiklojuma. Kopumā durvju tehniskais stāvoklis apmierinošs. Koplietošanas telpās un tehniskajās telpās uzstādīti koka durvju bloki ar un bez stiklojuma. Pagrabstāvā figurē arī koka durvis apšūtas ar skārdu. Iekšpagalmā iebraukšanai tehniskajās telpās uzstādīti koka vārti. Ieteicams koka vārtu nomainīt uz paceļamiem vārtiem ēkas energoefektivitātes paaugstināšanas ietvaros.</b></p>		<p>40</p>

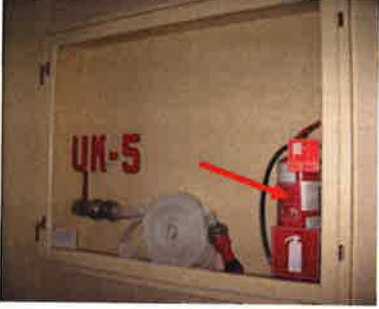
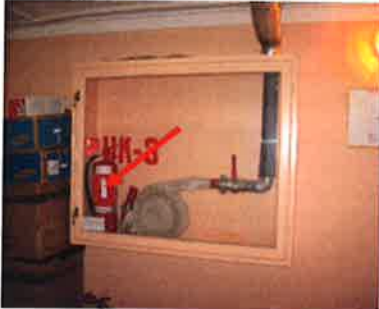
<p><b>4.15.</b> 4.15.1. betona, metāla, koka, plastmasas, auduma ugunsaisarglīdzekļi, šo līdzekļu atbilstība standartiem</p>	<p><b>konstrukciju un materiālu ugunsizturība</b></p> <p>Betons, ķieģeļu mūris un tērauds pēc definīcijas ir nedegoši materiāli ar augstu ugunsizturību. Jumta nesošai koka konstrukcijai ir zema ugunsizturība un tā ir viegli degoša. Ēkas visos stāvos stiklotos ugunsdzēsības skapjos izvietoti pārvietojamie ugunsdzēsības baloni nelielu lokālu aizdegšanās vietu dzēšanai. Ēkā izbūvēta ugunsdzēsības sistēma dzēšanai ar ūdeni.</p> <div style="display: flex; justify-content: space-around;">

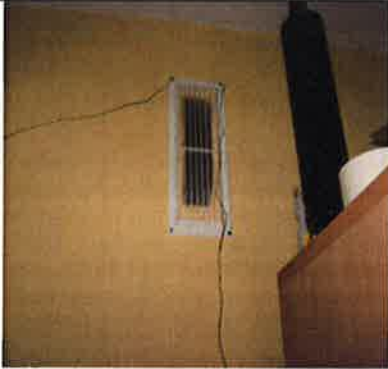
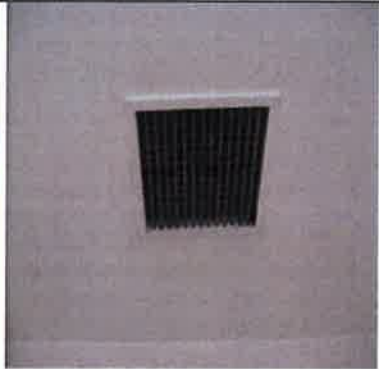
<p><b>4.16.</b></p>	<p><b>ventilācijas šahtas un kanāli</b></p>	<p><b>40</b></p>
<p>4.16.1. veids, materiāls; gaisa apmaiņa, temperatūras un gaisa mitruma režīms bēniņos</p>	<p>Gaisa apmaiņas nodrošināšanai sienās iebūvēti ventilācijas kanāli. Paralēli dabīgai ventilācijai ēkā iebūvēta piespiedu gaisa apmaiņas sistēma. Svaiga gaisa pieplūde kabinetos notiek periodiski atverot logus.</p>	<p>40</p>

146. att. Ventilācijas restīte	147. att. Ventilācijas restīte	
<b>4.17.</b>	<b>liftu šahtas</b>		
4.17.1. veids, materiāls	Nav konstatētas.		
<b>4.18.</b>	<b>iekšējā apdare un arhitektūras detaļas</b>		<b>35</b>
4.18.1. iekšējo virsmu apdares veidi	<p>C.55 Eļļas un sintētiskās krāsas;  C.55a Emulsijas krāsas;  C.57 Keramikas flīzes;  C.59c Piekargriesti;  Iekštelpu apdarē galvenokārt figurē emulsijas krāsu krāsojums uz izlīdzināta apmetuma sienām un griestiem, kā arī piekargriesti. Ceturtā stāva telpās konstatēti apdares kārtas bojājumi un defekti, kas radušies nekontrolētas lietus ūdens ieplūšanas telpās bojāta jumta seguma rezultātā. Pagrabstāva sienu apdarei ir lokāli apdares kārtu bojājumi bojātas vertikālās hidroizolācijas ietekmē.</p>		35

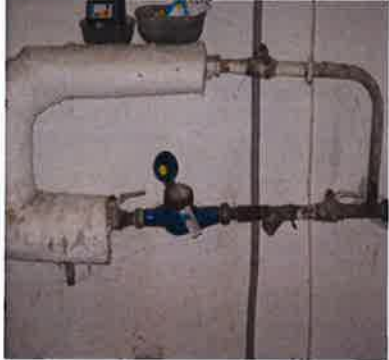
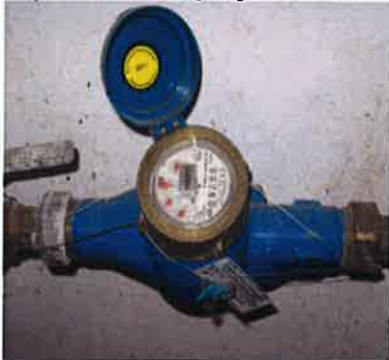
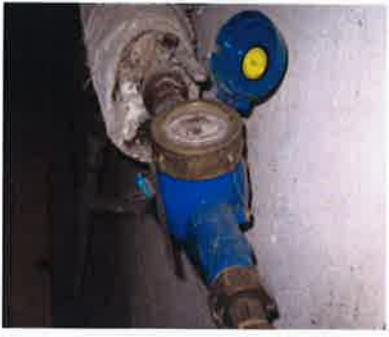
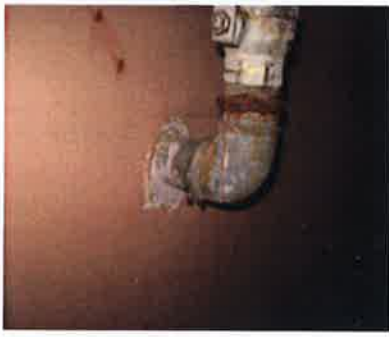
5.1.1. iekšējā aukstā ūdensvada ievadi, ūdens mērītājs, tīkla shēma, cauruļvadi un ietaises; spiediens tīklā un citi rādītāji; hidrauliskā pārbaude un atbilstība normatīvo aktu prasībām	<p>C.60 Aukstā ūdens ūdensvads;  Aukstā ūdens apgāde ēkai nodrošināta centralizēti no pilsētas ūdensapgādes ārējiem tīkliem ar apakšējo sadali. Ūdens apgādes sistēma funkcionējošā stāvoklī, cauruļvadi ar korozijas pazīmēm.</p> <div style="display: flex; justify-content: space-around;"> <div style="text-align: center;">

Aukstā ūdens apgāde ēkai nodrošināta centralizēti no pilsētas ūdensapgādes ārējiem tīkliem ar apakšējo sadali. Ūdens apgādes sistēma funkcionējošā stāvoklī, cauruļvadi ar korozijas pazīmēm. Karstais ūdens tiek sagatavots elektriskos boileros. Sadzīves kanalizācija funkcionē, sistēma pieslēgta pilsētas sadzīves kanalizācijas ārējiem tīkliem. Vēsturiskie čuguna cauruļvadi korodējuši, vietām plīsuši savienojumi. Kā nozīmīgs defekts atzīmējama situācija, kad rodas ārējo kanalizācijas tīklu aizsērējums, tad kanalizācijas sistēmas saturs nekontrolēti ieplūst pagrabstāva telpās caur dušas trapu – 169. att. Ārējā lietus ūdeņu novadīšanas sistēma funkcionē ar pieslēgumu pilsētas kanalizācijas tīkliem.

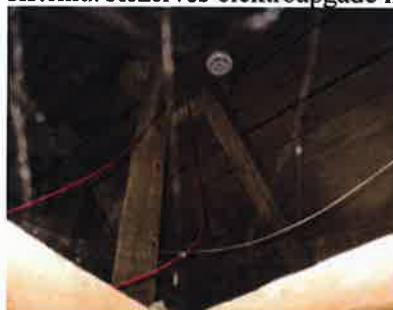
178. att. Dūmu detektors

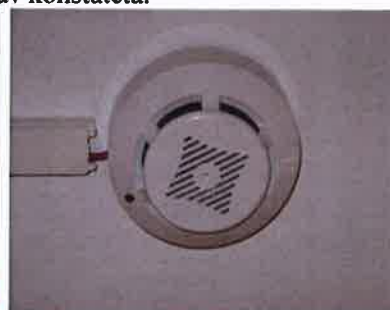
179. att. Dūmu detektors

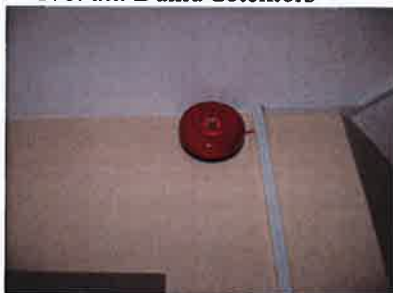
180. att. Trauksmes izziņošanas signalizatori

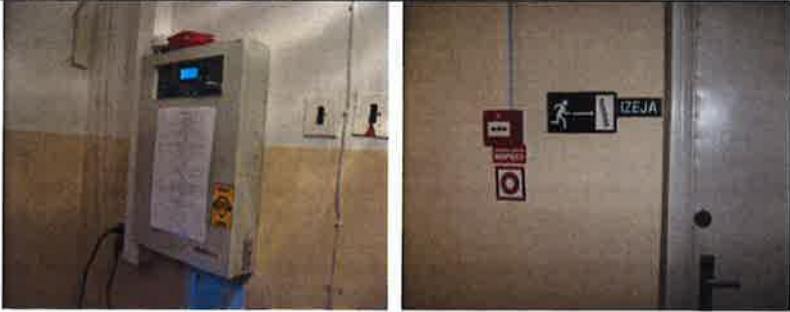
<p>5.4.</p>	<p>182.att.Ugunsdz. sist. vad. pults. 183.att.Trauksmes izziņošanas poga  <b>apkures sistēma, tās cauruļvadi, stāvvadi, ventiļi, cauruļvadu izolācija, apkures katli, siltummaiņi, mēraparāti, automātika un citi elementi</b></p>	<p>35</p>
<p>5.4.1. siltummezgla iekārta; apkures sistēmas veids, cauruļvadi, izplešanās tvertne; sistēmas kalpošanas ilgums, galvenie defekti, atbilstība normatīvo aktu prasībām; būves siltuma zudumi; vietējās katlumājas iekārta, aptuvenā maksimālā jauda</p>	<p>C.63 Centrālāpkure no centralizētiem (pilsētas) siltuma tīkliem; Siltummezgls izbūvēts pagrabstāva tehniskajās telpās. Apkures sistēmas tīkls veidots ar apakšējo siltumnesēja sadali pa stāvvadiem. Apkures sistēma funkcionālā stāvoklī, siltummezgla cauruļvadi izolēti.</p>

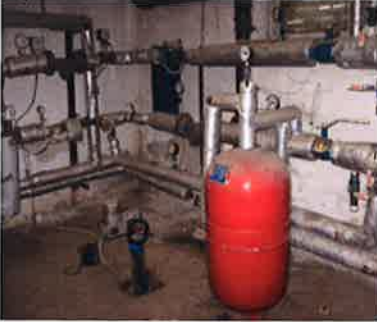
<p>184. att. Siltummezgls</p>

Siltummezgls izbūvēts pagrabstāva tehniskajās telpās. Apkures sistēmas tīkls veidots ar apakšējo siltumnesēja sadali pa stāvvadiem. Apkures sistēma funkcionālā stāvoklī. Siltummezgla apsaistes cauruļvadi izolēti. Centrālā apkures sildķermeņi – vēsturiskie, dažādi. Esošie radiatoru tiek ekspluatēti no būves ekspluatācijas sākuma, tie ir būtiski nolietotojušies, aizauguši ar metāla korozijas produktiem un vāji atdod siltumenerģiju.

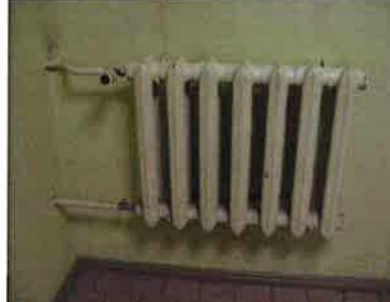
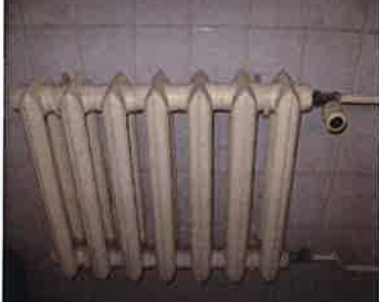
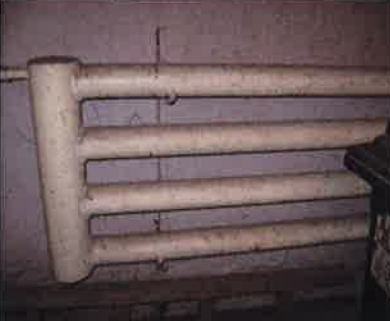
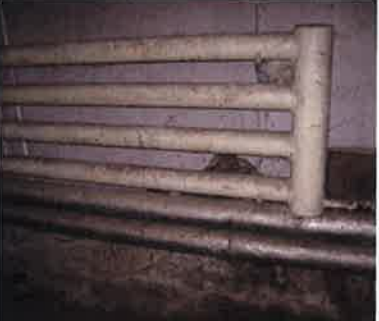
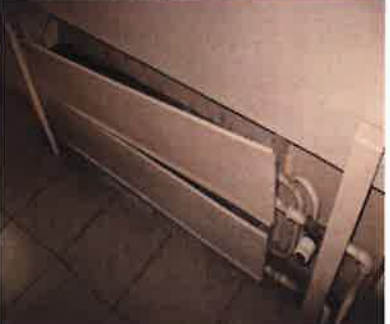
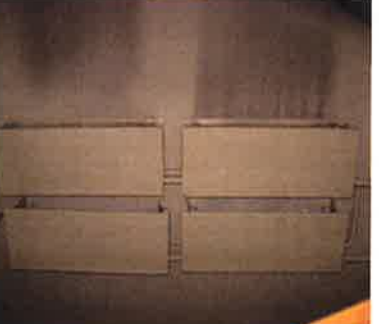
<b>192. att.</b>	<b>193. att.</b>
<b>194. att.</b>	<b>195. att.</b>	<b>196. att.</b>	<b>197. att.</b>

<b>5.5.</b>	<b>centrāl apkures radiatori, kaloriferi, konvektori un to pievadi, siltuma regulatori</b>		<b>35</b>
<b>5.5.1. centrāl apkures sildkermeni, kalpošanas ilgums</b>	<b>C.63b Centrāl apkures sildkermeni</b> Centrāl apkures sildkermeni – vēsturiskie čuguna radiatori, konvektori, metināti no caurulēm sildkermeni. Esošie sildkermeni tiek ekspluatēti no būves ekspluatācijas sākuma, tie ir būtiski nolietojušies, aizauguši ar metāla korozijas produktiem un vāji atdod siltumenerģiju. Ieteicams esošos sildkermenus nomainīt uz mūsdienīgiem metāla plākšņu sildkermeniem ar maksimālu siltumatdevi.		<b>35</b>

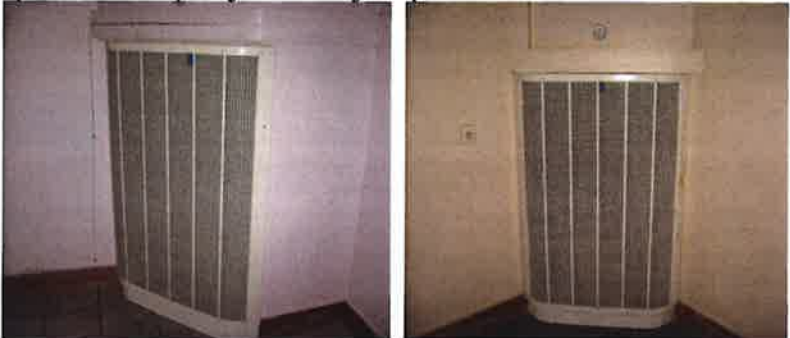
5.6.	<b>ventilācijas un gaisa kondicionēšanas iekārta</b>	30
5.6.1. ventilācijas un gaisa kondicionēšanas sistēma, iekārtas un citi elementi	<p data-bbox="592 248 1385 443">66a. Mehāniskā vēdināšana; Ēkā iebūvēta gaisa piespiedu apmaiņas iekārta. Vestibilā uzstādīti gaisa pieplūdes difuzori, telpās – kabinetos uzstādīti gaisa nosūces difuzori. Iekārta nodrošina piespiedu gaisa apmaiņu ēkā. Atsevišķās telpās uzstādīti nelielas jaudas kondicionieri. Ventilācijas iekārtas apsaistes cauruļu bojāto izolāciju nepieciešams nomainīt.</p> <div data-bbox="592 443 1385 779">

</div> <p data-bbox="687 779 1246 808">198. att. Svaiga gaisa pieplūdes difuzori 199. att.</p> <div data-bbox="592 808 1385 1167">

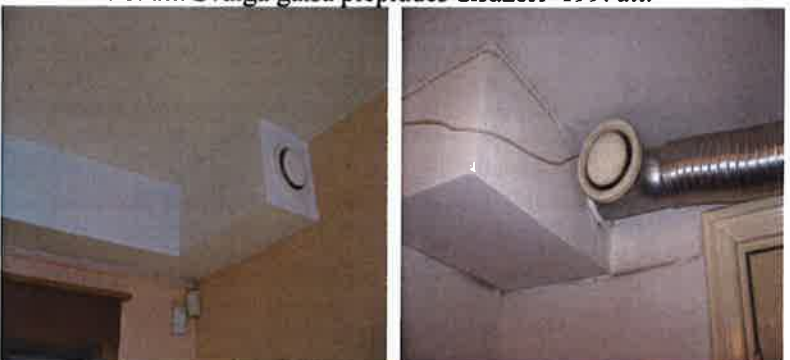
</div> <p data-bbox="730 1167 1246 1196">200. att. Gaisa nosūces difuzori 201. att.</p> <div data-bbox="592 1196 1385 1585">

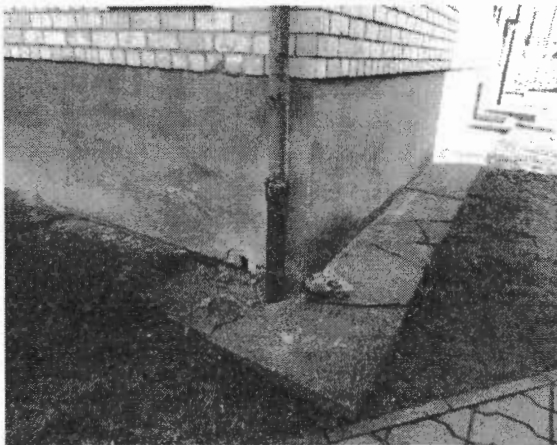
Bojāta ēkas betona aizsragapmale

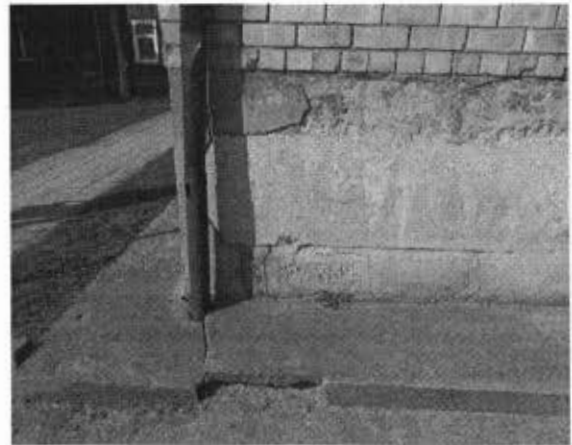
Bojāta ēkas betona aizsragapmale

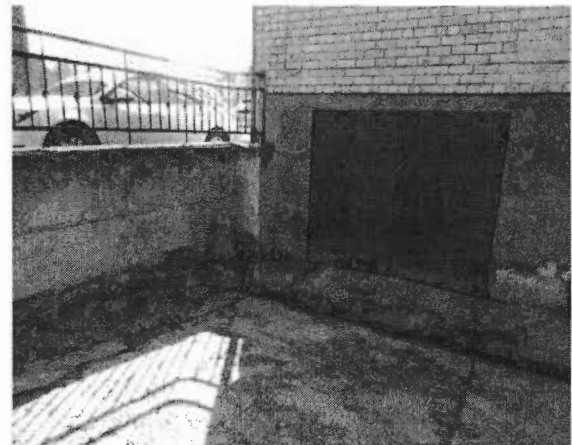
Betona atbalstsienām bojāts apmetums un šuvojums

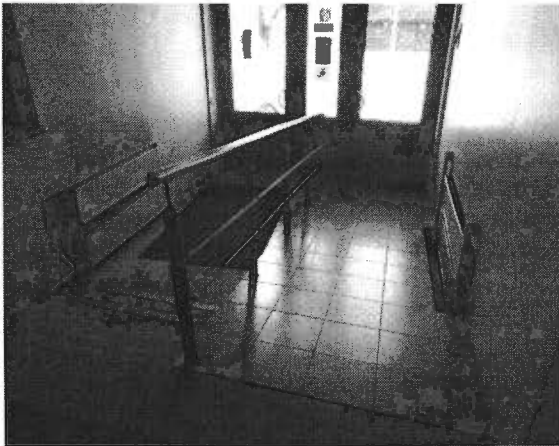
Uzbrauktuve bez rokturiem divos augstumos
