Savstarpēji saistītu nekustamo īpašumu –  
zemes un apbūves

**Liepājā,  
Rudbāržu ielā 10, Rudbāržu ielā 10C**

novērtējums

**Par savstarpēji saistītu nekustamo īpašumu – zemes un apbūves  
Liepājā, Rudbāržu ielā 10, Rudbāržu ielā 10C, novērtēšanu**

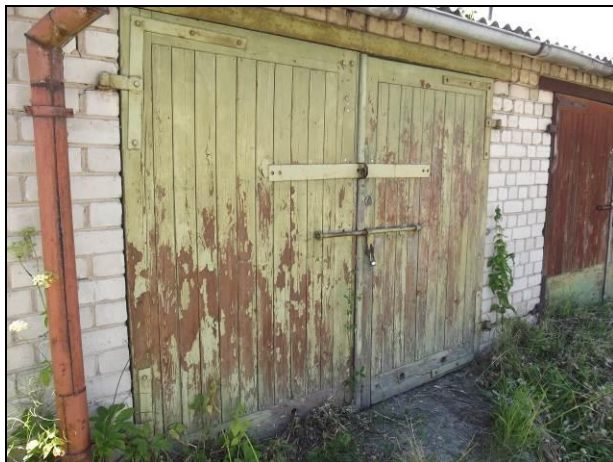
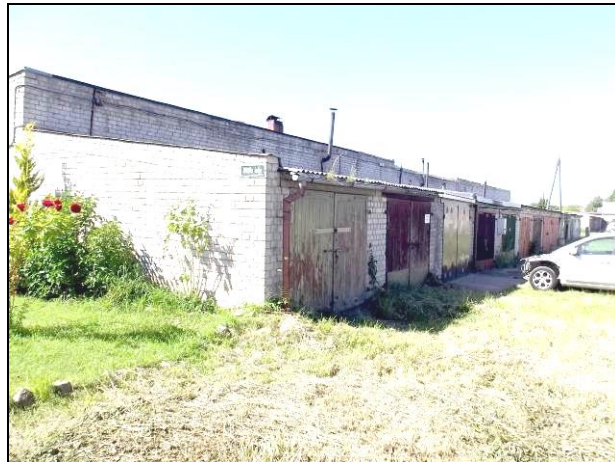
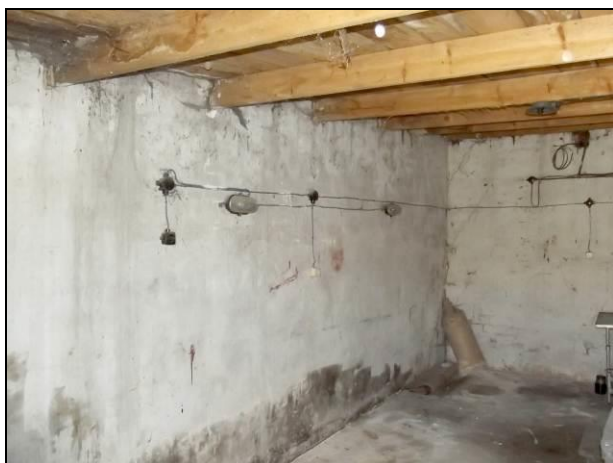
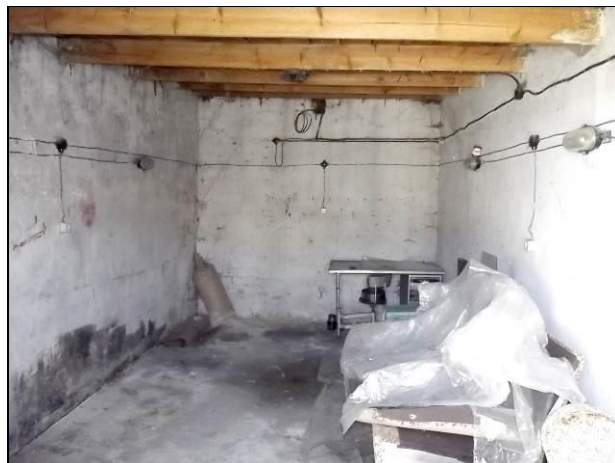
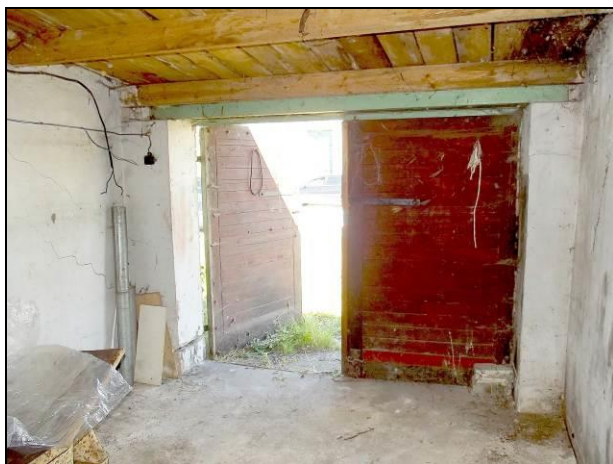
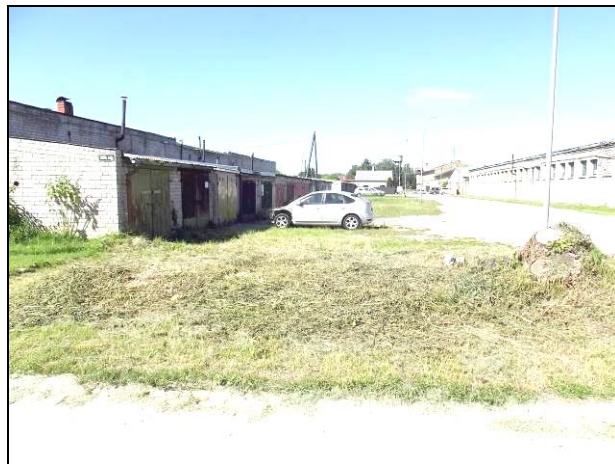
### 1.6. NOVĒRTĒJAMĀ OBJEKTA FOTOATTĒLI

Ēka būvēta kā individuālo garāžu komplekss ar 2 atsevišķām garāžām. Apskates brīdī telpas netiek izmantotas. Ēkas nesošās konstrukcijas (pamati, sienas, pārsegumi, transporta vārti) ir apmierinošā stāvoklī, jumta konstrukcijas apmierinošā stāvoklī, jumta segums apmierinošs. Iekštelpas bez speciālas apdares, betona grīdu segums. Pieejama elektroapgāde. Telpu griestu augstums 2,43 m (VZD Kadastra dati).

Kopumā celtnē ir apmierinošā tehniskā un vizuālā stāvoklī.

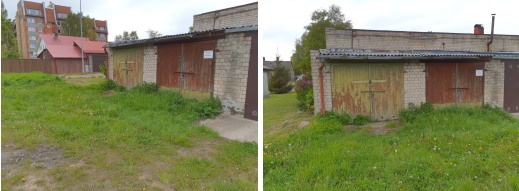
| Būves kopskats | |
|---|---|
| 1. Būves/ēkas kopskata foto fiksācija. | <div>Garāžas, kuras sastāv no diviem boksiem.</div> <div></div> |
| 2. Vizuāli novērtēt būves tehnisko nolietojumu (ja nav TAA) | <div>neapmierinošs (41% - 60%)</div> <div>Komentārs: Uz ārsienām un iekštelpās redzami izdrupumi, plaisas un citi defekti.</div> |
