Nekustamā īpašuma

**Kuldīgas novada
Skrundā, Meža ielā 2**

novērtējums

Novērtējuma pasūtītājs: VA/S "VALSTS NEKUSTAMIE ĪPAŠUMI"

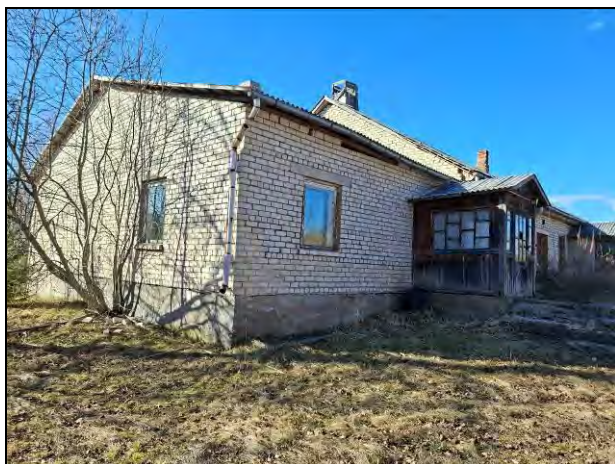
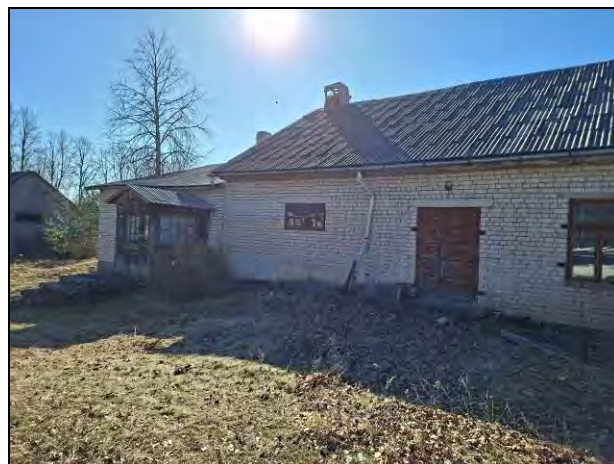
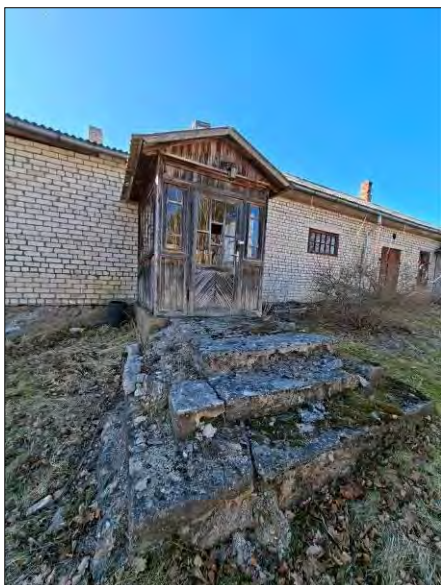
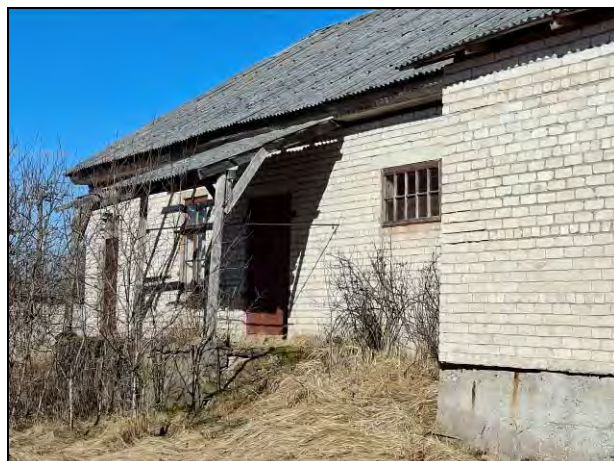
Noliktava

Kopējā platība:	422,70 m²
Pamati:	dzelzsbetons;
Ārsienas, karkass:	ķieģeļi / kokmateriāli;
Pārsegumi un jumts:	dzelzsbetons / kokmateriāli, segums – azbestcements loksnes;
Elektroapgāde:	-
Ūdensapgāde	-
Kanalizācija	-

Celtne iepriekš izmantota kā pārtikas produktu un materiālu noliktava ar vairākām atsevišķi nodalītām, 17 nedzīvojamām telpām. Apskates brīdī ēka ilgstoši netiek ekspluatēta. Vizuāli apskatot ēku, tika konstatēti nelieli ķieģeļu mūra izdrupumi, daļēji demontētas logu ailes. Iekštelpu apdare nolietojusies. Celtne kopumā apmierinošā tehniskā un vizuālā stāvoklī.

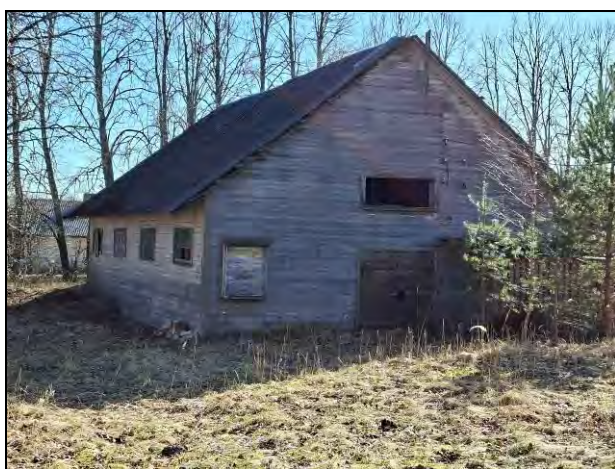
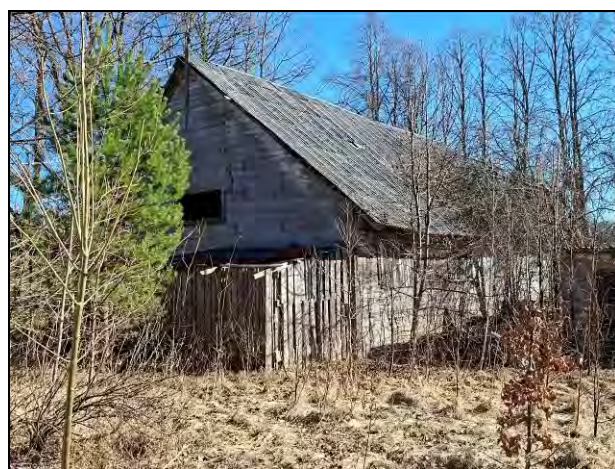
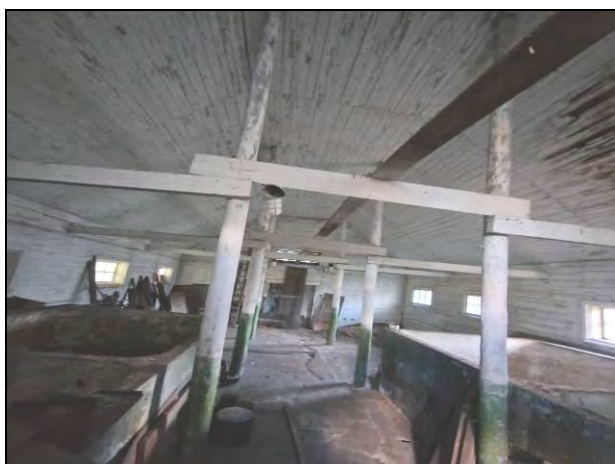
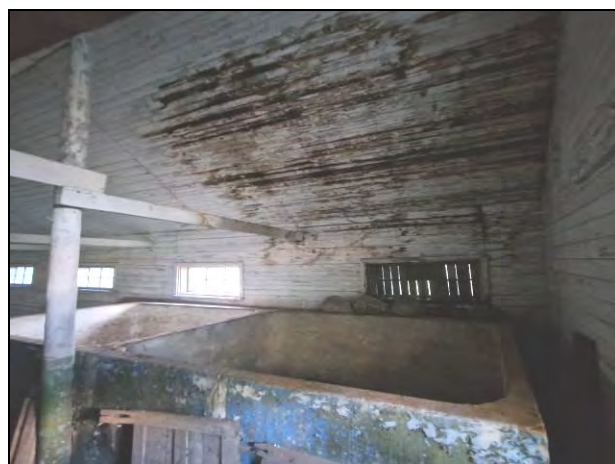
Pirmapstrādes ēka

Pirmapstrādes ēka, 002, ir sliktā tehniskā stāvoklī konstrukcijām ir ievērojami bojājumi, turpmāk vērtējumā sīkāk netiek aprakstīta un vērtēta, bet uzskatāma par īpašuma tirgus vērtību paaugstinošu faktoru.

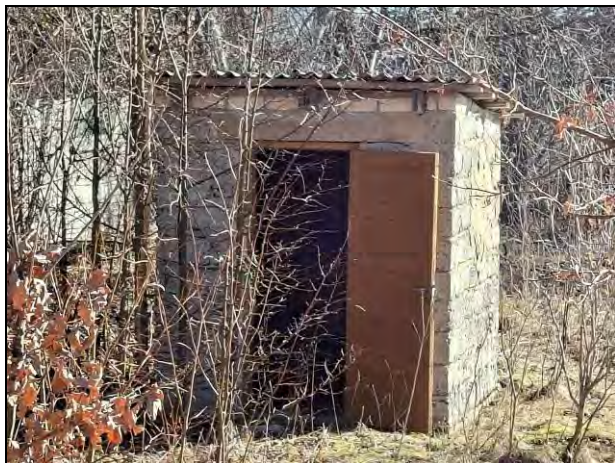
Sūkņu māja

Sūkņu mājas, 003 un divu svaru ēku, 006, 007, platības ir nelielas, celtnes ir mazvērtīgas, turpmāk vērtējumā atsevišķi netiek aprakstītas un vērtētas. Minēto ēku vērtības Objekta kopējo tirgus vērtību būtiski neietekmē.

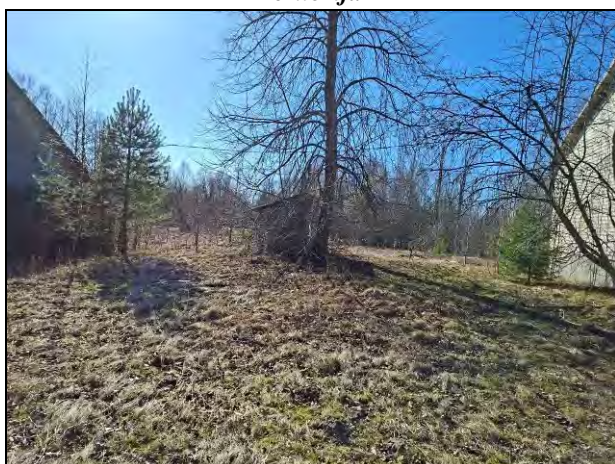
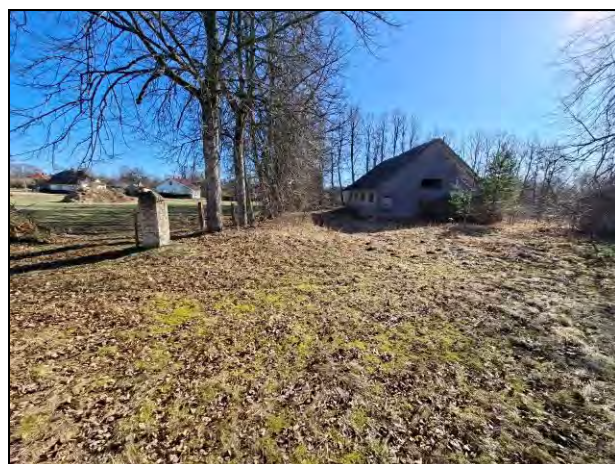
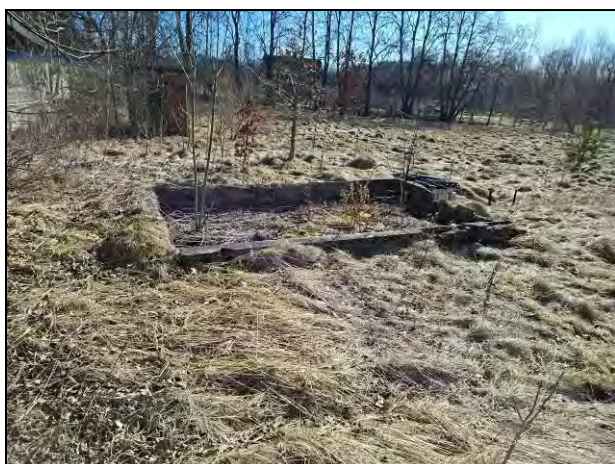
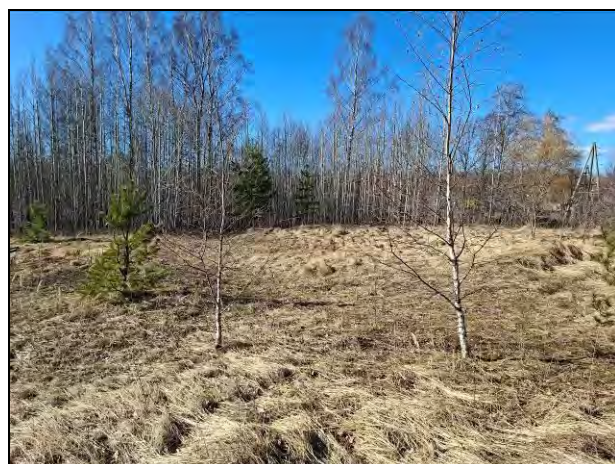
Teritorija

platība:	8 431 m ² ;
forma:	tuva daudzstūris;
reljefs:	viegli viļņots;
apaugums:	vietām nelieli krūmāji, nekopts zālājs, pļava;
nožogojums:	teritorija nav nožogota;
labiekārtojums:	bez labiekārtojuma;
apbūve:	neapdzīvojamās ēkas – bijušais pārtikas pirmapstrādes komplekss (apskates brīdī ēkas netika izmantotas);
inženierkomunikācijas:	pieejama elektroapgāde, pieslēgums atvienots.

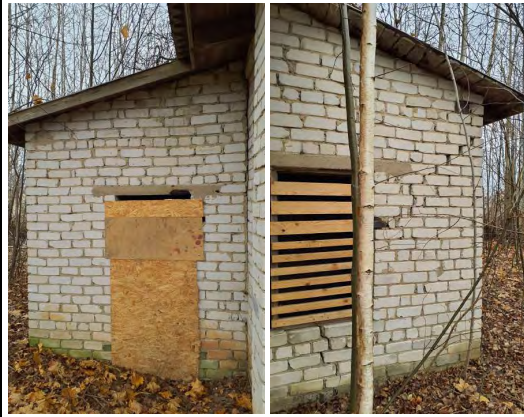
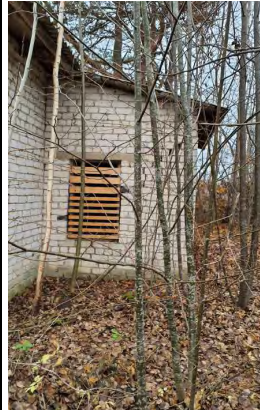
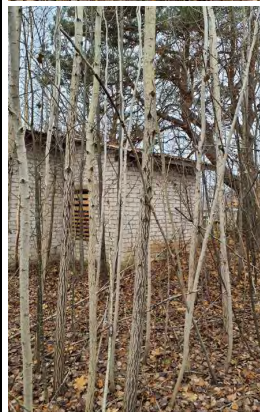
1. Būves/ēkas kopskata foto fiksācija.

2. Vizuāli novērtēt būves tehnisko nolietojumu (ja nav TAA)	neapmierinošs (41% - 60%) Komentārs: Lokālas plaisas, mūra izdrupumi.
Nelikumīga būvniecība

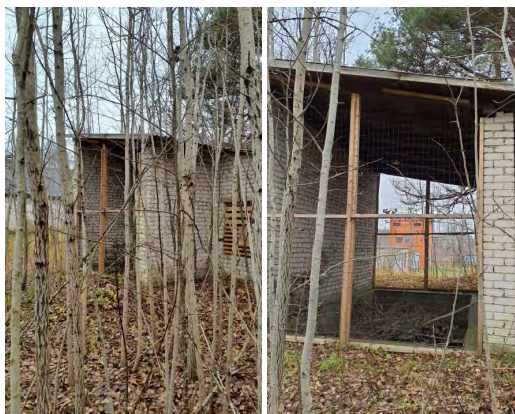
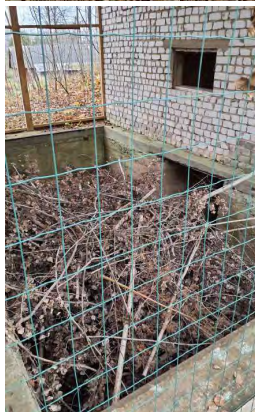
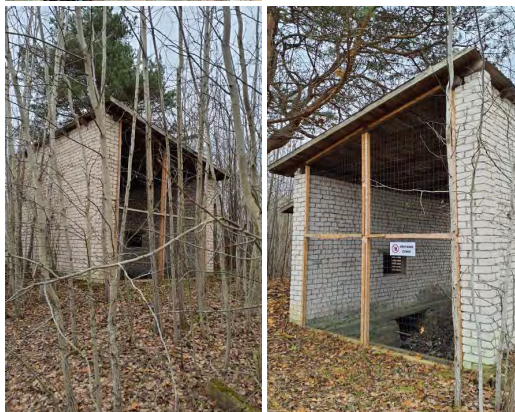
1. Būves/ēkas kopskata foto fiksācija.

2. Vizuāli novērtēt būves tehnisko nolietojumu (ja nav TAA)	neapmierinošs (41% - 60%) Komentārs: Svaru bedre bez aizpildījuma.
Nelikumīga būvniecība	
3. Konstatētas nelikumīgas telpu plānojuma un/vai telpu lietošanas veida izmaiņas	Nē
Būvei piesaistītais zemesgabals

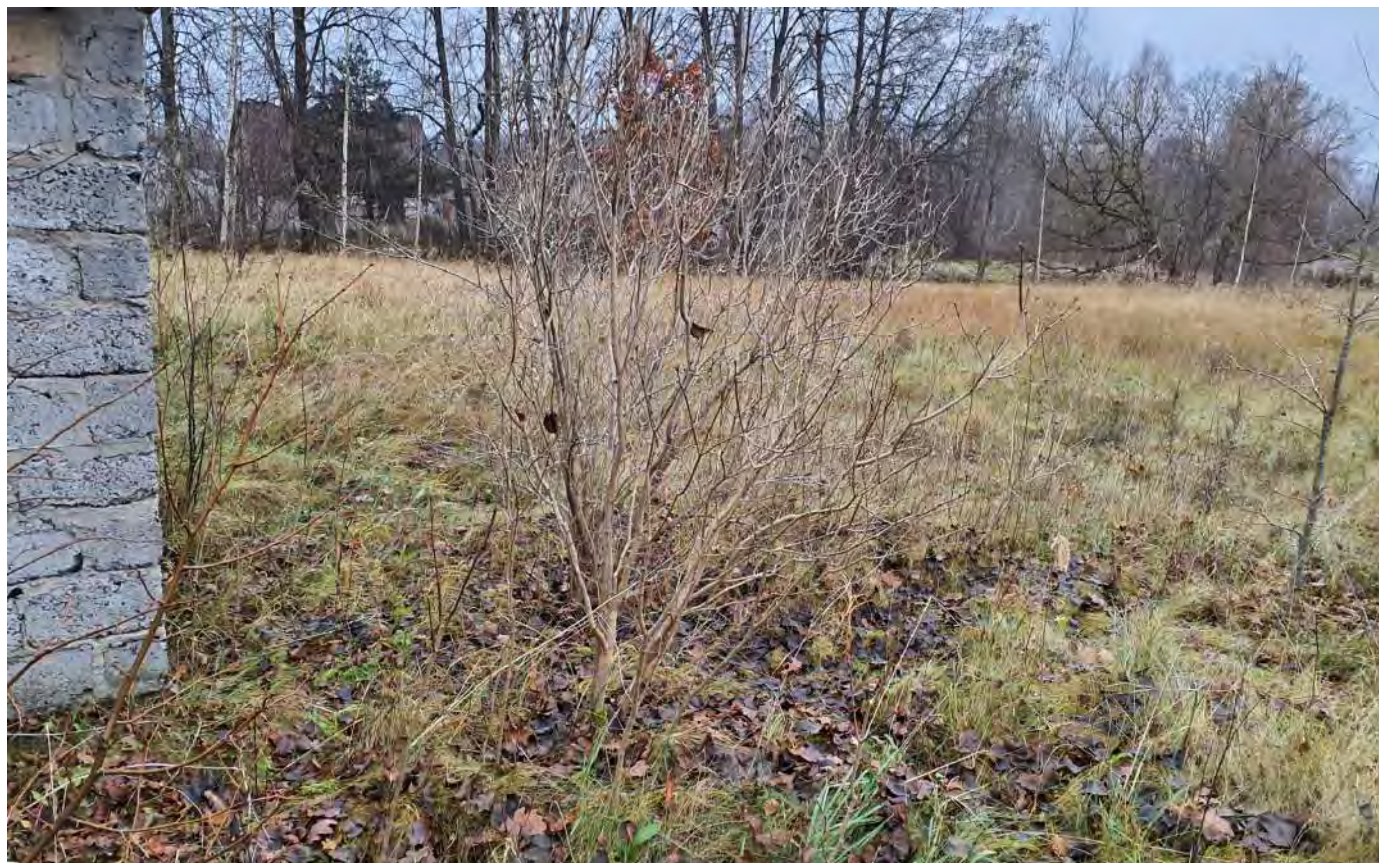
Attēls pievienots jautājumam Nr. 13

13. Konstatēt, vai teritorija ir attīrīta no degtspējīgiem priekšmetiem, teritorija apkārt ēkām 10m platā joslā attīrīta no sausas zāles	Nav Komentārs: Nav izplauta zāle.

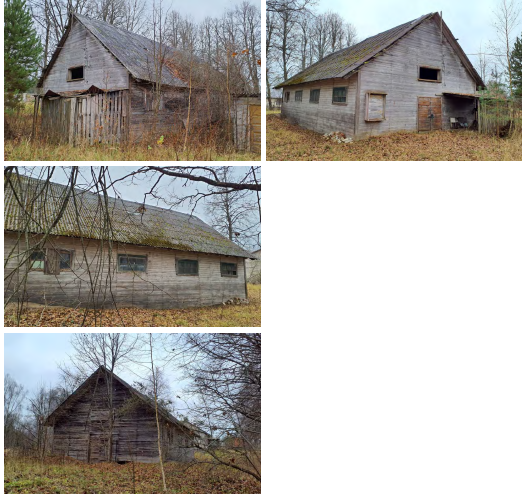
Būves kopskats	
1. Būves/ēkas kopskata foto fiksācija.

Būves novērtēšana	
2. Vizuāli novērtēt būves tehnisko nolietojumu (ja nav TAA)	neapmierinošs (41% - 60%) Komentārs: Satrūpējušas koka konstrukcijas. Lokāli jumta seguma bojājumi.

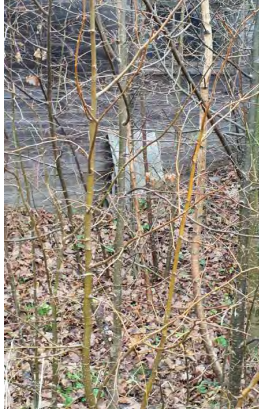
14. Konstatēt, vai teritorija ir tīra no bīstamiem atkritumiem vai būvniecības atkritumiem (riepas, dzelzsbetons, luminescentās spuldzes utt.)	Nav Komentārs: Lokāls azbestcements lokšņu piesārņojums.

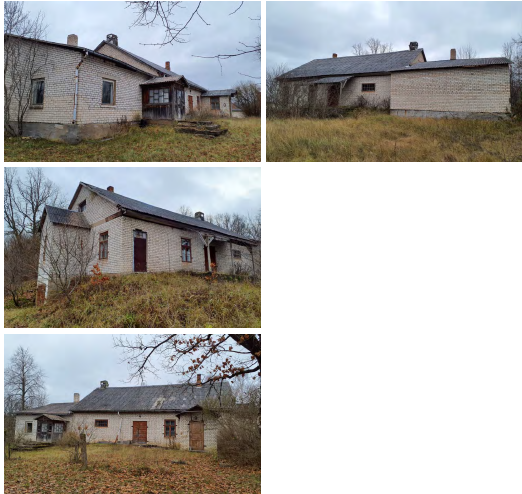
Būves kopskats	
1. Būves/ēkas kopskata foto fiksācija.

Būves novērtēšana	
2. Vizuāli novērtēt būves tehnisko nolietojumu (ja nav TAA)	apmierinošs (21% - 40%)
Nelikumīga būvniecība
